GOBIERNO DE LA CIUDAD DE BUENOS AIRES  
2021

INFORME FITOSANITARIO - Arbolado Urbano Comuna 1

Calle: Av. Independencia Nº 1711

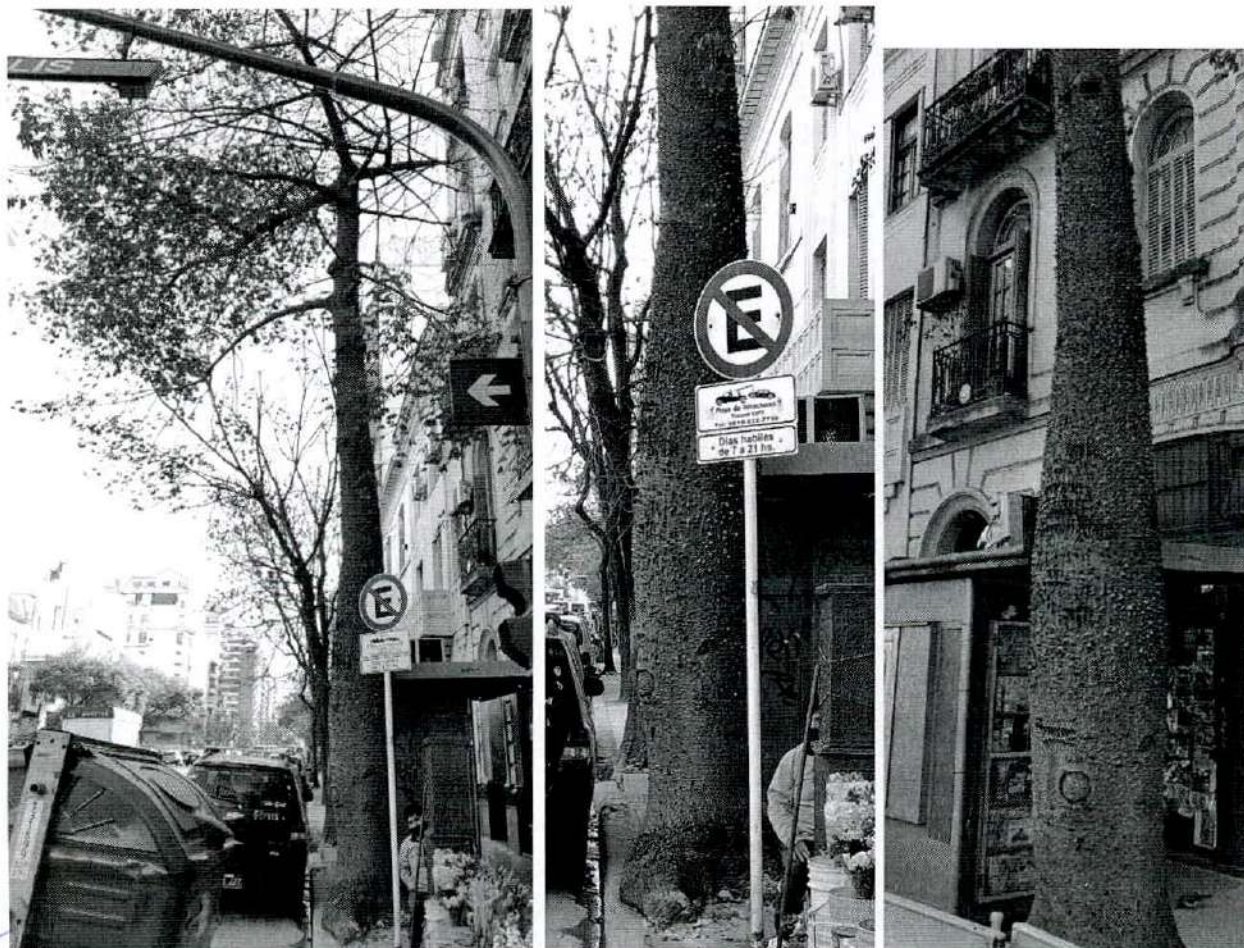
Se informa que se reveló un ejemplar de la especie *Ceiba speciosa* (Palo borracho) ubicado en la calle Av Independencia 1711, el cual presenta una altura aproximada de 12 m y un DAP de 60 cm. El mismo se encuentra en estado vital, pero presenta importantes complicaciones. En primer lugar pertenece al grupo de especies no recomendado para el arbolado urbano (arbolado sobre vereda), en segundo lugar el gran tamaño del ejemplar produce un excesivo crecimiento de raíces que provocan roturas de cañerías, de aceras y de las propiedades aledañas, y en tercer lugar el ejemplar presenta en su tronco espinas peligrosas que podrían provocar accidentes de los transeúntes. Por dichos motivos, se recomienda su extracción para evitar futuros incrementos de complicaciones.

Observaciones: Ejemplar en estado semiseco. Presenta complicaciones para las personas y los bienes. Produce roturas en cañerías, veredas y propiedades. Además es una de las especies no recomendada para el arbolado en vereda. Por tal motivo se recomienda su extracción.

Conforme a lo descripto en el presente informe, y según ley 3263, Capítulo 3, artículo 15, inciso D, Ley de Arbolado, se solicita la extracción del ejemplar para garantizar el bienestar de las personas y/o bienes.

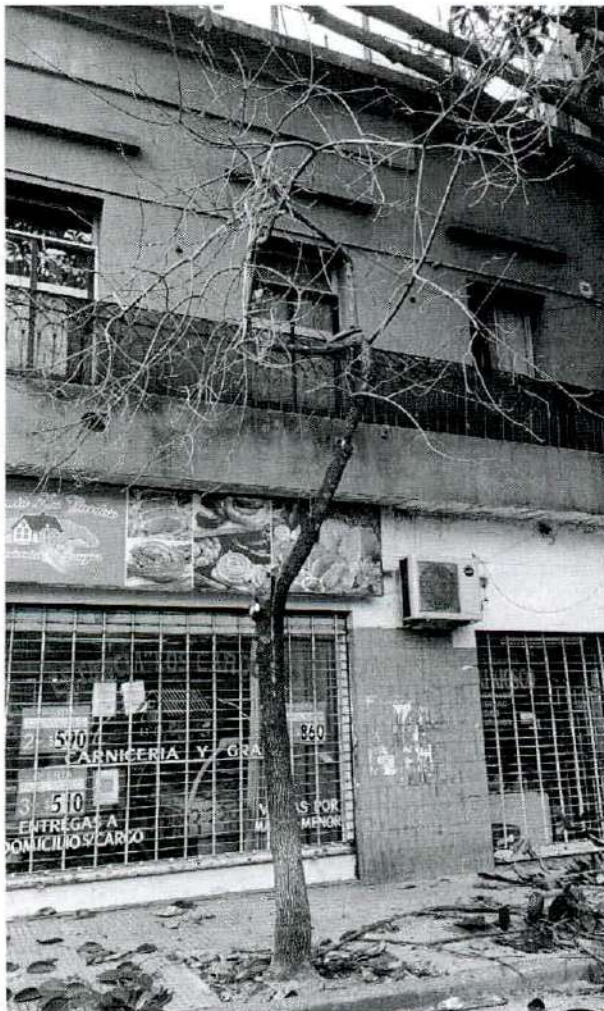
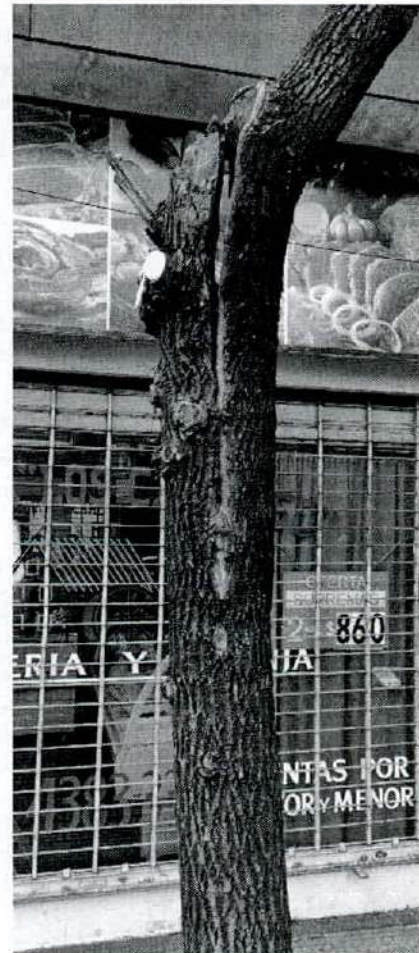
Se informa que se reveló un ejemplar de la especie *Fraxinus sp.* (Fresno) ubicado en la calle Pres Luis Sáenz Peña 495 LA, el cual presenta una altura aproximada de 6 m y un DAP de 22 cm. El mismo se encuentra en semiseco y presenta una grieta (rajadura) longitudinal en la parte superior del fuste principal. Como consecuencia produjo el ingreso de agua al tronco, provocando su potencial pudrición, con lo cual se ve comprometida su supervivencia. Por tal motivo, se recomienda su extracción para evitar cualquier tipo de futuro inconveniente.

Observaciones: Ejemplar semiseco - Posee una grieta longitudinal que produce  
una potencial pudrición y compromete su recuperación y supervivencia.  
Se recomienda su extracción

Conforme a lo descrito en el presente informe, y según ley 3263, Capítulo 3, artículo 15, inciso B, Ley de Arbolado, se solicita la extracción del ejemplar para garantizar el bienestar de las personas y/o bienes.

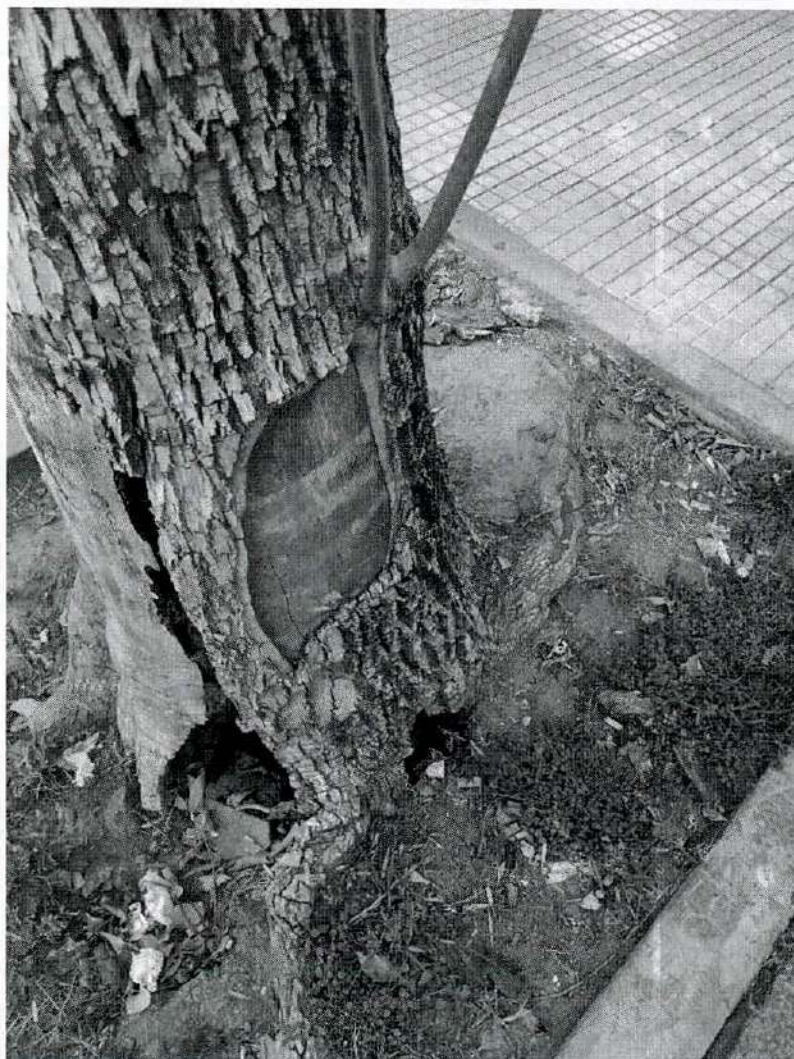
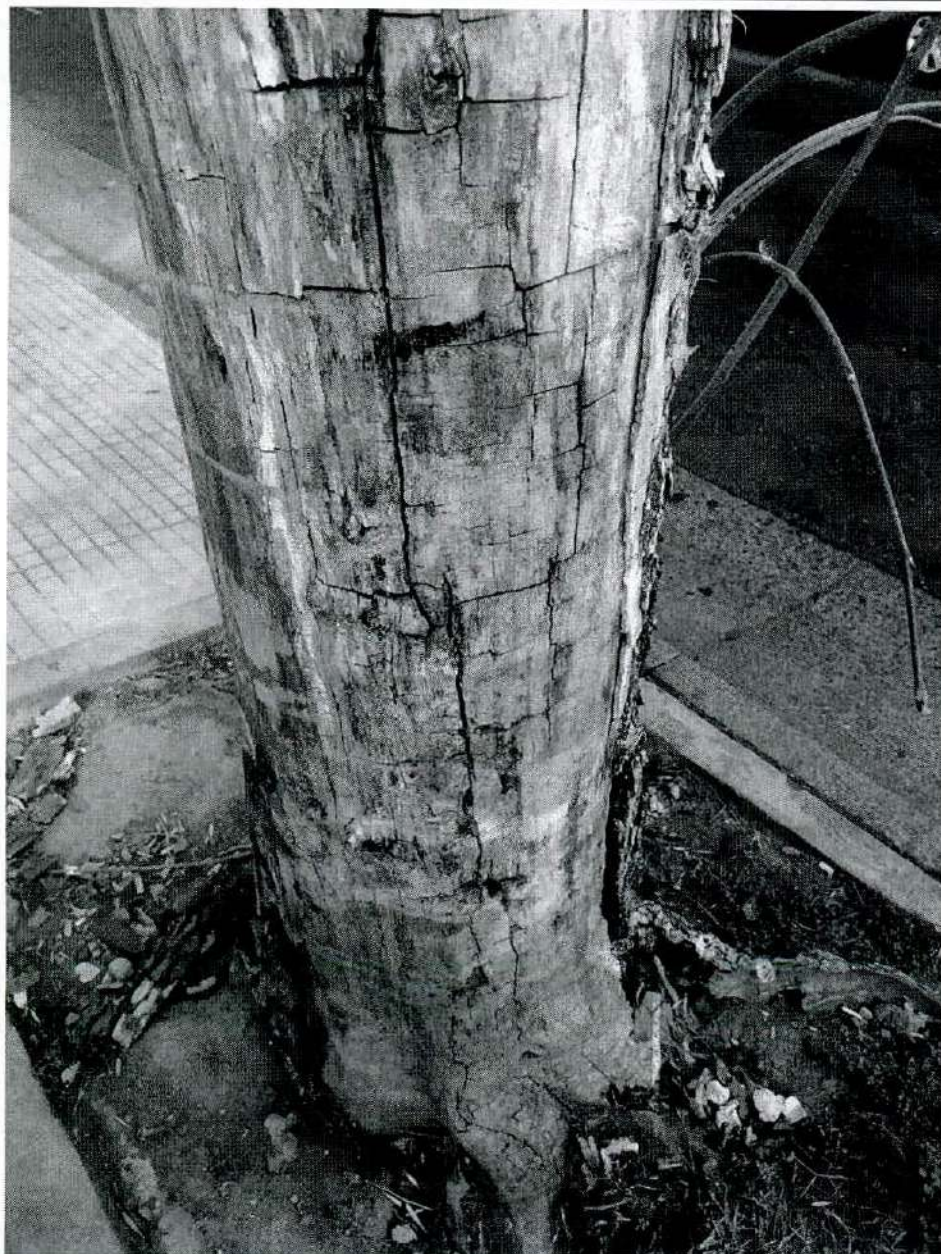
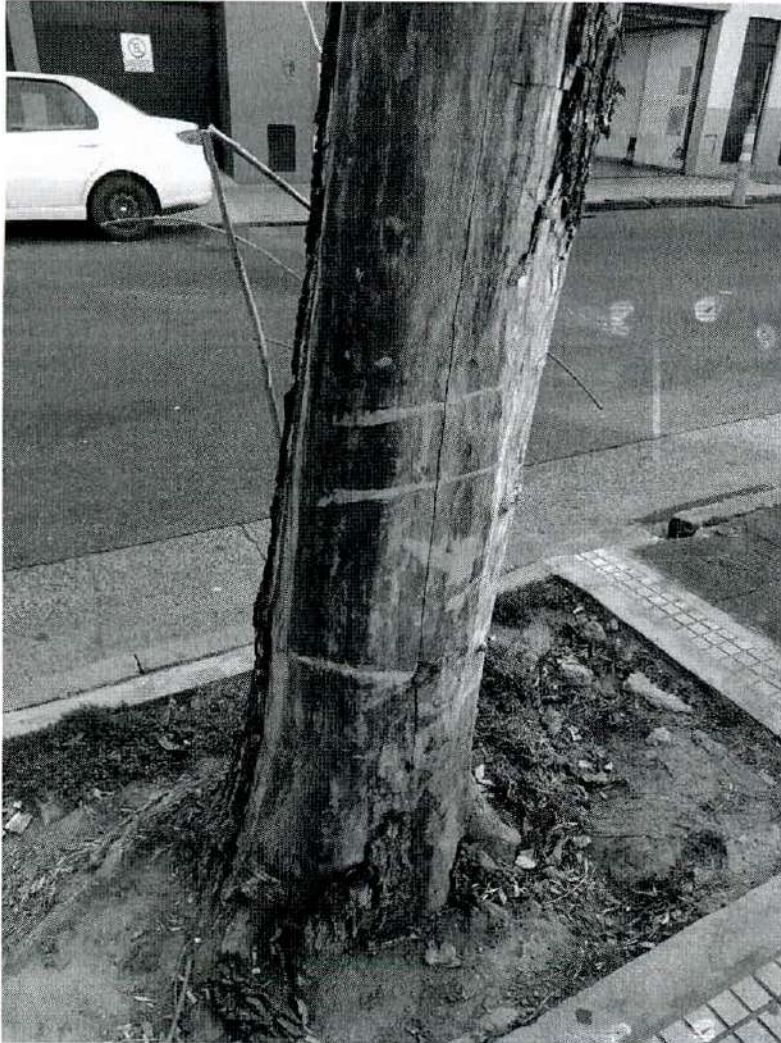
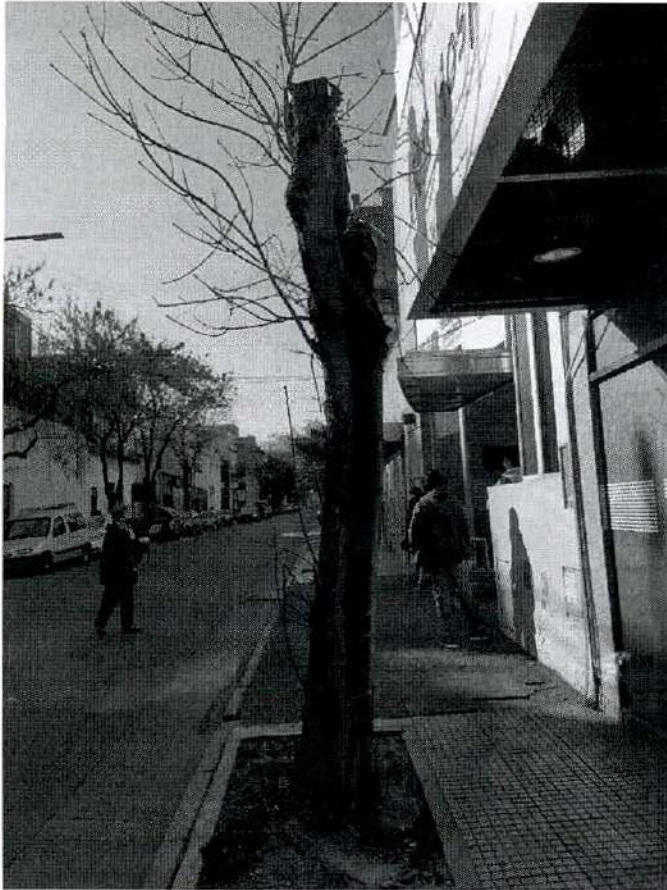
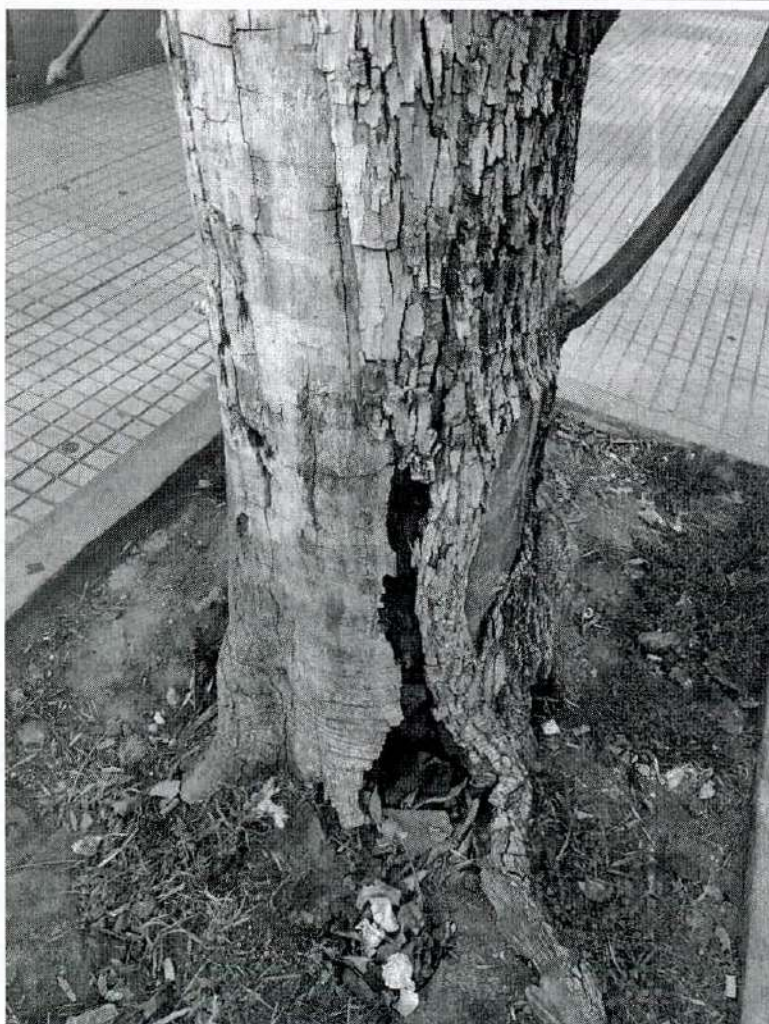
Se solicita con urgencia la extracción del árbol relevado en la calle Solís 2180 correspondiente a la especie *Fraxinus sp.* con un DAP de 31 cm. y una altura estimada de 5 metros. Su estructura es inestable ya que en la zona del cuello de la raíz hay presencia de cavidades. En una de ellas se puede ver podedumbre con madera descompuesta en la parte interna (se comprobó al tacto su desprendimiento). En la madera expuesta (que representa un 60% de la circunferencia total del fuste), sin presencia de corteza, hay signos de insectos xilófagos y se pudieron observar varias grietas longitudinales. Además presenta varios brotes epicórmicos que no originarán una arquitectura segura de ramas y no serán beneficiosos para el ejemplar. Debido a estas condiciones, el ejemplar no tendrá una futura estructura viable y segura, por las pudriciones en la base y por la oscilación del mismo por movimientos efectuados para verificar su estabilidad. Se considera que cuenta con un alto grado de riesgo de caída. A continuación se adjunta registro fotográfico y fichas técnicas de relevamiento.

Observaciones: Árbol infectado en la zona del cuello de la raíz  
hay podredumbre en la madera de compresión en la parte interna. ~~presenta~~  
signos de xilófagos en la madera expuesta. La madera expuesta  
es del 60% del fuste. Posee brotes epicórmicos que no otorgan beneficio  
al ejemplar. Por las podredumbres en la base se considera de alto riesgo de caída  
y otras enfermedades.

Conforme a lo descripto en el presente informe, y según ley 3263, Capítulo 3, artículo 15, inciso d, Ley de Arbolado,  
se solicita la extracción del ejemplar para garantizar el bienestar de las personas y/o bienes.

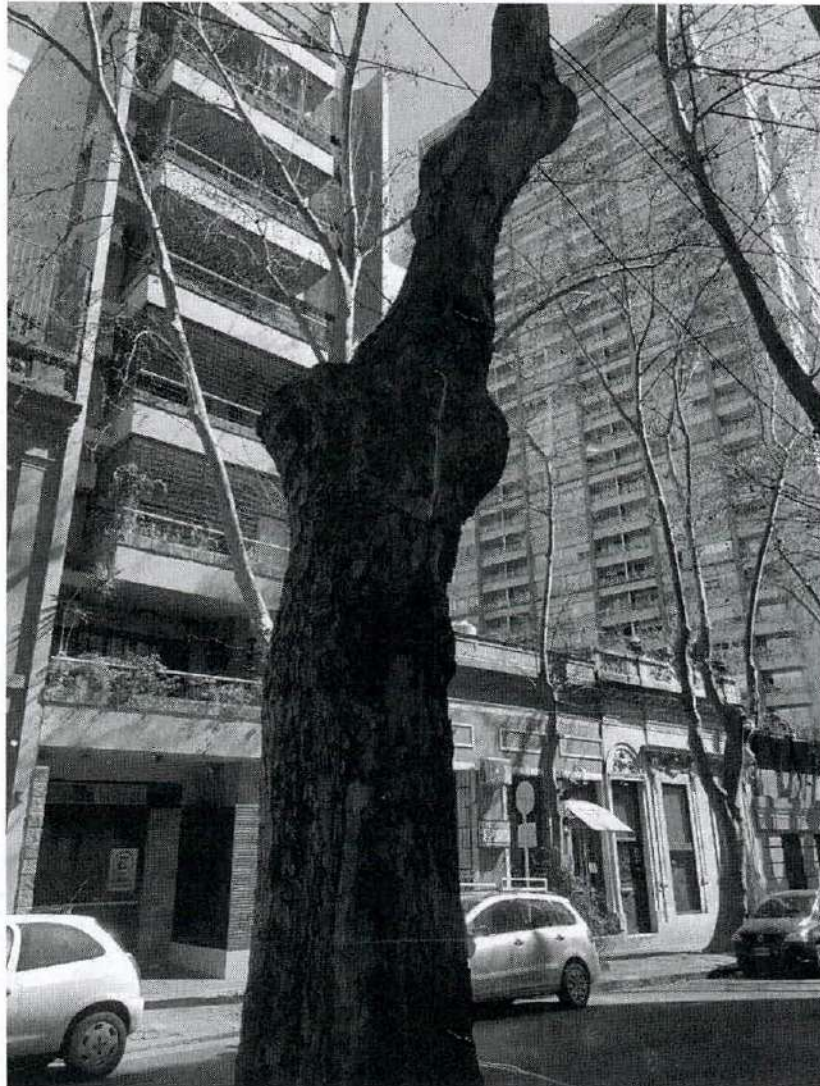
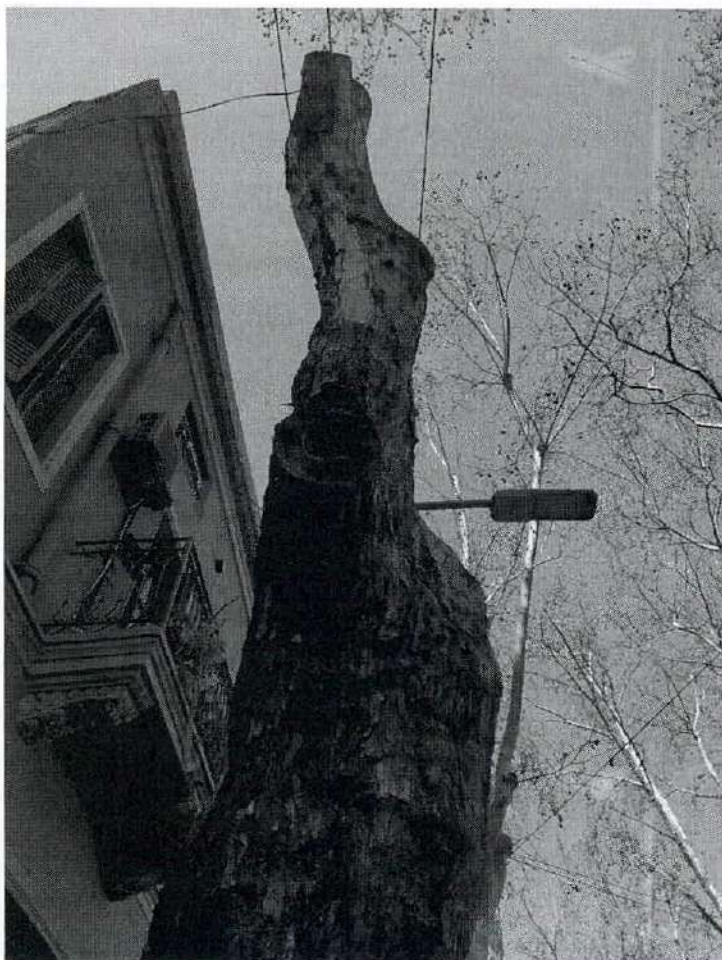
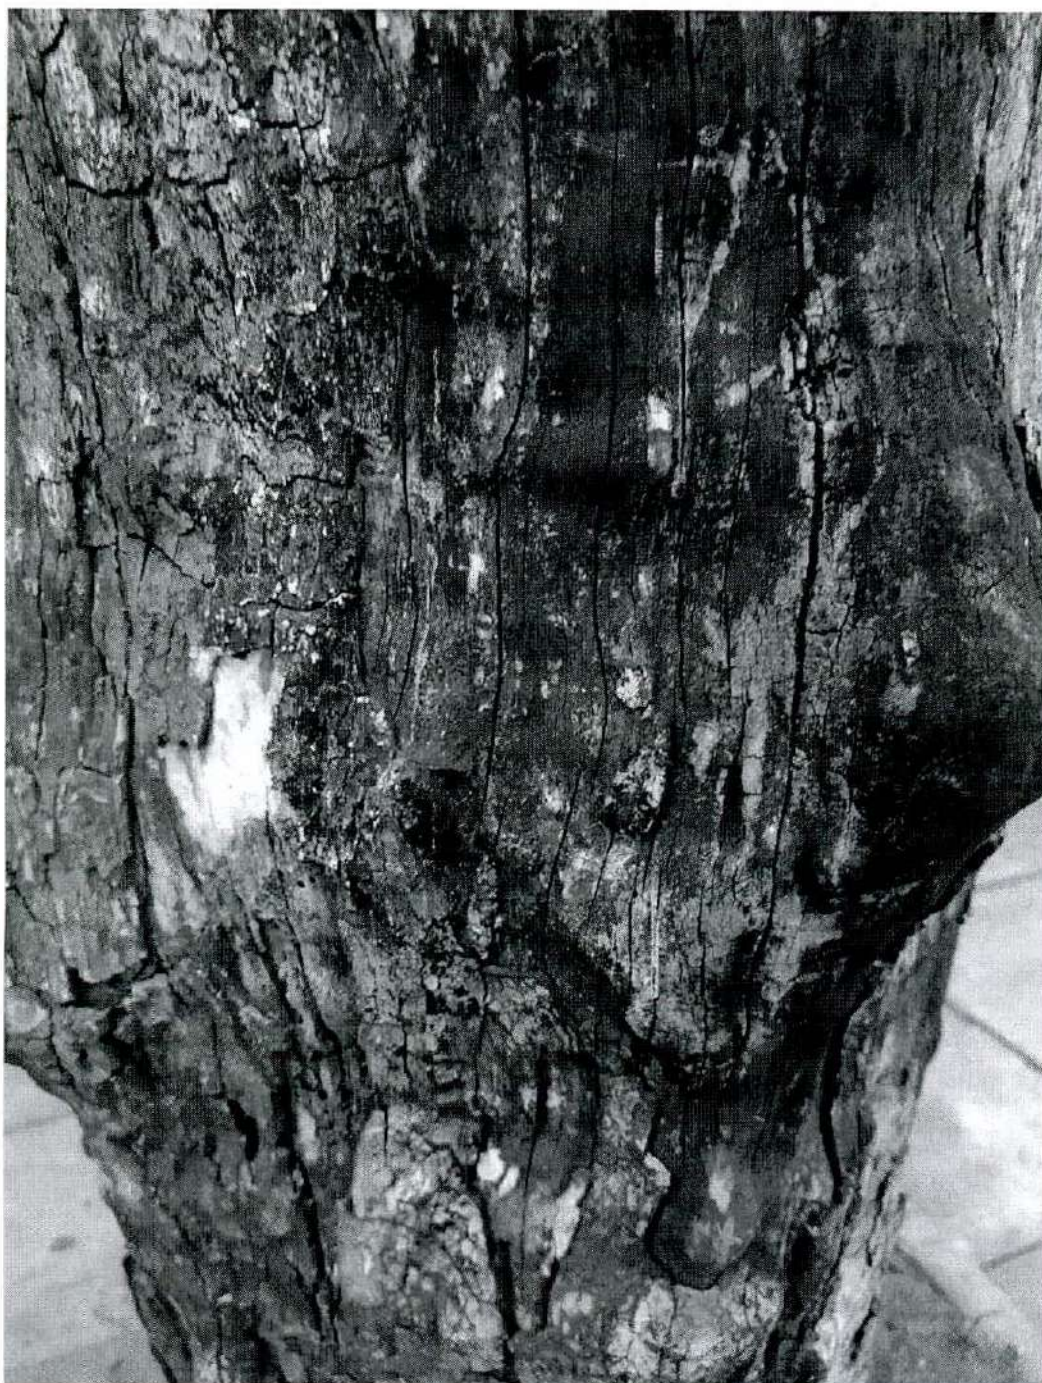
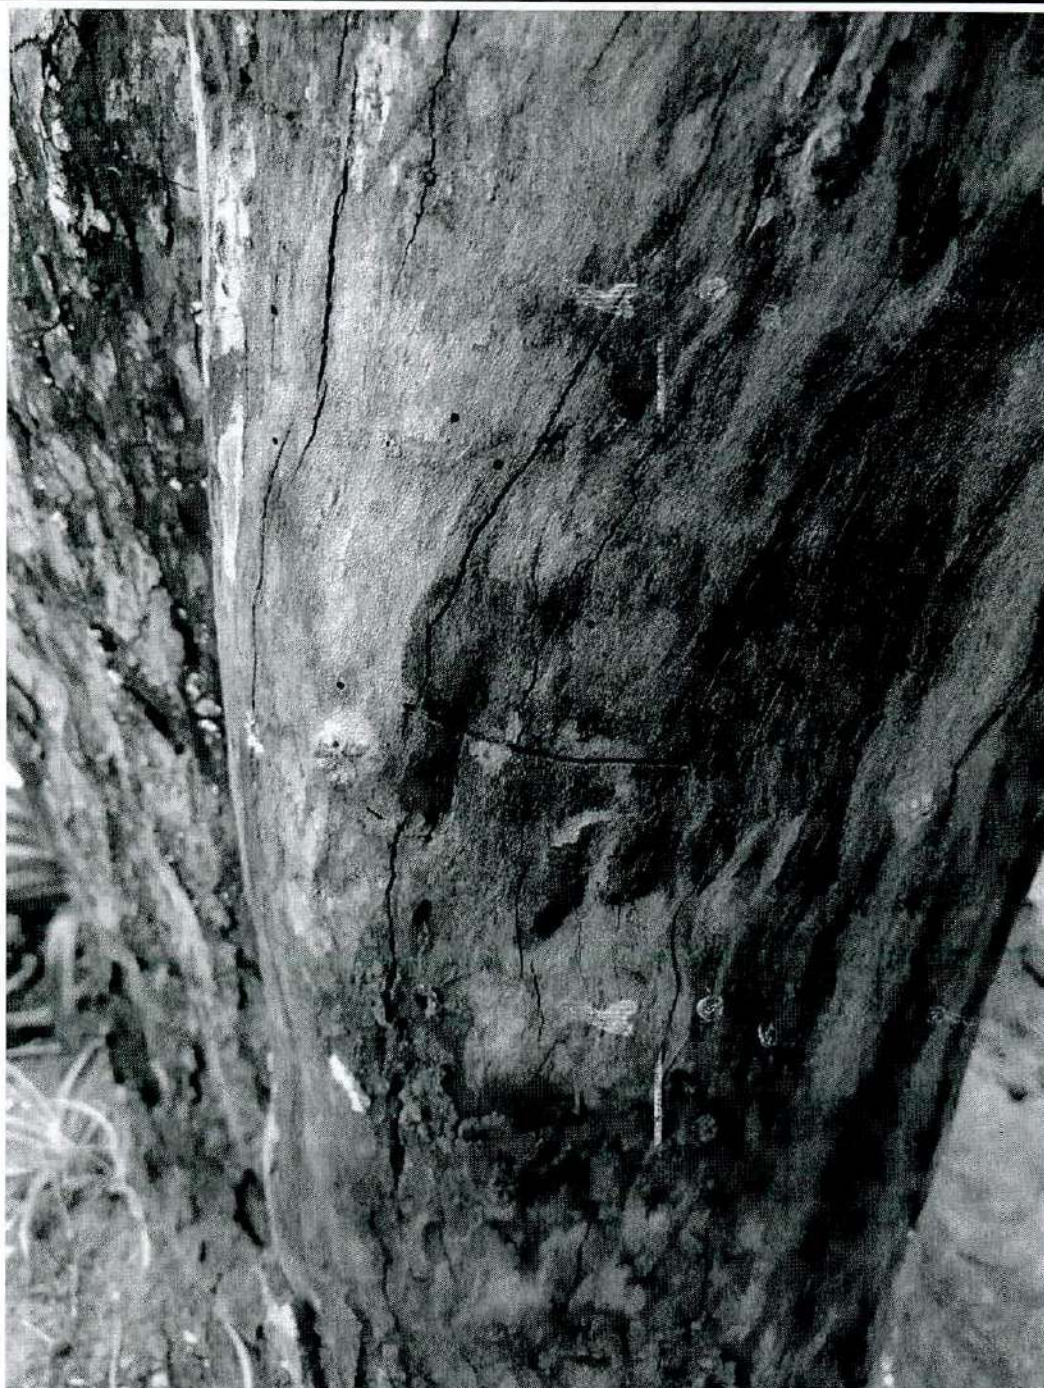
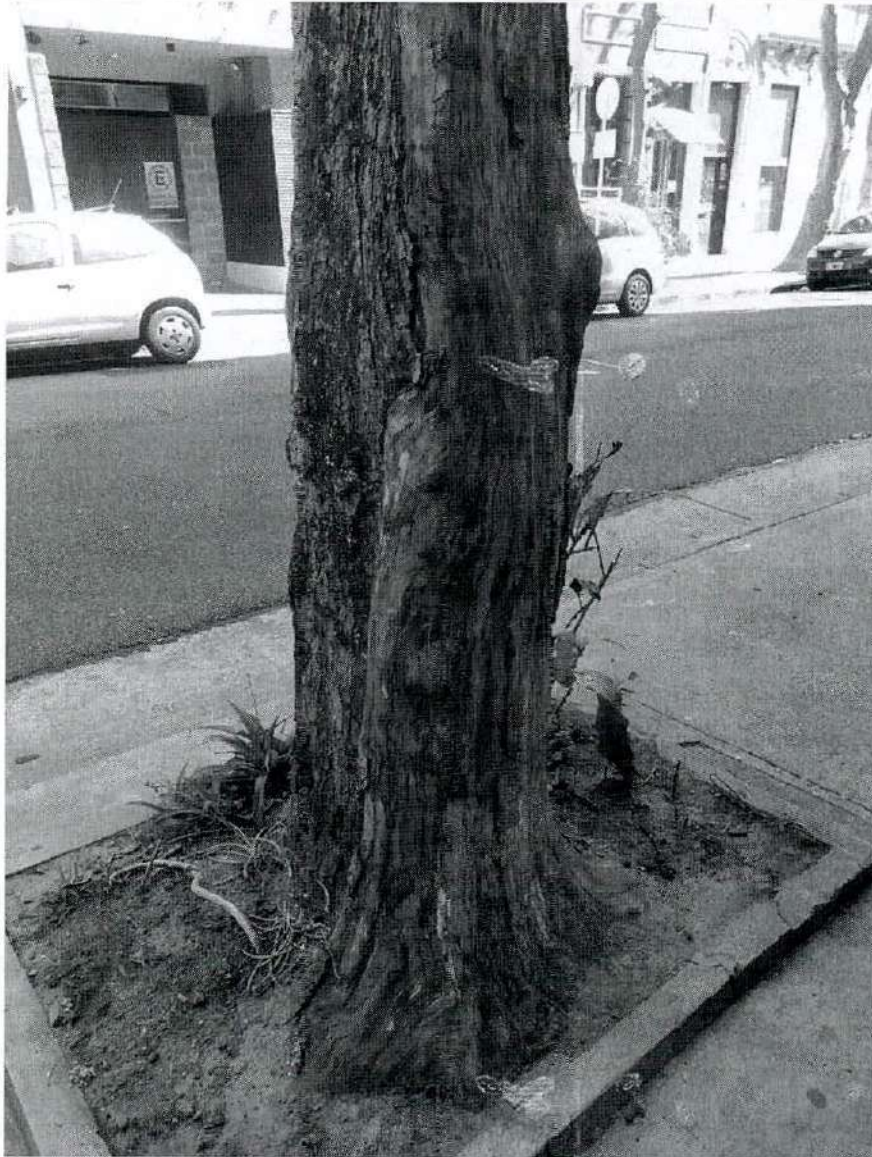
Se solicita la extracción del árbol relevado en la calle Chacabuco al 1440 correspondiente a la especie *Platanus x acerifolia*, con un DAP de 52 cm. y una altura estimada de 8 metros. Su estructura se encuentra totalmente seca con madera expuesta en todo el fuste, se observaron signos de insectos xilófagos y se pudo examinar varias grietas longitudinales, algunas cavidades y ahuecamientos en la parte alta. A continuación se adjunta registro fotográfico y fichas técnicas de relevamiento.

Observaciones: El árbol se encuentra seco. Con el fuste completamente deteriorado.

Conforme a lo descripto en el presente informe, y según ley 3263, Capítulo 3, artículo 15, inciso a, Ley de Arbolado, se solicita la extracción del ejemplar para garantizar el bienestar de las personas y/o bienes.

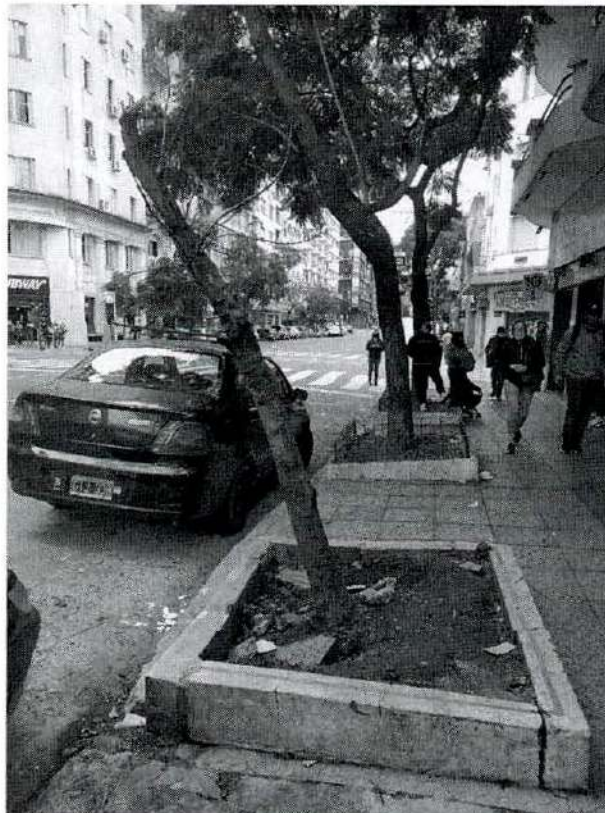
Se solicita la extracción del árbol relevado en la Avenida Belgrano 918 correspondiente a la especie *Jacaranda mimosifolia* con un DAP de 15 cm aproximadamente y una altura estimada de 2,5 metros, la especie cuenta con un grado de inclinación de alrededor de 40° orientado hacia la avenida. El ejemplar se encuentra descopado y desgarrado lo cual es contraproducente para la sanidad del mismo ya que pueden originarse futuras cavidades, canchales o algún otro defecto riesgoso. Además presenta varios brotes epicórmicos que no originarán una arquitectura segura de ramas y no está bien establecido, ya sus raíces están parcialmente sujetadas al suelo. Debido a estas condiciones el ejemplar no tendrá una estructura viable y segura. A continuación se adjunta registro fotográfico y fichas técnicas de relevamiento.

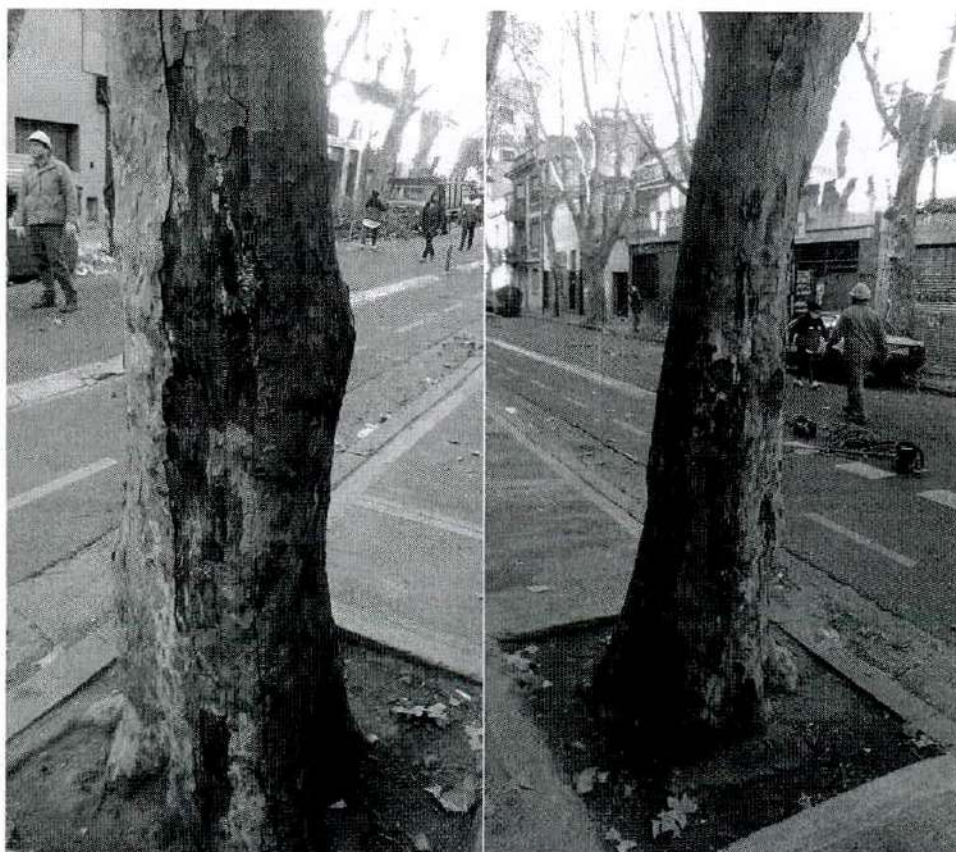
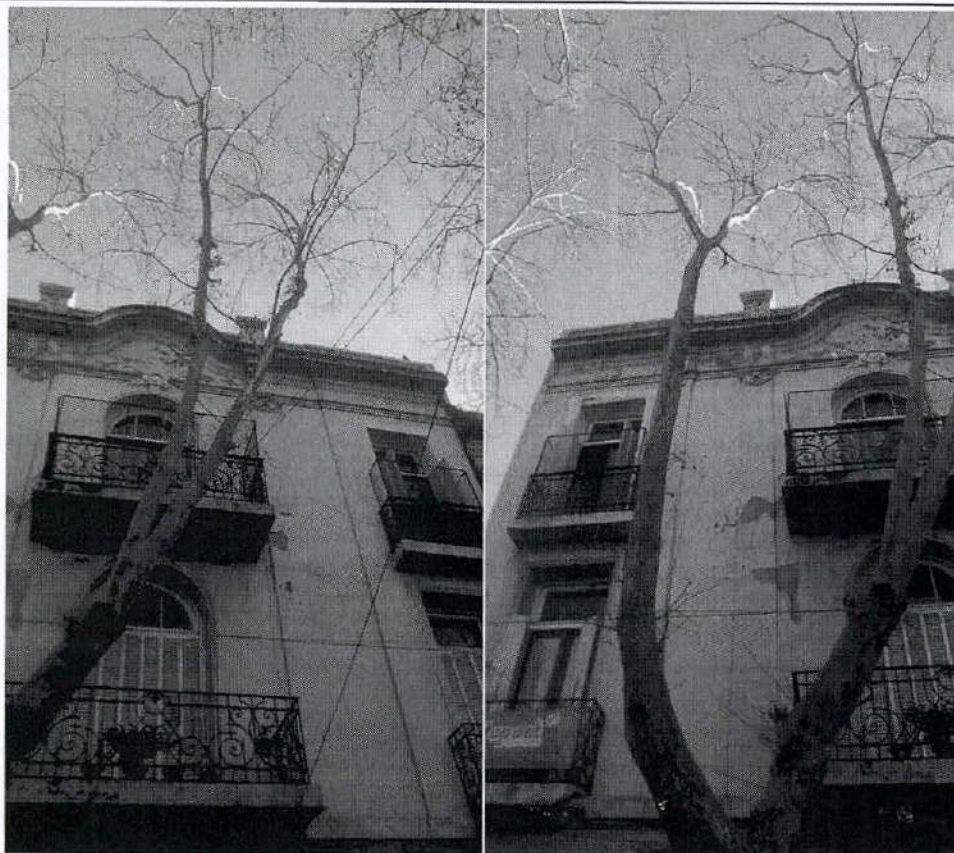
Se relevó un ejemplar de la especie *Platanus acerifolia* (Platano) ubicado en calle Pavón 1467, el cual presenta una altura aproximada de 18 m y un DAP (diámetro a la altura del pecho) de 40cm. En la inspección se comprobó que el árbol está con un porcentaje mayor al 60% de su estructura seca, en la fotografía se muestra el estado del fuste y la muerte apical de manera descendente de las ramas que componen la estructura del árbol la cual se comprueba por el descortezamiento a lo largo de su longitud (registro fotográfico), comprometiendo la estabilidad del ejemplar. El tratamiento recomendado de acuerdo a los lineamientos técnicos del plan maestro, evaluación *in situ* y la ley 3263 de arbolado público urbano es la EXTRACCION. Debe programarse en el corto plazo ya que puede se puede presentar caída de ramas.

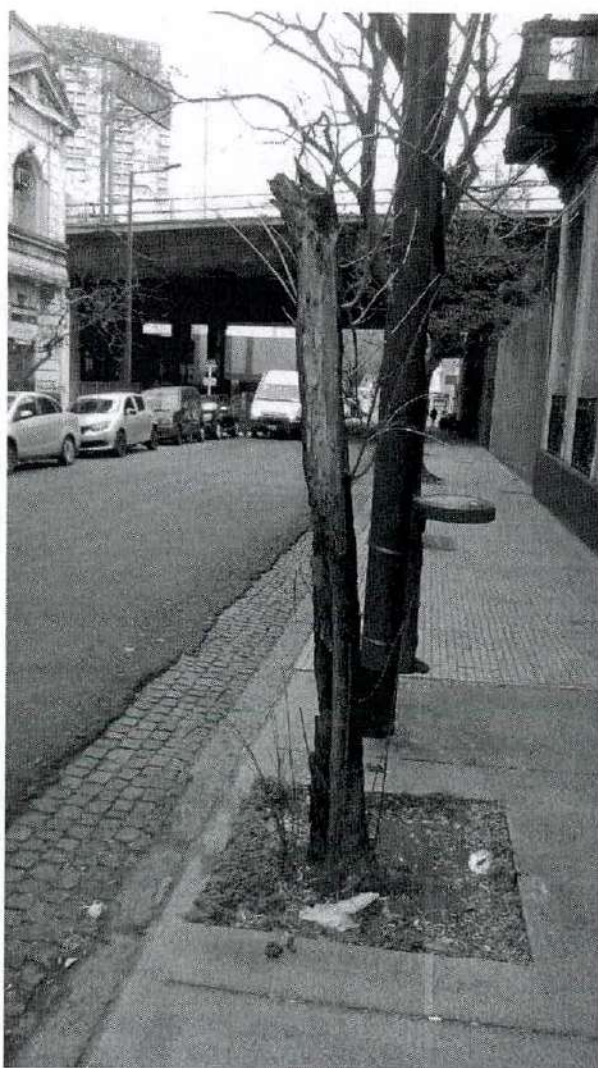
Se relevó un ejemplar de la especie *Fraxinosp.* (Fresno) ubicado en calle Piedras 1219 (ld) lado descendente, el cual presenta una altura aproximada de 2 m y un DAP de 15cm. Es un segmento del árbol que perdió la copa y la frondosidad, dejando una rajadura de la base a su altura, ahora tiene algunos rebrotes pero su condición es de pérdida total, El árbol está completamente seco. El tratamiento recomendado de acuerdo a los lineamientos técnicos del plan maestro, evaluación in situ y la ley 3263 de arbolado público urbano es la EXTRACCION.

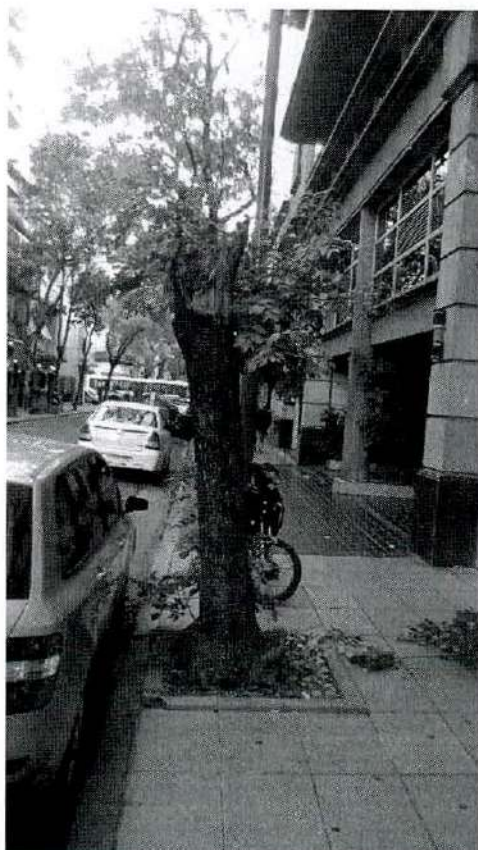
Se relevó un ejemplar de la especie *Fraxinus* sp (fresno) ubicado en Mexico 1774, el cual presenta una altura aproximada de 2m y un DAP de 30cm. El árbol se quebró al medio, presenta algunos rebrotes pero la estructura principal se perdió. El tratamiento solicitado de acuerdo a los lineamientos técnicos del plan maestro y la inspección fitosanitaria realizada en la inspección a la ley 3263 de arbolado público urbano es la EXTRACCION.

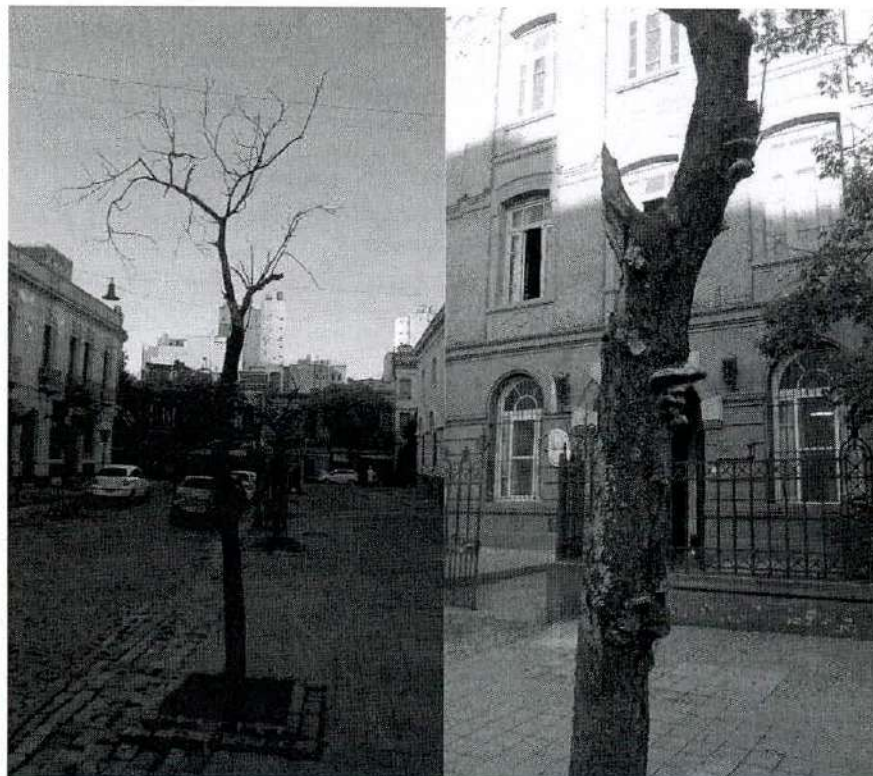
Se relevó un ejemplar de la especie *Prunus ceracifera* (Ciruelo de jardín) ubicado en Balcarce 6771d (lado descendente), el cual presenta una altura aproximada de 3 m y un DAP de 15cm. El ejemplar está completamente seco. El tratamiento solicitado de acuerdo a los lineamientos técnicos del plan maestro, a la verificación fitosanitaria en la inspección *in situ* y a la ley 3263 de arbolado público urbano es la EXTRACCION.

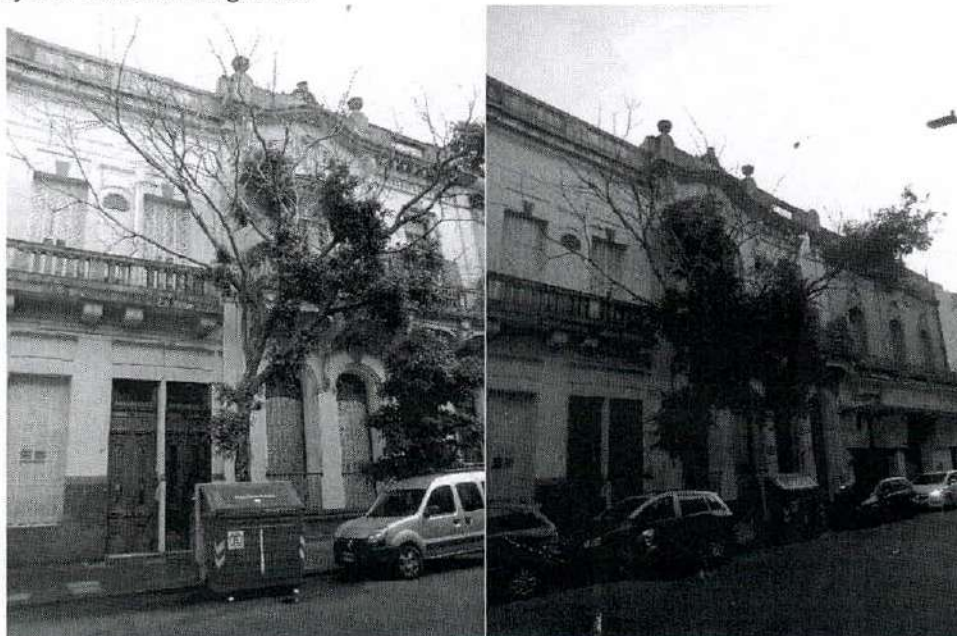
Se relevó un ejemplar de la especie *Ficus sp* (*Ficus*) ubicado en Venezuela 1679, el cual presenta una altura aproximada de 11 m y un DAP de 30cm. El árbol presenta muerte descendente, evidenciada en ramas secas de una longitud considerable de acuerdo a su tamaño, dado su estado avanzado de desecación la recuperación no es posible. Adicionalmente la especie en sí misma no es apta para la alineación de arbolado por sus características morfológicas. El tratamiento solicitado de acuerdo a los lineamientos técnicos del plan maestro que establecen la categoría de riesgo verificados por la inspección y a la ley 3263 de arbolado público urbano es la EXTRACCION.

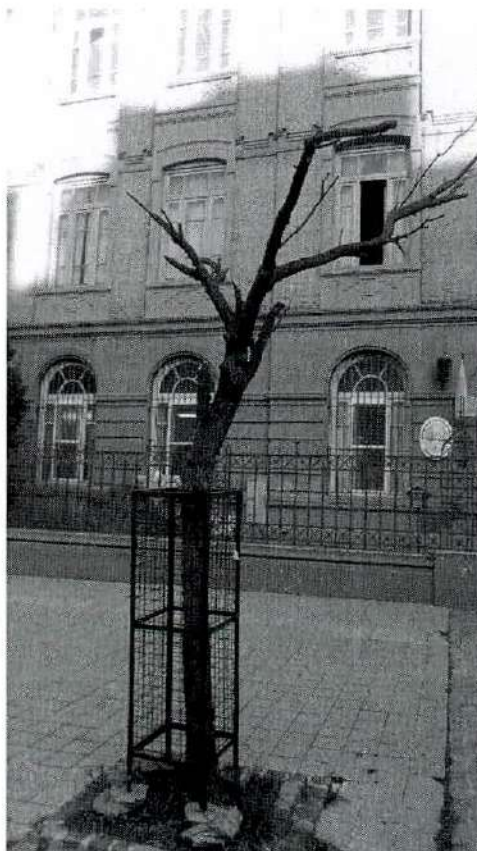
Se relevó un ejemplar de la especie *Prunus ceracifera* (Ciruelo de jardín) ubicado en Balcarce 677, el cual presenta una altura aproximada de 3 m y un DAP de 15cm. El ejemplar está completamente seco. El tratamiento solicitado de acuerdo a los lineamientos técnicos del plan maestro, a la verificación fitosanitaria en la inspección *in situ* y a la ley 3263 de arbolado público urbano es la EXTRACCION.

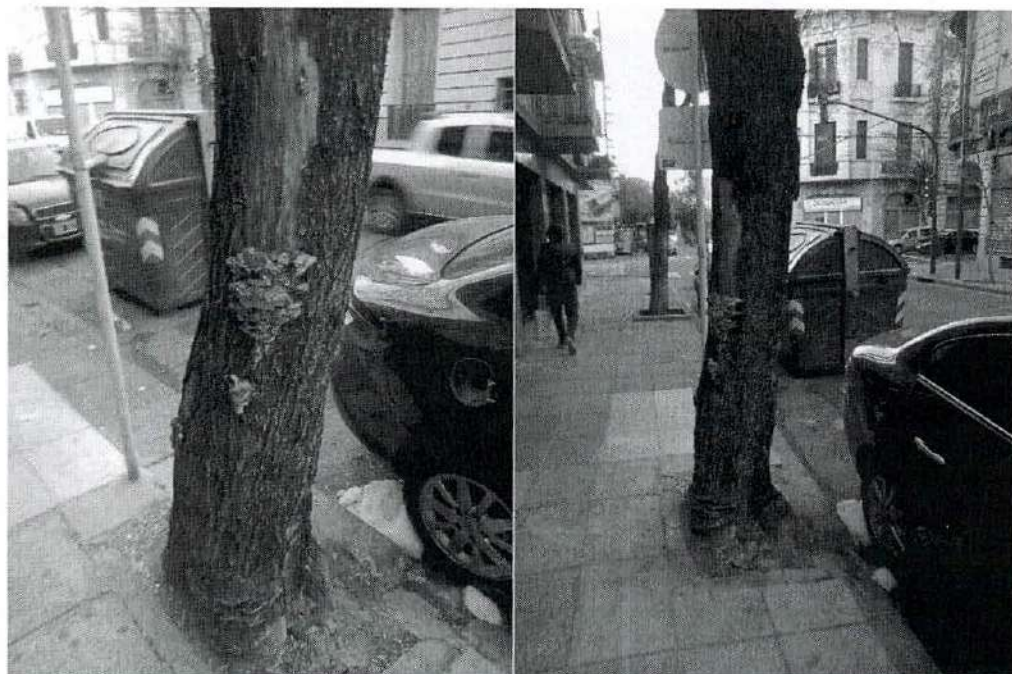
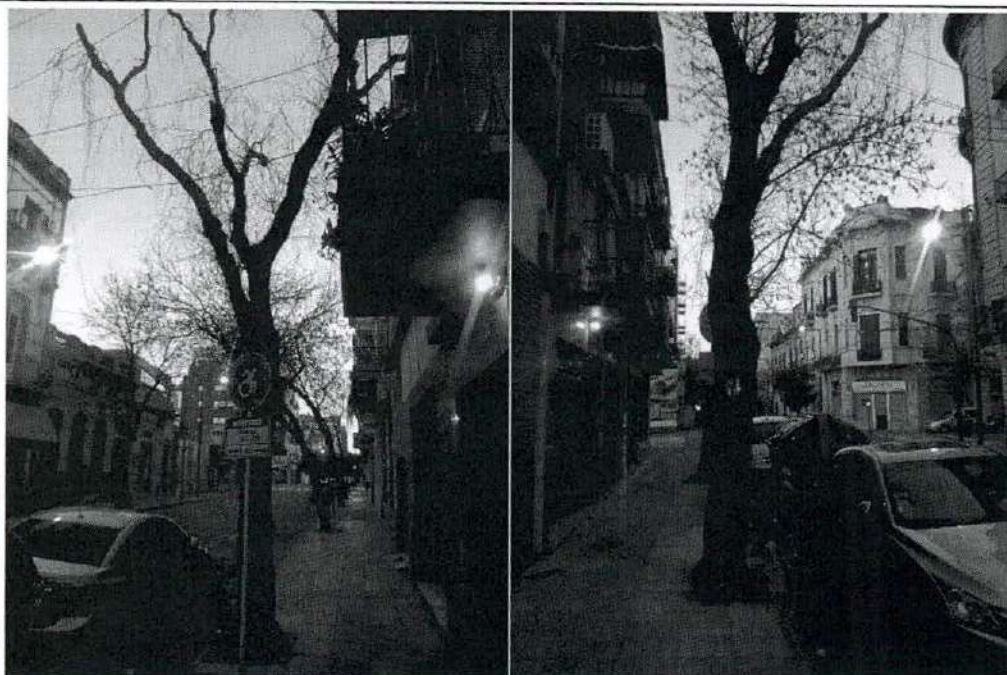
Se relevó un ejemplar de la especie *Salixsp* (Sauce) ubicado en Presidente Luis Saenz Peña 882, el cual presenta una altura aproximada de 11 m y un DAP (Diámetro a la altura del Pecho) de 35cm. El árbol está completamente seco, presenta hongos en la estructura fustal en la parte media y basal además de segmentos descortezados que muestran la madera seca. El tratamiento solicitado de acuerdo a los lineamientos técnicos del plan maestro utilizados en la inspección fitosanitaria y a la ley 3263 de arbolado público urbano es la EXTRACCION.

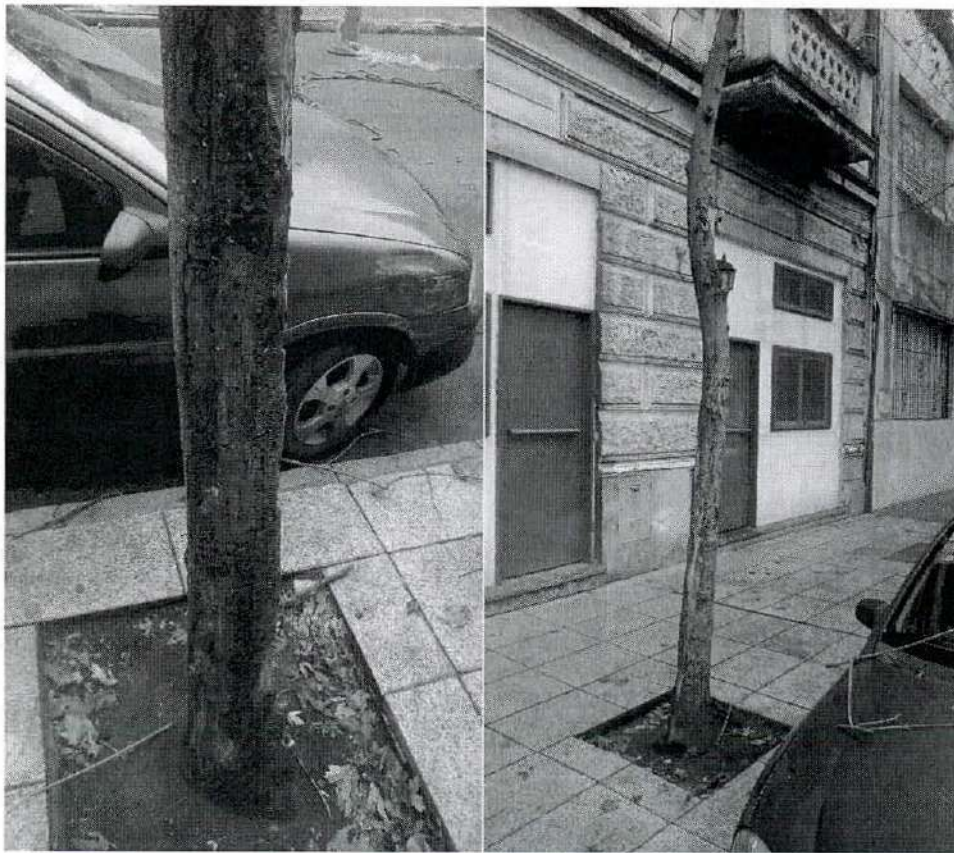
Se relevó un ejemplar de la especie *Tilia sp.* (Tilo) ubicado en calle Solís 1793, el cual presenta una altura aproximada de 5 m y un DAP (diámetro a la altura del pecho) de 20cm. En la inspección se comprobó que el árbol está completamente seco. El tratamiento recomendado de acuerdo a los lineamientos técnicos del plan maestro, evaluación *in situ* y la ley 3263 de arbolado público urbano es la EXTRACCION.
