GOBIERNO DE LA CIUDAD DE BUENOS AIRES  
2021

INFORME FITOSANITARIO - Arbolado Urbano Comuna 1

Calle: Av. Independencia Nº 1711

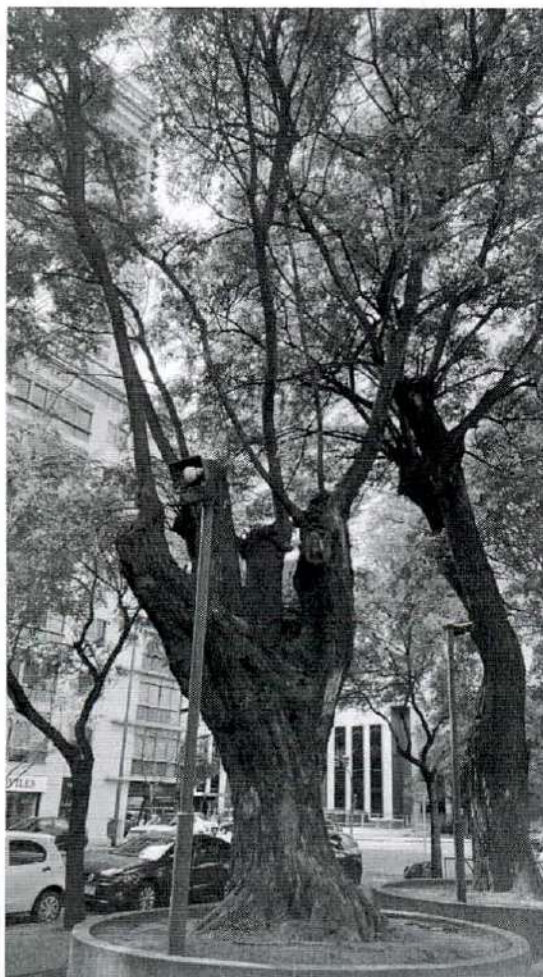
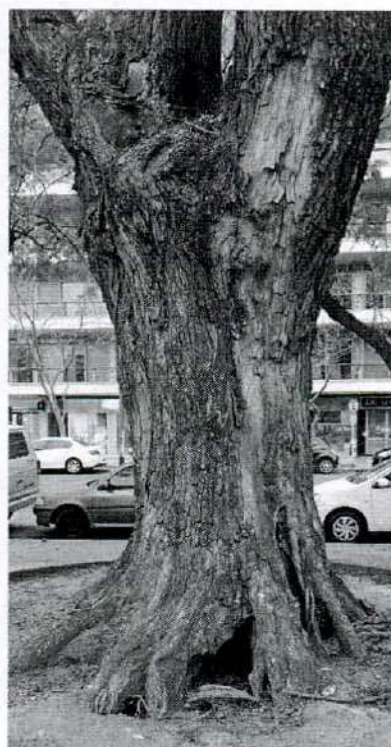
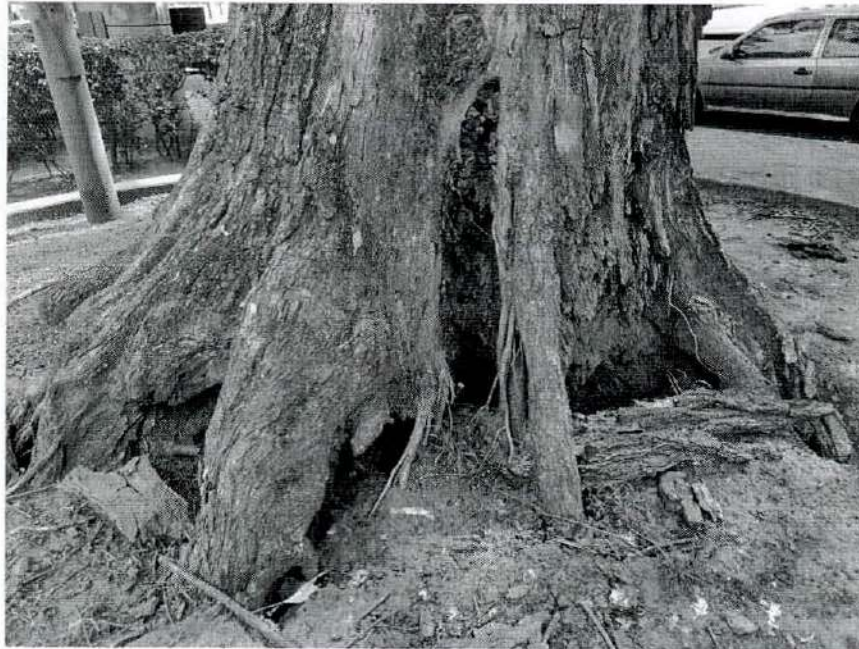
Se informa que se reveló un ejemplar de la especie *Tipuana tipu* (Tipa) ubicado en la calle Macacha Güemes 378 FT (sobre el Boulevard), el cual presenta una altura aproximada de 12 m y un DAP de 100 cm. El mismo se encuentra en estado vital, pero presenta síntomas de pudrición en el tronco y en las raíces, lo cual condiciona su supervivencia. Se recomienda su extracción para evitar cualquier tipo de peligro.

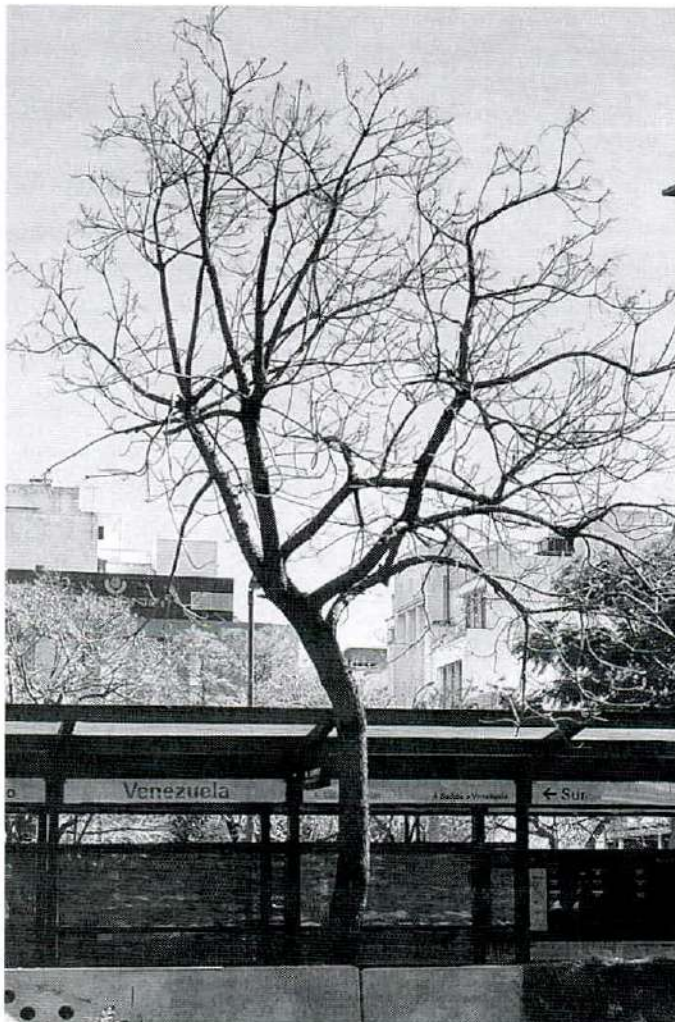
Se informa que se reveló un ejemplar de la especie *Jacaranda mimosifolia* (Jacarandá) ubicado en el boulevard del metrobús de Av 9 de Julio al 500 (Bernardo de Irigoyen al 500), entre calles México y Venezuela. El mismo presenta una altura aproximada de 10 m y un DAP de 30 cm. El mismo se encuentra en estado seco. Se recomienda su extracción para evitar cualquier tipo de peligro.
