GOBIERNO DE LA CIUDAD DE BUENOS AIRES

PLANILLA DE INSPECCION DE ARBOLES

**Referencia:** Planillas de inspección y foto - Acta n°1904

**Referencia:** S/ Extraccion en Plaza Monseñor de Andrea

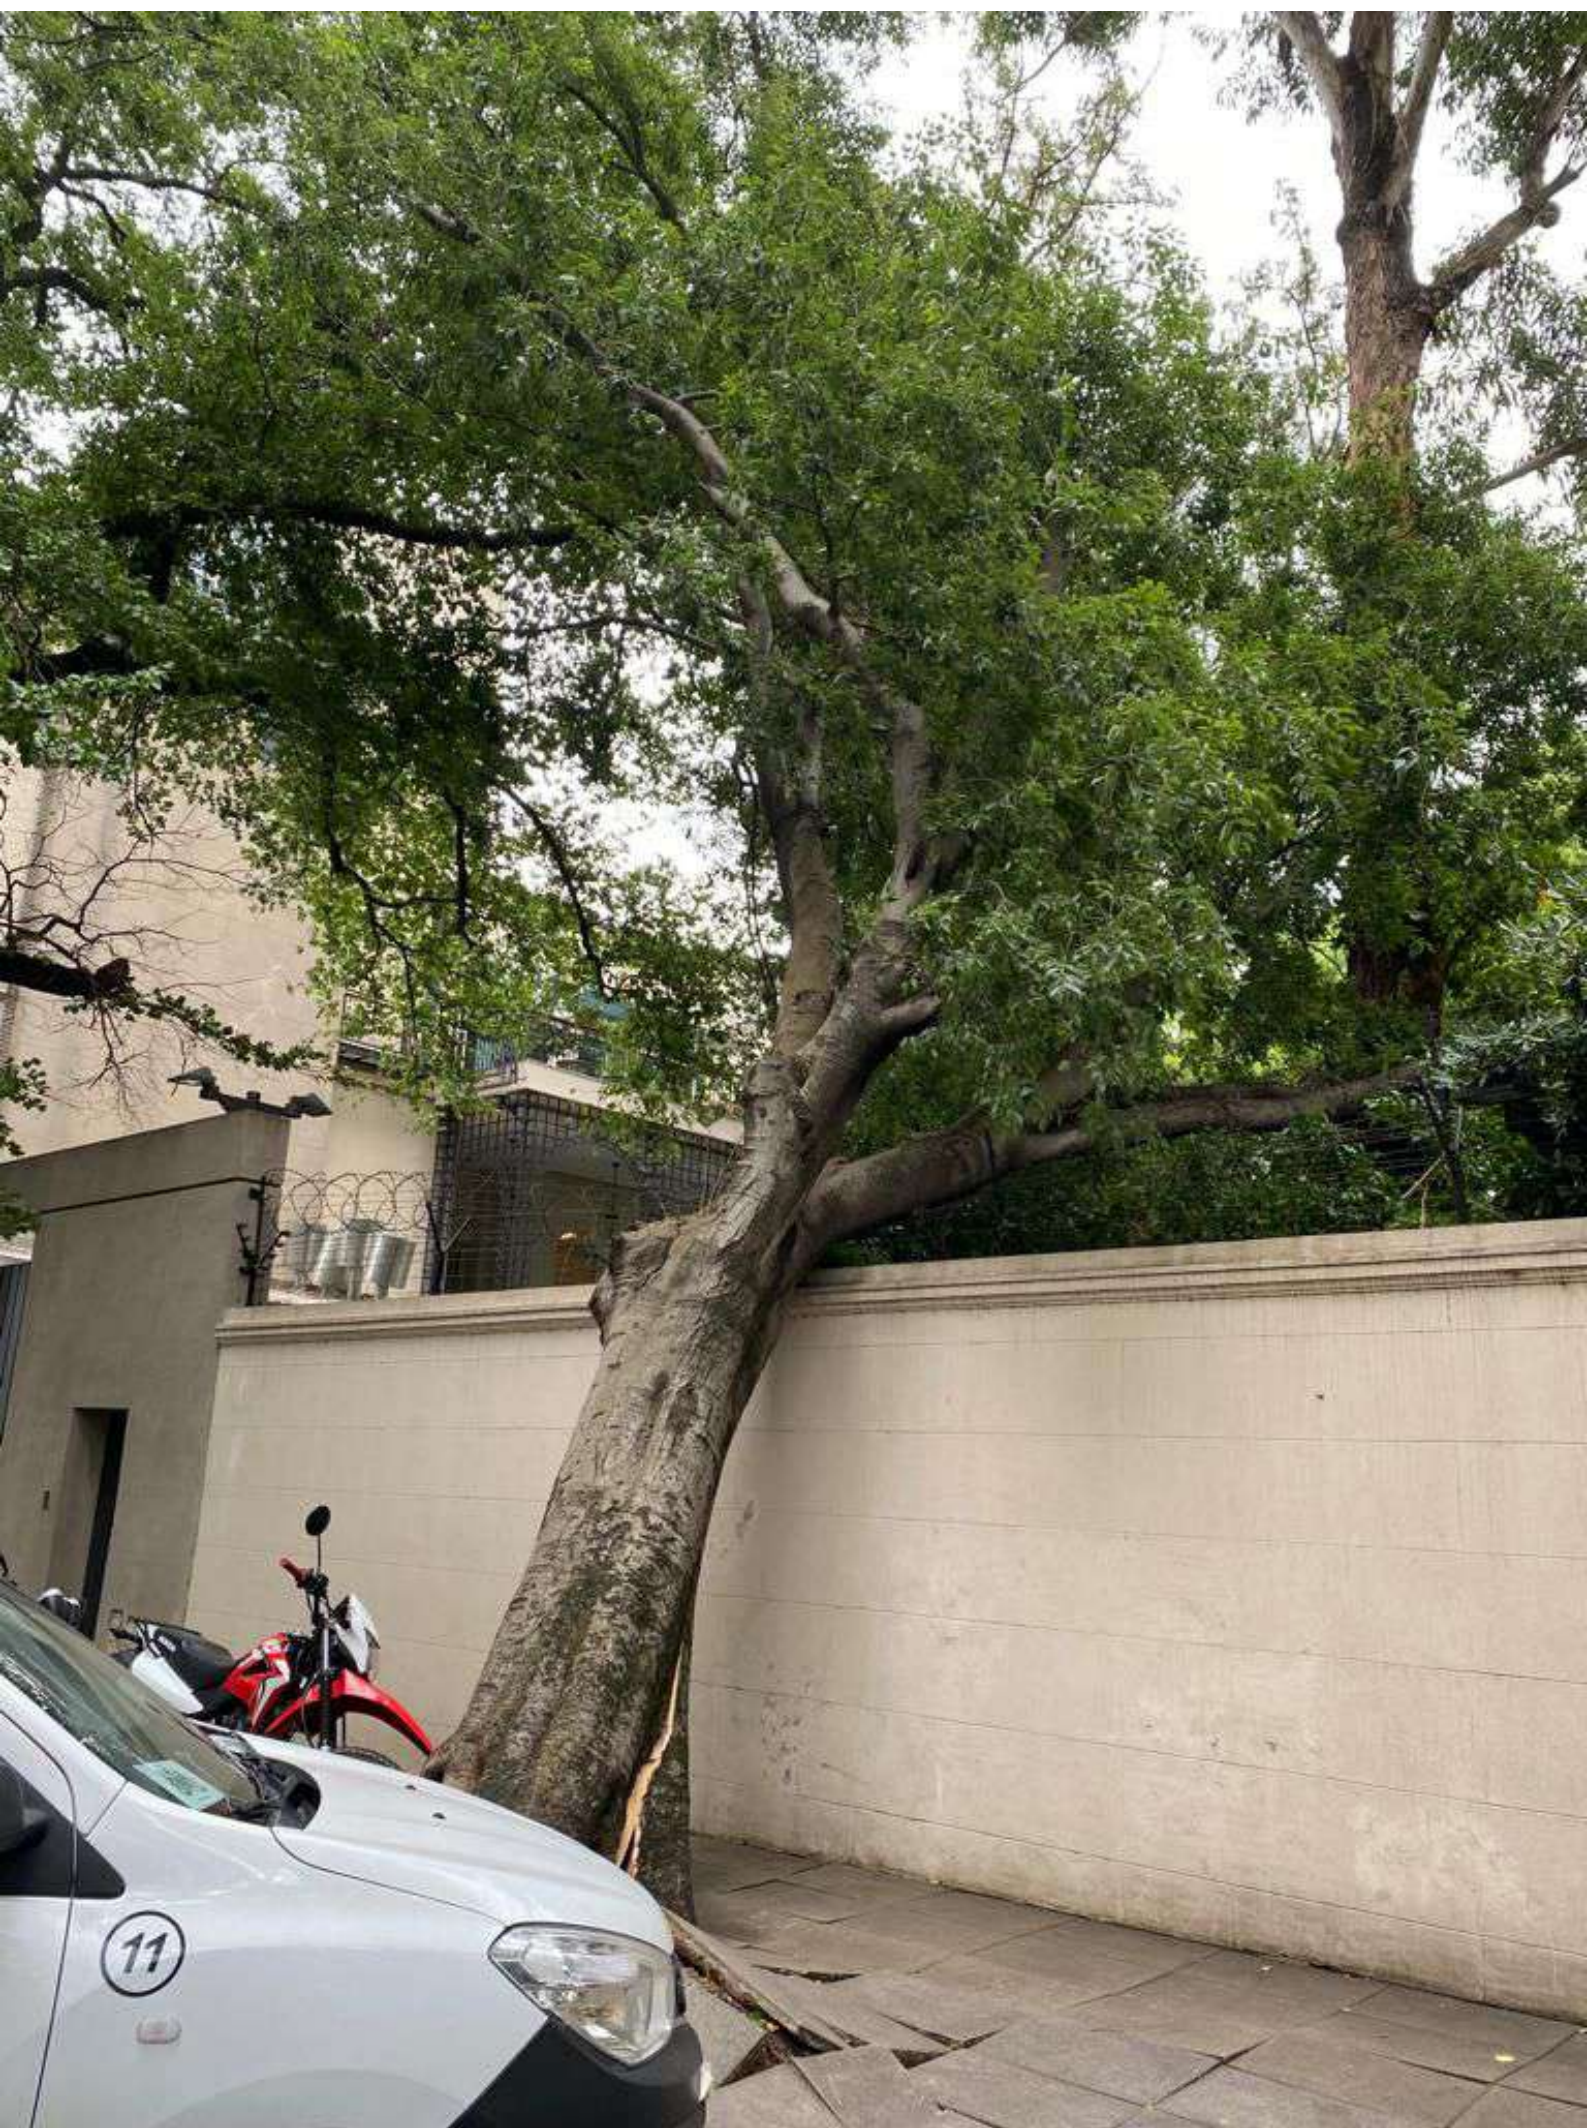
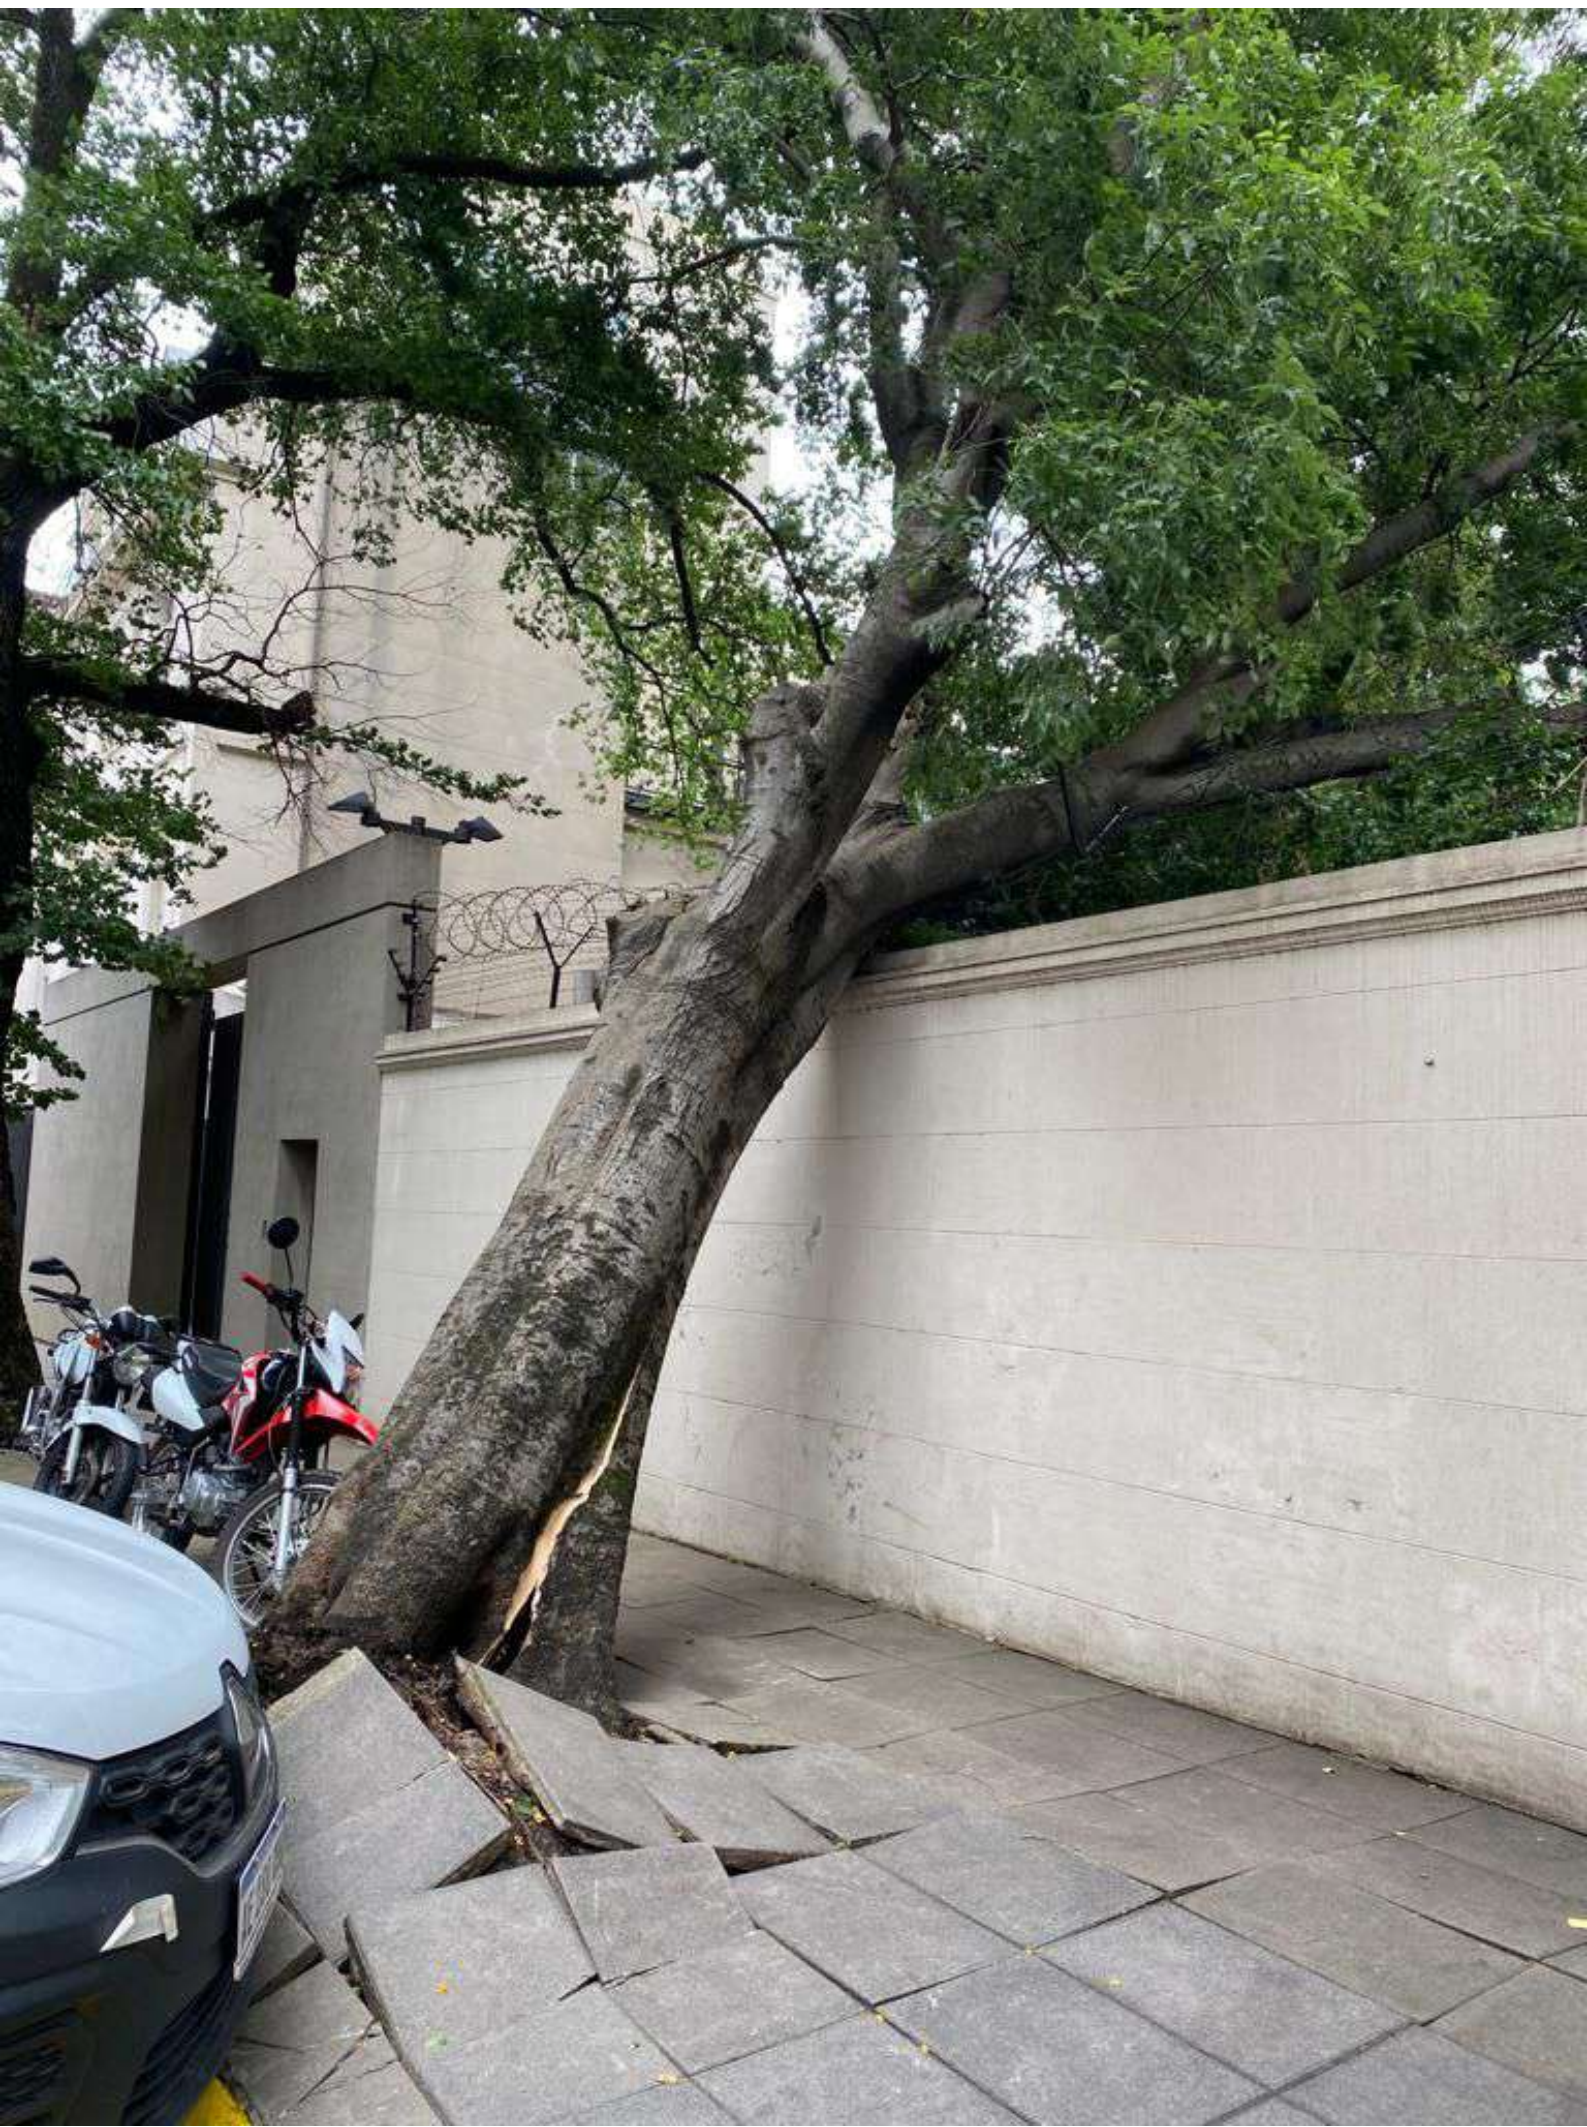
Arbol volcado sobre tapial de la Embajada Británica.

Se visualiza el ejemplar con la raiz expuesta y la base del fusta partida en dos partes.

Las grandes rafagas de viento luego del alto caudal de lluvia, precipitado al ejemplar.

Corresponde realizar extracción de emergencia.

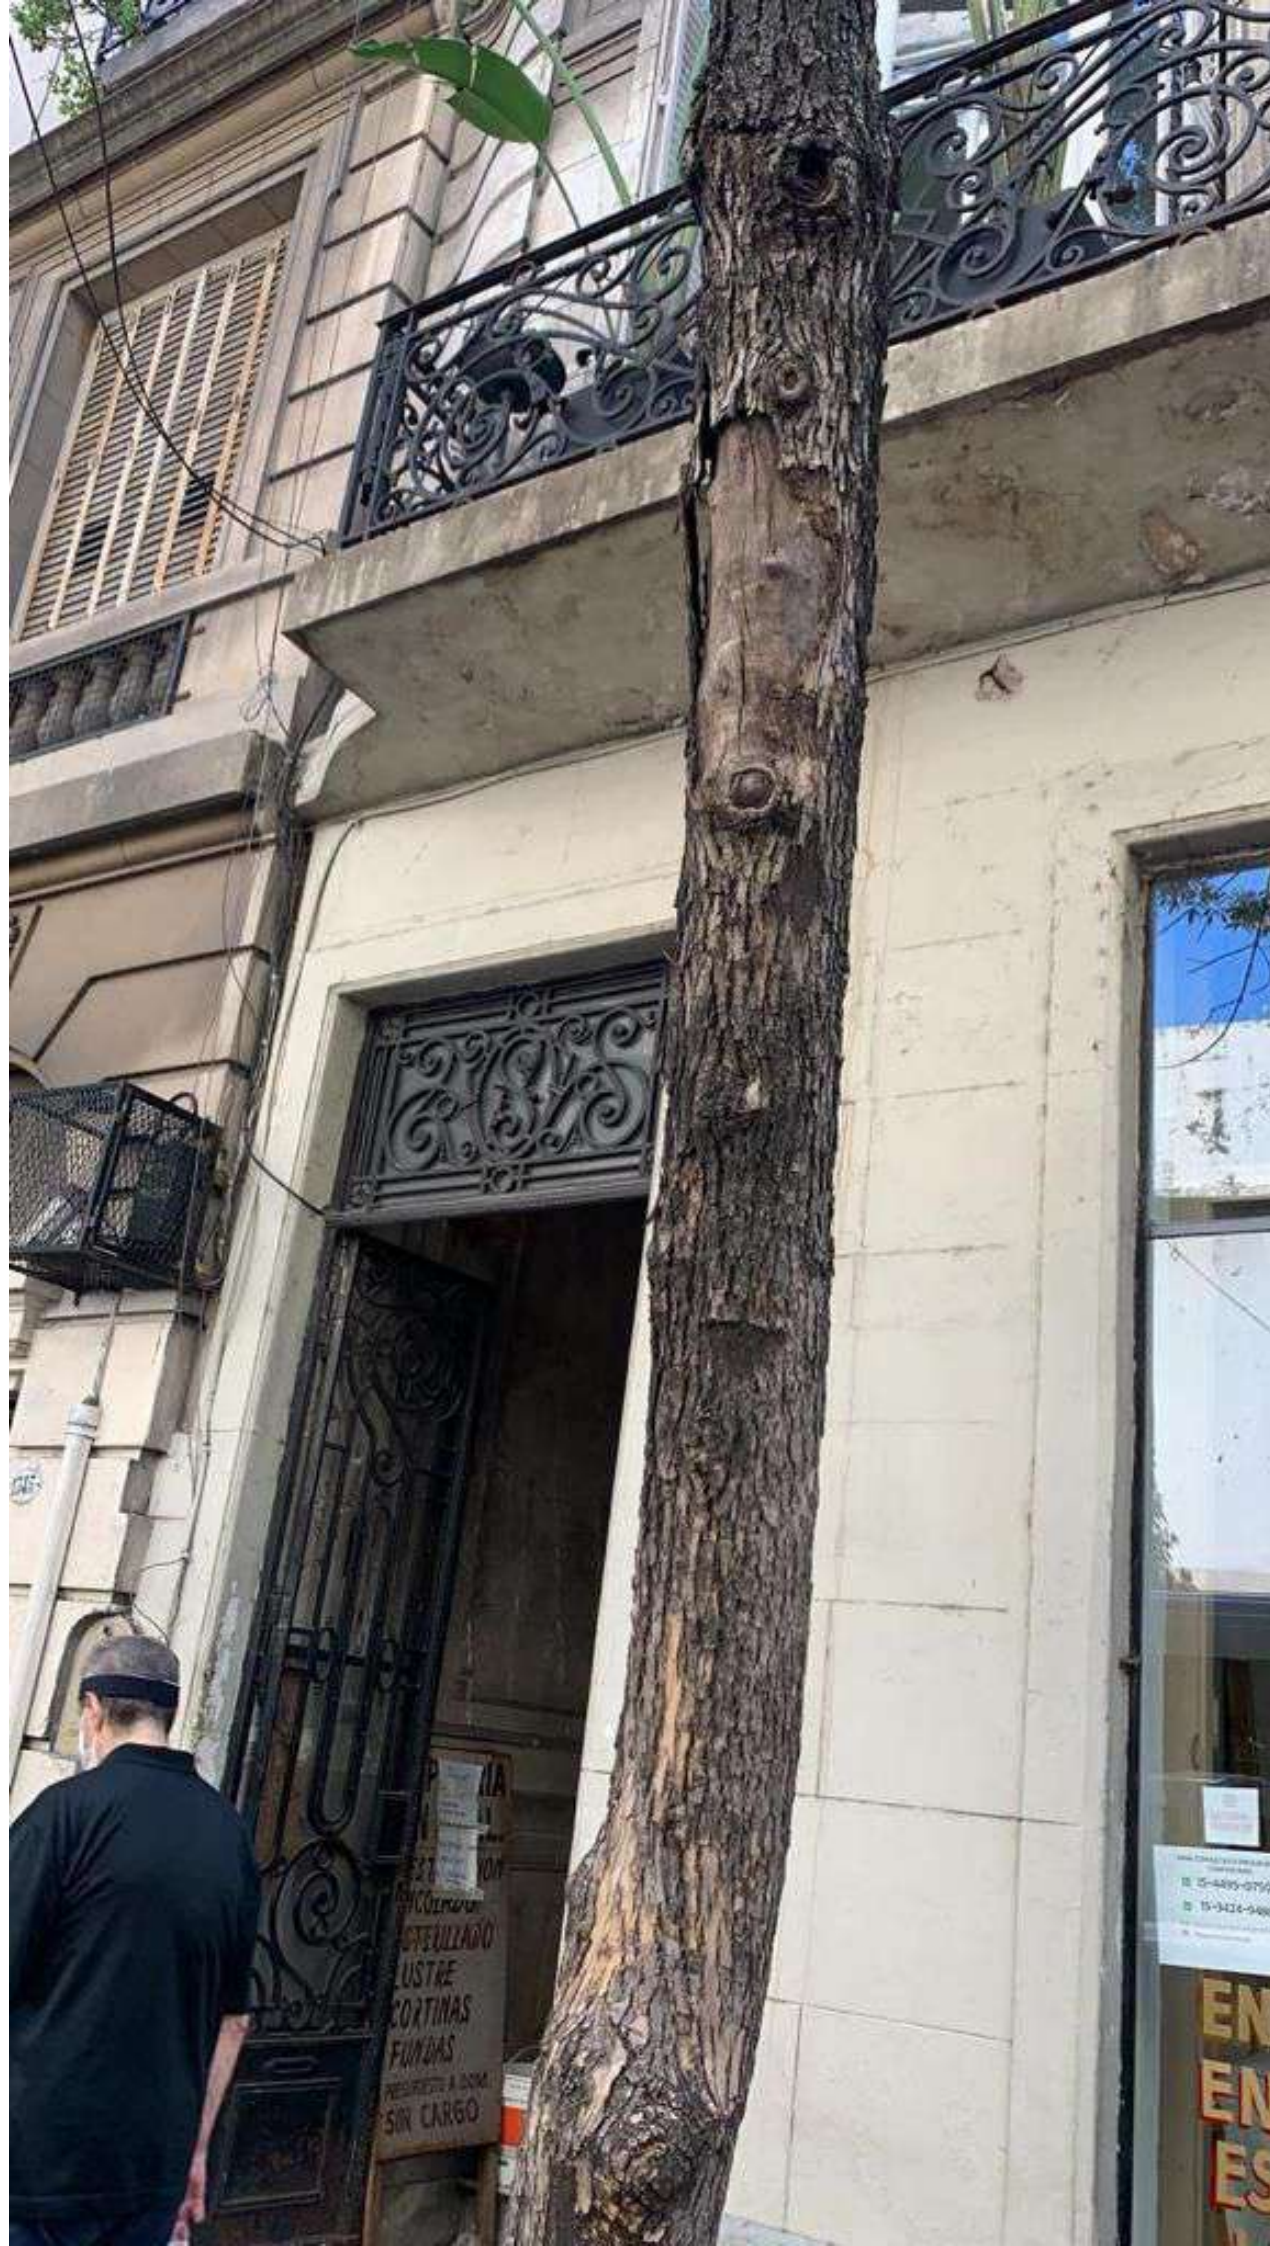
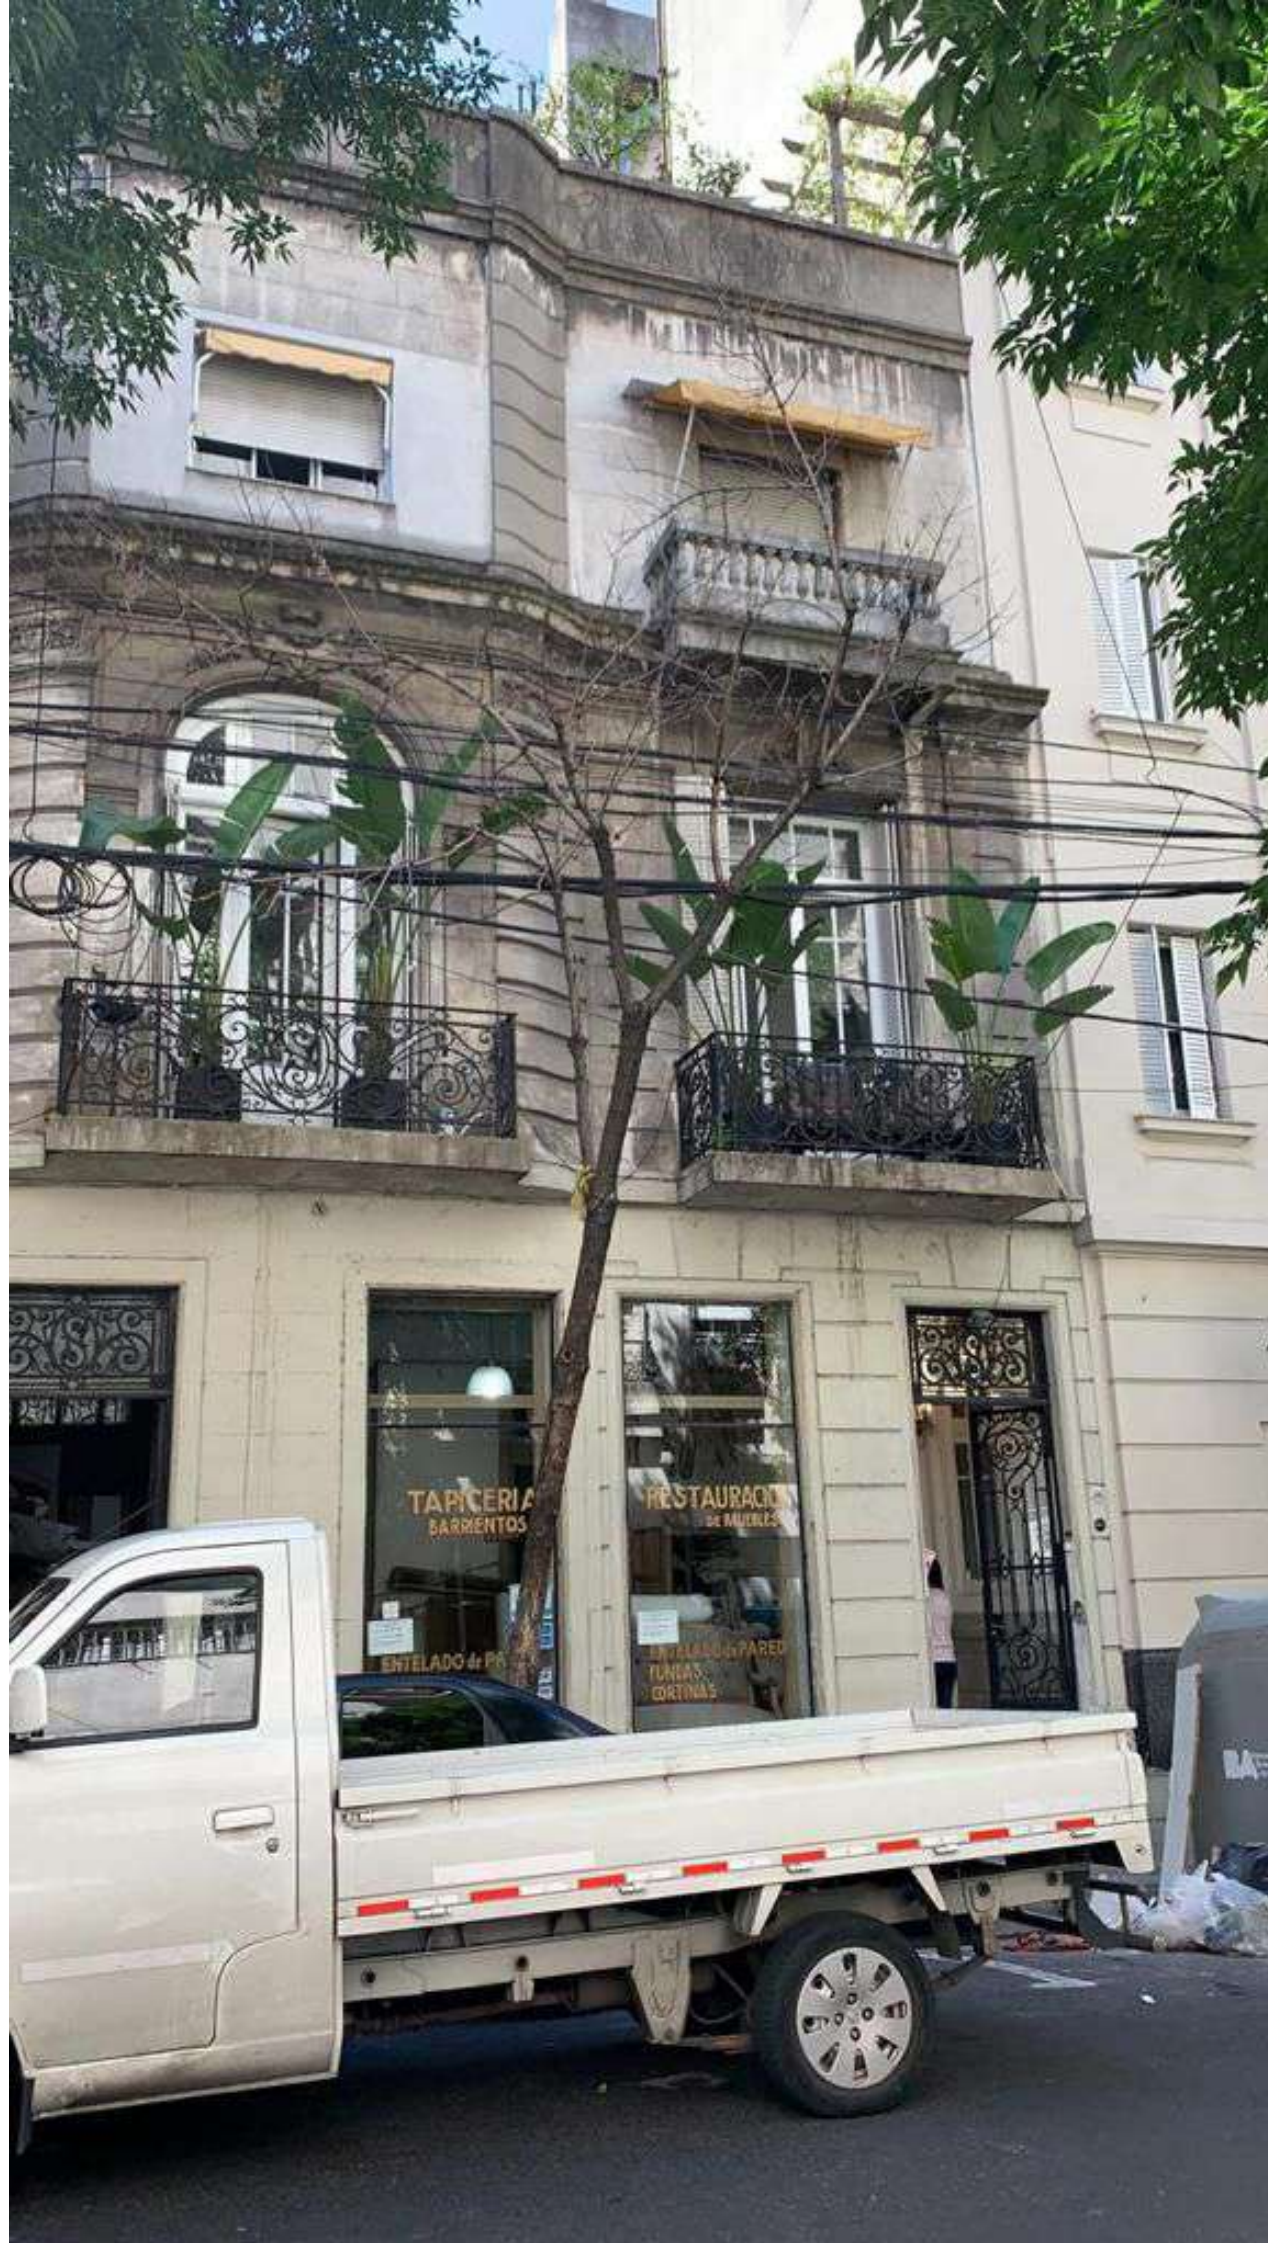
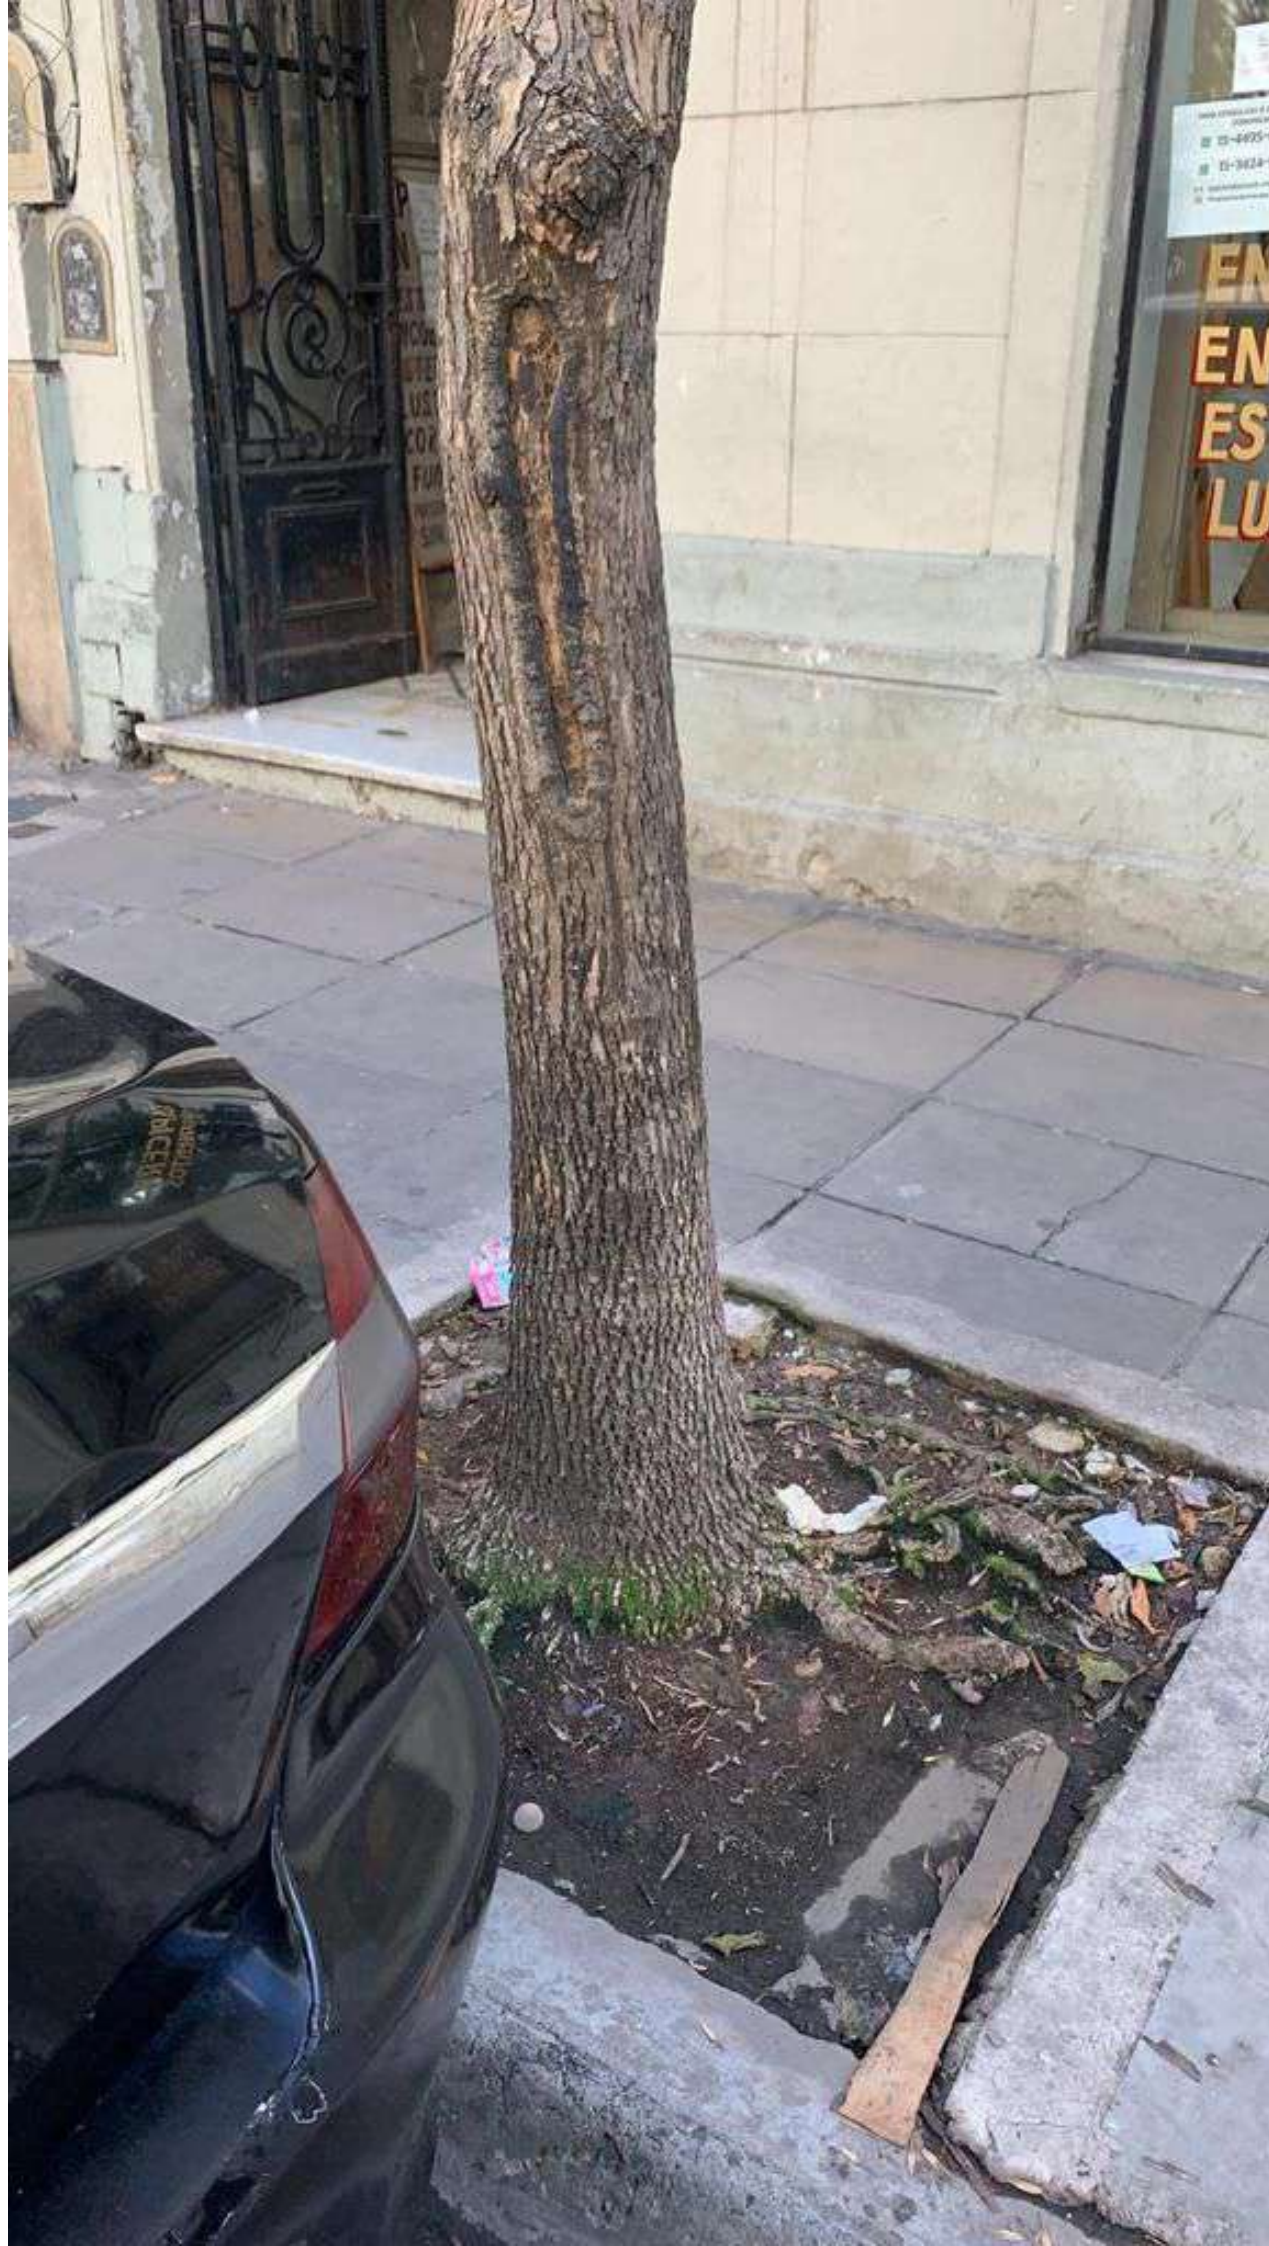
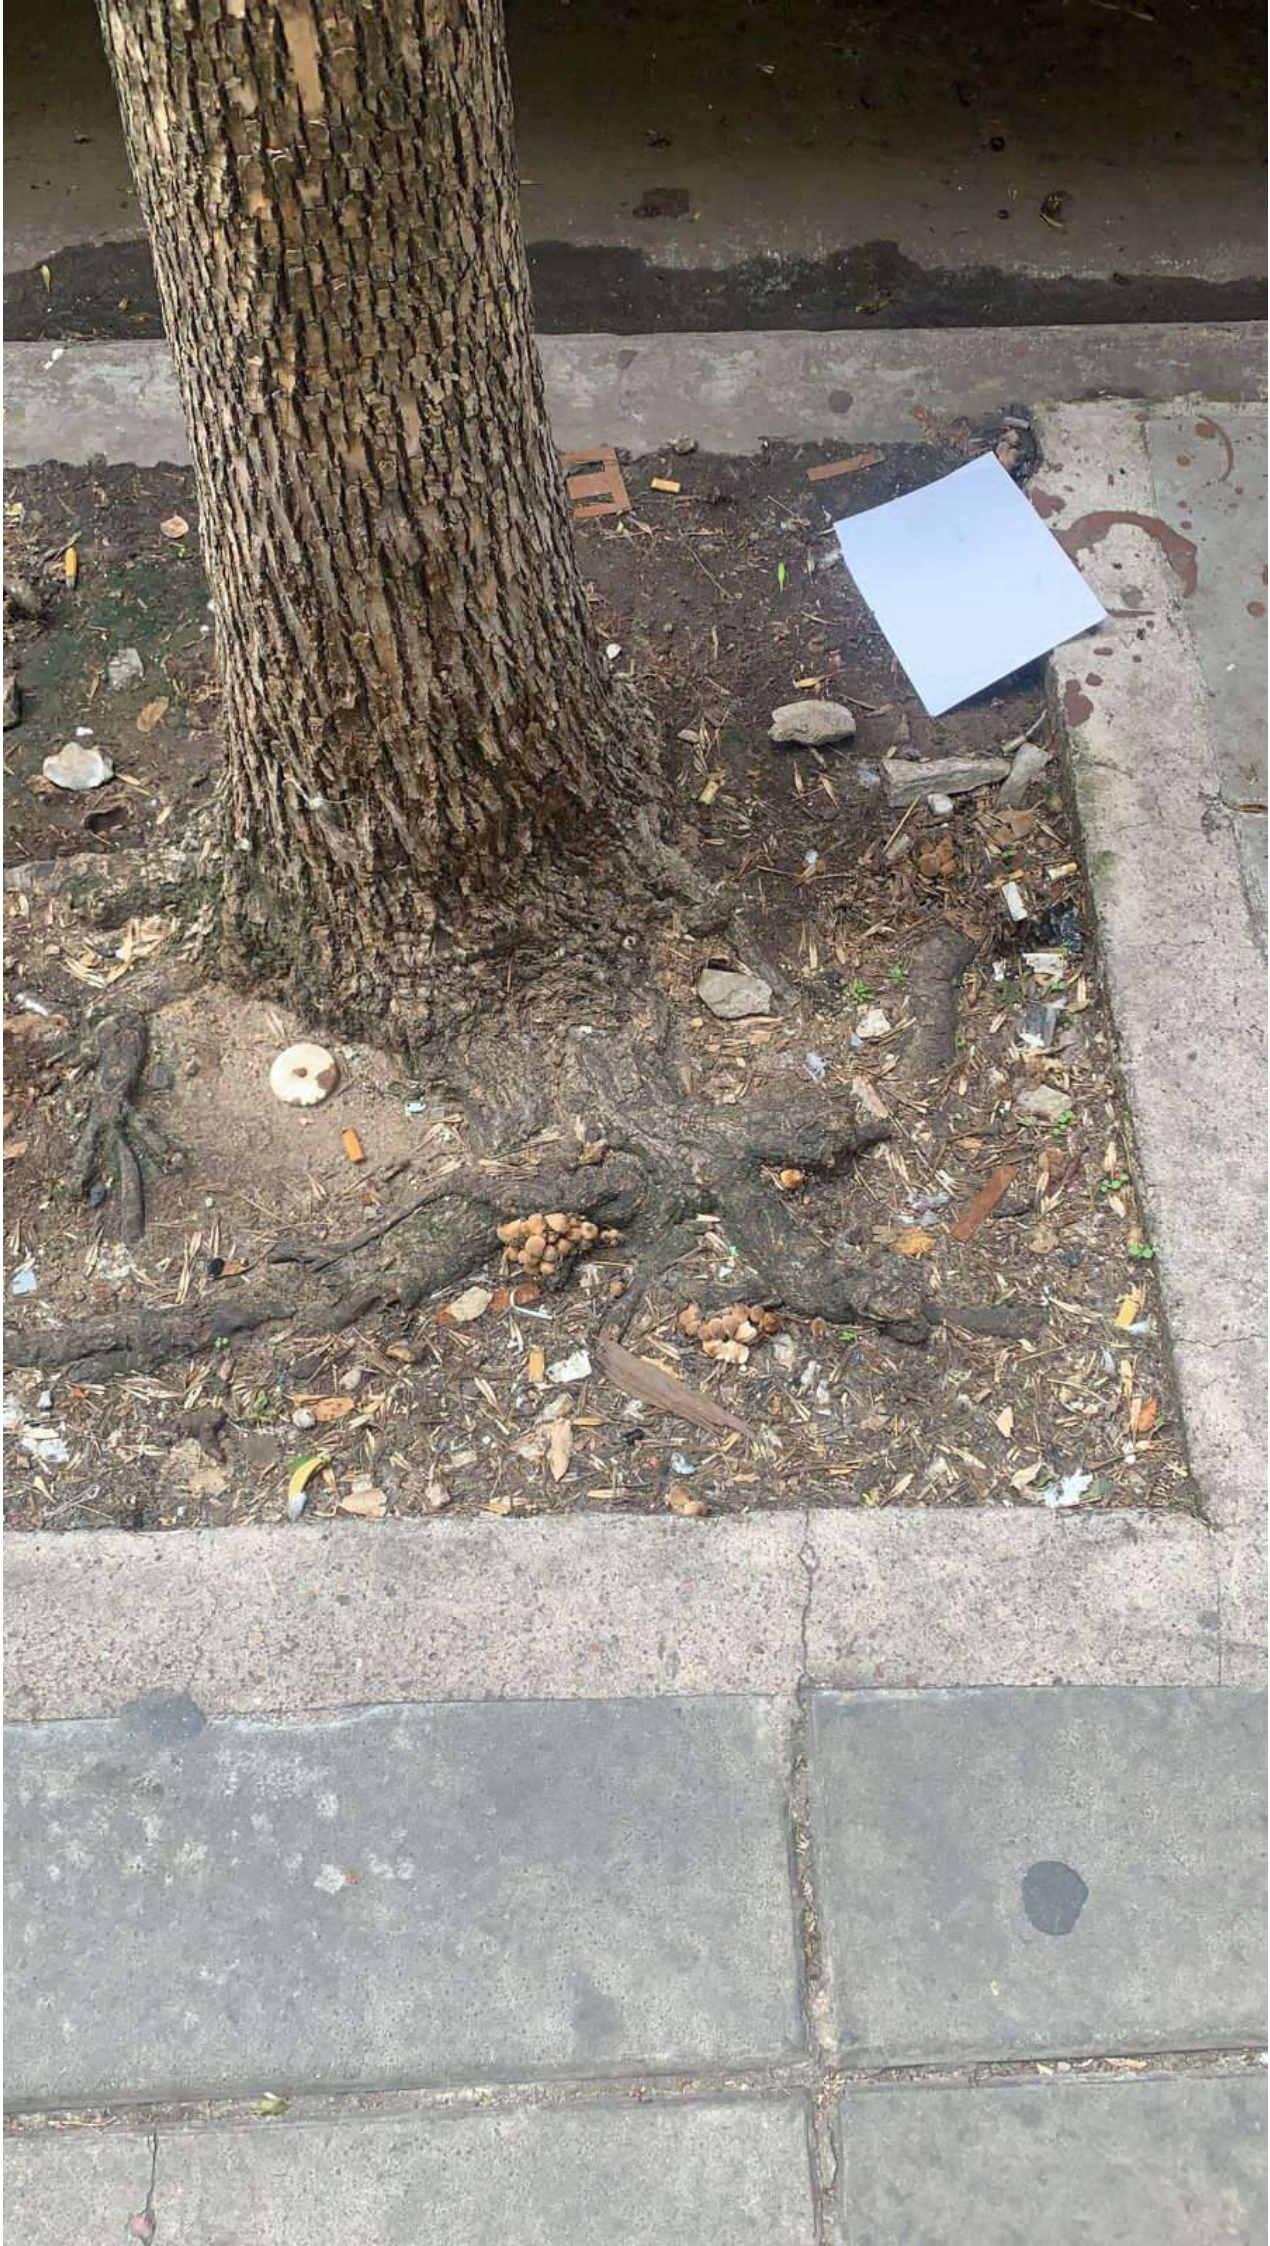
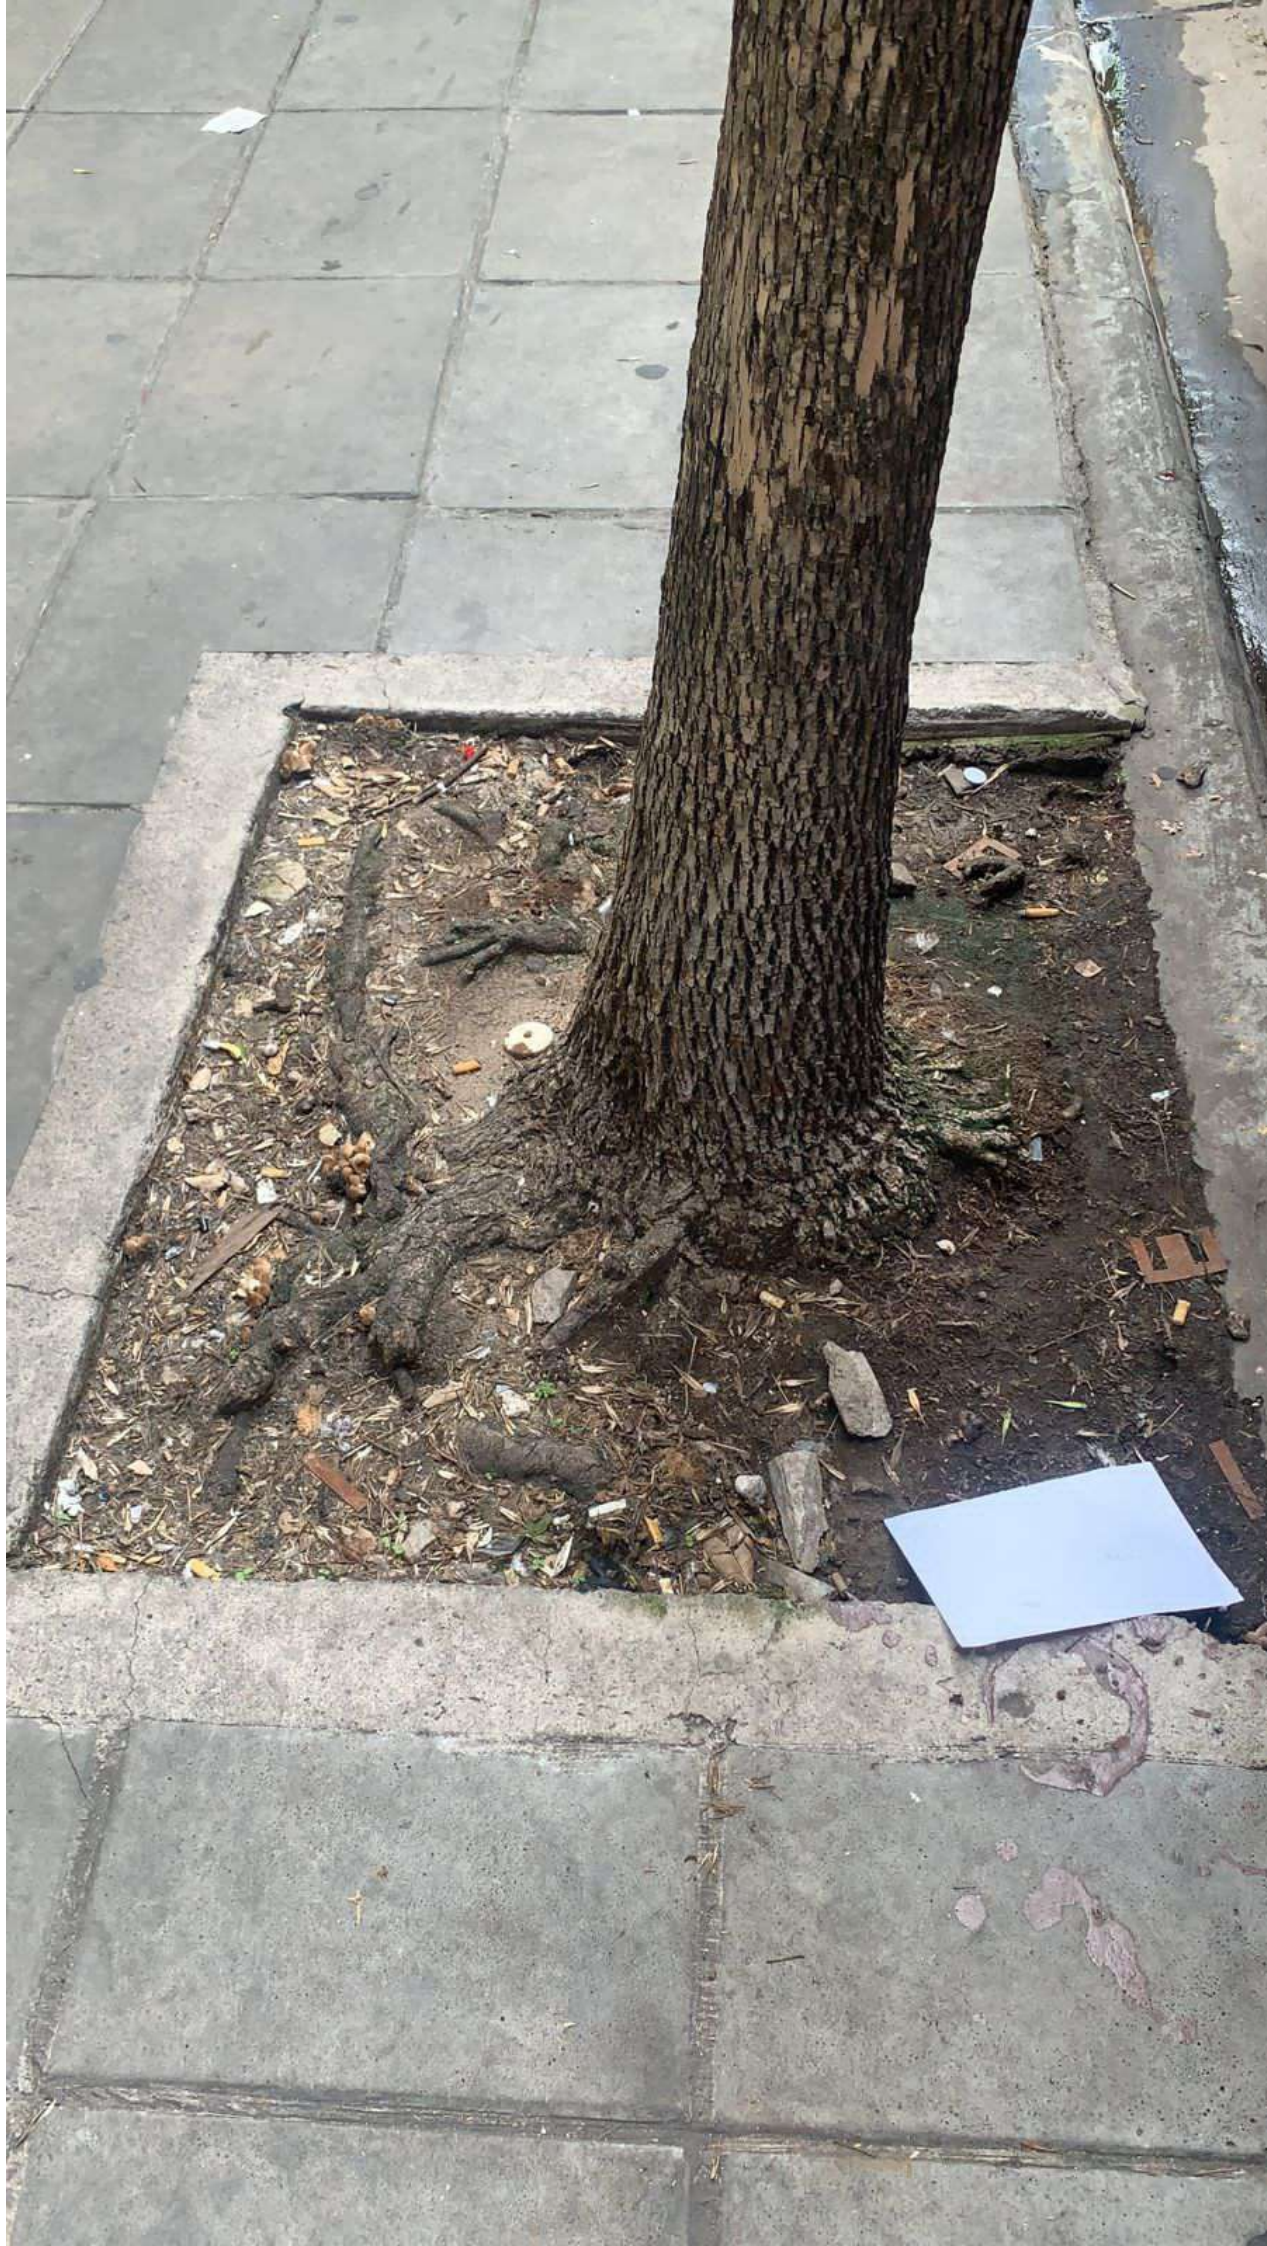
Habiéndome constituido en la dirección referida verifiqué la existencia de un ejemplar de especie Fresno que se encuentra

seco con decaimiento generalizado ,descortezamiento,agrietamiento en su fuste y ramas secas. Presenta raíces expuestas con presencia

de fructificaciones fúngicas en la base del cantero e inclinación hacia la calle.Dadas las condiciones físicas mencionadas siendo irreversible

su recuperación se recomienda su extracción de emergencia a fin de garantizar la seguridad de personas y/o bienes por posible caída del

árbol y/o ramas.
