GOBIERNO DE LA CIUDAD DE BUENOS AIRES

PLANILLA DE INSPECCION DE ARBOLES

**Referencia:** Planillas de inspección y foto - Acta n°1904

**Referencia:** S/ Extraccion en Plaza Monseñor de Andrea

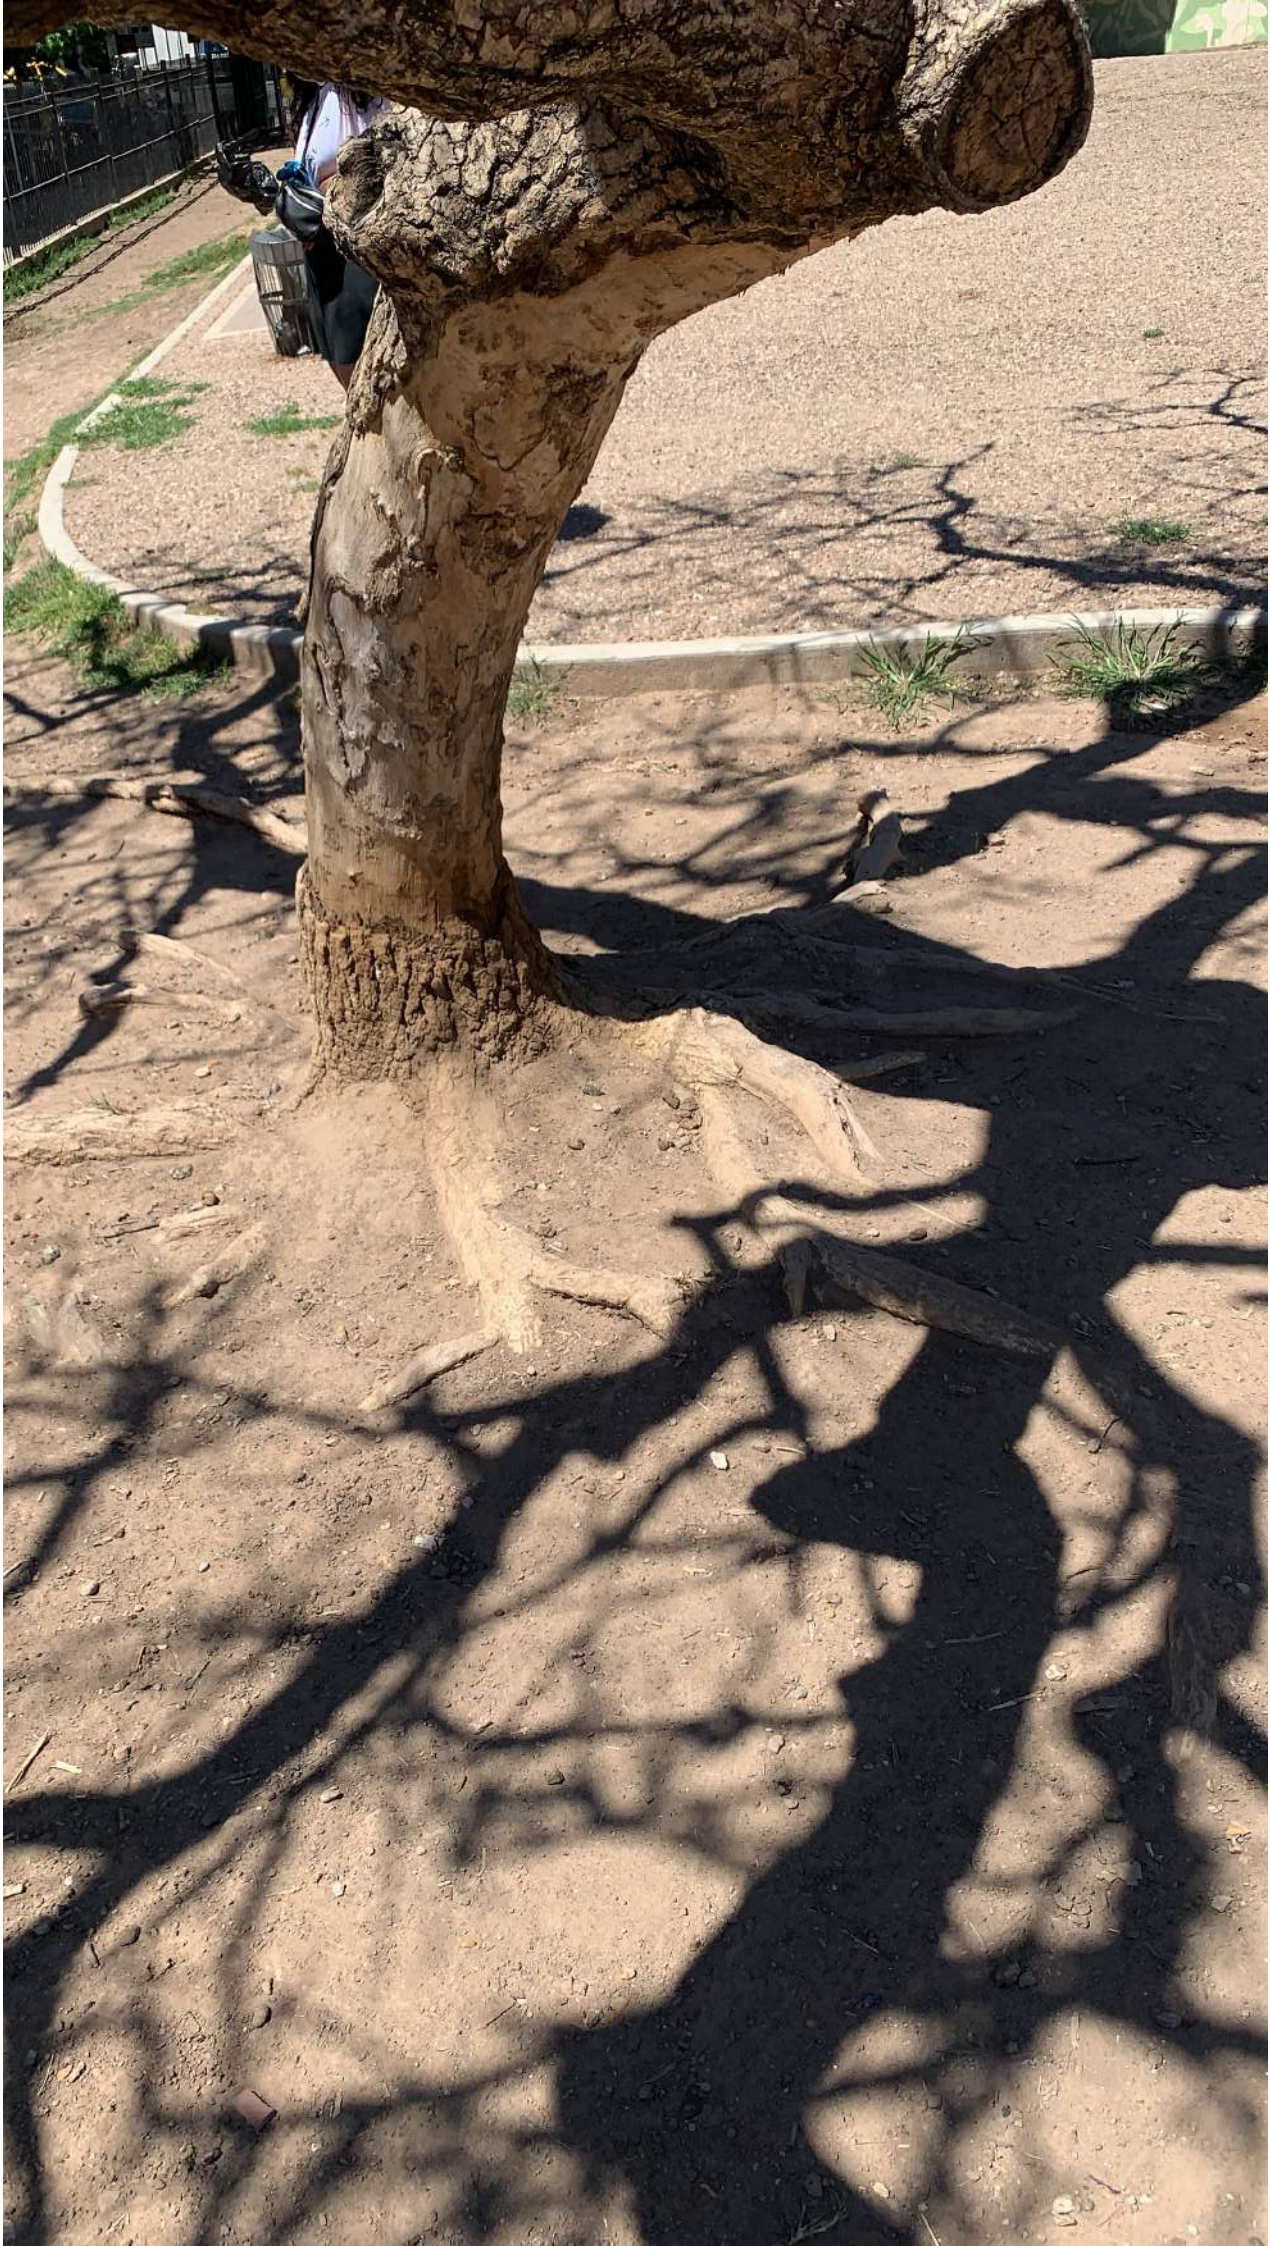
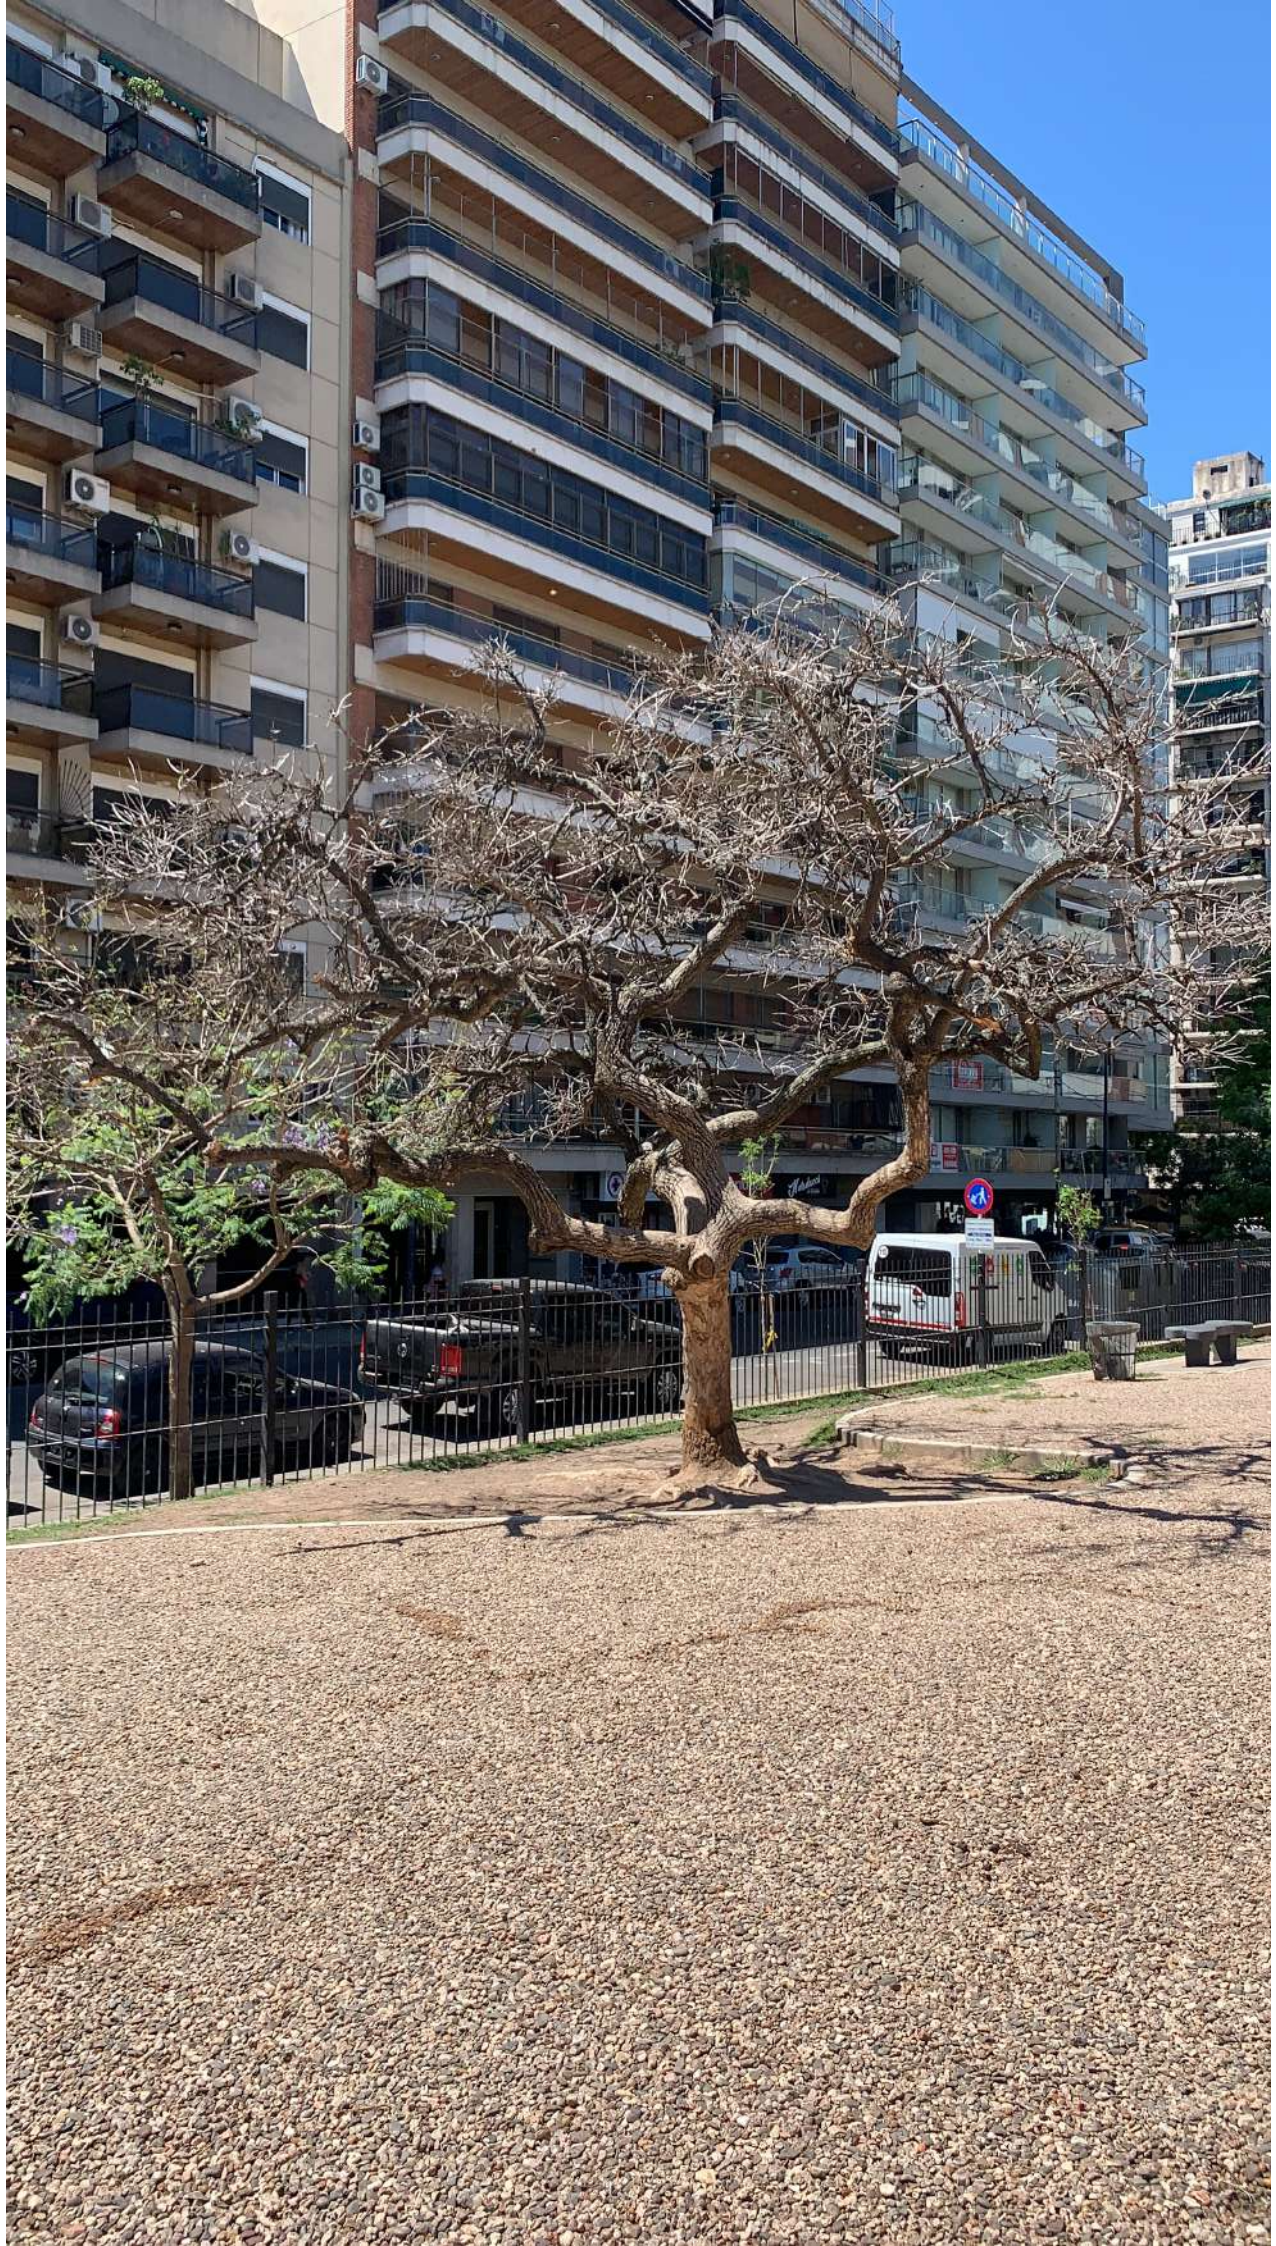
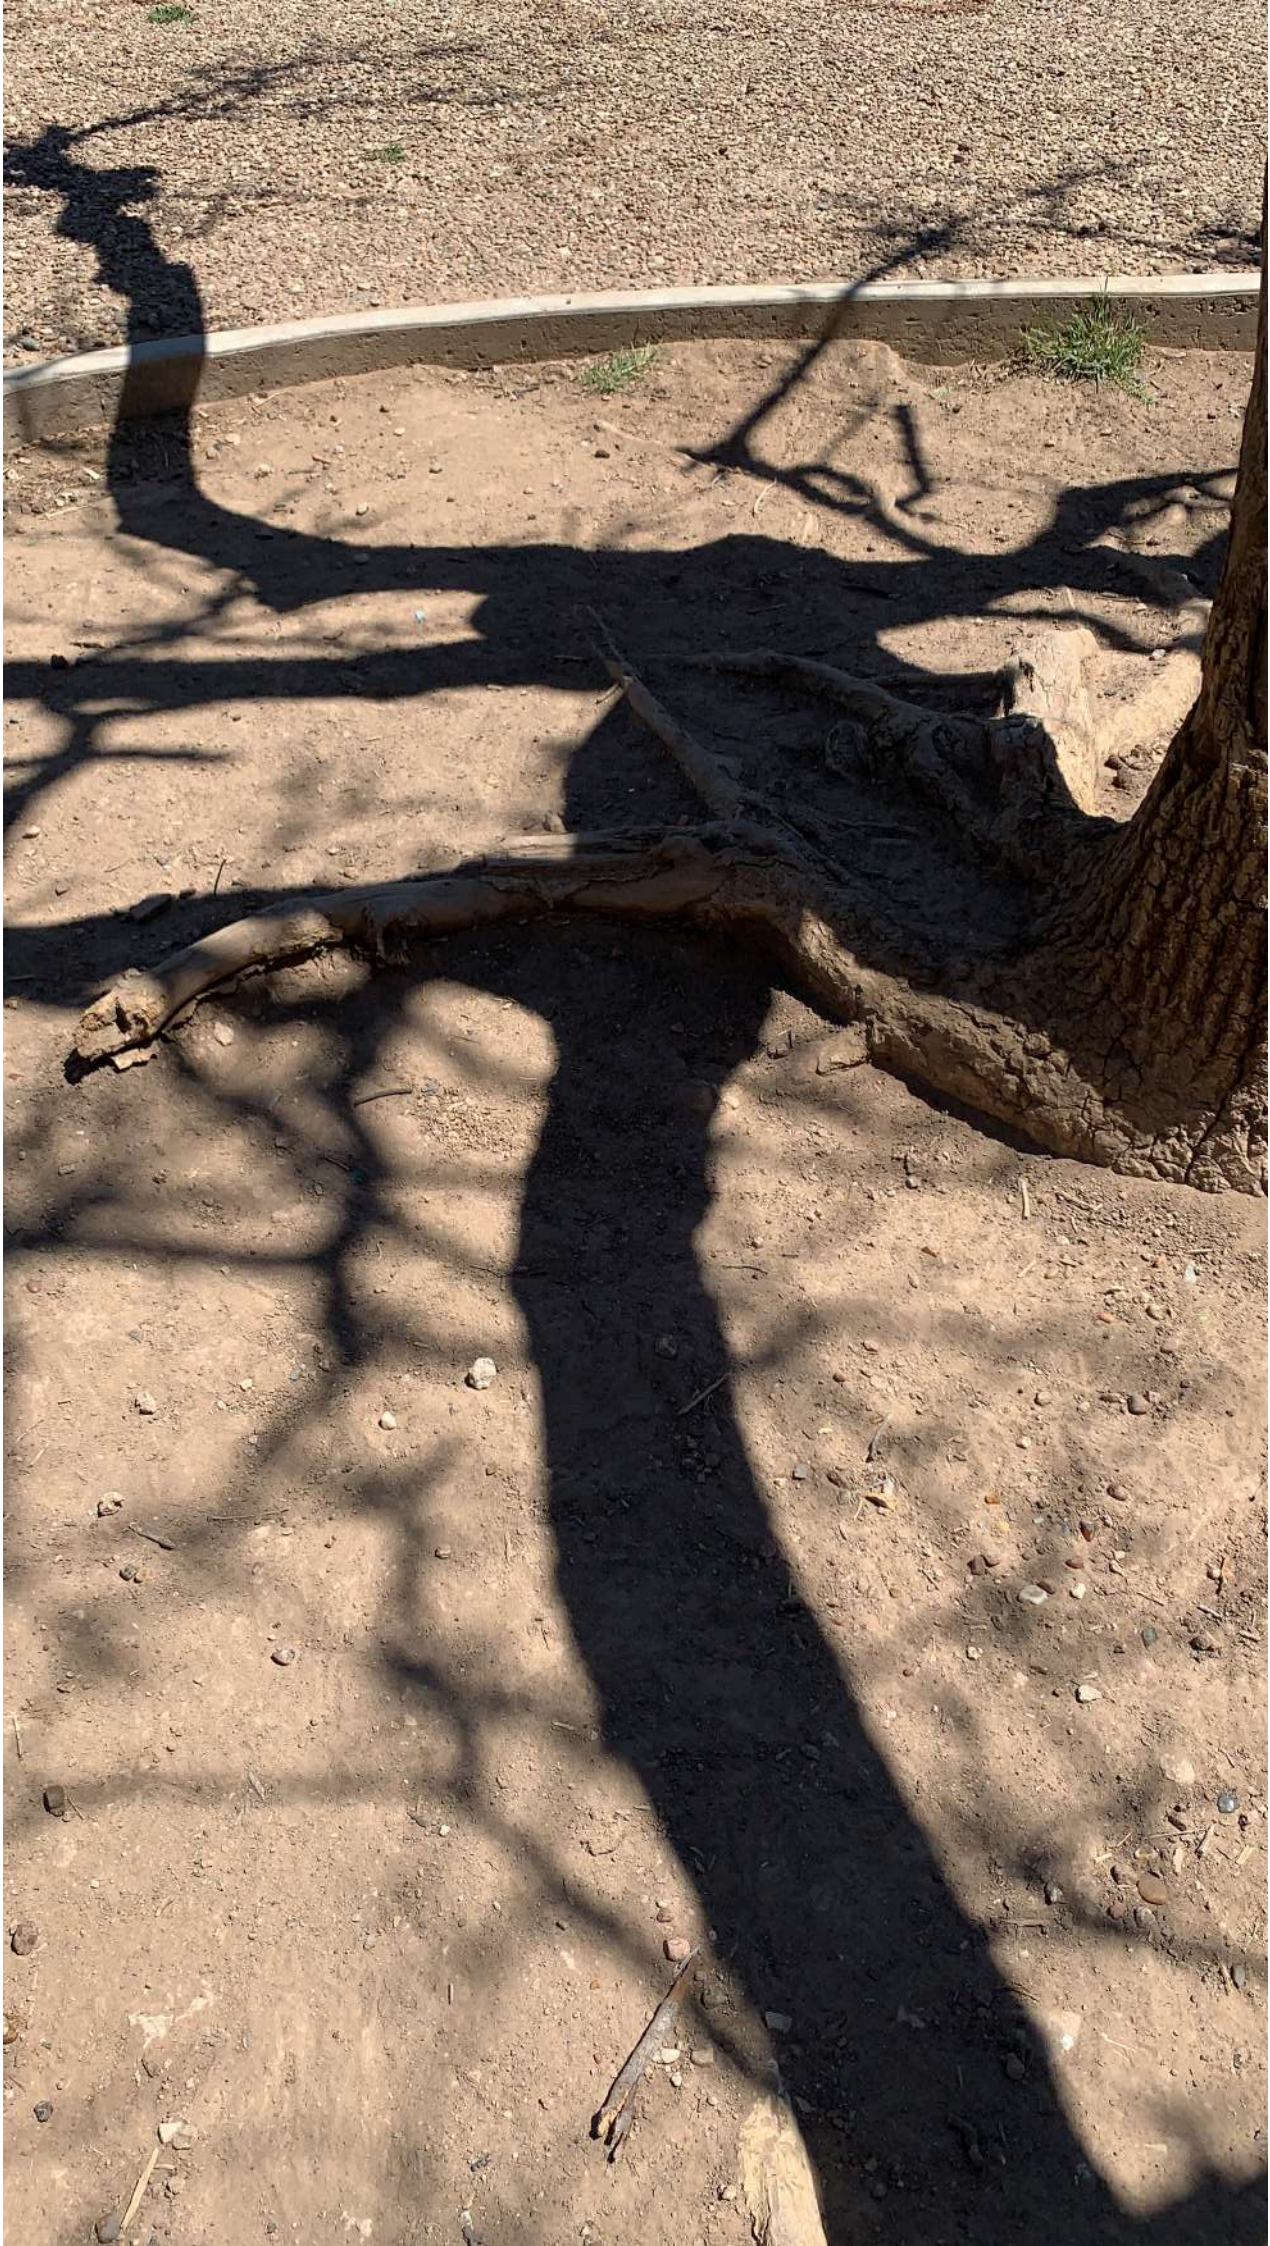
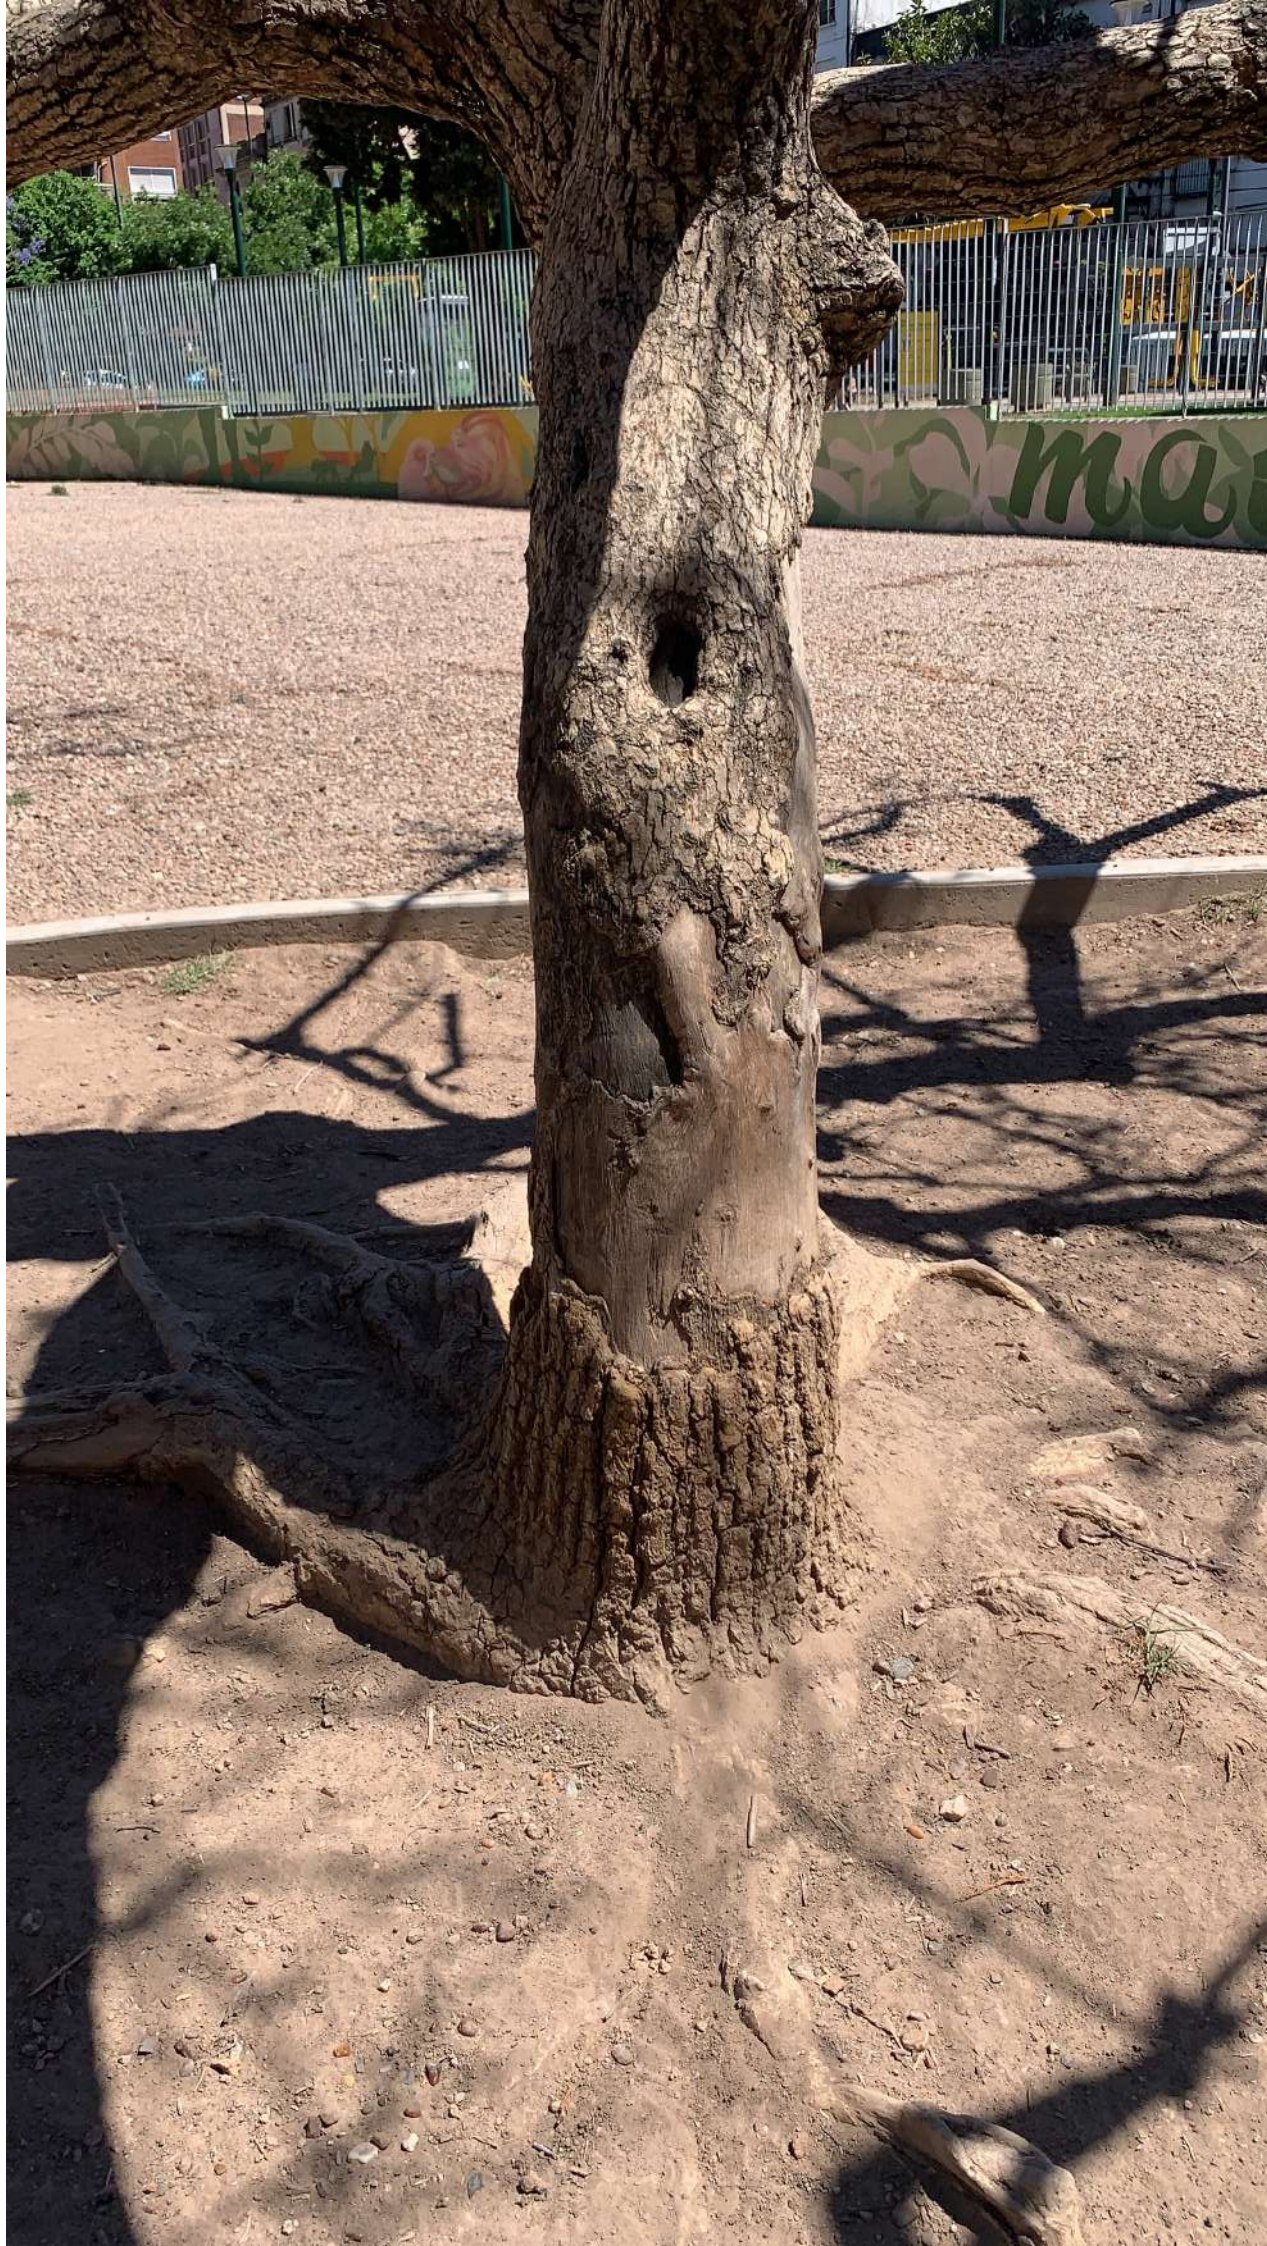
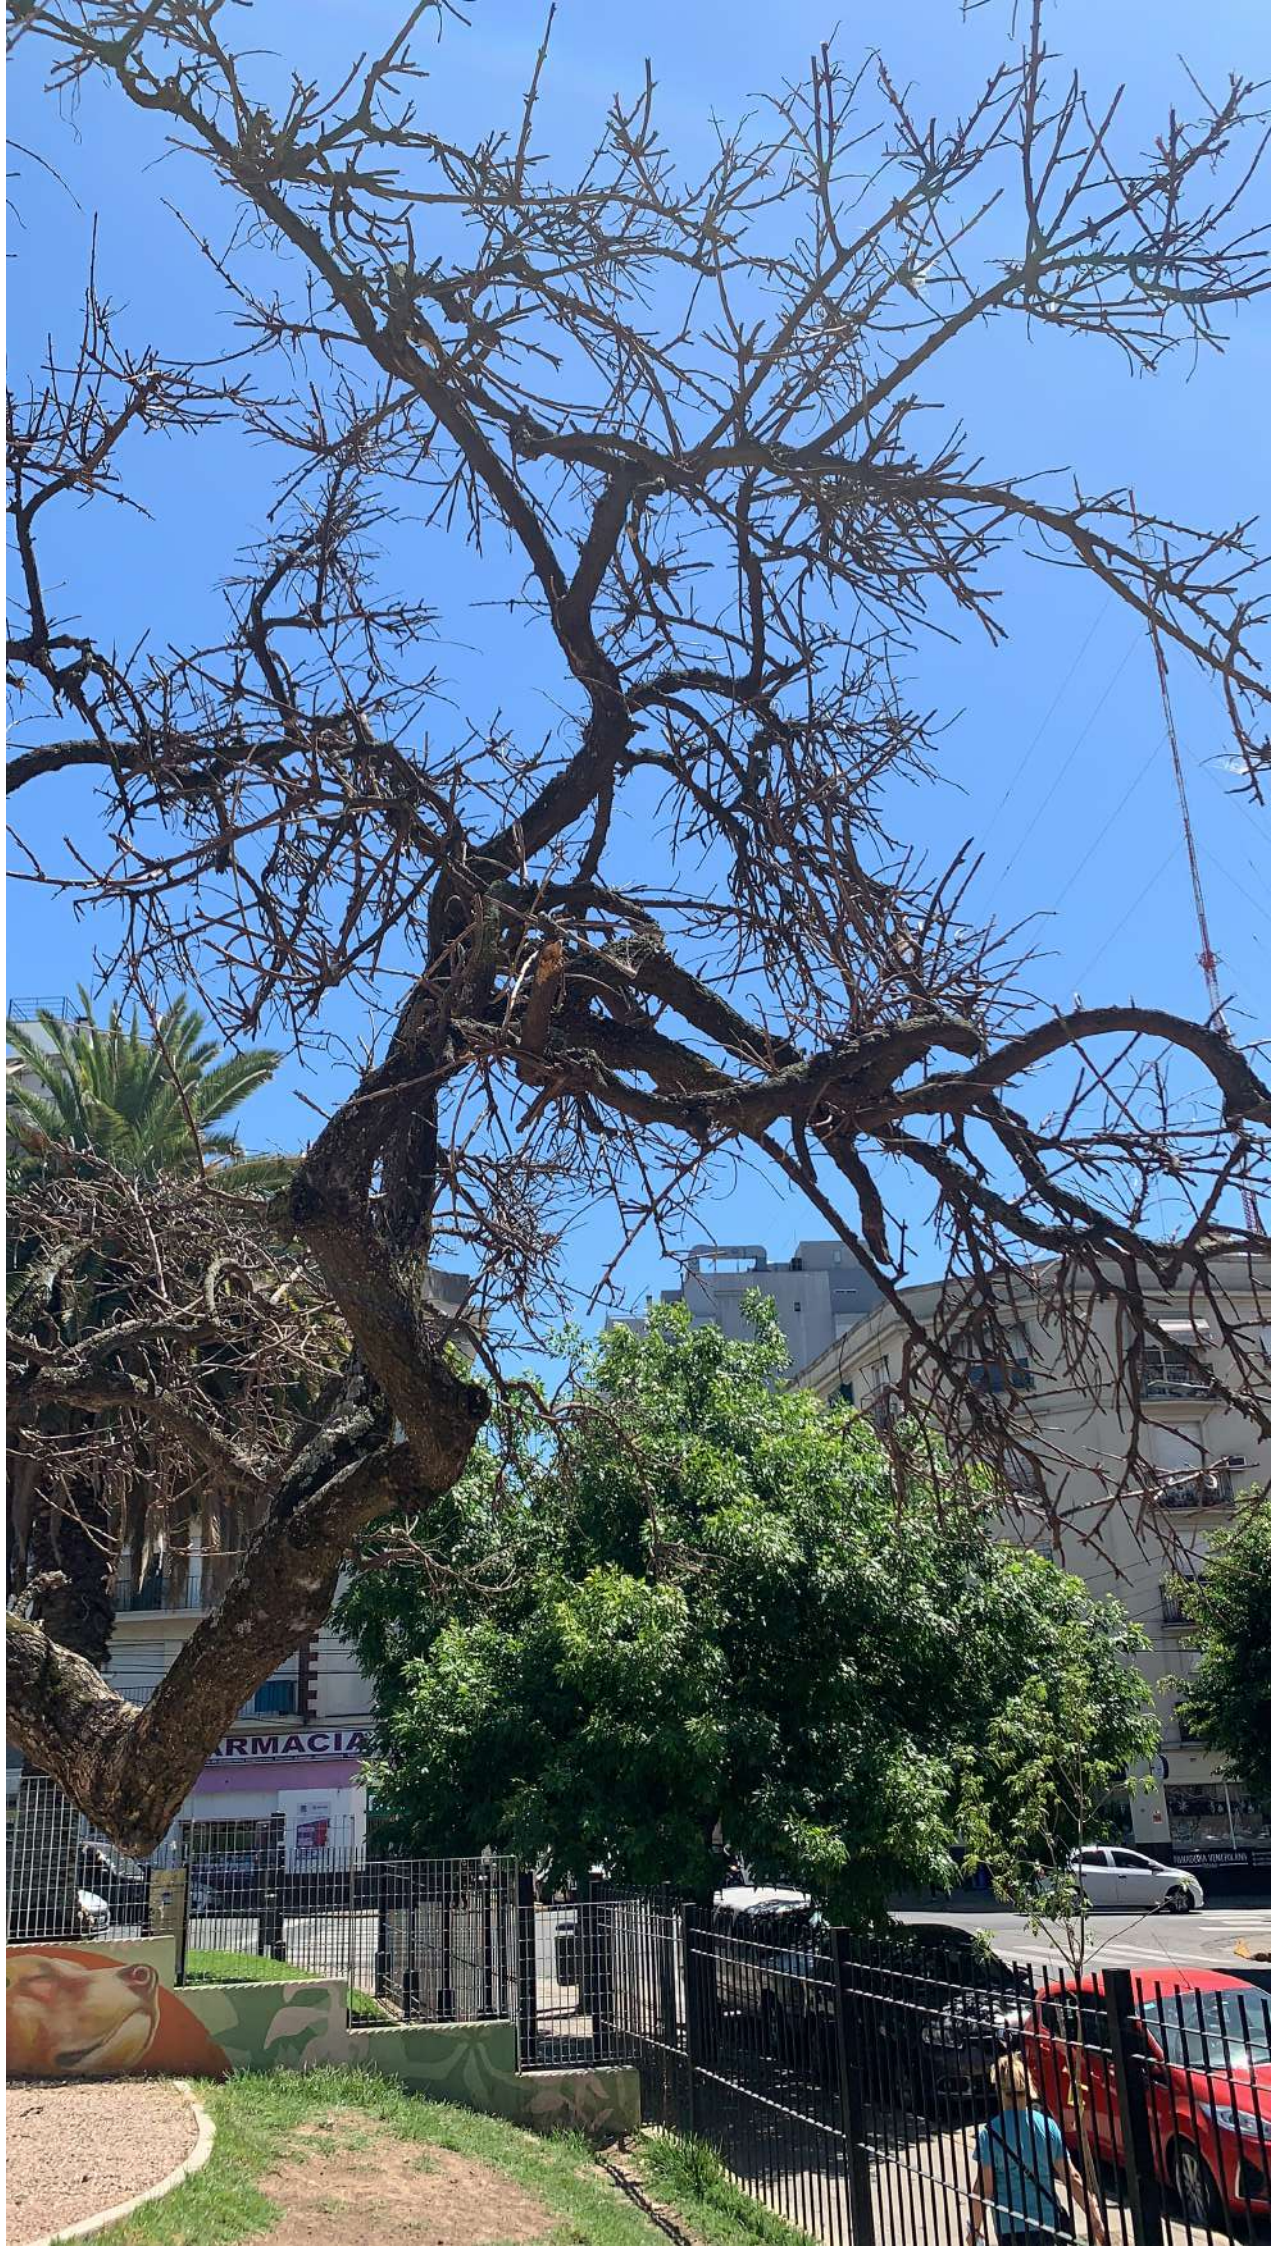
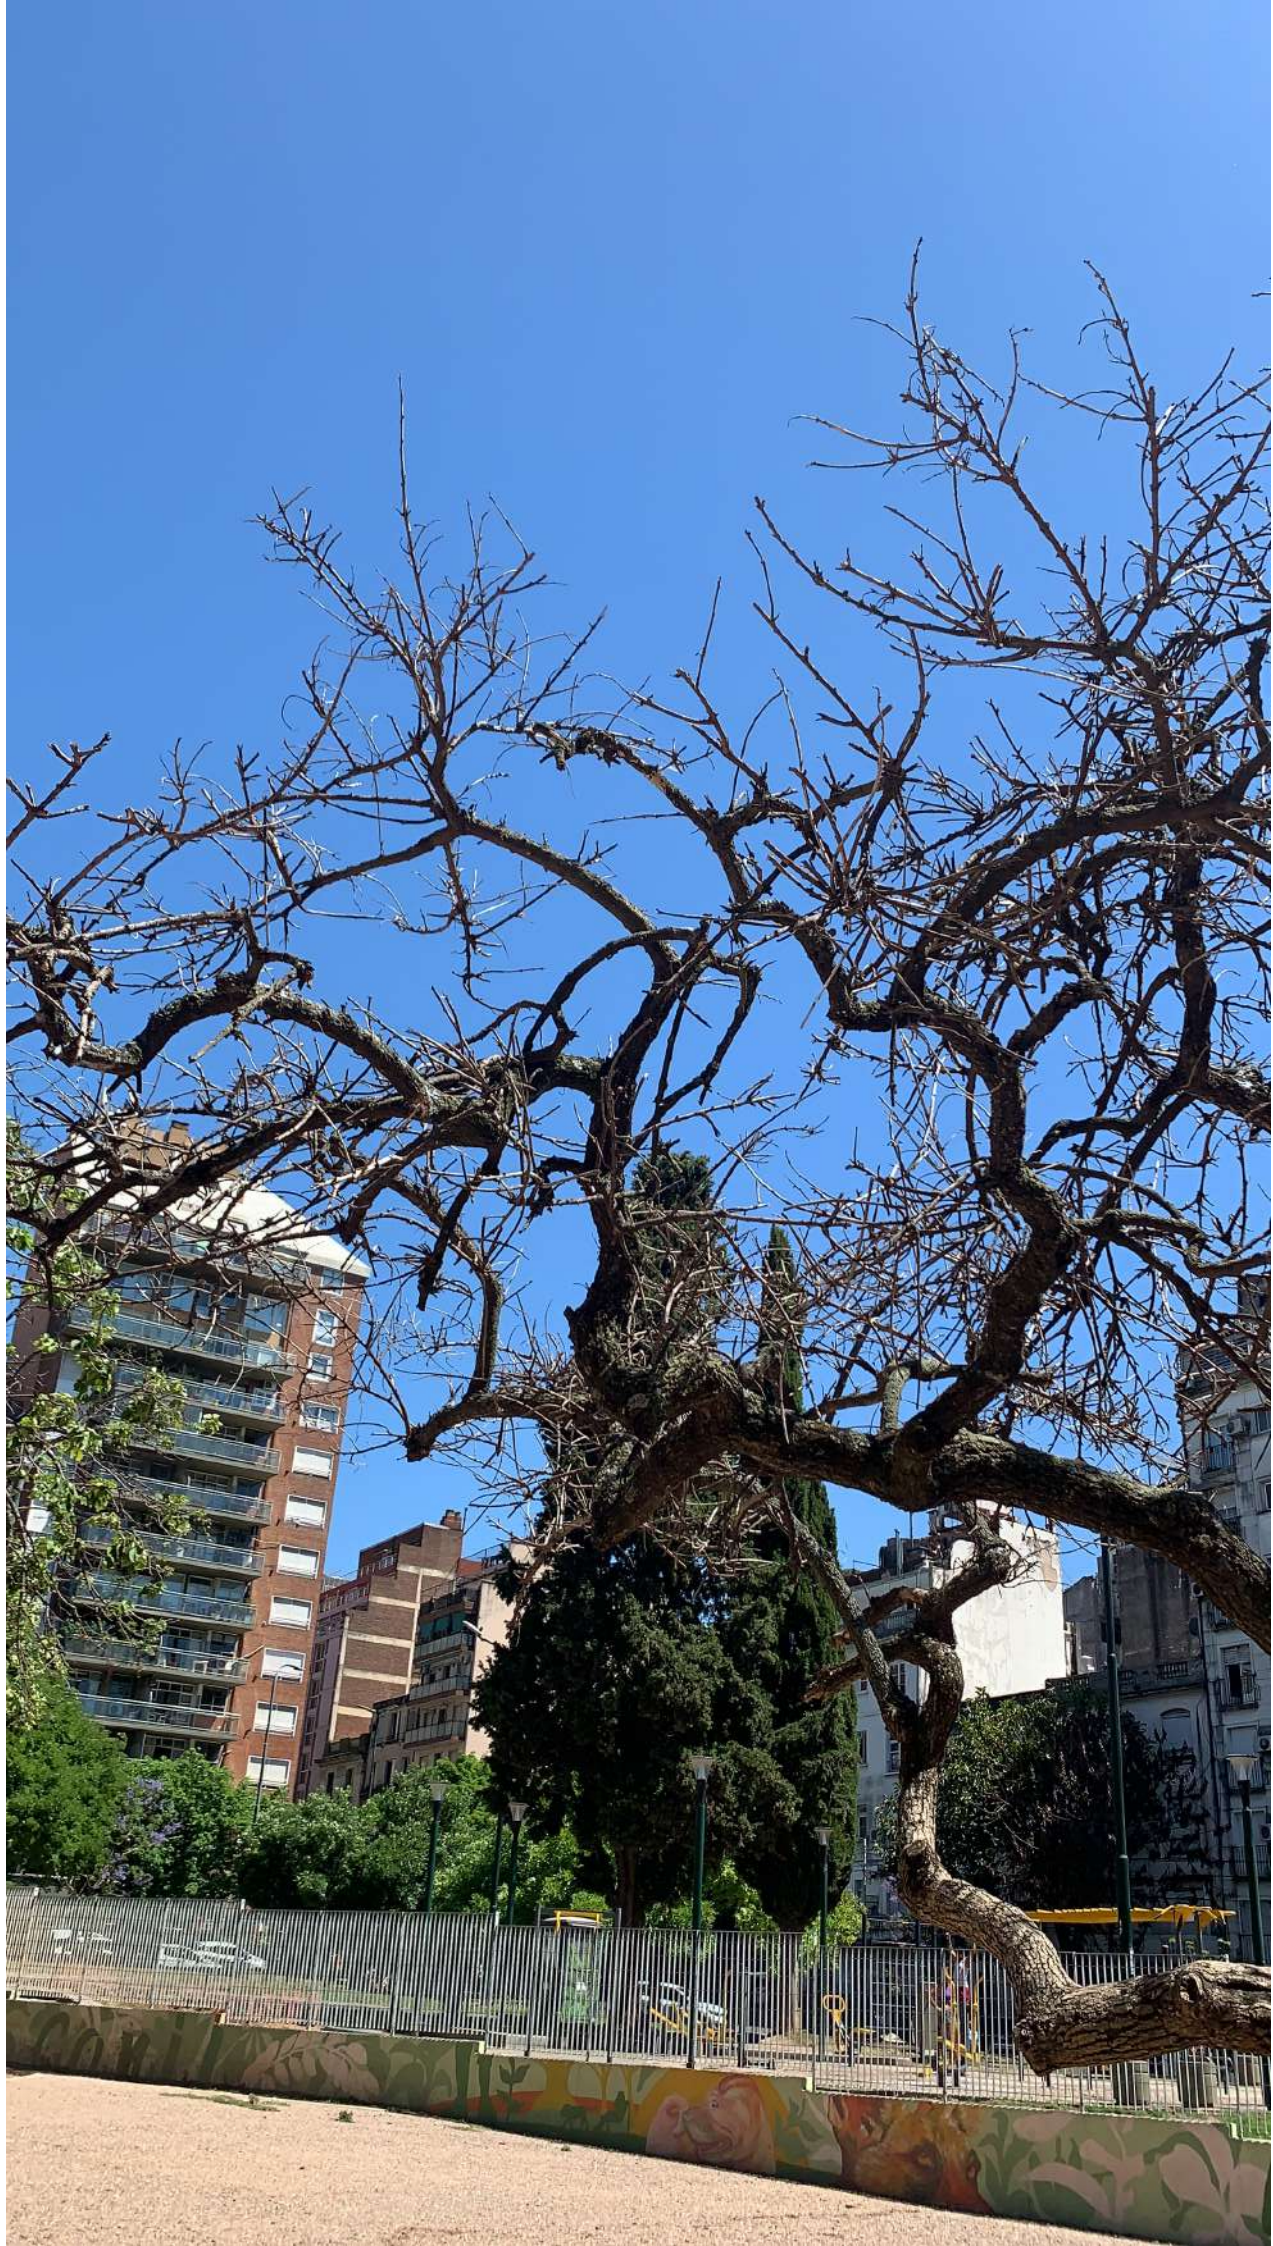
En el día de la fecha se verificó la existencia de un ejemplar de especie Ceibo ubicado dentro del espacio

público de Monseñor de Andrea en la zona del canil sobre la calle Jean Jaures que se encuentra seco. Presentando descortezamiento

avanzado a lo largo de su fuste ,raíces expuestas y ramas secas con despredimiento debido al comienzo de proceso de descomposición.

Dadas las condiciones fisicas detalladas siendo su recuperación irreversible se recomienda su extracción de emergencia a los efectos de

prevenir posibles riesgos de caída de ramas que pudieran poner en riesgo la seguridad de personas y/o bienes.
