GOBIERNO DE LA CIUDAD DE BUENOS AIRES

PLANILLA DE INSPECCION DE ARBOLES

**Referencia:** Planillas de inspección y foto - Acta n°1904

**Referencia:** S/ Extraccion en Plaza Monseñor de Andrea

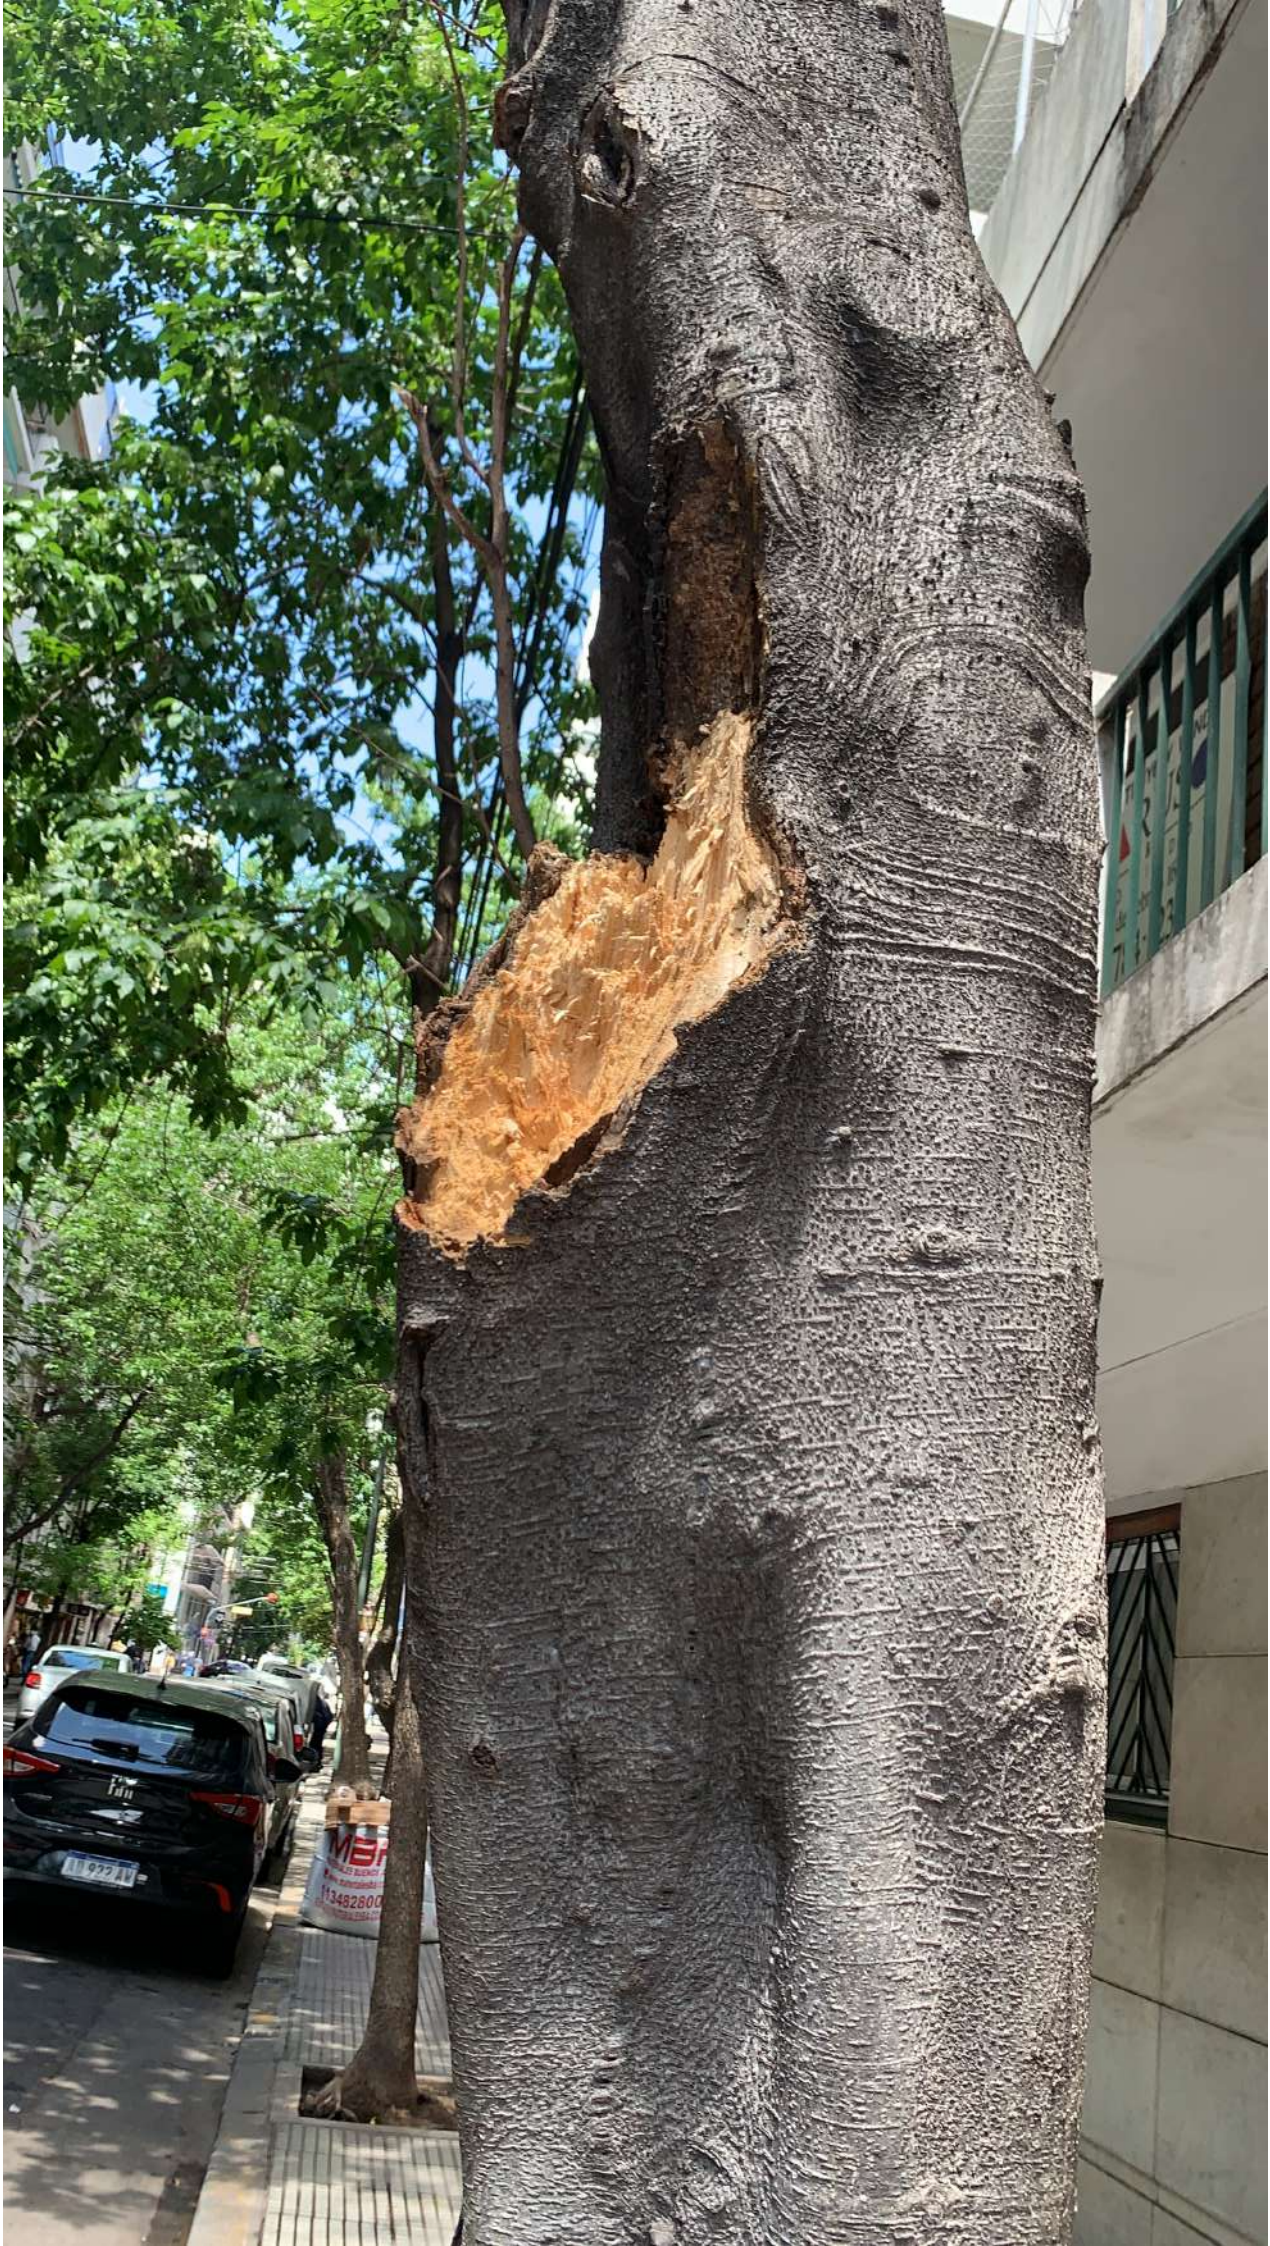
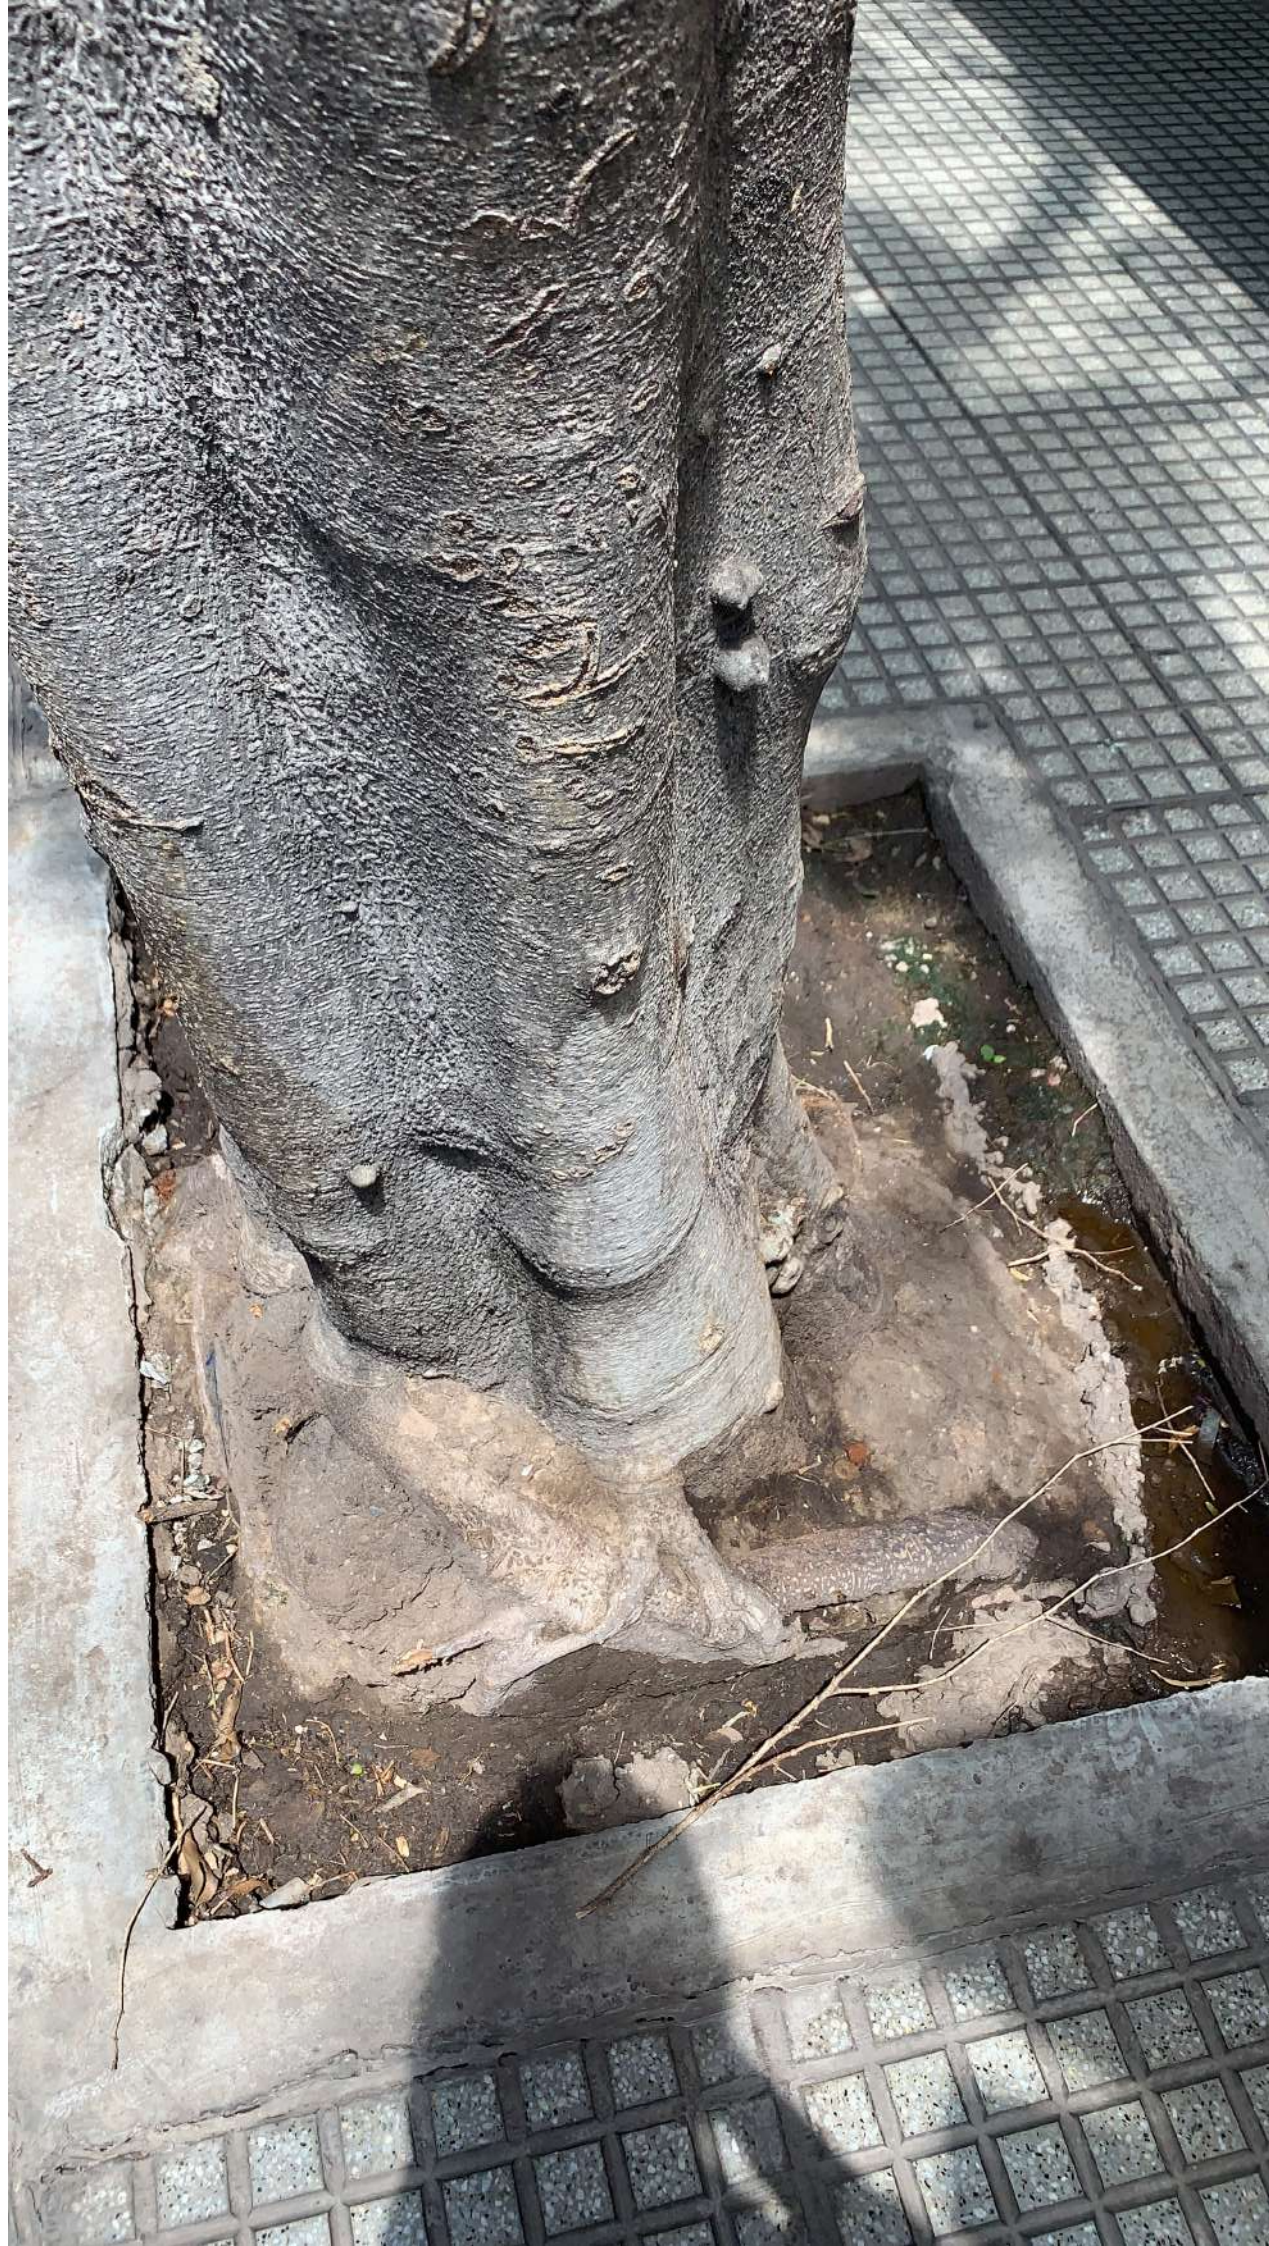
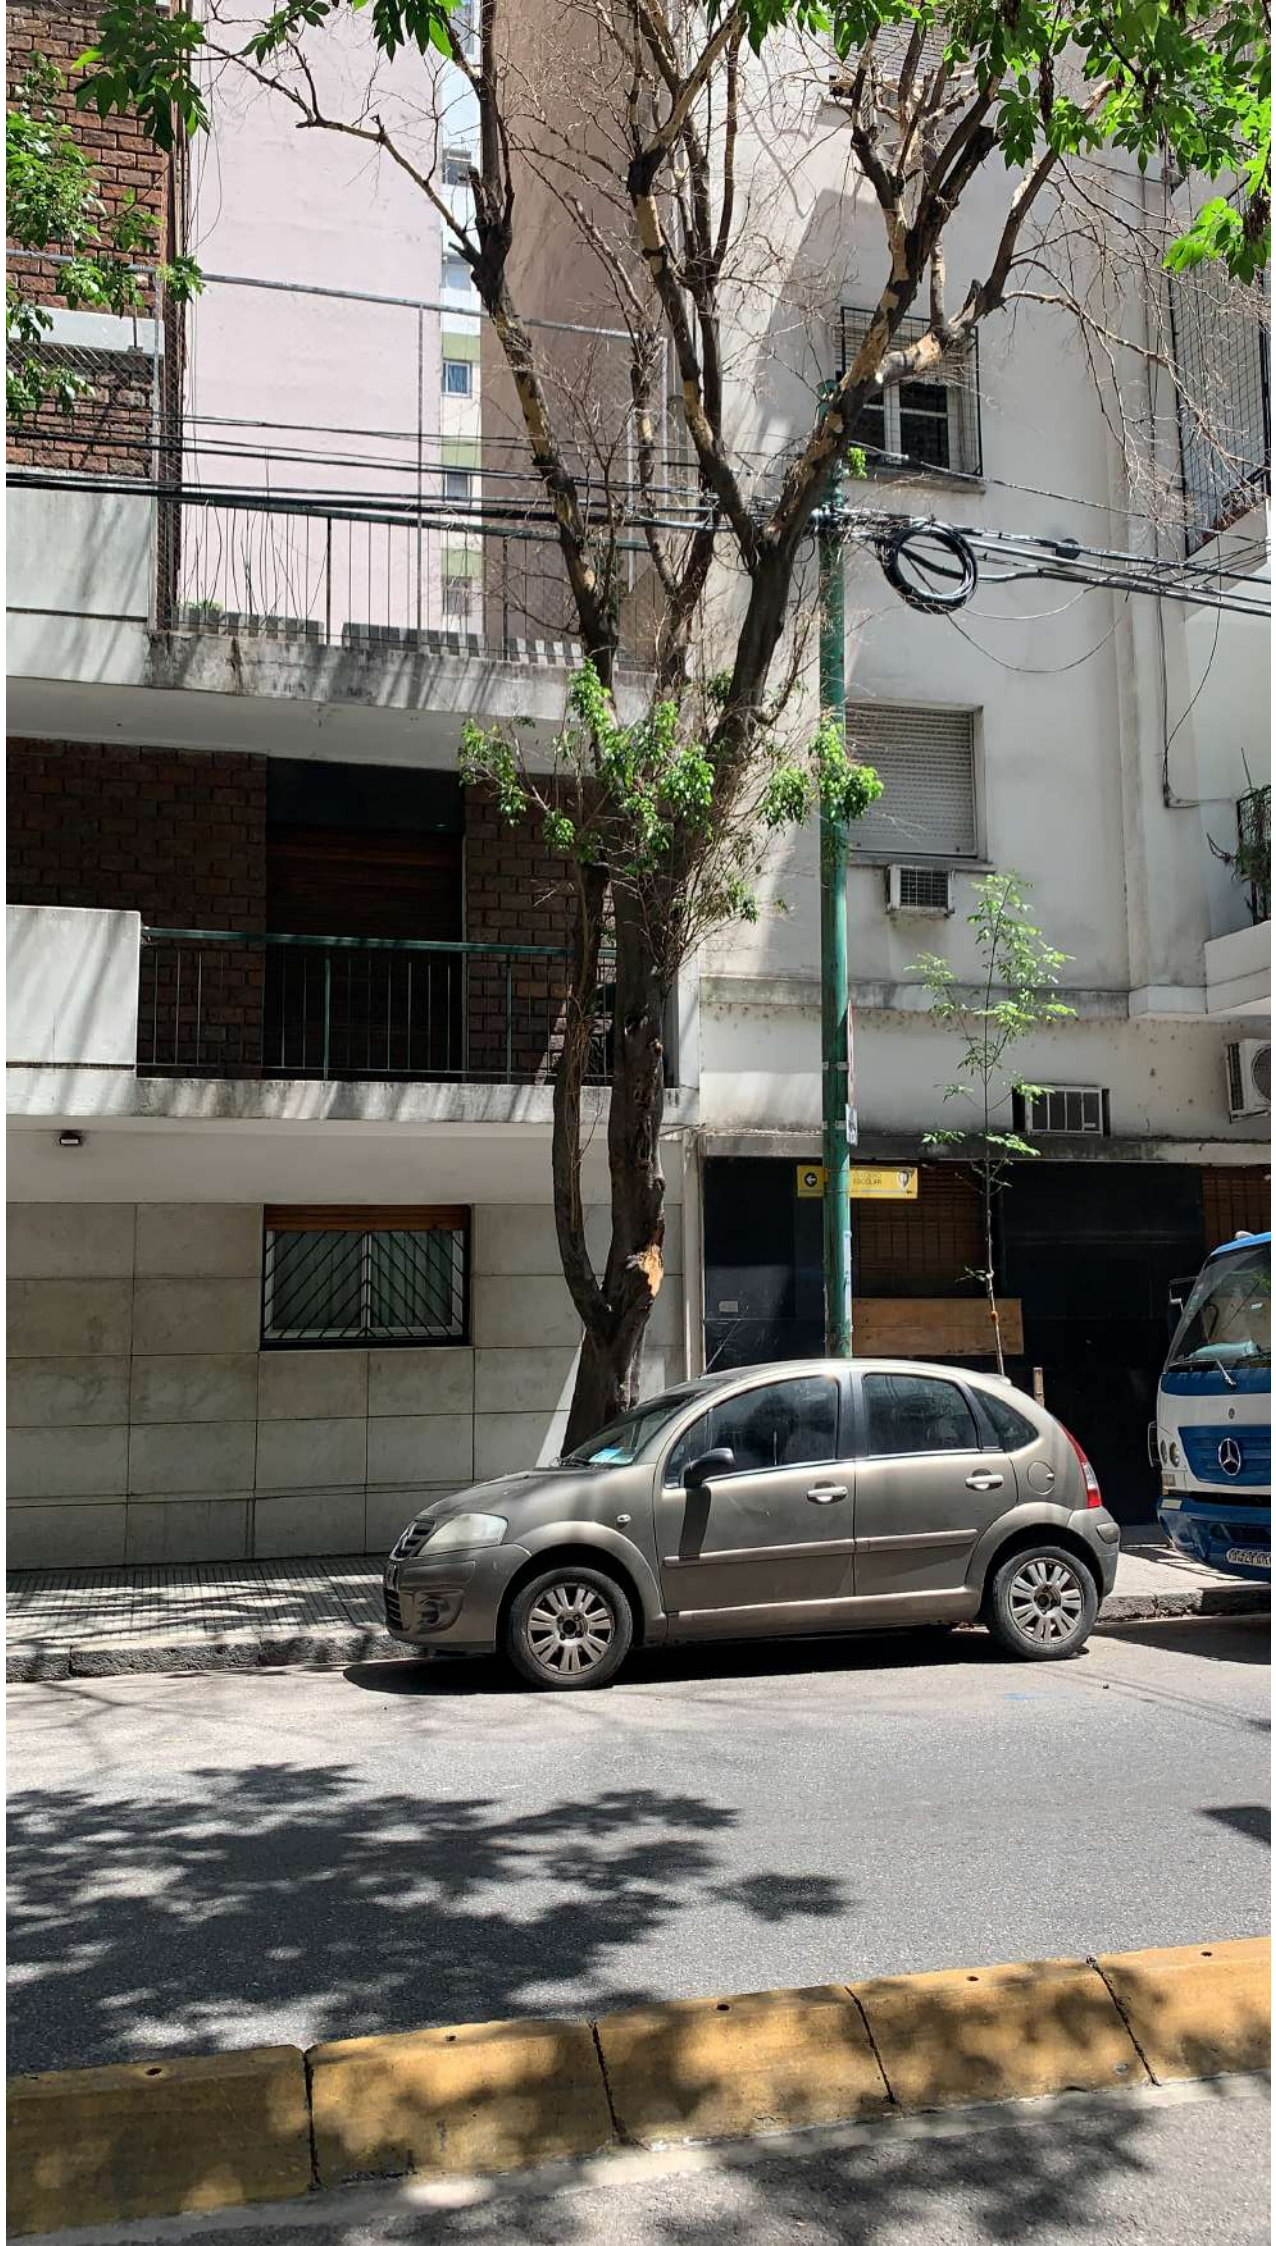
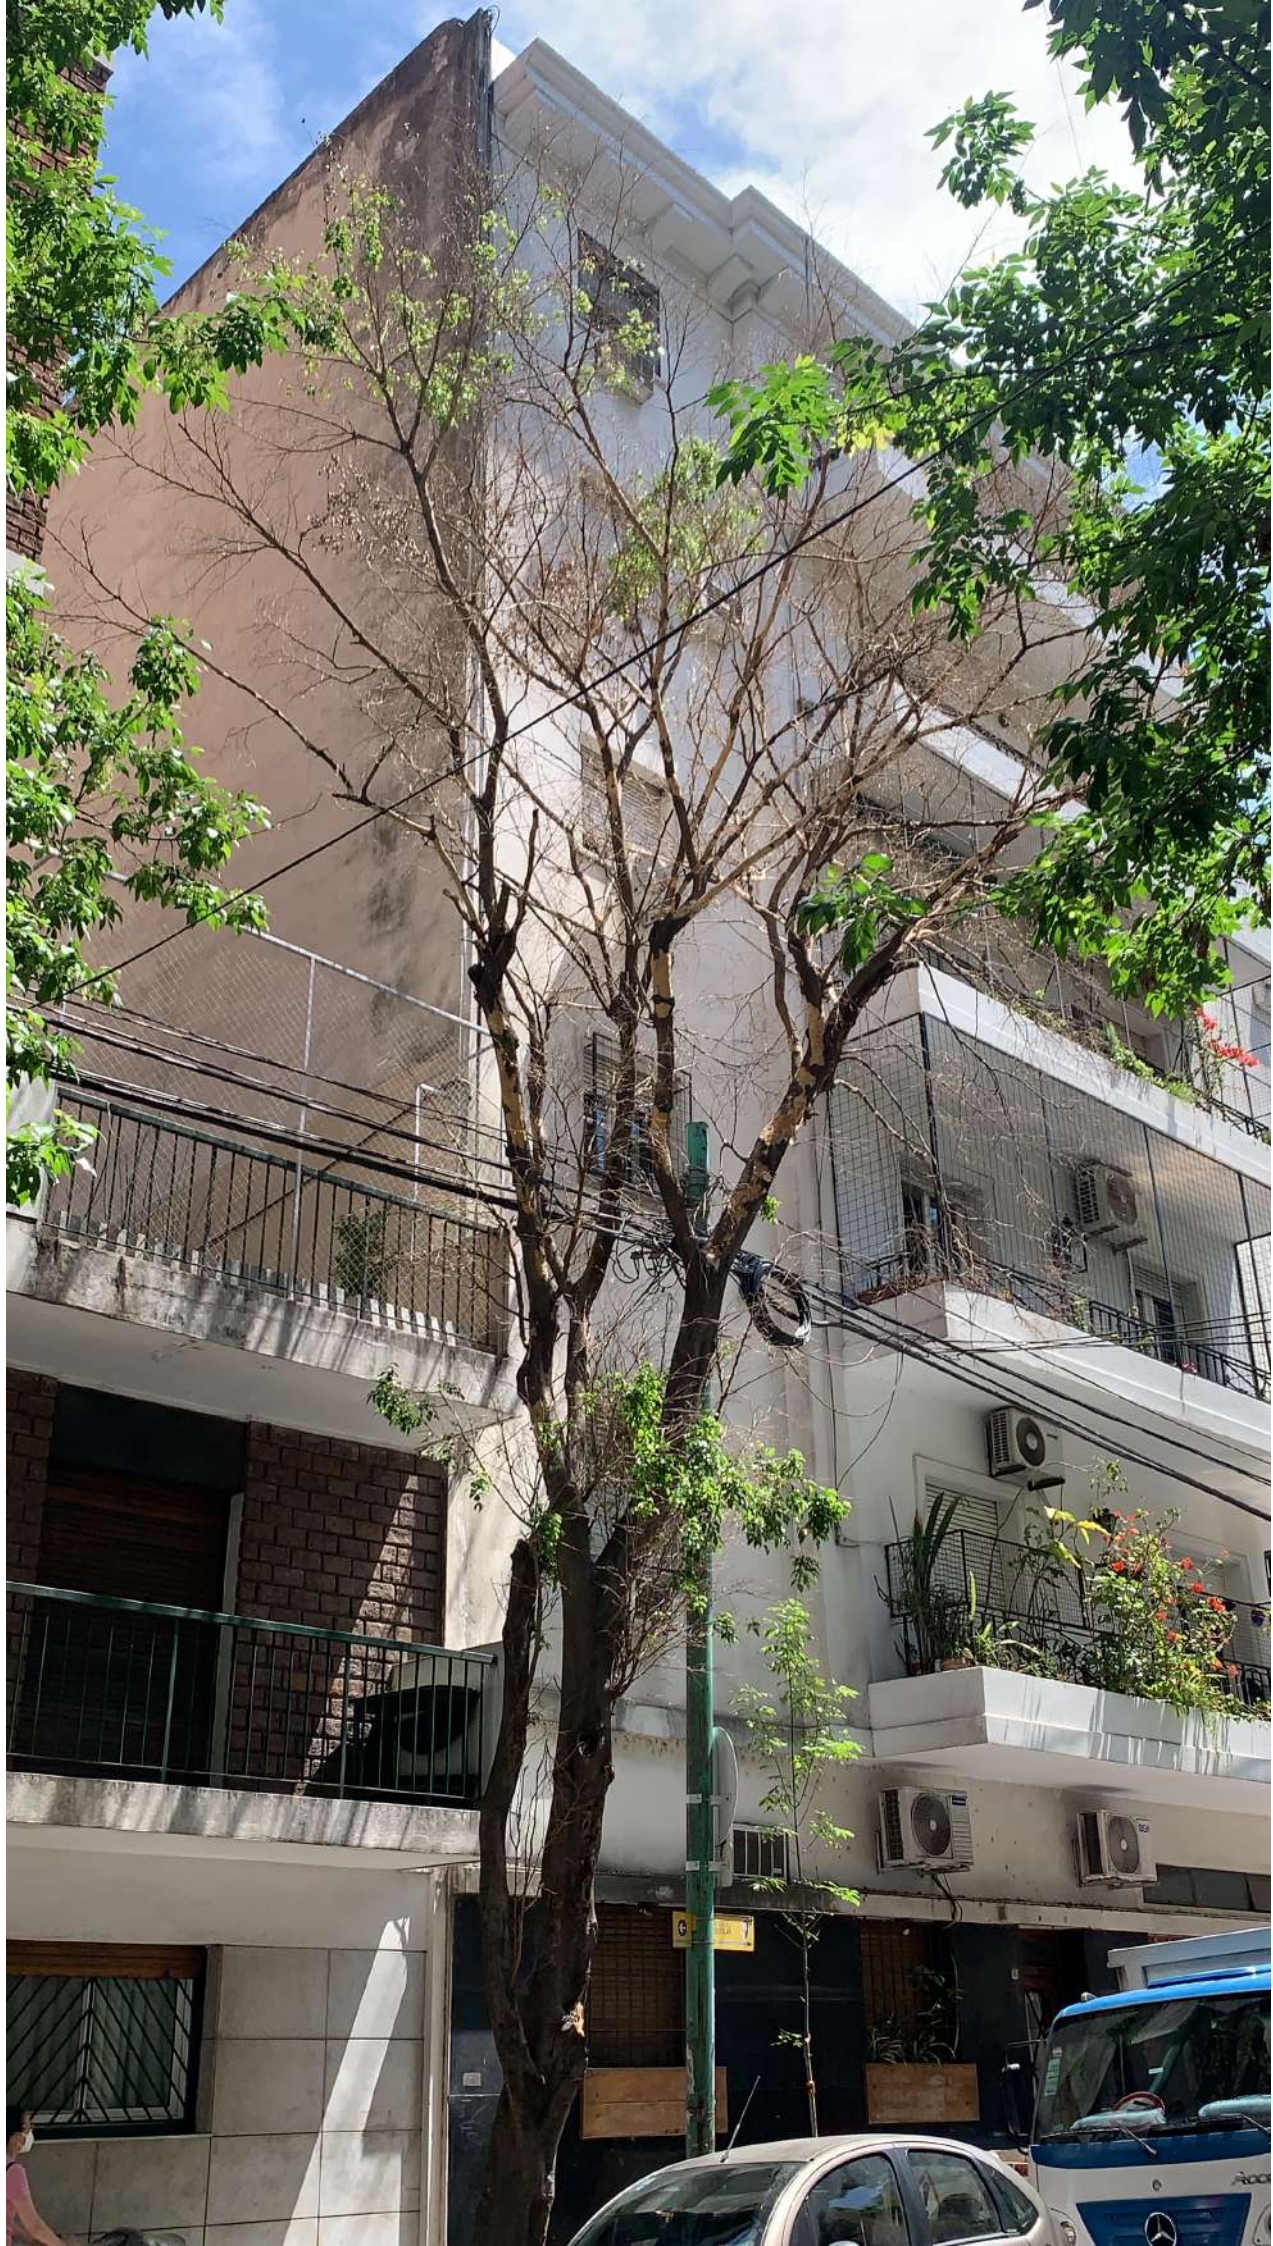
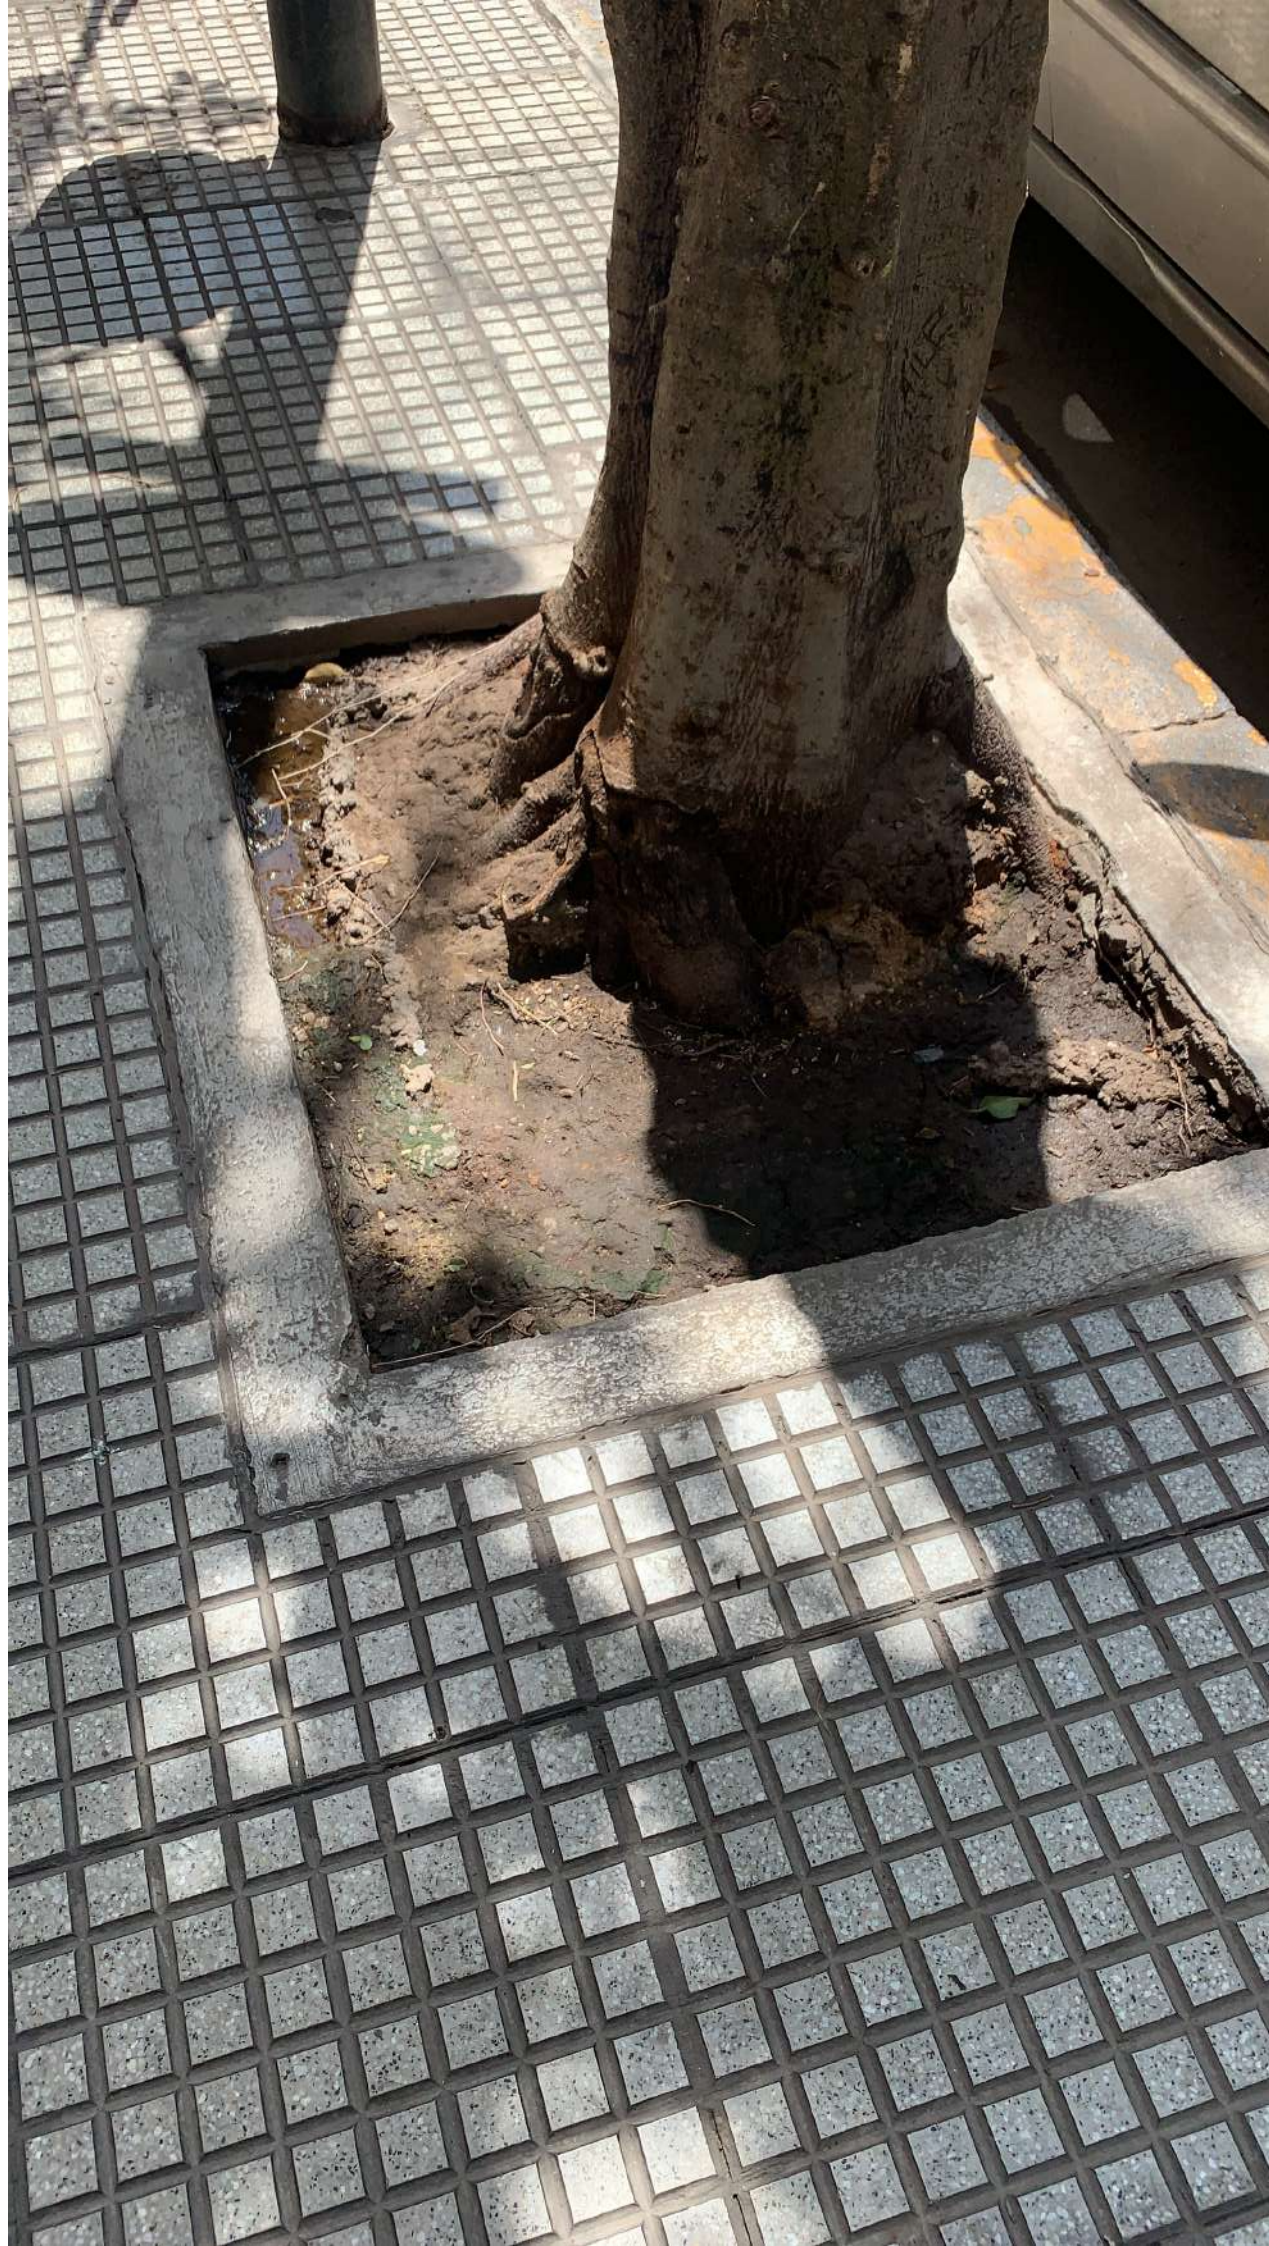
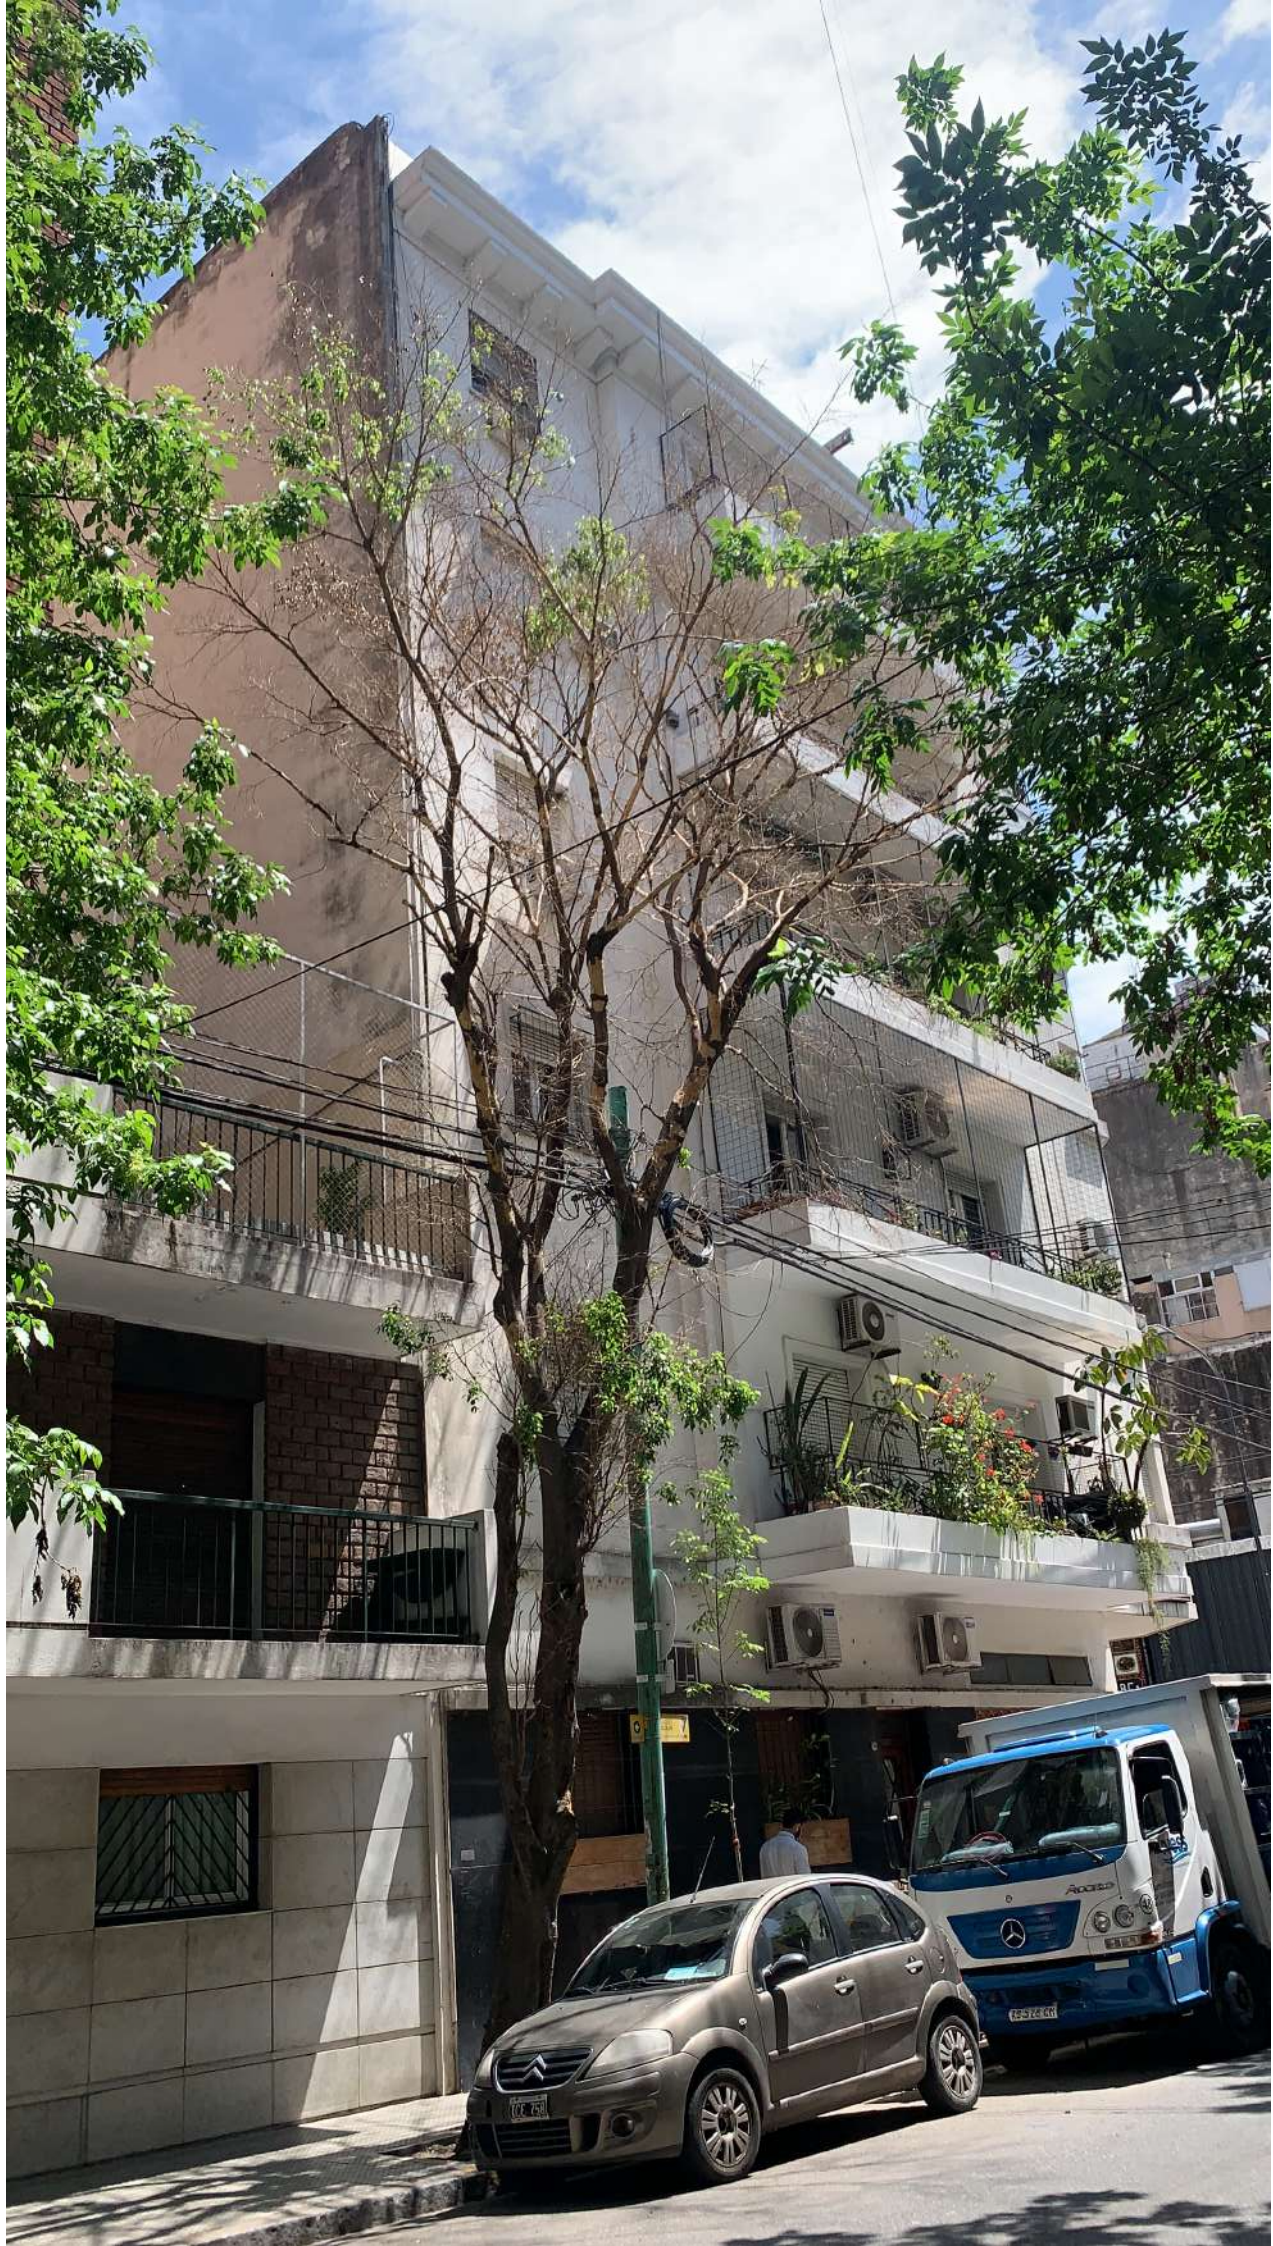
Que el fundamento para la extracción de manera urgente e inmediata, radica en que el ejemplar arbóreo presenta un riesgo inminente de caída, debido a su estado, presenta sequedad con defoliación avanzada,

gran porcentaje de ramas secas con descortezamiento, y una herida mecánica en el medio de su fuste. Por último, se observa gran inclinación hacia la calle con incipiente podredumbre basal por lo que su recuperación es irreversible, comprometiendo así la seguridad de personas y/o bienes;

Habiéndome constituido en la dirección referida verifiqué la existencia de un ejemplar de especie Ficus que

Artículo 1º.- Autorícese la extracción del ejemplar arbóreo ubicado en la calle Ecuador N° 1466 LA2, atento los fundamentos expuestos en Acta de Inspección N° 1897 (2021-34631985-GCABA-COMUNA2), y que, a todos sus efectos, forma parte de la presente Resolución.

de evitar poner en riesgo la seguridad de personas y/o bienes debido a caída del árbol y/o ramas.
