**Referencia:** COMUNA 3 | EXTRACCIONES DE EMERGENCIA.-

De acuerdo a lo informado por los inspectores de arbolado, se solicita a la empresa contratista MIAVASA S.A., intervención prioritaria por extracción de emergencia (EME) en las ubicaciones que se detallan a continuación, dado el peligro que presentan. La misma se incluye en la LICITACIÓN Nº 156/SIGAF/2019.

PLANILLA DE INSPECCION DE ARBOLES

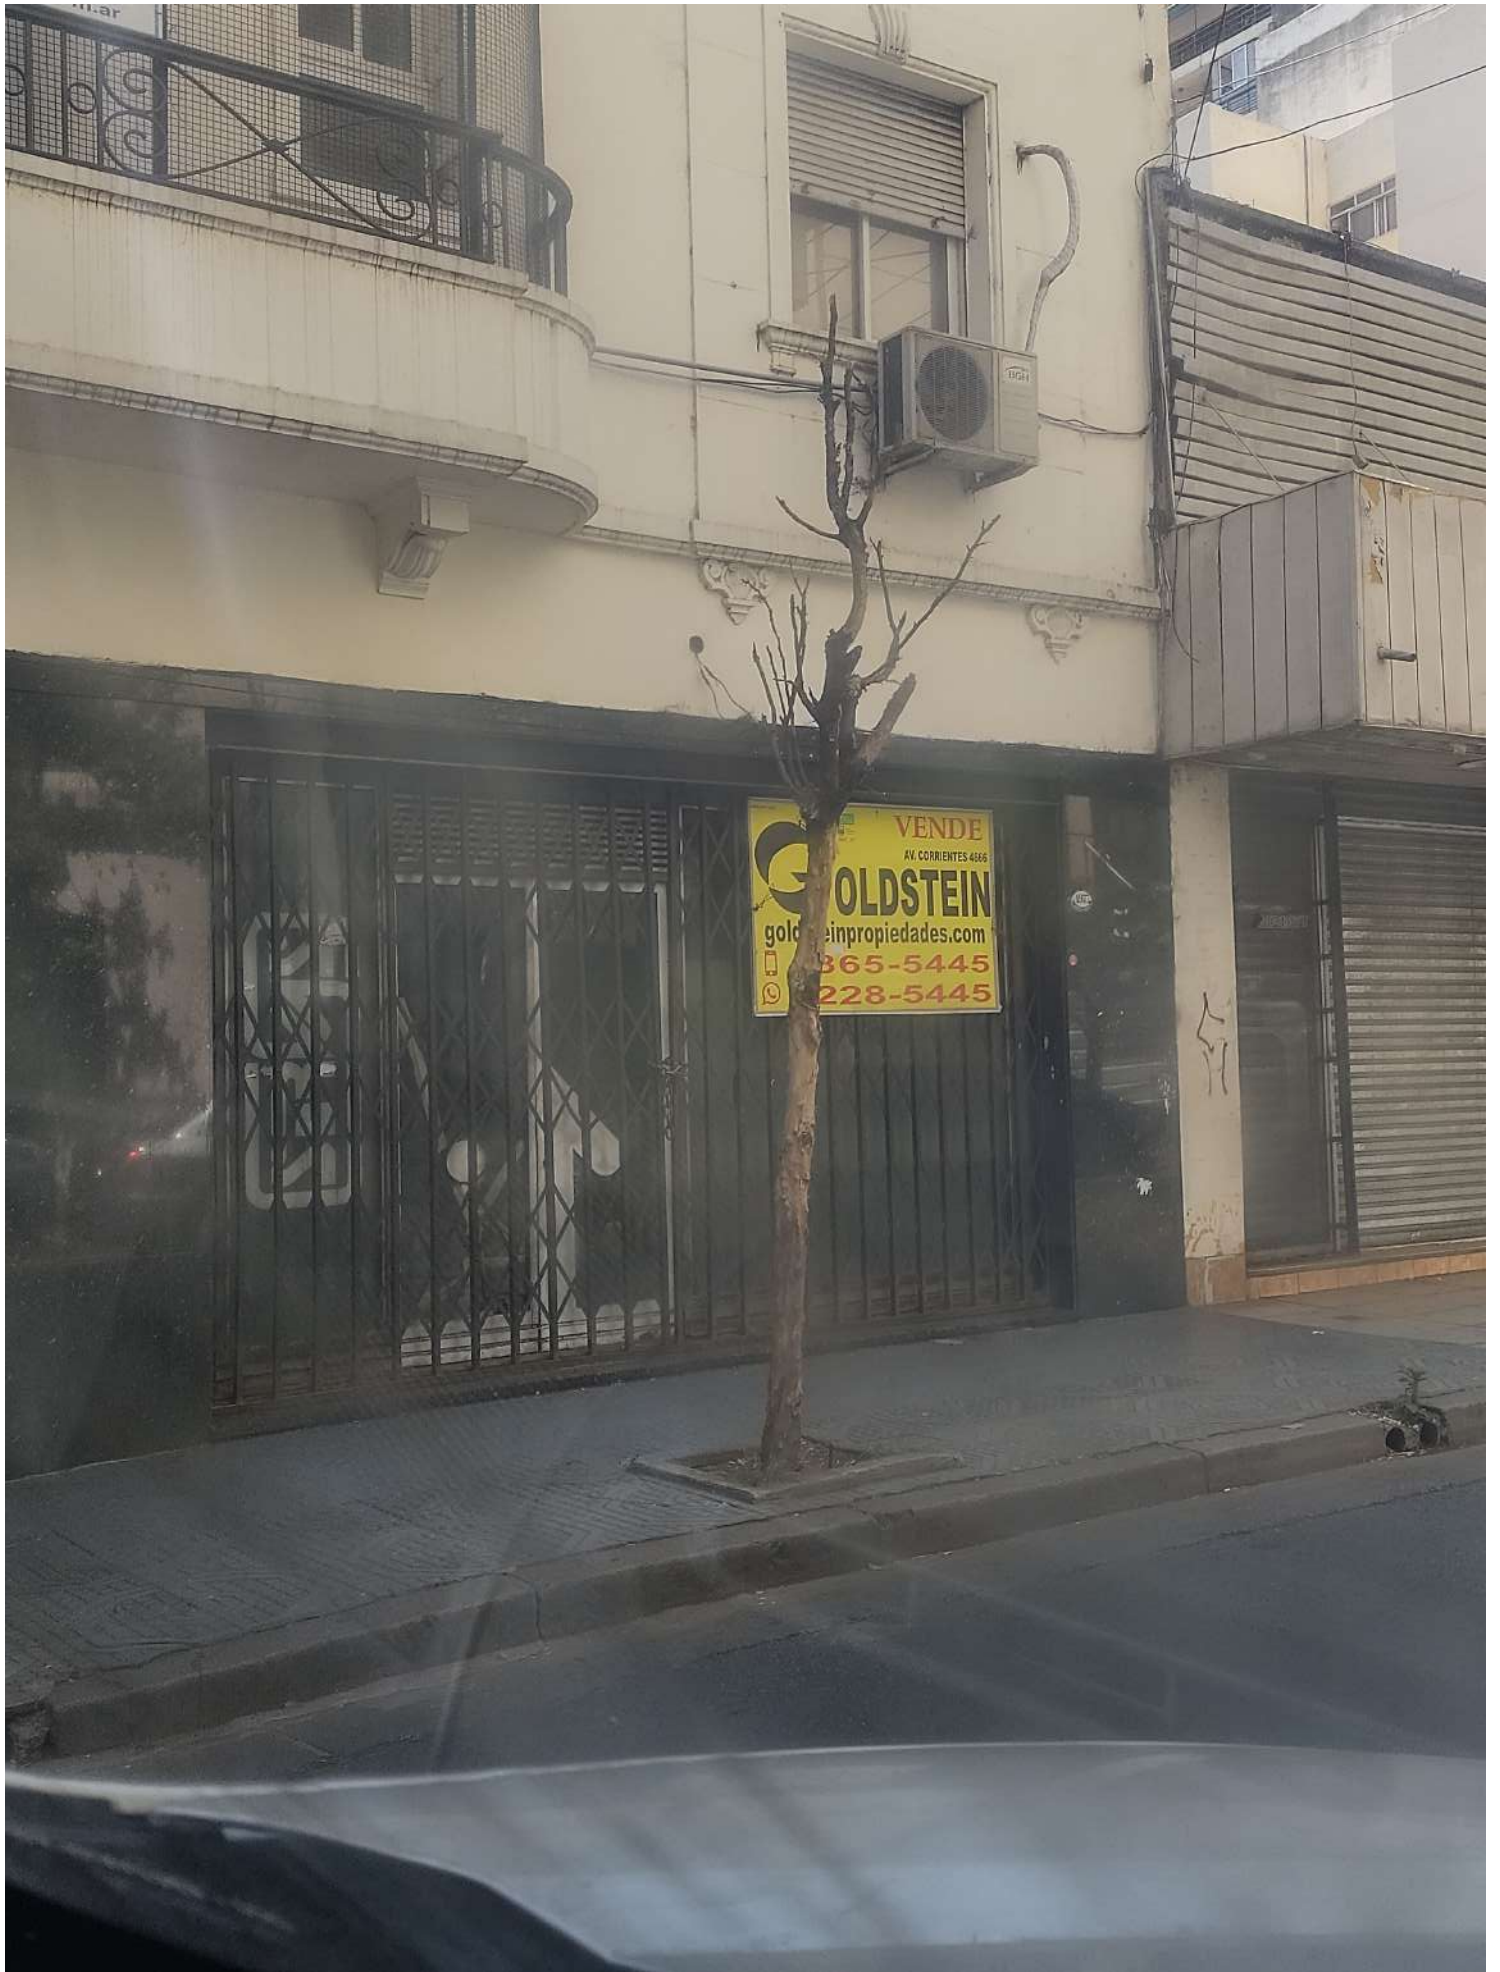
182

| Orden | Texto breve | ESTADO ARBOL | RESOLUCION N° |
|---|---|---|---|
| 8711476 | YRIGOYEN, HIPOLITO 1961- EXTRACCION | EJEMPLAR SECO | RS-2021-26036366-GCABA-COMUNA3 |

Se requiere la extraccion del ejemplar por encontrarse seco en pie.

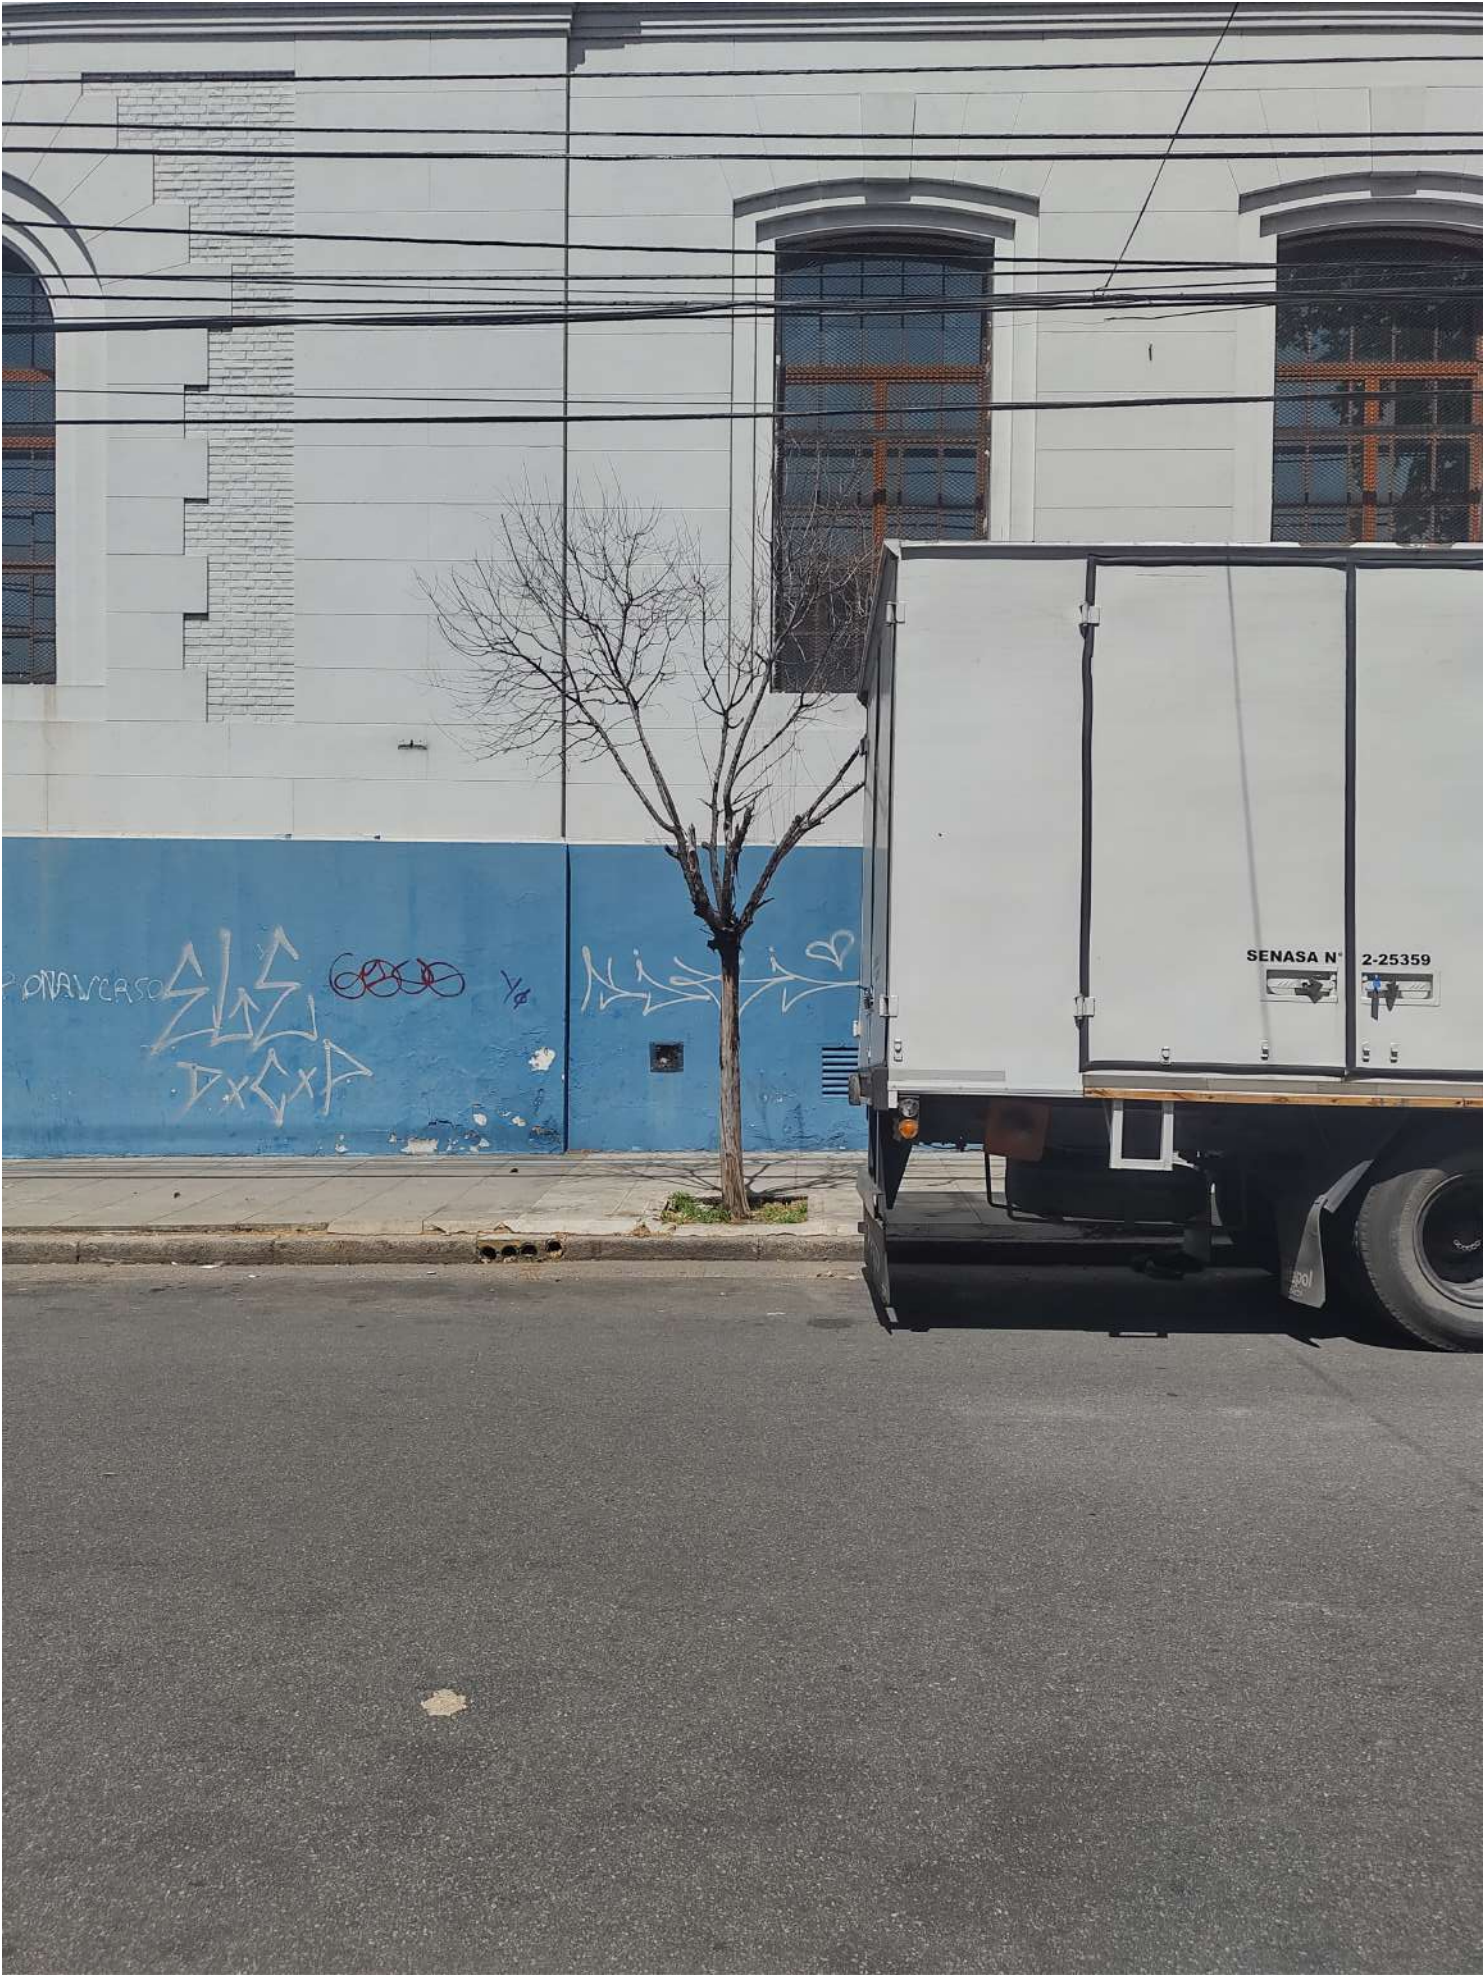
178

| Orden | Texto breve | ESTADO ARBOL | RESOLUCION N° |
|---|---|---|---|
| 8712126 | SARMIENTO 3355- EXTRACCION | EJEMPLAR SECO | RS-2021-26036366-GCABA-COMUNA3 |

Se requiere la extracción de ejemplar ya que se encuentra seco en pie.

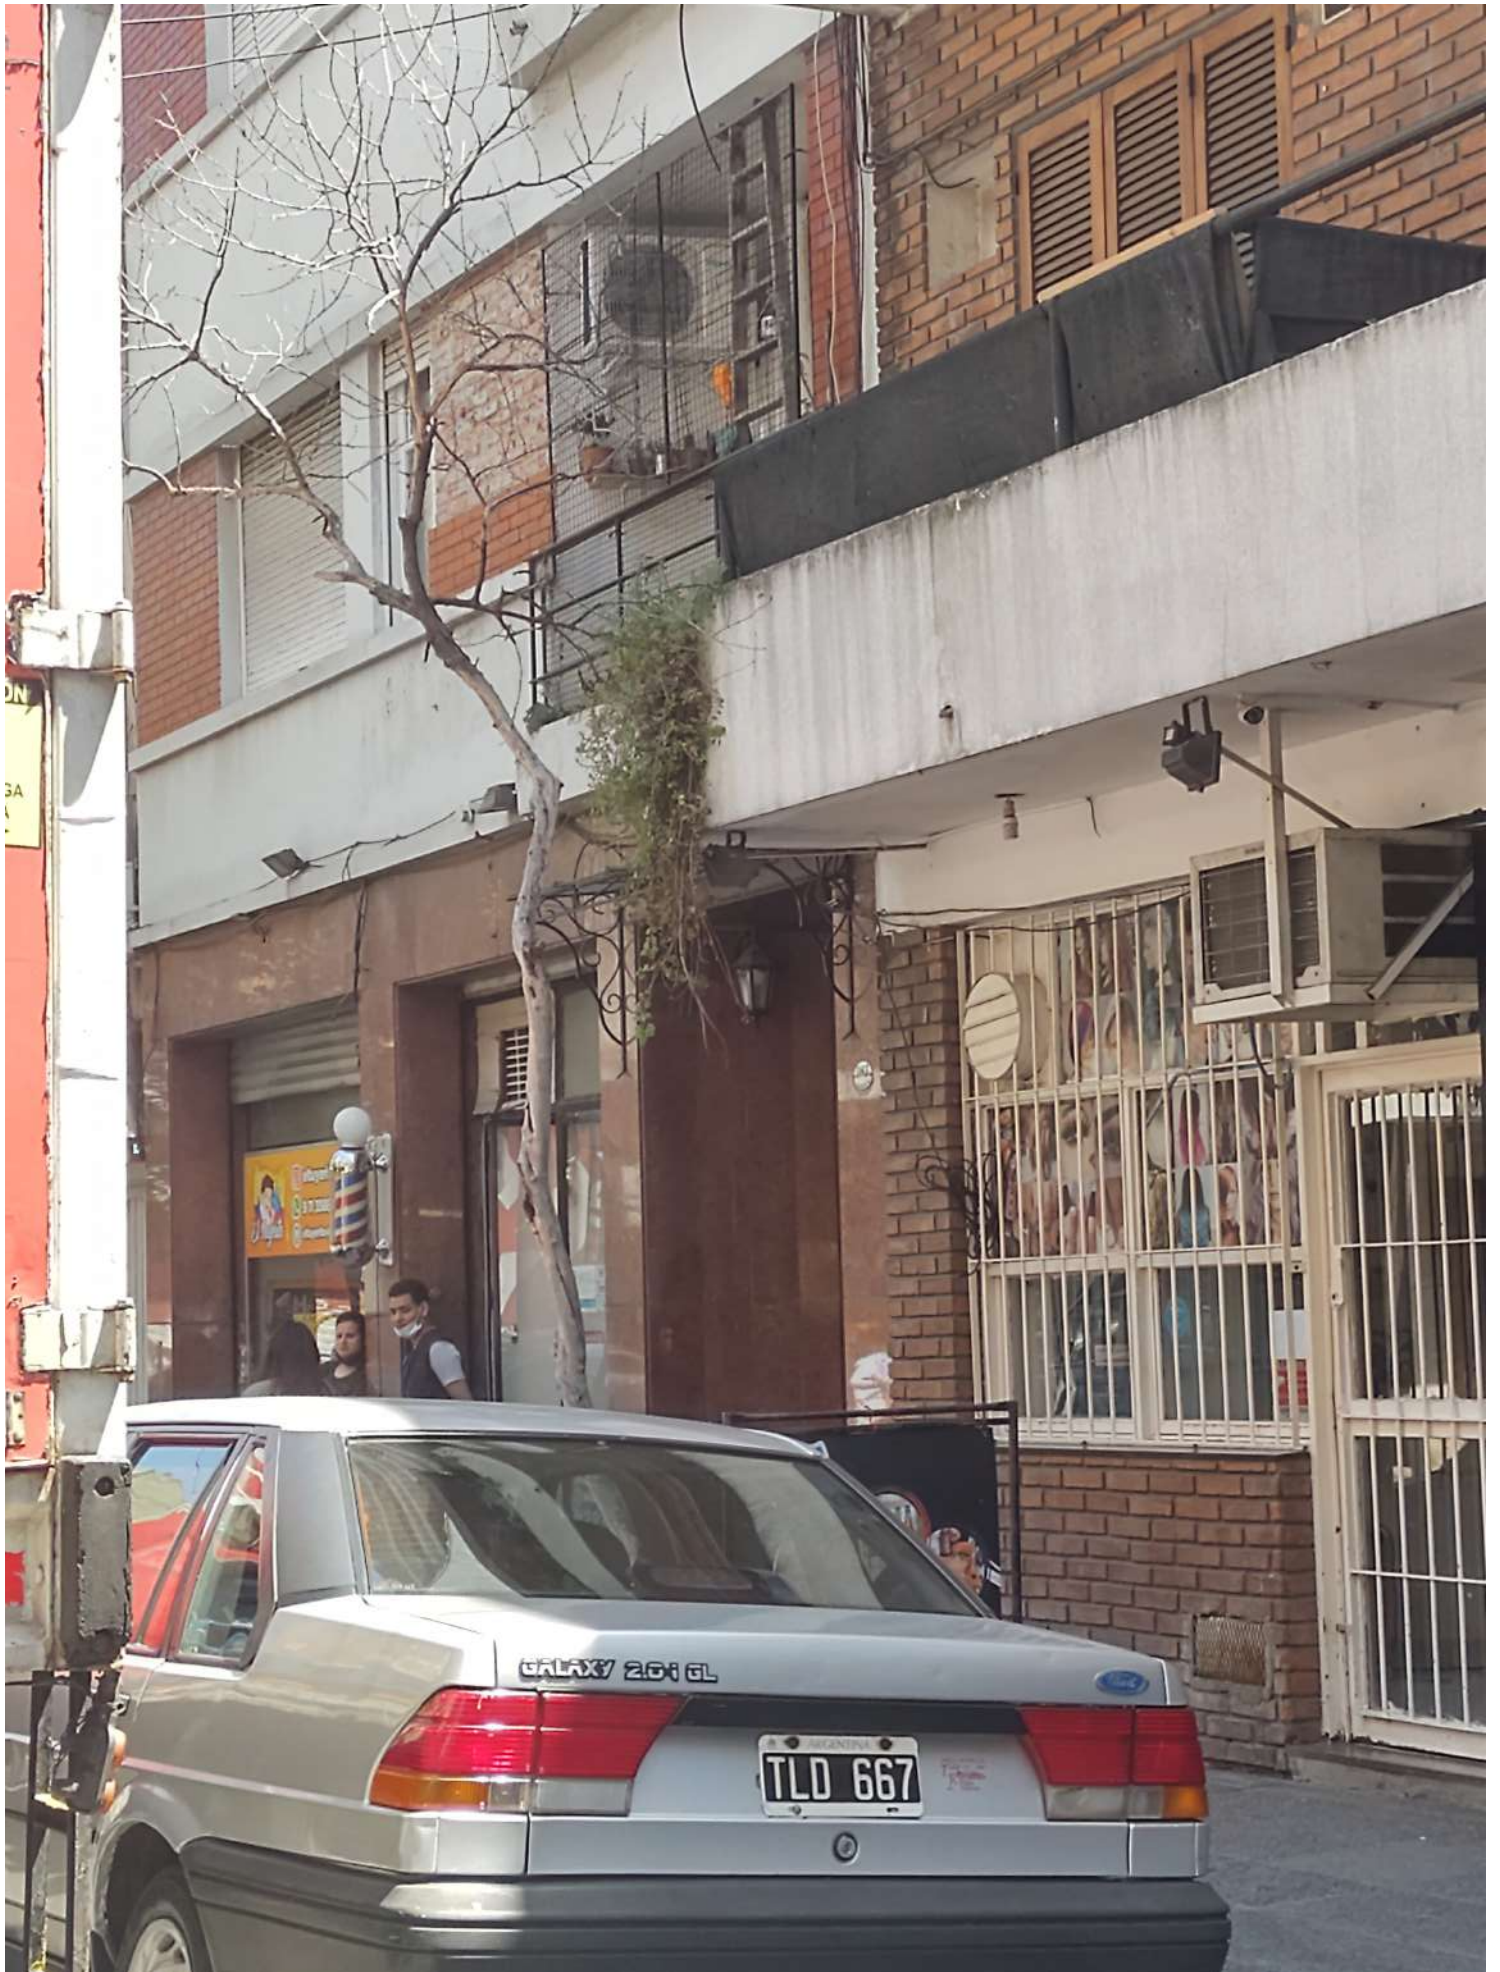
| Orden | Texto breve | ESTADO ARBOL | RESOLUCION N° |
|---|---|---|---|
| 8712123 | SARMIENTO 3059- EXTRACCION | EJEMPLAR SECO | RS-2021-26036366-GCABA-COMUNA3 |

Se requiere la extracción de ejemplar ya que se encuentra seco en pie.

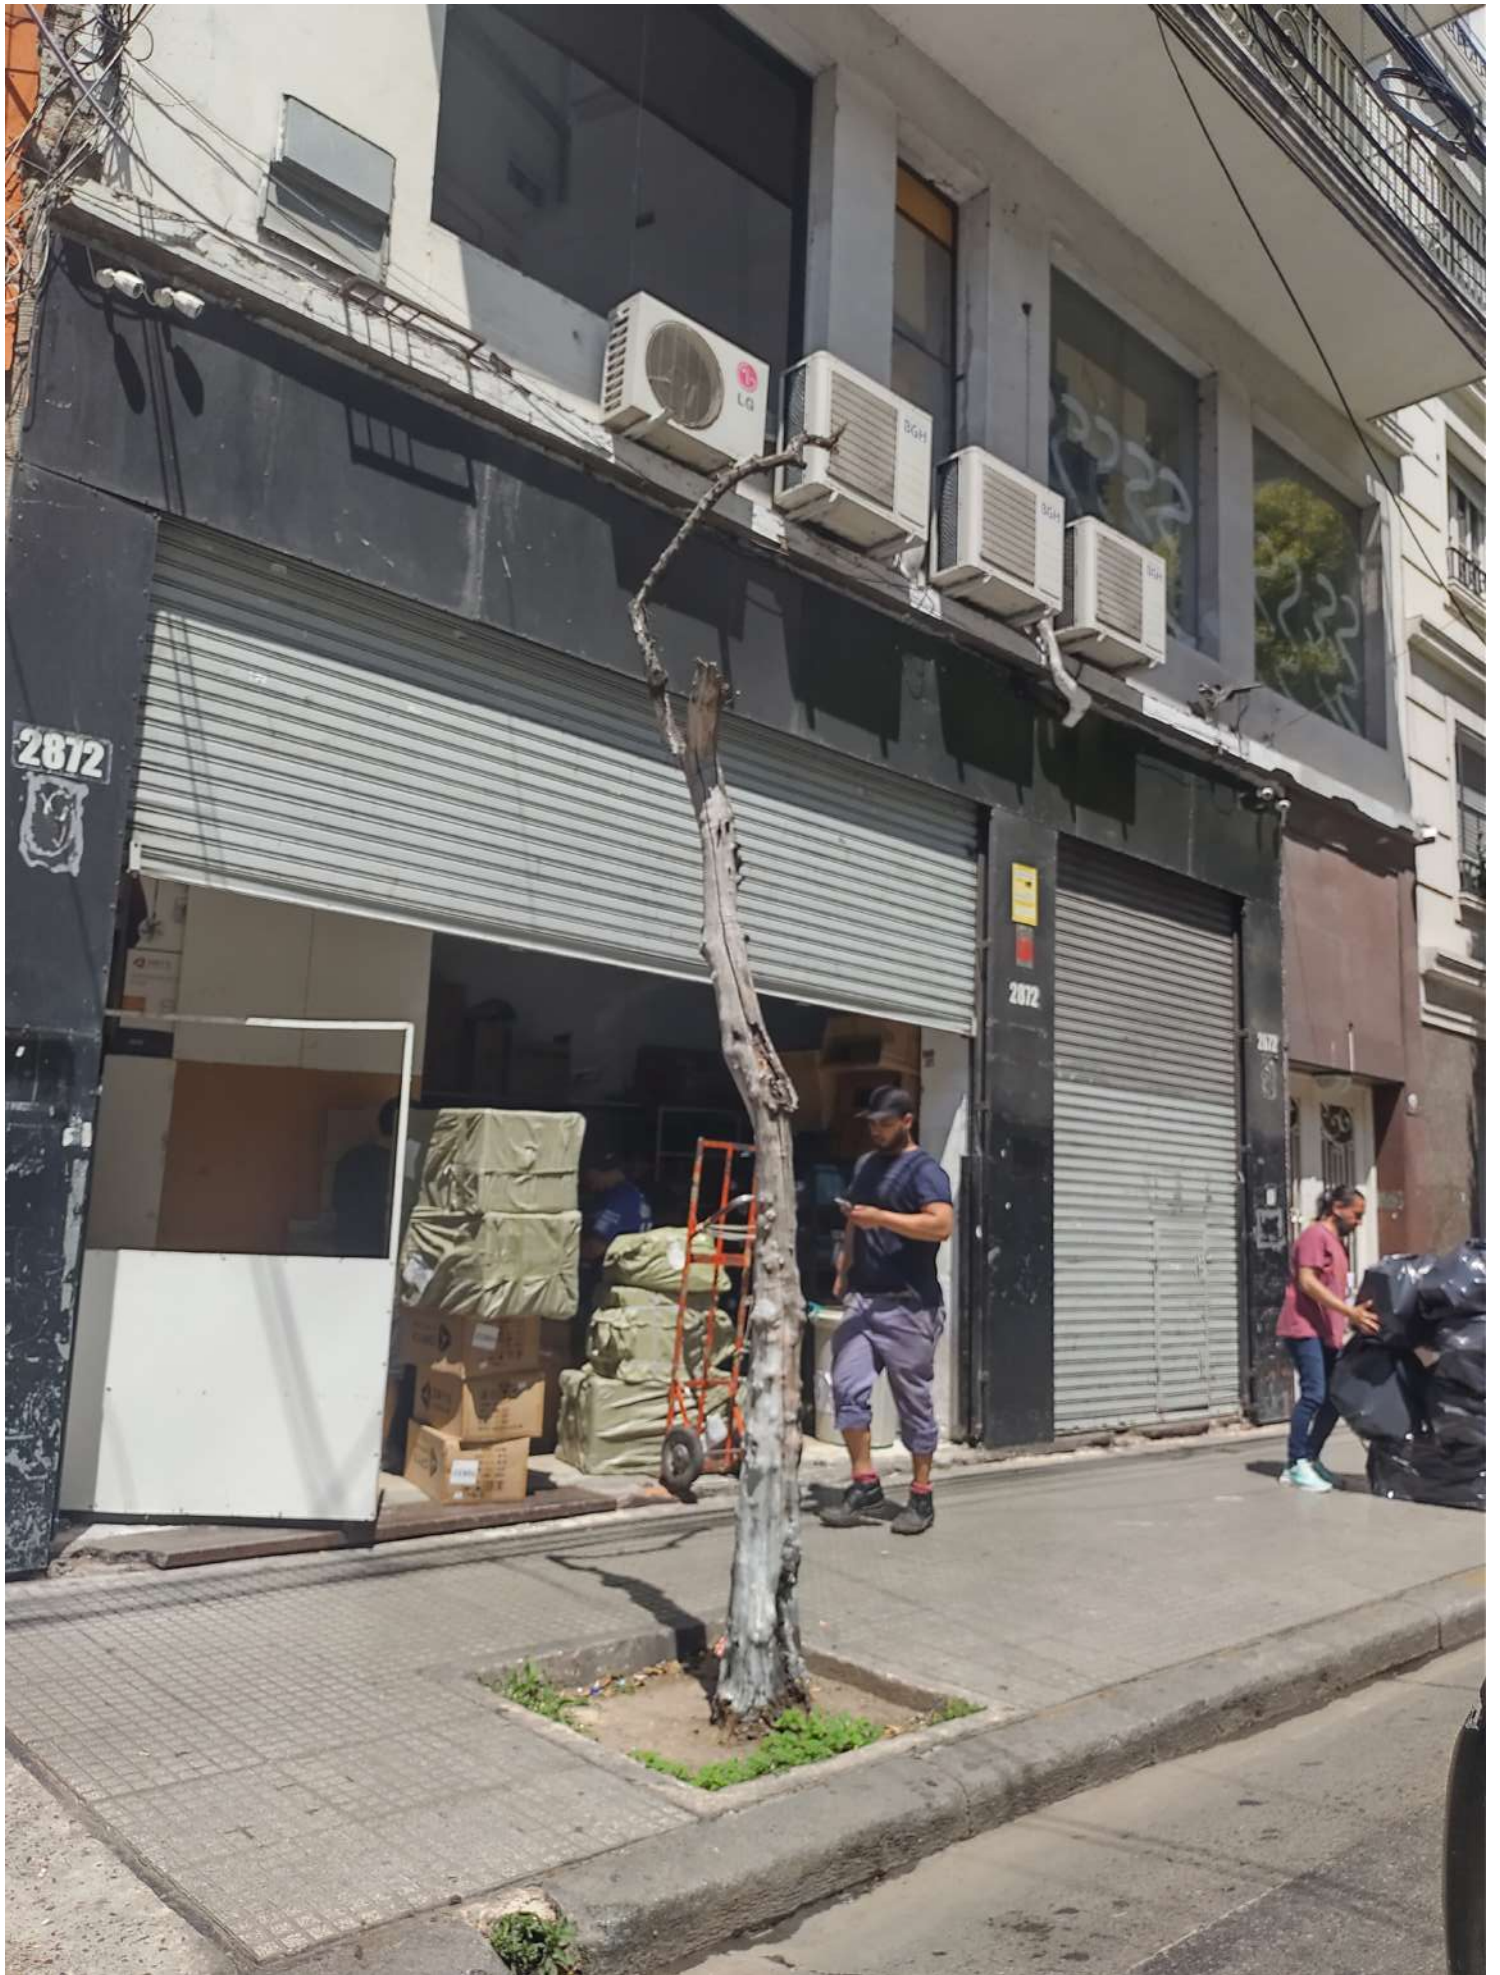
177

| Orden | Texto breve | ESTADO ARBOL | RESOLUCION N° |
|---|---|---|---|
| 8712120 | SARMIENTO 2872 LD- EXTRACCION | EJEMPLAR SECO | RS-2021-26036366-GCABA-COMUNA3 |

Se requiere la extracción de ejemplar ya que se encuentra seco en pie.

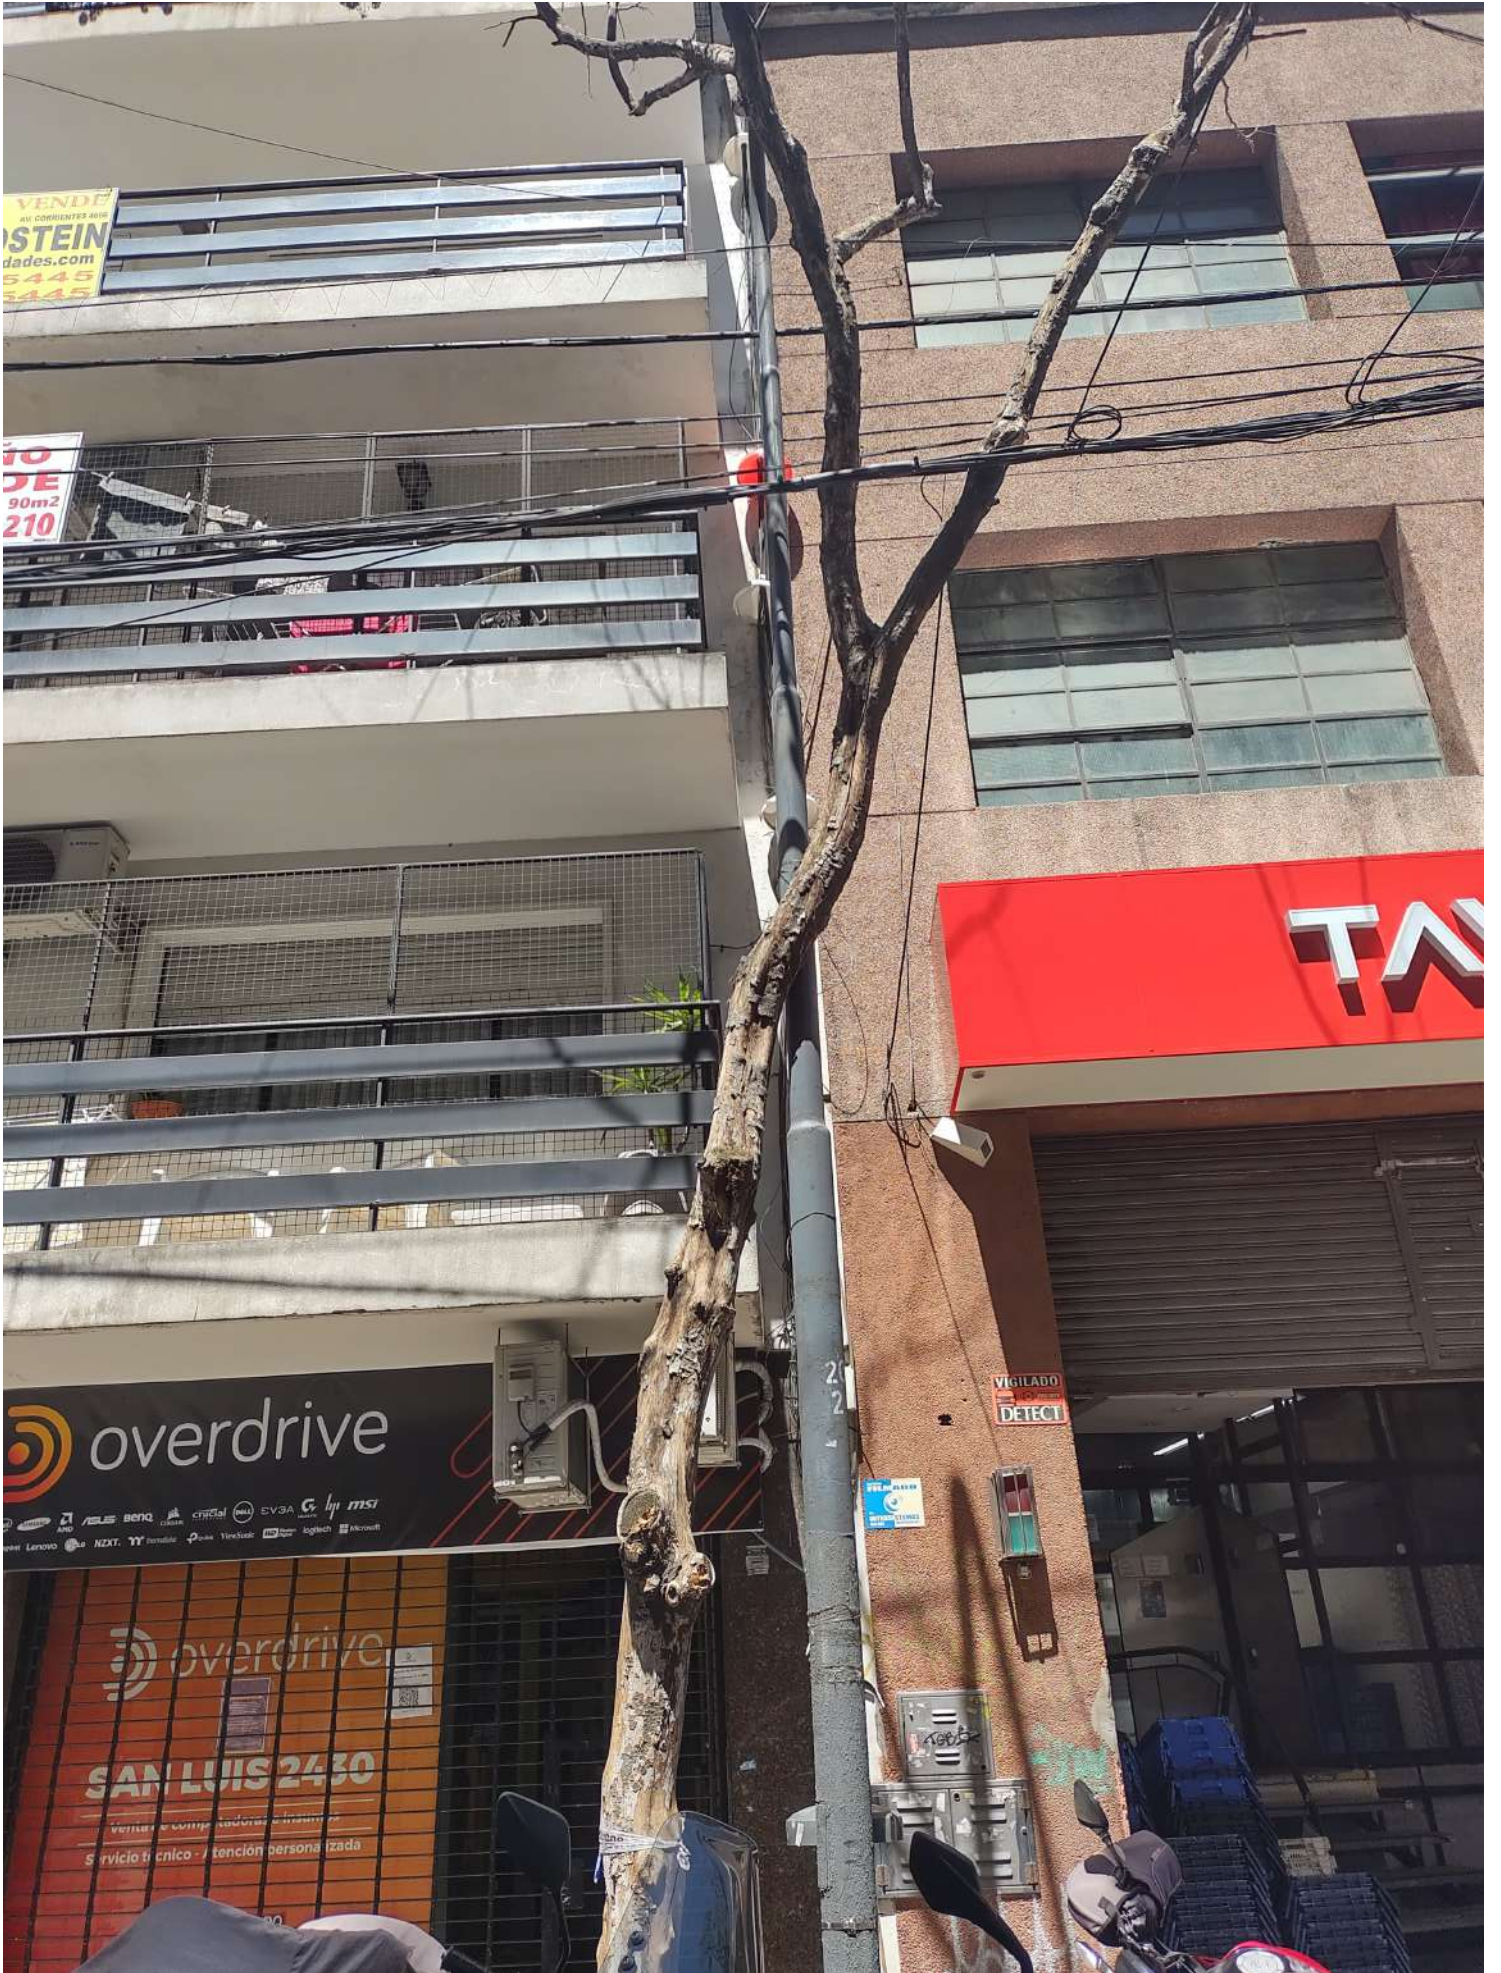
176

| Orden | Texto breve | ESTADO ARBOL | RESOLUCION N° |
|---|---|---|---|
| 8712076 | SAN LUIS 2428 y 2428 LA- EXTRACCION | EJEMPLARES SECOS | RS-2021-26036366-GCABA-COMUNA3 |

Se requiere la extracción de ejemplar ya que se encuentra seco en pie.

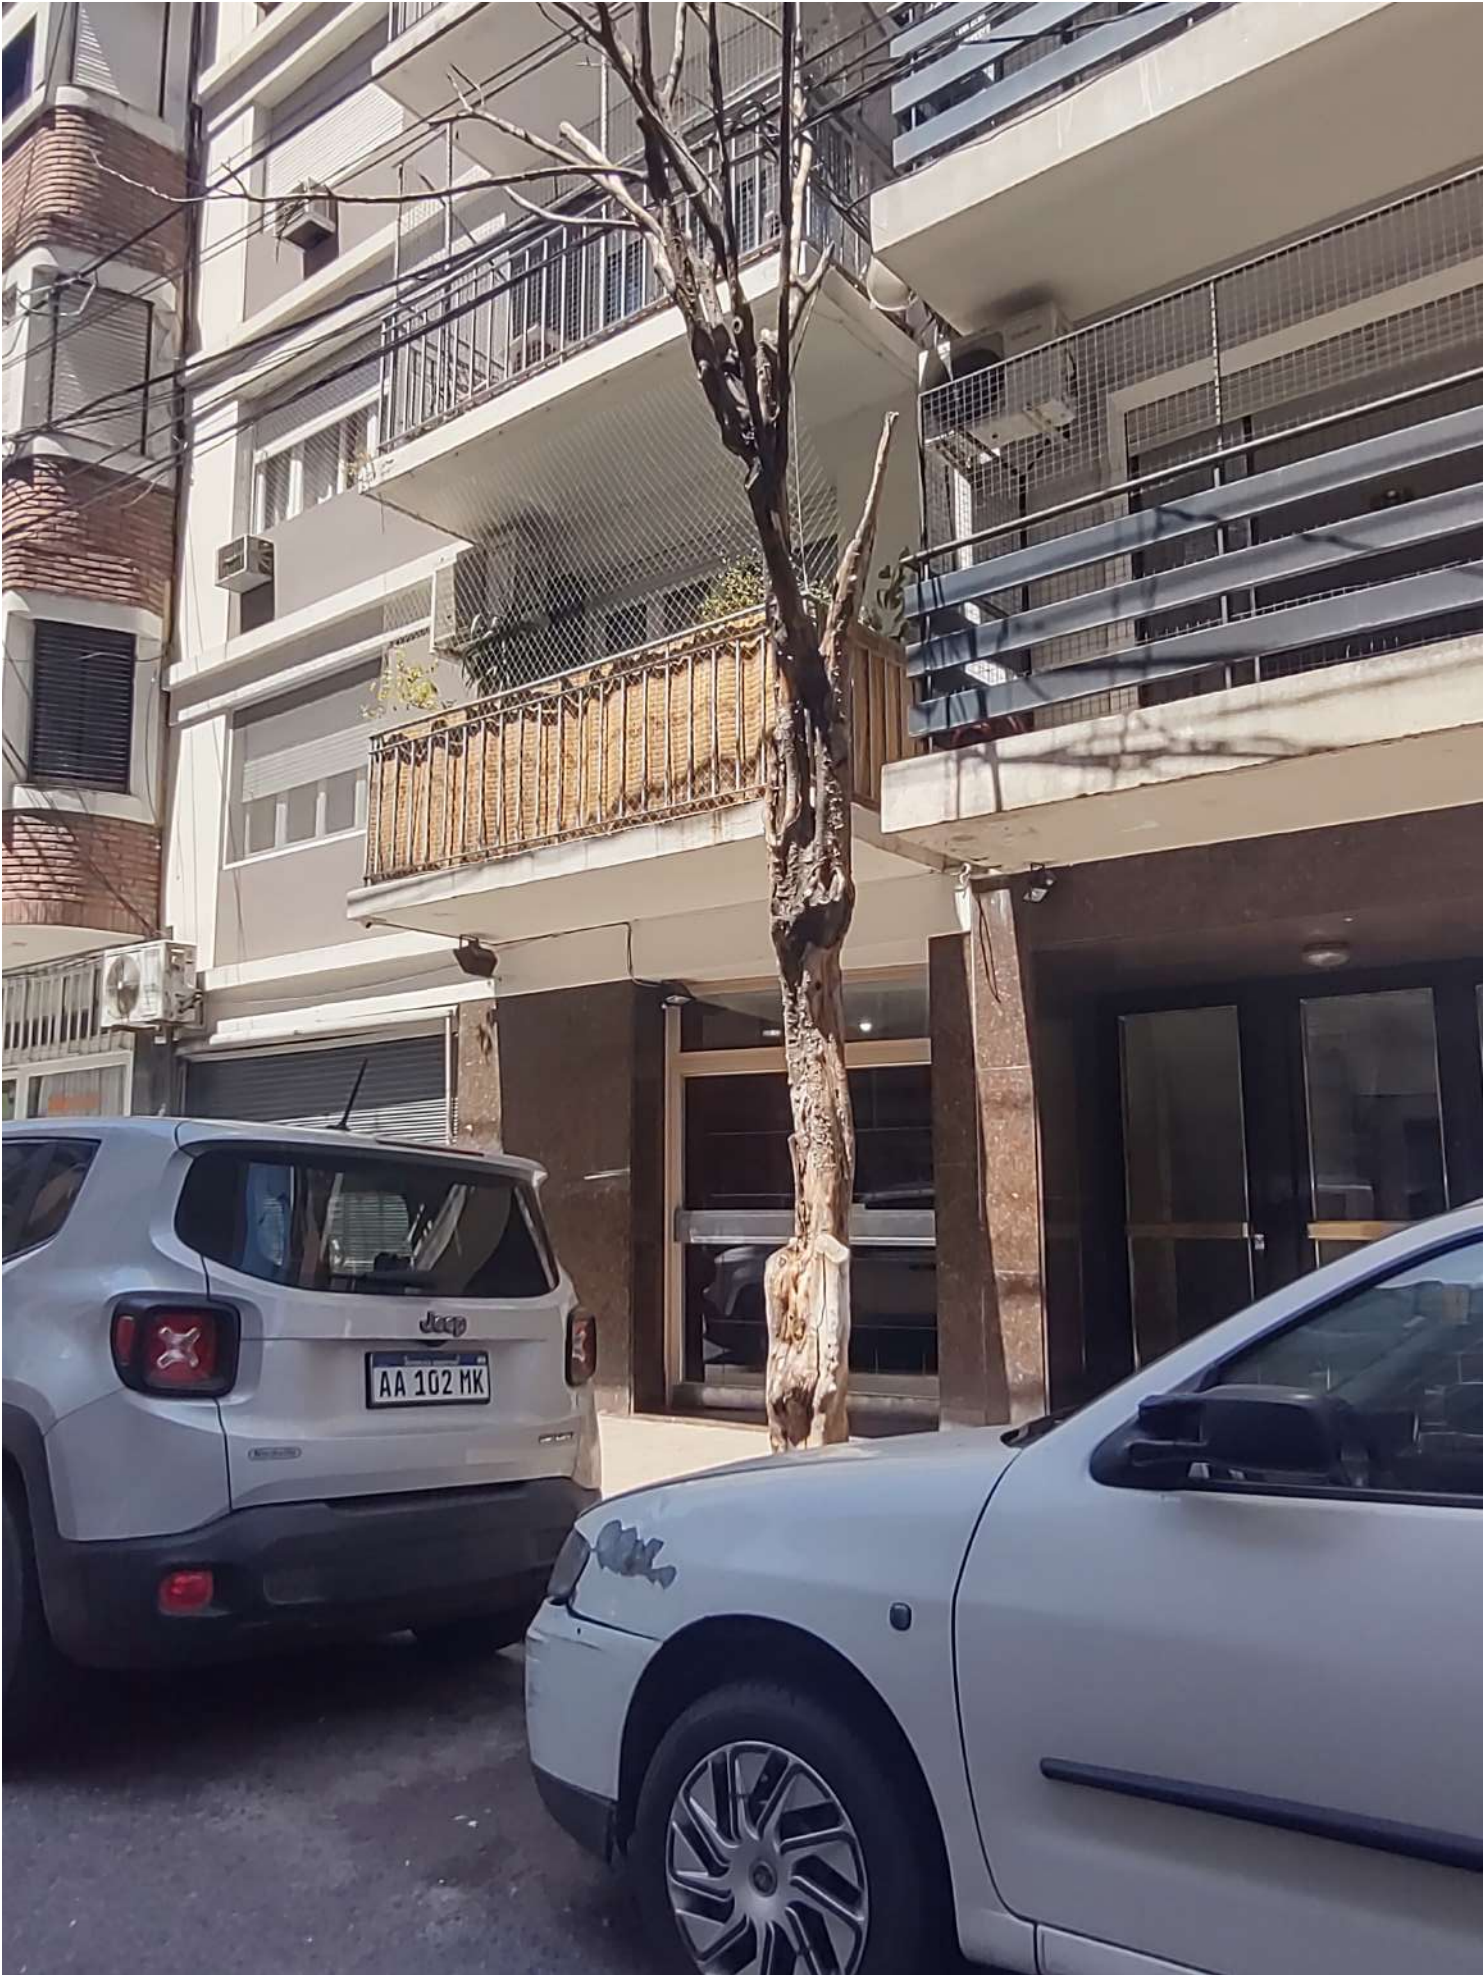
175

Se requiere la extracción de ejemplar ya que se encuentra seco en pie.

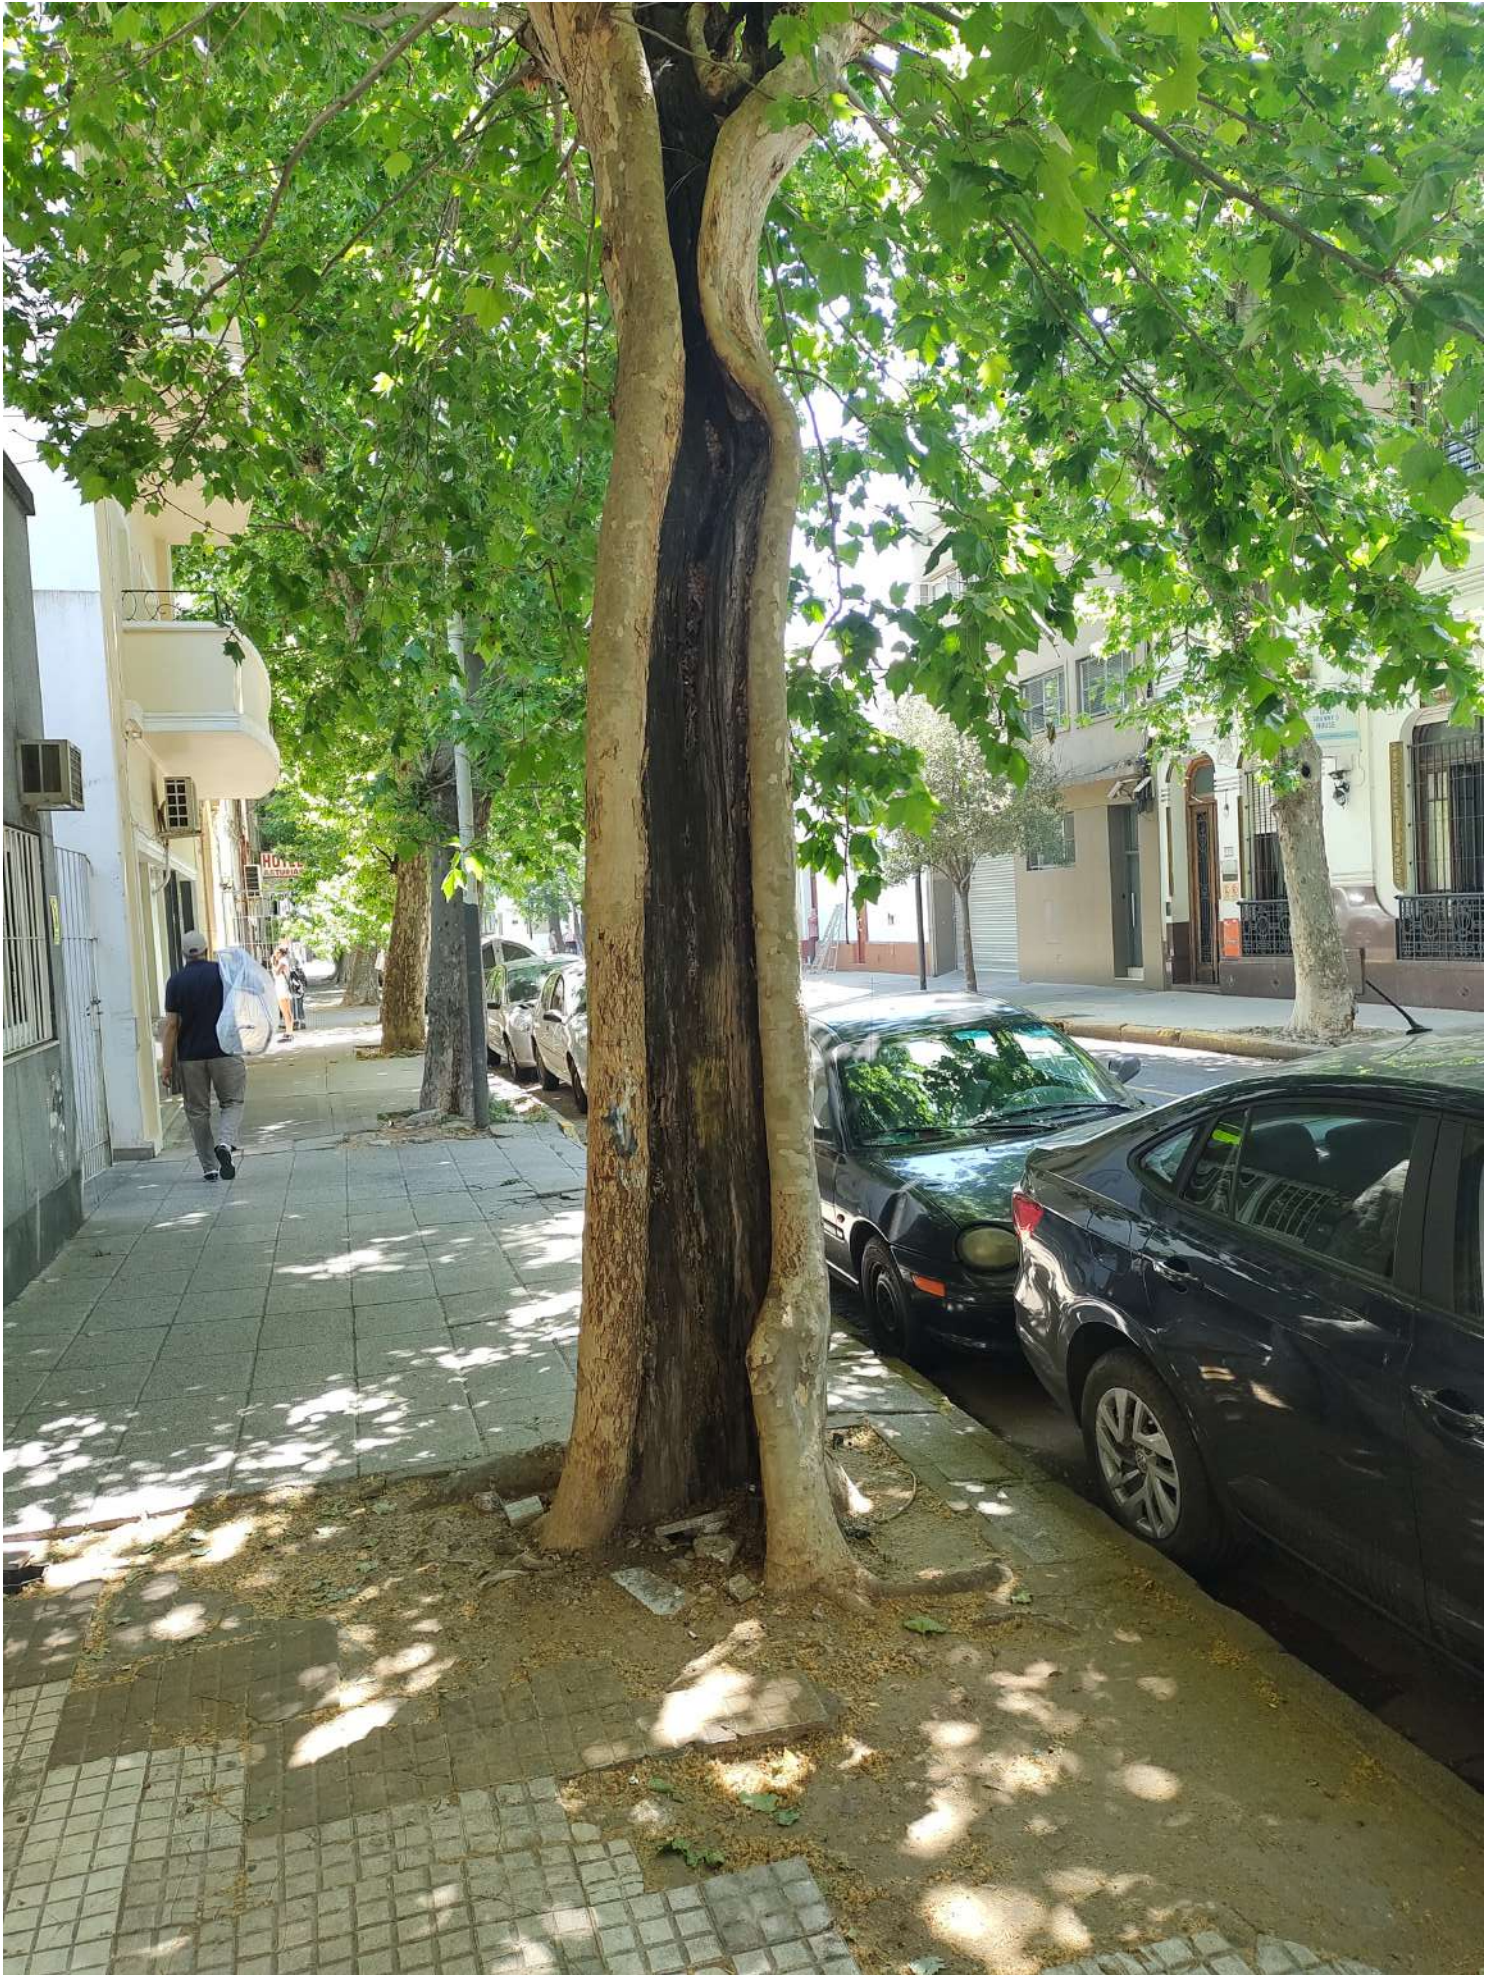
172

| Orden | Texto breve | ESTADO ARBOL | RESOLUCION N° |
|---|---|---|---|
| 8712069 | DEAN FUNES 965- EXTRACCION | EJEMPLAR CON CAVIDAD LONGITUDINAL A LO LARGO DE TODO EL FUSTE Y PARED REMANENTE DE 12 CM | RS-2021-26036366-GCABA-COMUNA3 |

Ejemplar con cavidad longitudinal a lo largo de todo el fuste con pared remanente de 12 cm.  
Se recomienda extracción y reposición por Fraxinus Pennsylvanica.
