**Referencia:** COMUNA 3 | EXTRACCIONES DE EMERGENCIA.-

De acuerdo a lo informado por los inspectores de arbolado, se solicita a la empresa contratista MIAVASA S.A., intervención prioritaria por extracción de emergencia (EME) en las ubicaciones que se detallan a continuación, dado el peligro que presentan. La misma se incluye en la LICITACIÓN Nº 156/SIGAF/2019.

PLANILLA DE INSPECCION DE ARBOLES

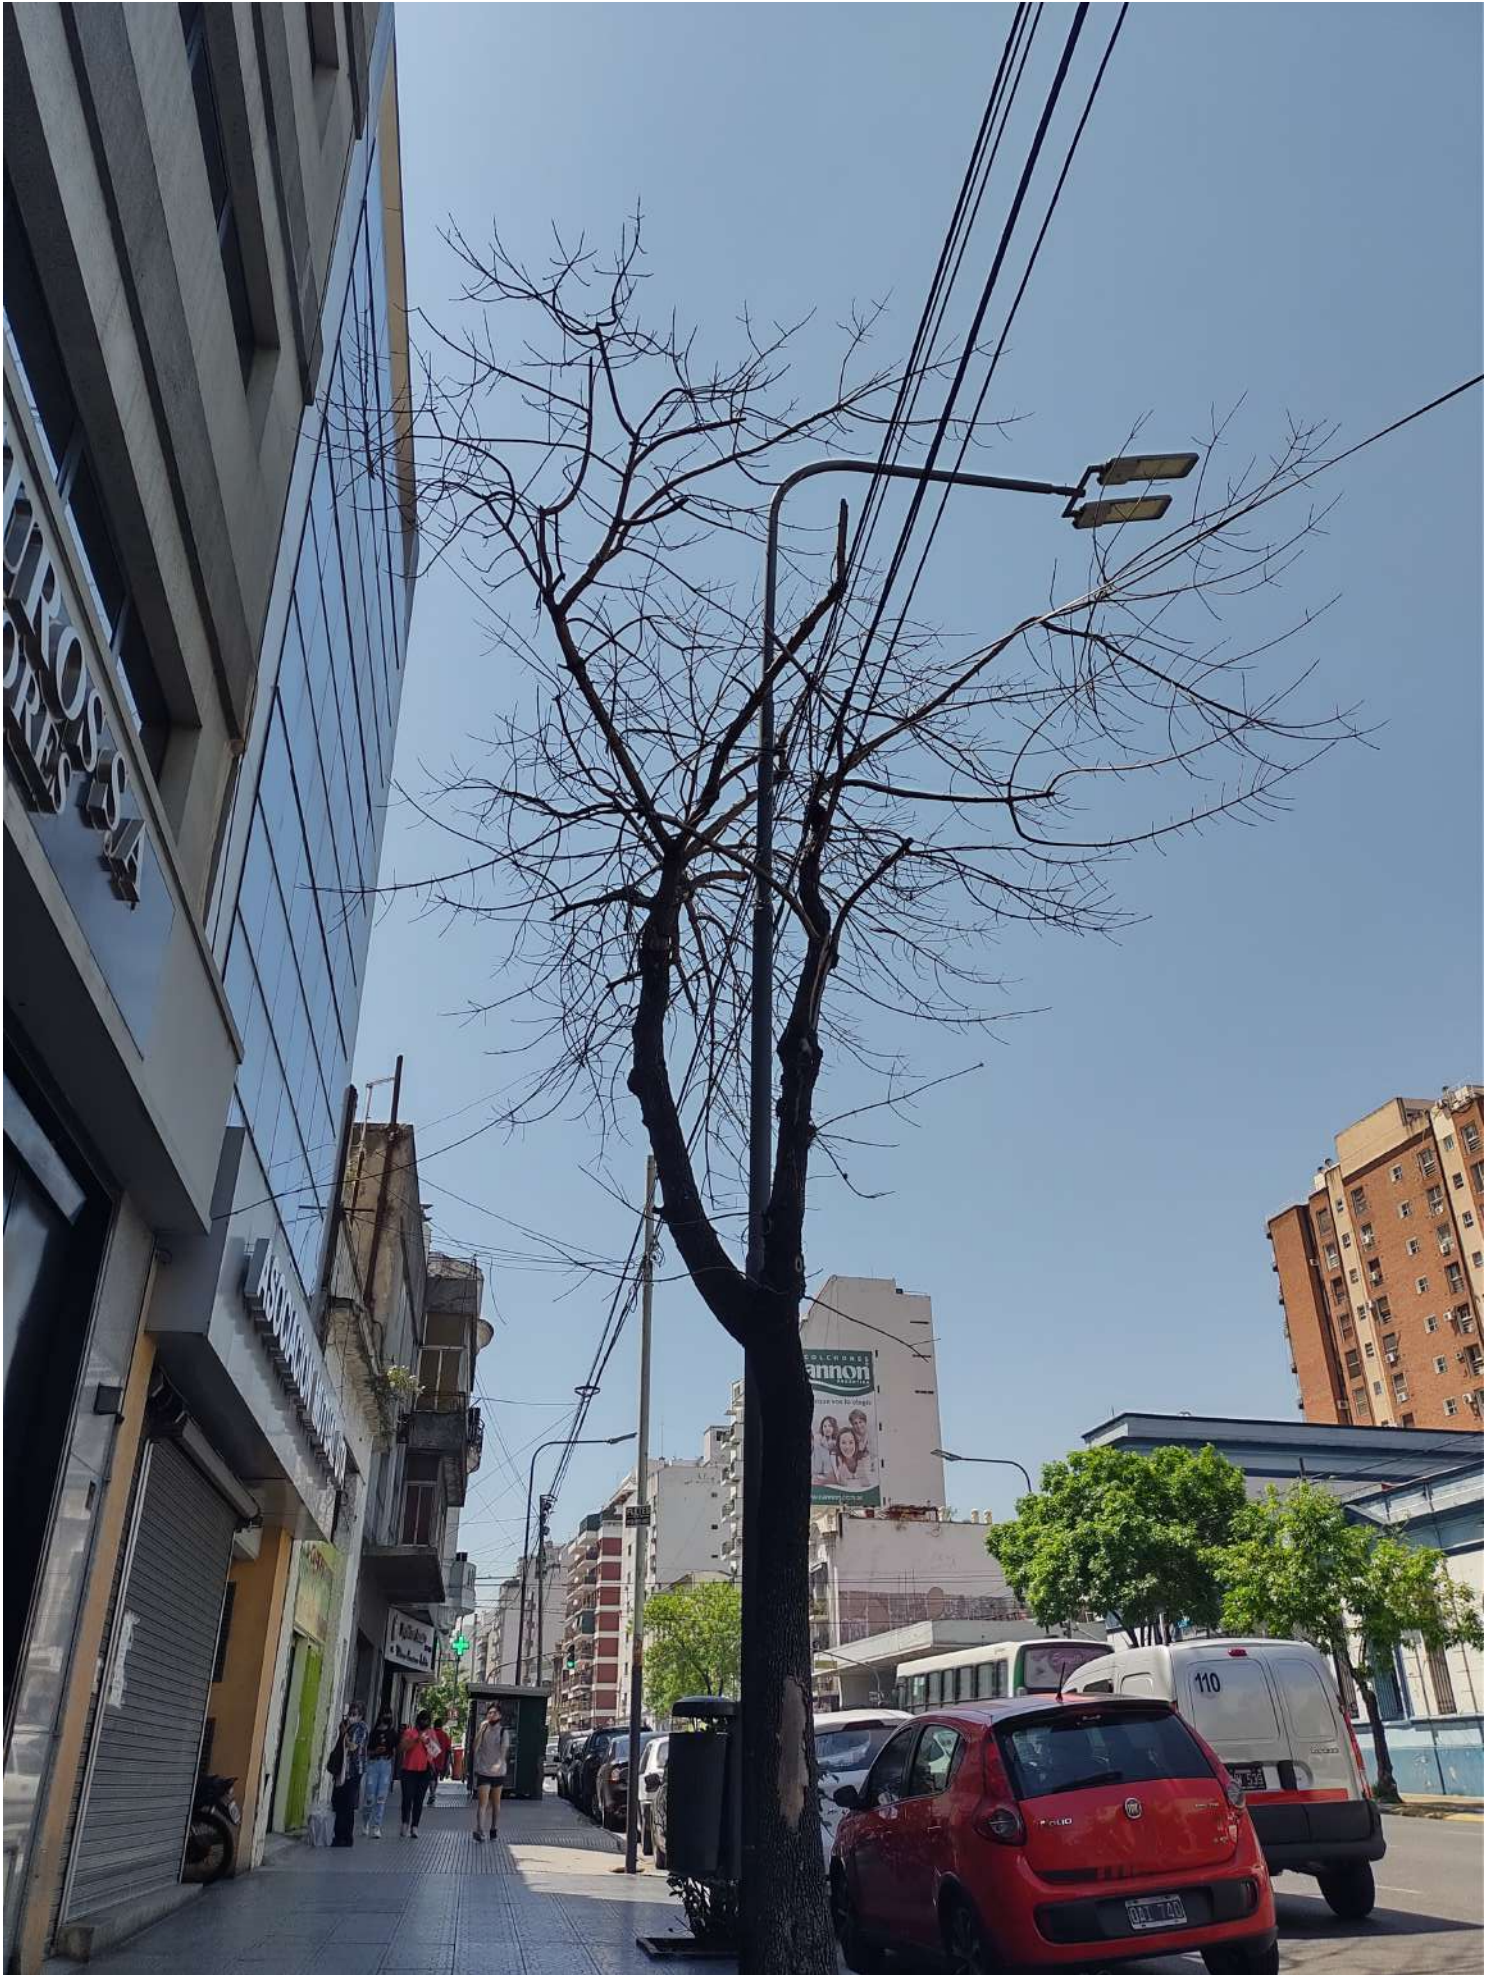
168

| Orden | Texto breve | ESTADO ARBOL | RESOLUCION N° |
|---|---|---|---|
| 8711978 | BELGRANO AV. 3141 LD- EXTRACCION | EJEMPLAR SECO | RS-2021-26036366-GCABA-COMUNA3 |

Se requiere la extracción de ejemplar ya que se encuentra seco en pie.

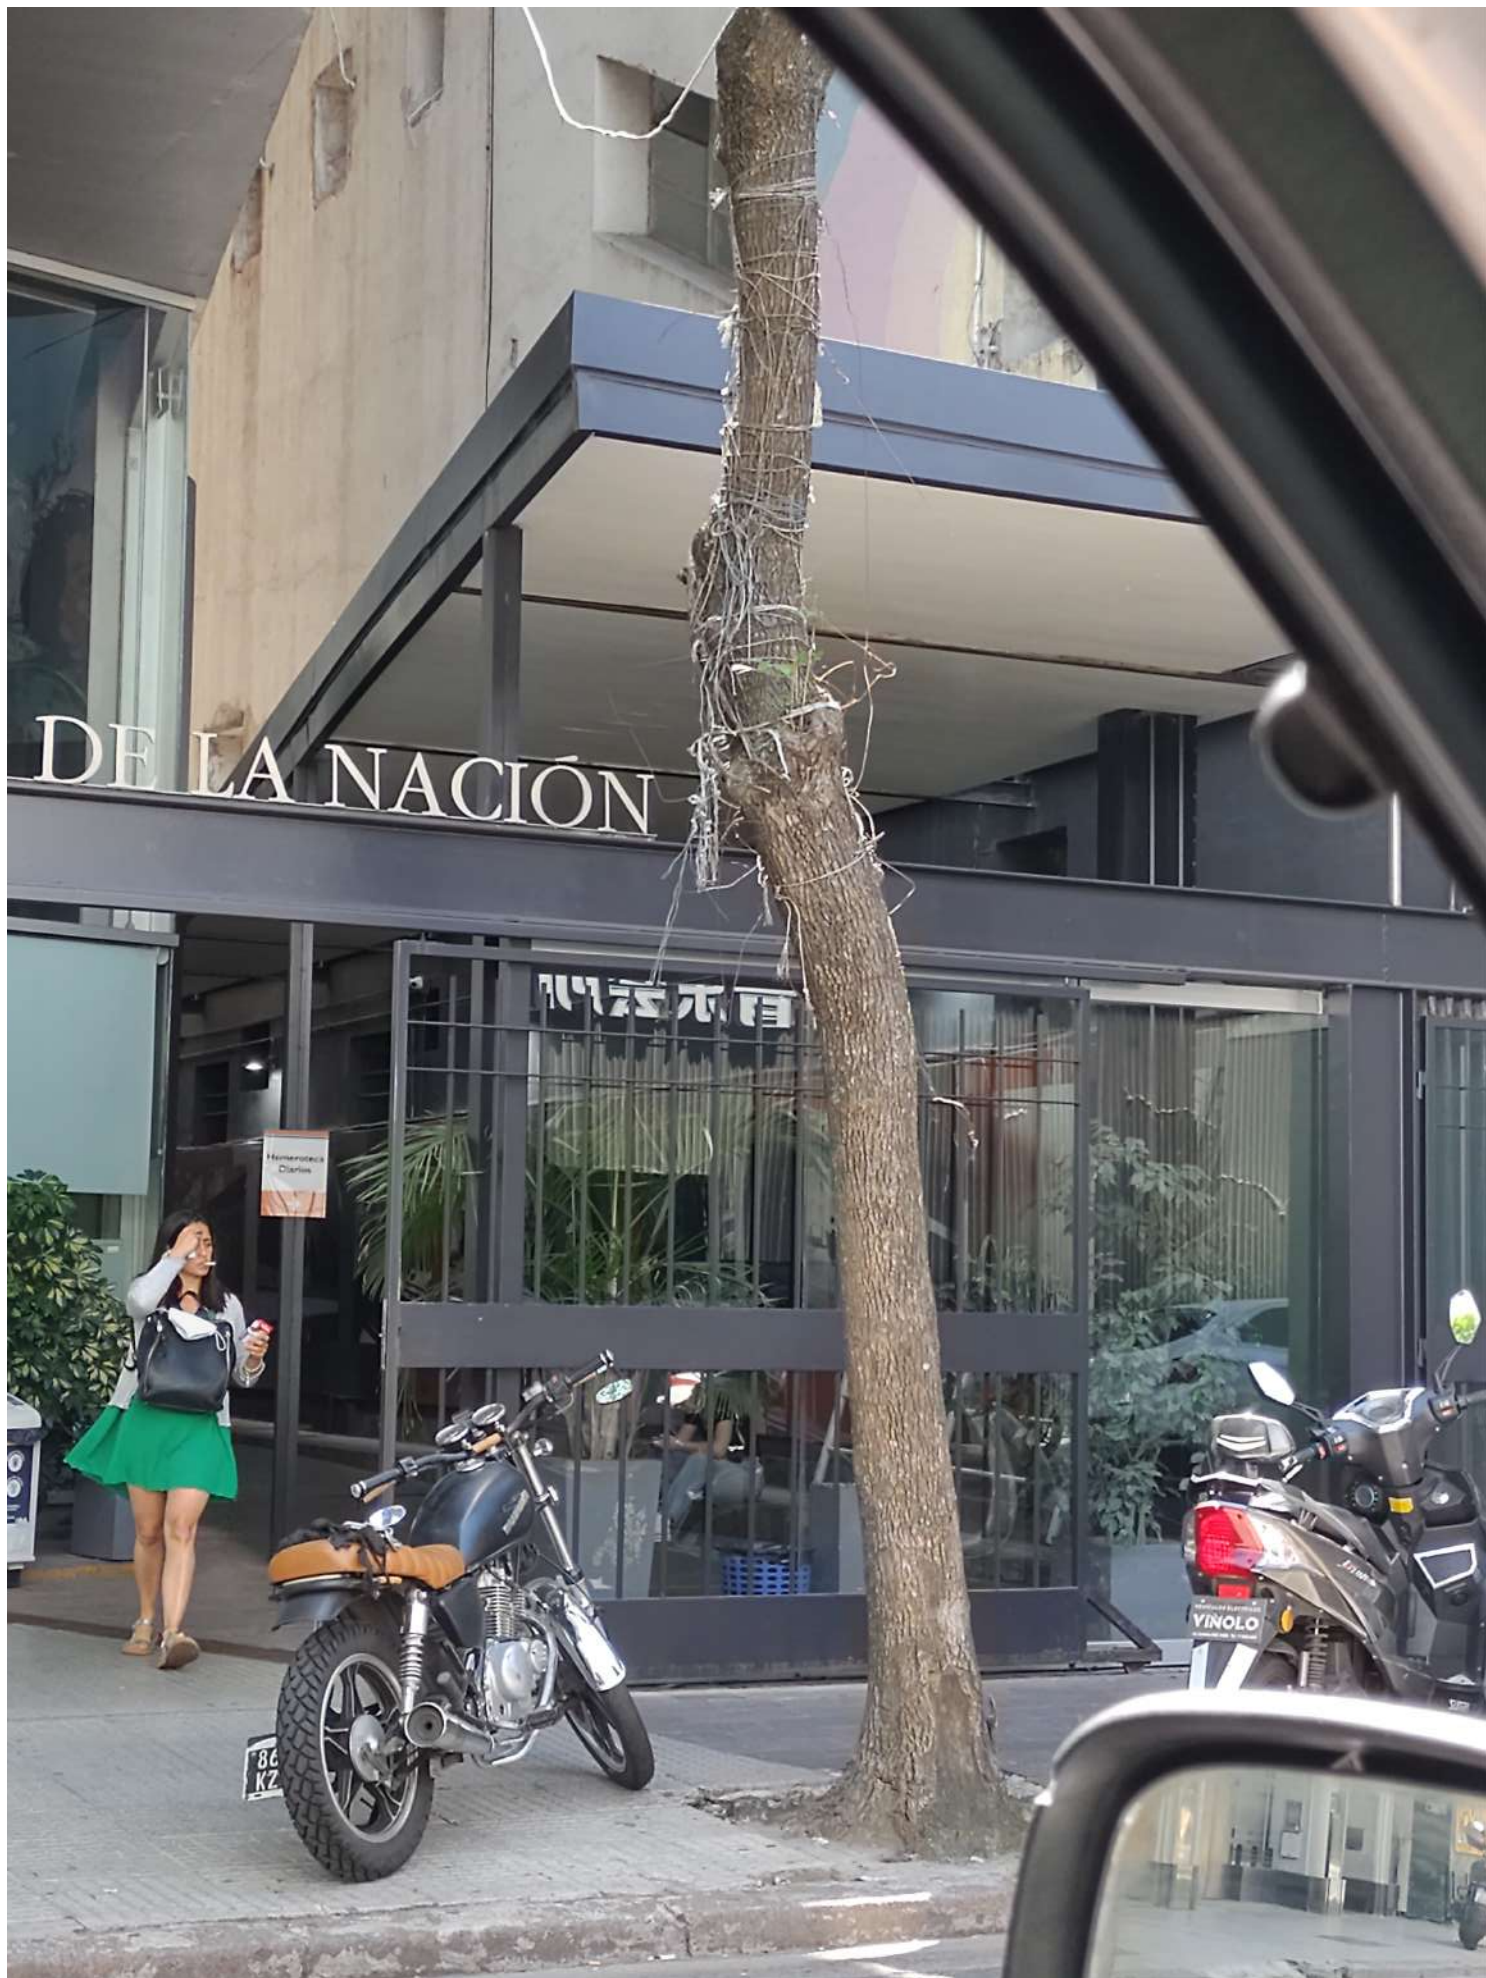
167

| Orden | Texto breve | ESTADO ARBOL | RESOLUCION N° |
|---|---|---|---|
| 8711961 | ALSINA, ADOLFO 1835 LD- EXTRACCION | EJEMPLAR SECO | RS-2021-26036366-GCABA-COMUNA3 |

Se requiere la extracción de ejemplar ya que se encuentra seco en pie.
