Nº de inspección C03-581

GOBIERNO DE LA CIUDAD DE BUENOS AIRES  
PLANILLA DE INSPECCIÓN VISUAL BÁSICA

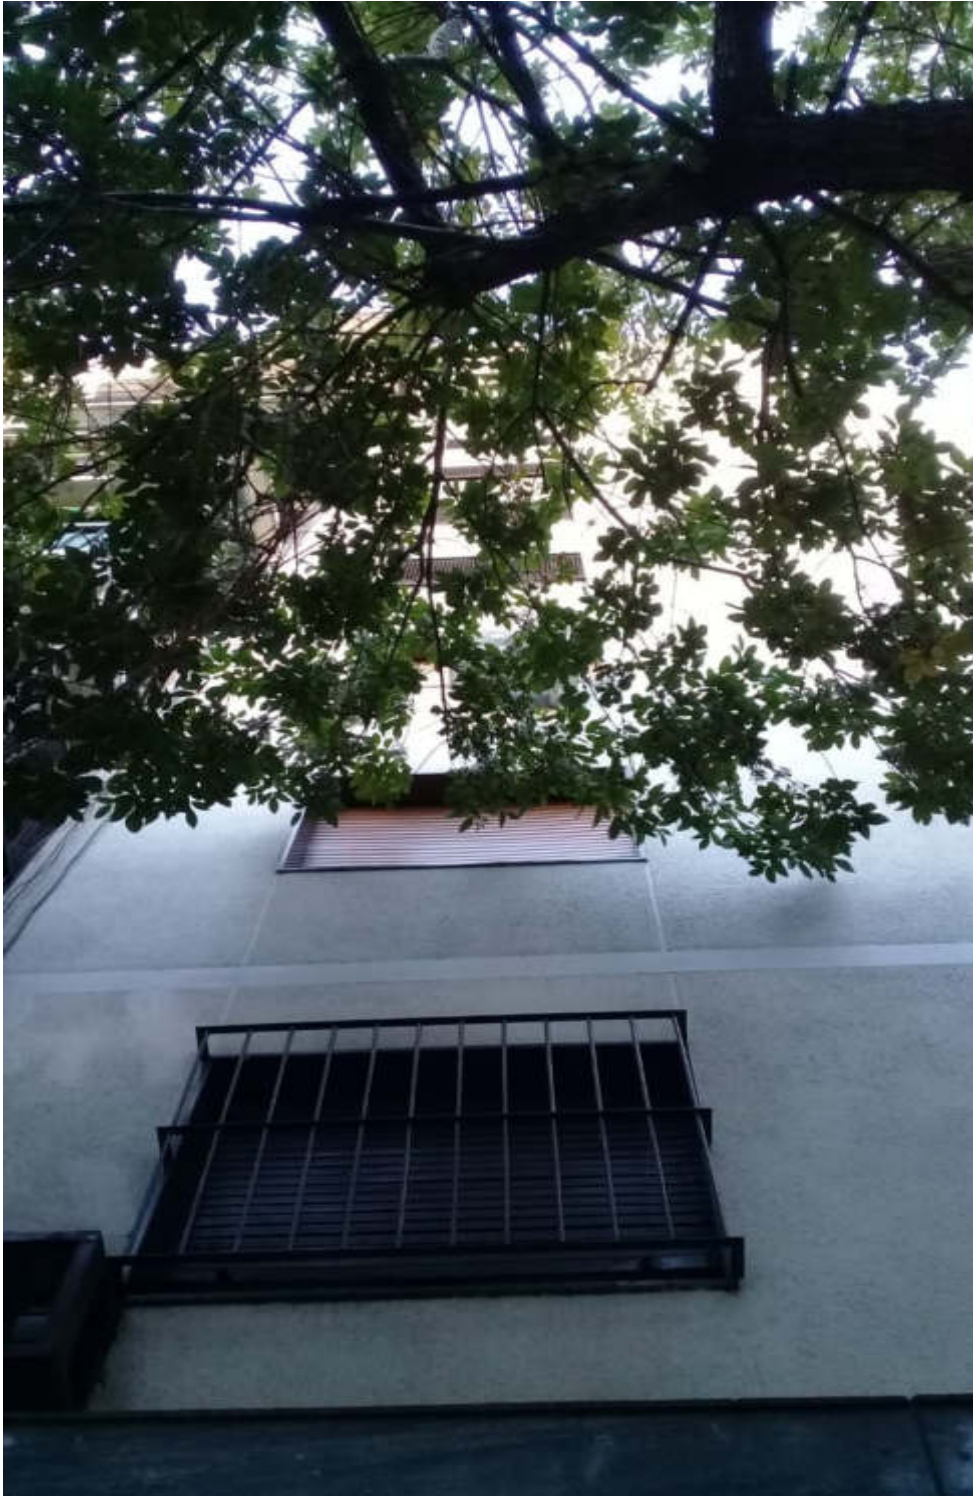
24 DE NOVIEMBRE 220 ANTES

Ramas que invaden espacio aéreo

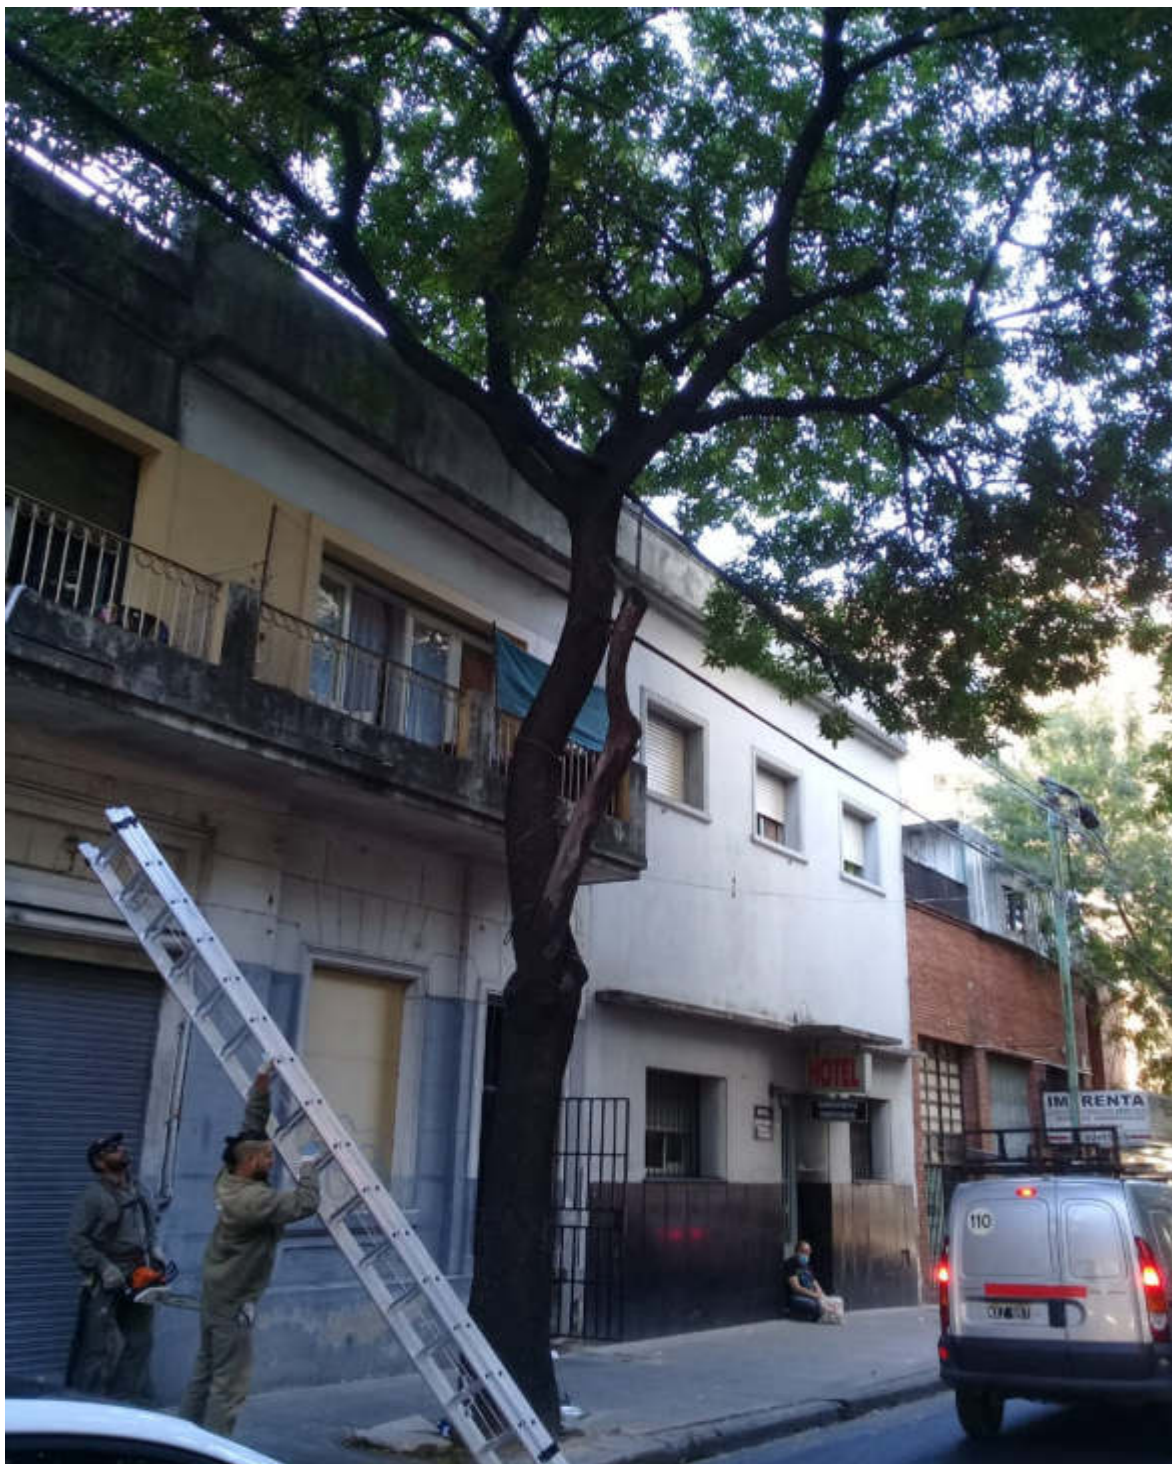
24 DE NOVIEMBRE 229 LD1 ANTES

Tocones

Se extrajo tocón seco de gran tamaño con grietas transversales. - Emergencia -

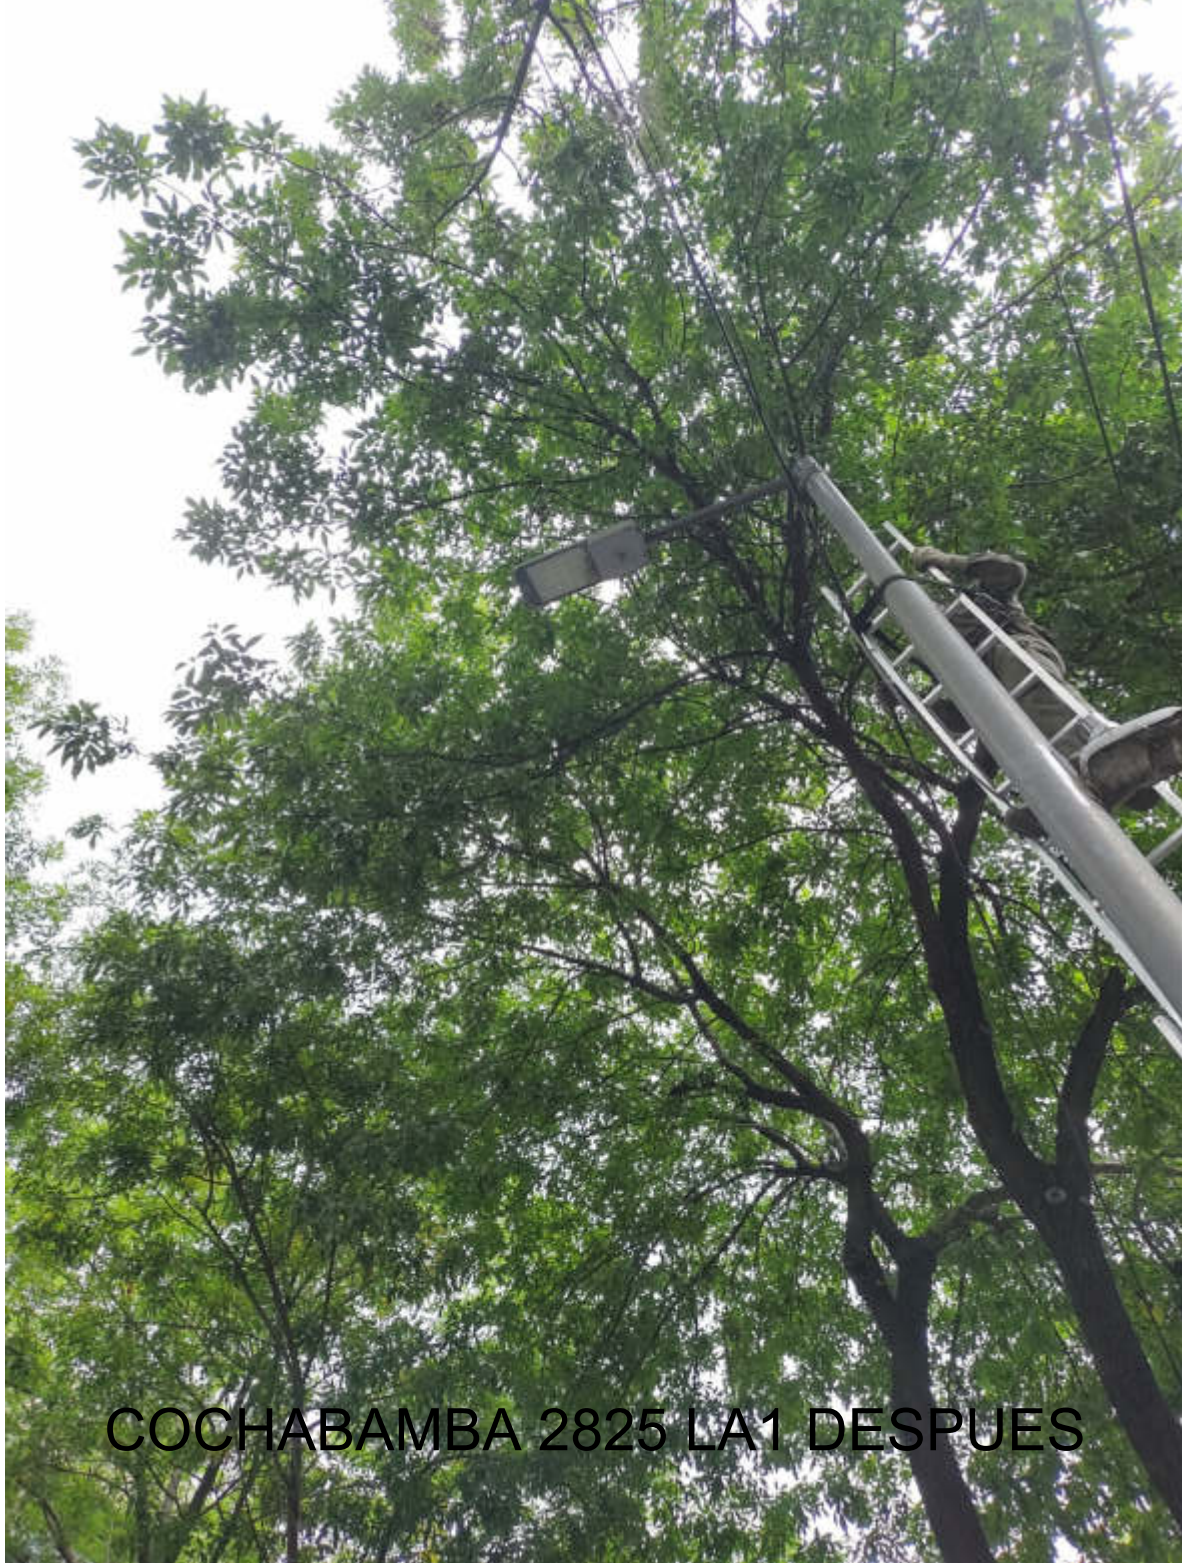
COCHABAMBA 2825 LA1 DESPUES

Ramas que invaden espacio aéreo

Poda realizada el día 10/03/22

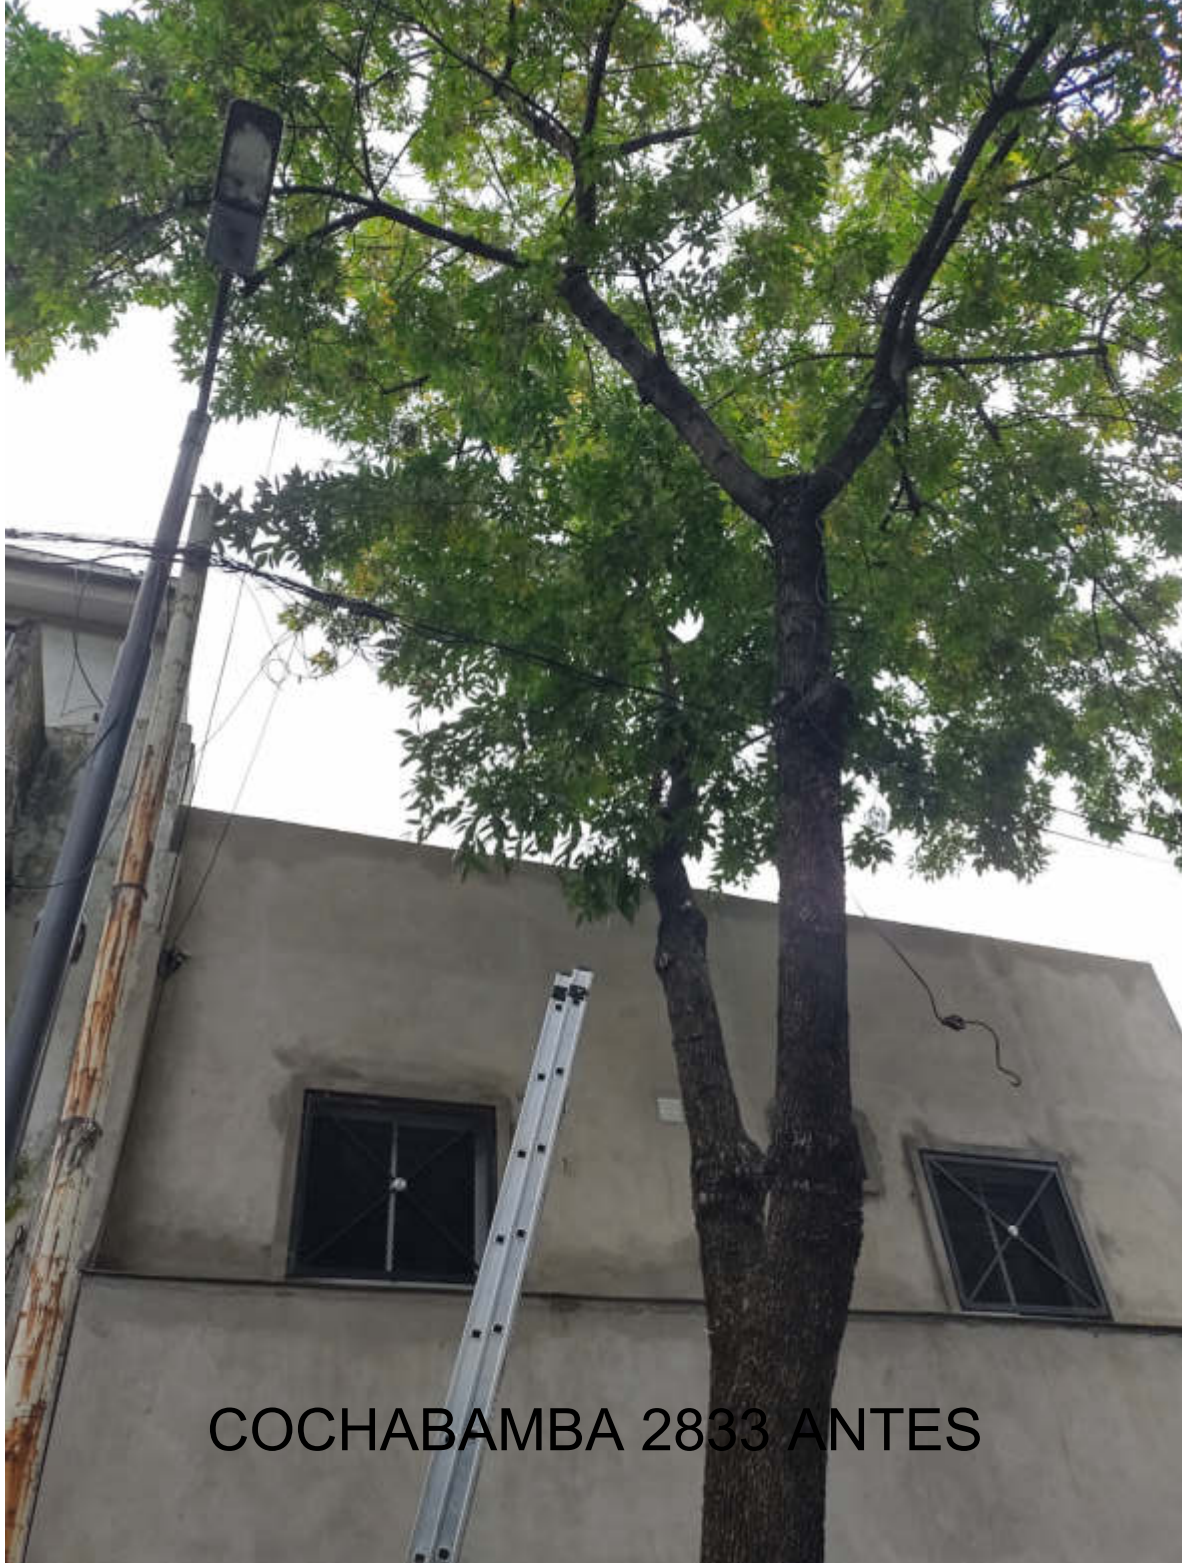
COCHABAMBA 2833 ANTES

Ramas que invaden espacio aéreo

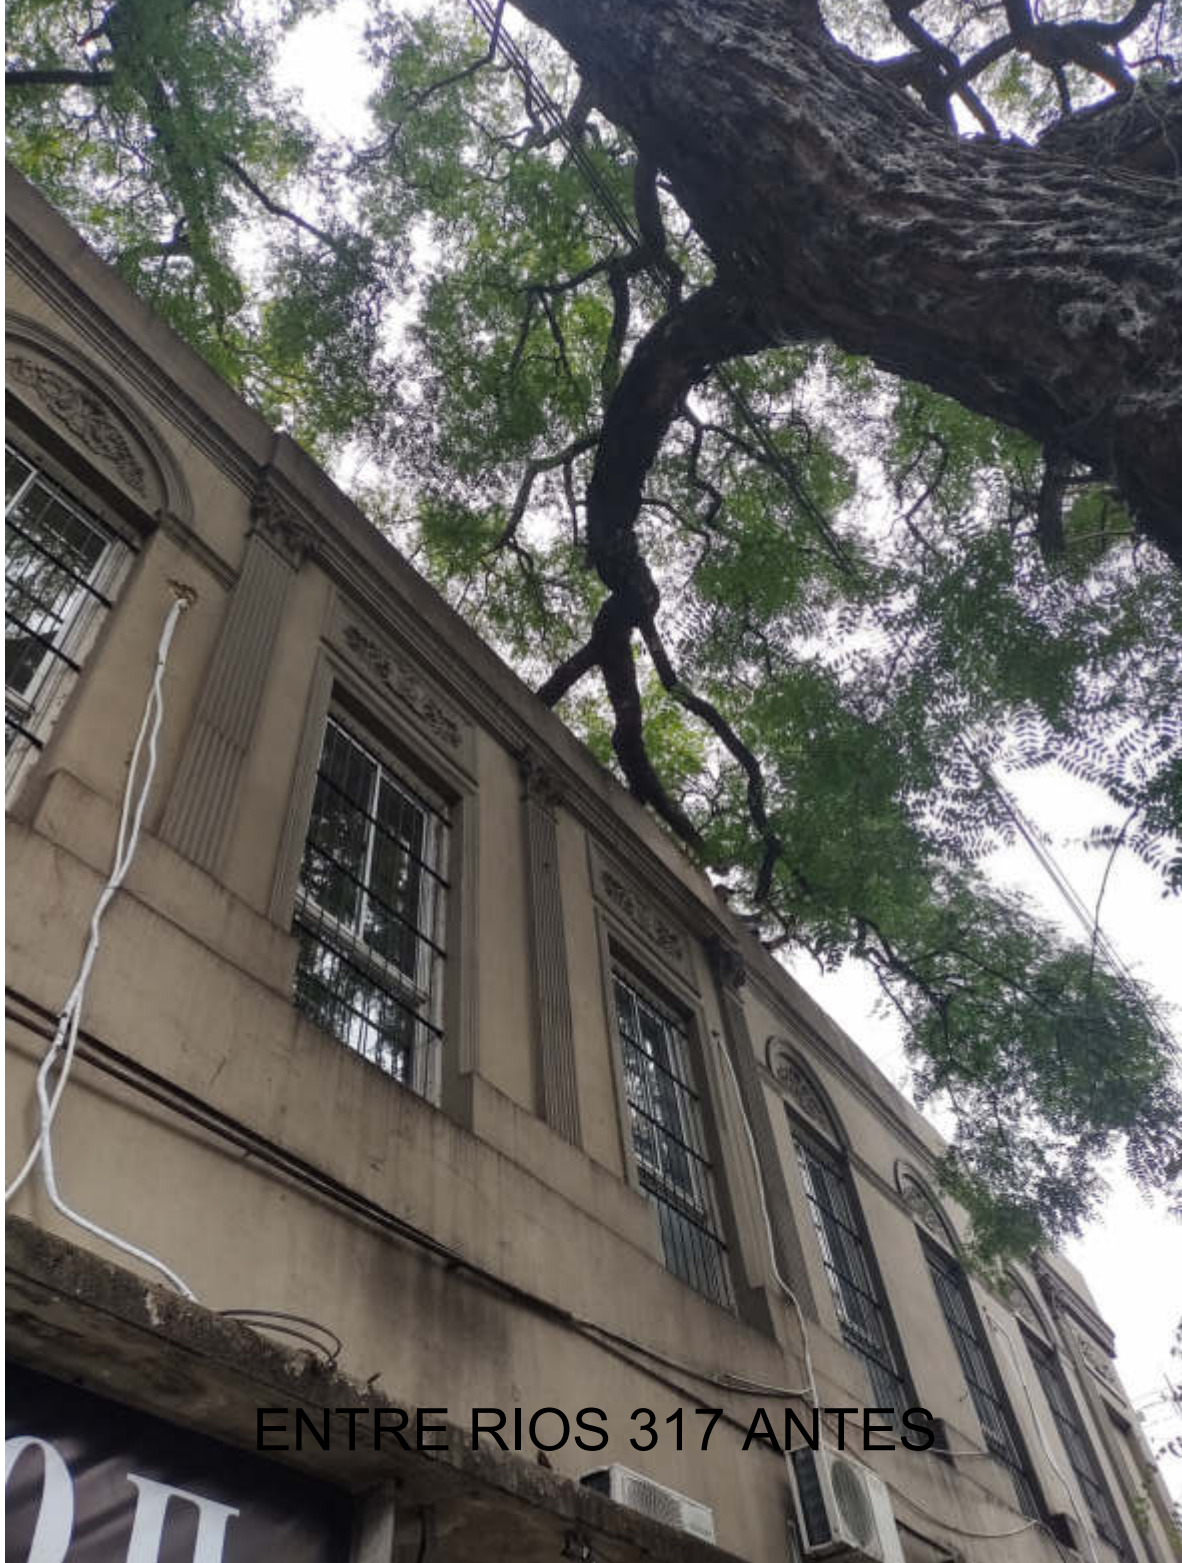
ENTRE RIOS 317 ANTES

Ramas excesivas y/o cruzadas, Ramas que invaden espacio aéreo

Poda realizada el día 10/03/22

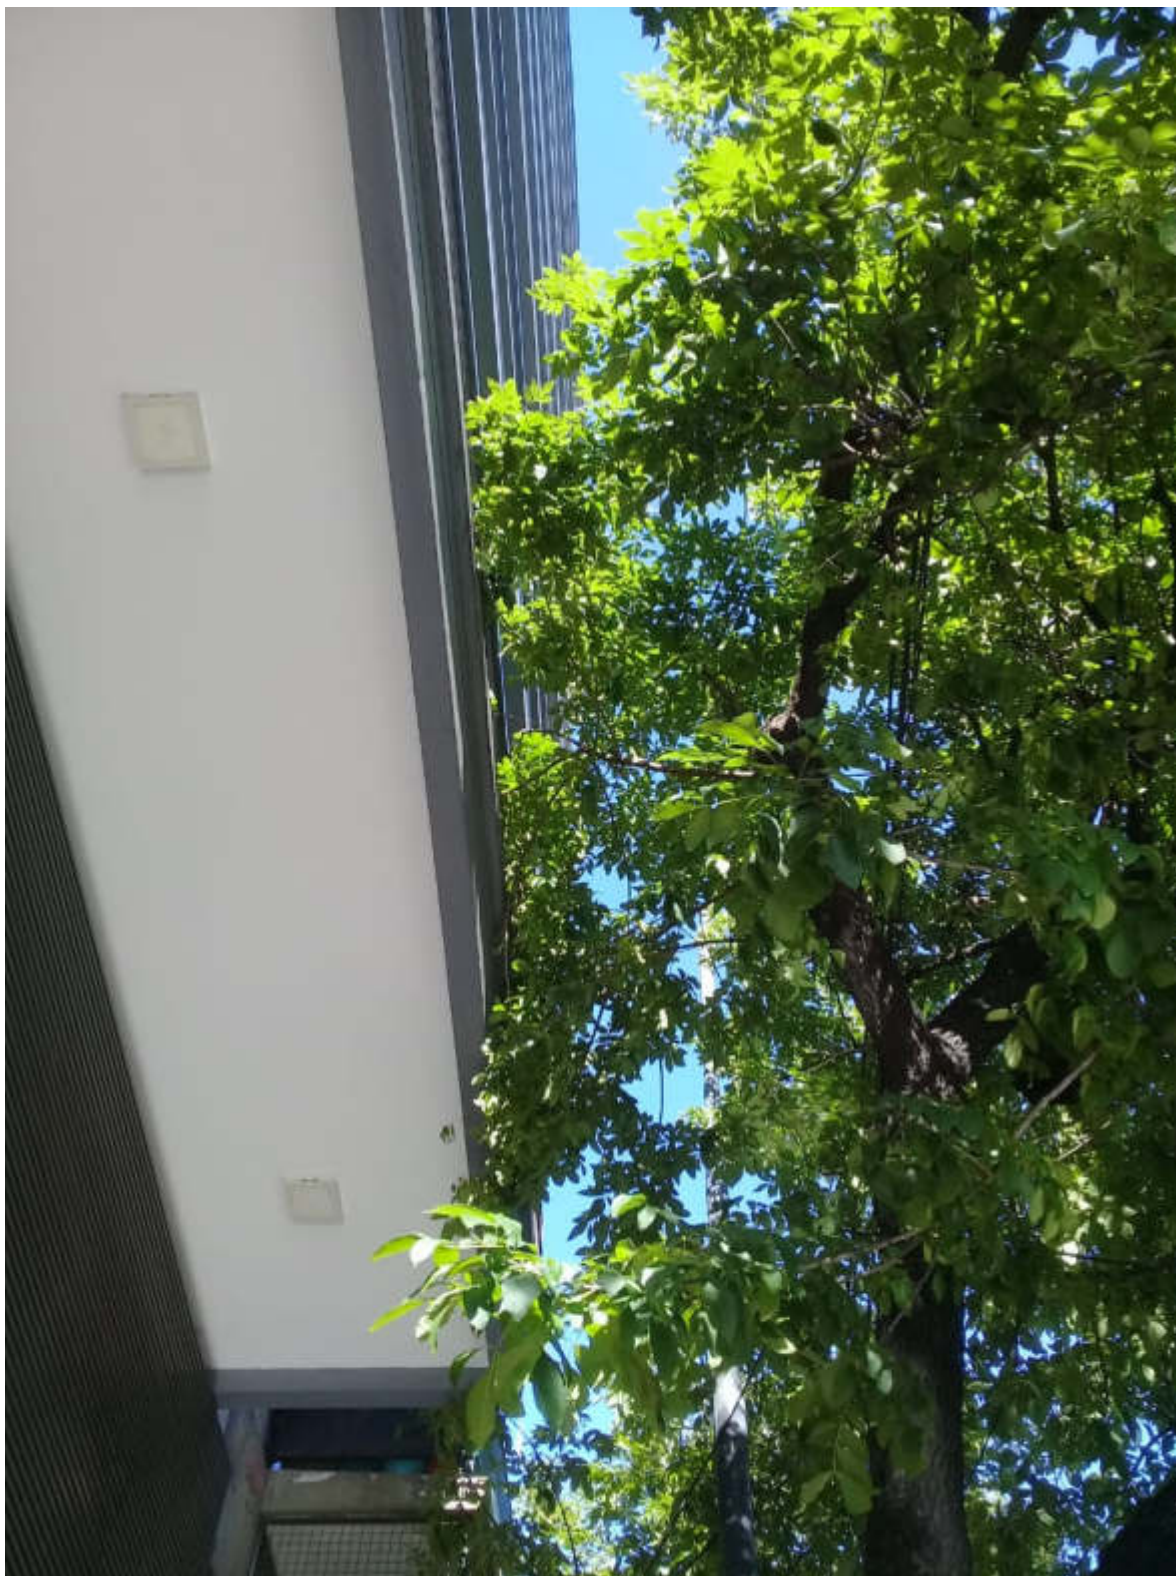
INDEPENDENCIA 3090 ANTES

Ramas que invaden espacio aéreo

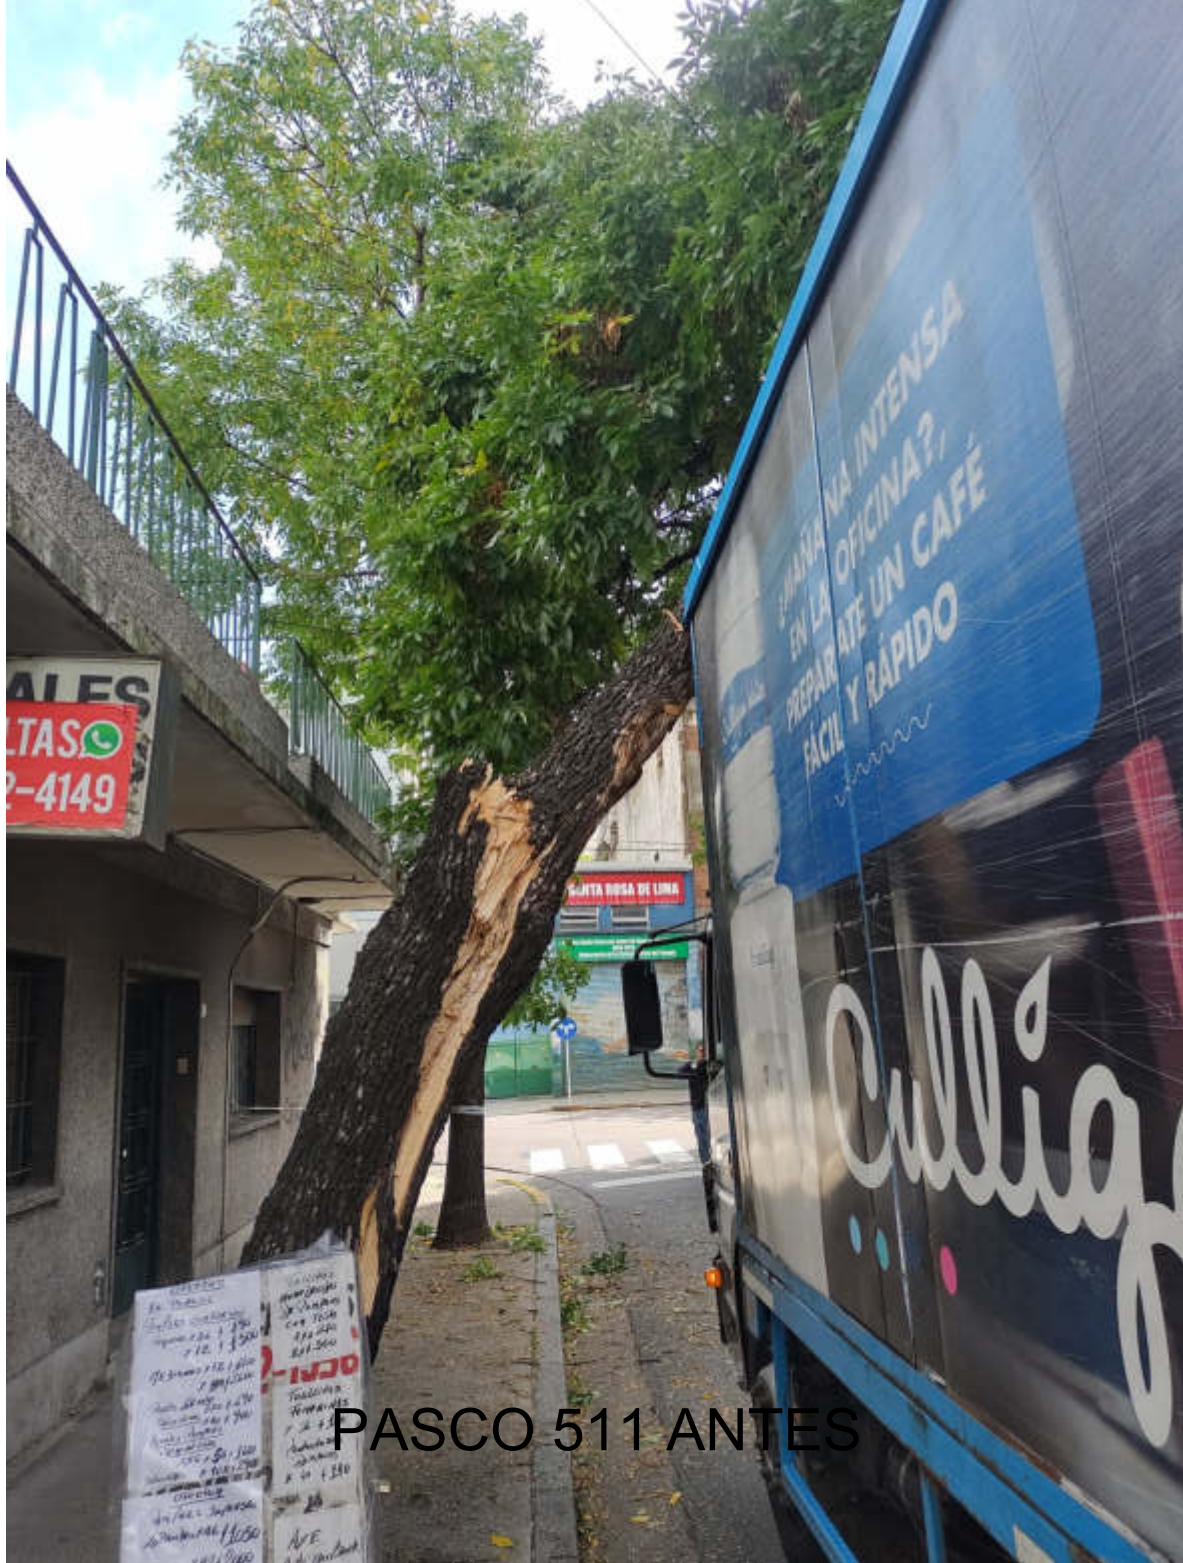
PASCO 511 ANTES

Defectos que afecte a más del 40% de la circunferencia del árbol. Fuste dividido en dos partes

| Probabilidad de Fallo | | Probabilidad de Impacto | Alto | Consecuencias | Severa | Riesgo | Extremo |

Por su estado sanitario, fisiológico o por sus condiciones físicas no sea posible su recuperación. Para garantizar la seguridad de las personas y/o bienes.

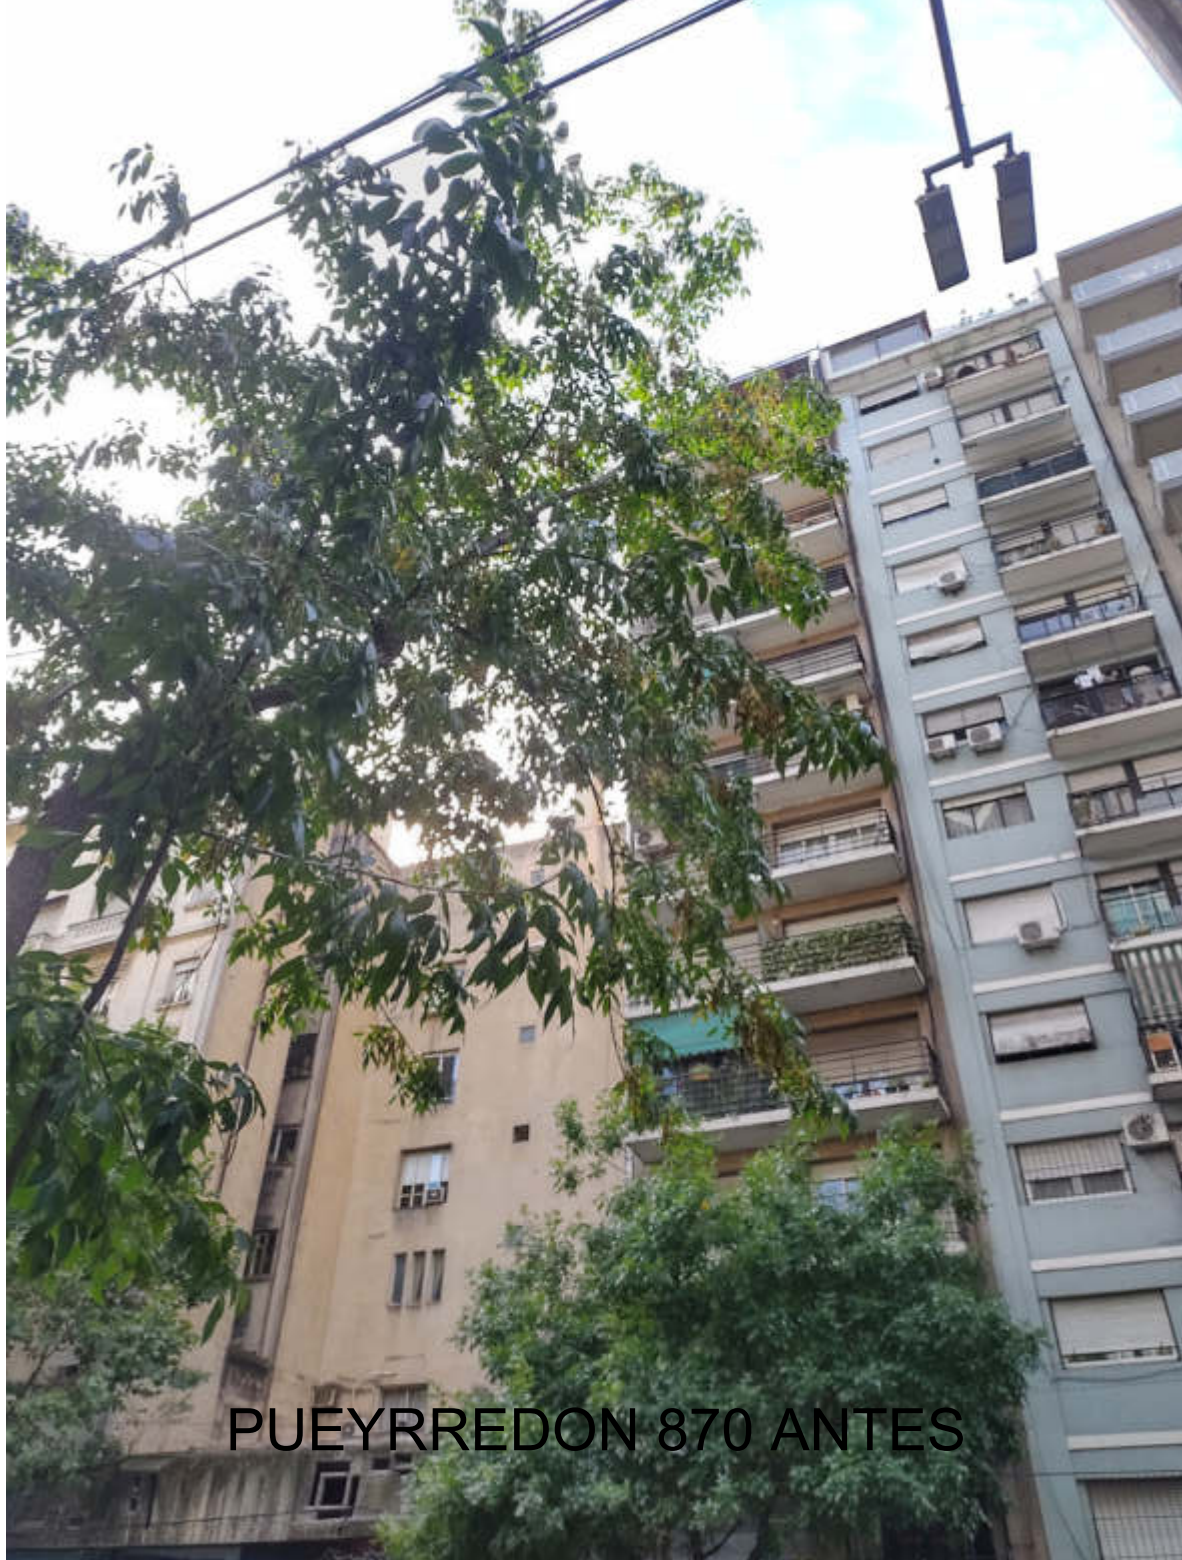
PUEYRREDON 870 ANTES

| Ramas que invaden espacio aéreo | | | | | | |

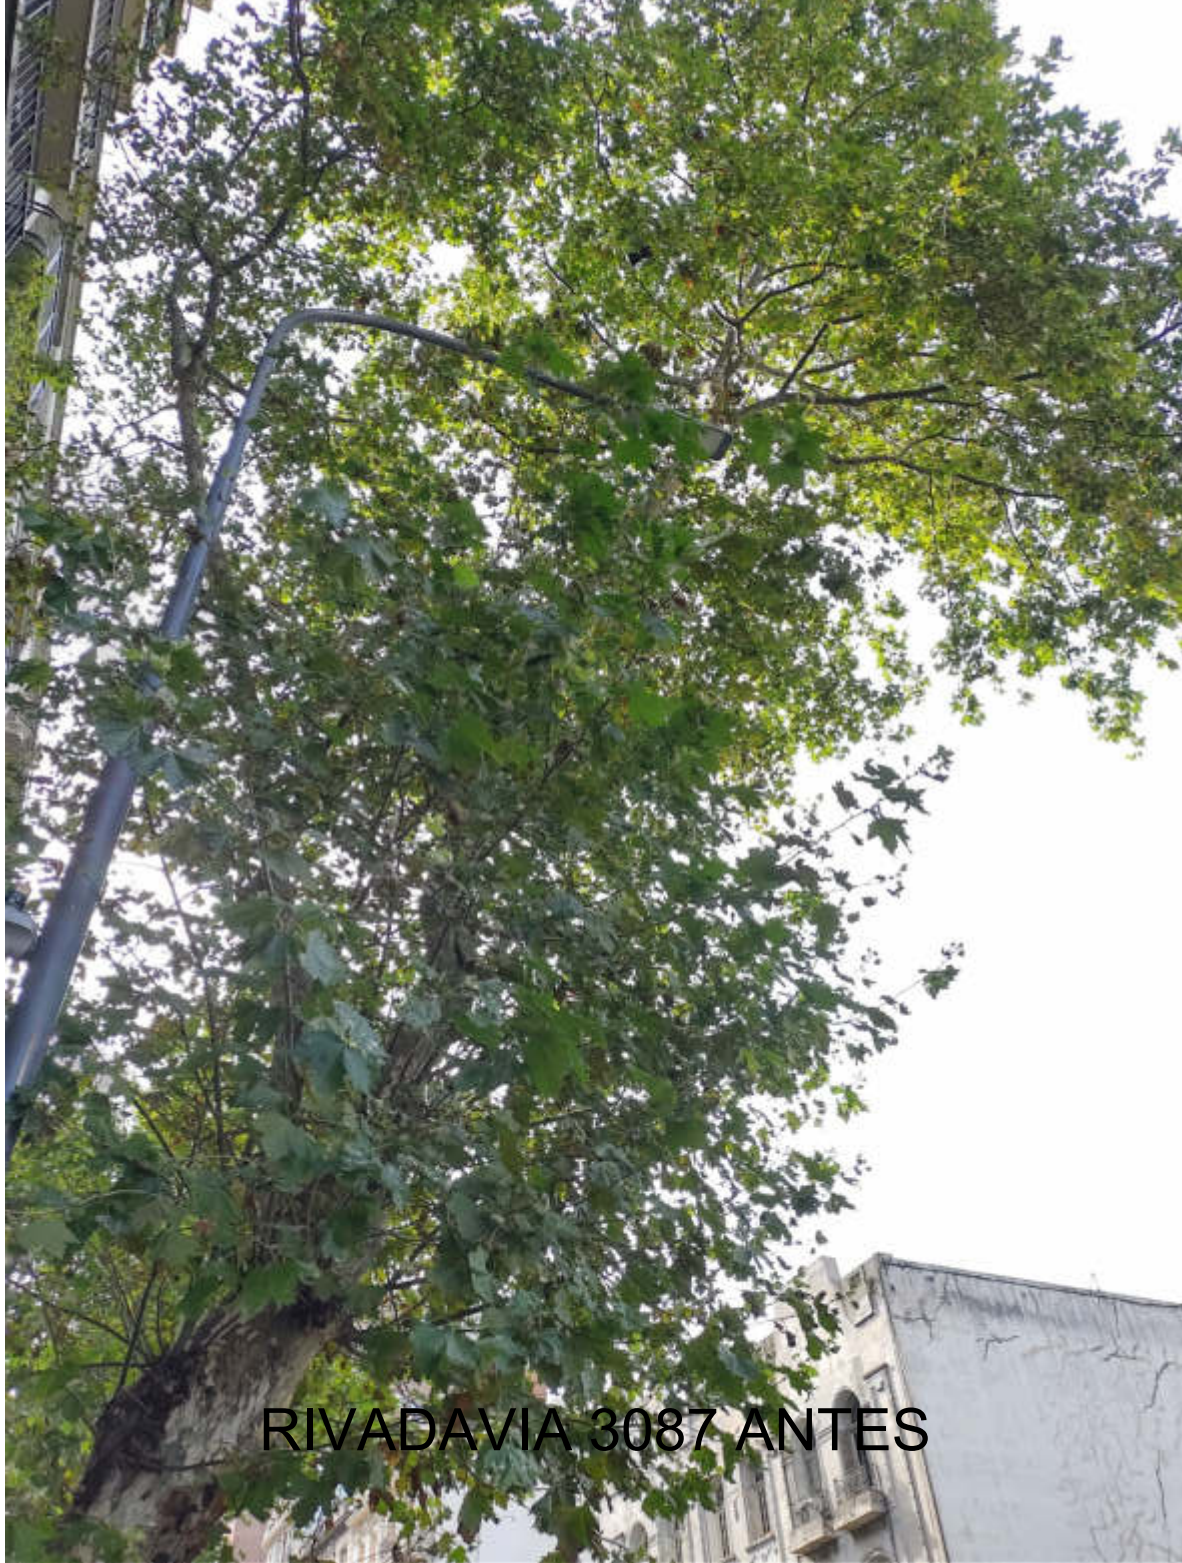
RIVADAVIA 3087 ANTES

Ramas que invaden espacio aéreo

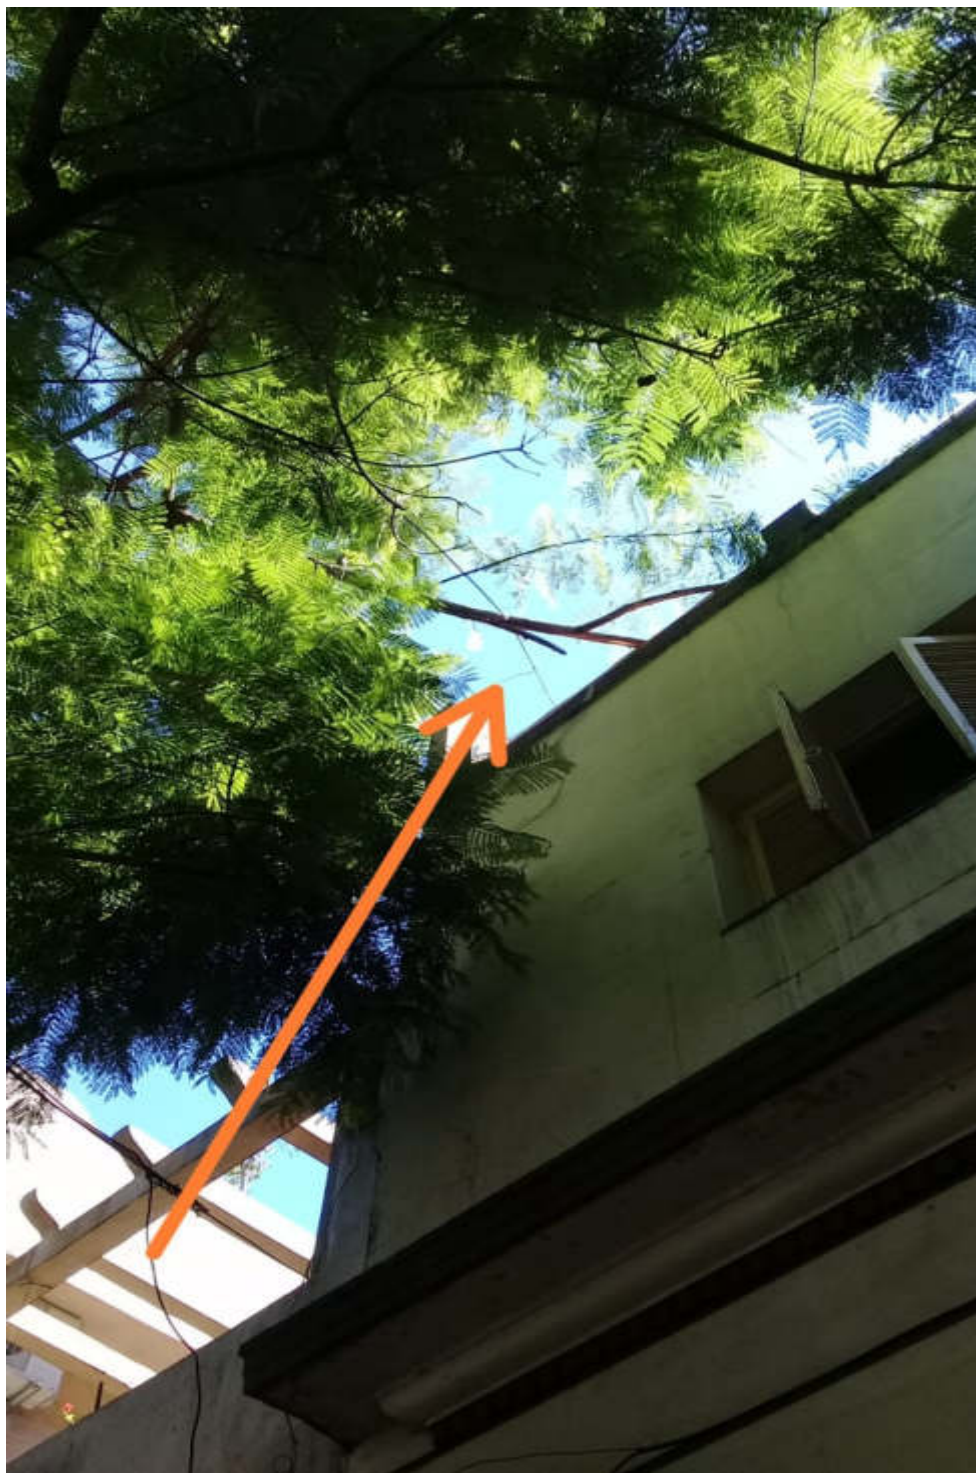
VENEZUELA 1993 ANTES

Ramas quebradas y/o fisuradas

Rama quebrada apoyada contra la propiedad - Emergencia ejecutada -

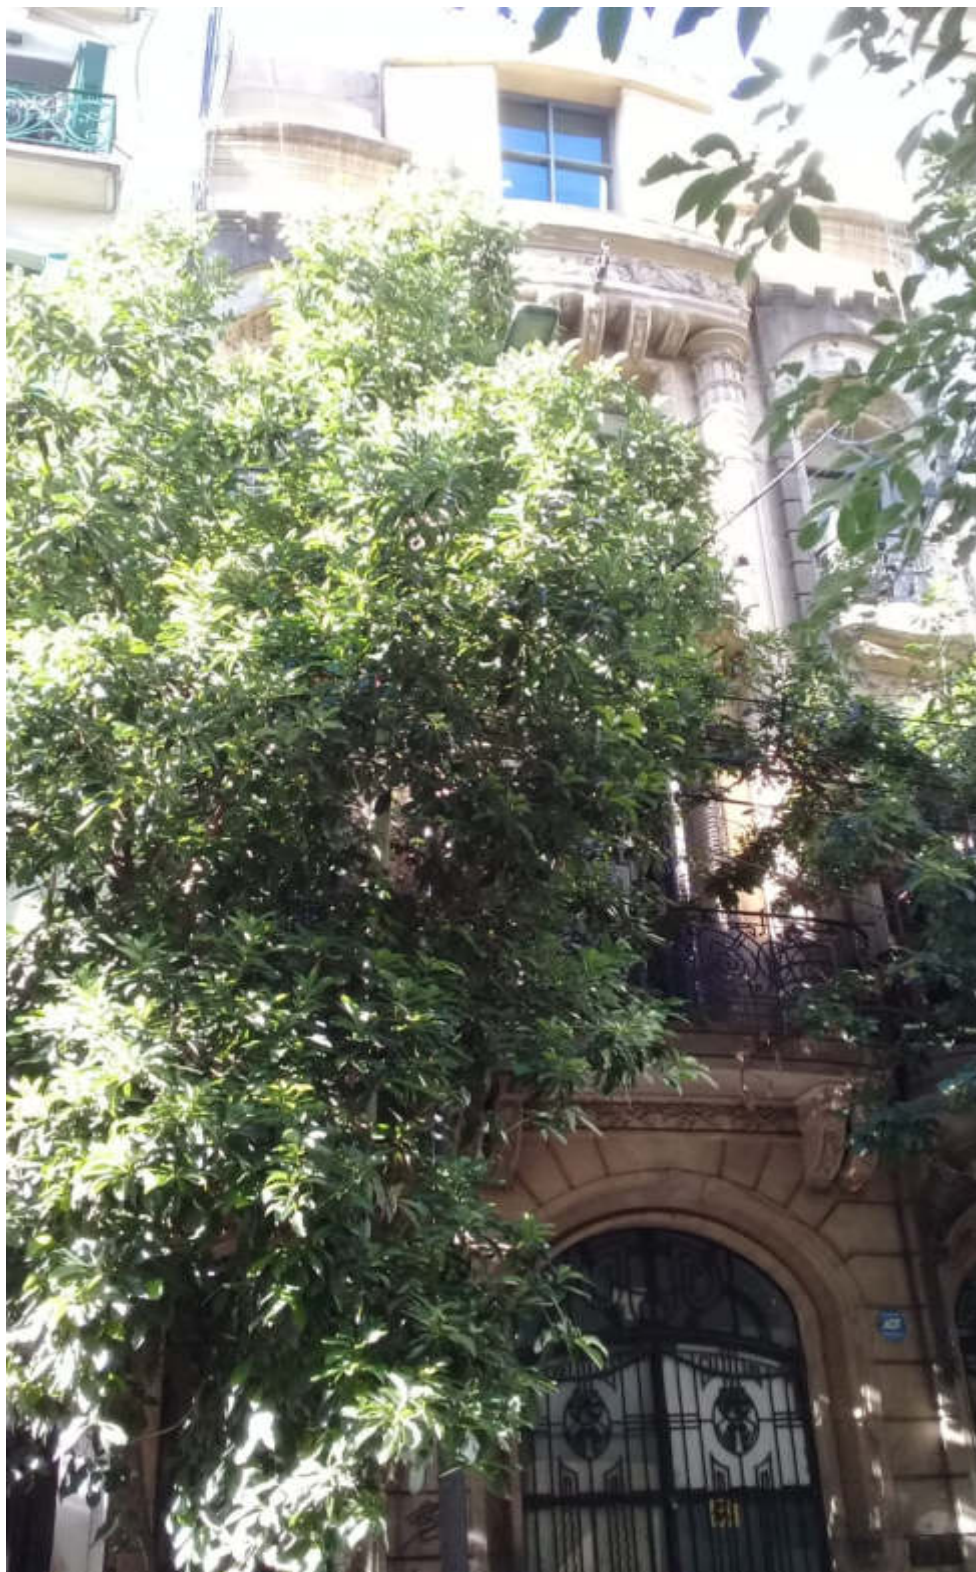
YRIGOYEN, H. 1964 ANTES

Ramas que invaden espacio aéreo

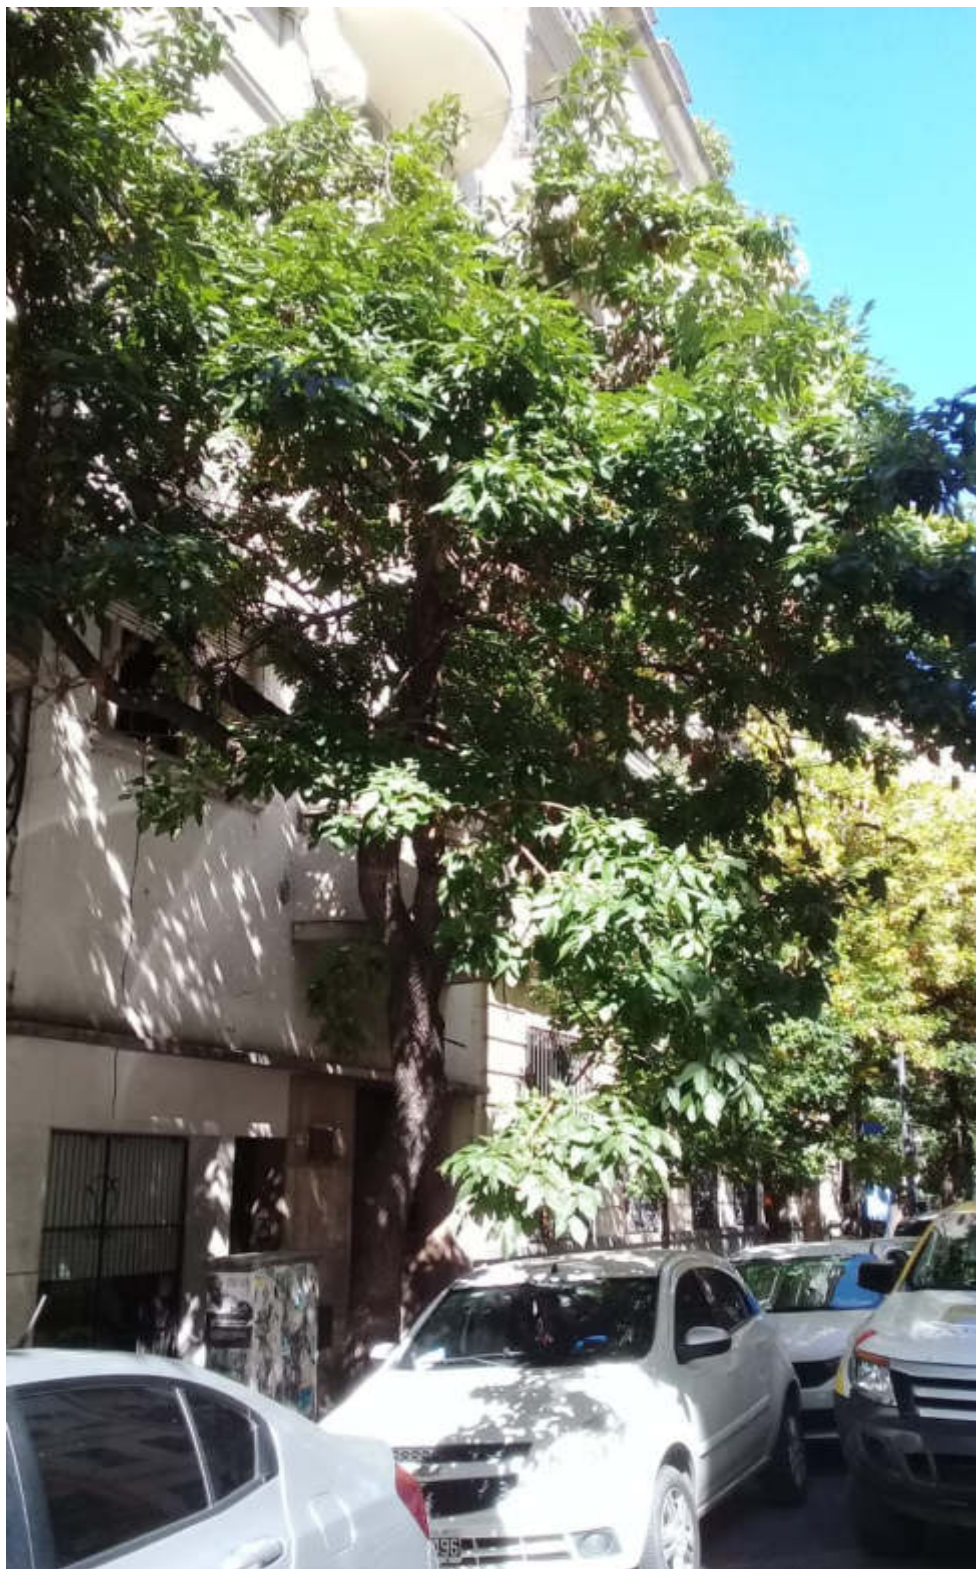
YRIGOYEN, H. 1970 ANTES

Ramas bajas

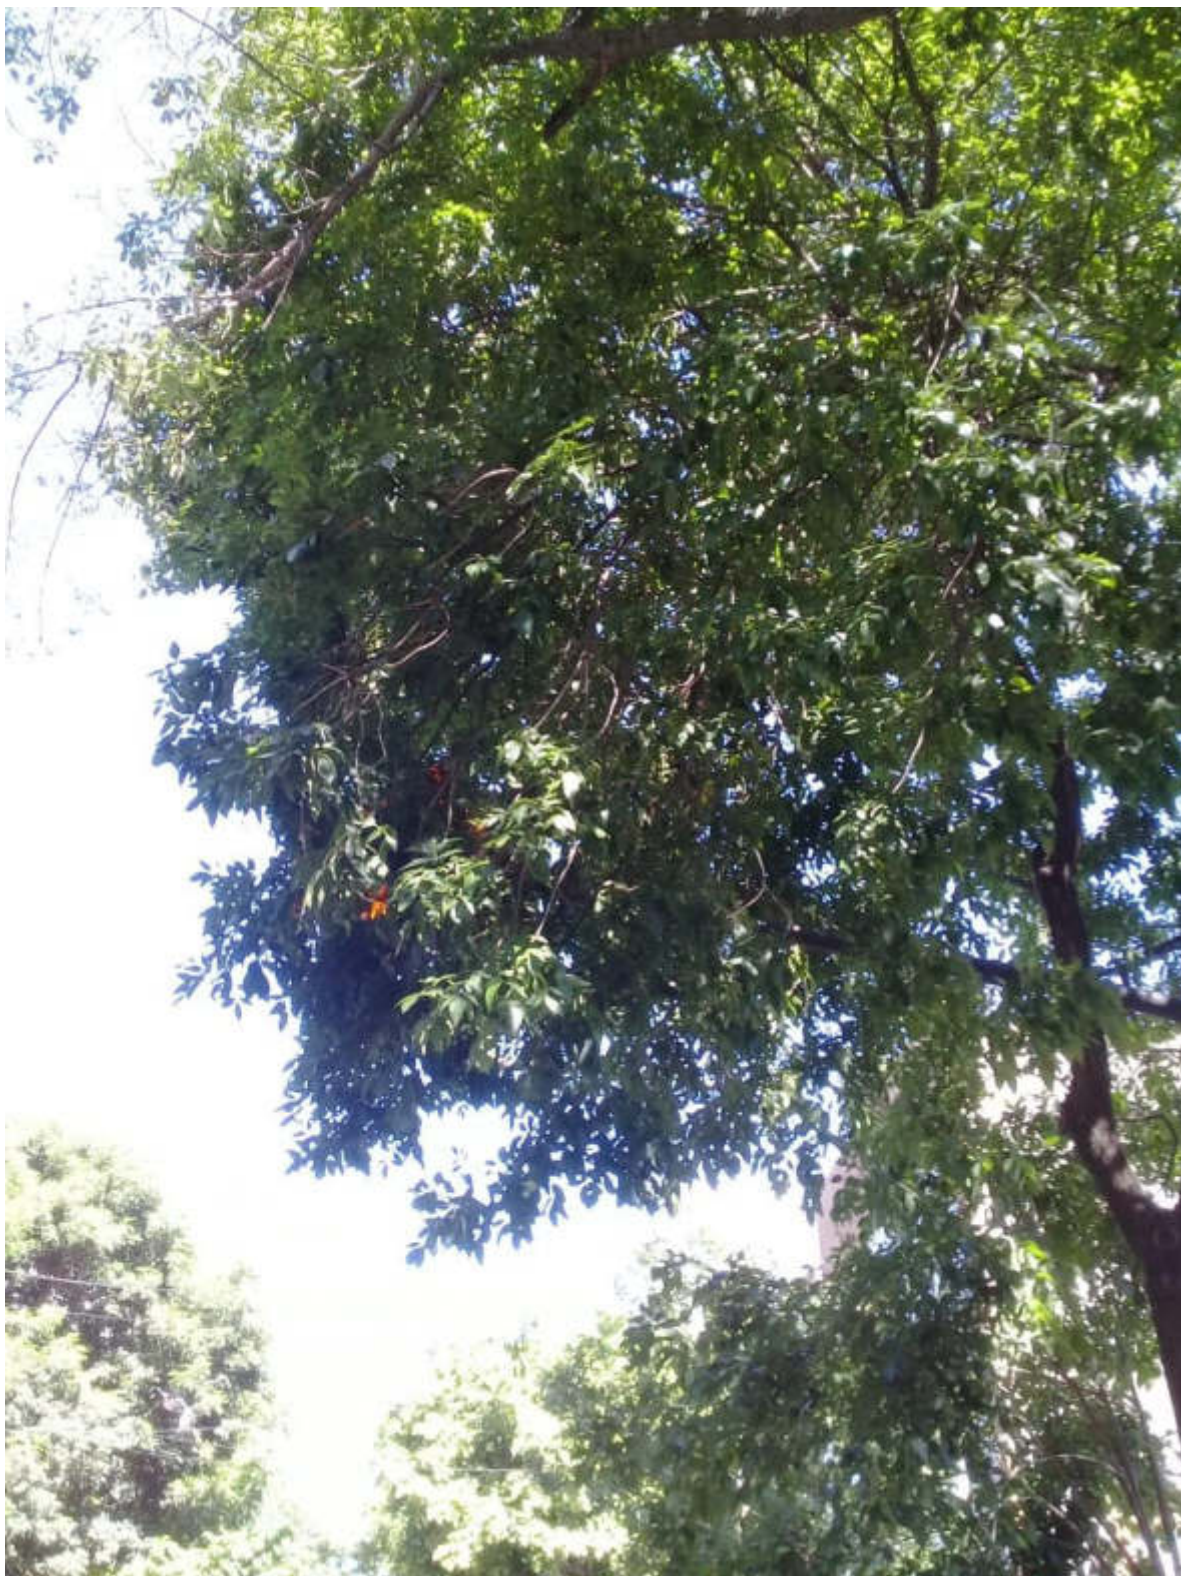
**AGRELO 3231 ANTES**

Ramas que invaden espacio aéreo
