Nº de inspección C03-581

GOBIERNO DE LA CIUDAD DE BUENOS AIRES  
PLANILLA DE INSPECCIÓN VISUAL BÁSICA

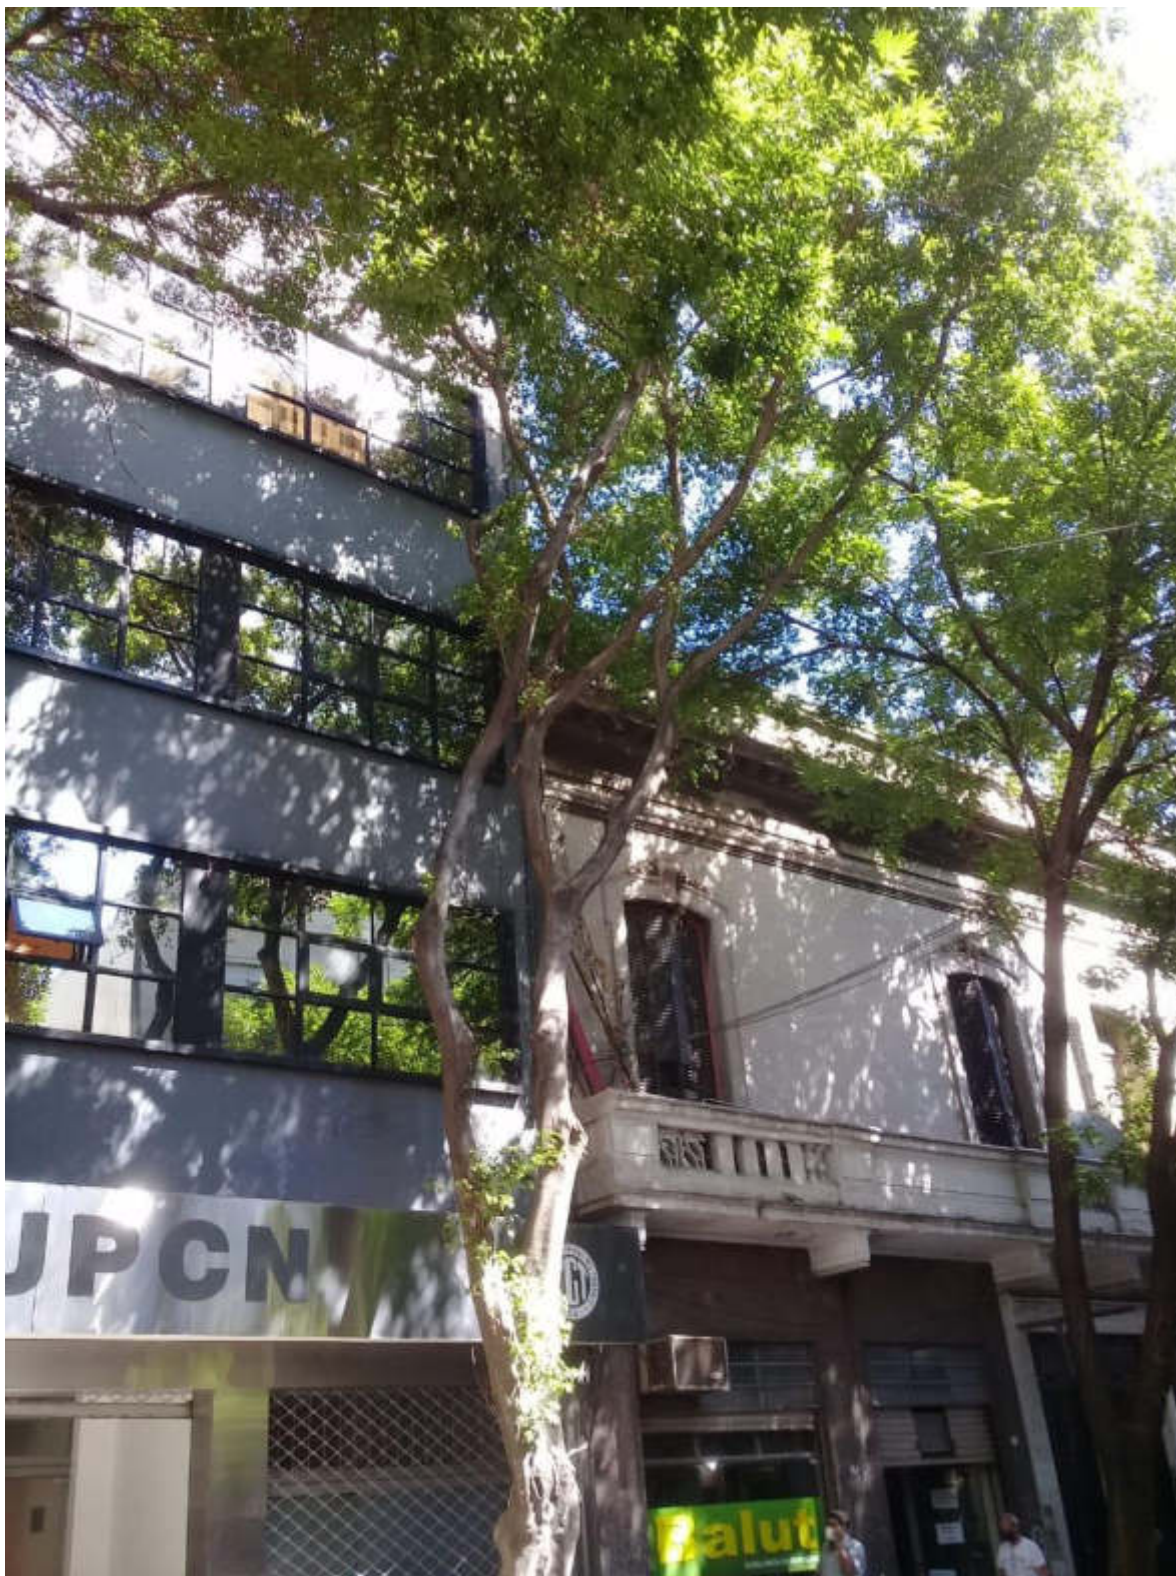
**MISIONES 53 ANTES**

Ramas secas

Se recomienda poda de limpieza para eliminar ramas secas.

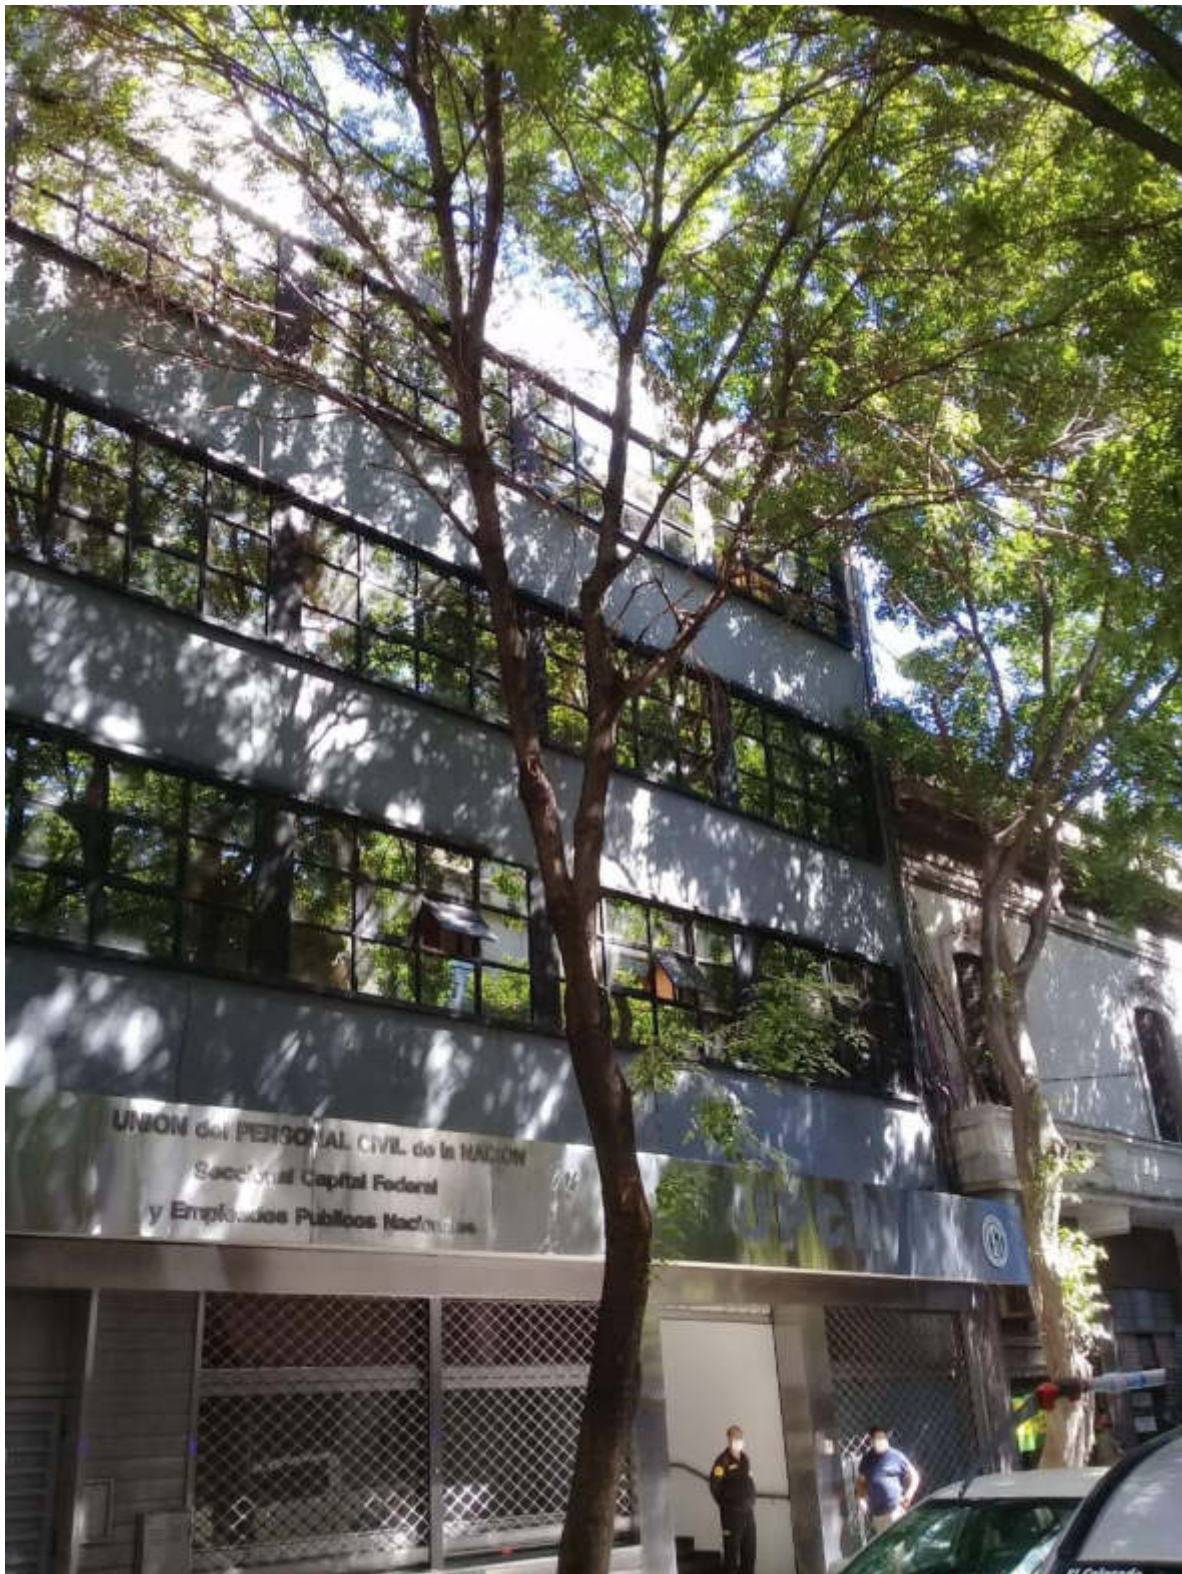
**MISIONES 55 ANTES**

Ramas secas

Se recomienda poda de limpieza para eliminar ramas secas.

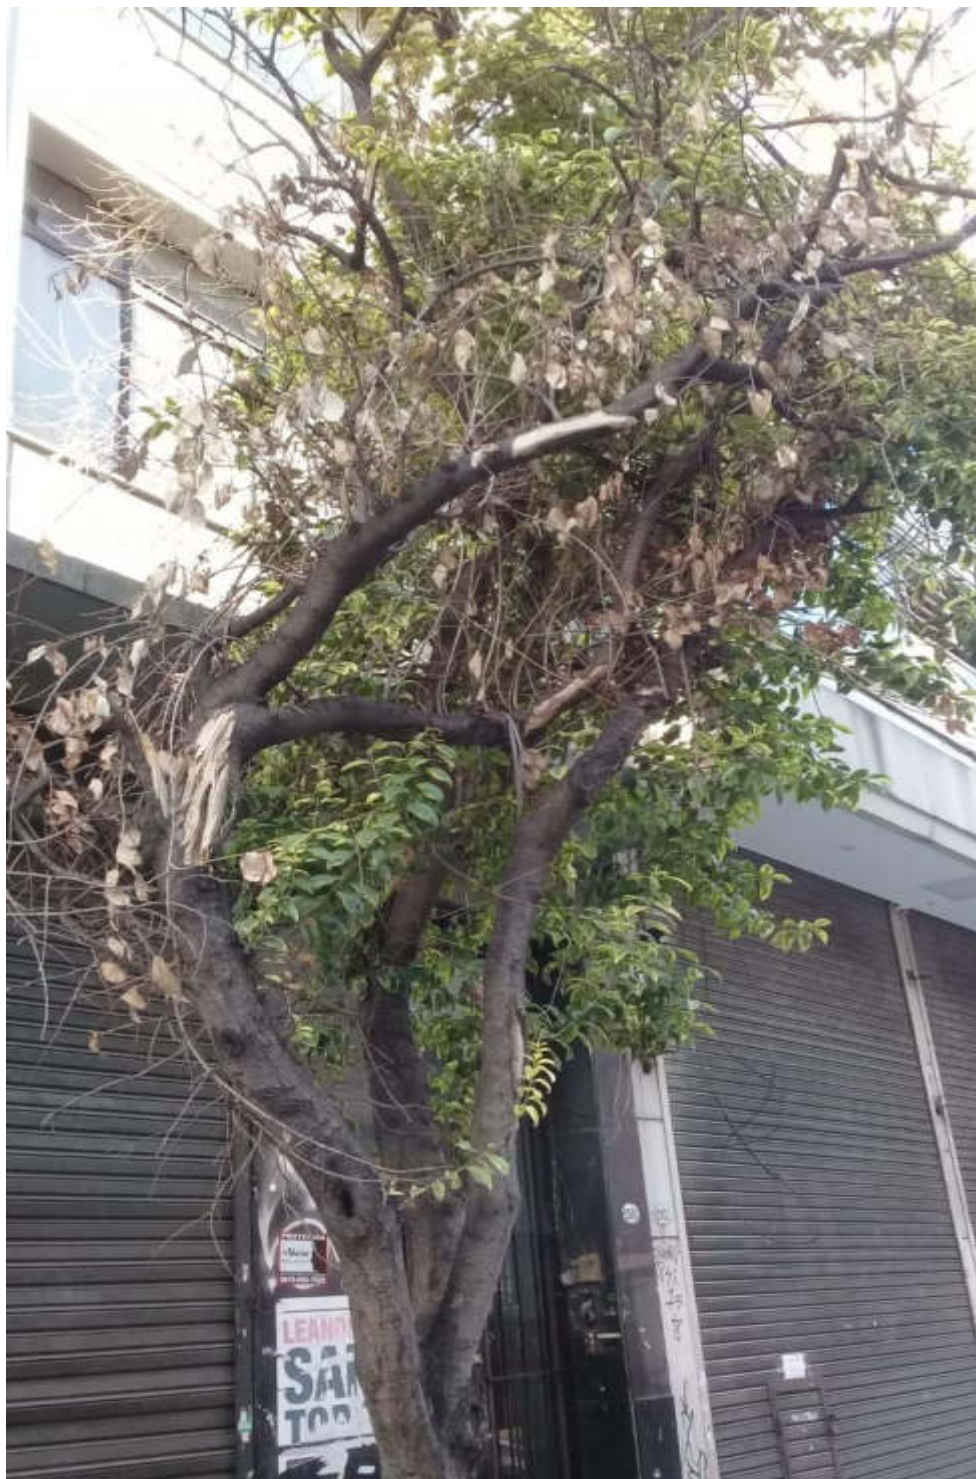
**LAVALLE 2860 ANTES**

Ramas secas, Ramas quebradas y/o fisuradas

Rama de gran porte quebrada.
