Ciudad Autónoma de Buenos Aires, lunes 2 de enero de 2023.

## **C08 | Intervención de extracciones certif. OCTUBRE 2022.**

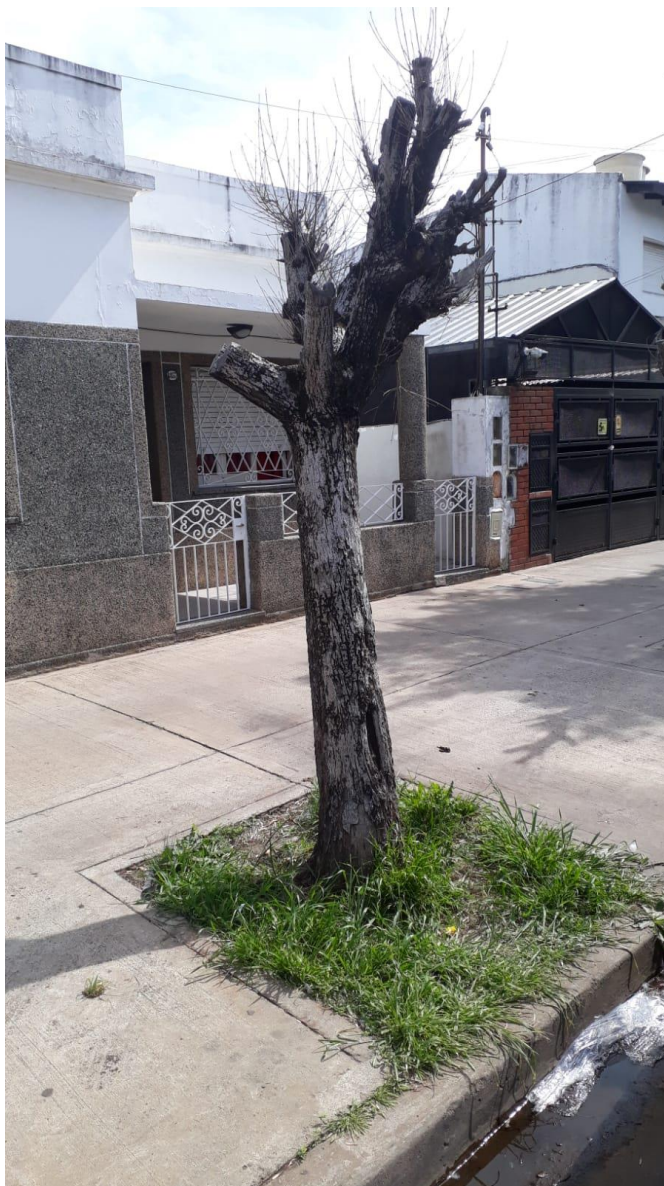
**Aquino 4855 LA**

ESPECIE BOTANICA: NN x 2

ARBOL SECO: ☒ ARBOL SEMISECO: ☐

ALTURA APROX (m): 3 3

DAP (cm): 26 22

Observaciones: EXTRACCION 2 ARBOLES SECOS

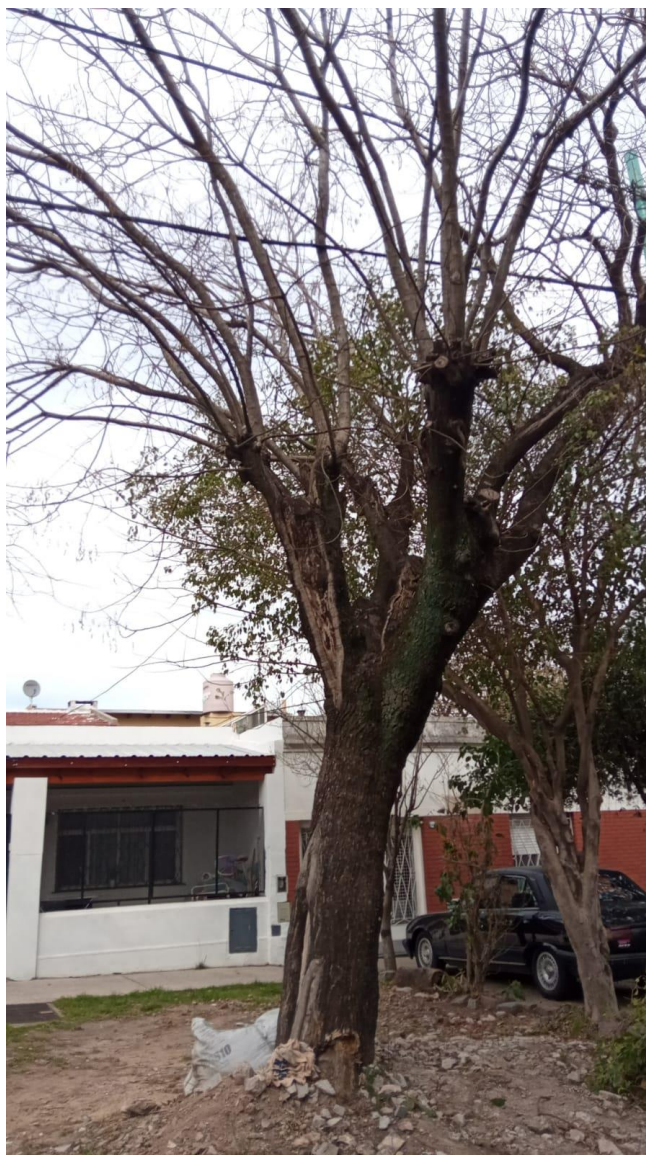
**Battle y Ordoñez 6486**

Ejemplar con cavidades múltiples que se  
extienden por la totalidad del fuste  
hasta el cuello de la raíz comprometiendo  
endeje. Extracción  
P. MEDIO

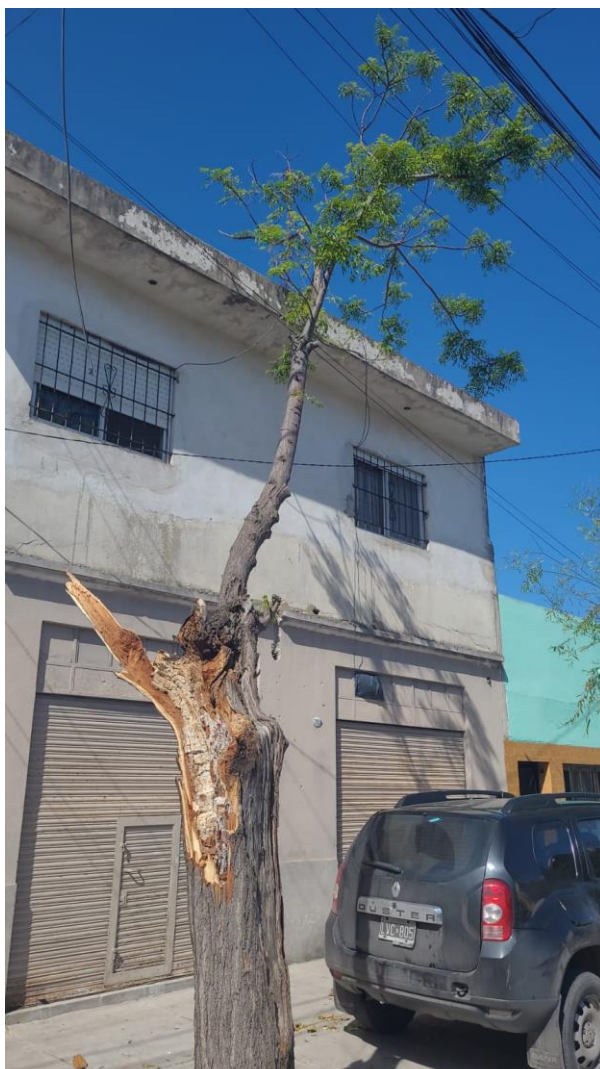
**Berg, Carlos 2922**

| GOBIERNO DE LA CIUDAD DE BUENOS AIRES<br>PLANILLA DE INSPECCIÓN DE ARBOLES | | | |
|---|--|---|--|
| Observaciones: <b>Se solicita la extracción de EMERGENCIA por encontrarse con peligro de quiebre de ramas, fuste con podre dumbre y al momento ya se ha quebrado una rama principal. Sin reparación de vereda.</b> | | | |

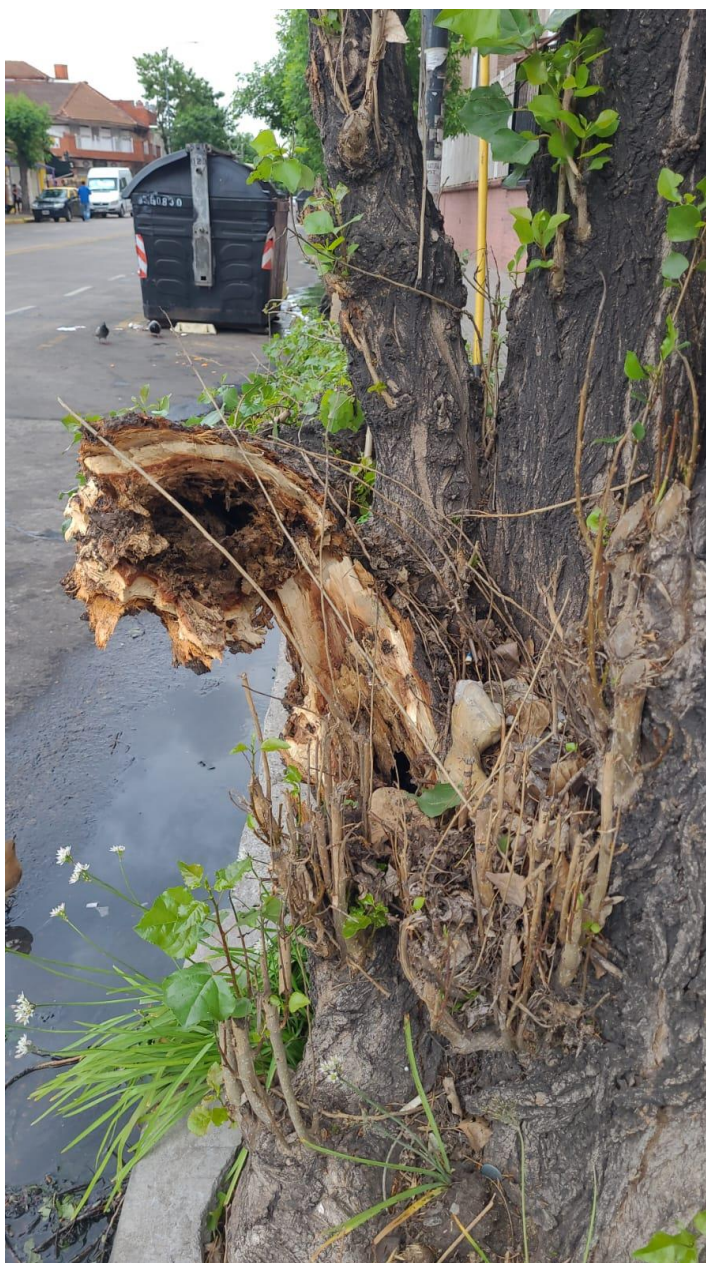
**Castañares Av.4510 Fte.**

| GOBIERNO DE LA CIUDAD DE BUENOS AIRES<br>PLANILLA DE INSPECCION DE ARBOLES | |
|---|---|
| Observaciones: <b>Corresponde extracción de EMERGENCIA por encontrarse con la base hueca y con el antecedente de haberse quebrado una de sus ramas primarias, sin reparación de vereda.</b> | |

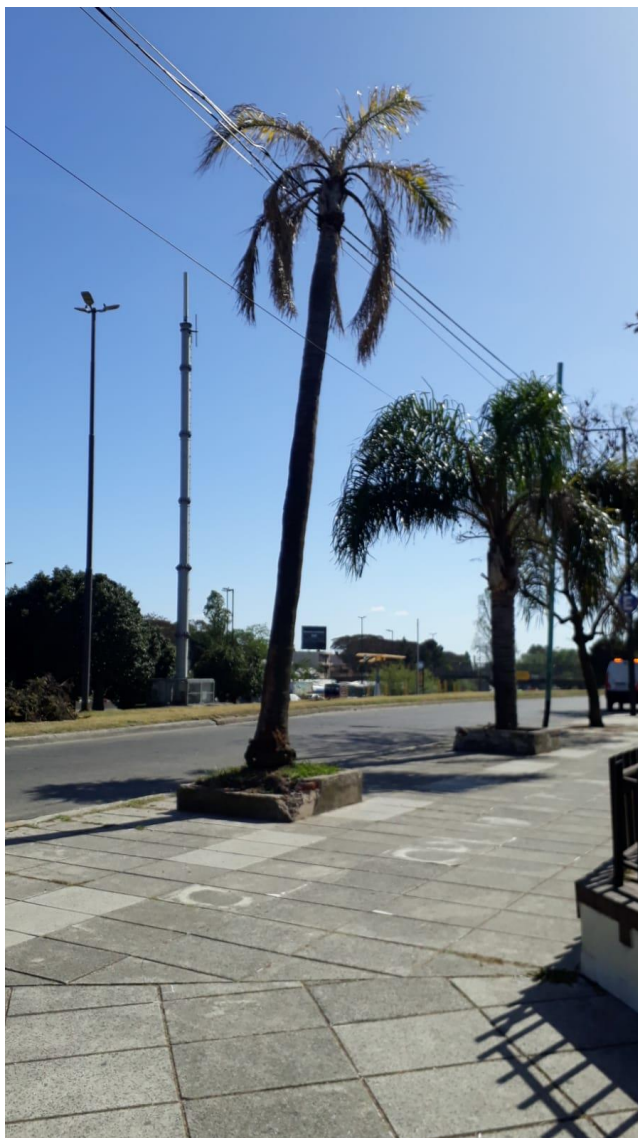
**Dellepiane 6700**

| GOBIERNO DE LA CIUDAD DE BUENOS AIRES | |
|---|---|
| PALMERA DESCALZADA CON INCLINACIÓN Y SEMISECA. | |

| GOBIERNO DE LA CIUDAD DE BUENOS AIRES | |
|---|---|
| CORRESPONDE EXTRACCIÓN DE EMERGENCIA. | |
| RECONSTRUIR PLANTERA DE 1,20 X 1,20: 4,80 MT LINEALES | |

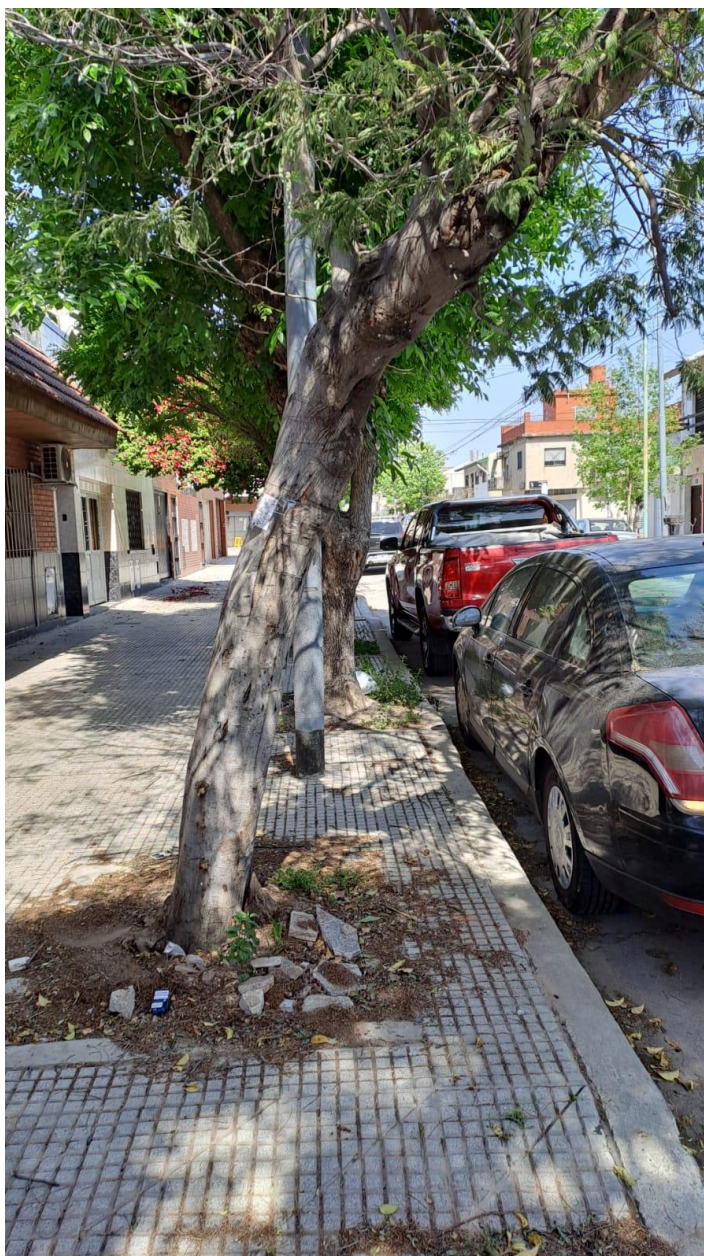
**Larraya 3076**

Ejemplar presente movimiento desde la base

Con inclinación hacia la calle

El mismo fue golpeado y presenta rama

quebrada

Se solicita inspección de emergencia

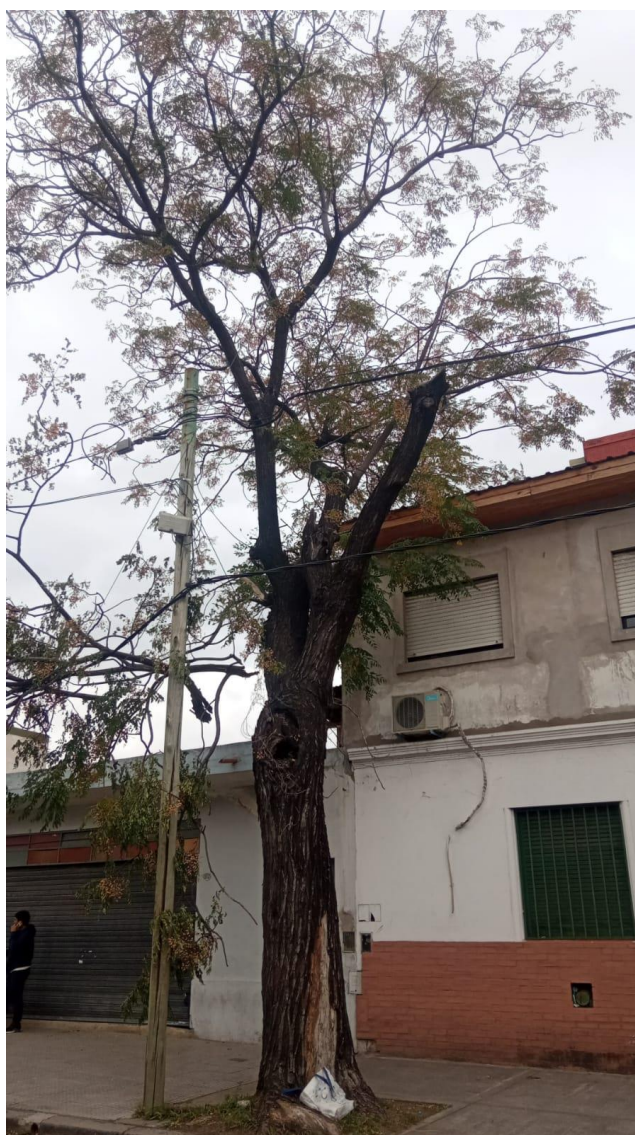
**Larraya 3937**

| GOBIERNO DE LA CIUDAD DE BUENOS AIRES<br>PLANILLA DE INSPECCION DE ARBOLES | | | |
|---|---|---|---|
| Ejemplar y múltiples cavidades grandes en | | | |
| ramas principales en gran parte. | | | |
| Presente el crecimiento y lesiones longitudinales | | | |
| y actividad de insectos xilófagos (en fuste) | | | |

| GOBIERNO DE LA CIUDAD DE BUENOS AIRES<br>PLANILLA DE INSPECCION DE ARBOLES | | | |
|---|---|---|---|
| Extracción de Emergencia | | | |

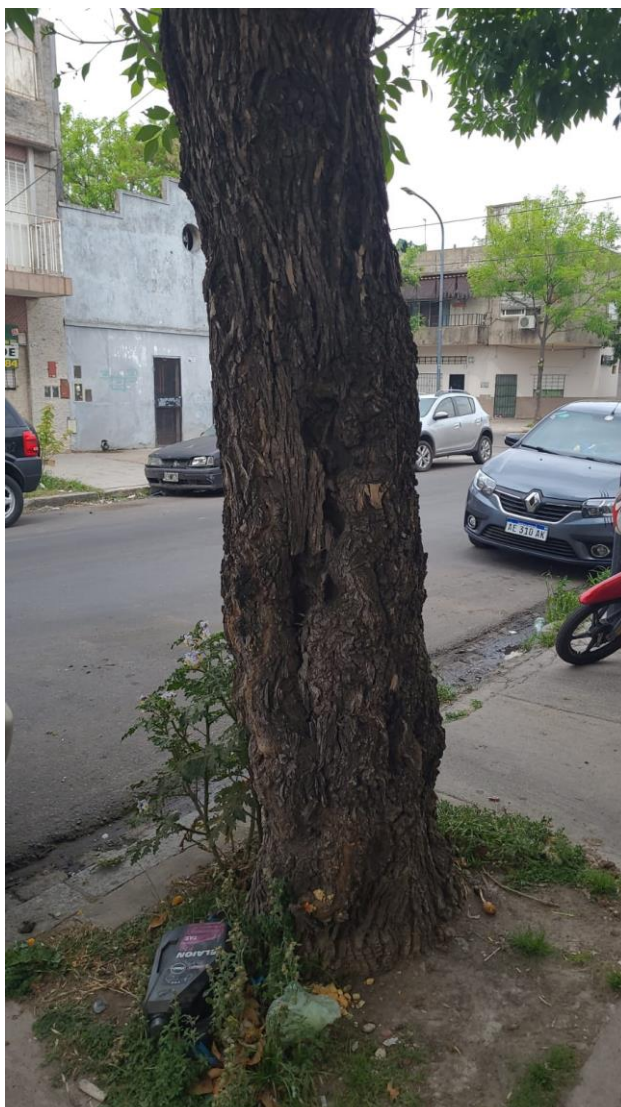
**Leguizamón 2979**

| GOBIERNO DE LA CIUDAD DE BUENOS AIRES<br>PLANILLA DE INSPECCIÓN DE ARBOLES | | | |
|---|---|---|---|
| <u>Arbol con madera deteriorada, sin estructura por pérdida</u> | | | |
| <u>de numerosas ramas y brazo principal. Cavidades a</u> | | | |
| <u>lo largo de Todo el Fuste. Sin reparación de vereda.</u> | | | |

| GOBIERNO DE LA CIUDAD DE BUENOS AIRES<br>PLANILLA DE INSPECCIÓN DE ARBOLES | | | |
|---|---|---|---|
| Observaciones: <u>Corresponde la extracción de EMERGENCIA.</u> | | | |

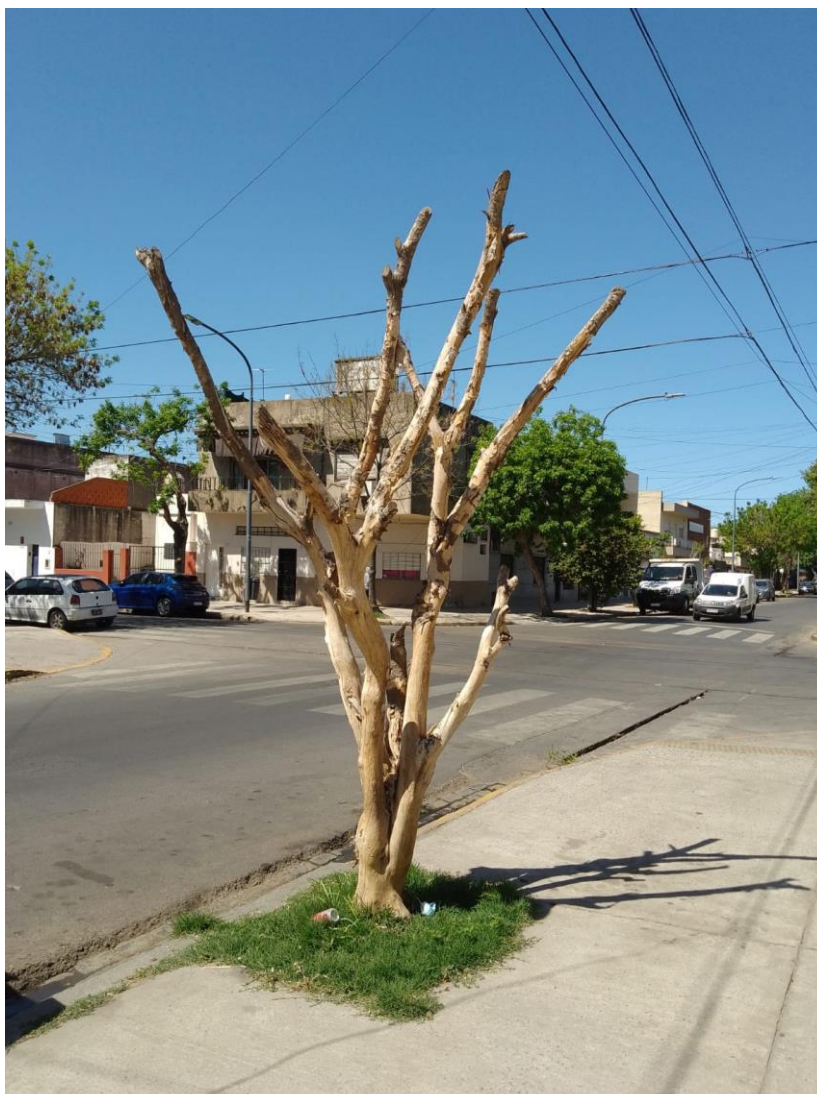
**Leguizamón 2997**

| GOBIERNO DE LA CIUDAD DE BUENOS AIRES | |
|---|---|
| ARBOL SECO <input checked="" type="checkbox"/> | ARBOL SEMISECO <input type="checkbox"/> |
| COPA DESBALANCEADA <input type="checkbox"/> | DESCOPADO <input checked="" type="checkbox"/> |
