### Resolución Presidencia Junta Comuna

**Referencia:** Se convalidan tareas de extracciones urgentes de arbolado

## PLANILLA DE INSPECCIÓN DE ÁRBOLES

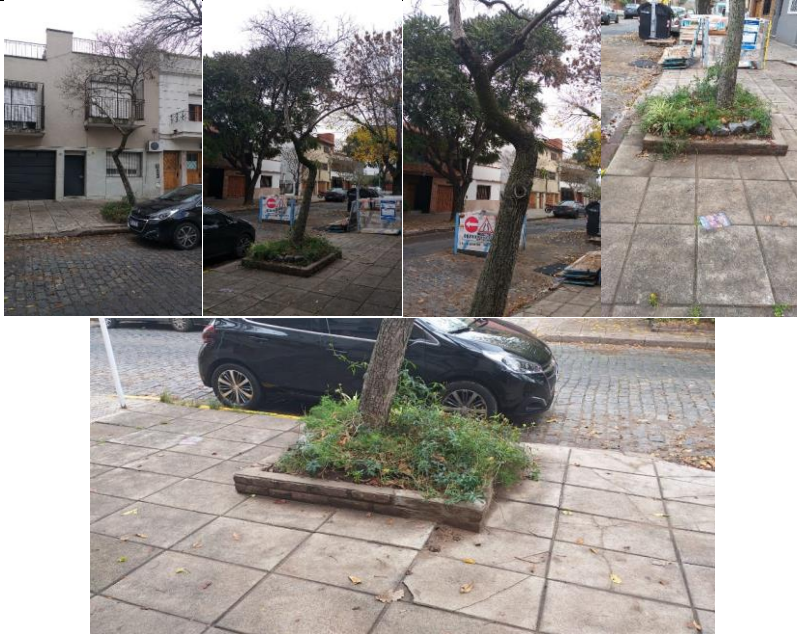
| <p>En el día de la fecha, se pudo constatar que el ejemplar, se encuentra completamente seco y presenta defectos estructurales importantes. Posee, pequeñas cavidades en la base de las ramas primarias, inclinación de 5° hacia el largo de la vereda. Se recomienda extraer, con prioridad alta y plantar un ejemplar vital (Tilia x moltkei (Tilo), Platanus x acerifolia (Plátano), Liriodendron tulipifera (Tulipanero) o Acer saccharinum (Arce Plateado)) acorde al tamaño de la plantera (1,6 m x 1,6 m) y la vereda disponible (4,8 m). También, a alinear plantera con el cordón y eliminar el cantero.</p> | | |

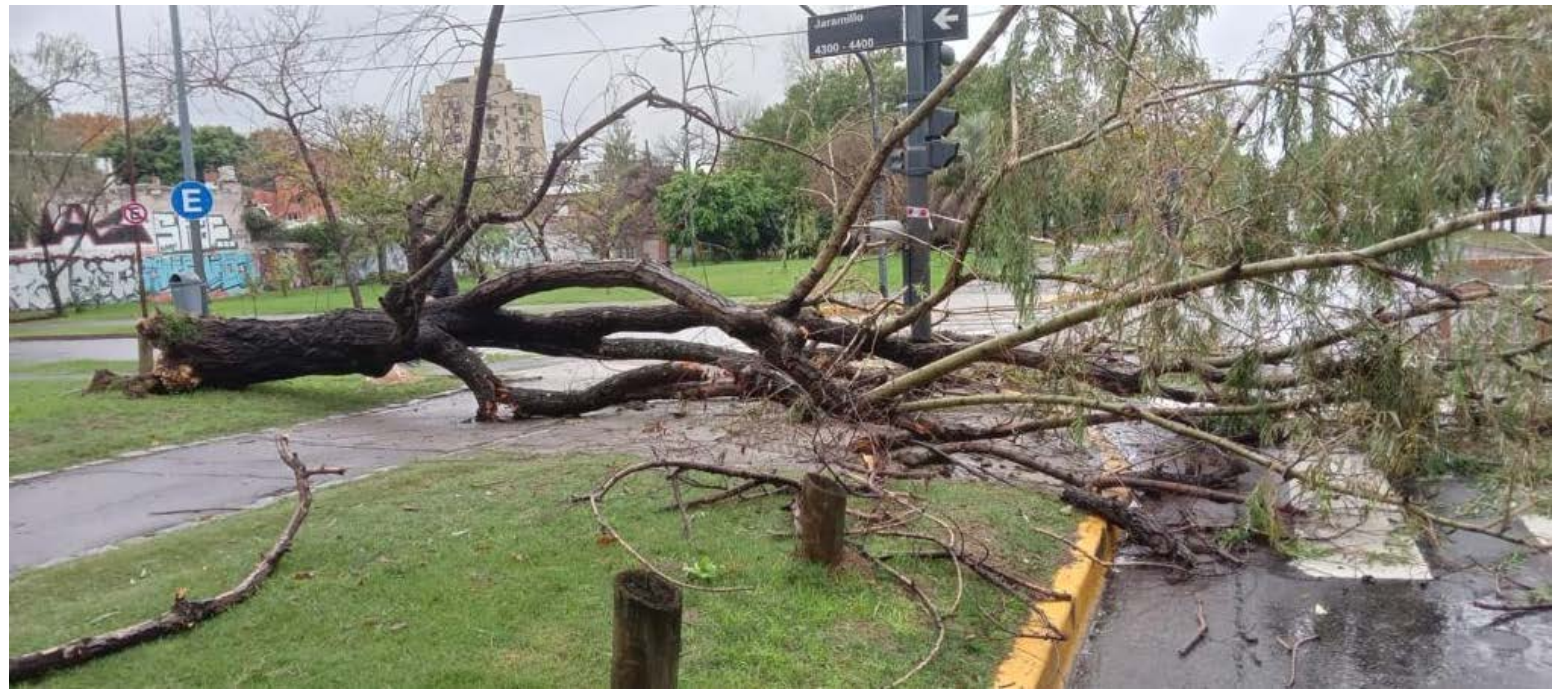
Árbol caído, emergencia

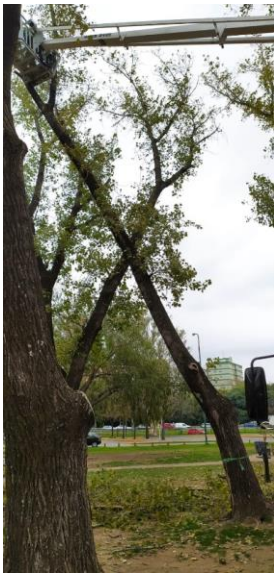
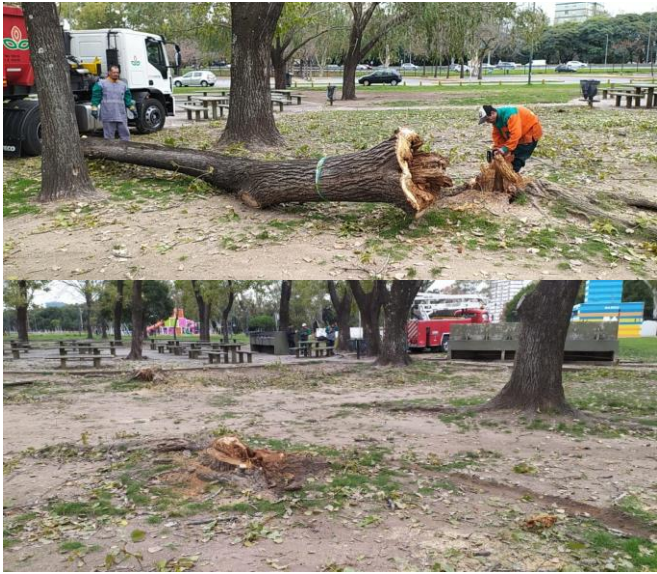
Ejemplar semiseco con una cavidad con pudrición en la base del fuste. Presenta una inclinación pronunciada, dejando una copa desbalanceada con ramas secas que sufrieron fracturas. Esta situación deja al ejemplar con peligro de caída. Se recomienda su extracción de emergencia por ser un árbol con peligro en una zona del parque con gran transitabilidad.

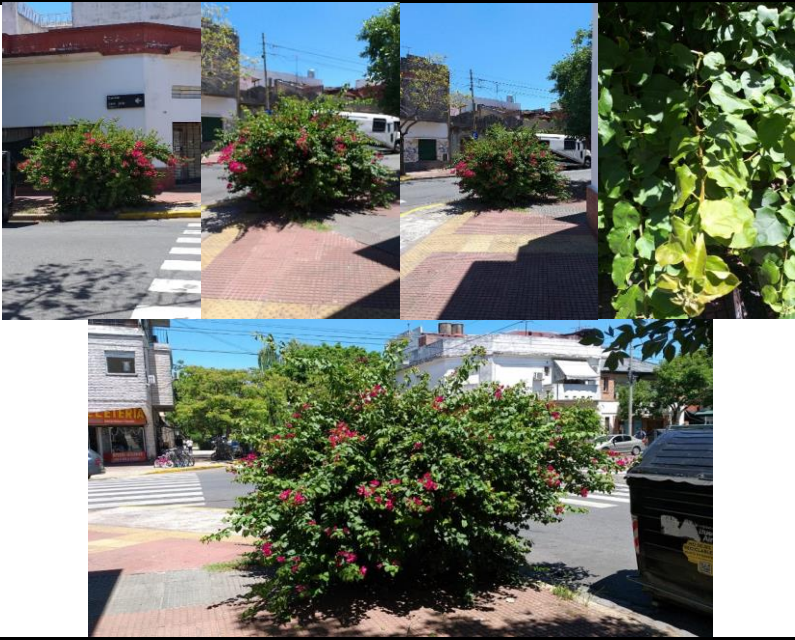
| <p>En el día de la fecha, se pudo constatar que en Escobar 2500 la plantera se encuentra sub-ocupada, por un ejemplar de la especie Bougainvillea spectabilis (Santa Rita). Esta especie tiene un porte arbustivo, lo que no la hace idónea para el arbolado de alineación de la Ciudad de Autónoma de Buenos Aires. También, se pudo constatar que obstaculiza la visual en la ochava. El ejemplar presenta espinas de gran tamaño en las axilas de las hojas, pudiendo ocasionar daños a los peatones y/o ciclistas. Como se contempla en la Ley N° 3263 de arbolado público urbano de Buenos Aires en su Art. 15, se recomienda extraer el ejemplar, para garantizar la seguridad de personas y/o bienes. En la misma Ley, se especifica las especies de árboles autorizados para el arbolado de alineación (Plan maestro de arbolado público de la ciudad de Buenos Aires). Siendo esta especie, no destinada a tal fin. Se recomienda extraer, con prioridad alta y cerrar la plantera por ubicarse en la ochava.</p> | | |

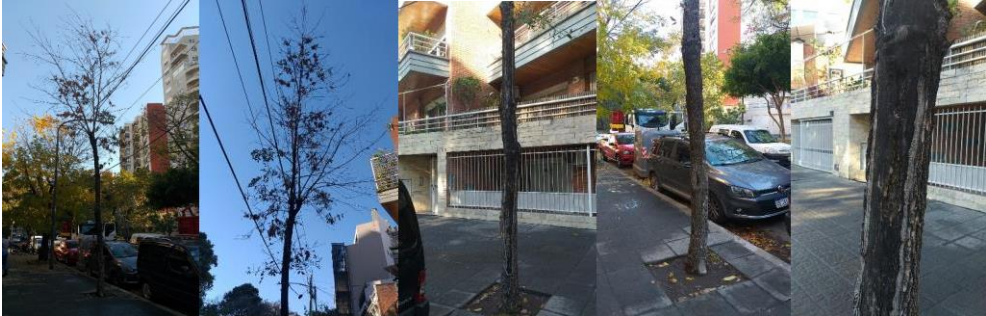
| <p>En el día de la fecha, se pudo constatar que el ejemplar, presenta defectos estructurales importantes. Se observa, cancro afectando el 50 % del perímetro del fuste (3 m de longitud), desprendimiento de corteza, principio de podredumbre, numerosos canchros de pequeñas dimensiones afectando 20 % del perímetro del fuste, regresión de copa (50 % de la copa seca) y evidencias de galerías de taladros. Se recomienda extraer con urgencia y plantar un ejemplar vital acorde al tamaño de la plantera y la vereda disponibles. También, agrandar la plantera a 1,2 m x 1,2 m, con 3,6 m lineales de borde de plantera.</p> | | |

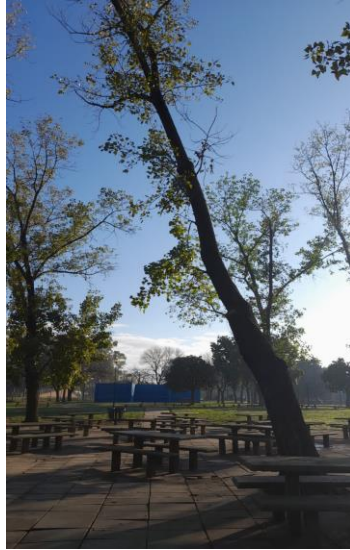
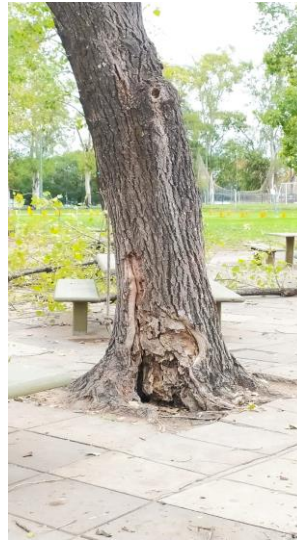
Ejemplar comenzando a secarse. Presenta pudrición en la base del fuste alcanzando aproximadamente 60 centímetros del mismo, indicando que por dentro el ejemplar estaba deteriorado y con ausencia de madera de resistencia. Sumado a esto, presenta una inclinación cercana a 45°. Se recomienda su extracción por emergencia debido a la gran circulación del parque y la presencia de mesas por debajo del ejemplar.

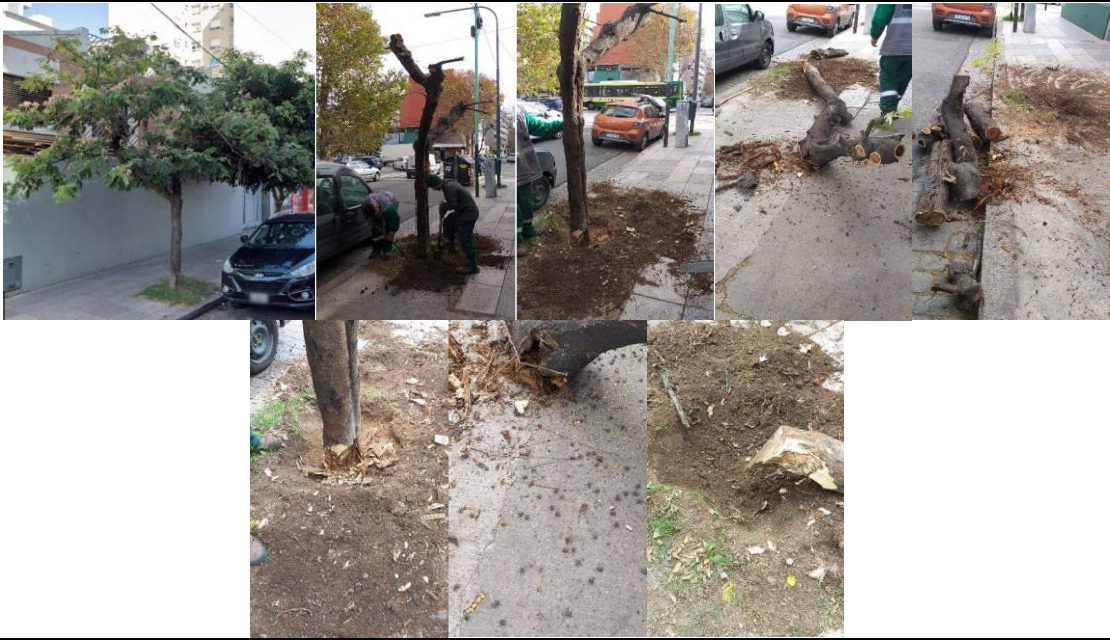
| Observaciones | | |
|---|---|---|
| <p>En el día de la fecha, se pudo constatar que el ejemplar, presenta defectos estructurales importantes. Se observa, cavidades en la base de las ramas primarias, múltiples pudriciones en las ramas primarias y en el fuste, presencia de una gran cantidad de chinches adultas y huevos. Como se contempla en la Ley N° 3263 de arbolado público urbano de Buenos Aires en su Art. 15, se recomienda extraer el ejemplar, para garantizar la seguridad de personas y/o bienes. En la misma Ley, se especifica las especies de árboles autorizados para el arbolado de alineación (Plan maestro de arbolado público de la ciudad de Buenos Aires). Siendo, esta especie (Albizia julibrissin (Acacia de Constantinopla)) no recomendada a tal fin. Por presentar, un mal comportamiento ante las pudriciones (producidas por la infección de hongos patógenos), que se inician en las "heridas" resultado de las intervenciones de poda. Se recomienda extraer, con prioridad alta y plantar un ejemplar vital (Acer buergerianum (Arce Tridente), Acer ginnala o Fraxinus excelsior f. aurea (Fresno dorado)) acorde al tamaño de la plantera 1 m x 1 m y la vereda disponible (2,6 m).</p> | | |

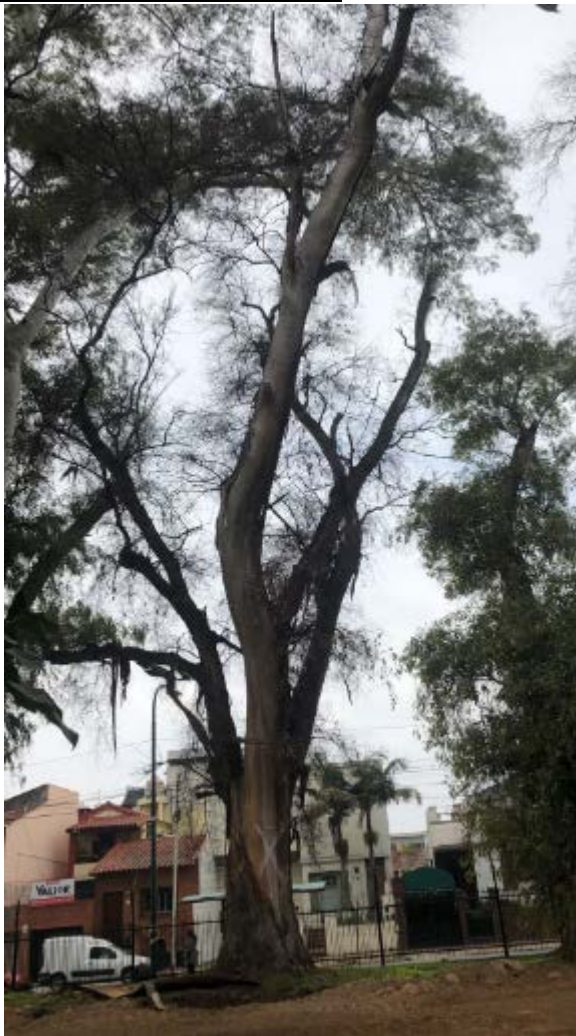
| Árbol seco. Se recomienda la extracción del ejemplar. Emergencia. | |

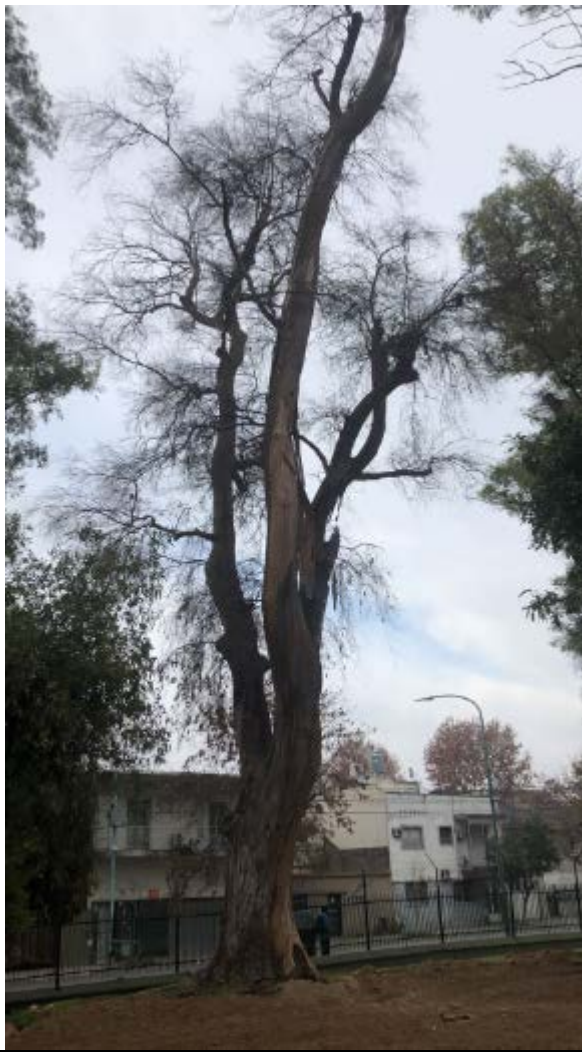
| Árbol seco. Se recomienda la extracción del ejemplar. Emergencia. | | | | | | | |

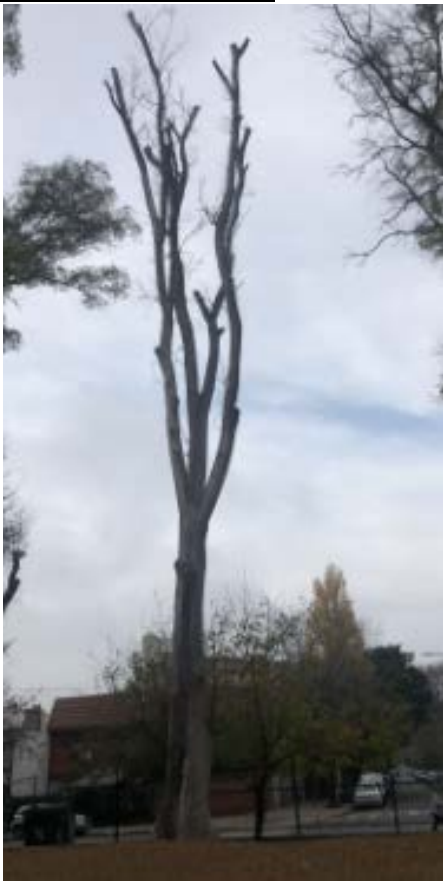
| Árbol seco. Se recomienda la extracción del ejemplar. Emergencia. | |

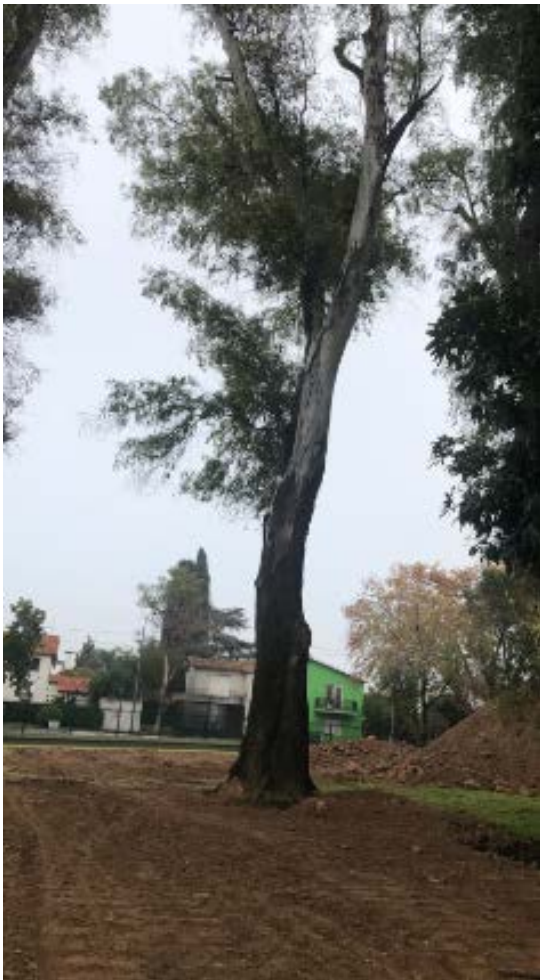
IF-2023-28336823-GCABA-COMUNA12  
Se recomienda la extracción del ejemplar porque afecta el trazado de obra pública y no es viable su trasplante a otro sitio.

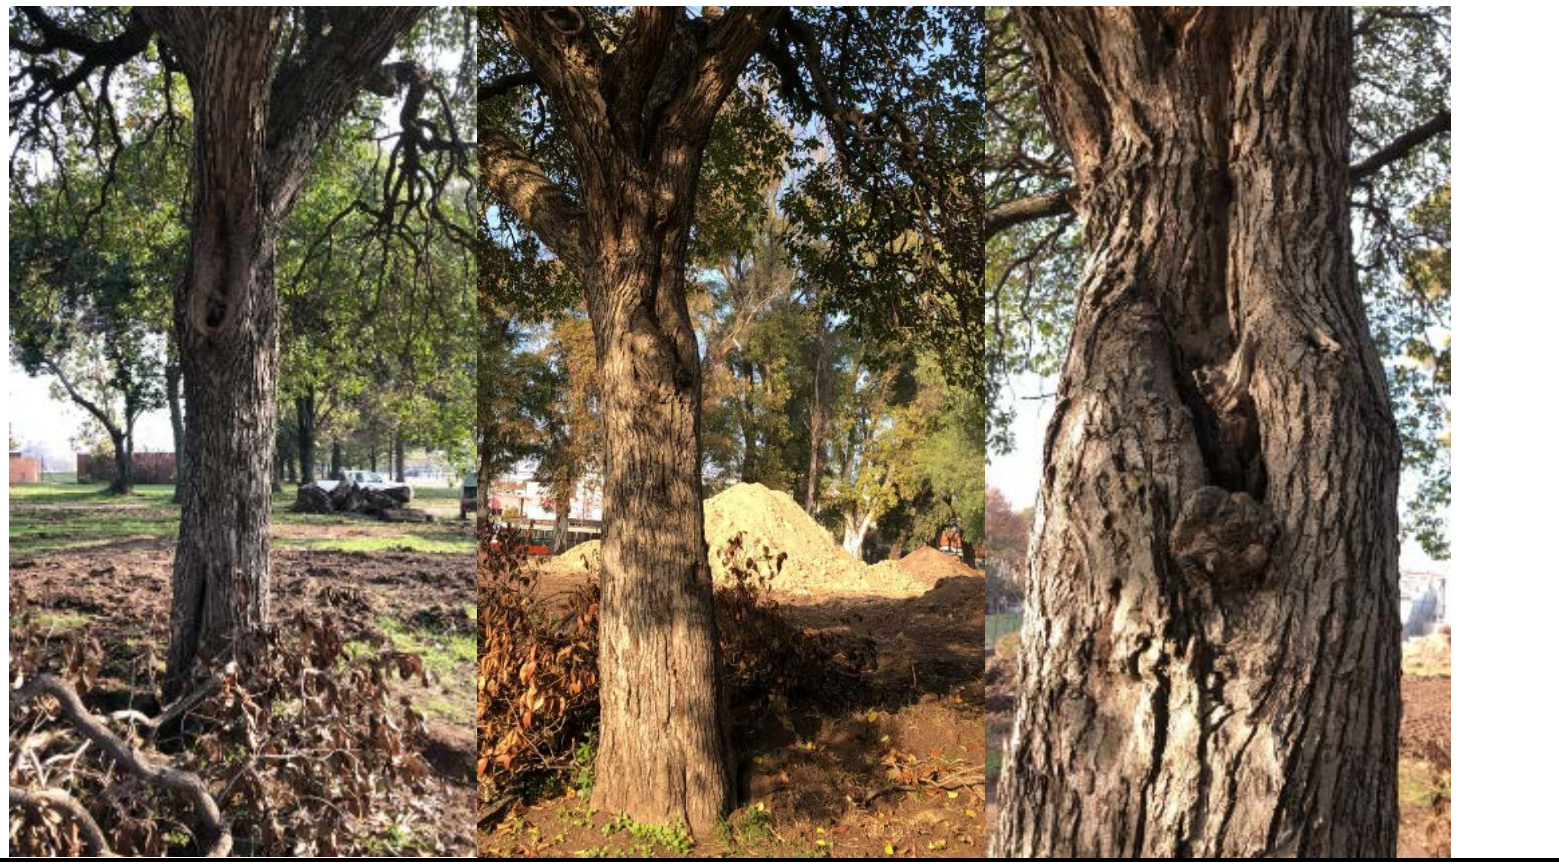
IF-2023-28340872-GCABA-COMUNA12  
Se recomienda extracción de ejemplar porque afecta proyecto de obra pública y no es viable su trasplante a otro sitio. Además, presenta daños irreversibles por cavidades en base, parte media y alta del fuste.

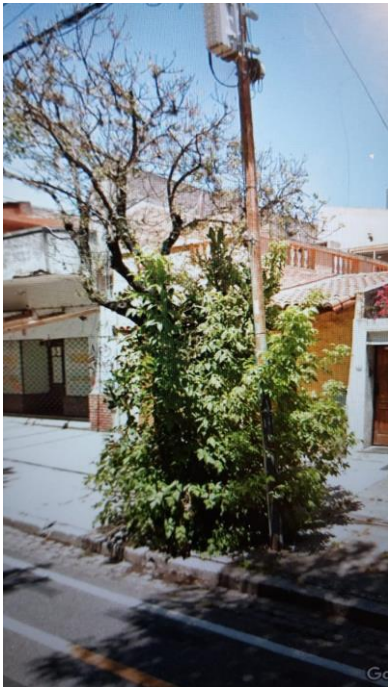
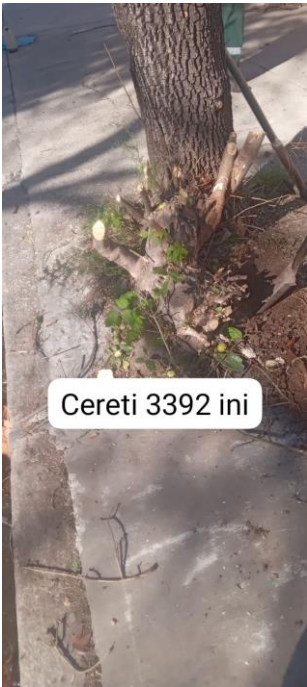
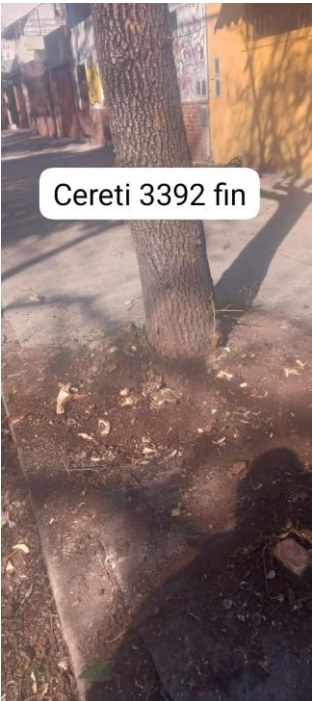
Ejemplar de mora que creció espontáneamente interfiriendo en el desarrollo y crecimiento del árbol vivo presente en la plantera. Dado que es una especie no permitida se opta por extraerla para prevenir futuros daños a vereda y al ejemplar presente

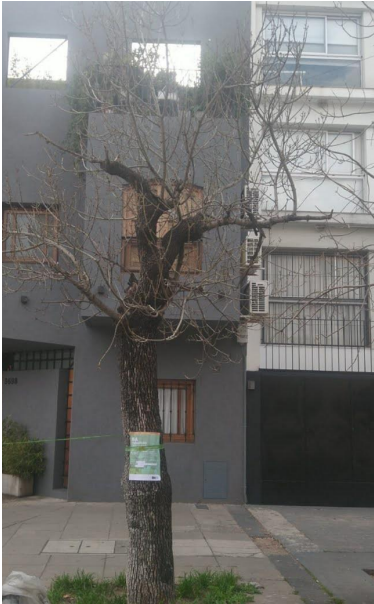
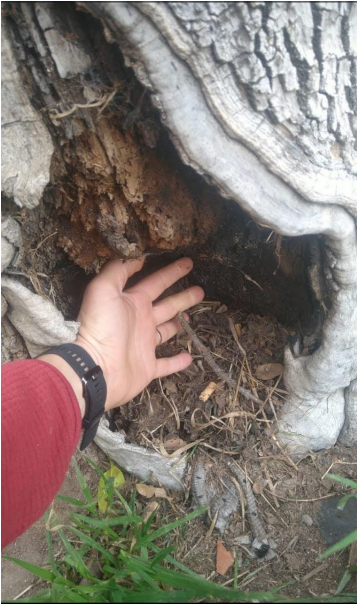
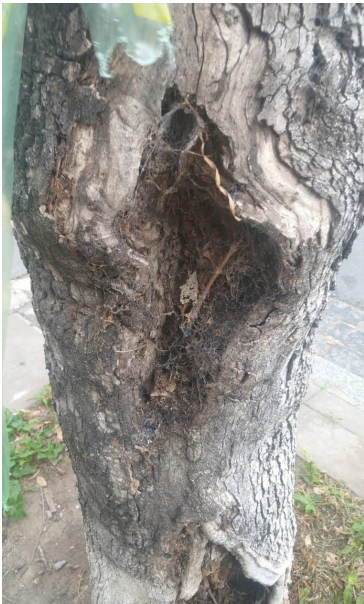
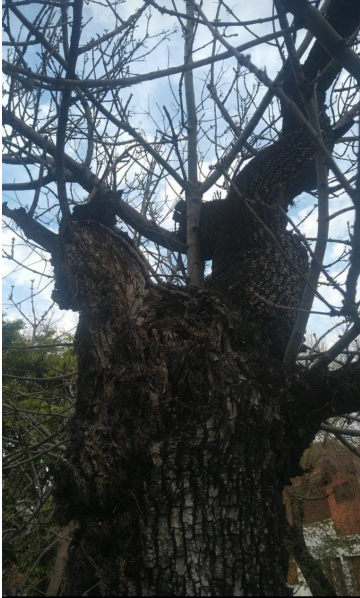
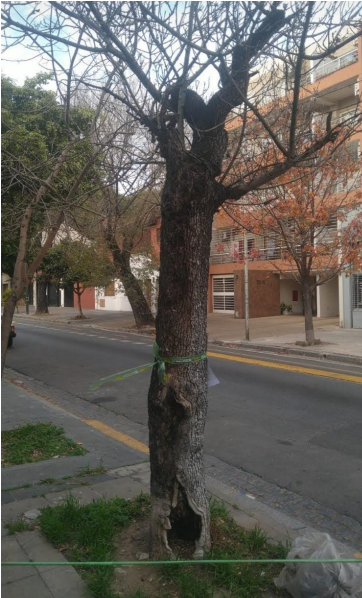
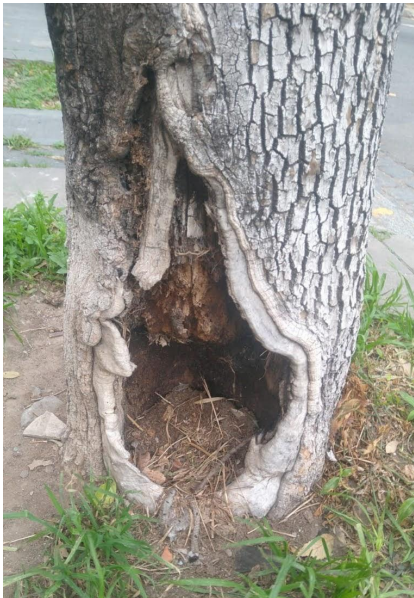
El siguiente informe se realiza a causa de una inspección de emergencia, se observó un árbol seco, además con varias fallas estructurales con ramas de brotación epicórmicas y varias ramas secas, sin posibilidades de recuperación y siendo potencialmente de riesgo para personas y bienes. Por tales motivos descritos en estos párrafos y lo acotado en los ítems anteriores se recomienda la extracción de emergencia del árbol.

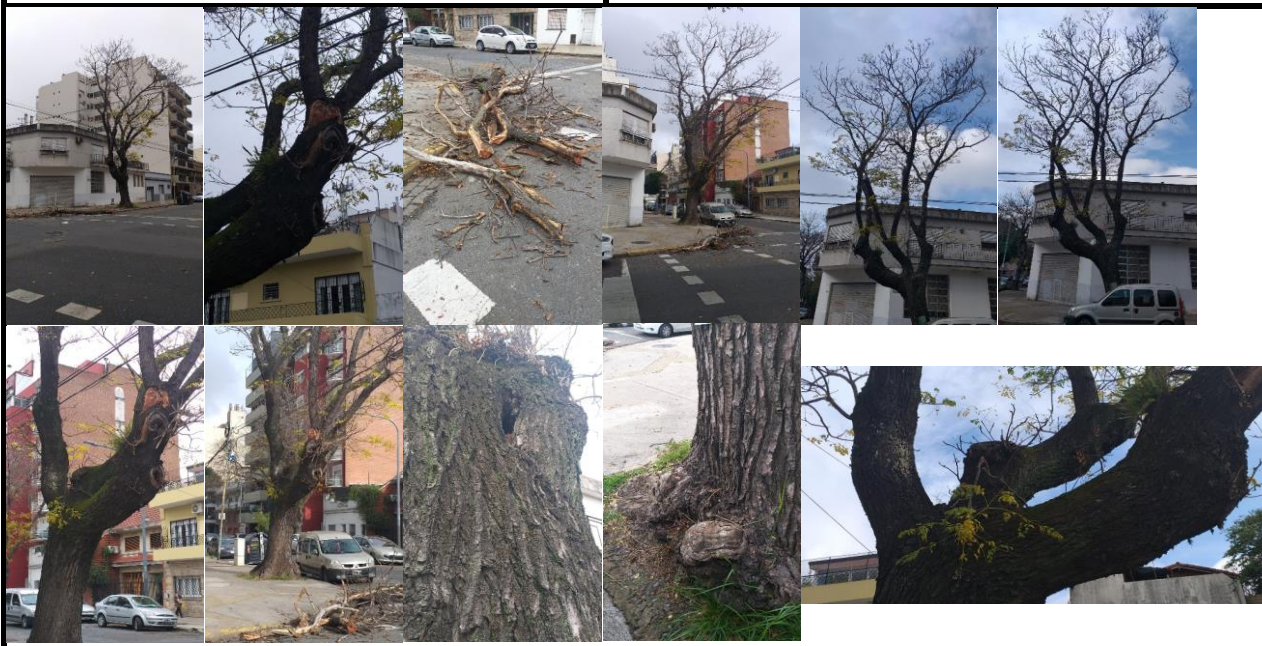
En el día de la fecha, se produjo el fallo de una rama secundaria seca y se pudo constatar que el ejemplar, presenta defectos estructurales importantes. Se observa, una cavidad longitudinal cerrada afectando el fuste. Posee, cavidades en la base de las ramas primarias, inclinación de 5° (hacia el largo de la vereda), regresión de copa (65 % de la misma esta seca). Como se contempla en la Ley N° 3263 de arbolado público urbano de Buenos Aires en su Art. 15, se recomienda extraer el ejemplar, para garantizar la seguridad de personas y/o bienes. En la misma Ley, se especifica las especies de árboles autorizados para el arbolado de alineación (Plan maestro de arbolado público de la ciudad de Buenos Aires). Siendo, esta especie (*Melia azedarach* (Paraíso)) no recomendada a tal fin, por presentar un mal comportamiento ante las pudriciones (producidas por la infección de hongos patógenos). Que se inician en las "heridas" resultado de las intervenciones de poda. Se recomienda extraer, como emergencia (para prevenir el fallo de las restantes ramas secas de la copa) y plantar un ejemplar vital acorde al tamaño de la plantera y la vereda disponibles.

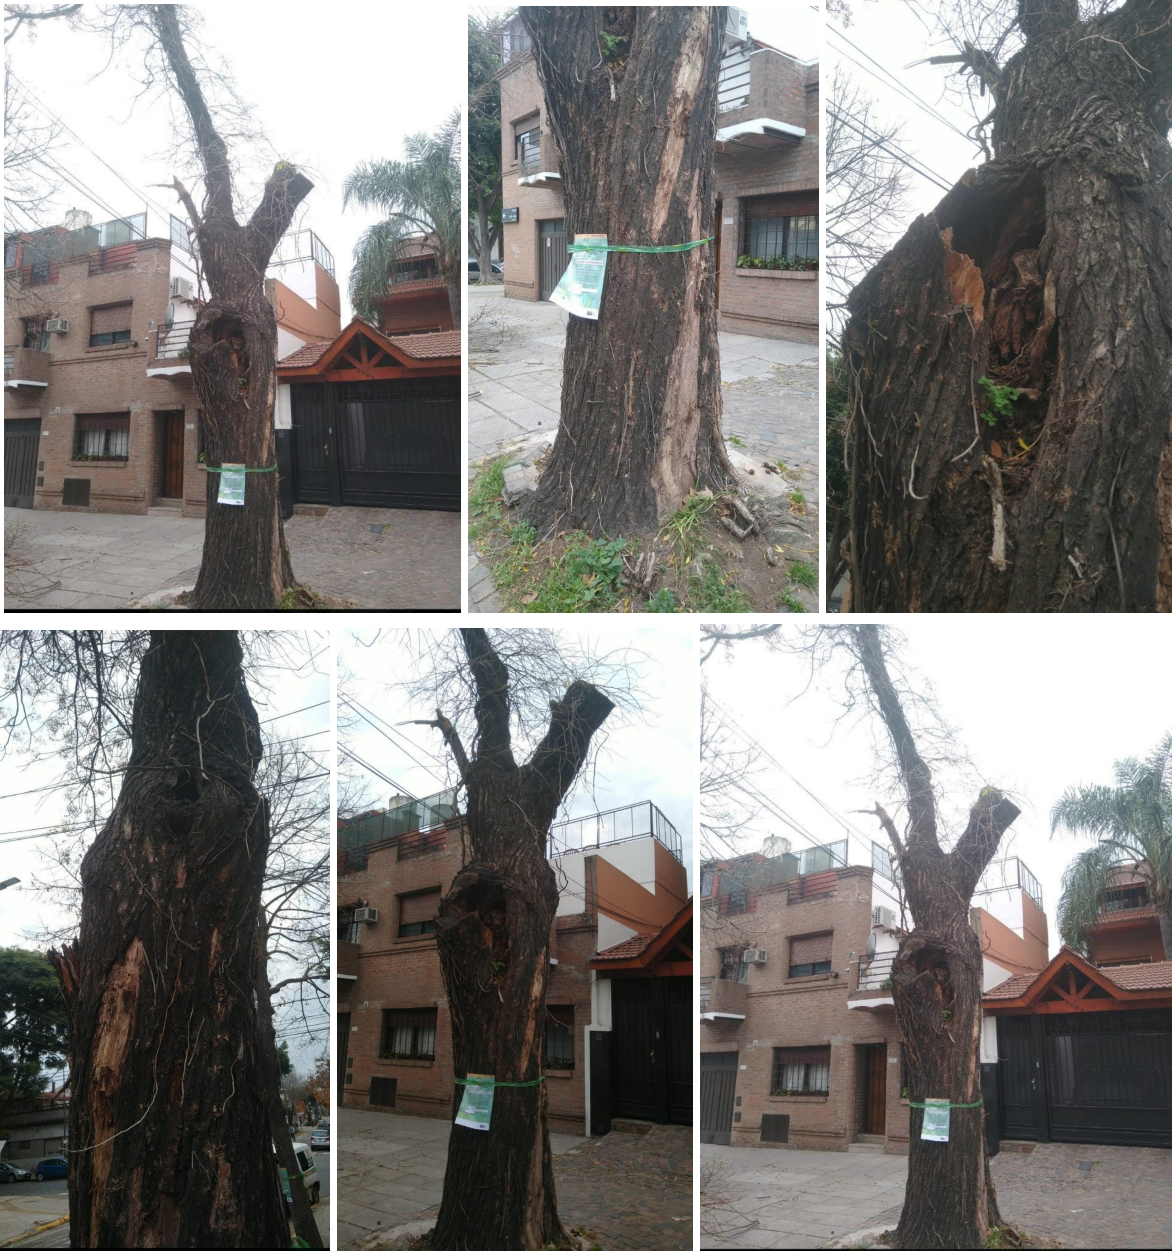
El siguiente informe se realiza en base a una inspección de emergencia, se observó un árbol seco, en otras oportunidades, información recabada con los vecinos que se hicieron presentes en el pedido de su retiro por temor a la caída de la otra mitad de la coppa, ya que el ejemplar se encuentra desbalanceado y con pocas chances de que se recupere dado el grado de daños que el mismo tiene. Sus fallas estructurales con varias ramas secas, siendo potencialmente de riesgo
