### RESOLUCIÓN COMUNAL N.º 2.900.132/COMUNA11/23

## FICHAS PARA EXTRACCIONES

GOBIERNO DE LA CIUDAD DE BUENOS AIRES  
PLANILLA DE INSPECCION DE ARBOLES

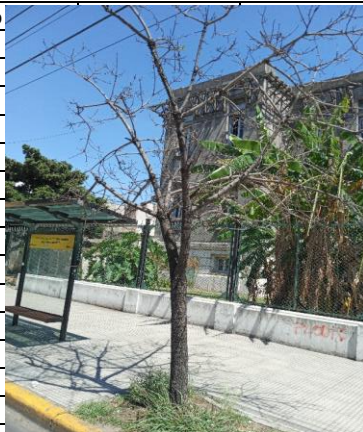
Ejemplar muerto en pie, con movilidad, al lado de parada colectivos. Plantera 1.2x1.2m. Se recomienda ampliar a 1.6 x 1.6, ancho de vereda 5.2 m HA.

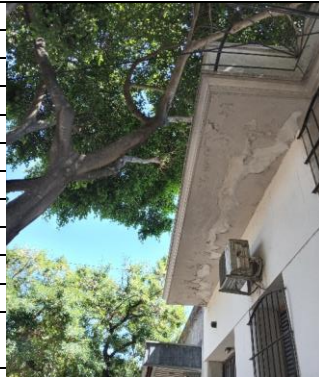
Rotura significativa de vereda por raíces con riesgo para peatones. La copa genera daños en la terraza. Ejemplar no apto. Plantera 2.4x2.4 reacondicionar. Reparar vereda. Ancho de vereda 4.4m Baldosa TALC 44

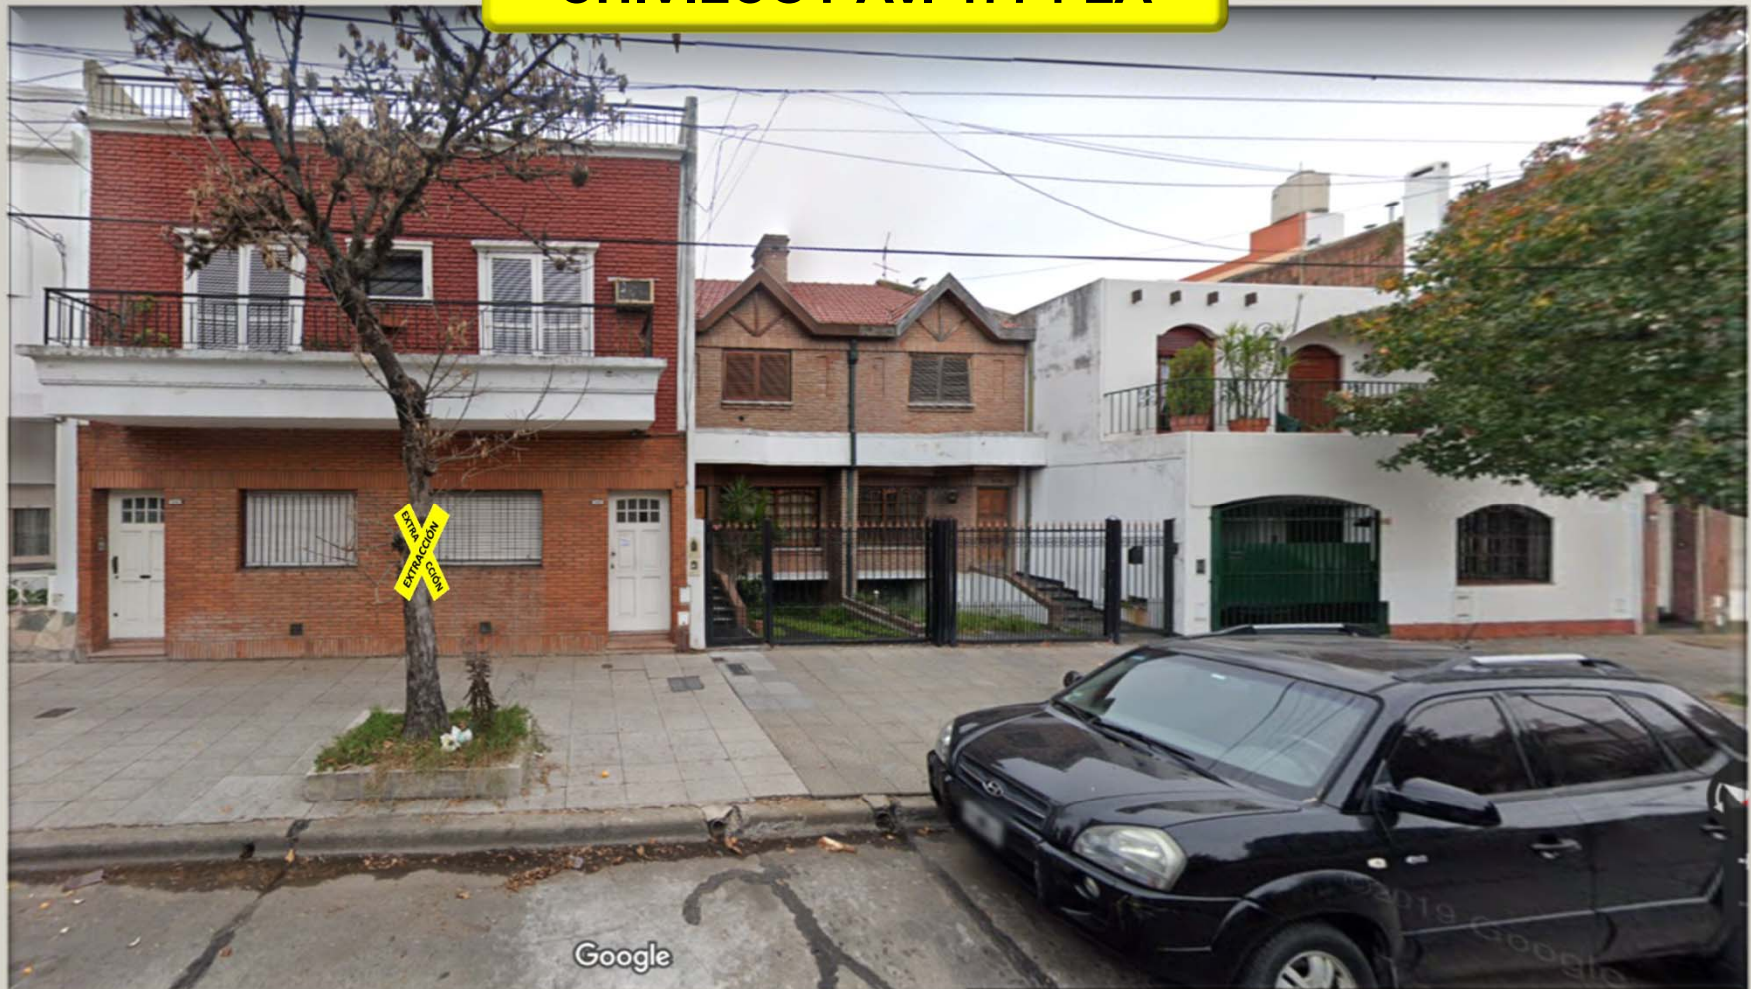
## CHIVILCOY AV. 4774 LA

El ejemplar se encuentra semiseco y cubierto en ramas principales y buste de clavel del aire como indicador de su estado fisiológico - Presenta varias ramas secas - Se recomienda su extracción para evitar futuros riesgos a peatones -

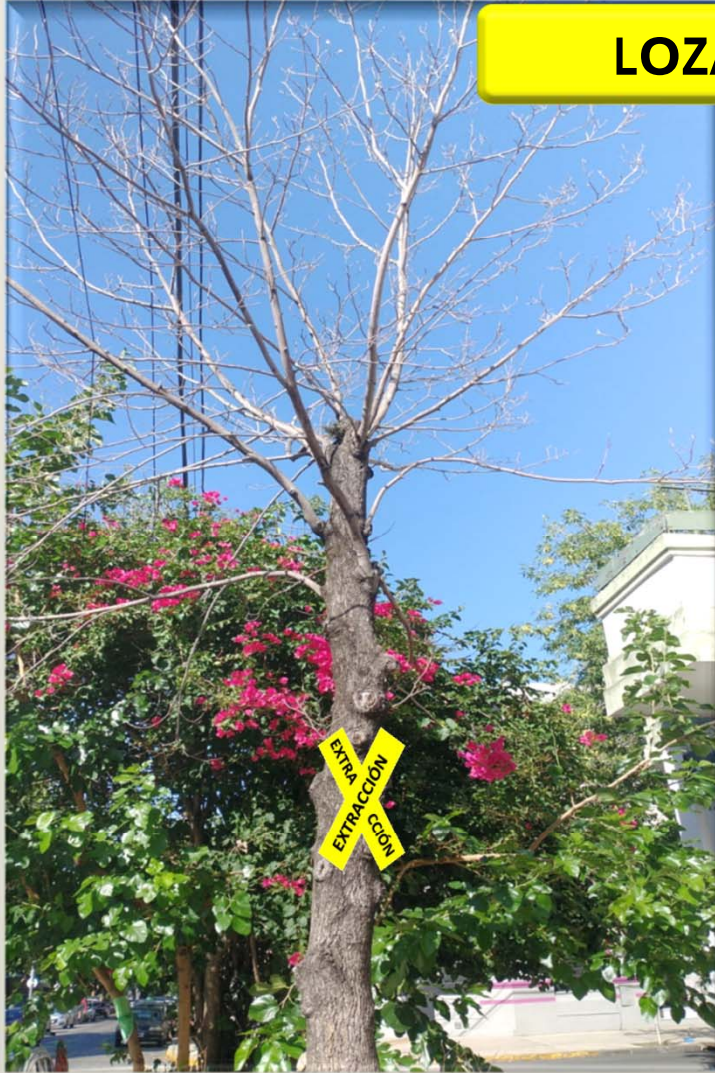
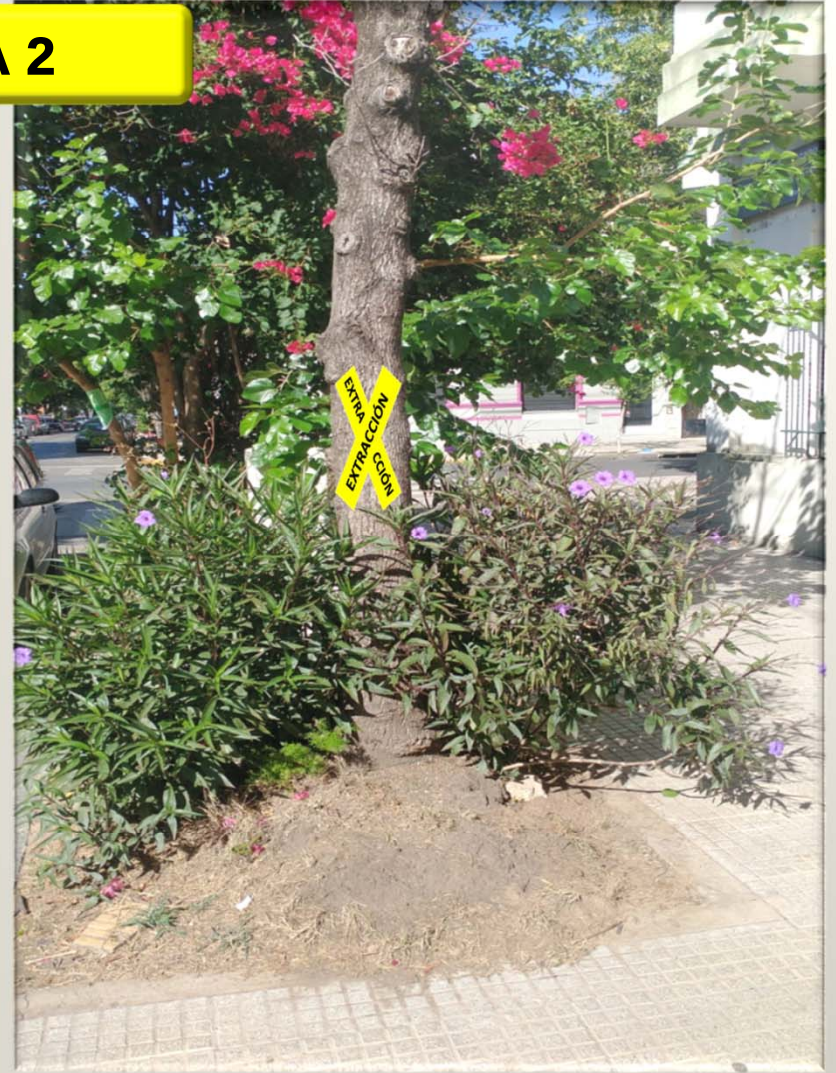
## LOZANO 4187 LA 2

Ejemplar de Fraxinus socr, deteriorado con base

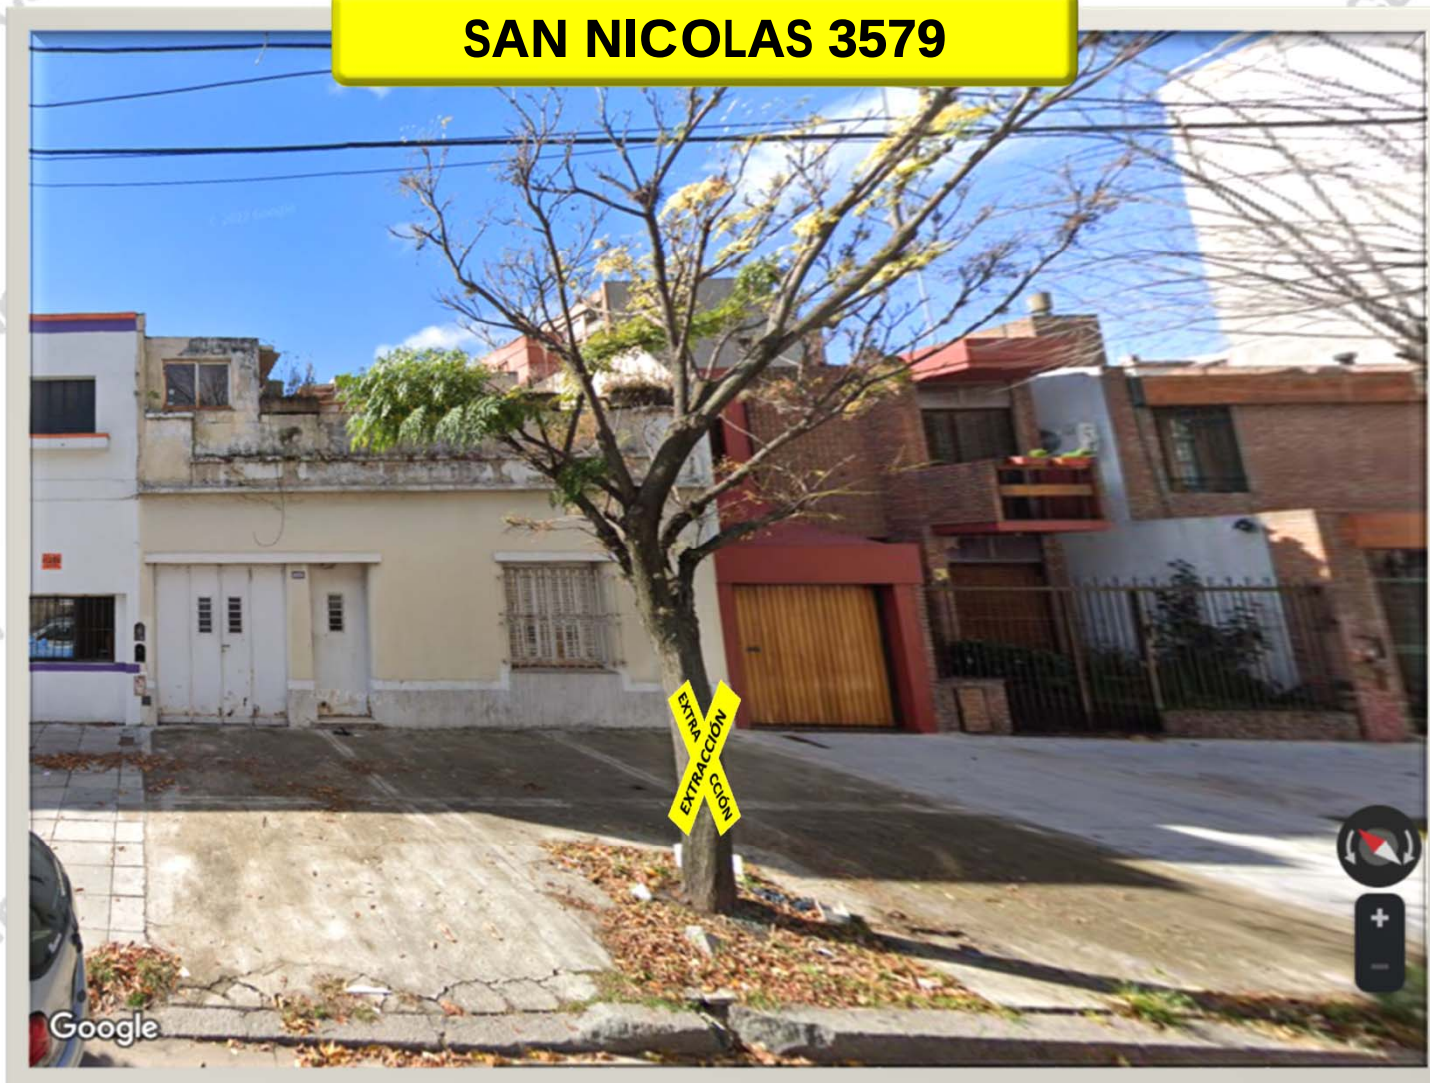
**SAN NICOLAS 3579**

| GOBIERNO DE LA CIUDAD DE BUENOS AIRES<br>PLANILLA DE INSPECCION DE ARBOLES | |
|---|---|
| Observaciones: SE RECOMIENDA EXTRACCION DEL EJEM POR SECO E IRRECUPERABLE, UNA VEZ EXTRAIDO PLANTAR UN TILLO EN LA POSICION COMO CORRESPONDE POR EL PLAN MAESTRO DE ARBOLADO URBANO EN ESE CORRESPOND. | |

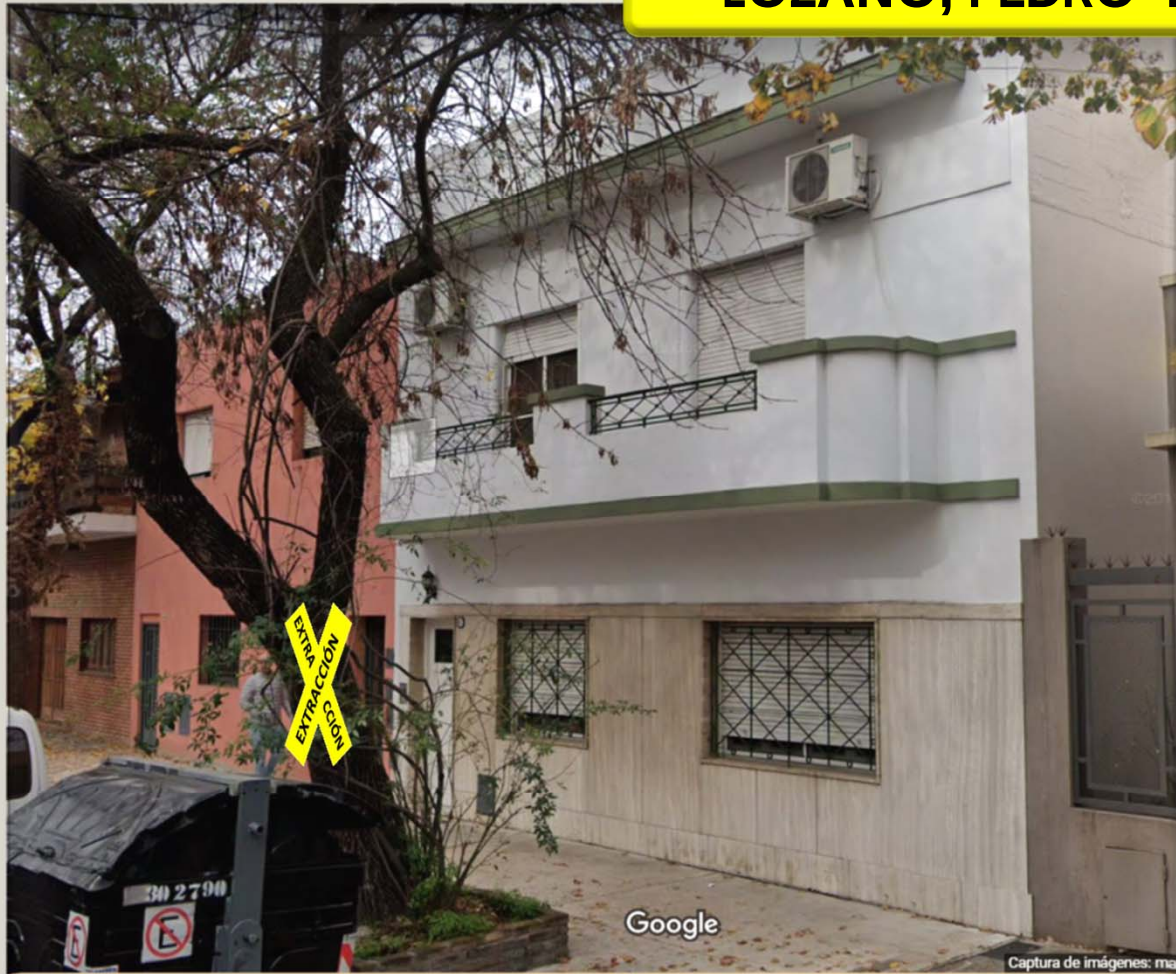
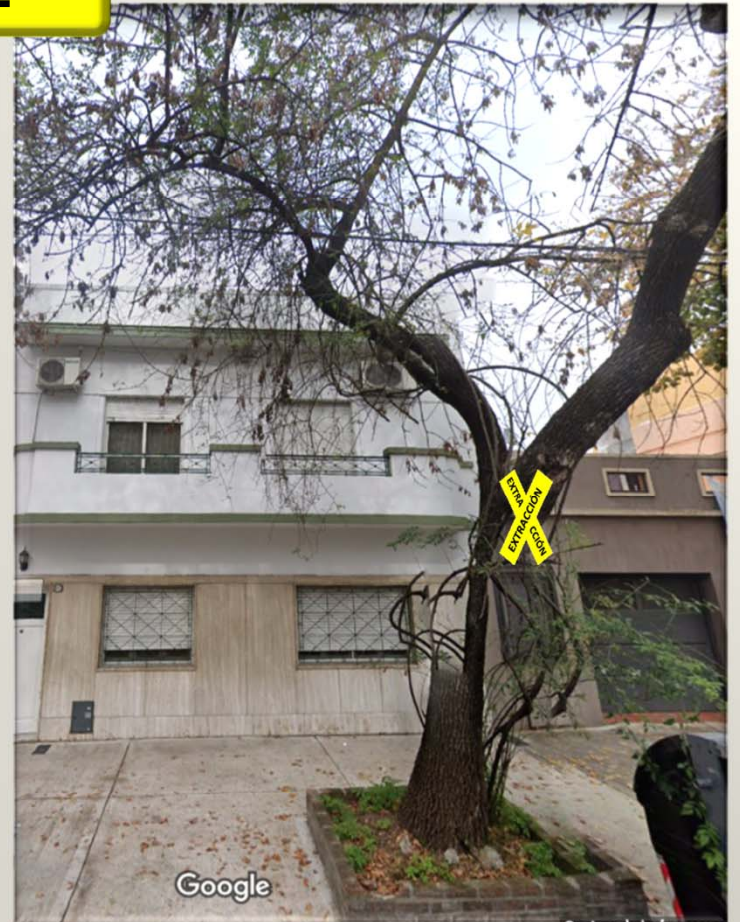
## LOZANO, PEDRO 4672

EJEMPLAR PARA REALIZAR SEGUIMIENTO Y RECOMENDACIÓN DE EXTRACCION, POSEEN AHUECAMIENTO BASAL CON FURCIÓN RADICULAR DE GRAN MAGNITUD, EL TAMAÑO DEL MISMO ES DE APROXIMADAMENTE LA MITAD DE SU DIAMETRO POSEE CANTERO ELEVADO Y ENEREA ADENA TRE PDDO EL MISMO. SOLICITO UNA VOL EXTRAIDA EL PRONTO REEMPLAZO DEL MISMO POR UN NUEVO EJEMPLAR QUE CORRESPONDA SEGUN PLAN MAESTRO DE CABA
