Resolución Presidencia Junta Comuna

Número: RS-2023-07288988-GCABA-COMUNA1

Referencia: s/ Resolución extracciones ejemplares arbóreos – Actas de inspección N° 1-8/23

INFORME FITOSANITARIO - Arbolado Urbano Comuna 1

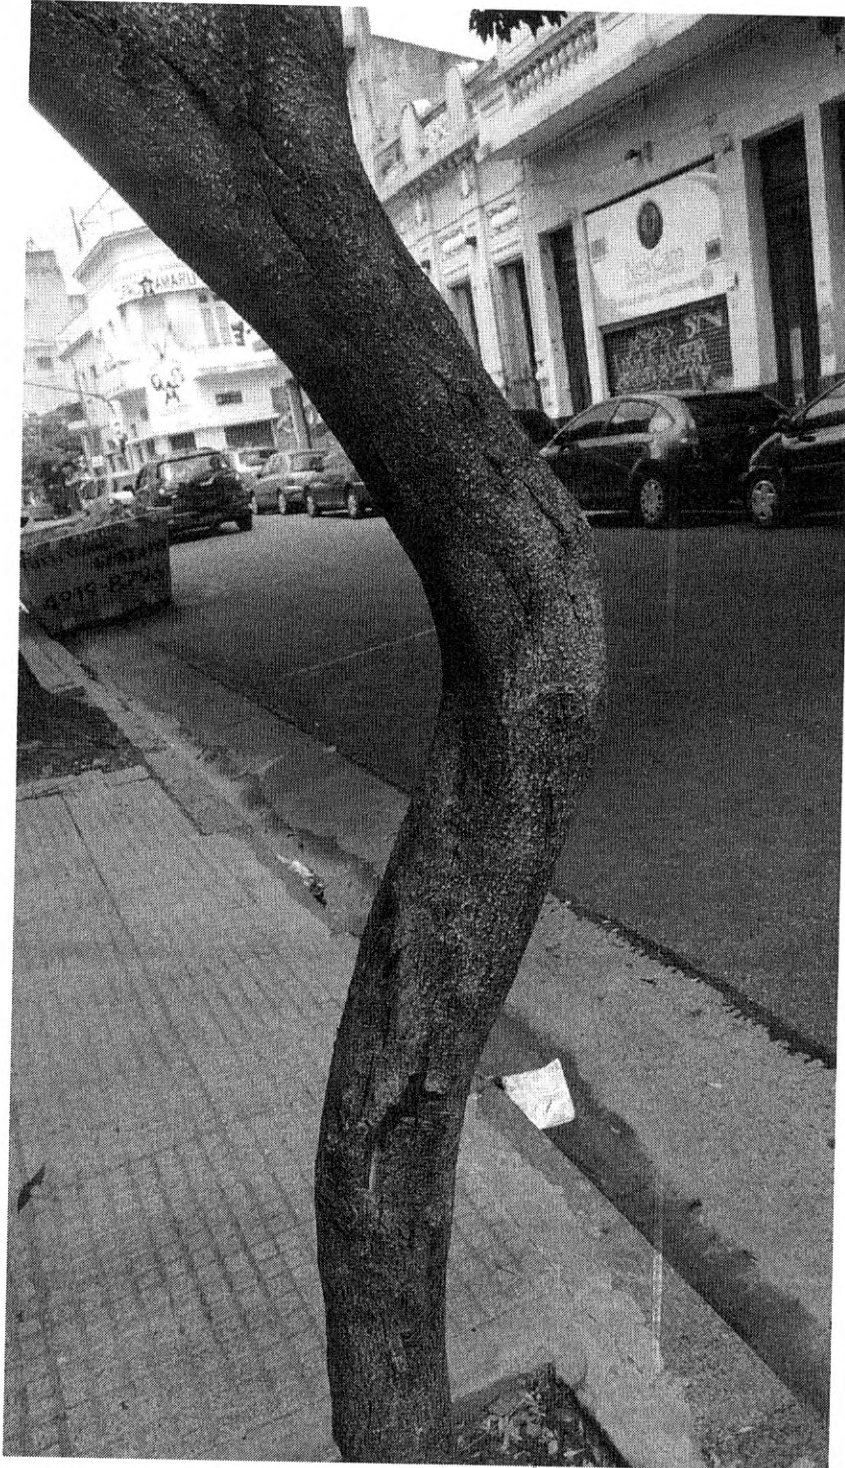
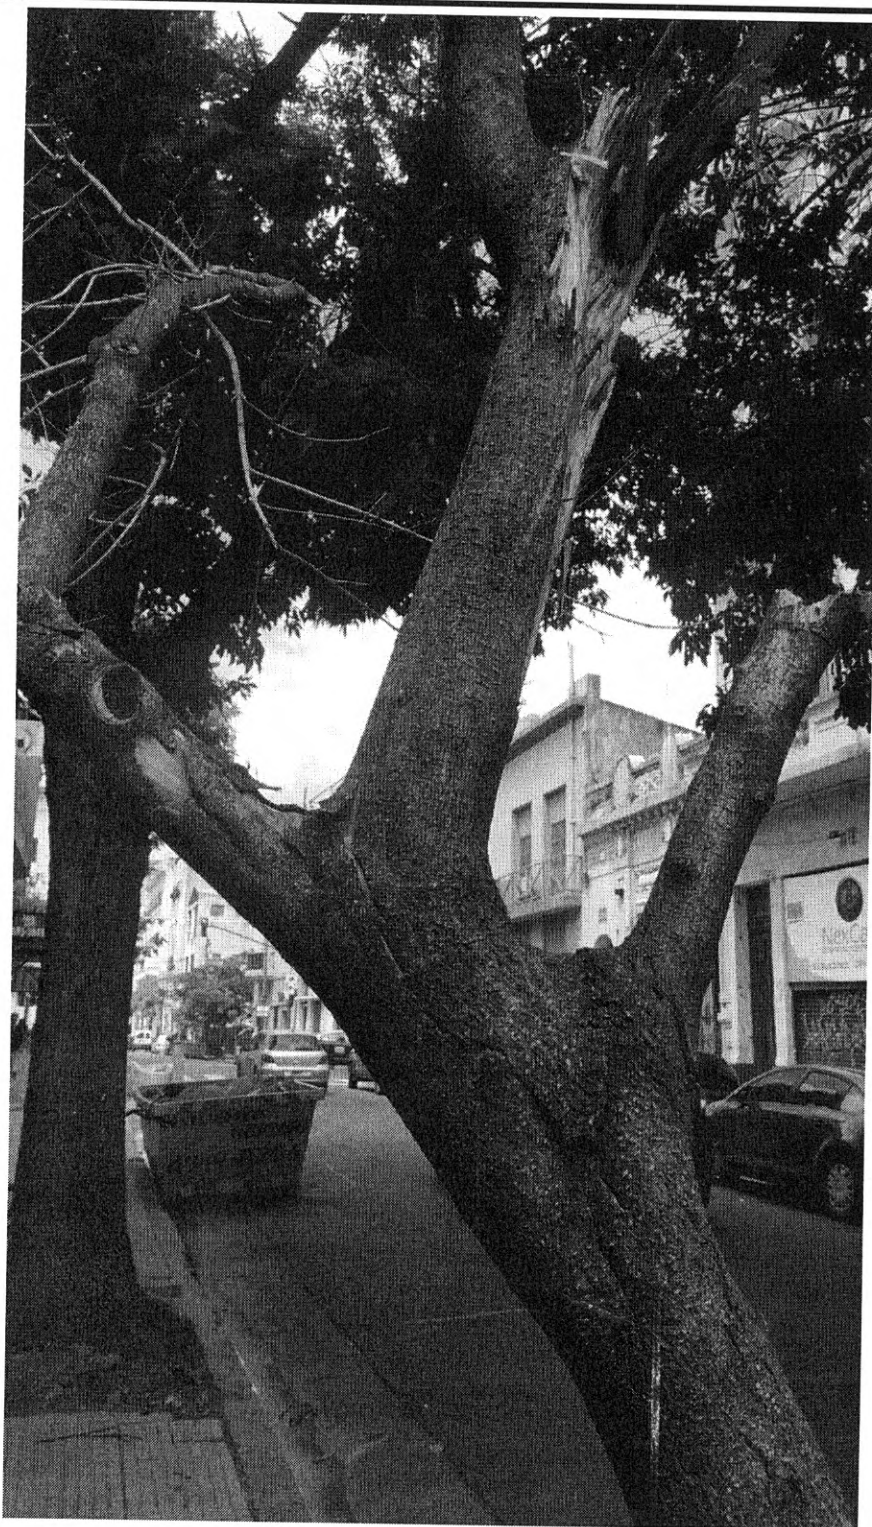
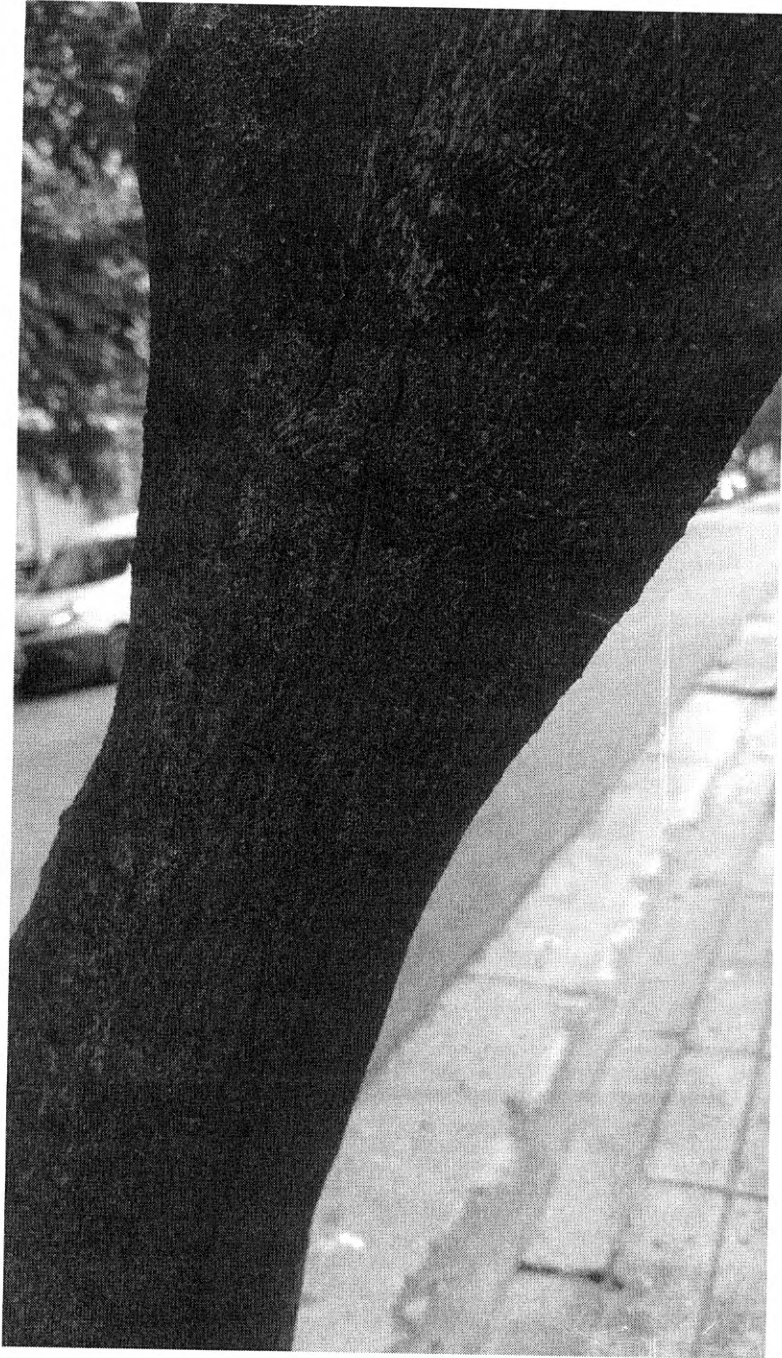
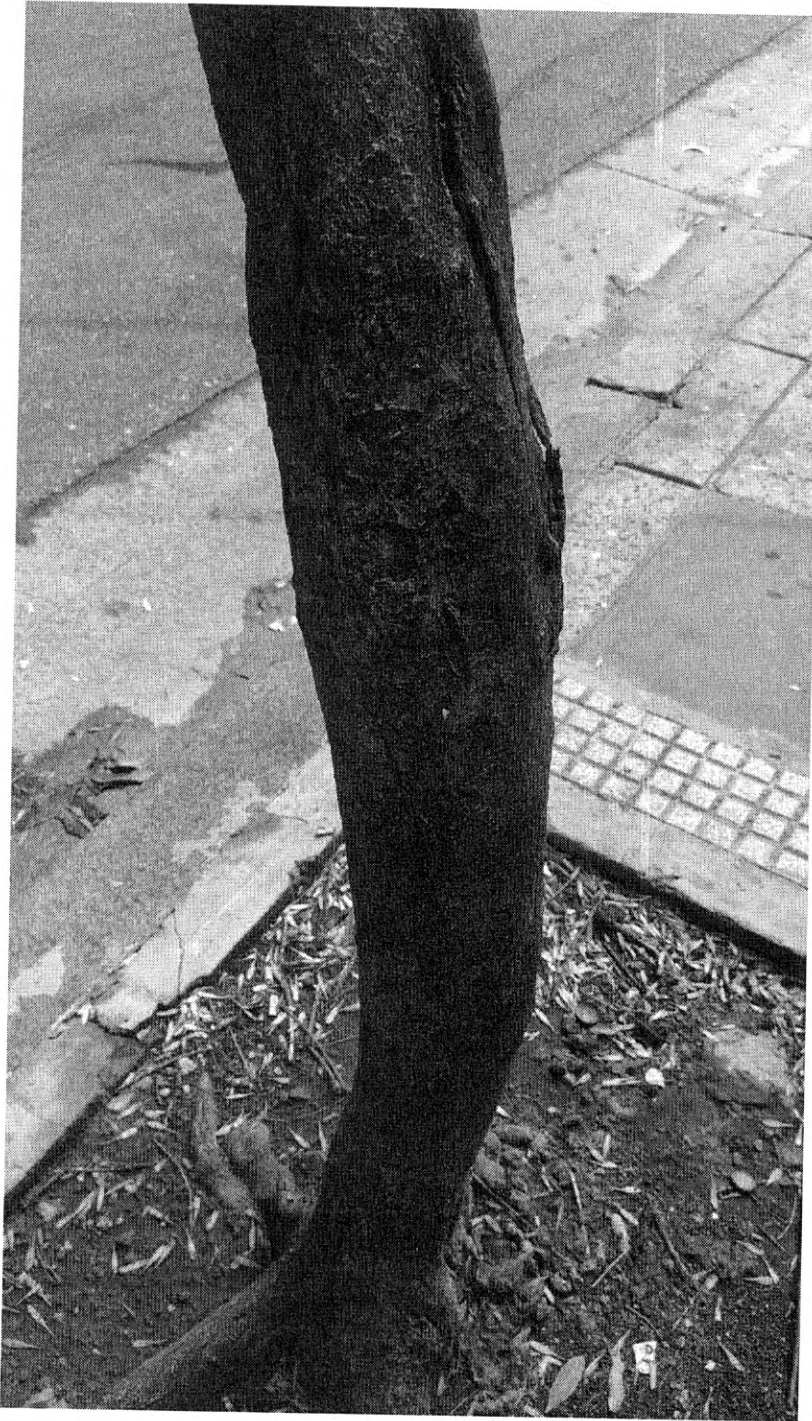
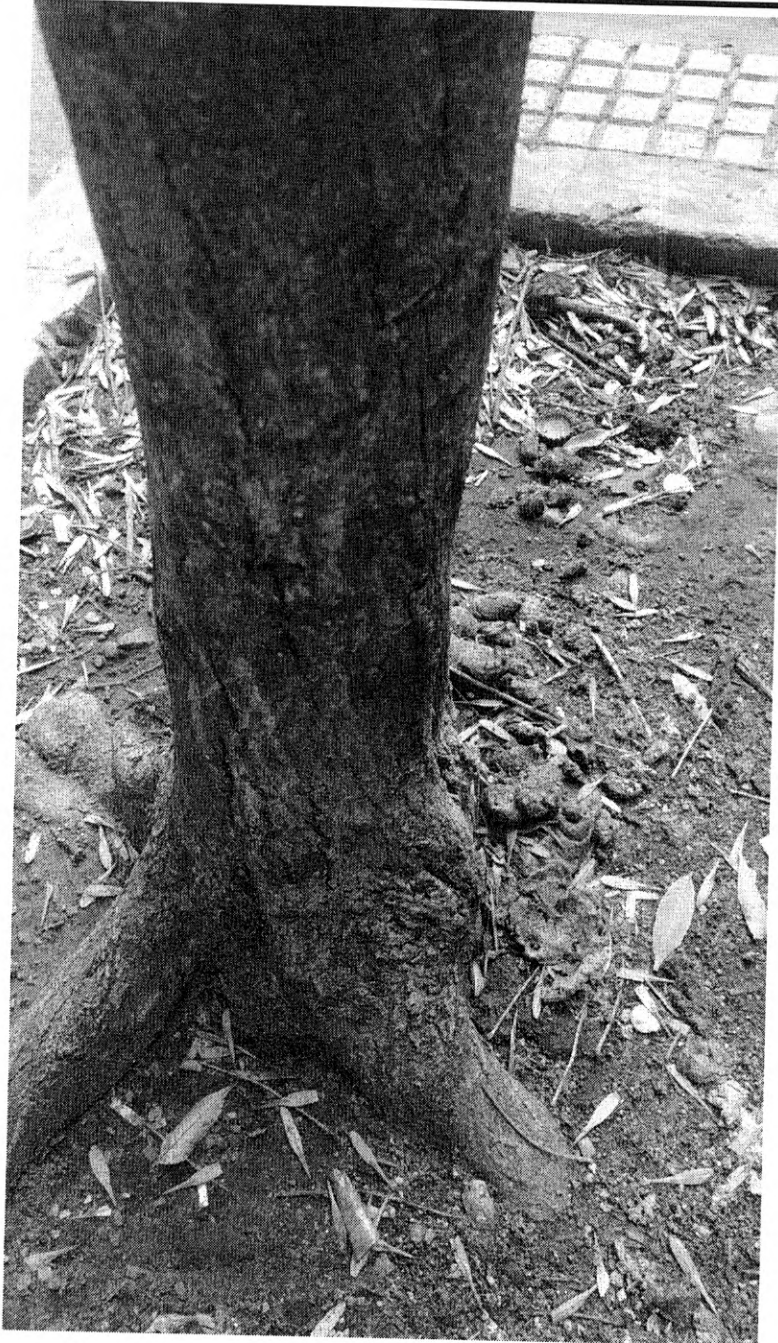
Se solicita la extracción del árbol relevado en la calle México 1429 correspondiente a la especie *Ligustrum lucidum*. con un DAP de 4 cm. y una altura estimada de 2,3 metros. Su estructura se encuentra totalmente seca, aparentemente luego de alguna situación ocurrida en dos de sus ramas principales ya que se encuentran quebradas. Presenta descortezamiento a lo largo de todo su fuste además de numerosas grietas longitudinales.

El cepillar se encuentra seco y deberá extraerse (ver informe)

Observaciones: El ejemplar se encuentra seco (ver informe)

Conforme a lo descrito en el presente informe, y según ley 3263, Capítulo 3, artículo 15, inciso....., Ley de Arbolado, se solicita la extracción del ejemplar para garantizar el bienestar de las personas y/o bienes.

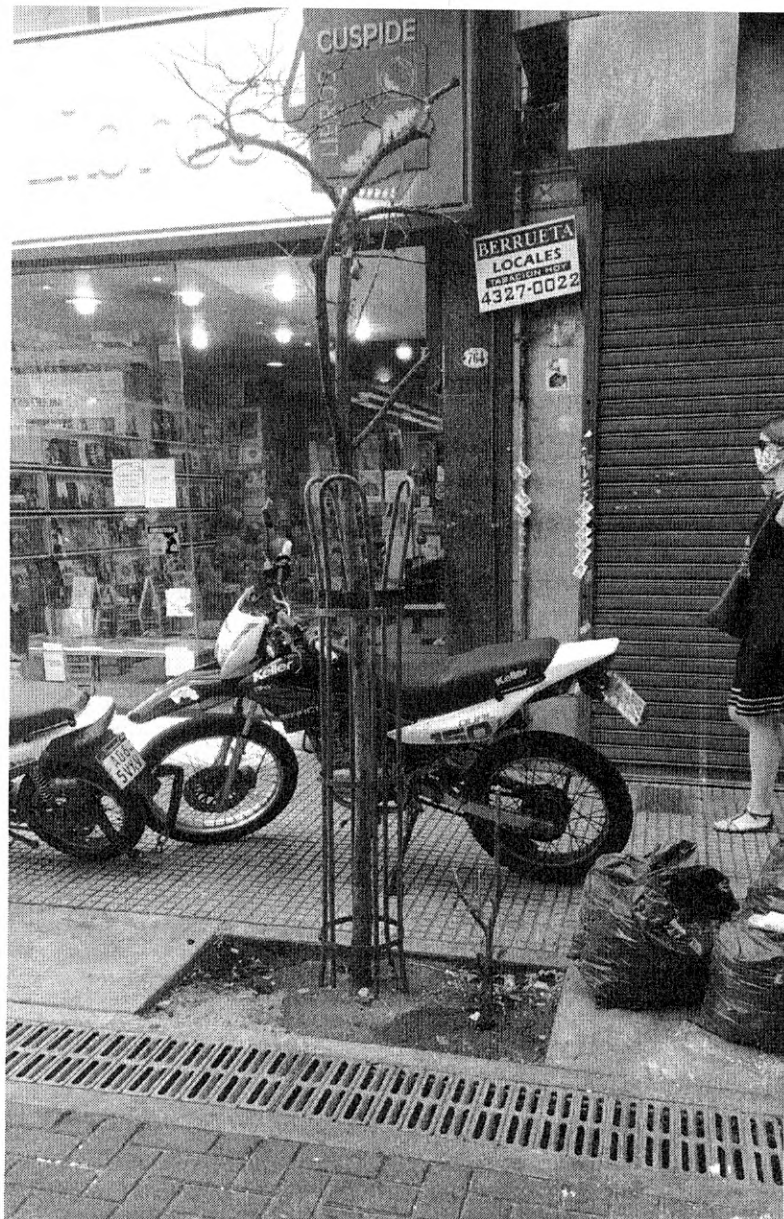
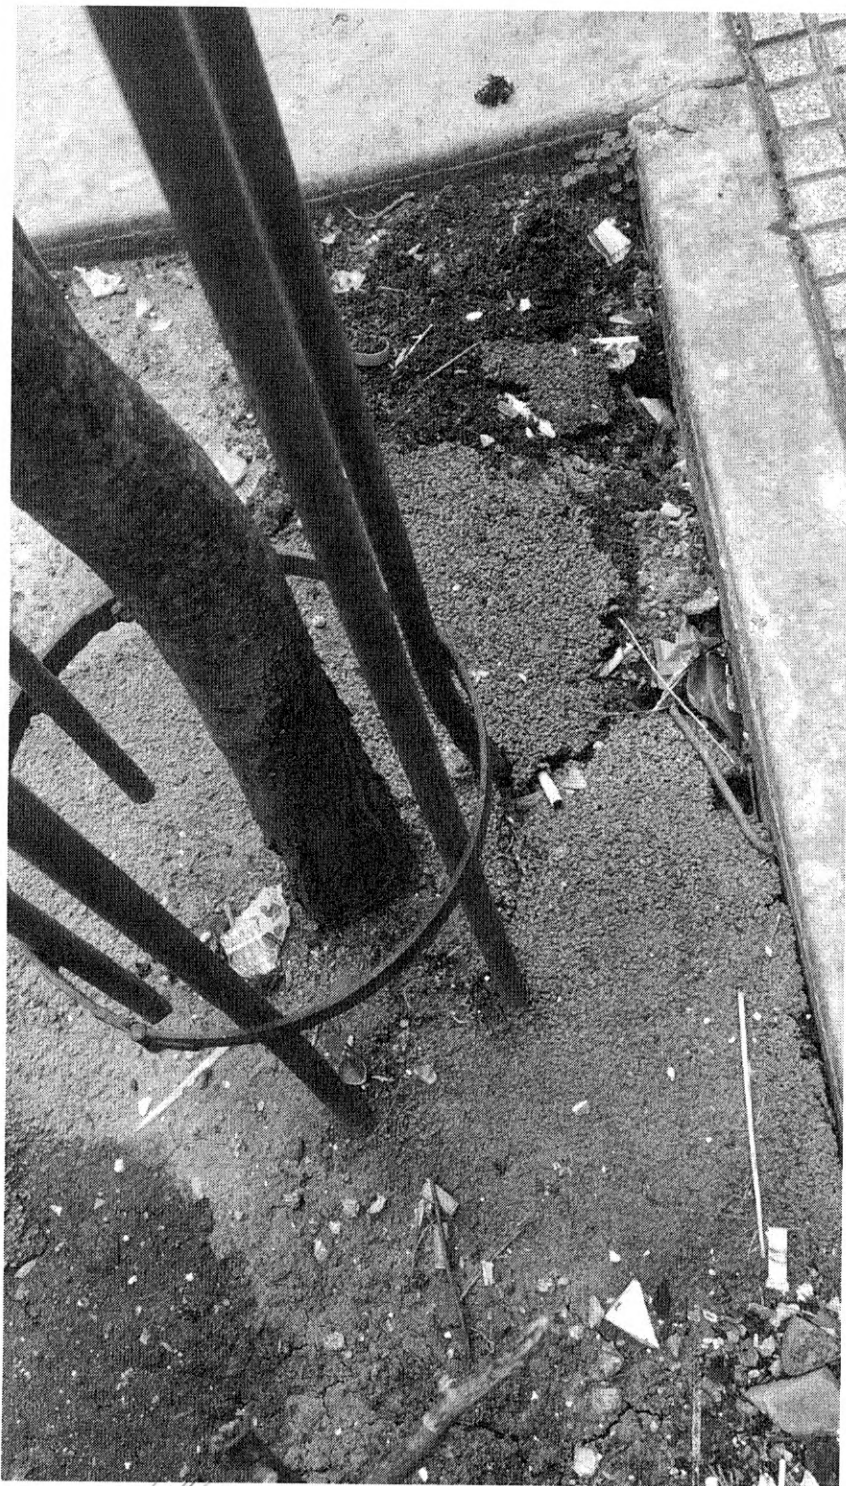
Se solicita la extracción del árbol relevado en la calle Suipacha 764. correspondiente a la especie *Photinia serratifolia*. con un DAP de 7 cm. y una altura estimada de 2,3 metros. Su estructura se encuentra totalmente seca. Presenta grietas longitudinales en su base. Debido a esto su condición de riesgo se considera alta. A continuación se adjunta registro fotográfico y fichas técnicas de relevamiento.

El árbol se encuentra totalmente seco

Observaciones: el árbol se encuentra seco y deberá extraerse

Conforme a lo descrito en el presente informe, y según ley 3263, Capítulo 3, artículo 15, inciso....., Ley de Arbolado, se solicita la extracción del ejemplar para garantizar el bienestar de las personas y/o bienes.

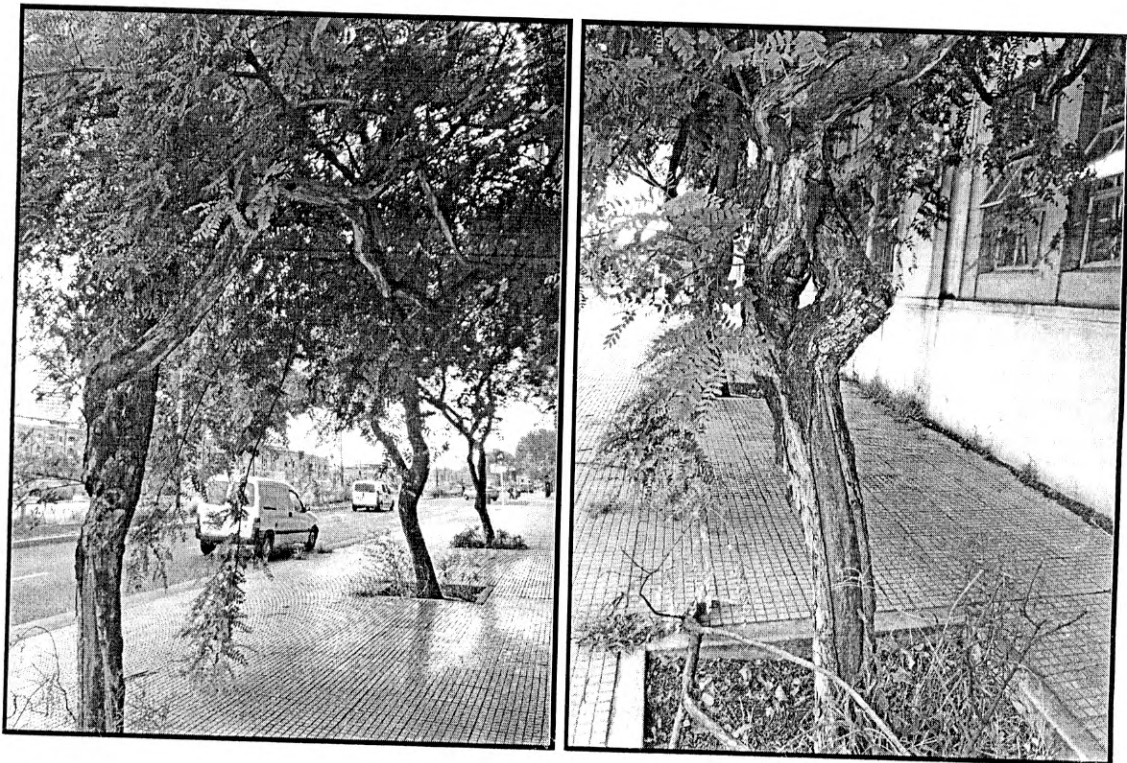
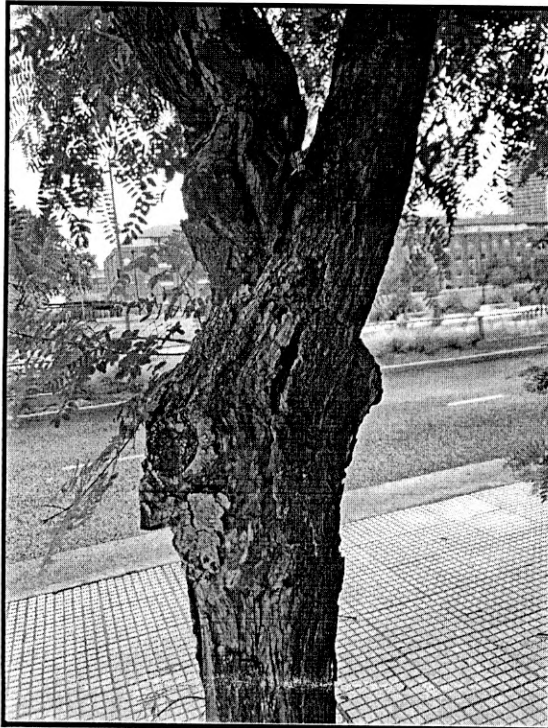
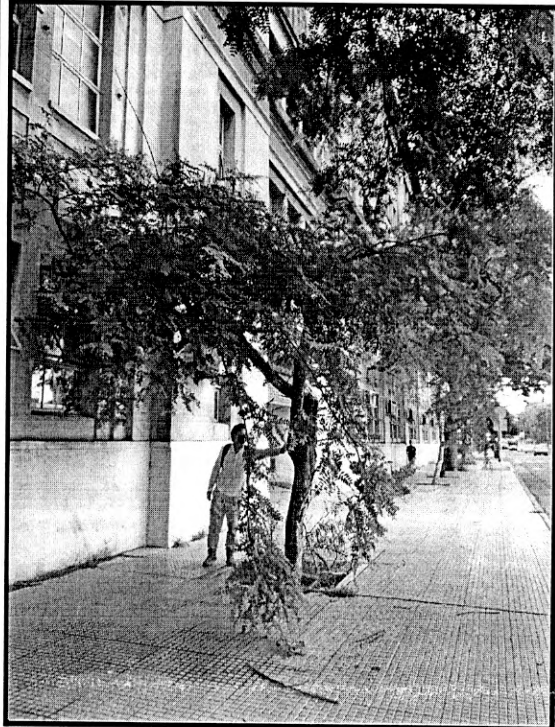
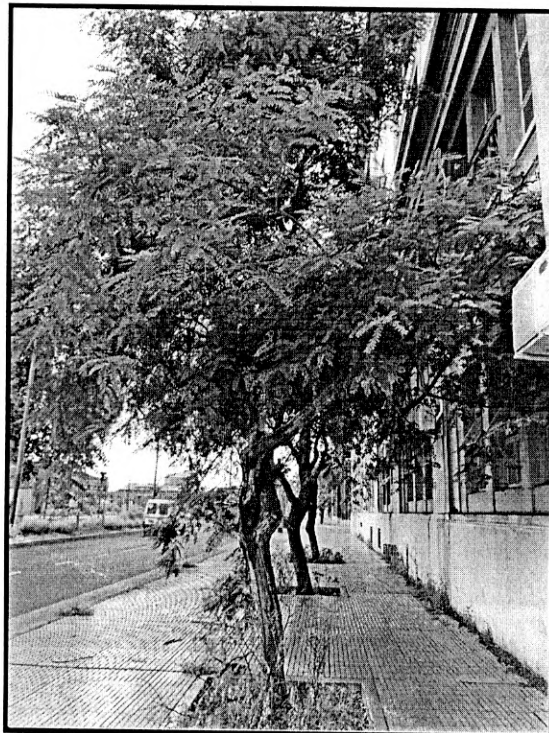
Presenta defectos estructurales y fitosanitarios que lo hacen inapropiado para el arbolado público lineal: dos ramas codominantes cruzadas, con crecimiento horizontal, una de ellas quebrada, con rajaduras en la inserción, ambas con canchros, descortezamientos, signos de insectos y hongos xilófagos. El tronco presenta un canchro longitudinal de 1m aproximadamente con signo evidente de pudrición en el fuste remanente.

La sumatoria de defectos antes citada lo califican como de muy alto riesgo, por lo que se solicita una rápida intervención.

Rajaduras profundas en las inserciones de las ramas. Se recomienda su rápida intersección.

Observaciones: Rojas muy profundas en la inserción de las ramas.

Conforme a lo descrito en el presente informe, y según ley 3263, Capítulo 3, artículo 15, inciso b/d, Ley de Arbolado, se solicita la extracción del ejemplar para garantizar el bienestar de las personas y/o bienes.

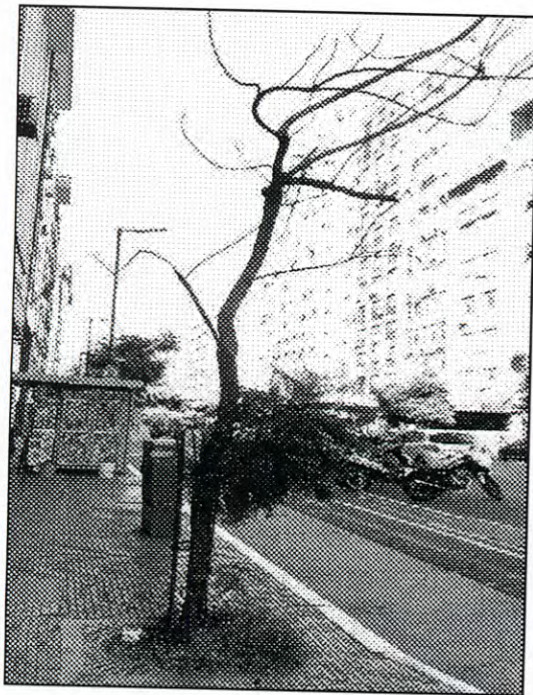
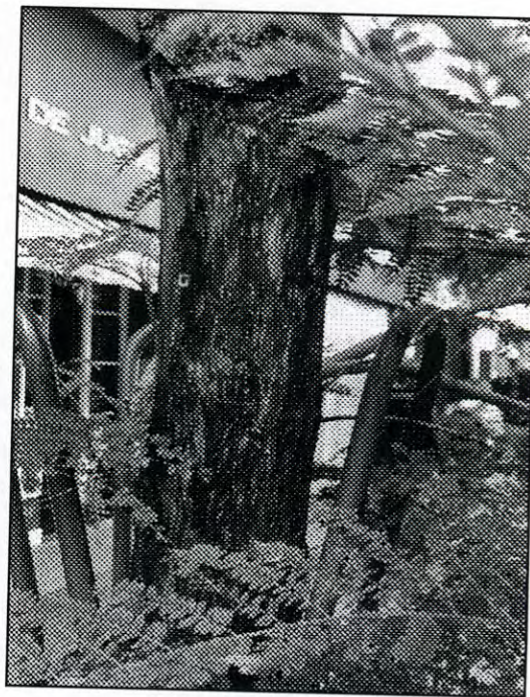
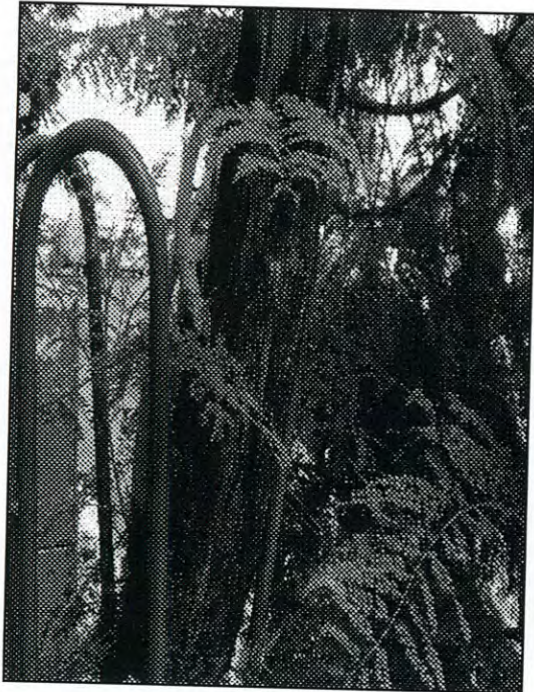
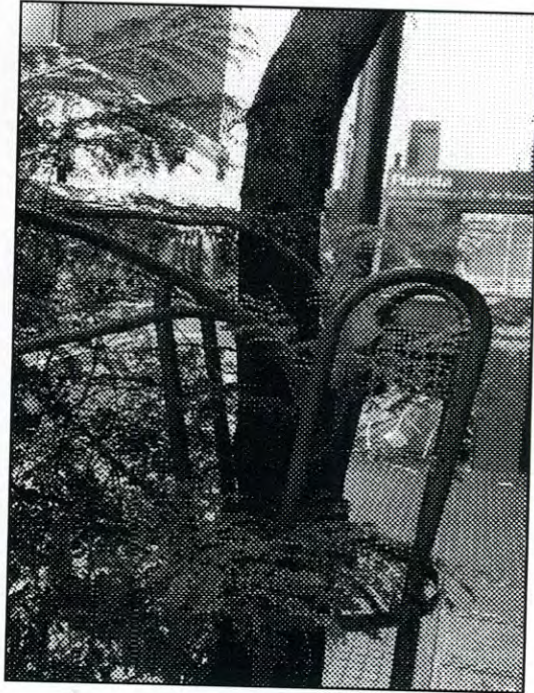
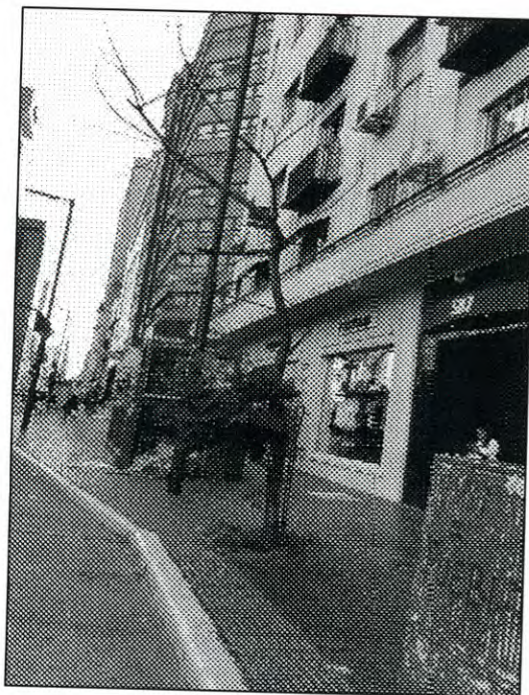
Presenta defectos estructurales y fitosanitarios que lo hacen inapropiado para el arbolado público lineal: a lo largo del tronco, desde su base, se pueden observar descortezamientos, laceraciones y madera en estado de descomposición, signos de debilidad estructural. A un metro de altura, desde una porción de corteza viva remanente, emergen dos brotes epicórmicos con disposición cruzada y deficiente solidez en su inserción.

La sumatoria de defectos antes citada lo califican como de alto riesgo, por lo que se solicita una rápida intervención.

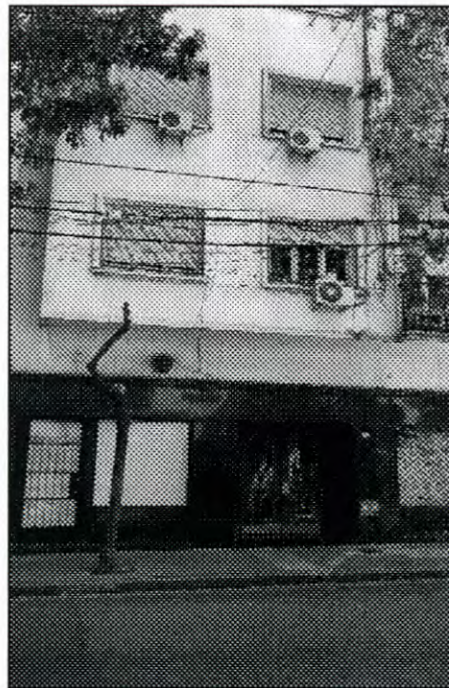
Sus características particulares son un DAP de 20 cm y una altura de 4 m aproximadamente.

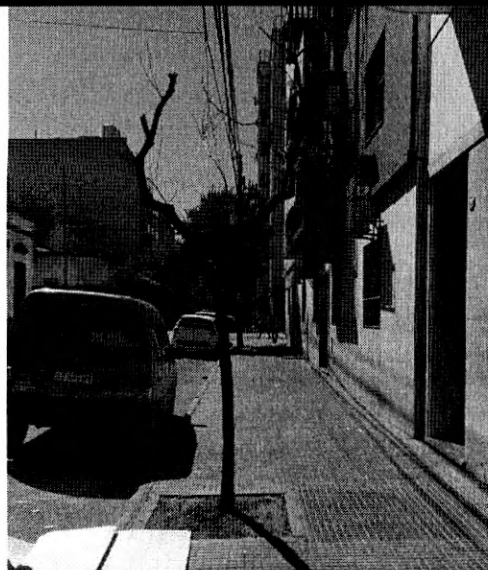
Imagen 1. Vista lateral.

Presenta zonas con grietas longitudinales en la zona de inserción de ramas, así como también madera expuesta y por consiguiente vulnerable a la descomposición.

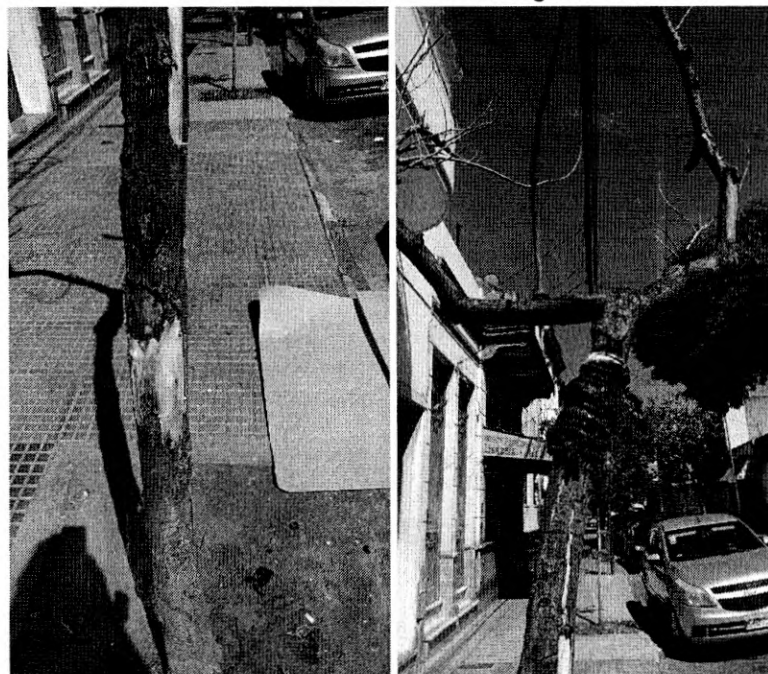
Imagen 2 y 3. Vista lateral presenta corteza expuesta en varias zonas y grietas longitudinales.

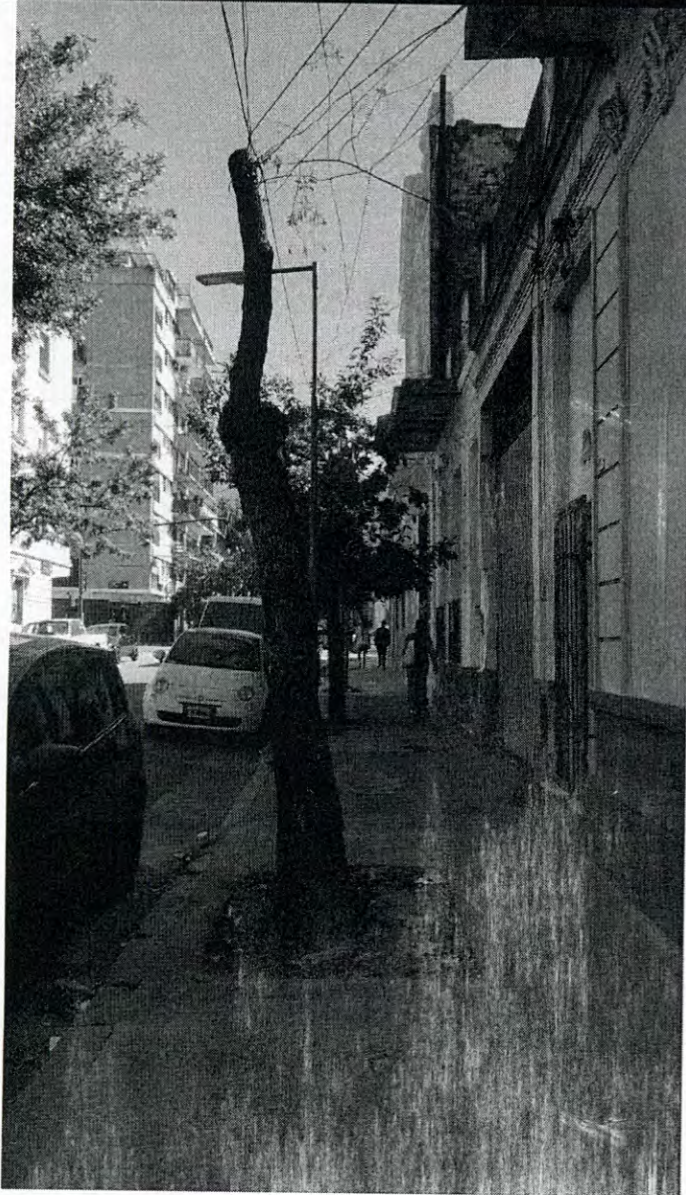
Imagen 1. Vista lateral del árbol.

Presenta una cavidad en la zona del cuello de la raíz, quedando madera expuesta en aproximadamente 75% de la circunferencia del fuste y por consiguiente vulnerable a la descomposición. Además posee varias grietas longitudinales en la misma zona, otra grieta longitudinal en la parte media del tronco y fructificaciones fúngicas que aceleran la descomposición de la madera.

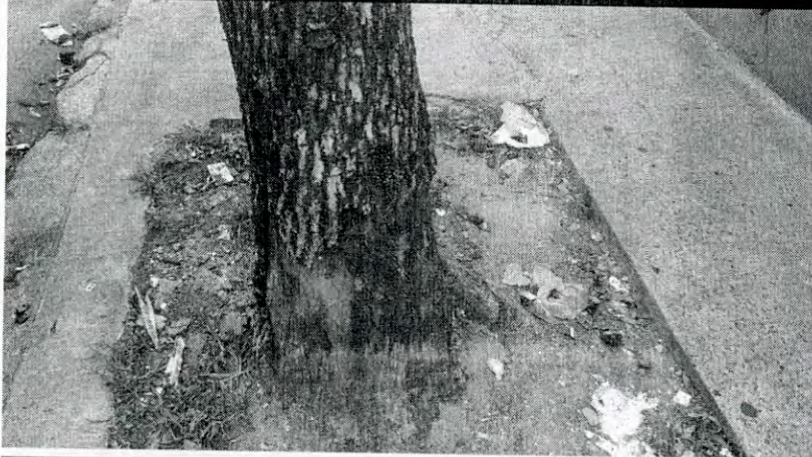
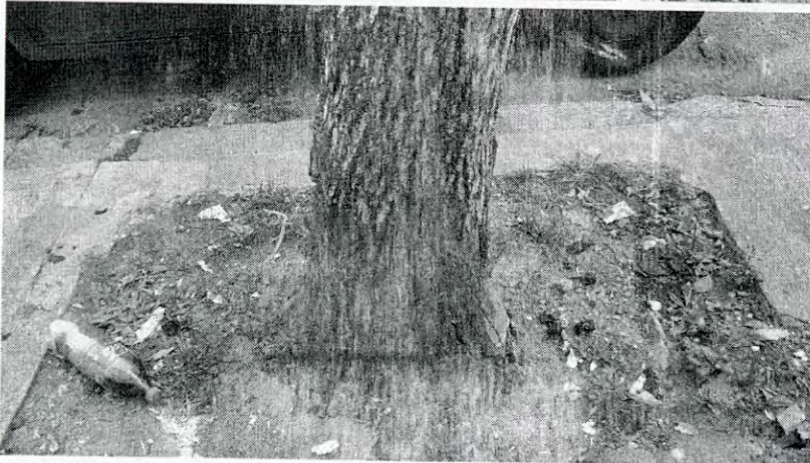
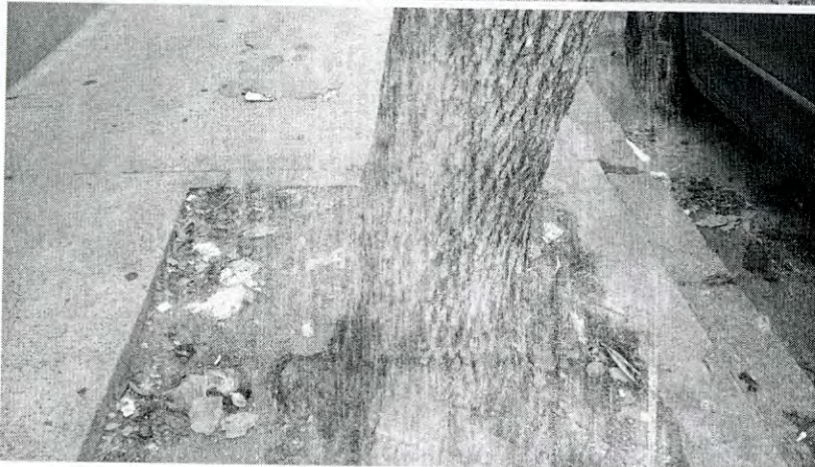
Imágenes 2,3 y 4. Vistas laterales de la base del fuste. Descortezamiento y madera expuesta en un 75% aproximadamente de la circunferencia del fuste.

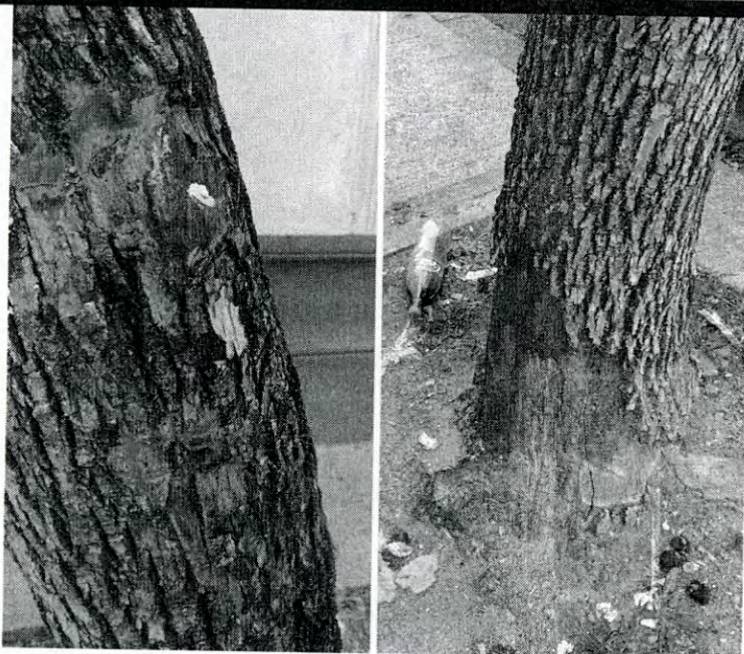
Imagen 5 y 6. Grieta transversal en el fuste. Varias grietas longitudinales en la base del tronco.

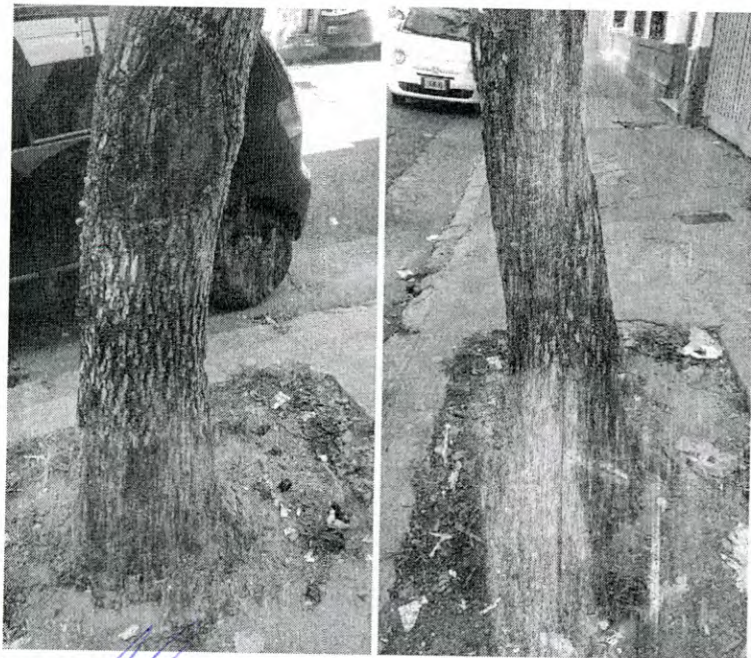
Imagen 7 y 8. Fuste con fructificaciones fúngicas y madera expuesta descortezada.

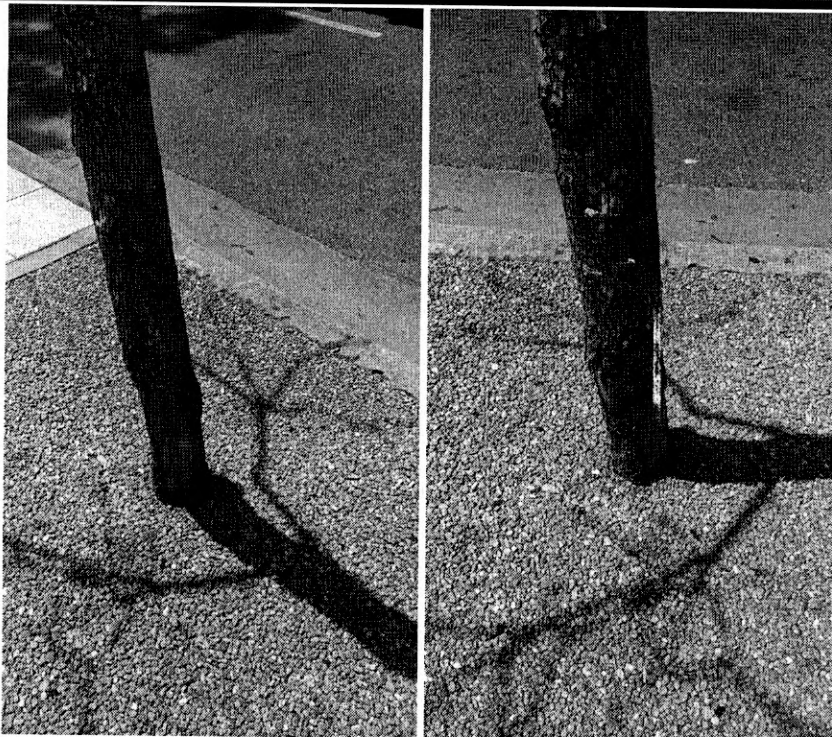
Imagen 2 y 3. Base del tronco visto desde un lateral y desde el frente. Presenta base socavada en ambos lados y corteza expuesta.
