### Resolución Presidencia Junta Comuna

**Número:** RS-2023-22272317-GCABA-COMUNA1

**Referencia:** s/ Resolución extracciones ejemplares arbóreos – Actas de inspección N° 35-46/23

Se da aviso de intervención prioritaria de los siguientes árboles en el Parque Eva Duarte de Perón, situado entre las avenidas Calabria y Dellepiane y entre las calles Rosario Vera Peñaloza y Julieta Lantieri en el barrio de Puerto Madero.

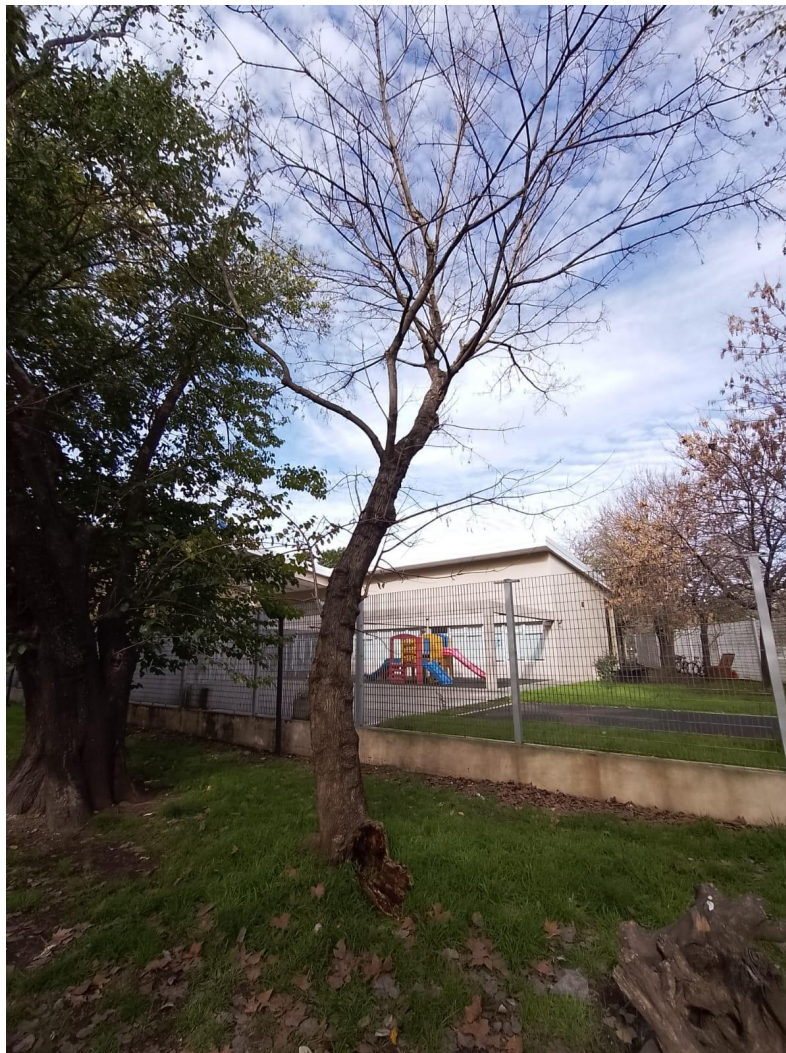
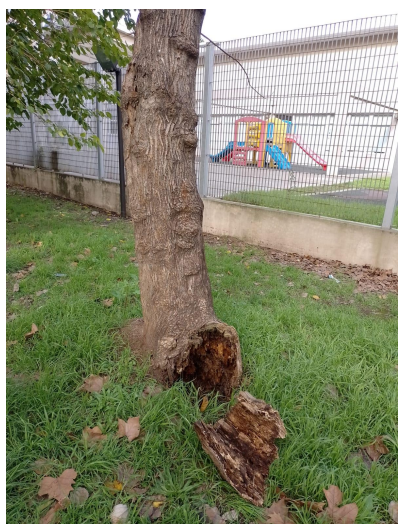
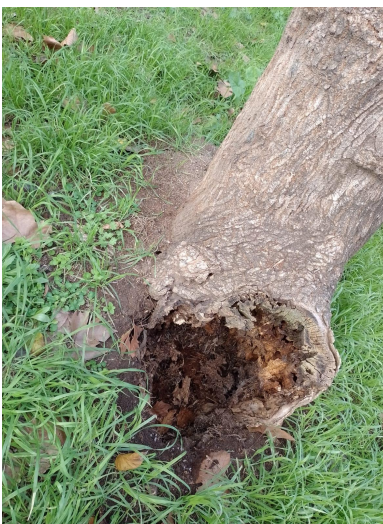
(1) Acer negundo, extracción

- (1) *Acer Negundo* con un DAP aproximado de 30 cm. y una altura estimada de 8 metros. Presenta problemas estructurales en la base ya que presenta pudrición y tiene una inclinación leve. Sumado a esto, se encuentra próximo al patio de juegos del Jardín de Infantes.

**Pudrición de madera:** Riesgo moderado:

- ✓ Los indicadores de descomposición avanzada se encuentran entre el 25 al 40 por ciento de la circunferencia de cuello del tallo, rama o raíz

**Arquitectura debilitada de los árboles:** pobre patrón de crecimiento = indica desequilibrio estructural y debilidad en ramas, tronco o raíz.

- ✓ Árbol inclinado con canchros o deterioro en la parte baja del tallo.

Suma de defectos: pudrición de cuello de raíz menor al 40% y inclinación se considera de **alto riesgo de caída.**

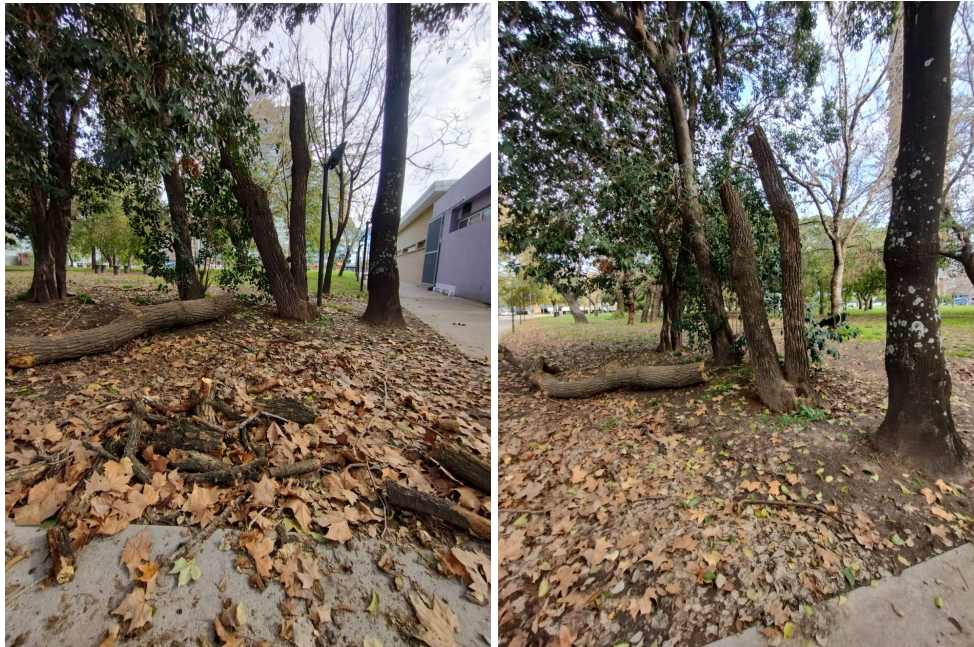
(2) *Especie indererminada, extracción*

- (2) *Especie inderterminada* con un DAP aproximado de 30 cm. y una altura estimada de 3 metros. Su fuste se encuentra quebrado y presenta madera en descomposición (diferente coloración) lo cual hace que su estructura sea inestable.

**Pudrición de madera:** Riesgo alto.

- ✓ Cualquier rama de gran tamaño con pudrición de madera.

**Uniones de ramas débiles:** ramas codominantes, brotes epicórmicos, corteza incluida. Alto riesgo.

Suma de defectos: se considera de **alto riesgo de caída.**

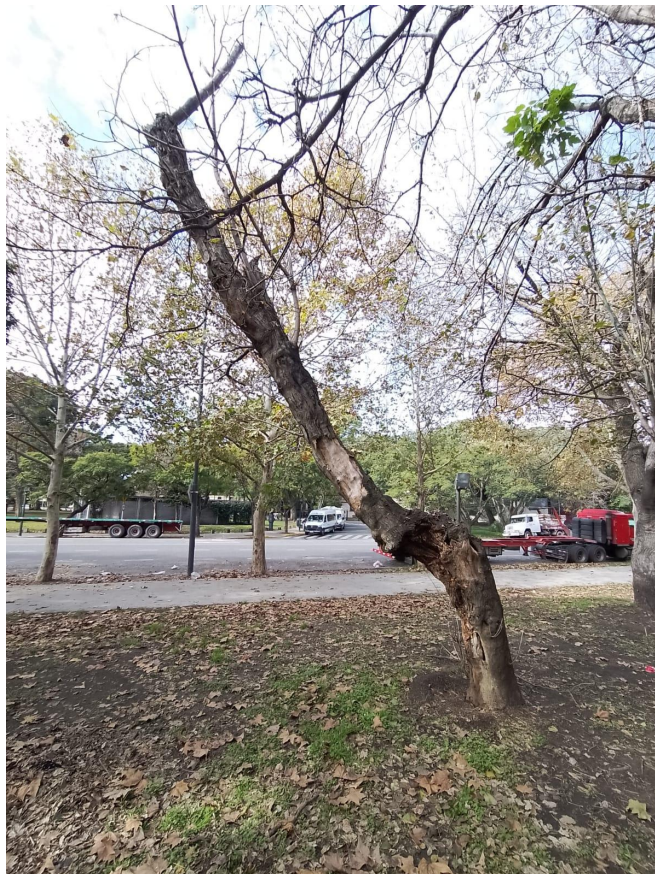
(3) *Especie indererminada, extracción*

- (3) *Especie indererminada* con un DAP aproximado de 30 cm. y una altura estimada de 4 metros. Se encuentra totalmente seco y con un leve grado de inclinación.

**Árboles muertos, con muerte en el ápice, o ramas secas:** estructuralmente inestable debido a defectos preexistentes o a la rápida descomposición de la madera. **Cualquier situación de este tipo es de alto riesgo**

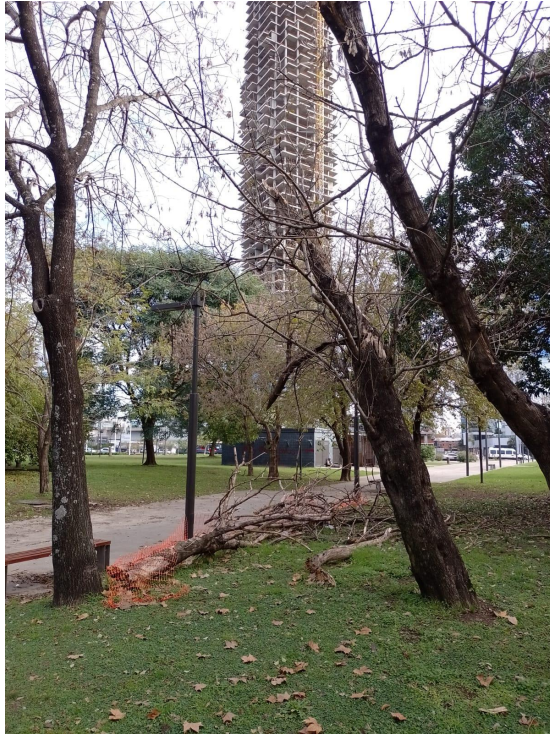
(4) *Especie indererminada, extracción*

- (4) *Especie indererminada* con un DAP aproximado de 35 cm. y una altura estimada de 4 metros. Este árbol presenta muerte en el ápice con brotes epicórmicos. No tiene una estructura viable a futuro y presenta una leve inclinación. Sumados estos defectos se recomienda su extracción.

**Árboles muertos, con muerte en el ápice, o ramas secas:** estructuralmente inestable debido a defectos preexistentes o a la rápida descomposición de la madera. **Cualquier situación de este tipo es de alto riesgo**

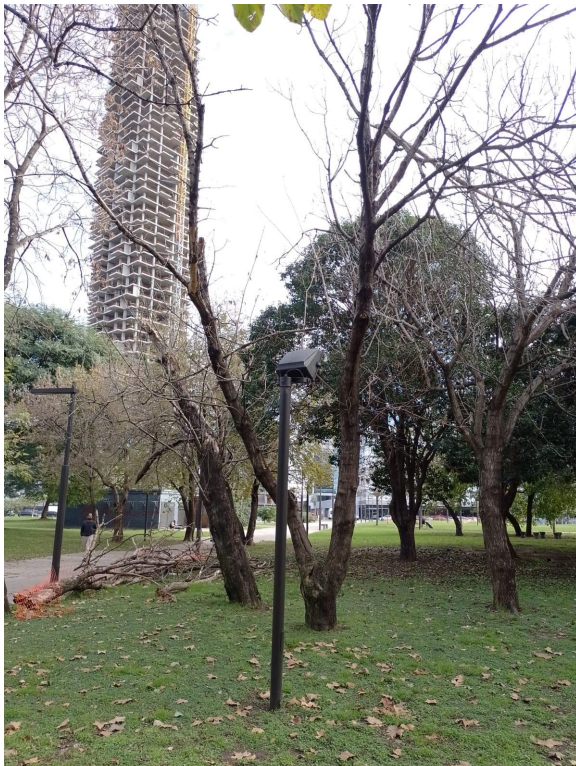
(5) *Especie indererminada, extracción*

- (5) *Especie indererminada* con un DAP aproximado de 30 cm. y una altura estimada de 7 metros. Se encuentra en estado vital pero presenta una arquitectura pobre, uno de los fustes principales se encuentra agrietado en la base con peligro de desprendimiento, presenta el ápice seco. El otro tronco principal presenta una rama quebrada y aparenta estar sano pero si se quita el otro eje el árbol quedaría con gran porcentaje de madera expuesta por lo cual no presenta una estructura viable y segura a futuro.

**Árboles muertos, con muerte en el ápice, o ramas secas:** estructuralmente inestable debido a defectos preexistentes o a la rápida descomposición de la madera. **Cualquier situación de este tipo es de alto riesgo**

**Grietas:** Riesgo moderado: ✓ Fuste tiene una sola grieta y pudrición moderada.

**Uniones de ramas débiles:** ramas codominantes, brotes epicórmicos, corteza incluida. Riesgo moderado: ✓ Cuando una rama o tronco codominante se ha incluido en la corteza.

**Arquitectura debilitada de los árboles:** pobre patrón de crecimiento = indica desequilibrio estructural y debilidad en ramas, tronco o raíz.

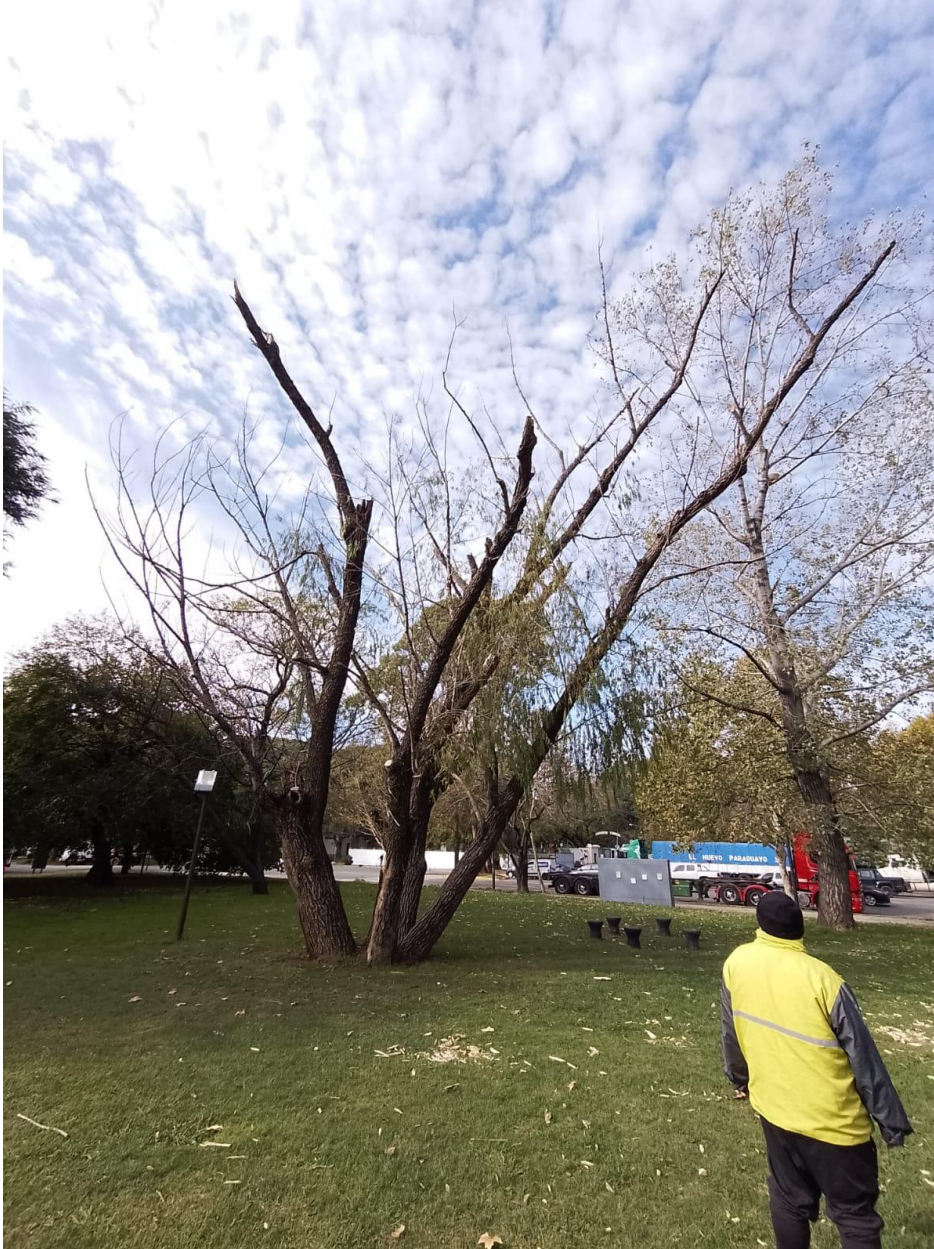
- (6) *Populus sp.* Presenta varias ramas secas y algunas agrietadas se recomienda realizar una poda de limpieza.

(6) *Populus sp.* Poda de limpieza de ramas secas y agrietadas.

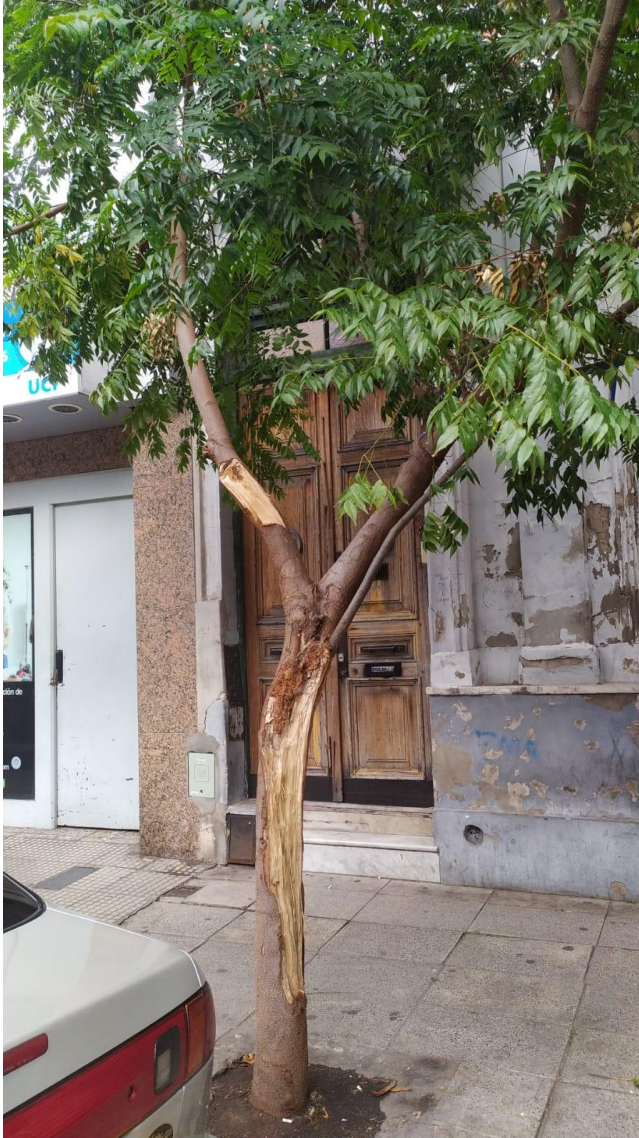
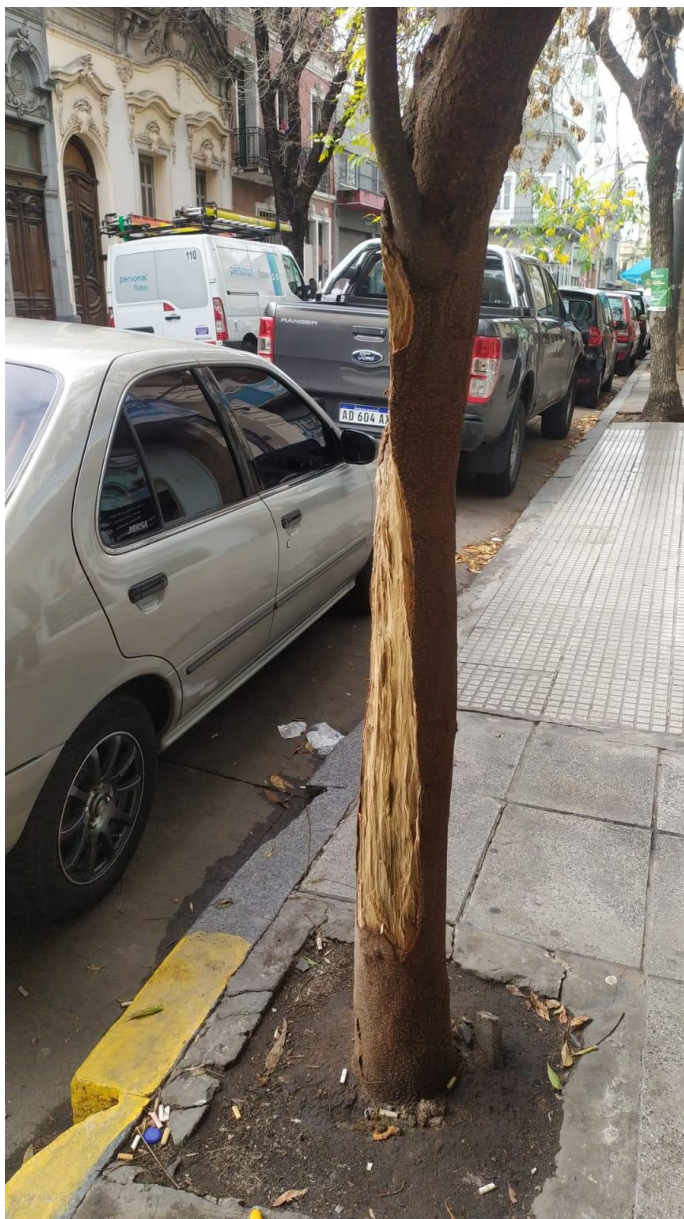
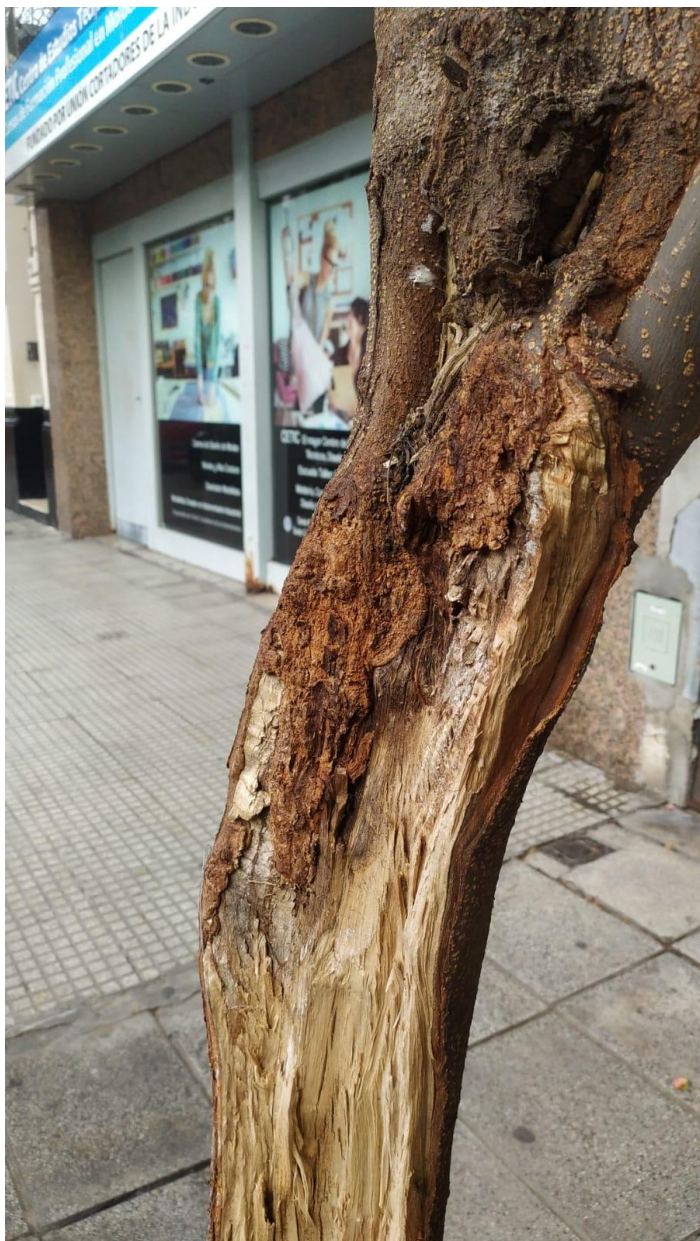
Se solicita la extracción del árbol relevado en la calle México al 1442 correspondiente a la especie *Koelreuteria paniculata* con un DAP de 14 cm. y una altura estimada de 6 metros. Su estructura principal se encuentra totalmente deteriorada por el desprendimiento de un eje, dejando 50% del contorno del fuste con madera expuesta sin posibilidad de recuperación. Además, en la zona de inserción del resto de las ramas se puede observar madera en estado de descomposición con coloración diferente (ver foto 3), por lo cual no podrá mantener una estructura segura posterior ya que el peso de las ramas podría ocasionar otra ruptura.

Se realizó la inspección teniendo en cuenta los lineamientos técnicos presentes en el Programa de *Evaluación y Reducción de Riesgos* detallados en el Plan Maestro para el Arbolado Público Lineal de la CABA con el objetivo de reducir la ocurrencia de siniestros previsibles. Según las categorías de defectos que ocasionan riesgo, a este ejemplar le corresponde la categoría 1, 2 y 6.

- ✓ Fuste con una abertura o cavidad de más de 30 por ciento de la circunferencia del tronco, y grosor de la pared menor a 5,0 cm.
- ✓ Tronco se divide en dos por una grieta.

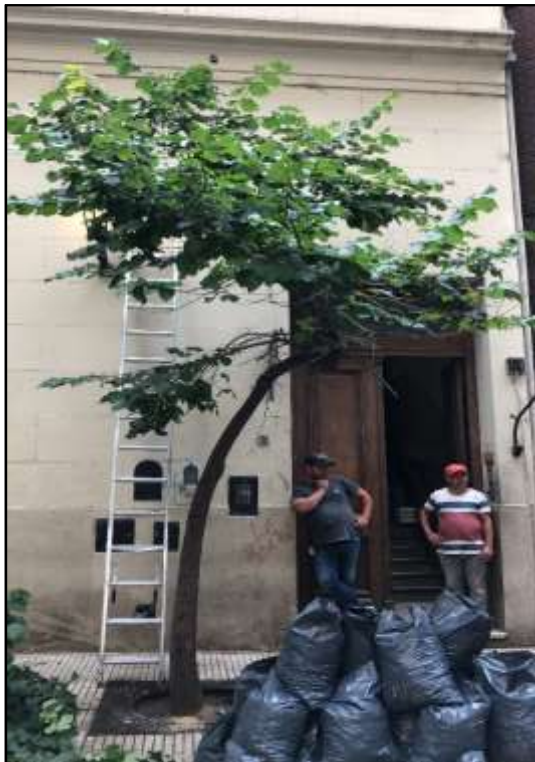
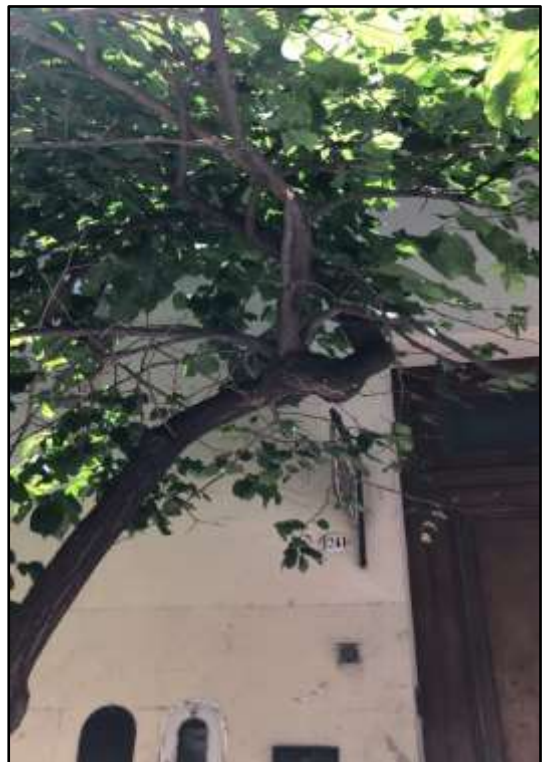
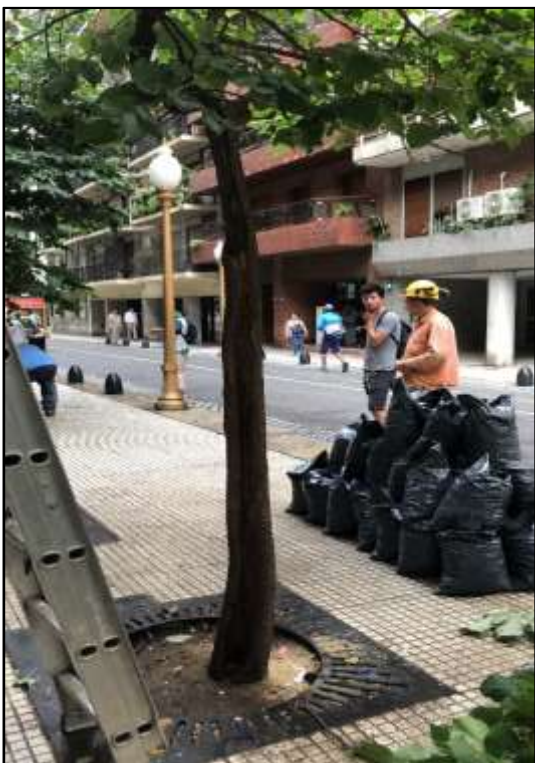
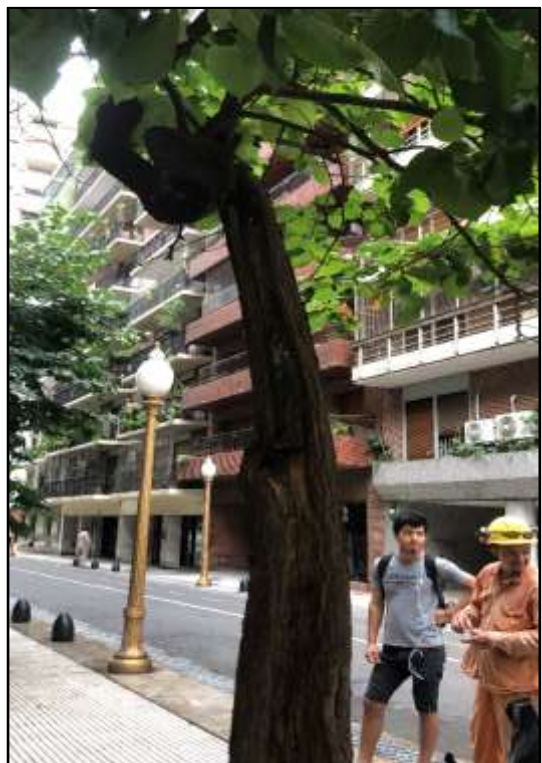
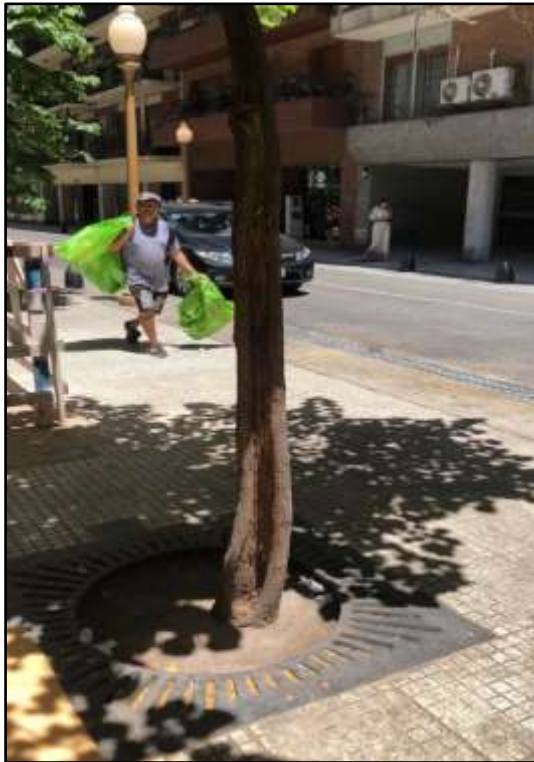
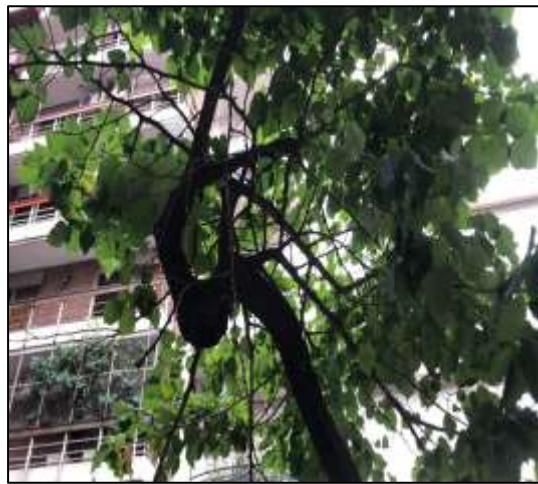
Presenta defectos estructurales y fitosanitarios que lo hacen inapropiado para el arbolado público lineal: puede observarse un cancro con una cavidad longitudinal que deja ver la madera en estado de descomposición a lo largo de todo el fuste, con una extensión de 2 m aprox., ocupando más del 40% de la circunferencia y con una pared remanente de 2,5 cm.

La sumatoria de defectos antes citada lo califican como de alto riesgo, por lo que se solicita una rápida intervención.

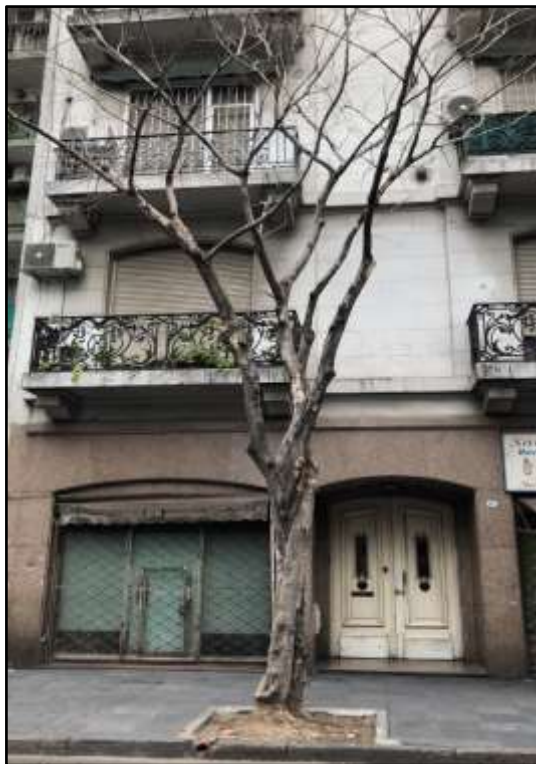
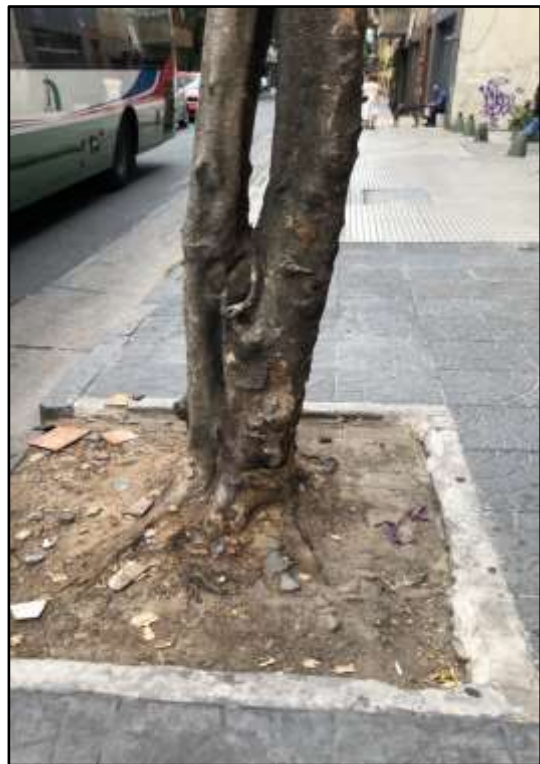
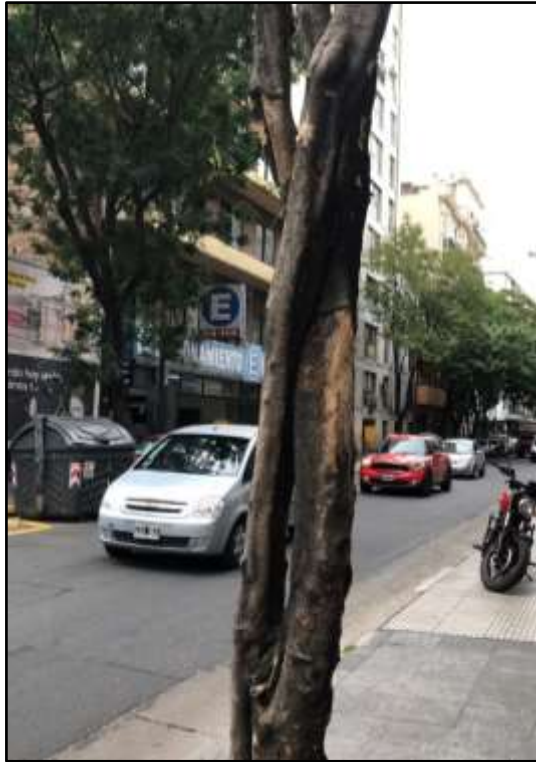
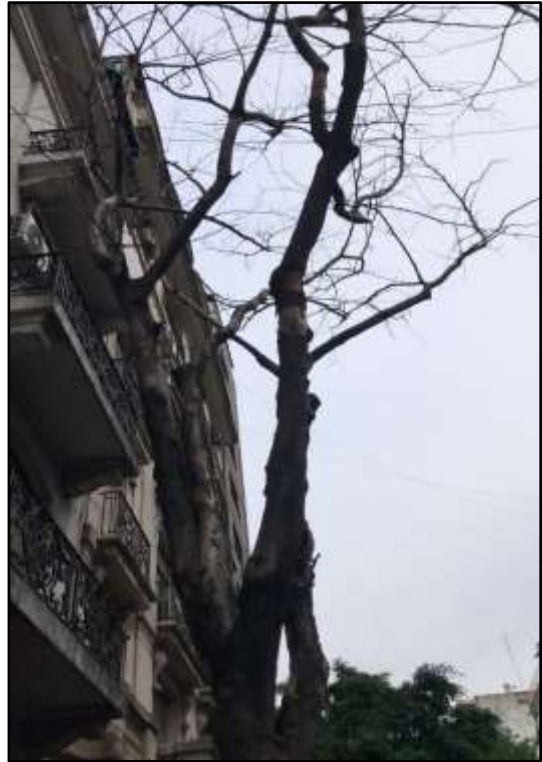
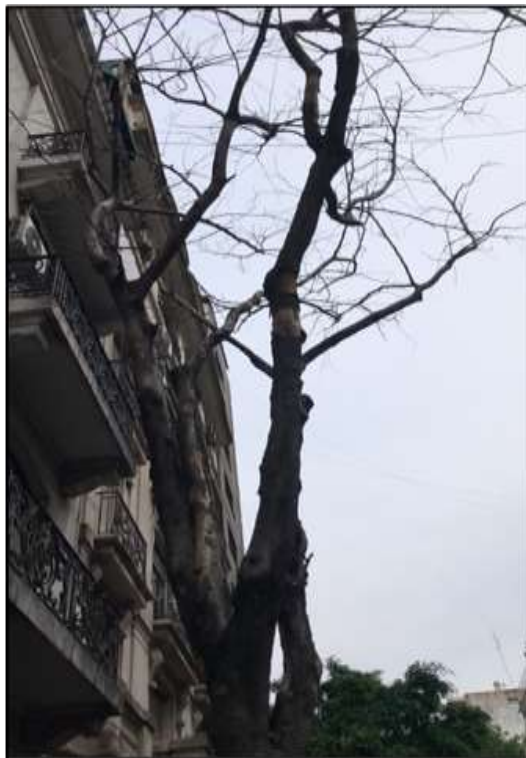
La degradación de la madera, que le confiere inestabilidad estructural, y la imposibilidad de brindar servicios ecosistémicos debido a su estado, lo hacen inapropiado para el arbolado público lineal por lo que se solicita una rápida intervención.

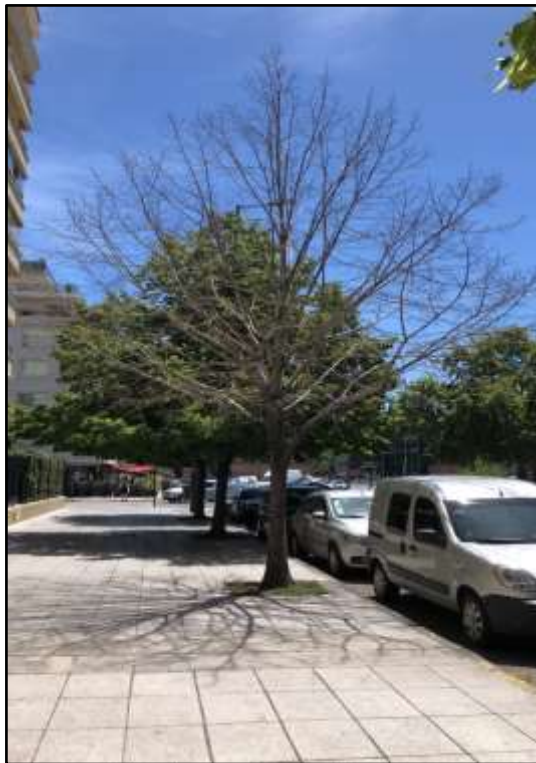
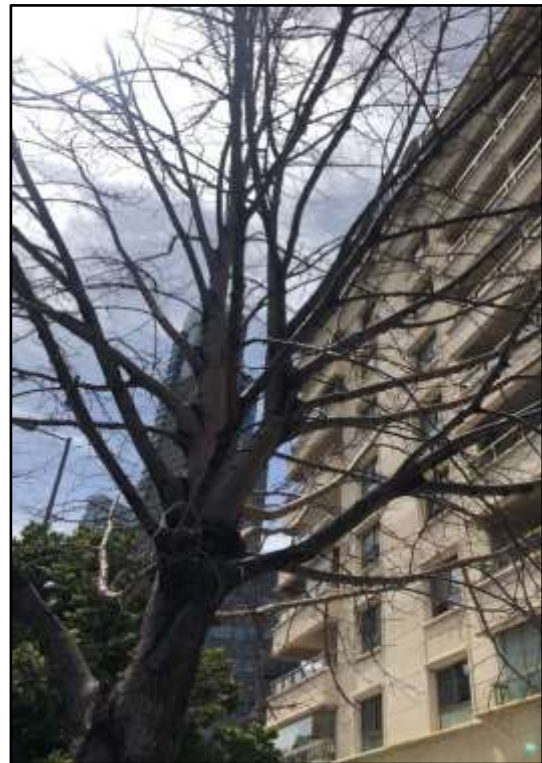
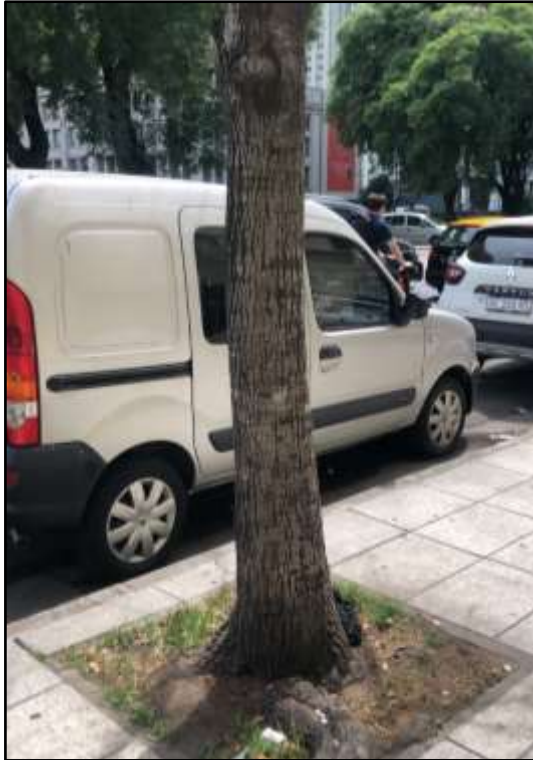
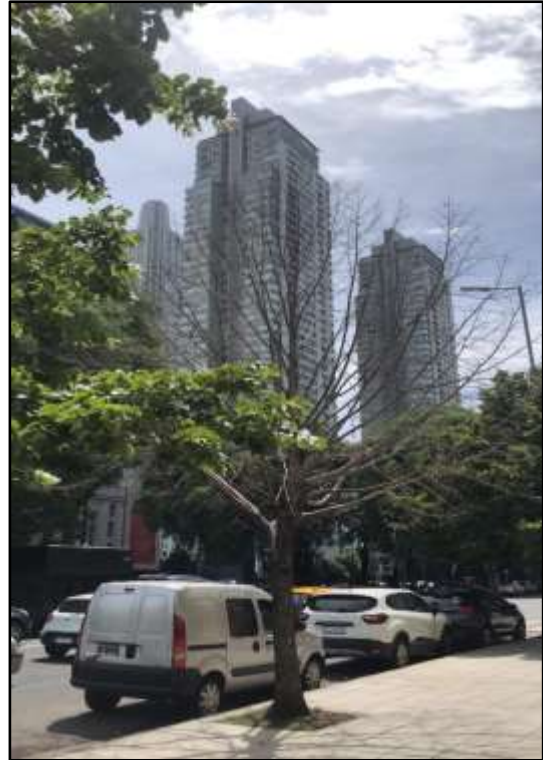
La degradación de la madera, que le confiere inestabilidad estructural, y la imposibilidad de brindar servicios ecosistémicos debido a su estado, lo hacen inapropiado para el arbolado público lineal por lo que se solicita una rápida intervención.

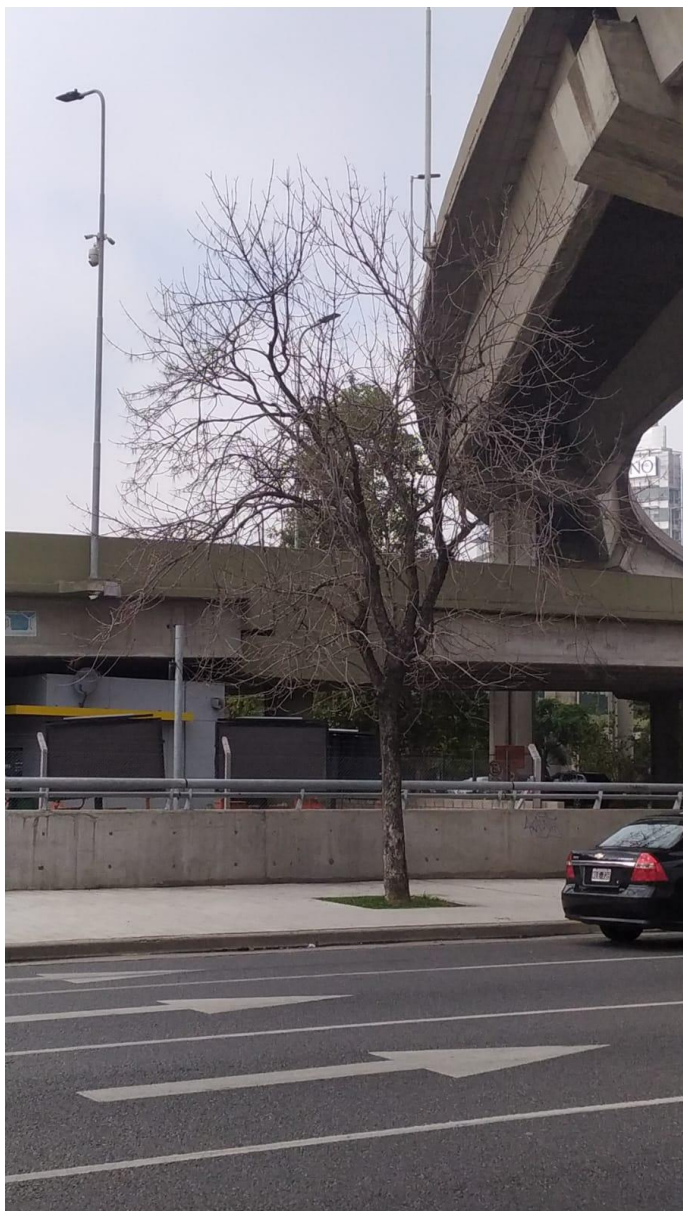
Se realizó la inspección teniendo en cuenta los lineamientos técnicos presentes en el Programa de *Evaluación y Reducción de Riesgos* detallados en el Plan Maestro para el Arbolado Público Lineal de la CABA con el objetivo de reducir la ocurrencia de siniestros previsibles. Según las categorías de defectos que ocasionan riesgo, a este ejemplar le corresponde la categoría 7 que describe “Árboles muertos, con muerte en el ápice, o ramas secas: estructuralmente inestable debido a defectos preexistentes o a la rápida descomposición de la madera. Cualquier situación de este tipo es de alto riesgo.”

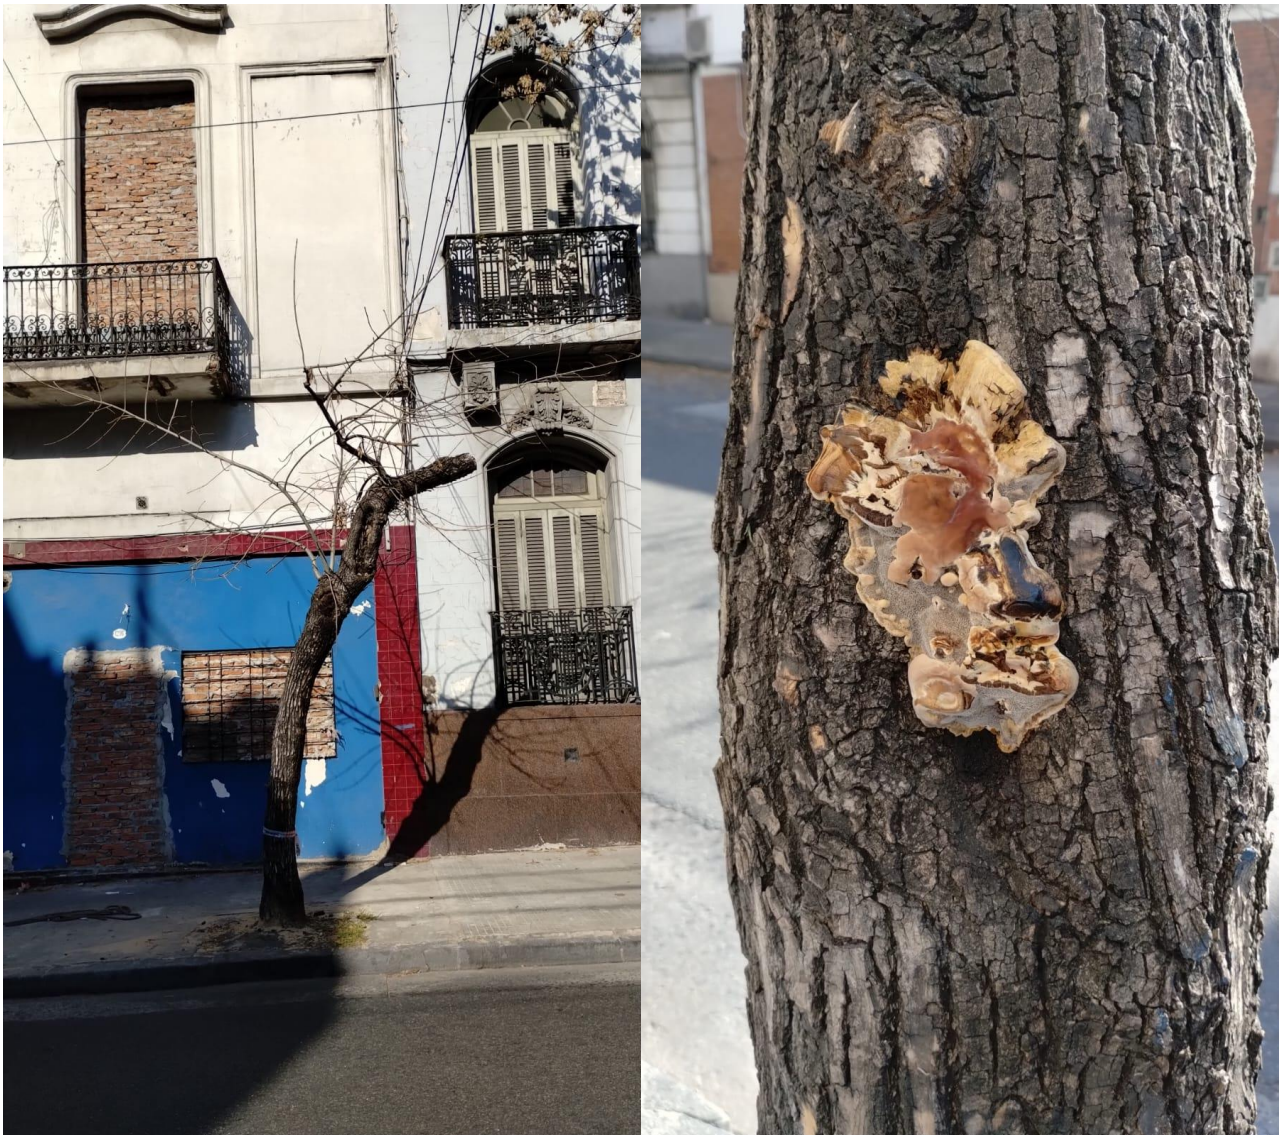
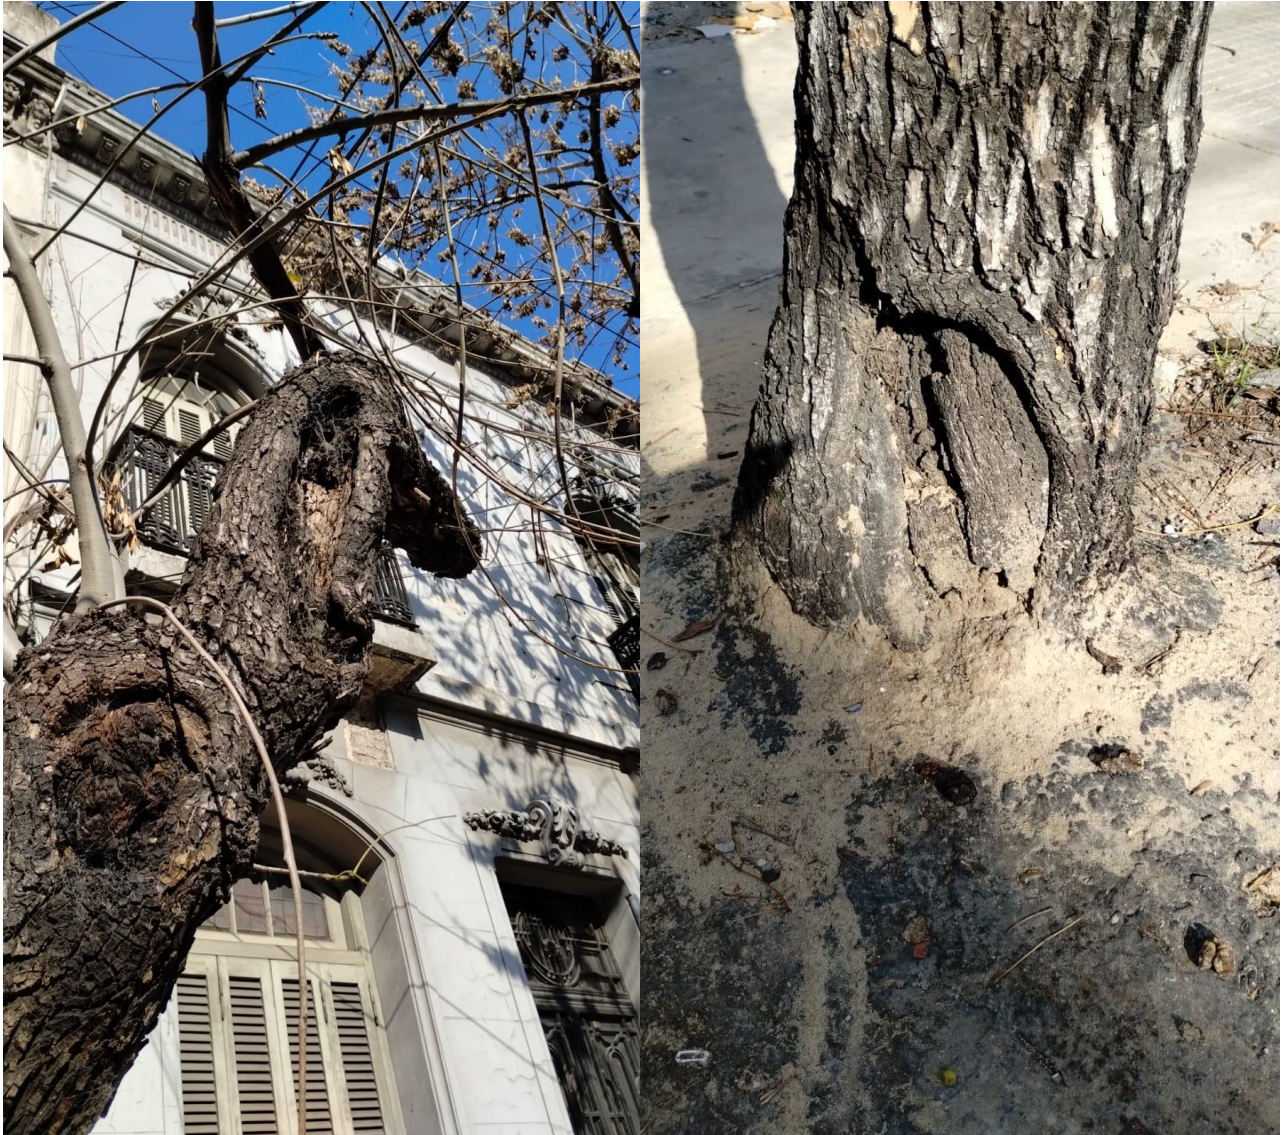
**Registro fotográfico del ejemplar:**

Se solicita la extracción del ejemplar semiseco de *Fraxinus pennsylvanica* ubicado en 15 de Noviembre de 1889 chapa 1216 (barrio Constitución). Sus características particulares son un DAP de 24 cm y una altura aproximada de 4 m.
