Resolución Presidencia Junta Comuna

Número: RS-2023-11197850-GCABA-COMUNA1

Referencia: s/ Resolución extracciones ejemplares arbóreos – Actas de inspección N° 9-18/23

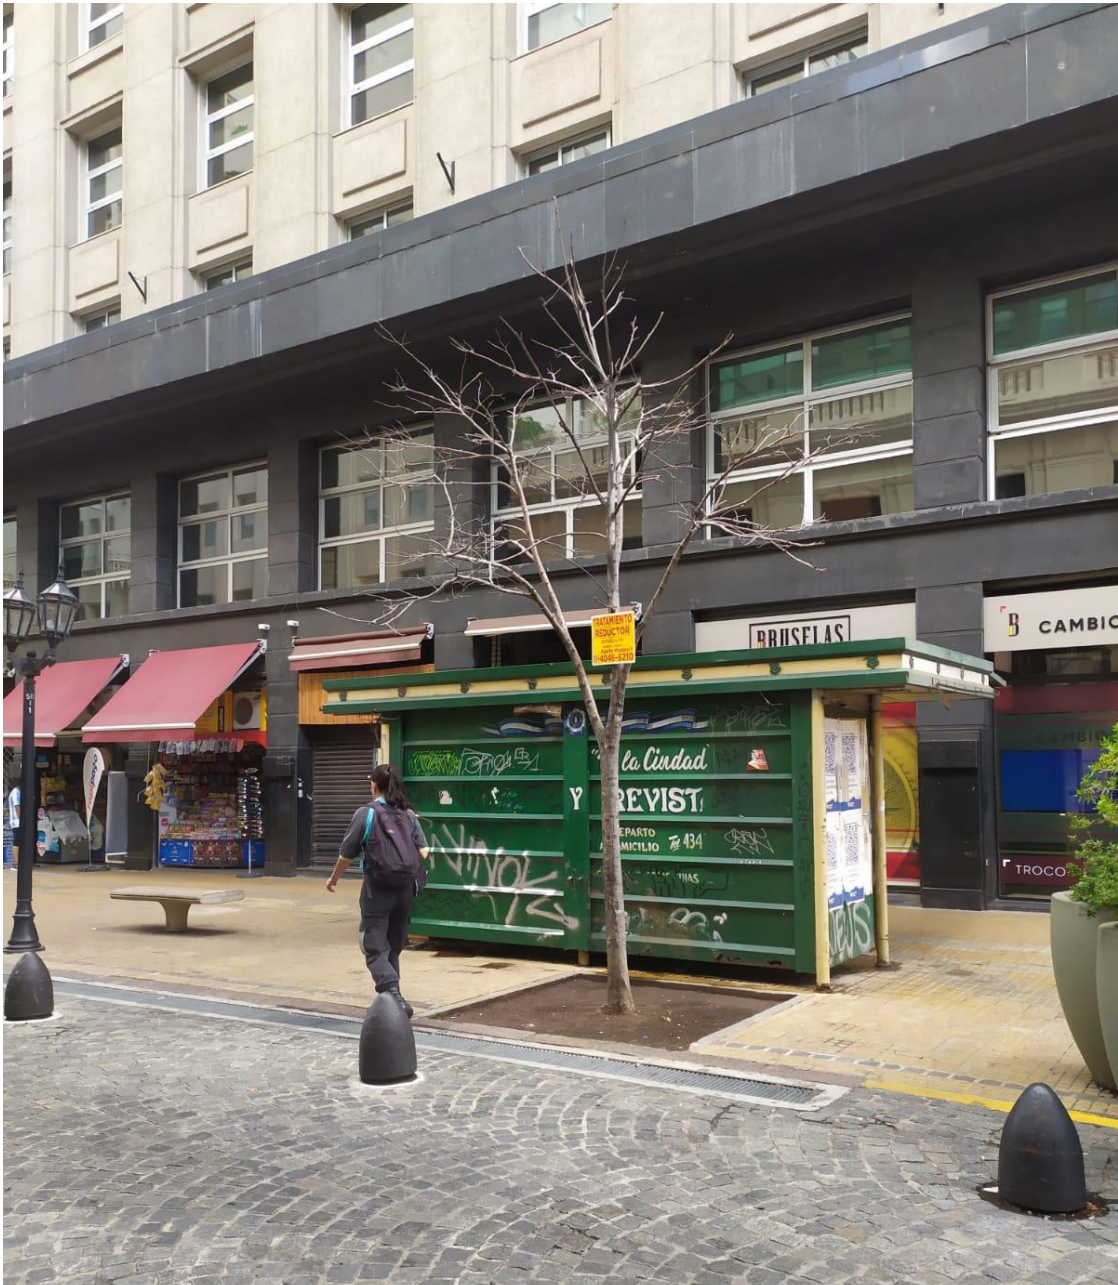
Se solicita la extracción del árbol relevado en la calle Bolívar al 120 correspondiente a la especie *Tilia x moltkei* con un DAP de 10 cm. y una altura estimada de 3,5 metros. Su estructura se encuentra totalmente seca.

Se recomienda extracción ya que se encuentra totalmente seco (ver informe detallado)

Observaciones:.....El árbol se encuentra totalmente seco, por consiguiente su situación es de alto riesgo (ver informe)

Conforme a lo descripto en el presente informe, y según ley 3263, Capítulo 3, artículo 15, inciso.....a....., Ley de Arbolado, se solicita la extracción del ejemplar para garantizar el bienestar de las personas y/o bienes.

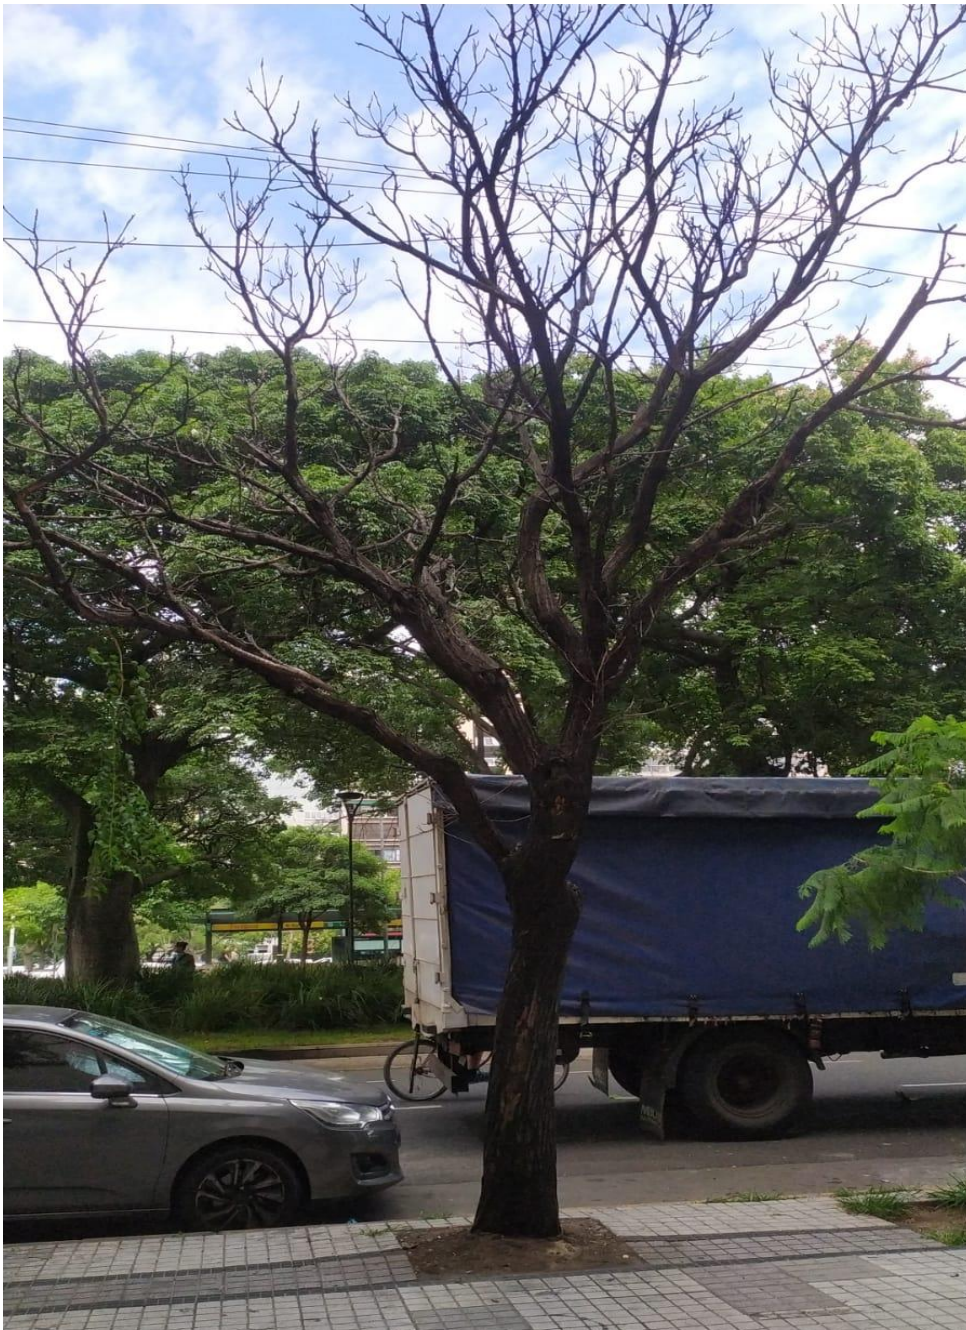
Se solicita la extracción del árbol relevado en la calle Carlos Pellegrini al 829 correspondiente a la especie *indeterminada* con un DAP de 30 cm. y una altura estimada de 7 metros. Su estructura se encuentra totalmente seca.

Se recomienda extracción ya que se encuentra totalmente seco (ver informe detallado)

Observaciones:.....El árbol se encuentra seco, presenta madera en descomposición que genera inestabilidad, por consiguiente su situación es de alto riesgo (ver informe)

Conforme a lo descripto en el presente informe, y según ley 3263, Capítulo 3, artículo 15, inciso.....a....., Ley de Arbolado, se solicita la extracción del ejemplar para garantizar el bienestar de las personas y/o bienes.

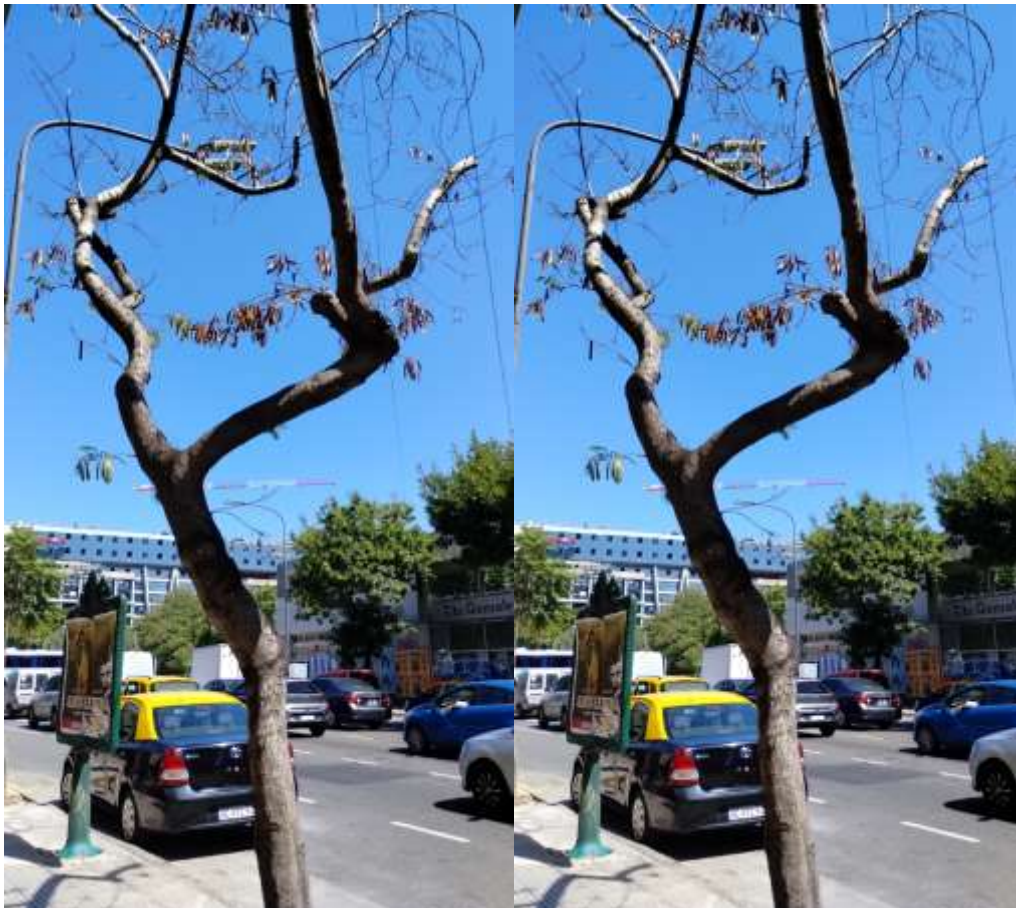
Se solicita la extracción de un árbol correspondiente a la especie *Peltophorum dubium* Ibirapitá ubicado en Av. Independencia 980 con un DAP de 25 cm aproximadamente y una altura estimada en 8 metros el cual se encuentra completamente seco según se pudo comprobar en la inspección visual, por tal motivo y de acuerdo a los lineamientos del plan maestro y a la *ley de arbolado 3263*, con base en el **CAPÍTULO III DE INTERVENCIONES EN EL ARBOLADO** en el artículo 15 inciso **a** par árboles secos aplica la medida de extracción.

Ejemplar completamente seco

Observaciones: Ejemplar completamente seco
.....
.....
.....

Conforme a lo descripto en el presente informe, y según ley 3263, Capítulo 3, artículo 15, inciso ^a, Ley de Arbolado, se solicita la extracción del ejemplar para garantizar el bienestar de las personas y/o bienes.

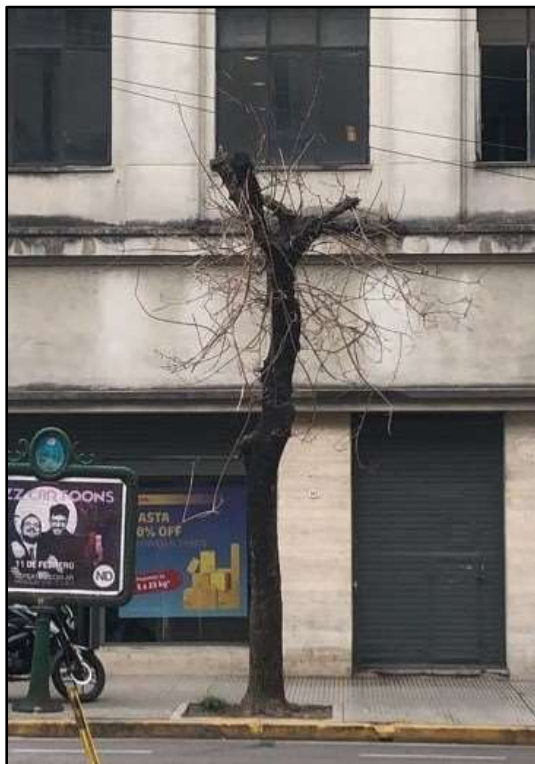
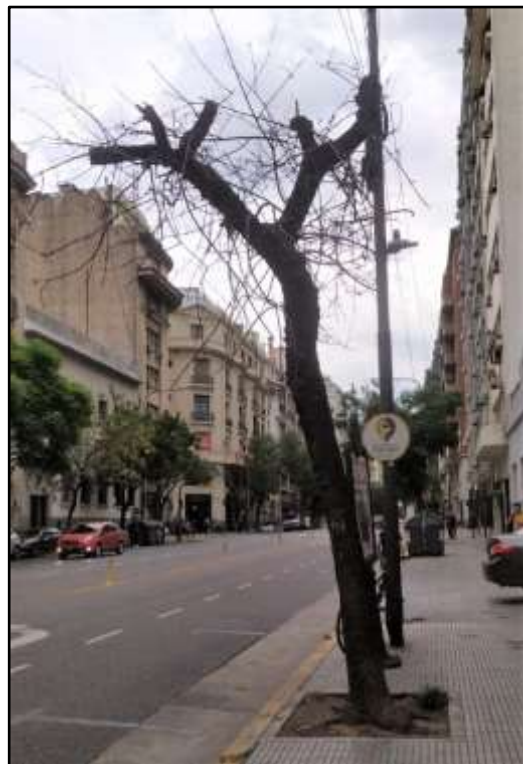
Se solicita la extracción de un ejemplar de *Fraxinus pennsylvanica* ubicado en la plantera correspondiente a la Av. Belgrano N°447, ya que su estructura se encuentra totalmente seca.

Sus características particulares son un DAP de 35 cm y una altura de 6 m aproximadamente.

Observaciones: Árbol totalmente seco

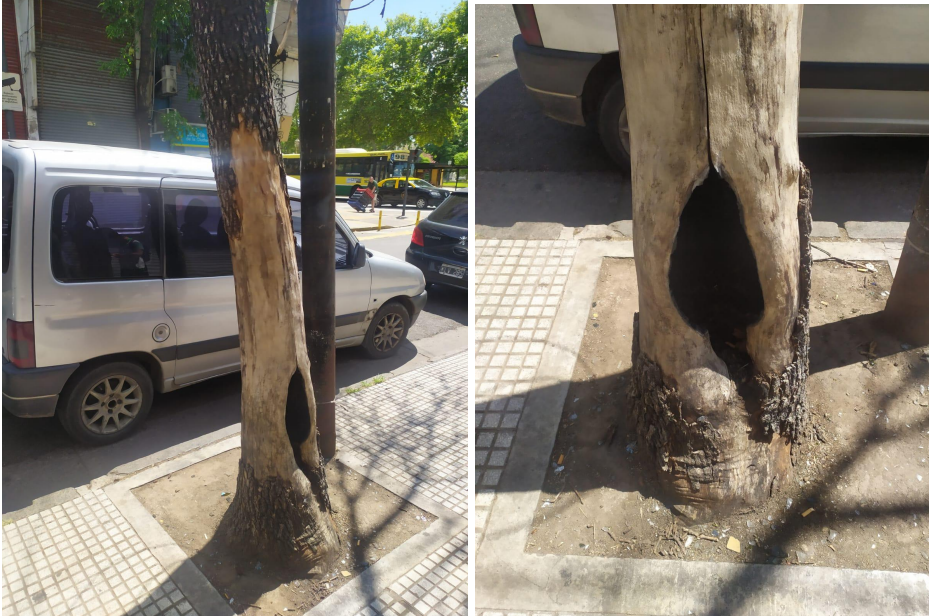
imágenes 2 y 3. Vista lateral y frente de la cavidad basal

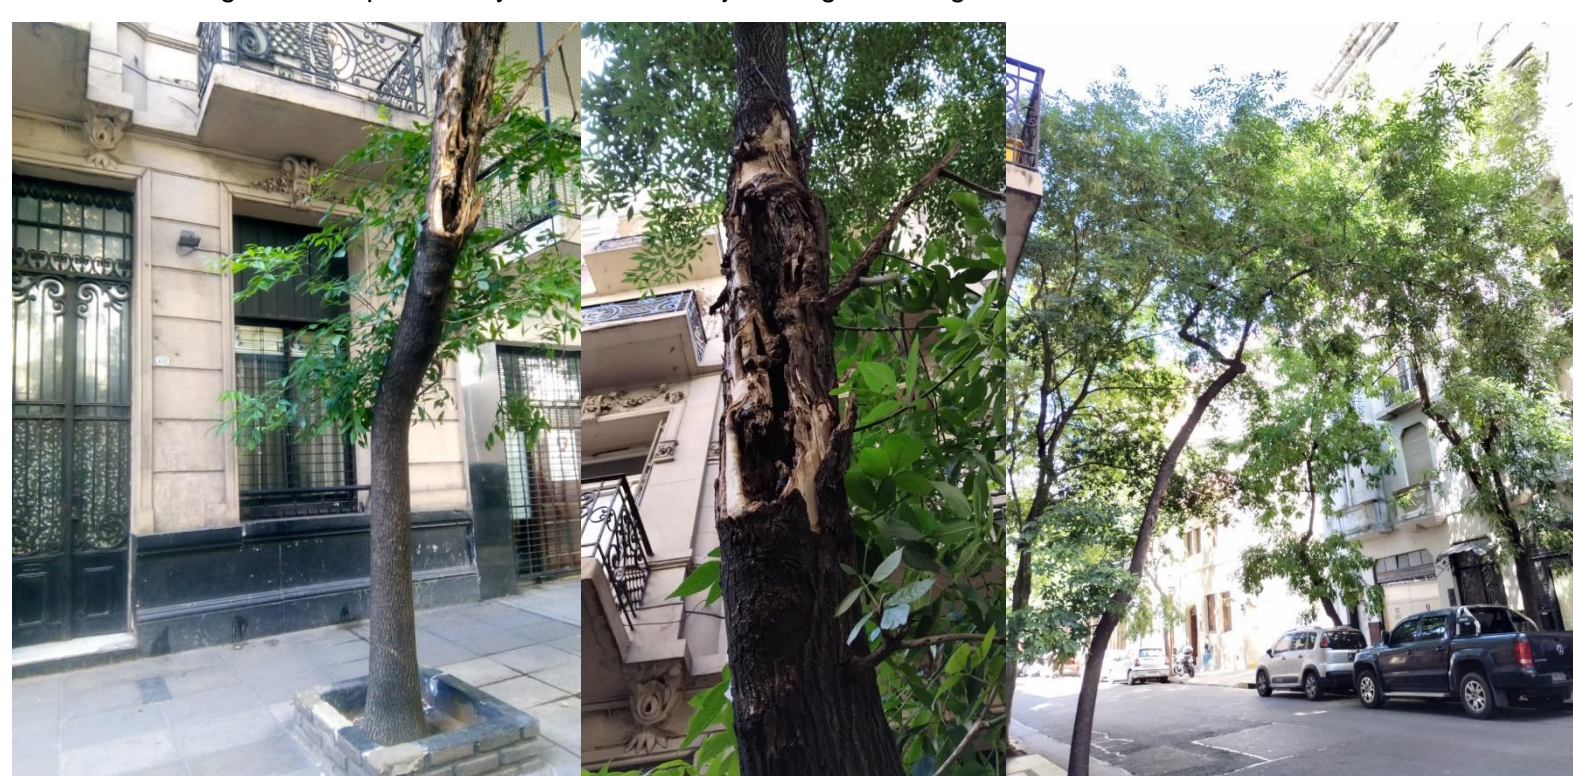
El árbol presenta una cavidad media grande producto de pudriciones y heridas consecuencia de golpes con vehículos grandes (colectivos/camiones) los cuales transitan a altas velocidades por esta calle y pasan a cm del tronco. Presenta una estructura pobre con un refaldado excesivo y ramas codominantes, con mal ángulo de inserción y cruzadas. Asimismo, presenta una inclinación hacia la calle menor a 45 ° en el tronco (aprox. 30 °) y mayor a 45 ° en una de las ramas primarias. No presenta daños visibles por plagas o enfermedades, ni fructificaciones fúngicas ni chorreados. El riesgo potencial de falla mecánica total frente a cambios medioambientales es moderado-alto y frente a un rozamiento y/o golpe contra un vehículo es alto. Por lo tanto, se recomienda su extracción en el corto plazo para garantizar la seguridad de personas y/o bienes. Se adjunta registro fotográfico:

Observaciones: El árbol presenta una cavidad media grande producto de pudriciones y heridas consecuencia de golpes con vehículos grandes (colectivos/camiones) los cuales transitan a altas velocidades por esta calle y pasan a cm del tronco. Presenta una estructura pobre con un refaldado excesivo y ramas codominantes, con mal ángulo de inserción y cruzadas. Asimismo, presenta una inclinación hacia la calle menor a 45° en el tronco (aprox. 30°) y mayor a 45° en una de las ramas primarias. No presenta daños visibles por plagas o enfermedades, ni fructificaciones fúngicas ni chorreados. El riesgo potencial de falla mecánica total frente a cambios medioambientales es moderado-alto y frente a un rozamiento y/o golpe contra un vehículo es alto.

Se solicita la extracción de un ejemplar de *Fraxinus pennsylvanica* (especie arbórea "Fresno") ubicado en la calle Solís 450. Sus características particulares son un DAP de 19,5 cm y una altura aprox. de 9 m.
