GOBIERNO DE LA CIUDAD DE BUENOS AIRES

Referencia: S/ Extracción árbol Sánchez de Bustamante 2184.-

Planilla de Inspección de Árboles

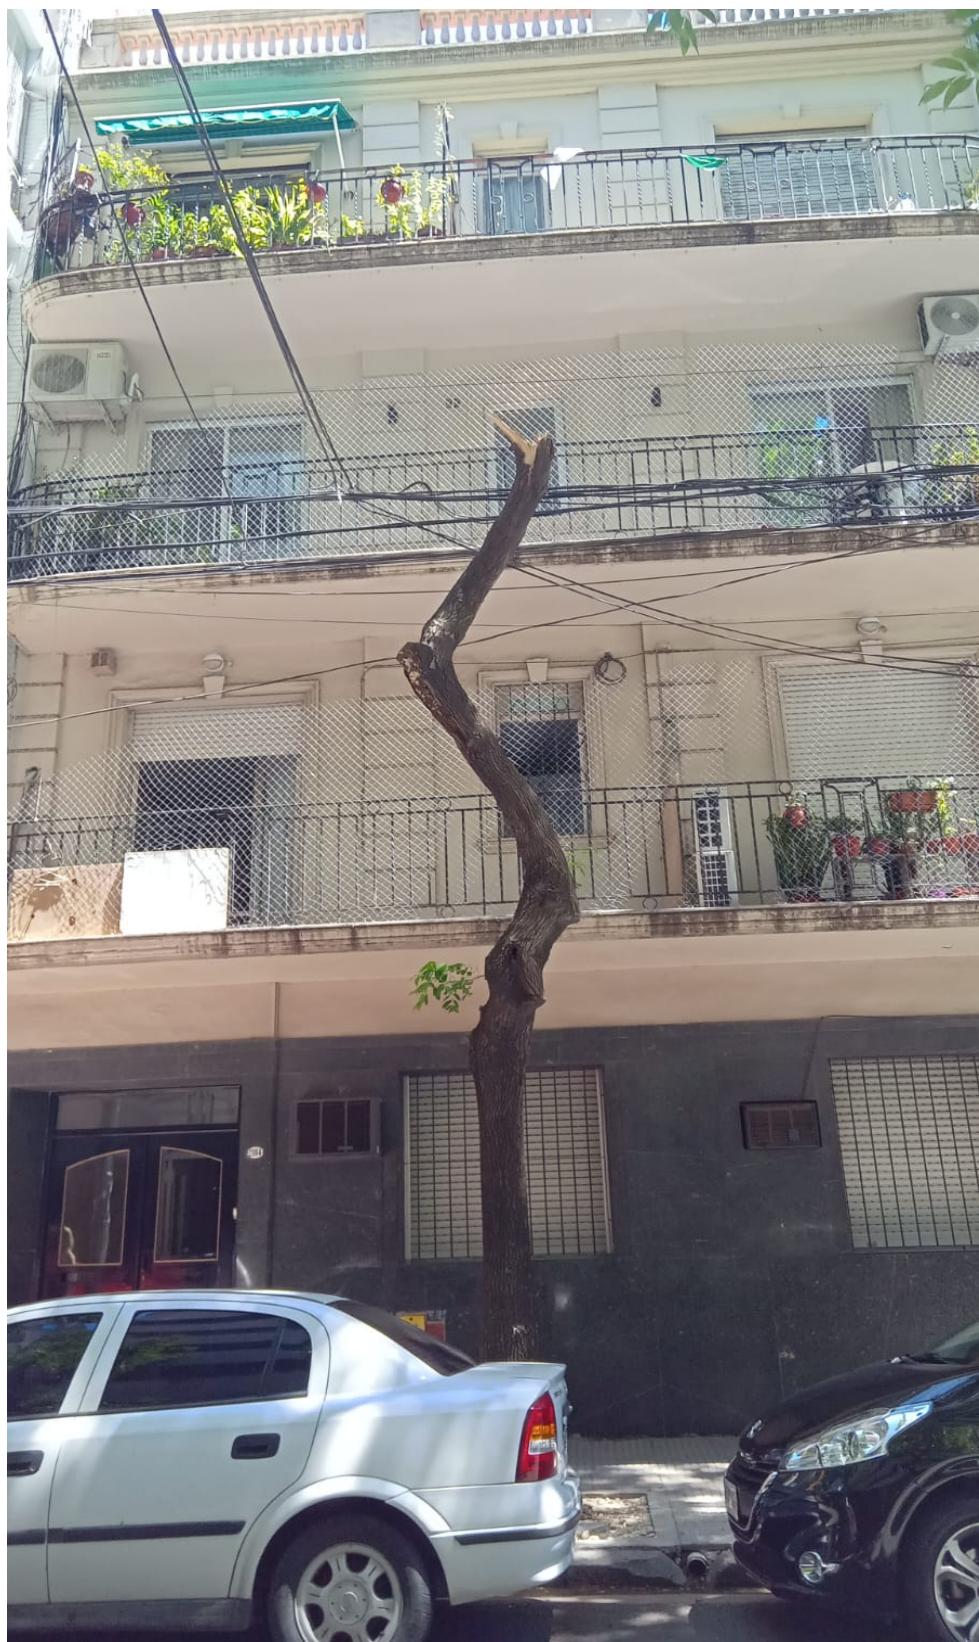
Calle SÁNCHEZ DE BUSTAMANTE 2184

■ OBSERVACIONES El ejemplar perdió su copa debido a fuerte tormenta, quedando un tocon que no cumple con las funciones del arbolado público. Presenta un riesgo bajo según evaluación visual, se recomienda su extracción para prevenir daños a personas y/o bienes.

Artículo 1º.- Autorícese la extracción del ejemplar arbóreo ubicado en la calle Sanchez de Bustamante 2184, atento los fundamentos expuestos en el Acta de Inspección N° 2209 (IF-2024-07355024-GCABA-COMUNA2), y que, a todos sus efectos, forma parte de la presente Resolución.

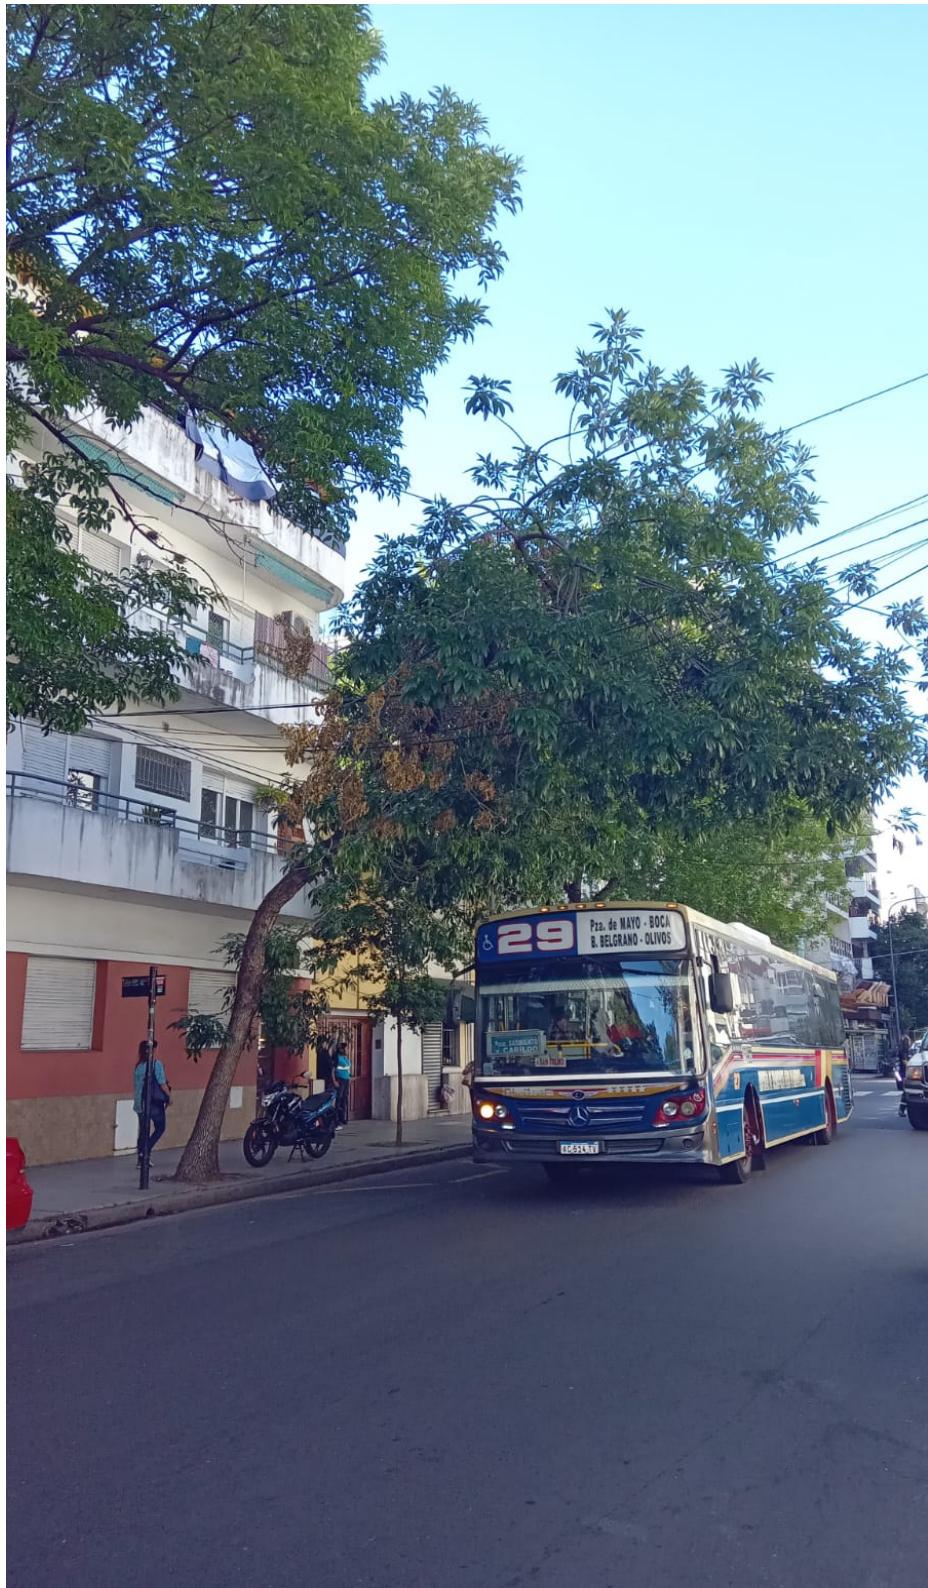
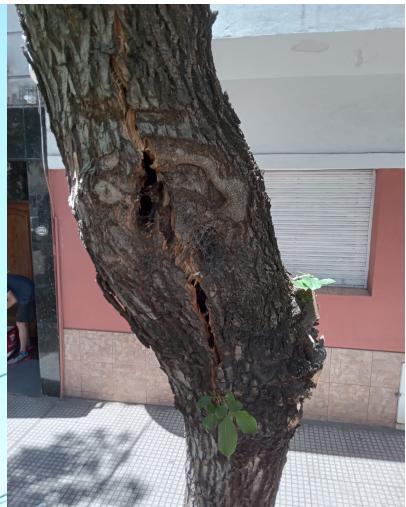
Calle GALLO 1325

■ OBSERVACIONES El ejemplar posee una inclinación mayor a 45° hacia la calle. Posee fisura profunda en zona de inserción de ramas primarias. Se realizó evaluación visual de riesgo: riesgo alto. Se recomienda su extracción para evitar daños a personas y/o bienes.

Artículo 1º.- Autorícese la extracción del ejemplar arbóreo ubicado en la calle Gallo 1325, atento los fundamentos expuestos en el Acta de Inspección N° 2212 (IF-2024-07350749-GCABA-COMUNA2), y que, a todos sus efectos, forma parte de la presente Resolución.

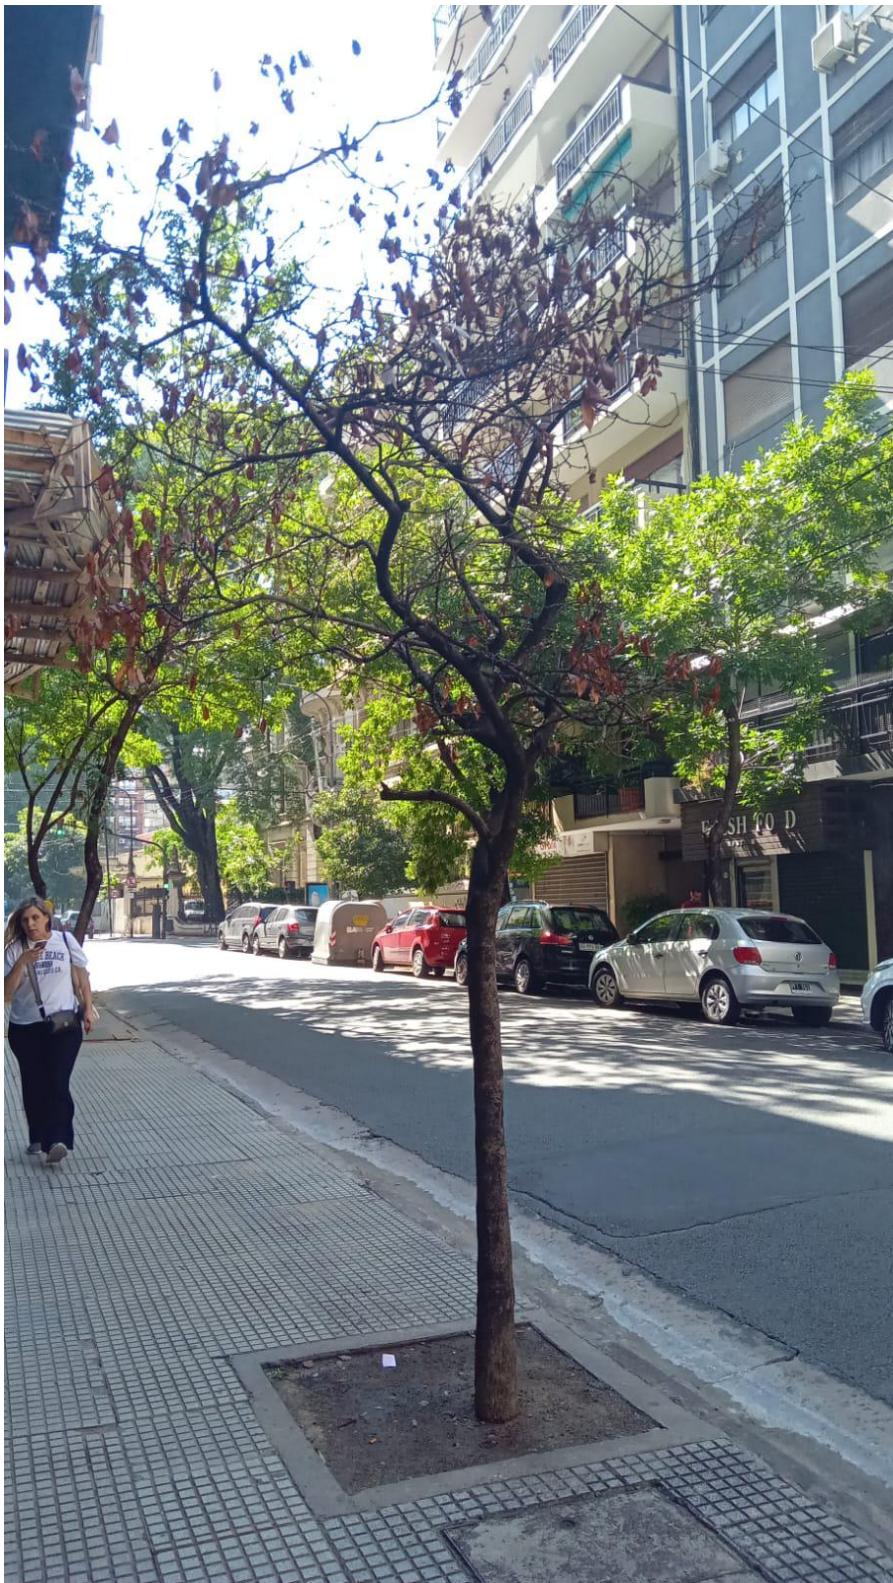
Calle **PARAGUAY 2033**

El ejemplar se encuentra seco. Presenta un riesgo bajo según evaluación visual. Se recomienda su extracción para prevenir daños a personas y/o bienes

Artículo 1º.- Autorícese la extracción del ejemplar arbóreo ubicado en la calle Paraguay 2033, atento los fundamentos expuestos en el Acta de Inspección N° 2214 (IF-2024-08634486-GCABA-COMUNA2), y que, a todos sus efectos, forma parte de la presente Resolución.

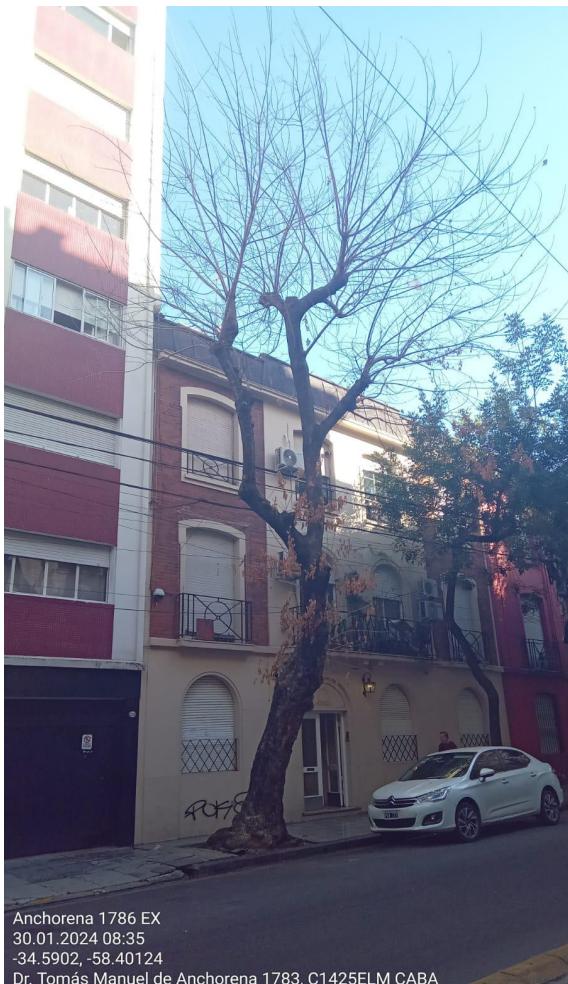
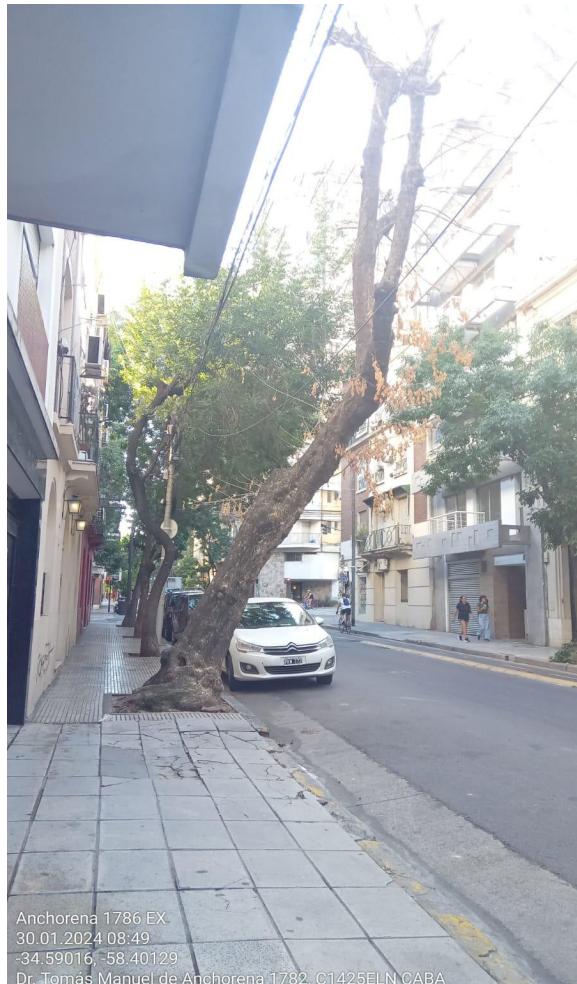
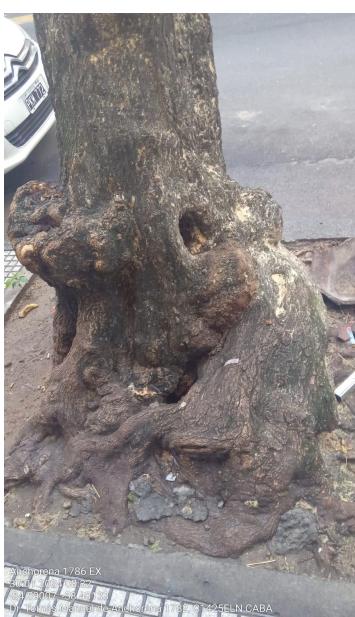
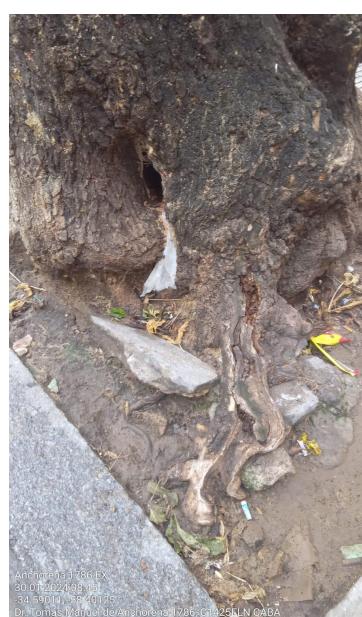
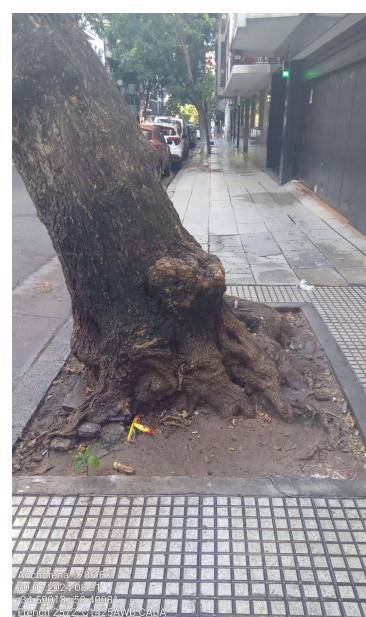
Calle ANCHORENA 1786

seco. El fuste presenta daño mecánico con cancros y en su parte basal 3 cavidades profundas que se unen formando una cavidad basal interna que atraviesa la zona donde debería haber xilema. El ejemplar presenta raíces expuestas. Se realizó evaluación visual de riesgo: riesgo alto. Se recomienda su extracción para evitar daños a personas y/o bienes;

OBSERVACIONES El ejemplar se encuentra seco, con remanentes de follaje seco, presenta una inclinación de fuste mayor a 40° hacia la senda vehicular, balanceada por parte aerea. La parte aerea no presenta follaje en un 90% y el resto del follaje está seco. El fuste presenta daño mecánico con cancros y en su parte basal 3 cavidades profundas que se unen formando una cavidad basal interna que atraviesa la zona donde debería haber xilema. El ejemplar presenta raíces expuestas. Se realizó evaluación visual de riesgo: riesgo alto. Se recomienda su extracción para evitar daños a personas y/ o bienes.

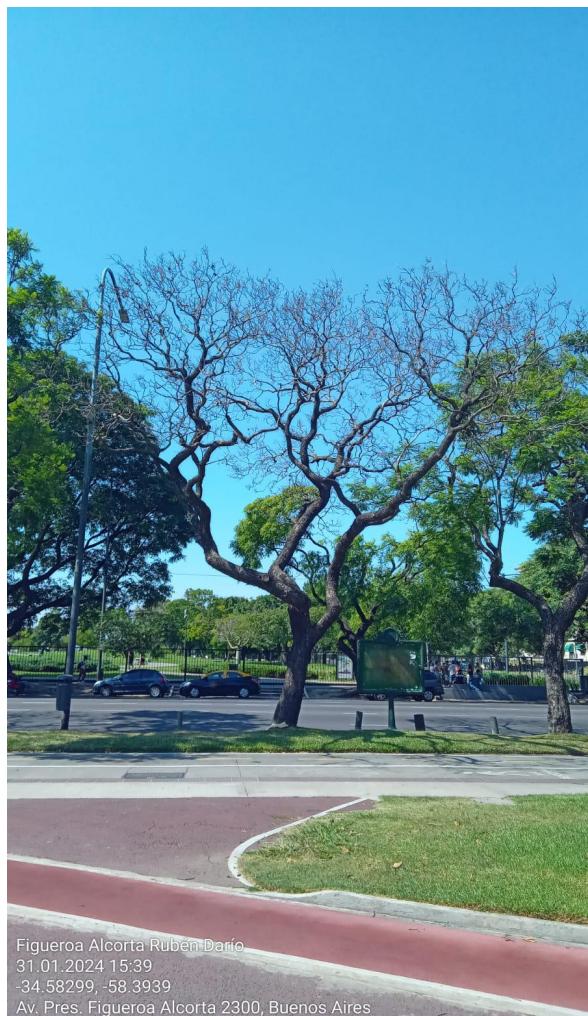
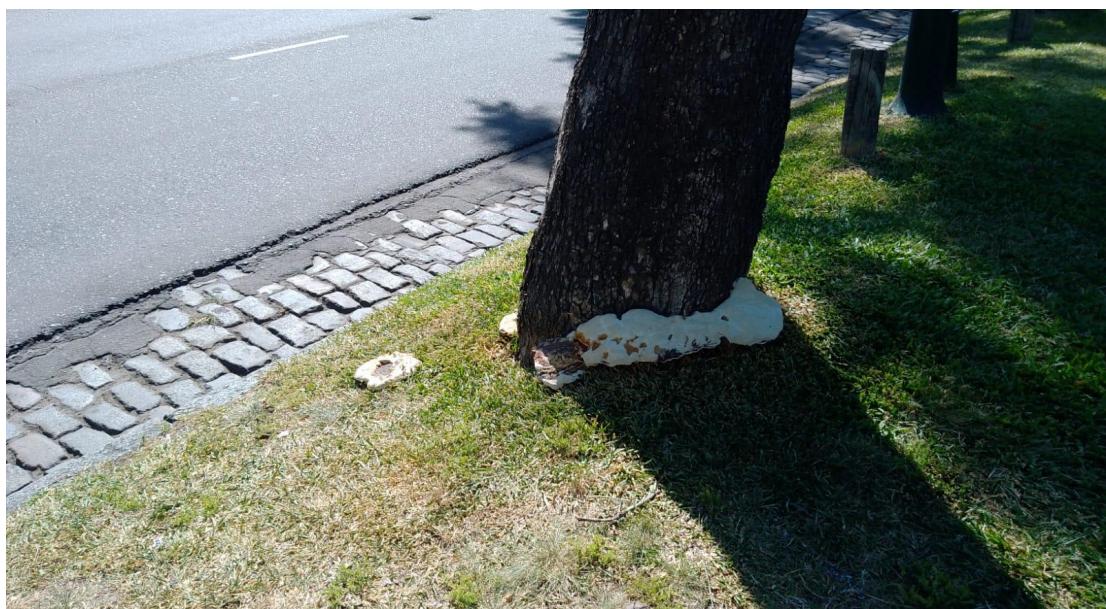
Calle FIGUEROA ALCORTA 2354 aprox.

OBSERVACIONES El ejemplar se encuentra totalmente seco, con fructificaciones fungicas en Más del 80% del perímetro basal. Se realizó evaluación visual de riesgo, presentando riesgo medio. Se recomienda su extracción para evitar daños a personas y bienes.
