### Resolución Presidencia Junta Comuna

**Número:** RS-2023-42614701-GCABA-COMUNA1

**Referencia:** s/ Resolución extracciones ejemplares arbóreos – Actas de inspección N° 73-84/23 - RECTIFICATIVA

**INFORME FITOSANITARIO - Arbolado Urbano Comuna 1**

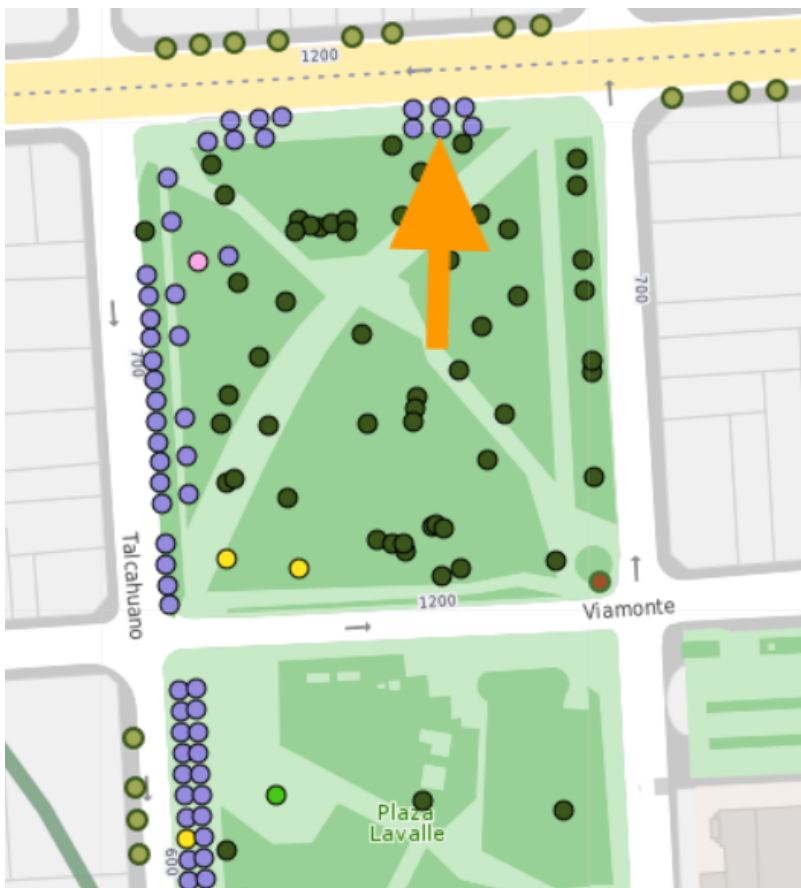
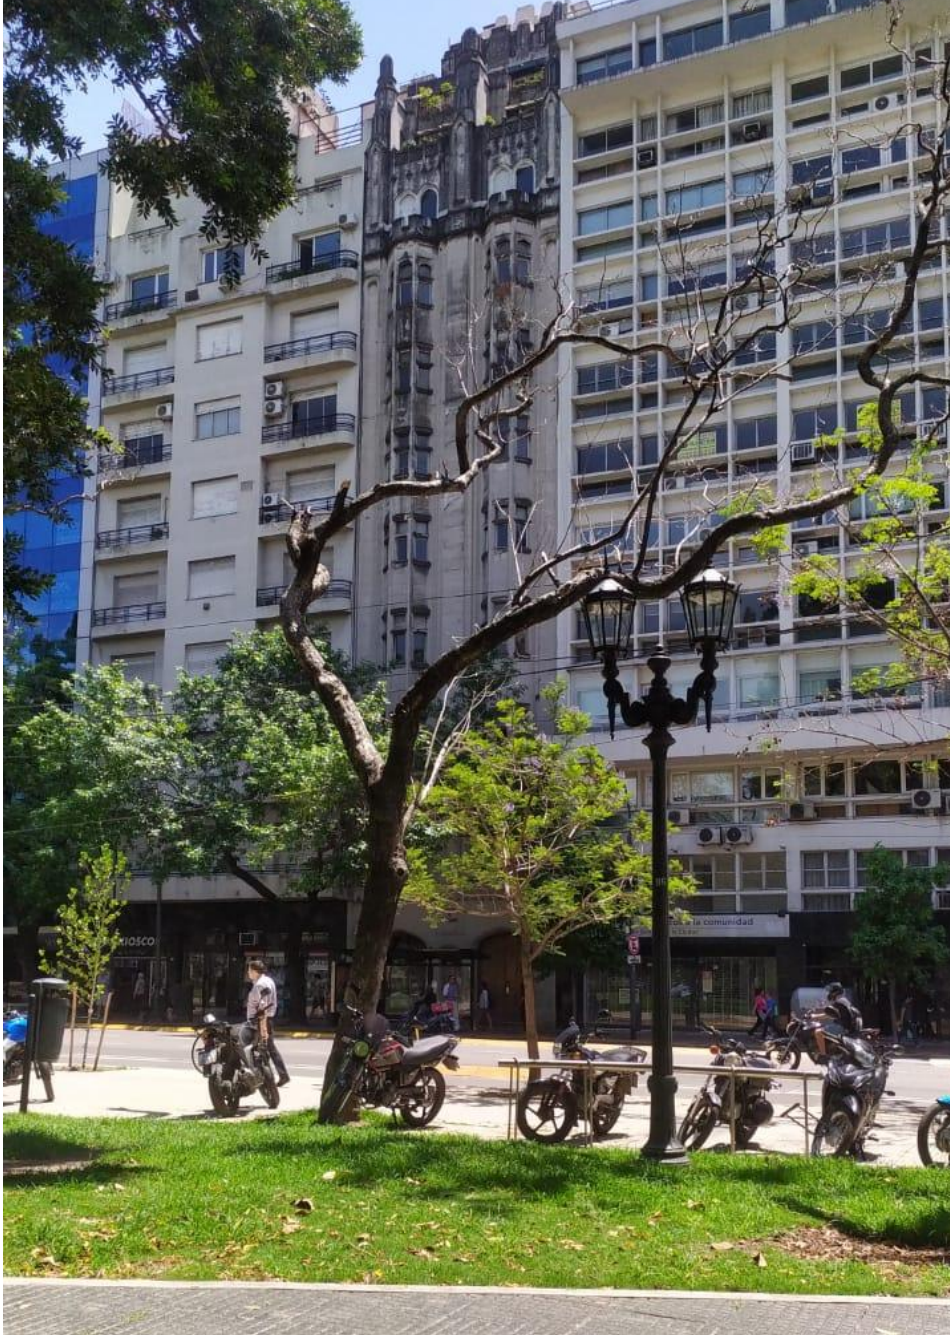
Se solicita la extracción del árbol relevado en la Plaza Lavalle, casi esquina Libertad y Av. Córdoba plantera interna árbol 2, correspondiente a la especie *Jacaranda mimosifolia* con un DAP de 35. y una altura estimada de 10 metros. Su estructura se encuentra totalmente seca.

Se realizó la inspección teniendo en cuenta los lineamientos técnicos presentes en el Programa de *Evaluación y Reducción de Riesgos* detallados en el Plan Maestro para el Arbolado Público Lineal de la CABA con el objetivo de reducir la ocurrencia de siniestros previsibles. Según las categorías de defectos que ocasionan riesgo, a este ejemplar le corresponde la categoría 7 que describe “Árboles muertos, con muerte en el ápice, o ramas secas: estructuralmente inestable debido a defectos preexistentes o a la rápida descomposición de la madera. Cualquier situación de este tipo es de alto riesgo.”

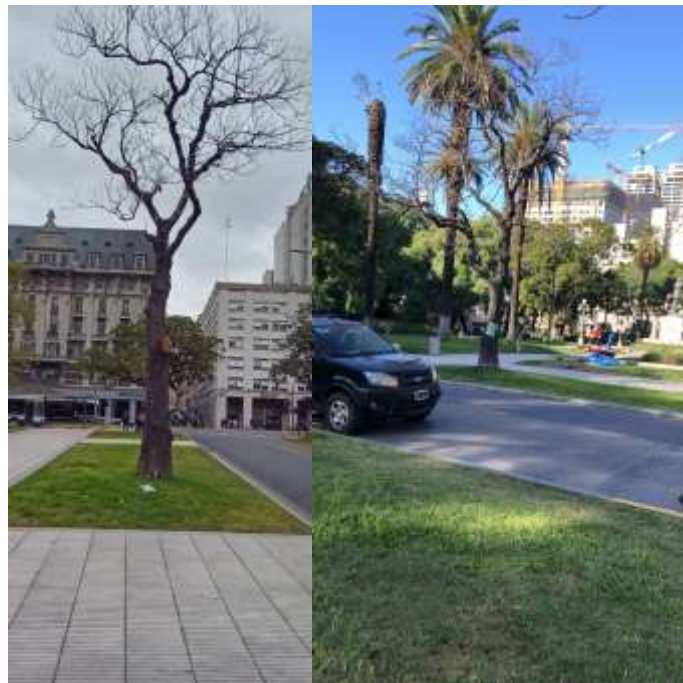
Se solicita la extracción de un ejemplar de la especie *Magnolia grandiflora* (Magnolio) el cual se encuentra localizado en la plaza Juan P. Justo con referencia de la calle Moreno 150 tiene un DAP de 40 cm y una altura estimada de 10 m. El ejemplar se encuentra completamente seco.

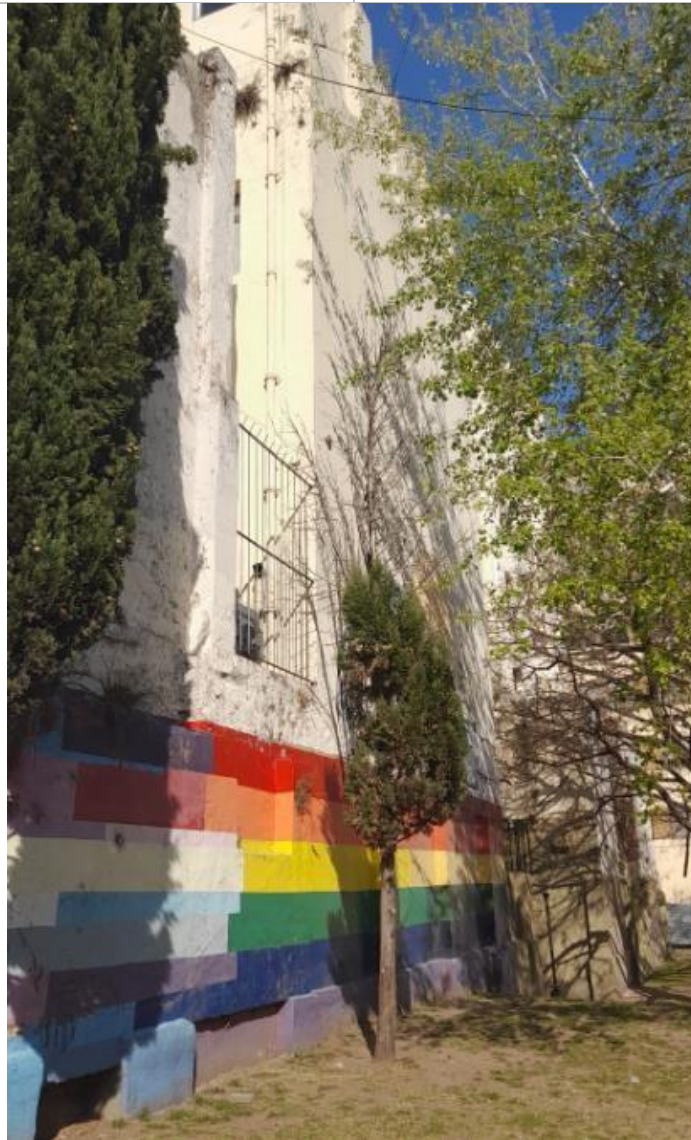
Nota: Árbol semiseco sin posibilidad de recuperación. Se solicita su extracción.

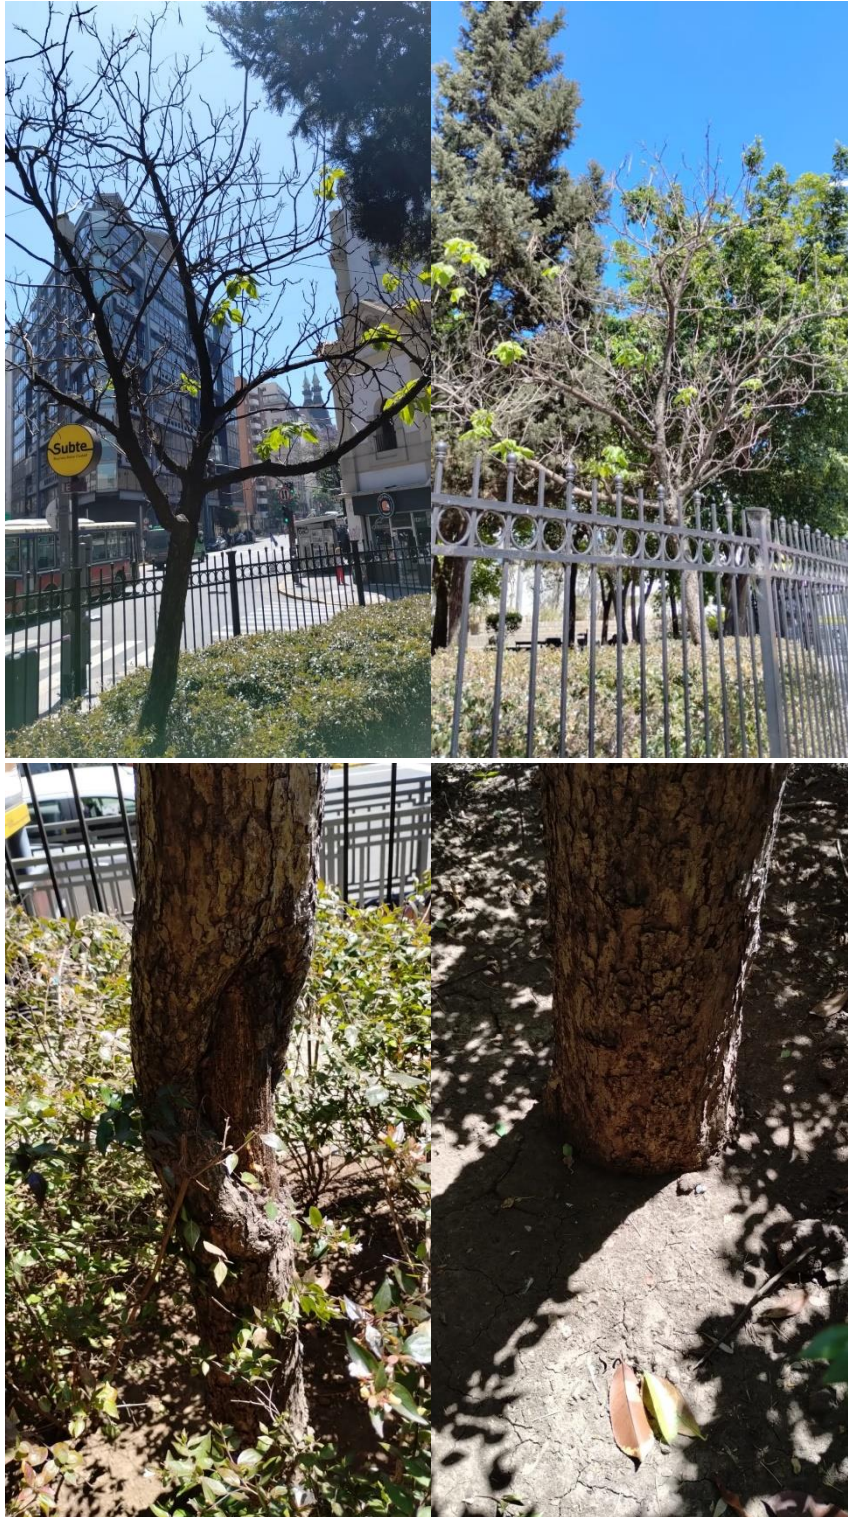
El árbol presenta prácticamente una defoliación total, una cavidad cerrada media grande producto de pudriciones internas (madera blanda), una inclinación ligera menor a 45 ° en dirección a la plaza y un sistema radicular pobre probablemente podrido que le otorga una baja estabilidad al ejemplar. Esta característica es la más grave ya que cuando uno ejerce una fuerza de empuje sobre el árbol, este se tambalea un poco lo que permite deducir la pudrición de sus raíces. No presenta daños visibles por plagas o enfermedades, ni fructificaciones fúngicas, codominancias, chorreados. El diseño biomecánico de las raíces del árbol lo predispone a fallas mecánicas y sumado a que el ejemplar se encuentra en una plaza con alto tránsito de personas (aunque en una zona con poco acceso para la gente), representa un riesgo potencial alto de falla mecánica total frente a cambios medioambientales. Se observan indicios recientes de movimiento del suelo. Se adjunta registro fotográfico:

| GOBIERNO DE LA CIUDAD DE BUENOS AIRES | | | | | | | | | |
|---|--|---|--|---|--|---|--|--|--|
| <b>Observaciones:</b> El árbol presenta prácticamente una defoliación total, una cavidad cerrada media grande producto de pudriciones internas (madera blanda), una inclinación ligera menor a 45 ° en dirección a la plaza y un sistema radicular pobre probablemente podrido que le otorga una baja estabilidad al ejemplar. Esta característica es la más grave ya que cuando uno ejerce una fuerza de empuje sobre el árbol, este se tambalea un poco lo que permite deducir la pudrición de sus raíces. No presenta daños visibles por plagas o enfermedades, ni fructificaciones fúngicas, codominancias, chorreados. El diseño biomecánico de las raíces del árbol lo predispone a fallas mecánicas y sumado a que el ejemplar se encuentra en una plaza con alto tránsito de personas (aunque en una zona con poco acceso para la gente), representa un riesgo potencial alto de falla mecánica total frente a cambios medioambientales. Se observan indicios recientes de movimiento del suelo. | | | | | | | | | |

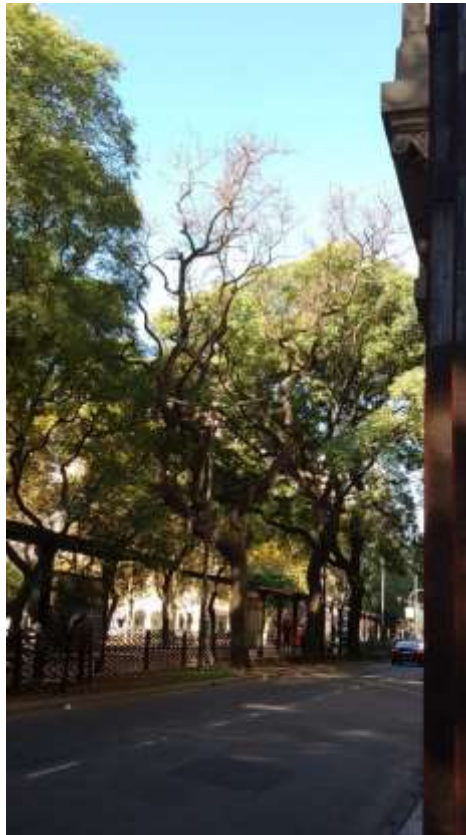
Se solicita la extracción de un ejemplar de la especie *Tipuana tipu* (Tipa) el cual se encuentra localizado en el sector correspondiente al espacio verde metro bus a la altura de Alem 564 el cual se encuentra completamente seco, el ejemplar tiene un DAP de 60 cm y una altura estimada de 16 m. Presenta algunos rebrotes bajos, pero se puede verificar una muerte vertical en toda la copa lo que puede generar la caída de ramas de gran tamaño.
