### Resolución Presidencia Junta Comuna

**Número:** RS-2023-39083860-GCABA-COMUNA1

**Referencia:** s/ Resolución extracciones ejemplares arbóreos – Actas de inspección N° 73-84/23

INFORME FITOSANITARIO - Arbolado Urbano Comuna 1

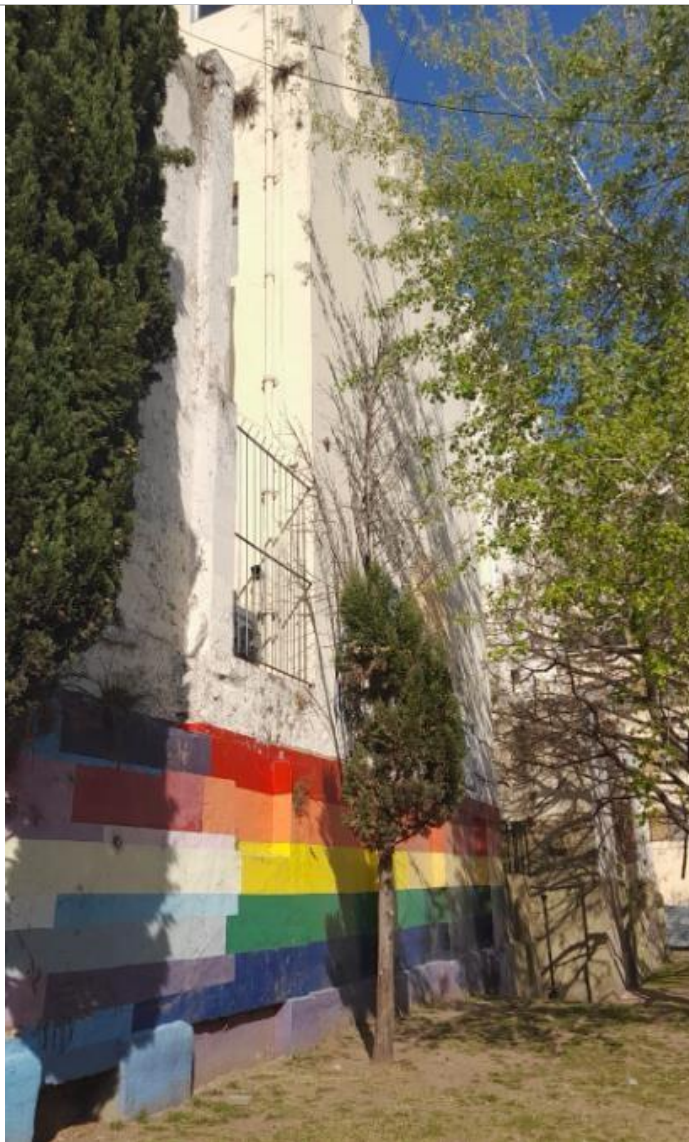
| Dirección | Esmeralda y Rivadavia |

Nota: Árbol semiseco sin posibilidad de recuperación. Se solicita su extracción.

Observaciones: ÁRBOL SEMISECO SIN POSIBILIDAD DE RECUPERACIÓN  
- SE SOLICITA SU EXTRACCIÓN

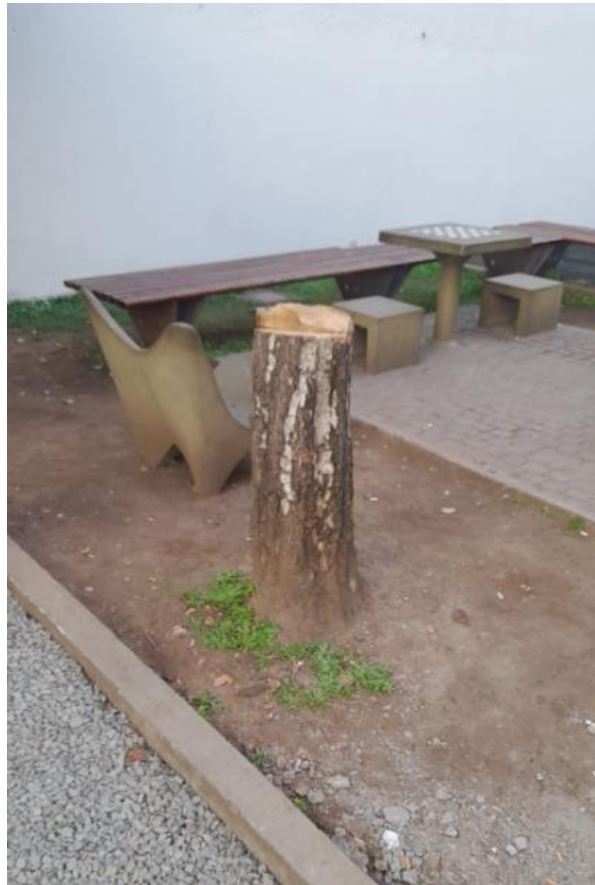
| Dirección | Suipacha 120 |

Nota: Tocón de árbol seco . Se solicita su extracción.

Observaciones: TOCÓN DE ÁRBOL SECO. SE SOLICITA SU  
EXTRACCIÓN

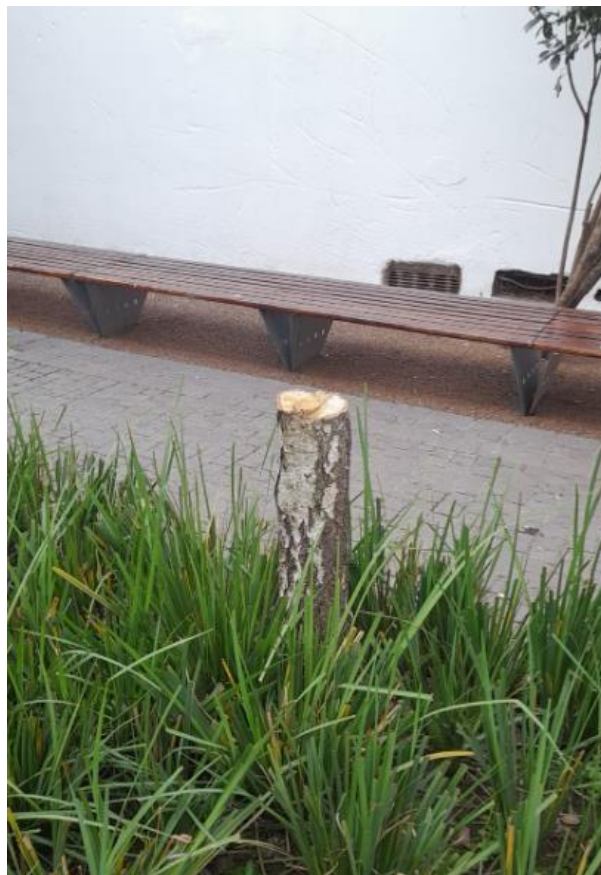
| Dirección | Suipacha 120 |

Nota: Tocón de árbol seco. Se solicita su extracción.

Observaciones: TOCÓN DE ÁRBOL SECO. SE SOLICITA SU  
EXTRACCIÓN.

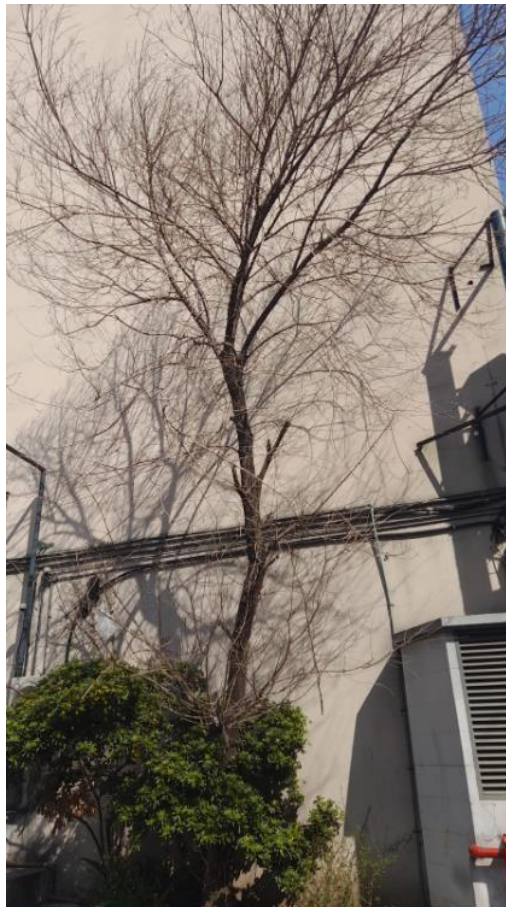
| Dirección | Corrientes 436 |

Nota: El ejemplar se encuentra exánime y presenta poca resistencia al movimiento.

Observaciones: EL EJEPLAR SE ENCUENTRA EXÁNIME Y PRESENTA  
POCA RESISTENCIA AL MOVIMIENTO.

Por los motivos antes expuestos se solicita la intervención inmediata con extracciones, para

eliminar el riesgo de daño a personas<sup>2022</sup> y bienes.

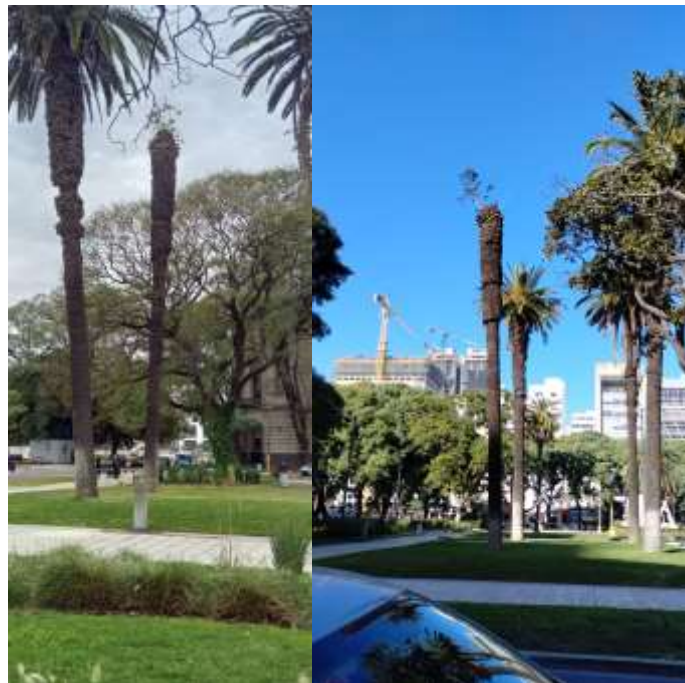
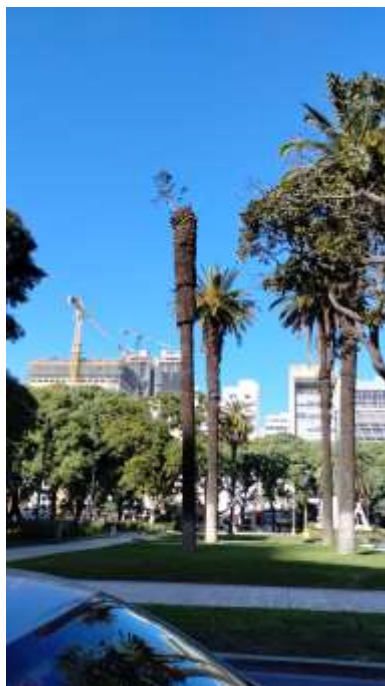
Se solicita la extracción de un ejemplar de palma de la especie *Phoenix sp.* el cual se encuentra localizado en la plaza Juan P. Justo con referencia de la calle Moreno 150 Id2 tiene un DAP de 60 cm y una altura estimada de 15 m. La palmera perdió la corona foliar y se encuentra completamente seca.

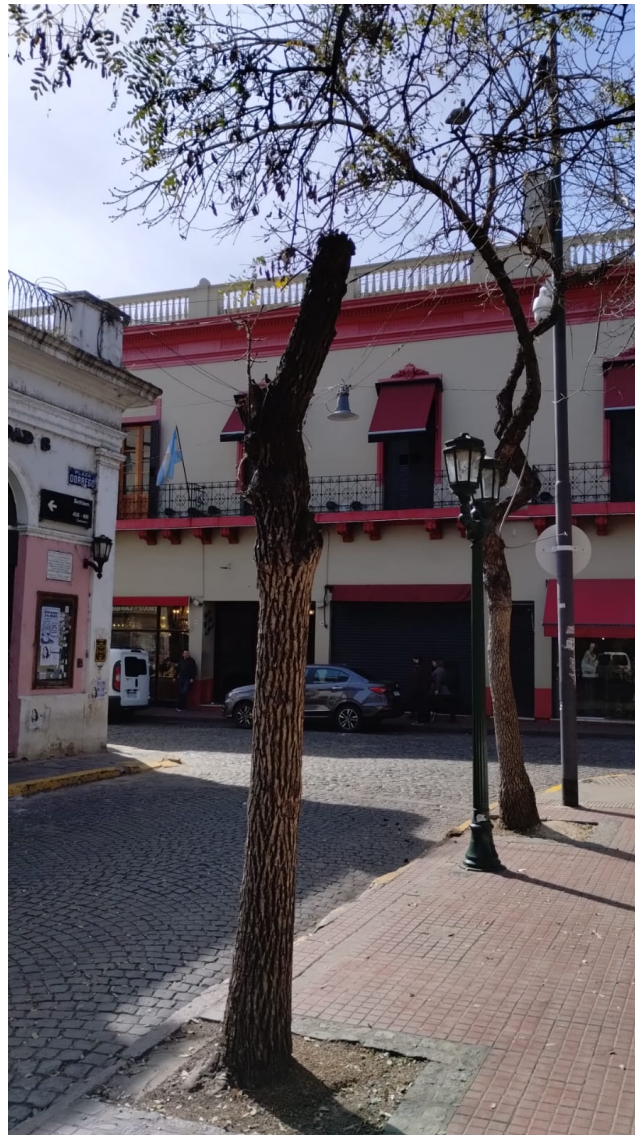
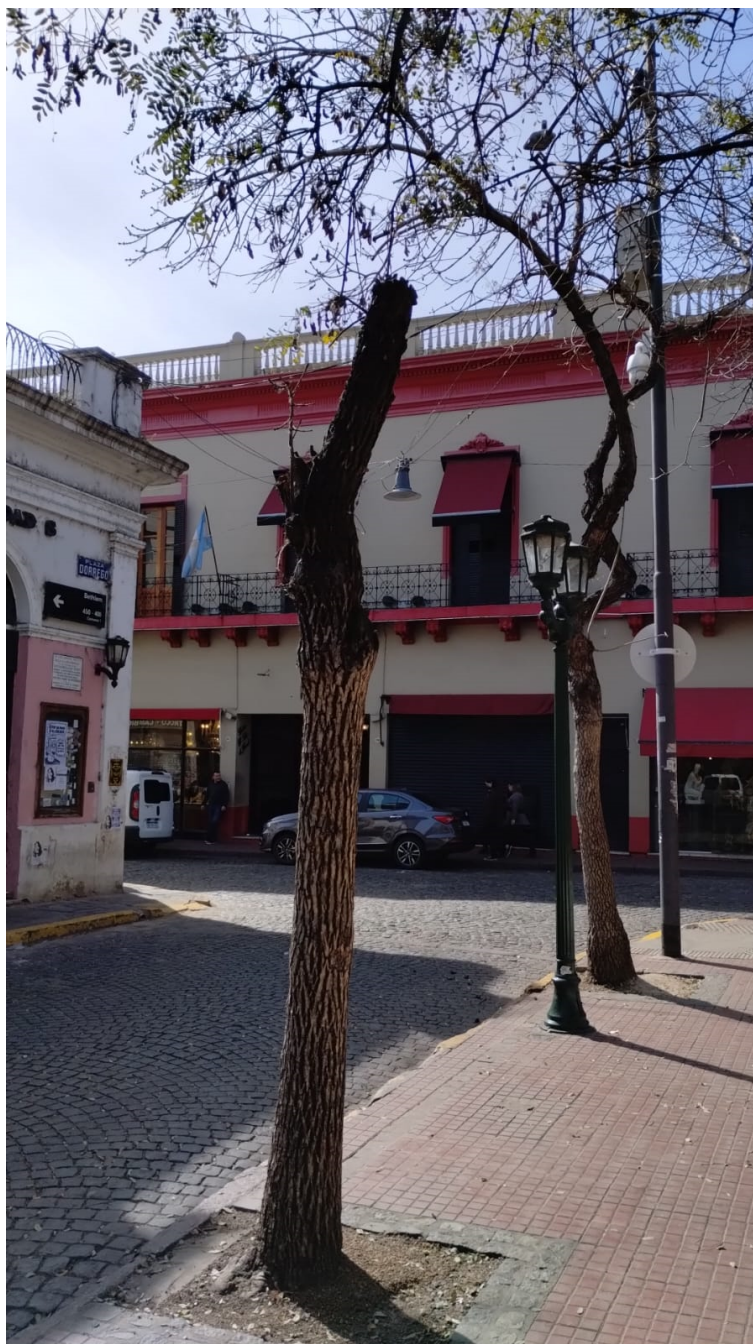
**Registro fotográfico del ejemplar**

Se solicita la extracción del ejemplar seco de la especie *Fraxinus pennsylvanica* ubicado en Bethlem 419 ft (Plaza Dorrego, barrio de San Telmo). Sus características particulares son un DAP de 30 cm y una altura aproximada de 4 m.

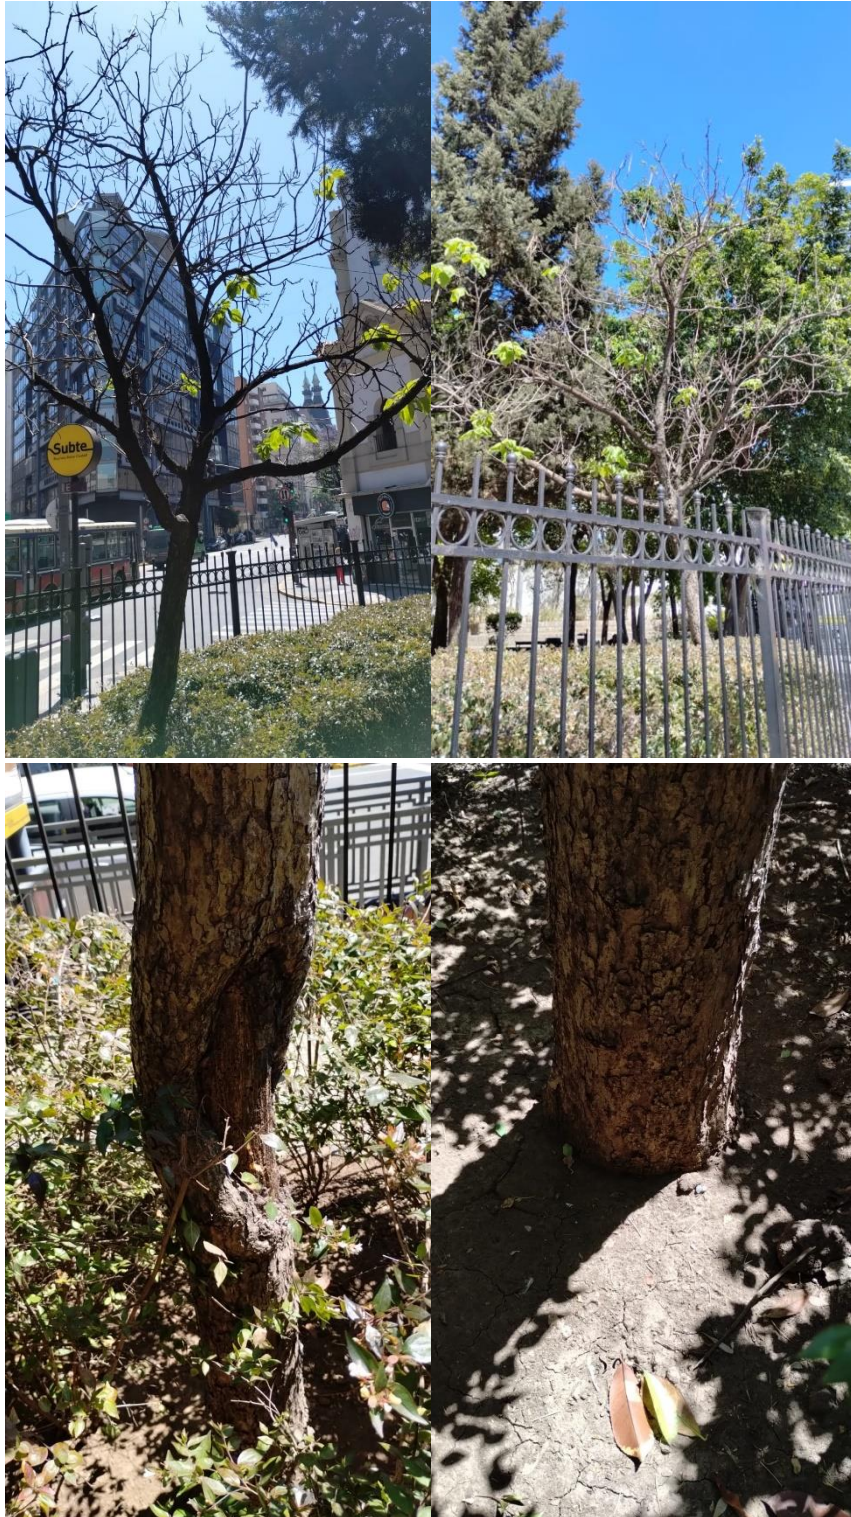
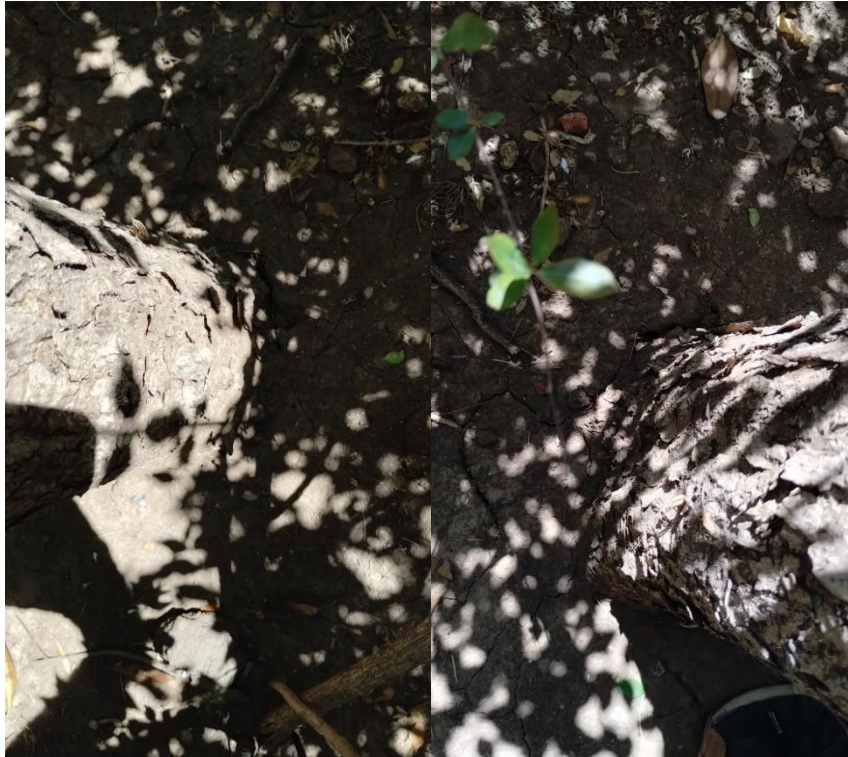
El árbol presenta prácticamente una defoliación total, una cavidad cerrada media grande producto de pudriciones internas (madera blanda), una inclinación ligera menor a 45 ° en dirección a la plaza y un sistema radicular pobre probablemente podrido que le otorga una baja estabilidad al ejemplar. Esta característica es la más grave ya que cuando uno ejerce una fuerza de empuje sobre el árbol, este se tambalea un poco lo que permite deducir la pudrición de sus raíces. No presenta daños visibles por plagas o enfermedades, ni fructificaciones fúngicas, codominancias, chorreados. El diseño biomecánico de las raíces del árbol lo predispone a fallas mecánicas y sumado a que el ejemplar se encuentra en una plaza con alto tránsito de personas (aunque en una zona con poco acceso para la gente), representa un riesgo potencial alto de falla mecánica total frente a cambios medioambientales. Se observan indicios recientes de movimiento del suelo. Se adjunta registro fotográfico:

| GOBIERNO DE LA CIUDAD DE BUENOS AIRES | | | | | | | | | | | |
|---|--|---|--|---|--|---|--|--|--|---|--|
| <b>Observaciones:</b> El árbol presenta prácticamente una defoliación total, una cavidad cerrada media grande producto de pudriciones internas (madera blanda), una inclinación ligera menor a 45 ° en dirección a la plaza y un sistema radicular pobre probablemente podrido que le otorga una baja estabilidad al ejemplar. Esta característica es la más grave ya que cuando uno ejerce una fuerza de empuje sobre el árbol, este se tambalea un poco lo que permite deducir la pudrición de sus raíces. No presenta daños visibles por plagas o enfermedades, ni fructificaciones fúngicas, codominancias, chorreados. El diseño biomecánico de las raíces del árbol lo predispone a fallas mecánicas y sumado a que el ejemplar se encuentra en una plaza con alto tránsito de personas (aunque en una zona con poco acceso para la gente), representa un riesgo potencial alto de falla mecánica total frente a cambios medioambientales. Se observan indicios recientes de movimiento del suelo. | | | | | | | | | | | |

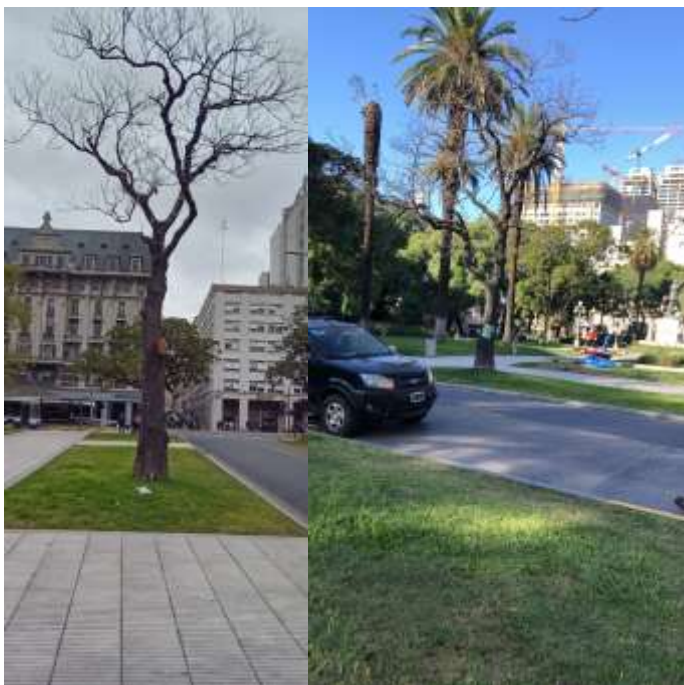
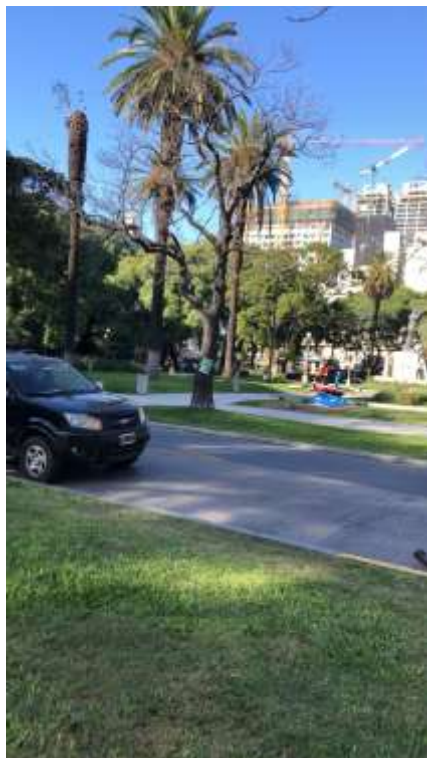
Se solicita la extracción de un ejemplar de la especie *Magnolia grandiflora* (Magnolio) el cual se encuentra localizado en la plaza Juan P. Justo con referencia de la calle Moreno 150 tiene un DAP de 40 cm y una altura estimada de 10 m. El ejemplar se encuentra completamente seco.

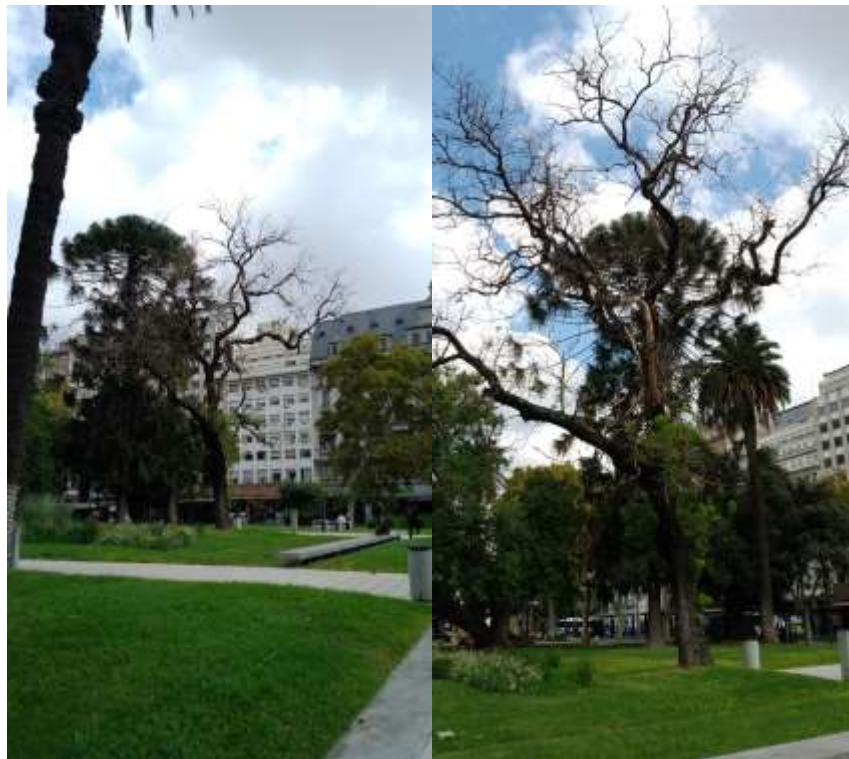
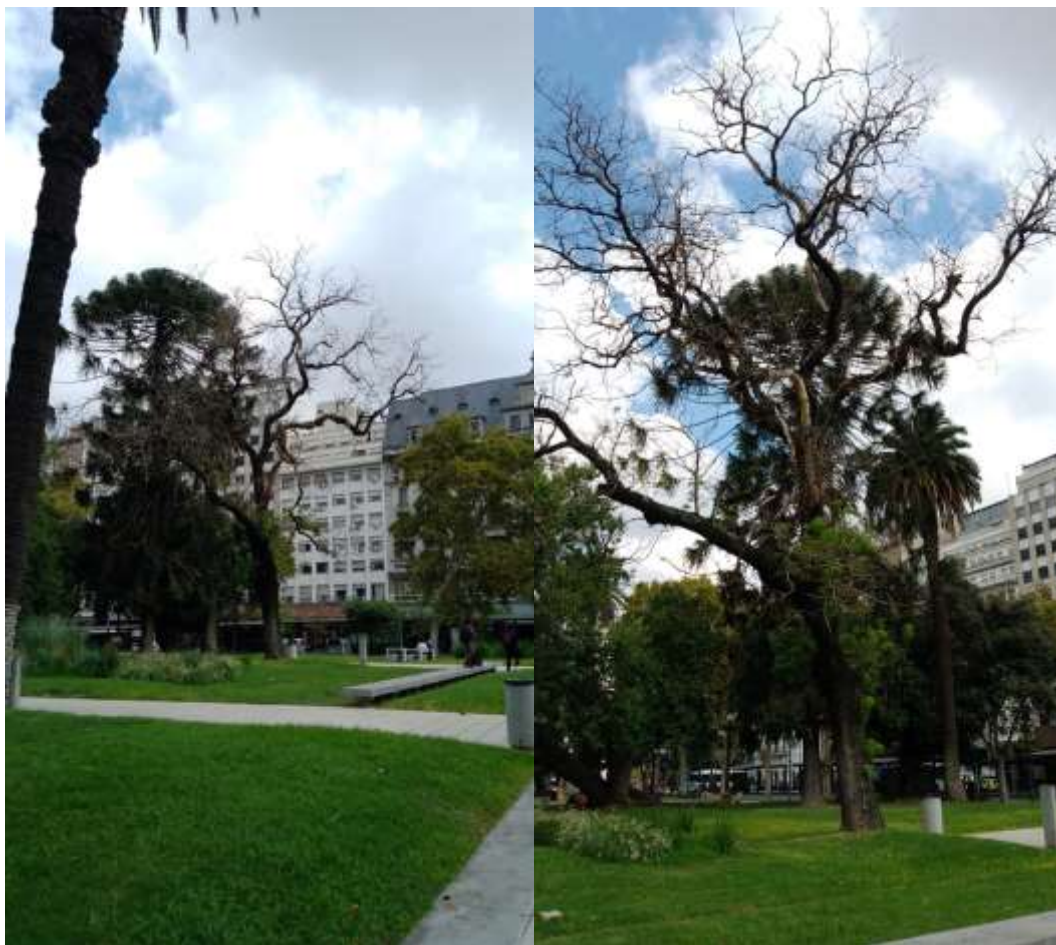
Calle Moreno 150 Id1. plaza Juan P Justo

Se solicita la extracción de un ejemplar de la especie *Melia azedarach* (Paraíso) el cual se encuentra localizado en la plaza Juan P. Justo con referencia de la calle Moreno 150 Id1 tiene un DAP de 58cm y una altura estimada de 12 m. El ejemplar se encuentra completamente seco.

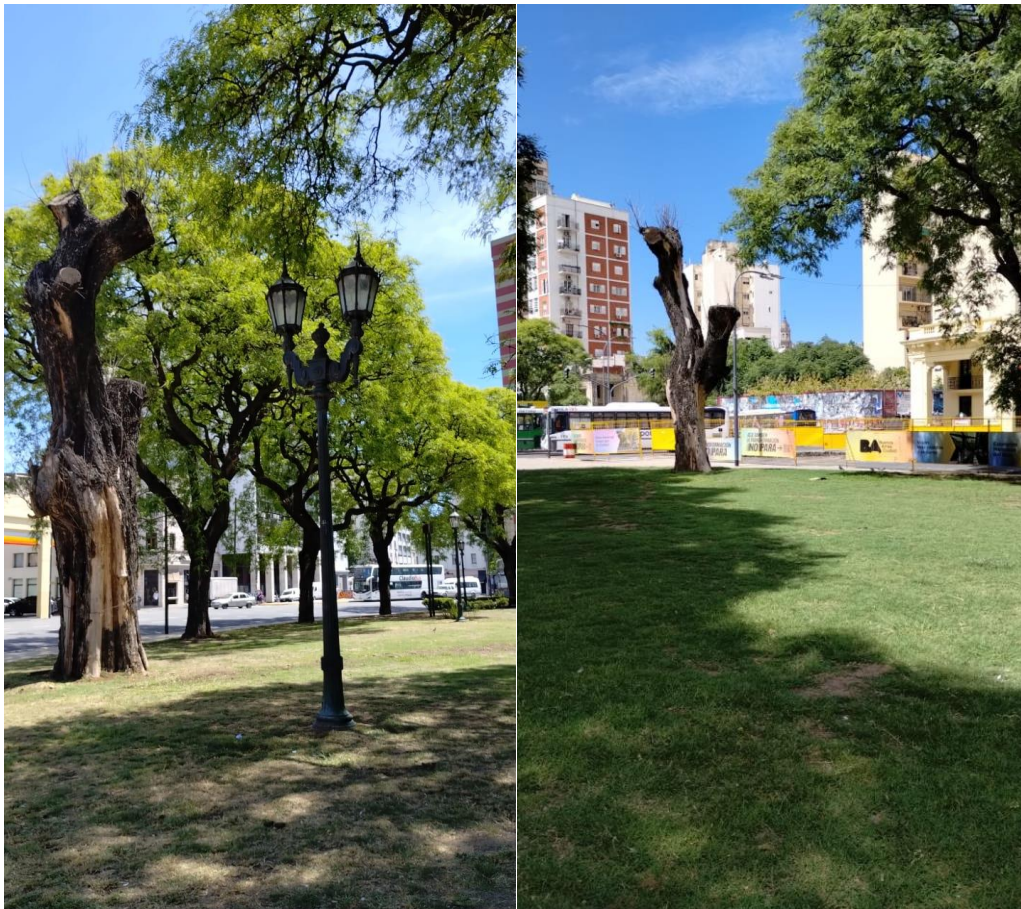
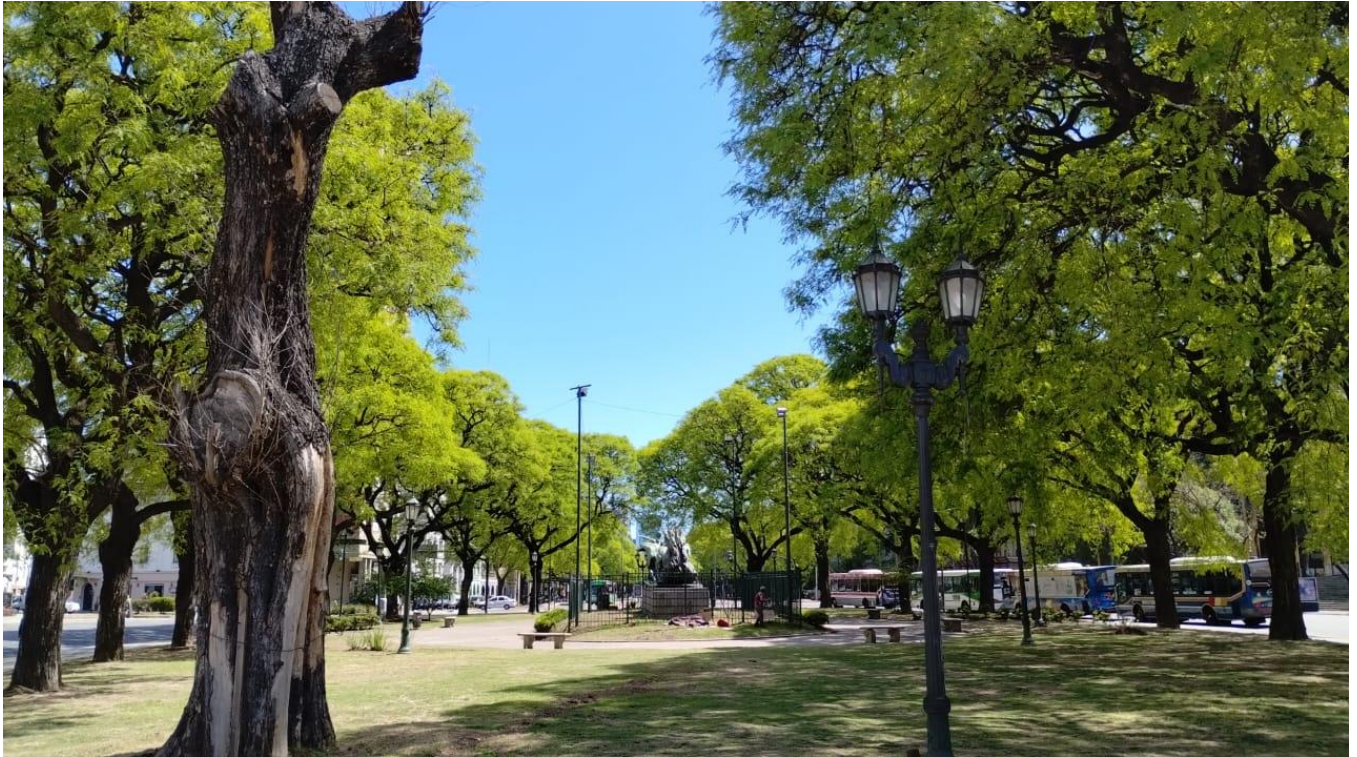
El árbol fue descopado y trasplantado siendo adulto a esta plazoleta y actualmente se encuentra completamente seco. No sobrevivió al trasplante. El riesgo potencial de falla mecánica parcial y/o total frente a cambios medioambientales es alto.

| GOBIERNO DE LA CIUDAD DE BUENOS AIRES | | | | | | | | | | | | | | | |
|---|---|---|---|---|---|---|---|---|---|---|--|---|--|---|--|
| <b>Observaciones:</b> El árbol fue descopado y trasplantado siendo adulto a esta plazoleta y actualmente se encuentra completamente seco. No sobrevivió al trasplante. El riesgo potencial de falla mecánica parcial y/o total frente a cambios medioambientales es alto. | | | | | | | | | | | | | | | |

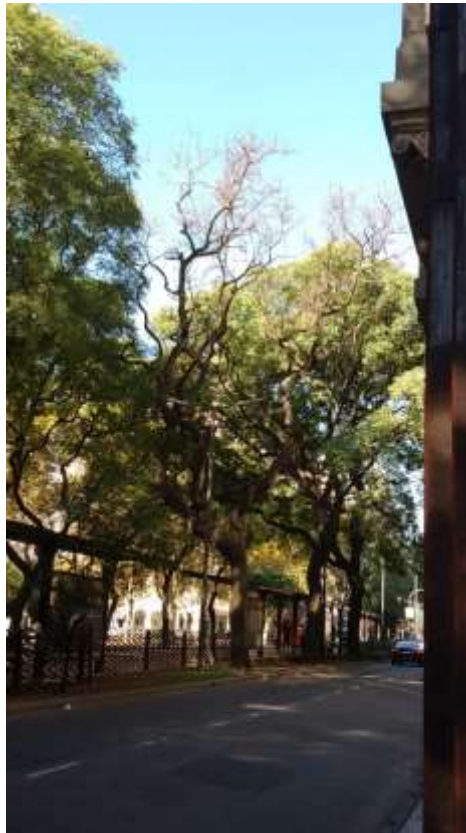
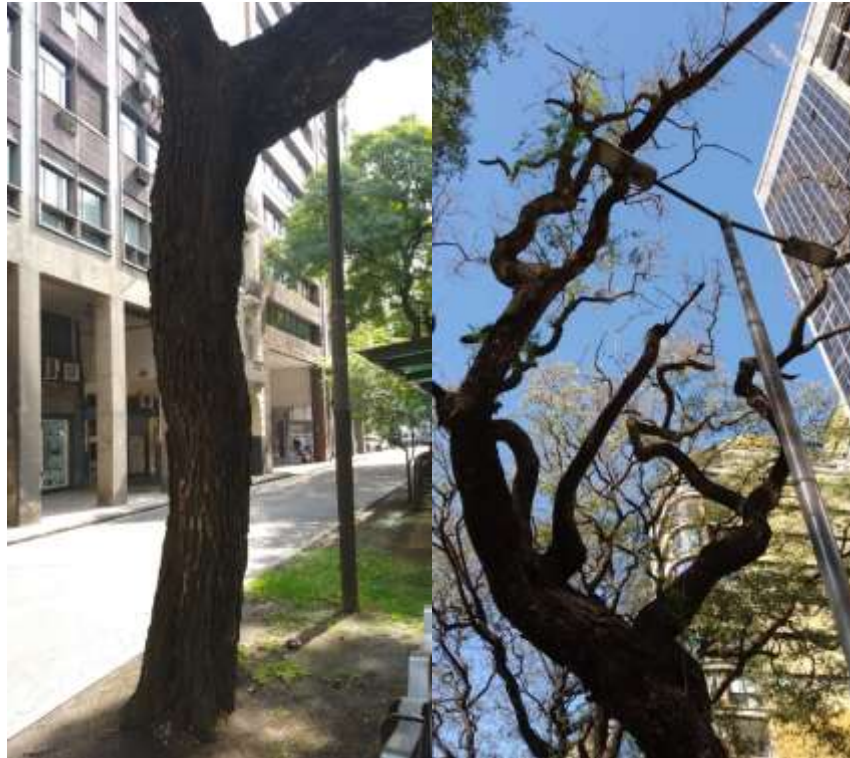
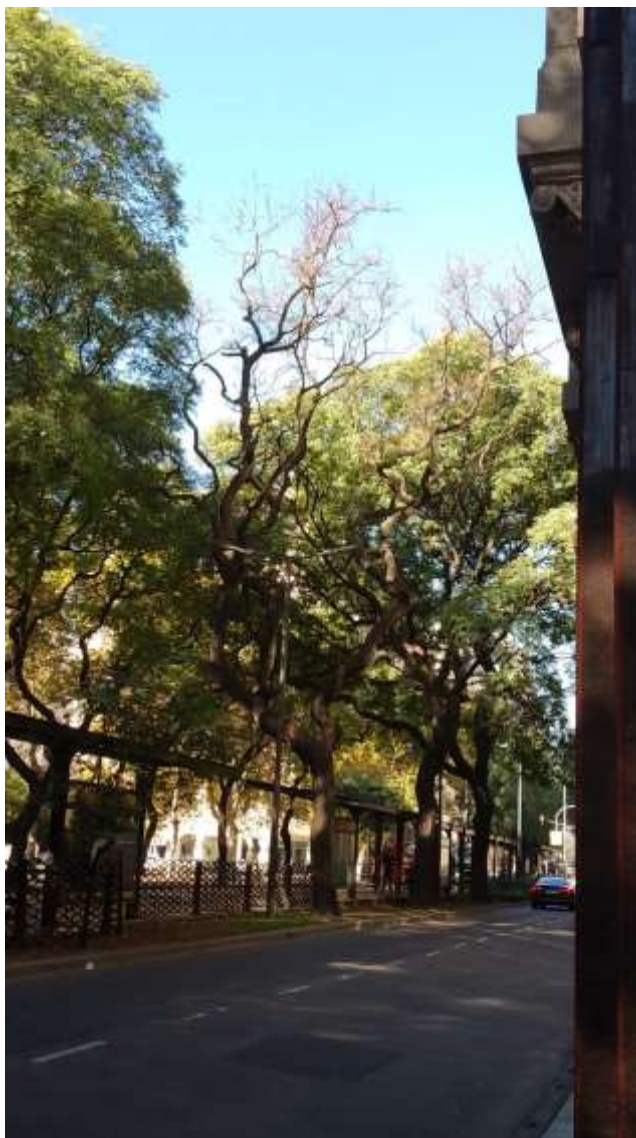
Se solicita la extracción de un ejemplar de la especie *Tipuana tipu* (Tipa) el cual se encuentra localizado en el sector correspondiente al espacio verde metro bus a la altura de Alem 564 el cual se encuentra completamente seco, el ejemplar tiene un DAP de 60 cm y una altura estimada de 16 m. Presenta algunos rebrotes bajos, pero se puede verificar una muerte vertical en toda la copa lo que puede generar la caída de ramas de gran tamaño.
