Resolución Presidencia Junta Comuna

Referencia: extracciones del ejemplares arbóreos - Informes de Inspección de emergencia N° 385-386-387-388-389-390-391-392-393-394-395-396-397

Planilla de Inspección de Árboles

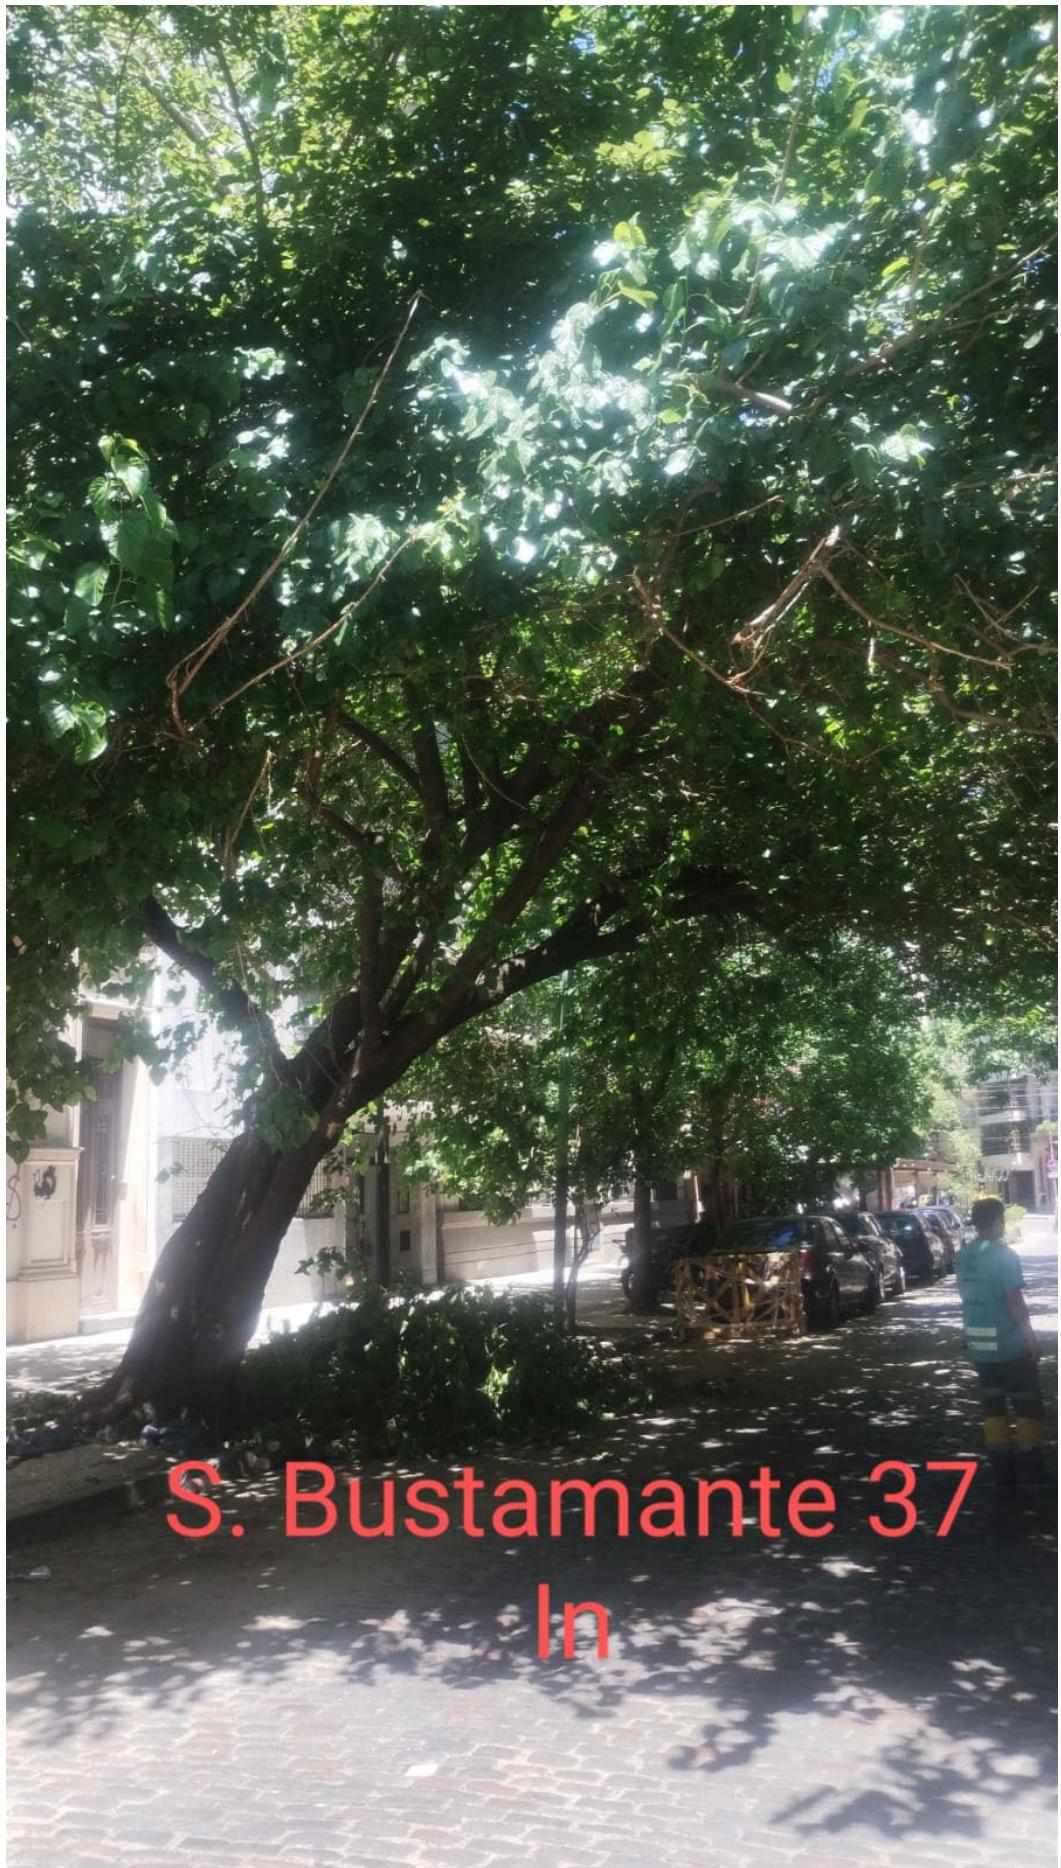
S. Bustamante 37
In

OBSERVACIONES *Recomiendo por retrocesión. Se solicita mirar a sobre dicha rama ya que el ejemplar presenta raíces expuestas, estando algunas de estas muy próximas a la orilla del cauce lo cual indica falta de raíces de anclaje. Debido a estos motivos y teniendo en cuenta el elevado riesgo que se pose en caso de faltar el ejemplar, se recomienda que la retrocesión sea llevada a cabo en condición de floridad alta.*

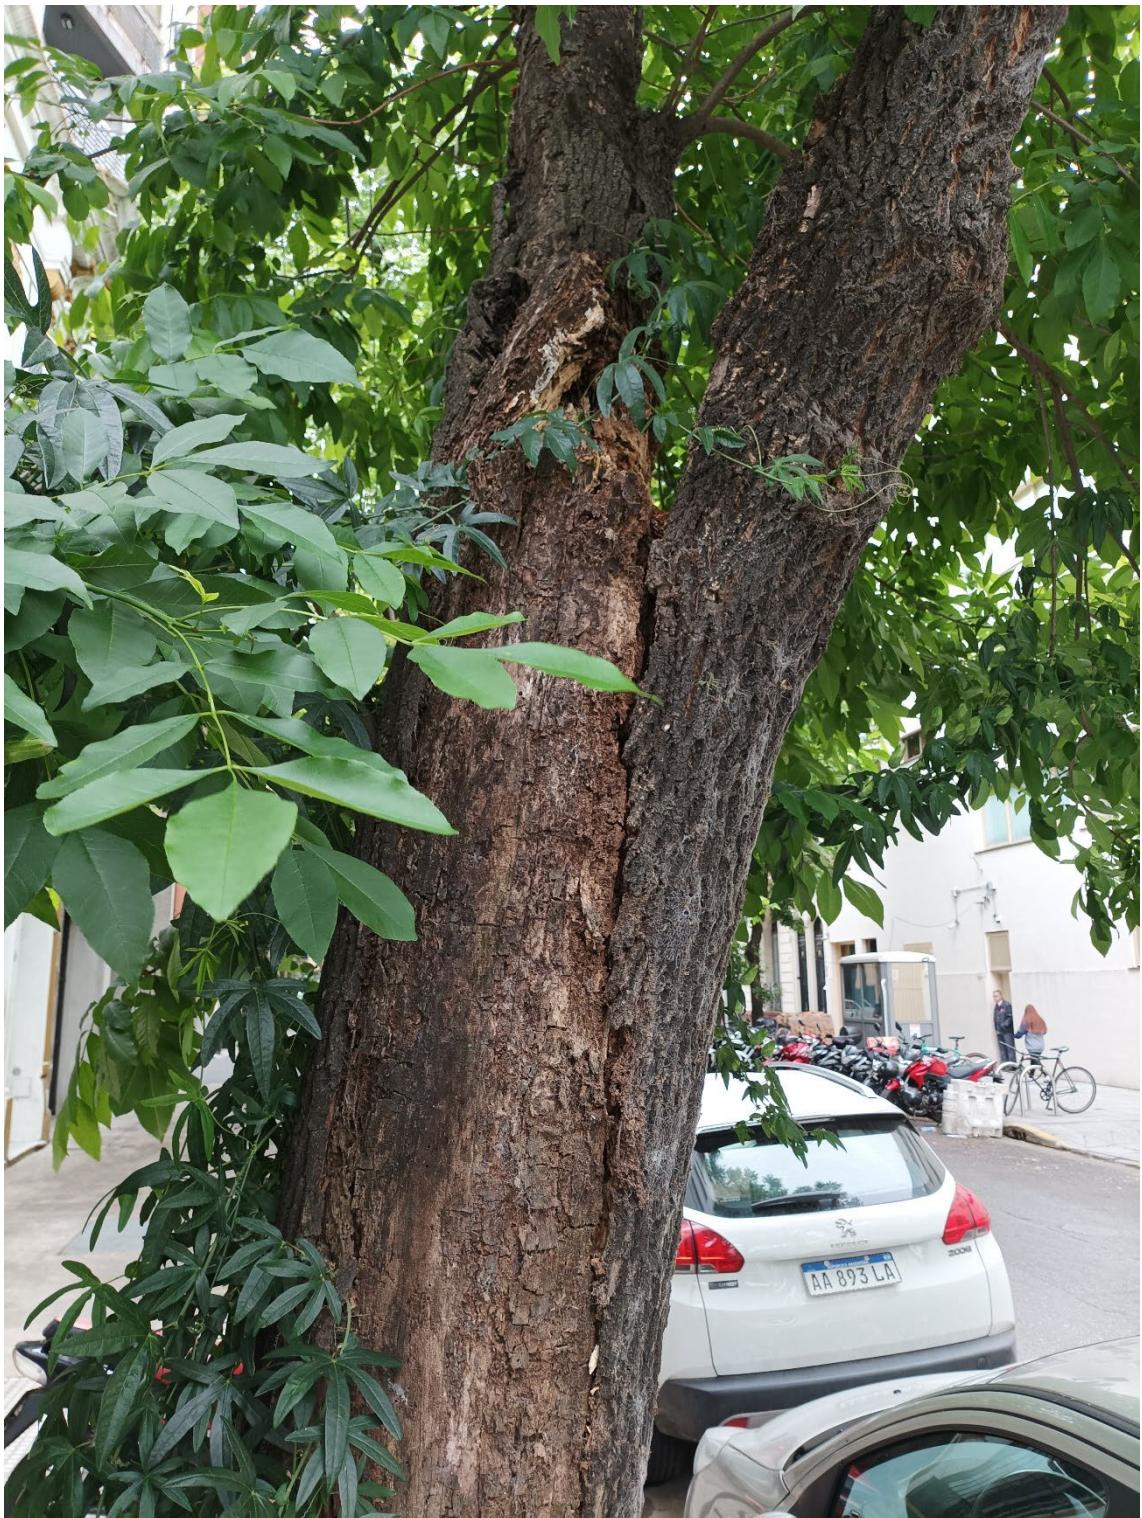
OBSERVACIONES Recomendación para extracción. Se solicita Mirar a cargo dicha
tarea ya que el ejemplar posee cavidades longitudinales
y cavidades en la zona de unión del fuste con los
ramos principales. Dado a las dificultades que esto
puede traer en la estabilidad del ejemplar, se recomienda
que dicha tarea se realice con carácter de prioridad
dado al riesgo que conlleva (Alto).

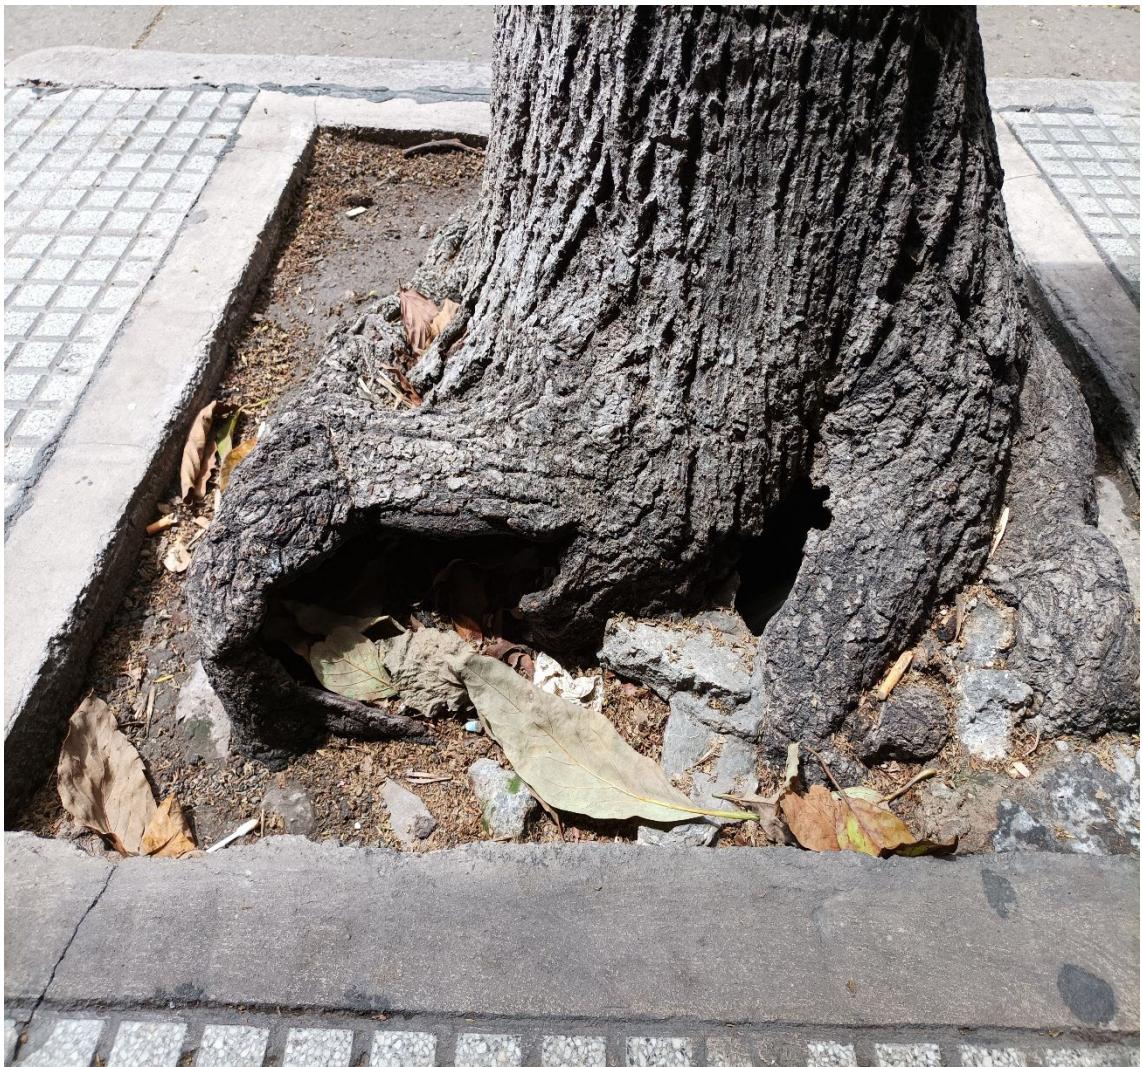
390

OBSERVACIONES Recomendación para extracción, se solicita llevar a cabo dicha tarea ya que el ejemplar se encuentra vivo en que hay con pequeñas coroidades en la parte basal. Sin embargo no existe perdida de cohesión por lo cual tanto el riesgo como la prioridad van disminuyendo a lo largo.

Además se recomienda realizar intervenciones para combatir la presencia de hormigas en la planta, lo cual puede llegar a afectar el uso del mismo ejemplar a plantar.

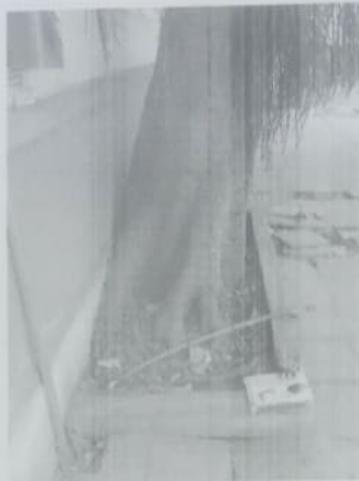
341 - REVERSO

De acuerdo con su crecimiento potencial no sólo en la parte aérea, sino además en raíces, no es adecuado para la ubicación en la que se encuentra, ya que presentarán en corto plazo serios problemas por el avance de su sistema radicular y los daños consiguientes que traerá aparejados dado la proximidad a una de las paredes, es por eso que se recomienda su extracción y reposición por una especie apta para dicho lugar, previo desplazamiento de la plantera

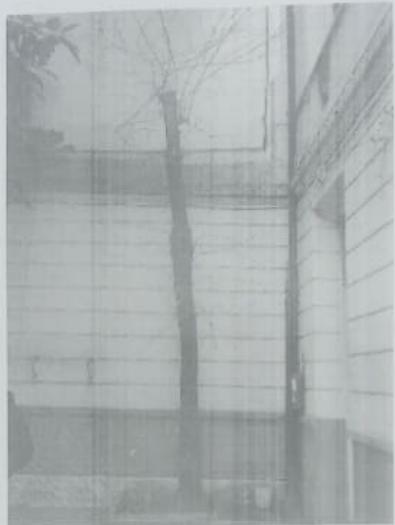
392 - REJESTR

Se trata de un ejemplar descopado, con brotes epicórmicos sobre madera en descomposición por lo que resulta pertinente su extracción y reposición, con el fin de evitar riesgos futuros

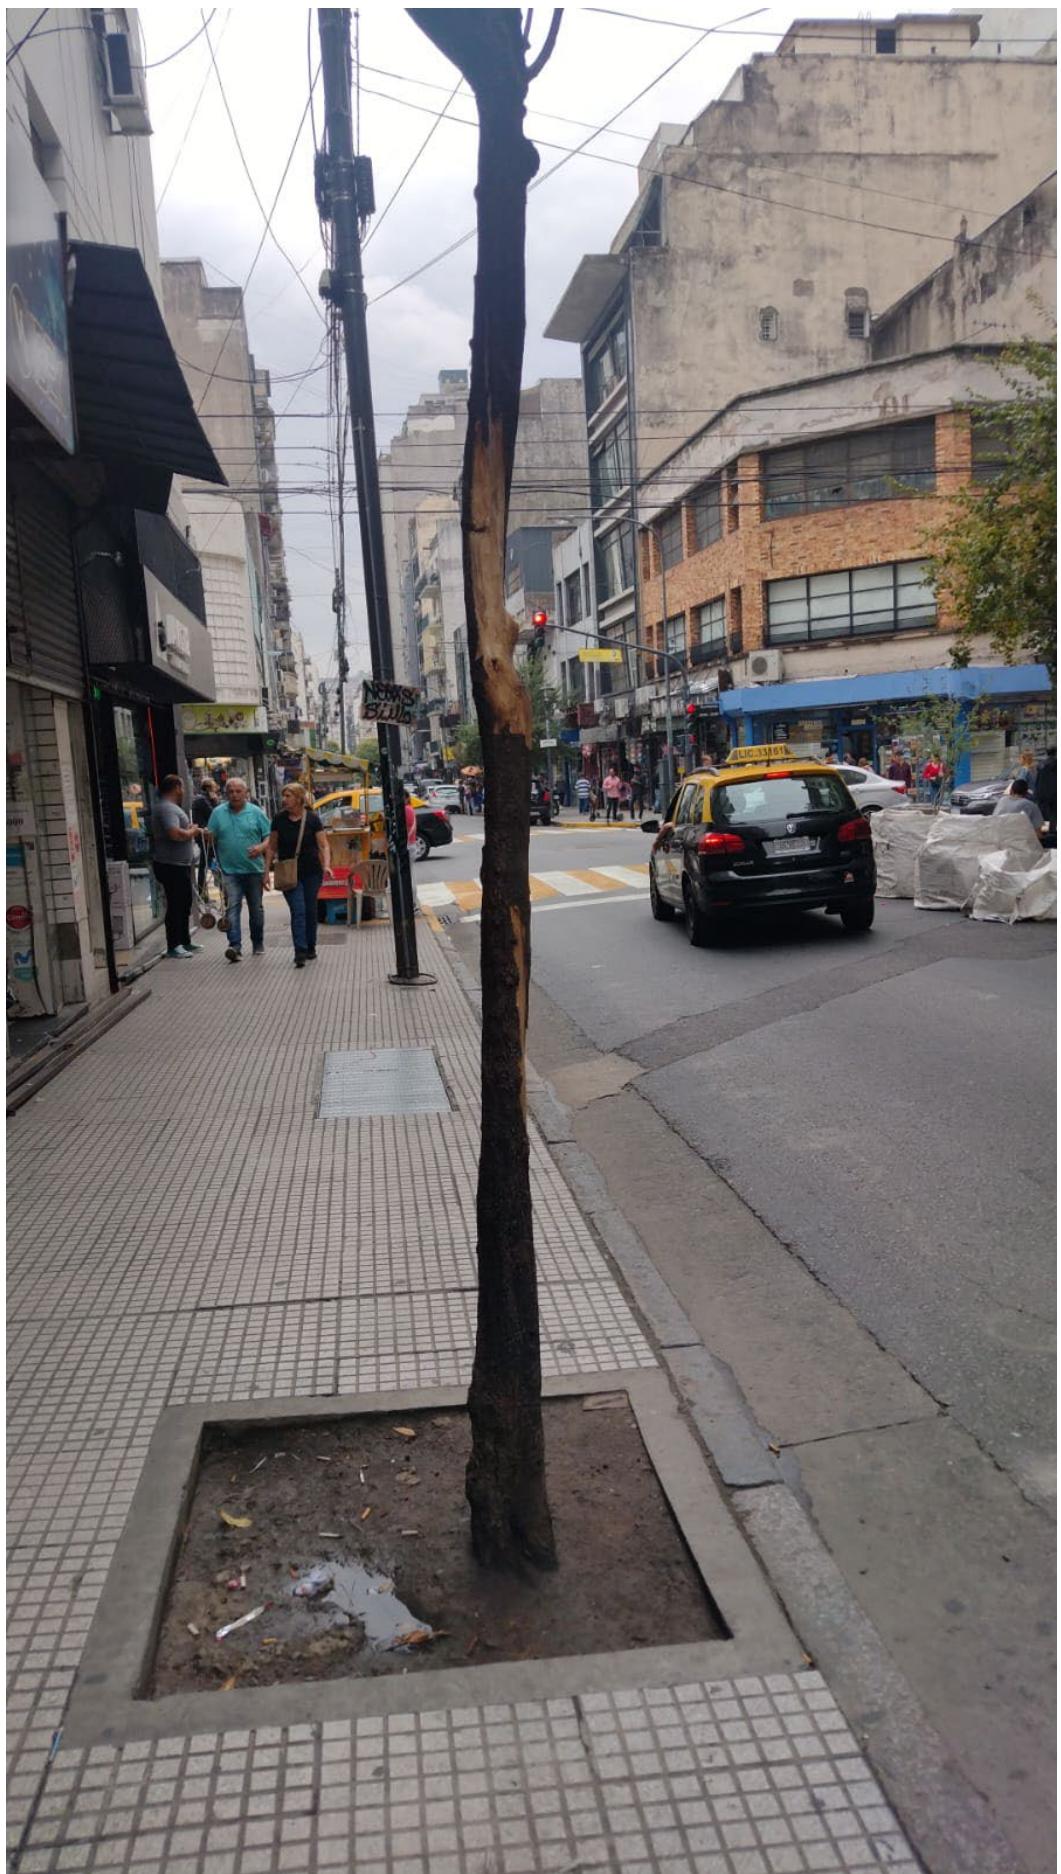
Fecha: 25/04/2023		
Calle	Chapa 286		
PASTEUR	Referencia		
No identificada			
Especie botánica			
Nº de inspección C03-4544	D.A.P. (Cm) 13	Altura Aprox. (m) 4	
Ubicación de la plantería Regular	Enfermedades	Plagas	
Inclinación No tiene inclinación	Descorazonado		
Orientación de la inclinación			
Tarea recomendada: Extracción			
Defectos del ejemplar			
Árbol muerto en pie, sin otros defectos importantes			
Evaluación de Riesgo del Árbol a Extraer			
Probabilidad de Fallo Improbable	Probabilidad de Impacto Muy Bajo	Consecuencias Insignificante	Riesgo Bajo
Encuadre Normativo			
El árbol esté seco., Por su estado sanitario, fisiológico o por sus condiciones físicas no sea posible su recuperación., Para garantizar la seguridad de las personas y/o bienes.			
Observaciones y conclusiones			
Reclamo por enfermedades. El ejemplar se encuentra seco al momento de la inspección, tiene un gran descorazonamiento, una fisura en su base y según vecinos hace años que no brota, aparentemente según ellos se murieron todos los ejemplares cercanos al realizar la vereda nueva (hay varias planteras vacías cercanas). Se recomienda extracción.

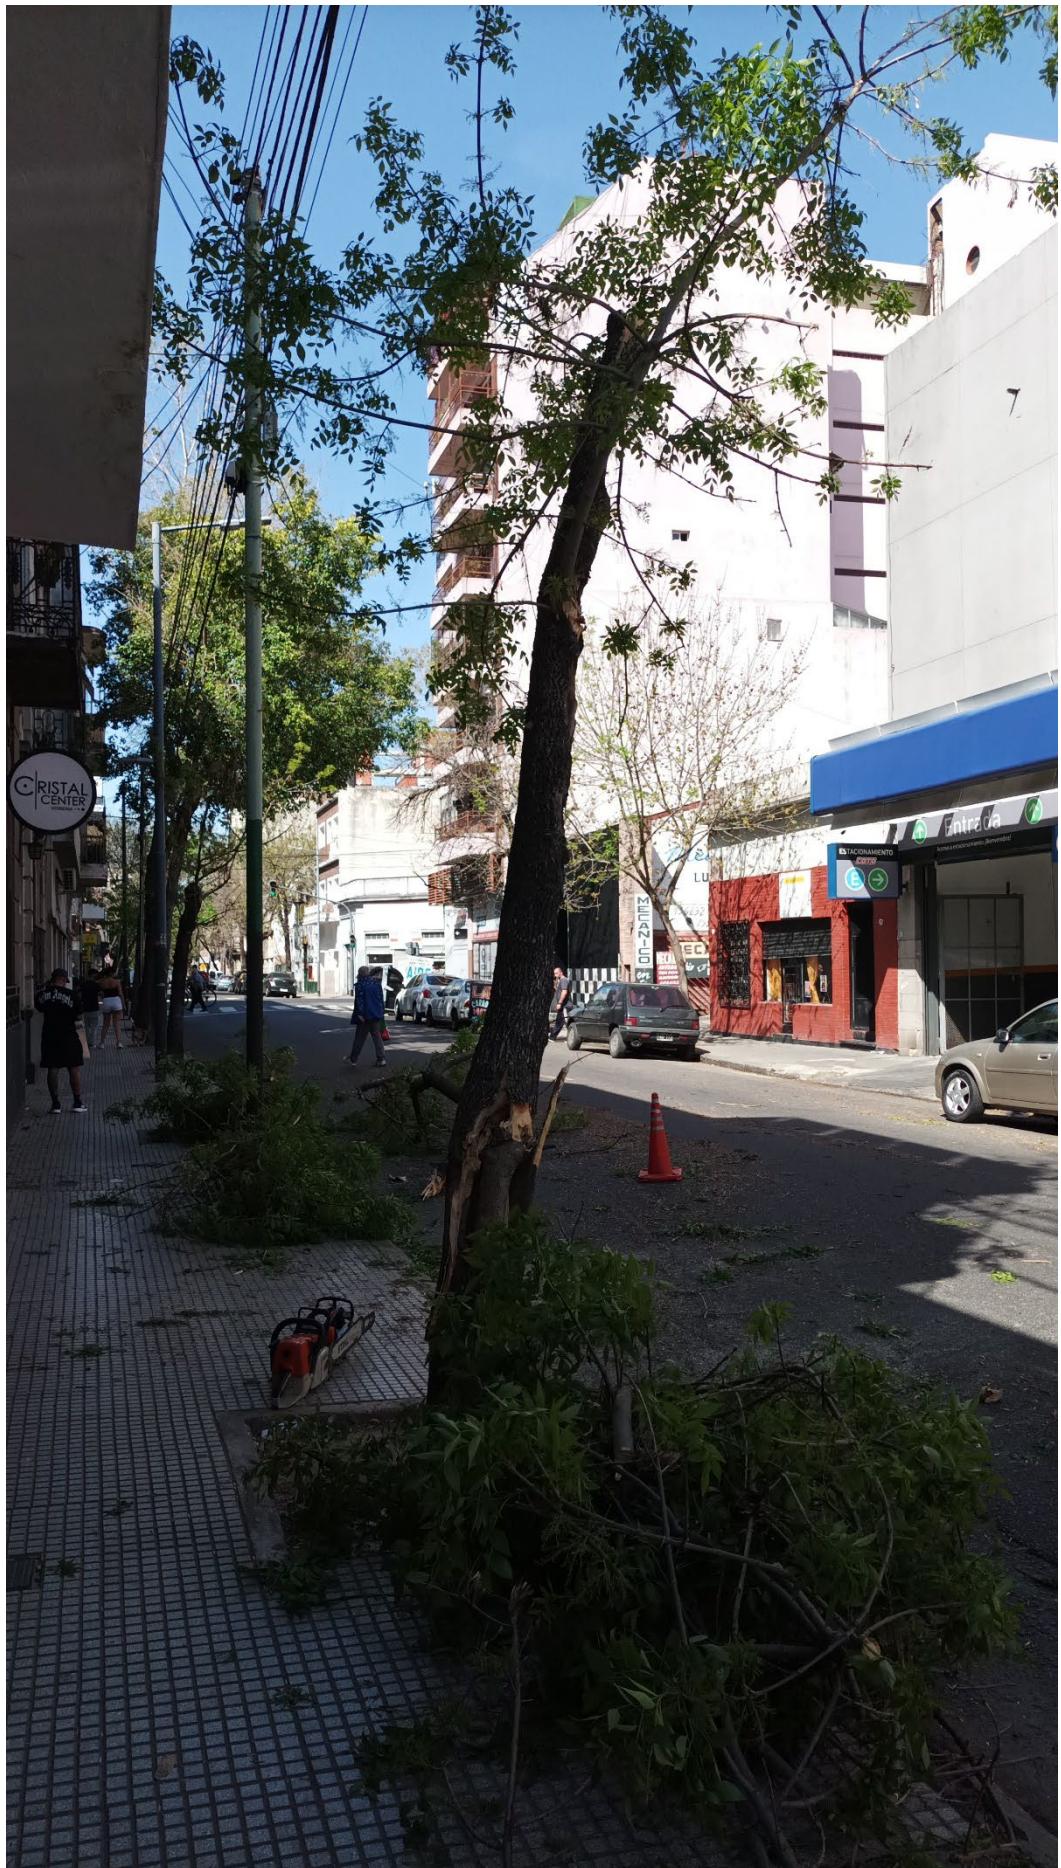
394

Observaciones y conclusiones						
<small>Reclamo de emergencia. Al momento de la inspección se encontró el ejemplar con el fuste partido debido a presunto choque de un vehículo. Se procedió a descopartir para quitar el riesgo de caída, quedando pendiente la extracción del tocón.</small>						
Datos del inspector						
Perroud, Agustín

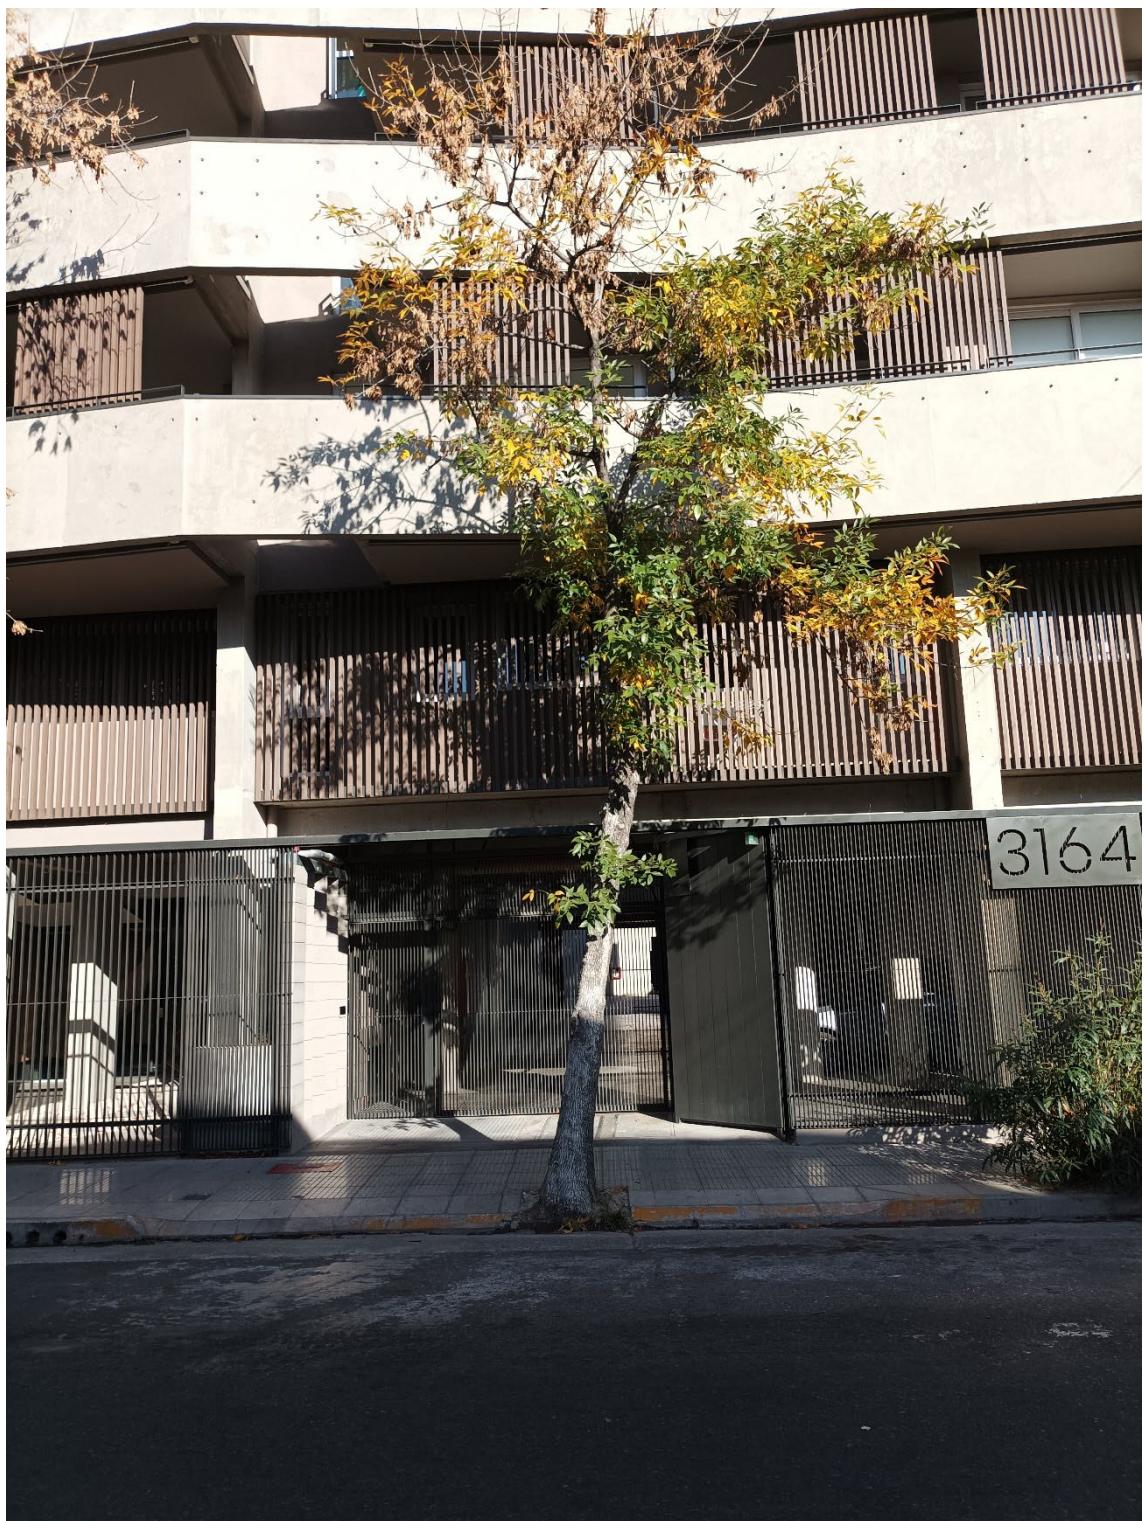
Observaciones y conclusiones					
Rediamo por extracción. Se solicita llevar a cabo dicha tarea ya que el ejemplar obstruye parcialmente la entrada y salida de vehículos al encontrarse sobre el garaje.					
Datos del inspector					
Perroud, Agustín		_____ <i>Ag</i>	39980643		
Nombre completo		Firma	DNI

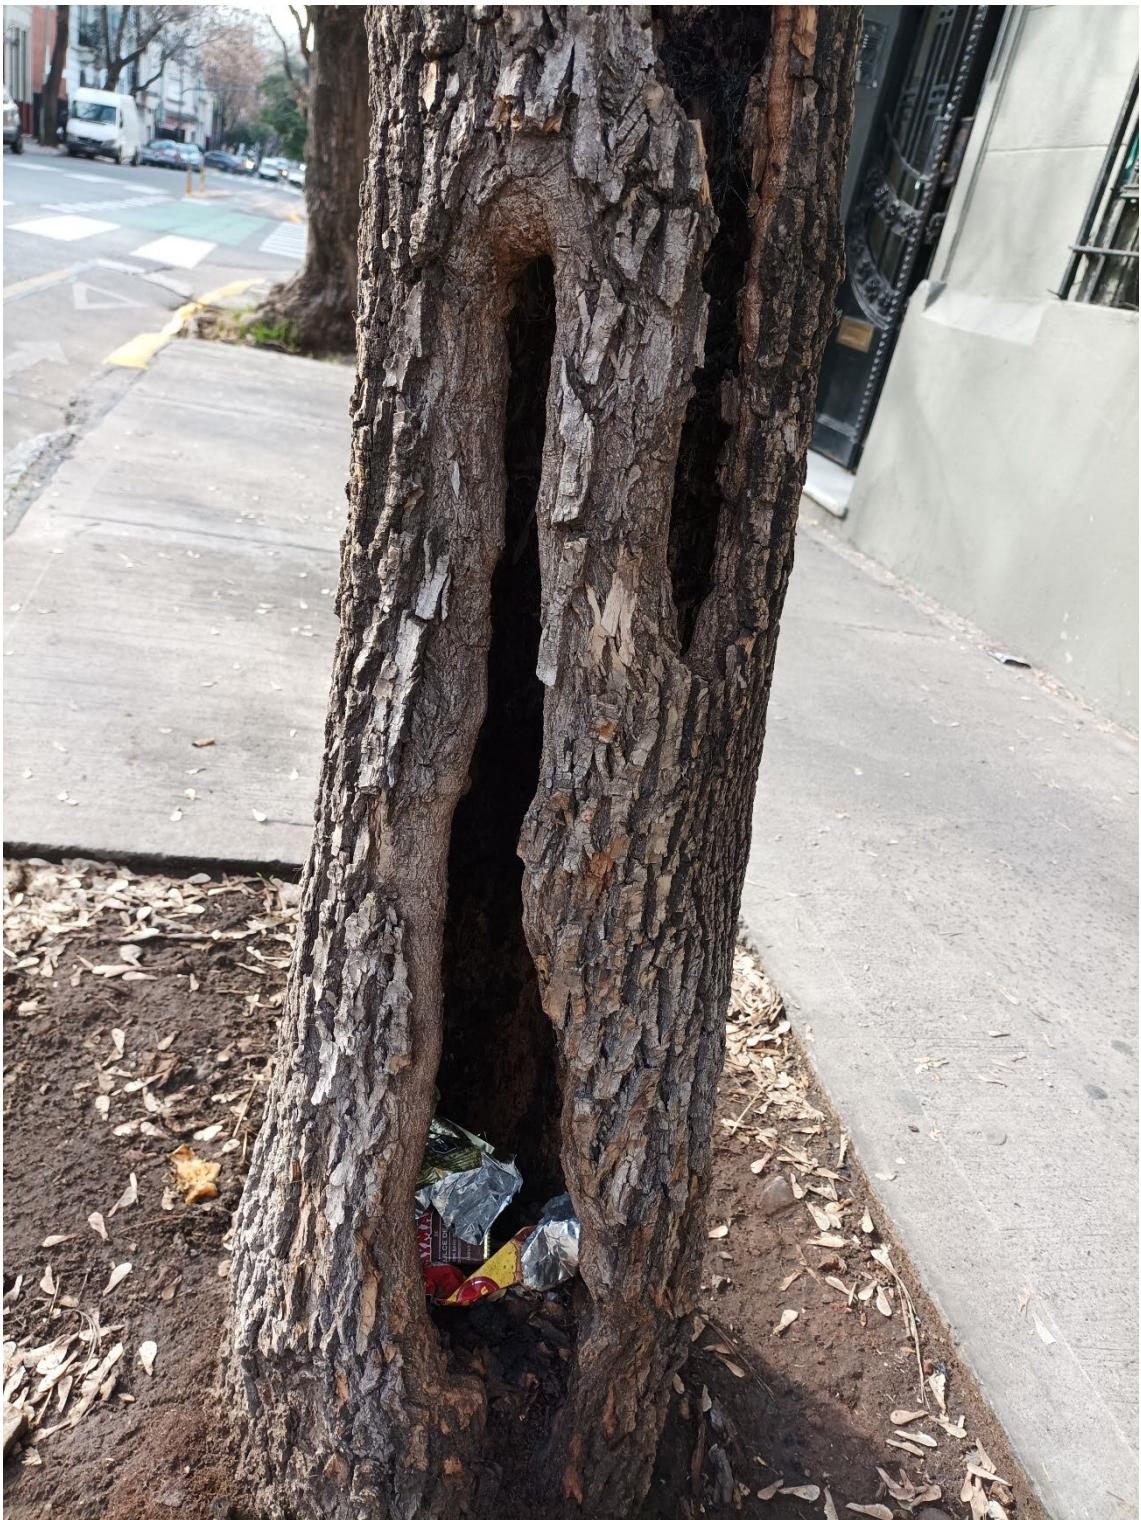
396

G.C.B.A.		GOBIERNO DE LA CIUDAD DE BUENOS AIRES PLANILLA DE INSPECCIÓN VISUAL BÁSICA		Fecha: 31/7/2023
Calle	CALVO, CARLOS		Chapa	2610
Referencia	LA			
Especie botánica	Fraxinus pennsylvanica (Fresno americano)			
Nº de inspección	C03-5187		D.A.P. (Cm):	19
Orientación de la plantera	Regular		Altura Aprox. (m):	4
Inclinación	No tiene inclinación		Enfermedades	Plagas
Orientación de la inclinación				
Tarea recomendada: Extracción				
Defectos del ejemplar				
Árbol muerto en pie, sin otros defectos importantes, Grietas				
Evaluación de Riesgo del Árbol a Extraer				
Probabilidad de Fallo	Probabilidad de Impacto	Consecuencias	Riesgo	
Probable	Muy Bajo	Menor	Bajo	
Encuadre Normativo				
El árbol esté seco., Por su estado sanitario, fisiológico o por sus condiciones físicas no sea posible su recuperación.				
Observaciones y conclusiones				
Pedido de extracción de oficio. Se solicita llevar a cabo dicha tarea debido a que el ejemplar se encuentra seco y con grietas de gran tamaño en el fuste.

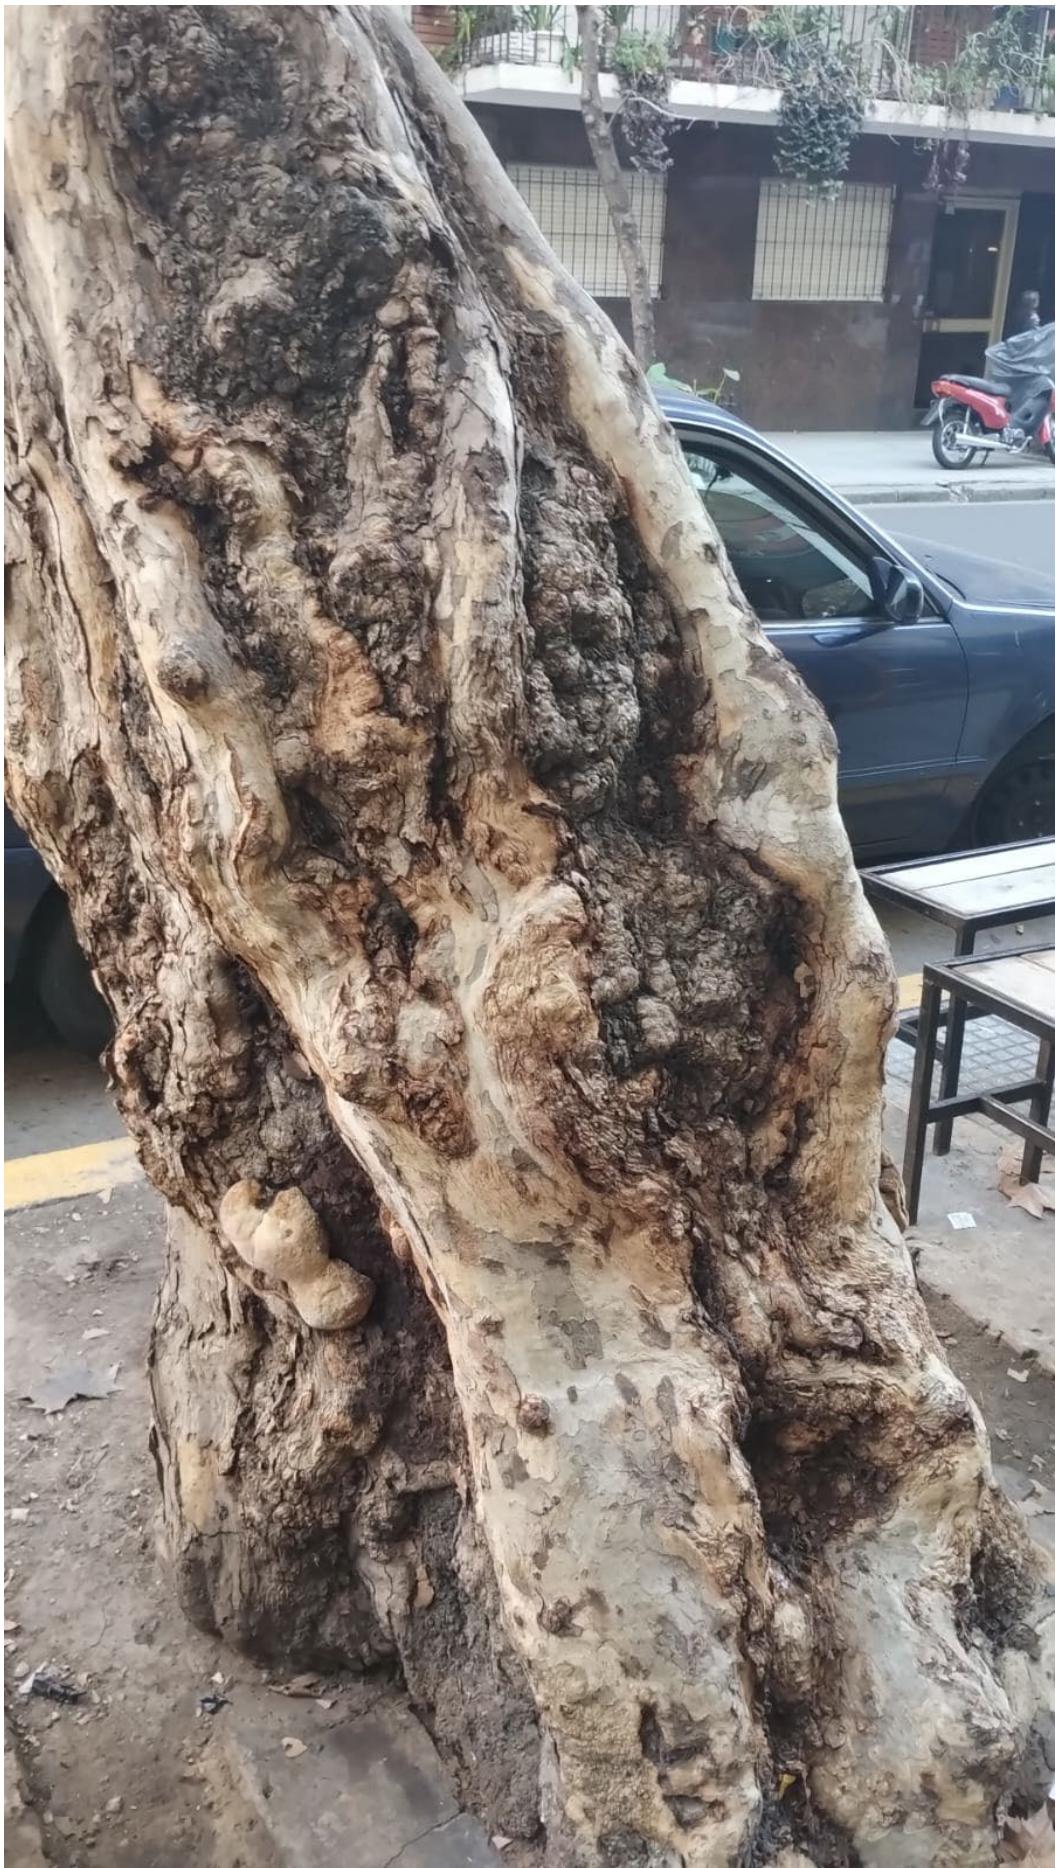
397

G.C.B.A.		GOBIERNO DE LA CIUDAD DE BUENOS AIRES PLANILLA DE INSPECCIÓN VISUAL BÁSICA		Fecha: 26/6/2023				
Calle	SARMIENTO	Chapa 2007	Referencia					
Espécie botánica	Platanus x acerifolia (Platano)							
N° de inspección C03-4949	D.A.P. (Cm): 73	Altura Aprox. (m): 18						
Ubicación de la plantera Ochava	<table border="1" style="width: 100%; border-collapse: collapse;"> <tr> <td style="width: 50%; padding: 2px;">Enfermedades</td> <td style="width: 50%; padding: 2px;">Plagas</td> </tr> <tr> <td style="padding: 2px;">Cancros</td> <td style="padding: 2px;"></td> </tr> </table>				Enfermedades	Plagas	Cancros	
Enfermedades	Plagas							
Cancros								
Inclinación Menor a 45°								
Orientación de la inclinación Hacia la calle								
Tarea recomendada: Extracción								
Defectos del ejemplar								
Grietas o cavidades especialmente aquellas en contacto con el suelo o asociadas con otros defectos, Defecto/s que afecten a más del 40% de la circunferencia del árbol								
Evaluación de Riesgo del Árbol a Extraer								
Probabilidad de Fallo Posible	Probabilidad de Impacto Medio	Consecuencias Significativa	Riesgo Bajo					
Encuadre Normativo								
Por su estado sanitario, fisiológico o por sus condiciones físicas no sea posible su recuperación., Para garantizar la seguridad de las personas y/o bienes.								
Observaciones y conclusiones								
<div style="border: 1px solid black; padding: 10px; min-height: 40px;"> Reclamo de extracción. El ejemplar presenta cancros con signos de cuerpos fructíferos en el 80% de su circunferencia. Se recomienda extracción. </div>								
Datos del inspector								
Alonso, Solana Abril
