### Resolución Presidencia Junta Comuna

**Número:** RS-2023-45557546-GCABA-COMUNA12

**Referencia:** Se convalidan extracciones de emergencia de arbolado

## PLANILLA DE INSPECCIÓN DE ÁRBOLES

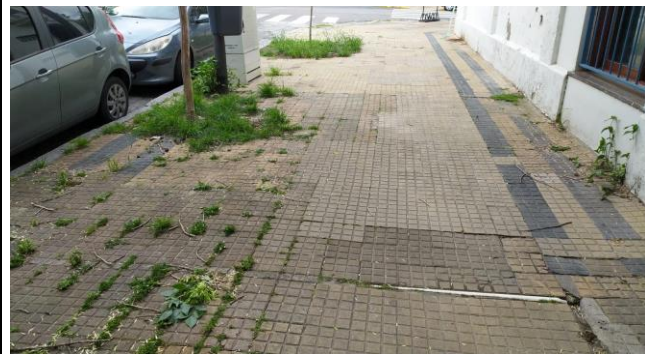
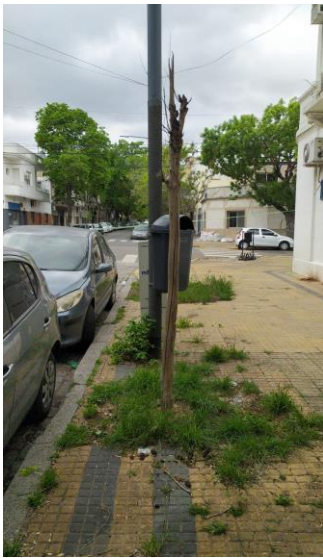
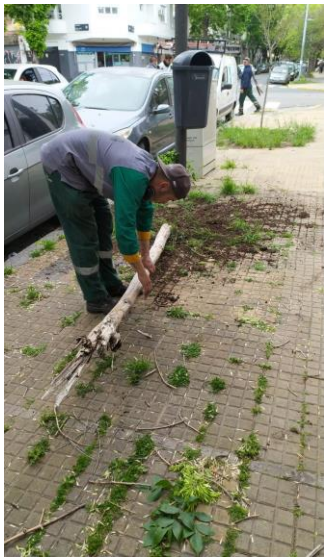
CALLE Bucearelli N° 3108 Exacta

Ejemplar completamente seco. Sufrido descortezamiento, síntoma de que la madera que se encuentra por debajo está muerta. El tronco tiene grietas longitudinales. Se recomienda su extracción con posterior plantación de un ejemplar vital acorde al ancho de vereda.

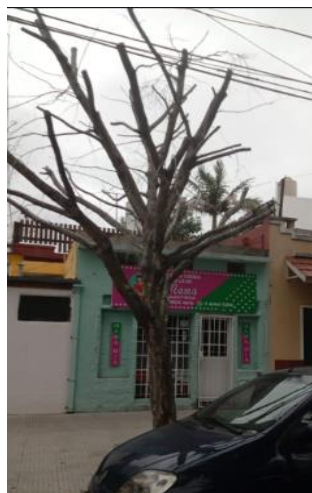
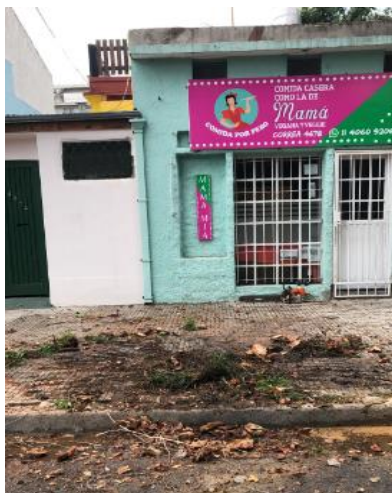
Ejemplar completamente seco. Se encuentra podrido en la base, lo cual genera que se encuentre desprendido y se mueva. Presenta descortezamiento en el fuste, ramas principales y secundarias, dejando ver grietas longitudinales en la madera que se encuentra debajo, lo cual es sintoma de que la misma está muerta. Se procede a extraerlo, quedando una plantera disponible de 1,2m x 1,2m. Se recomienda la plantación de un ejemplar vital acorde al ancho de vereda (4,4 m).

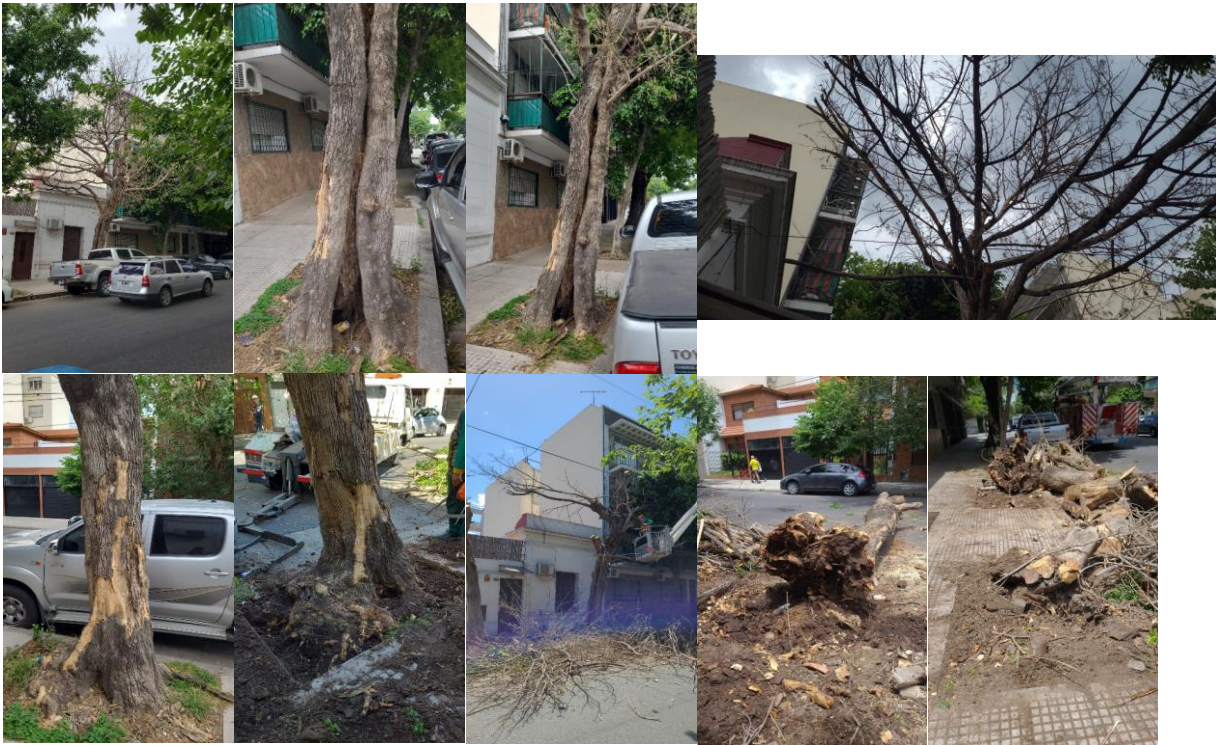
| Observaciones | | |
|---|---|---|
| <p>En el día de la fecha, se pudo constatar que el ejemplar, se encuentra completamente seco y presenta defectos estructurales importantes. Se observa, una cavidad longitudinal y desprendimiento de corteza, afectando el fuste en un 80 % del perímetro. El floema y el cambium están muertos en la zona comprometida. El espesor de madera remanente sana no cumple la relación mínima de seguridad, de 1 cm cada 3 cm de DAP (diámetro a la altura del pecho 1,3 m). Posee, grietas verticales y evidencias de galerías de taladros. Como se contempla en la Ley N° 3263 de arbolado público urbano de Buenos Aires en su Art. 15, se recomienda extraer el ejemplar, para garantizar la seguridad de personas y/o bienes. En la misma Ley, se especifica las especies de árboles autorizados para el arbolado de alineación (Plan maestro de arbolado público de la ciudad de Buenos Aires). Siendo, esta especie (Acer negundo) no recomendada a tal fin. Por presentar, un mal comportamiento ante las pudriciones (producidas por la infección de hongos patógenos), que se inician en las "heridas" resultado de las intervenciones de poda. Se recomienda extraer, como emergencia y plantar un ejemplar vital (Bauhinia forficata o Bauhinia variegata (Pata de vaca), Fraxinus pennsylvanica (Fresno), Ligustrum lucidum (Ligustro), Ligustrum lucidum F. aureovariegata (Ligustro variegado), Árbol de Oro (Ginkgo Biloba), Lapacho rosado (Handroanthus Impetiginosus), Lapacho amarillo (Handroanthus Chrysotrichus), Jacaranda (Jacaranda Mimosifolia), Catalpa (Catalpa Bignonioides) o Liquidambar (Liquidambar Styraciflua)) acorde al tamaño de la plantera (1,4 m x 2 m) y la vereda disponible (3,2 m).</p> | | |

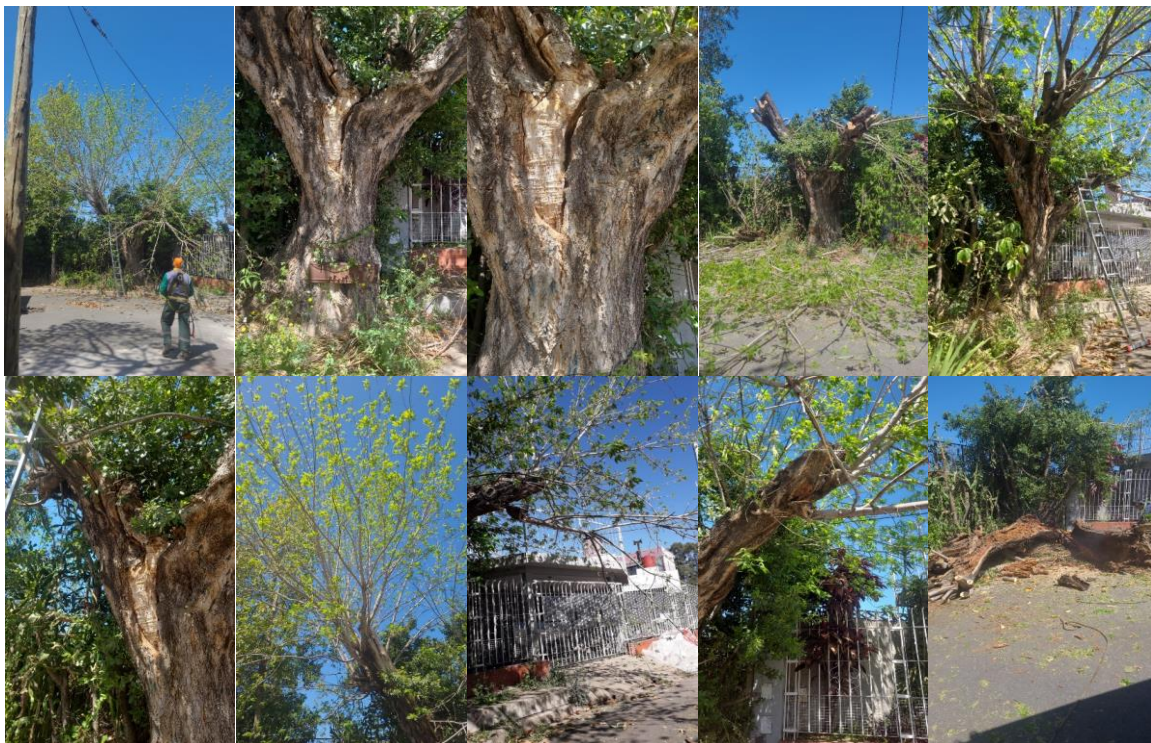
En el día de la fecha, se pudo constatar que el ejemplar, presenta defectos estructurales importantes. Se acudió a la ubicación al fin de realizar una extracción como emergencia, al producirse la falla del fuste (se quebró a la mitad). Se observa, una cavidad longitudinal y desprendimiento de corteza, afectando el fuste en un 70 % del perímetro. El floema y el cambium están muertos en la zona comprometida. El espesor de madera remanente sana no cumple la relación mínima de seguridad, de 1 cm cada 3 cm de DAP (diámetro a la altura del pecho 1,3 m). Posee, cavidades en la base de las ramas primarias, grietas verticales y evidencias de galerías de taladros. Como se contempla en la Ley N° 3263 de arbolado público urbano de Buenos Aires en su Art. 15, se recomienda extraer el ejemplar, para garantizar la seguridad de personas y/o bienes. En la misma Ley, se especifica las especies de árboles autorizados para el arbolado de alineación (Plan maestro de arbolado público de la ciudad de Buenos Aires). Siendo, esta especie (Acer negundo (Arce)) no recomendada a tal fin. Por presentar, un mal comportamiento ante las pudriciones (producidas por la infección de hongos patógenos), que se inician en las "heridas" resultado de las intervenciones de poda. Se recomienda extraer, como emergencia y sin reposición, ya que, se ubica en un área no permitida para plantar.

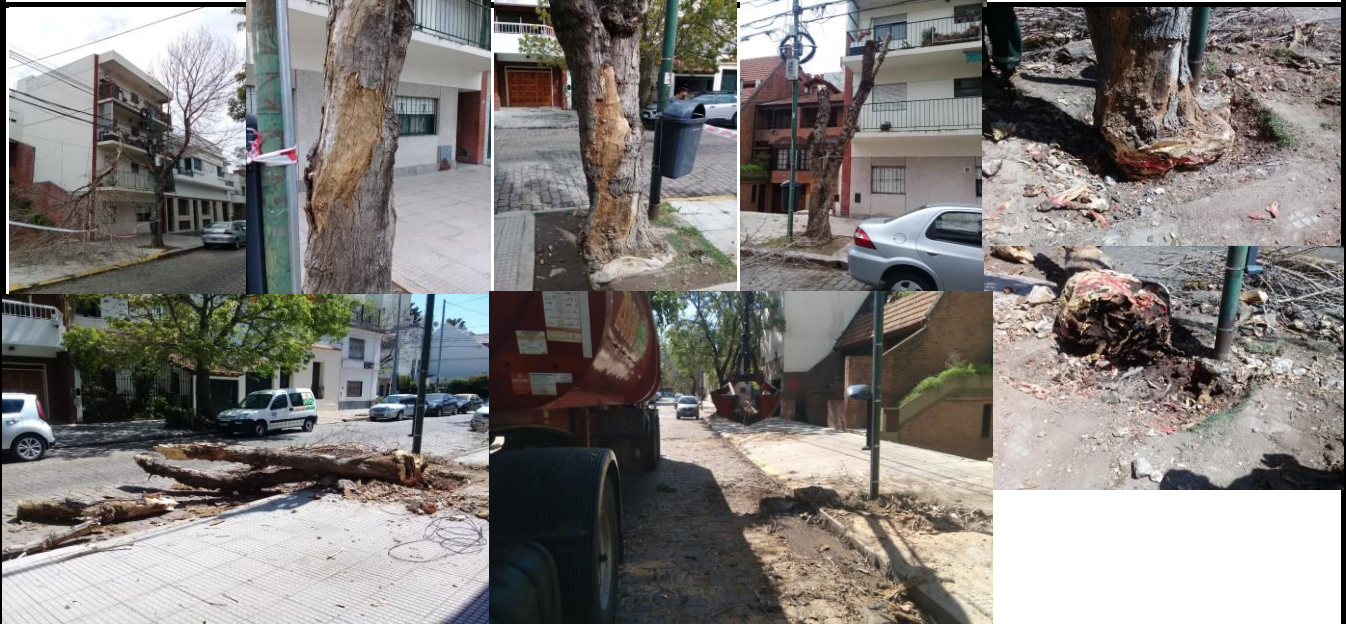
En el día de la fecha se pudo constatar que el ejemplar se encuentra con una de sus ramas primarias quebrada apoyada sobre la vereda. Se encuentra totalmente seco y en proceso de descomposición. En el fuste posee fisuras longitudinales y descortezamiento en la gran parte del mismo. Se realiza su extracción de emergencia. Se recomienda cerrar la plantera y abrir otra 3 m lado descendente de 1,6x1,6 m donde ya fue señalizada. Plantar un ejemplar vital acorde al ancho de vereda (4,4 m).

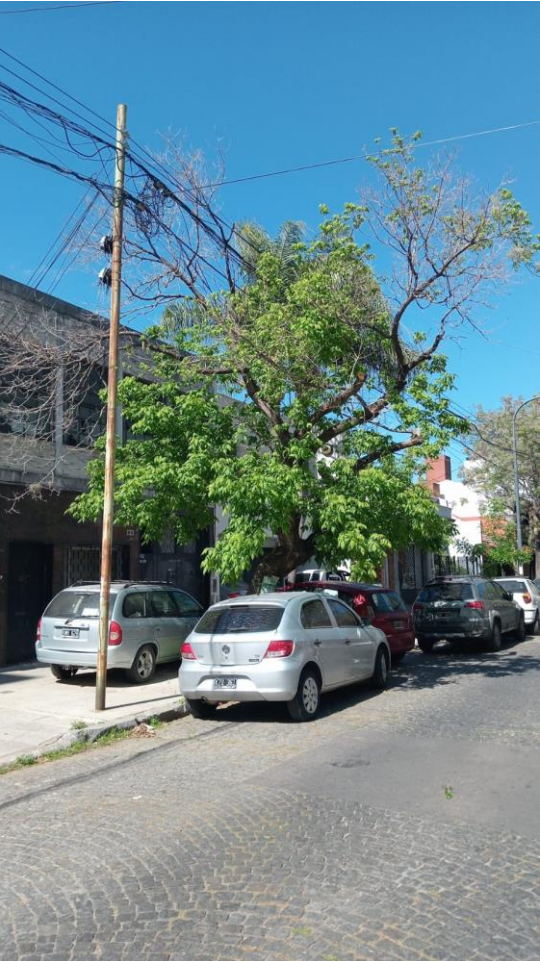
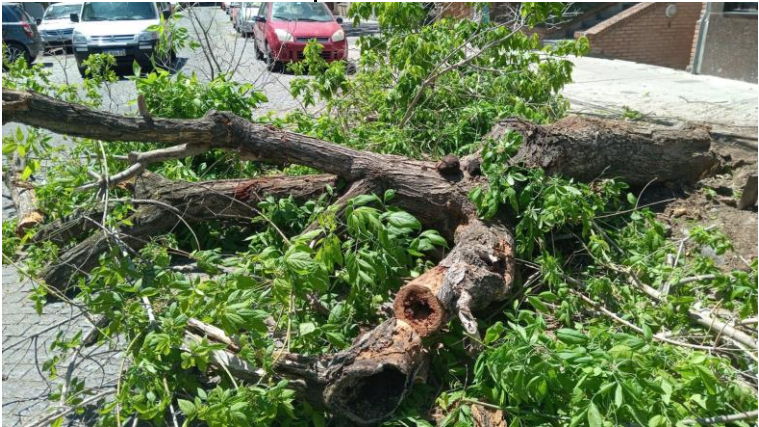
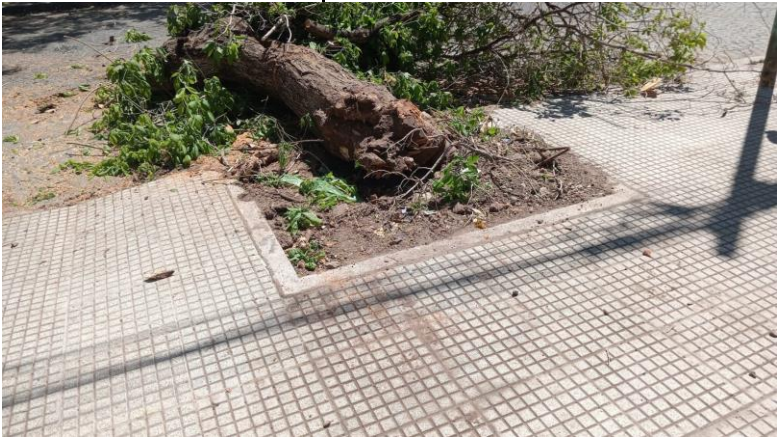
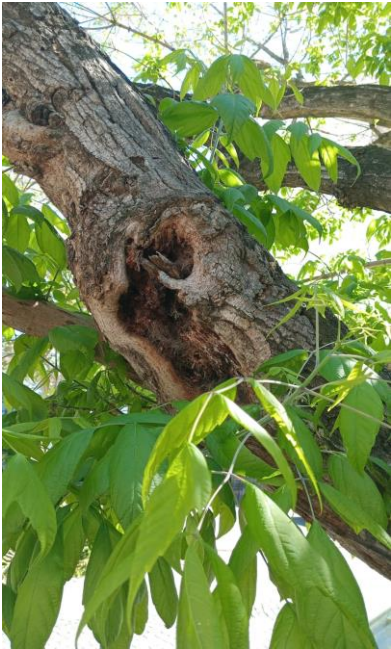
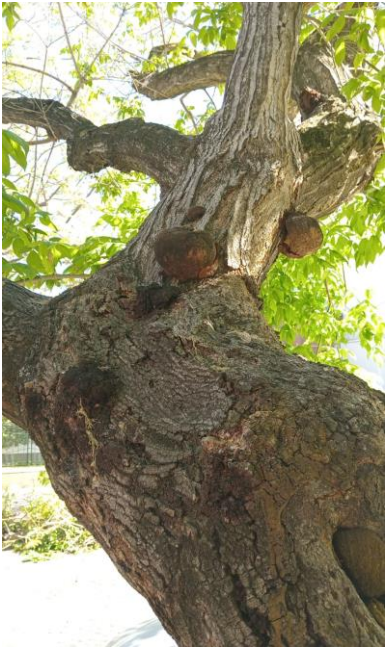
El ejemplar posee varias ramas secas y varias de ellas quebradas, además presenta varias cavidades en el fuste, fructificaciones fúngicas y rajaduras horizontales. Esto hace al que el ejemplar ya se encuentre comprometido por lo que es altamente probable que se vuelque. Se recomienda extraer el ejemplar y en su lugar plantar un ejemplar vital acorde al tamaño de la vereda y la plantera disponibles.

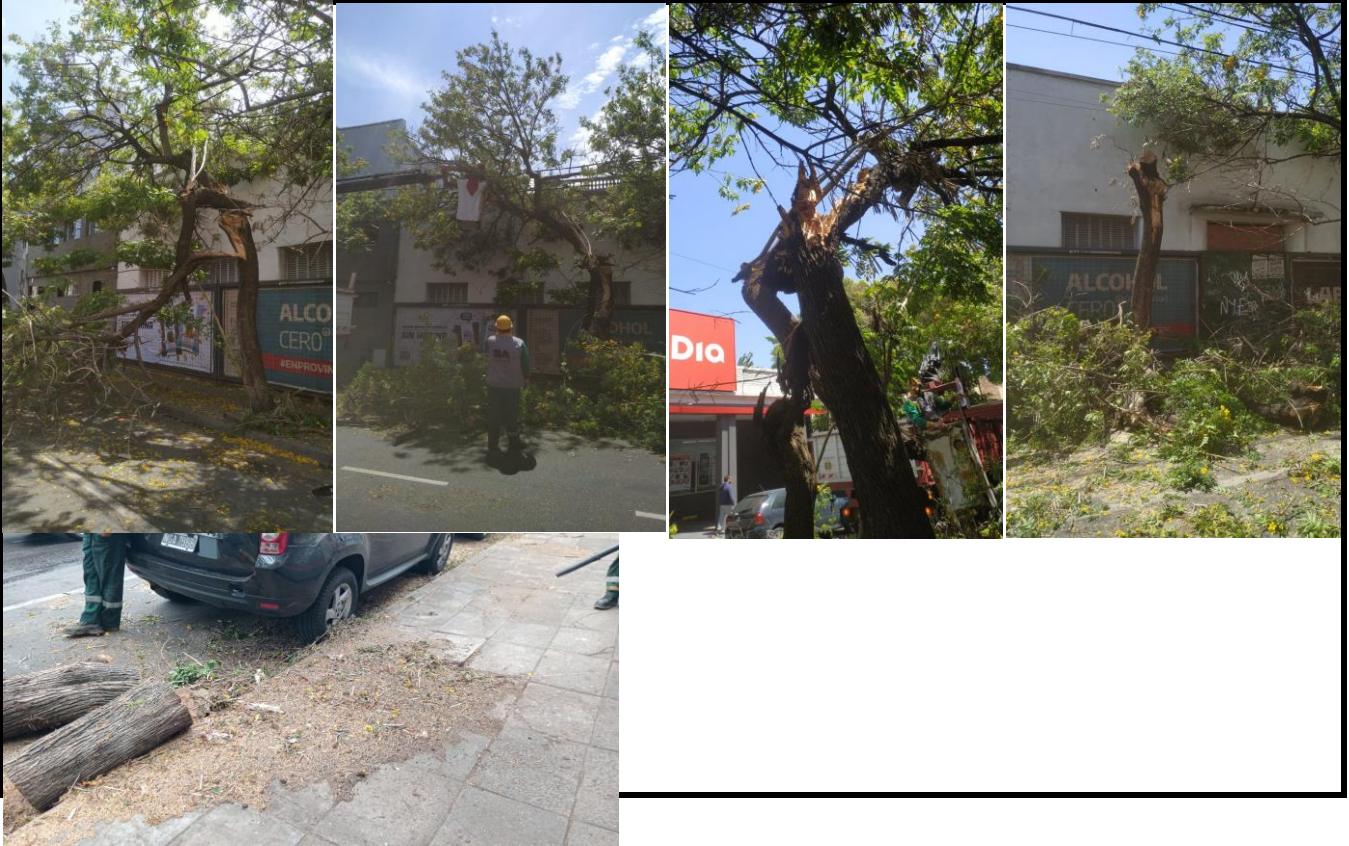
En el día de la fecha se encuentra el ejemplar mencionado con una de sus dos ramas primarias quebrada, esto se debió seguramente al desbalanceo de la copa sumado a las lluvias y los fuertes vientos. Esta falla estructural dejó a la otra rama primaria con riesgo de caída, sostenida parcialmente por los cables que se detallan en las fotos debajo. Por tal motivo se procedió a la extracción del mismo. Se trozo para su retiro en forma de emergencia y se extrajeron las raíces del mismo. Se recomienda plantar un ejemplar vital acorde al tamaño de la plantera y la vereda. Realizar la superficie total de la vereda (40 m aproximadamente) dejando la plantera de 1,2 x 1,2 m.

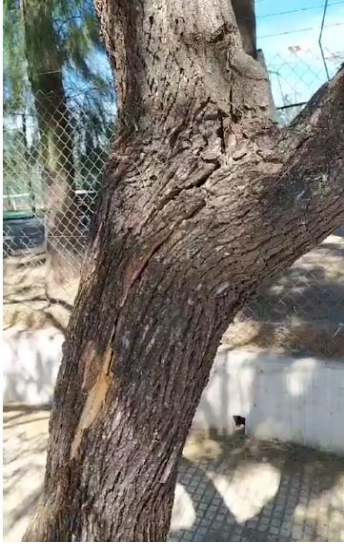
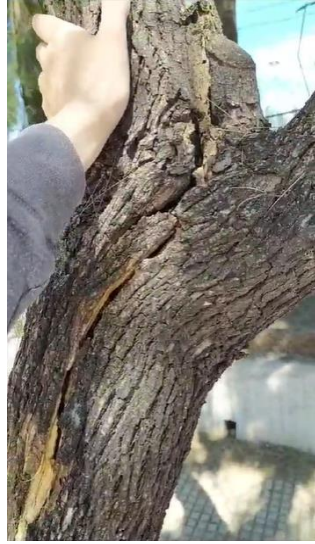
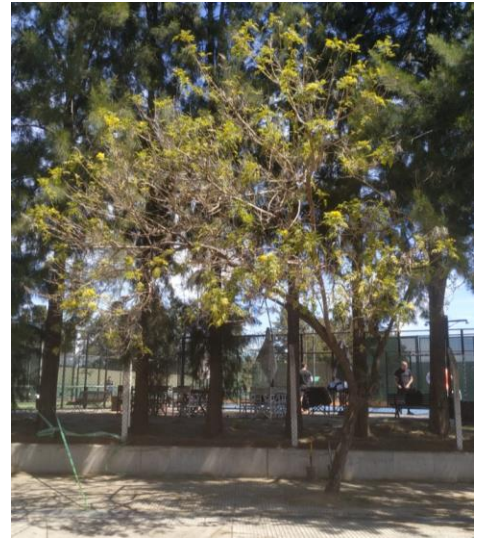
Ejemplar joven con una fisura longitudinal que afecta la inserción de ambas ramas primarias extendiéndose por el fuste. Se observó de oficio y con el viento la grieta se ensanchaba generando peligro de fractura inminente. Se recomienda su extracción de emergencia con posterior plantación de un ejemplar vital acorde al ancho de vereda.

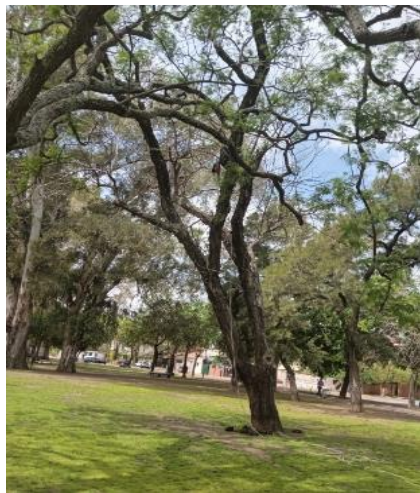
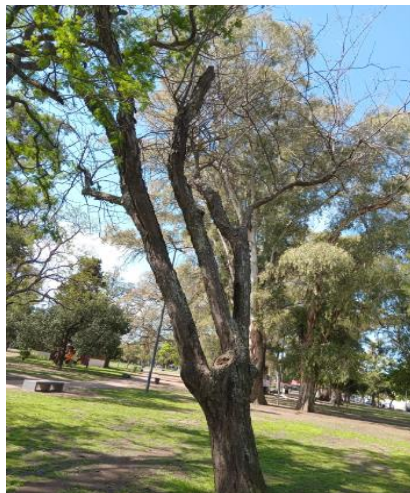
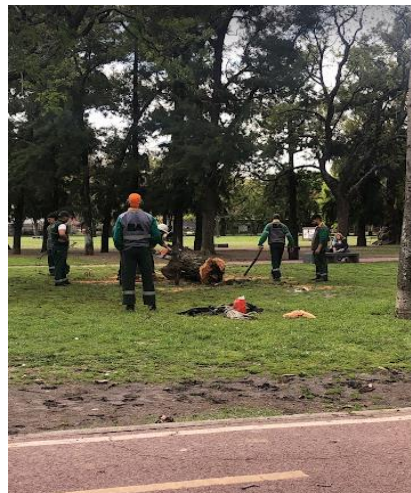
Ejemplar completamente seco con una inclinación de aproximadamente unos 45°. Se encuentra podrido en la base, con una gran cavidad longitudinal. Presenta descortezamiento en el fuste, ramas principales y secundarias, dejando ver grietas longitudinales en la madera que se encuentra debajo, lo cual es sintoma de que la misma está muerta. Presenta ramas principales secas y quebradas. Se procede a extraerlo ya que se encuentra en un parque, lo cual genera un riesgo e implica que sea peligroso. Se recomienda la futura plantación de un ejemplar vital, acorde a las dimensiones que ofrece el espacio.

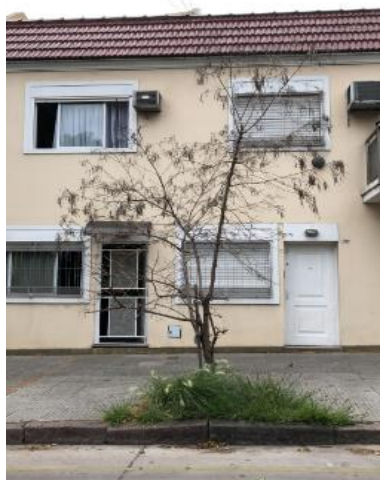
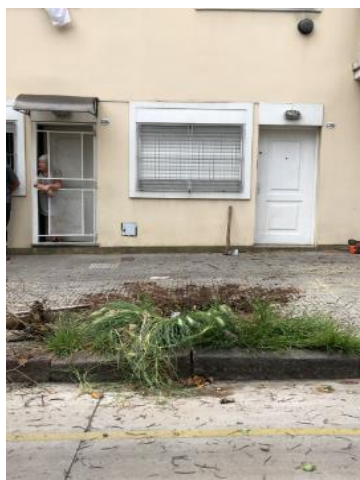
Ejemplar completamente seco. Se encuentra podrido en la base, lo cual genera que se encuentre desprendido y se mueva. Presenta descortezamiento en el fuste, ramas principales y secundarias, dejando ver grietas longitudinales en la madera que se encuentra debajo, lo cual es sintoma de que la misma está muerta. Se procede a extraerlo, quedando una plantera disponible de 1,2m x 1,2m. Se recomienda la plantación de un ejemplar vital acorde al ancho de vereda (4,4 m).

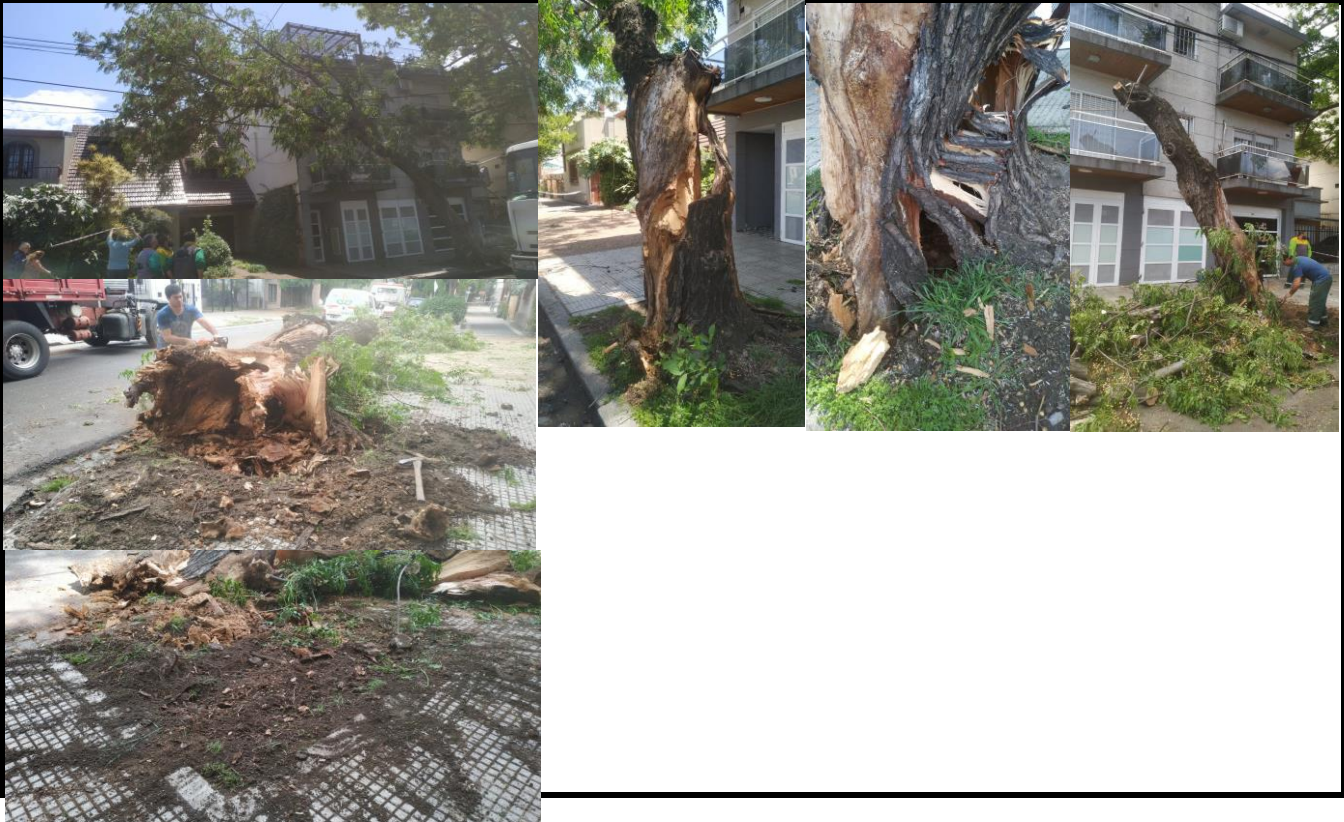
En el día de la fecha se encuentra un ejemplar arbóreo con inclinación hacia la vereda debido a una falla estructural. En el mismo, se observa una cavidad basal de gran tamaño en la base del fuste dejando una pared remanente de alrededor de 10 cm y otra cavidad en la parte media debido a un corte realizado para eliminar una rama primaria o parte de ella. También posee cavidades en la copa conformada por brotes epicormicos. Presenta de descortezamiento en gran parte de la circunferencia del fuste (3 m de longitud aproximadamente), donde se produjo la falla. Se extrajo el mismo en forma de emergencia. Se recomienda plantar un ejemplar vital acorde al tamaño de la plantera y la vereda.

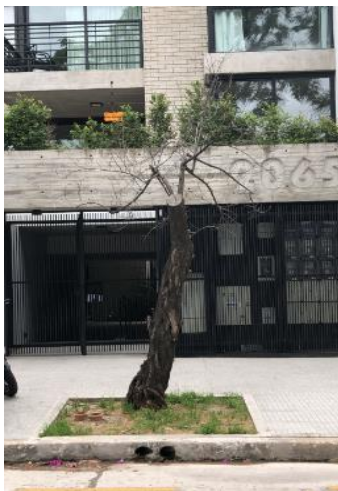
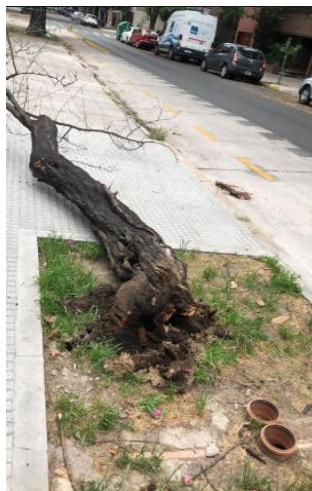
Ejemplar completamente seco. Se encuentra podrido en la base, lo cual genera que se encuentre desprendido y se mueva. Presenta descortezamiento en el fuste y ramas, dejando ver grietas longitudinales en la madera que se encuentra debajo, lo cual es sintoma de que la misma está muerta. Se procede a extraerlo, quedando una plantera disponible de 1,6m x 2m. Se recomienda la plantación de un ejemplar vital acorde al ancho de vereda (3,6 m).

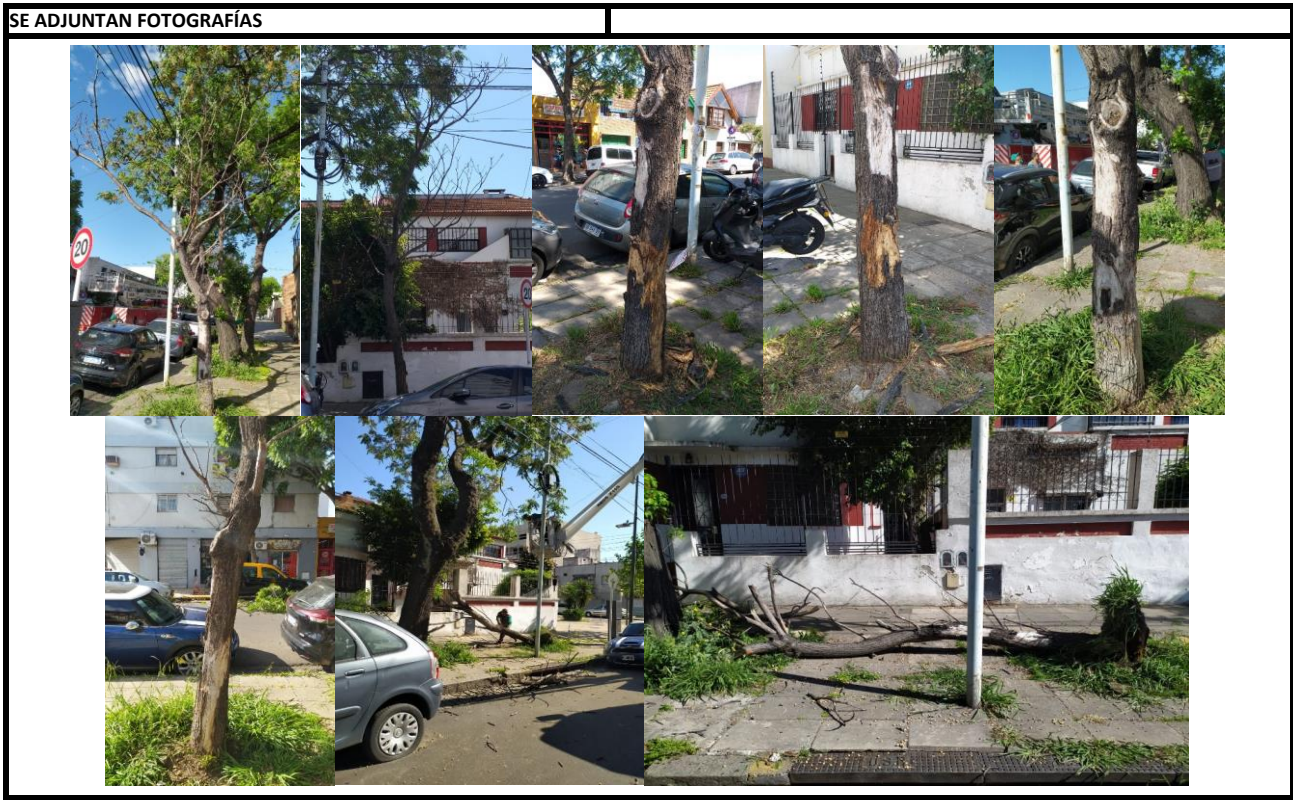
| En el día de la fecha, se pudo constatar que el ejemplar se encuentra completamente seco y presenta defectos estructurales importantes. Posee, desprendimiento de corteza (75 % del perímetro del tallo) y grietas verticales. Se recomienda extraer como emergencia y plantar un ejemplar vital acorde al tamaño de la plantera y la vereda disponible (4,4 m). | | |

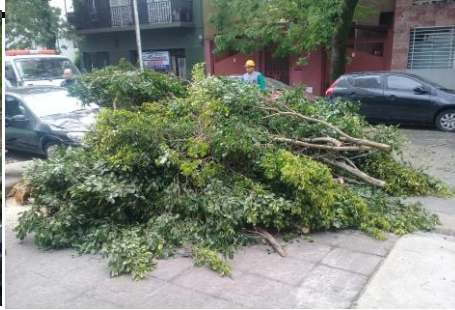
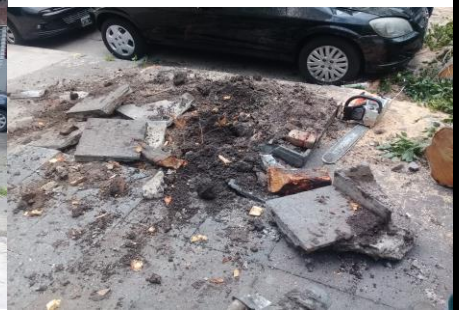
En el día de la fecha se encuentra un ejemplar arbóreo sobre la calle, esto se debio quizas a un mal anclaje de sus raices en comparacion con el volumen de copa, que sumado a las lluvias y los fuertes vientos produjo la caida del mismo. Se trozo para su retiro en forma de emergencia y se extrajeron las raices que quedaban en la plantera. Se recomienda plantar un ejemplar vital acorde al tamaño de la plantera y la vereda. Reparar 4 m2 de vereda y dejar plantera de 1,6 x 1,6 m.

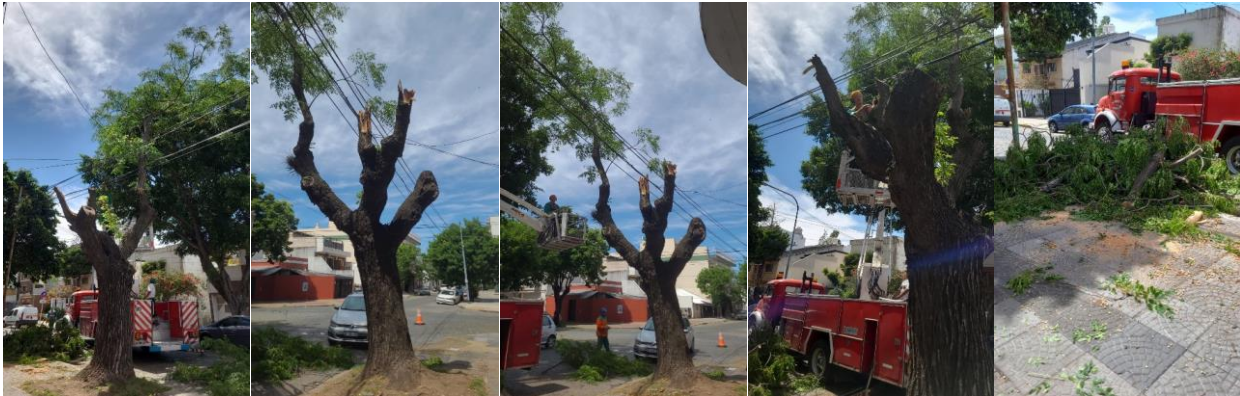
| Observaciones | | |
|---|---|---|
| <p>En el día de la fecha, se pudo constatar que el ejemplar, presenta defectos estructurales importantes. Se realizo la extracción como emergencia, después de la falla de 2 ramas primarias. Con anterioridad (6 meses atrás) había fallado otra rama primaria, por podredumbres en la base de las mismas y en las ramas. Posee, cavidades en la base de las ramas primarias. Como se contempla en la Ley N° 3263 de arbolado público urbano de Buenos Aires en su Art. 15, se recomienda extraer el ejemplar, para garantizar la seguridad de personas y/o bienes. En la misma Ley, se especifica las especies de árboles autorizados para el arbolado de alineación (Plan maestro de arbolado público de la ciudad de Buenos Aires). Siendo, esta especie (Melia azedarach (Paraíso)) no recomendada a tal fin. Por presentar, un mal comportamiento ante las pudriciones (producidas por la infección de hongos patógenos), que se inician en las "heridas" resultado de las intervenciones de poda. Se recomienda extraer, como emergencia y plantar un ejemplar vital acorde al tamaño de la plantera (1,6 m x 1,6 m) y la vereda (4,4 m) disponible (Liriodendron tulipifera (Tulipanero), Acer saccharinum (Arce Plateado), Tilia x moltkei (Tilo) o Platanus x acerifolia (Plátano)).</p> | | |

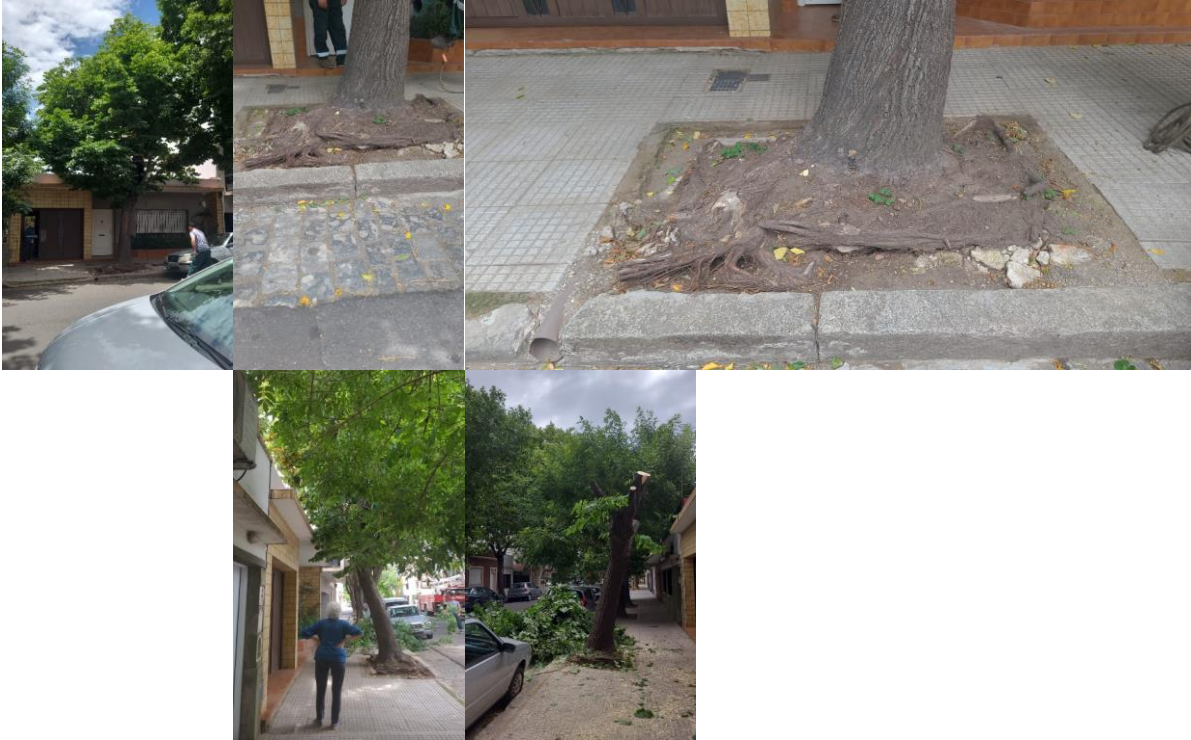
| <p>En el día de la fecha, se realizó una extracción de emergencia, al corroborar que el ejemplar está descalzado y con riesgo de caída. El descalce, se produjo por el corte de raíces para reparar la vereda y la eliminación del cantero (presenta raíces enrolladas alrededor del fuste) a una distancia menor a la mínima recomendada de 3 veces el DAP (diámetro a la altura del pecho 1,3 m). Posee, movilidad e inclinación de 20° hacia la propiedad. Se recomienda, extraer como emergencia y plantar un ejemplar vital acorde al tamaño de la plantera y la vereda disponible (3 m con techo de 1 m).</p> | | |

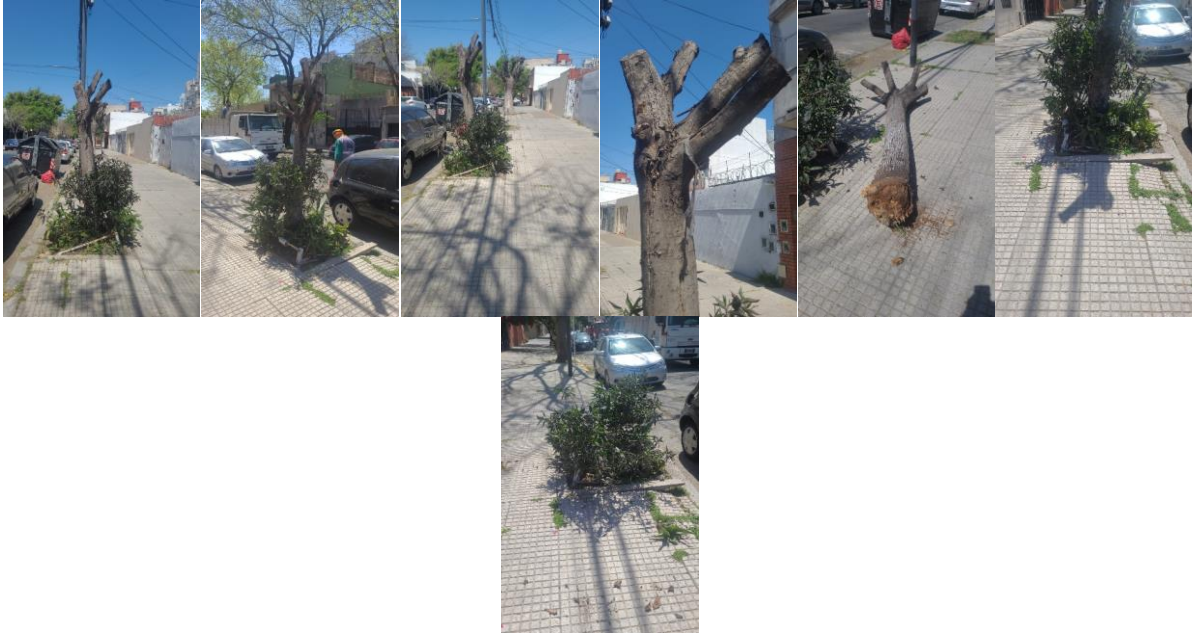
| <p>En el día de la fecha, se pudo constatar que el ejemplar se encuentra completamente seco y fue descopado previamente, quedando a la fecha un tocón ocupando la plantera. Presenta defectos estructurales importantes. Posee, grietas verticales y movilidad. Se recomienda extraer, con prioridad alta y plantar un ejemplar vital (Liriodendron tulipifera (Tulipanero), Acer saccharinum (Arce Plateado), Tilia x moltkei (Tilo) o Platanus x acerifolia (Plátano)) acorde al tamaño de la plantera (1,2 m x 1,2 m) y la vereda disponible (4,4 m). También, reparar los daños de la plantera.</p> | | |

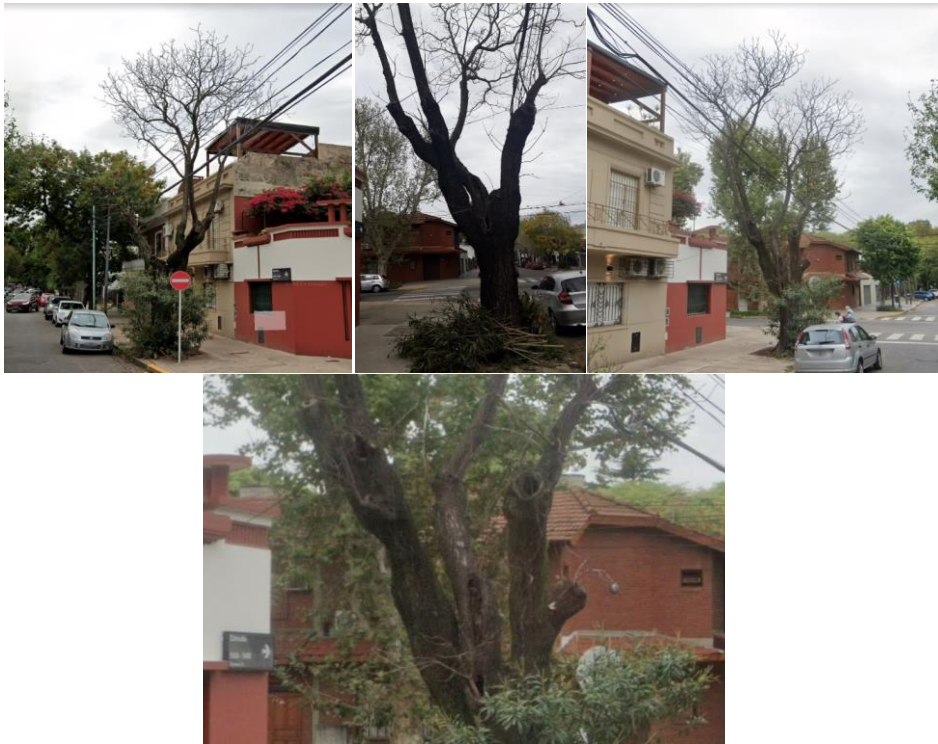
| <p>En el día de la fecha, se pudo constatar que el ejemplar, se encuentra completamente seco y presenta defectos estructurales importantes. Se observa, una cavidad longitudinal y desprendimiento de corteza, afectando el fuste en un 20 % del perímetro. El floema y el cambium están muertos en la zona comprometida. Posee, cavidades en la base de las ramas primarias y se encuentra en una plantera sobre-ocupada. Como se contempla en la Ley N° 3263 de arbolado público urbano de Buenos Aires en su Art. 15, se recomienda extraer el ejemplar, para garantizar la seguridad de personas y/o bienes. En la misma Ley, se especifica las especies de árboles autorizados para el arbolado de alineación (Plan maestro de arbolado público de la ciudad de Buenos Aires)., Siendo, esta especie (Melia azedarach (Paraíso)) no recomendada a tal fin. Por presentar, un mal comportamiento ante las pudriciones (producidas por la infección de hongos patógenos), que se inician en las "heridas" resultado de las intervenciones de poda. Se recomienda extraer, con prioridad alta y plantar un ejemplar vital (Liriodendron tulipifera (Tulipanero), Acer saccharinum (Arce Plateado), Tilia x moltkei (Tilo) o Platanus x acerifolia (Plátano)) acorde al tamaño de la plantera (1,6 m x 1,6 m) y la vereda disponible (4,4 m).</p> | | |

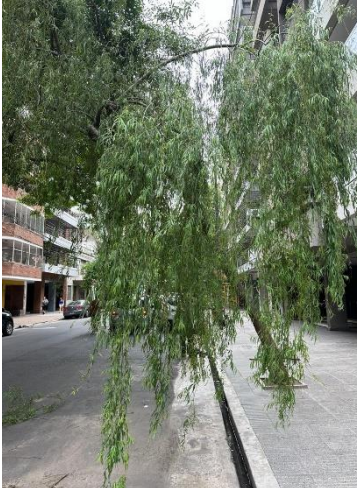
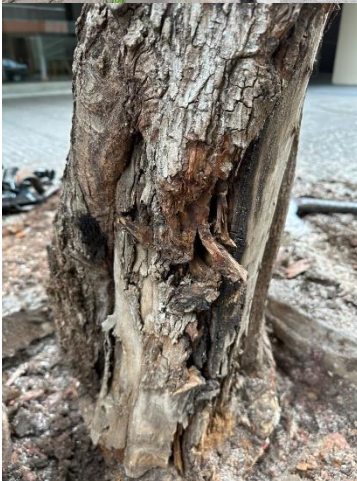
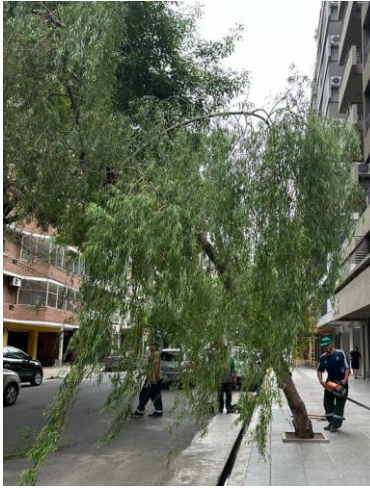
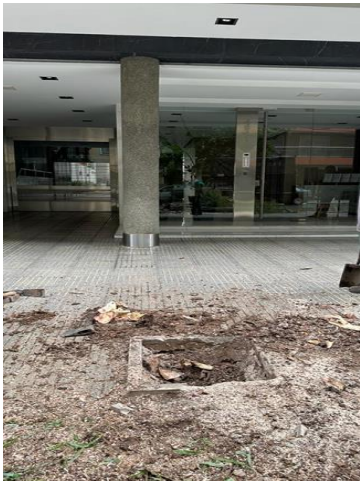
| Otros | Árbol con un grado de inclinación hacia la calle que justifica su extracción sumado a que presentaba movilidad lo cual incrementa su riesgo de caída con posibles daños a transeúntes o bienes de terceros. | | | |

Se recomienda extraer y plantar en la próxima campaña de plantación un ejemplar vital de 2 magnitud acorde al tamaño de la vereda y ampliar plantera de 0.80 x 0.8 a 1.2 x 1.2.

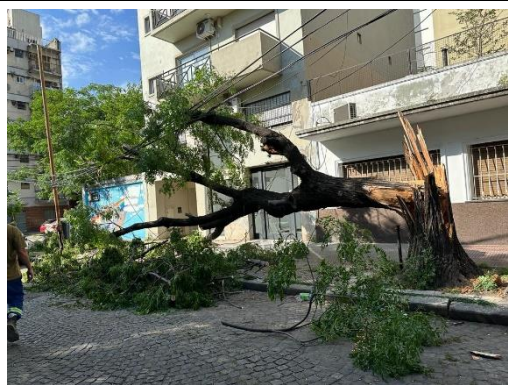
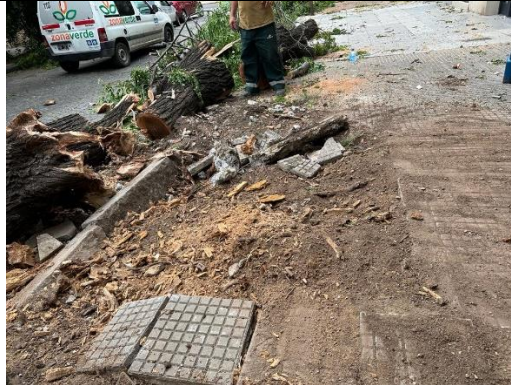
Árbol quebrado al medio y caído sin posibilidad de recuperación y / o traslado. Se recomienda para la próxima campaña de implantación disponer de un ejemplar acorde al ancho de vereda.
