Resolución Presidencia Junta Comuna

Referencia: S/extracciones de ejemplares arbóreos - Informes de extracciones N° 401 al 424

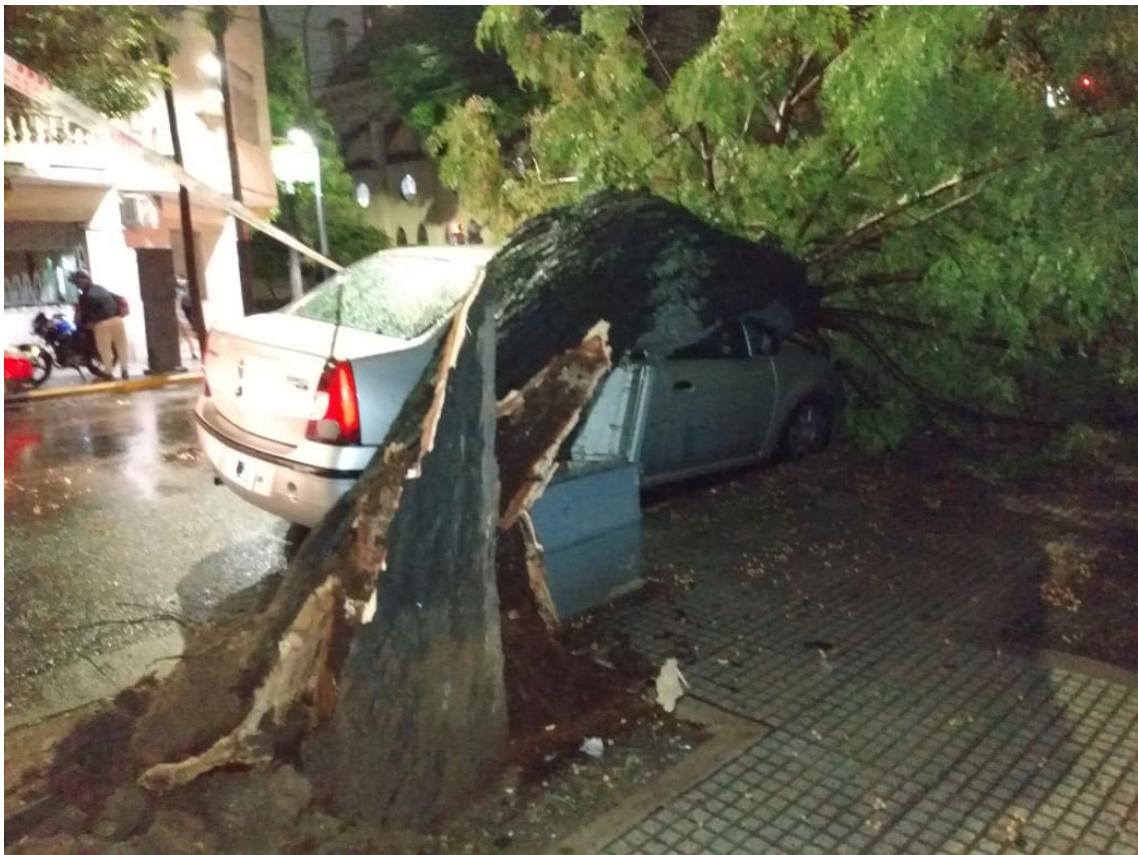
G.C.B.A.		GOBIERNO DE LA CIUDAD DE BUENOS AIRES		PLANILLA DE INSPECCIÓN VISUAL BÁSICA	
Calle	24 DE NOVIEMBRE	Chapa	950	Fecha:	16/11/2023
Especie botánica	Melia azedarach (Paraíso)				
Nº de inspección	C03-5688	D.A.P. (Cm):	65	Altura Aprox. (m):	10
Ubicación de la plantera	Regular	Enfermedades	Plagas		
Inclinación	Menor a 45°				
Orientación de la inclinación	Hacia la vereda				
Tarea recomendada: Extracción					
Defectos del ejemplar					
Descomposición avanzada del tronco o de la/s cavidad/es, Inclinación del árbol mayor a 45 ° con rotura de raíz					
Evaluación de Riesgo del Árbol a Extraer					
Probabilidad de Fallo	Probabilidad de Impacto	Consecuencias	Riesgo		
Inminente	Alto	Severa	Extremo		
Encuadre Normativo					
Por su estado sanitario, fisiológico o por sus condiciones físicas no sea posible su recuperación.					
Observaciones y conclusiones					
<p style="text-align: center;">Se intervino ejemplar caído sobre vehículo de la marca Renault modelo Logan matrícula III370</p>

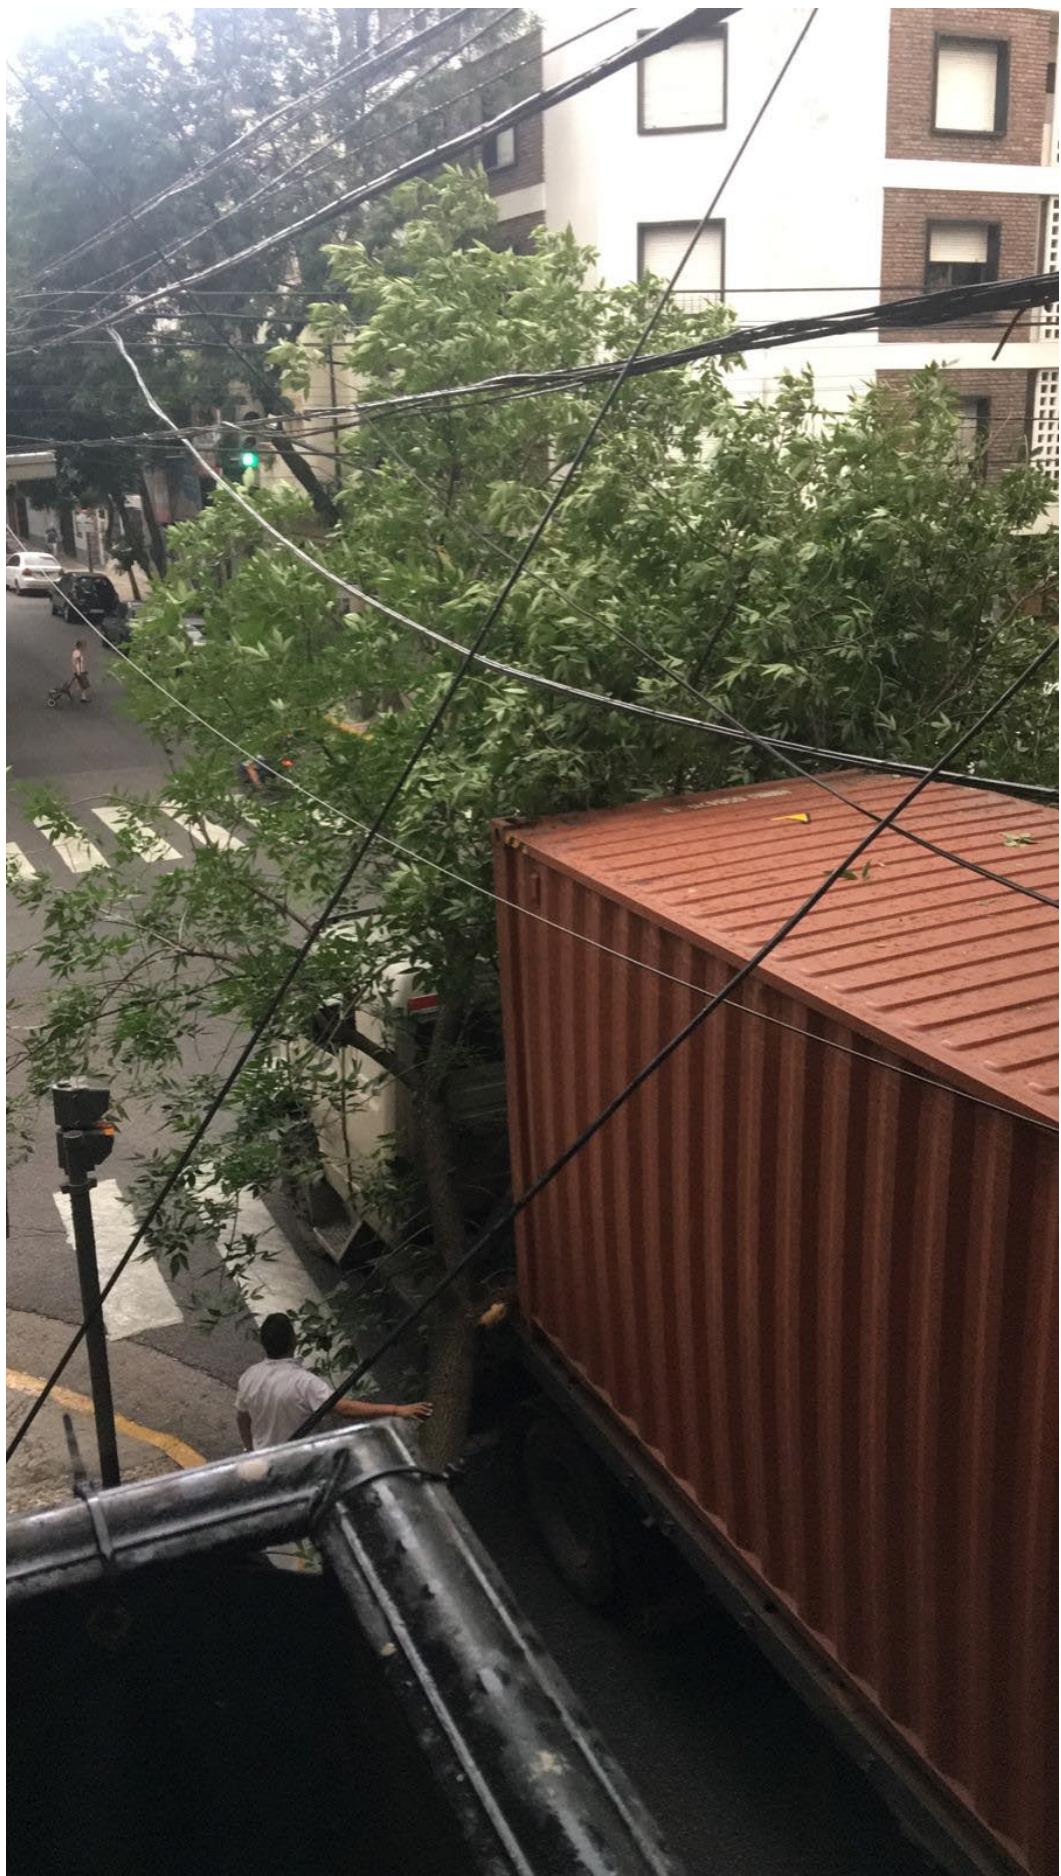
402

G.C.B.A.		GOBIERNO DE LA CIUDAD DE BUENOS AIRES PLANILLA DE INSPECCIÓN VISUAL BÁSICA		Fecha: 11/1/2024
Calle:	ALBERTI	Chapa:	325	Referencia:
Espece botánica:	<i>Fraxinus pennsylvanica</i> (Fresno americano)			
Nº de inspección:	C03-6065	D.A.P. (Cm):	35	Altura Aprox. (m): 13
Inclinación de la plantera:	Regular	Enfermedades:	Plagias	
Inclinación:	Mayor a 45°			
Orientación de la inclinación:	Hacia la calle			
Tarea recomendada: Extracción				
Defectos del ejemplar				
Inclinación del árbol mayor a 45° con rotura de raíz				
Evaluación de Riesgo del Árbol a Extraer				
Probabilidad de Fallo	Probabilidad de Impacto	Consecuencias	Riesgo	
Inminente	Alto	Severa	Extremo	
Encuadre Normativo				
Por su estado sanitario, fisiológico o por sus condiciones físicas no sea posible su recuperación.				
Observaciones y conclusiones				
El ejemplar fue golpeado por un camión. La emergencia se pasó a las 9:15 Hs				
Datos del inspector

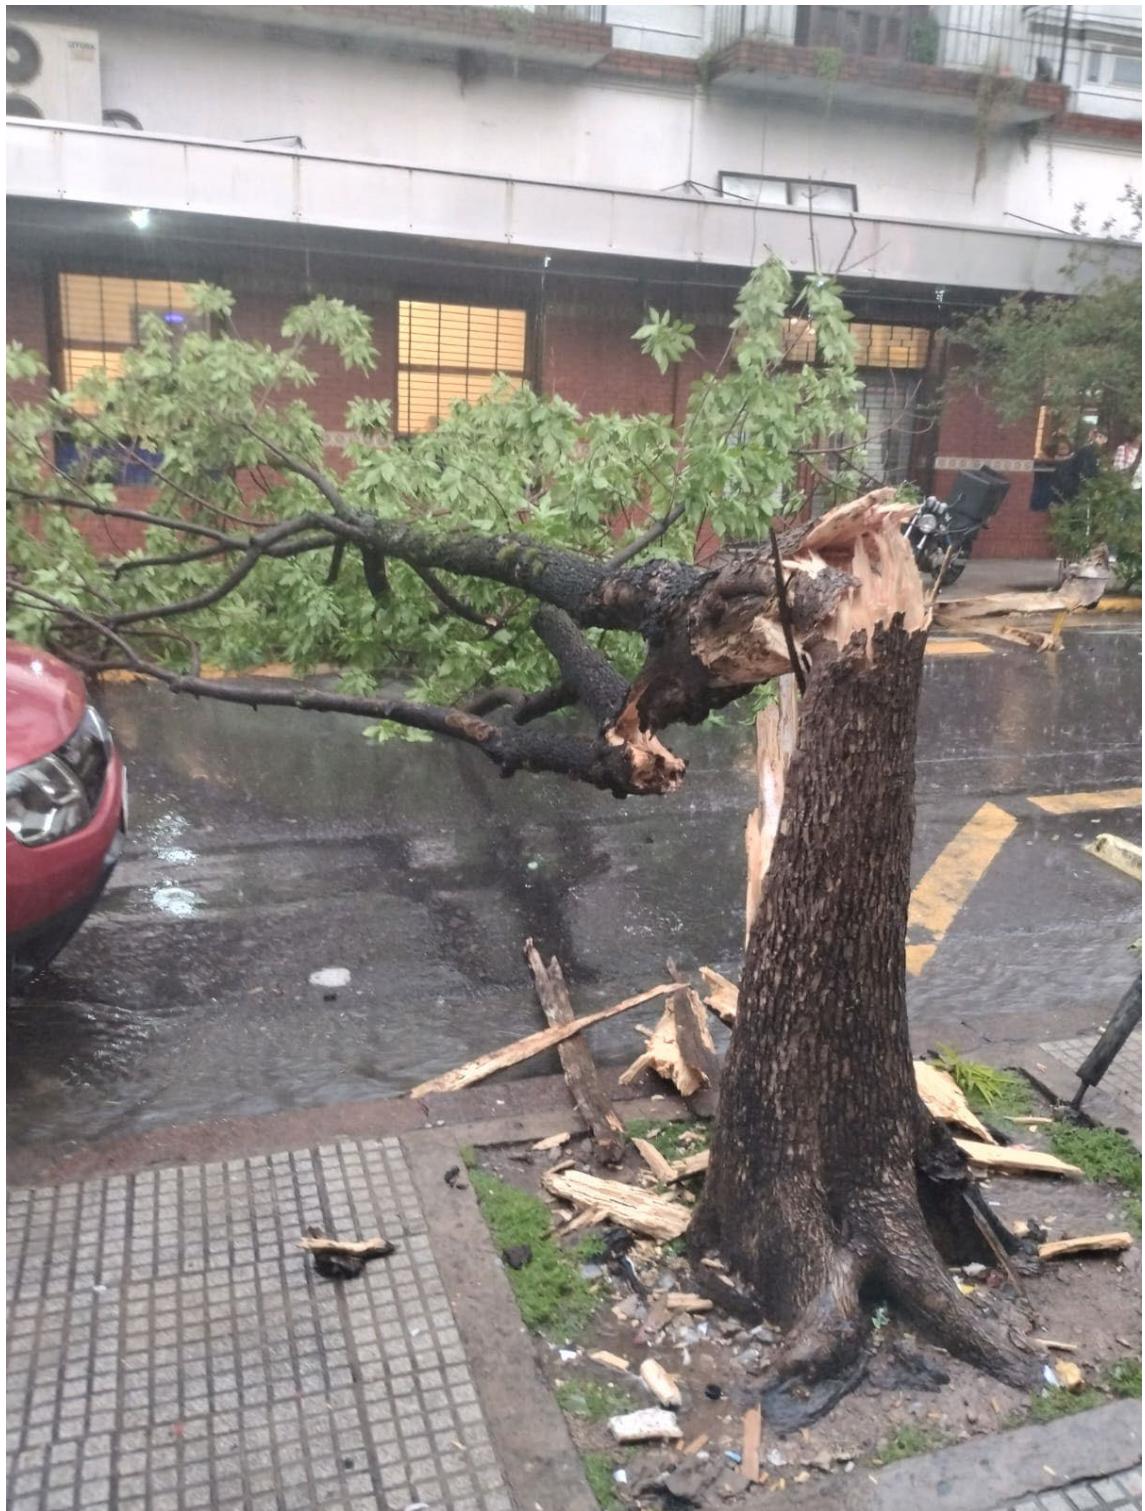
404

GOBIERNO DE LA CIUDAD DE BUENOS AIRES PLANILLA DE INSPECCIÓN VISUAL BÁSICA		Fecha: 16/11/2023	
G.C.B.A.		Calle	ALSINA, ADOLFO	Chapa 3010	Referencia
Calle		Fraxinus pennsylvanica (Fresno americano)			
Nº de inspección	C03-5689	D.A.P. (Cm):	30	Altura Aprox. (m):	10
Ubicación de la plantera	Regular	Enfermedades	Plagas		
Inclinación	No tiene inclinación				
Orientación de la inclinación					
Tarea recomendada: Extracción					
Defectos del ejemplar					
Descomposición avanzada del tronco o de la/s cavidad/es. Fuste dividido en dos partes					
Evaluación de Riesgo del Árbol a Extraer					
Probabilidad de Fallo		Probabilidad de Impacto		Consecuencias	Riesgo
Inminente		Alto		Severa	Extremo
Encuadre Normativo					
Por su estado sanitario, fisiológico o por sus condiciones físicas no sea posible su recuperación. Para garantizar la seguridad de las personas y/o bienes.					
Observaciones y conclusiones					
Se extrajo ejemplar con fuste quebrado a 1.3 m

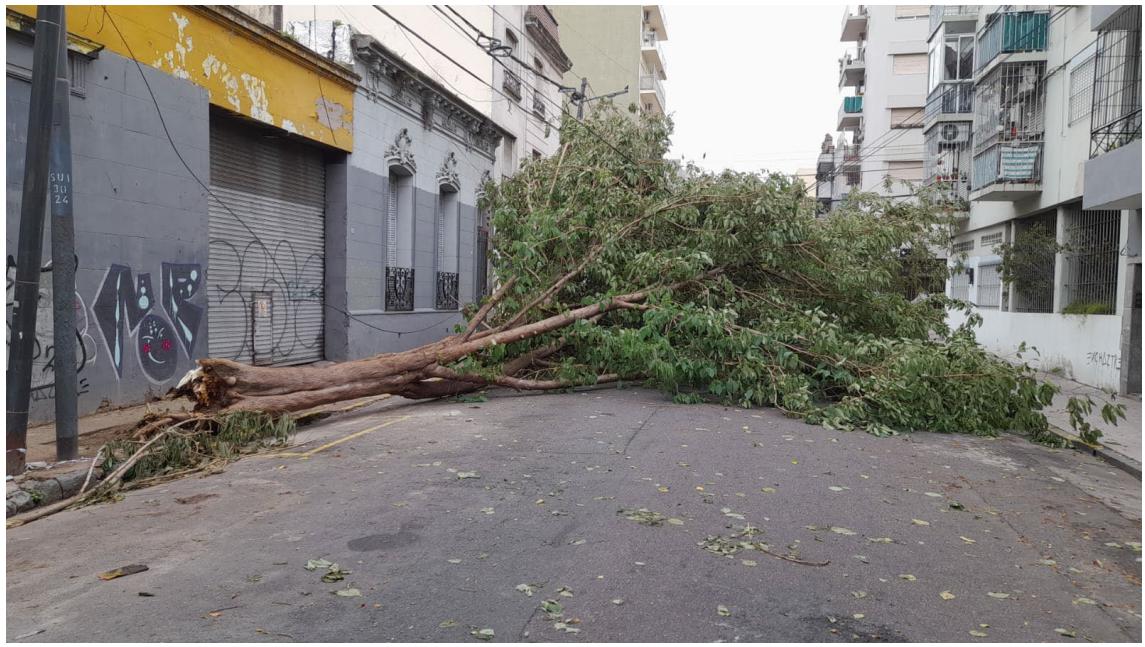
G.C.B.A.		GOBIERNO DE LA CIUDAD DE BUENOS AIRES PLANILLA DE INSPECCIÓN VISUAL BÁSICA			
		Calle	CHILE	Chapa	2441
Referencia					
Especie botánica	Broussonetia papyrifera (Morera de papel - Moral de China)				
Nº de inspección	C03-5691	D.A.P. (Cm):	65	Altura Aprox. (m):	12
Ubicación de la plantera	Regular	Enfermedades	Plagas		
Inclinación	Menor a 45°				
Orientación de la inclinación	Hacia la calle				
Tarea recomendada: Extracción					
Defectos del ejemplar					
Inclinación del árbol mayor a 45 ° con rotura de raíz					
Evaluación de Riesgo del Árbol a Extraer					
Probabilidad de Fallo	Probabilidad de Impacto	Consecuencias	Riesgo		
Inminente	Alto	Severa	Extremo		
Encuadre Normativo					
Por su estado sanitario, fisiológico o por sus condiciones físicas no sea posible su recuperación.					
Observaciones y conclusiones					
<div style="border: 1px solid black; padding: 10px; min-height: 100px;"> El ejemplar colapsó luego de la tormenta del día Miércoles. El mismo fue intervenido en el momento. </div>

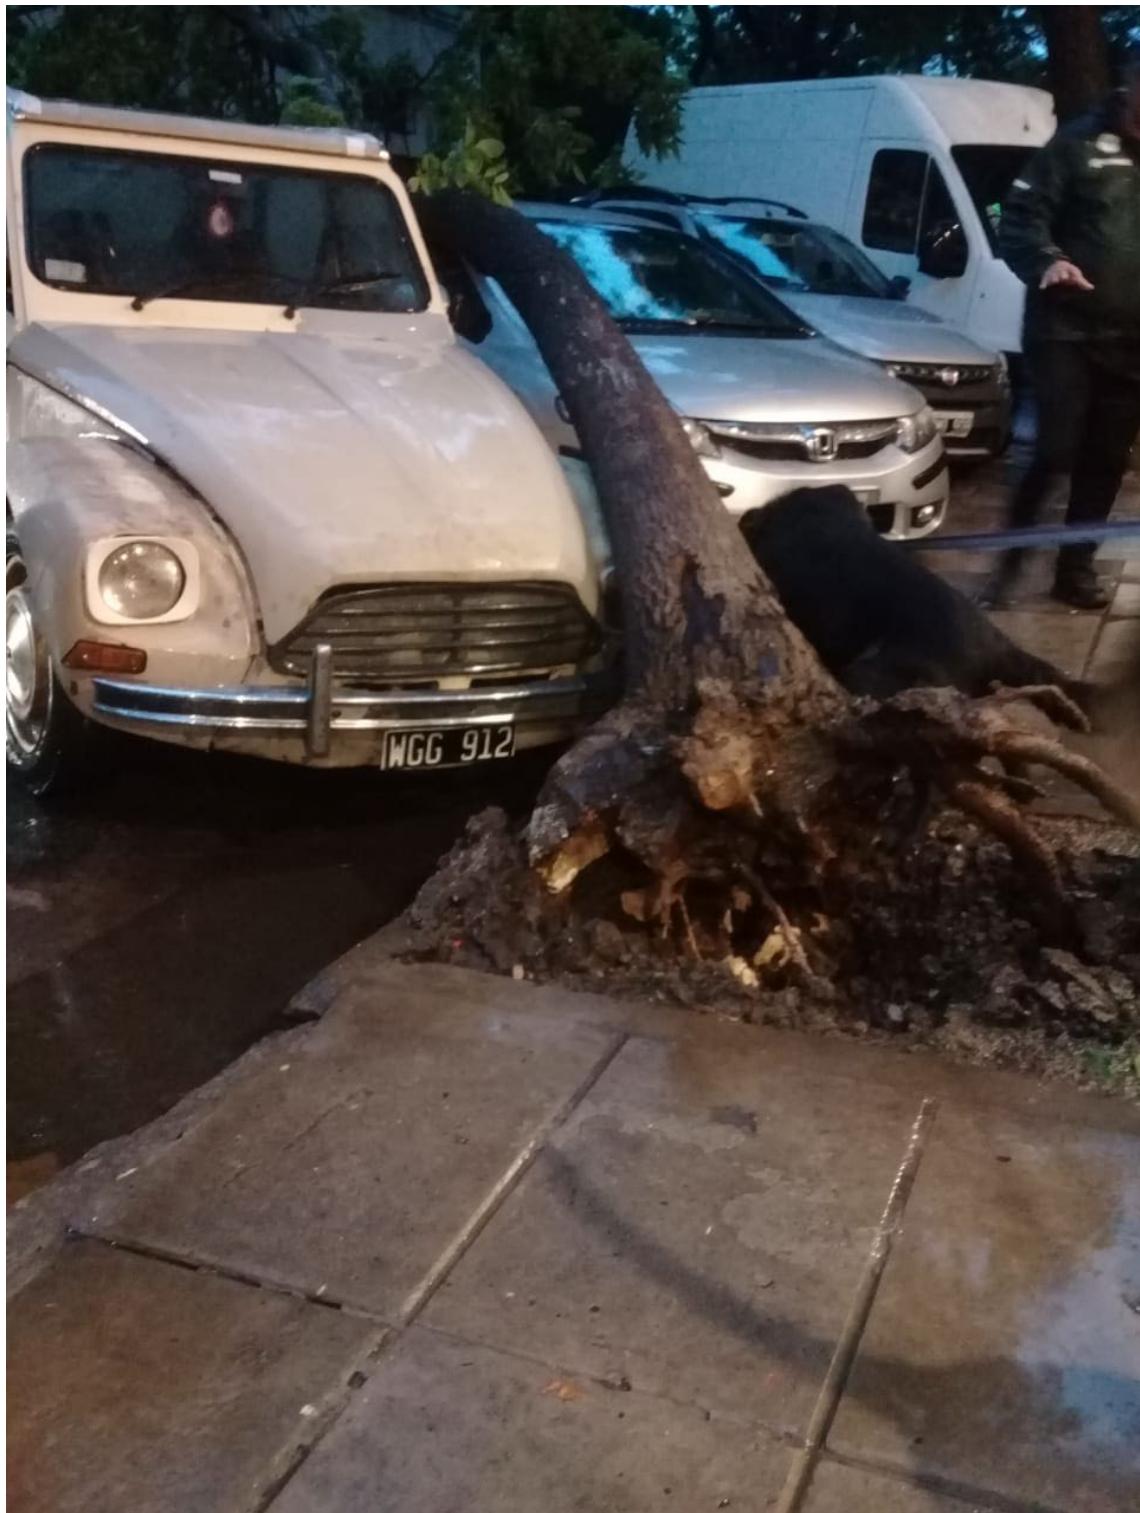
GOBIERNO DE LA CIUDAD DE BUENOS AIRES PLANILLA DE INSPECCIÓN VISUAL BÁSICA					
G.C.B.A.					
Calle	CONSTITUCION	Chapa	2243	Referencia	LA1
Espece botánica	Fraxinus pennsylvanica (Fresno americano)				
Nº de inspección C63-5728	D.A.P. (Cm): 30	Altura Aprox. (m): 10			
Ubicación de la plantera Regular	Enfermedades	Plagas			
Inclinación Mayor a 45°					
Orientación de la inclinación Hacia la calle					
Tarea recomendada: Extracción					
Defectos del ejemplar					
Inclinación del árbol con la raíz cortada reciente o amontonamiento de tierra - rajadura o caries extensas ramas quebradas/ rotas , tocones					
Evaluacion de Riesgo del Árbol a Extraer					
Probabilidad de Fallo Inminente	Probabilidad de Impacto Alto	Consecuencias Severa	Riesgo Extremo		
Encuadre Normativo					
Por su estado sanitario, fisiológico o por sus condiciones físicas no sea posible su recuperación.					
Observaciones y conclusiones

<p>El dia 10 del corriente mes se intervino el ejemplar tras sufrir el vuelco e impactar sobre dos vehículos cuyas patentes son: Citroen WGG 912 y Honda JSH 926. El mismo presentaba corte de raíces de manera clandestina para llevar a cabo una obra sobre la plantera.</p>					
Datos del inspector					
Vazquez, Pablo Nombre completo				27286633 Firma	DNI

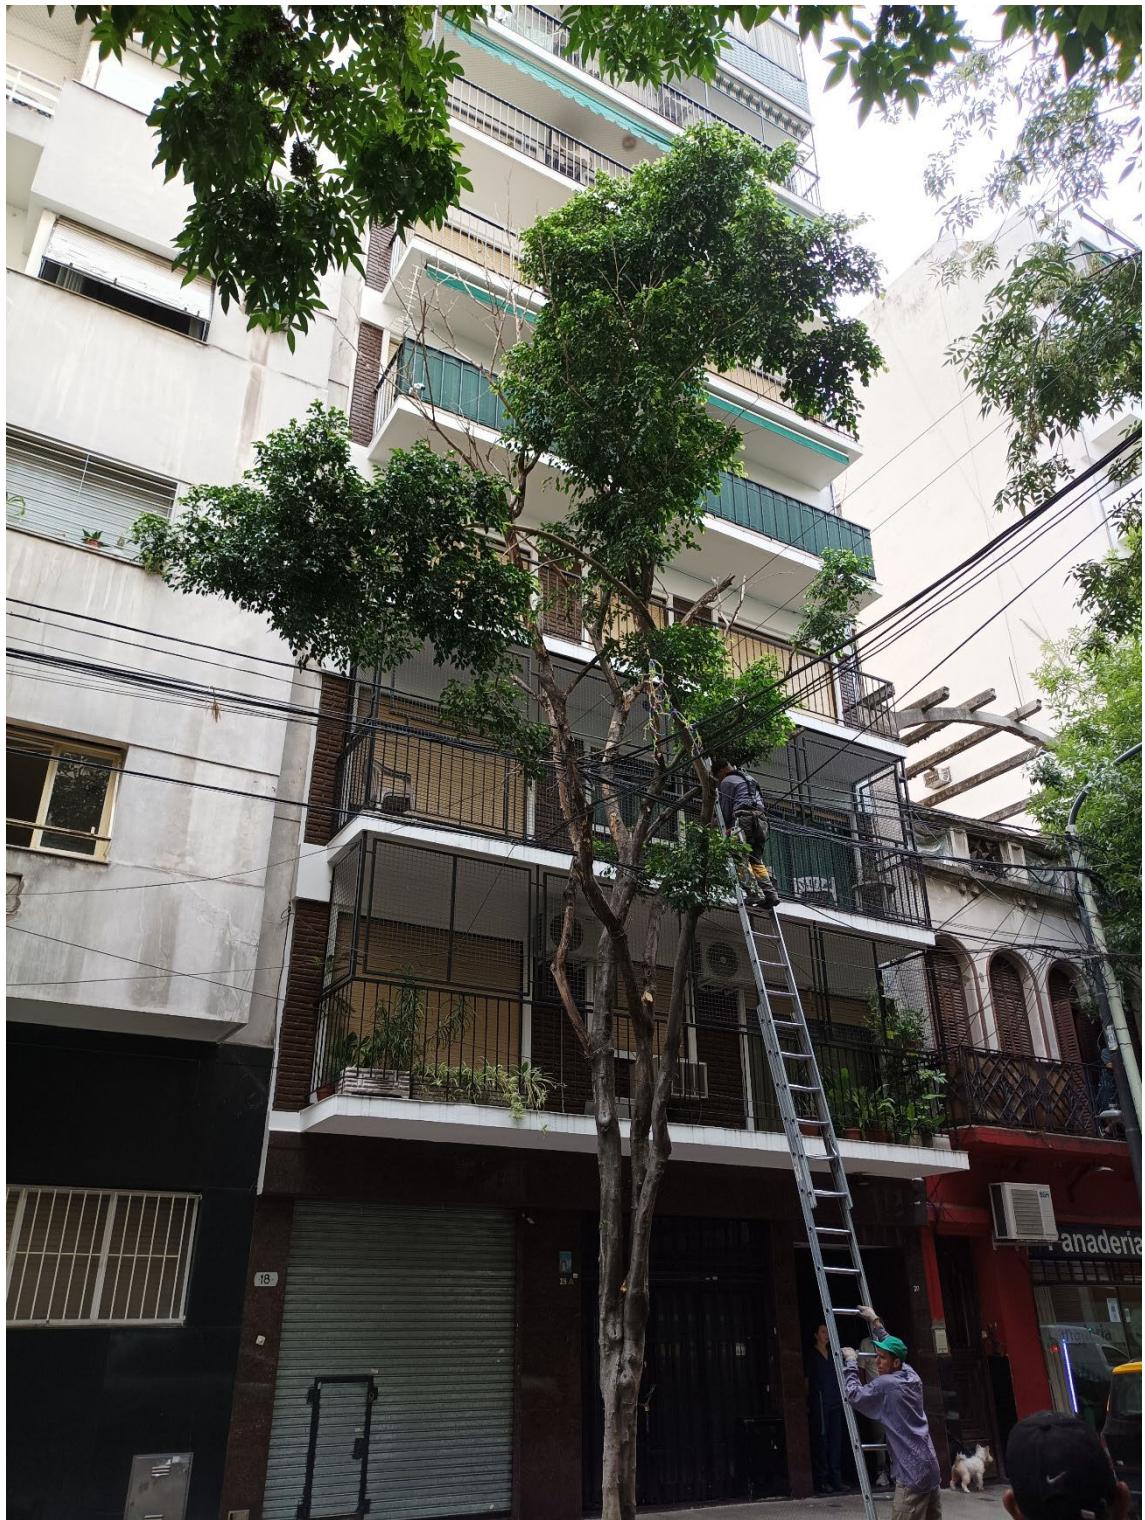
OBSERVACIONES. Al momento de la inspección se observó que dichas siembras poseen hojas secas, los cuales confieren un gran riesgo de caída en caso de tormentas fuertes. Se solicita mirar a este árbol con una prioridad media a alta.

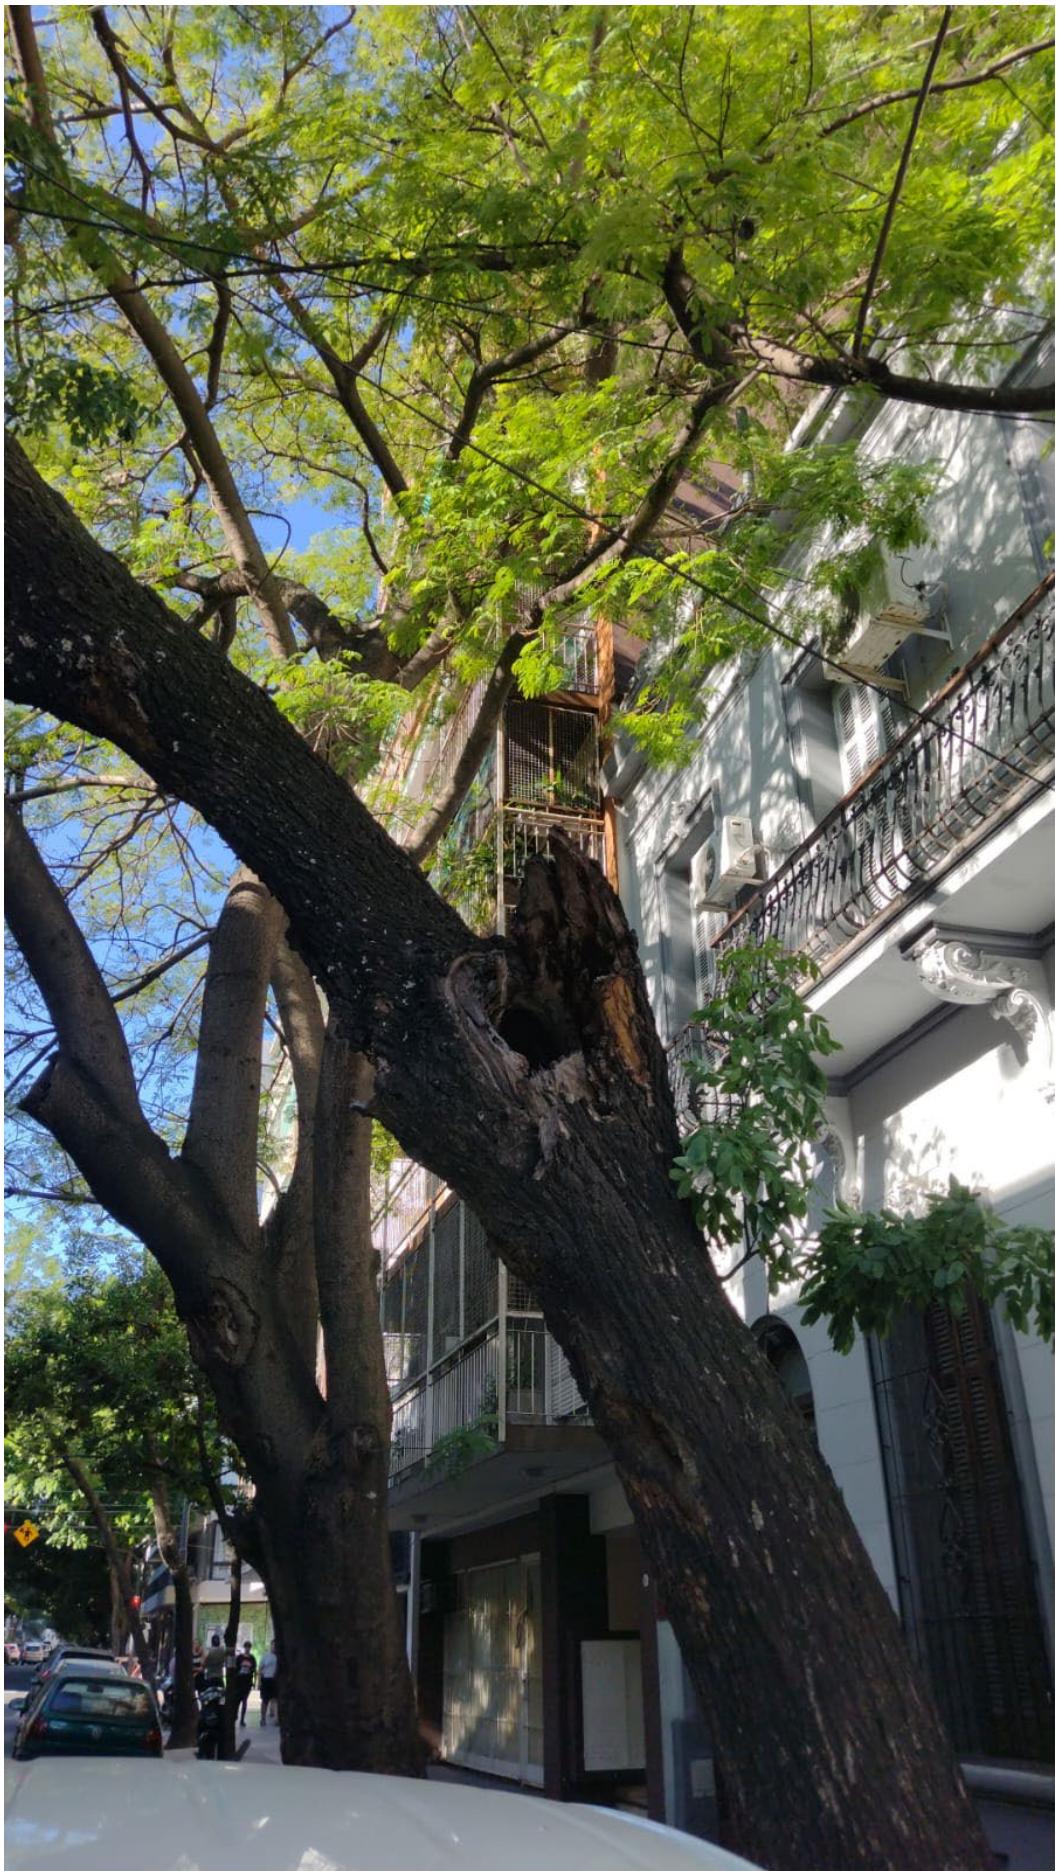
403

GOBIERNO DE LA CIUDAD DE BUENOS AIRES			
PLANILLA DE INSPECCIÓN VISUAL BÁSICA			
	G.C.B.A.		
Calle	GALLO		
Chapa	851		
Referencia	LD		
Especie botánica	Fraxinus pennsylvanica (Fresno americano)		
Nº de inspección	C03-6332		
Ubicación de la plantera	Regular		
Inclinación	Menor a 45°		
Orientación de la inclinación	Hacia la calle		
Tarea recomendada: Extracción			
Defectos del ejemplar			
Descomposición avanzada del tronco o de la/s cavidad/es, Grietas, Fuste dividido en dos partes, Grietas o caries extensas desde fuste hacia ramas primarias			
Evaluación de Riesgo del Árbol a Extraer			
Probabilidad de Fallo Probable	Probabilidad de Impacto Alto	Consecuencias Significativa	Riesgo Alto
Encuadre Normativo			
Por su estado sanitario, fisiológico o por sus condiciones físicas no sea posible su recuperación., Para garantizar la seguridad de las personas y/o bienes.			
Observaciones y conclusiones			
<p>Relevamiento post tormenta. El ejemplar presenta el tronco quebrado y ramas a punto de caerse. Se recomienda su extracción.</p>

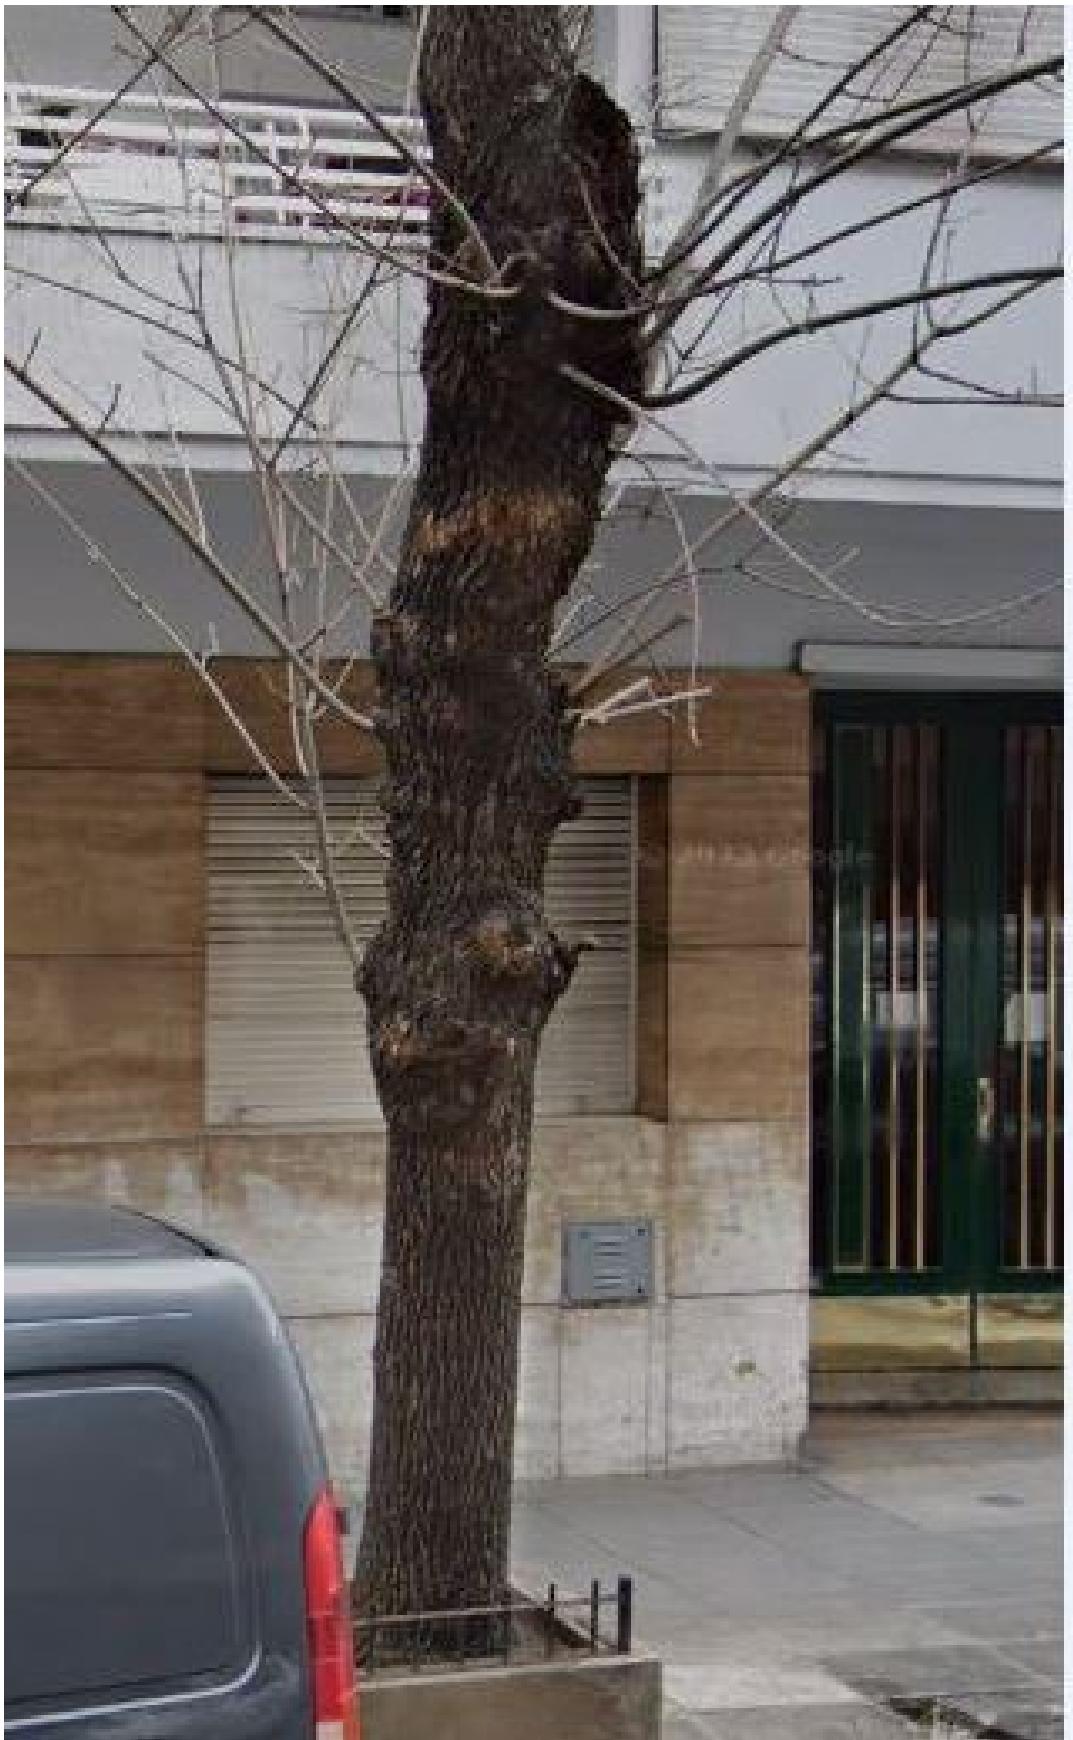
409

GOBIERNO DE LA CIUDAD DE BUENOS AIRES PLANILLA DE INSPECCIÓN VISUAL BÁSICA			
	D.C.B.A.	Calle	Fecha: 2/1/2024
		GOMEZ, VALENTIN	Chapa 2988
Especie botánica	Fraxinus pennsylvanica (Fresno americano)		
Nº de inspección C03-5958	D.A.P. (Cm): 40	Altura Aprox. (m): 6	
Ubicación de la plantera Regular	Enfermedades	Plagas	
Inclinación No tiene inclinación			
Orientación de la inclinación			
Tarea recomendada: Poda			
Defectos del ejemplar			
Ramas quebradas y/o fisuradas			
Objetivos de Intervención			
Reducir riesgo			
Encuadre Normativo			
Garantizar la seguridad de personas y/o bienes., Mantener y conservar el arbolado público.			
Observaciones y conclusiones			
<p>Se realizó la poda de emergencia del ejemplar ubicado en dicha dirección. El mismo presentaba ramas quebradas que generaban riesgo. Quedó un tocón, por lo que se recomienda una extracción.</p>			
Datos del inspector			
Alonso, Solana Abril Nombre completo		Firma	37870374 DNI

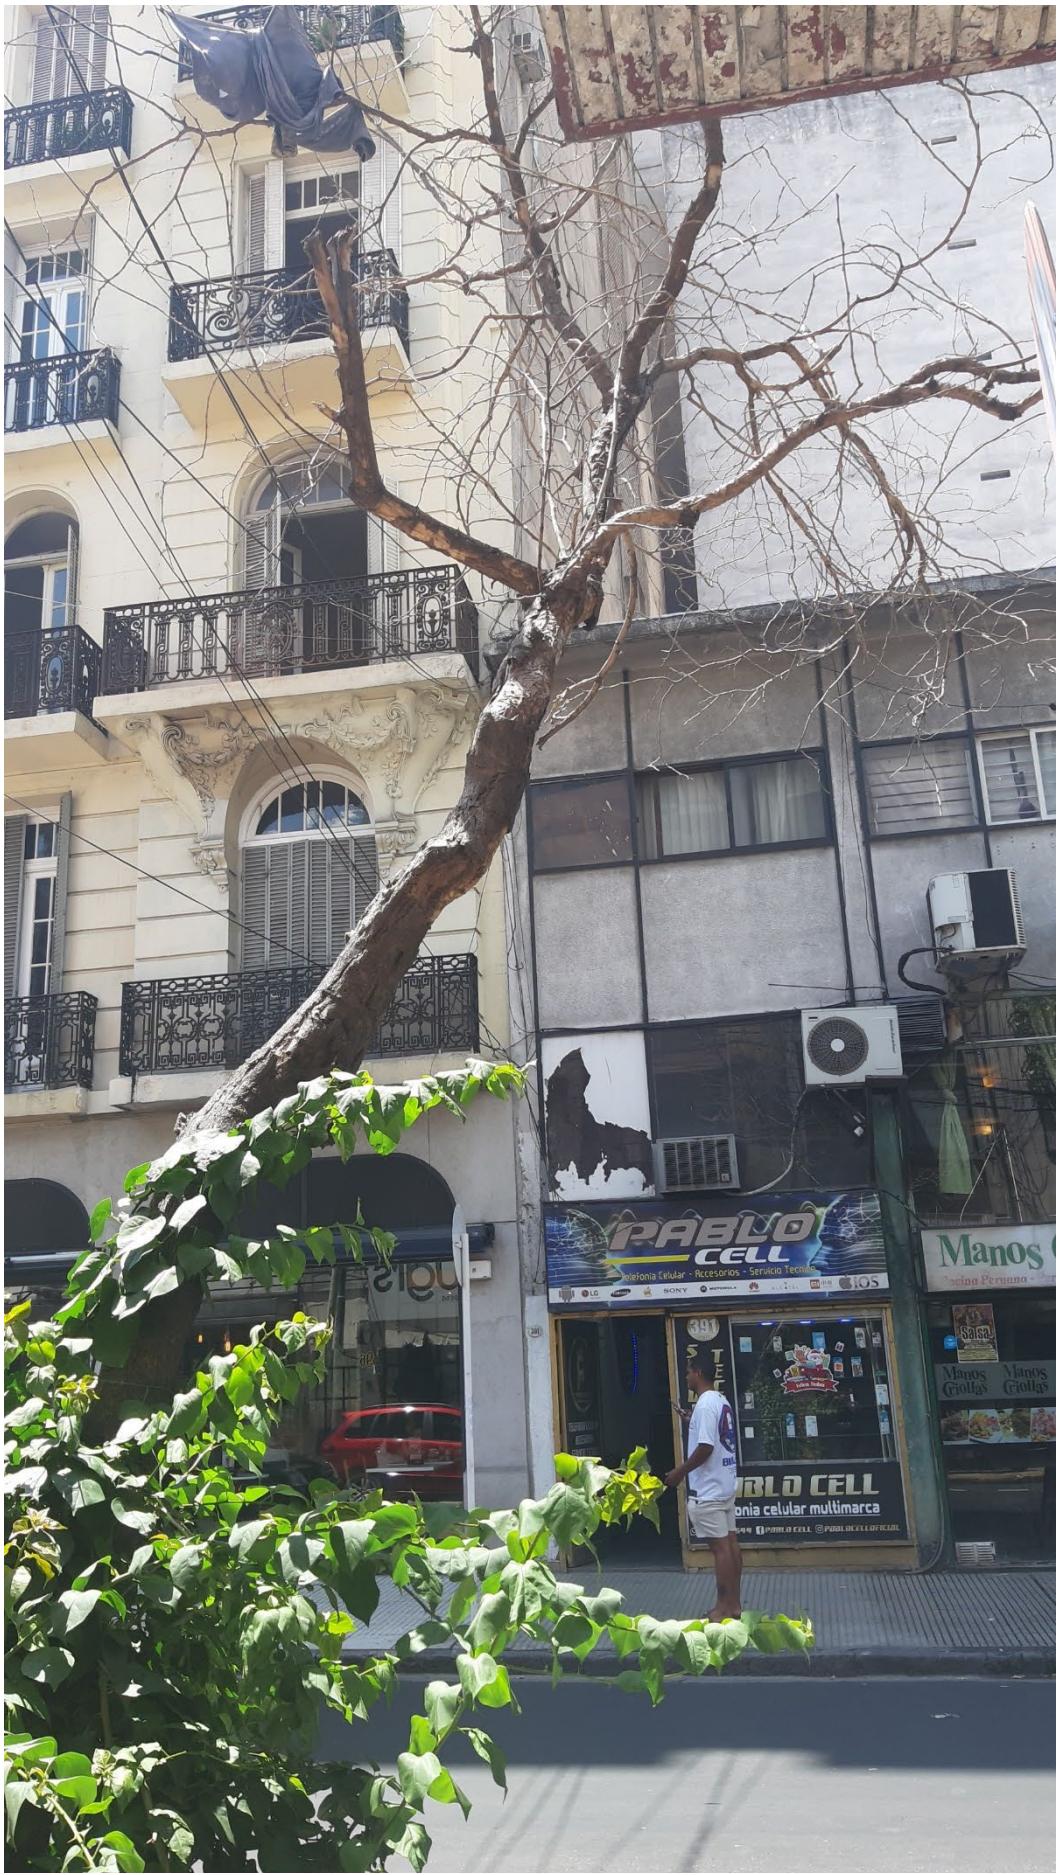
GOBIERNO DE LA CIUDAD DE BUENOS AIRES PLANILLA DE INSPECCIÓN VISUAL BÁSICA				Fecha: 30/1/2024
G.C.B.A.	Calle	JUNIN	Chapa 392	Referencia
Especie botánica	Bauhinia forficata (Pata de vaca - Pezuña de vaca)			
Nº de inspección C03-6191	D.A.P. (Cm): 9	Altura Aprox. (m): 12		
Orientación de la plantera Regular	Enfermedades	Plagas		
Inclinación Menor a 45°				
Orientación de la inclinación Hacia la calle				
Tarea recomendada: Extracción				
Defectos del ejemplar				
Árbol muerto en pie, sin otros defectos importantes				
Evaluación de Riesgo del Árbol a Extraer				
Probabilidad de Fallo Inminente	Probabilidad de impacto Alto	Consecuencias Significativa	Riesgo Alto	
Encuadre Normativo				
El árbol esté seco., Para garantizar la seguridad de las personas y/o bienes.				
Observaciones y conclusiones				
<p style="border: 1px solid black; padding: 5px;">Se realizó extracción de emergencia a ejemplar seco en pie con movimiento e inclinación hacia la calzada, el mismo se encontraba sujeto por el cableado, con peligro de caída inminente. Horario de aviso a Ecología Urbana: 15:04 hs. Horario de ejecución: 18:54 hs.</p>

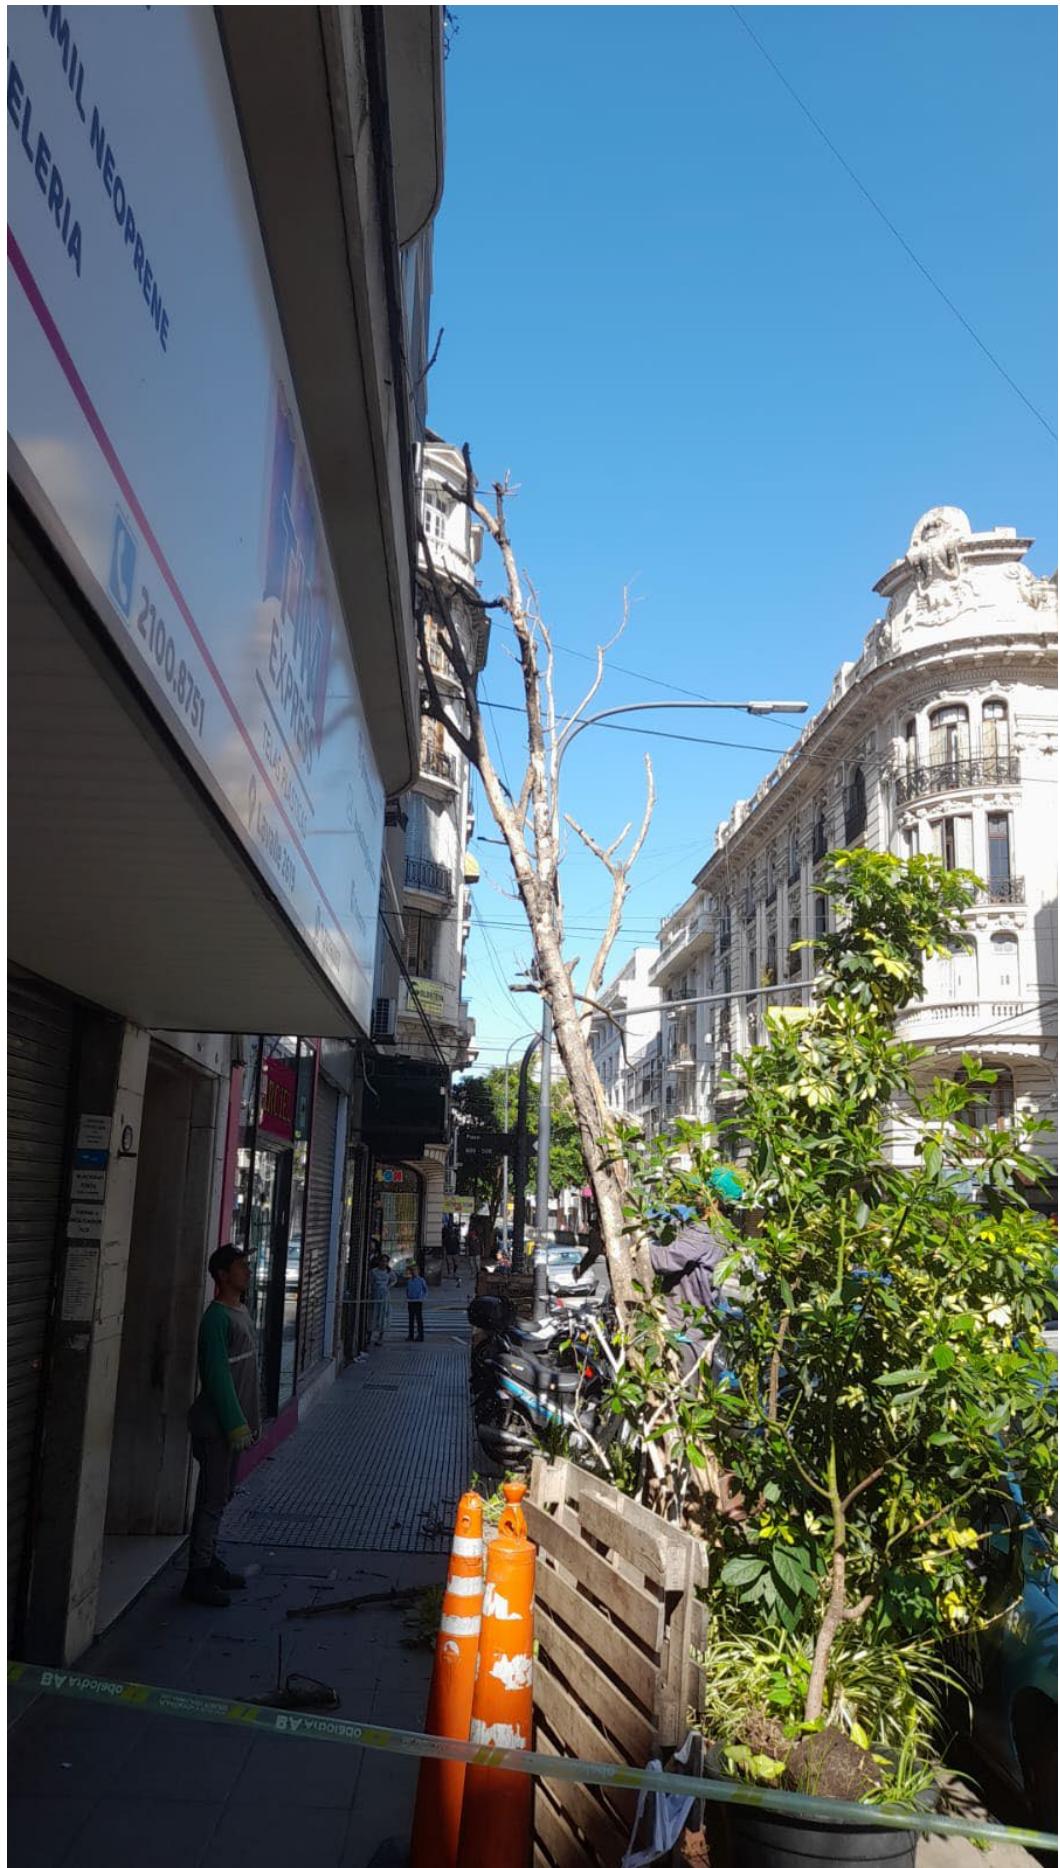
411

OBSERVACIONES *Riesgo de desprendimiento. Se tiene que sacar la extracción del sistema rastrero así todo rango posible.*

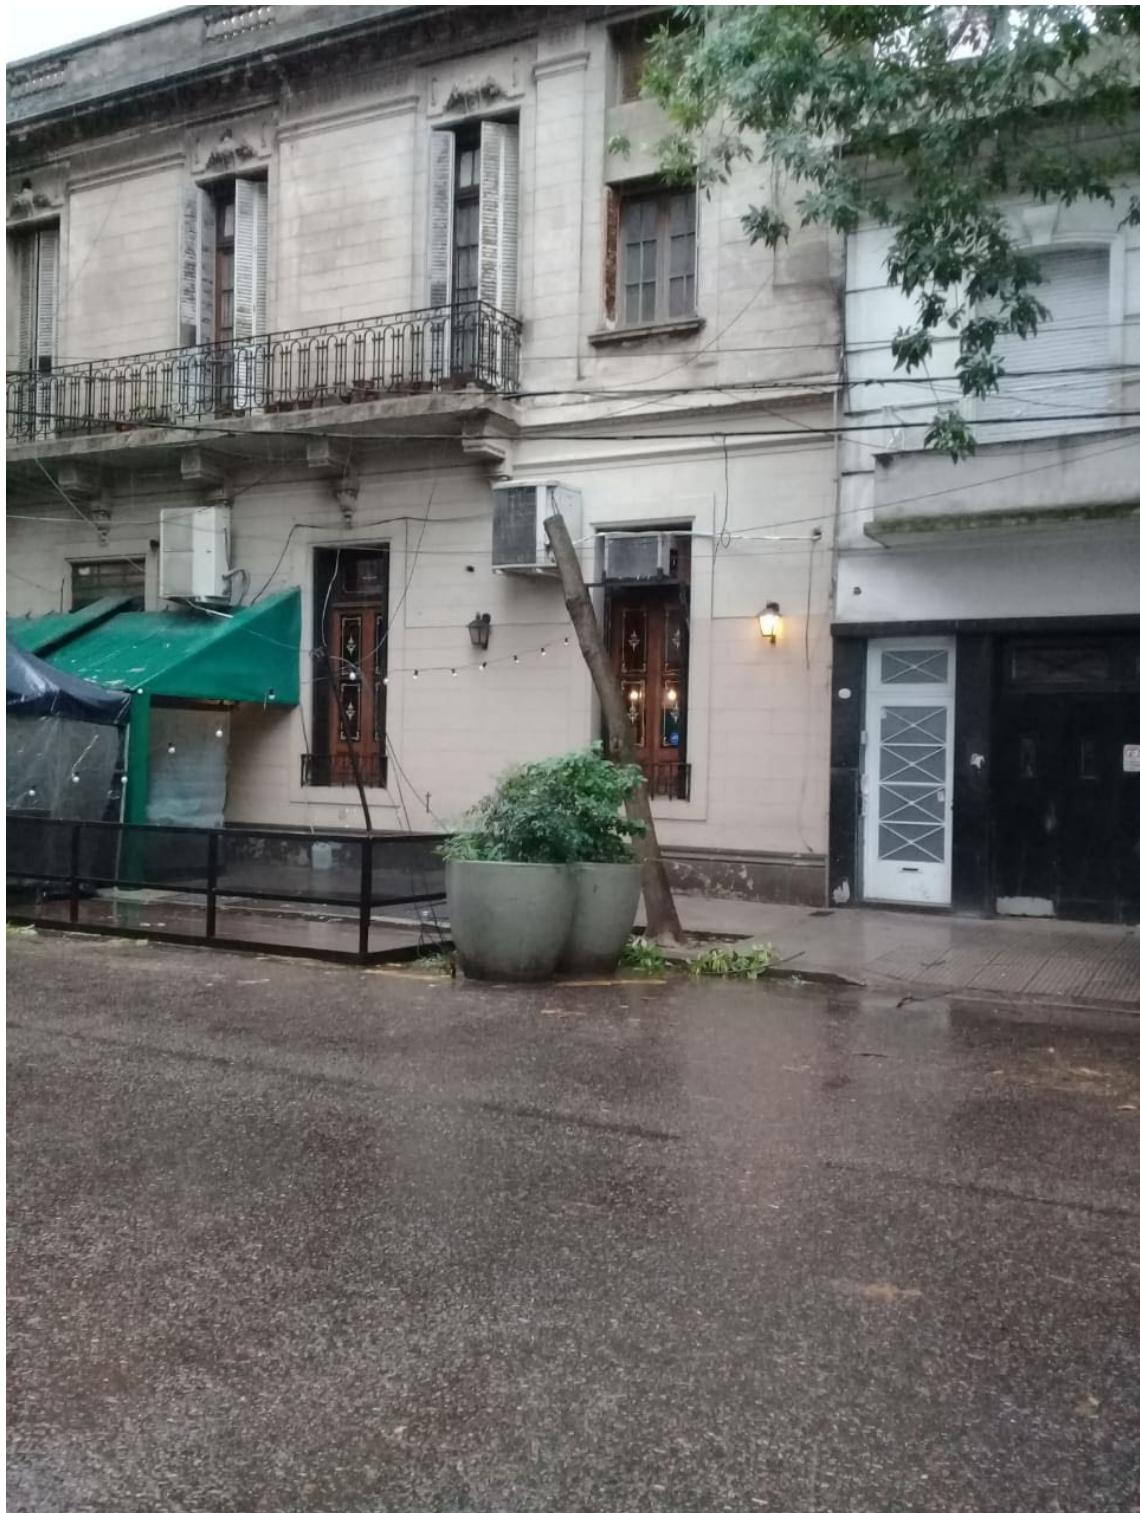
412

GOBIERNO DE LA CIUDAD DE BUENOS AIRES PLANILLA DE INSPECCIÓN VISUAL BÁSICA					
	Calle	MATHEU	Chapa	832	
			Referencia	LD:	
Fecha:	27/12/2023				
Espece botánica	Fraxinus pennsylvanica (Fresno americano)				
Nº de inspección	C03-5899	D.A.P. (Cm):	25	Altura Aprox. (m):	11
Orientación de la plantera	Regular	Enfermedades	Plagas		
Inclinación	Menor a 45°				
Orientación de la inclinación	Hacia la vereda				
Tarea recomendada: Extracción					
Defectos del ejemplar					
Daño corona / rotura - unión débil de rama con grieta o pudrición					
Evaluacion de Riesgo del Árbol a Extraer					
Probabilidad de Fallo	Probabilidad de Impacto	Consecuencias	Riesgo		
Probable	Alto	Significativa	Alto		
Encuadre Normativo					
Por su estado sanitario, fisiológico o por sus condiciones físicas no sea posible su recuperación., Para garantizar la seguridad de las personas y/o bienes.					
Observaciones y conclusiones					
<p style="text-align: center;">Se realizó descope del ejemplar por emergencia. Falta retirar tocón.</p>
