Resolución Presidencia Junta Comuna

Referencia: S/extracciones de ejemplares arbóreos - Informes de extracciones N° 401 al 424

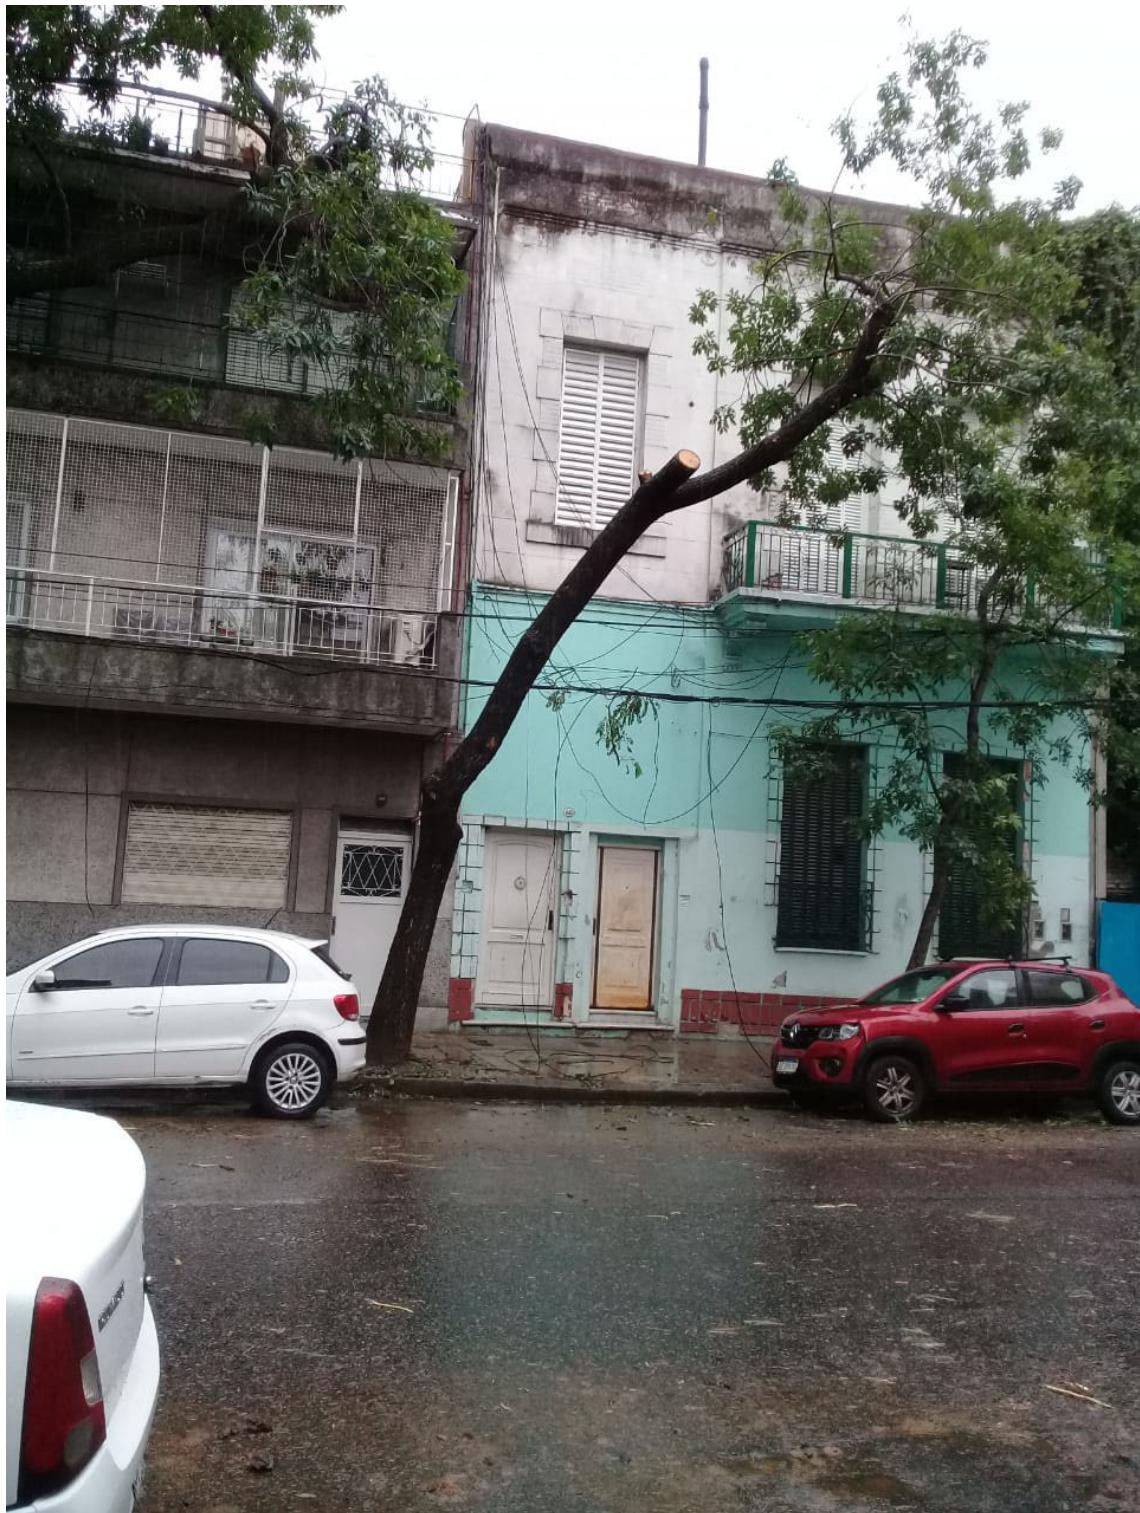
413

GOBIERNO DE LA CIUDAD DE BUENOS AIRES PLANILLA DE INSPECCIÓN VISUAL BÁSICA			
	G.C.B.A.	Fecha: 27/12/2023	
Calle	MATHEU	Chapa	840
Especie botánica	Fraxinus pennsylvanica (Fresno americano)		
Nº de inspección	C03-5900	D.A.P. (Cm)	35
Inclinación de la planta	Regular	Enfermedades	Plagas
Inclinación	Menor a 45°		
Orientación de la inclinación	Hacia la vereda		
Tarea recomendada: Extracción			
Defectos del ejemplar			
Daño corona / rotura - unión débil de rama con grieta o pudrición			
Evaluación de Riesgo del Árbol a Extraer			
Probabilidad de Fallo	Probabilidad de Impacto	Consecuencias	Riesgo
Probable	Medio	Significativa	Moderado
Encuadre Normativo			
Por su estado sanitario, fisiológico o por sus condiciones físicas no sea posible su recuperación., Para garantizar la seguridad de las personas y/o bienes.			
Observaciones y conclusiones			
<p>Se realizó poda de emergencia por rama primaria quebrada. El ejemplar presenta inclinación y copa desbalanceada, por este motivo se sugiere su extracción.</p>

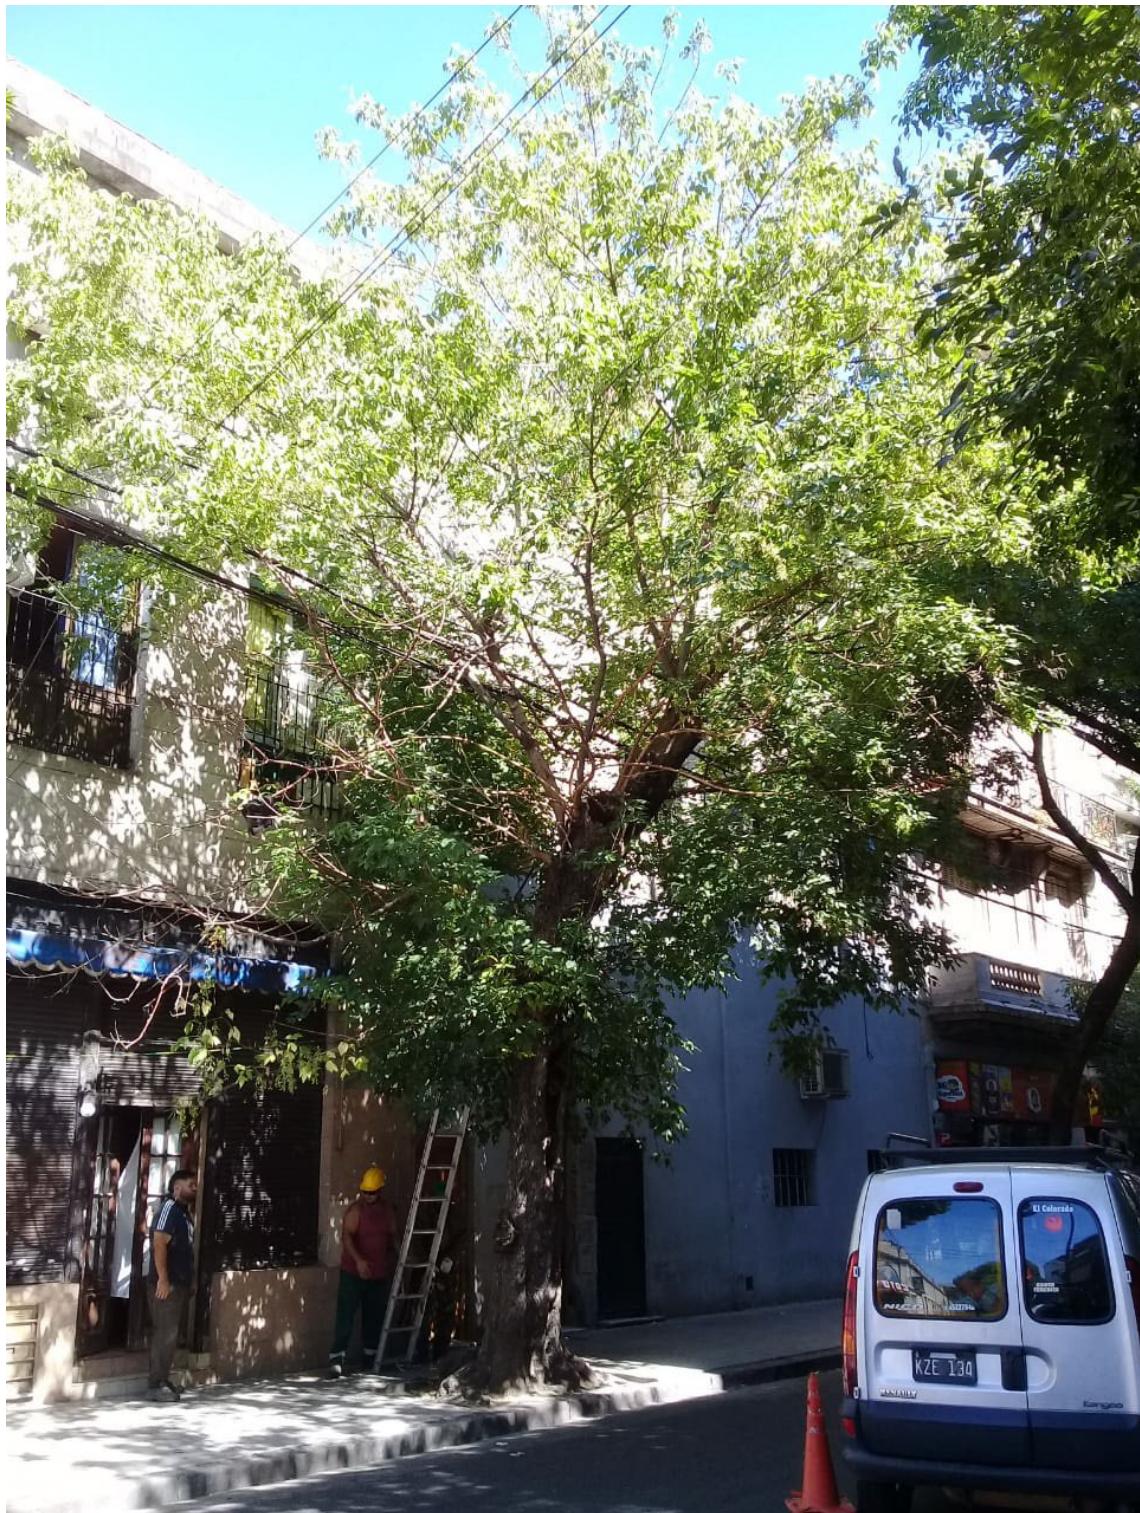
GOBIERNO DE LA CIUDAD DE BUENOS AIRES					
PLANILLA DE INSPECCIÓN VISUAL BÁSICA					
G.C.B.A.					
Calle	PICHINCHA	Chapa	187	Referencia	
Fecha:	12/1/2024				
Especie botánica	Acer negundo (Arce negundo)				
Nº de Inspección	C03-6066	D.A.P. (Cm):	70	Altura Aprox. (m):	13
Orientación de la plantera	Regular	Enfermedades	Plagas		
Inclinación	No tiene inclinación				
Orientación de la inclinación					
Tarea recomendada: Extracción					
Defectos del ejemplar					
Daño corona / rotura - unión débil de rama con grieta o pudrición, Descomposición muy avanzada del tronco o cavidad/es superiores					
Evaluación de Riesgo del Árbol a Extraer					
Probabilidad de Fallo		Probabilidad de Impacto		Consecuencias	Riesgo
Possible		Alto		Significativa	Moderado
Encuadre Normativo					
Por su estado sanitario, fisiológico o por sus condiciones físicas no sea posible su recuperación.					
Observaciones y conclusiones					
<p style="text-align: center;">Se intervino la emergencia (12:30 Hs). Queda pendiente la extracción.</p>

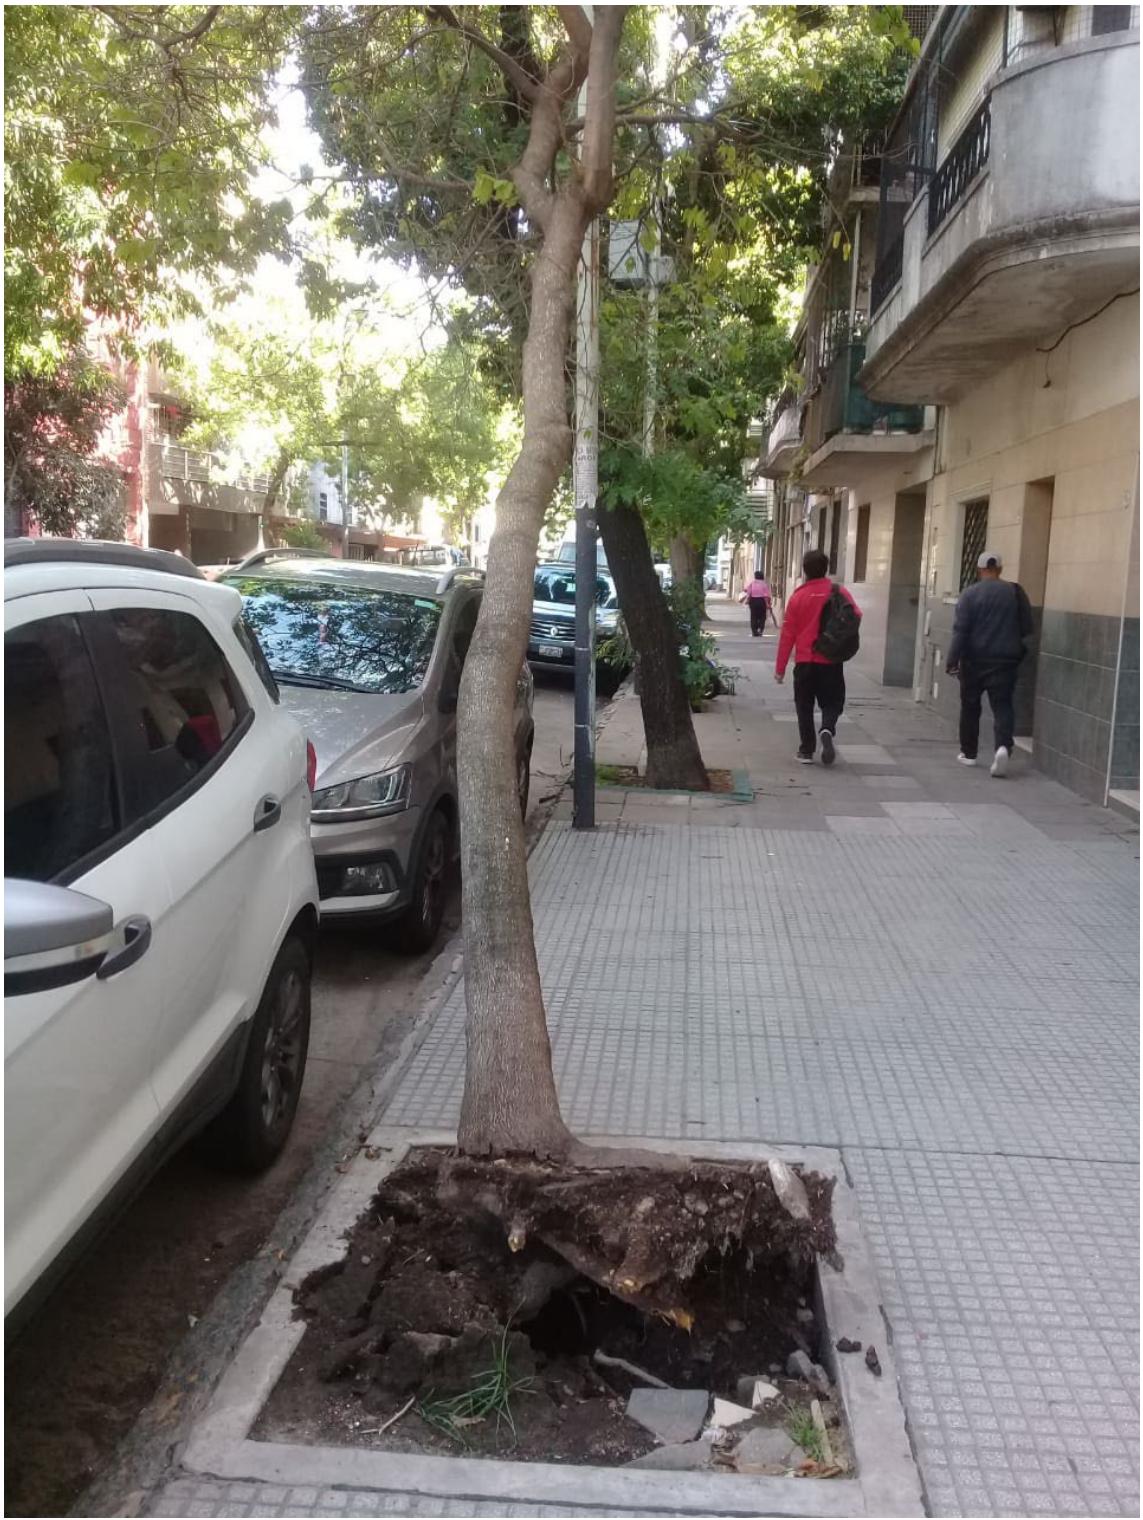
415^

GOBIERNO DE LA CIUDAD DE BUENOS AIRES PLANILLA DE INSPECCIÓN VISUAL BÁSICA				Fecha: 17/11/2023
G.C.B.A.	Calle	PICHINCHA	Chapa 996	Referencia
Especie botánica	Bauhinia forficata (Pata de vaca - Pezuña de vaca)			
Nº de inspección C03-5692	D.A.P. (Cm): 20	Altura Aprox. (m): 9		
Ubicación de la plantera Regular	Enfermedades	Plagas		
Inclinación Mayor a 45°				
Orientación de la inclinación Hacia la vereda				
Tarea recomendada: Extracción				
Defectos del ejemplar Inclinación del árbol con la raíz cortada reciente o amontonamiento de tierra - rajadura o caries extensas ramas quebradas/rotas , tocones				
Evaluación de Riesgo del Árbol a Extraer				
Probabilidad de Fallo Imminente	Probabilidad de Impacto Alto	Consecuencias Significativa	Riesgo	Alto
Encuadre Normativo Por su estado sanitario, fisiológico o por sus condiciones físicas no sea posible su recuperación., Para garantizar la seguridad de las personas y/o bienes.

Observaciones y conclusiones Se ejecutó la extracción.				
Datos del Inspector				
Vázquez, Pablo Nombre completo:

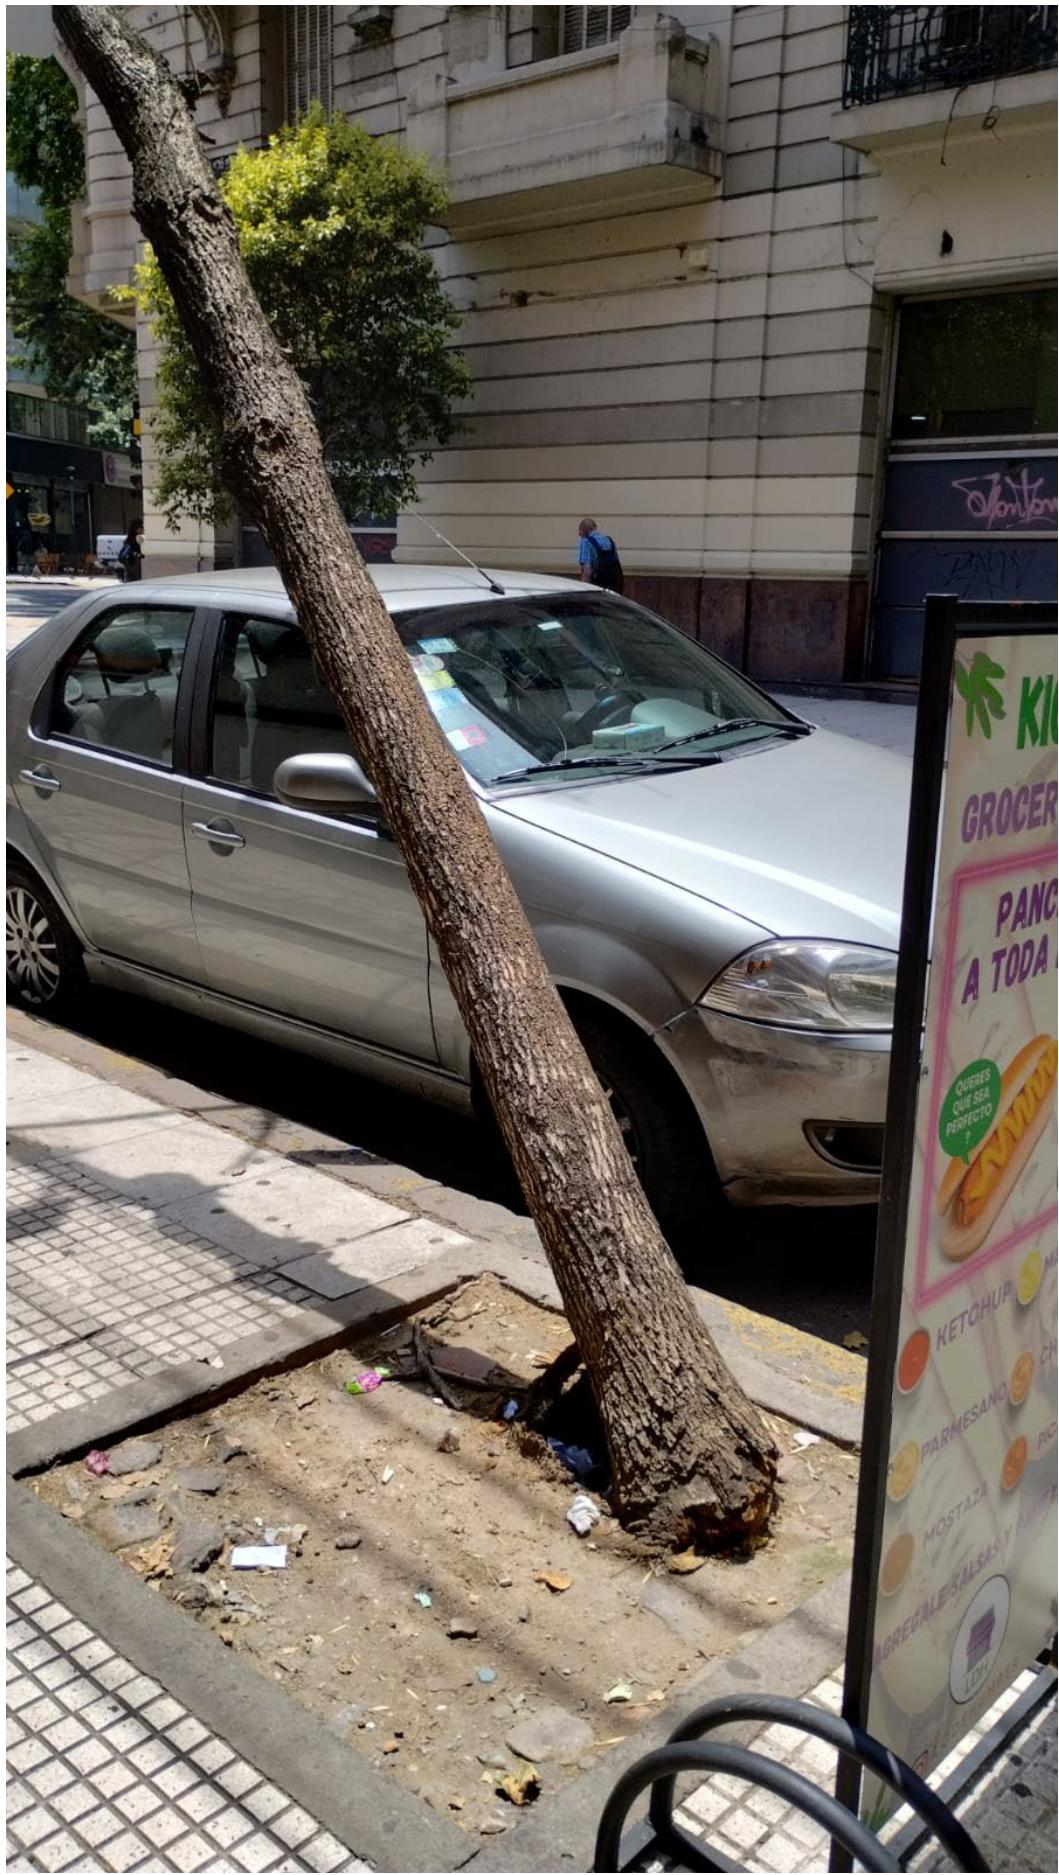
L16

GOBIERNO DE LA CIUDAD DE BUENOS AIRES PLANILLA DE INSPECCIÓN VISUAL BÁSICA					
G.C.B.A.					
Calle	RIOBAMBA	Chapa	390	Referencia	
Fecha:	19/1/2024				
Especie botánica	Fraxinus pennsylvanica (Fresno americano)				
Nº de inspección	C03-6106	D.A.P. (Cm):	25	Altura Aprox. (m):	8
Ubicación de la plantera	Regular	Enfermedades	Plagas		
Inclinación	No tiene inclinación				
Orientación de la inclinación					
Tarea recomendada: Extracción					
Defectos del ejemplar					
Árboles muertos: obstrucción física de peatones o el tráfico de vehículos					
Evaluación de Riesgo del Árbol a Extraer					
Probabilidad de Fallo	Probabilidad de Impacto	Consecuencias	Riesgo		
Posible	Alto	Significativa	Moderado		
Encuadre Normativo					
El árbol esté seco., Para garantizar la seguridad de las personas y/o bienes.					
Observaciones y conclusiones					
<p style="text-align: center;">Se realizó la extracción del ejemplar seco en pie, descalzado e inclinado hacia el largo de la vereda. Horario de aviso a Ecología Urbana 14:30 hs. Horario de ejecución 15:02 hs.</p>

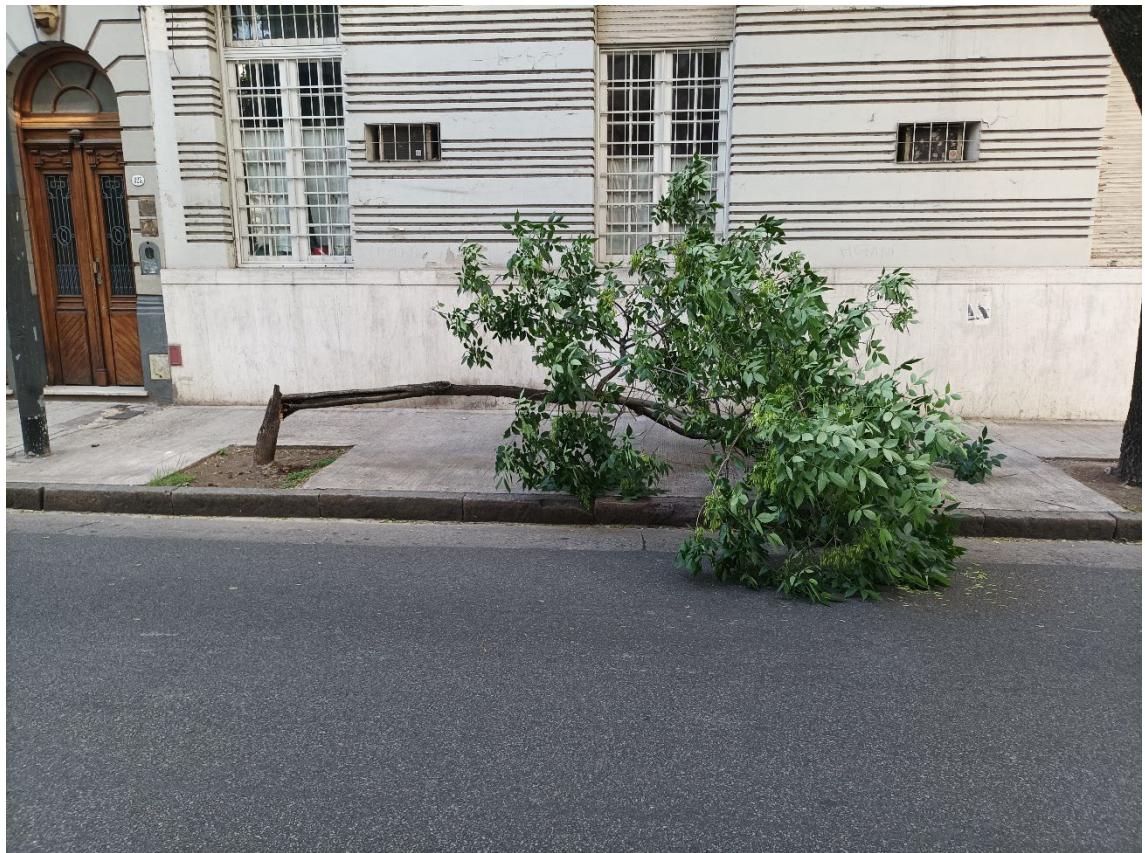
OBSERVACIONES: Resto de informe del dia 12/11/23. En contraste con lo expresado en el anterior informe, se completa la información indicando que el ejemplar fue intervenido y retirado por la cuadrilla de la empresa, tarea ejecutada el dia 14/11/23.

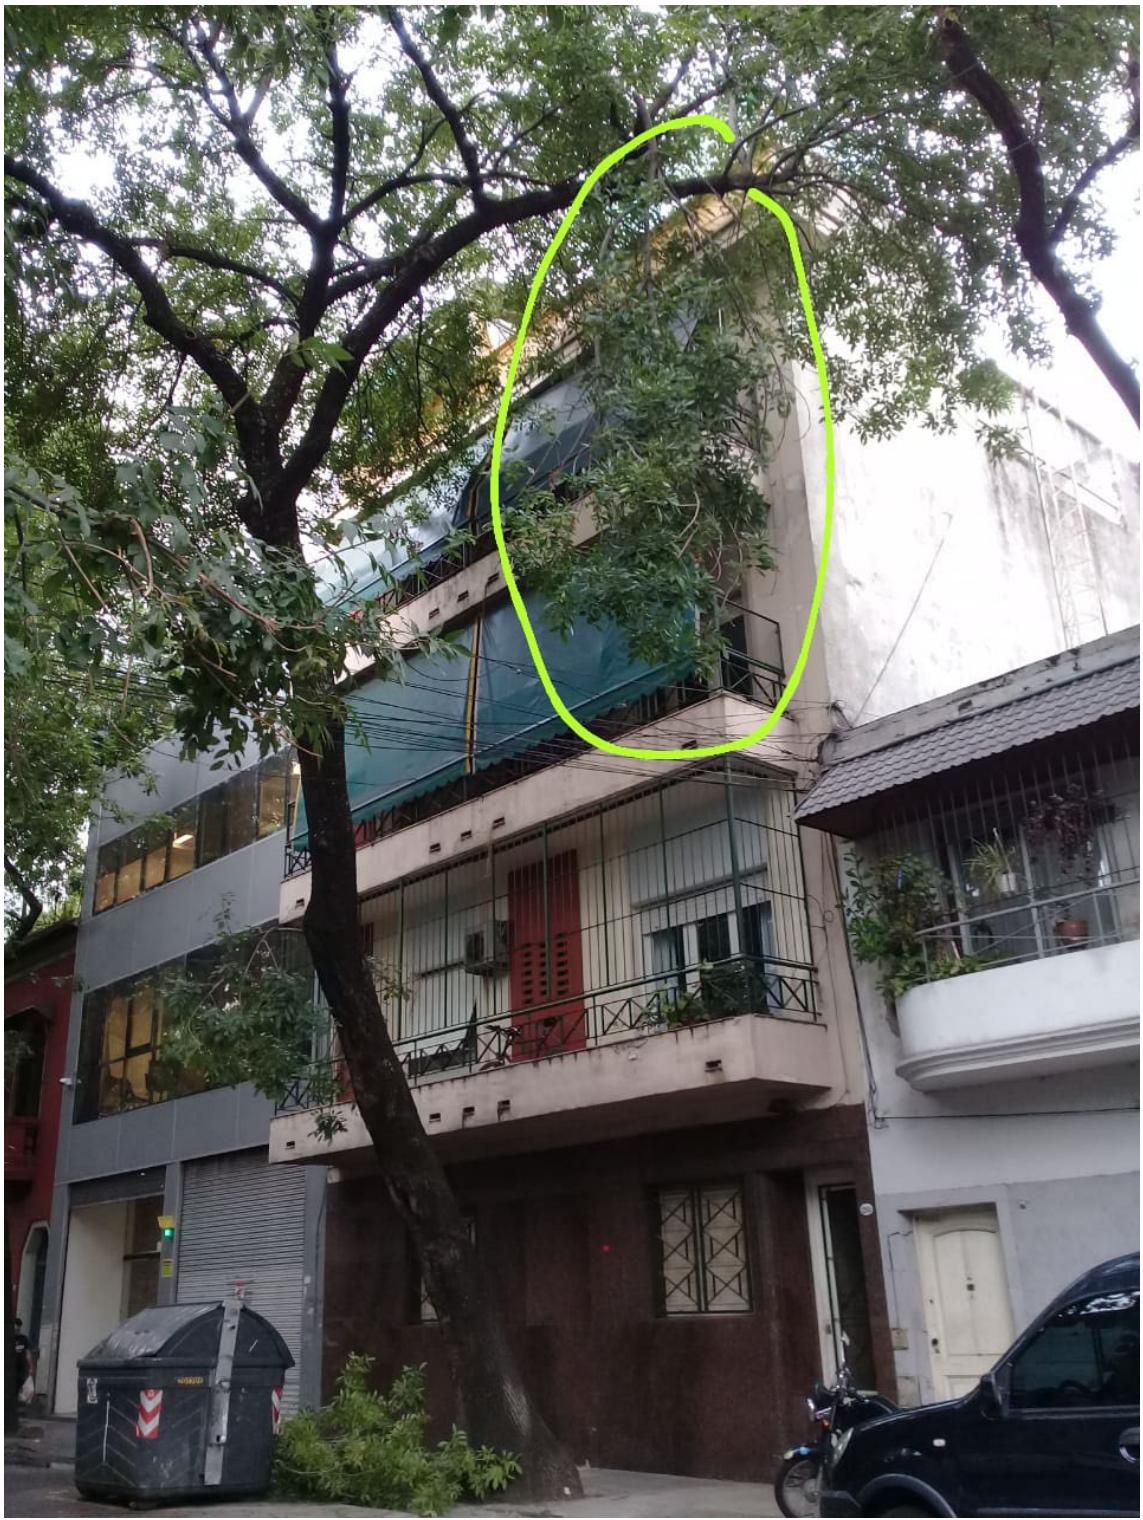
418

GOBIERNO DE LA CIUDAD DE BUENOS AIRES PLANILLA DE INSPECCIÓN VISUAL BÁSICA			
G.C.B.A.	SARANDI	Chapa: 1268	Fecha: 7/2/2024
Calle			Referencia
Espece botánica	Fraxinus pennsylvanica (Fresno americano)		
Nº de inspección C03-6254	D.A.P. (Cm): 65	Altura Aprox. (m): 15	
Ubicación de la plantilla Regular	Enfermedades	Plagas	
Inclinación Menor a 45°			
Orientación de la inclinación Hacia la calle			
Tarea recomendada: Poda			
Defectos del ejemplar			
Ramas quebradas y/o fisuradas			
Objetivos de Intervención			
Reducir riesgo			
Encuadre Normativo			
Garantizar la seguridad de personas y/o bienes.			
Observaciones y conclusiones			
Se intervino la emergencia el día 06 de febrero a las 20 hs aprox.			
Datos del inspector			
Vanquez, Pablo Nombre completo

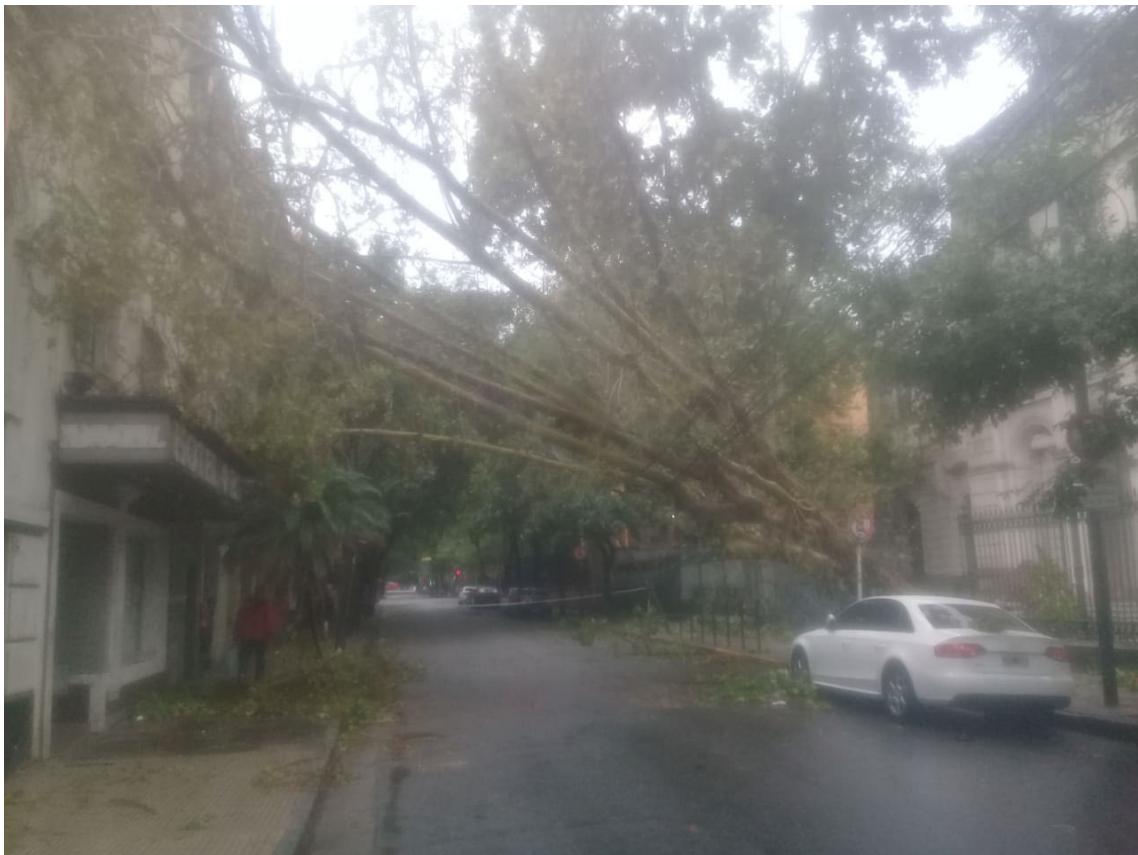
GOBIERNO DE LA CIUDAD DE BUENOS AIRES PLANILLA DE INSPECCIÓN VISUAL BÁSICA				Date: 18/12/2023		
G.C.B.A.	Calle	URQUIZA, GRAL.	Chapa	227	Referencia	
Especie botánica	Platanus x acerifolia (Plátano)					
Nº de inspección	C03-5841	D.A.P. (Cm):	120	Altura Aprox. (m):	17	
Ubicación de la plantera	Regular	Enfermedades	Plagas			
Inclinación	Mayor a 45°					
Orientación de la inclinación	Hacia la calle					
Tarea recomendada: Extracción						
Defectos del ejemplar						
Daños de más del 40% de raíces en su RCR. Inclinación del árbol mayor a 45° con rotura de raíz						
Evaluación de Riesgo del Árbol a Extraer						
Probabilidad de Fallo Inminente	Probabilidad de Impacto Alto	Consecuencias Severa			Riesgo Extremo	
Encuadre Normativo						
Para garantizar la seguridad de las personas y/o bienes.						
Observaciones y conclusiones						
<p>El ejemplar se encuentra dentro del colegio y sufrió el vuelco hacia la calle. Se intervino la emergencia quedando pendiente la extracción del tocón.</p>

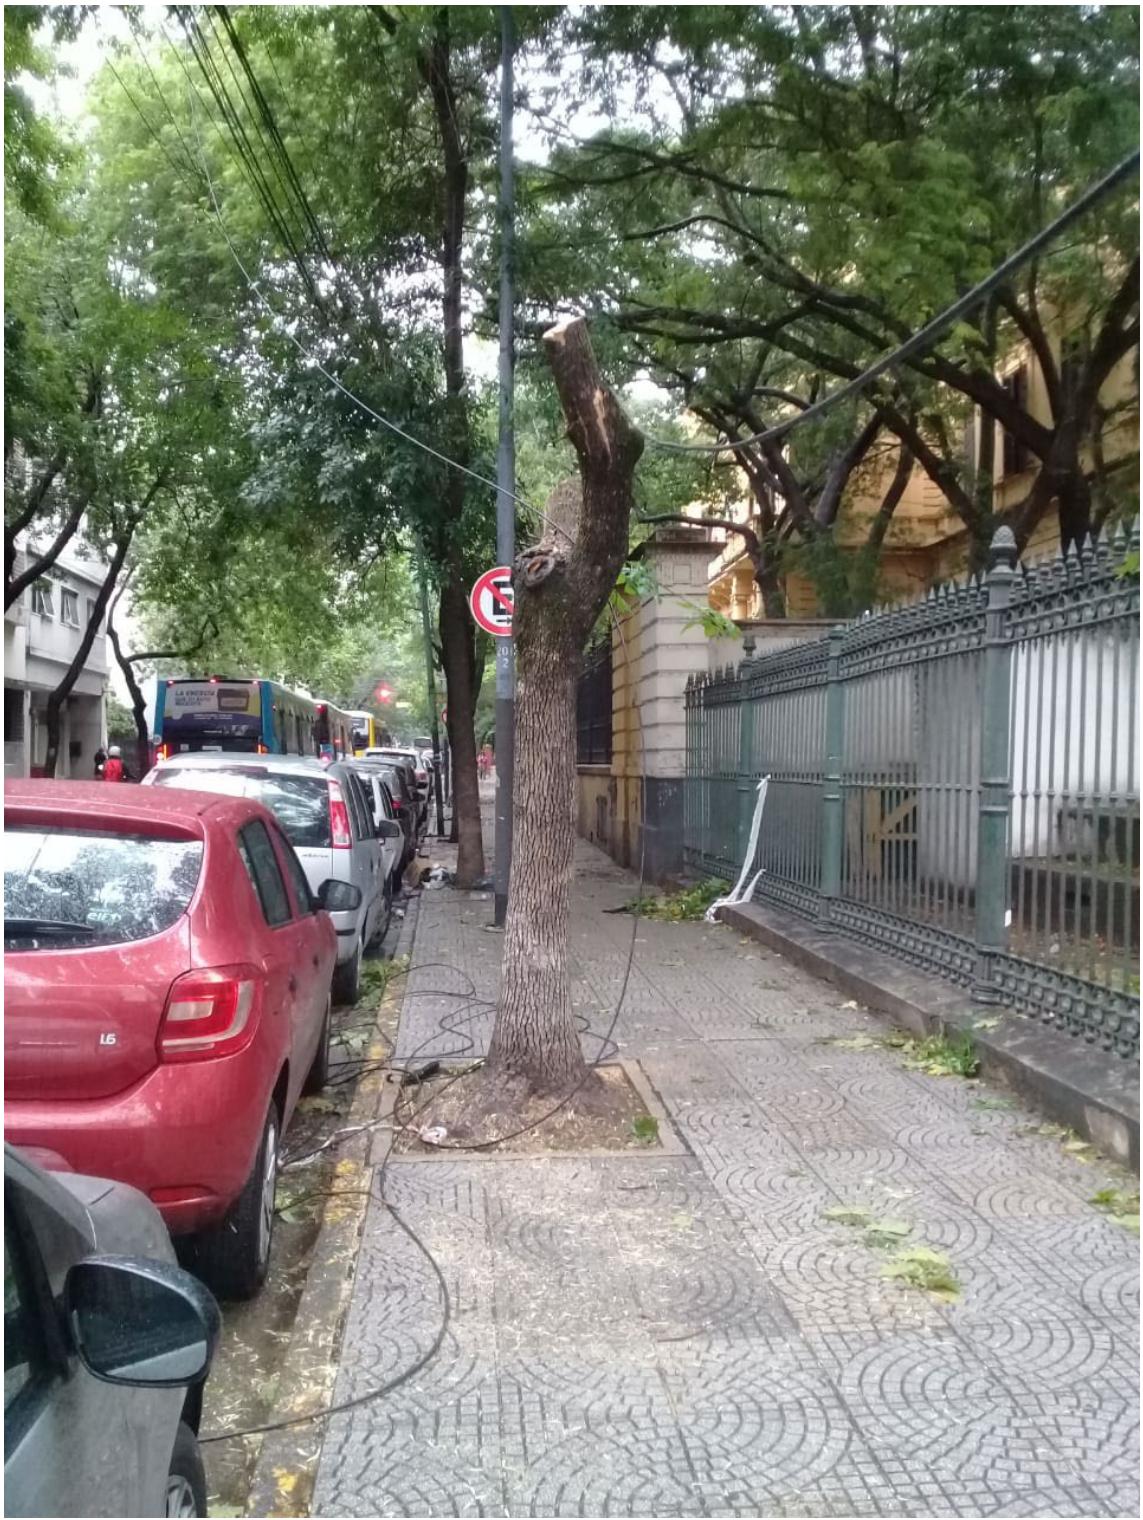
420

GOBIERNO DE LA CIUDAD DE BUENOS AIRES		PLANILLA DE INSPECCIÓN VISUAL BÁSICA			
				Fecha: 27/12/2023	
G.C.B.A.		Chapa	238	Referencia	Fte
Calle	URQUIZA, GRAL.				
Espece botánica	Fraxinus pennsylvanica (Fresno americano)				
Nº de inspección C03-5894	D.A.P. (Cm): 30	Altura Aprox. (m): 10			
Ubicación de la plantera Regular	Enfermedades	Plagas			
Inclinación No tiene inclinación					
Orientación de la inclinación					
Tarea recomendada: Extracción					
Defectos del ejemplar					
Daño corona / rotura - unión débil de rama con grieta o pudrición, Descomposición muy avanzada del tronco o cavidad/es superiores					
Evaluacion de Riesgo del Árbol a Extraer					
Probabilidad de Fallo Posible	Probabilidad de Impacto Medio	Consecuencias Menor	Riesgo Bajo		
Encuadre Normativo					
Por su estado sanitario, fisiológico o por sus condiciones físicas no sea posible su recuperación.					
Observaciones y conclusiones

<p>Ejemplar con brazos primarios quebrados, Se intervino la emergencia por lo que se encuentra sin riesgo. Falta la extracción del tocón para su posterior reposición.</p>					
Datos del inspector					
Vazquez, Pablo Nombre completo				27286633 Firma	DNI

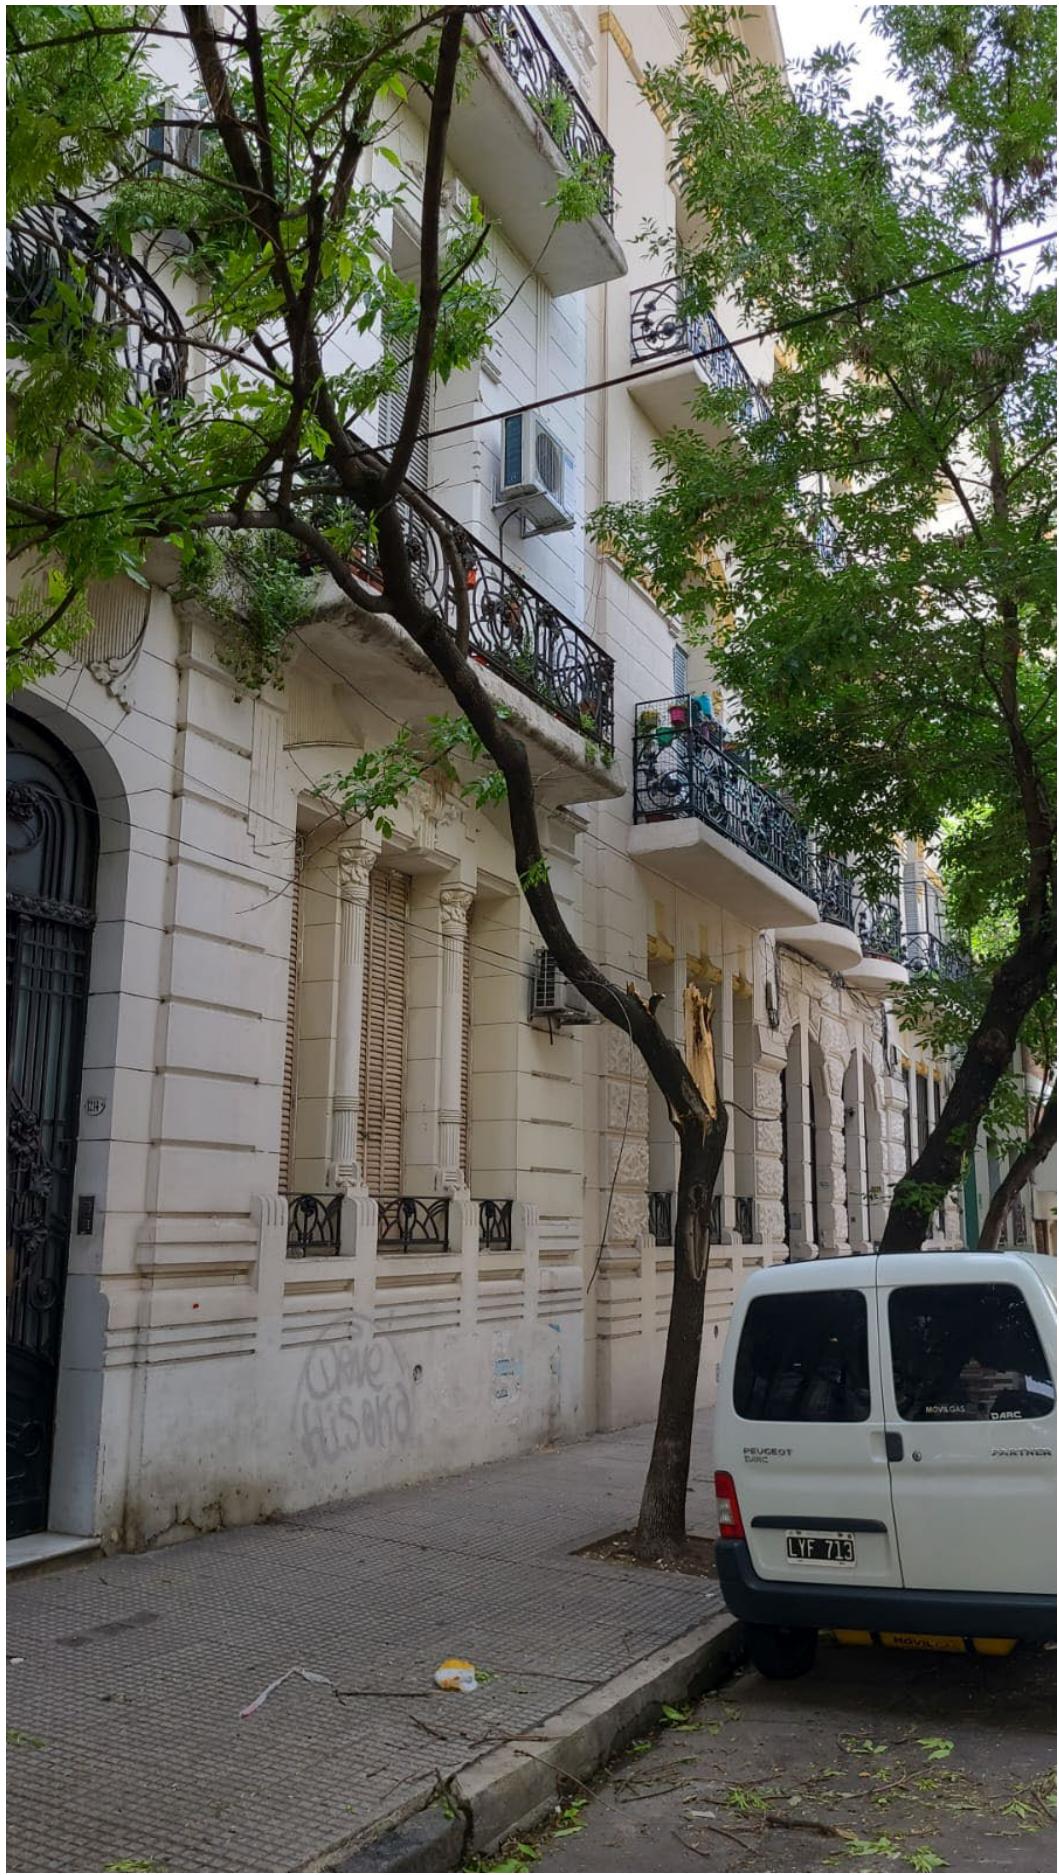
G.C.B.A.		GOBIERNO DE LA CIUDAD DE BUENOS AIRES	
		PLANILLA DE INSPECCIÓN VISUAL BÁSICA	
		Fecha: 30/12/2023	
Calle	URQUIZA, GRAL.	Chapa	1214
Referencia			
Especie botánica	Fraxinus pennsylvanica (Fresno americano)		
Nº de inspección	C03-8930	D.A.P (Cm)	22
Ubicación de la planície	Regular	Altura Aprox. (m)	12
Inclinación	Menor a 45°	Enfermedades	Plagas
Orientación de la inclinación	Hacia la calle		
Tarea recomendada: Poda Defectos del ejemplar Ramas quebradas y/o fisuradas			
Objetivos de Intervención Reducir riesgo			
Encuadre Normativo Garantizar la seguridad de personas y/o bienes.			
Observaciones y conclusiones <div style="border: 1px solid black; padding: 10px;"> Emergencia. Se procedió a intervenir rama quebrada en altura. Se realizó poda de desmoco ya que el mismo se vio afectado en su única rama. Pendiente de extracción. </div>			
Datos del Inspector ISA, Sabrina Nombre completo <input type="text"/>

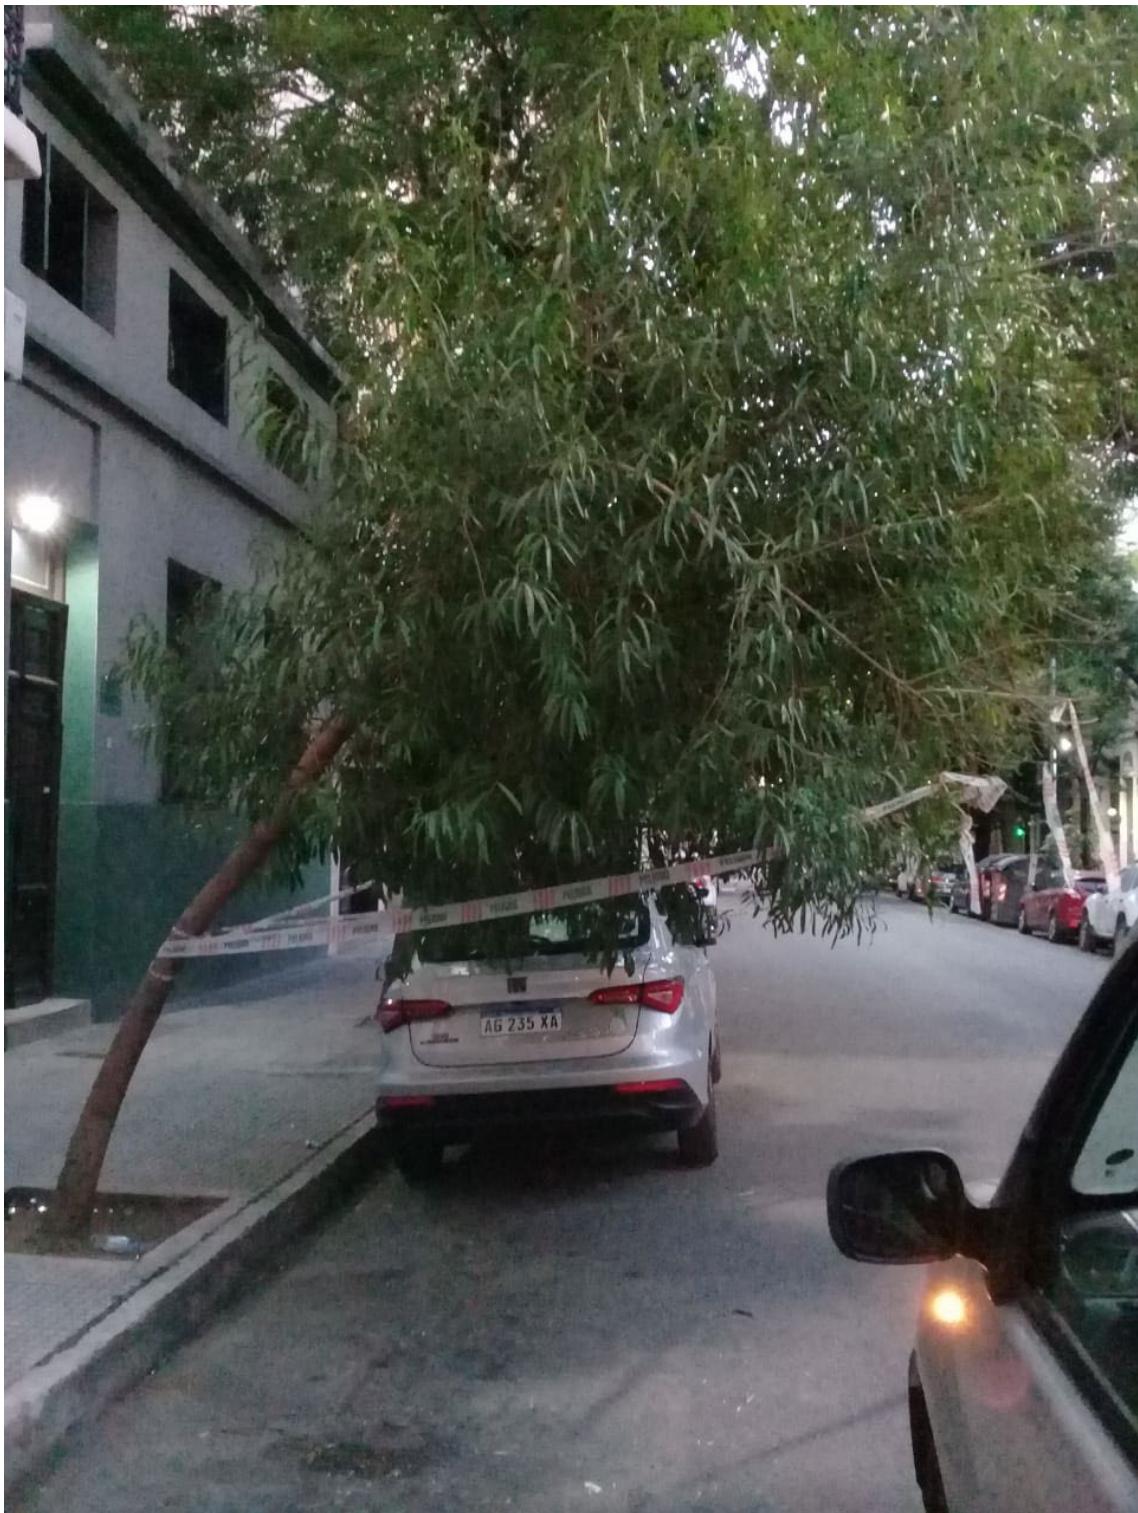
422

GOBIERNO DE LA CIUDAD DE BUENOS AIRES PLANILLA DE INSPECCIÓN VISUAL BÁSICA				Fecha: 27/12/2023
G.C.B.A.	Calle	URQUIZA, GRAL.	Chapa 1228	Referencia
Especie botánica	Salix sp. (Sauce)			
Nº de Inspección C03-5890	D.A.P. (Cm): 15	Altura Aprox. (m): 5		
Ubicación de la plantera Regular	Enfermedades	Plagas		
Inclinación Menor a 45°				
Orientación de la inclinación Hacia la calle				
Tarea recomendada: Extracción				
Defectos del ejemplar				
Inclinación del árbol con la raíz cortada reciente o amontonamiento de tierra - rajadura o caries extensas ramas quebradas/ rotas , tocones				
Evaluacion de Riesgo del Árbol a Extraer				
Probabilidad de Fallo Posible	Probabilidad de Impacto Alto	Consecuencias Menor	Riesgo Bajo	
Encuadre Normativo				
Por su estado sanitario, fisiológico o por sus condiciones físicas no sea posible su recuperación., Para garantizar la seguridad de las personas y/o bienes.				
Observaciones y conclusiones

<p style="text-align: center;">Se intervino la emergencia en el horario aprox. de las 7hs am</p>				
Datos del inspector				
Vazquez, Pablo Nombre completo

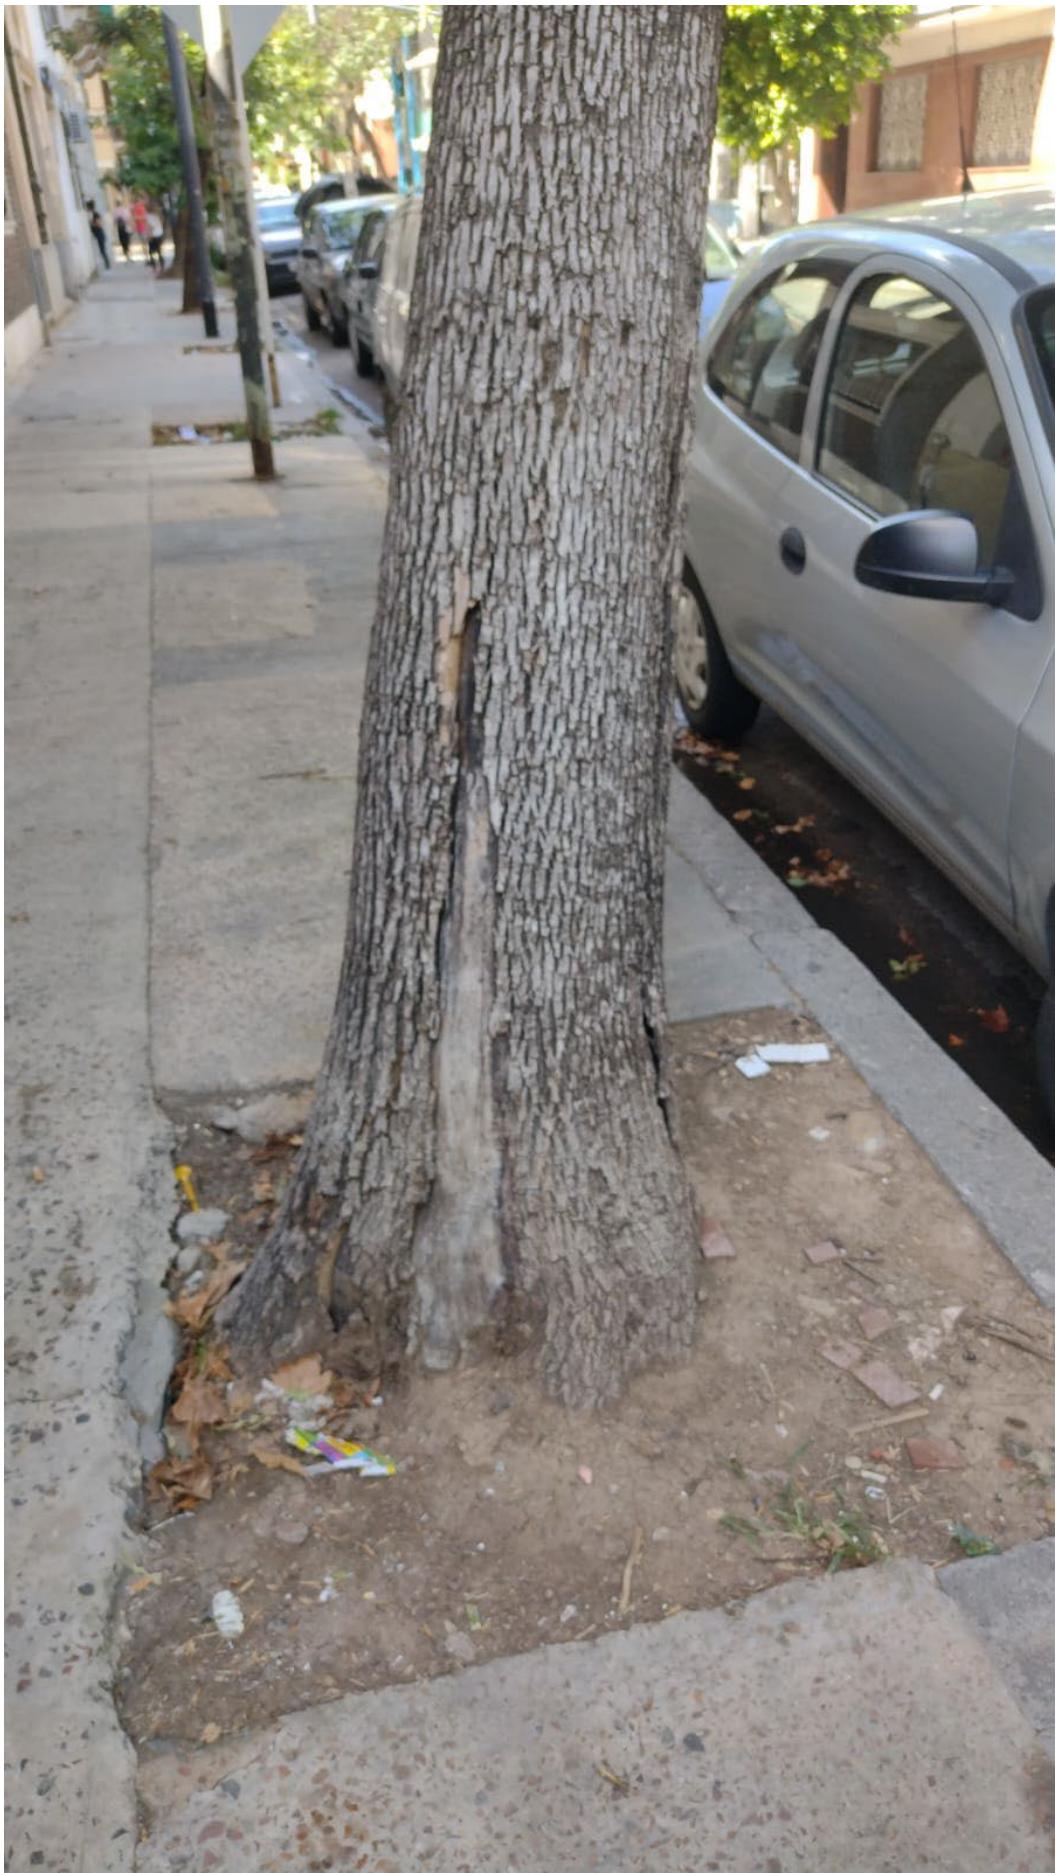
425

GOBIERNO DE LA CIUDAD DE BUENOS AIRES			
PLANILLA DE INSPECCIÓN VISUAL BÁSICA			
	G.C.B.A.		
Calle	PASCO		
Chapa	950		
Referencia	LA		
Fecha:	16/2/2024		
Especie botánica	Fraxinus americana (Fresno blanco americano)		
Nº de inspección	C63-6327		
Ubicación de la plantera	Regular		
Inclinación	Menor a 45°		
Orientación de la inclinación	Hacia la calle		
Tarea recomendada: Extracción			
Defectos del ejemplar			
Descomposición muy avanzada del tronco o cavidad/es superiores, Grietas, Defecto/s que afecten a más del 40% de la circunferencia del árbol			
Evaluación de Riesgo del Árbol a Extraer			
Probabilidad de Fallo	Probabilidad de Impacto	Consecuencias	Riesgo
Inminente	Alto	Significativa	Alto
Encuadre Normativo			
Por su estado sanitario, fisiológico o por sus condiciones físicas no sea posible su recuperación., Para garantizar la seguridad de las personas y/o bienes.			
Observaciones y conclusiones			
<p>Reclamo de emergencia. El ejemplar se encontraba desequilibrado, generando riesgo debido a que estaba apoyando en unos cables. Se ejecutó una extracción del mismo.</p>
