**Resolución Presidencia Junta Comuna**

**Referencia:** EX-2024-22850353- -GCABA-COMUNA12 - Autoriza extracciones

GOBIERNO DE LA CIUDAD DE BUENOS AIRES  
PLANILLA DE INSPECCIÓN DE ÁRBOLES

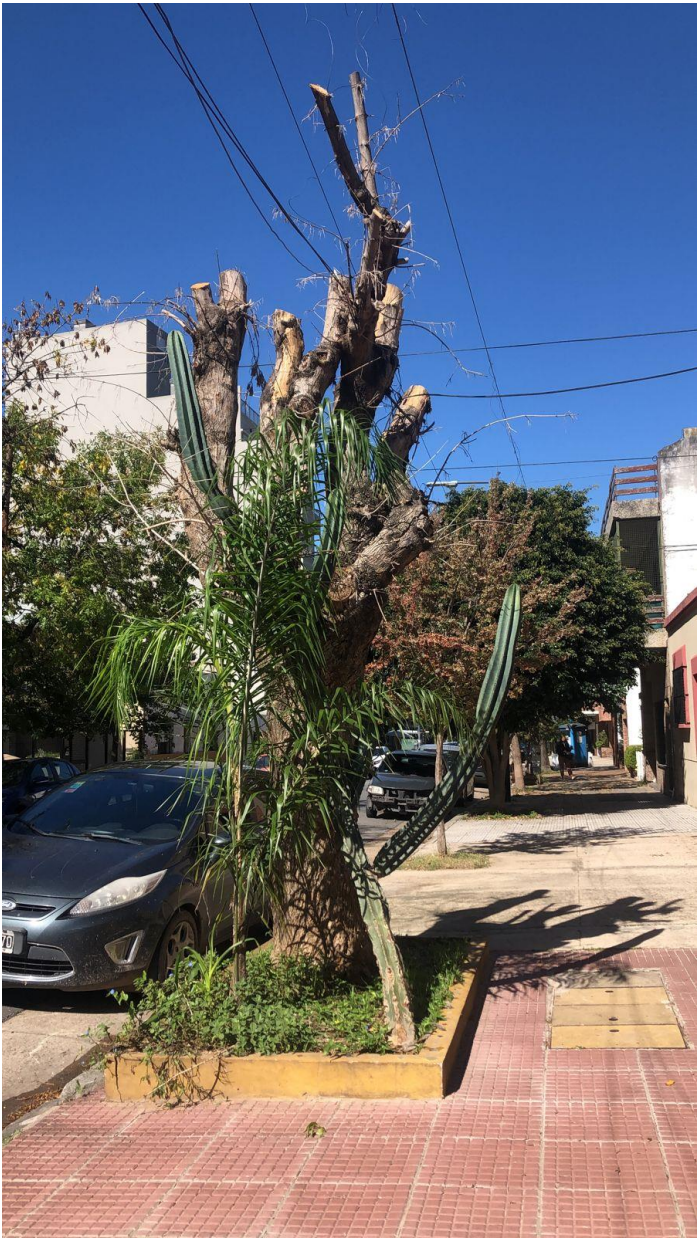
4558

El ejemplar se encuentra descopado con descortezamiento y diversas manchas en la longitud del fuste debido a plagas.  
Se recomienda la extracción y la plantación de un ejemplar acorde ya que representa un riesgo para propiedad y/o terceros.

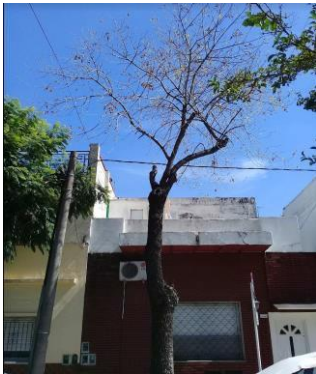
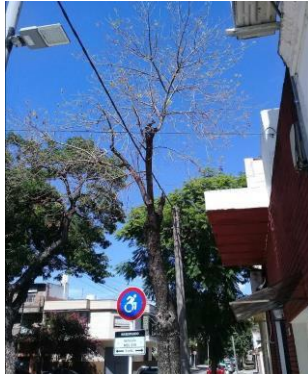
| CALLE | De la Tecnica | | N° | 5393 | Exacto | |

| <p>Ejemplar con la copa seca y uno de los brazos codominantes ya presento fallas, copa desbalanceada. Se puede ver en la imagen que el ejemplar se encuentra generando un riesgo en un sector de estacionamiento exclusivo para discapacitados, con aumento de riesgo y provocar una dificultad mayor en el caso de caída. Posee riesgo contra terceros y/o bienes. Se recomienda una extracción de emergencia con posterior plantación de un ejemplar vital acorde al ancho de vereda.</p> | | |

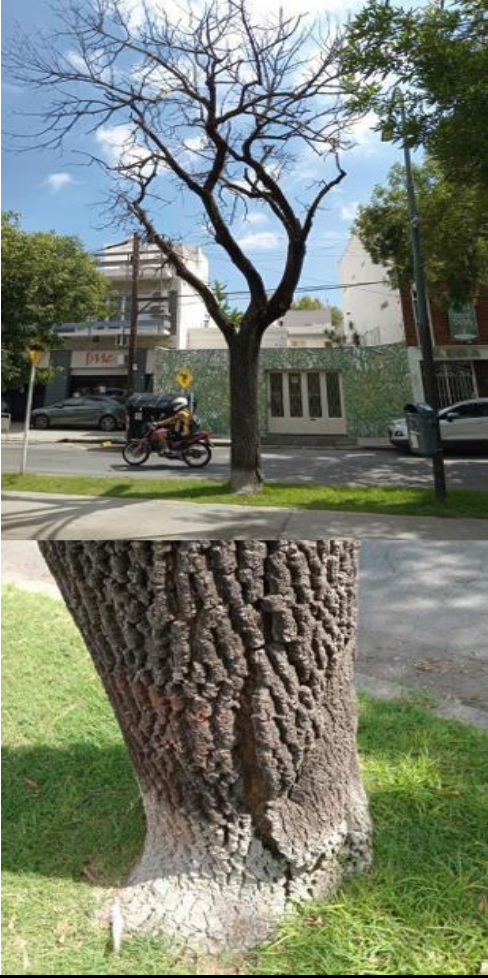
| CALLE | García del río N° 3129 |

| El ejemplar se encuentra totalmente seco. Se recomienda extraer el ejemplar y en su lugar se recomienda plantar un ejemplar vital acorde al tamaño de la vereda y la plantera disponibles. Posee riesgo contra terceros y/o bienes. | | | |

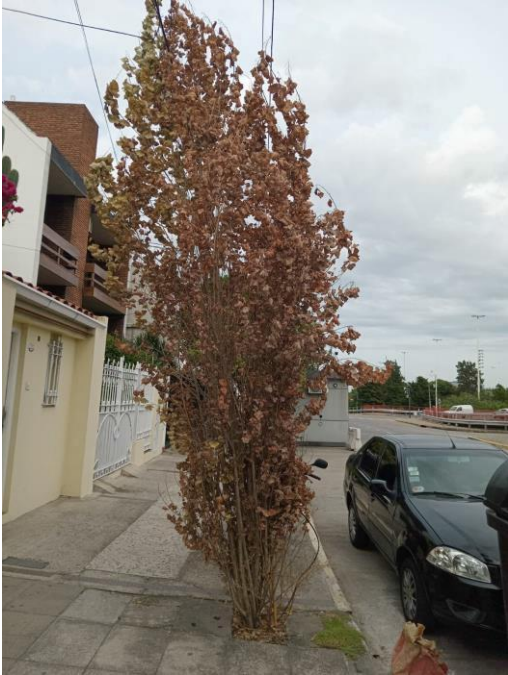
N° 3328

El ejemplar se encuentra totalmente seco, presenta diversas manchas foliares.  
Se recomienda extraer el ejemplar y en su lugar se recomienda plantar un ejemplar vital acorde al tamaño de la vereda y la plantera disponibles . Posee riesgo contra terceros y/o bienes.

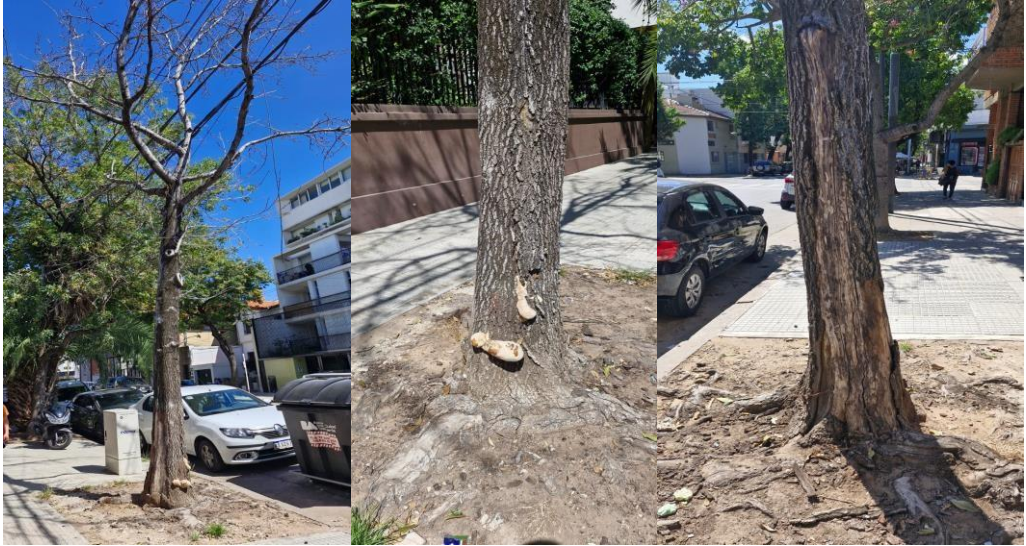
| Ejemplar completamente seco y con presencia de fisuras a lo largo del fuste. Puede afectar personas y/o bienes, por ende, se recomienda su extracción y posterior reemplazo con un ejemplar joven. | | | | |

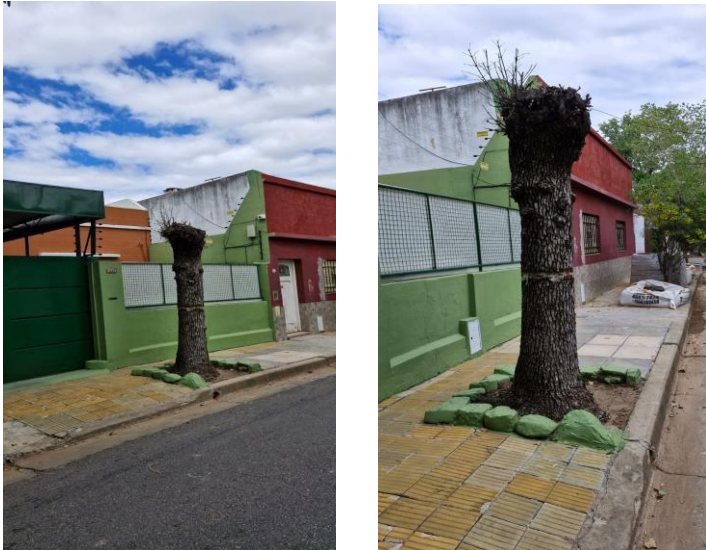
| Ejemplar de fresno descopado y competamente seco. Se recomienda su extracción debido a que puede generar daños en personas y/o bienes y posterior plantación de un ejemplar joven acorde a las medidas de la vereda. | | | | |

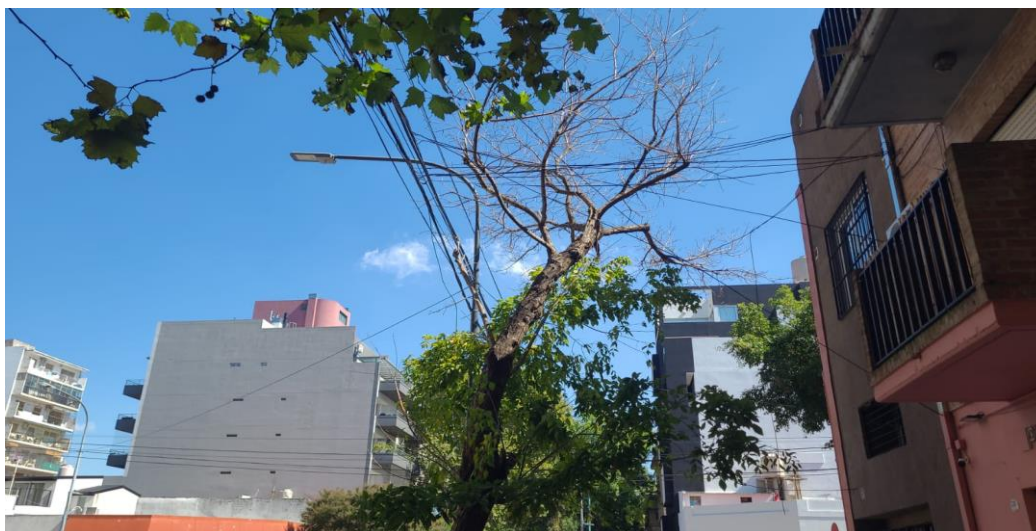
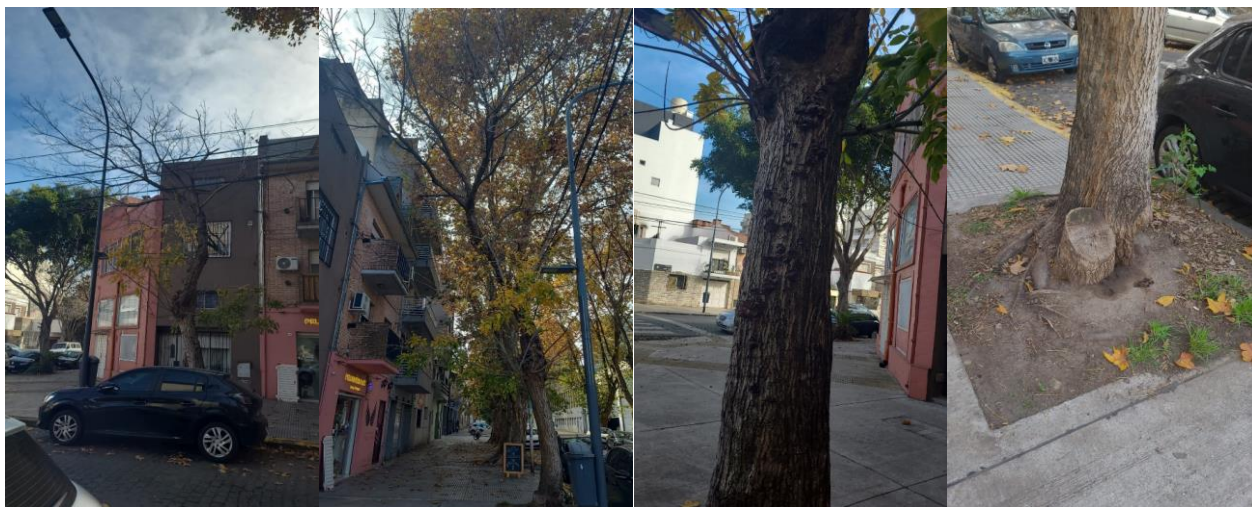
En el día de la fecha, se pudo constatar que el ejemplar, presenta defectos estructurales importantes. Posee, cavidades en la base de las ramas primarias, regresión de copa (55 % de la seca), fructificaciones fúngicas, inclinación de 5° hacia el largo de la vereda y evidencias de galerías de taladros. Como se contempla en la Ley N° 3263 de arbolado público urbano de Buenos Aires en su Art. 15, se recomienda extraer el ejemplar, para garantizar la seguridad de personas y/o bienes. En la misma Ley, se especifica las especies de árboles autorizados para el arbolado de alineación (Plan maestro de arbolado público de la ciudad de Buenos Aires). Siendo, esta especie (Acer negundo (Arce)) no recomendada a tal fin. Por presentar, un mal comportamiento ante las pudriciones (producidas por la infección de hongos patógenos), que se inician en las "heridas" resultado de las intervenciones de poda. Con RIESGO CONTRA TERCEROS Y/O BIENES. Se recomienda extraer, con prioridad alta y plantar un ejemplar vital (Ibira Pitá (Peltophorum Dubium) o Tipa (Tipuana Tipu)) acorde al tamaño de la plantera (1,6 m x 1,6 m) y la vereda disponible (5,6 m).

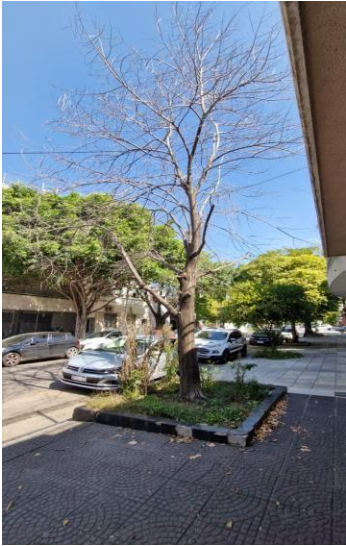
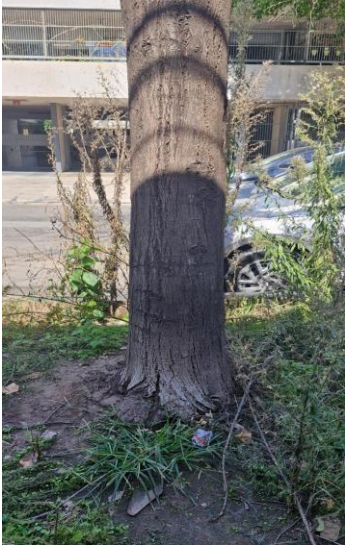
| Ejemplar de tilo competamente seco. Se recomienda su extracción ya que puede afectar personas y/o bienes y posterior plantación de un ejemplar joven acorde a las medidas de la vereda. | | | | |

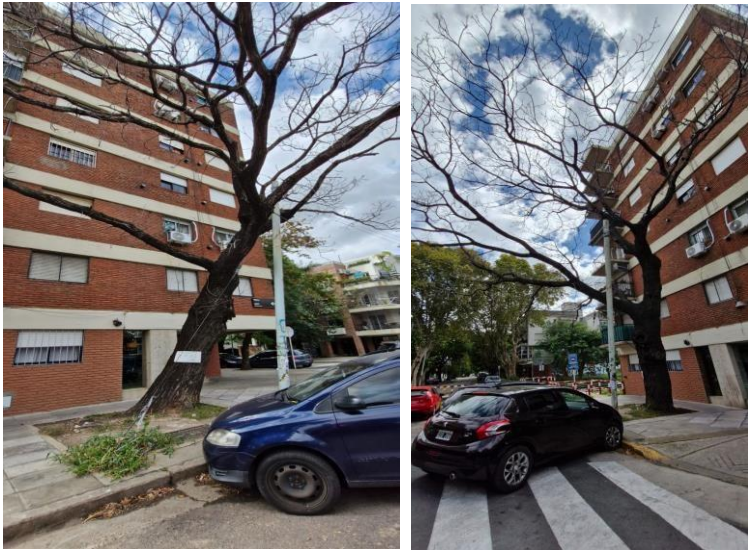
| Ejemplar de paraíso seco en su totalidad. Además, presenta una marcada inclinación hacia la calle. Por estos motivos, se determina su extracción ya que puede afectar personas y/o bienes. | | | | |

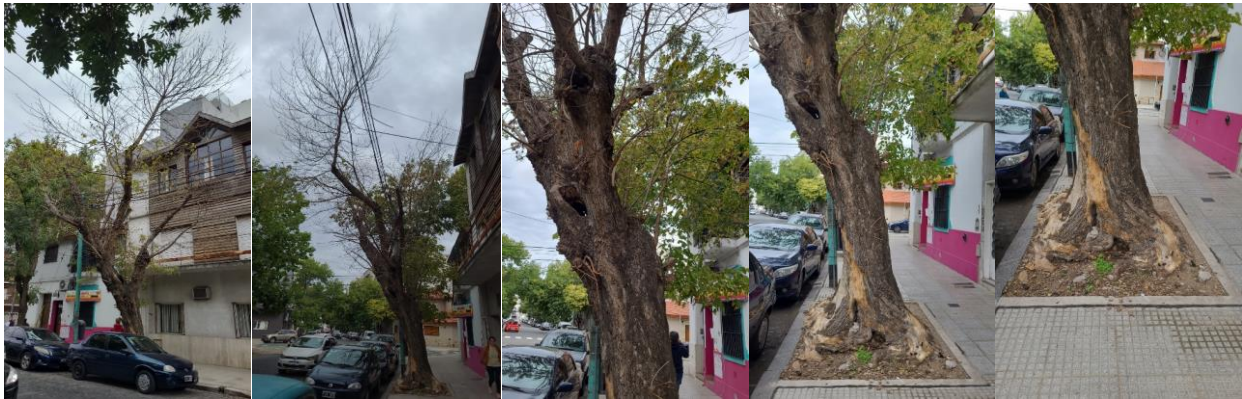
| Observaciones | | |
|---|---|---|
| <p>En el día de la fecha, se pudo constatar que el ejemplar, presenta defectos estructurales importantes. Se observa, una cavidad longitudinal y desprendimiento de corteza, afectando el fuste en un 50 % del perímetro. El floema y el cambium están muertos en la zona comprometida. Posee, cavidades en la base de las ramas primarias, cavidades basales en el fuste, regresión de copa con un 90 % de la copa seca y evidencias de galerías de taladros. Se quebraron varias ramas en la tormenta del 17 Diciembre del 2023. Como se contempla en la Ley N° 3263 de arbolado público urbano de Buenos Aires en su Art. 15, se recomienda extraer el ejemplar, para garantizar la seguridad de personas y/o bienes. En la misma Ley, se especifica las especies de árboles autorizados para el arbolado de alineación (Plan maestro de arbolado público de la ciudad de Buenos Aires). Siendo, esta especie (Acer negundo (Arce)) no recomendada a tal fin. Por presentar, un mal comportamiento ante las pudriciones (producidas por la infección de hongos patógenos), que se inician en las “heridas” resultado de las intervenciones de poda. Se recomienda extraer, con prioridad alta y plantar un ejemplar vital (Bauhinia forficata o Bauhinia variegata (Pata de vaca), Fraxinus pennsylvanica (Fresno), Ligustrum lucidum (Ligustro), Ligustrum lucidum F. aureovariegata (Ligustro variegado), Árbol de Oro (Ginkgo Biloba), Lapacho rosado (Handroanthus Impetiginosus), Lapacho amarillo (Handroanthus Chrysotrichus), Jacaranda (Jacaranda Mimosifolia), Catalpa (Catalpa Bignonioides) o Liquidambar (Liquidambar Styraciflua)) acorde al tamaño de la plantera (2,2 m x 2,8 m) y la vereda disponible (3,3 m).</p> | | |

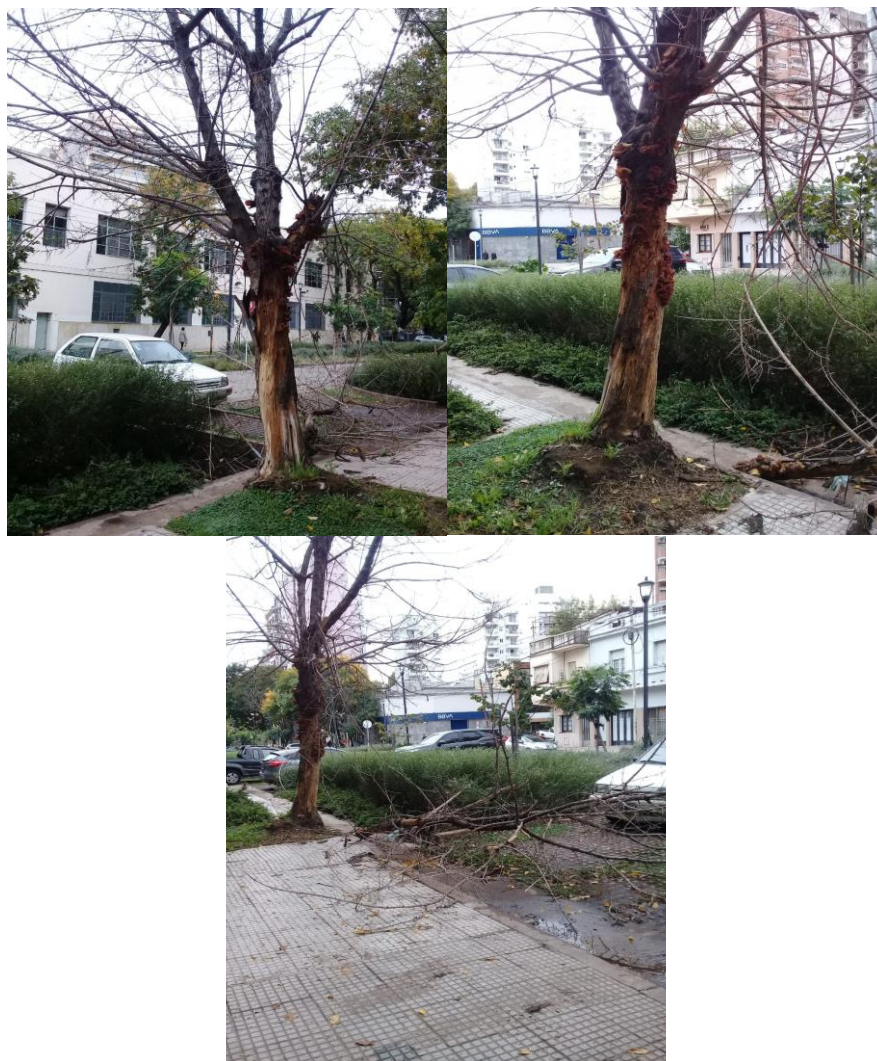
En el día de la fecha, se pudo constatar que el ejemplar, se encuentra completamente seco y presenta defectos estructurales importantes. Posee, desprendimiento de corteza (90 % del perímetro del tallo) cavidades en la base de las ramas primarias y evidencias de galerías de taladros. Como se contempla en la Ley N° 3263 de arbolado público urbano de Buenos Aires en su Art. 15, se recomienda extraer el ejemplar, para garantizar la seguridad de personas y/o bienes. En la misma Ley, se especifica las especies de árboles autorizados para el arbolado de alineación (Plan maestro de arbolado público de la ciudad de Buenos Aires). Siendo, esta especie (Acer negundo (Arce)) no recomendada a tal fin. Por presentar, un mal comportamiento ante las pudriciones (producidas por la infección de hongos patógenos), que se inician en las "heridas" resultado de las intervenciones de poda. Con RIESGO CONTRA TERCEROS Y/O BIENES. Presenta fallas recientes, rama de gran porte en el suelo afectando la entrada del garaje en su totalidad. Se recomienda extraer, con prioridad alta y plantar un ejemplar vital acorde al tamaño de la plantera y la vereda disponible.

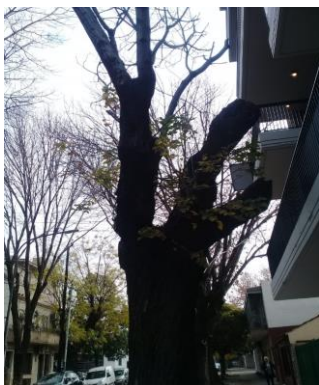
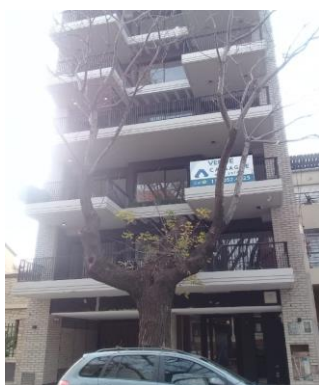
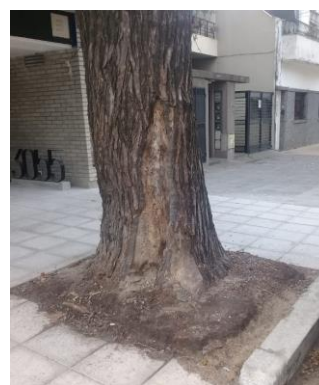
Ejemplar de gran magnitud presentando síntoma de estar secándose. Presenta fuste y brazos codominantes huecos y con desprendimiento de corteza. Se puede ver creciendo un acer es su interior el cual producirá fisuras a futuro generando un riesgo mayor. La gran magnitud y la mala estructura aumenta la probabilidad de fallas en condiciones ambientales adversas pudiendo tener riesgo de quiebres de sus brazos generando daños a terceros y/o bienes. Se recomienda una extracción de emergencia con posterior plantación de un ejemplar vital acorde al ancho de vereda.

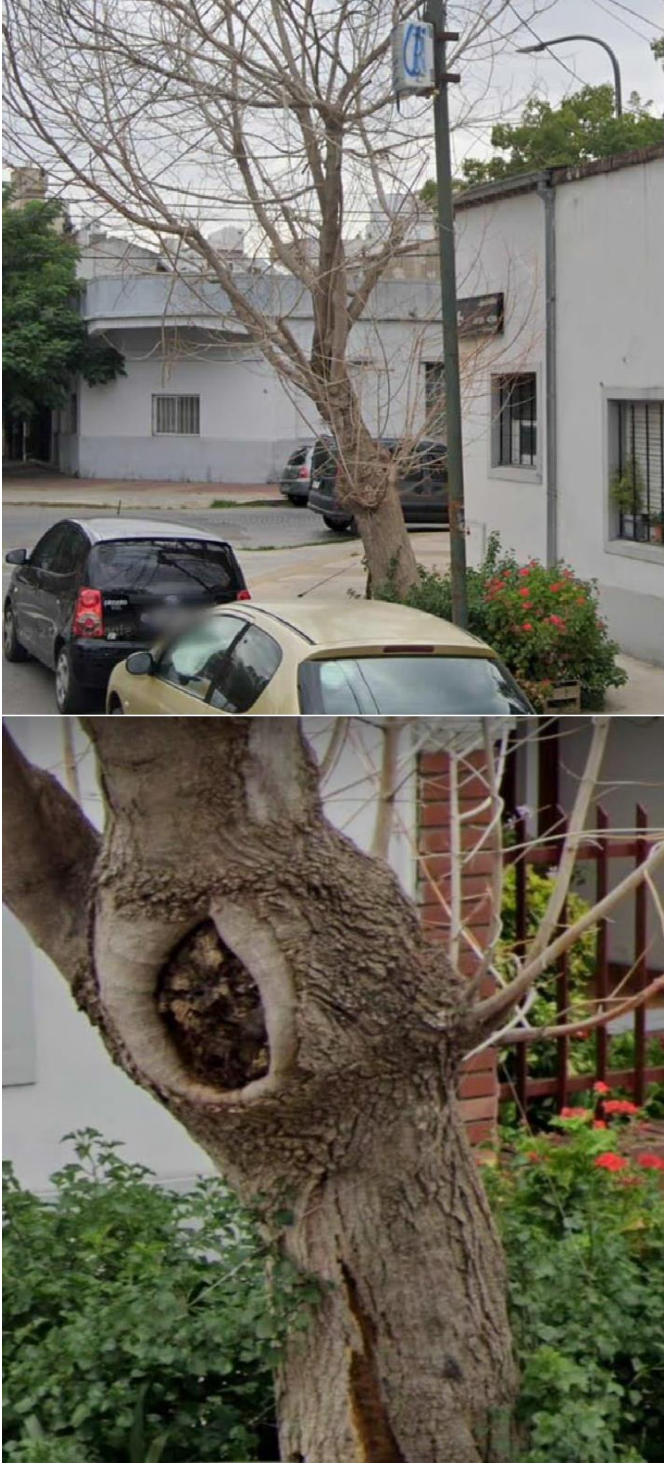
El ejemplar se encuentra totalmente seco, presenta cavidades de diversas dimensiones en fuste y base de ramas. Posee riesgo contra terceros y/o bienes. Se recomienda extraer el ejemplar y en su lugar se recomienda plantar un ejemplar vital acorde al tamaño de la vereda y la plantera disponibles
