**Resolución Presidencia Junta Comuna**

**Referencia:** s/ Resolución EMERGENCIAS Enero 2024 – Septiembre 2024

INFORME FITOSANITARIO - Arbolado Urbano Comuna 1

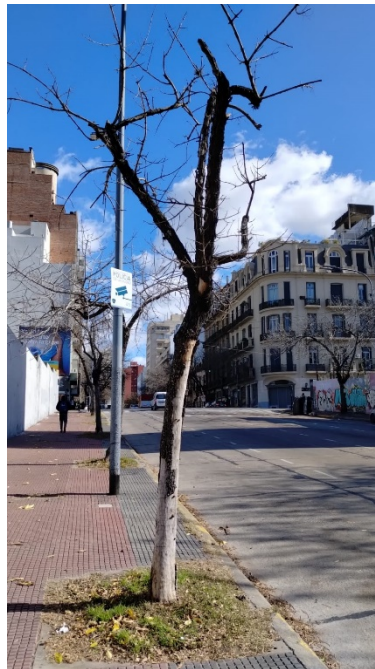
Se informa que se solicitó la **EXTRACCIÓN de EMERGENCIA** de un ejemplar de *Fraxinus pennsylvanica* situado en avenida Juan de Garay 263 fte.

Se realizó una inspección visual y este ejemplar se encontró seco. Además, se pudo observar que el fuste presentó un alto grado de inestabilidad en su base y no ofreció resistencia al movimiento.

Por motivos de seguridad, se efectuó su extracción teniendo en cuenta los lineamientos técnicos presentes en el Programa de *Evaluación y Reducción de Riesgos* detallados en el Plan Maestro para el Arbolado Público Lineal de la CABA con el objetivo de reducir la ocurrencia de siniestros previsibles, ya este ejemplar entra en la categoría de riesgo: **alto**.

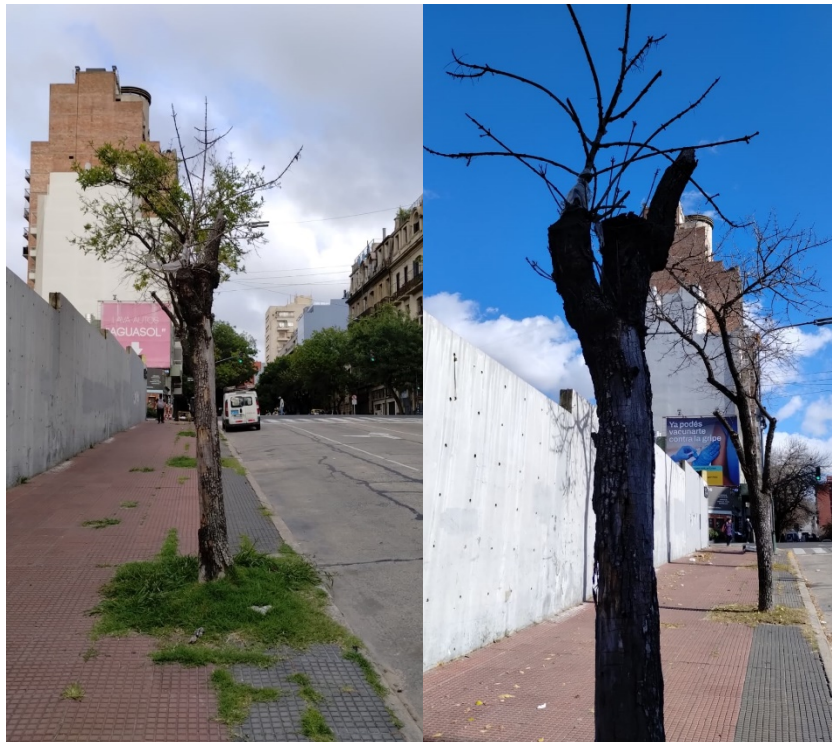
Se informa que se solicitó la **EXTRACCIÓN de EMERGENCIA** de un ejemplar de *Fraxinus pennsylvanica* situado en avenida Juan de Garay 279 fte.

Se realizó una inspección visual y este ejemplar se encontró seco. Además, se pudo observar que el fuste presentó un alto grado de inestabilidad en su base y no ofreció resistencia al movimiento.

Por motivos de seguridad, se efectuó su extracción teniendo en cuenta los lineamientos técnicos presentes en el Programa de *Evaluación y Reducción de Riesgos* detallados en el Plan Maestro para el Arbolado Público Lineal de la CABA con el objetivo de reducir la ocurrencia de siniestros previsibles, ya este ejemplar entra en la categoría de riesgo: **alto**.

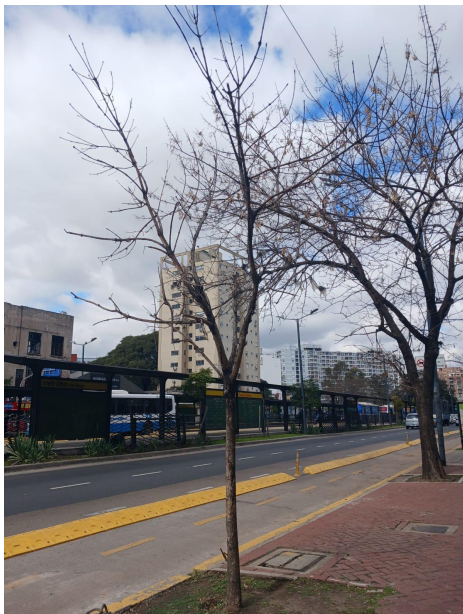
Se informa que se solicitó la **EXTRACCIÓN de EMERGENCIA** de un ejemplar de *Fraxinus pennsylvanica* situado en avenida Paseo Colón 1500-1700, esquina Brasil LA4 vereda parque Lezama.

Se realizó la inspección visual y este ejemplar se encuentra seco. Además, se pudo observar que el fuste presenta un alto grado de inestabilidad en su base, y no ofrece resistencia al movimiento.

Por motivos de seguridad, se efectuará su extracción teniendo en cuenta los lineamientos técnicos presentes en el Programa de *Evaluación y Reducción de Riesgos* detallados en el Plan Maestro para el Arbolado Público Lineal de la CABA con el objetivo de reducir la ocurrencia de siniestros previsibles, ya este ejemplar entra en la categoría de riesgo: **alto**.

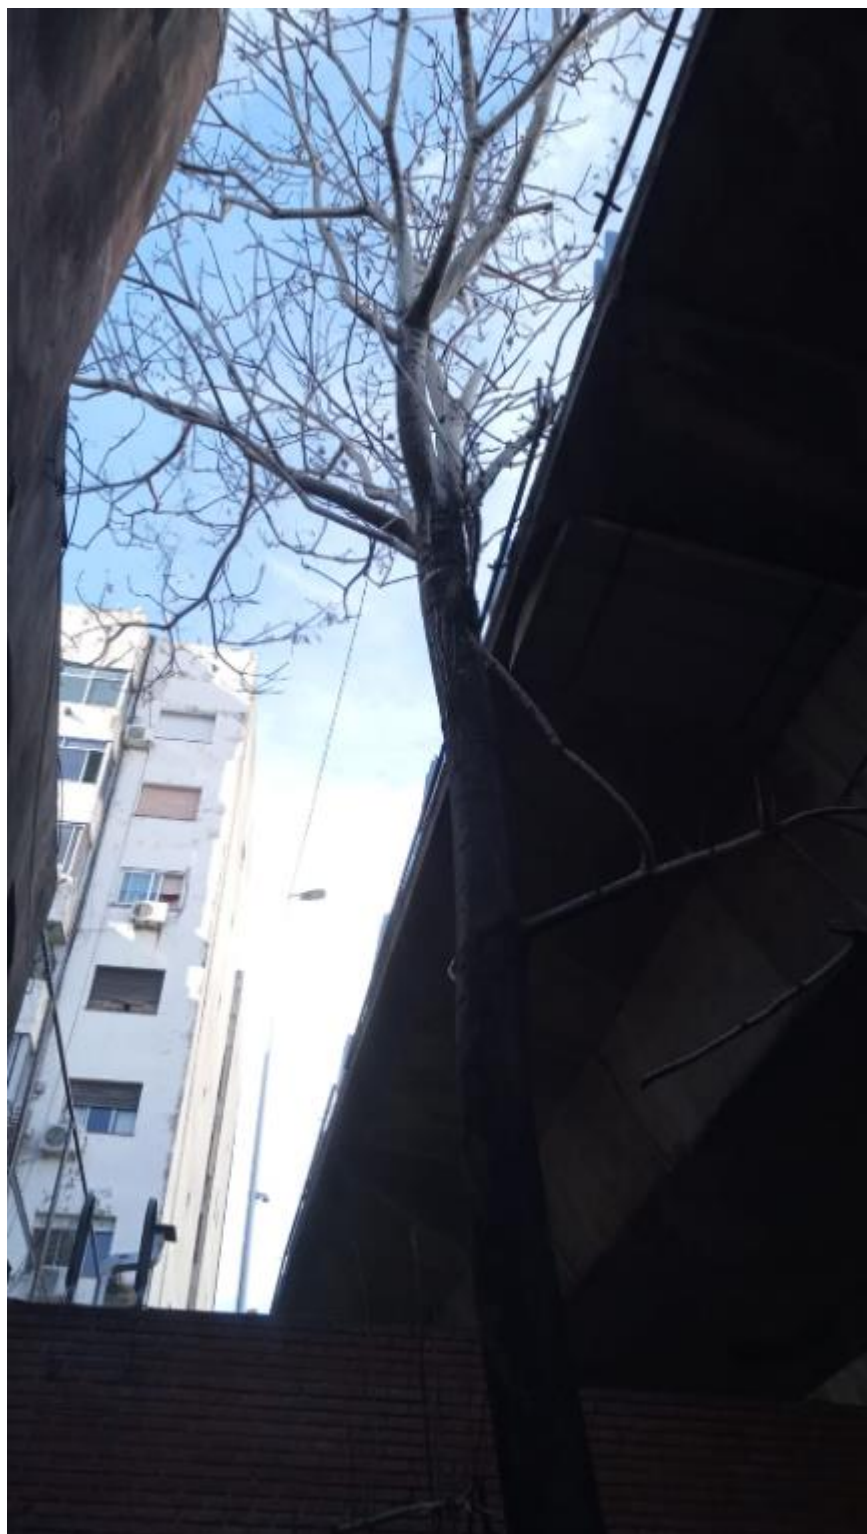
Calle Bolívar 1235.....

**Ailantus altísima:** Árbol de gran porte (14 m) con un diámetro a la altura del pecho (DAP) de 50 cm. Presenta un buen estado sanitario pero su altura y ubicación lo convierten en un riesgo para la seguridad, facilitando la comisión de delitos y posibles accidentes automovilísticos.

OBSERVACIONES      Se solicita la extracción del ejemplar.

Conforme a lo descripto en el presente informe, y según ley 3263, Capítulo 3, artículo 15, inciso d, Ley de Arbolado, se solicita la extracción del ejemplar para garantizar la seguridad de las personas y/o bienes.

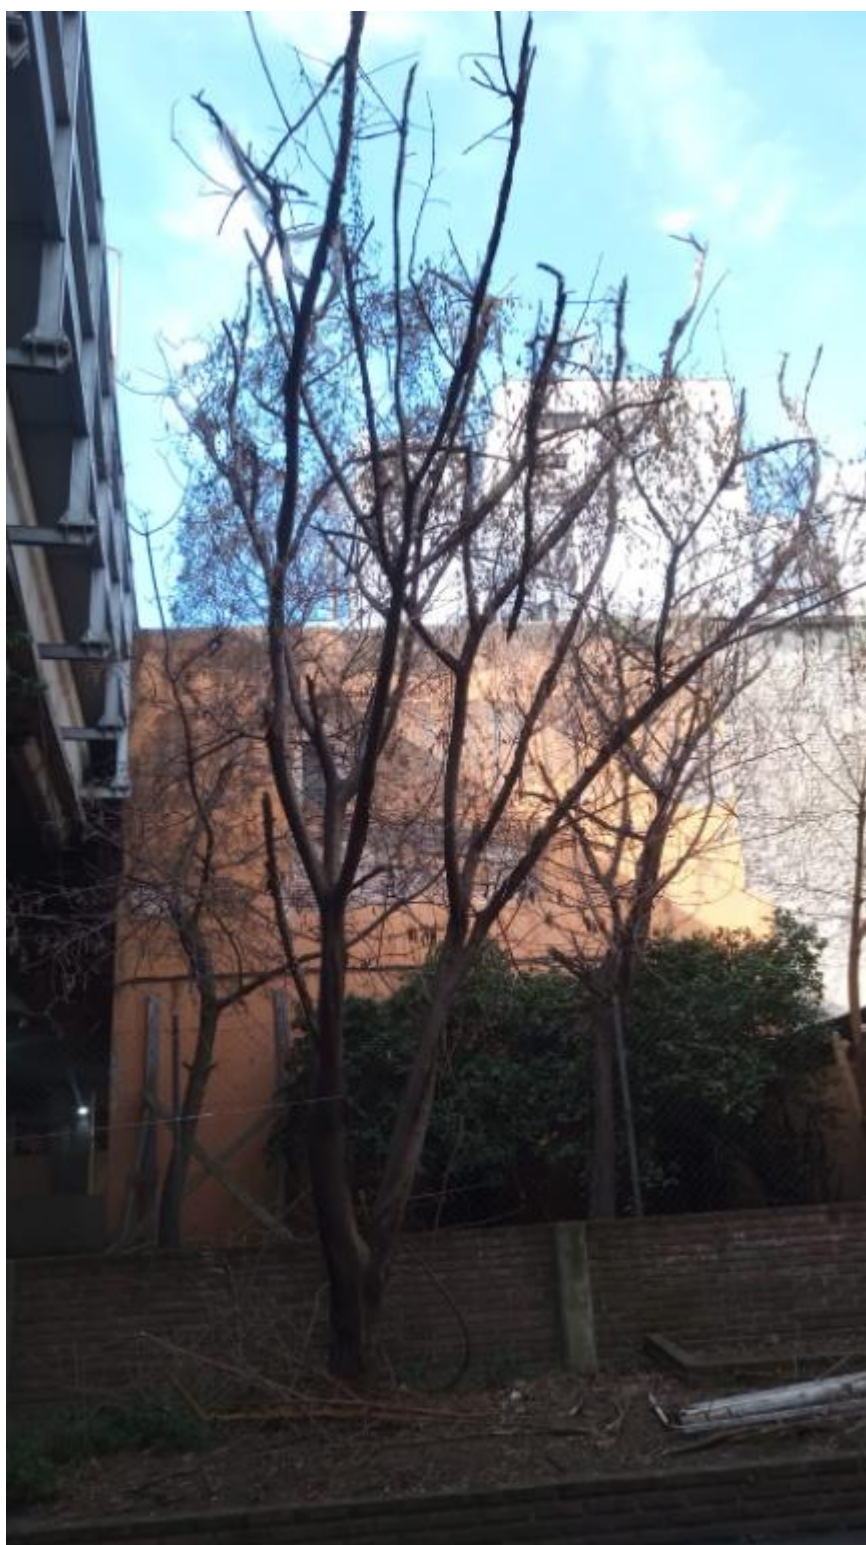
Calle Bolívar 1235.....

**Caesalpinia pluinosa:** Árbol de 13 m de altura y DAP de 60 cm. Se encuentra en estado avanzado de deterioro, con descortezamientos y ramas secas, lo que representa un peligro inminente de caída, especialmente para los usuarios del polideportivo.

Se trata de una especie no permitida para plantación en veredas, en un espacio muy reducido que causa daños puntuales sobre el pavimento.  
No es recomendable realizar un CDR para reparar la vereda. Serecomienda su extracción y cierre de la plantera.

Conforme a lo descripto en el presente informe, y según ley 3263, Capítulo 3, artículo 15, inciso d, Ley de Arbolado, se solicita la extracción del ejemplar para garantizar la seguridad de las personas y/o bienes.

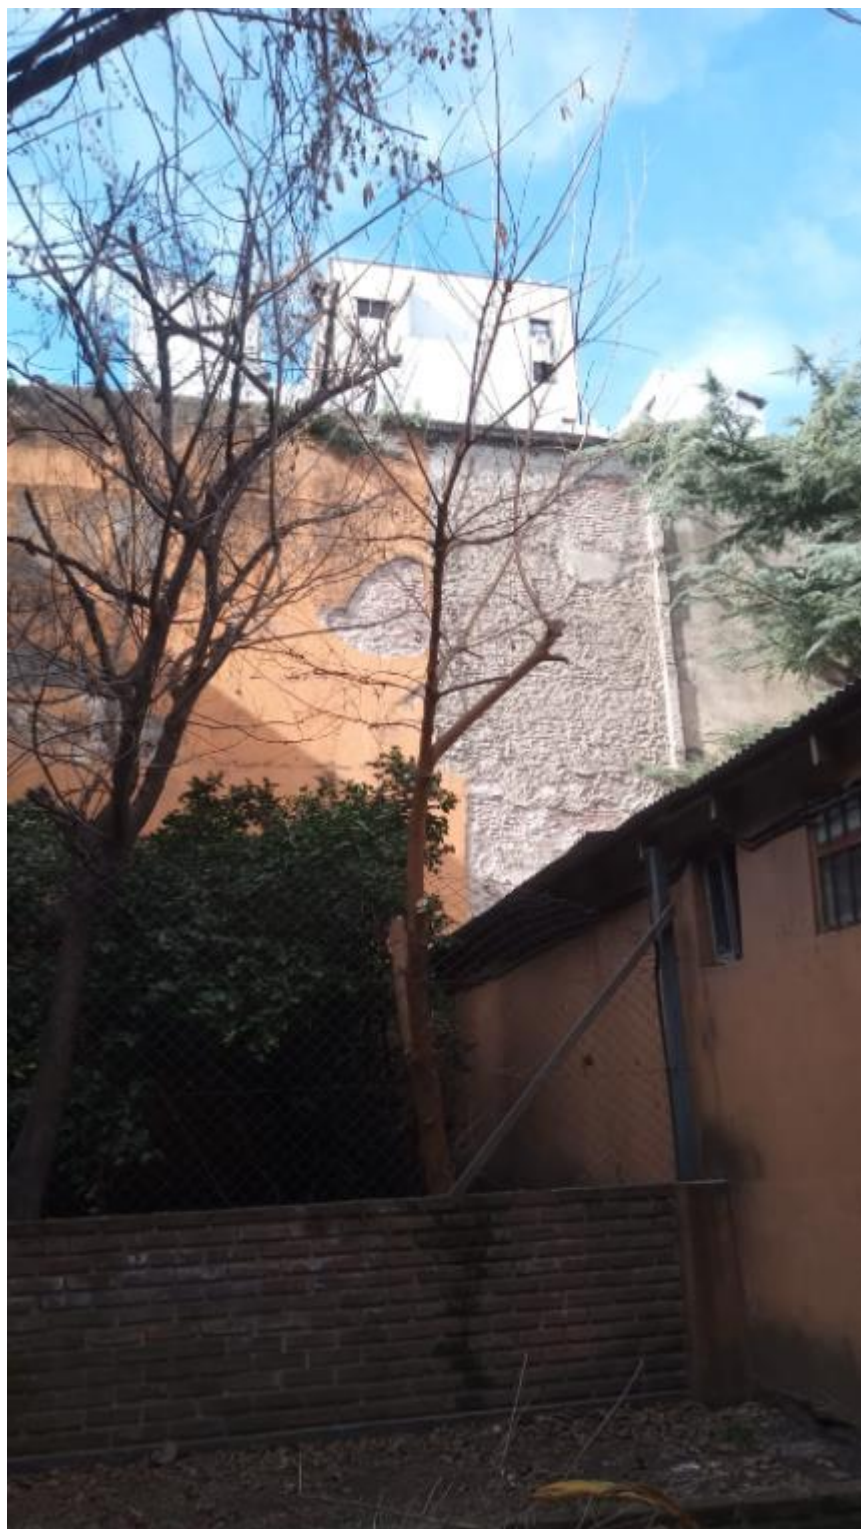
Calle Bolívar 1235.....

**Morus alba:** Árbol de menor porte (6 m) y DAP de 20 cm. Si bien presenta buen estado sanitario, su ubicación limita con una vivienda, pudiendo causar daños a la estructura con sus raíces y ramas.

Observaciones: Daño de propiedad lindante

Se solicita la extracción del ejemplar

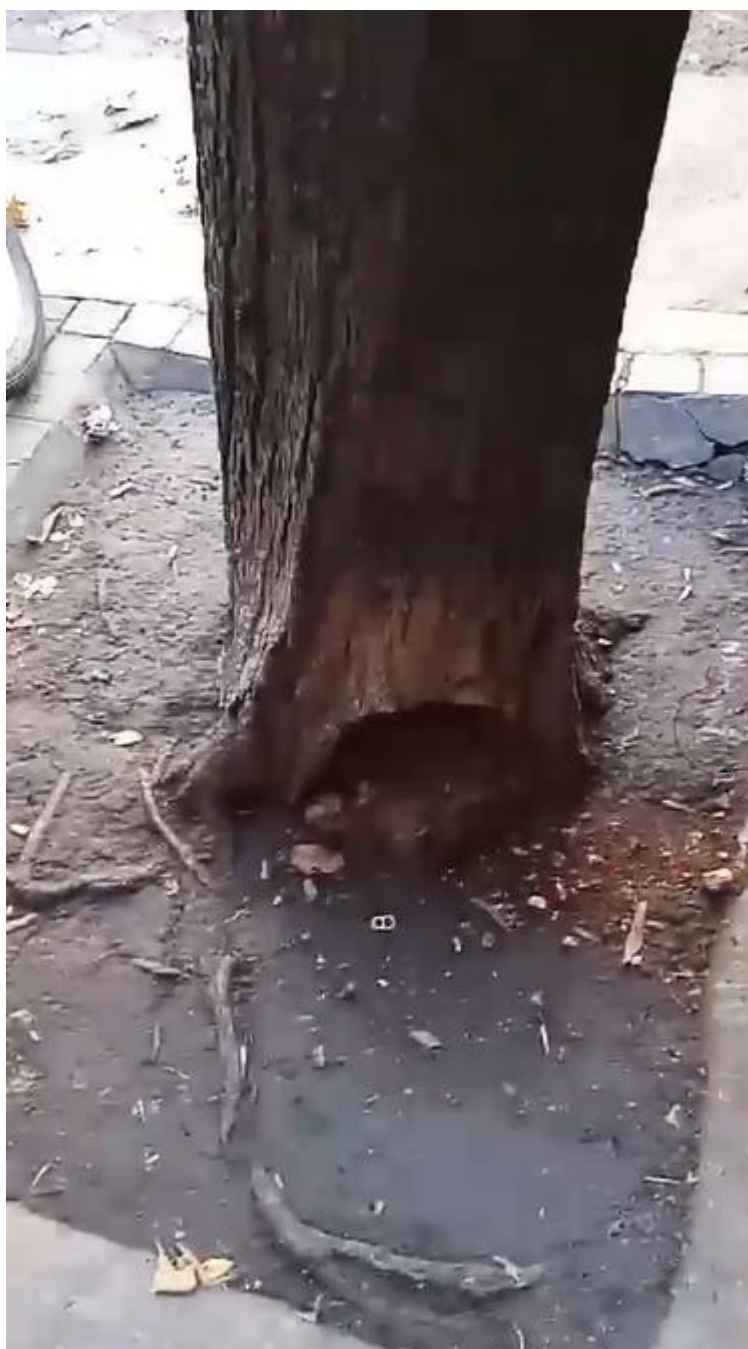
- **Riesgo para la seguridad:** debido a la inminente caída del árbol, provocando daños a la propiedad privada y transeúntes.
- **Problemas estructurales:** Las ramas secas y descortezamientos evidencian un deterioro estructural que compromete su estabilidad.

Tomando esto en consideración, el tratamiento que se recomienda para el ejemplar ubicados en **la calle Caseros 443/453**, conforme al capítulo III, artículo 15, inciso d, de la Ley 3.263 del Arbolado Público Urbano es la **EXTRACCIÓN INMEDIATA** teniendo en cuenta que se trata de un ejemplar que por el lugar donde se encuentra ubicado puede generar daños a las personas y estructuras cercanas fuste inclinado y ramas secas de gran porte pueden causar un daño concreto que se puede comprobar no siendo factible una poda. Una vez realizada la extracción, se recomienda **reacondicionar la plantera con la plantación de un nuevo ejemplar.**

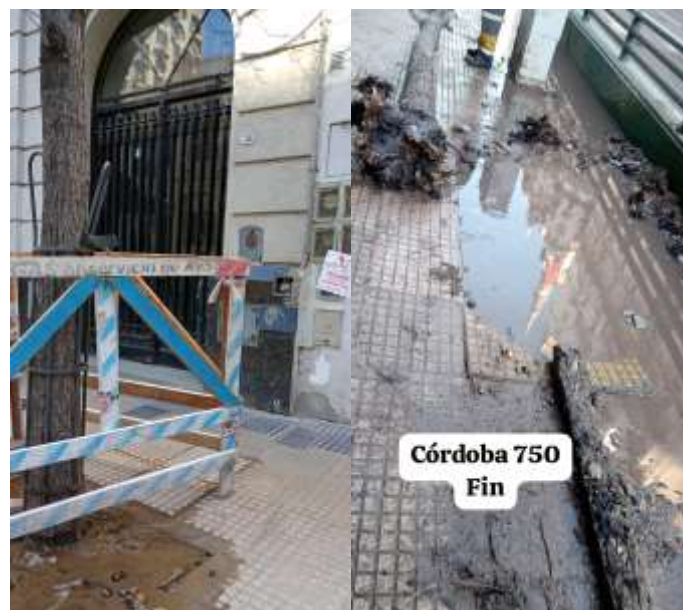
Se relevó un ejemplar de la especie *Liquidambar Sp* ubicado en Av. Córdoba 750 fte, tiene un diámetro a la altura del pecho (DAP) de 30 cm y altura estimada en 7 metros aproximadamente, Se solicita la extracción inmediata por rotura de caños la cuadrilla del servicio de Aysa requiere atender una reparación y el ejemplar obstruye completamente el sector.  
Se adjunta material fotográfico y fichas de relevamiento.
