# Resoluciones de extracciones C11

## Octubre-24

# FICHAS PARA EXTRACCIONES

## Planilla de Inspección de Árboles

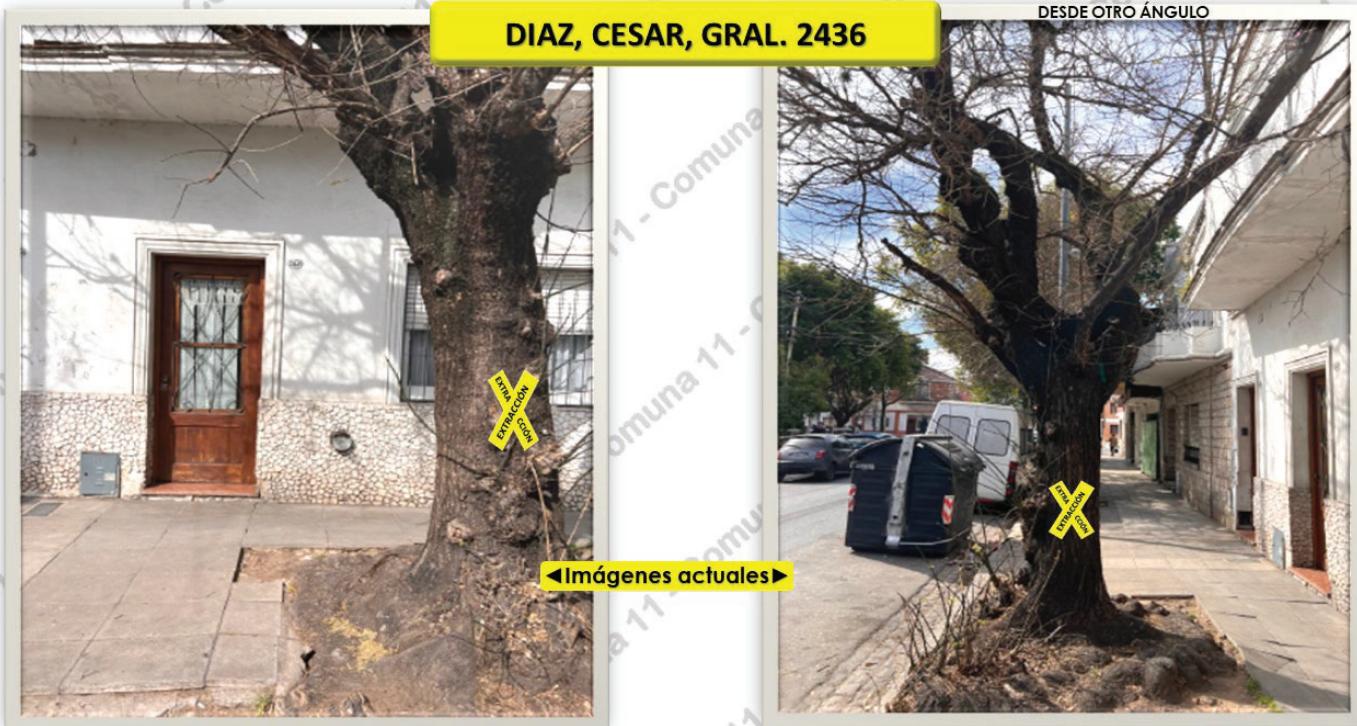
IMAGEN DEL EJEMPLAR

Ejemplar seco, en pie. Con descortezamiento en ramas primarias de gran tamaño y en altura. Sugiero extracción urgente. Además tocones secos, de gran tamaño, en altura.

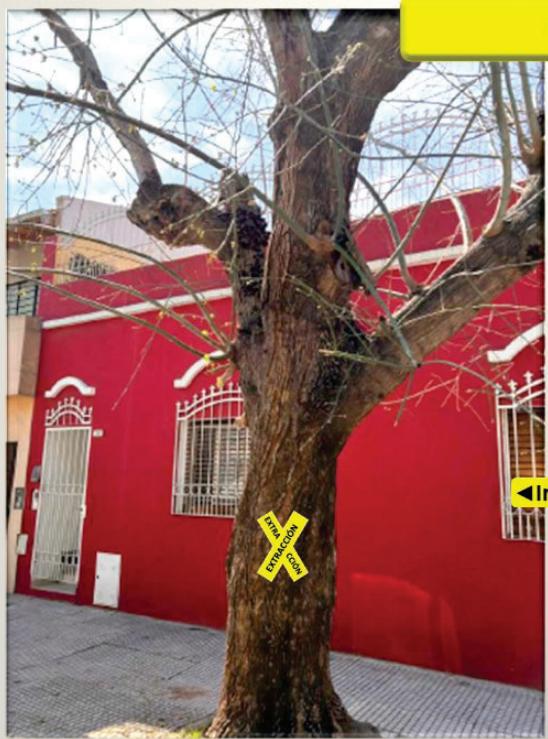
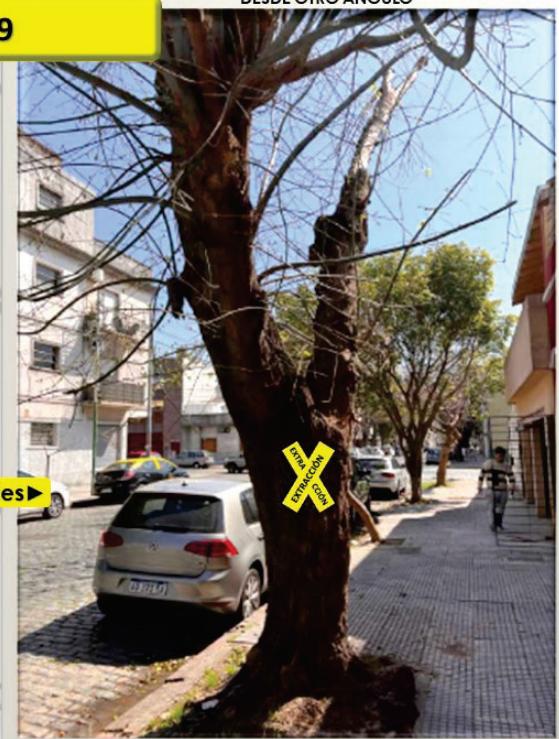
**CARACAS 1489**

De la entrevista con frentista surge que el ejemplar le provoca daños en el interior de su propiedad. Le levanta los pisos del interior de su vivienda y le impide cerrar puertas. Son corroborar daños, desde la vereda se observa vereda levantada, con grietas en dirección a la línea municipal y presumiblemente, más allá de ella.

Se sugiere extracción del ejemplar. El mismo está emplazado en una vereda muy angosta y atento a su tamaño actual es una especie impropia para este tipo de vereda.

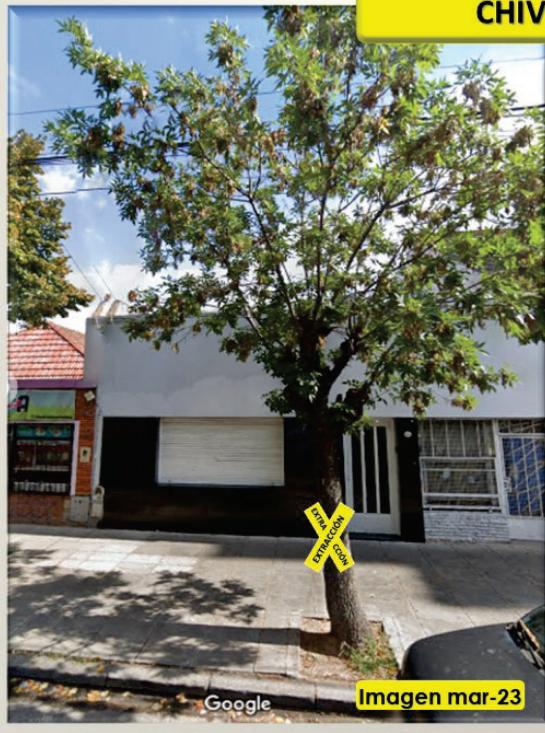
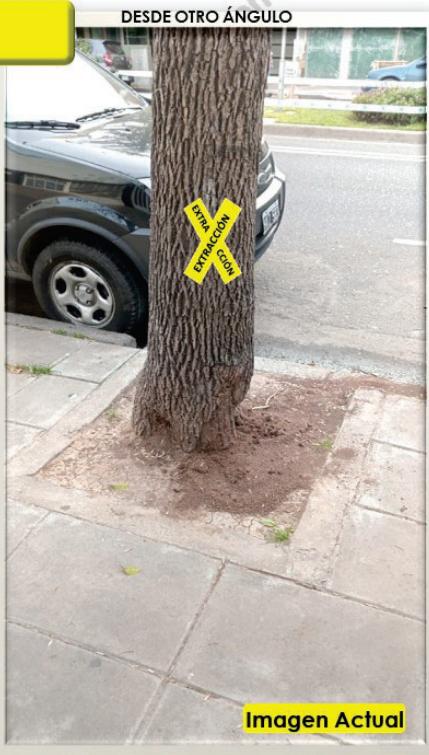
CHIVILCOY A. 3250

Pudrición basal, afecta 40% de la circunferencia del cuello.

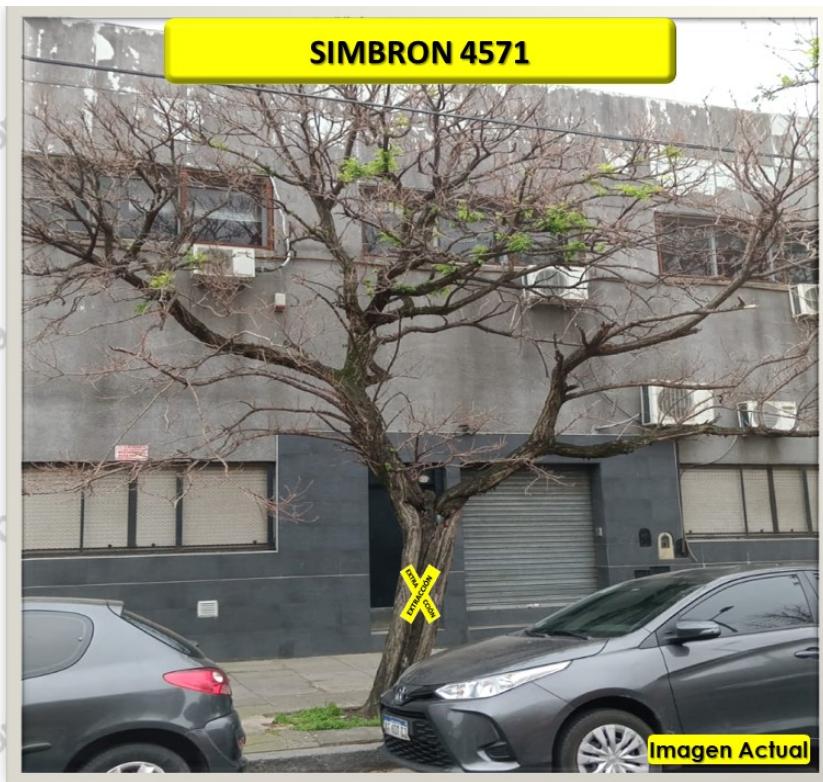
IMAGEN DEL EJEMPLAR

Fisura importante en el fuste.

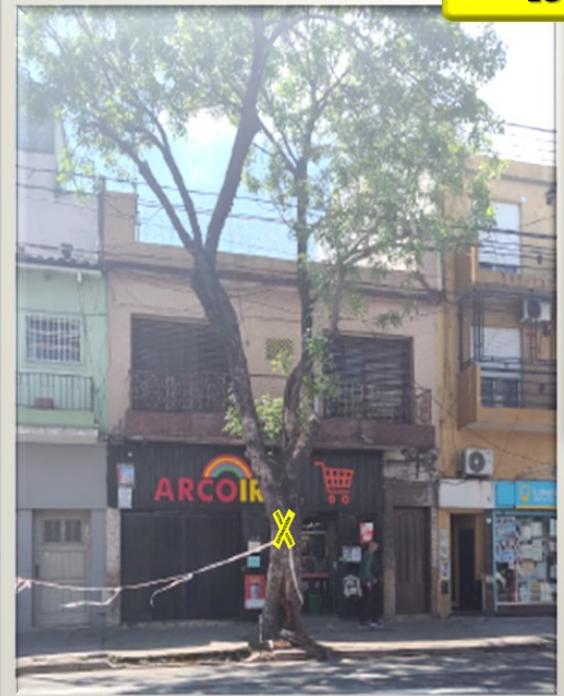
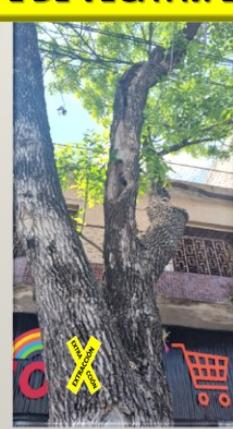
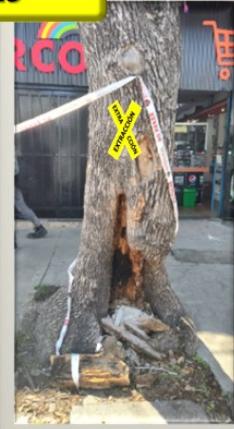
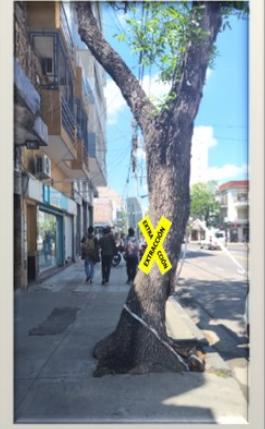
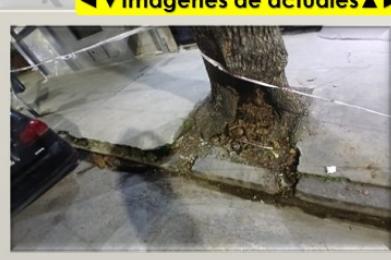
LOPE DE VEGA AV. 2319

Se recomienda la extracción del ejemplar, tiene una gran cavidad que se extiende hasta la zona de las raíces. Ramas secas en la copa indican problemas internos y descortezamiento en algunos sectores. Asimismo tiene una leve inclinación hacia la calle lo que preocupa por no tener sostén, dado que es el lado de la cavidad.

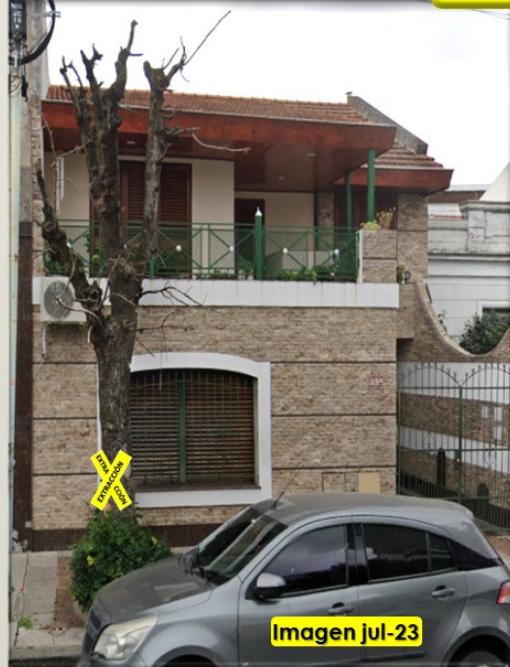
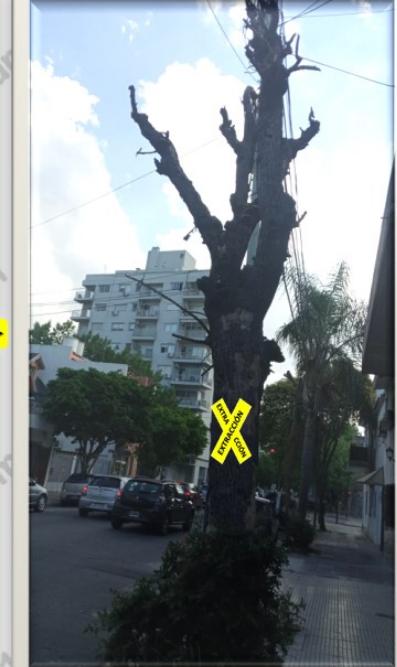
VIALE, LUIS 1761 LA

ejemplar muerto en pie, con fructificaciones, descortezamiento generalizado, se observan grietas y ramas primarias con ahuecamiento e inserciones débiles en fuste, con inclinación sobre el tránsito vehicular.

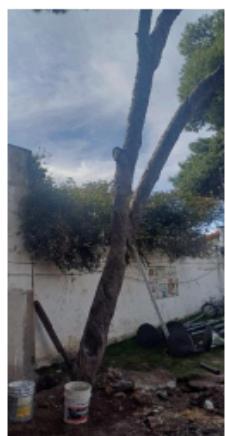
TAREAS A REALIZAR: EL EJEMPLAR PRESENTA INCLINACION HACIA EL INTERIOR DEL PATIO MENOR A 45 GRADOS (APROXIMADAMENTE UNOS 30 GRADOS) SE RECOMIENDA EXTRAER DEBIDO A QUE PRESENTA UNOS DAÑOS EN LA BASE DEL FUSTE

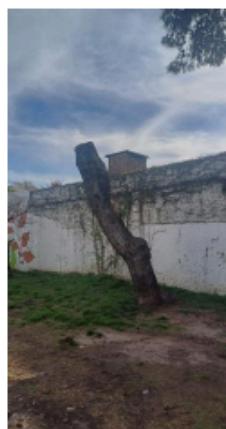
**6-****CASUARINA***Casuarina ssp.*

TAREAS A REALIZAR: DEBIDO A QUE PRESENTA UNA INCLINACION IMPORTANTE HACIA EL PATIO ES RECOMENDABLE REALIZAR UNA EXTRACCIÓN
