### Resolución Presidencia Junta Comuna

**Referencia:** s/ extracción de ejemplares arbóreos - Informes 589 al 594.-

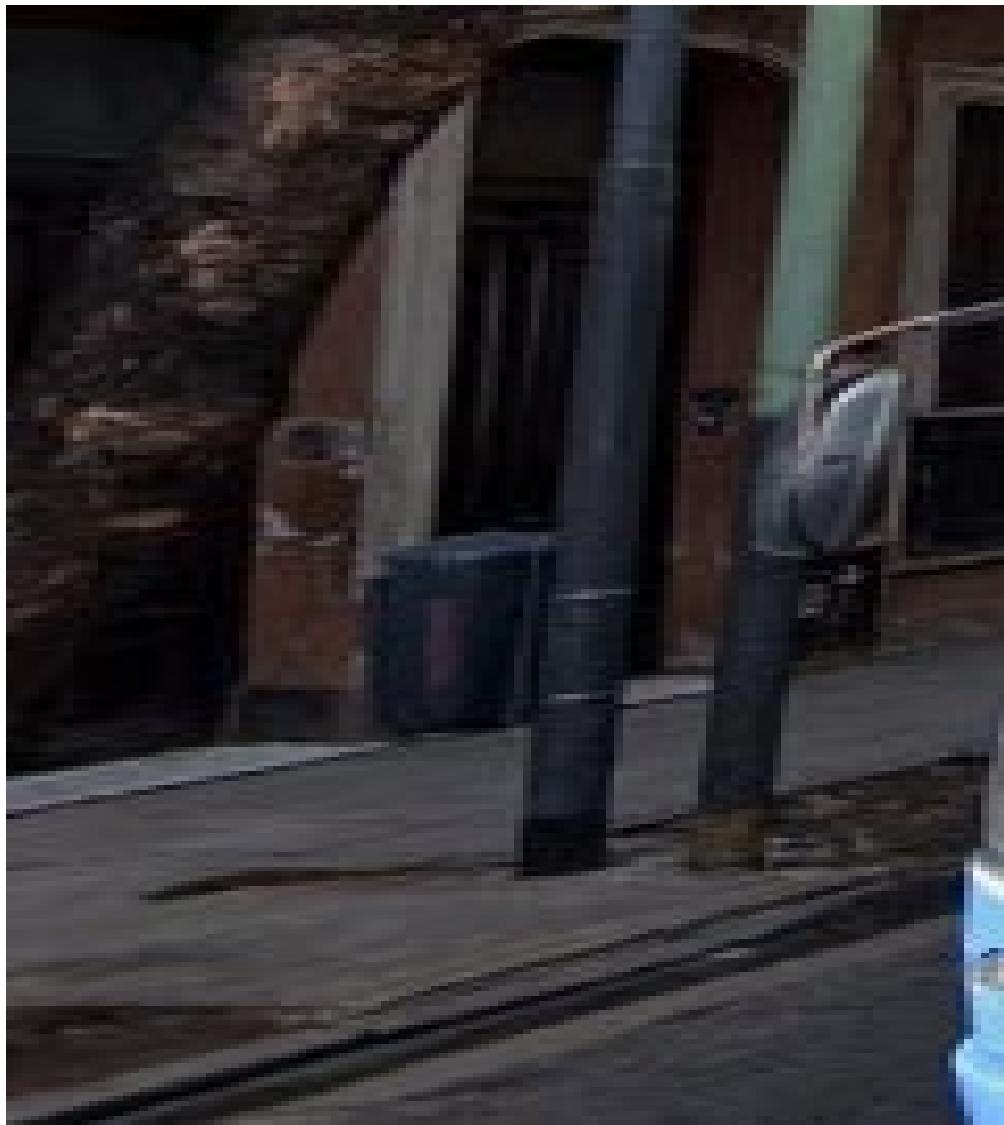
INFORME 589

G.C.B.A.		GOBIERNO DE LA CIUDAD DE BUENOS AIRES	
PLANILLA DE INSPECCIÓN VISUAL BÁSICA			
		Fecha: 14/11/2024	
Calle	24 DE NOVIEMBRE	Chapa	34
Referencia			
Especie botánica	Fraxinus pennsylvanica (Fresno americano)		
Nº de Inspección	C03-7883	D.A.P. (Cm):	10
Altura Aprox. (m):	0.1		
Ubicación de la plantera	Regular	Enfermedades	Plagas
Inclinación	No tiene Inclinación		
Orientación de la inclinación			
Tarea recomendada: Extracción			
Defectos del ejemplar			
Árbol muerto en pie, sin otros defectos importantes			
Evaluación de Riesgo del Árbol a Extraer			
Probabilidad de Fallo	Probabilidad de Impacto	Consecuencias	Riesgo
Improbable	Muy Bajo	Insignificante	Bajo
Encuadre Normativo			
El árbol esté seco., Por su estado sanitario, fisiológico o por sus condiciones físicas no sea posible su recuperación.			
Observaciones y conclusiones			
<div style="border: 1px solid black; padding: 10px; text-align: center;">           Se recomienda llevar a cabo la extracción de la cepa para liberar plantera para futuras plantaciones.         </div>

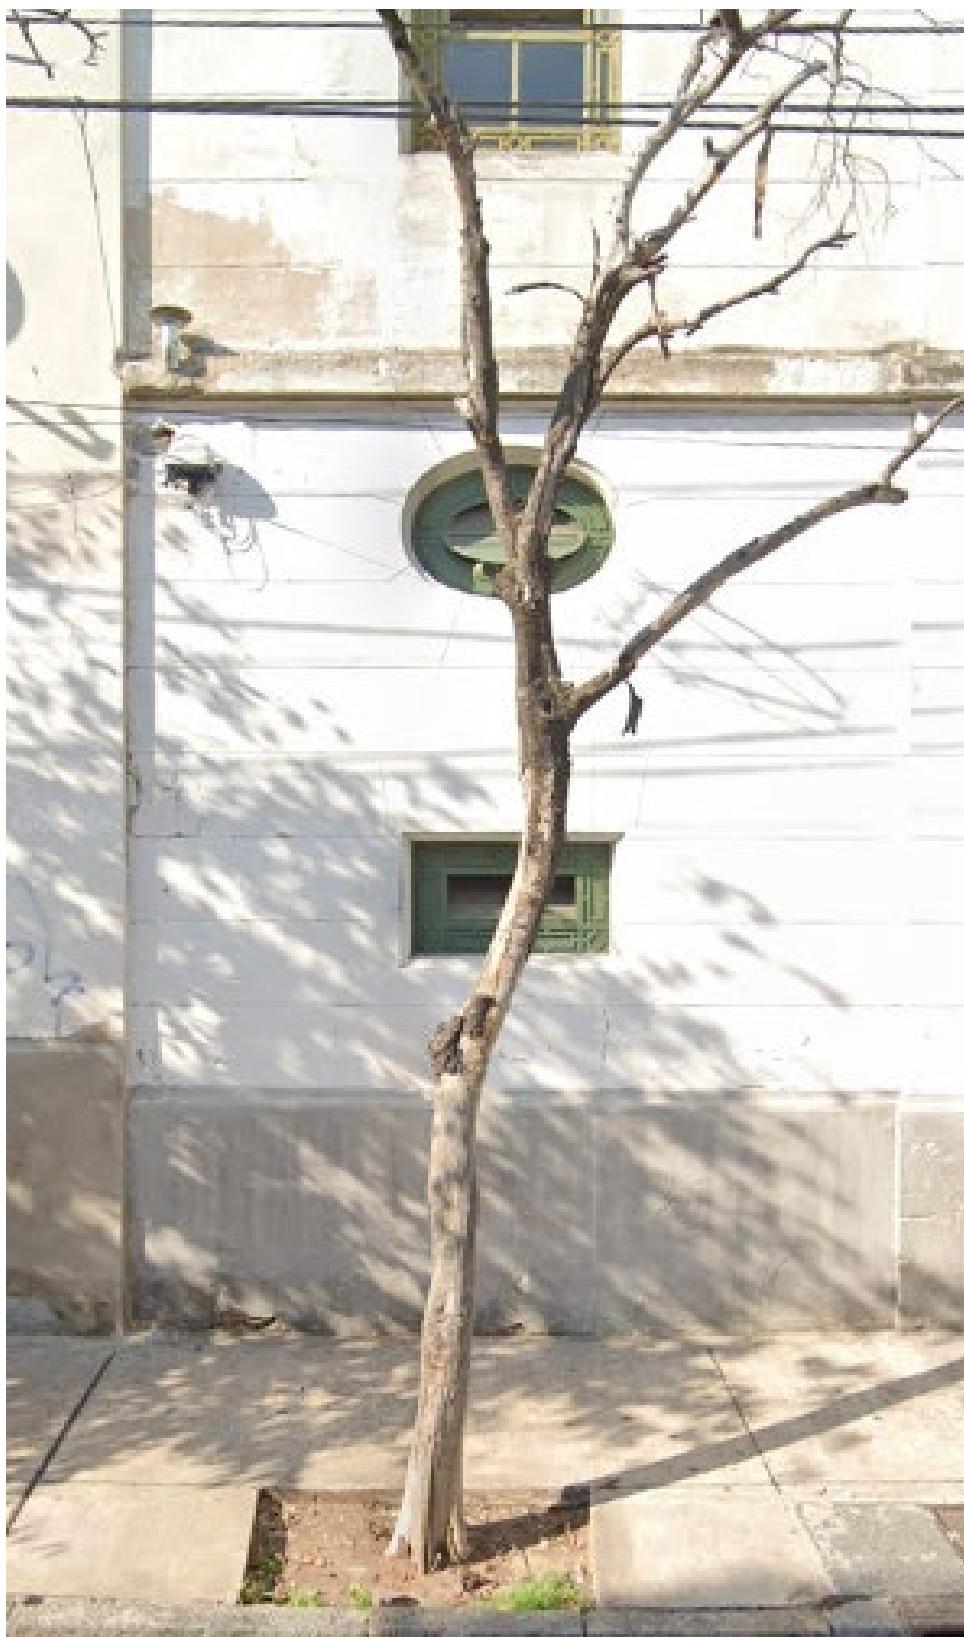
INFORME 590

<b>G.C.B.A.</b>		<b>GOBIERNO DE LA CIUDAD DE BUENOS AIRES</b> <b>PLANILLA DE INSPECCIÓN VISUAL BÁSICA</b>			
Fecha: <b>14/11/2024</b>					
Calle	<b>ECUADOR</b>		Chapa	<b>241</b>	
Referencia			<b>LA</b>		
Especie botánica		<b>Ligustrum lucidum (Ligusto)</b>			
Nº de Inspección		<b>C03-7884</b>		D.A.P. (Cm):	<b>17</b>
Ubicación de la plantera		<b>Regular</b>		Enfermedades	Plagas
Inclinación	<b>Menor a 45°</b>				
Orientación de la inclinación	<b>Hacia la calle</b>				
<b>Tarea recomendada: Extracción</b>					
<b>Defectos del ejemplar</b>					
<b>Árbol muerto en pie, sin otros defectos importantes</b>					
<b>Evaluación de Riesgo del Árbol a Extraer</b>					
Probabilidad de Fallo		Probabilidad de Impacto		Consecuencias	Riesgo
Probable		Bajo		Menor	Bajo
<b>Encuadre Normativo</b>					
<b>El árbol esté seco., Por su estado sanitario, fisiológico o por sus condiciones físicas no sea posible su recuperación.</b>

<b>Observaciones y conclusiones</b>					
<p>Se recomienda llevar a cabo la extracción del árbol seco para liberar plantera para futuras plantaciones.</p>					
<b>Datos del inspector</b>					
Alonso, Solana Abril

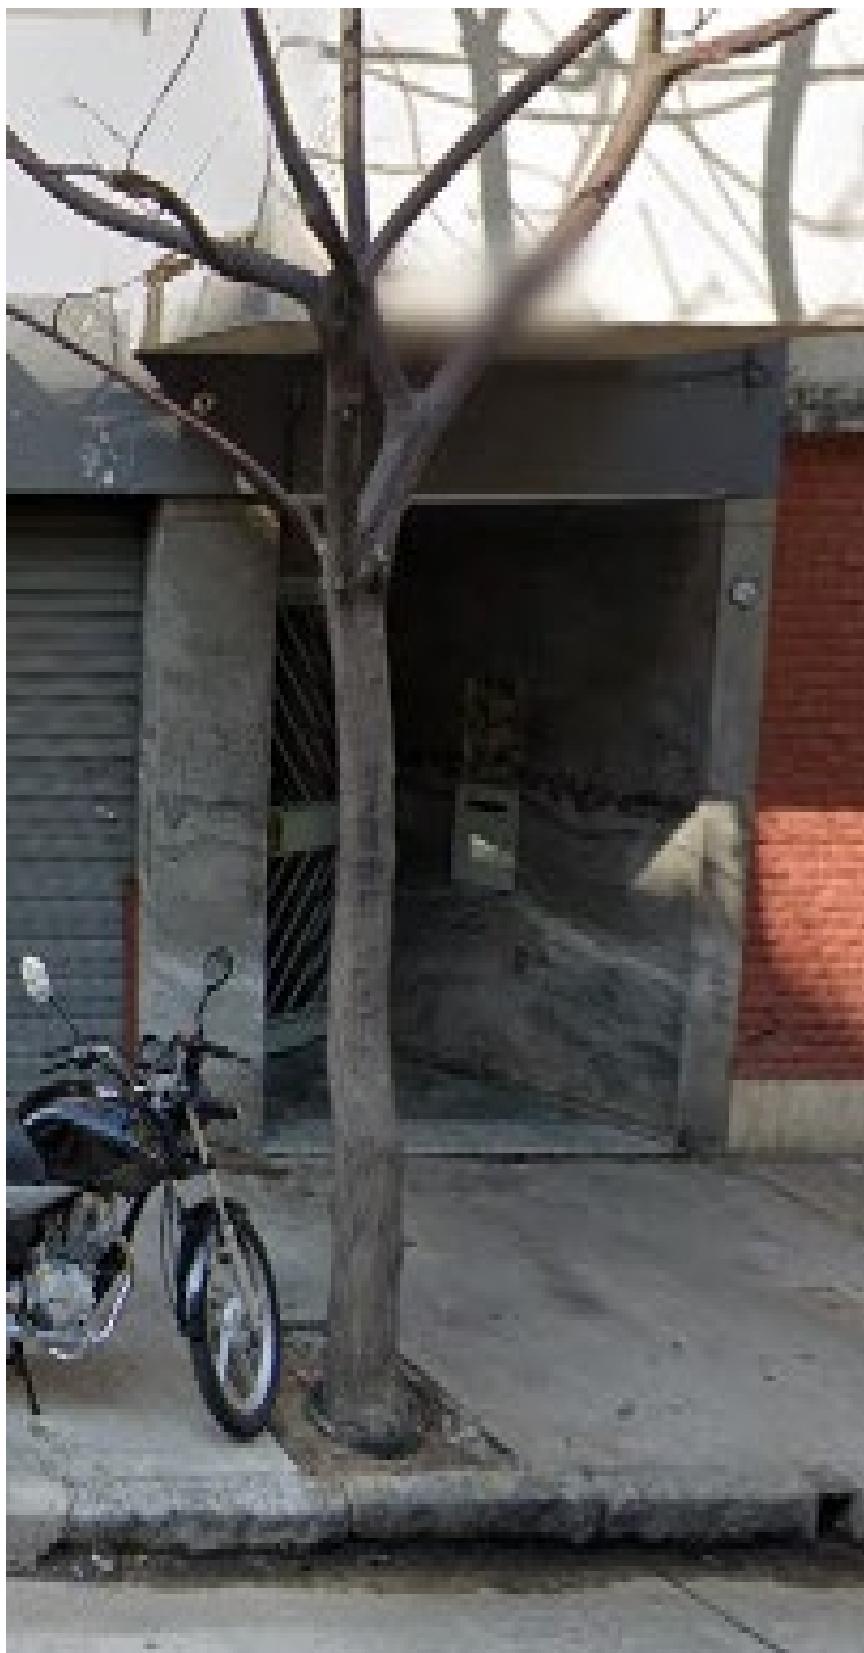
# INFORME 591

GOBIERNO DE LA CIUDAD DE BUENOS AIRES PLANILLA DE INSPECCIÓN VISUAL BÁSICA			Fecha: 14/11/2024	
Calle		ECUADOR		Chapa	283	Referencia
Especie botánica		Melia azedarach (Paraiso)				
Nº de Inspección		C03-7885	D.A.P. (Cm):	17	Altura Aprox. (m):	5
Ubicación de la plantera		Regular	Enfermedades	Plagas		
Inclinación	Menor a 45°					
Orientación de la inclinación	Hacia la calle					
Tarea recomendada: Extracción						
Defectos del ejemplar						
Árbol muerto en pie, sin otros defectos importantes						
Evaluación de Riesgo del Árbol a Extraer						
Probabilidad de Fallo		Probabilidad de Impacto		Consecuencias		Riesgo
Probable		Bajo		Menor		Bajo
Encuadre Normativo						
El árbol esté seco., Por su estado sanitario, fisiológico o por sus condiciones físicas no sea posible su recuperación.						
Observaciones y conclusiones						
<p style="text-align: center;">Se recomienda llevar a cabo la extracción del árbol seco para liberar plantera para futuras plantaciones.</p>

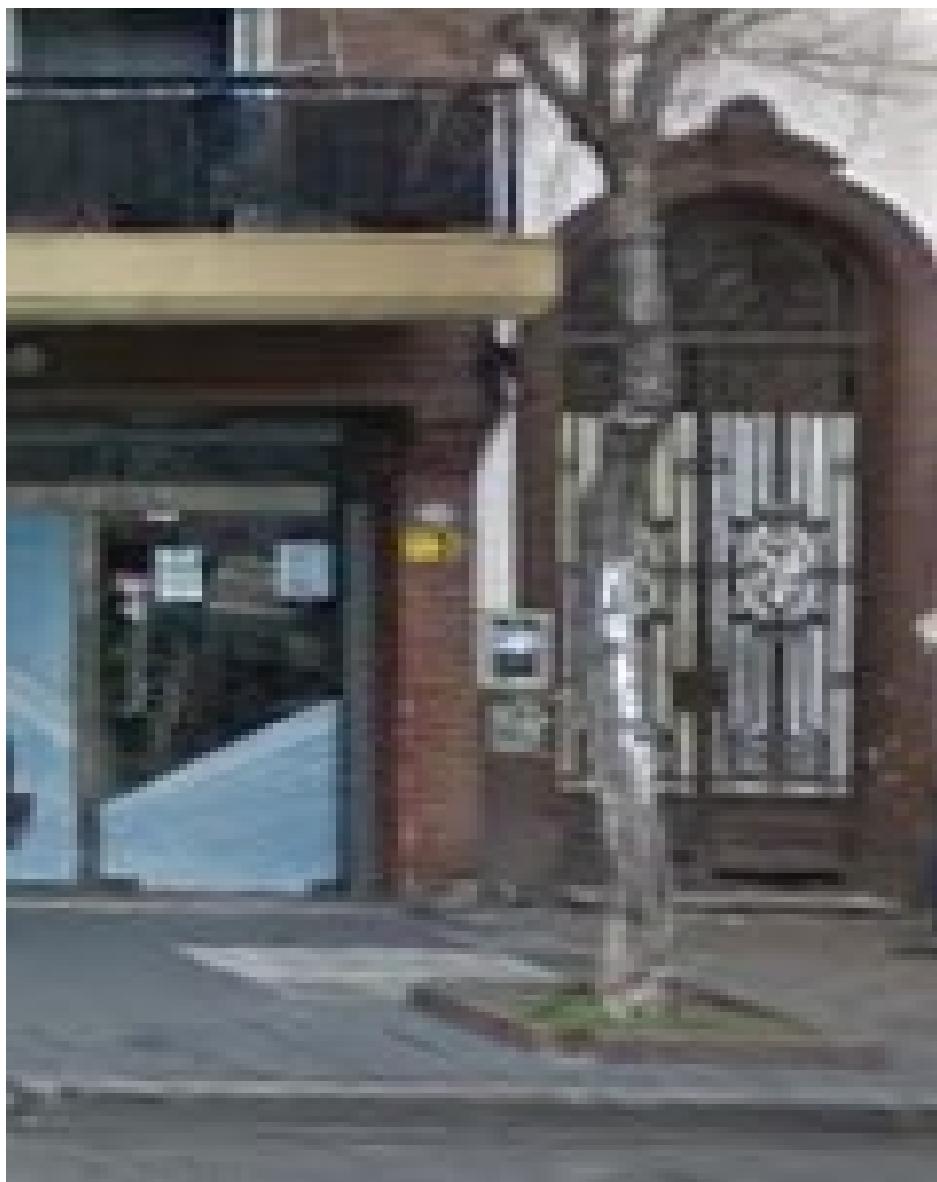
INFORME 592

G.C.B.A.		GOBIERNO DE LA CIUDAD DE BUENOS AIRES		PLANILLA DE INSPECCIÓN VISUAL BÁSICA	
				Fecha: 24/6/2024	
Calle	INDEPENDENCIA AV.	Chapa	2082	Referencia	
Especie botánica	Jacaranda mimosifolia (Jacaranda)				
Nº de Inspección	C03-7008	D.A.P. (Cm):	3	Altura Aprox. (m):	3.5
Ubicación de la plantera	Regular	Enfermedades	Plagas		
Inclinación	No tiene Inclinación				
Orientación de la Inclinación					
<b>Tarea recomendada: Extracción</b>					
Defectos del ejemplar					
Árbol muerto en pie, sin otros defectos importantes					
<b>Evaluación de Riesgo del Árbol a Extraer</b>					
Probabilidad de Fallo		Probabilidad de Impacto		Consecuencias	Riesgo
Improbable		Muy Bajo		Insignificante	Bajo
Encuadre Normativo					
El árbol esté seco., Por su estado sanitario, fisiológico o por sus condiciones físicas no sea posible su recuperación.					
<b>Observaciones y conclusiones</b>					
<p>Se recomienda llevar a cabo la extracción de dicho ejemplar ya que se encuentra seco en pie.</p>

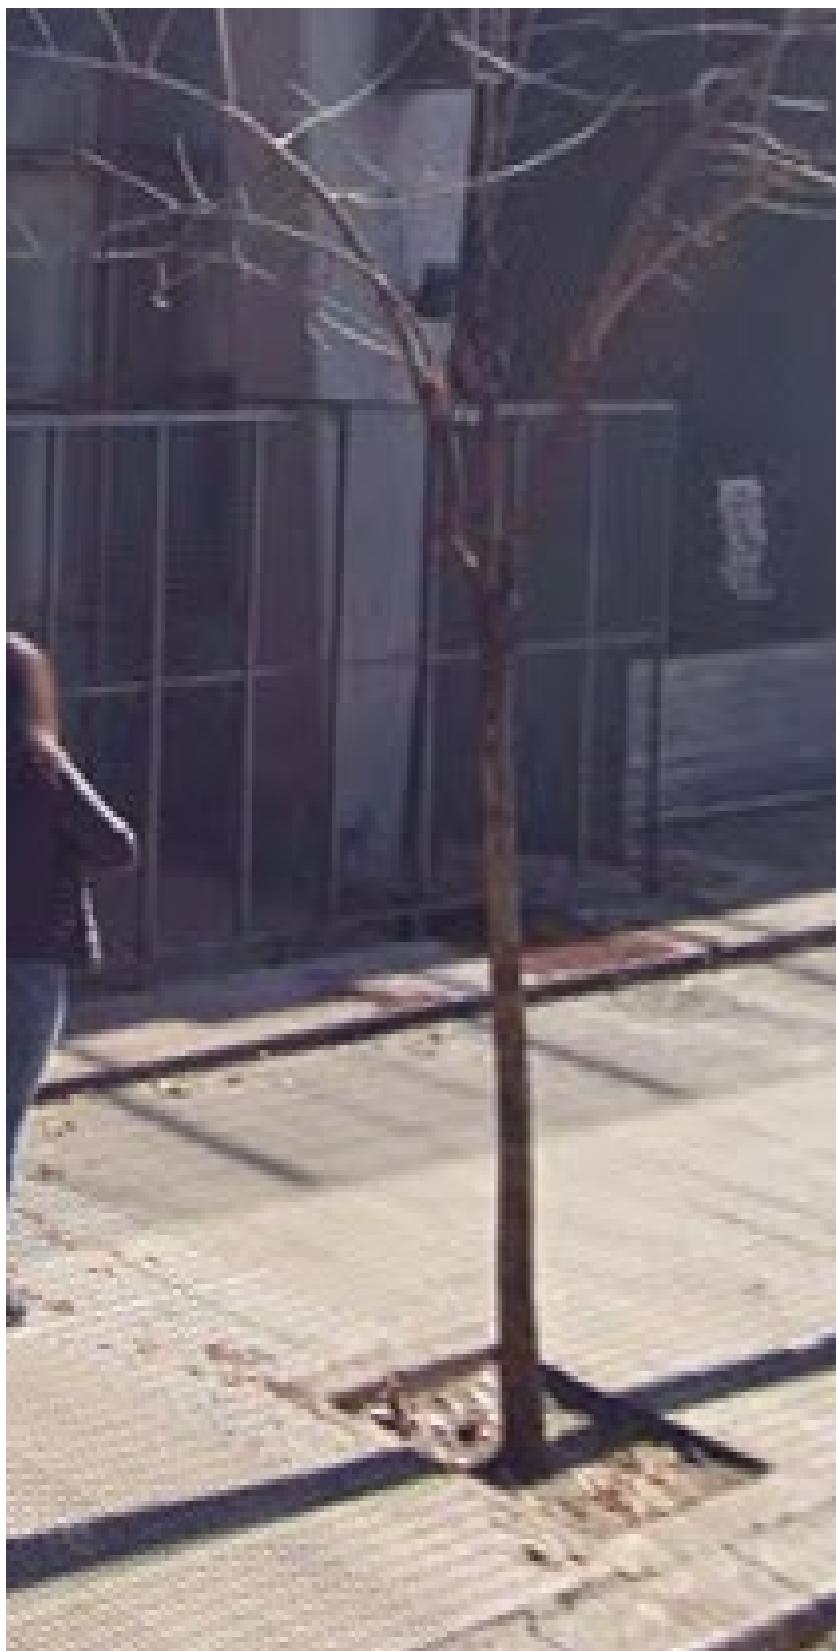
INFORME 593

<b>G.C.B.A.</b>		<b>GOBIERNO DE LA CIUDAD DE BUENOS AIRES</b> <b>PLANILLA DE INSPECCIÓN VISUAL BÁSICA</b>			<input type="text"/> Fecha: <b>14/11/2024</b>
Calle	<b>LA RIOJA</b>		Chapa	<b>55</b>	Referencia
Especie botánica	<b>Lagerstroemia indica (Crespon - Arbol de Jupiter)</b>				
Nº de Inspección	<b>C03-7886</b>	D.A.P. (Cm):	<b>22</b>	Altura Aprox. (m):	<b>1</b>
Ubicación de la plantera	<b>Regular</b>	Enfermedades	Plagas		
Inclinación	<b>No tiene Inclinación</b>				
Orientación de la inclinación					
<b>Tarea recomendada: Extracción</b>					
Defectos del ejemplar <b>Árbol muerto en pie, sin otros defectos importantes</b>					
Evaluación de Riesgo del Árbol a Extraer					
Probabilidad de Fallo		Probabilidad de Impacto		Consecuencias	Riesgo
<b>Improbable</b>		<b>Muy Bajo</b>		<b>Insignificante</b>	<b>Bajo</b>
Encuadre Normativo					
El árbol esté seco., Por su estado sanitario, fisiológico o por sus condiciones físicas no sea posible su recuperación.

Observaciones y conclusiones					
<p>Se recomienda llevar a cabo la extracción del tocón para liberar plantera para futuras plantaciones. Plantera con escombros.</p>					
Datos del inspector					
Alonso, Solana Abril

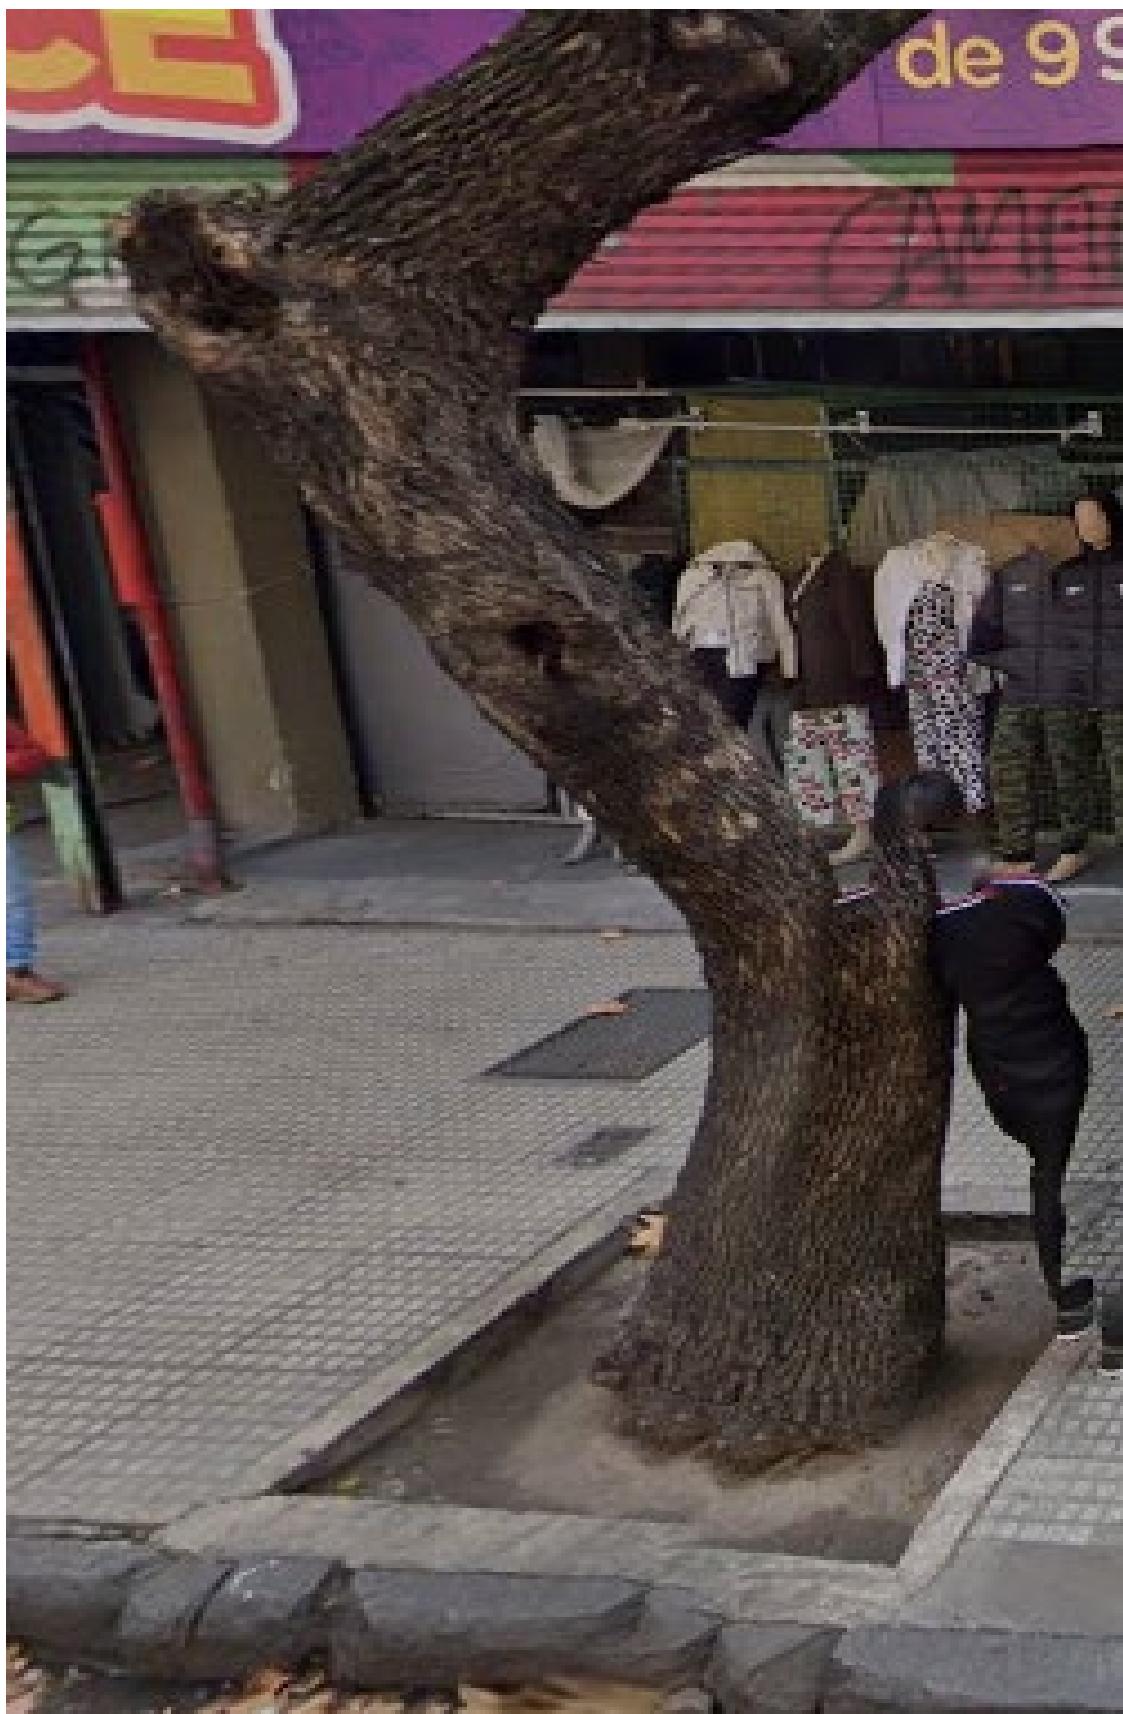
INFORME 594

G.C.B.A.		GOBIERNO DE LA CIUDAD DE BUENOS AIRES PLANILLA DE INSPECCIÓN VISUAL BÁSICA		Fecha: 14/11/2024		
Calle	YRIGOYEN, HIPOLITO	Chapa	2069	Referencia	LA	
Especie botánica	Fraxinus pennsylvanica (Fresno americano)					
Nº de Inspección	C03-7887	D.A.P. (Cm):	25	Altura Aprox. (m):	1.6	
Ubicación de la plantera	Regular	Enfermedades	Plagas			
Inclinación	No tiene Inclinación					
Orientación de la inclinación						
Tarea recomendada: Extracción						
Defectos del ejemplar						
Árbol muerto en pie, sin otros defectos importantes						
Evaluación de Riesgo del Árbol a Extraer						
Probabilidad de Fallo	Probabilidad de Impacto	Consecuencias	Riesgo			
Improbable	Muy Bajo	Insignificante	Bajo			
Encuadre Normativo						
El árbol esté seco., Por su estado sanitario, fisiológico o por sus condiciones físicas no sea posible su recuperación.						
Observaciones y conclusiones						
<p>Se recomienda llevar a cabo la extracción del tocón para liberar plantera para futuras plantaciones.</p>
