### **Resolución Presidencia Junta Comuna**

**Referencia:** s/ extracción de ejemplares arbóreos - Informes 495 al 587.-

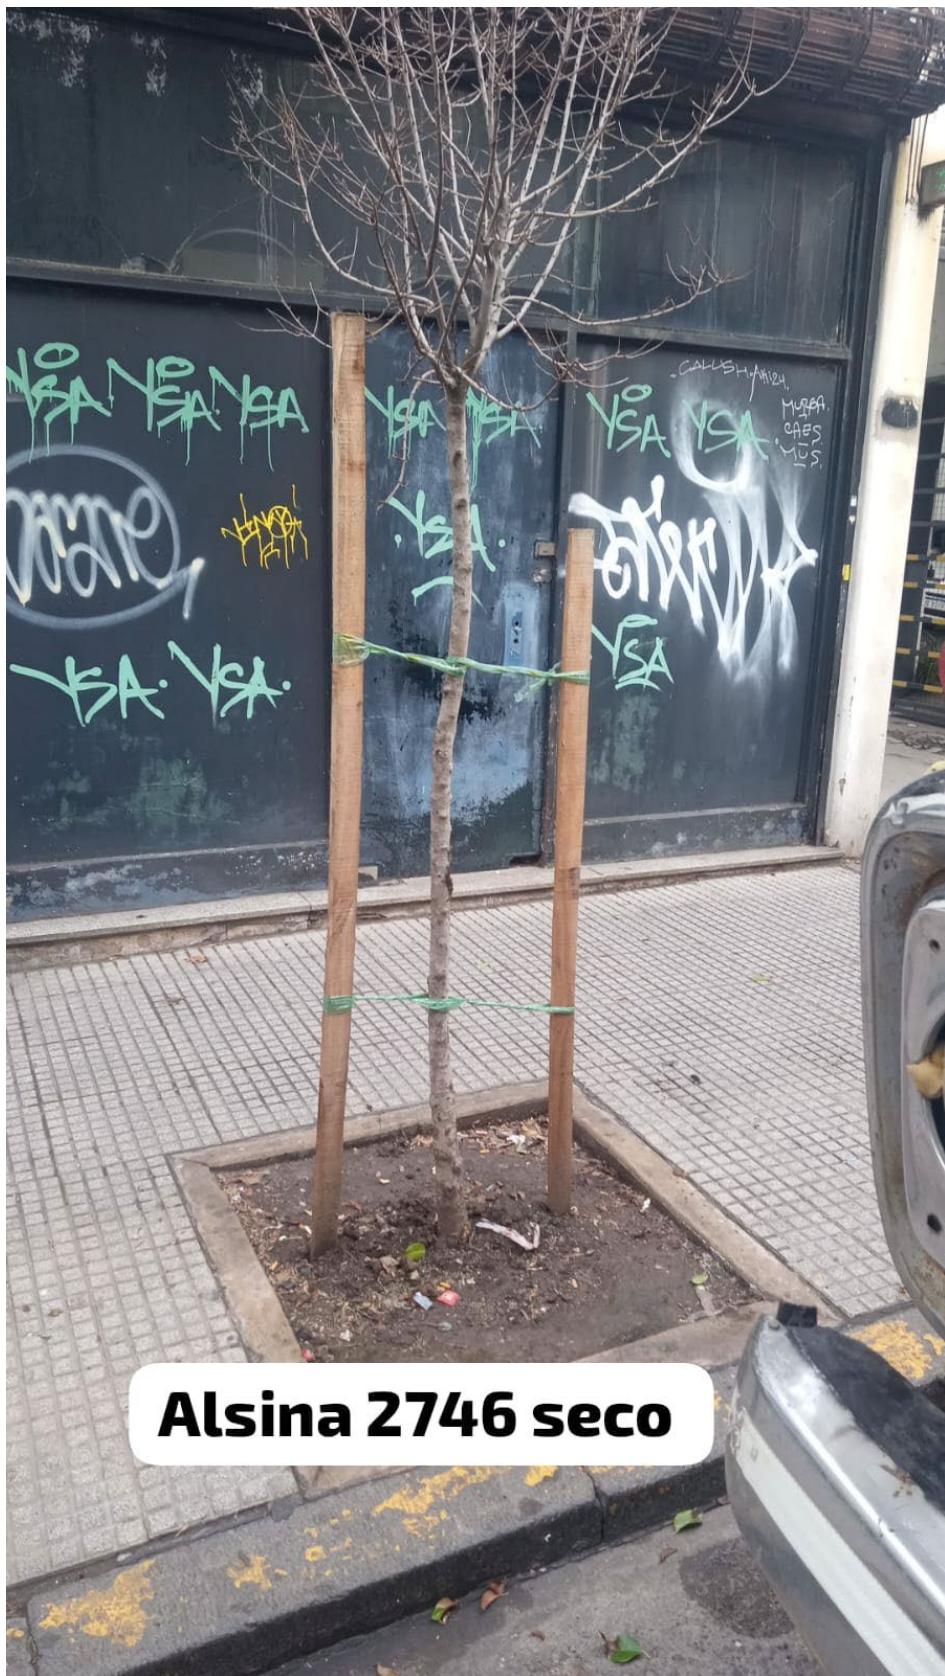
ALSINA 2746 FOTO

M.C.B.A.		GOBIERNO DE LA PROVINCIA DE BUENOS AIRES PLANO DE INSPECCIÓN VERBAL FISCAL		Fecha: 06/02/2014
Caja	ALSINA, ADOLFO	Chapa: 2746	Referencia:	
Papiro foliáceo	<b>Ligustrum lucidum L. europaneglecta (Ligustró variegado)</b>			
N° de inspección: 7005/2014	P.A.P. (s): 4	Árbol (P.A.P.): 2		
Ubicación de la pieza(s): Región	Población: Región			
Descripción: Sin rama foliácea				
Orientación de la rama(s):				
<b>Tarea recomendada: Eliminación</b>				
<b>Deterioro del ejemplar</b>				
Árbol muerto en pie, con rama foliácea inservible.				
<b>Posición en el Plan de Árbol a Retirar</b>				
Posición en el P.A.P. inservible	Posición en el P.A.P. inservible	Consecuencia: inservible	Peso: 000	
<b>Encuadre Normativo</b>				
El árbol está seco. Por su estado sanitario, fisiológico o por sus condiciones físicas no es posible su recuperación.				
<b>Observaciones y conclusiones</b>				
<div style="border: 1px solid black; padding: 10px; height: 80px;">         Se recomienda llevar a cabo la eliminación de otros ejemplares que posean condiciones semejantes.       </div>

**Alsina 2746 seco**

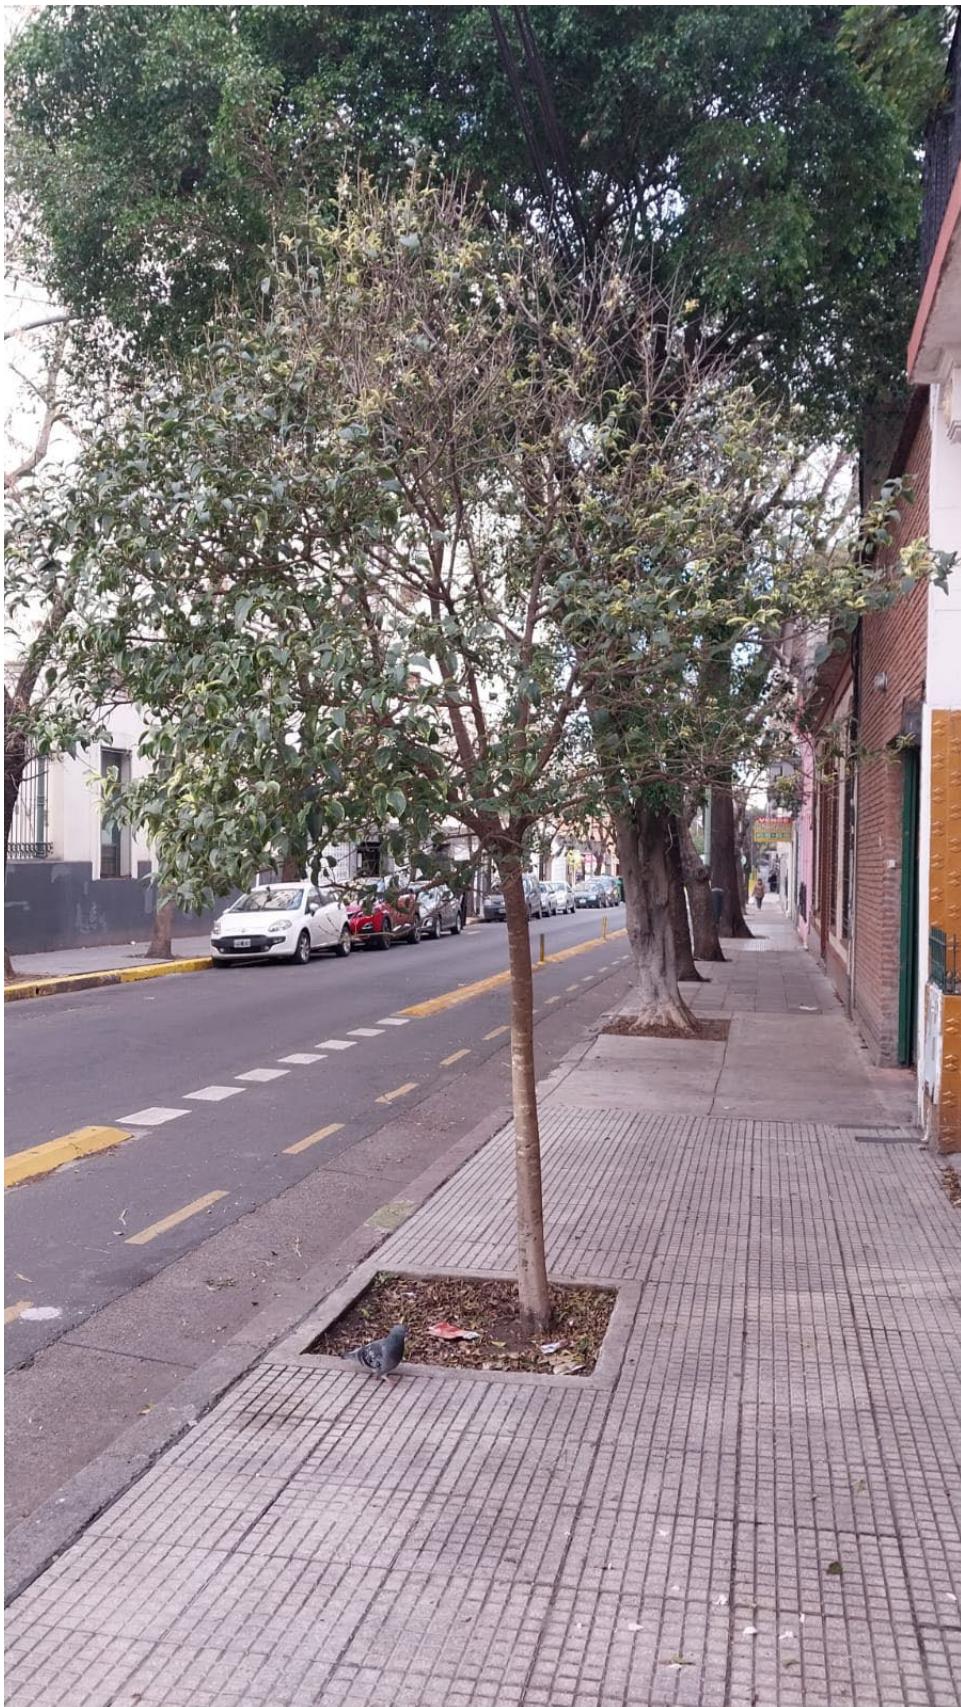
ALSINA 3117 FOTO

M. de Inspectores:		D.A.P (Cm): 3		Altura Árbol (m): 2	
Ubicación de la planta:		Pezuelo		Luminosidad:	
Infiltración:		Muerta - Infiltrada		Plagas:	
Orientación de la planta:					
Tarea recomendada: Retiración					
Defectos del ejemplar					
Árbol muerto en pie, sin otros defectos importantes					
Evaluación de Riesgo del Árbol a Extraer					
Probabilidad de Muerte		Probabilidad de Impacto		Consecuencias	
Improbable		Muy Poco		Indignante	
Evaluación Normativa					
<input checked="" type="checkbox"/> Árbol está vivo, pero su estado actual, manejo o por sus condiciones físicas, no cumple las regulaciones					
Observaciones y conclusiones					
<p style="text-align: center;">Se recomienda tener a cargo la realización de obra ejemplar y/o que se encuentre muerto en pie.</p>					
Datos del Inspector					
Periodo Agosto

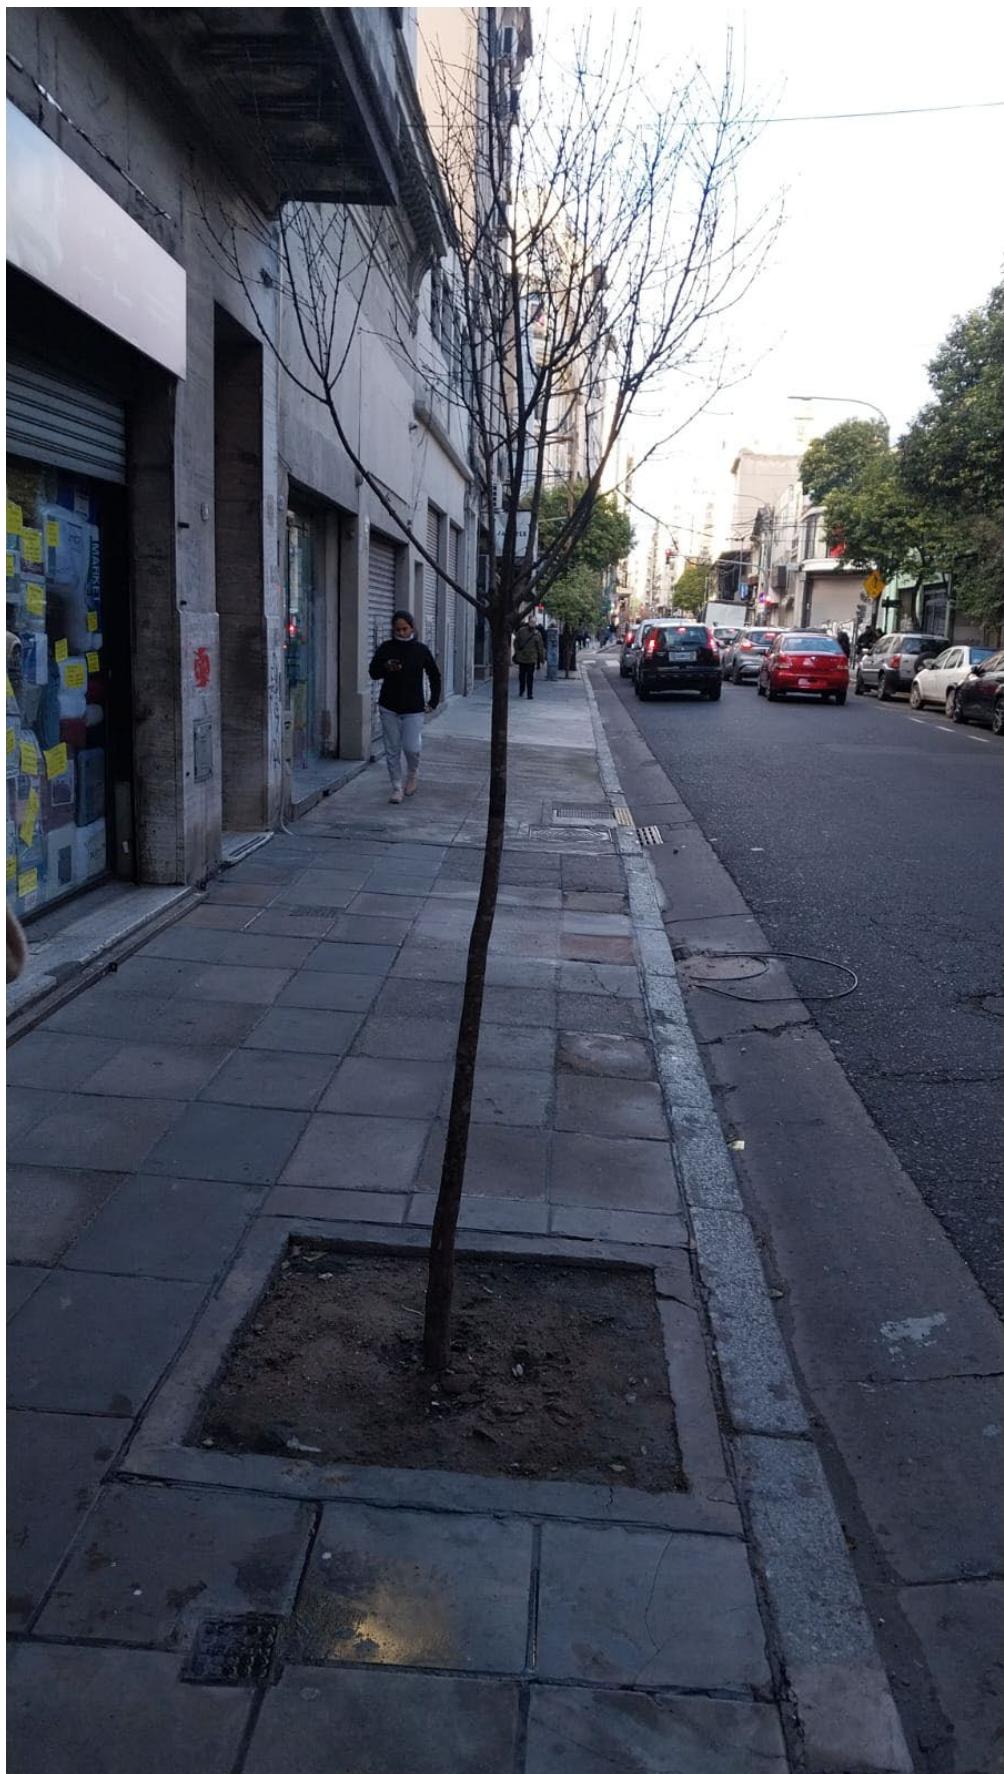
AZCUENAGA 649 FOTO

CIUDAD DE BUENOS AIRES PLAMILLA DE INSPECCIÓN TÉCNICA BÁSICA		Fecha: 19/6/2024	
Colo:	AZCUENAGA	Chopo:	649
Capacidad:	Ligustrum lucidum L. 'eurovariegata' (Ligustrum variegado)		
Mº de inspector:	CBS-Paro	U. A. P. (m):	8
Ubicación de la planta:	Pequeña	Altura Árbol (m):	3
Indicación:	No tiene indicación	Indicación:	Pequeña
Observación de la situación:			
Tarea recomendada: Extracción			
Detalles del ejemplar			
Árbol robusto en pie, sin ramas dañinas importantes.			
Evaluación de Riesgo del Árbol a Extraer			
Probabilidad de daño:	Probabilidad de Impacto:	Consecuencias:	Riesgo:
Irregular	Muy Bajo	Muy Baja	Bajo
Encuentro Normativo			
El Árbol está seco. Por su estado seco, Recomiendo su pieza dividida. Recomiendo su pieza seco en pie.			
Observaciones y conclusiones			
<div style="border: 1px solid black; padding: 10px; text-align: center;">           Se recomienda tener a cabo la extracción de dicho ejemplar ya que se encuentra seco en pie.         </div>

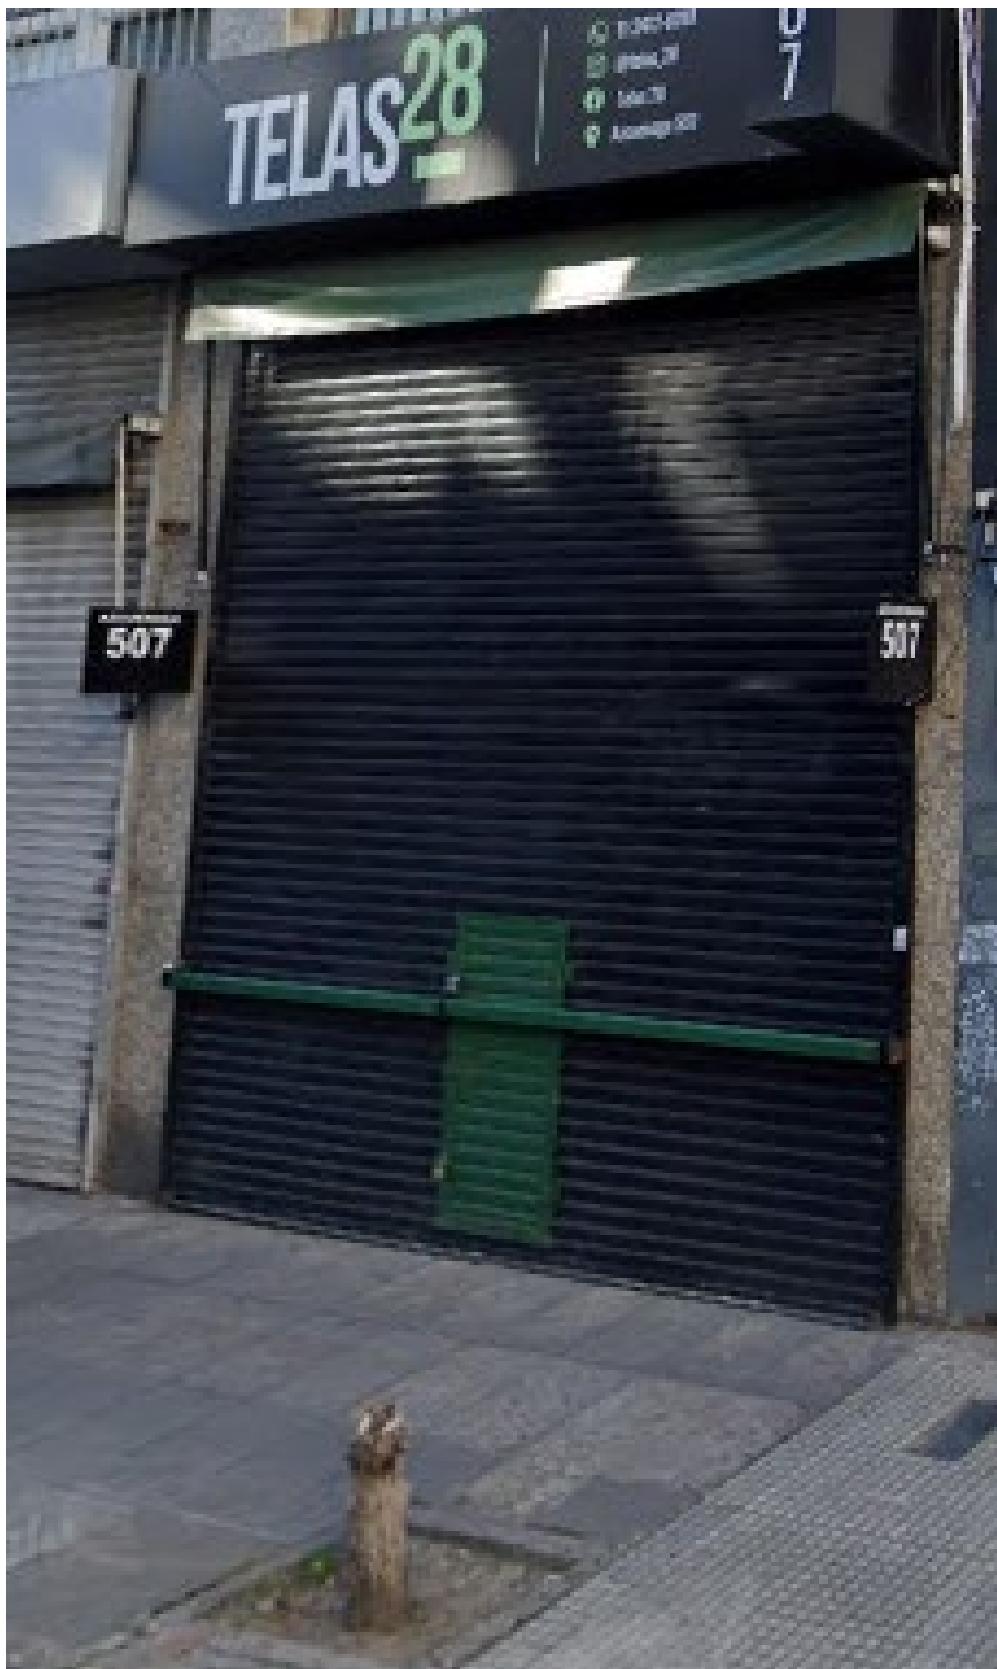
AZCUENAGA 507 FOTO

<b>G.C.D.A.</b>		CONSEJO NACIONAL DE MEDIO AMBIENTE PLANTILLA DE INSPECCIÓN VIRTUAL MADERA		Fecha: 29/10/2024	
Calle	AV. AZCUENAGA	Chapa	MIF	Referencia	
Reporte Incidente		Liquetum lucidum (Liquedro)			
Mº de inspección: 083-7262	G.A.P (Cm): 10		Altura Aprox. (m): 0.1		
Ubicación de la pieza: Regular	Entrenamiento:		Pielas		
Inclinación: No tiene inclinación					
Orientación de la tronadura:					
Tasa recomendada: Revocación					
Defectos del ejemplar					
Arbol muerto en pie, sin otros defectos importantes					
Evaluación de Riesgo del Árbol a Triturar					
Probabilidad de Fallo	Probabilidad de Impacto	Consecuencias	Riesgo		
Improbable	Muy Baja	Irrelevante	Bajo		
Encuadre Normativo					
Por su estado sanitario, fitológico o por sus condiciones físicas no es posible su recuperación.					
Observaciones y conclusiones					
Se recomienda llevar a cabo la extracción del tronco para liberar plantas para futura plantación.

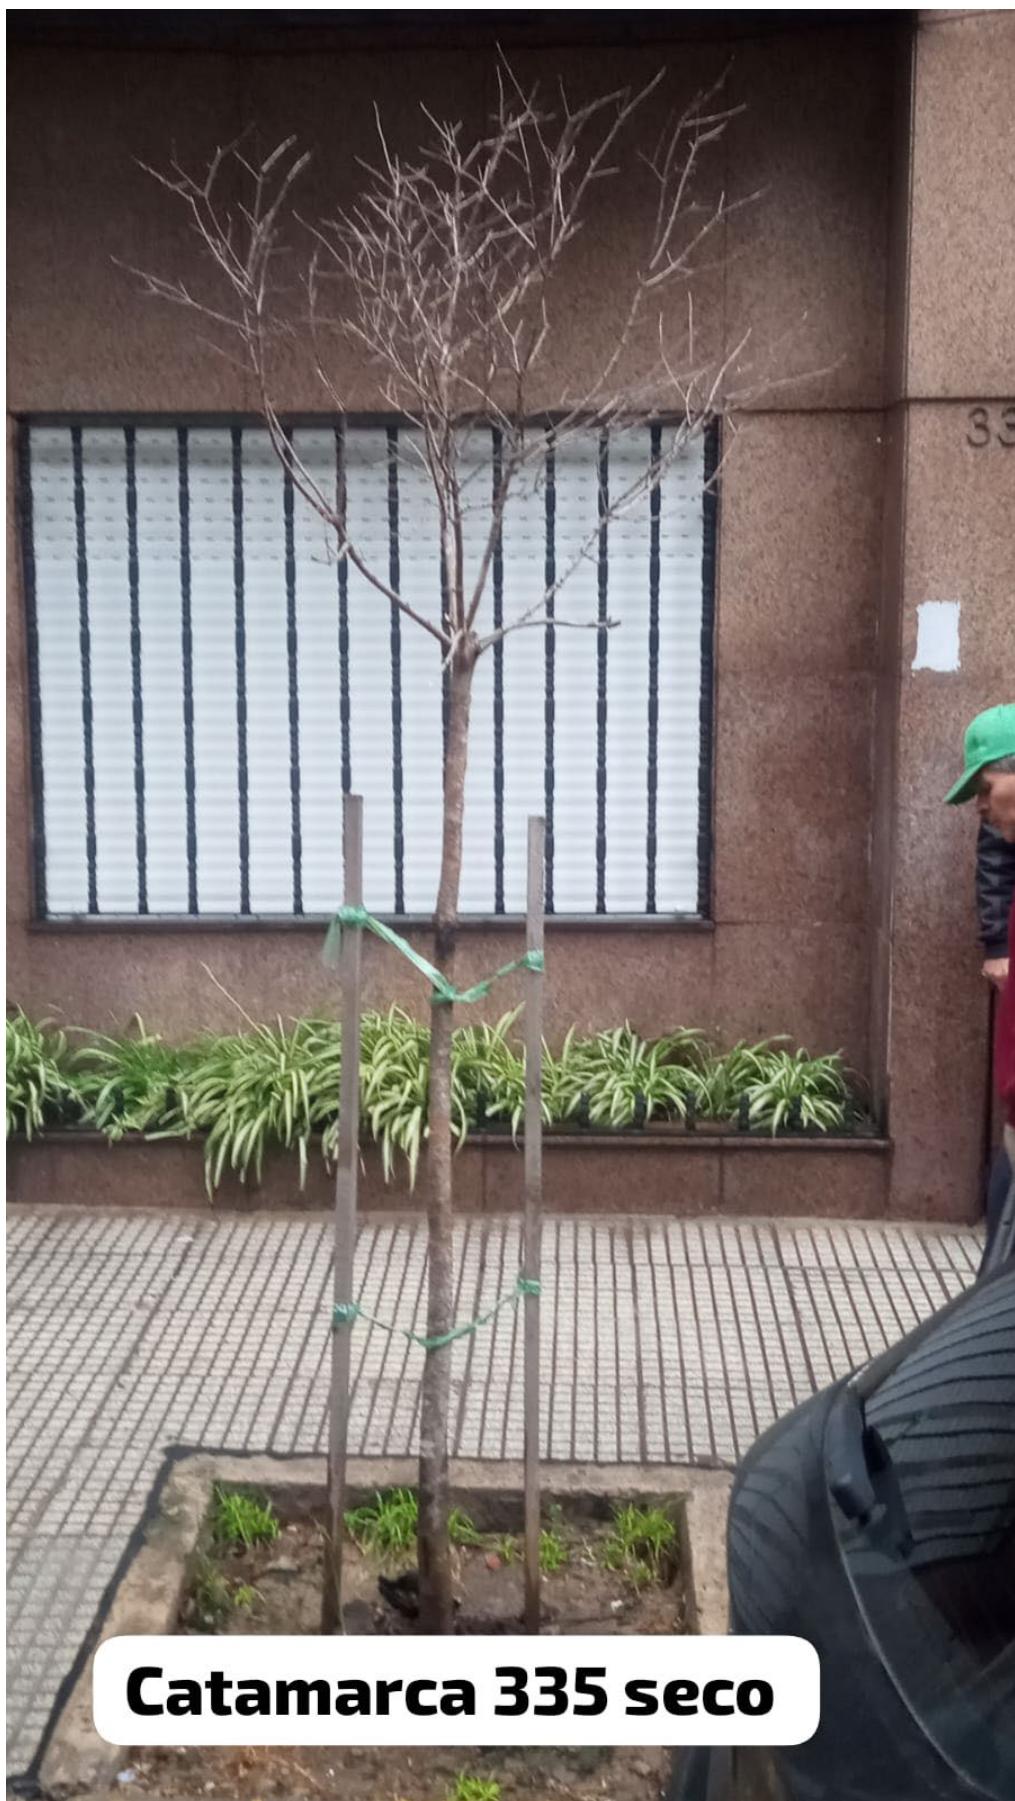
CATAMARCA 335 FOTO

<b>G.C.D.A.</b>		CERTIFICADO DE LA CIUDAD DE BUENOS AIRES PLAMILLA DE INSPECCIÓN VIRTUAL MADERA			Fecha: 12/08/2014		
Calle	CATAMARCA		Chapa	335	Referencia		
Propietario/Instalación	Liquedum lucidum f. sanguineovariegata (Liquistilo variegado)						
Nº de inspección	083-7453	Q.A.P. (CIE)	3	Altura Apres. (m)	4		
Ubicación de la planta	Regular	Enterramiento	Regular				
Inclinación	No tiene inclinación						
Orientación de la instalación							
Tarea recomendada: Extracción							
Defectos del ejemplar							
Árbol muerto en pie, sin otros defectos importantes							
Evaluación de Riesgo del Árbol a Extraer							
Probabilidad de Fallo		Probabilidad de Impacto		Consecuencias		Riesgo	
Inexplicable		Muy Bajo		Indiferente		Bajo	
Encuadre Normativo							
El árbol está seco. Por su estado sanitario, fisiológico o por sus condiciones físicas no sea posible su recuperación.							
Observaciones y conclusiones

**Catamarca 335 seco**

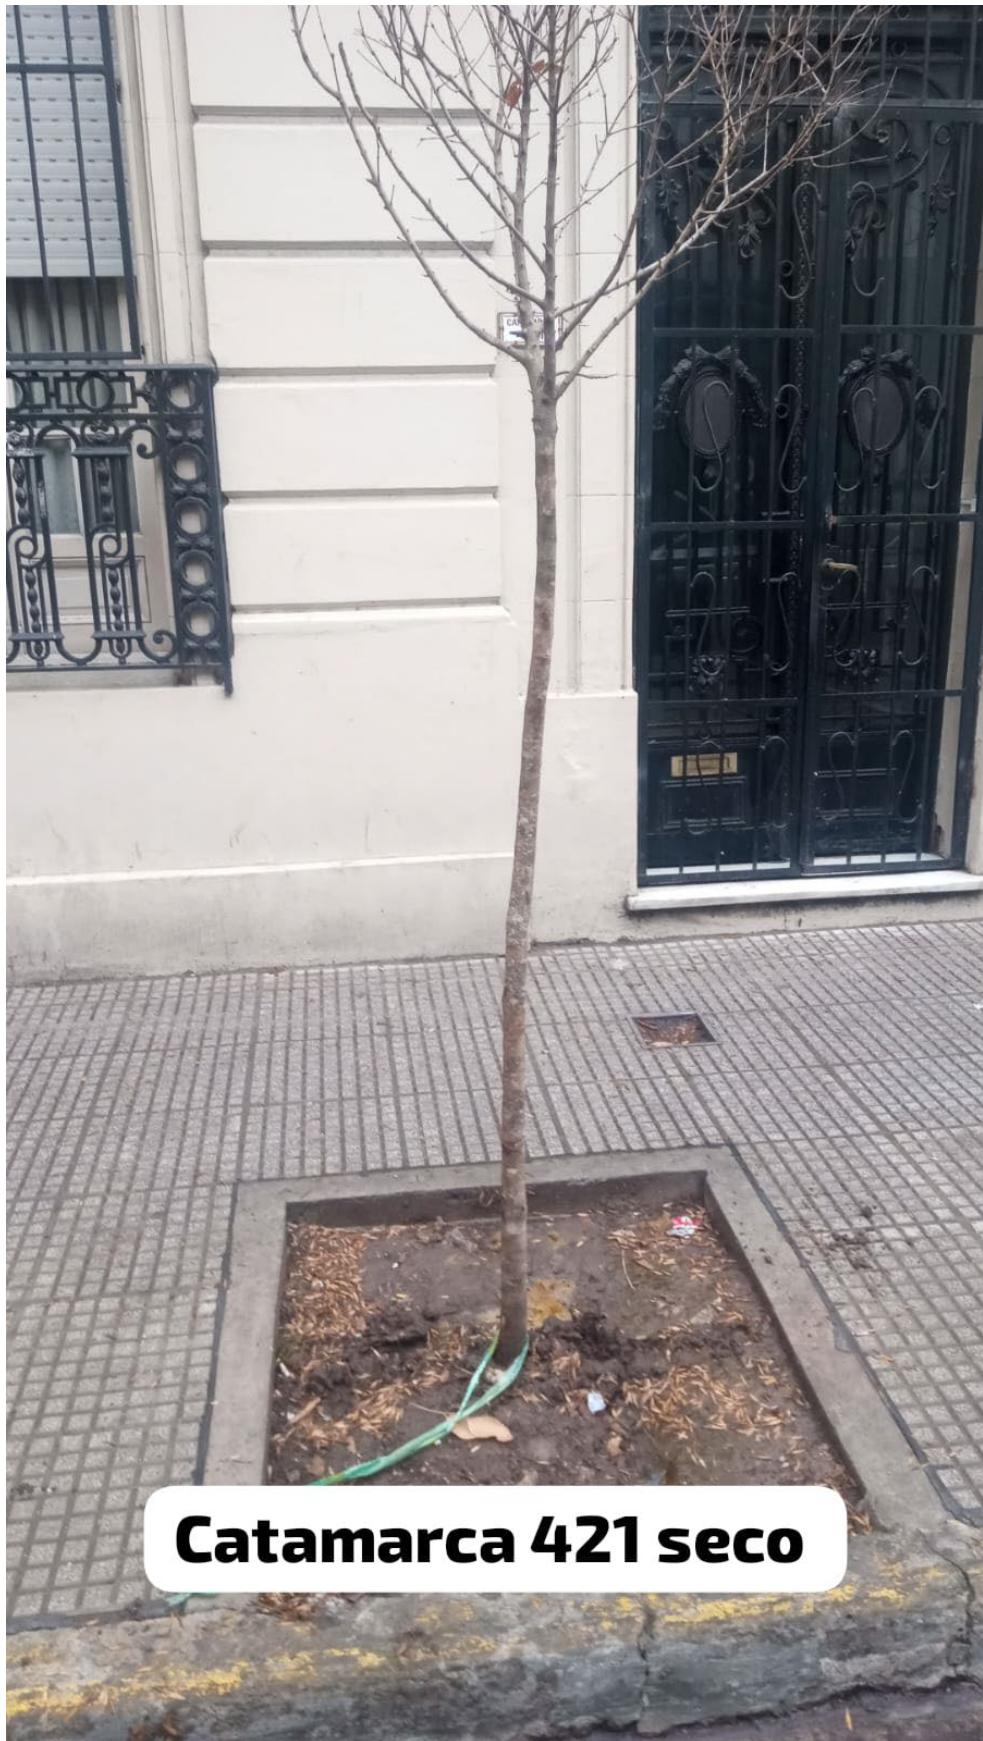
CATAMARCA 421 FOTO

**Catamarca 421 seco**

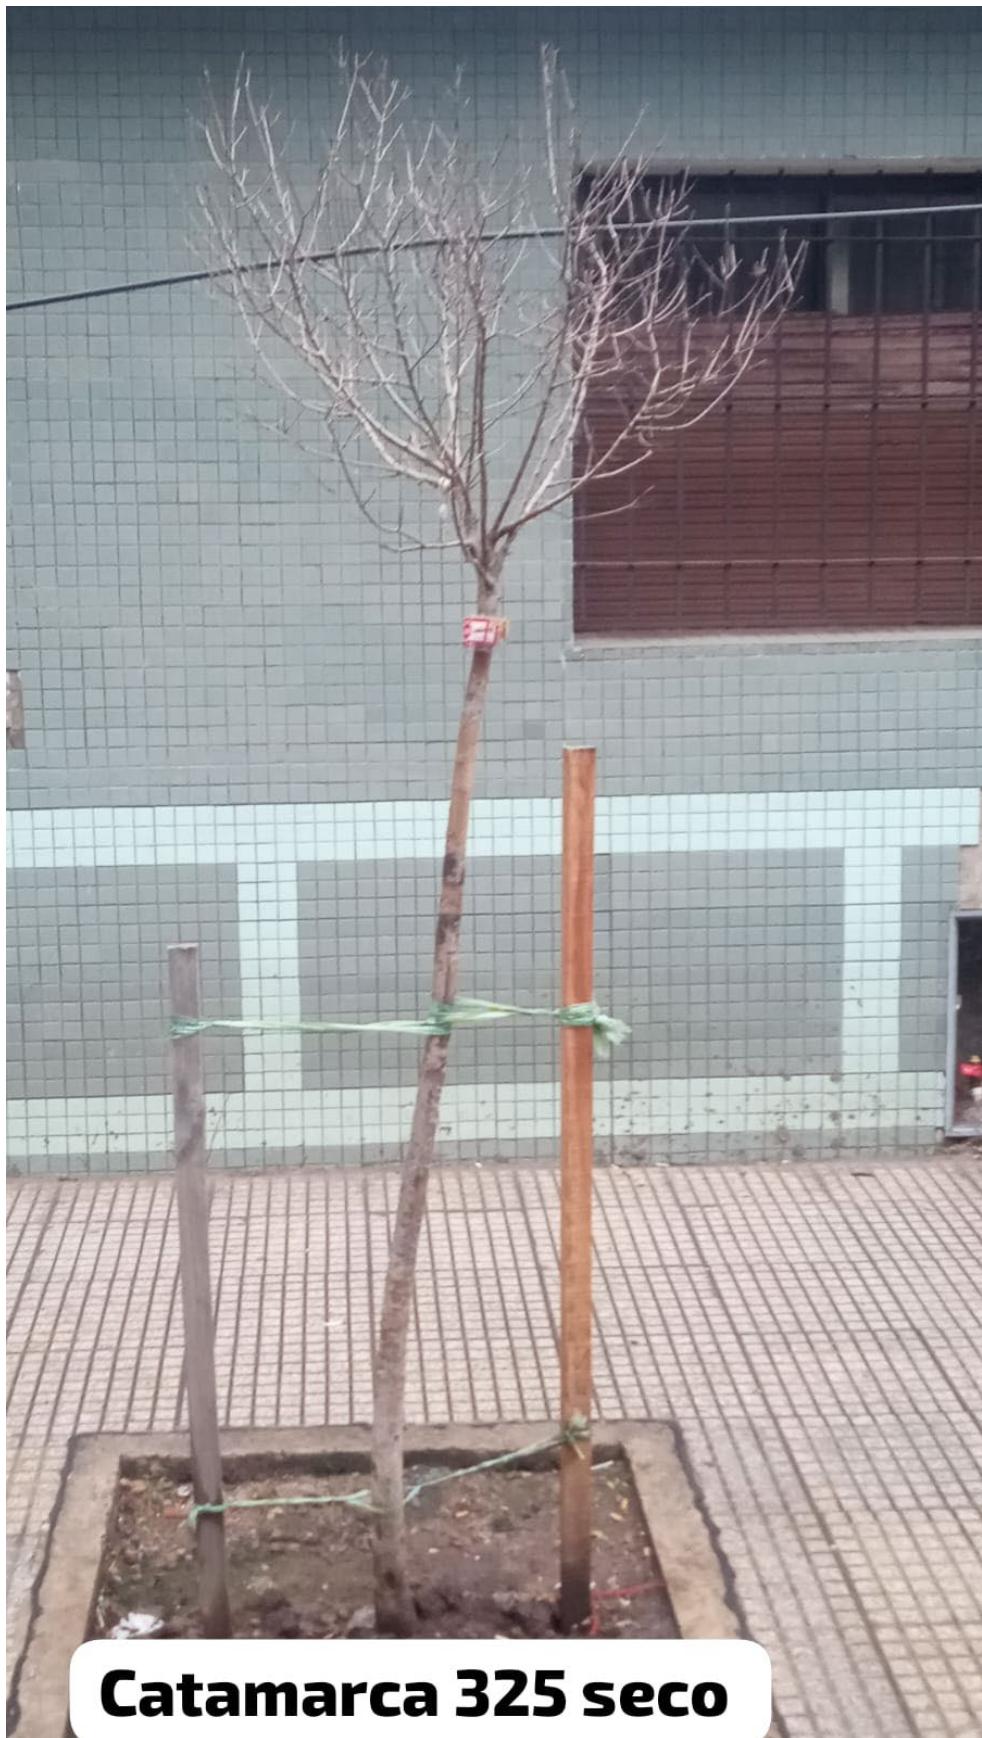
CATAMARCA 325 FOTO

G.C.B.A.		<small>CONSEJO DE LA CIUDAD DE BUENOS AIRES PLAMILLA DE INSPECCIÓN VISUAL BÁSICA</small>			<small>Fecha: 13/03/2024</small>
Orde	CATAMARCA	Chapa	325	Referencia	
Reporte Incidente	Liquetum lucidum f. aureovariegata (Liquetum variegado)				
Mº de inspección	080-7453	Q.A.P (CIE):	3	Altura Árbol, (m):	4
Ubicación de la planta:	Lequeur	Entrenamientos	Pegas		
Inclinación	No tiene inclinación				
Orientación de la madreselva					
Tarea recomendable: Extirpación					
Defectos del ejemplar					
Árbol muerto en pie, sin otros defectos importantes					
Evaluación de Riesgo del Árbol a Extirpar					
Probabilidad de Peligro	Probabilidad de Impacto	Consecuencias	Riesgo		
Irreversible	Muy Baja	Inapreciable	Bajo		
Encuadre Normativo					
<small>El árbol está seco. Por su estado sanitario, fisiológico o por sus condiciones radicales no sea posible su recuperación.</small>					
Observaciones y conclusiones

**Catamarca 325 seco**

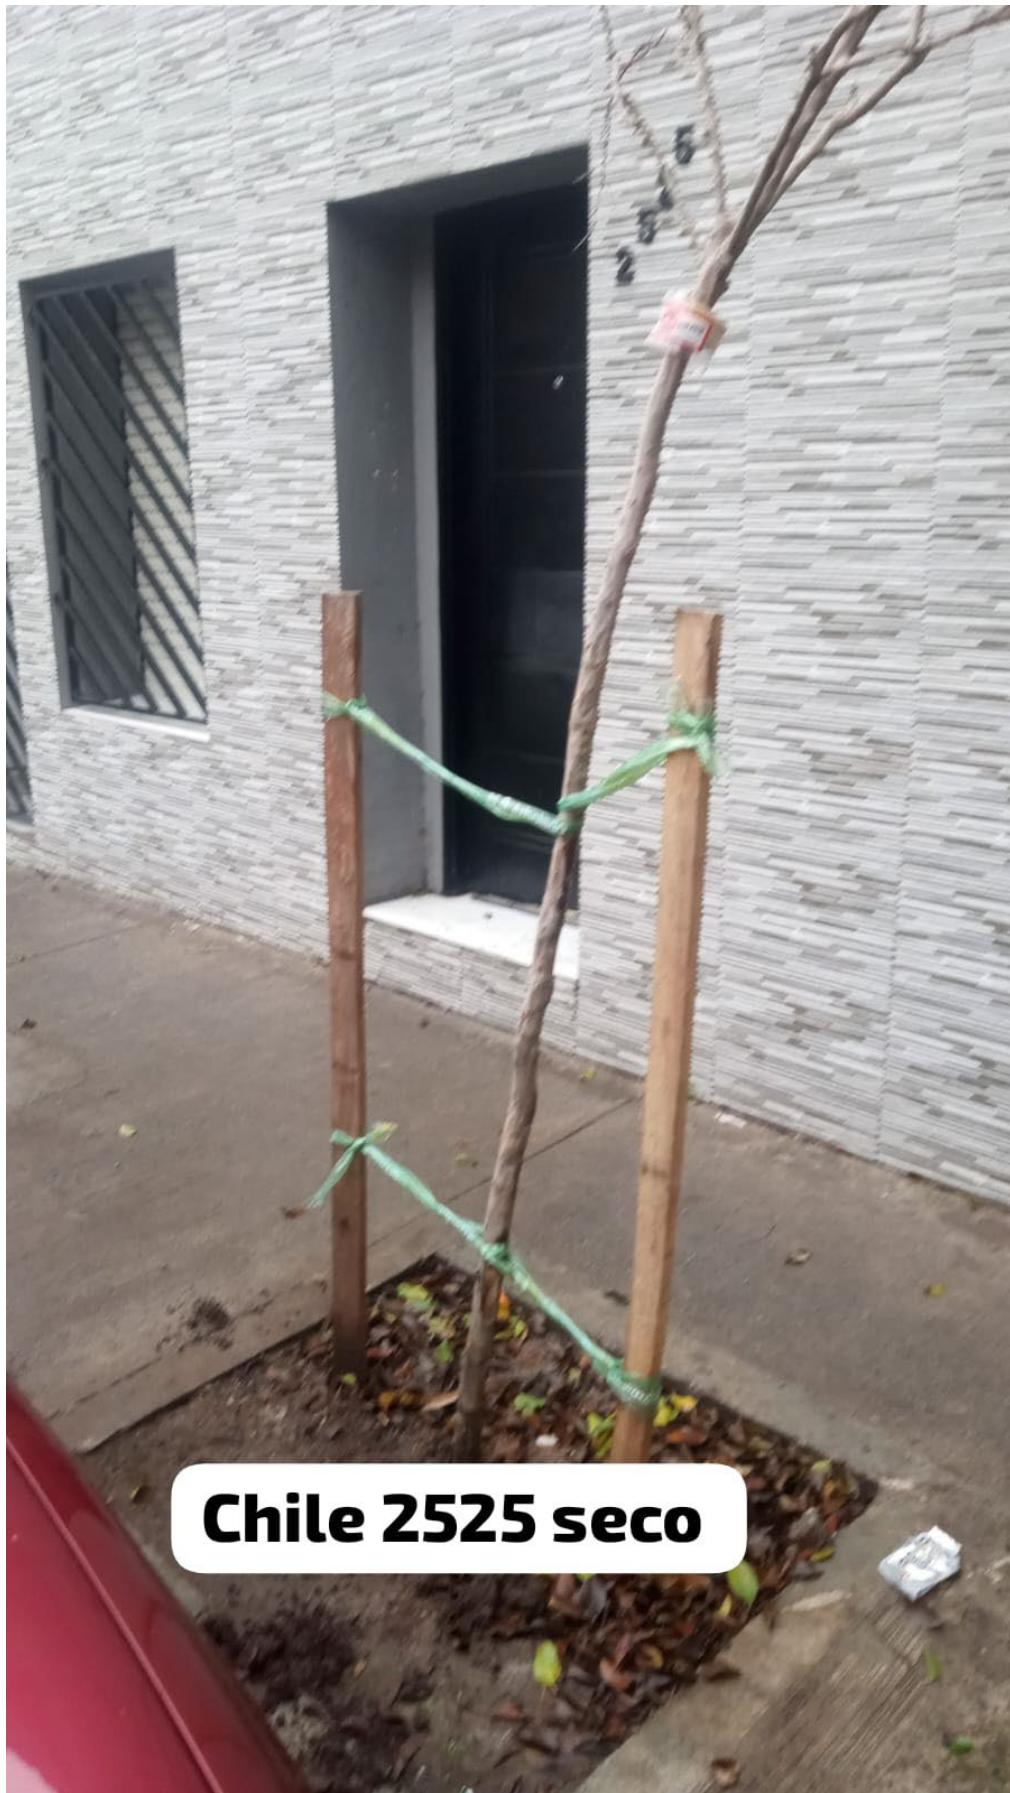
CHILE 2525 FOTO

<b>Defectos del ejemplar</b>				
<b>Árbol muerto en pie, sin otros defectos. Importante</b>				
<b>Evaluación de Riesgo del Árbol a Extraer</b>				
<input type="text" value="Probabilidad de Fallecimiento"/>	<input type="text" value="Probabilidad de Impacto"/>	<input type="text" value="Consecuencias"/>	<input type="text" value="Riesgo"/>	
<input type="text" value="Irreversible"/>	<input type="text" value="Muy Poco"/>	<input type="text" value="Involuntaria"/>	<input type="text" value="Poco"/>	
<b>Procedimiento Normativo</b>				
<b>El defecto está activo, por su resultado inminente, obligatorio por sus consecuencias. Debe ser retirado sin perjudicar la integridad.</b>				
<b>Observaciones y conclusiones</b>				
<div style="border: 1px solid black; padding: 10px; text-align: center;">           Se recomienda llevar a cabo la extinción de dicho ejemplar ya que se encuentra seco en pie.         </div>

**Chile 2525 seco**

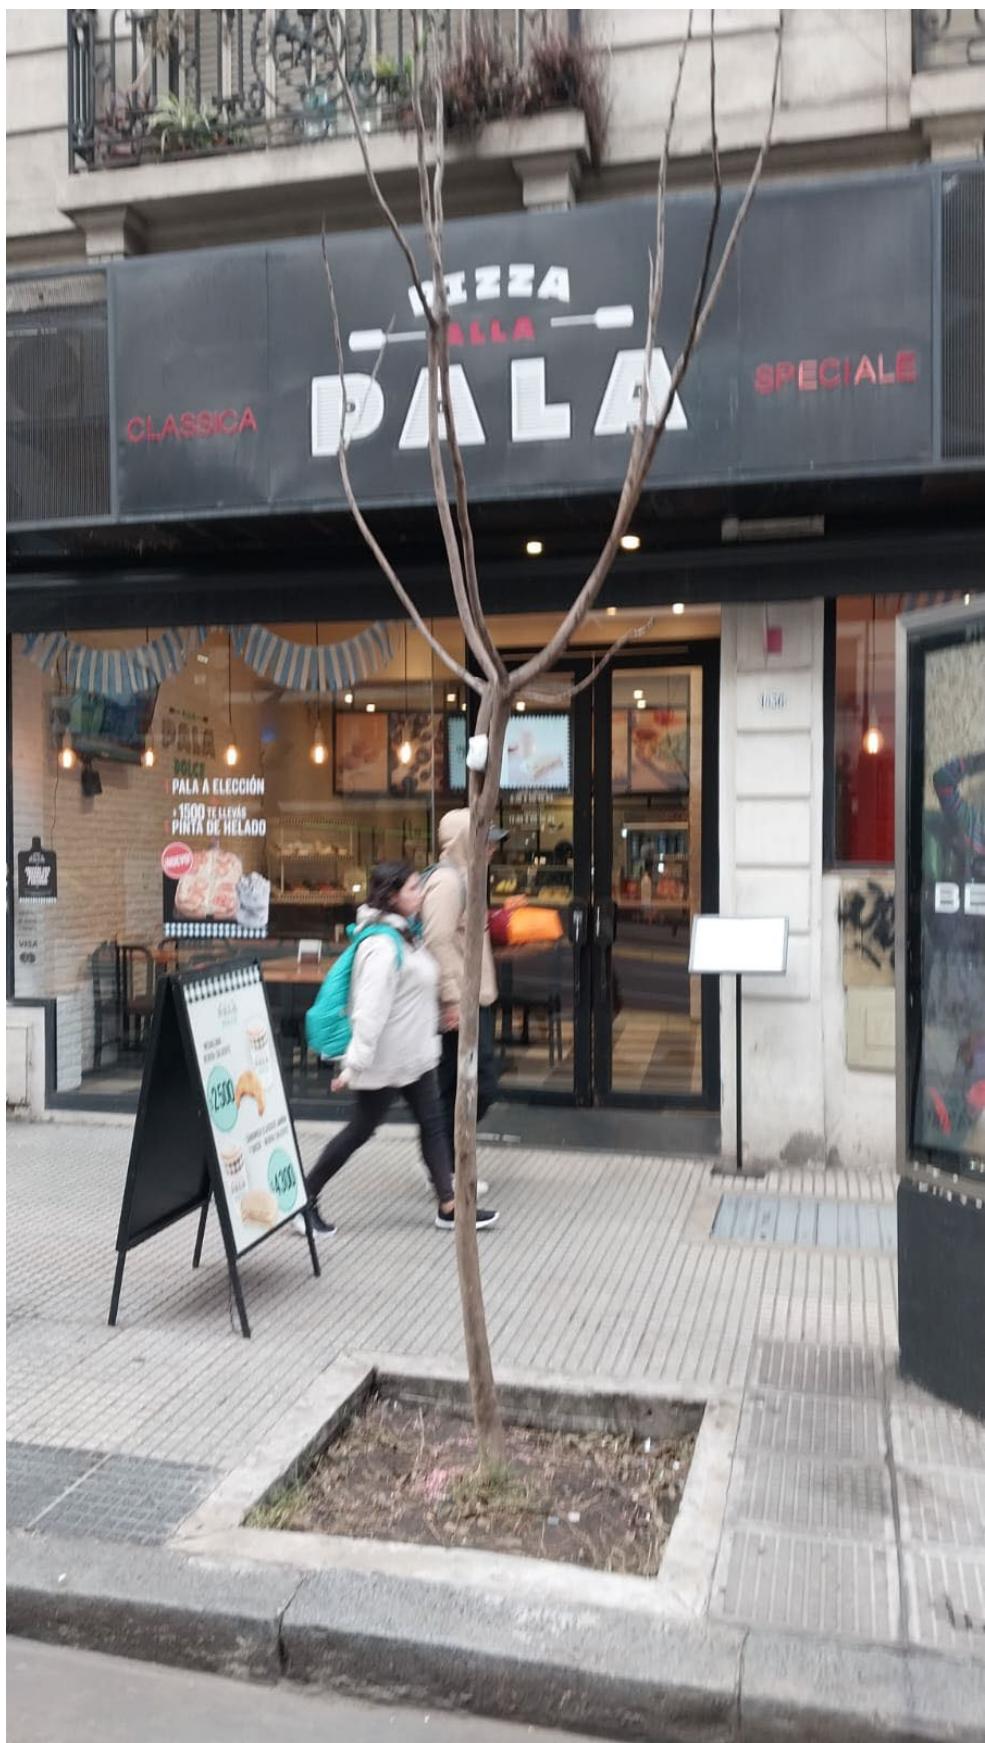
CORDOBA AV. 1836 FOTO

GOBIERNO DE LA CIUDAD DE BUENOS AIRES		FOLILLA DE INSPECCIÓN VERDE BLANCA	
	G.C.B.A.	Fecha: 19/02/2004	
Calle	CORDOBA AV.	Chapa	1836
Referencia:			
Nombre: Jacecardia mimosifolia (Jacecardia)			
Nº de inspección: 093-7484	Q.A.P. (cm): 8	Altura Apres. (m): 2	
Ubicación de la planta: Regular	Entomofagia:	Plaga	
Inclinación: No tiene inclinación			
Orientación de la planta:			
Tarea recomendada: Extirpación			
Defectos del ejemplar: Árbol muerto en pie, sin otros defectos importantes			
Evaluación de Riesgo del Árbol a Extirpar			
Probabilidad de Fallo:	Probabilidad de Impacto:	Consecuencias:	Blanca
Irreprobable	Muy Baja	Irrelevante	Baja
Evaluación Normalizada			
El árbol está seco. Por su estado sanitario, fisiológico o por sus condiciones físicas no sea posible su recuperación.			
Observaciones y conclusiones			
<p>Se recomienda llevar a cabo la extirpación de dicho ejemplar ya que se encuentra seco en pie.</p>

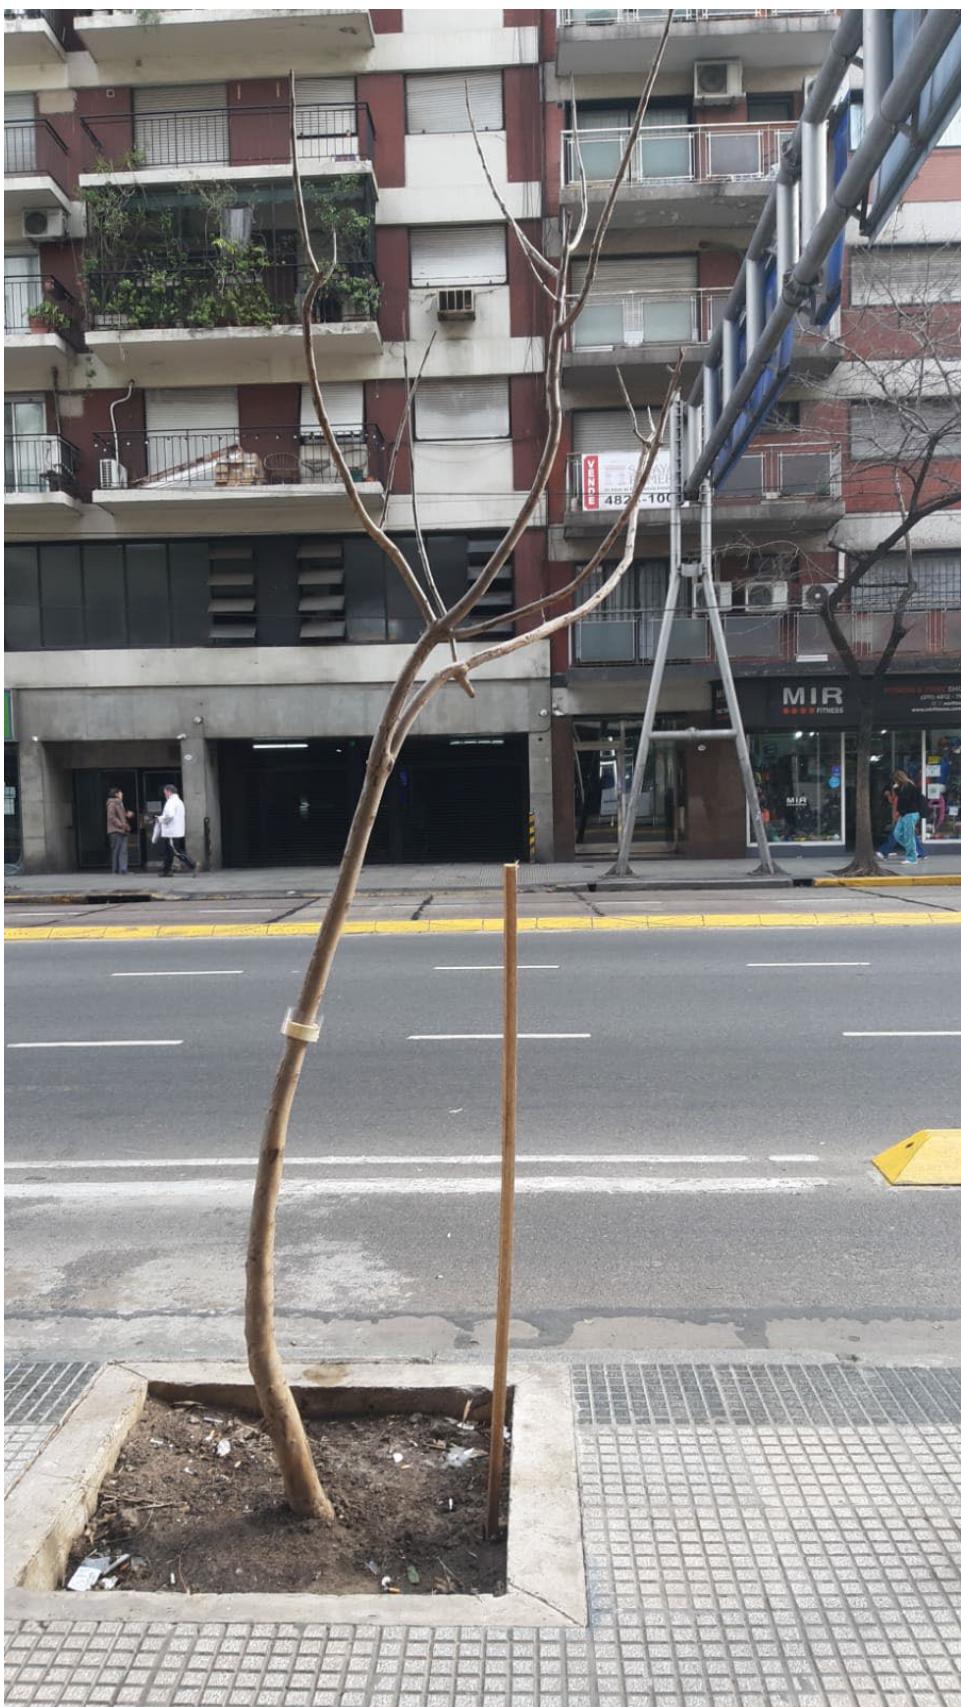
CORDOBA AV. 1844 FOTO

<b>GOBA</b>		CERTIFICADO DE LA CIUDAD DE BUENOS AIRES		PLAMILLA DE INSPECCIÓN VERBAL PÚBLICA	
				Fecha 19/03/2014	
Calle	CORDOBA AV.	Chapa	1844	Referencia	
Propietario Identificación	No identificado				
Mº de inspección 083-7485	Q.A.P (cm): 5	Altura Aprox. (m): 2			
Ubicación de la planta: Regular	Internomedio		Poco		
Inclinación: No tiene inclinación					
Orientación de la planta:					
Tarea recomendada: Fertilización					
Defectos del ejemplar					
Arbol muerto en pie, sin otros defectos importantes					
Evaluación de Riesgo del Árbol a Fallecer					
Probabilidad de Fallecer		Probabilidad de Impacto		Consecuencias	
Improbable		Muy Baja		Insignificante	
Escala Normativa					
Por el trazado o mantenimiento de un servicio público.					
Observaciones y conclusiones					
<p>El ejemplar plantado originalmente fue rotulado y reemplazado por otro que no corresponde seguir Fase Básico. Es por esto que se recomienda extraer dicho ejemplar y reemplazarlo por la especie adecuada inmediatamente.</p>

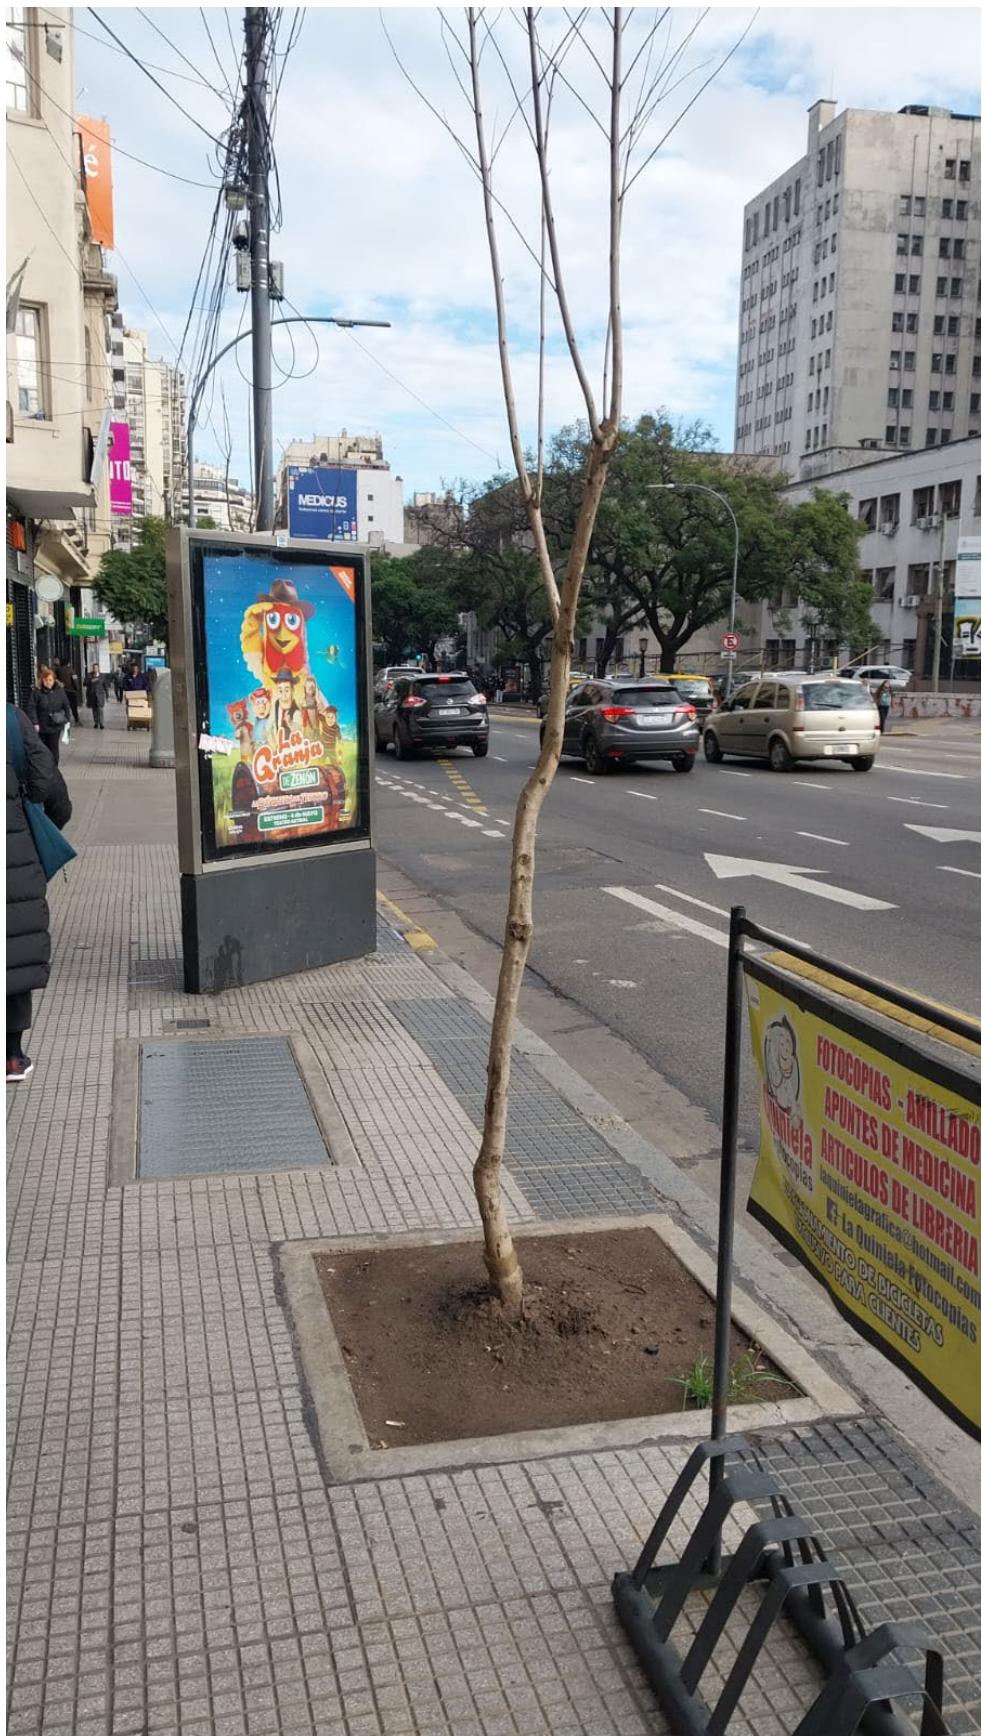
CORDOBA AV. 2212 FOTO

<b>Tarea recomendable: Extracción</b>						
<b>Defectos del ejemplar</b> Árbol muerto en pie, sin otros defectos importantes						
<b>Evaluación de Riesgo del Árbol a Extrair</b>						
<input type="text" value="Probabilidad de Pelar"/>	<input type="text" value="Probabilidad de Impacto"/>	<input type="text" value="Consecuencias"/>	<input type="text" value="Efecto"/>			
Improbable	Muy Baja	Irreversibles	Bajo			
<b>Especificación Normativa</b>						
El árbol está seco. Por su estado sanitario, patológico o por sus condiciones físicas no sea posible su recuperación.						
<b>Observaciones y conclusiones</b>						
Se recomienda llevar a cabo la extracción de dicho ejemplar ya que no cumple con pie						
<b>Datos del Inspector</b>						
Hernández, Agustín Nombre completo
