### **Resolución Presidencia Junta Comuna**

**Referencia:** s/ extracción de ejemplares arbóreos - Informes 495 al 587.-

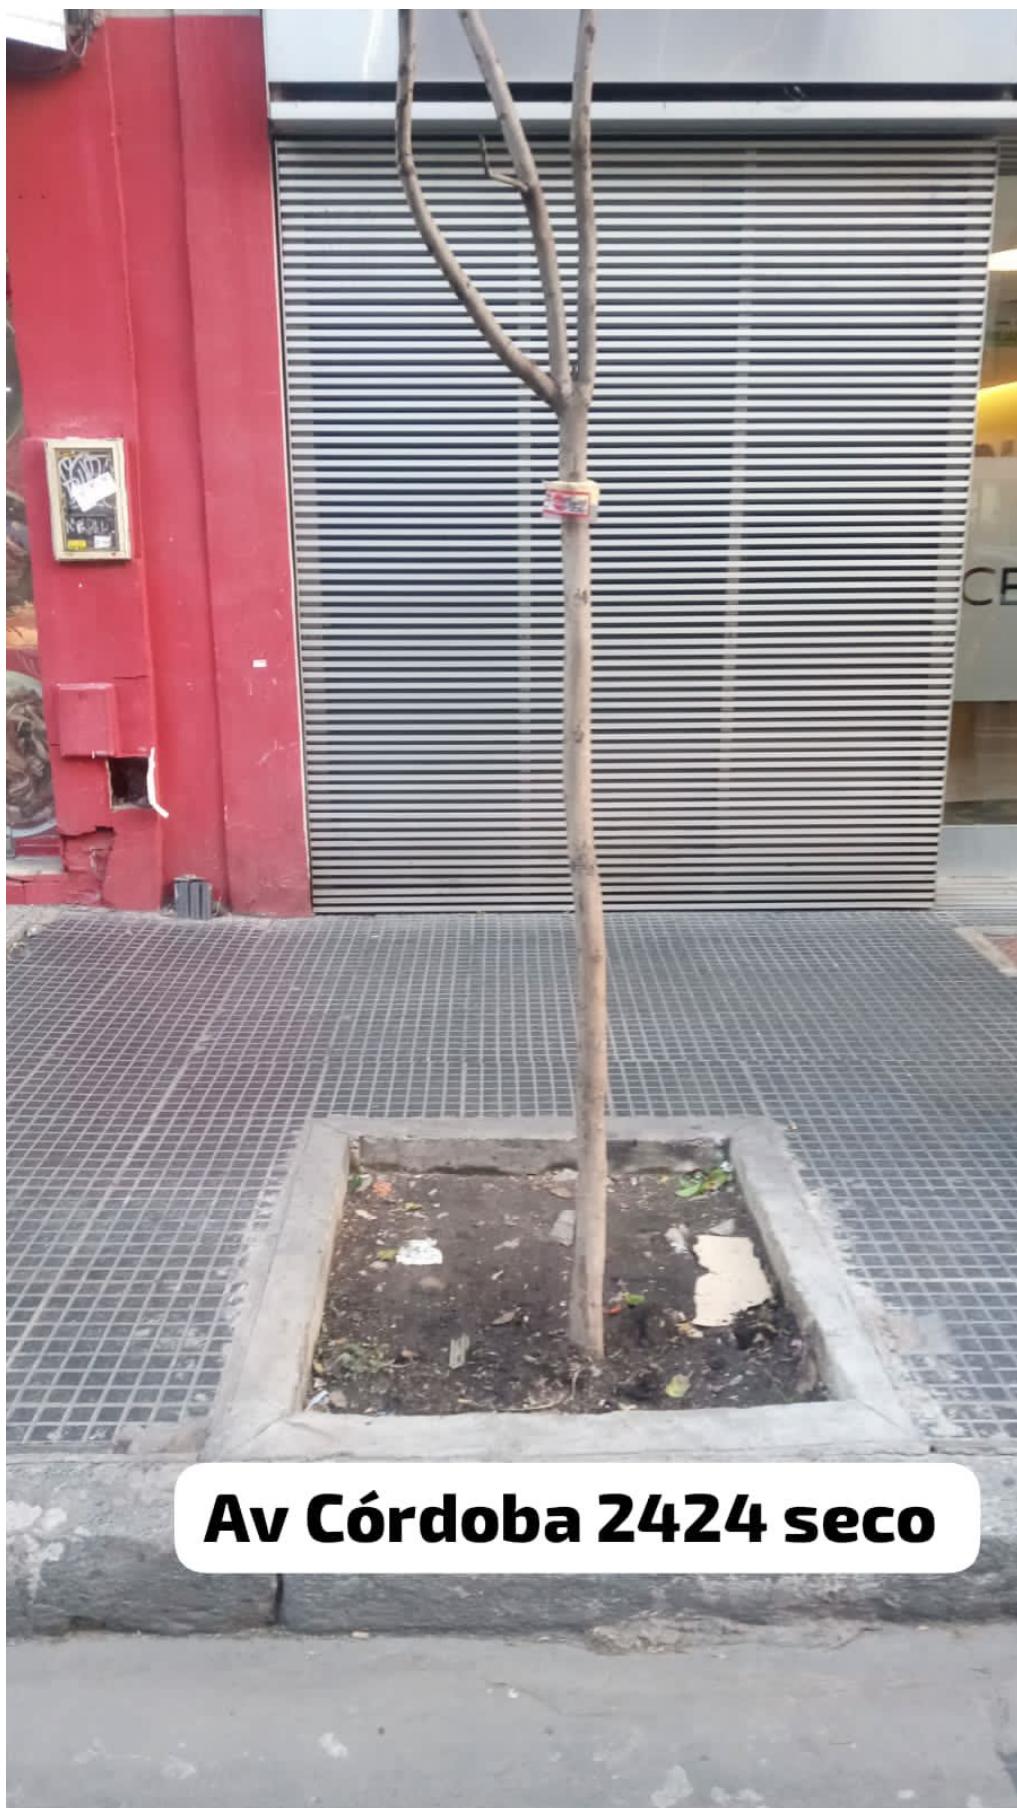
CORDOBA AV. 2424 FOTO

<b>G.B.A.</b>		<small>GOBIERNO DE LA CIUDAD DE BUENOS AIRES PLAMILLA DE INSPECCIÓN VERBAL BÁSICA</small>			<small>Fecha: 17/03/2024</small>
Calle	CORDOBA AV		Chapa	2424	Referencia
Proyecto Incidente		Incendio mimoedifico (Incendio)			
M° de inspección	082-7499	QAR (Cm)	0	Altura Apoyo (m)	2.0
Ubicación de la plamilla	Regular	Entomizadas		Praga	
Inclinación	No tiene inclinación				
Orientación de la plamilla					
Tarea recomendada: Extracción					
Defectos del ejemplar					
Árbol muerto en pie, sin otros defectos importantes					
Evaluación de Riesgo del Árbol a Extraer					
Probabilidad de Fallo	Probabilidad de Impacto	Consecuencias	Riesgo		
Inevitable	Muy Baja	Insignificante	Bajo		
Encuadre Normalivo					
El árbol está seco., Por su estado sanitario, fitológico o por sus condiciones físicas no sea posible su recuperación.					
Observaciones y conclusiones					
<div style="border: 1px solid black; padding: 10px; text-align: center;">           Se recomienda llevar a cabo la extracción de dicho ejemplar ya que no crecerá seco en pie.         </div>

**Av Córdoba 2424 seco**

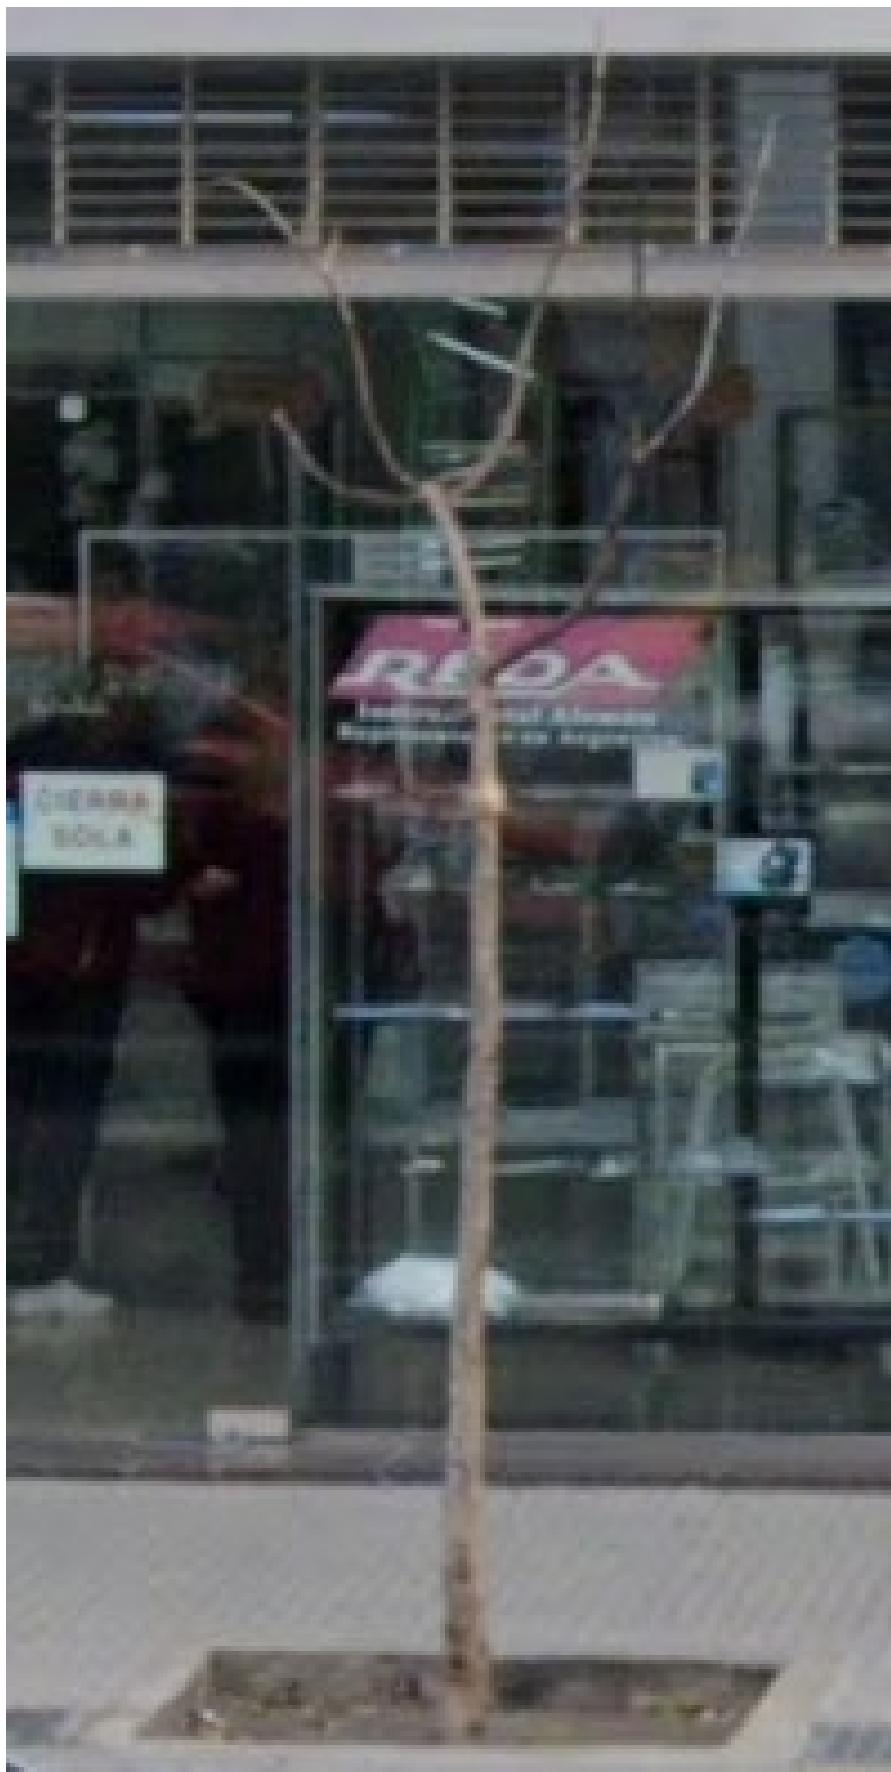
CORDOBA AV. 2430 FOTO

<b>G.C.D.A.</b>		CONSEJO DE LA CIUDAD DEL BOSQUE ALBER		PLA NILLA DE INSPECCIÓN VISUAL BÁSICA	
				Fecha: 17/08/04	
Calle	CORDOBA AV.	Chapa	2430	Referencia	
Propietario/Instancia	Jacaranda mimosifolia (Jacaranda)				
Nº de inspección	063-2401	Q.A.P (Cm):	8	Altura Apres. (m):	0
Ubicación de la plameta	Regular	Entrenamientos	Regulares		
Inclinación	No tiene inclinación				
Orientación de la plameta:					
Tarea recomendada: Extracción					
Defectos del ejemplar					
Arbol muerto en pie, sin otros defectos importantes					
Evaluación de Riesgo del Árbol a Falsoce					
Probabilidad de Pelar		Probabilidad de Impacto		Consecuencias	
Inexplicable		Muy Baja		Indescriptible	
Encuadre Normativo					
El árbol está seco. Por su estado sanitario, patológico o por sus condiciones físicas no sea posible su recuperación.					
Observaciones y conclusiones					
Se recomienda llevar a cabo la extracción de dicho ejemplar ya que no cumple con pie.

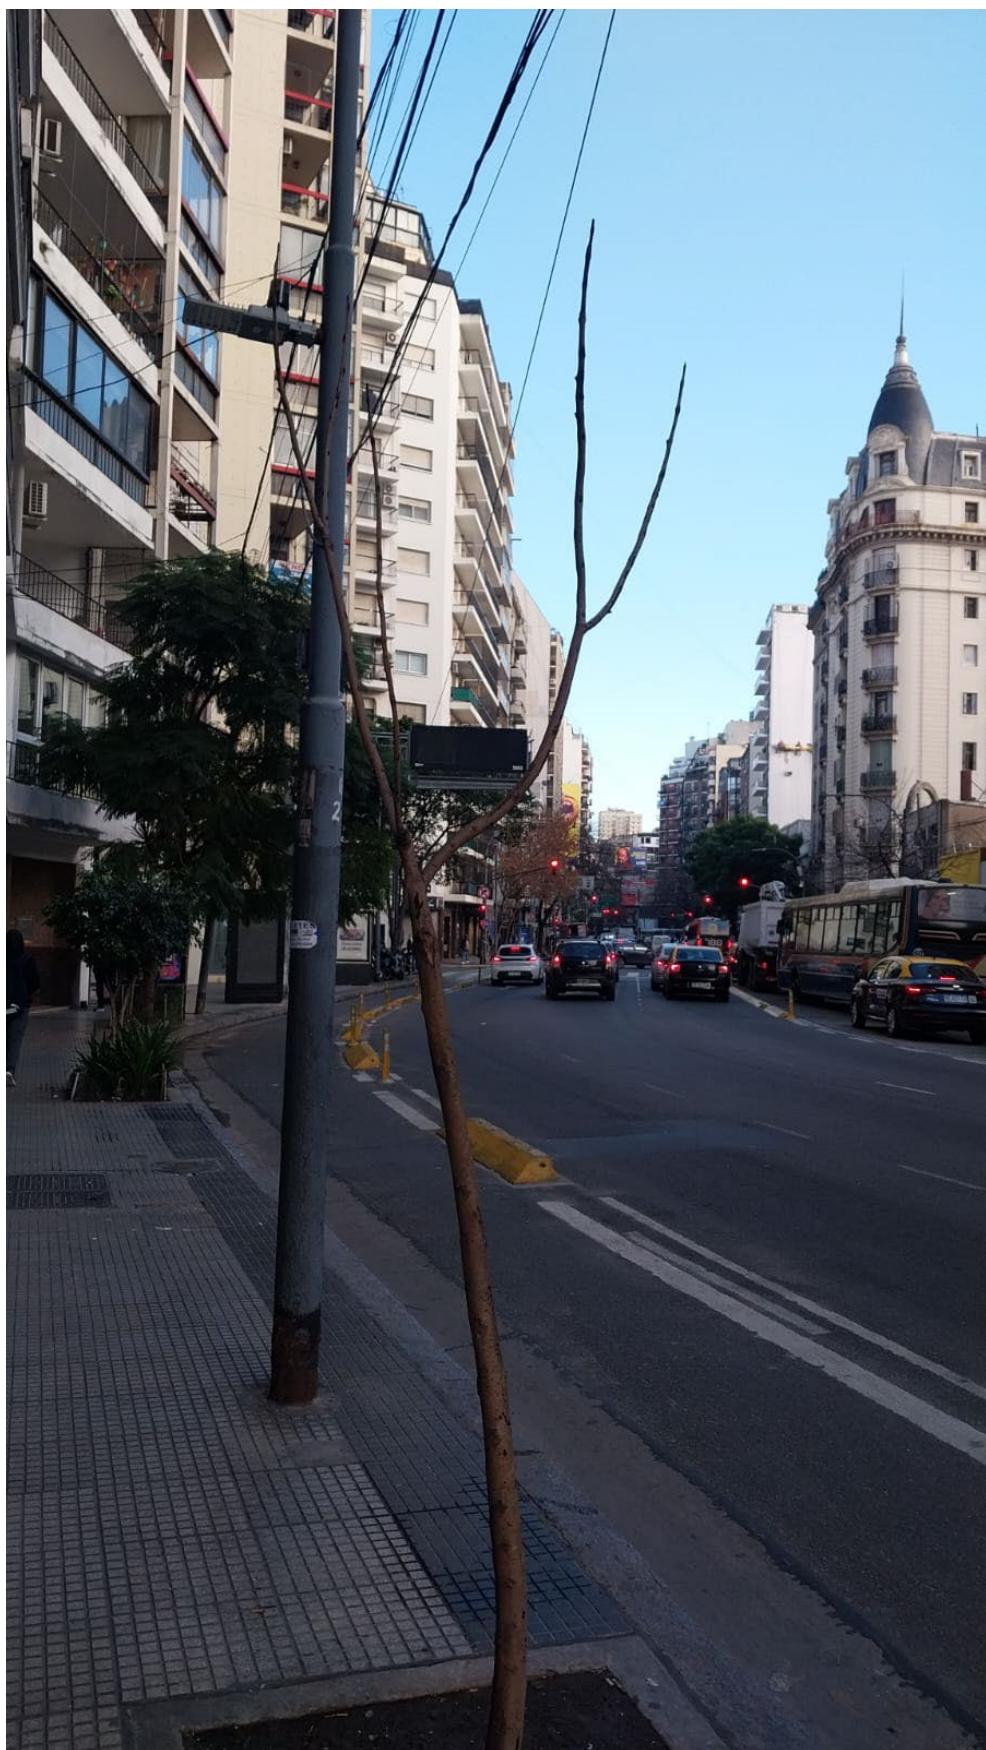
CORDOBA AV. 2460 FOTO

<b>G.C.B.A.</b>		<b>CONSEJO DE LA CIUDAD DE BUENOS AIRES</b> <b>PLAMILLA DE INSPECCIÓN VERBAL MÁSICA</b>		<b>Fecha:</b> 17/03/2024
<b>Calle:</b>	<b>CORDOBA AV.</b>	<b>Chapa:</b>	<b>2460</b>	<b>Referencia:</b>
<b>Padecimientos:</b>	<b>Jacaranda mimosifolia (Jacaranda)</b>			
<b>Nº de inspección:</b> 080-7482	<b>Q.A.P. (DE):</b> 7	<b>Altura Aprox. (m):</b> 3		
<b>Ubicación de la plamilla:</b> Izquierdo	<b>Entrenamientos:</b>	<b>Plagas:</b>		
<b>Inclinación:</b> No tiene inclinación				
<b>orientación de la tronquillería:</b>				
<b>Tarea recomendada: Extracción</b>				
<b>Defectos del ejemplar</b>				
Árbol muerto en pie, sin otros defectos importantes				
<b>Evaluación de Riesgo del Árbol a Extraer</b>				
<b>Probabilidad de Peligro:</b> Inevitable	<b>Probabilidad de Impacto:</b> Muy Baja	<b>Consecuencias:</b> Inapreciable	<b>Riesgo:</b>	
<b>Ecuadre Normativo</b>				
El árbol está seco. Por su estado sanitario, fisiológico o por sus condiciones físicas no sea posible su recuperación.

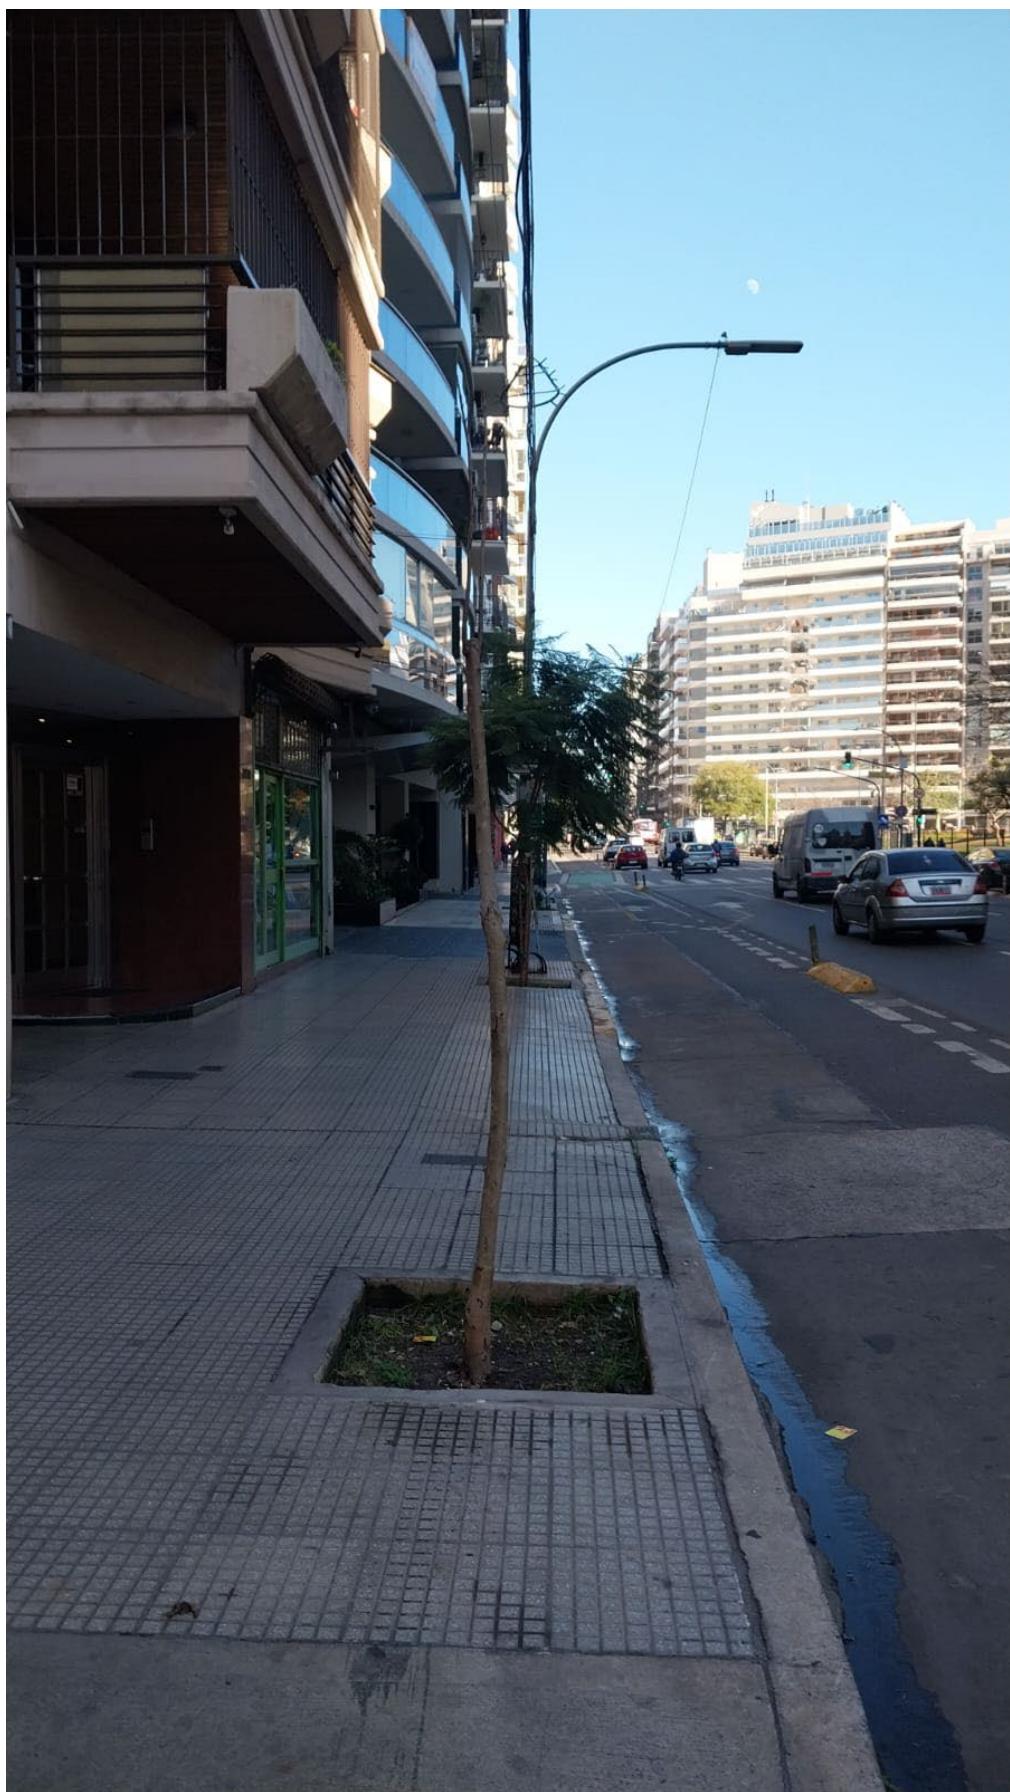
CORDOBA AV. 2710 FOTO

Fecha: 17/03/2014			
Calle	CORDOBA AV		Chapa	2010	Referencia
					3764 UD
Nombre: Inédito	Jacaranda mimosifolia (Jacaranda)				
Mº de inspección: 080-7480	Q.A.P (Cm): 0		Altura Aprox. (m): 0		
Ubicación de la pieza: Regular	Entrenamientos		Pragas		
Inclinación: No tiene inclinación					
Observaciones de la inspección:					
Tarea recomendada: Extracción					
Defectos del ejemplar					
Árbol muerto en pie, sin otros defectos importantes					
Evaluación de Riesgo del Árbol a Extrair					
Probabilidad de Fallos		Probabilidad de Impacto		Consecuencias	Riesgo
Inevitable		Muy Baja		Insoluble	Bajo
Encuadre Normativo					
El árbol está seco. Por su estado sanitario, fitológico o por sus condiciones Raíces no sea posible su recuperación.					
Observaciones y conclusiones					
<div style="border: 1px solid black; padding: 10px; text-align: center;">           Se recomienda llevar a cabo la extracción de dicho ejemplar ya que se encuentra seco en pie.         </div>

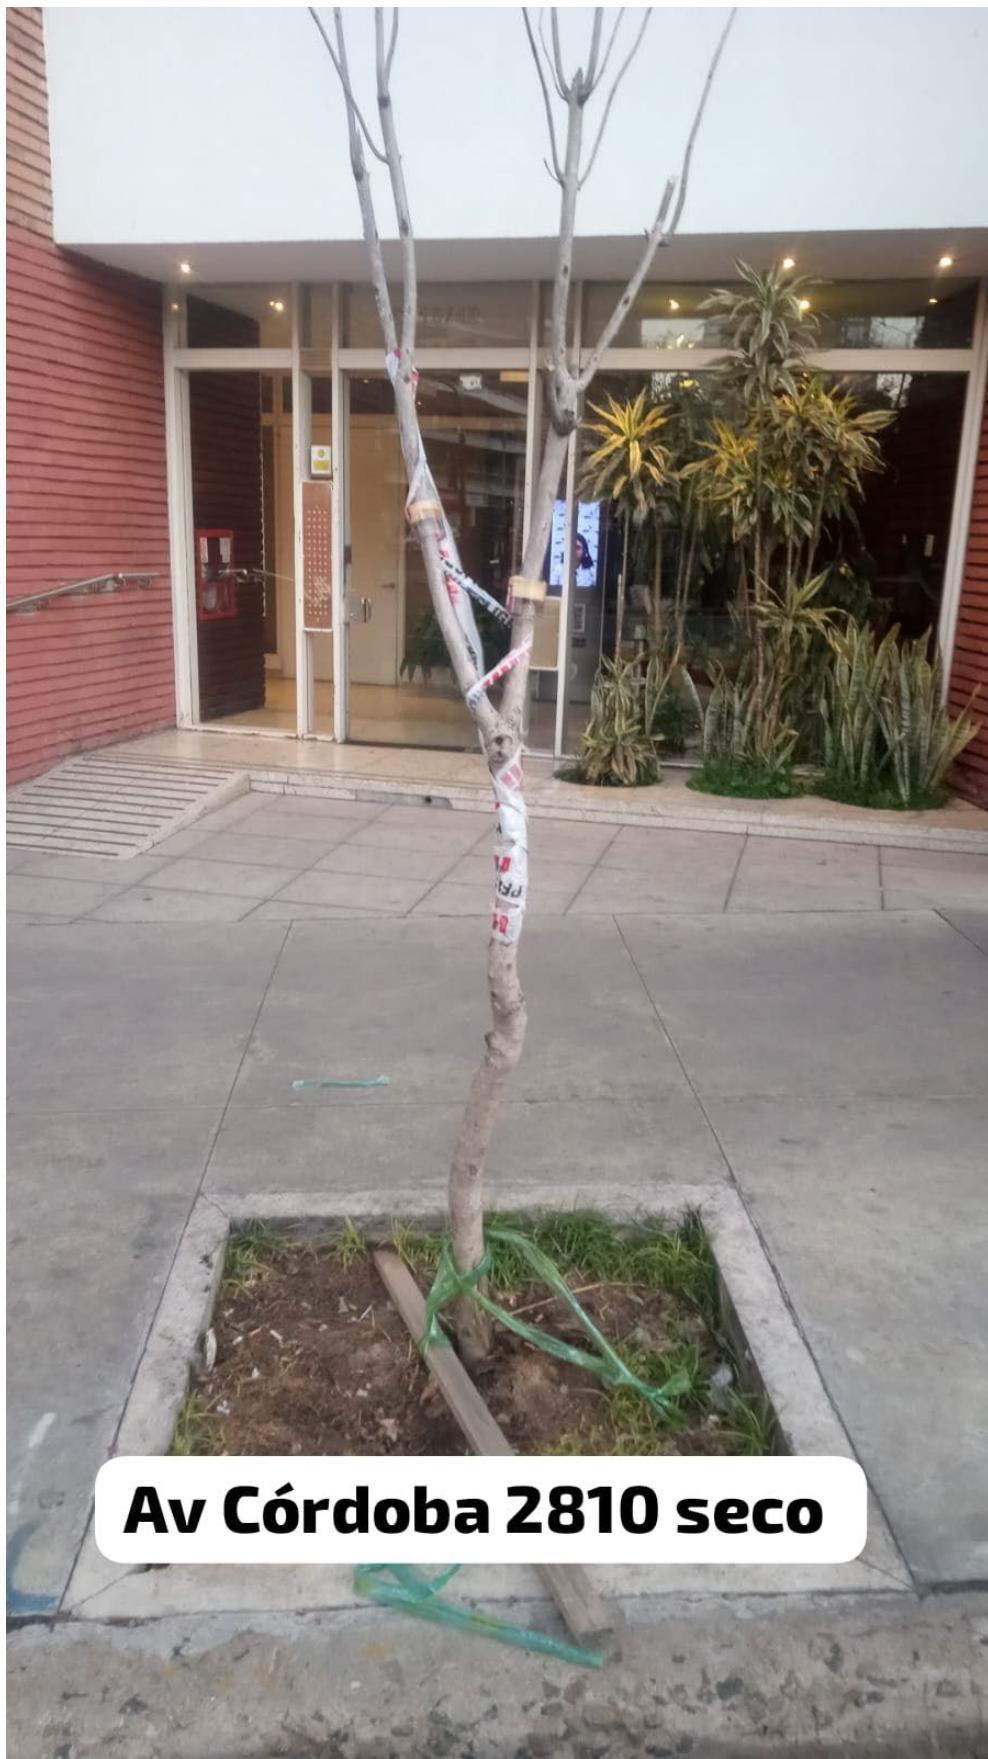
CORDOBA 2810 FOTO

<b>G.D.B.A.</b>		<small>GOBIERNO DE LA CIUDAD DE BUENOS AIRES PLAMILLA DE INSPECCIÓN VISUAL BÁSICA</small>		<b>Fecha:</b> 17/03/2024				
<b>Calle:</b>	<b>CORDOBA AV.</b>	<b>Chapa:</b>	2810	<b>Referencia:</b>				
<b>Nombre Instancia:</b>		<b>Jacaranda mimosifolia (Jacaranda)</b>						
<b>Nº de inspección:</b> 100-7484	<b>Q.A.P. (Cm):</b> 7	<b>Altura Aprox. (m):</b> 2						
<b>Ubicación de la plama:</b> Regular	<b>Entrenamientos:</b>		<b>Frágil:</b>					
<b>Inclinación:</b> No tiene inclinación								
<b>Orientación de la instancia:</b>								
<b>Tarea recomendatoria:</b> Extinción <b>Defectos del ejemplar:</b> Árbol muerto en pie, sin otros defectos importantes								
<b>Evaluación de Riesgo del Árbol a Extraer</b> <table border="1" style="width: 100%; text-align: center;"> <tr> <td><b>Probabilidad de Peligro:</b> Inprobable</td> <td><b>Probabilidad de Impacto:</b> Muy Baja</td> <td><b>Consecuencias:</b> Inapreciable</td> <td><b>Blasgo:</b> Poco</td> </tr> </table> <b>Encuadre Normativo:</b> El árbol está seco. Por su estado sanitario, patológico o por sus condiciones físicas no es posible su recuperación.					<b>Probabilidad de Peligro:</b> Inprobable	<b>Probabilidad de Impacto:</b> Muy Baja	<b>Consecuencias:</b> Inapreciable	<b>Blasgo:</b> Poco

**Av Córdoba 2810 seco**

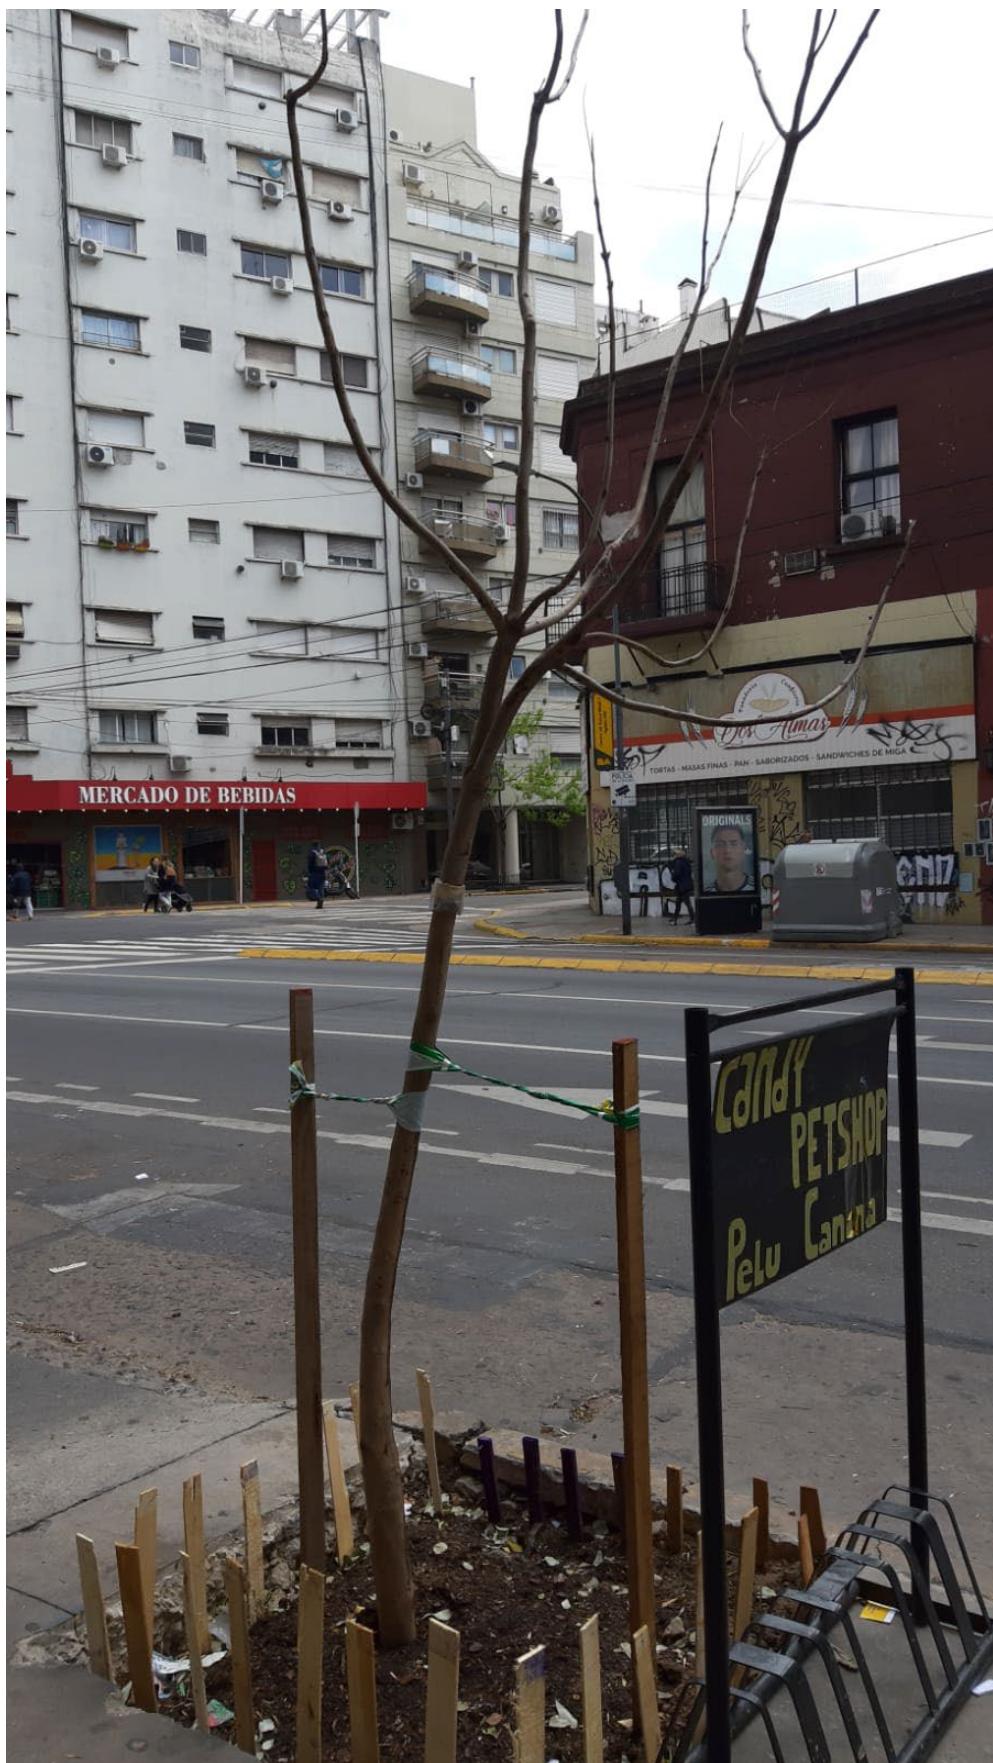
CORDOBA 2962 FOTO

<b>G.C.B.A.</b>		COMITÉ DE LA CIUDAD DE BUENOS AIRES PLAMILLA DE INSPECCIÓN VEÍCULOS MARCHA		Fecha: 17/02/2024
Calle	CUATRO AV.	Chapa	2962	Referencia
Propietario/Instancia	Jardinería municipal (Jardinería)			
Mº de inspección	003-7485	Q.A.P (CPI)	0	Altura Apres. (m): 4
Ubicación de la placa	Regular	Entrenamientos	Regulares	
Inclinación	No tiene inclinación			
Entrenamiento de la tracción				
Tarea recomendable: Remoción				
Defectos del ejemplar				
Árbol muerto en pie, sin otros defectos importantes				
Evaluación de Riesgo del Árbol a Extraer				
Probabilidad de Peligro		Probabilidad de Impacto		Riesgo
Inexplicable		Muy Baja	Irrelevante	Poco
Encuadre Normativo				
El árbol está seco. Por su estado sanitario, fisiológico o por sus condiciones físicas no sea posible su recuperación.				
Observaciones y conclusiones				
<div style="border: 1px solid black; padding: 10px; text-align: center;">           Se recomienda llevar a cabo la extracción de dicho ejemplar ya que se encuentra seco en pie.         </div>

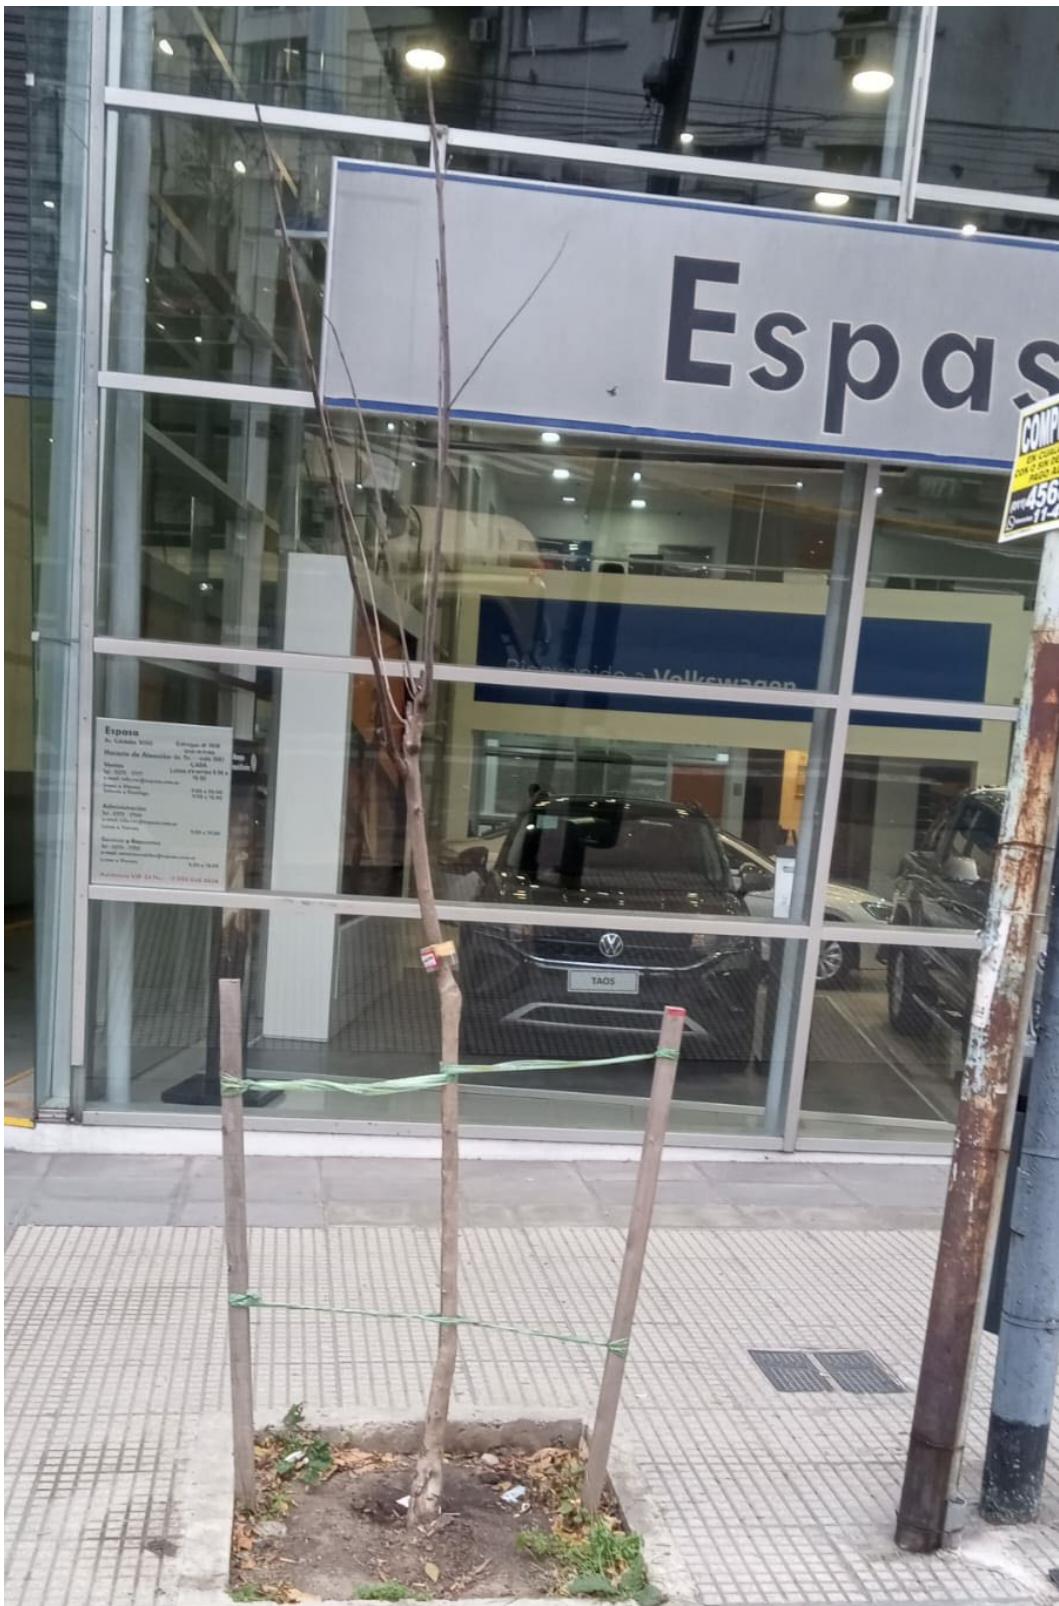
CORDOBA AV. 3000 FOTO

CERTIFICADO DE LA CIUDAD DE BUENOS AIRES PLAMILLA DE INSPECCIÓN VIRTUAL PÚBLICA				
G.C.B.A.		Fecha: 17/02/2024		
Dirección	CORDOBA AV.		Chapa: 2000	Referencia:
Propietario/Instancia	Jacaranda mimosifolia (Jacaranda)			
Mº de inspección: 063-7406	Q.I.A.P. (CDE): 5	Altura Aprox. (m): 3		
Ubicación de la plamilla: Regular	Enfermedades		Plagas	
Inclinación: No tiene inclinación				
Observaciones de la inspección:				
Tarea recomendada: Eliminación				
Defectos del ejemplar				
Arbol muerto en pie, sin otros defectos importantes				
Evaluación de Riesgo del Árbol a Explotar				
Probabilidad de Pelar:	Probabilidad de Impacto:	Consecuencia:	Riesgo:	
Improbable	Muy Baja	Indiferente	Bajo	
Encuadre Normativo				
El árbol está muerto. Por su estado sanitario, fisiológico o por sus condiciones físicas no es posible su recuperación.				
Observaciones y conclusiones				
Se recomienda llevar a cabo la extracción de este ejemplar ya que se encuentra muerto en pie.

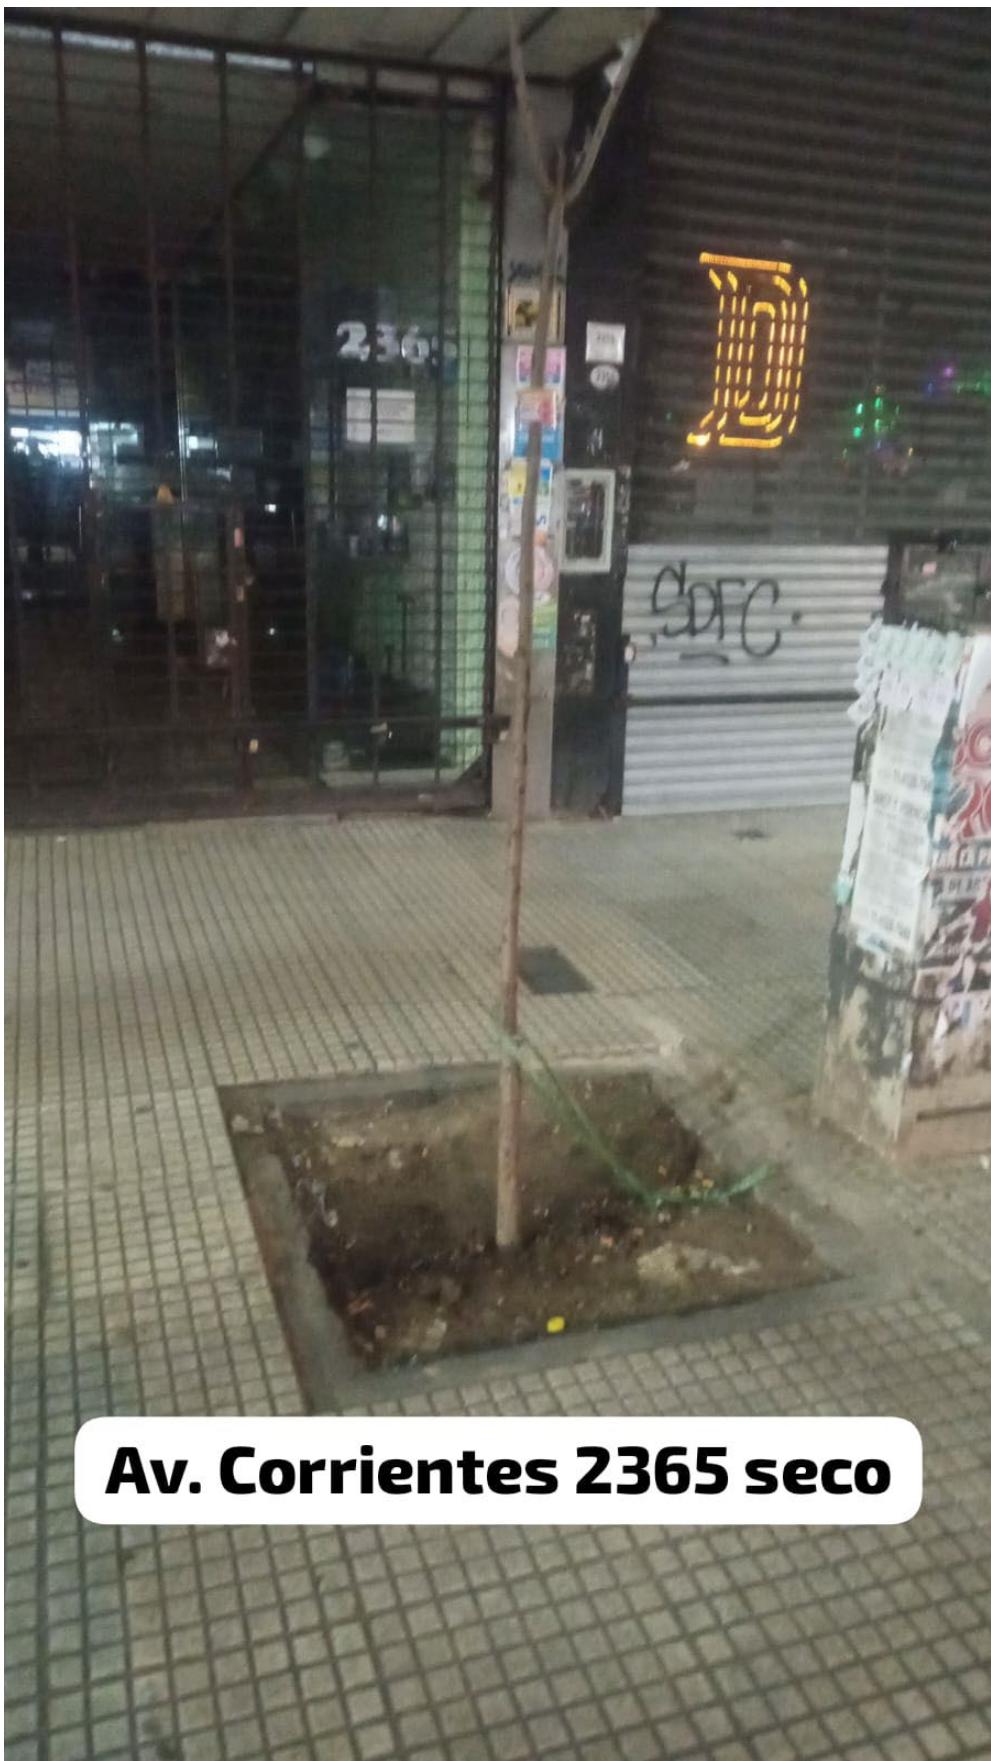
CORRIENTES AV. 2365 FOTO

**Av. Corrientes 2365 seco**

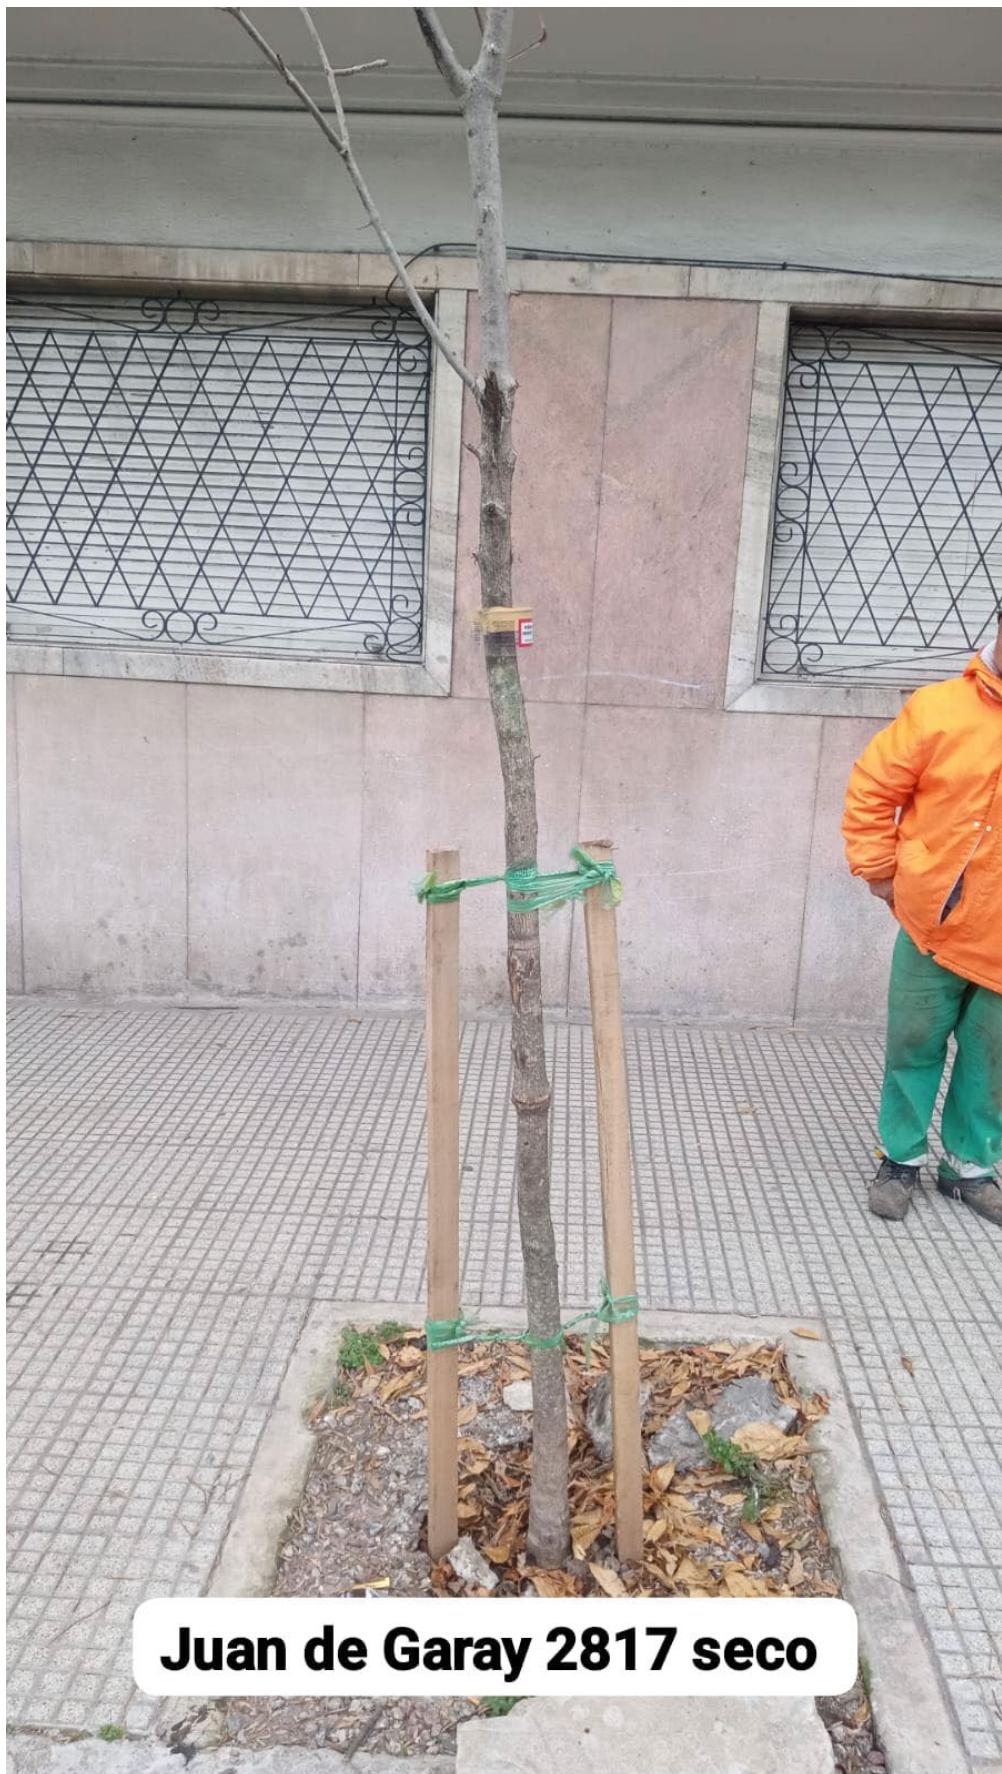
GARAY AV. 2817 FOTO

**Juan de Garay 2817 seco**

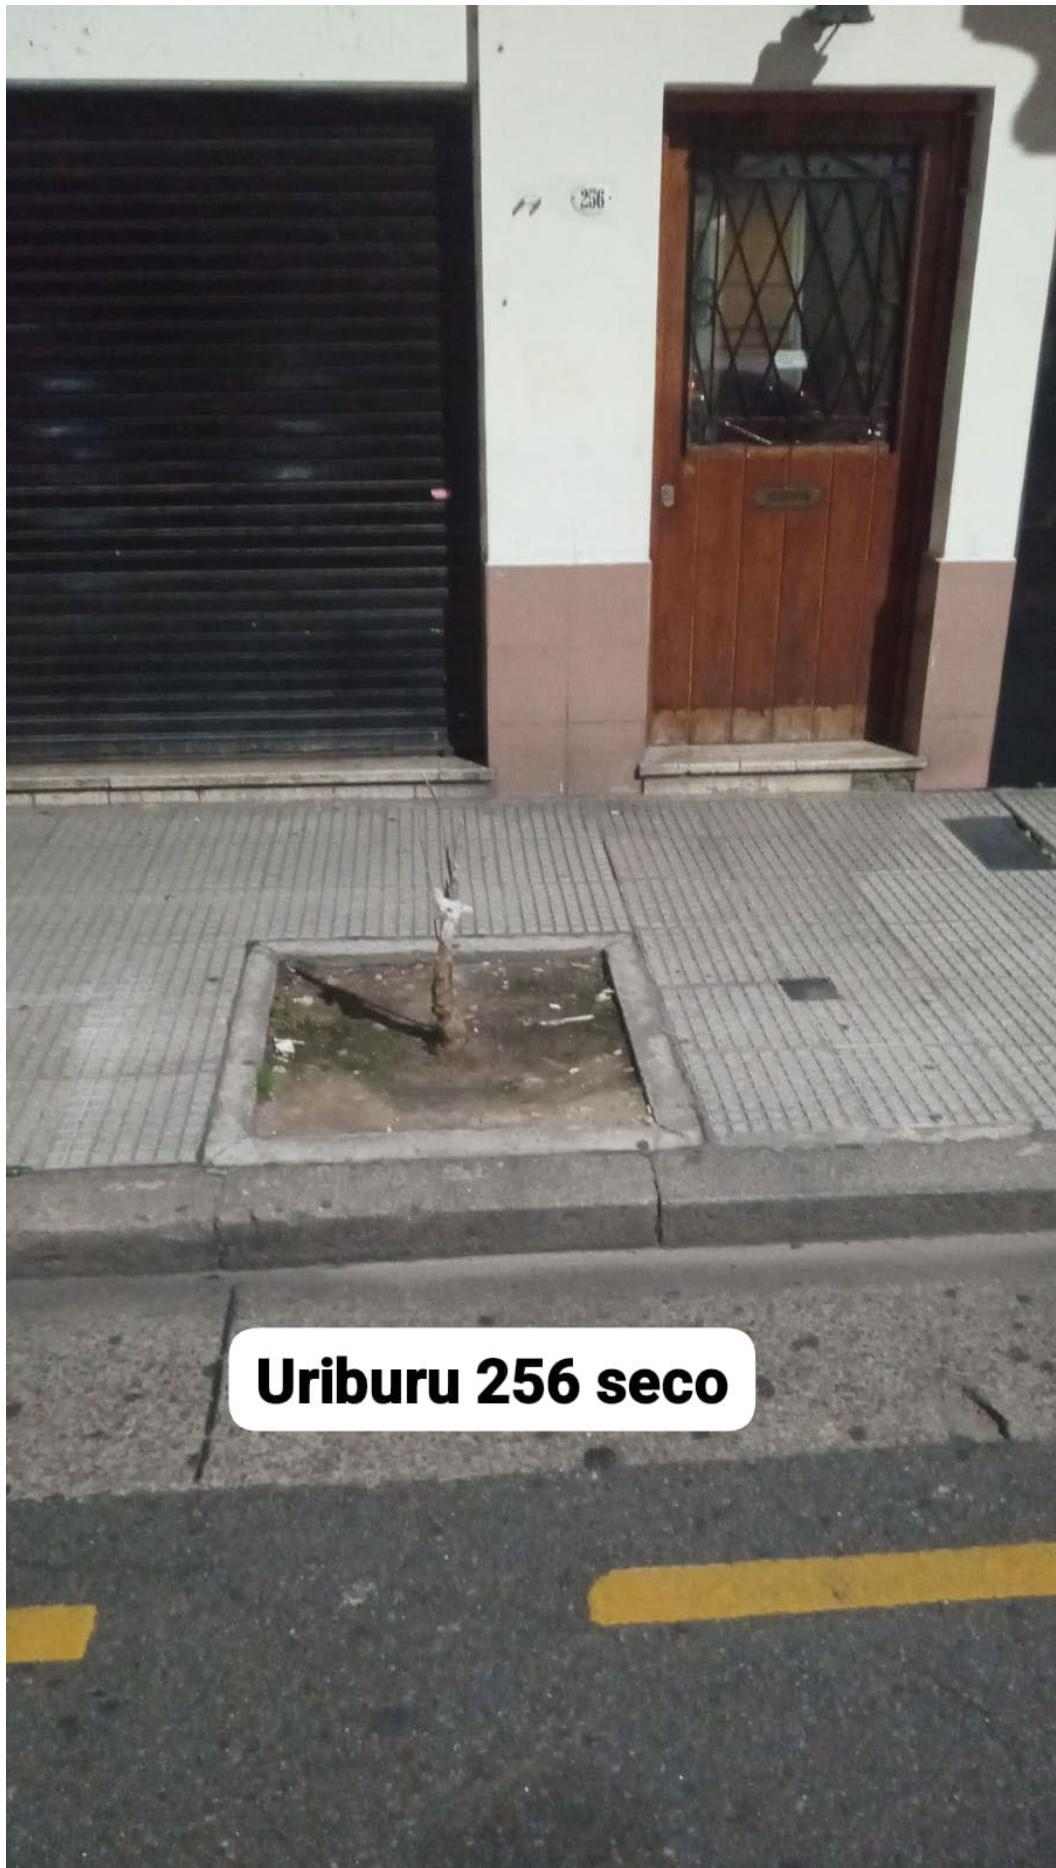
**Uriburu 256 seco**
