## G O B I E R N O D E L A C I U D A D D E B U E N O S A I R E S

### Resolución Presidencia Junta Comuna

**Referencia:** S/ Extracciones de ejemplares arbóreos - Informes 748 al 759.-

**VISTO:** La Constitución de la Ciudad Autónoma de Buenos Aires, las Leyes N° 3263, N° 4013 y No 1777, Decretos 660/GCABA/2011, 166/GCABA/2013 y 55/GCABA/2014, los Informes de Inspección de emergencia N° 748-749-750-751-752-753-754-755-756-757-758-759 del corriente año y,

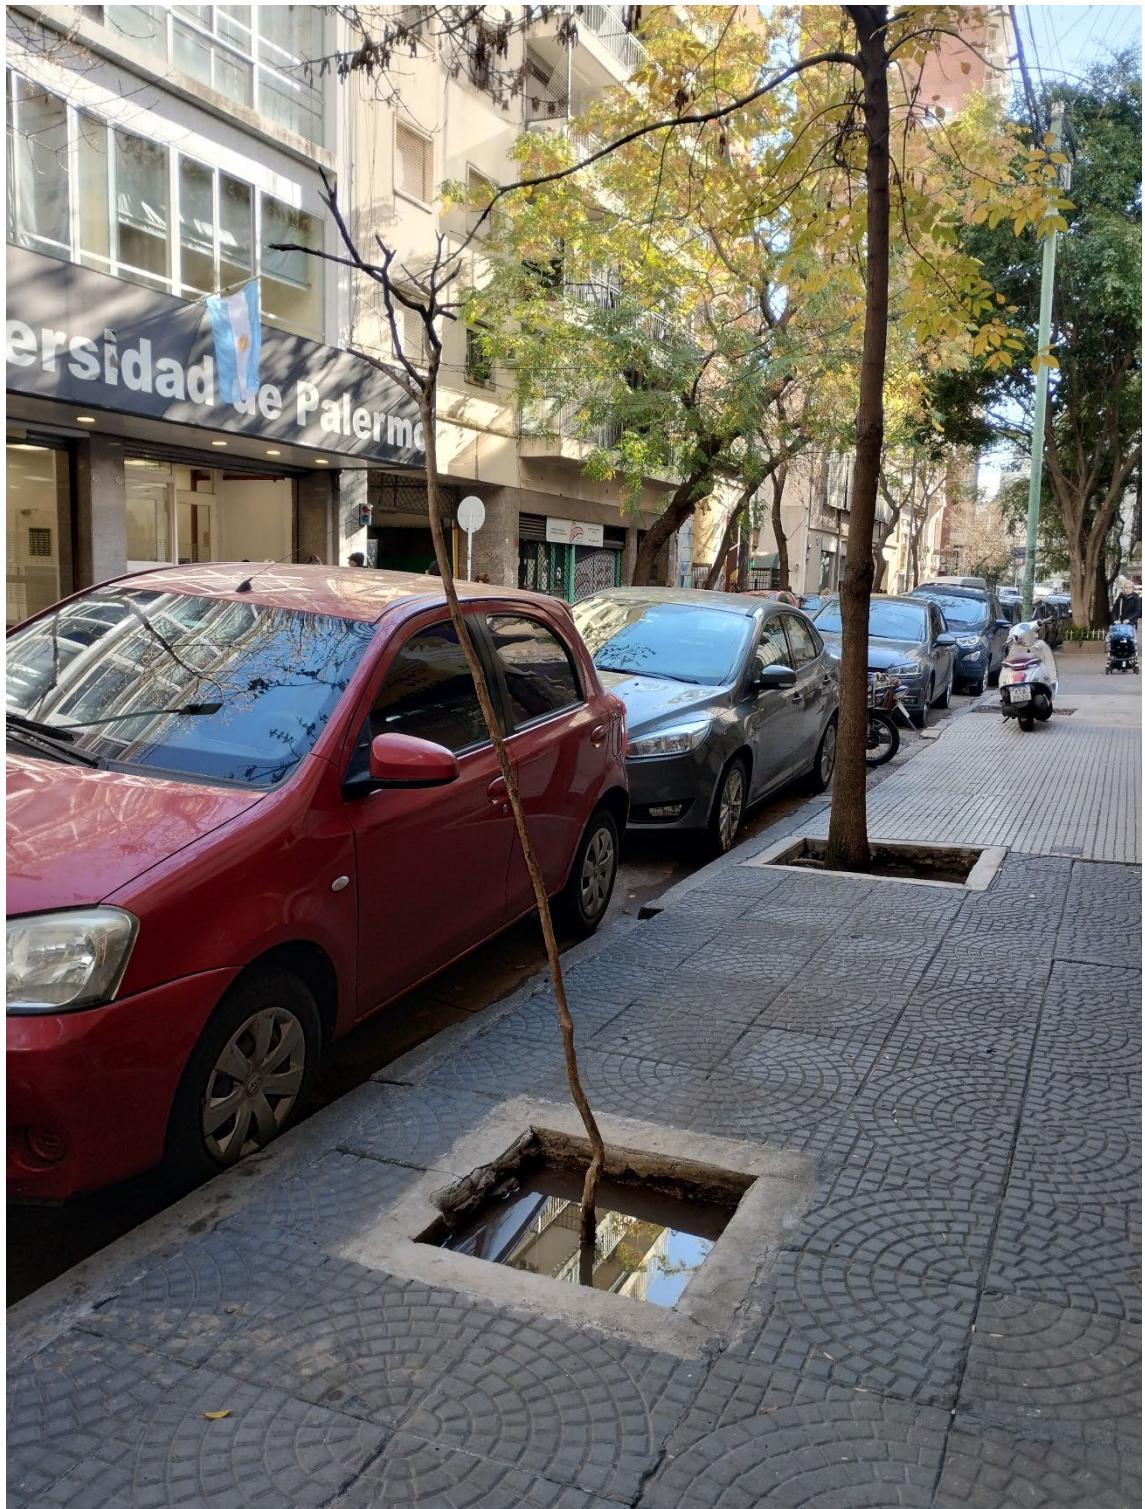
INFORME 751

GOBIERNO DE LA CIUDAD DE BUENOS AIRES PLANILLA DE INSPECCIÓN VISUAL BÁSICA			
	G.C.B.A.	Fecha: 29/5/2025	
Calle	JAURES, JEAN	Chapa	933
Referencia			
Especie botánica	No identificada		
NP de Inspección	C03-9126	D.A.P. (Cm):	2
Ubicación de la plantera	Regular	Enfermedades	Plagas
Inclinación	No tiene inclinación		
Orientación de la Inclinación			
Tarea recomendada: Extracción			
Defectos del ejemplar			
Arbol muerto en pie, sin otros defectos importantes			
Evaluacion de Riesgo del Árbol a Extraer			
Probabilidad de Fallo	Probabilidad de Impacto	Consecuencias	Riesgo
Probable	Muy Bajo	Insignificante	Bajo
Encuadre Normativo			
El árbol esté seco.			
Observaciones y conclusiones			
<p>Ejemplar muerto en pie. Se sugiere descompactar la plantera antes de incorporar el nuevo ejemplar, para favorecer la infiltración y evitar anegamiento de la misma. Se solicita extracción del ejemplar.</p>			
Datos del Inspector			
Stephanie Godoy Casta	Firma	39105865	DNI

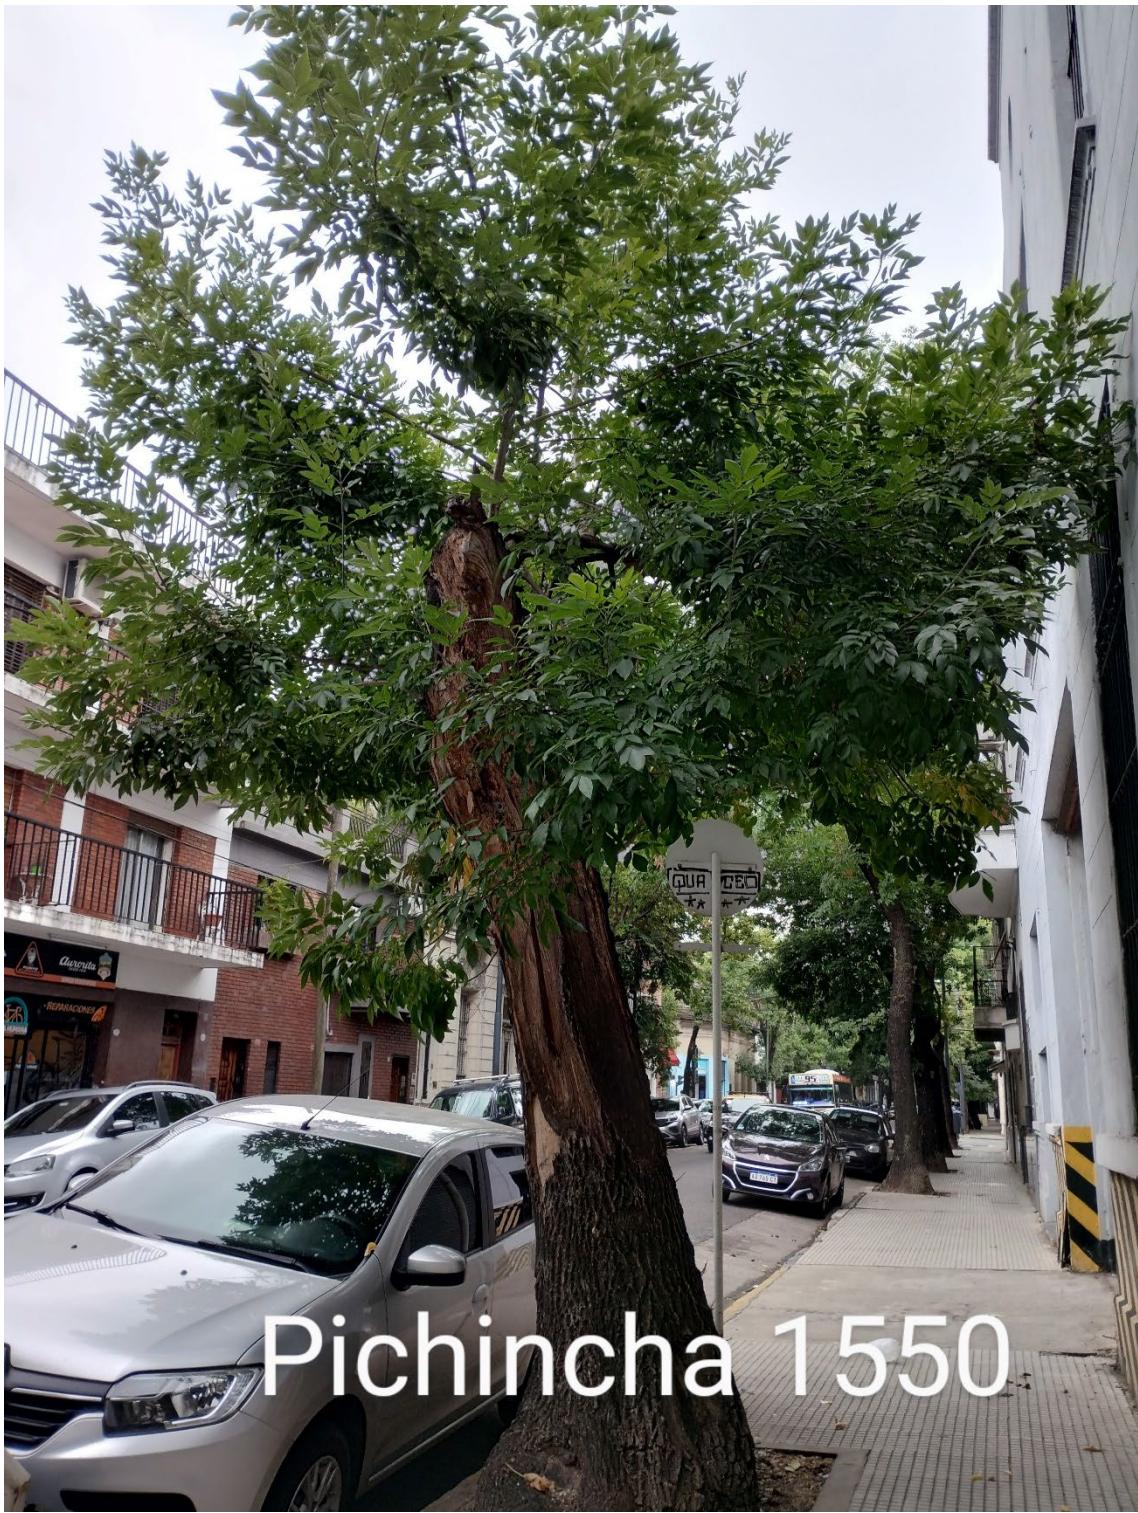
INFORME 752

G.C.B.A.		GOBIERNO DE LA CIUDAD DE BUENOS AIRES PLANILLA DE INSPECCIÓN VISUAL BÁSICA			Fecha: 26/2/2025	
Calle	PICHINCHA	Chapa	1550	Referencia		
Espece botánica	Fraxinus sp. (Fresno)					
NP de inspección	c03-8755	D.A.P. (Cm):	50	Altura Aprox. (m):	3	
Ubicación de la plantera	Regular	Enfermedades	Plagas			
Inclinación	Menor a 45°					
Orientación de la inclinación	Hacia la calle					
Tarea recomendada: Extracción						
Defectos del ejemplar						
Descomposición avanzada del tronco o de la/s cavidad/es. Defecto/s que afecte a más del 40% de la circunferencia del árbol, Grietas o caídas extensas desde fuste hacia ramas primarias						
Evaluación de Riesgo del Árbol a Extraer						
Probabilidad de Fallo	Probabilidad de Impacto	Consecuencias		Riesgo		
Improbable	Medio	Significativa		Bajo		
Encuadre Normativo						
Por su estado sanitario, fisiológico o por sus condiciones físicas no sea posible su recuperación.

Observaciones y conclusiones						
<p>El ejemplar posee en el tronco una gran herida expuesta debidamente al desgarrado de sus ramas primarias. La herida comprende el 50 % de la circunferencia del tronco y no está cerrada, por lo que ha comenzado el ataque de hongos xilófagos. Sus ramas primarias fueron sacadas, hoy en día presenta nuevos brotes. El ejemplar se encuentra levemente inclinado a la vereda. Se solicita extracción.</p>						
Datos del Inspector						
Stephanie Godoy Casta		39105865				
Nombre completo	Firma	DNI

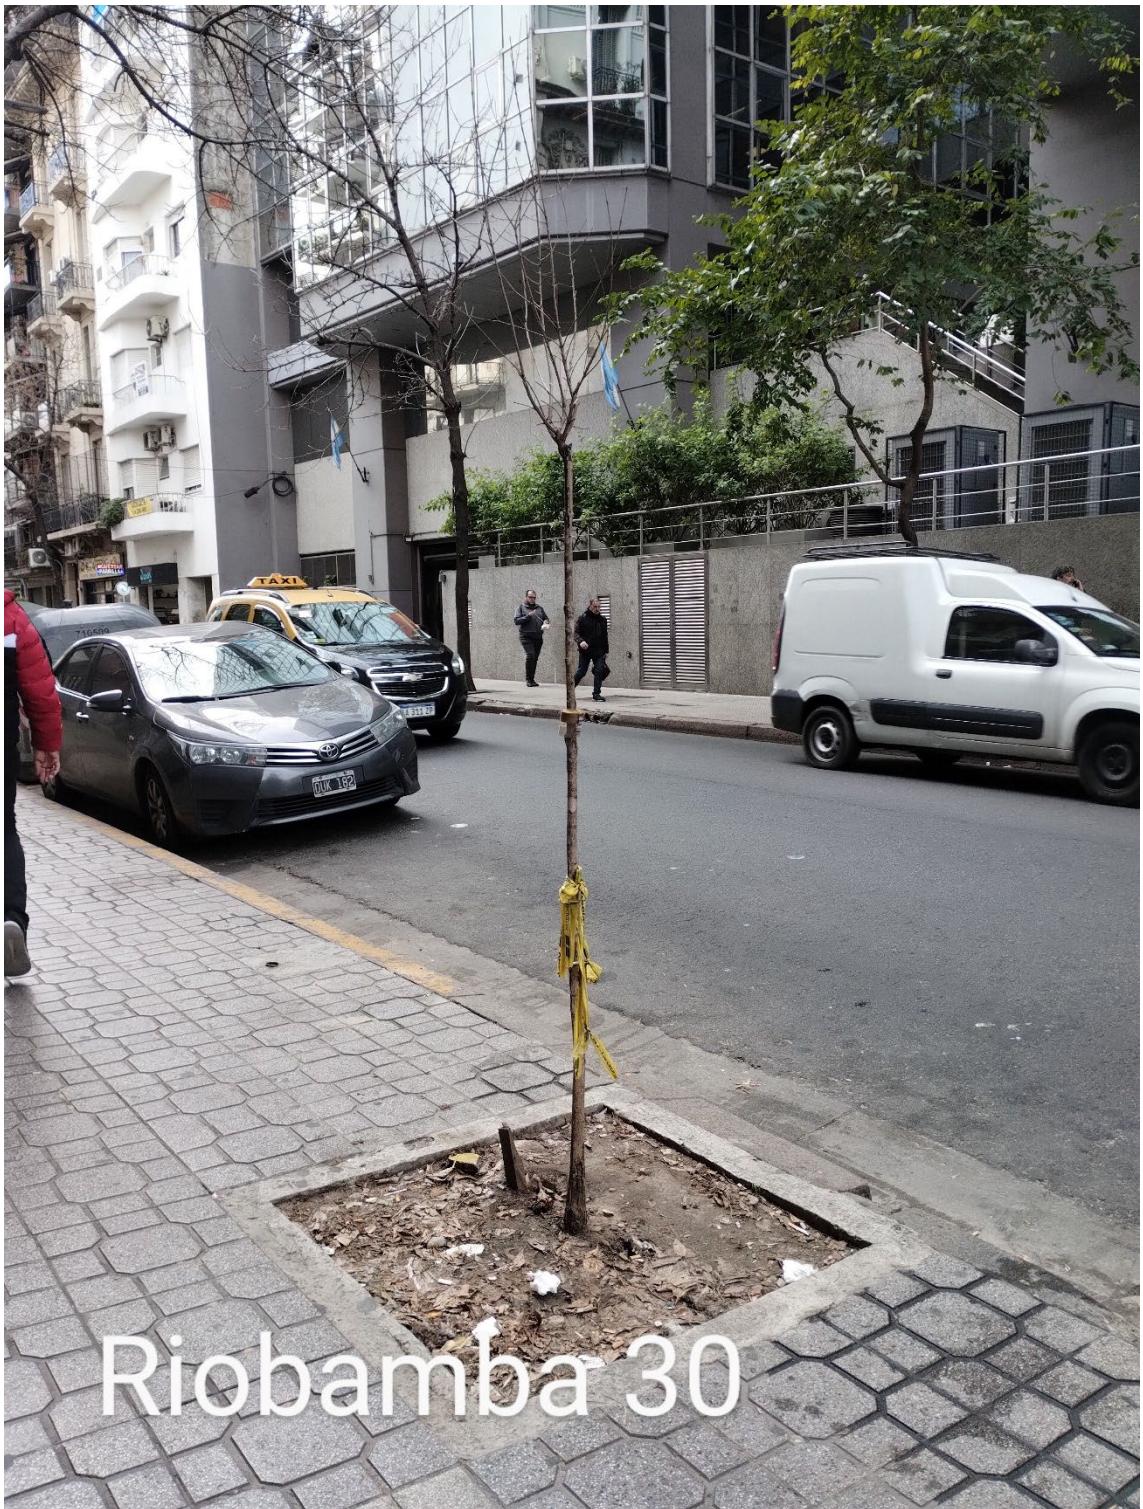
Riobamba 30

G.C.B.A.		GOBIERNO DE LA CIUDAD DE BUENOS AIRES		PLANILLA DE INSPECCIÓN VISUAL BÁSICA	
				Fecha: 9/6/2025	
Calle	RIOBAMBA	Chapa	30	Referencia	
Especie botánica	No identificada				
Nº de Inspección	C03-9168	D.A.P. (Cm):	2	Altura Aprox. (m):	3
Ubicación de la plantera	Regular	Enfermedades	Plagas		
Inclinación	No tiene Inclinación				
Orientación de la Inclinación					
Tarea recomendada: Extracción					
Defectos del ejemplar					
Arbol muerto en pie, sin otros defectos importantes					
Evaluación de Riesgo del Árbol a Extraer					
Probabilidad de Fallo	Probabilidad de Impacto	Consecuencias	Riesgo		
Improbable	Muy Bajo	Insignificante	Bajo		
Encuadre Normativo					
El árbol esté seco.					
Observaciones y conclusiones					
Ejemplar muerto en pie. Se solicita extracción.					
Datos del Inspector					
Stephanie Godoy Casta

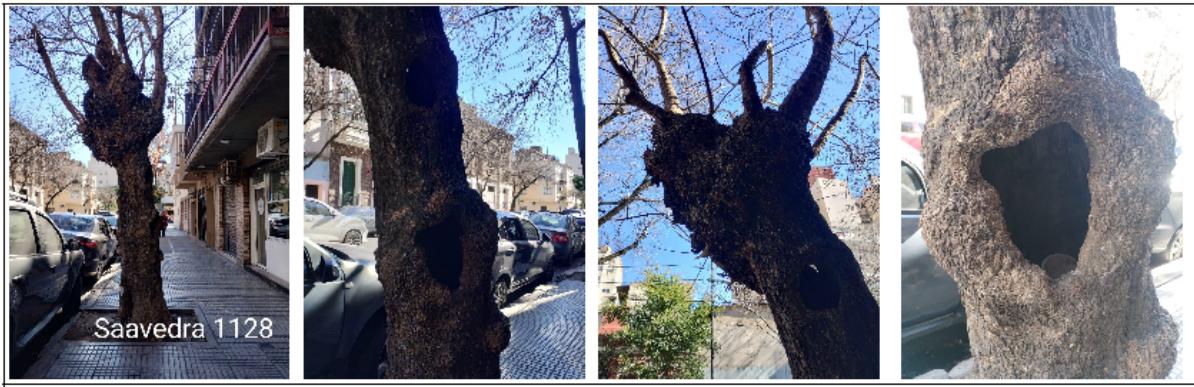
# INFORME 754

Ahuecamiento a lo largo del fuste

OBSERVACIONES: Arbol que ha sido mutilado con anterioridad y que al momento de inspección presenta rebrotes de mala inserción. Presenta varios tumores. El ejemplar presenta ahuecamiento interno a lo largo del fuste, lo que hace que lo usen de basurero. Se solicita EXTRACCIÓN del mismo.

RECOMENDACIONES DEL INSPECTOR (MARCAR SEGÚN CORRESPONDA)								
A. OBJETIVOS DE LA PODA		REDUCCIÓN DE RIESGO		ELIMINAR INTERFERENCIAS				
		ADECUACIÓN AL SITIO		REGULACIÓN DE LA ESTRUCTURA				
B. TIPOS DE PODA		FORMACIÓN	LIMPIEZA	ACLARÉO		REFALDADO		TERCIADO
C. CORTE DE RAÍCES		SUPERFICIAL		PROFUNDO				
D. TRATAMIENTO FITOSANITARIO			E. TRANSPLANTE			F. EXTRACCIÓN	x

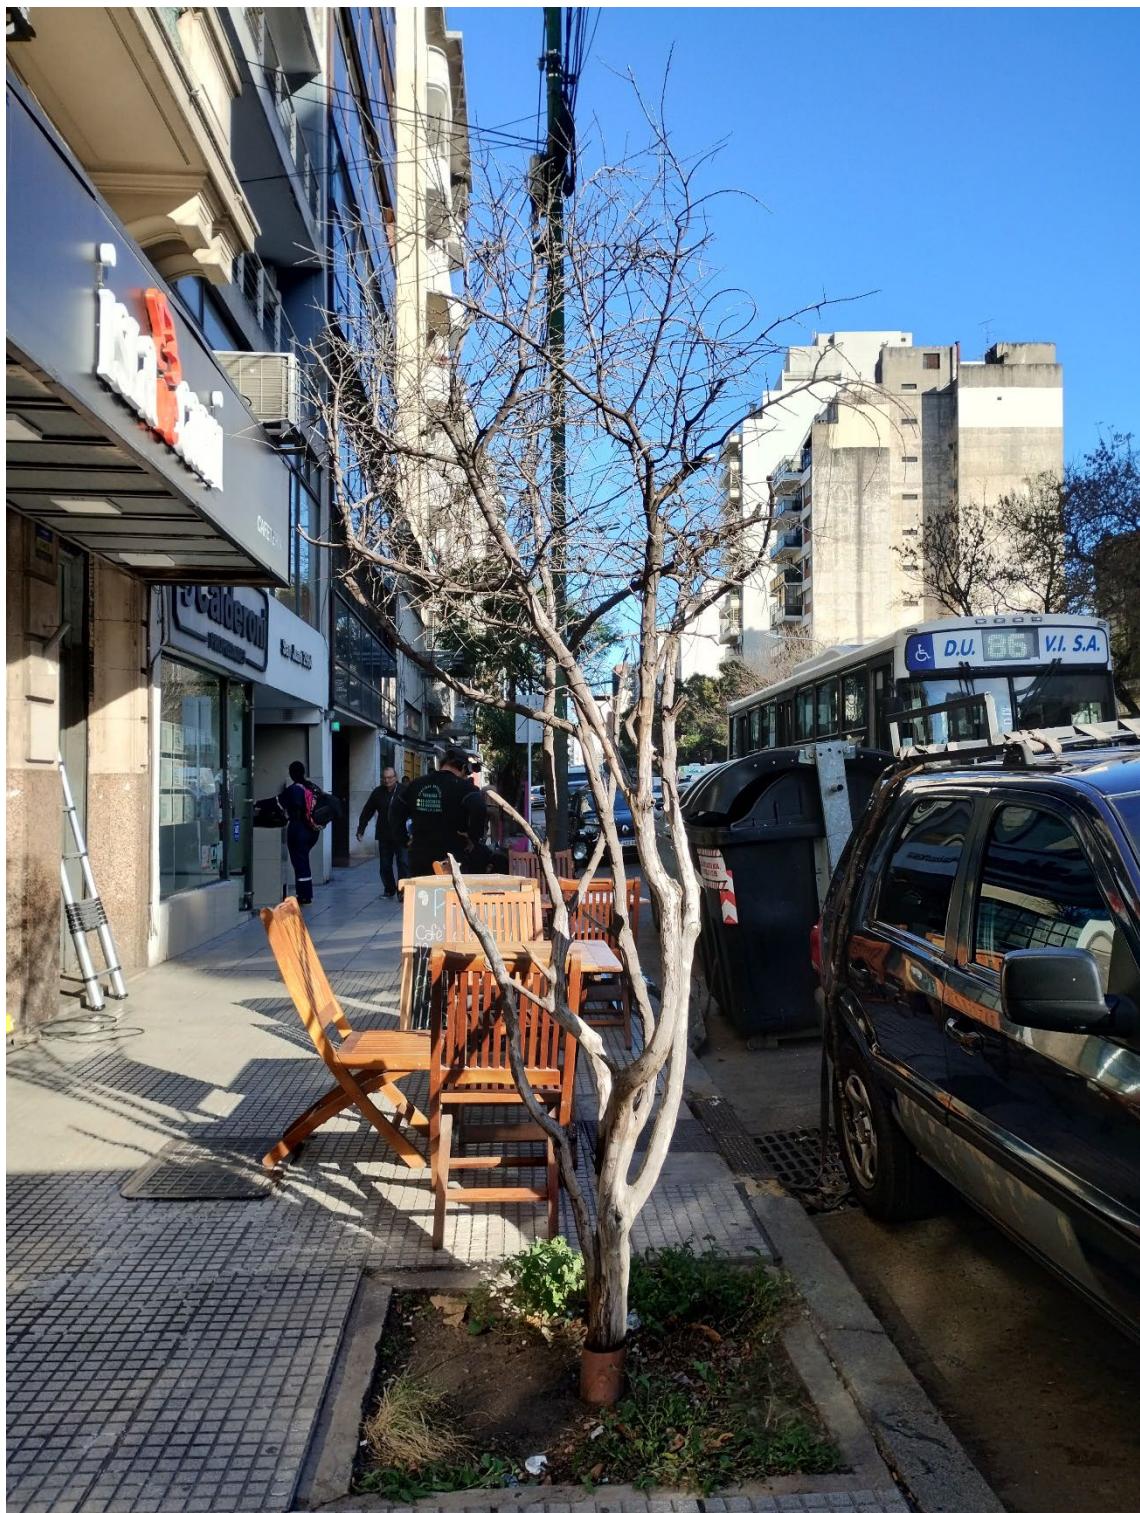
INFORME 755

<b>G.C.B.A.</b>		GOBIERNO DE LA CIUDAD DE BUENOS AIRES PLANILLA DE INSPECCIÓN VISUAL BÁSICA		Fecha: 26/5/2025	
Calle	SAN JUAN AV.	Chapa	2958	Referencia	
Espece botánica	Lagerstroemia indica (Crespon - Arbol de Jupiter)				
Nº de Inspección	C03-9113	D.A.P. (Cm):	21	Altura Aprox. (m):	3
Ubicación de la plantera	Regular	Enfermedades	Plagas		
Inclinación	No tiene Inclinación				
Orientación de la Inclinación					
Tarea recomendada: Extracción					
Defectos del ejemplar					
Arbol muerto en pie, sin otros defectos importantes					
Evaluación de Riesgo del Árbol a Extraer					
Probabilidad de Fallo	Probabilidad de Impacto	Consecuencias	Riesgo		
Probable	Bajo	Menor	Bajo		
Encuadre Normativo					
El árbol esté seco.					
Observaciones y conclusiones					
Ejemplar muerto en pie. Se observa que se dejó el tutor demasiado tiempo, lo que provocó que el ejemplar se seca. Se solicita la extracción del mismo.

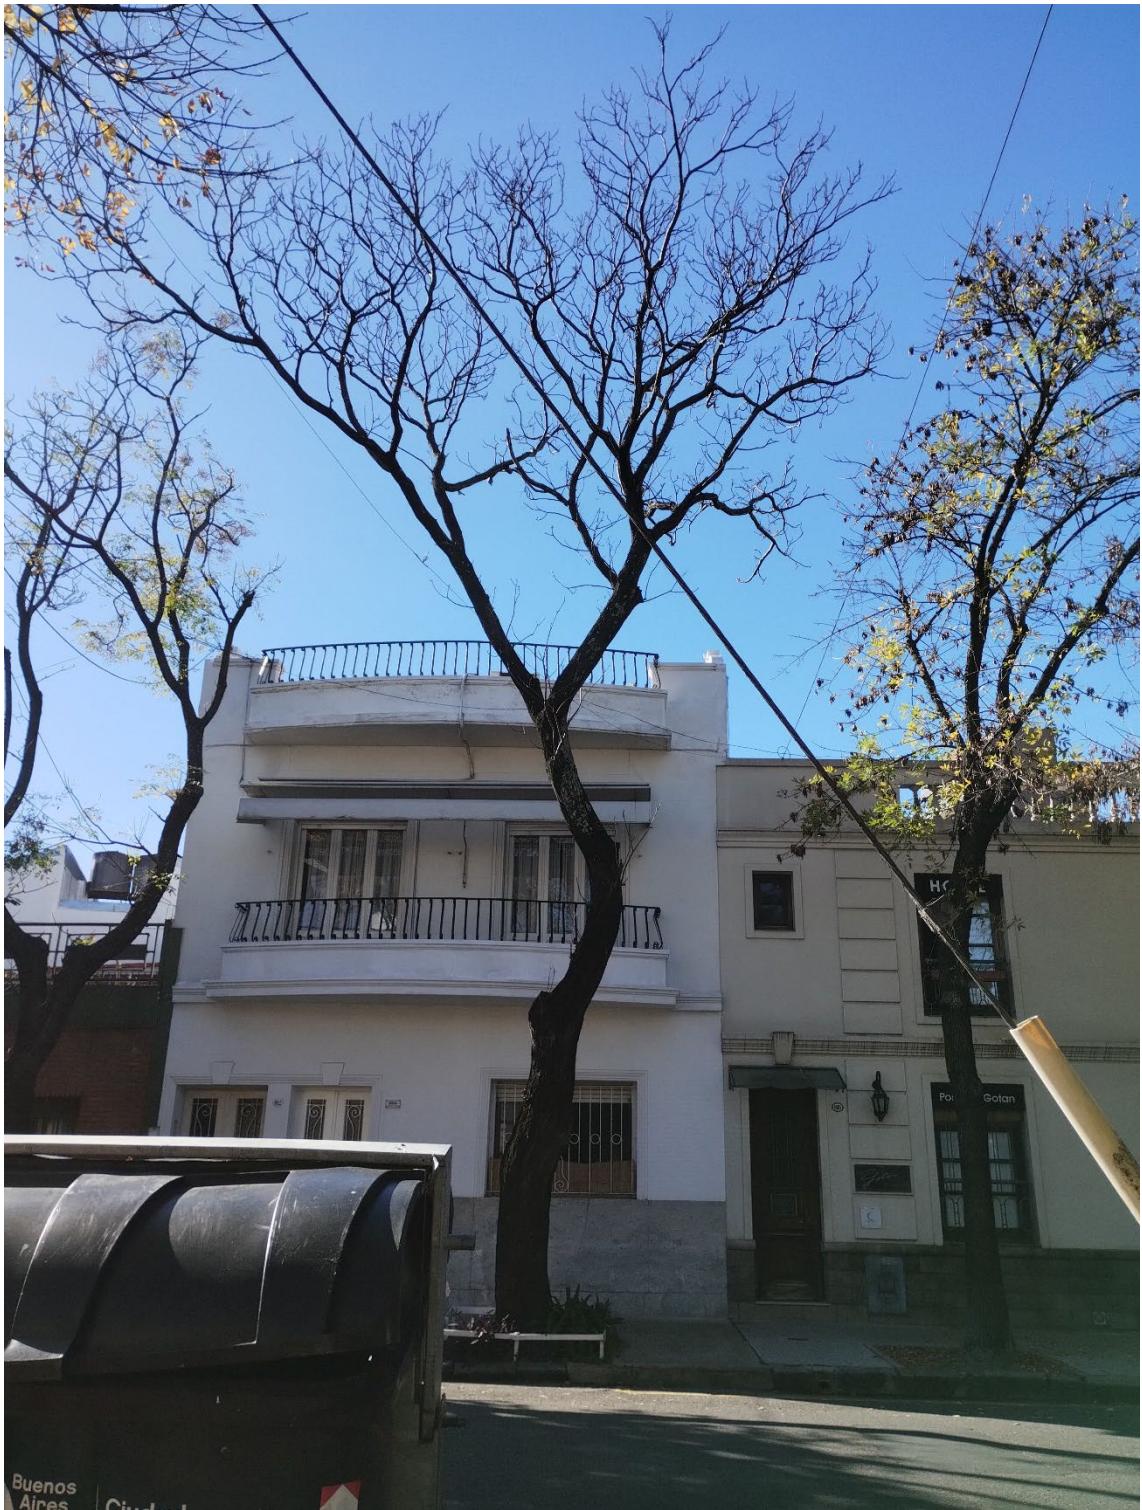
INFORME 756

GOBIERNO DE LA CIUDAD DE BUENOS AIRES PLANILLA DE INSPECCIÓN VISUAL BÁSICA			
	G.C.B.A.	Fecha: 26/5/2025	
Calle	SANCHEZ DE LORIA	Chapa	1614
Referencia			
Especie botánica	Melia azedarach (Paraíso)		
Nº de Inspección	C03-9116	D.A.P. (Cm):	36
Ubicación de la plantera	Regular	Enfermedades	Plagas
Inclinación	No tiene inclinación		
Orientación de la Inclinación			
Tarea recomendada: Extracción			
Defectos del ejemplar			
Árbol muerto en pie, sin otros defectos importantes			
Evaluación de Riesgo del Árbol a Extraer			
Probabilidad de Fallo	Probabilidad de Impacto	Consecuencias	Riesgo
Probable	Medio	Significativa	Moderado
Encuadre Normativo			
El árbol esté seco.			
Observaciones y conclusiones			
<p style="text-align: center;">Ejemplar seco en pie. Se solicita extracción.</p>			
Datos del Inspector			
Stephanie Godoy Casta	Firma	39105865	DNI
Nombre completo

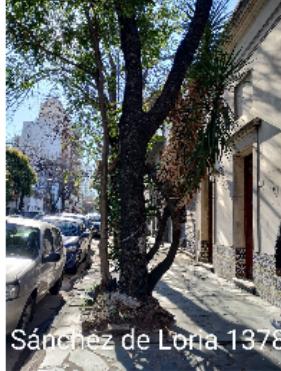
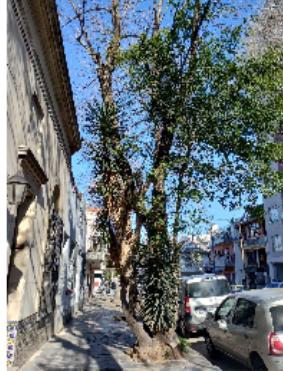
INFORME 757

OBSERVACIONES	En la plantería hay 3 especies arbóreas. Un ficus, un fresno y yuccas. Se solicita la EXTRACCIÓN del ficus.
---------------	---

A. OBJETIVOS DE LA PODA	REDUCCIÓN DE RIESGO		ELIMINAR INTERFERENCIAS		REGULACIÓN DE LA ESTRUCTURA	
	ADECUACIÓN AL SITIO					
B. TIPOS DE PODA	FORMACIÓN	LIMPIEZA	ACLAREO		REFALDADO	
C. CORTE DE RAÍCES	SUPERFICIAL		PROFUNDO			TERCIADO
D. TRATAMIENTO FITOSANITARIO		E. TRANSPLANTE			F. EXTRACCIÓN	x

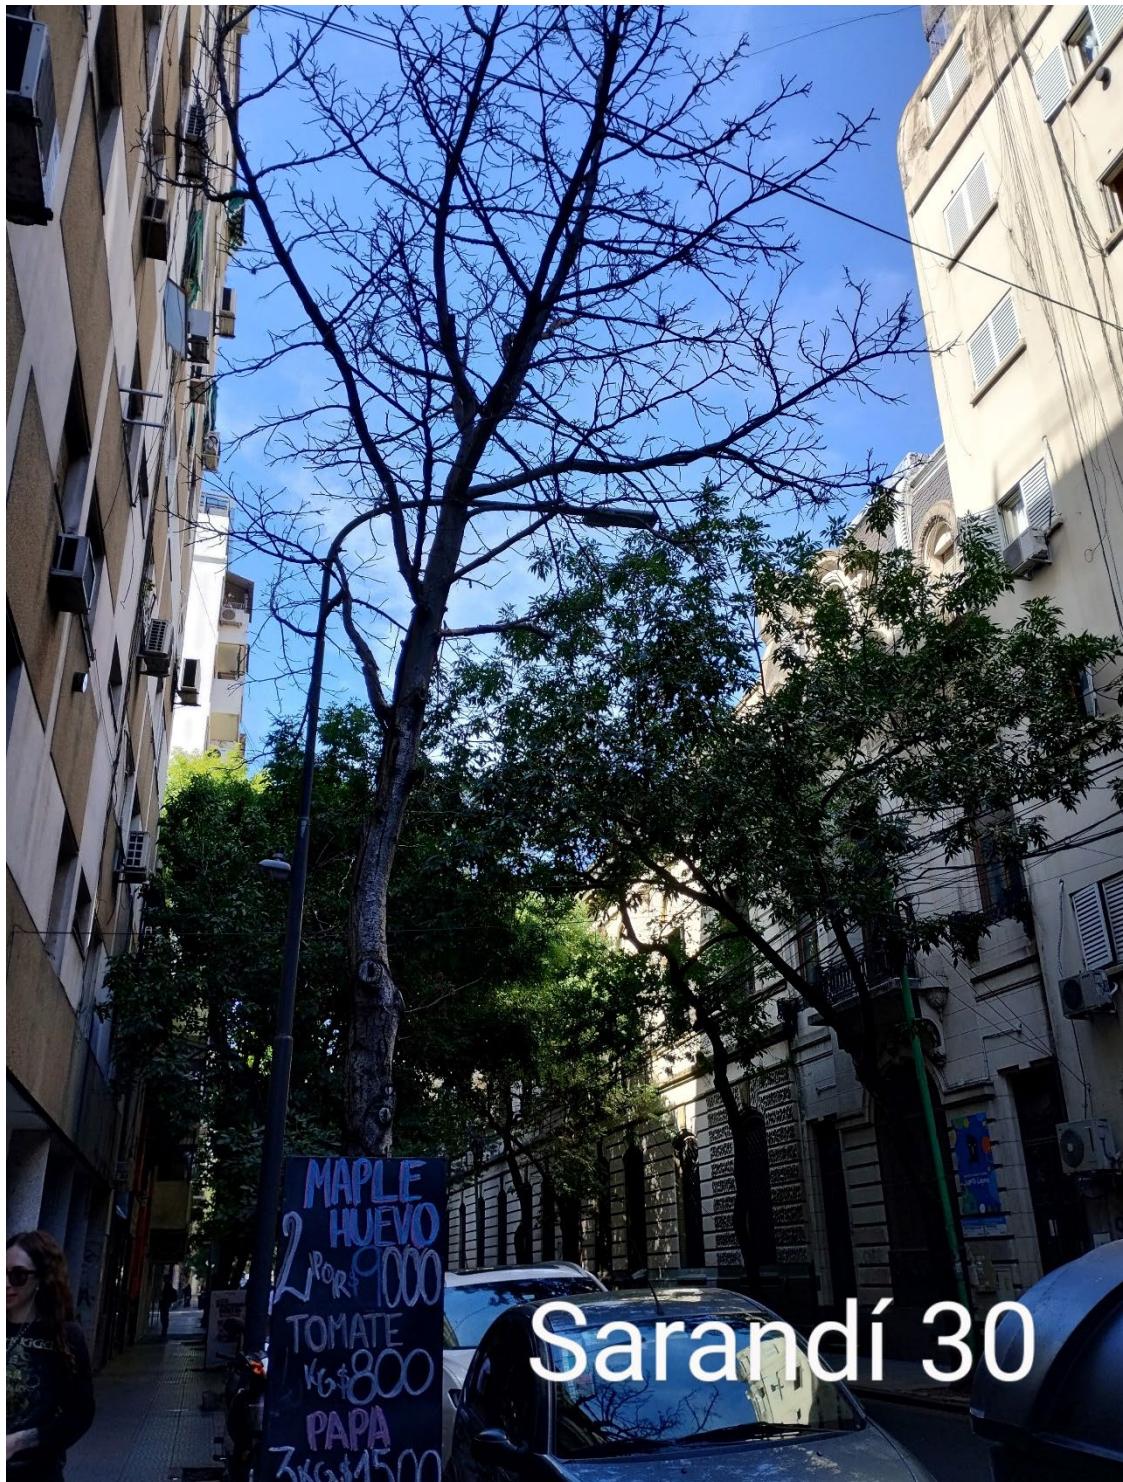
INFORME 758

G.C.B.A.		GOBIERNO DE LA CIUDAD DE BUENOS AIRES			
PLANILLA DE INSPECCIÓN VISUAL BÁSICA					
Fecha: 18/2/2025					
Calle	SARANDI		Chapa	30	
Referencia					
Especie botánica	No identificada				
Nº de inspección	CD3-8665	D.A.P. (Cm):	24	Altura Aprox. (m):	8
Ubicación de la plantera	Regular	Enfermedades	Plagas		
Inclinación	No tiene inclinación	Ataque de barrenador			
Orientación de la inclinación					
Tarea recomendada: Extracción					
Defectos del ejemplar					
Descomposición avanzada del tronco o de las cavidades, Grietas					
Evaluación de Riesgo del Árbol a Extraer					
Probabilidad de Fallo	Probabilidad de Impacto	Consecuencias		Riesgo	
Posible	Medio	Significativa		Bajo	
Encuadre Normativo					
El árbol esté seco., Por su estado sanitario, fisiológico o por sus condiciones físicas no sea posible su recuperación.					
Observaciones y conclusiones					
Ejemplar seco y en estado de descomposición. Se solicita extracción.

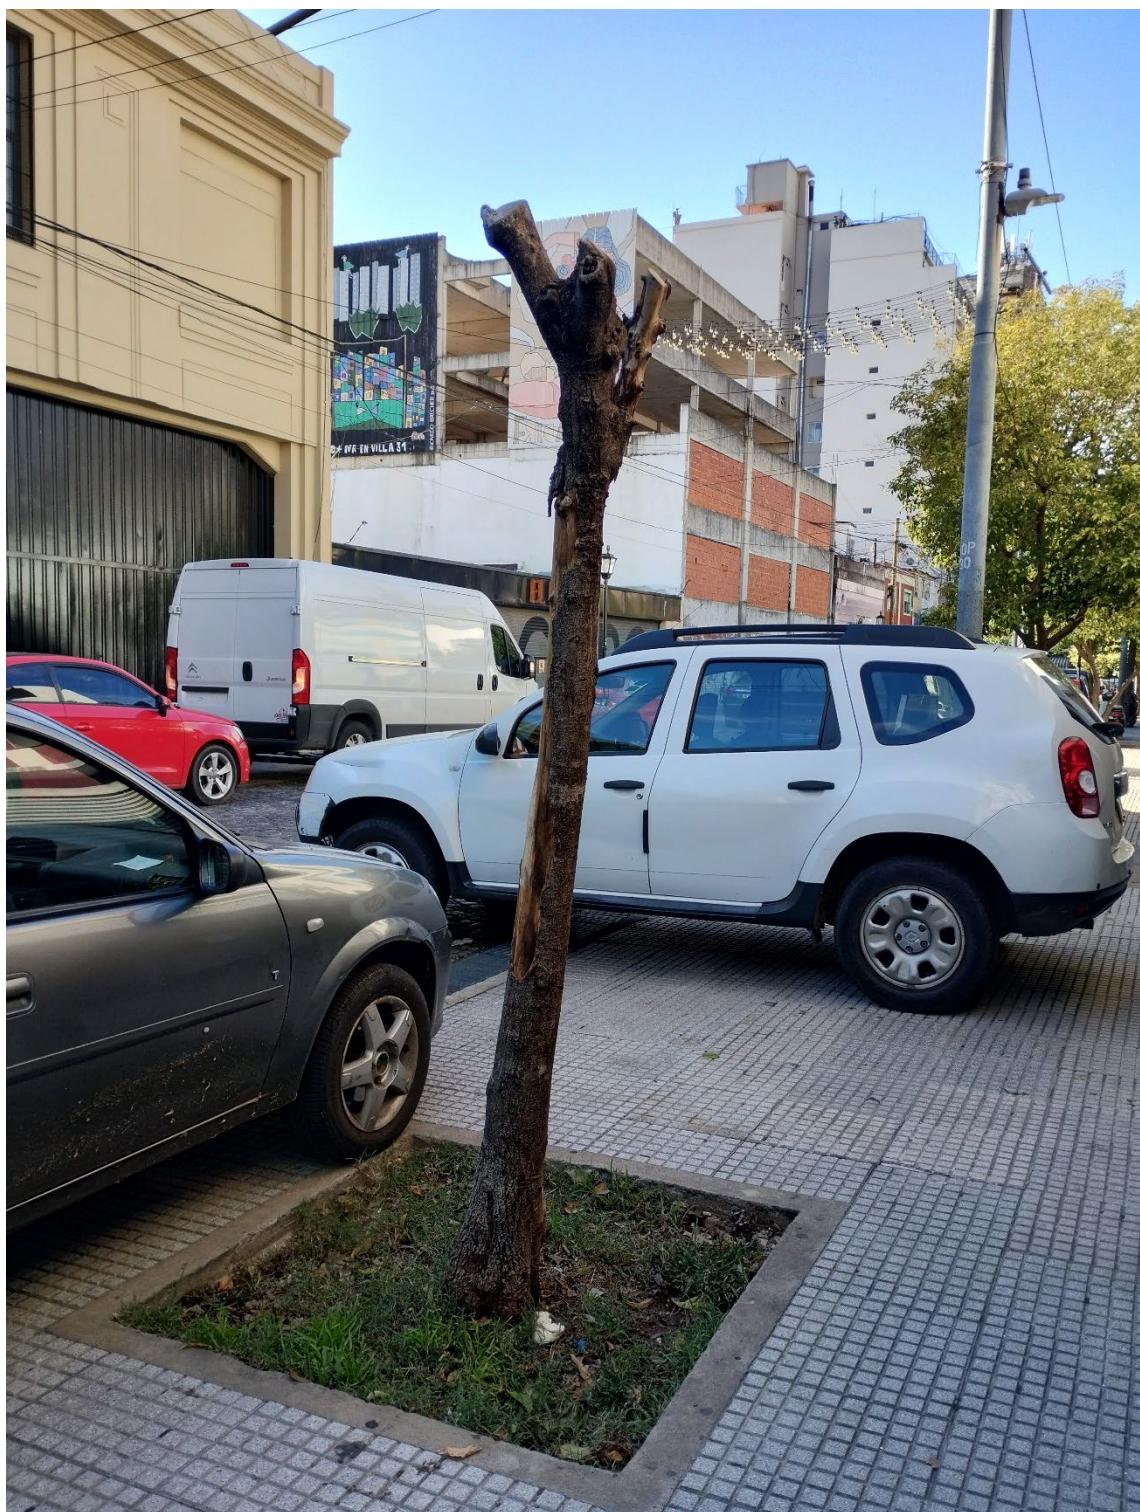
INFORME 759

GOBIERNO DE LA CIUDAD DE BUENOS AIRES PLANILLA DE INSPECCIÓN VISUAL BÁSICA					
	Fecha: 29/5/2025				
G.C.B.A.	Calle	ZELAYA	Chapa	3070	
			Referencia		
Especie botánica	No identificada				
NP de Inspección	C03-9127	D.A.P. (Cm):	12	Altura Aprox. (m):	3
Ubicación de la plantera	Regular	Enfermedades	Plagas		
Inclinación	No tiene inclinación				
Orientación de la Inclinación					
Tarea recomendada: Extracción					
Defectos del ejemplar					
Arbol muerto en pie, sin otros defectos importantes					
Evaluacion de Riesgo del Árbol a Extraer					
Probabilidad de Fallo	Probabilidad de Impacto	Consecuencias	Riesgo		
Probable	Bajo	Menor	Bajo		
Encuadre Normativo					
El árbol esté seco.					
Observaciones y conclusiones					
<div style="border: 1px dashed black; padding: 10px; text-align: center;">           Ejemplar muerto en pie. Se solicita extracción.         </div>					
Datos del Inspector					
Stephanie Godoy Casta		Firma		39105865
