GOBIERNO DE LA CIUDAD DE BUENOS AIRES

Resolución Presidencia Junta Comuna

Referencia: S/ Extracciones de ejemplares arbóreos - Informes 763 al 790

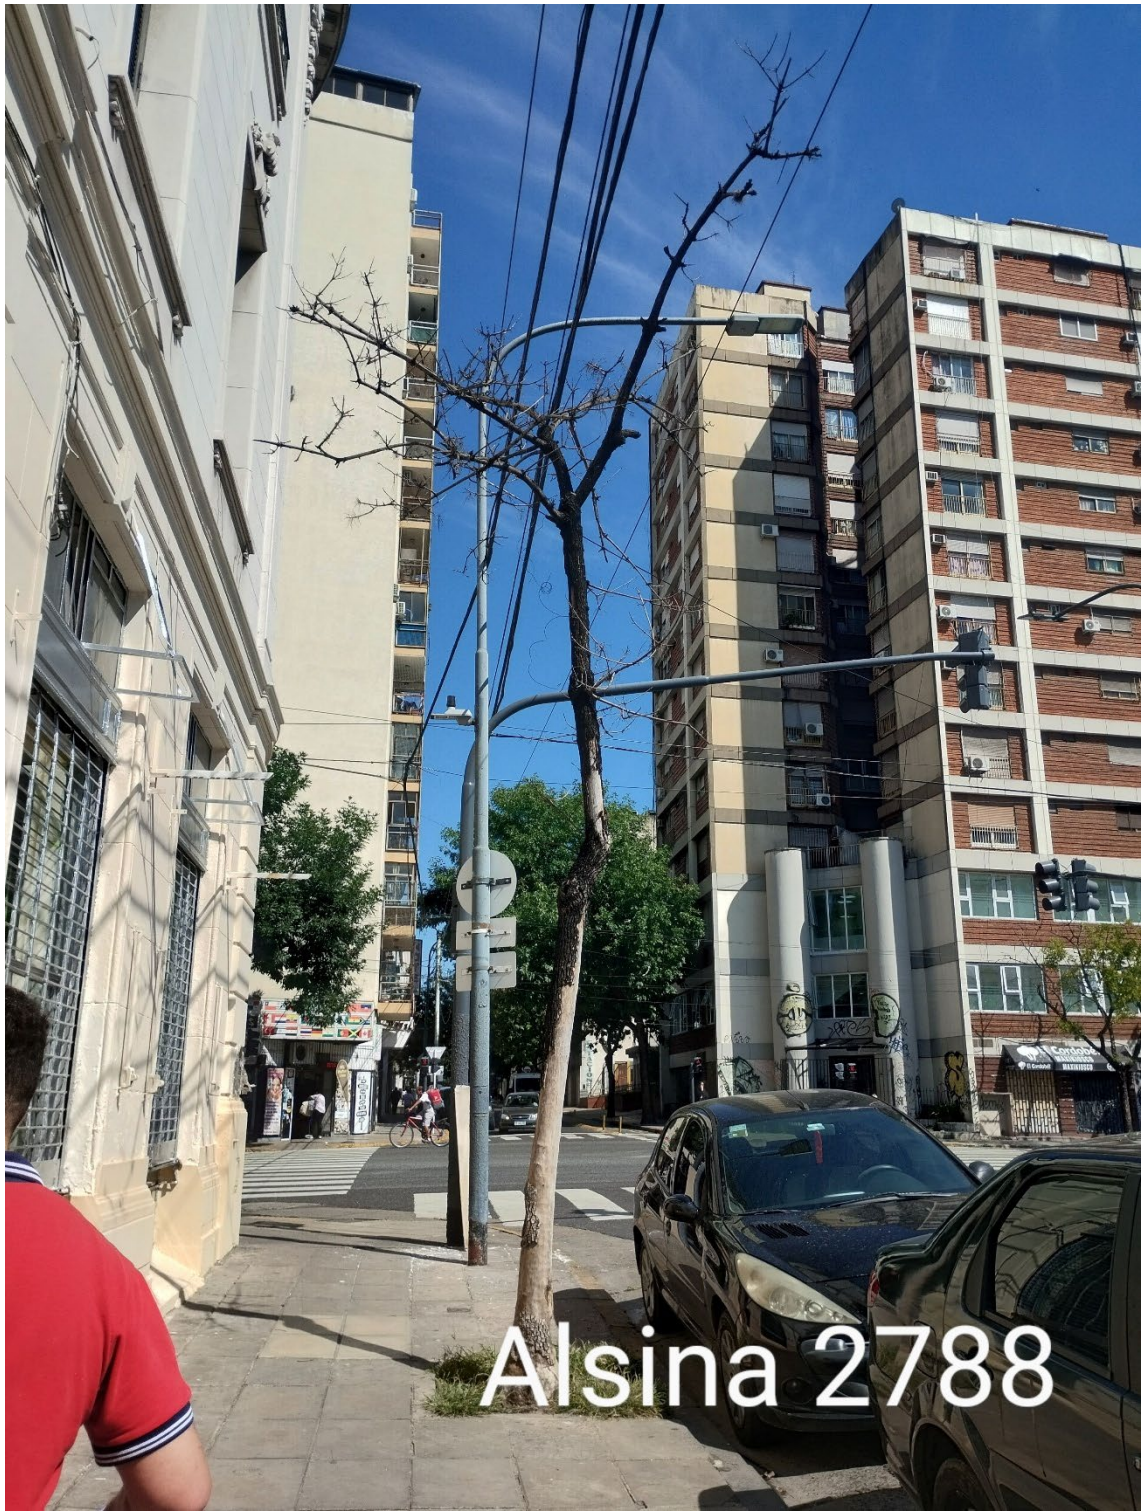
INFORME 763

G.C.B.A.		GOBIERNO DE LA CIUDAD DE BUENOS AIRES PLANILLA DE INSPECCIÓN VISUAL BÁSICA		Fecha: 19/3/2025	
Calle	ALSINA, ADOLFO	Chapa	2788	Referencia	
Especie botánica	Fraxinus sp. (Fresno)				
NP de Inspección	C03-8873	D.A.P. (Cm):	14.3	Altura Aprox. (m):	7
Ubicación de la plantera	Regular	Enfermedades	Plagas		
Inclinación	No tiene inclinación				
Orientación de la inclinación					
Tarea recomendada: Extracción					
Defectos del ejemplar					
Descomposición avanzada del tronco o de la/s cavidad/es, Arbol muerto en pie, sin otros defectos importantes					
Evaluación de Riesgo del Árbol a Extraer					
Probabilidad de Fallo		Probabilidad de Impacto		Consecuencias	Riesgo
Probable		Medio		Menor	Bajo
Encuadre Normativo					
El árbol esté seco., Para garantizar la seguridad de las personas y/o bienes.					
Observaciones y conclusiones					
<div style="border: 1px solid black; padding: 10px; text-align: center;"> Ejemplar muerto en pie. Se solicita su extracción. </div>

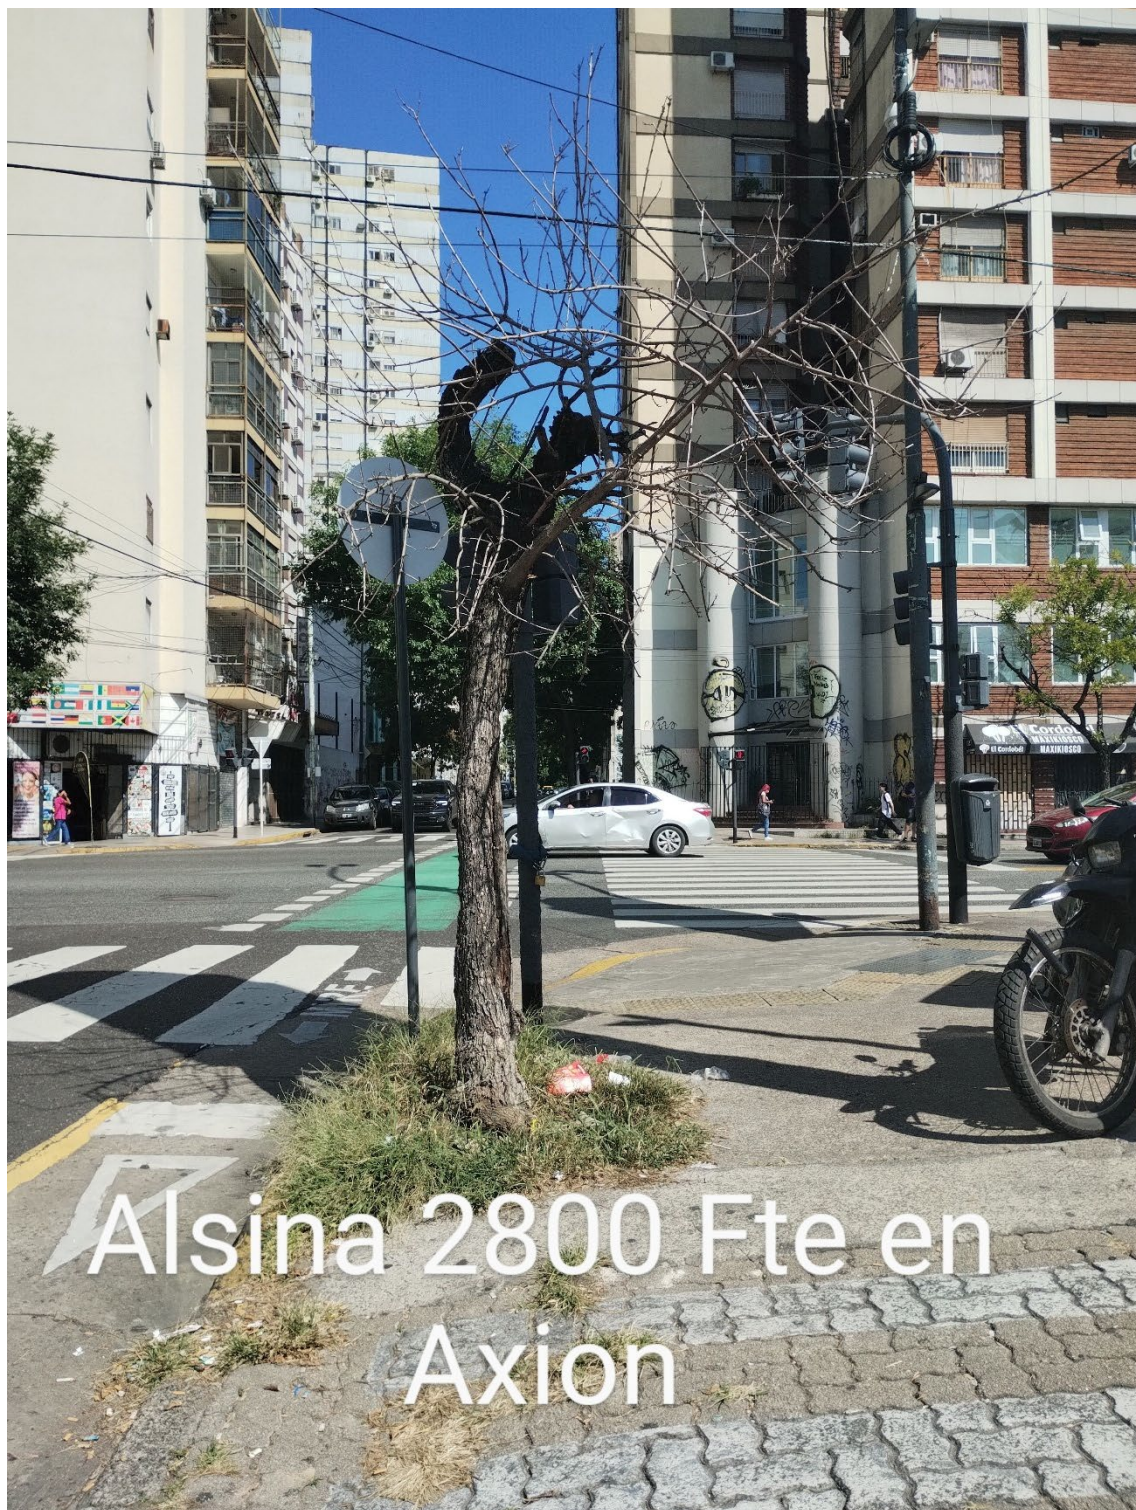
INFORME 766

<p>G.C.B.A.</p>		<p>GOBIERNO DE LA CIUDAD DE BUENOS AIRES PLANILLA DE INSPECCIÓN VISUAL BÁSICA</p>		<p>Fecha: 19/3/2025</p>	
Calle	ALSINA, ADOLFO	Chapa	2800	Referencia	FTE
Especie botánica	Fraxinus sp. (Fresno)				
Nº de Inspección	C03-8874	D.A.P. (Cm):	22	Altura Aprox. (m):	4
Ubicación de la plantera	Regular	Enfermedades		Plagas	
Inclinación	No tiene inclinación				
Orientación de la inclinación					
Tarea recomendada: Extracción					
Defectos del ejemplar					
Descomposición avanzada del tronco o de la/s cavidad/es, Árbol muerto en pie, sin otros defectos importantes					
Evaluación de Riesgo del Árbol a Extraer					
Probabilidad de Fallo		Probabilidad de Impacto		Consecuencias	Riesgo
Possible		Medio		Menor	Bajo
Encuadre Normativo					
El árbol esté seco.					
Observaciones y conclusiones					
<p>Ejemplar muerto en pie, con avanzado estado de descomposición.</p>					
<p>Datos del Inspector</p>					
Stephanie Godoy Costa

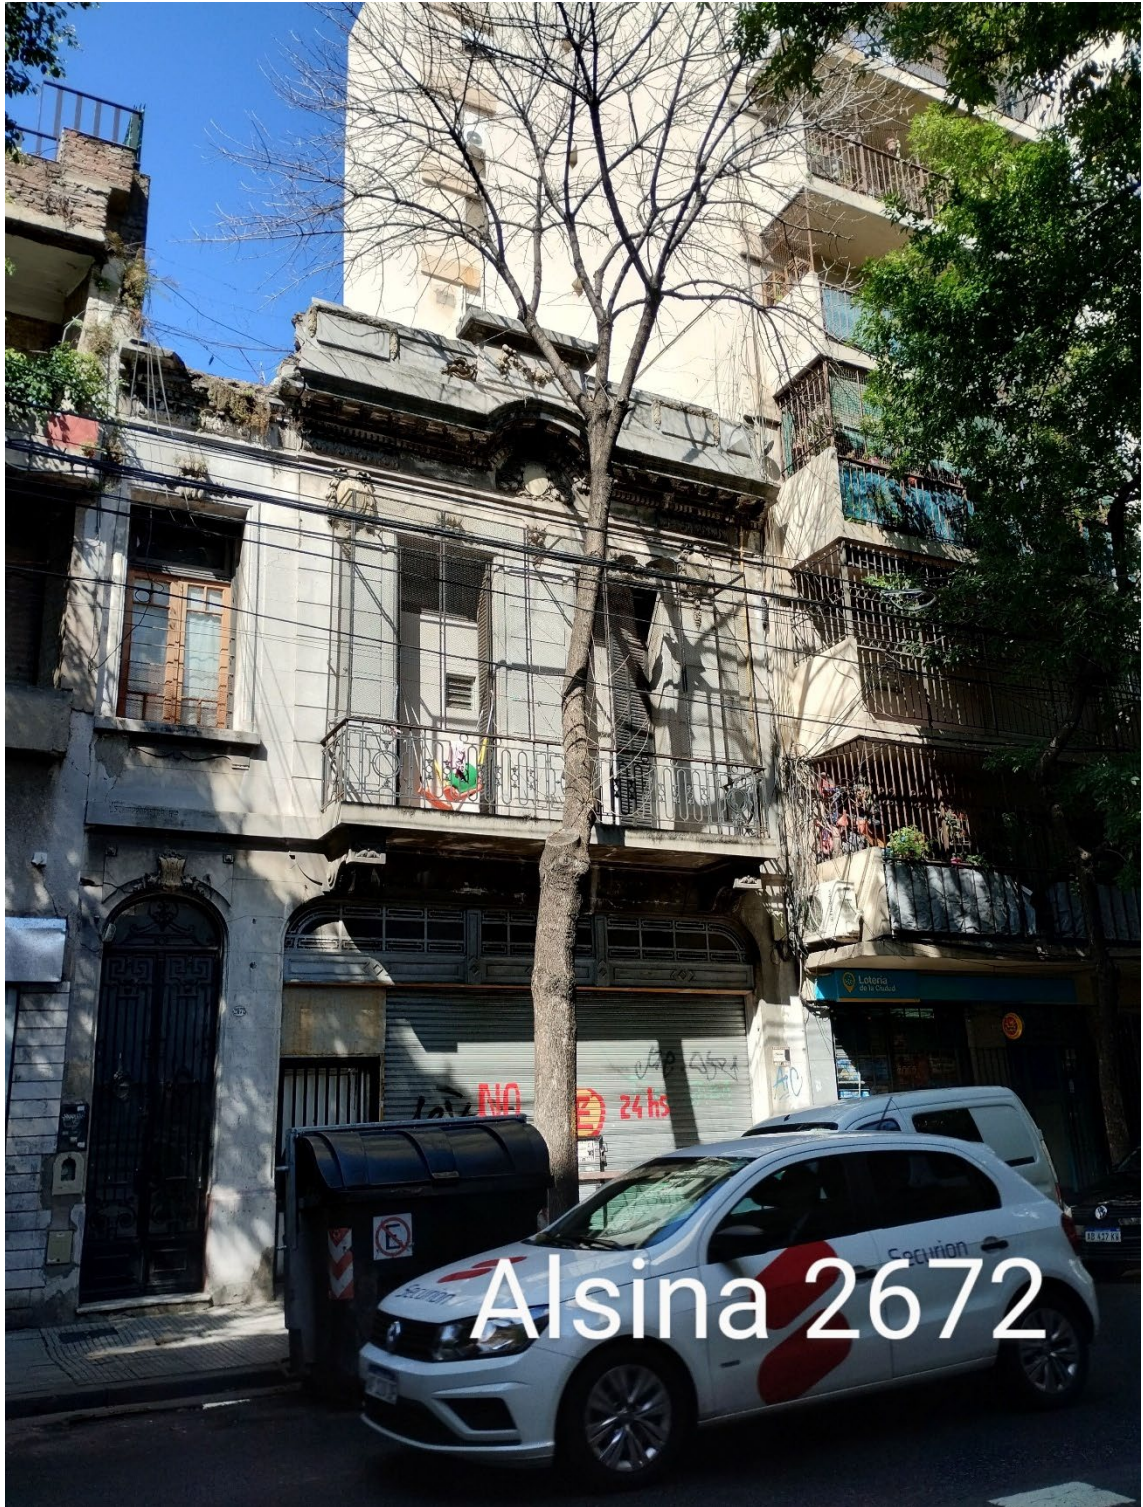
INFORME 768

G.C.B.A.		GOBIERNO DE LA CIUDAD DE BUENOS AIRES PLANILLA DE INSPECCIÓN VISUAL BÁSICA		Fecha: 19/3/2025	
Calle	ALSINA, ADOLFO		Chapa	2672	Referencia
Especie botánica	Fraxinus sp. (Fresno)				
Nº de Inspección	003-8886	D.A.P. (Cm):	41.4	Altura Aprox. (m):	17
Ubicación de la plantera	Regular	Enfermedades		Plagas	
Inclinación	No tiene inclinación				
Orientación de la inclinación					
Tarea recomendada: Extracción					
Defectos del ejemplar					
Árbol muerto en pie, sin otros defectos importantes					
Evaluación de Riesgo del Árbol a Extraer					
Probabilidad de Fallo		Probabilidad de Impacto		Consecuencias	Riesgo
Probable		Medio		Severa	Moderado
Encuadre Normativo					
El árbol esté seco.					
Observaciones y conclusiones					
Ejemplar de gran tamaño muerto en pie. Se solicita su extracción.					
Datos del Inspector					
Stephanie Godoy Casta		Firma		39105865	
Nombre completo				DNI

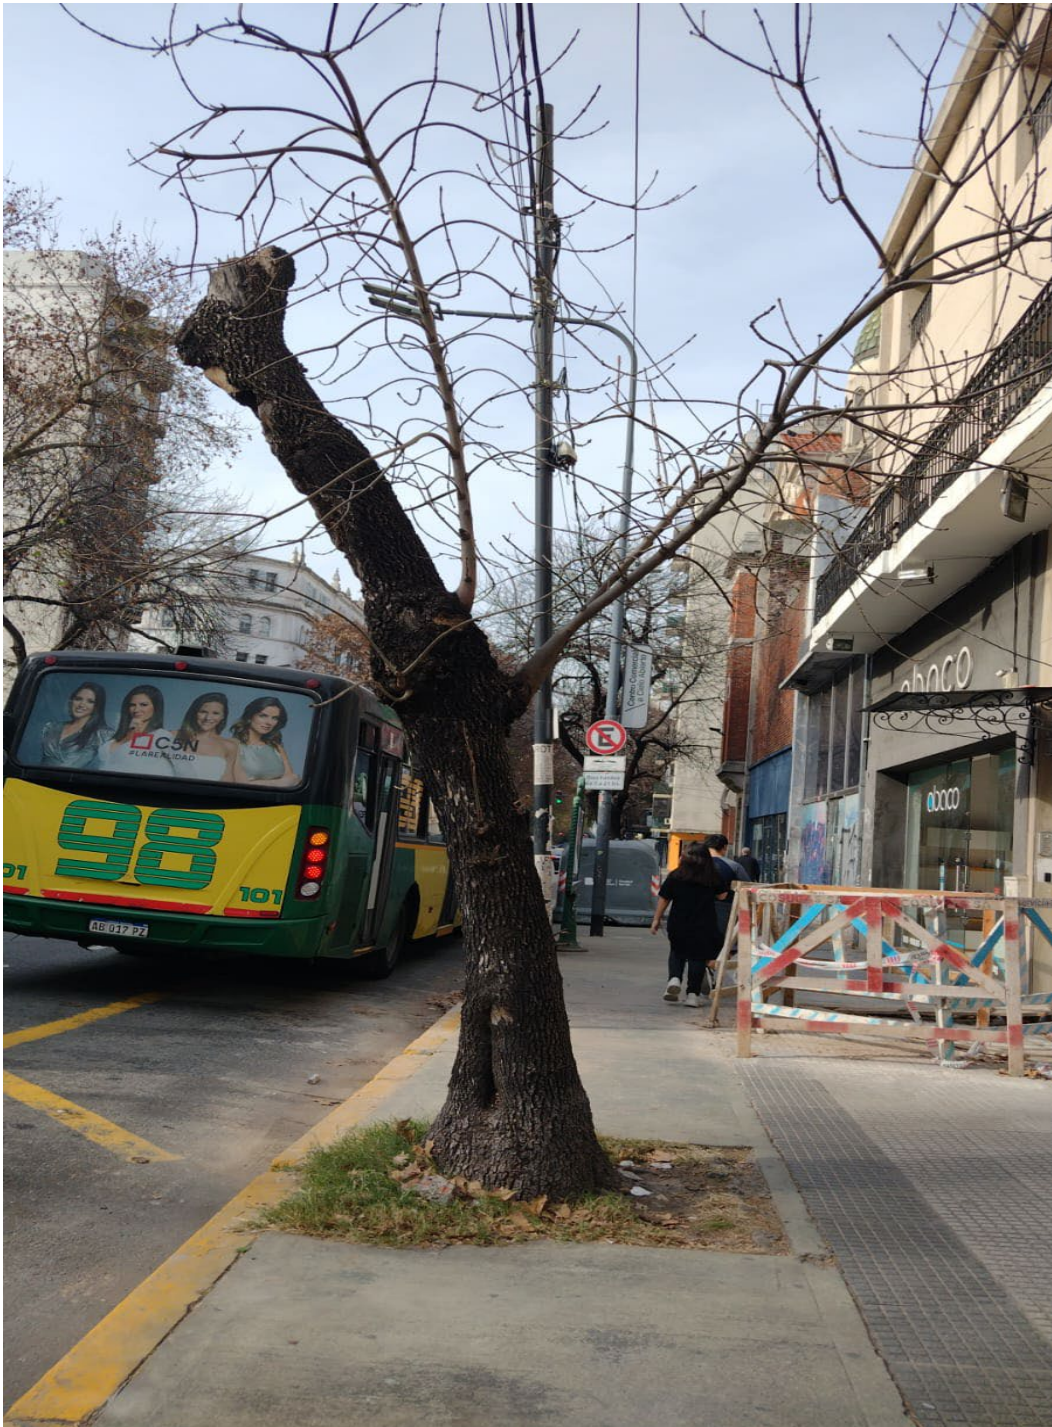
INFORME 769

GOBIERNO DE LA CIUDAD DE BUENOS AIRES PLANILLA DE INSPECCIÓN VISUAL BÁSICA		Fecha: 19/3/2025	
Calle	BELGRANO AV.	Chapa	2246	Referencia	
Especie botánica	Fraxinus sp. (Fresno)				
Nº de Inspección	003-8880	D.A.P. (Cm):	33	Altura Aprox. (m):	3
Ubicación de la plantera	Regular	Enfermedades		Plagas	
Inclinación	No tiene inclinación				
Orientación de la inclinación					
Tarea recomendada: Extracción					
Defectos del ejemplar					
Defecto/s que afecte a más del 40% de la circunferencia del árbol					
Evaluación de Riesgo del Árbol a Extraer					
Probabilidad de Fallo		Probabilidad de Impacto		Consecuencias	Riesgo
Probable		Bajo		Menor	Bajo
Encuadre Normativo					
Por su estado sanitario, fisiológico o por sus condiciones físicas no sea posible su recuperación.					
Observaciones y conclusiones					
<p>Ejemplar con un desgano importante del tronco. No presenta crecimiento apical. Una rama lateral comenzó a crecer mal insertada. Se solicita extracción.</p>

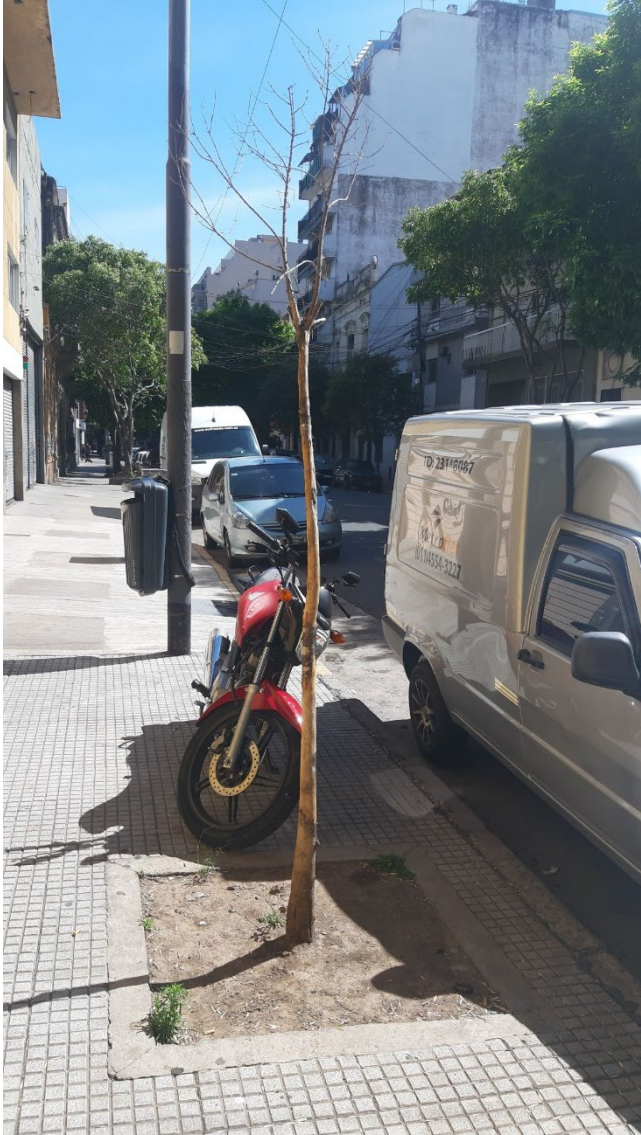
INFORME 770

G.C.B.A.	GOBIERNO DE LA CIUDAD DE BUENOS AIRES PLANILLA DE INSPECCIÓN VISUAL BÁSICA				Fecha: 26/12/2024	
Calle	CATAMARCA		Chapa	683	Referencia	
Especie botánica	Ligustrum lucidum f. aureovariegata (Ligustro variegado)					
Nº de Inspección	C03-8209	D.A.P. (Cm):	3	Altura Aprox. (m):	4.5	
Ubicación de la plantera	Regular	Enfermedades		Plagas		
Inclinación	No tiene inclinación					
Orientación de la inclinación						
Tarea recomendada: Extracción						
Defectos del ejemplar						
Árbol muerto en pie, sin otros defectos importantes						
Evaluación de Riesgo del Árbol a Extraer						
Probabilidad de Fallo		Probabilidad de Impacto		Consecuencias		Riesgo
Posible		Alto		Menor		Bajo
Encuadre Normativo						
El árbol esté seco.						
Observaciones y conclusiones						
<div>Ejemplar seco en pie. Se requiere realizar extracción del mismo.</div>						
Datos del inspector						
Noriega, Noelia Grisel

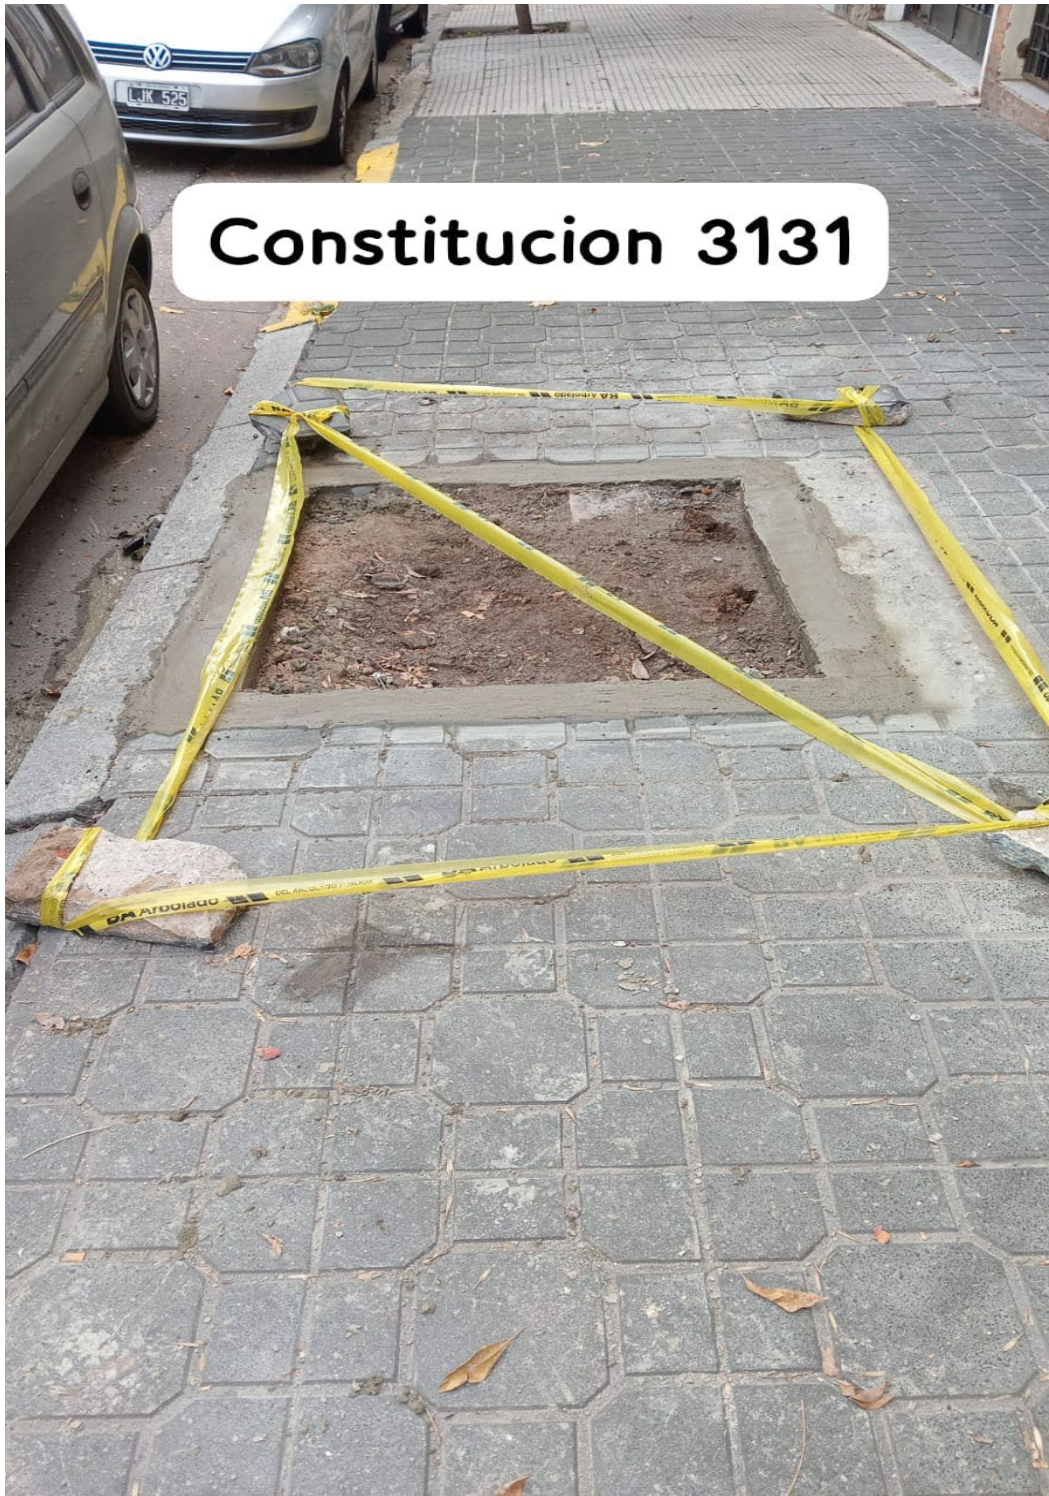
Constitucion 3131

GOBIERNO DE LA CIUDAD DE BUENOS AIRES			
G.C.B.A.		PLANILLA DE INSPECCIÓN VISUAL BÁSICA			
		Fecha: 27/12/2024			
Calle	CONSTITUCION	Chapa	3131	Referencia	
Especie botánica	No identificada				
Nº de Inspeccion	C03-8245	D.A.P. (Cm):	2	Altura Aprox. (m):	1
Ubicacion de la plantera	Regular	Enfermedades		Plagas	
Inclinación	No tiene inclinación				
Orientacion de la inclinación					
Tarea recomendada: Extracción					
Defectos del ejemplar					
Árbol muerto en pie, sin otros defectos importantes					
Evaluacion de Riesgo del Árbol a Extraer					
Probabilidad de Fallo		Probabilidad de Impacto		Consecuencias	
Improbable		Muy Bajo		Insignificante	
Encuadre Normativo					
El árbol esté seco.					
Observaciones y conclusiones					
<div></div>					
Datos del inspector					
Federico Garcia

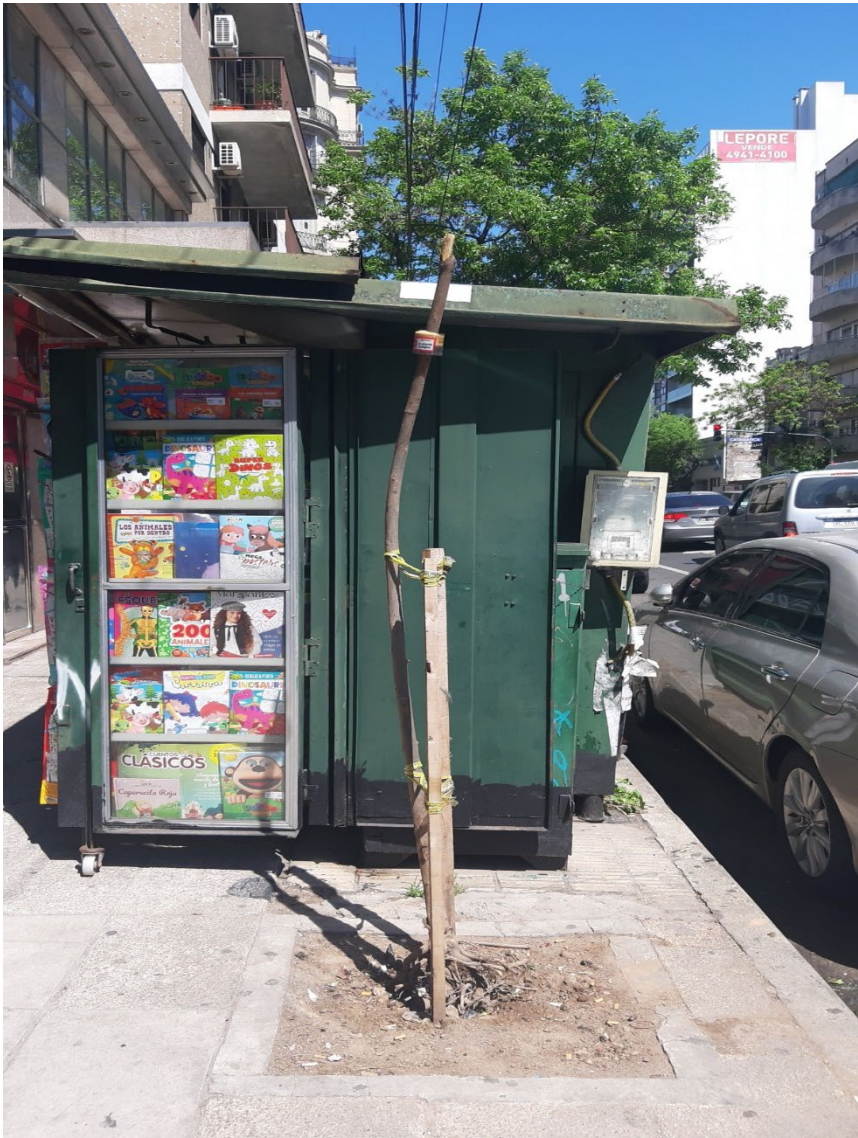
INFORME 775

G.C.B.A.		GOBIERNO DE LA CIUDAD DE BUENOS AIRES PLANILLA DE INSPECCIÓN VISUAL BÁSICA		Fecha: 26/12/2024	
Calle	INDEPENDENCIA AV.		Chapa	2770	Referencia
Especie botánica	Jacaranda mimosifolia (Jacaranda)				
Nº de Inspección	C03-8232	D.A.P. (Cm):	3	Altura Aprox. (m):	3
Ubicación de la plantera	Regular	Enfermedades		Plagas	
Inclinación	No tiene inclinación				
Orientación de la inclinación					
Tarea recomendada: Extracción					
Defectos del ejemplar					
Árbol muerto en pie, sin otros defectos importantes					
Evaluación de Riesgo del Árbol a Extraer					
Probabilidad de Fallo		Probabilidad de Impacto		Consecuencias	Riesgo
Posible		Bajo		Menor	Bajo
Encuadre Normativo					
El árbol esté seco.					
Observaciones y conclusiones					
Ejemplar descopado, seco en pie. Se requiere realizar la extracción del mismo.					
Datos del inspector					
Noriega, Noelia Grisel

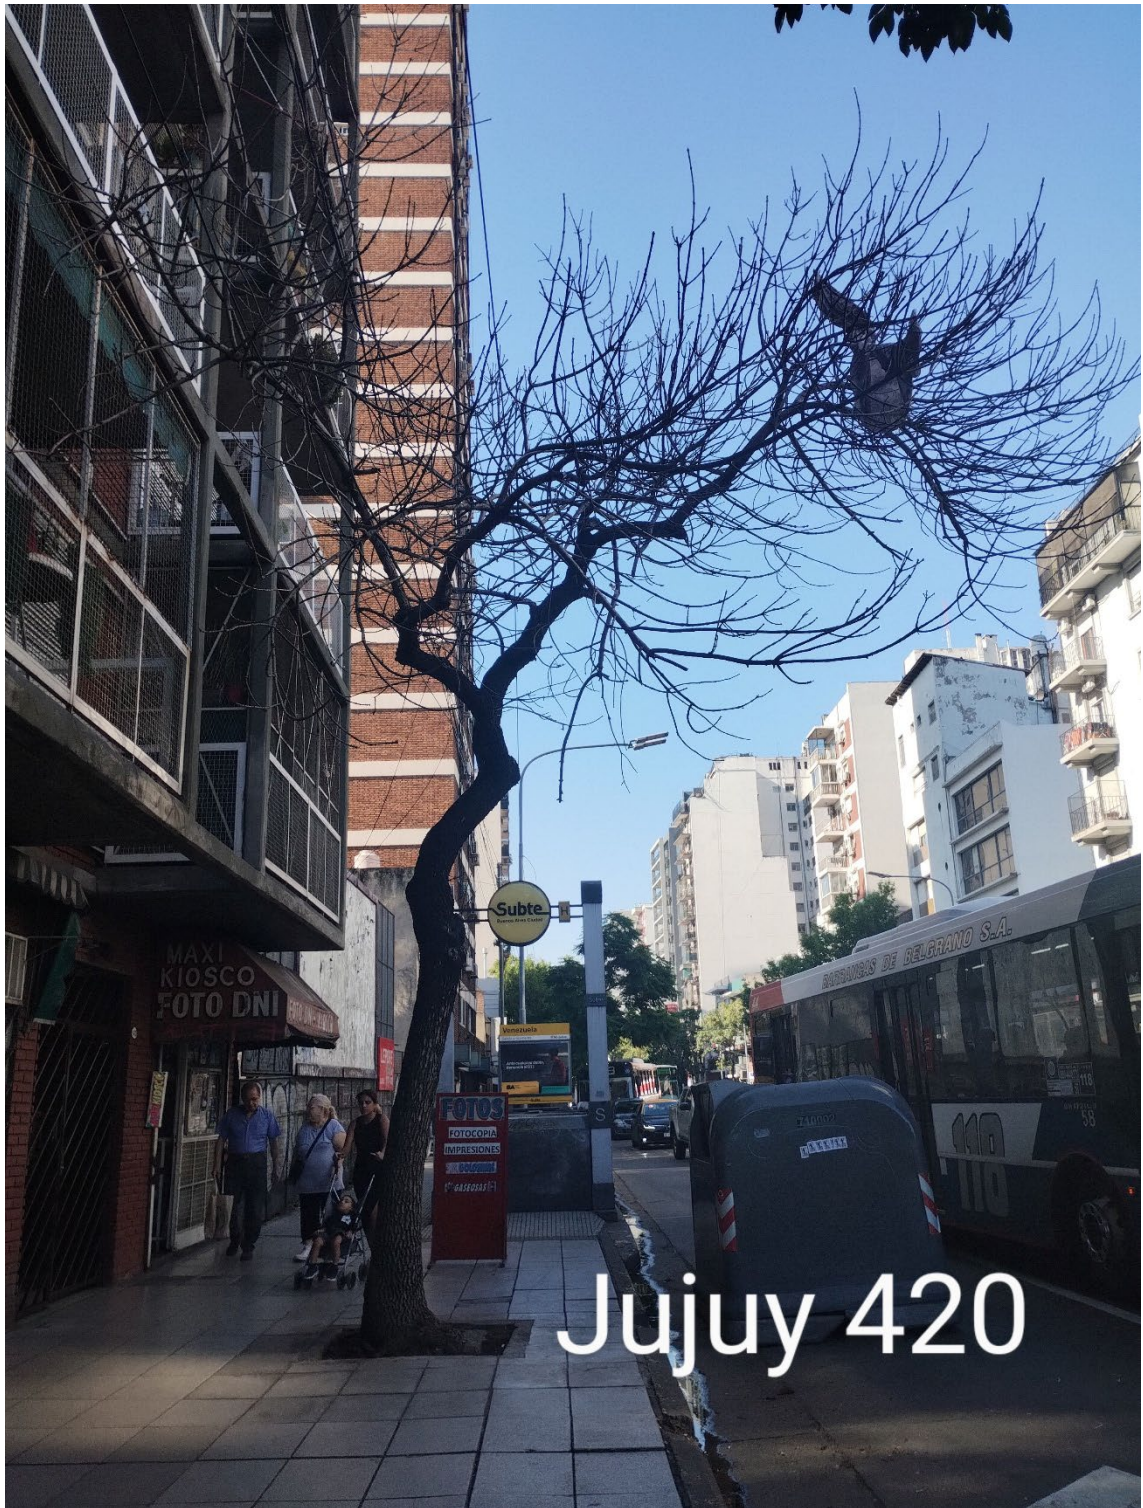
INFORME 776

<p>G.C.B.A.</p>		<p>GOBIERNO DE LA CIUDAD DE BUENOS AIRES</p> <p>PLANILLA DE INSPECCIÓN VISUAL BÁSICA</p>		<p>Fecha: 19/3/2025</p>	
Calle	JUJUY AV.	Chapa	420	Referencia	
Especie botánica	Fraxinus sp. (Fresno)				
Nº de Inspección	C03-8882	D.A.P. (Cm):	27	Altura Aprox. (m):	8
Ubicación de la plantera	Regular	Enfermedades	Plagas		
Inclinación	No tiene inclinación				
Orientación de la inclinación					
Tarea recomendada: Extracción					
Defectos del ejemplar					
Árbol muerto en pie, sin otros defectos importantes					
Evaluación de Riesgo del Árbol a Extraer					
Probabilidad de Fallo		Probabilidad de Impacto		Consecuencias	Riesgo
Improbable		Medio		Significativa	Bajo
Encuadre Normativo					
El árbol esté seco.					
Observaciones y conclusiones					
<p>Ejemplar muerto en pie. Se solicita extracción.</p>					
<p>Datos del Inspector</p>					
<p>Stephanie Godoy Costa</p> <p>Nombre completo</p>

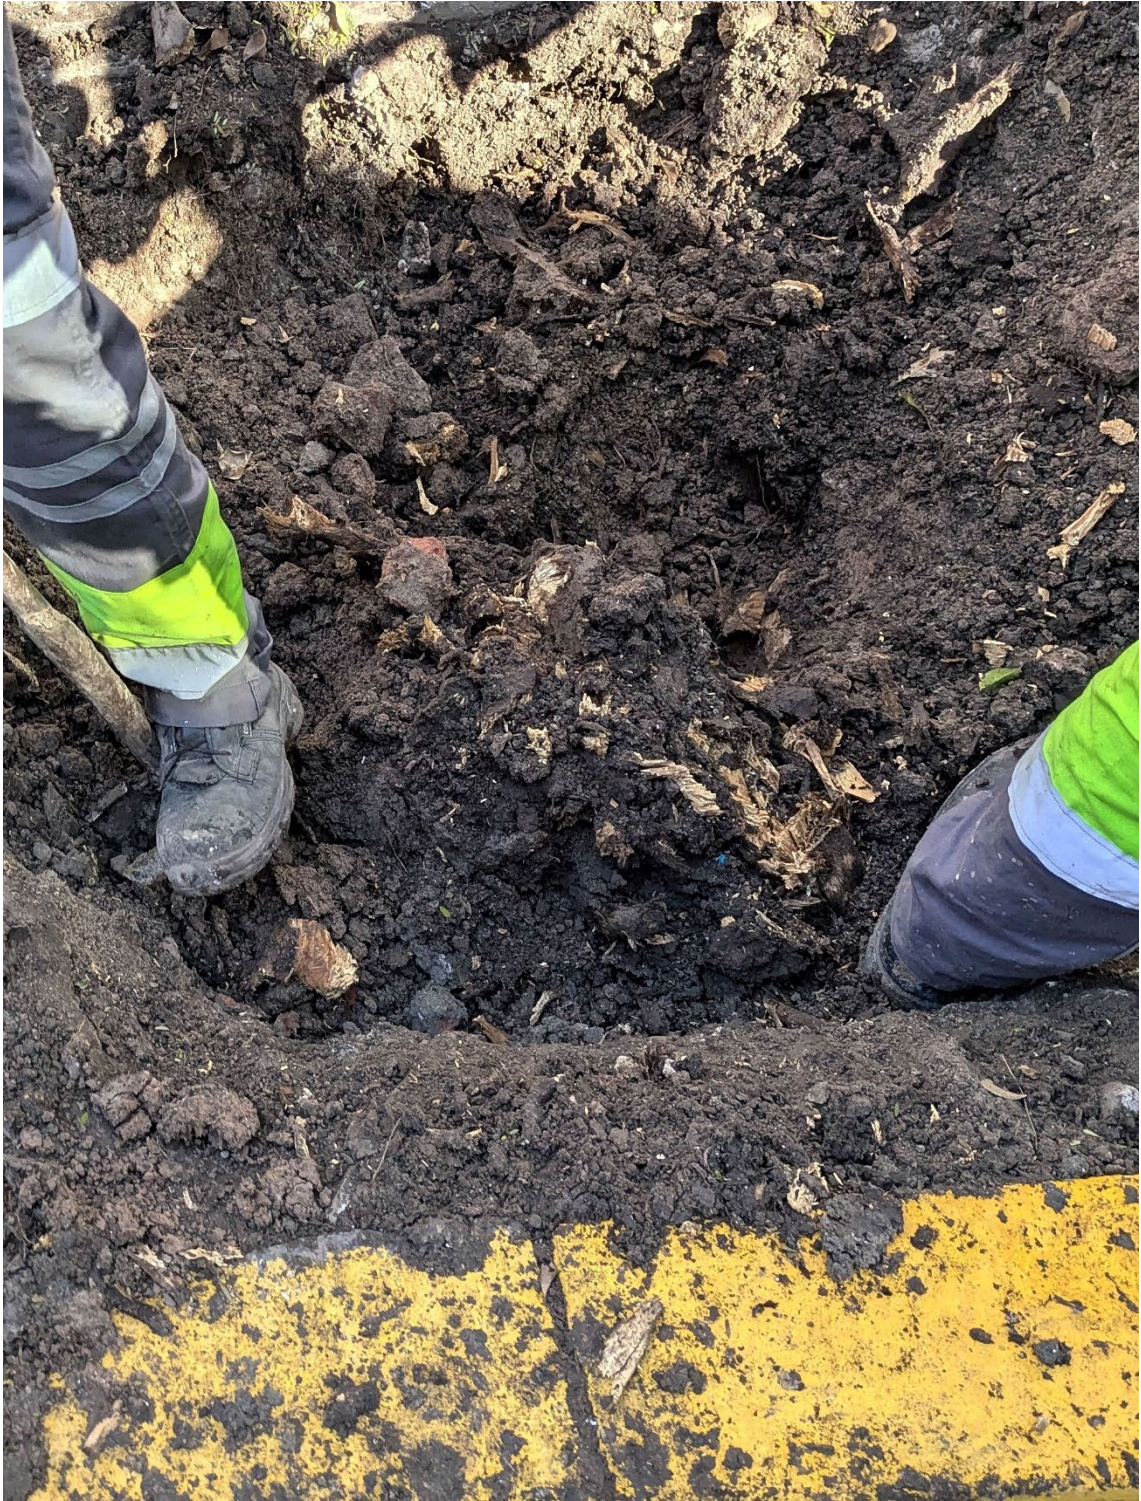
INFORME 777

C. CORTE DE RAÍCES	SUPERFICIAL	PROFUNDO						
D. TRATAMIENTO FITOSANITARIO	E. TRANSPLANTE	F. EXTRACCIÓN	x					
OBSERVACIONES	Planta con cepa, se realizó la extracción de la misma.

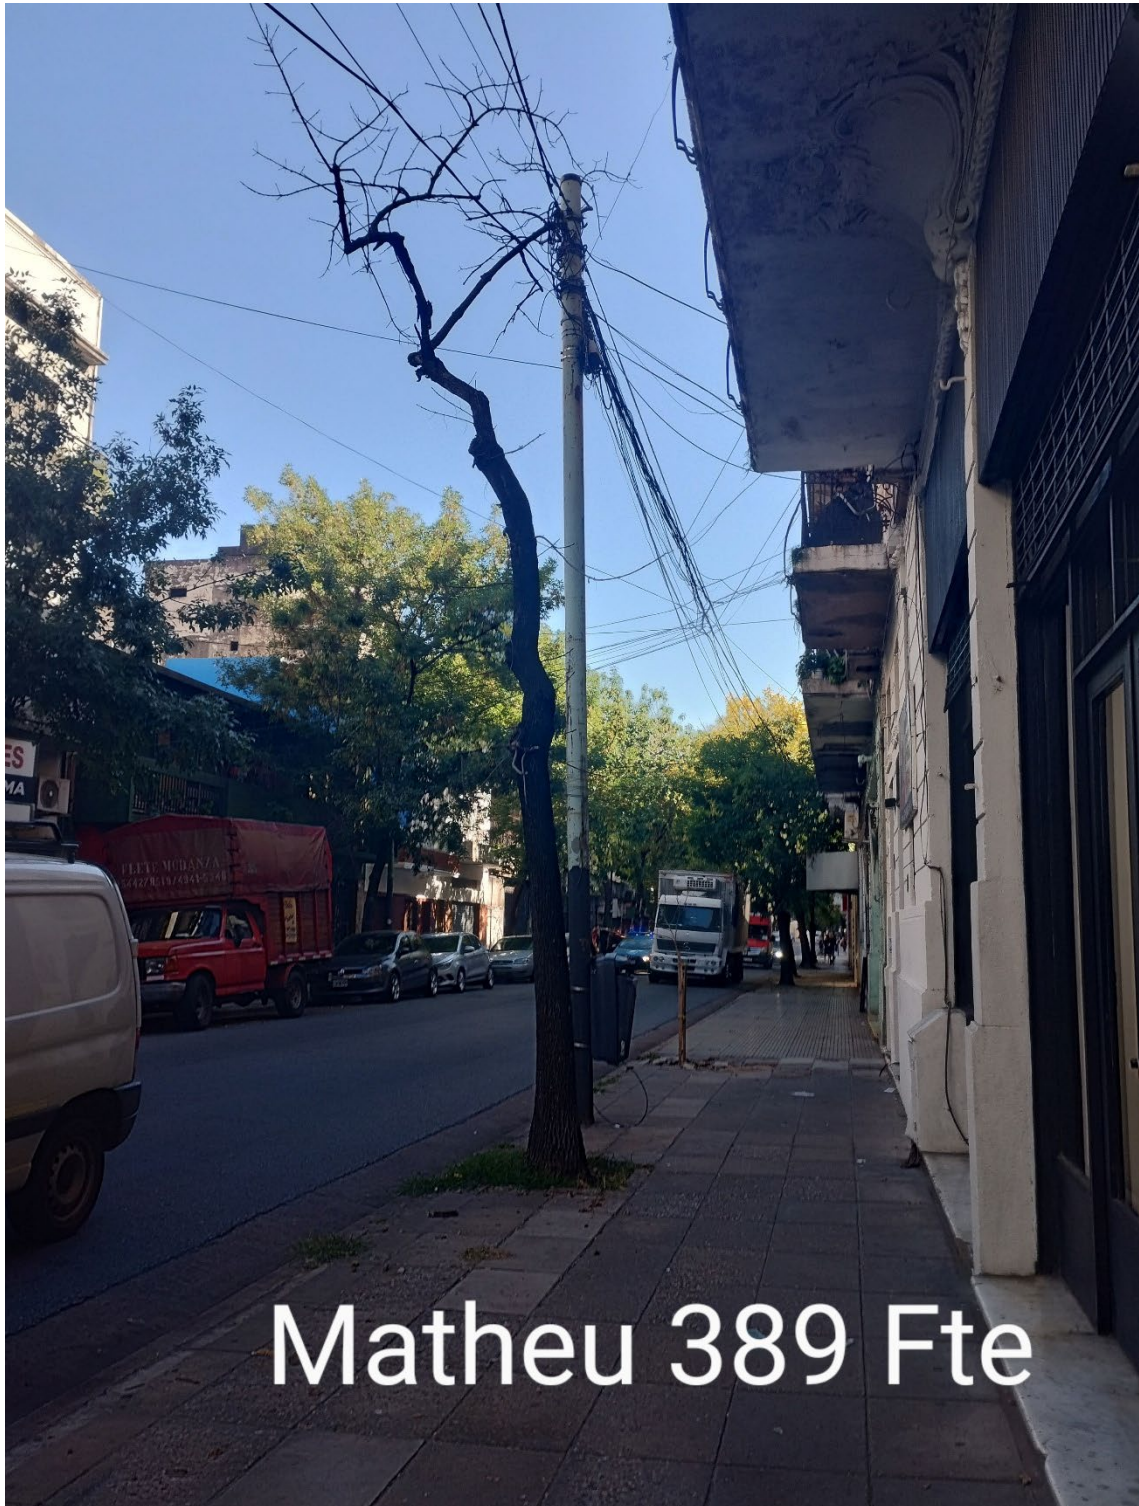
Matheu 389 Fte

GOBIERNO DE LA CIUDAD DE BUENOS AIRES			
		PLANILLA DE INSPECCIÓN VISUAL BÁSICA			
		Fecha: 19/3/2025			
Calle	MATHEU	Chapa	389	Referencia	FTE
Especie botánica	Fraxinus sp. (Fresno)				
Nº de Inspección	C03-8881	D.A.P. (Cm):	21.6	Altura Aprox. (m):	6
Ubicación de la planta	Regular	Enfermedades	Plagas		
Inclinación	No tiene inclinación				
Orientación de la inclinación					
Tarea recomendada: Extracción					
Defectos del ejemplar					
Árbol muerto en pie, sin otros defectos importantes					
Evaluación de Riesgo del Árbol a Extraer					
Probabilidad de Fallo		Probabilidad de Impacto		Consecuencias	Riesgo
Probable		Medio		Significativa	Moderado
Encuadre Normativo					
El árbol esté seco.					
Observaciones y conclusiones					
Ejemplar muerto en pie. Se solicita extracción.					
Datos del Inspector					
Stephanie Godoy Costa		Firma		39105865	
Nombre completo				DNI

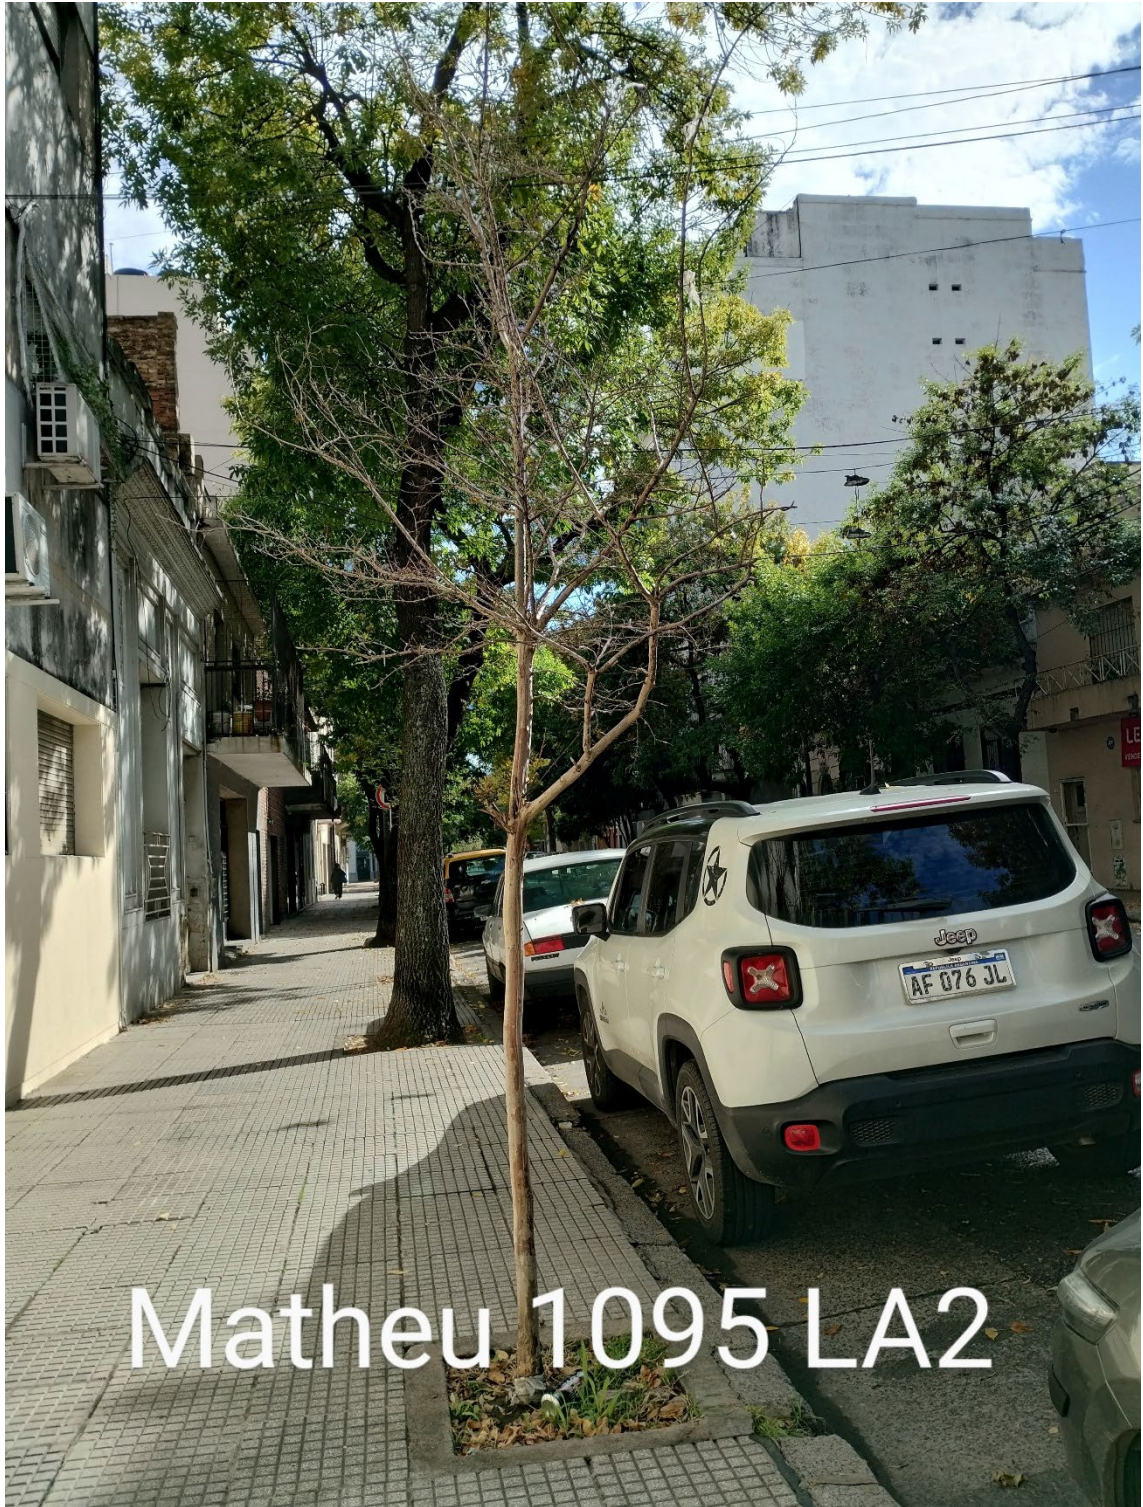
Matheu 1095 LA2

Arbol muerto en pie, sin otros defectos importantes

El árbol está seco.

Ejemplar seco en pie. Se solicita su extracción.

Tarea recomendada: Extracción

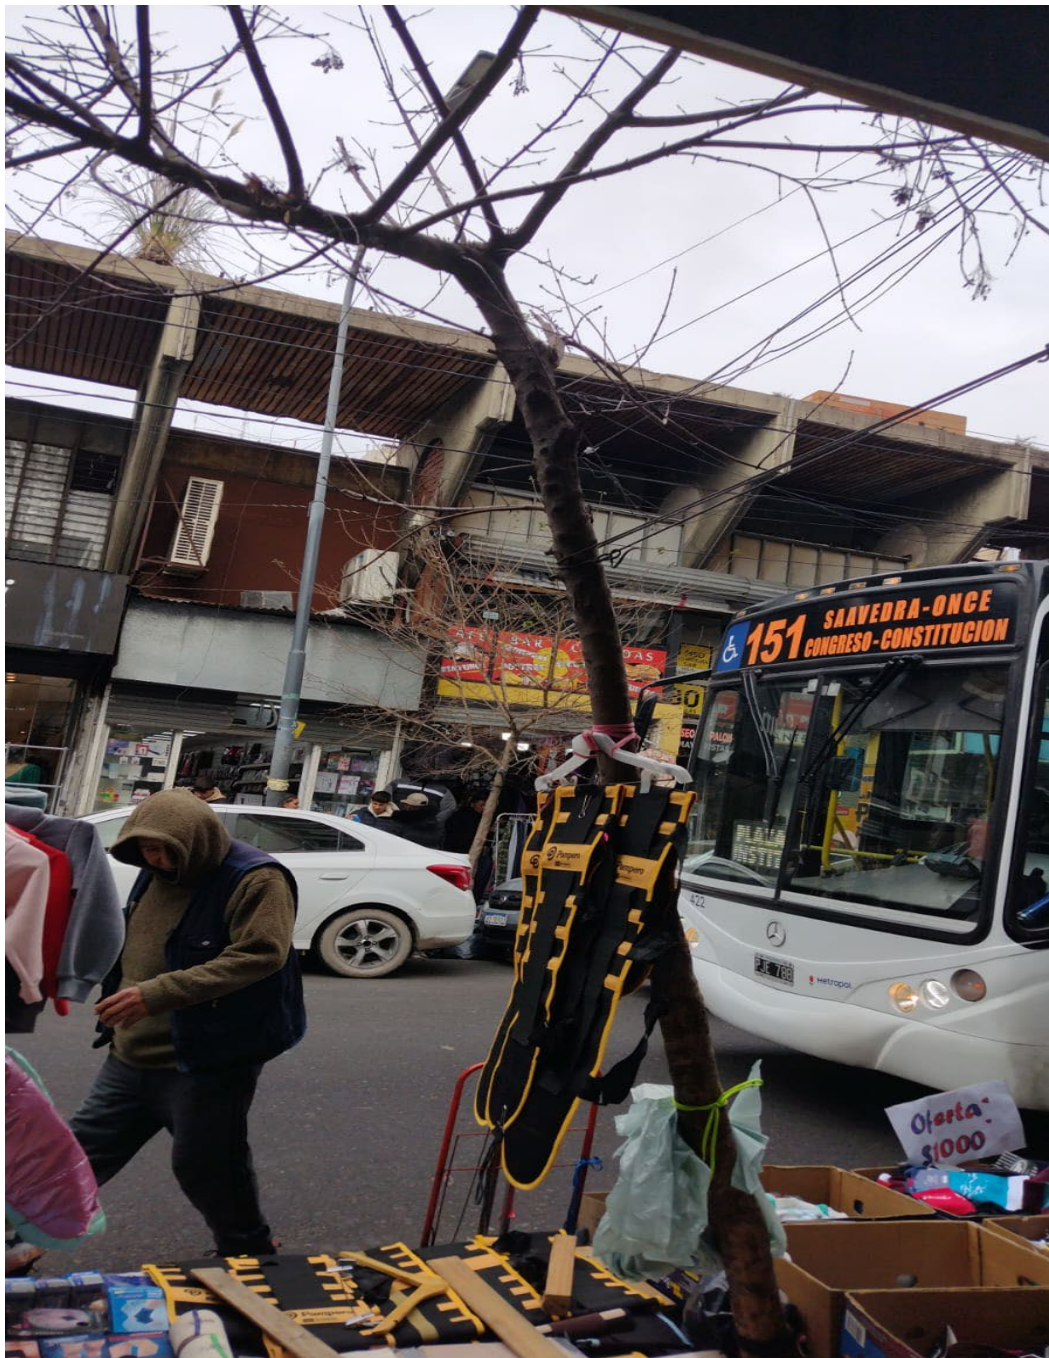
INFORME 780

GOBIERNO DE LA CIUDAD DE BUENOS AIRES PLANILLA DE INSPECCIÓN VISUAL BÁSICA		Fecha: 30/6/2024	
Calle	MITRE, BARTOLOME		Chapa	2777	Referencia
Especie botánica	Lagerstroemia indica (Crespon - Arbol de Jupiter)				
Nº de Inspección	C03-7062	D.A.P. (Cm):	7	Altura Aprox. (m):	4
Ubicación de la plantera	Regular	Enfermedades		Plagas	
Inclinación	Menor a 45°				
Orientación de la inclinación	Hacia la vereda				
Tarea recomendada: Extracción					
Defectos del ejemplar					
Árbol muerto en pie, sin otros defectos importantes					
Evaluación de Riesgo del Árbol a Extraer					
Probabilidad de Fallo		Probabilidad de Impacto		Consecuencias	Riesgo
Probable		Bajo		Menor	Bajo
Encuadre Normativo					
El árbol esté seco., Por su estado sanitario, fisiológico o por sus condiciones físicas no sea posible su recuperación., Para garantizar la seguridad de las personas y/o bienes.					
Observaciones y conclusiones					
<div style="border: 1px solid black; padding: 10px; text-align: center;"> <p>Se recomienda la extracción de dicho ejemplar ya que se encuentra semiseco y con movimiento de tierra.</p> </div>

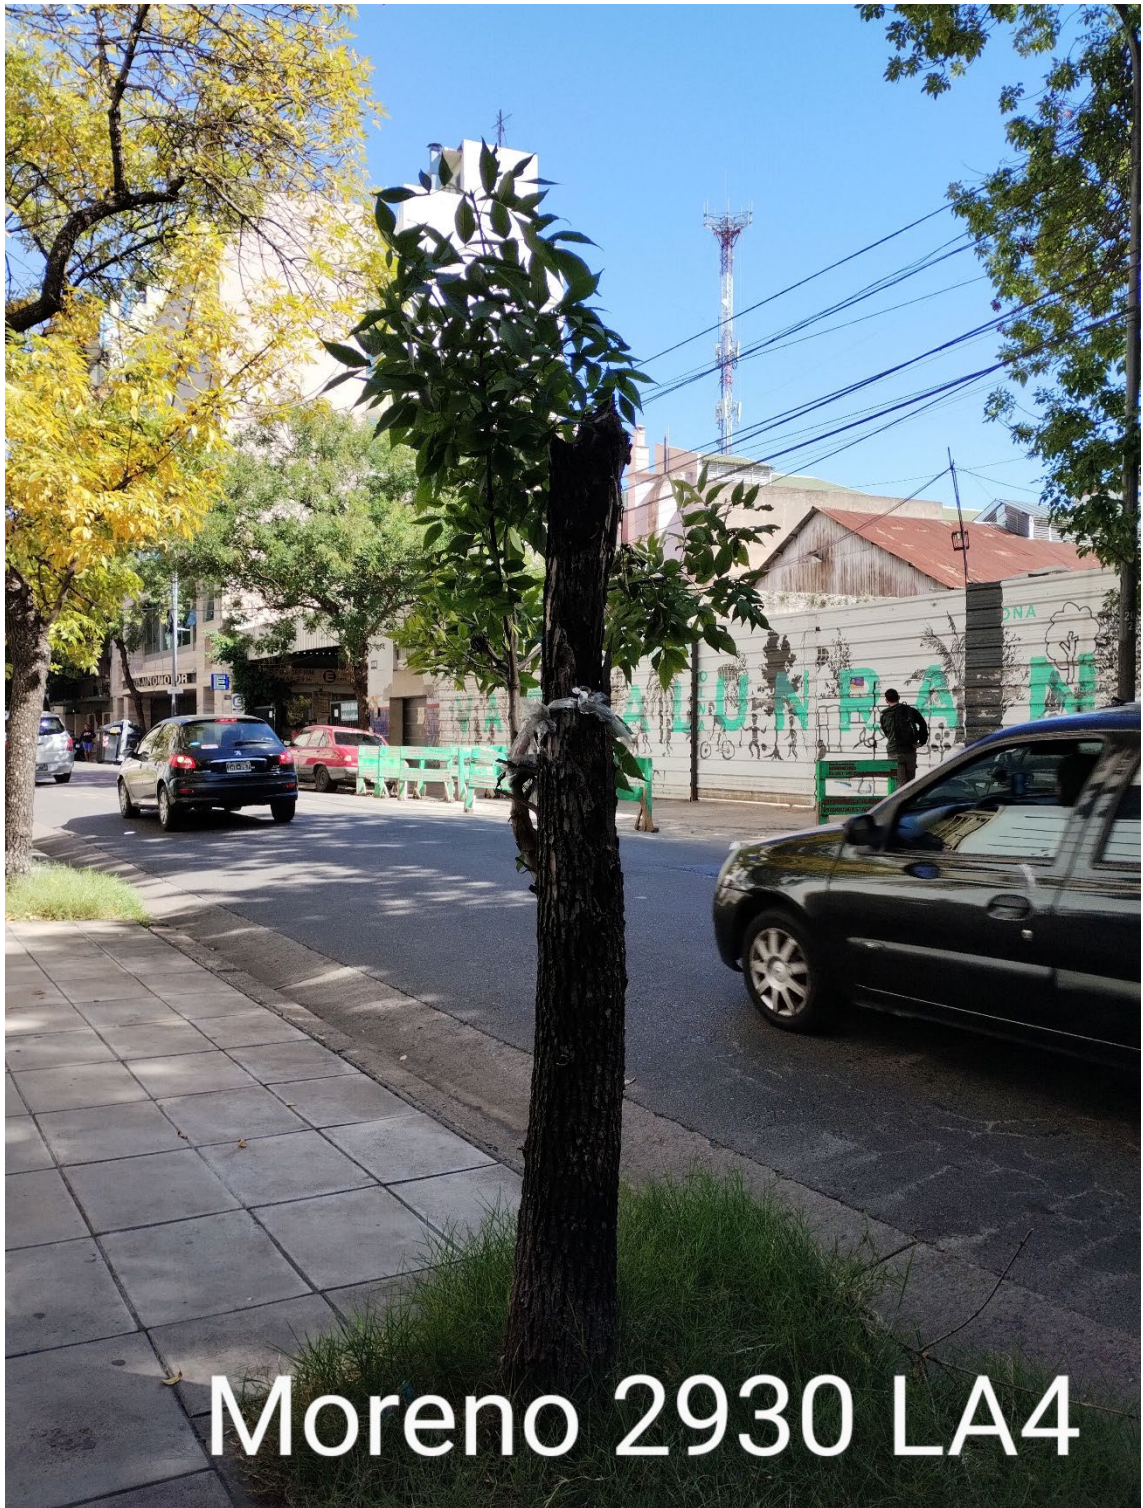
Moreno 2930 LA4

GOBIERNO DE LA CIUDAD DE BUENOS AIRES PLANILLA DE INSPECCIÓN VISUAL BÁSICA		Fecha: 28/4/2025	
Calle	MORENO	Chapa	2930	Referencia	LA4
Especie botánica	Fraxinus sp. (Fresno)				
Nº de Inspección	003-9076	D.A.P. (Cm):	17	Altura Aprox. (m):	2.5
Ubicación de la plantera	Regular	Enfermedades		Plagas	
Inclinación	No tiene inclinación				
Orientación de la inclinación					
Tarea recomendada: Extracción					
Defectos del ejemplar					
Descomposición avanzada del tronco o de la/s cavidad/es, Grietas o cavidades especialmente aquellas en contacto con el suelo o asociadas con otros defectos					
Evaluación de Riesgo del Árbol a Extraer					
Probabilidad de Fallo		Probabilidad de Impacto		Consecuencias	Riesgo
Improbable		Muy Bajo		Insignificante	Bajo
Encuadre Normativo					
Por su estado sanitario, fisiológico o por sus condiciones físicas no sea posible su recuperación.					
Observaciones y conclusiones					
<div style="border: 1px solid black; padding: 10px; text-align: center;"> <p>Tocón fisurado con una rama brotada de mala inserción. Se solicita extracción.</p> </div>
