GOBIERNO DE LA CIUDAD DE BUENOS AIRES

Resolución Presidencia Junta Comuna

Referencia: S/ Extracciones de ejemplares arbóreos - Informes 763 al 790

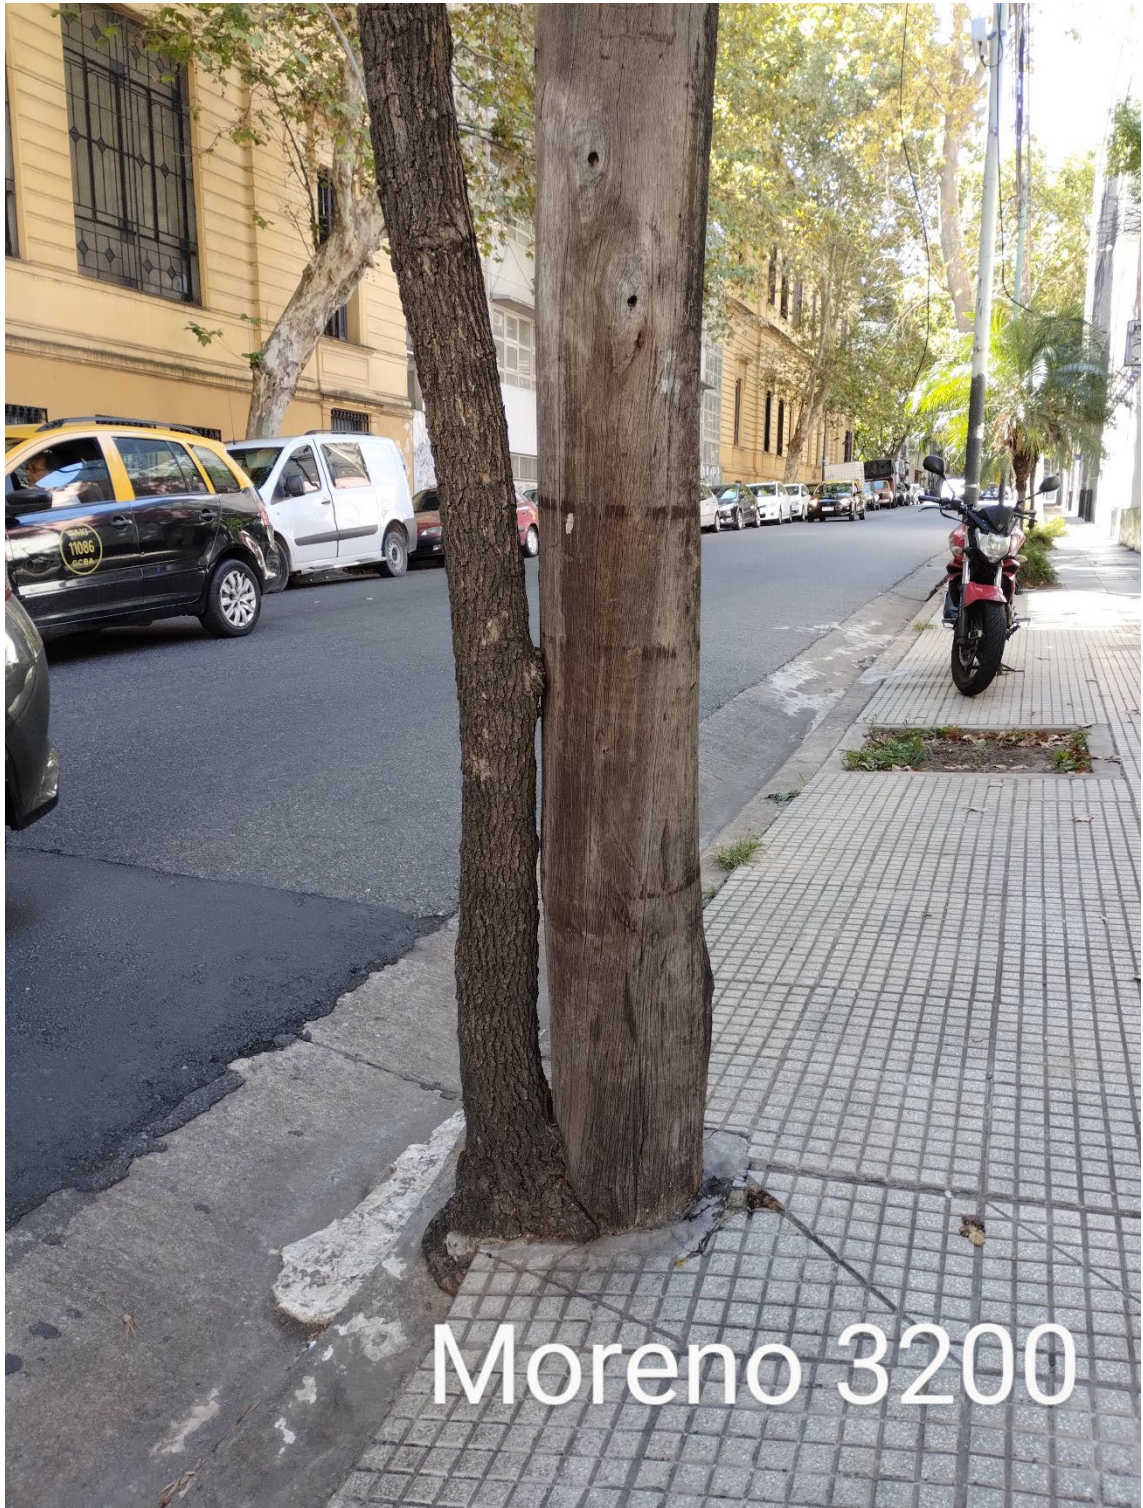
Moreno 3200

G.C.B.A.	Calle	MORENO	Chapa	3200
		Referencia			
Especie botánica	Fraxinus sp. (Fresno)				
Nº de Inspección	C03-9075	D.A.P. (Cm):	10.5	Altura Aprox. (m):	9
Ubicación de la plantera	Fuera de alineación	Enfermedades		Plagas	
Inclinación	No tiene inclinación				
Orientación de la inclinación					
Tarea recomendada: Extracción					
Defectos del ejemplar					
Árbol muerto en pie, sin otros defectos importantes					
Evaluación de Riesgo del Árbol a Extraer					
Probabilidad de Fallo		Probabilidad de Impacto		Consecuencias	
Probable		Alto		Severa	
Encuadre Normativo					
El árbol esté seco.					
Observaciones y conclusiones					
<p>Ejemplar fuera de alineación, creció íntimamente pegado al poste de alumbrado público. Al momento de inspección se encuentra seco en pie. Se solicita su extracción con prioridad.</p>

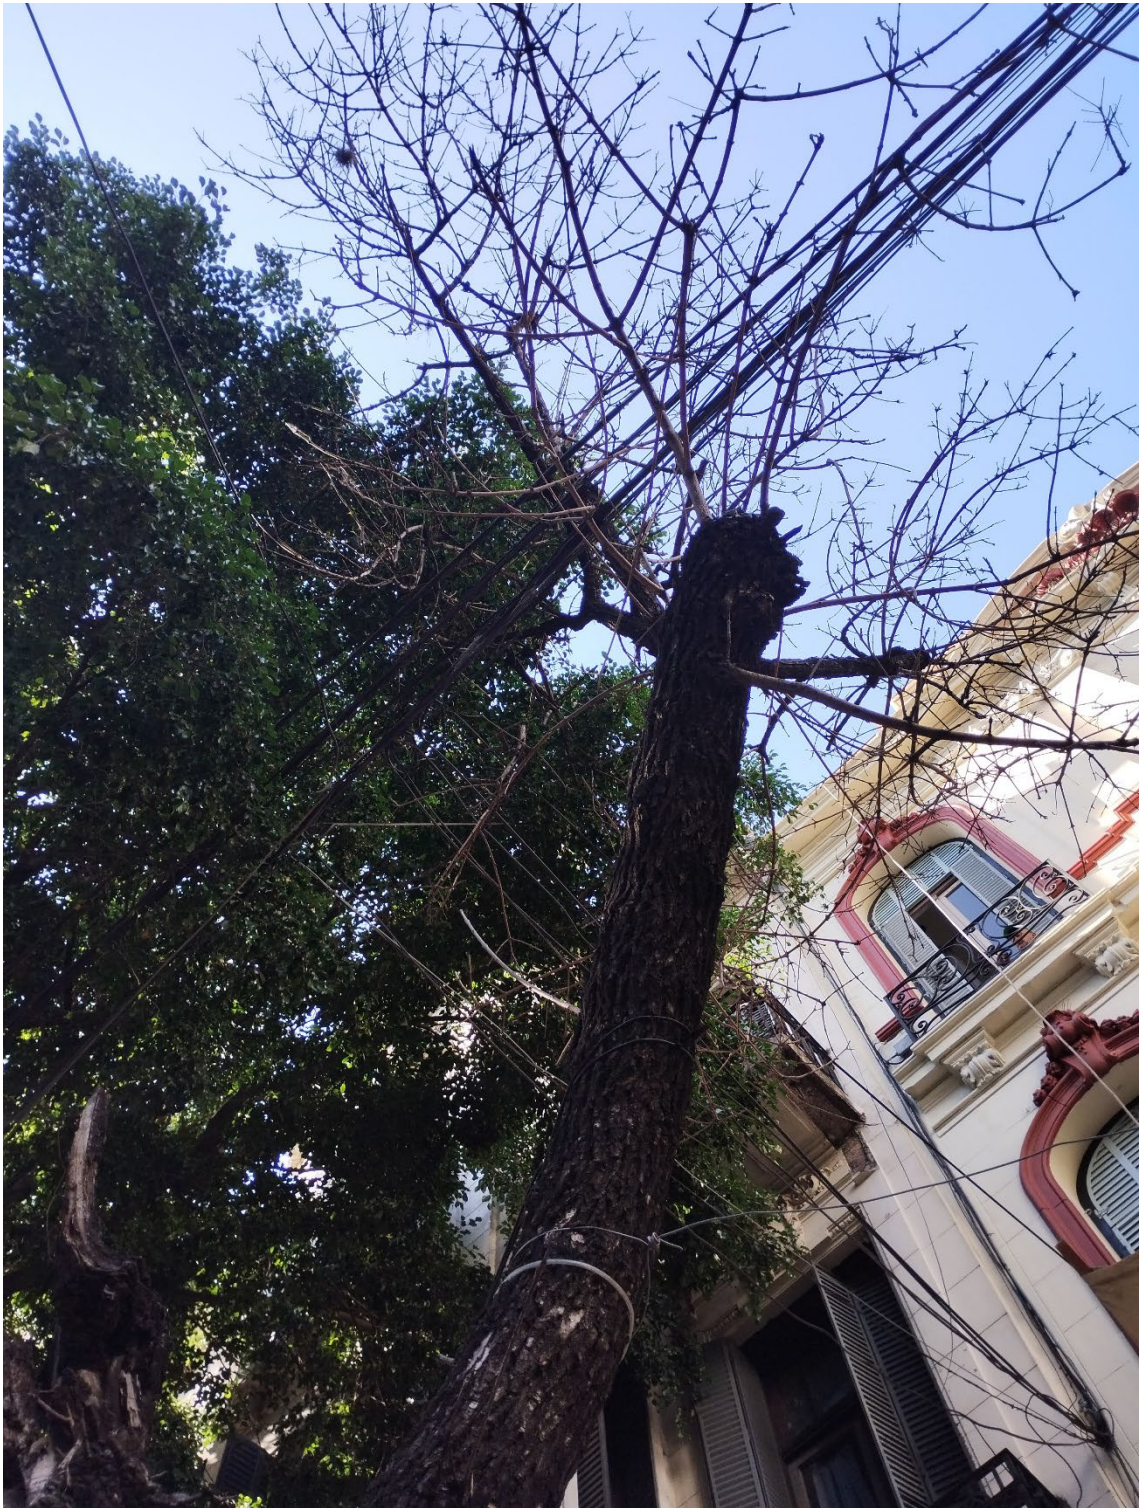
INFORME 784

GOBIERNO DE LA CIUDAD DE BUENOS AIRES PLANILLA DE INSPECCIÓN VISUAL BÁSICA		Fecha: 19/3/2025	
Calle		RIVADAVIA AV.		Chapa 2010	
Especie botánica		Fraxinus sp. (Fresno)			
Nº de Inspección 003-8877		D.A.P. (Cm): 25.5		Altura Aprox. (m): 7	
Ubicación de la plantera Regular		Enfermedades		Plagas	
Inclinación No tiene inclinación					
Orientación de la inclinación					
Tarea recomendada: Extracción					
Defectos del ejemplar					
Árbol muerto en pie, sin otros defectos importantes					
Evaluación de Riesgo del Árbol a Extraer					
Probabilidad de Fallo Probable		Probabilidad de Impacto Medio		Consecuencias Significativa	
				Riesgo Moderado	
Encuadre Normativo					
El árbol esté seco.					
Observaciones y conclusiones					
Ejemplar muerto en pie, con ramas entrecruzadas con cables del alumbrado. Se solicita extracción.					
Datos del Inspector					
Stephanie Godoy Costa

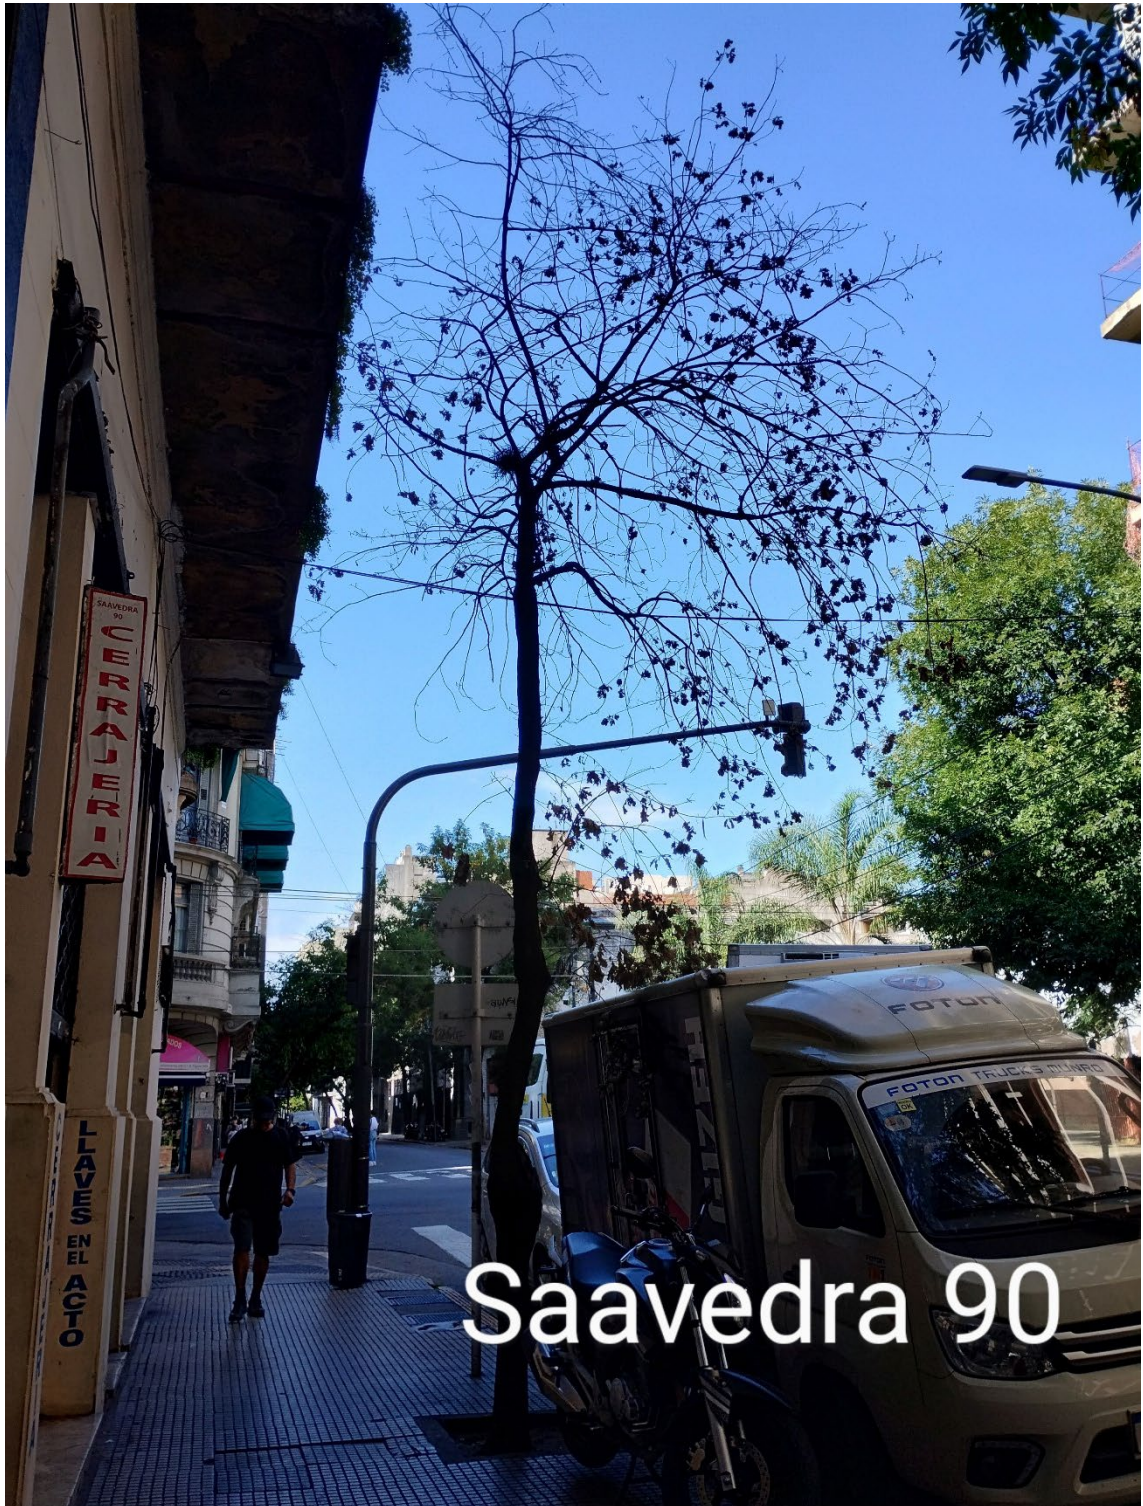
Saavedra 90

GOBIERNO DE LA CIUDAD DE BUENOS AIRES PLANILLA DE INSPECCIÓN VISUAL BÁSICA		Fecha: 19/3/2025	
Calle	SAAVEDRA		Chapa	90	Referencia
Especie botánica	Quercus robur (Roble comun)				
Nº de Inspección	003-8869	D.A.P. (Cm):	16.6	Altura Aprox. (m):	6
Ubicación de la plantera	Regular	Enfermedades		Plagas	
Inclinación	No tiene inclinación				
Orientación de la inclinación					
Tarea recomendada: Extracción					
Defectos del ejemplar					
Arbol muerto en pie, sin otros defectos importantes					
Evaluación de Riesgo del Árbol a Extraer					
Probabilidad de Fallo		Probabilidad de Impacto		Consecuencias	Riesgo
Improbable		Bajo		Menor	Bajo
Encuadre Normativo					
El árbol esté seco.					
Observaciones y conclusiones					
<div style="border: 1px solid black; padding: 10px; text-align: center;"> Ejemplar muerto en pie. Se solicita extracción. </div>					
Datos del Inspector					
Stephanie Godoy Casta

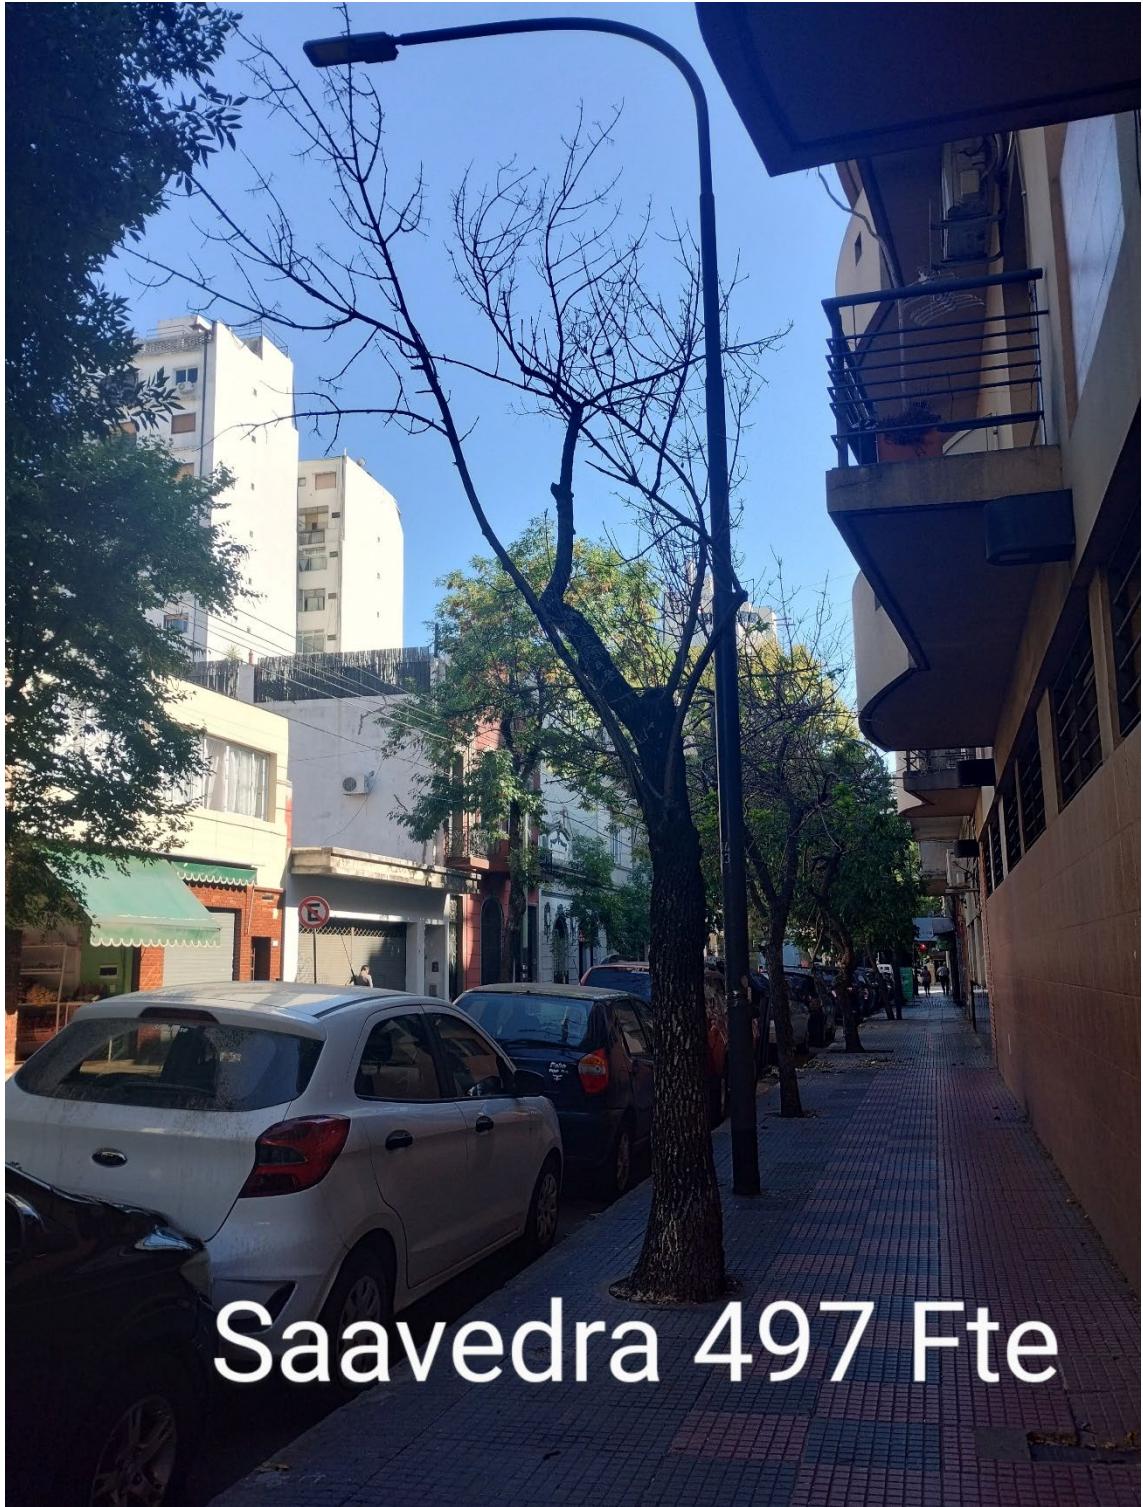
Saavedra 497 Fte

GOBIERNO DE LA CIUDAD DE BUENOS AIRES PLANILLA DE INSPECCIÓN VISUAL BÁSICA		Fecha: 19/3/2025	
Calle	SAAVEDRA		Chapa	497	Referencia FTE
Especie botánica	Fraxinus sp. (Fresno)				
Nº de Inspección: 003-8883	D.A.P. (Cm): 29	Altura Aprox. (m): 7			
Ubicación de la plantera: Regular	Enfermedades		Plagas		
Inclinação: Menor a 45°					
Orientación de la Inclinação: Hacia la vereda					
Tarea recomendada: Extracción					
Defectos del ejemplar					
Arbol muerto en pie, sin otros defectos importantes					
Evaluación de Riesgo del Árbol a Extraer					
Probabilidad de Fallo Improbable	Probabilidad de Impacto Bajo	Consecuencias Menor	Riesgo Bajo		
Encuadre Normativo					
El árbol esté seco.					
Observaciones y conclusiones					
<div style="border: 1px solid black; padding: 10px; text-align: center;"> Ejemplar muerto en pie. Se solicita extracción. </div>					
Stephanie Godoy Casta Nombre completo

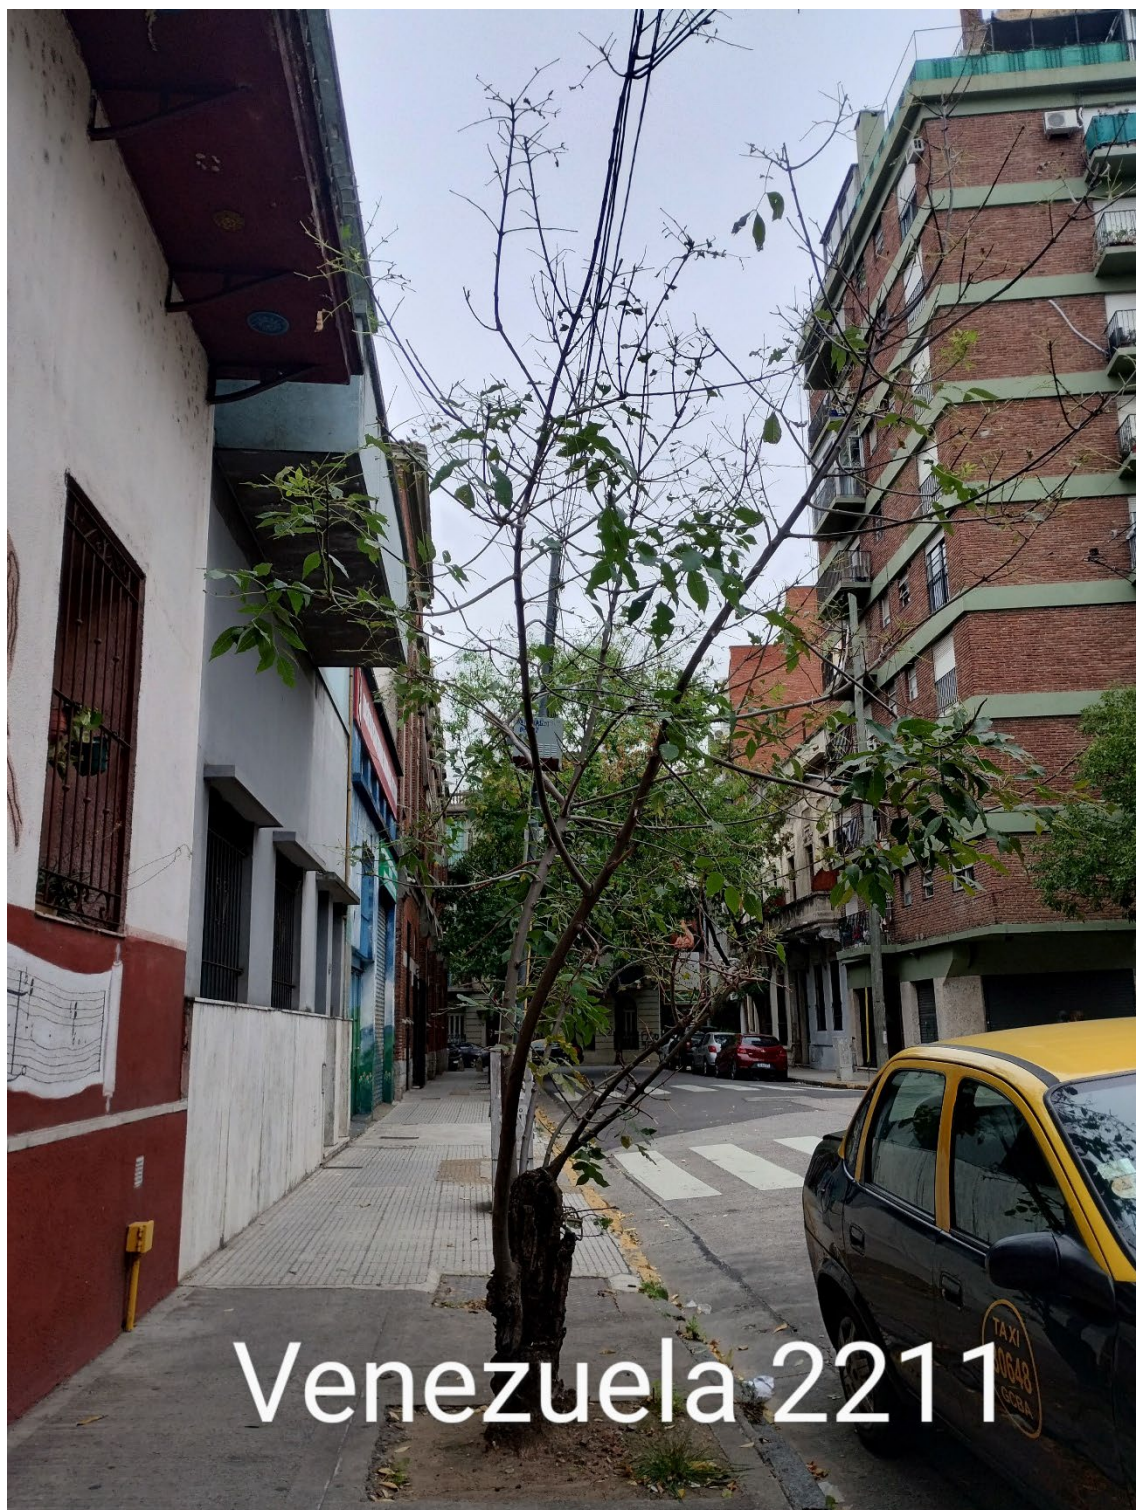
Venezuela 2211

Calle	VENEZUELA	Chapa	2211	Referencia	
Especie botánica	Fraxinus sp. (Fresno)				
Nº de Inspección	C03-9077	D.A.P. (Cm):	25	Altura Aprox. (m):	4
Ubicación de la planta	Regular	Enfermedades	Plagas		
Inclinación	No tiene inclinación				
Orientación de la inclinación					
Tarea recomendada: Extracción					
Defectos del ejemplar					
Grietas o cavidades especialmente aquellas en contacto con el suelo o asociadas con otros defectos					
Evaluación de Riesgo del Árbol a Extraer					
Probabilidad de Fallo		Probabilidad de Impacto		Consecuencias	Riesgo
Improbable		Muy Bajo		Insignificante	Bajo
Encuadre Normativo					
Por su estado sanitario, fisiológico o por sus condiciones físicas no sea posible su recuperación.					
Observaciones y conclusiones					
Cepa brotada. Se solicita extracción.					
Datos del Inspector

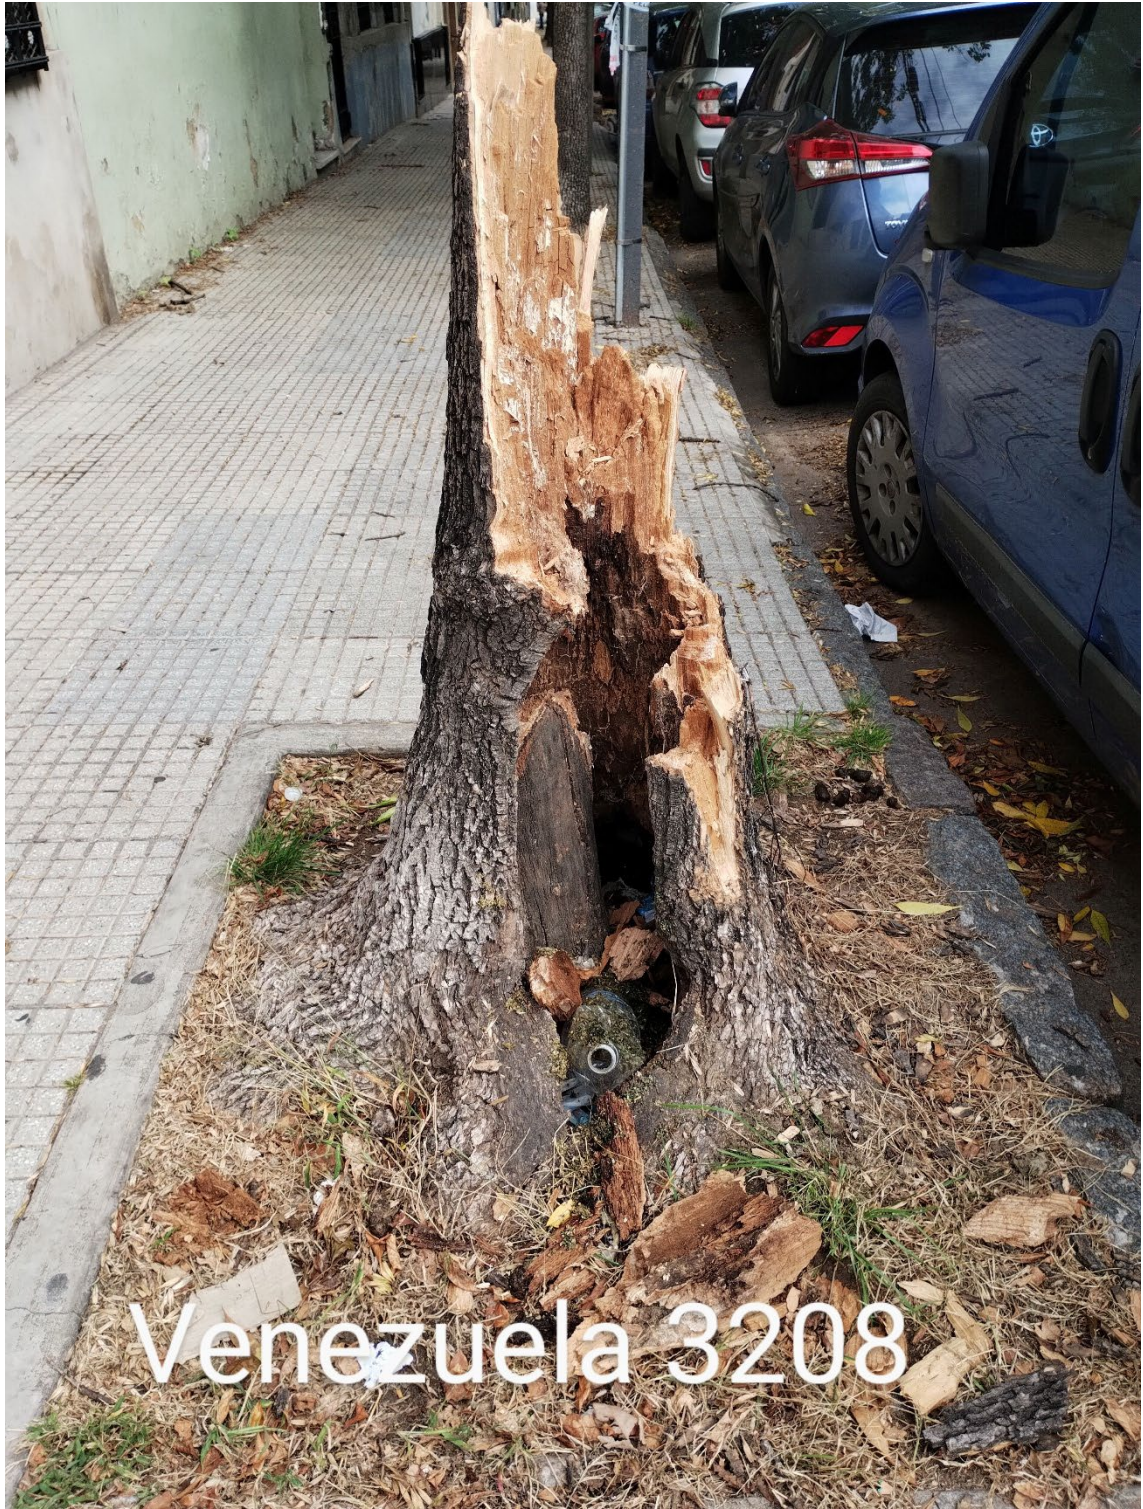
INFORME 789

G.C.B.A.		Fecha: 28/4/2025			
Calle	VENEZUELA	Chapa	3208	Referencia	
Especie botánica	Fraxinus sp. (Fresno)				
Nº de Inspección	C03-9079	D.A.P. (Cm):	34	Altura Aprox. (m):	0.7
Ubicación de la plantera	Regular	Enfermedades	Plagas		
Inclinación	No tiene inclinación				
Orientación de la inclinación					
Tarea recomendada: Extracción					
Defectos del ejemplar					
Grietas o cavidades especialmente aquellas en contacto con el suelo o asociadas con otros defectos					
Evaluación de Riesgo del Árbol a Extraer					
Probabilidad de Fallo		Probabilidad de Impacto		Consecuencias	
El fallo ya sucedió		Muy Bajo		Insignificante	
Encuadre Normativo					
Por su estado sanitario, fisiológico o por sus condiciones físicas no sea posible su recuperación.					
Observaciones y conclusiones					
Se solicita la extracción de la cepa, la misma se encuentra en estado de descomposición sin posibilidad de recuperación.

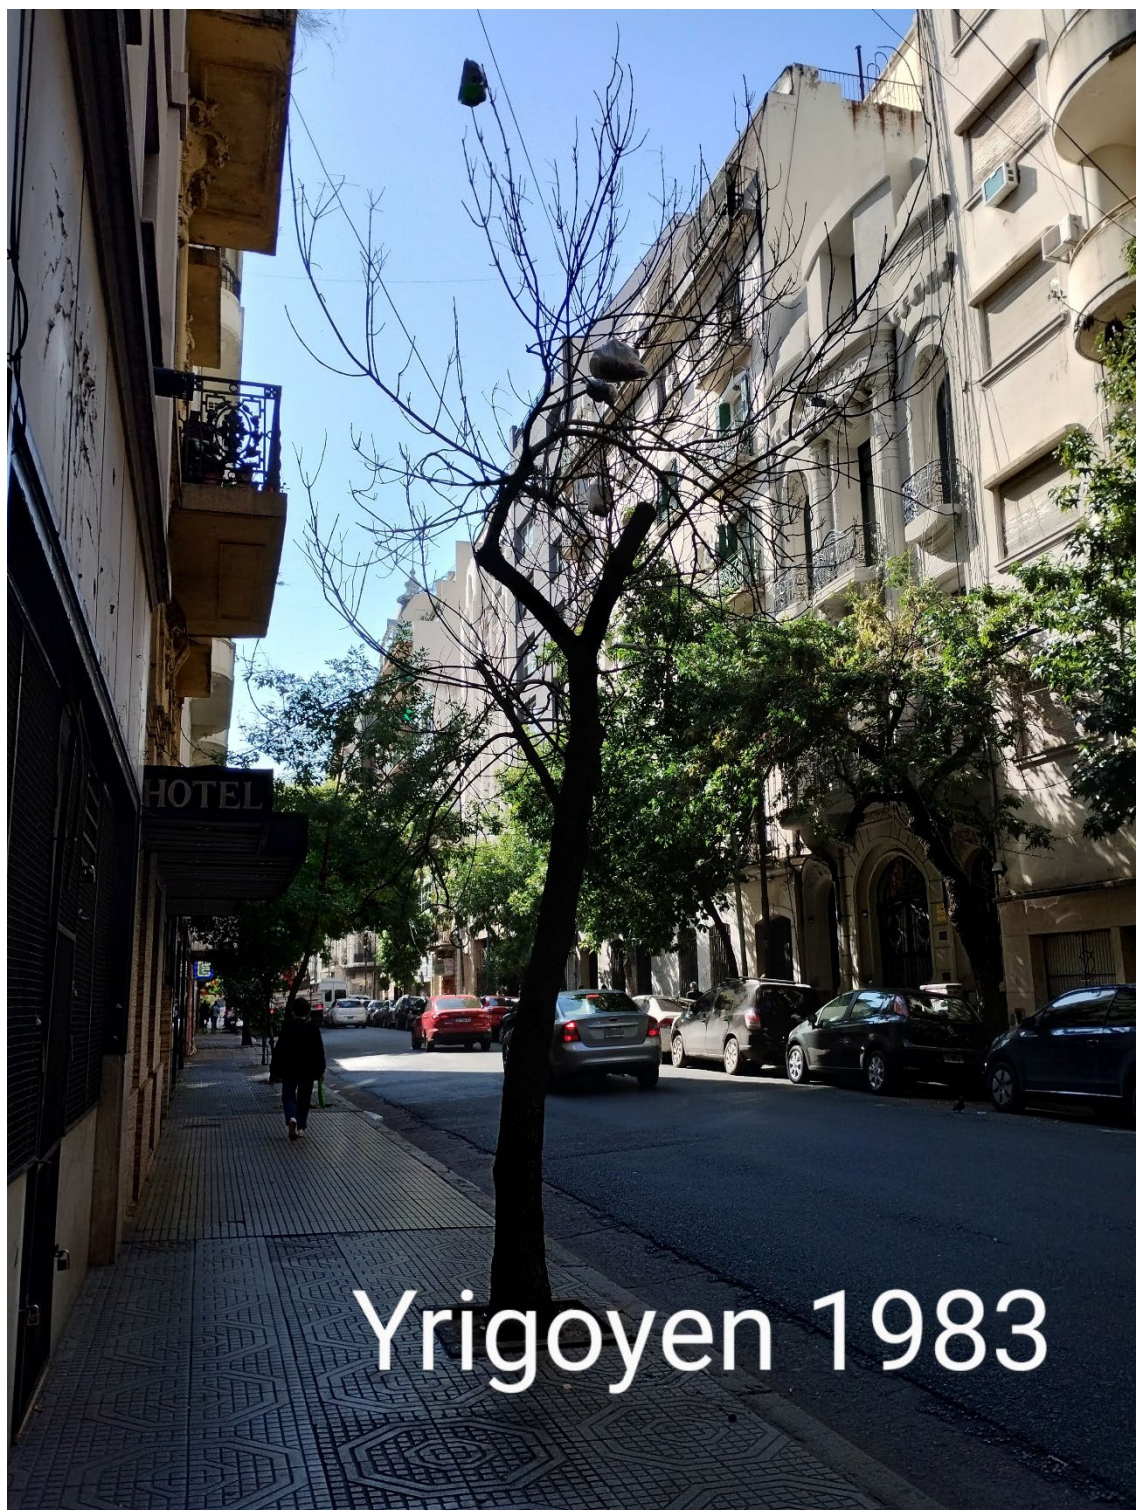
Yrigoyen 1983

GOBIERNO DE LA CIUDAD DE BUENOS AIRES PLANILLA DE INSPECCIÓN VISUAL BÁSICA		Fecha: 19/3/2025	
Calle	YRIGOYEN, HIPOLITO AV.	Chapa	1983	Referencia	
Especie botánica	Fraxinus sp. (Fresno)				
Nº de Inspección	C03-8870	D.A.P. (Cm):	19	Altura Aprox. (m):	6
Ubicación de la plantera	Regular	Enfermedades	Plagas		
Inclinación	No tiene inclinación				
Orientación de la inclinación					
Tarea recomendada: Extracción					
Defectos del ejemplar					
Árbol muerto en pie, sin otros defectos importantes					
Evaluación de Riesgo del Árbol a Extraer					
Probabilidad de Fallo		Probabilidad de Impacto		Consecuencias	Riesgo
Probable		Bajo		Menor	Bajo
Encuadre Normativo					
El árbol esté seco.					
Observaciones y conclusiones					
<div style="border: 1px solid black; padding: 10px; text-align: center;"> Ejemplar muerto en pie. Se solicita extracción. </div>					
Datos del Inspector					
Stephanie Godoy Costa
