## GOBIERNO DE LA CIUDAD DE BUENOS AIRES

**Referencia:** Resolución Arbolado - Extracciones de Emergencia – Año 2024

### **DE LA COMUNA N° 8**

**Planilla de Inspección de Árboles**

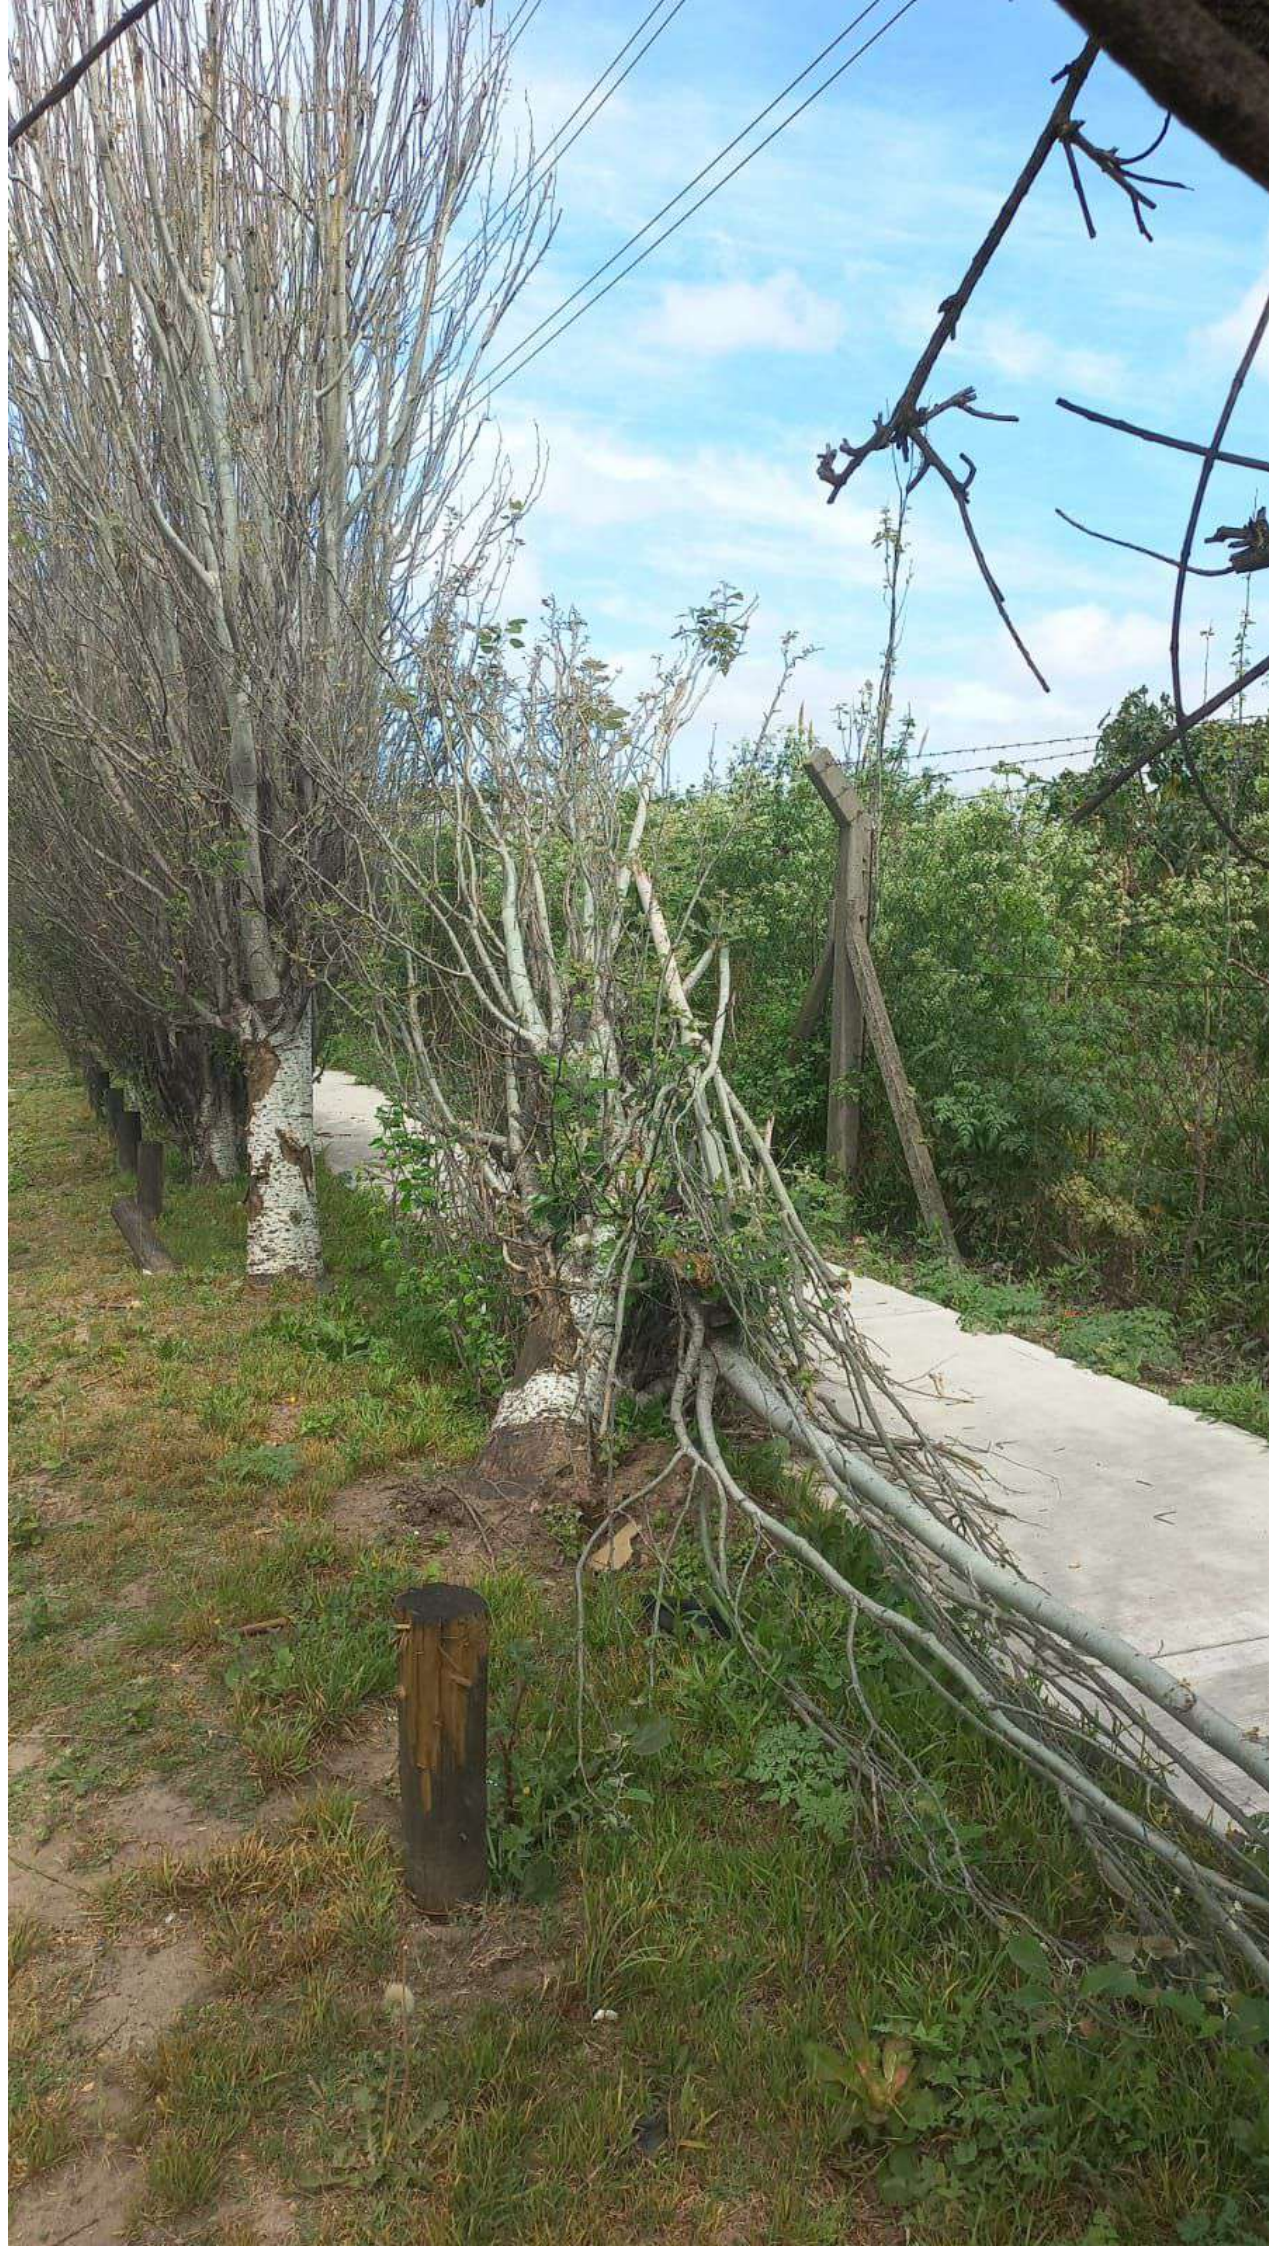
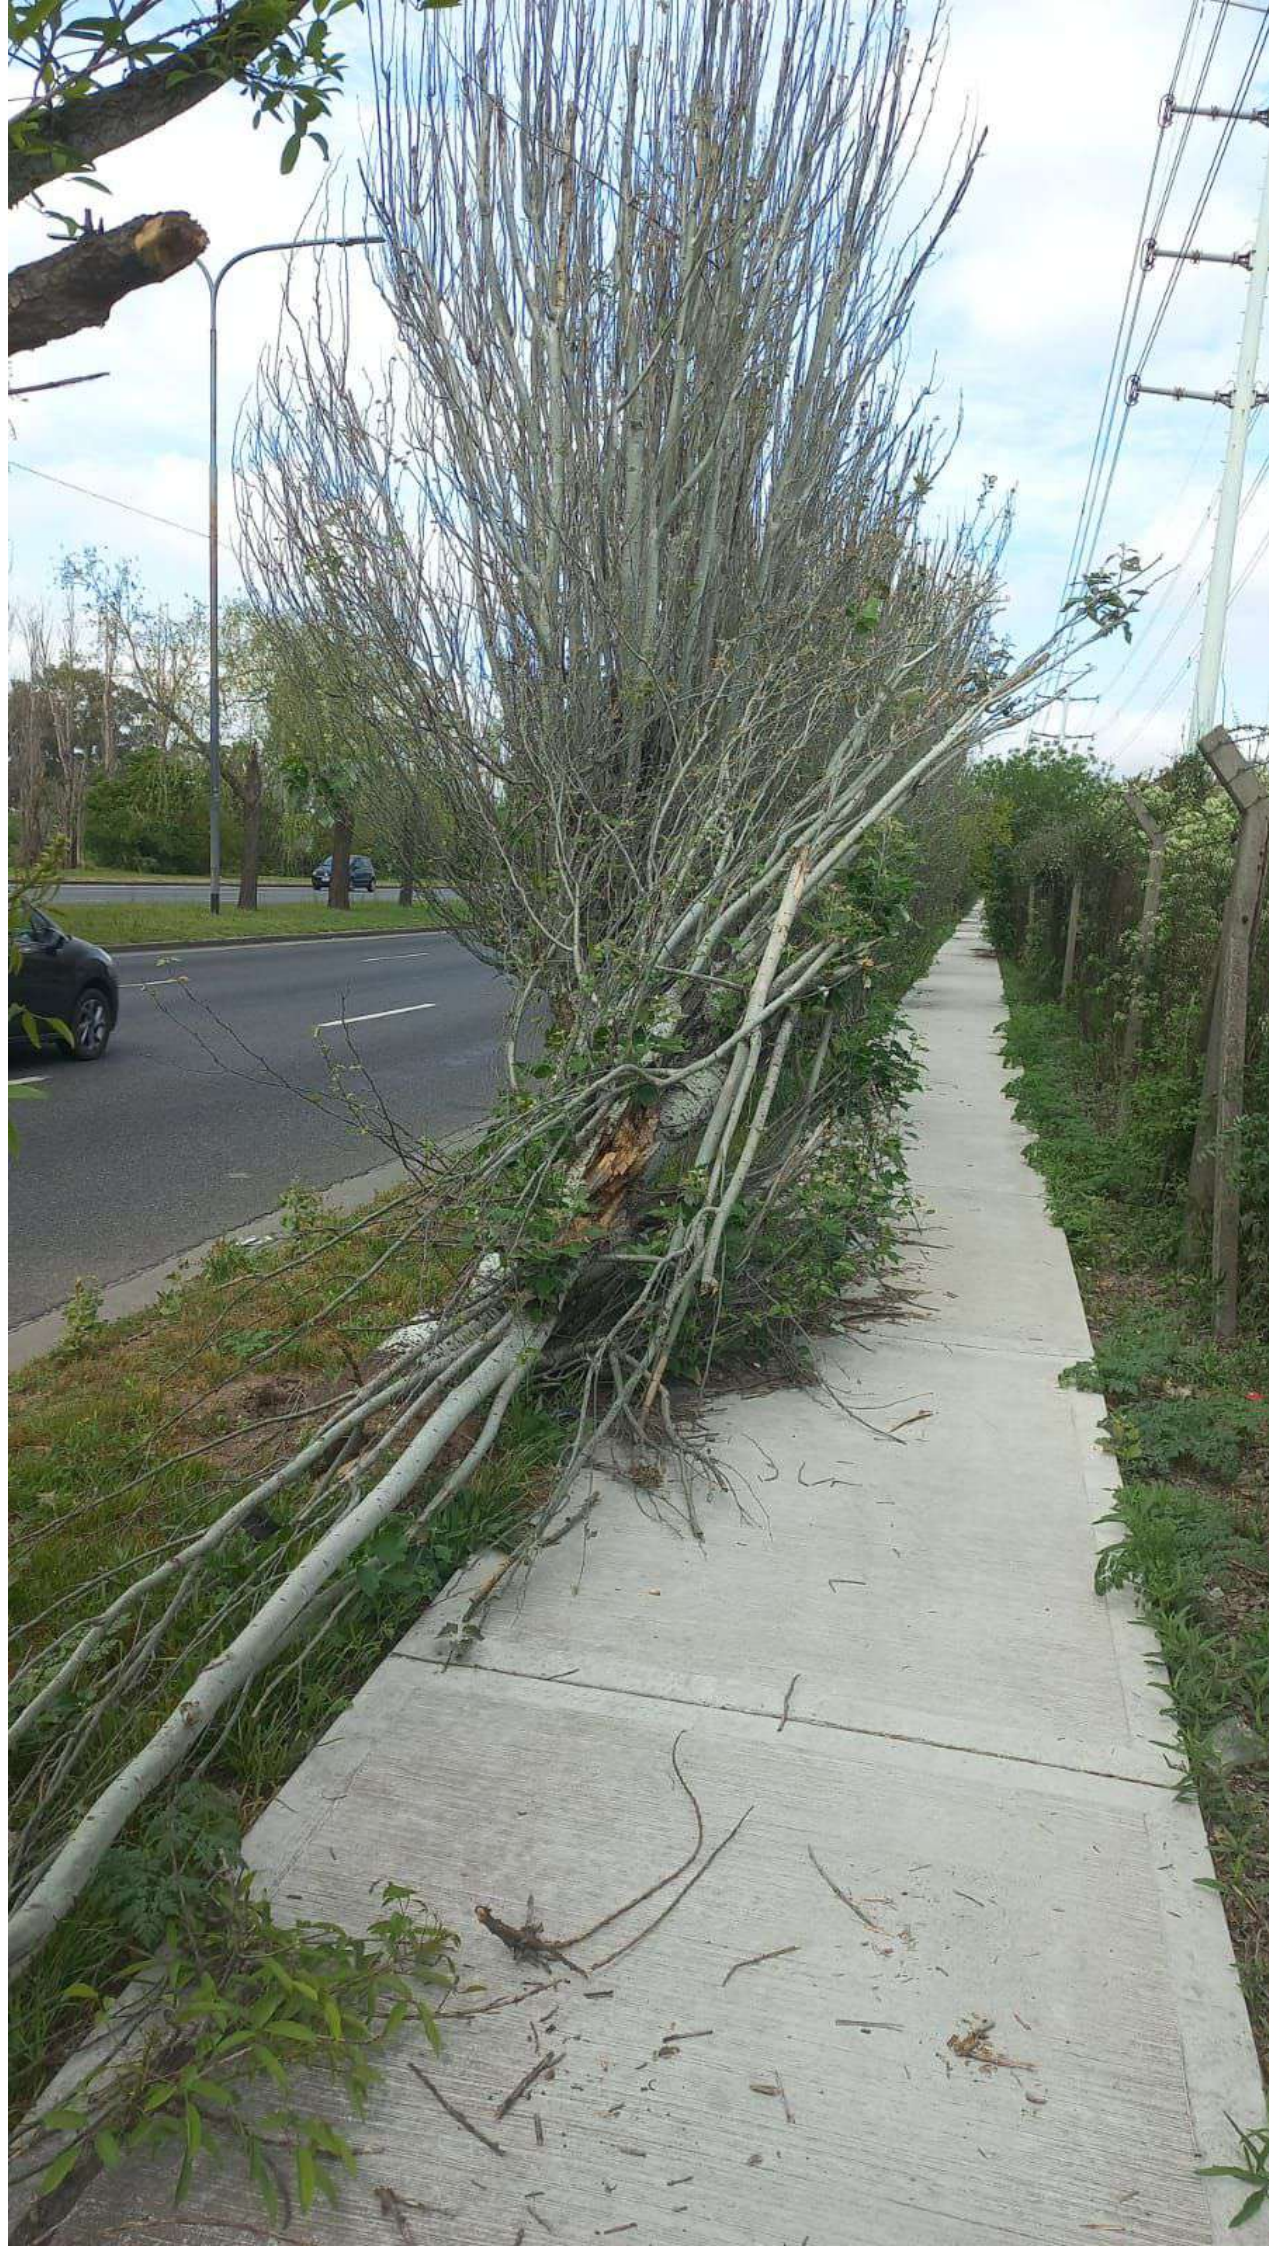
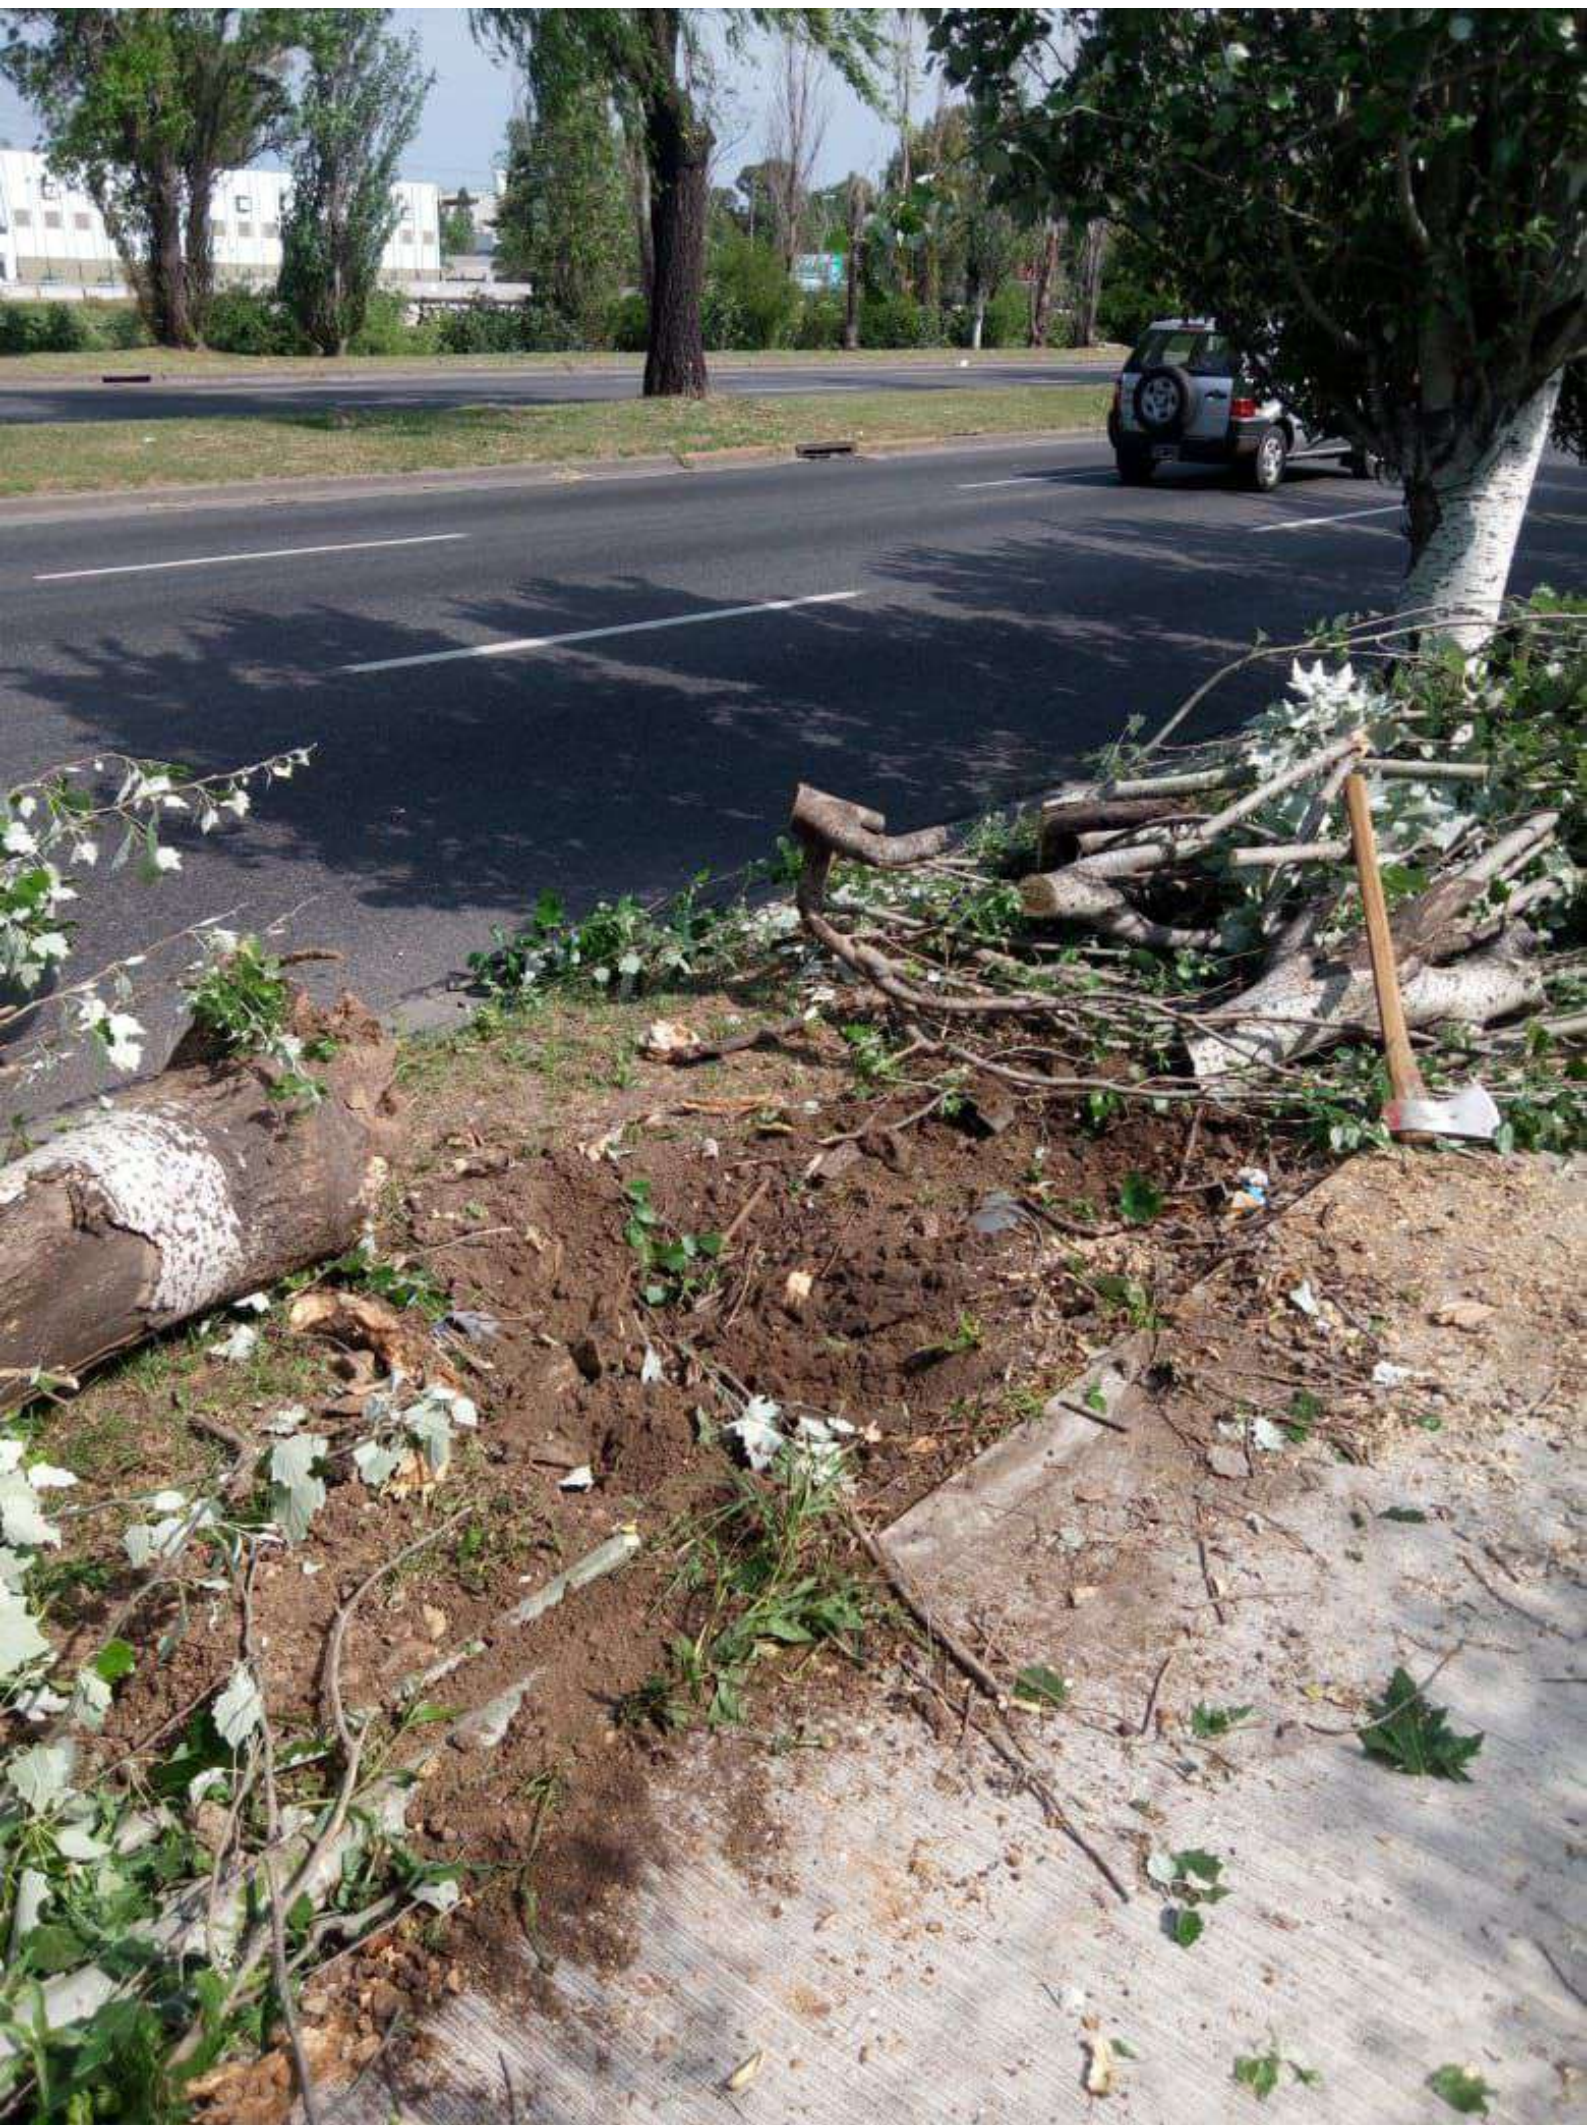
Calle: 27 de febrero  
(entre Escalada y Gral. Paz)

Árbol caído.  
Ramas quebradas, raíces expuestas.

**F: EXTRACCIÓN** ☒

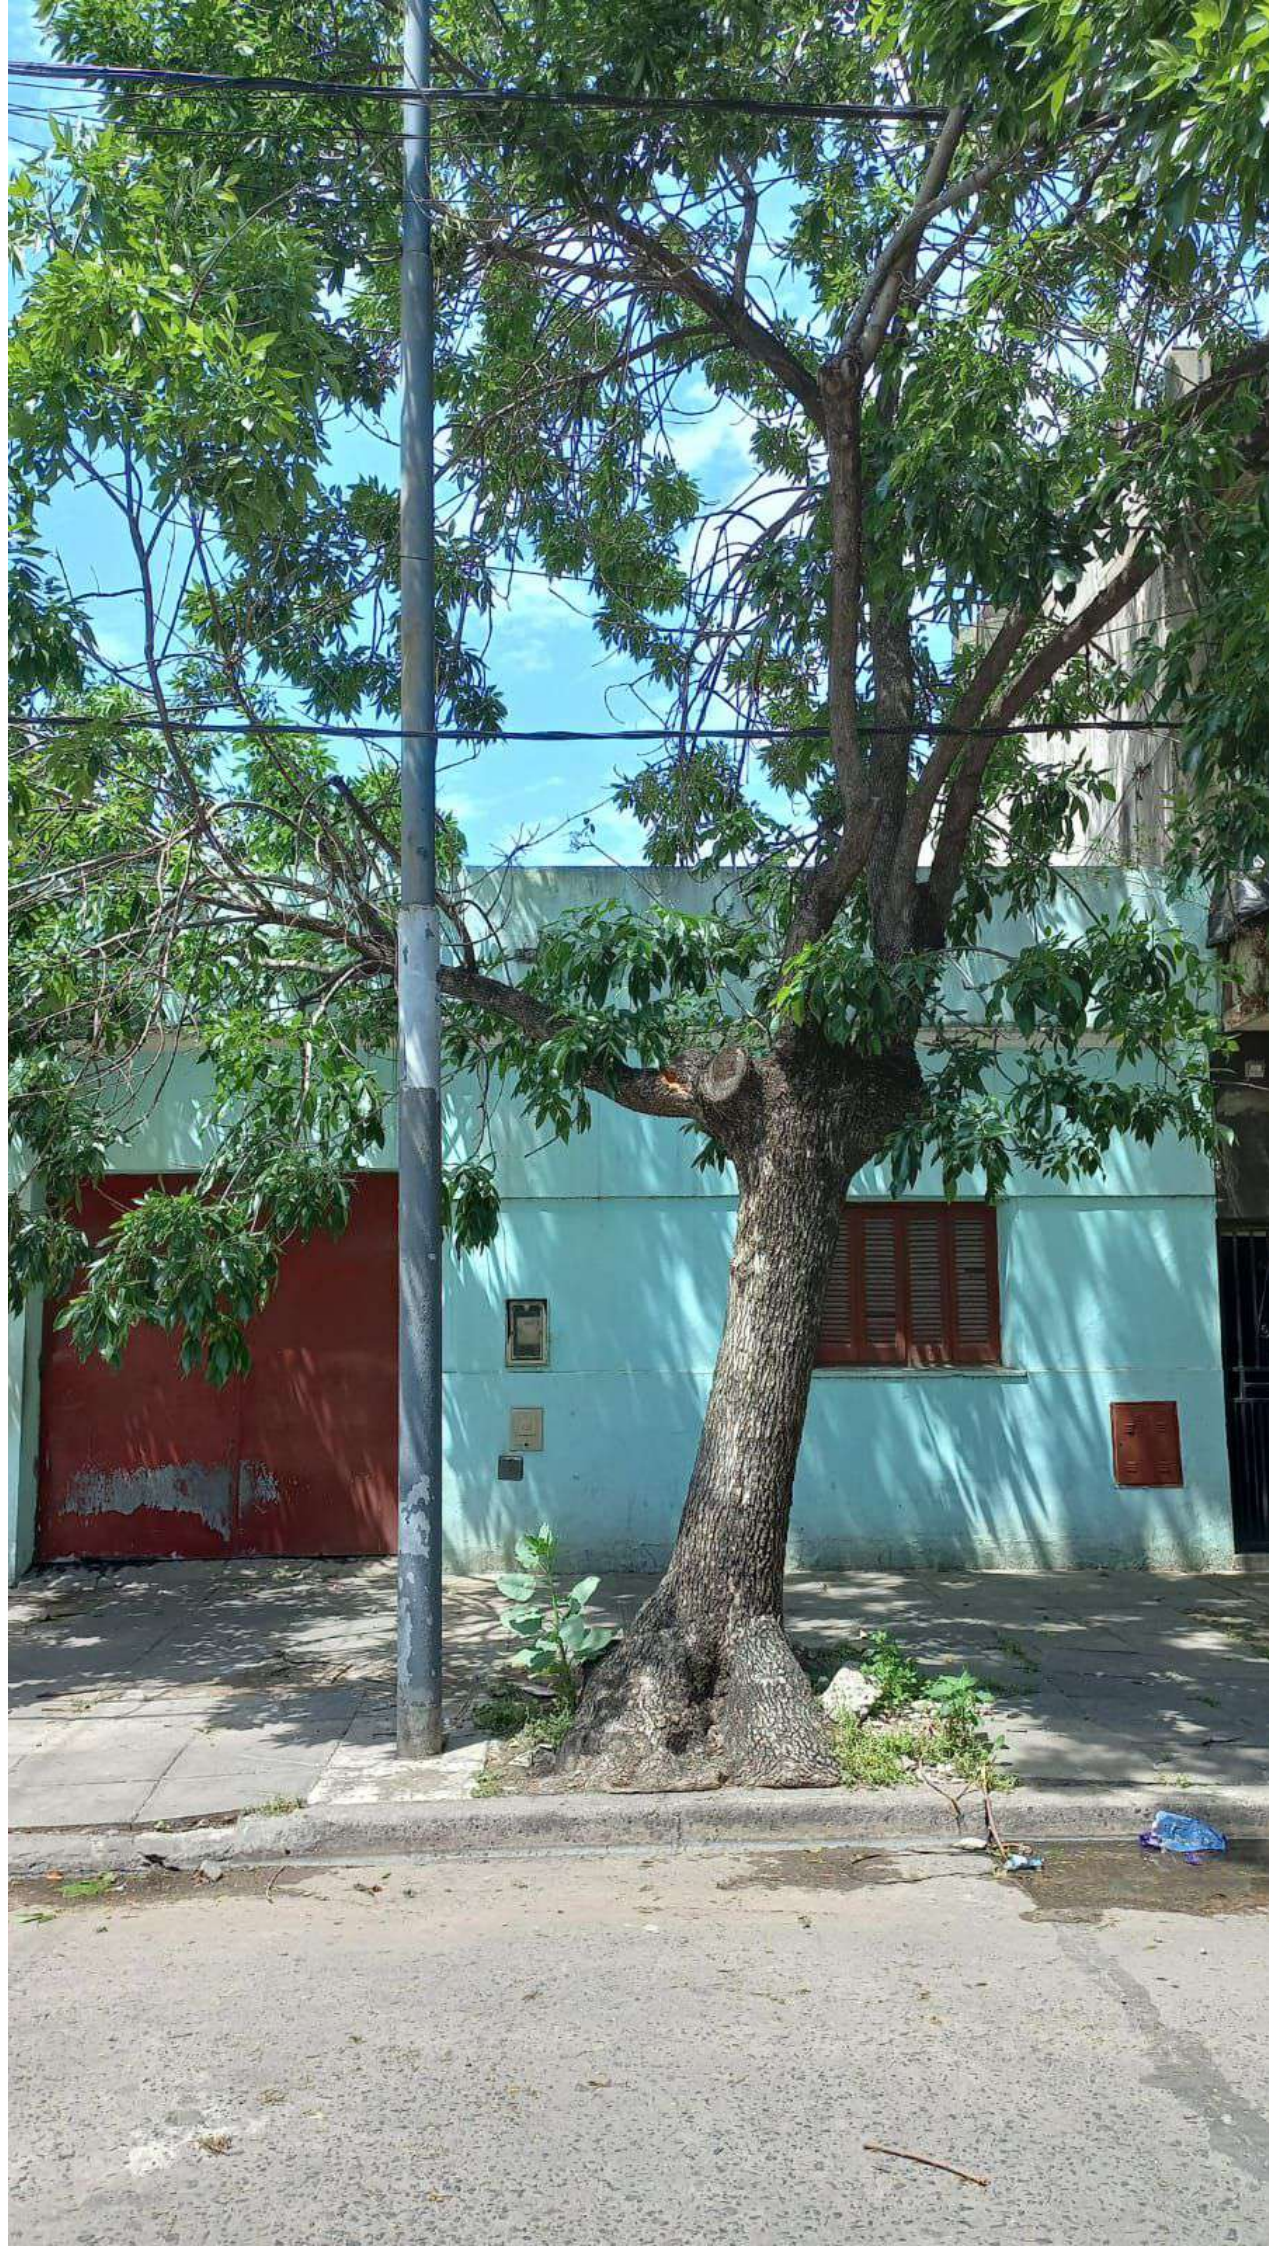
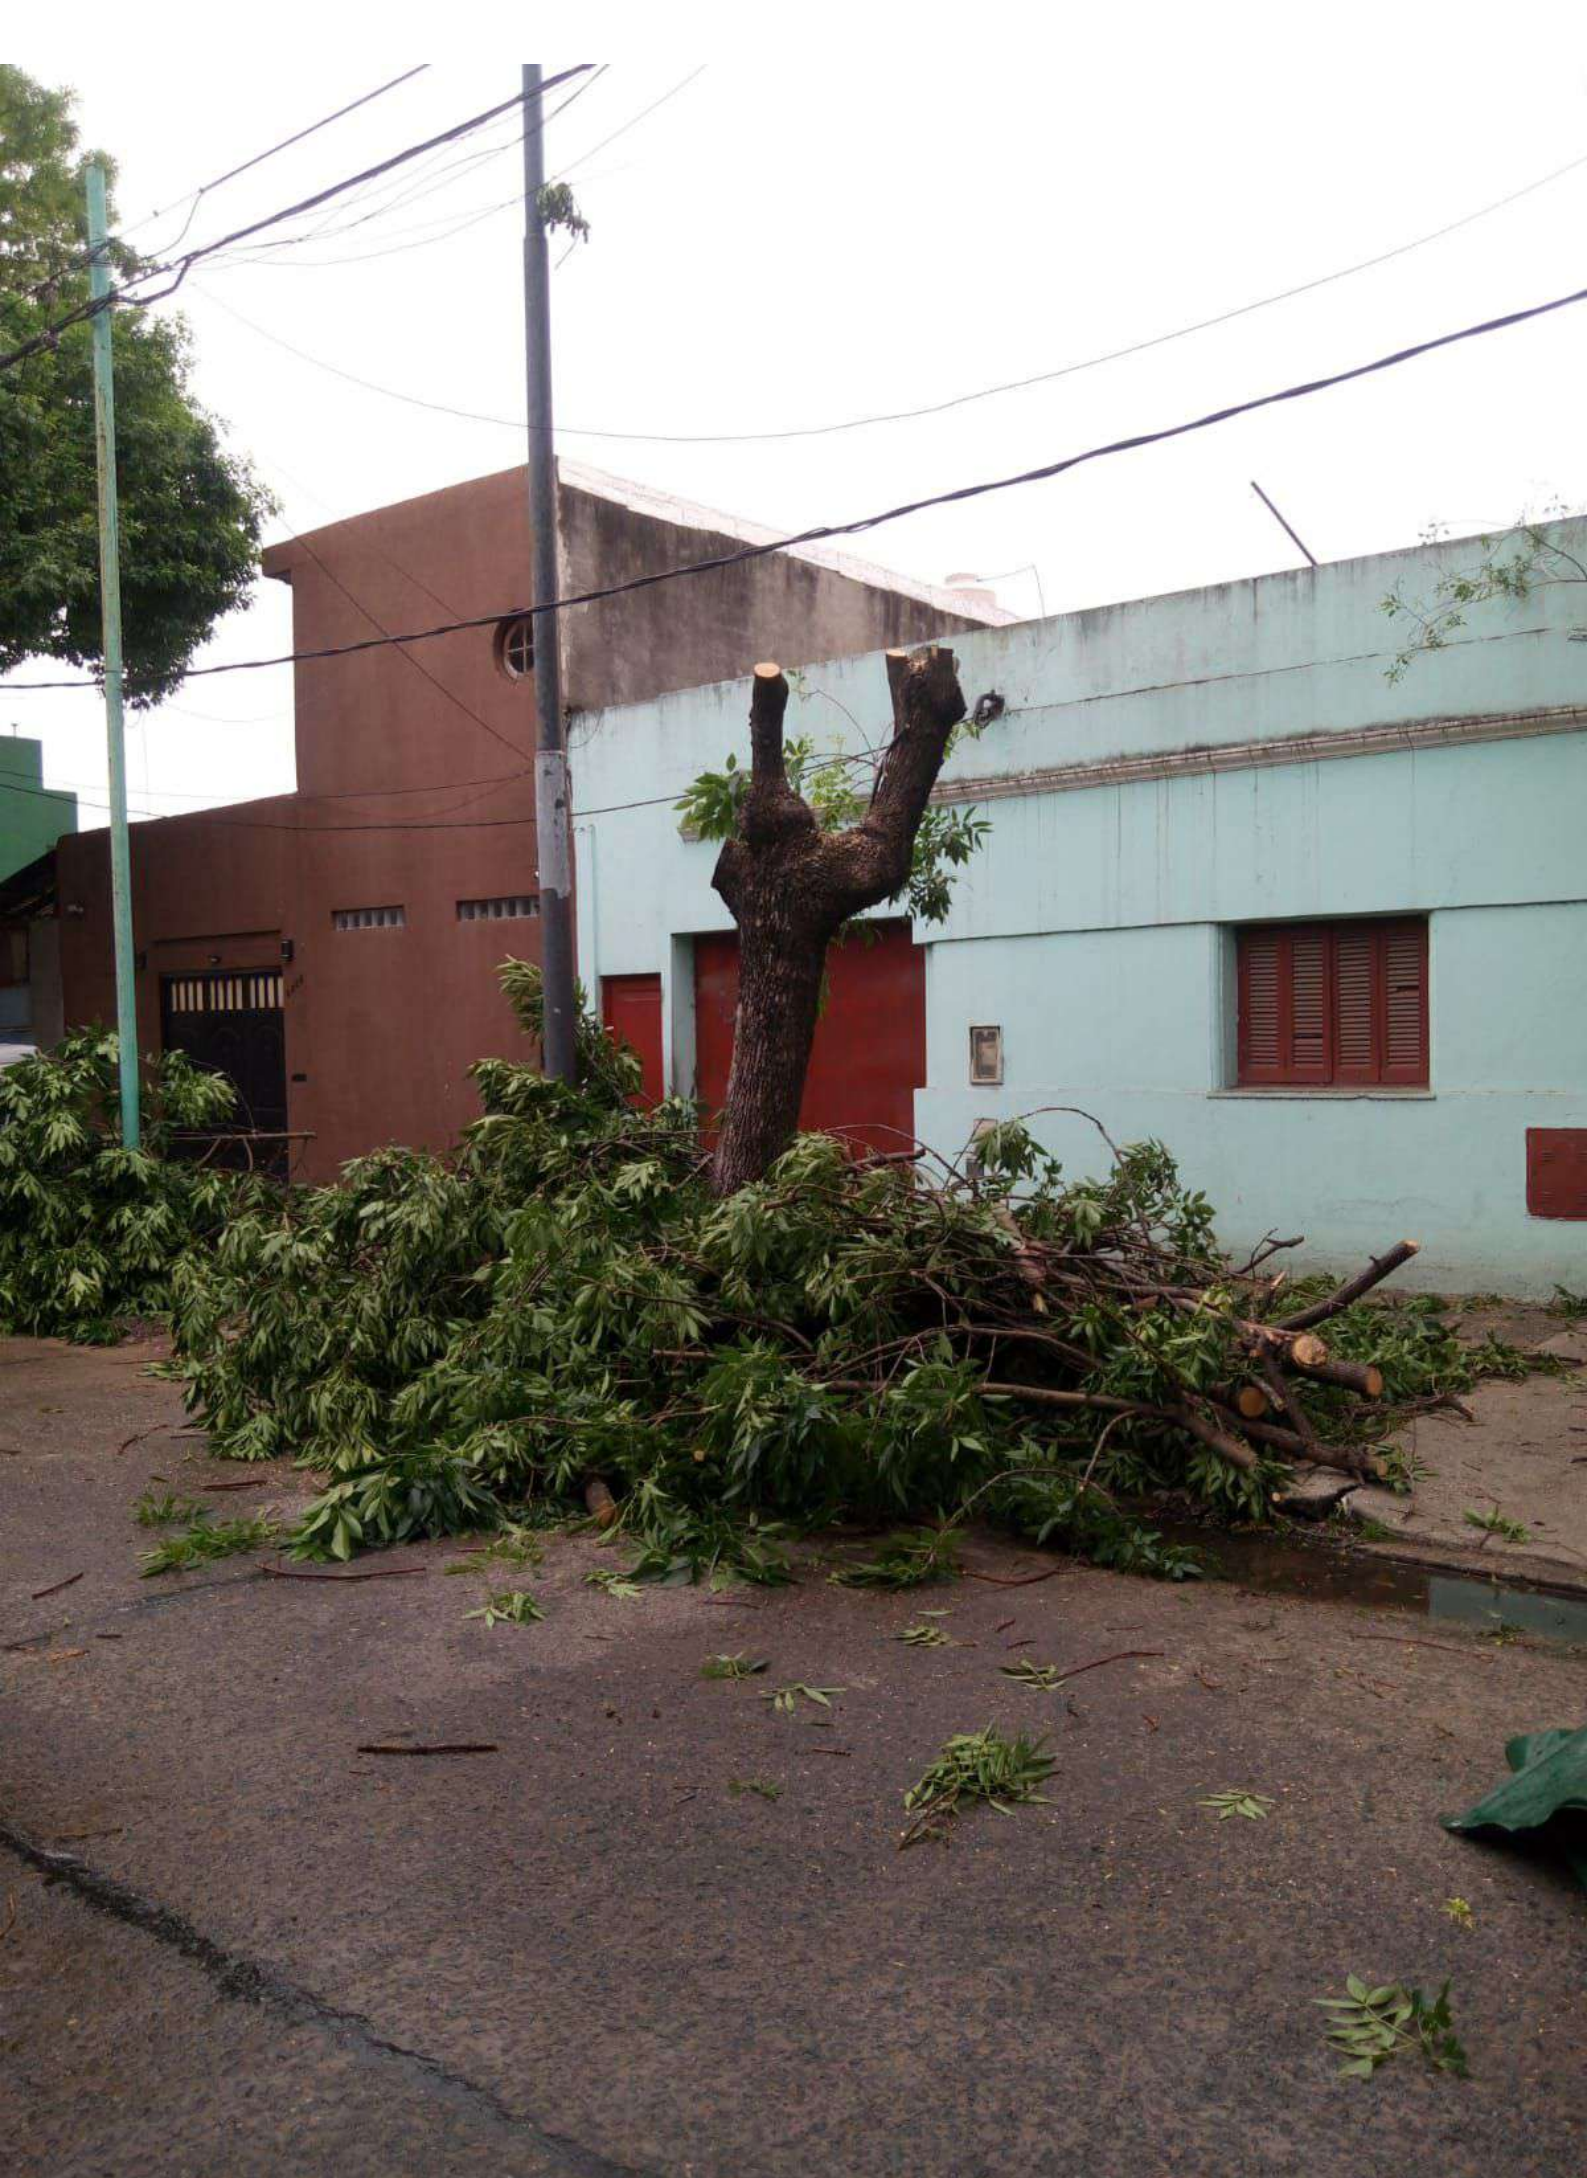
Nº/Ref.: 2946

Extracción de emergencia de ejemplar con fructificación múltiple, brote (con pudrición) quebrado desde su base.

Extracción emergencia
