## GOBIERNO DE LA CIUDAD DE BUENOS AIRES

**Referencia:** Resolución Arbolado - Extracciones de Emergencia – Año 2024

### **DE LA COMUNA N° 8**

**Planilla de Inspección de Árboles**

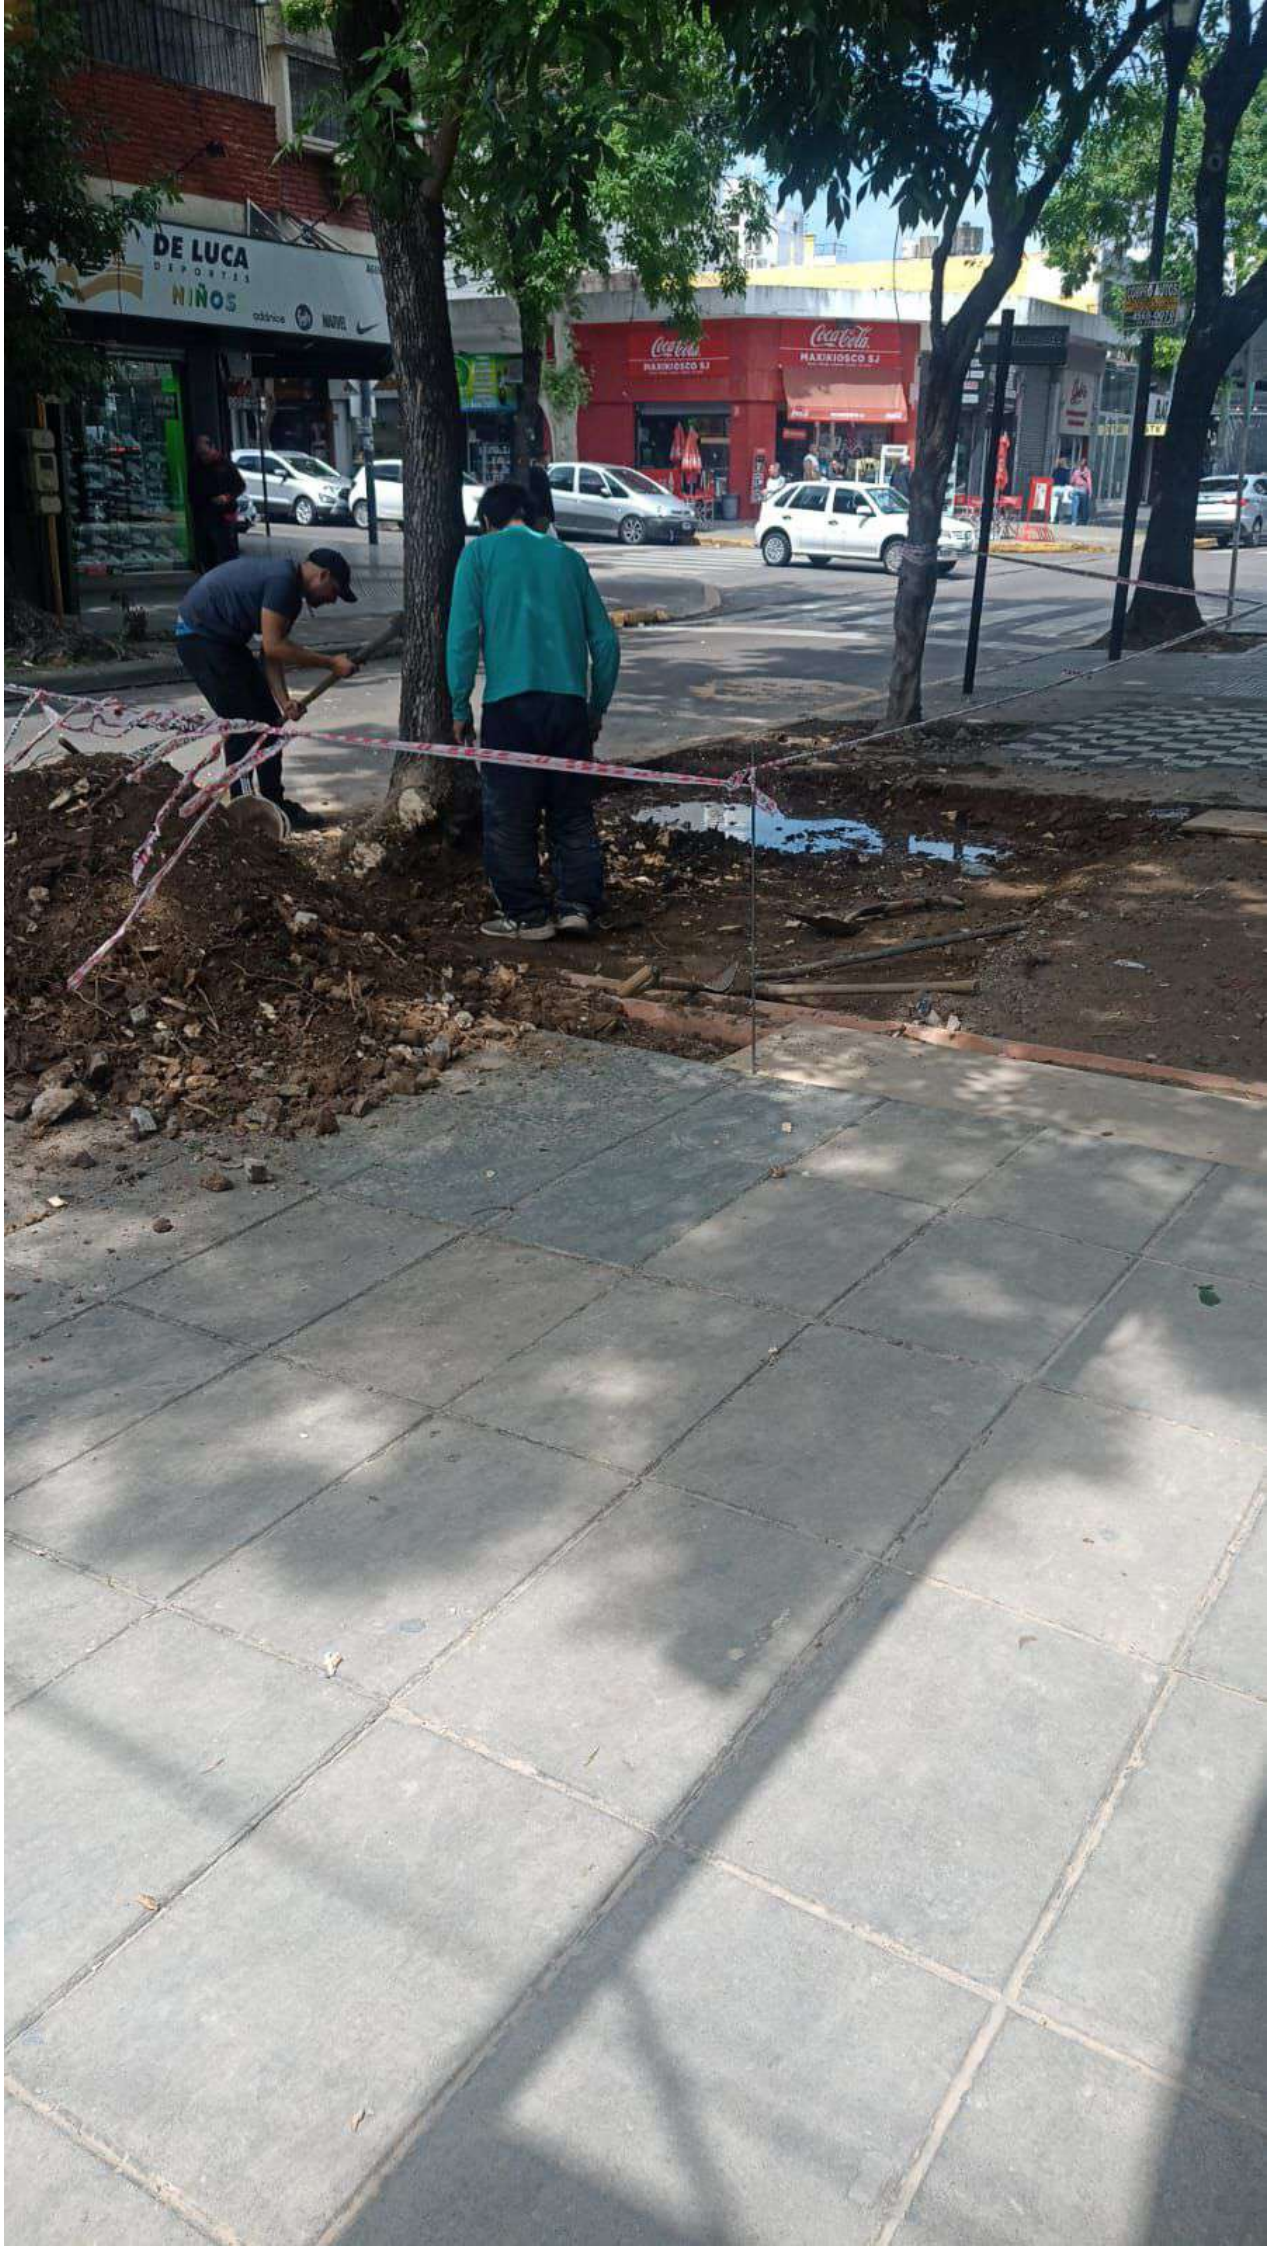
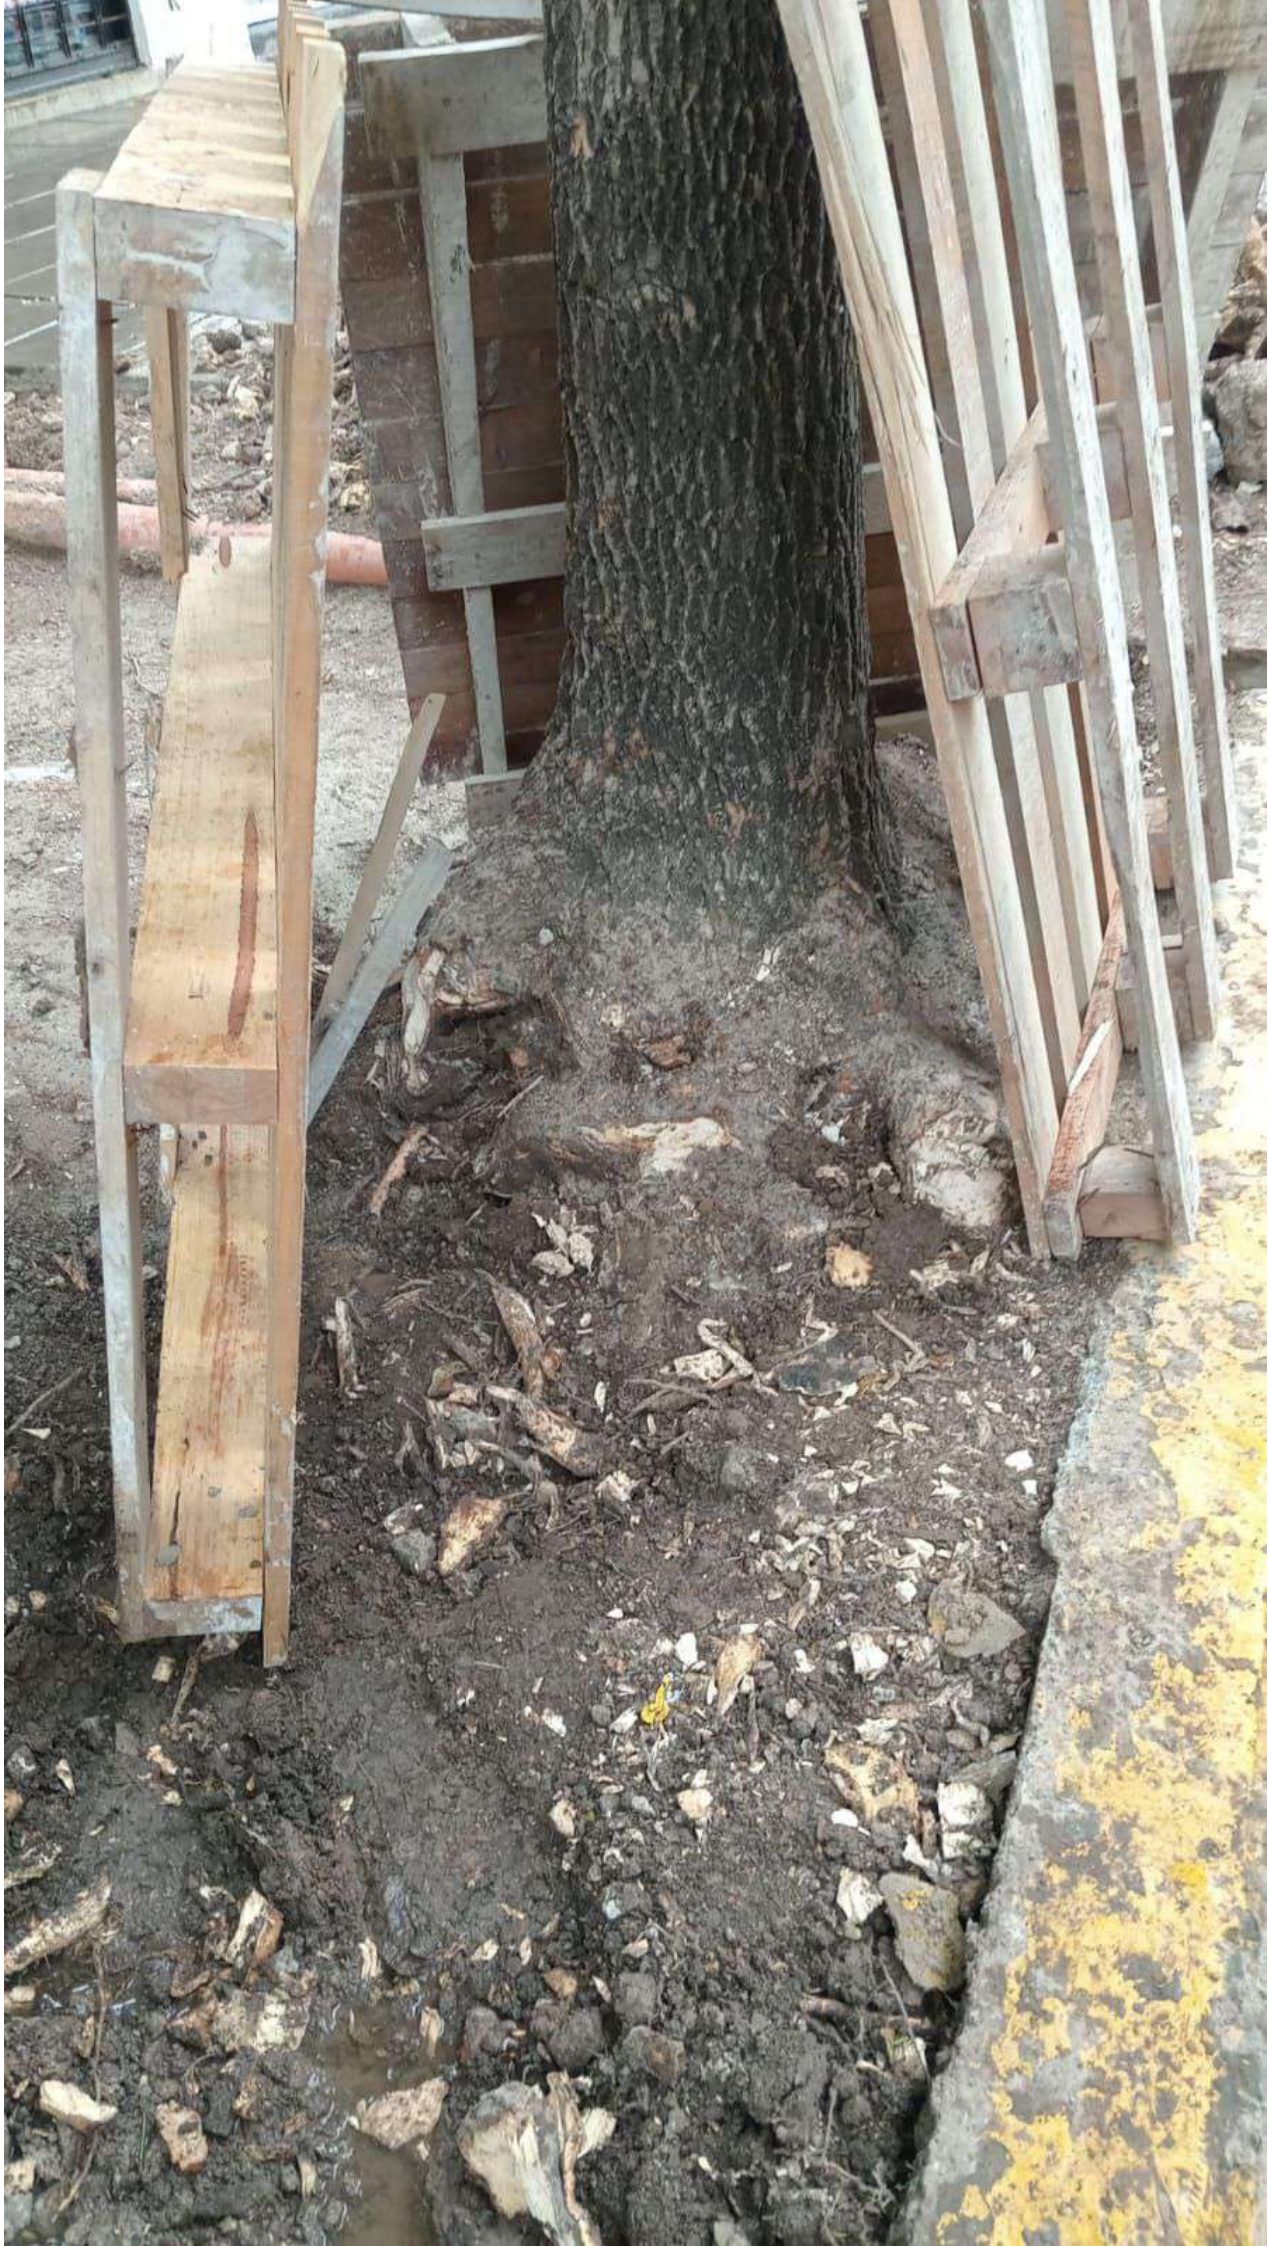
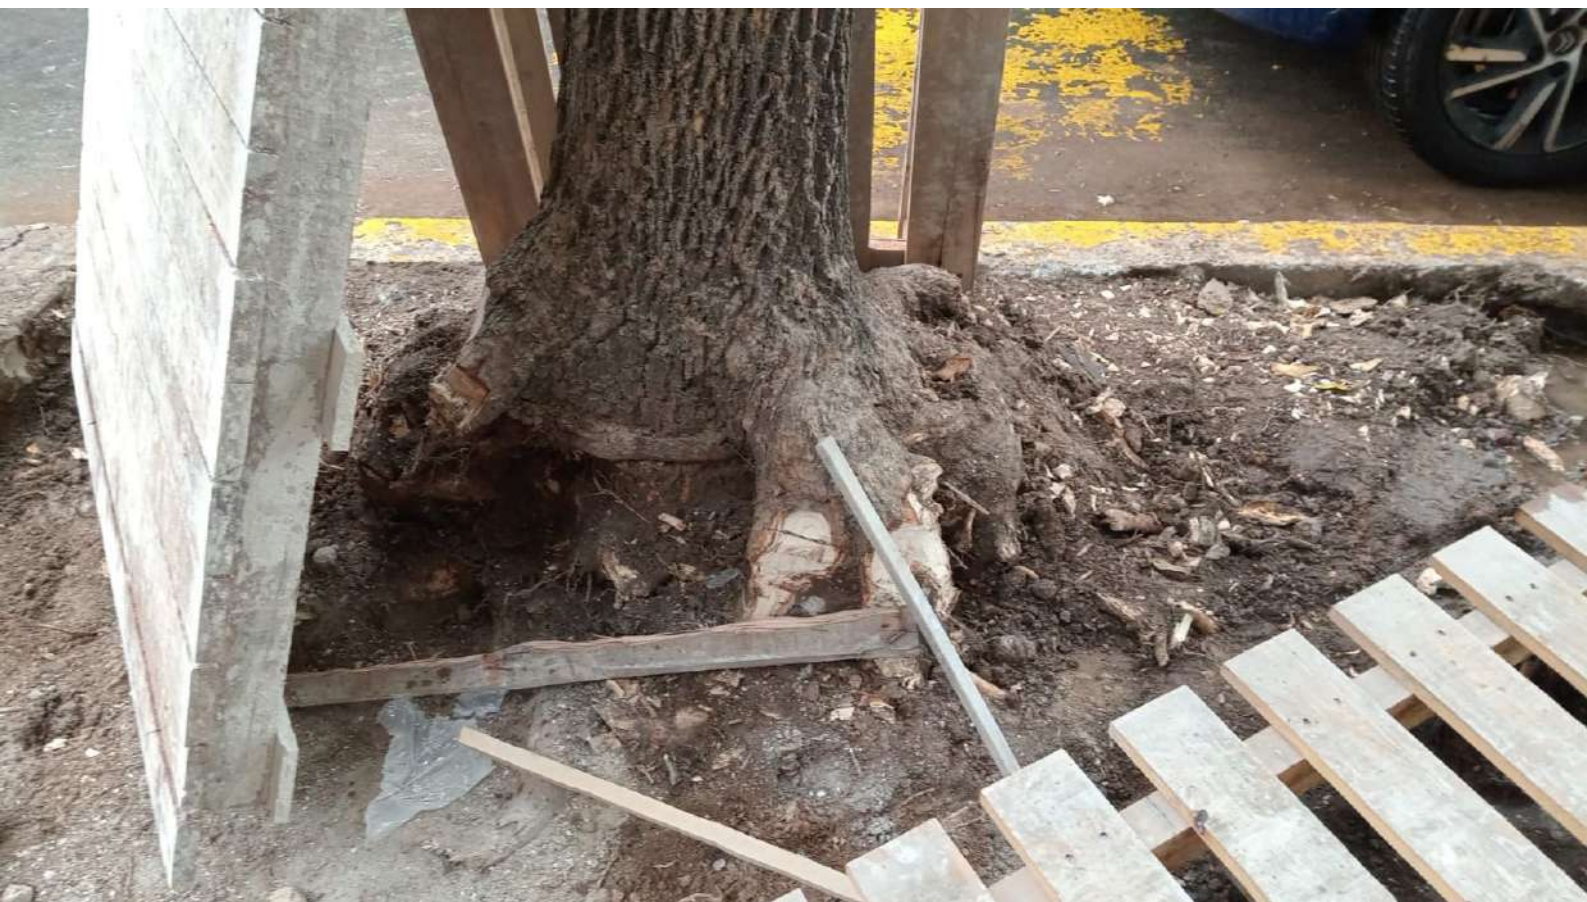
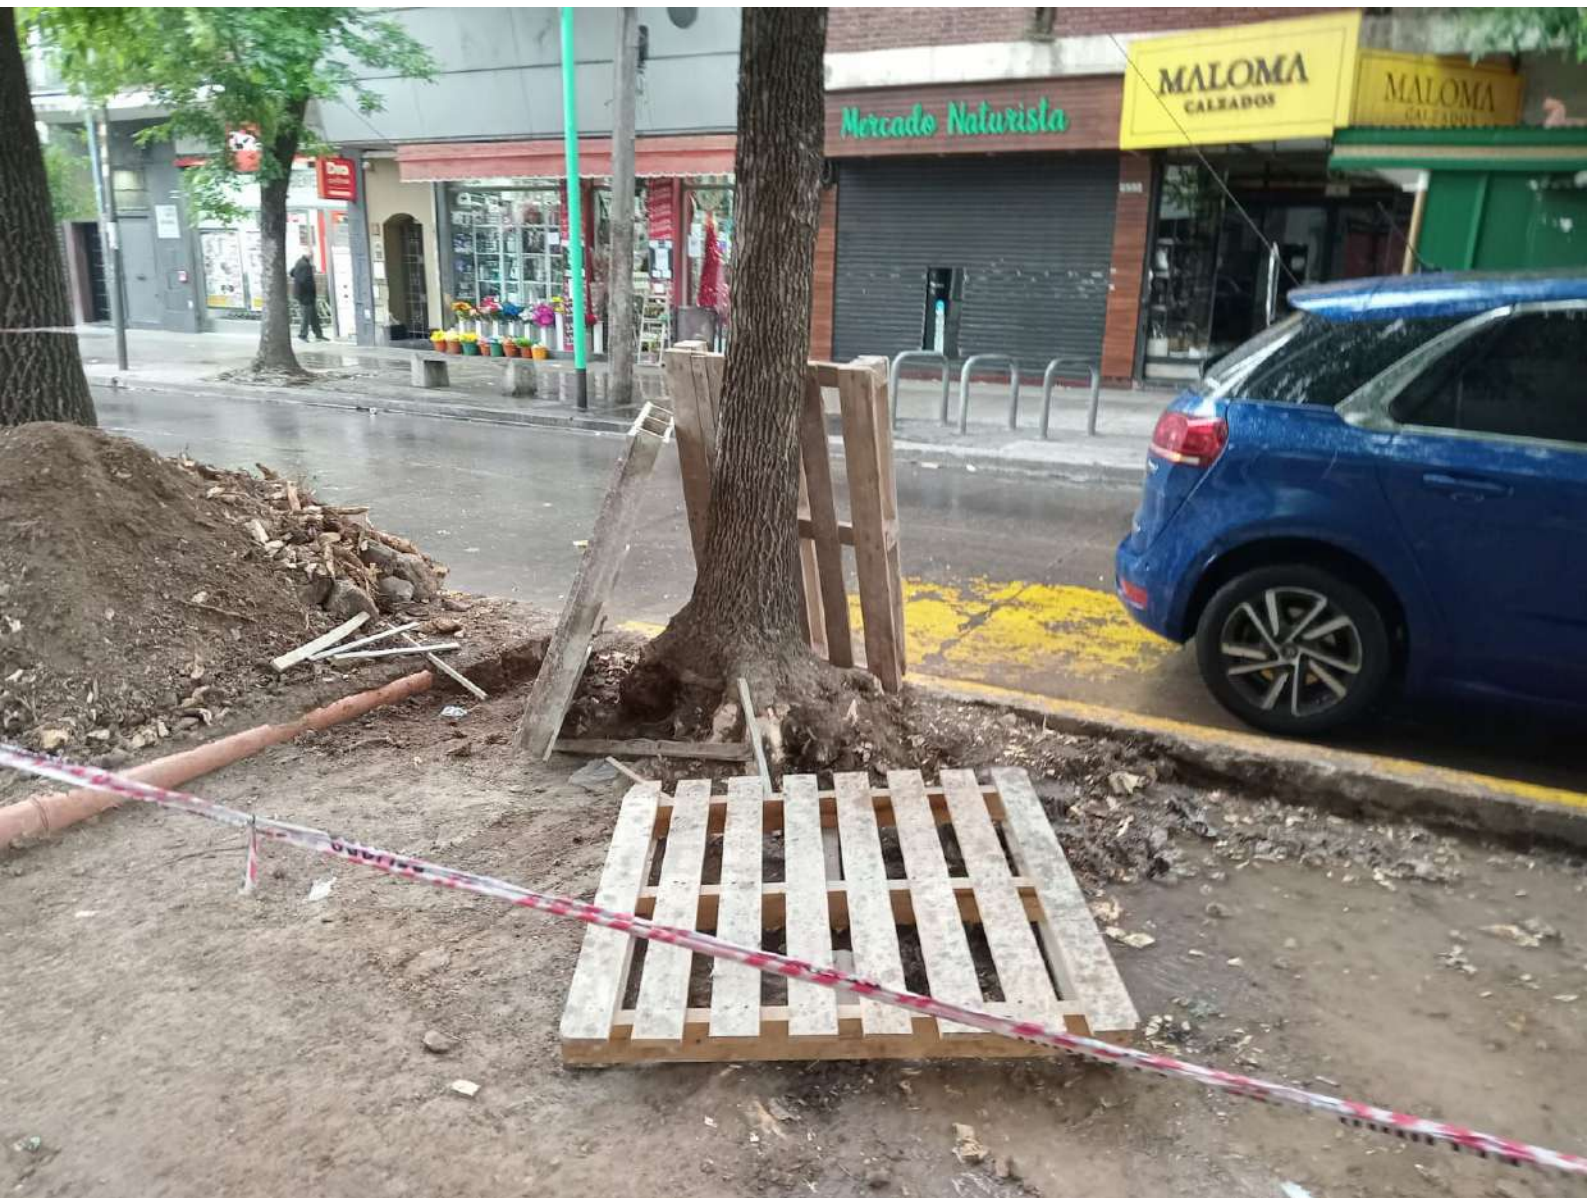
Nº/Ref.: 6593

SE DERIVA A EXTRACCIÓN DE EMERGENCIA  
POR CORTE ILEGAL DE RAÍCES EN MÁS  
DEL 50% DEL R.C.R.

F: EXTRACCIÓN ☒

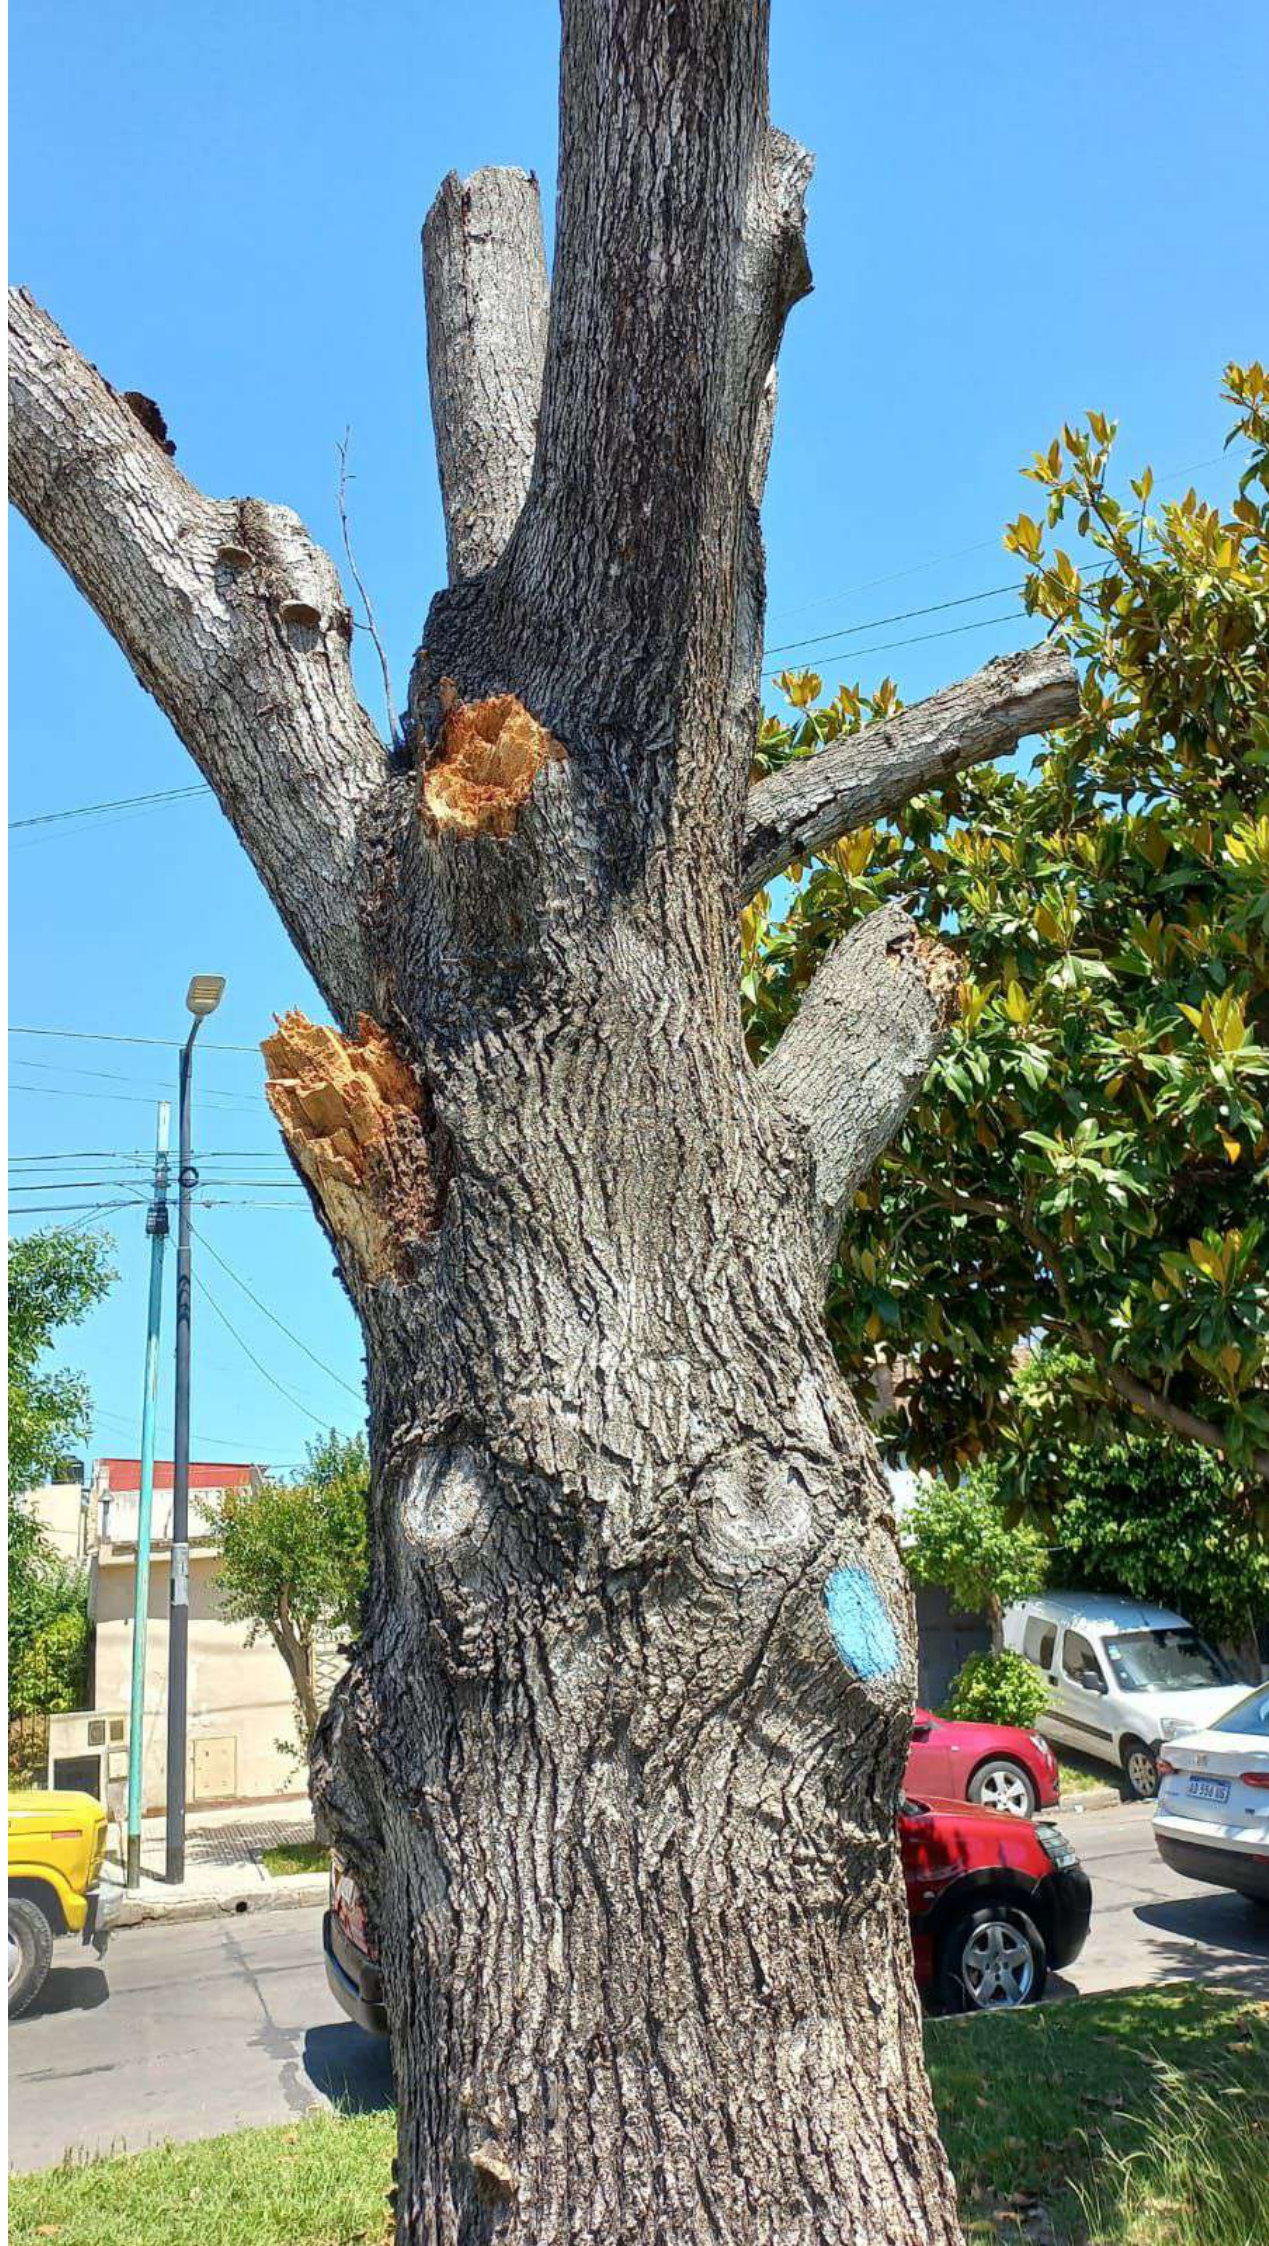
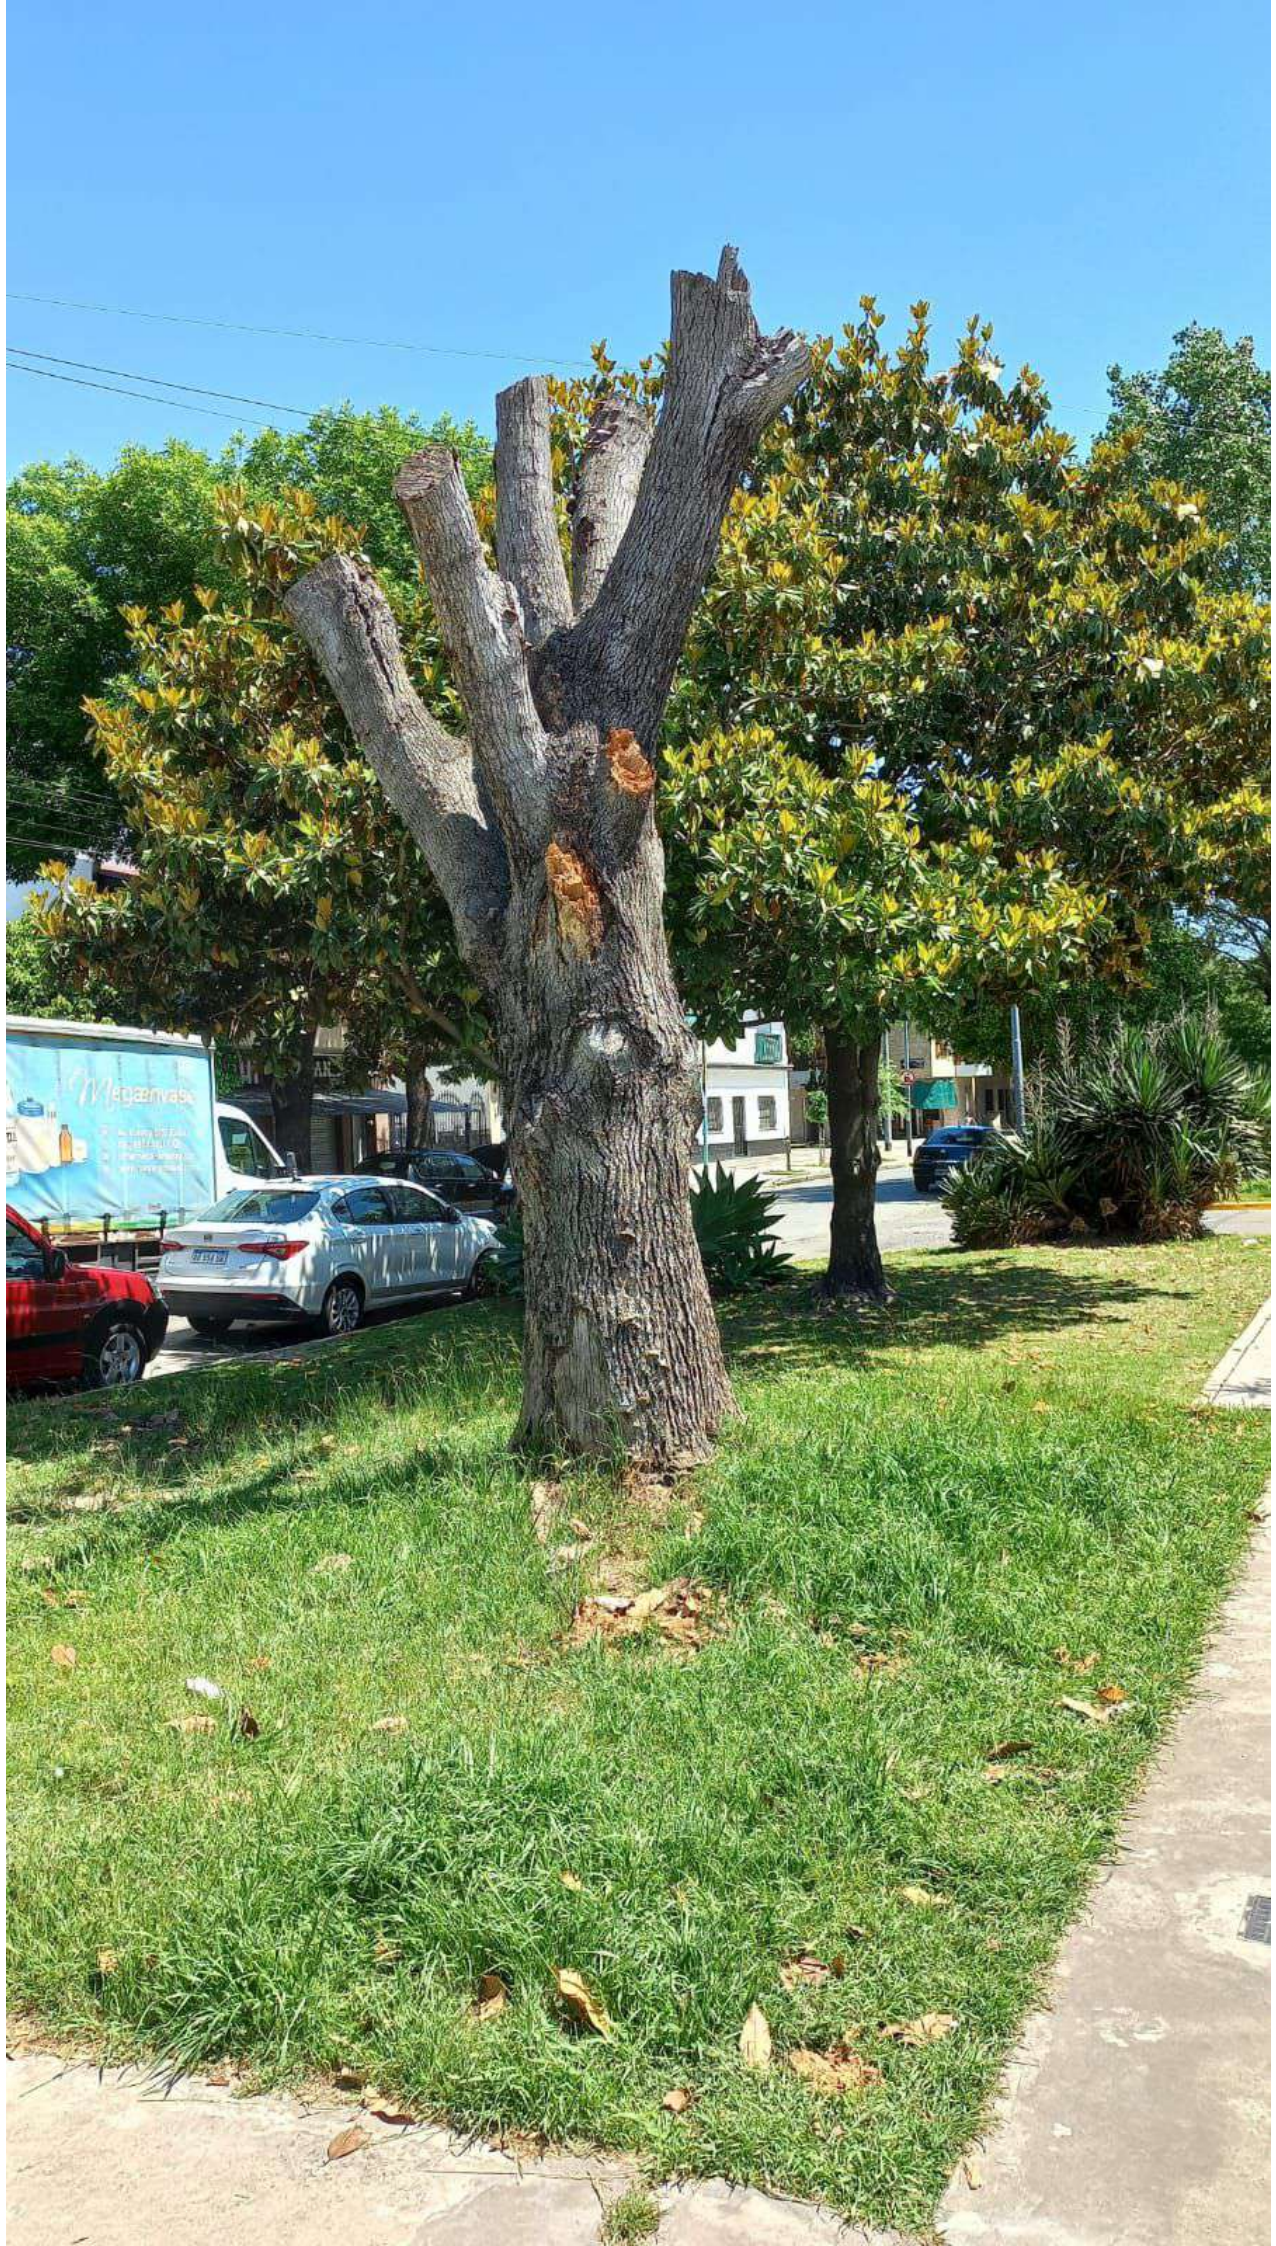
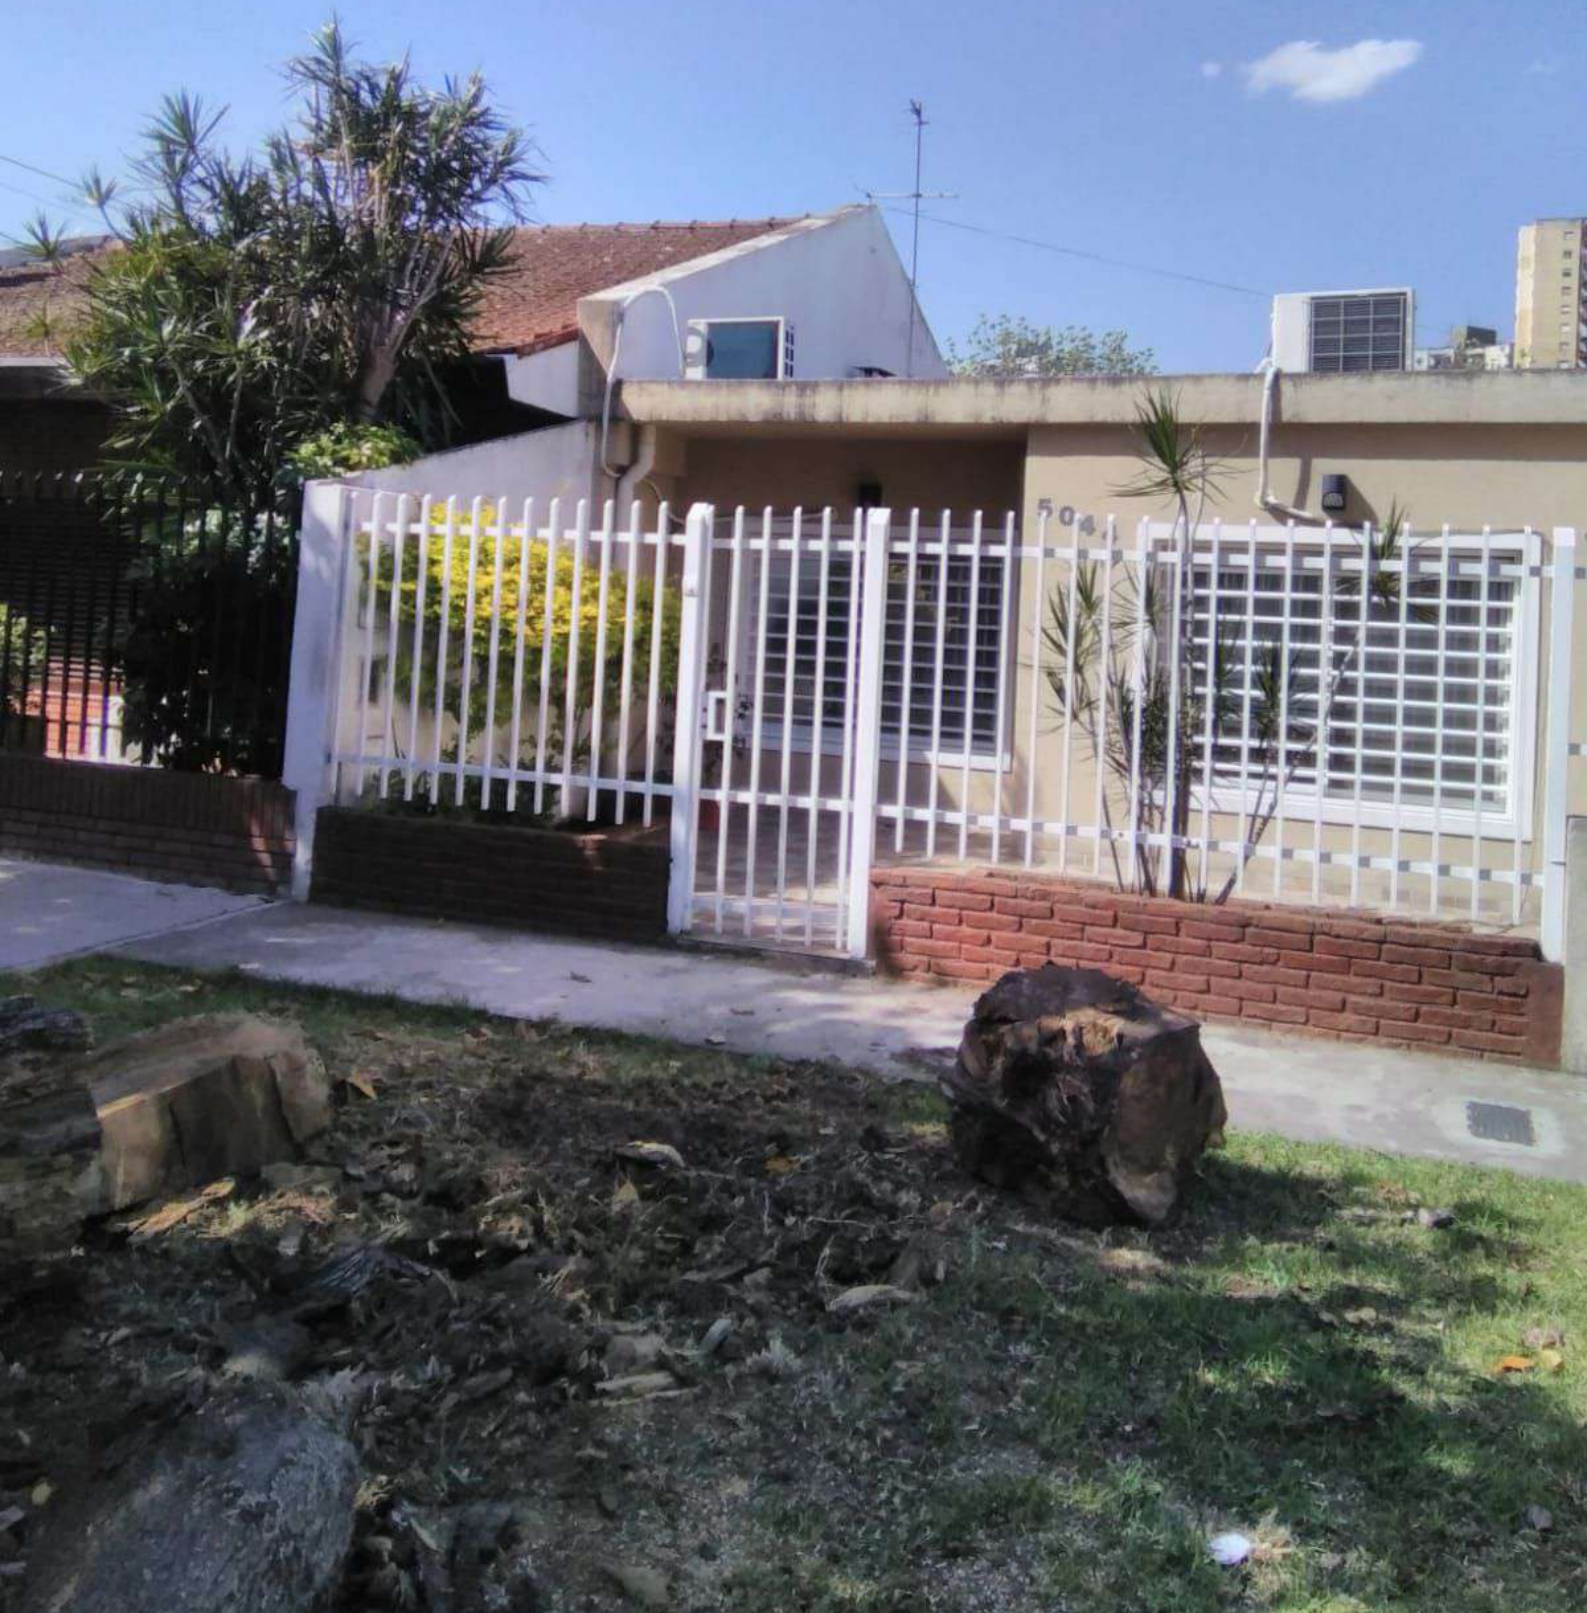
Nº/Ref.: 5044

Extracción de emergencia de ejemplar seco, presente producción múltiples y peligro de caído por la misma

Extracción SOS
