## GOBIERNO DE LA CIUDAD DE BUENOS AIRES

**Referencia:** Resolución Arbolado - Extracciones de Emergencia – Año 2024

### **DE LA COMUNA N° 8**

**Planilla de Inspección de Árboles**

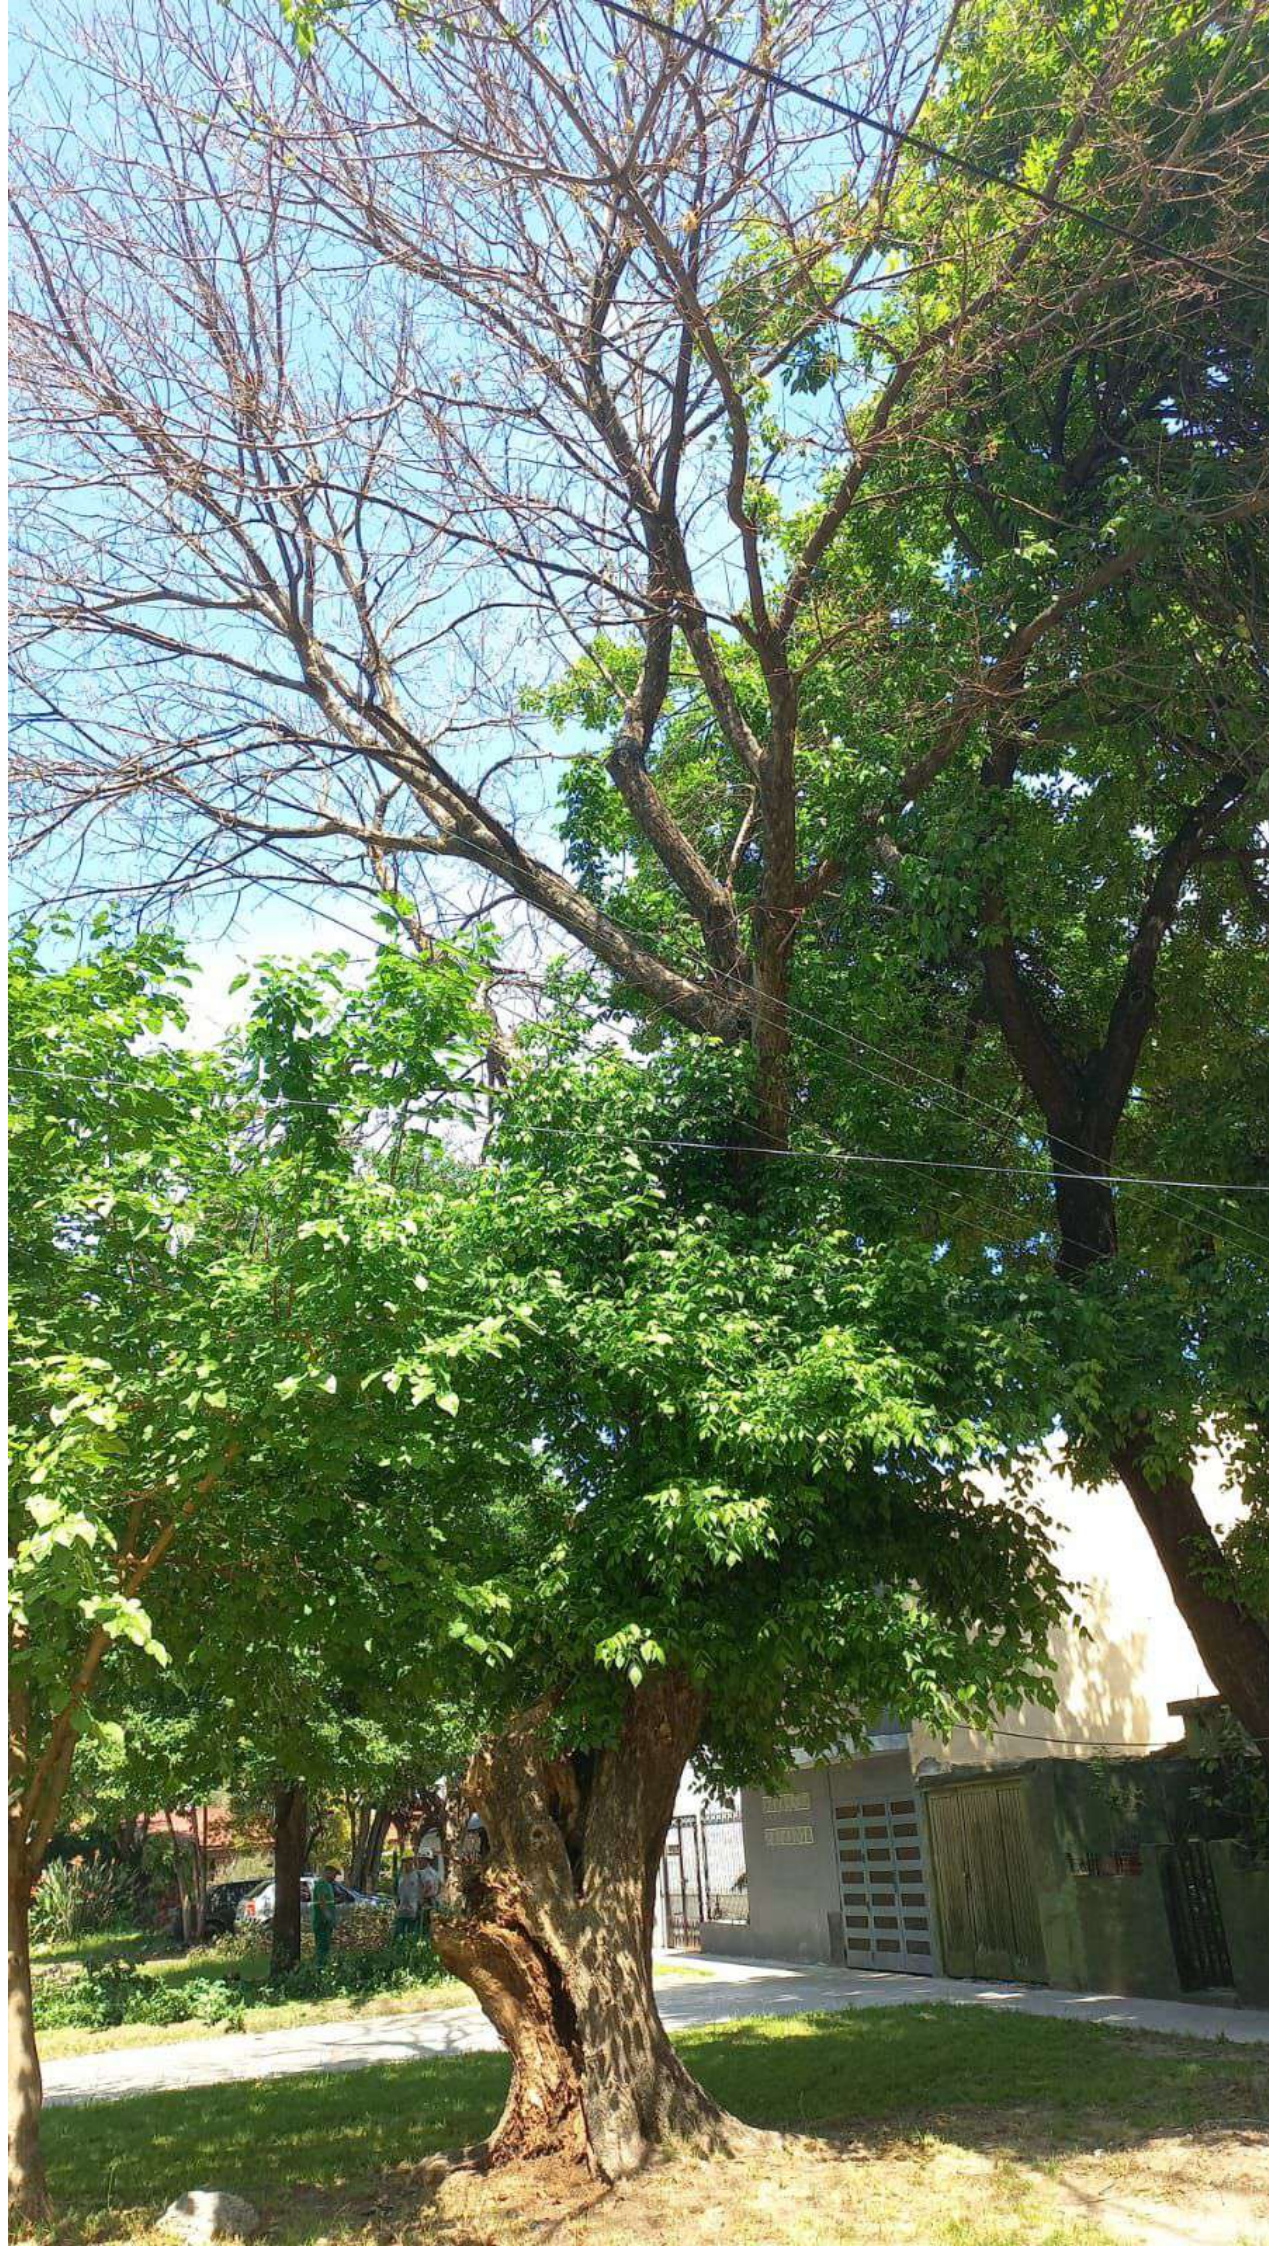
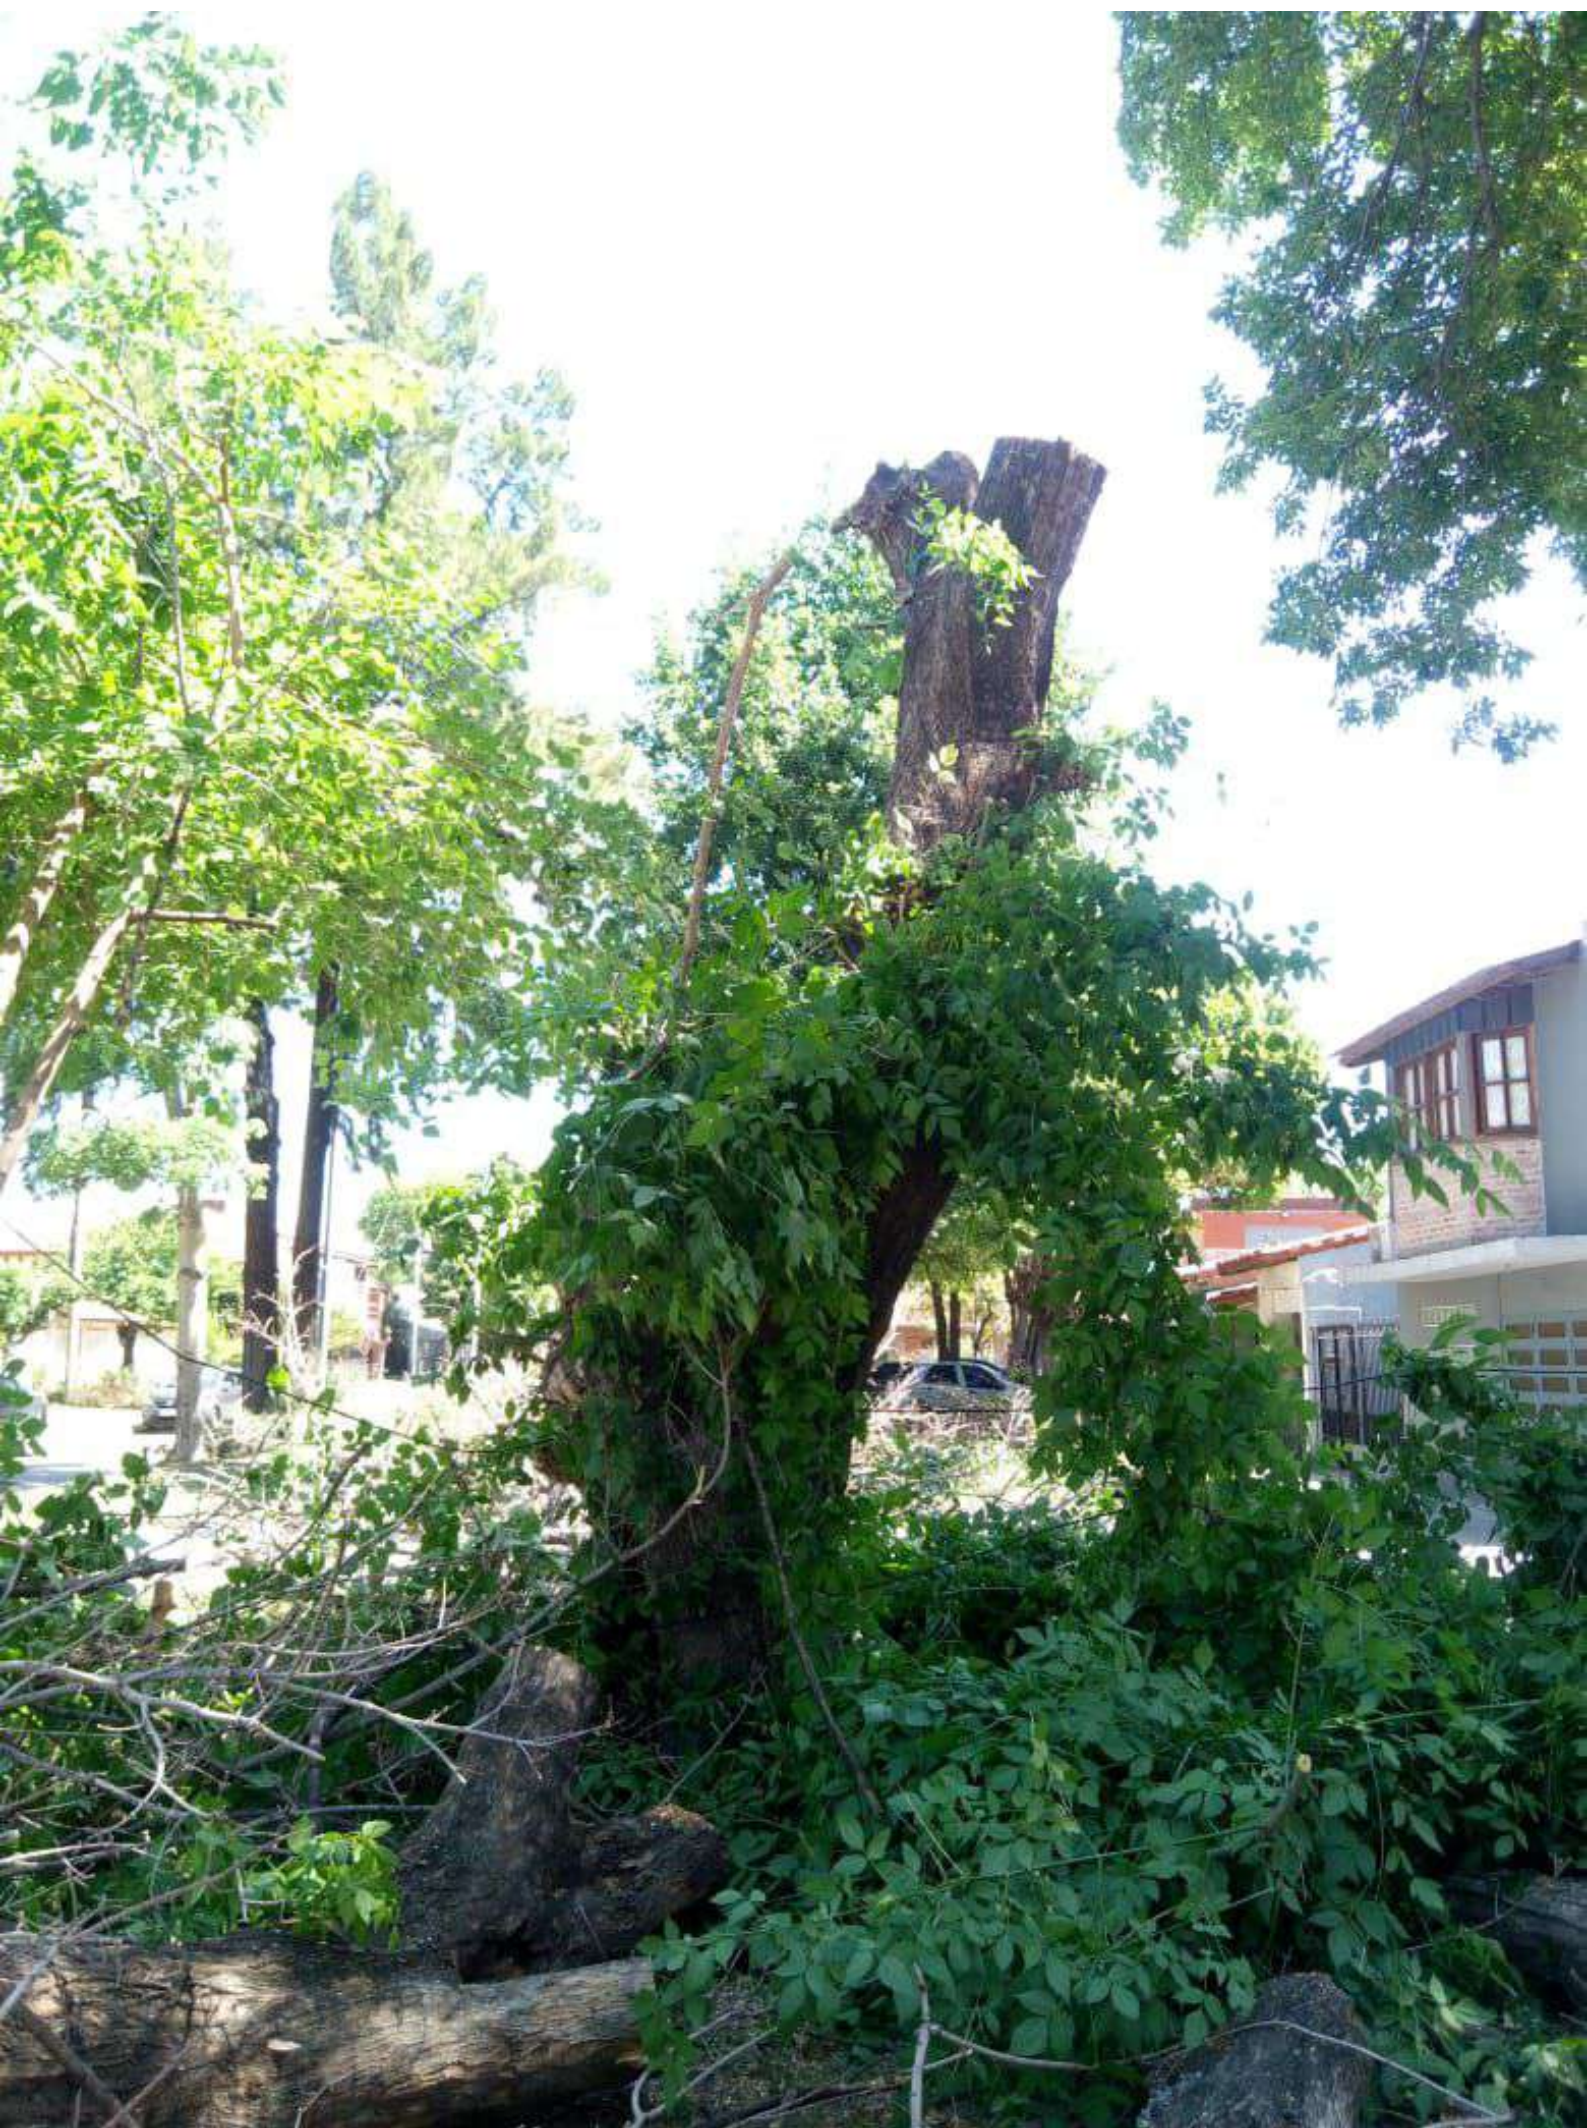
Nº/Ref.: 5947 FL2

Extracción de Emergencia de ejemplar semiseco. Con pudriciones múltiples en la base del fuste, descortezamiento presente, copa como copa seca quebrada, con fisura longitudinal.  
Decapado en Poda Limpia.

extracción SOS

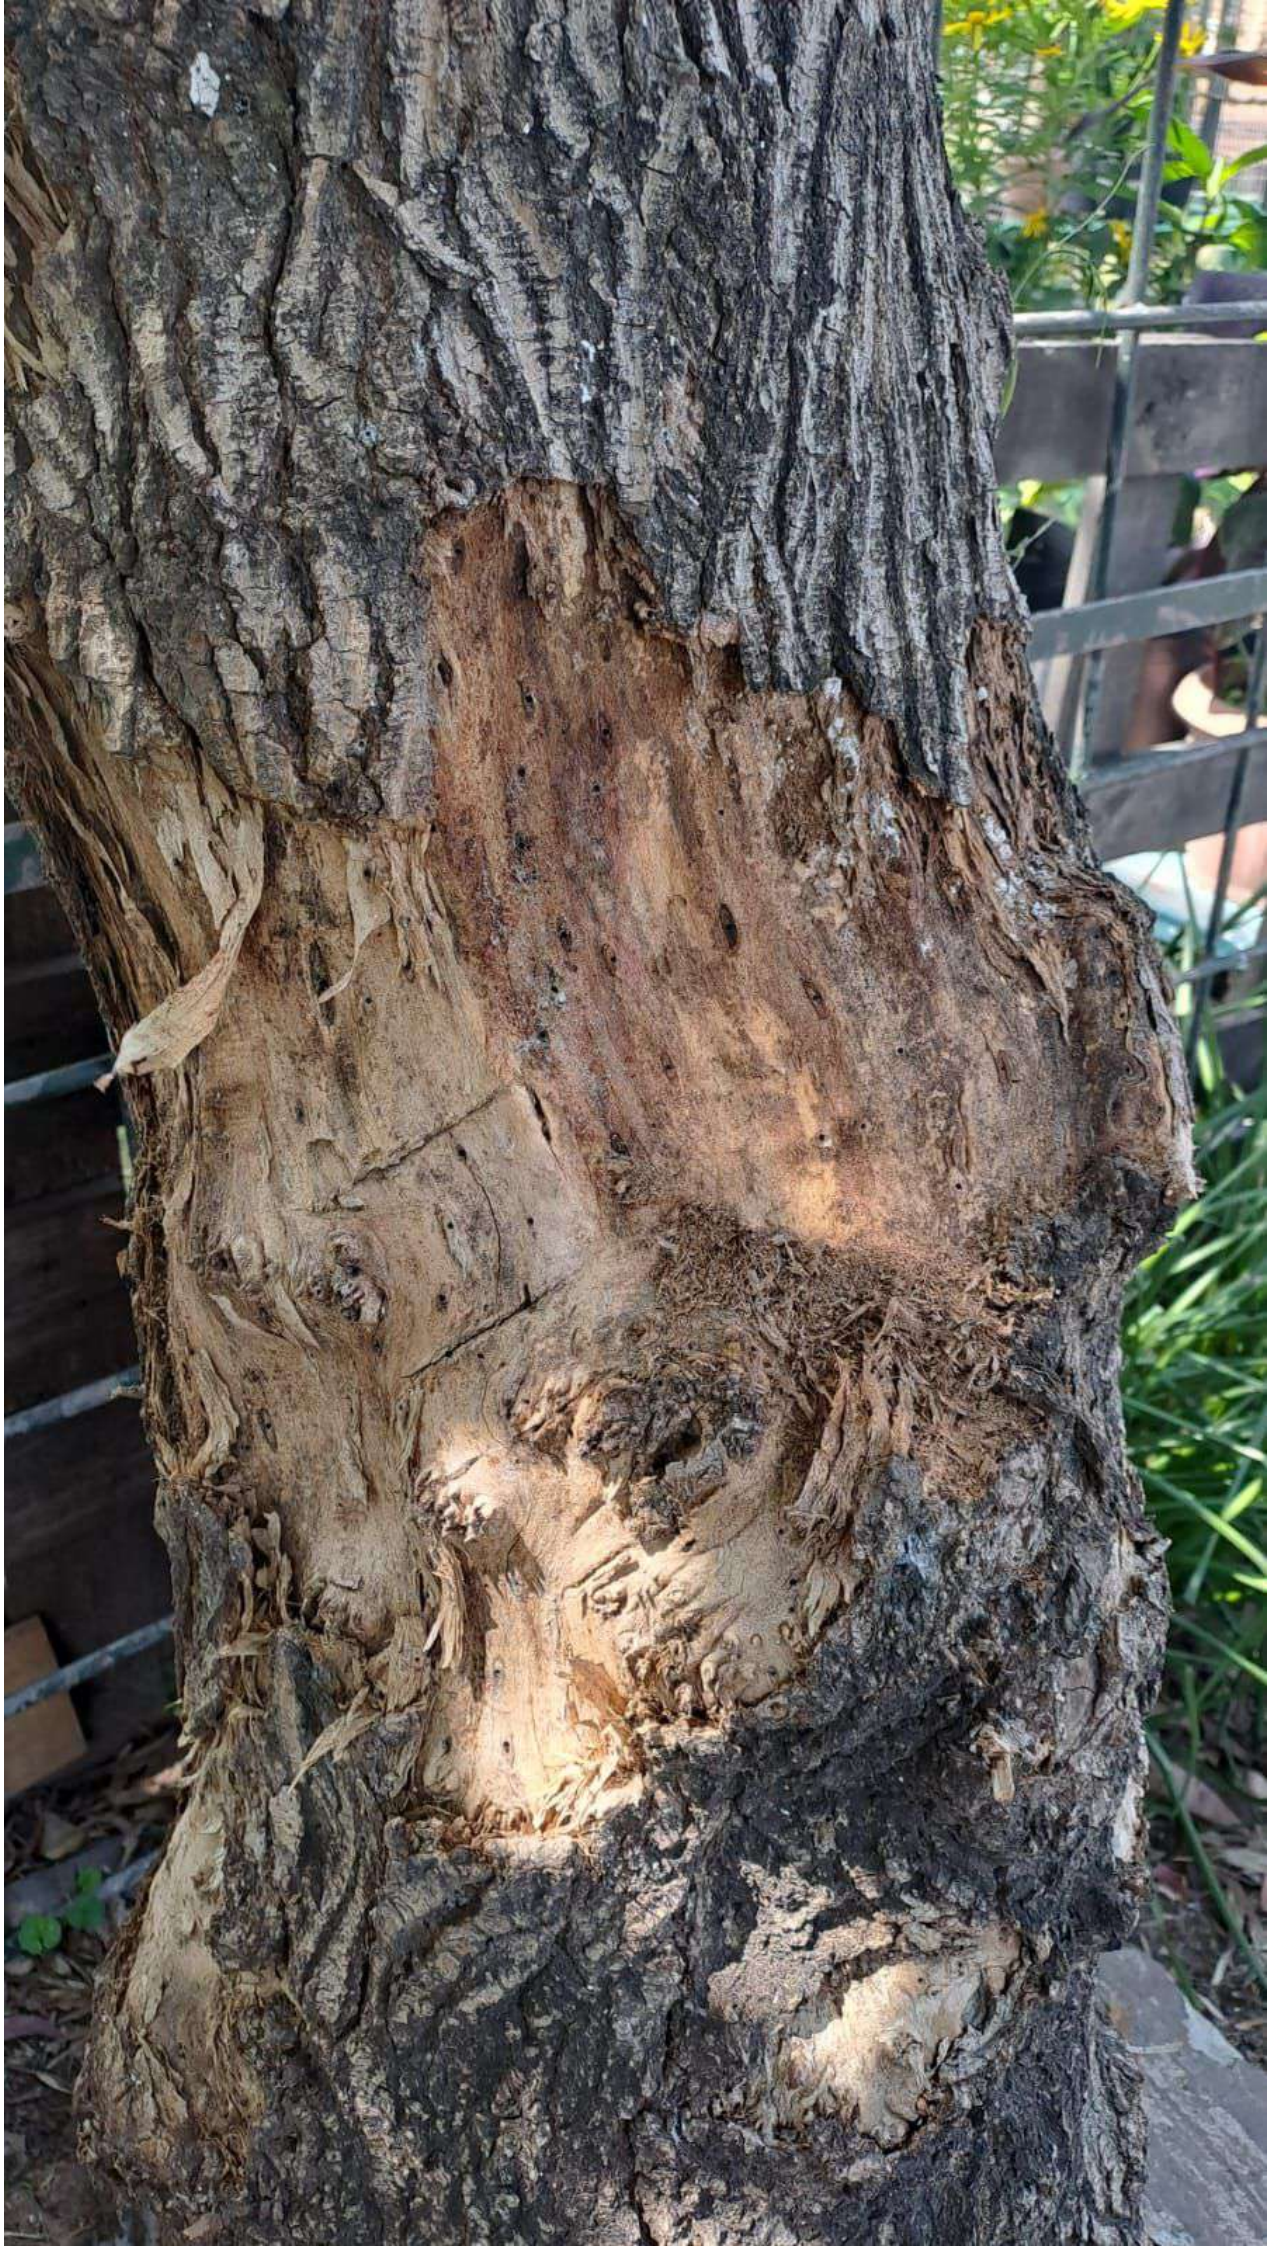
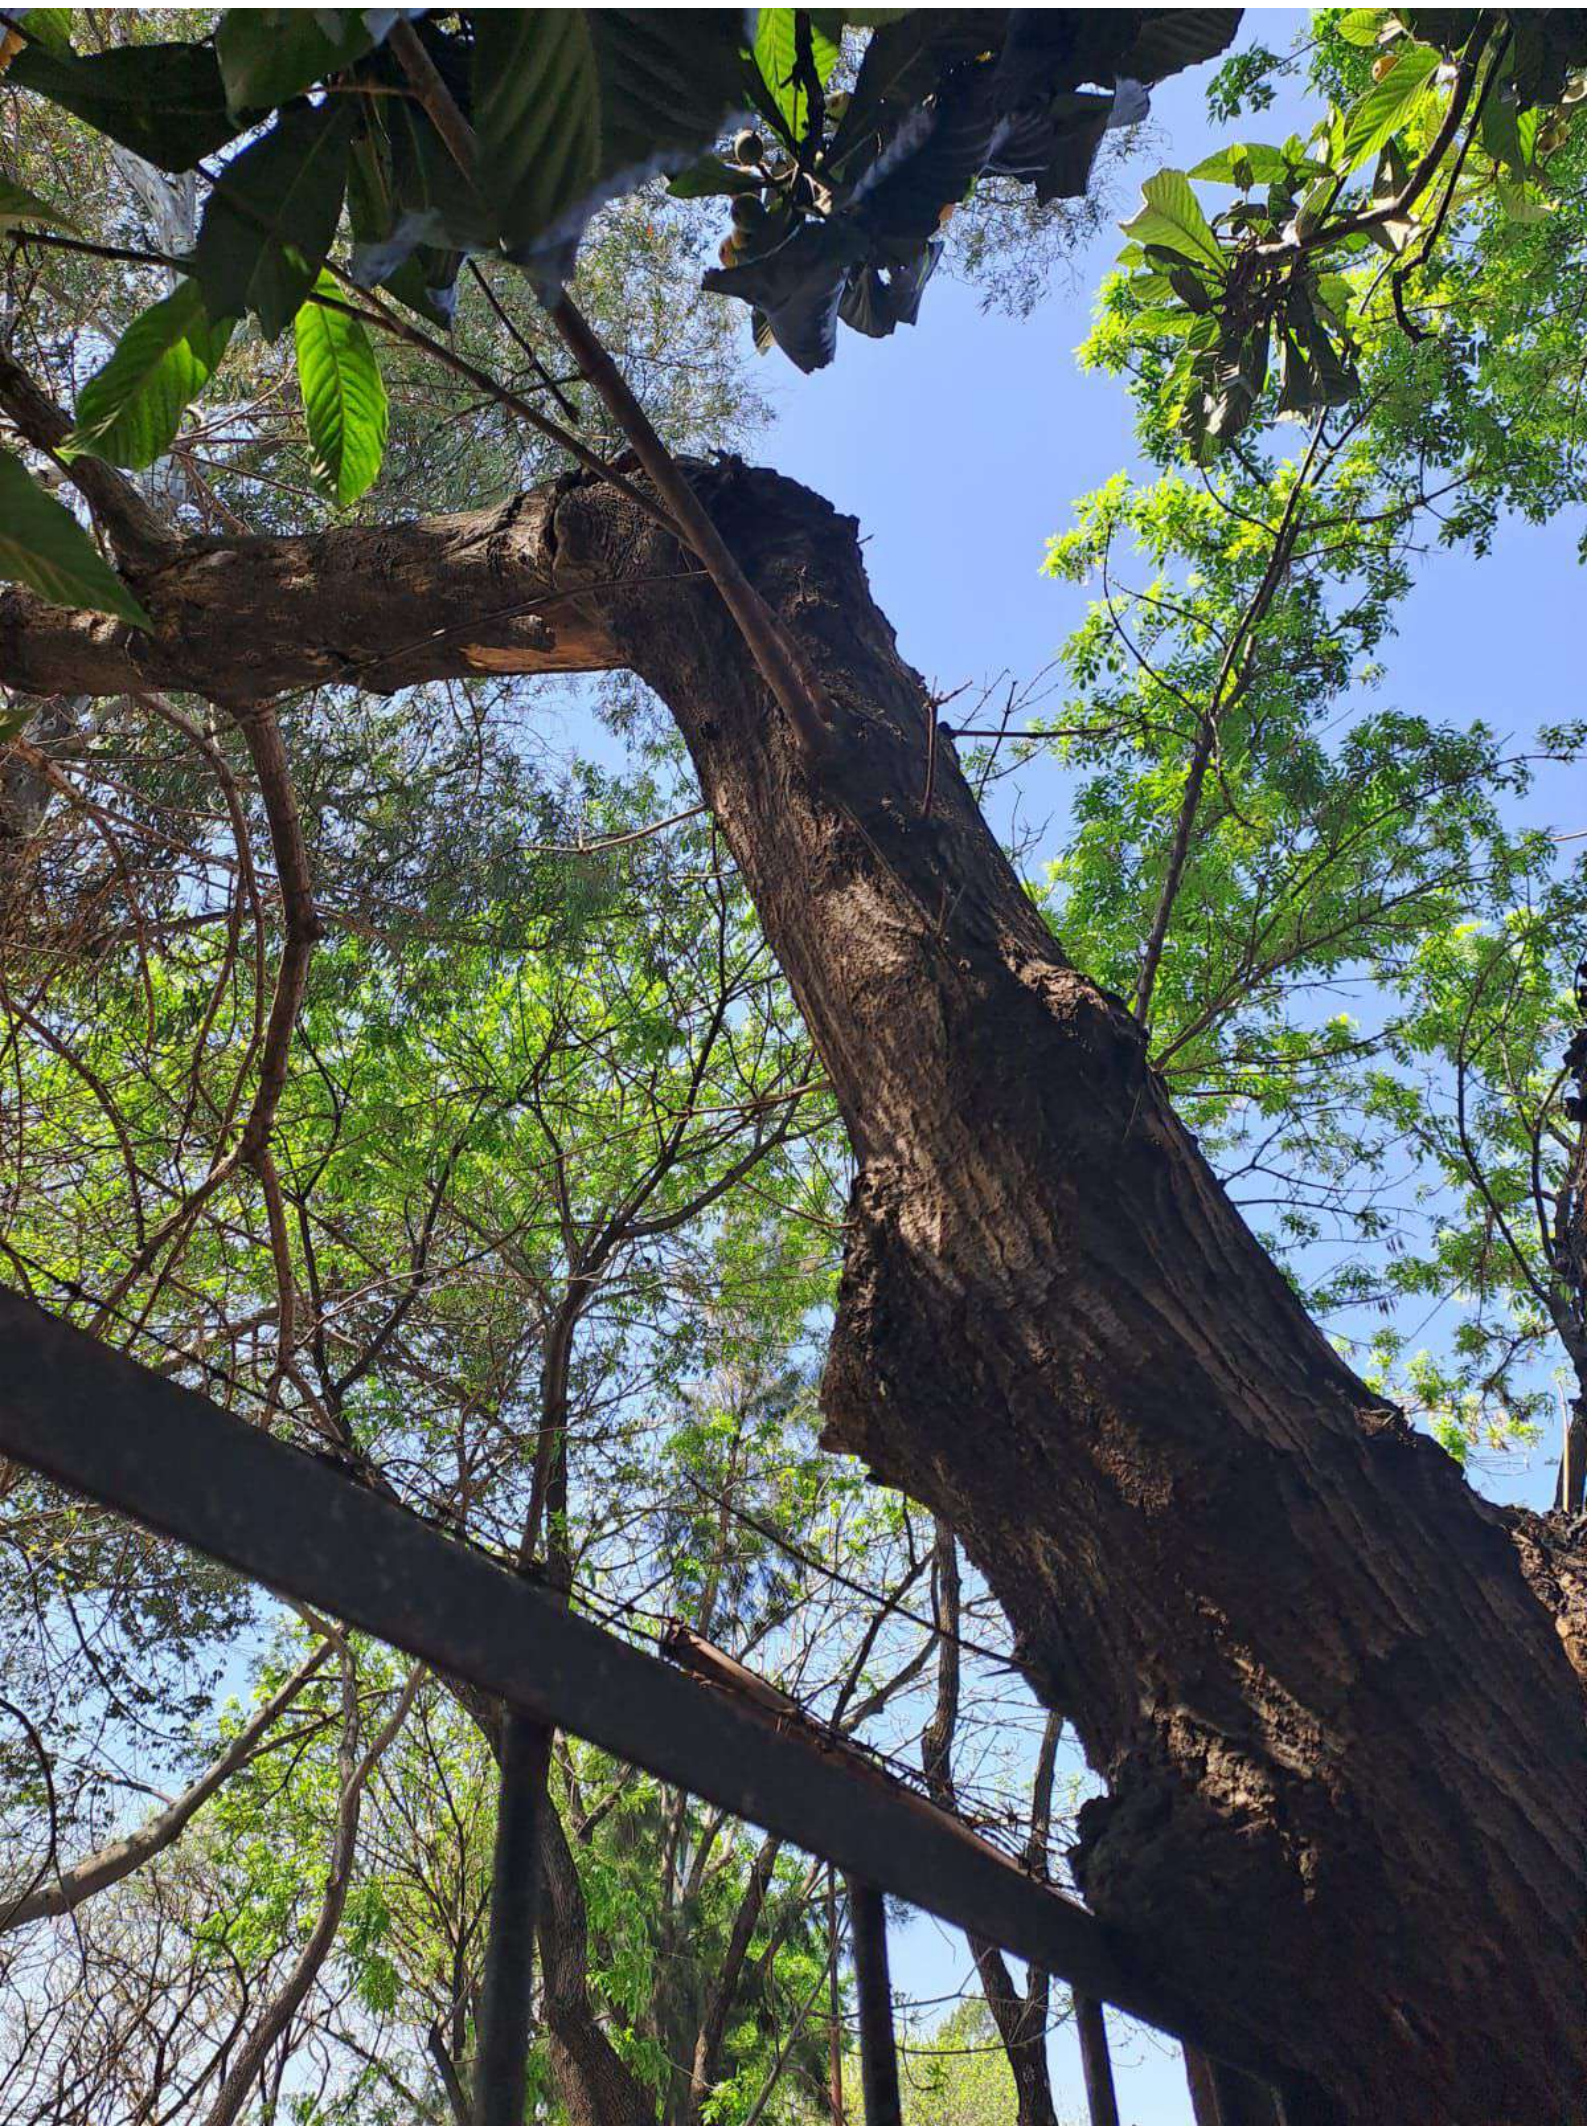
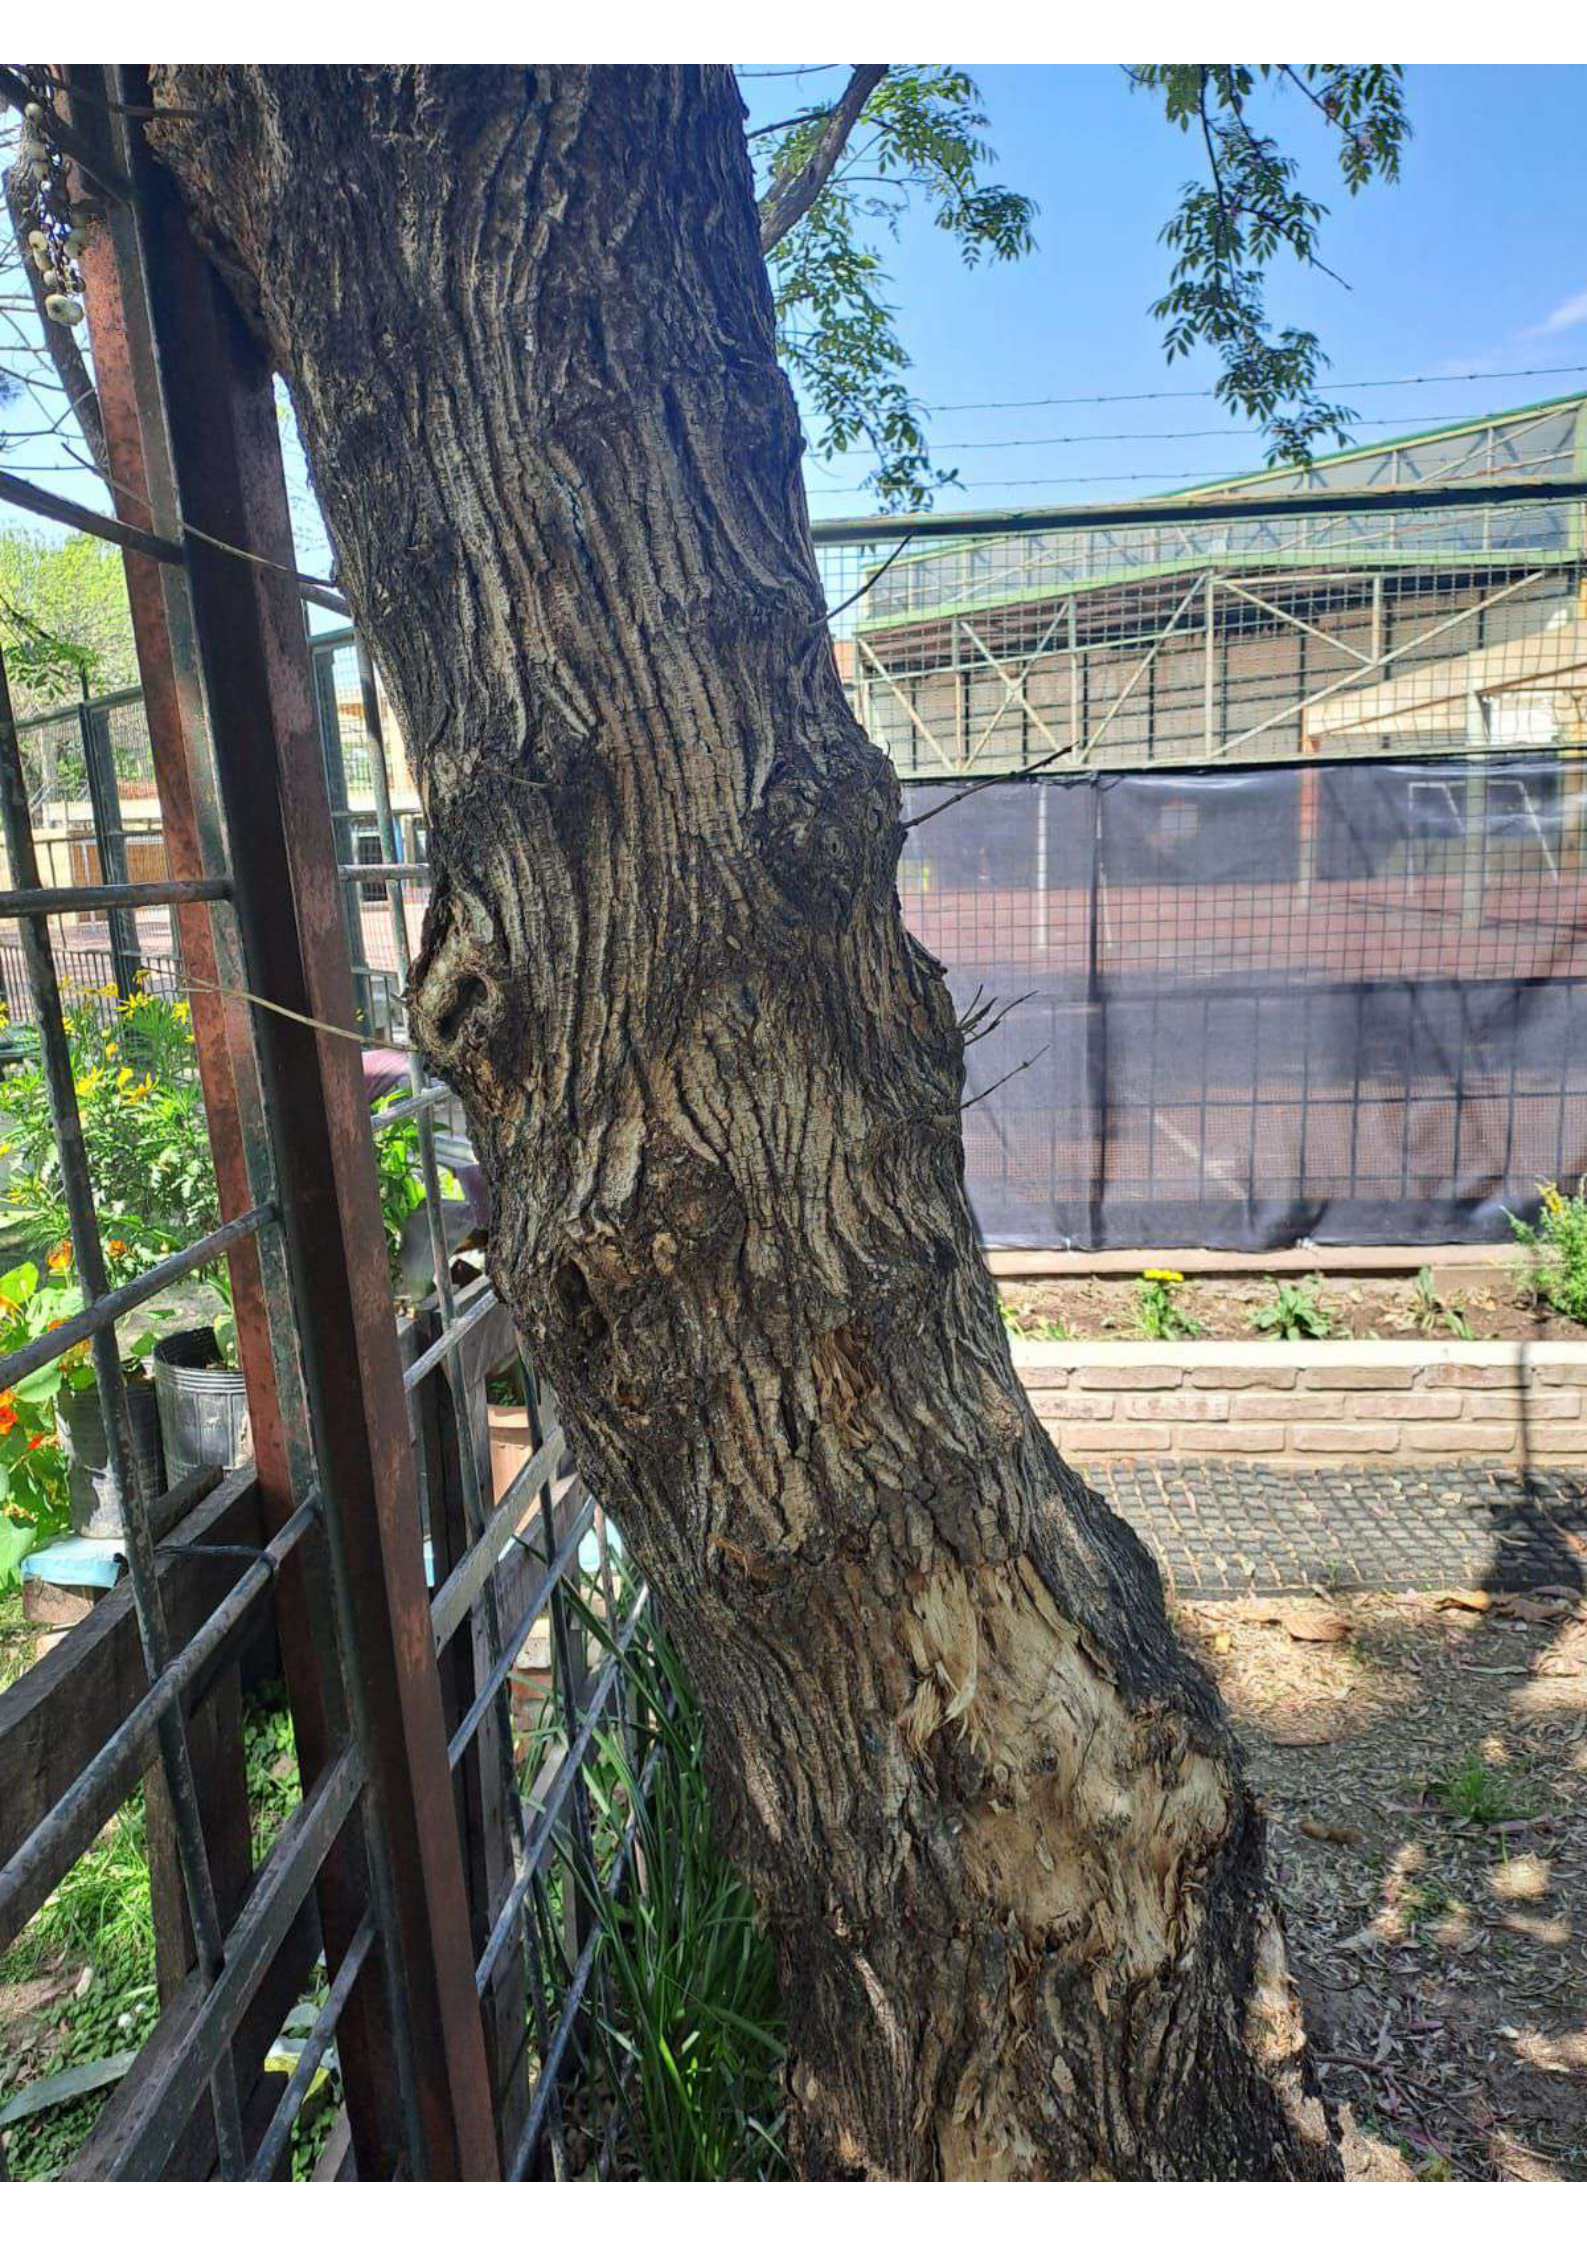
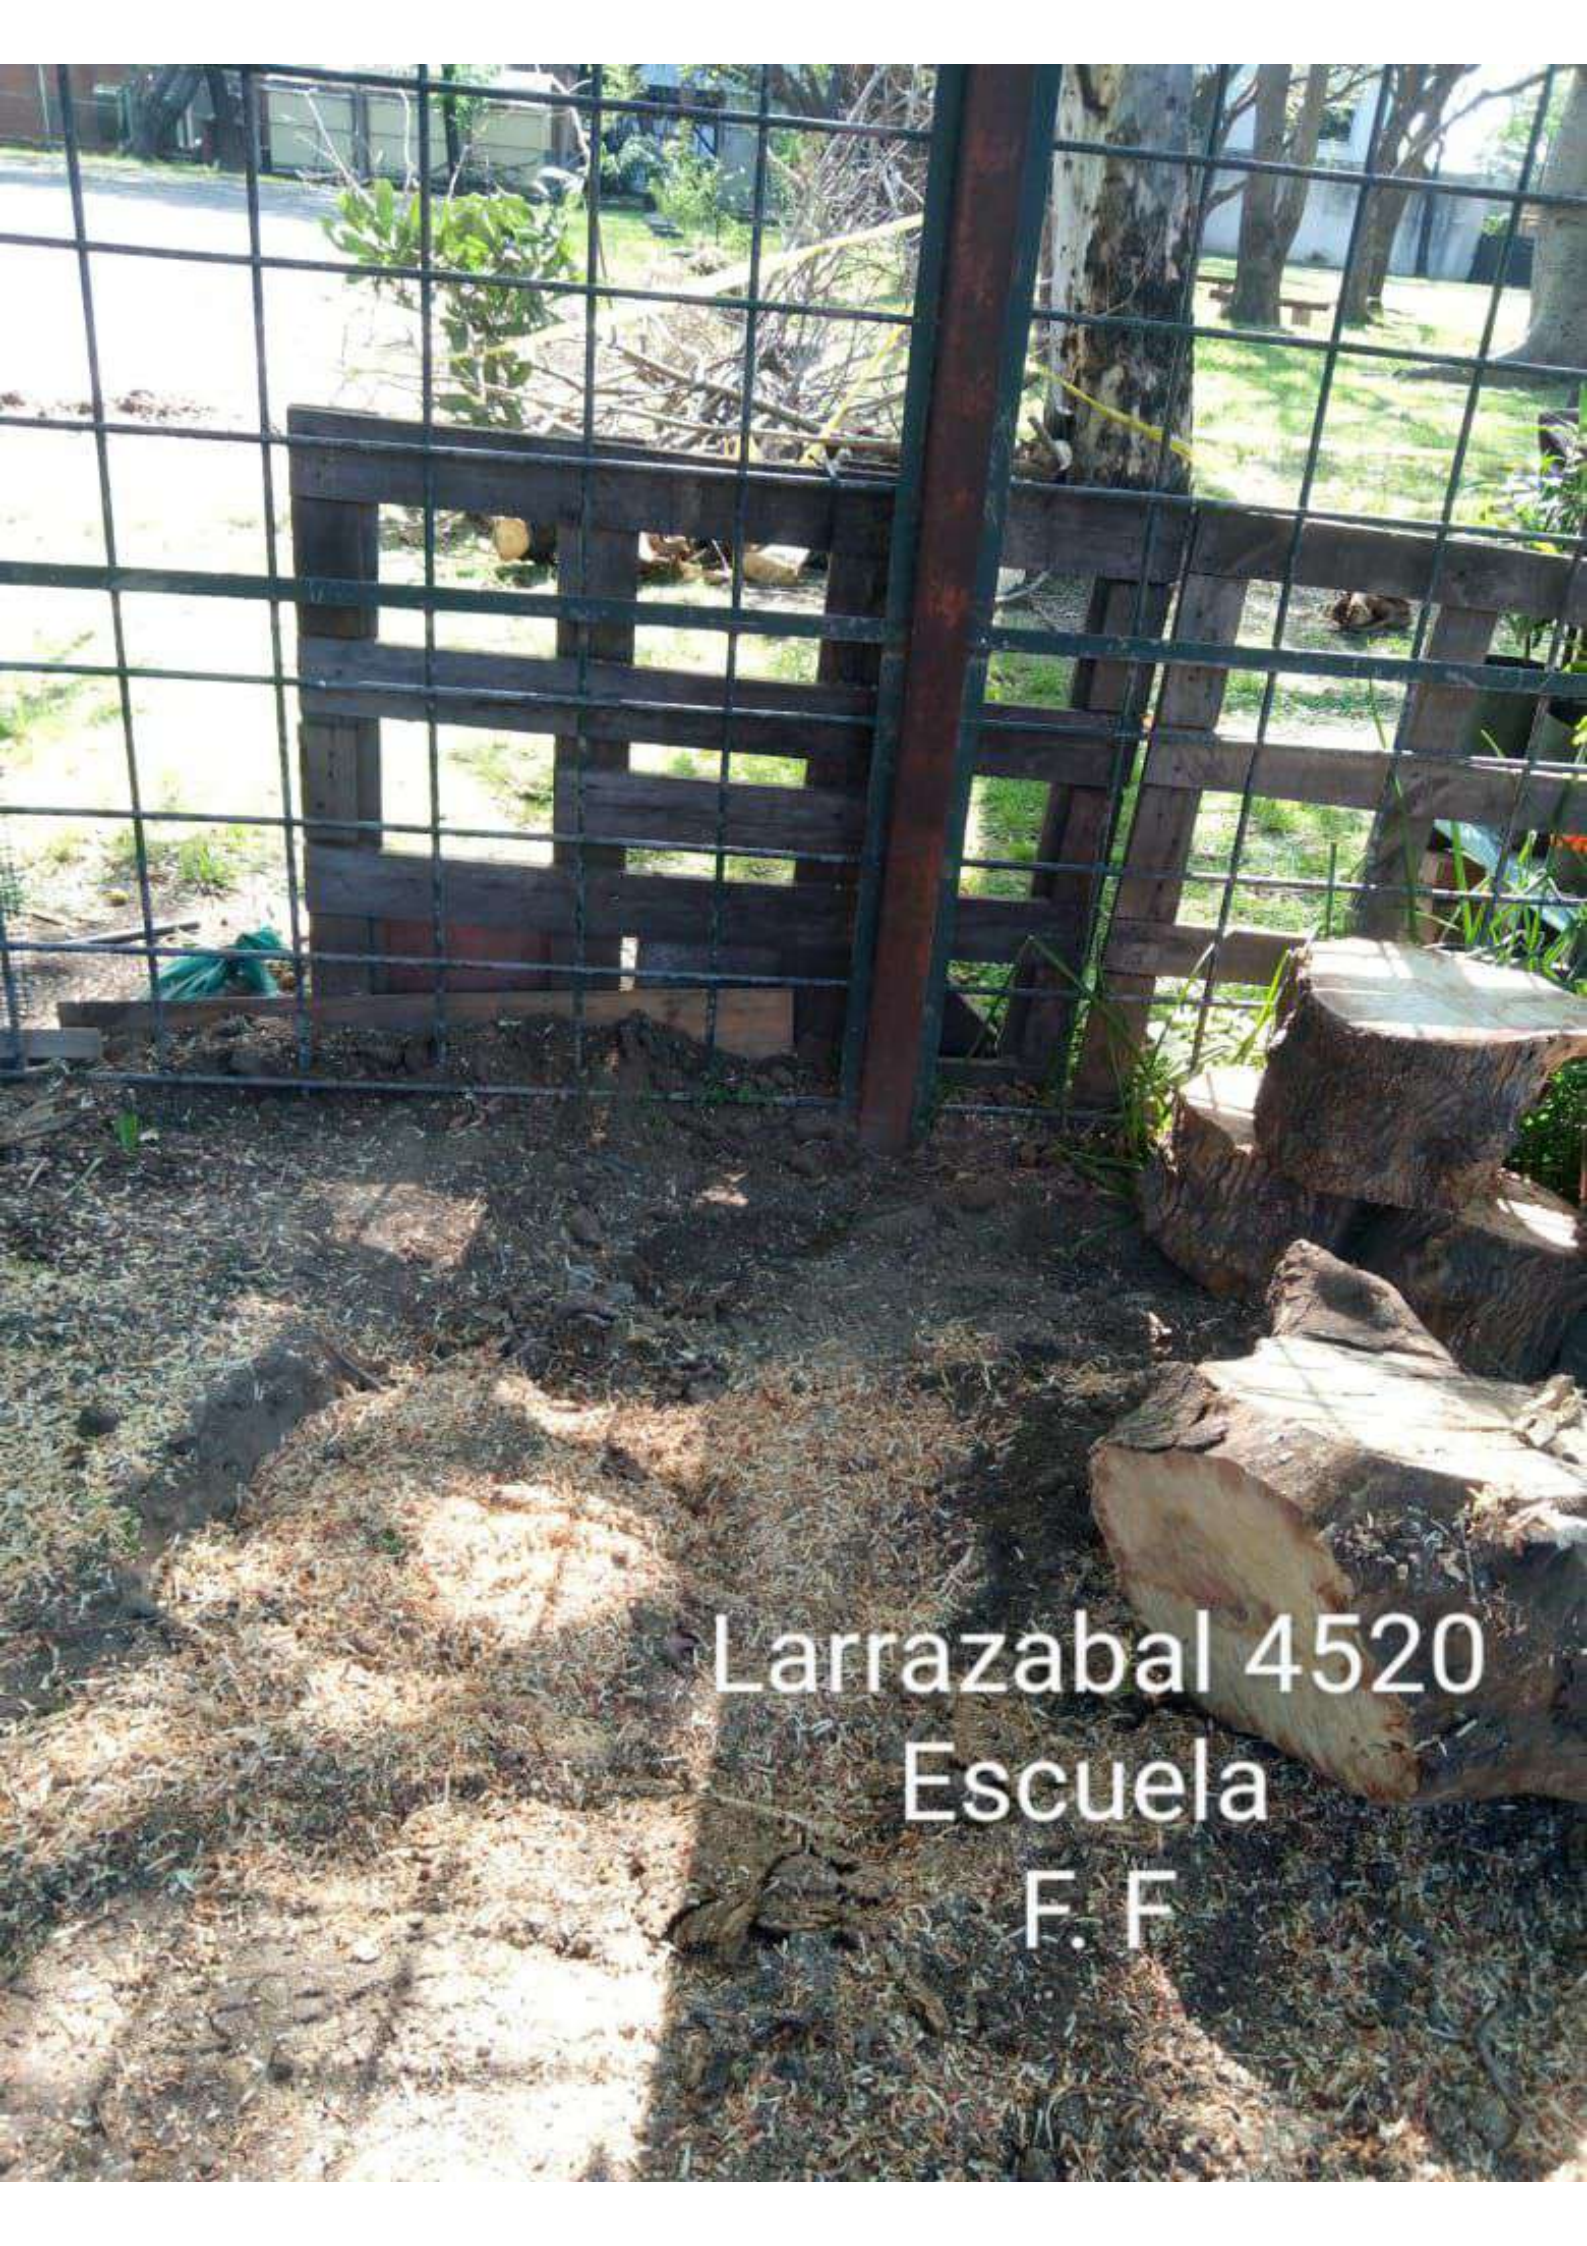
Larrazabal 4520  
Escuela  
F. F

Ejemplar c/ bazo principal quebrado, apoyado sobre raíz y otros ejemplar vecino.  
 Presente desmenuzamiento, roturas longitudinales y actividad de insectos. Ruidos blancos.  
 Se encuentra en patio trasero de juegos del J11 N°6 de 21 Jardín de infantes de los Victoria  
 Emergencia.

☒
