## GOBIERNO DE LA CIUDAD DE BUENOS AIRES

**Referencia:** Resolución Arbolado - Extracciones de Emergencia – Año 2024

### **DE LA COMUNA N° 8**

**Planilla de Inspección de Árboles**

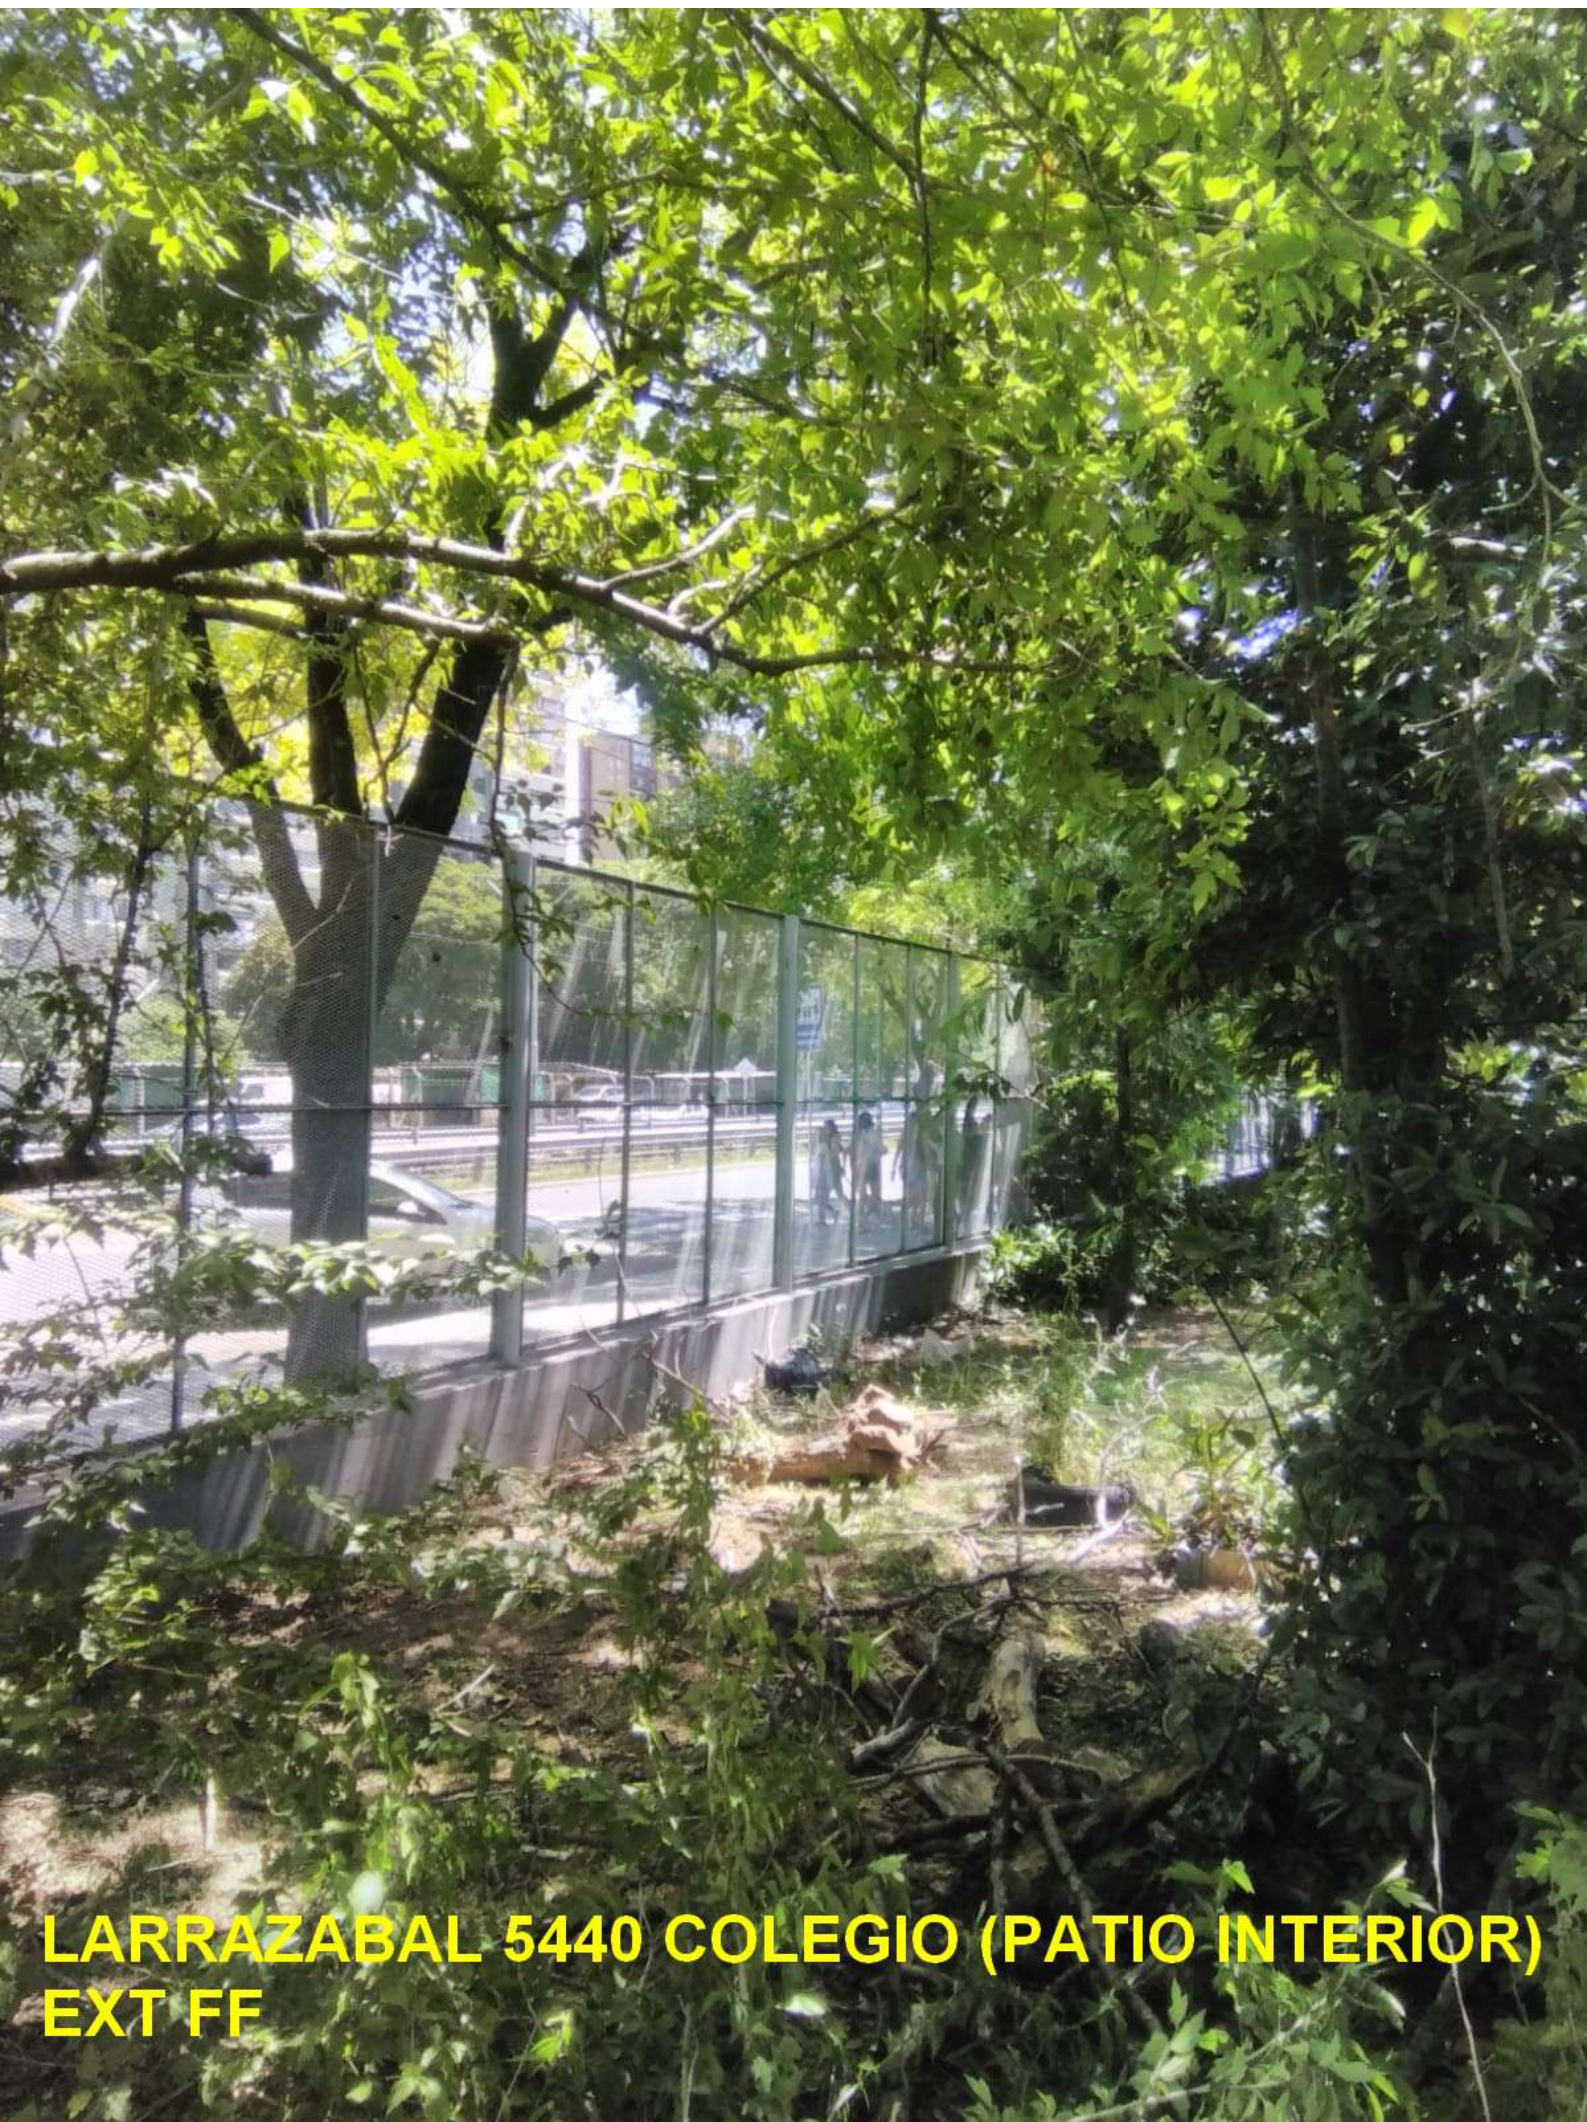
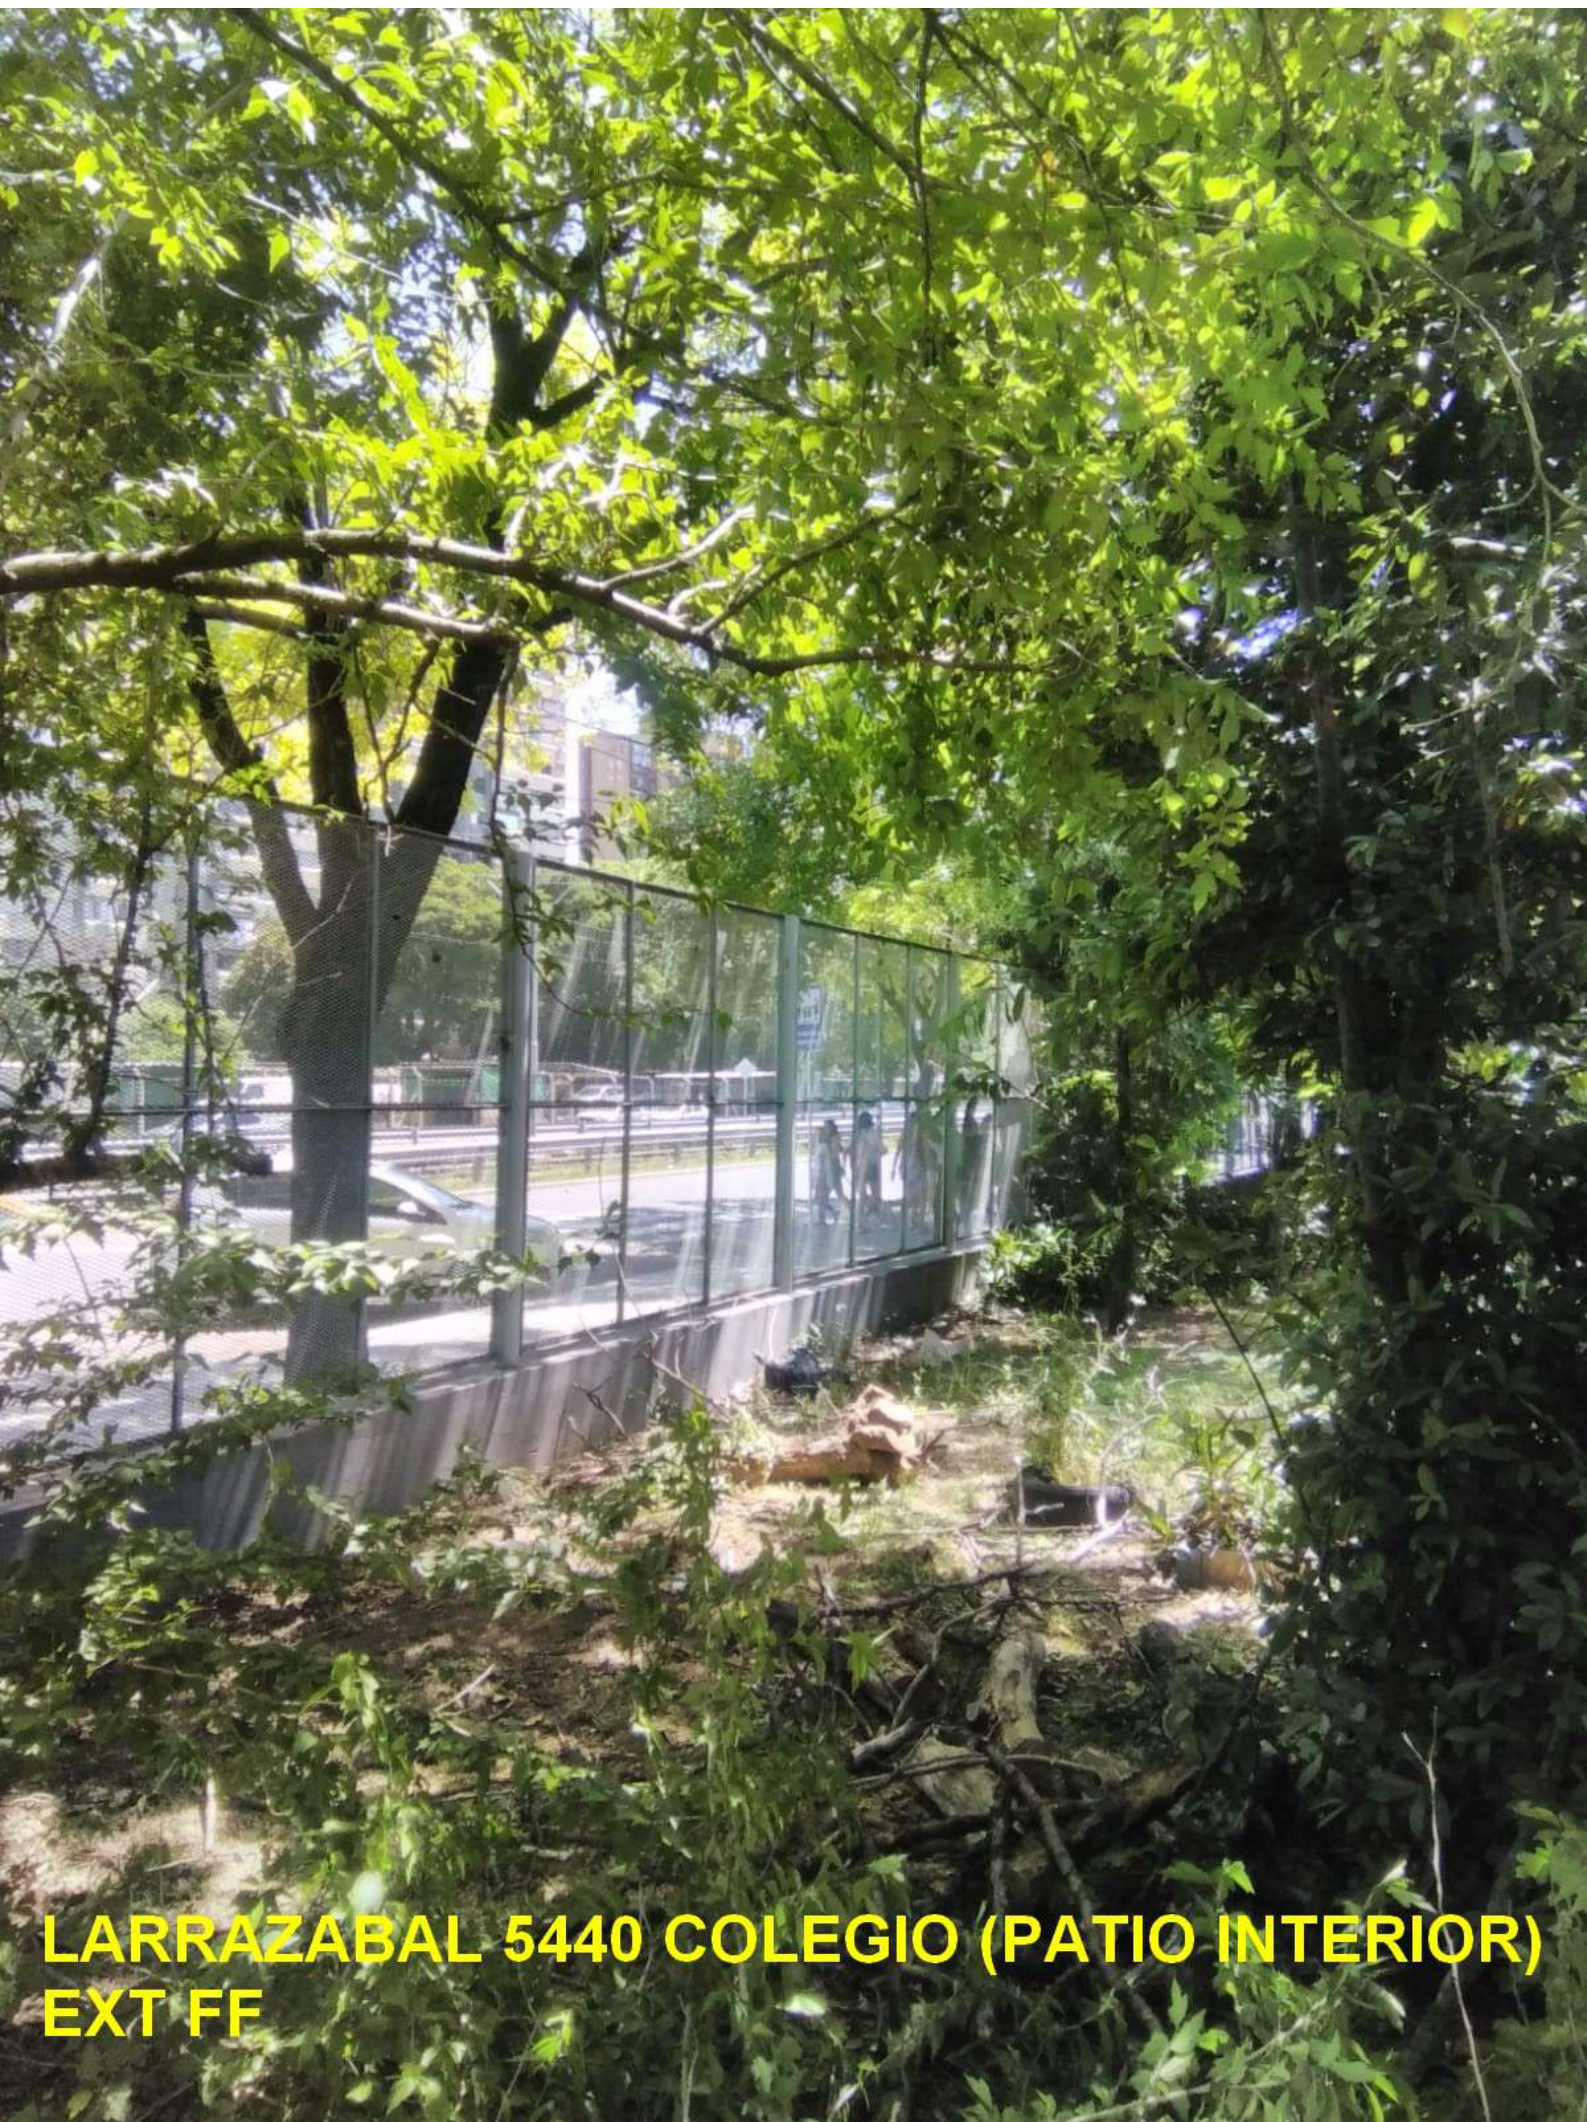
**LARRAZABAL 5440 COLEGIO (PATIO INTERIOR)  
EXT FF**

**OBSERVACIONES** Extracción de EMERGENCIA

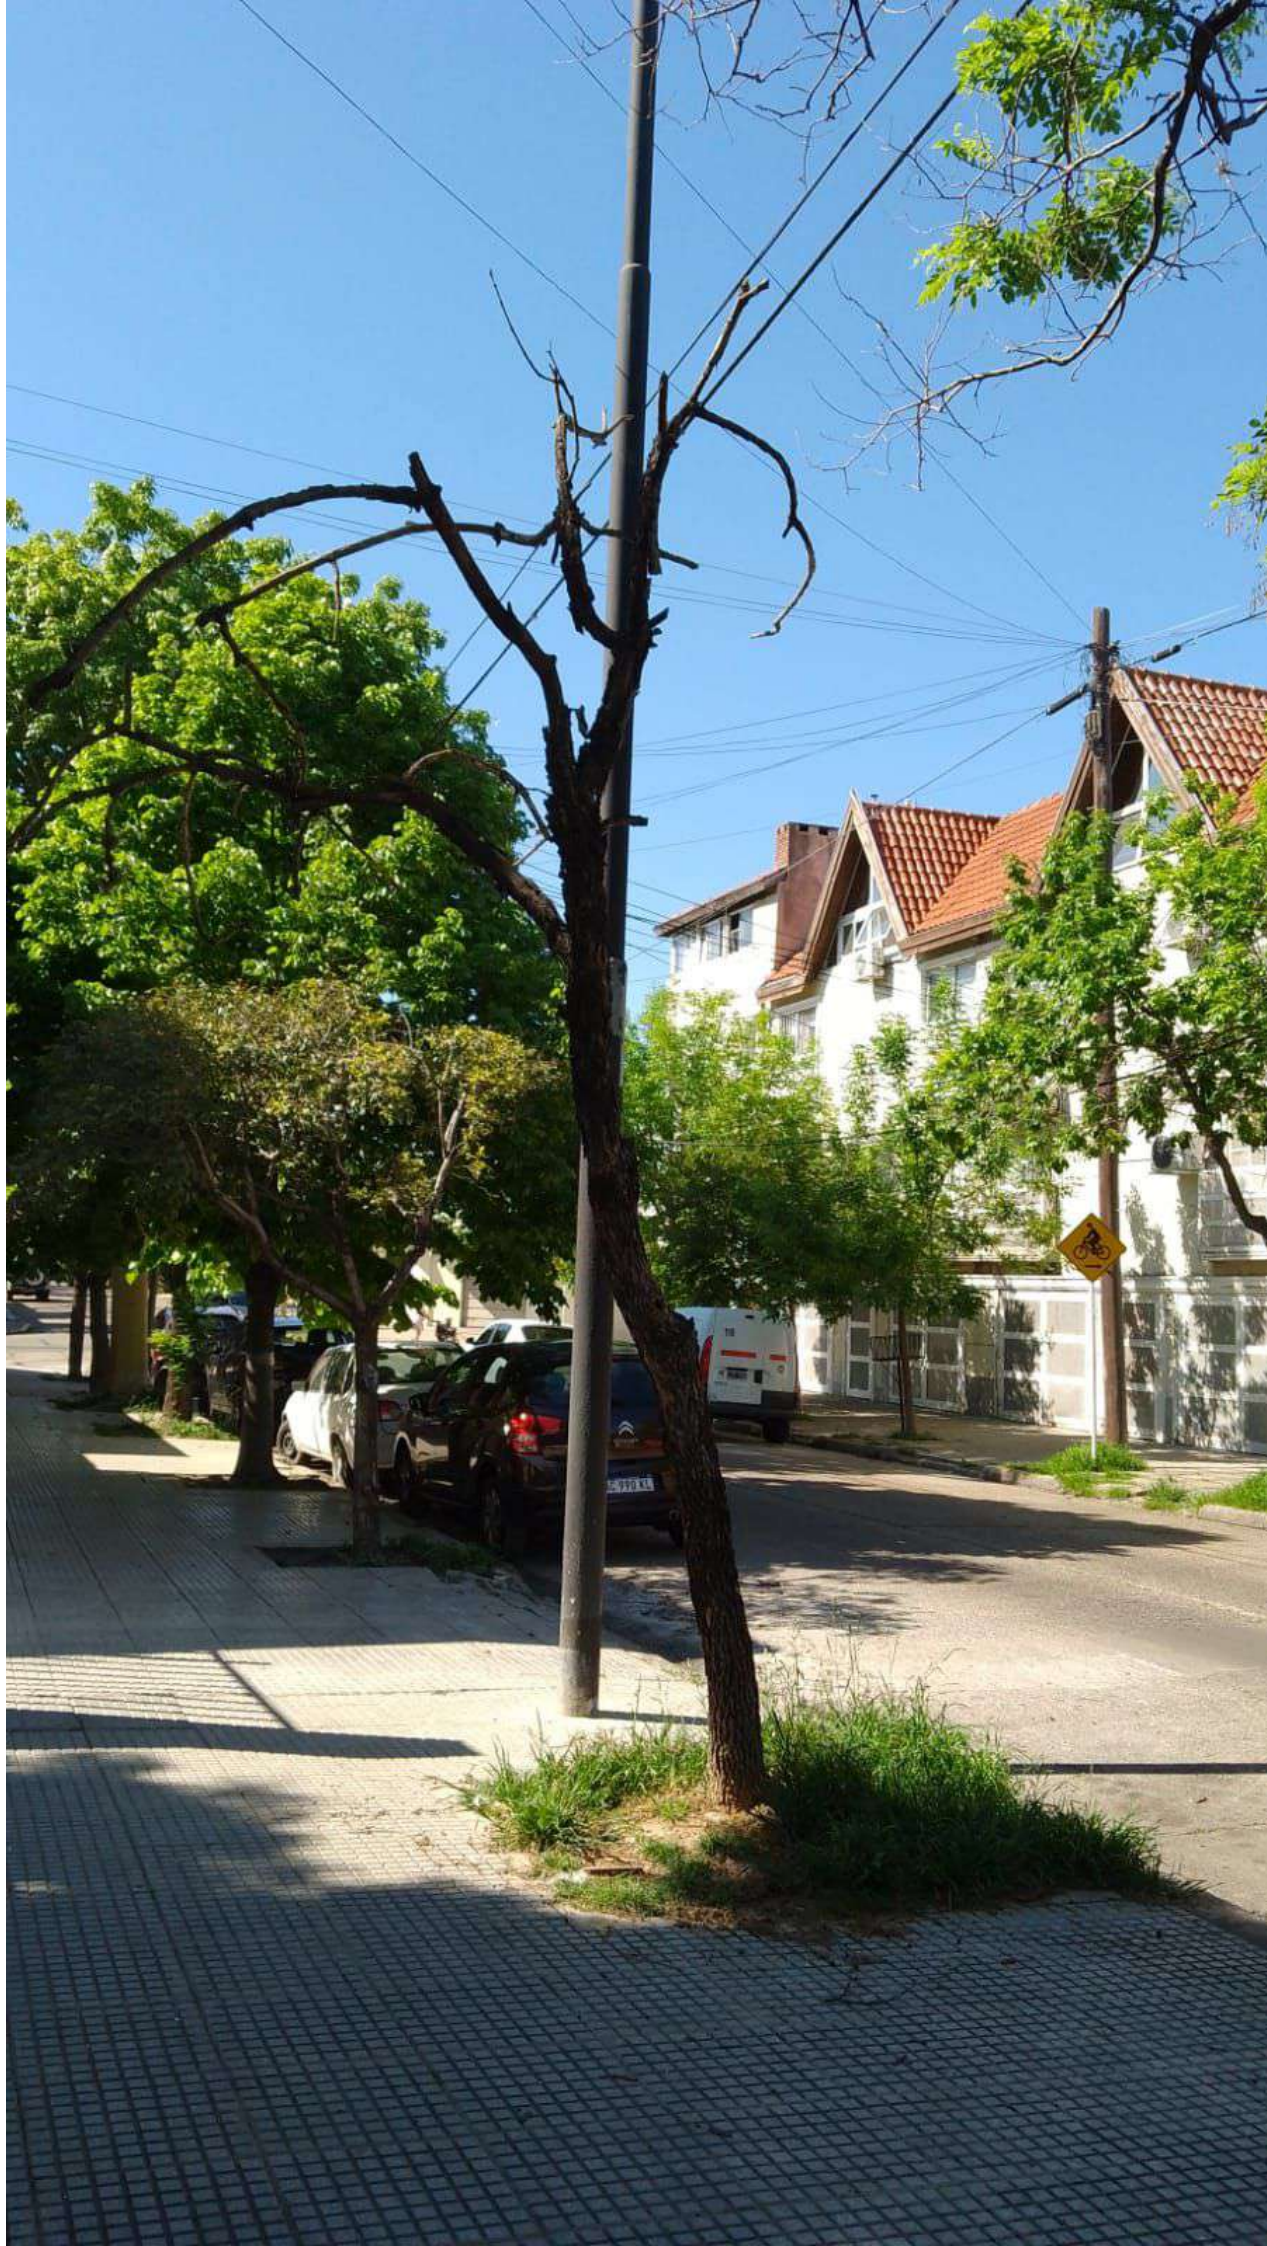
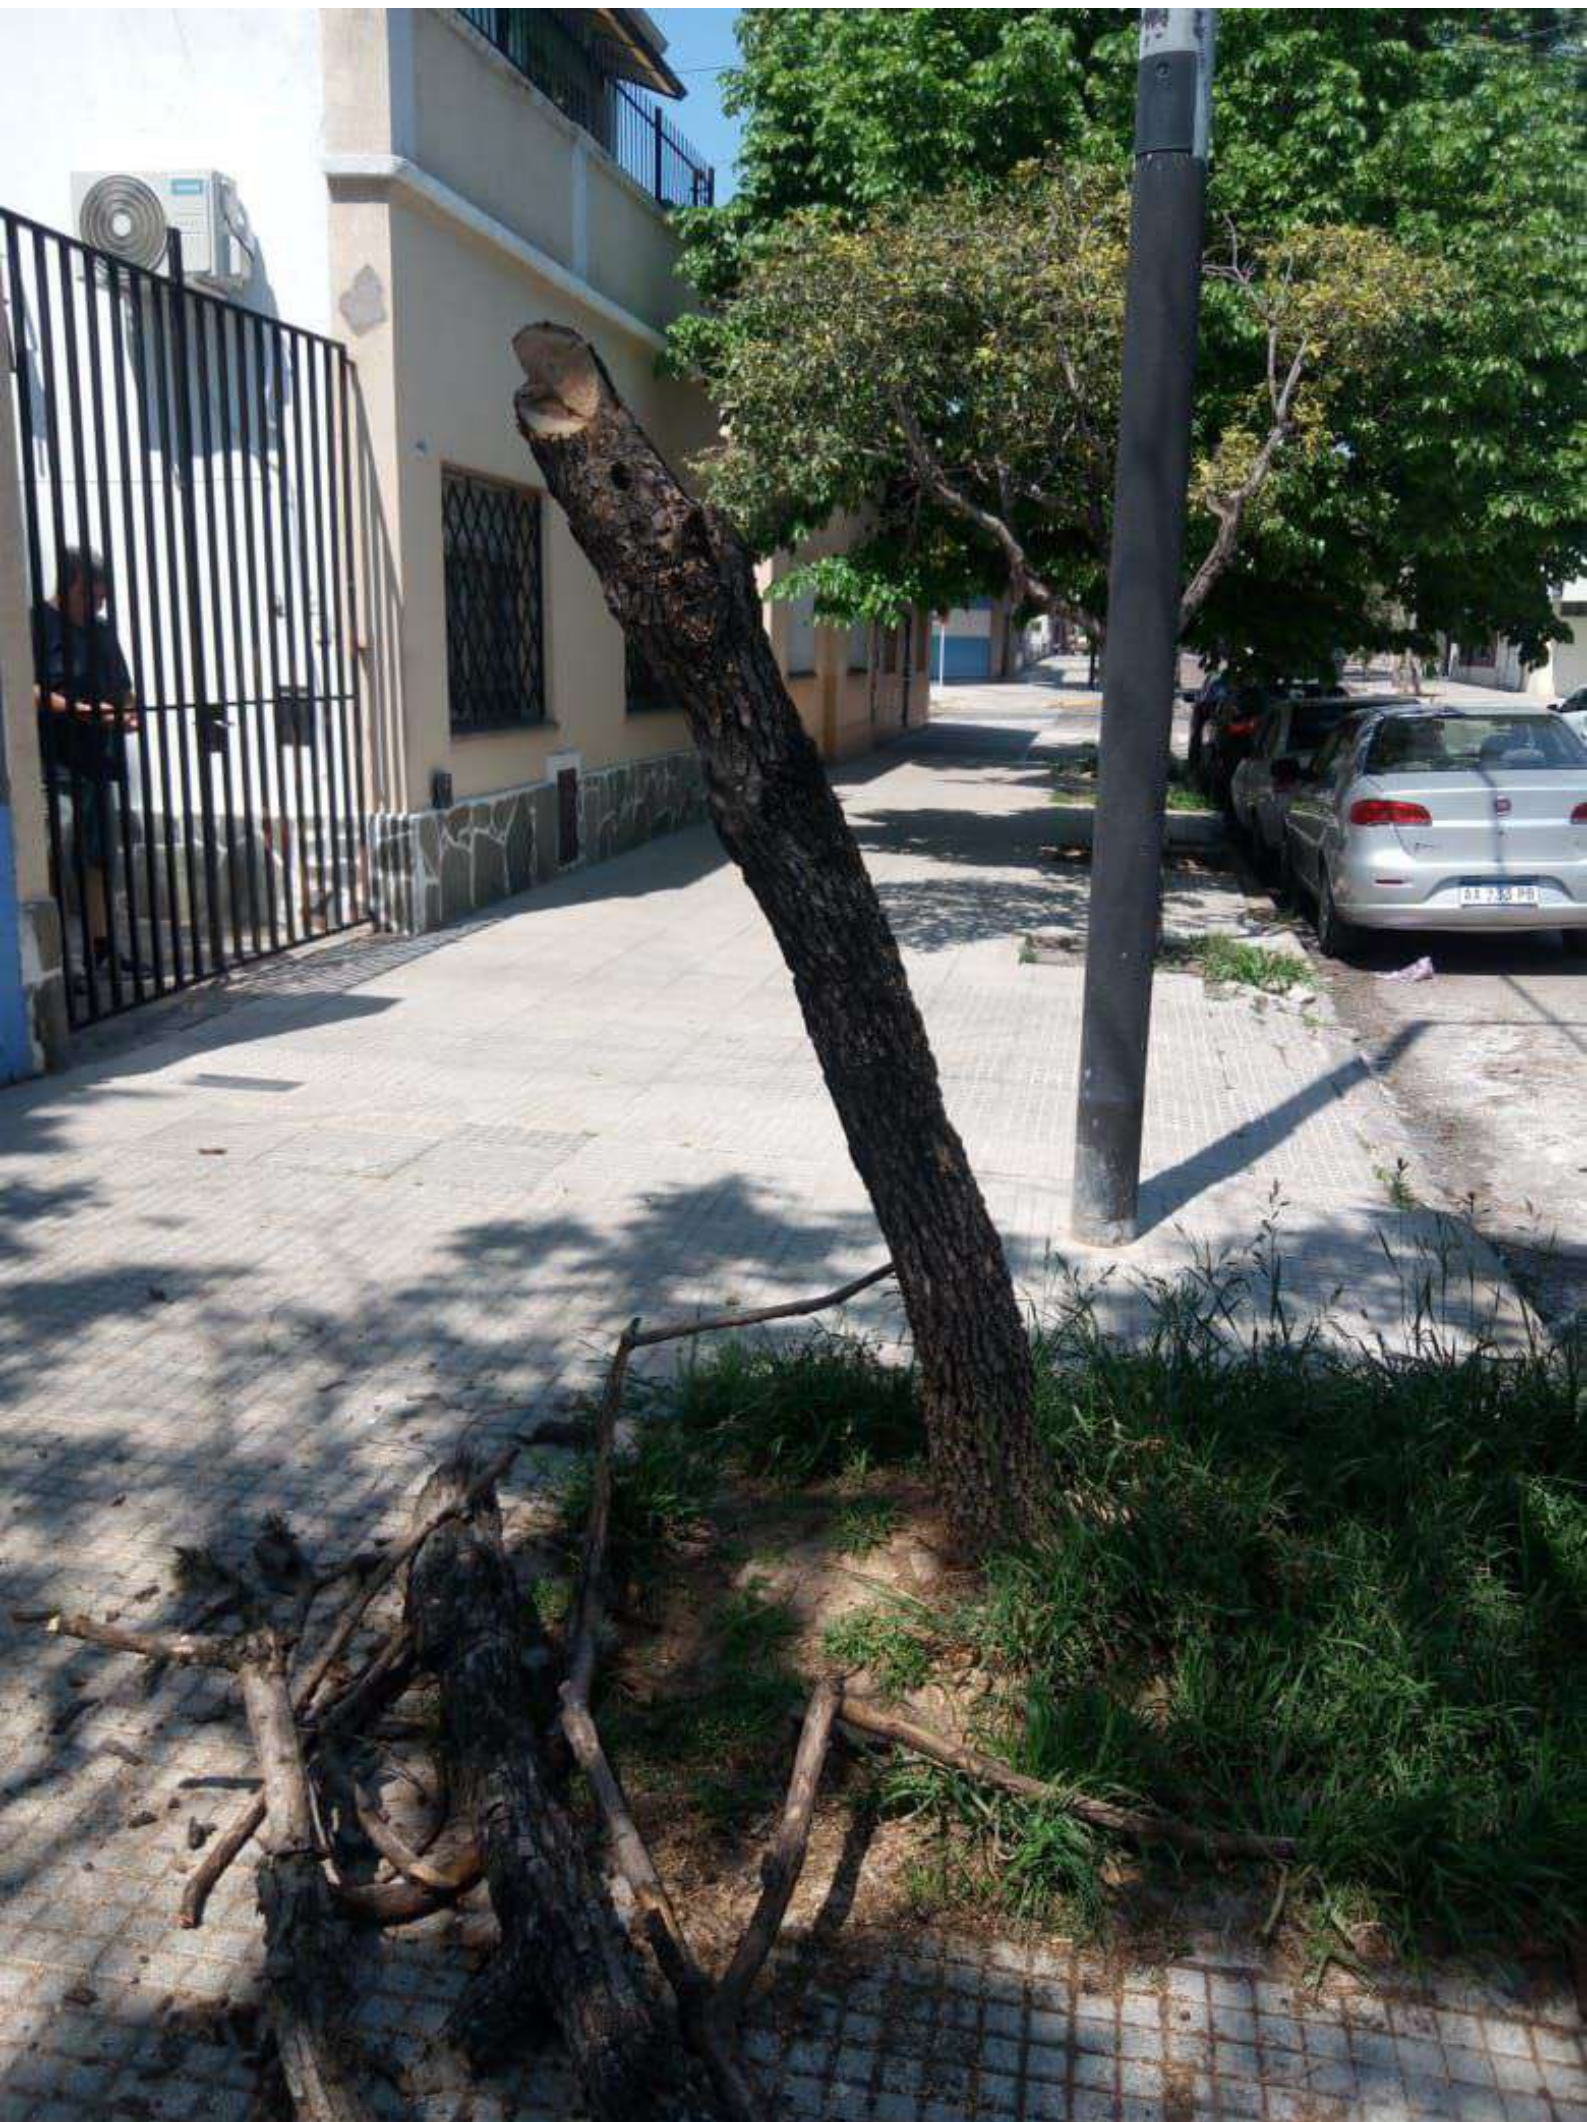
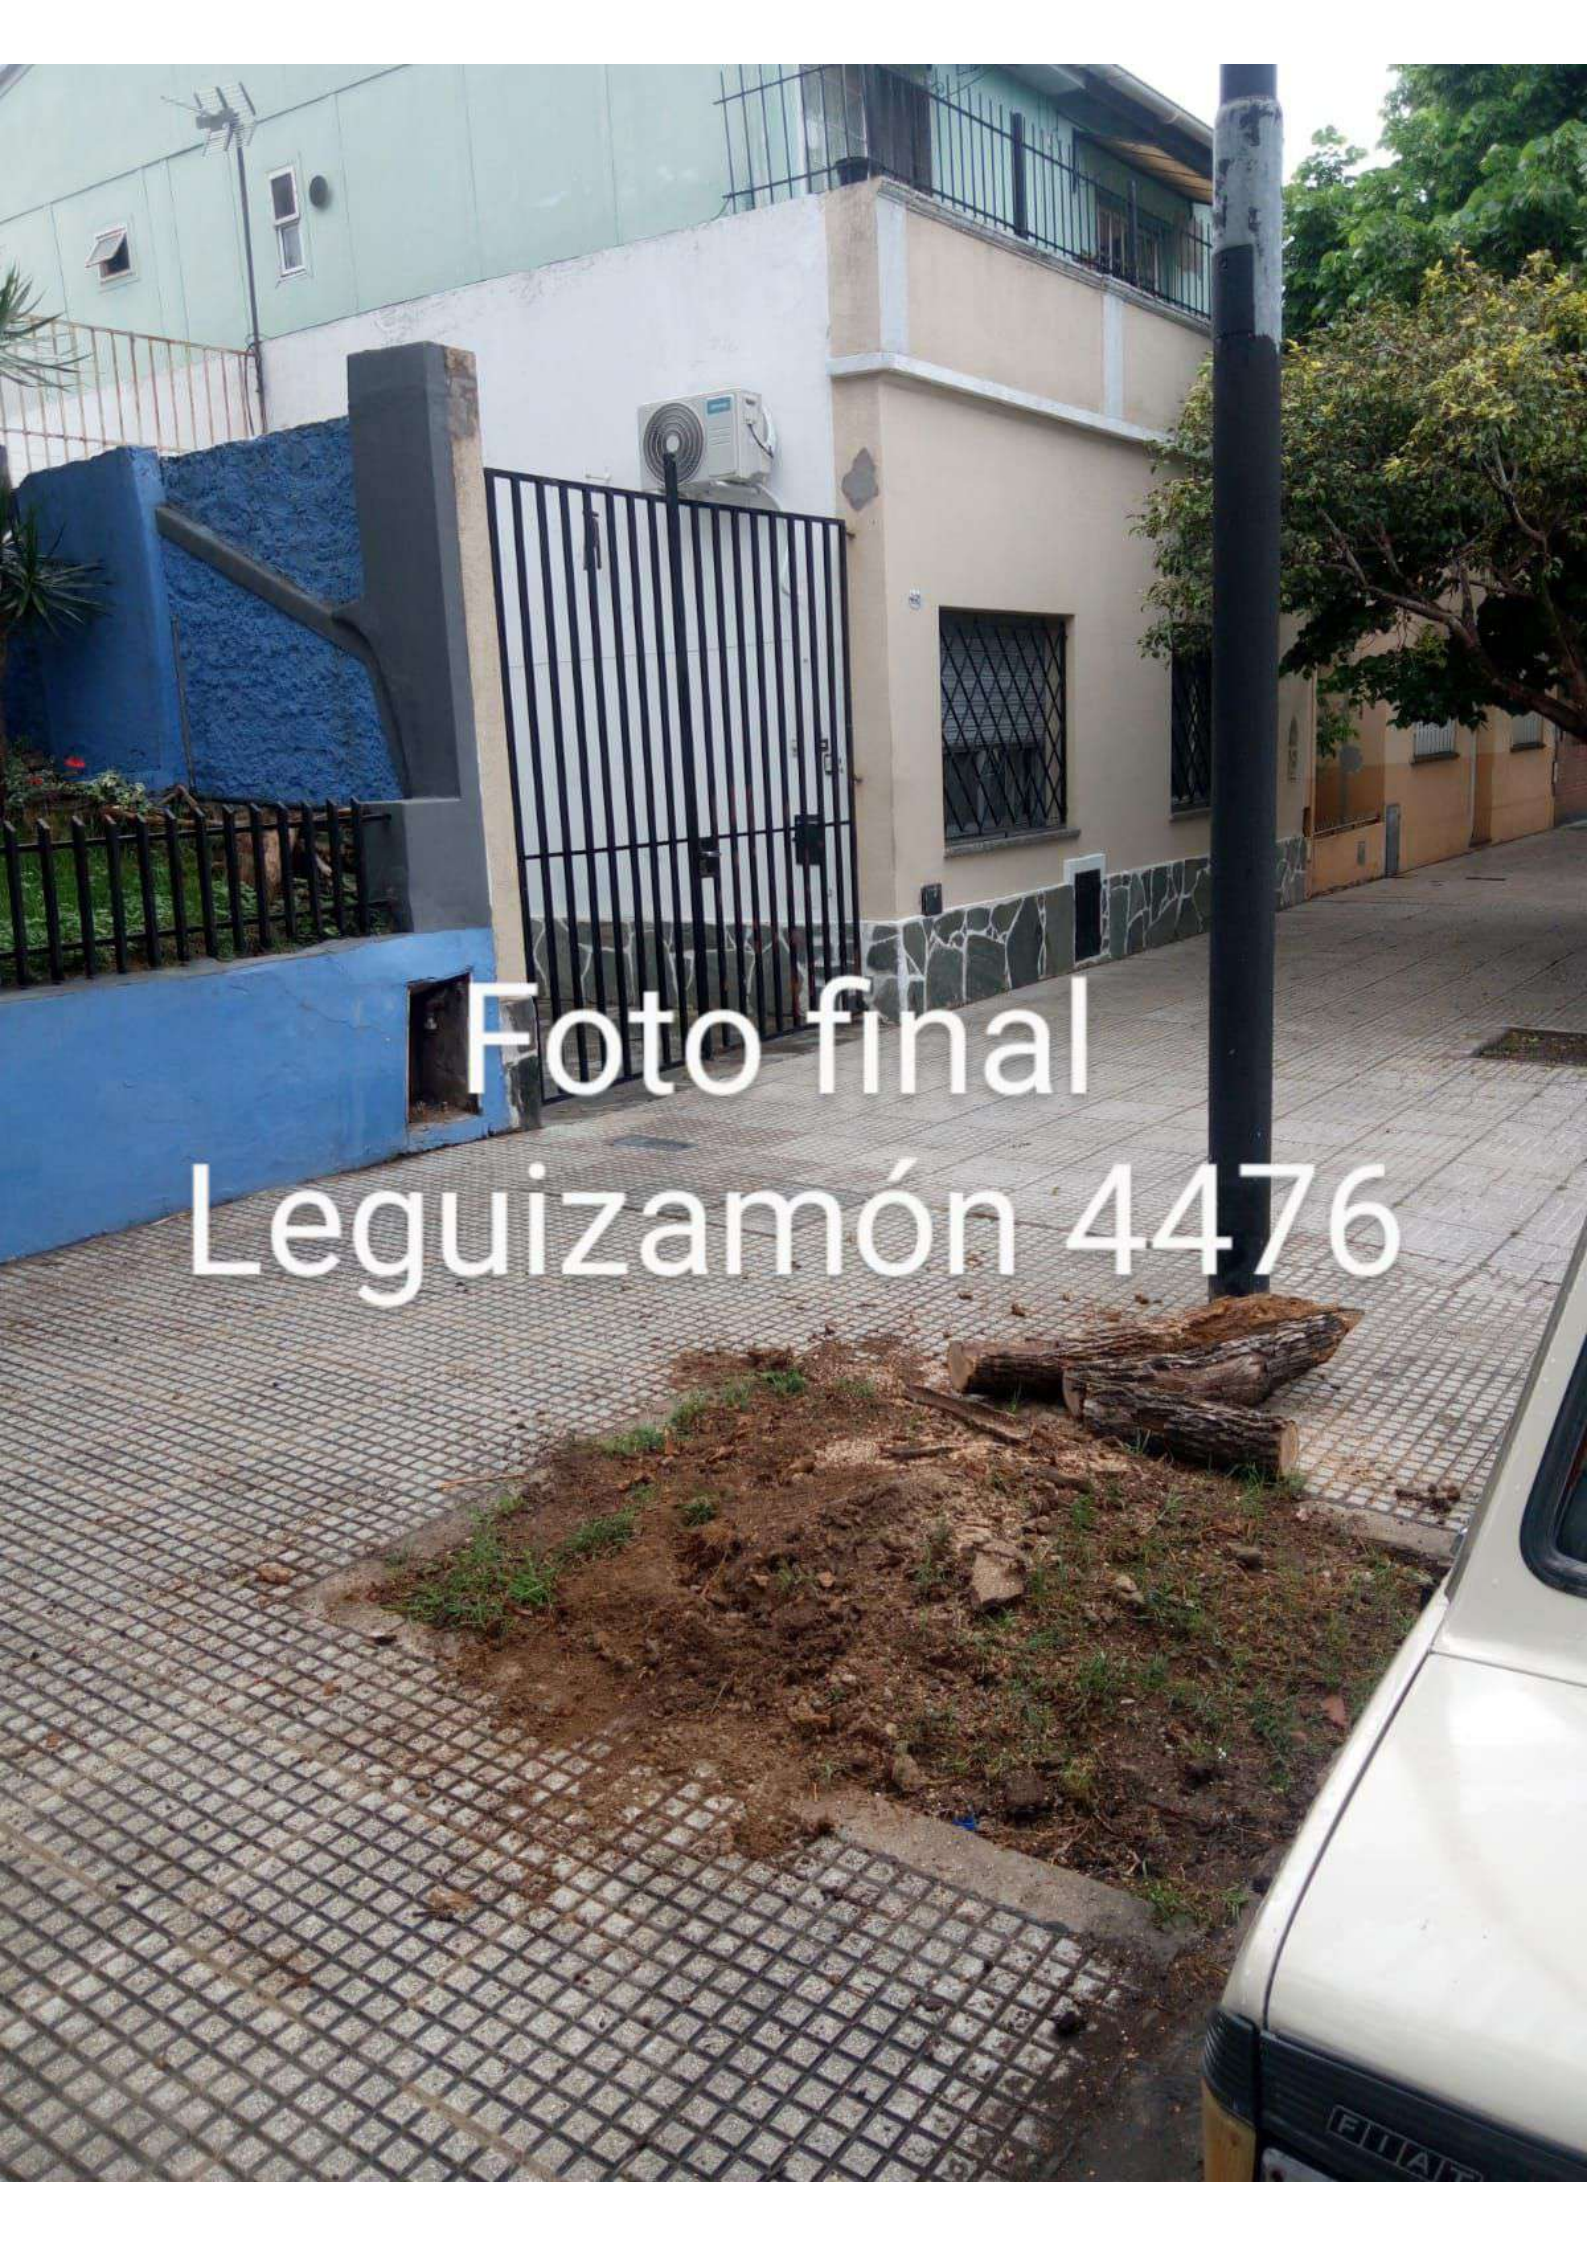
Foto final  
Leguizamón 4476

Extracción de emergencia, sin vereda.  
Ejemplar seco con movimiento

D: TRATAMIENTO FITOSANITARIO ☐ E: TRASPLANTE ☐ F: EXTRACCIÓN ☒
