## GOBIERNO DE LA CIUDAD DE BUENOS AIRES

### Resolución Presidencia Junta Comuna

**Referencia:** S/Convalida extracción de ejemplares arbóreos. Julio 2025.

Planilla de Inspección de árboles - EXTRACCIONES

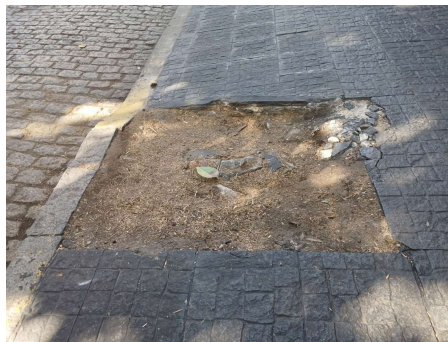
| ESPECIE | NOMBRE CIENTÍFICO | Jacaranda mimosifolia | ALTURA (m) | 45 | UBICACIÓN | CALLE | 3 De Febrero | | | |

Ejemplar seco.

| D. TRATAMIENTO FITOSANITARIO | | | E. TRANSPLANTE | | | F. EXTRACCIÓN | x | | | |

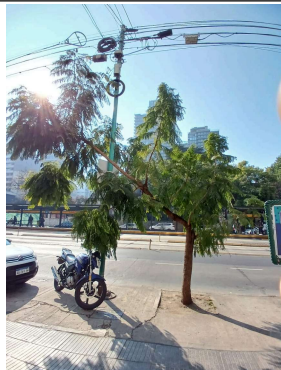
| ESPECIE | NOMBRE CIENTÍFICO | Jacaranda mimosifolia | ALTURA (m) | 20 | UBICACIÓN | CALLE | Cabildo Av. | |

Ejemplar con la copa desbalanceada y el fuste desgarrado.

| D. TRATAMIENTO FITOSANITARIO | | | E. TRANSPLANTE | | | | F. EXTRACCIÓN | | x | |

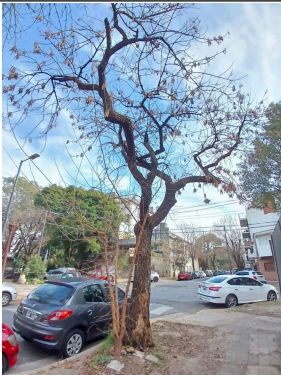
| ESPECIE | NOMBRE CIENTÍFICO | Morus sp. | ALTURA (m) | 15 | UBICACIÓN | CALLE | Ruiz Huidobro | | |

Ejemplar vital pero fuste degradado en la base. Se observa oquedad, orificios y pudrición del lado de la vereda. Recomendando extracción

| D. TRATAMIENTO FITOSANITARIO | | | E. TRANSPLANTE | | | | F. EXTRACCIÓN | | x | |

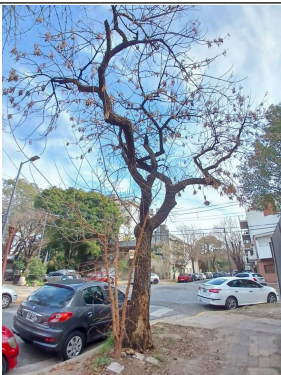
| ESPECIE | NOMBRE CIENTÍFICO | Fraxinus sp. | ALTURA (m) | 35 | UBICACIÓN | CALLE | Ruiz Huidobro | | |

Ejemplar vital pero fuste degradado en la base. Se observa oquedad, orificios y pudrición del lado de la vereda. Recomendando extracción

| D. TRATAMIENTO FITOSANITARIO | | | E. TRANSPLANTE | | | | F. EXTRACCIÓN | | x | |
