Resolución Presidencia Junta Comuna

Referencia: S/Solicitud extracción ejemplar arbóreo - Agosto 2025.

Planilla de Inspección de árboles - EXTRACCIONES

Referencia: S/SOLICITUD EXTRACCIÓN EJEMPLARES ARBÓREOS - AGOSTO 2025, ANEXO I

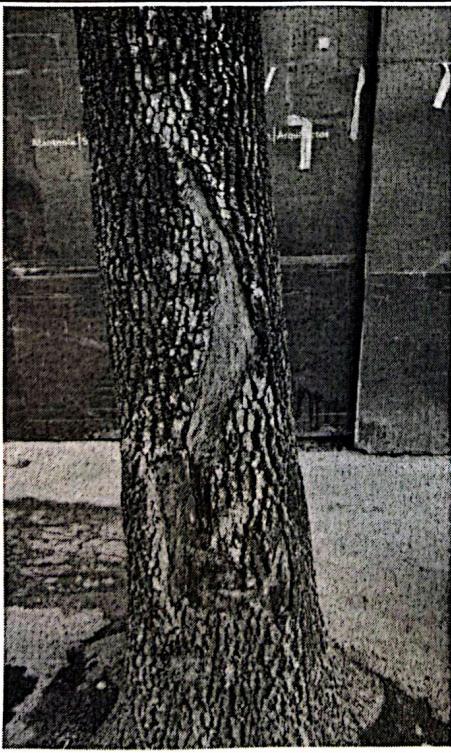
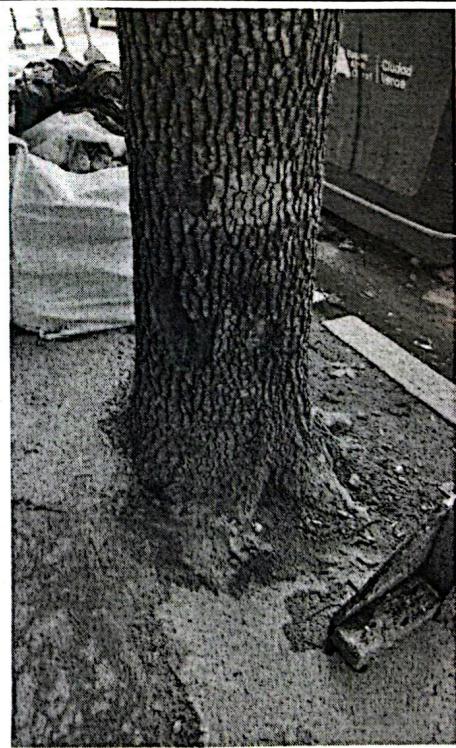
OBSERVACIONES	Ejemplar que presenta multiples cancos y descortezamientos en el fuste, observándose chorreados de exudados y podredumbre humeda.						
---------------	---	--	--	--	--	--	--

RECOMENDACIONES DEL INSPECTOR (MARCAR SEGÚN CORRESPONDA)							
A. OBJETIVOS DE LA PODA	REDUCCIÓN DE RIESGO		ELIMINAR INTERFERENCIAS				
	ADECUACIÓN AL SITIO		REGULACIÓN DE LA ESTRUCTURA				
B. TIPOS DE PODA	FORMACIÓN	LIMPIEZA	ACLAREO		REFALDADO		TERCIADO
C. CORTE DE RAÍCES	SUPERFICIAL		PROFUNDO				
D. TRATAMIENTO FITOSANITARIO			E. TRANSPLANTE				F. EXTRACCIÓN

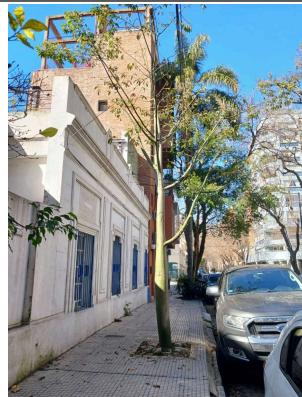
OBSERVACIONES: Ejemplar no permitido, en una vereda y calle angosta. Se deriva a extracción para evitar problemas estructurales en el futuro.

A. OBJETIVOS DE LA PODA	REDUCCIÓN DE RIESGO		ELIMINAR INTERFERENCIAS	
	ADECUACIÓN AL SITIO		REGULACIÓN DE LA ESTRUCTURA	
B. TIPOS DE PODA	FORMACIÓN	LIMPIEZA	ACLAREO	REFALDADO
C. CORTE DE RAÍCES	SUPERFICIAL		PROFUNDO	
D. TRATAMIENTO FITOSANITARIO		E. TRANSPLANTE		F. EXTRACCIÓN
				X

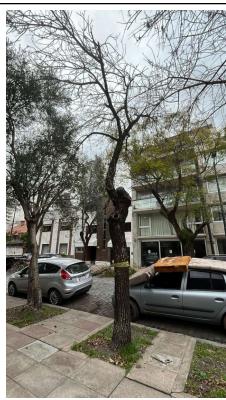
OBSERVACIONES	Ejemplar semiseco y ahuecado para extracción							
---------------	--	--	--	--	--	--	--	--

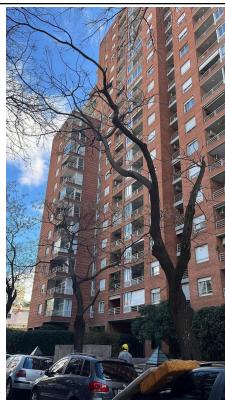
OBSERVACIONES	Ejemplar con ahuecamiento y con rama principal desgarrada						
---------------	---	--	--	--	--	--	--

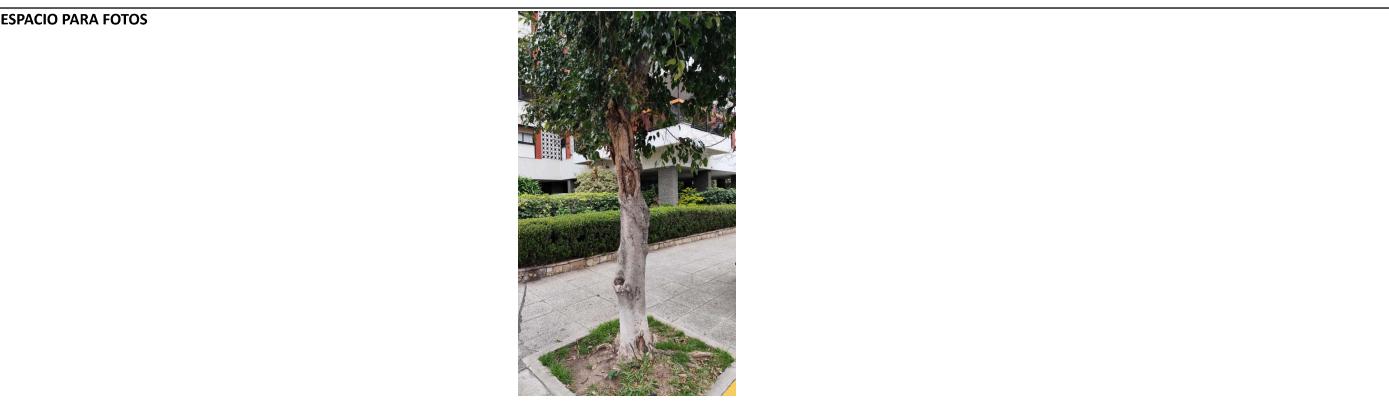
OBSERVACIONES	El ejemplar sufrió múltiples desgarros generando que tenga el fuste muy comprometido, además se observan ramas apicales secas. Dado su mal estado y el hecho de que es una especie no permitida para el arbolado urbano de la ciudad se decide su extracción y reemplazo.
---------------	---

RECOMENDACIONES DEL INSPECTOR (MARCAR SEGÚN CORRESPONDA)								
A. OBJETIVOS DE LA PODA			REDUCCIÓN DE RIESGO		ELIMINAR INTERFERENCIAS			
			ADECUACIÓN AL SITIO		REGULACIÓN DE LA ESTRUCTURA			
B. TIPOS DE PODA			FORMACIÓN	LIMPIEZA	ACLAREO		REFALDADO	TERCIADO
C. CORTE DE RAÍCES			SUPERFICIAL		PROFUNDO			
D. TRATAMIENTO FITOSANITARIO			E. TRANSPLANTE		F. EXTRACCIÓN		X

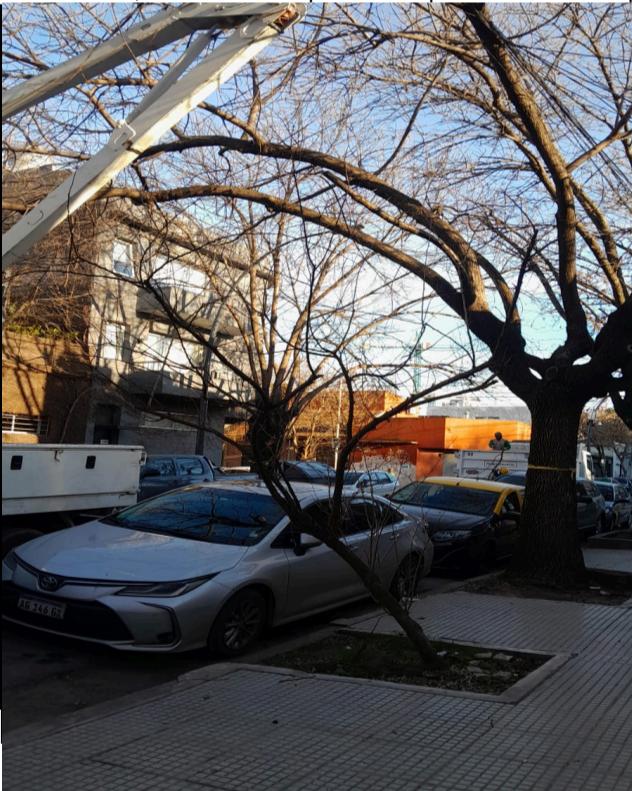
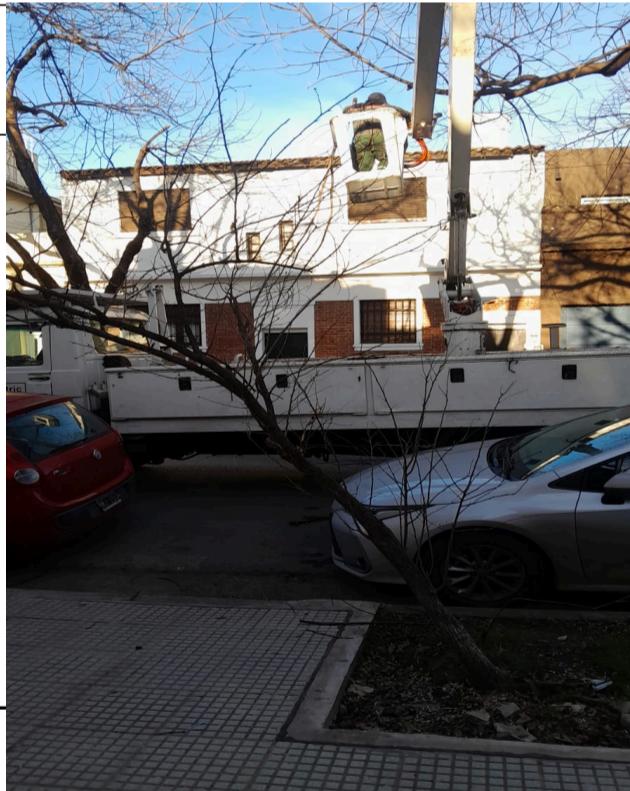
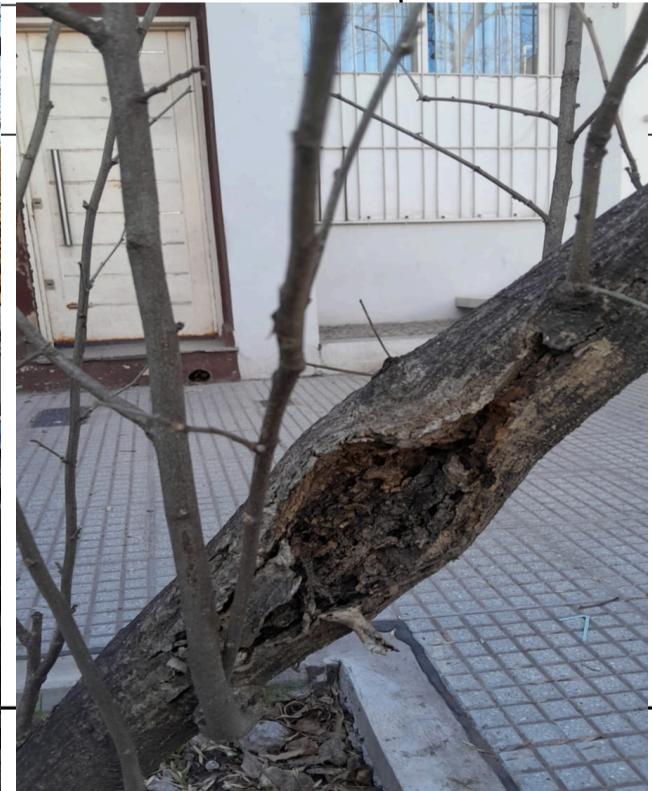
Ejemplar con daños mecánicos irreversibles, fue tumbado y replantado estableciéndose con una inclinación riesgosa, sin posibilidad de corrección. El anclaje es inestable, la corteza está podrida. Especie arbustiva no permitida en el arbolado lineal.

A. OBJETIVOS DE LA PODA	REDUCCIÓN DE RIESGO	ELIMINAR INTERFERENCIAS
	ADECUACIÓN AL SITIO	REGULACIÓN DE LA ESTRUCTURA
B. TIPOS DE PODA	FORMACIÓN	LIMPIEZA
	ACLAREO	REFALDADO
C. CORTE DE RAÍCES	SUPERFICIAL	PROFUNDO
D. TRATAMIENTO FITOSANITARIO		E. TRANSPLANTE
OBSERVACIONES		F. EXTRACCIÓN <input checked="" type="checkbox"/>

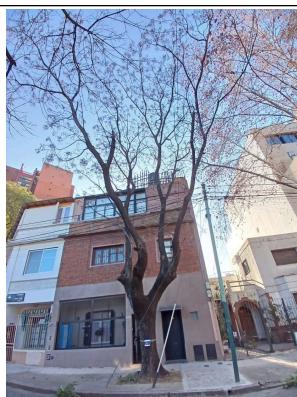
OBSERVACIONES	Ejemplar vivo, con grandes cavidades en el fuste medio y alto. Presenta ramas secas con frecuente caída.						
---------------	--	--	--	--	--	--	--

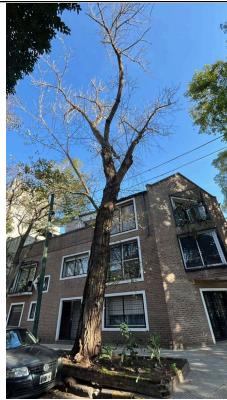
OBSERVACIONES	Ejemplar en mal estado fitosanitario. Con descortezamiento y ahuecamiento en zona baja y media del fuste. Se recomienda su extracción.								
---------------	--	--	--	--	--	--	--	--	--

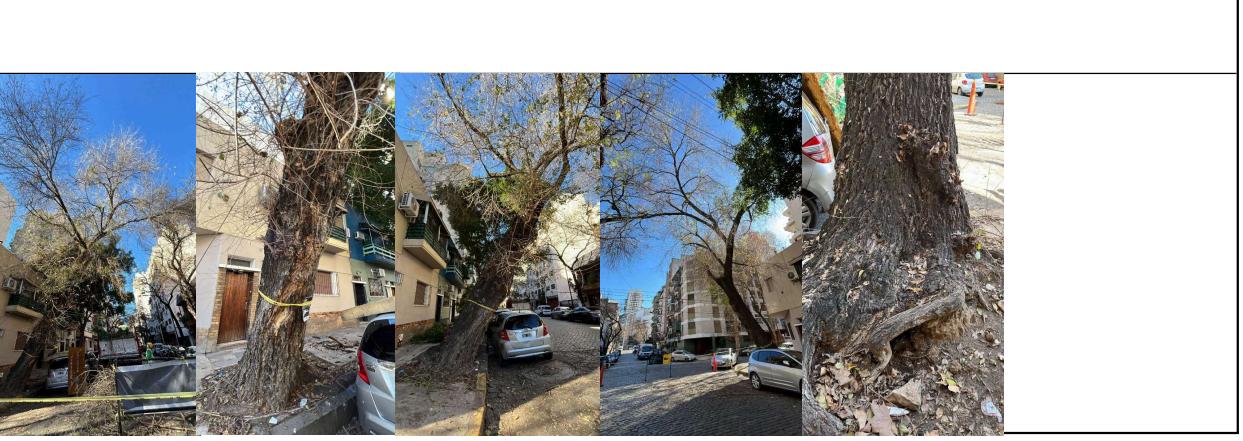
ramas principales y coloración anormal de sus hojas por presencia de "vaquita del olmo". Se solicita extracción con prioridad alta debido a que presenta gran inclinación hacia la calle y es de gran porte lo que significa un riesgo considerando su estado fitosanitario.

A. OBJETIVOS DE LA PODA		REDUCCIÓN DE RIESGO		ELIMINAR INTERFERENCIAS		
		ADECUACIÓN AL SITIO		REGULACIÓN DE LA ESTRUCTURA		
B. TIPOS DE PODA		FORMACIÓN	LIMPIEZA	ACLAOREO	REFALDADO	TERCIADO
C. CORTE DE RAÍCES		SUPERFICIAL		PROFUNDO		
D. TRATAMIENTO FITOSANITARIO			E. TRANSPLANTE		F. EXTRACCIÓN	X
OBSERVACIONES

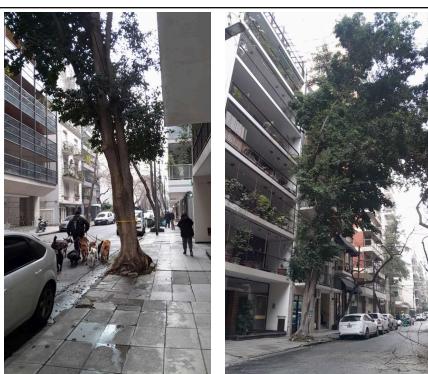
OBSERVACIONES	Ejemplar ocasiona daños importantes en la vereda, anteriormente se retiró un cantero elevado quedando raíces expuestas, y una plantera pequeña en relación a la copa, muy densa y desbalanceada. Se determina su extracción por considerarlo un riesgo a futuro, ademas de ser una especie no permitida en el arbolado lineal.						
---------------	--	--	--	--	--	--	--

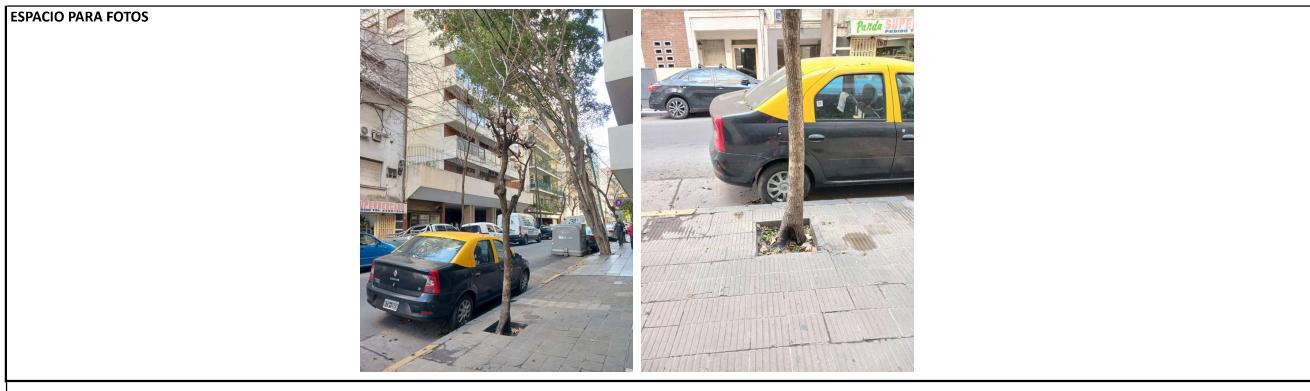
OBSERVACIONES	Ejemplar semiseco con cavidad en la base.					
---------------	---	--	--	--	--	--

A. OBJETIVOS DE LA PODA		REDUCCIÓN DE RIESGO		ELIMINAR INTERFERENCIAS		REGULACIÓN DE LA ESTRUCTURA
		ADECUACIÓN AL SITIO				
B. TIPOS DE PODA		FORMACIÓN	LIMPIEZA	ACLAREO	REFALDADO	
C. CORTE DE RAÍCES		SUPERFICIAL		PROFUNDO		
D. TRATAMIENTO FITOSANITARIO			E. TRANSPLANTE			F. EXTRACCIÓN
