## GOBIERNO DE LA CIUDAD DE BUENOS AIRES

**Referencia:** Convalida extracción de ejemplares arbóreos N° 8/25 - MANTELECTRIC I.C.I.S.A.-

**Referencia:** ANEXO EXTRACCIÓN DE EJEMPLARES ARBÓREOS - RESOLUCIÓN N° 8/25 (CONVALIDACIÓN MANTELECTRIC).-

## Planilla de Inspección de Árboles

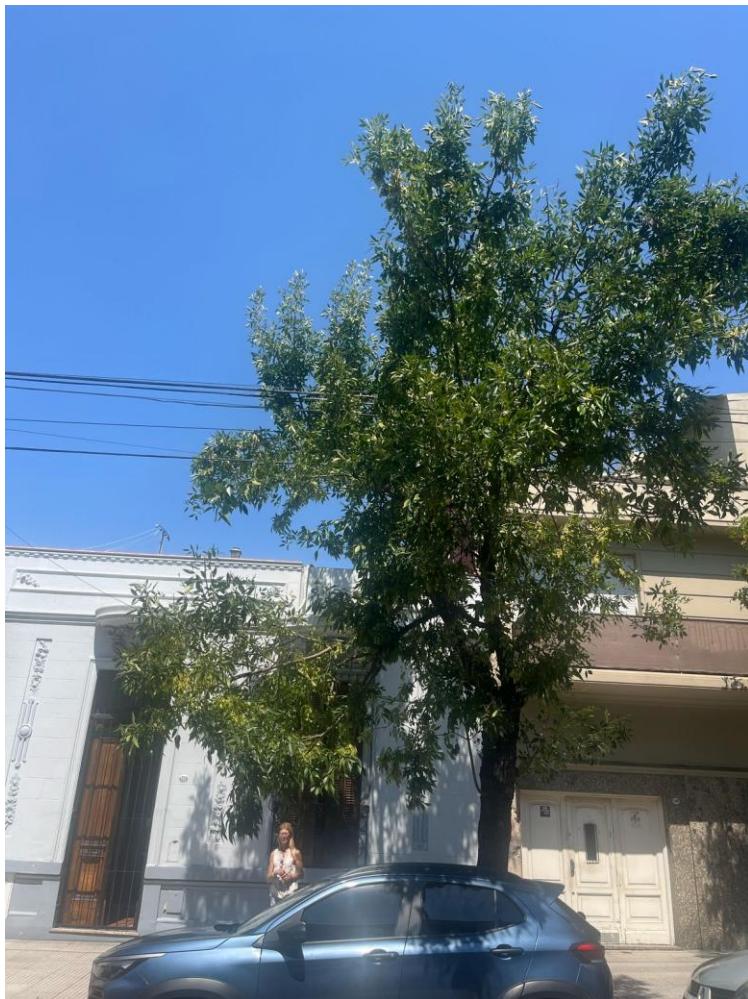
Rajadura en la parte superior del fuste. Alto riesgo de que se termine partiendo. Podredumbre en la cavidad.

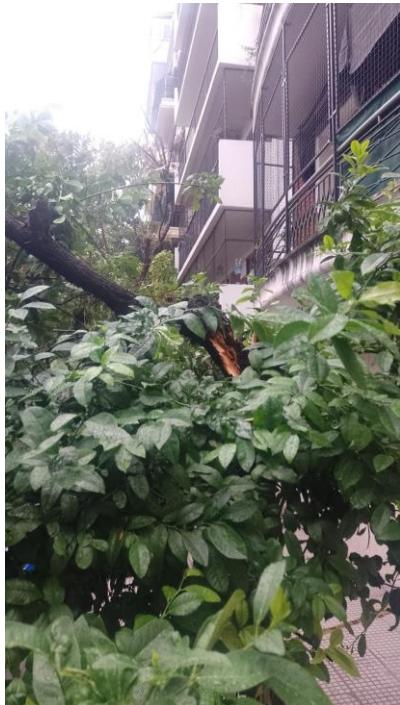
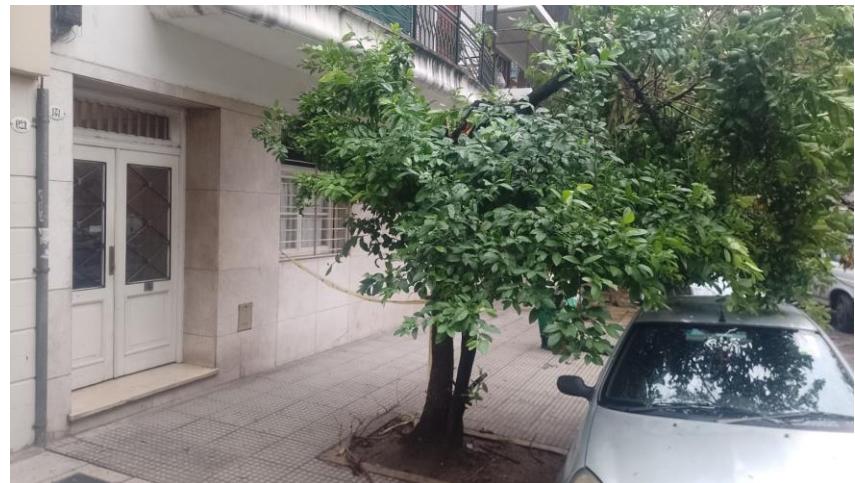
El ejemplar se partió, quedando sobre la vereda el eje principal, se realizó la extracción de emergencia.

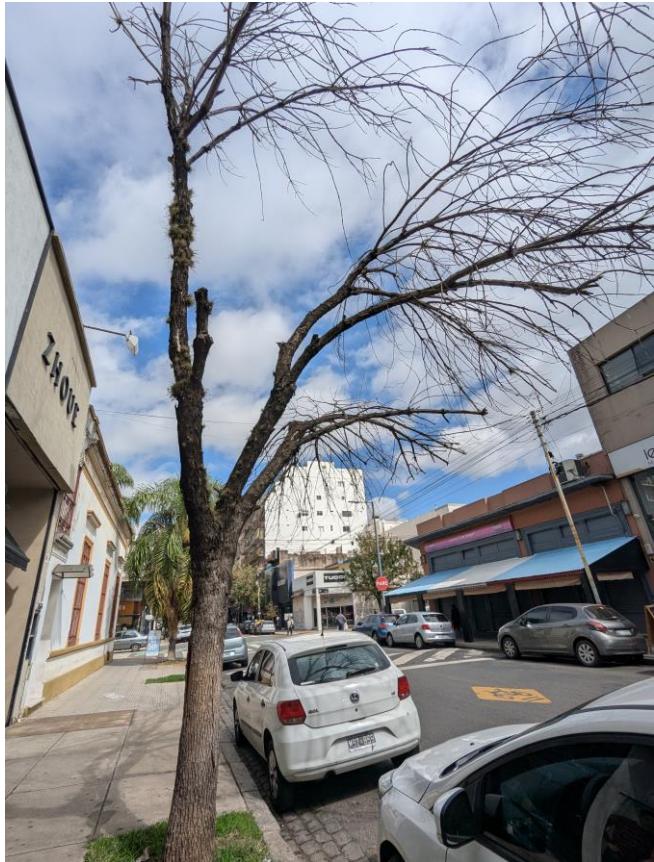
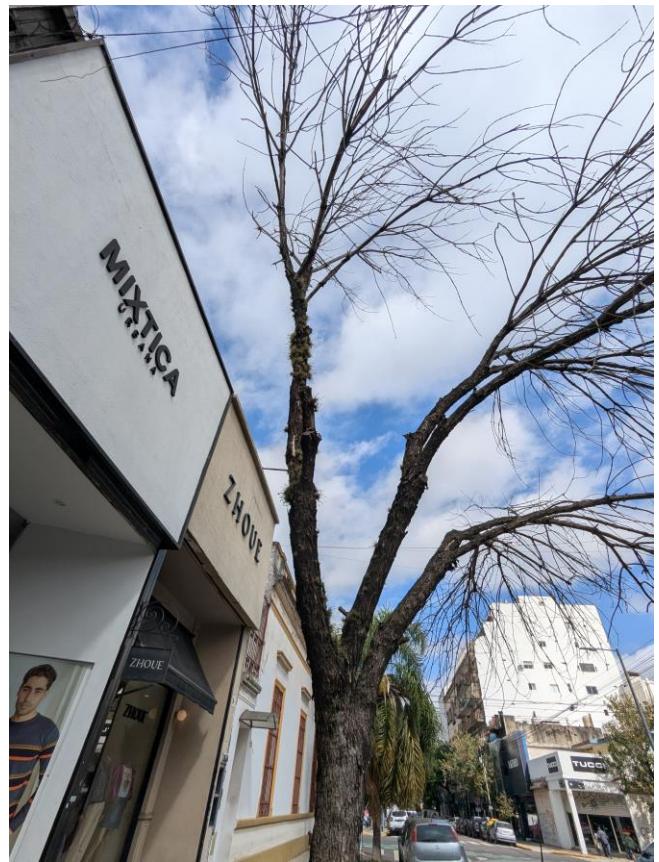
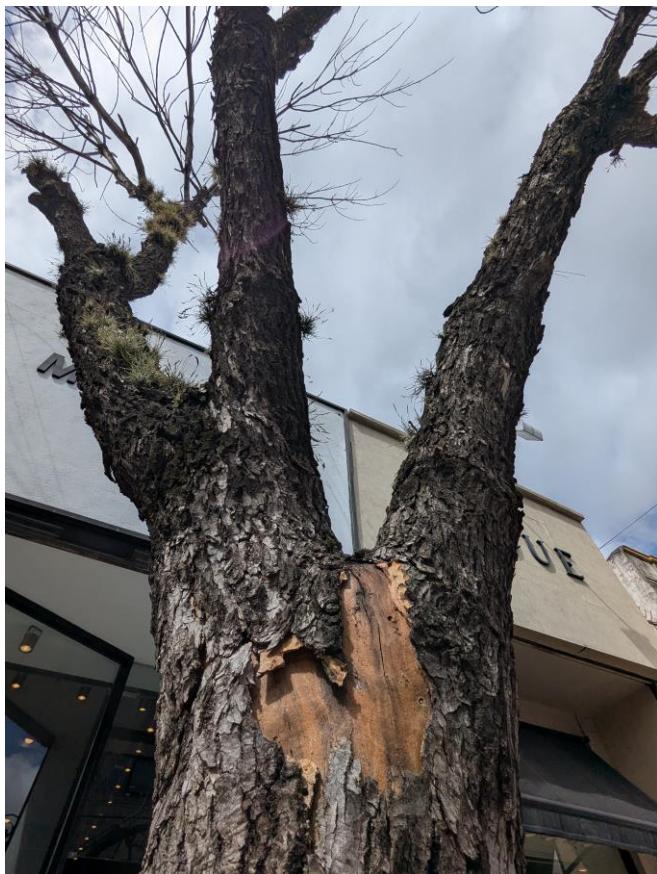
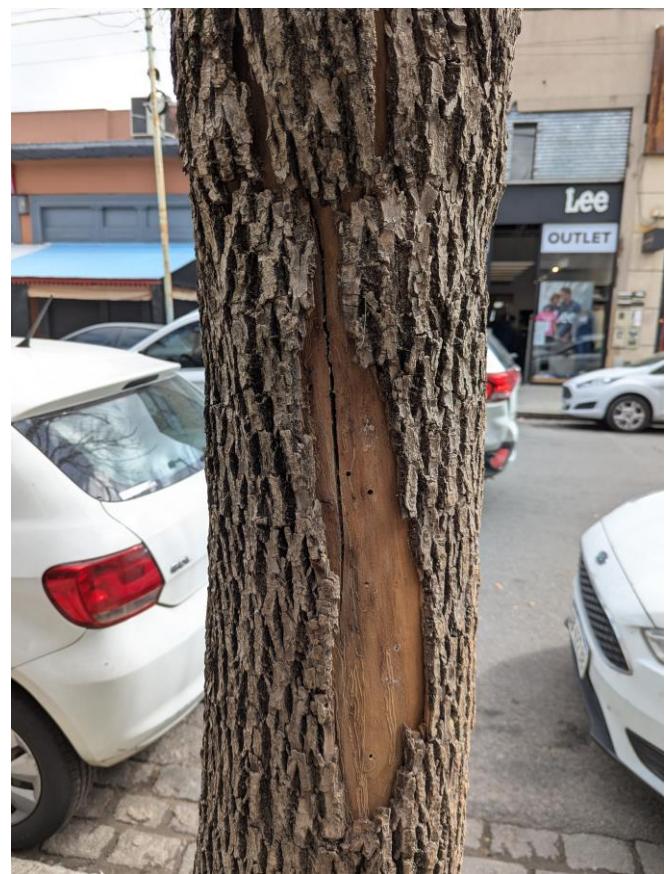
Ejemplar totalmente seco. Fuste descortezado y con agrietamiento significante. Se ubica en una zona altamente transitada. Se recomienda su pronta extracción y reposición.

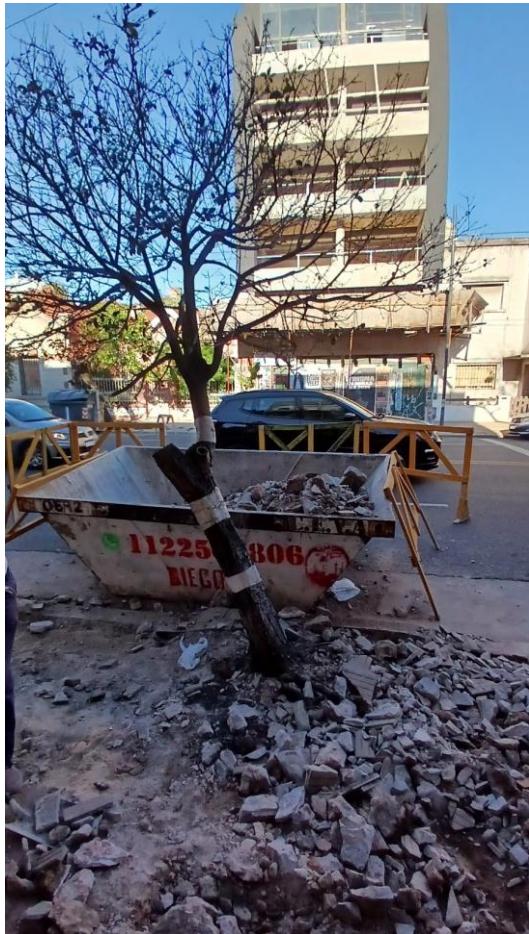
ARBOL DESCALZADO-

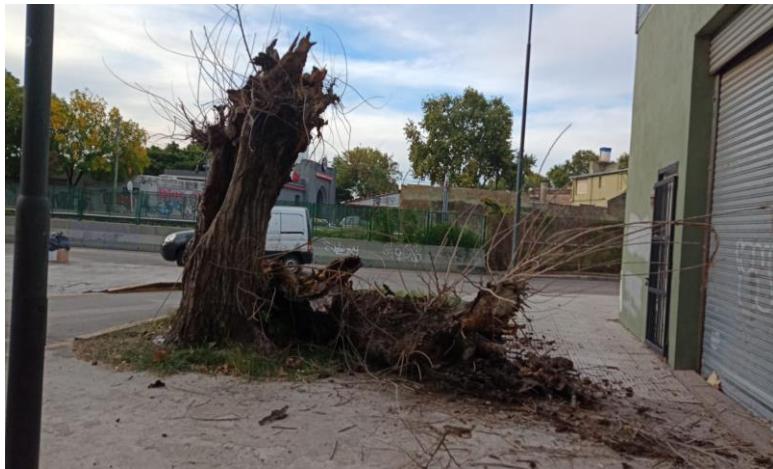
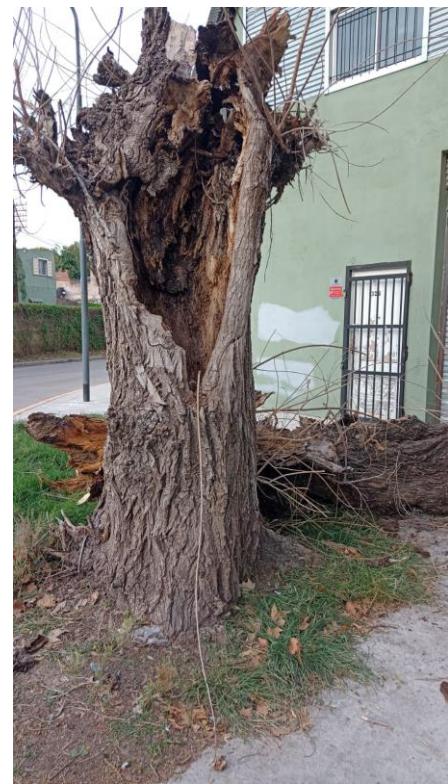
Fuste seco, descortezado
