### Resolución Presidencia Junta Comuna

**Referencia:** Extracciones de emergencia – Ley 3263 -Informes de extracciones N° 804-805-806.-

## INFORME 804

### Planilla de Inspección de árboles - EXTRACCIONES

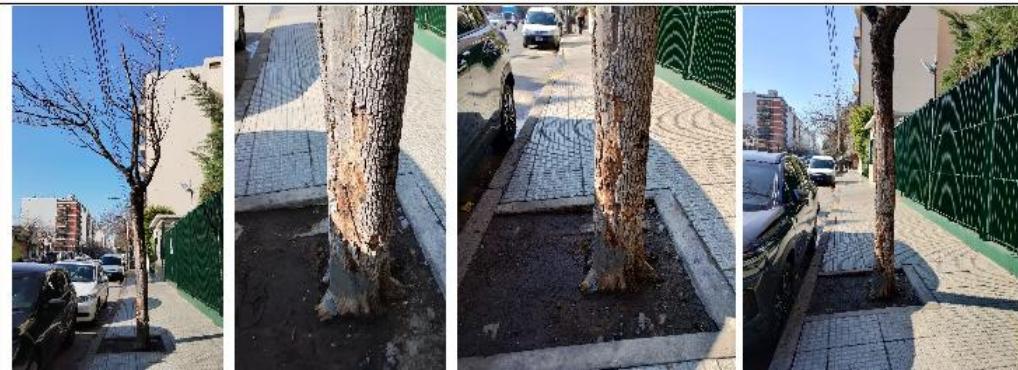
HOJAS	DEFOLIACIÓN	COLORACIÓN ANORMAL	MANCHAS FOLIARES		OBSERVACIONES	
		SÍNTOMAS DE ENFERMEDADES	X	SIGNS OF INSECTS	X	Fuste fisurado

OBSERVACIONES	Se solicita EXTRACCIÓN del ejemplar ya que está seco y presenta varias fisuras transversales en el fuste que hacen imminentemente la caída. Se visualiza orificios de entrada y salida de insectos y pudrición en el fuste. El árbol está flojo. Se solicita extracción CON PRIORIDAD.		
---------------	--	--	--

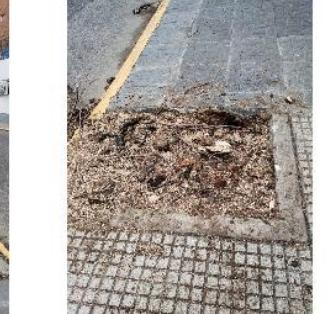
# INFORME 805

SÍNTOMAS DE ENFERMEDADES	x	SIGNS DE INSECTOS		Pudrición parda a lo largo del fuste
RECOMENDACIONES DEL INSPECTOR (MARCAR SEGÚN CORRESPONDA)							
A. OBJETIVOS DE LA PODA		REDUCCIÓN DE RIESGO		ELIMINAR INTERFERENCIAS			
		ADECUACIÓN AL SITIO		REGULACIÓN DE LA ESTRUCTURA

B. TIPOS DE PODA		FORMACIÓN	LIMPIEZA	ACLAREO	REFALDADO	TERCIADO	
C. CORTE DE RAÍCES		SUPERFICIAL		PROFUNDO			
D. TRATAMIENTO FITOSANITARIO		E. TRANSPLANTE			F. EXTRACCIÓN	x	
OBSERVACIONES	EMERGENCIA 06/08/2025. Durante una inspección de rutina se visualizó un ejemplar que presentaba pudrición parda a lo largo del fuste, ahuecamiento a 30 cm de la base que atraviesa el eje transversal del tronco. El ejemplar presentaba peligro de caída debido a la perdida de sus propiedades mecánicas. Se solicitó su extracción. Hora de aviso a Ecología Urbana: 12:15hs. Hora de fin de emergencia: 11:30hs del 07/08/2025.

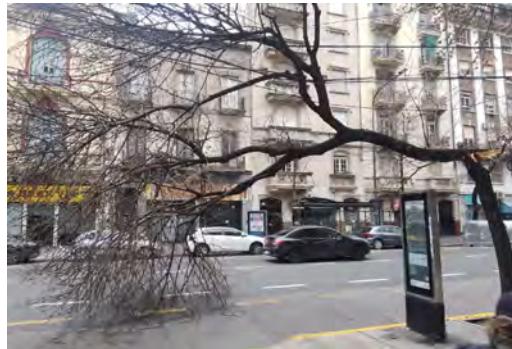
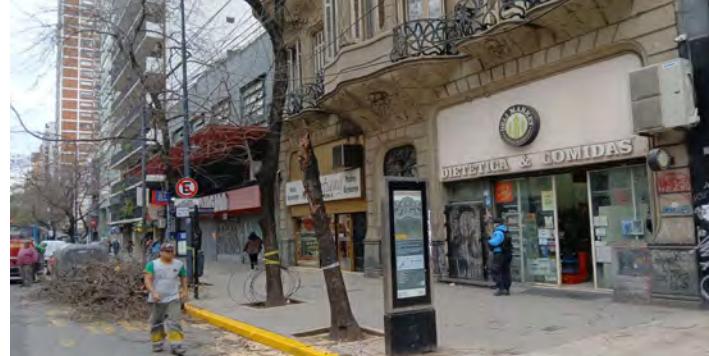
# INFORME 807

B. TIPOS DE PODA		FORMACIÓN	LIMPIEZA	ACLAREO	REFALDADO	TERCIADO		
C. CORTE DE RAÍCES		SUPERFICIAL		PROFUNDO				
D. TRATAMIENTO FITOSANITARIO			E. TRANSPLANTE			F. EXTRACCIÓN	x	
OBSERVACIONES	El ejemplar fue golpeado por un camión lo que provocó la fractura del fuste. Se intervino la emergencia quedando pendiente el retiro del tocón.

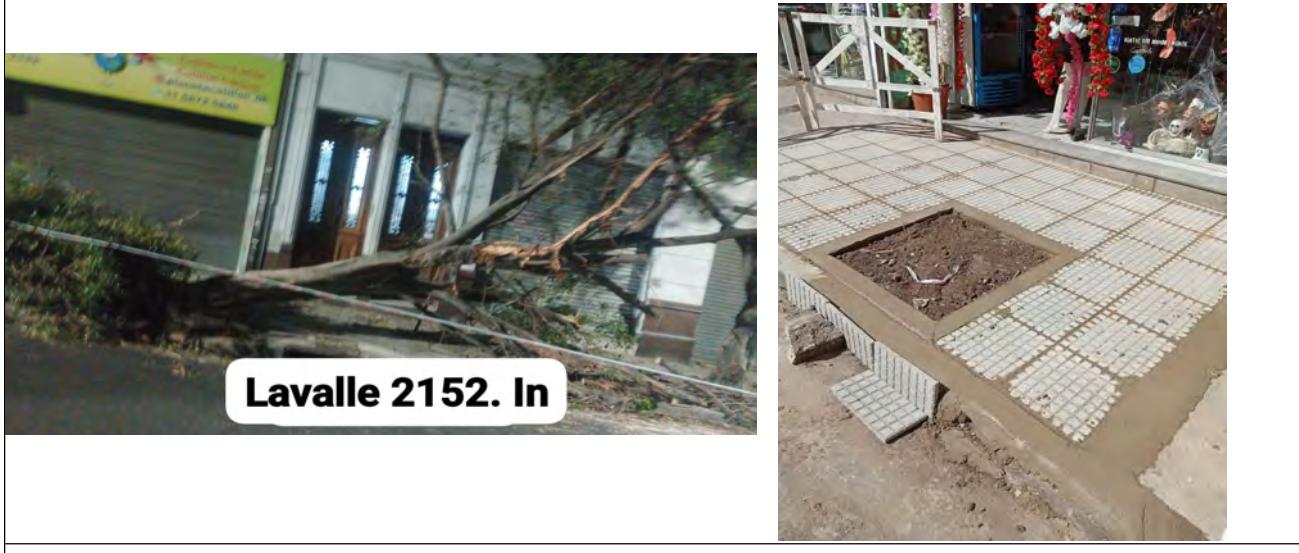
**Lavalle 2152. In**

OBSERVACIONES	Ejemplar volcado por el impacto de un camión. Se intervino la emergencia y reparación de vereda.							
---------------	--	--	--	--	--	--	--	--

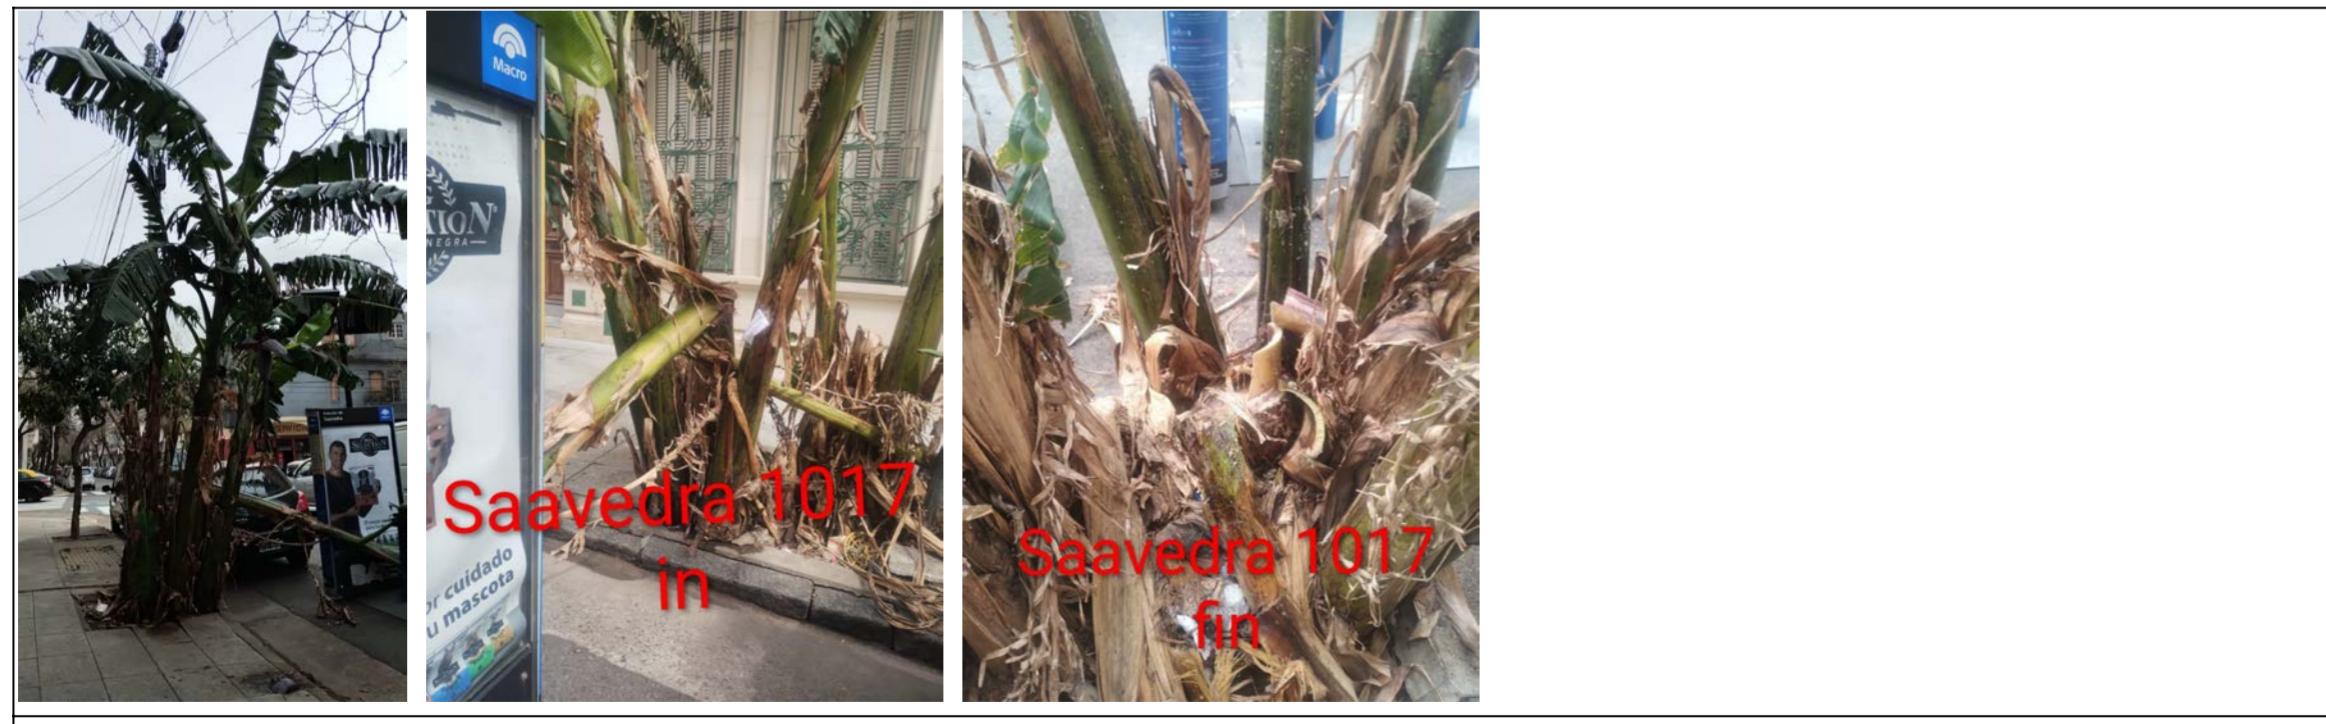
OBSERVACIONES	EMERGENCIA 08/09/2025. Se solicitó la extracción de un ejemplar de plátano quebrado y caído sobre el módulo de ecobici. Hora de aviso a Ecología Urbana: 10: 24hs. Hora de fin de emergencia: 12:21hs.
---------------	---

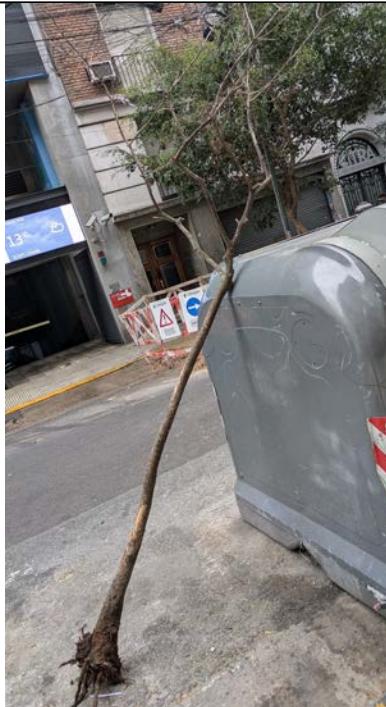
## INFORME 811

HOJAS	DEFOLIACIÓN	X	COLORACIÓN ANORMAL		MANCHAS FOLIARES		OBSERVACIONES
			SÍNTOMAS DE ENFERMEDADES		SIGNOS DE INSECTOS		Tocon ramificado seco

OBSERVACIONES	Árbol seco en dicha ubicación, se realizó la extracción el día de la fecha.
---------------	---

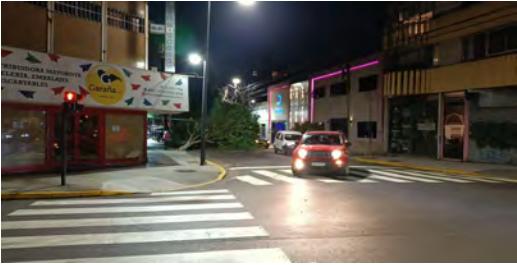
# INFORME 812

C. CORTE DE RAÍCES			SUPERFICIAL		PROFUNDO				
D. TRATAMIENTO FITOSANITARIO				E. TRANSPLANTE			F. EXTRACCIÓN	x	
OBSERVACIONES		Ejemplar golpeado por un micro de la empresa Plusmar, lo que provocó la pérdida de anclaje. Se intervino la emergencia pero falta el retiro de la cepa.
