GOBIERNO DE LA CIUDAD DE BUENOS AIRES

Listado de las podas de emergencia realizadas en mayo 2023

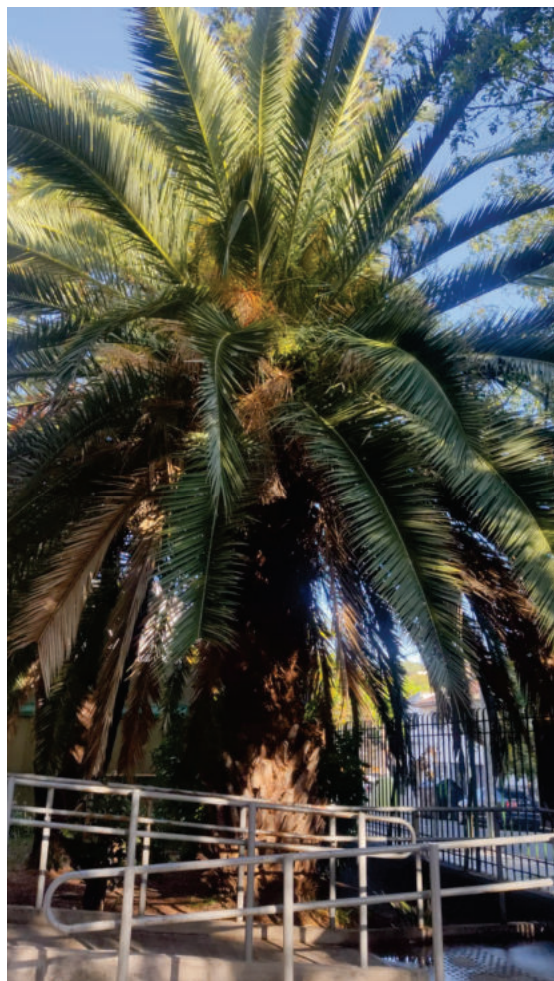
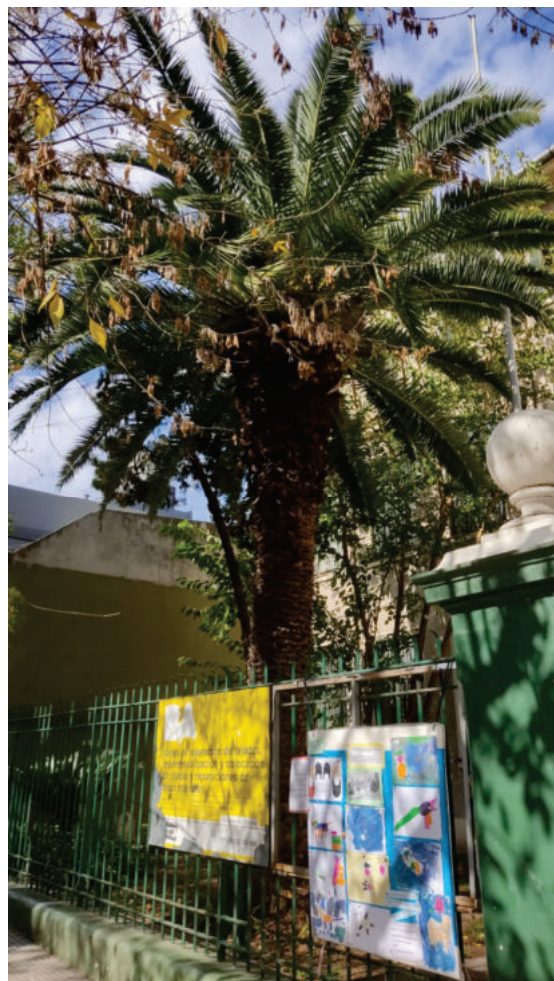
ARREGUI 6840 LA1 – ESCUELA

El ejemplar presenta hojas y frutos secos en altura. El mismo se encuentra ubicado sobre el patio de ingreso al Jardín de Infantes Nucleado B (Epcjs 14/18). Por tal motivo, se solicita su poda de limpieza de emergencia.

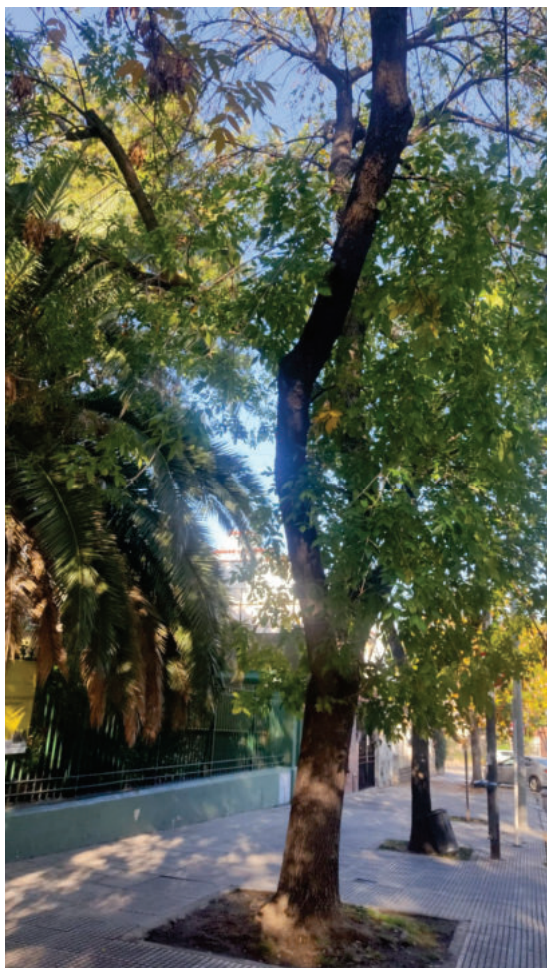
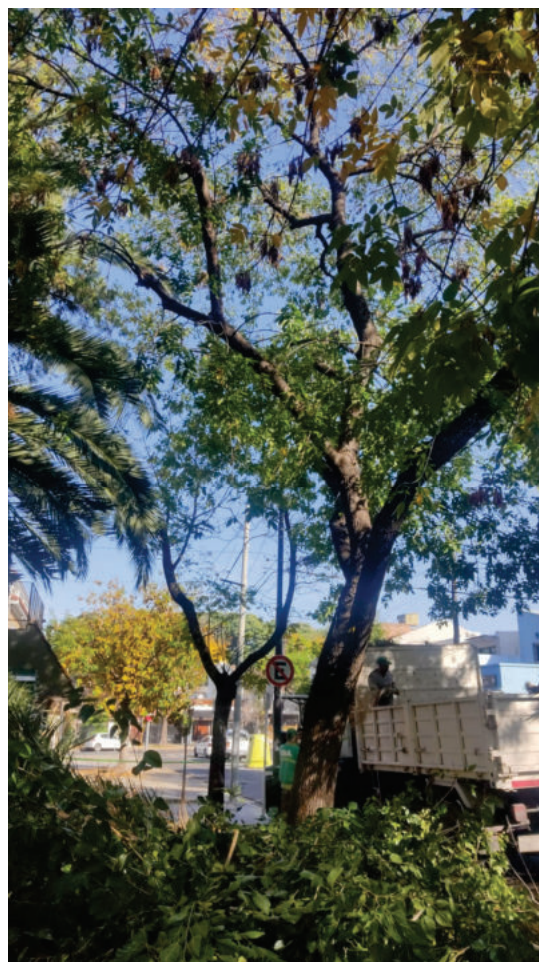
ARREGUI 6840 LA2 – ESCUELA

El ejemplar presenta ramas secas en altura. El mismo se encuentra ubicado sobre la vereda de ingreso al Jardín de Infantes Nucleado B (Epcjs 14/18). Por tal motivo, se solicita su poda de limpieza de emergencia.

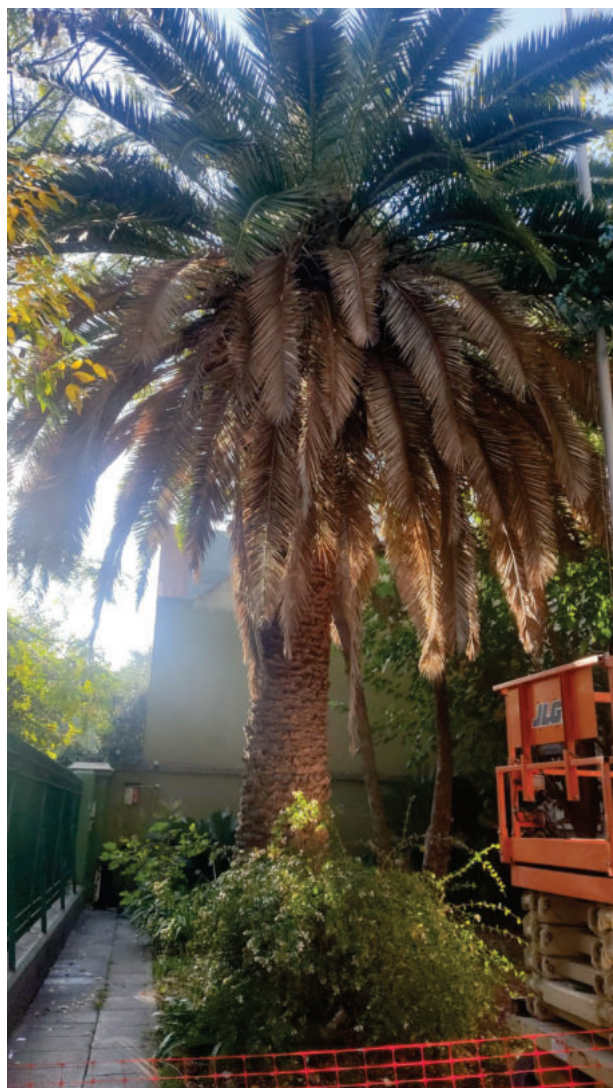
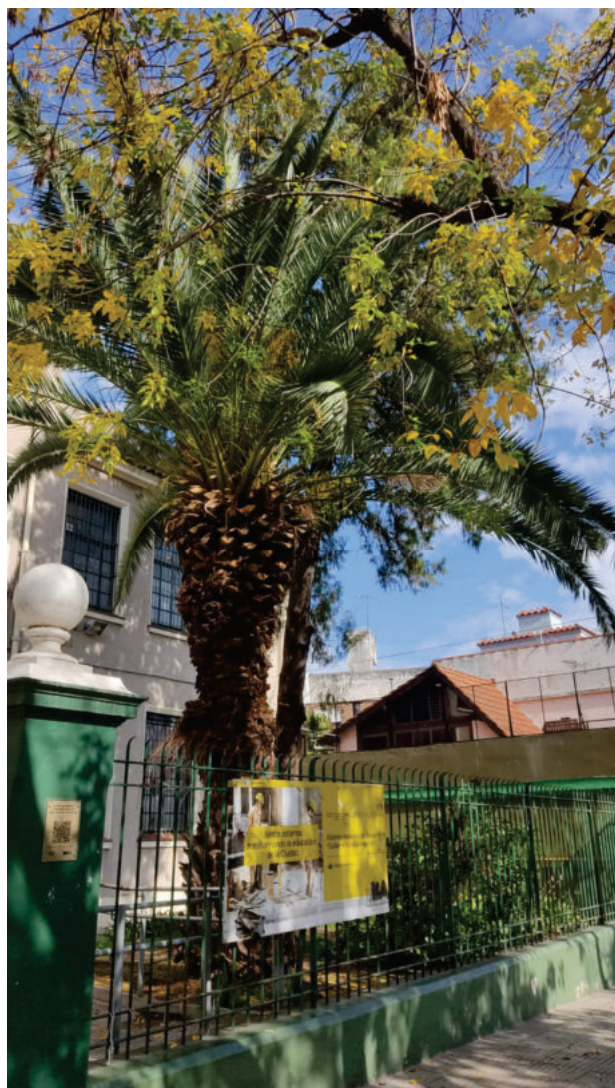
ARREGUI 6840 LD1 – ESCUELA

El ejemplar se encuentra ubicado sobre el patio de ingreso al Jardín de Infantes Nucleado B (Epcjs 14/18). El mismo posee hojas y frutos secos en altura, por lo que se solicita su poda de emergencia.

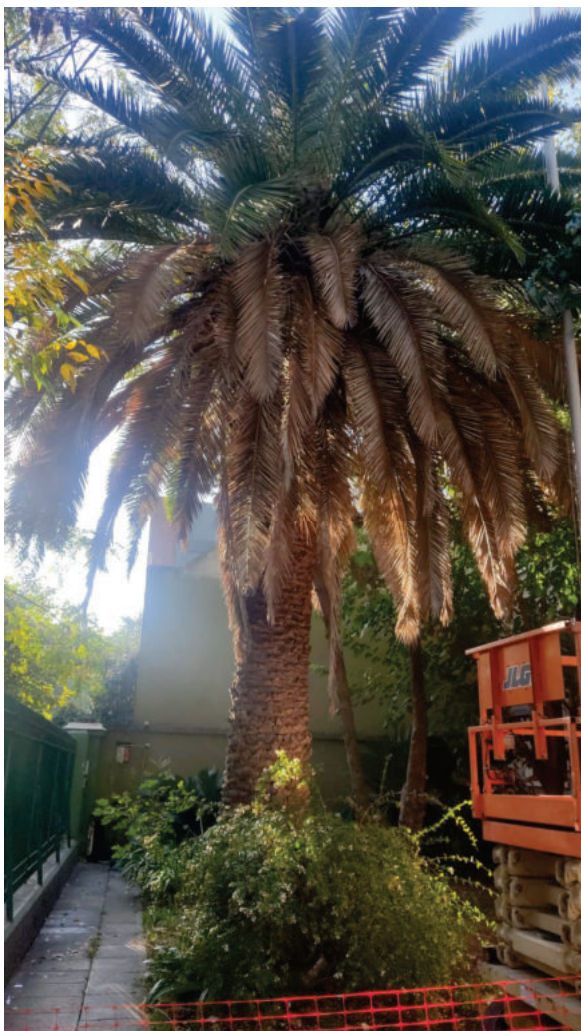
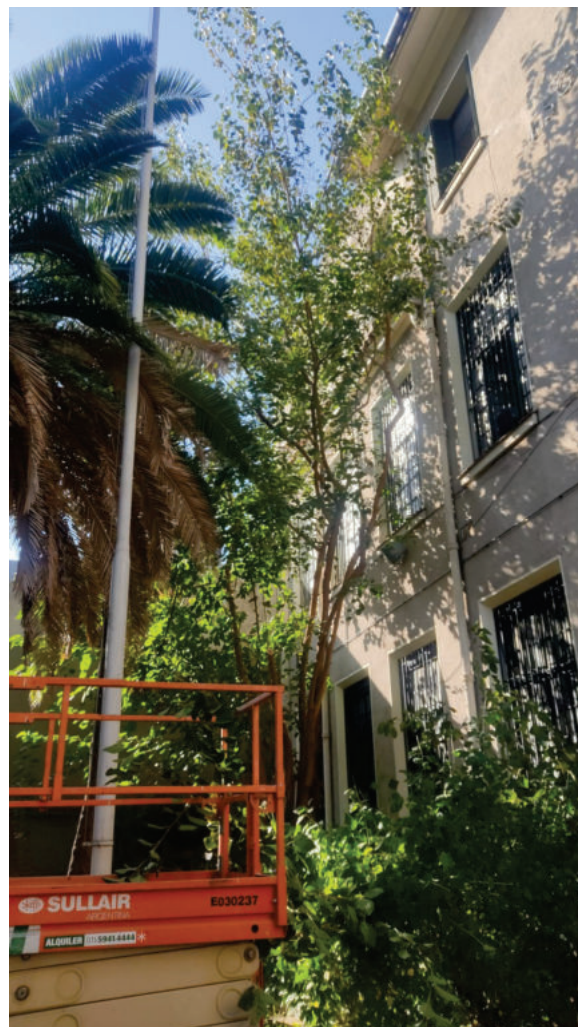
ARREGUI 6840 LD2 – ESCUELA

El ejemplar se encuentra ubicado en el patio de ingreso al Jardín de Infantes Nucleado B (Epcjs 14/18). El mismo invade con sus ramas la fachada del edificio e interfiere con la luminaria. Por tal motivo, se solicita su poda de emergencia.

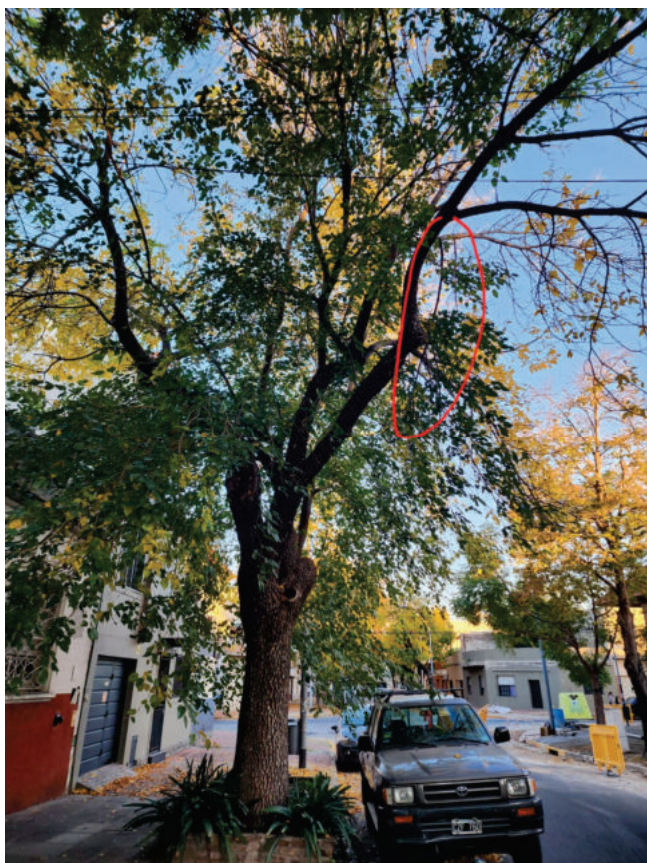
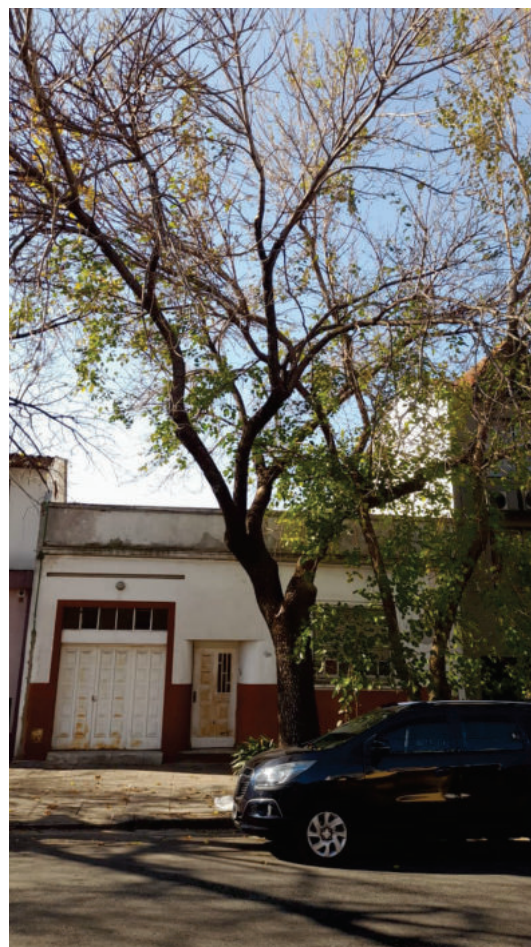
ATAHUALPA 1219

Rama quebrada, se recomienda poda SOS

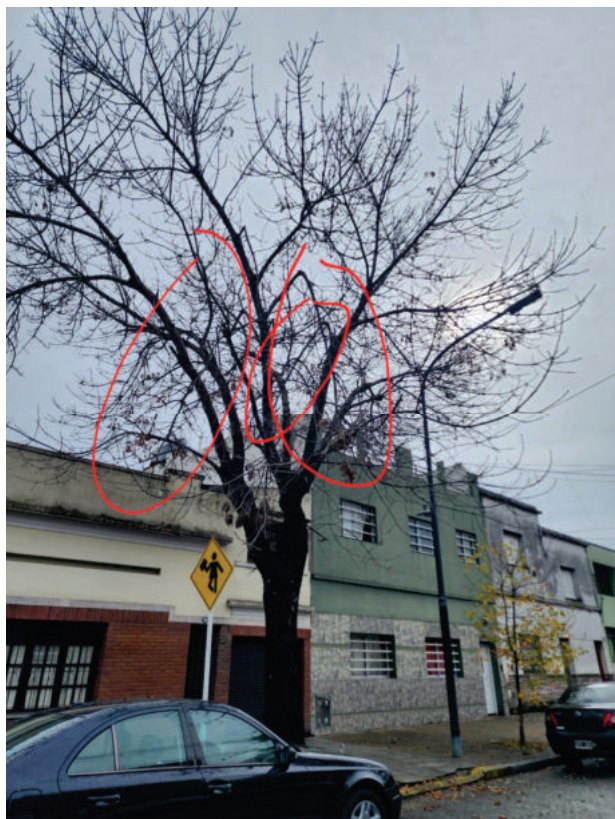
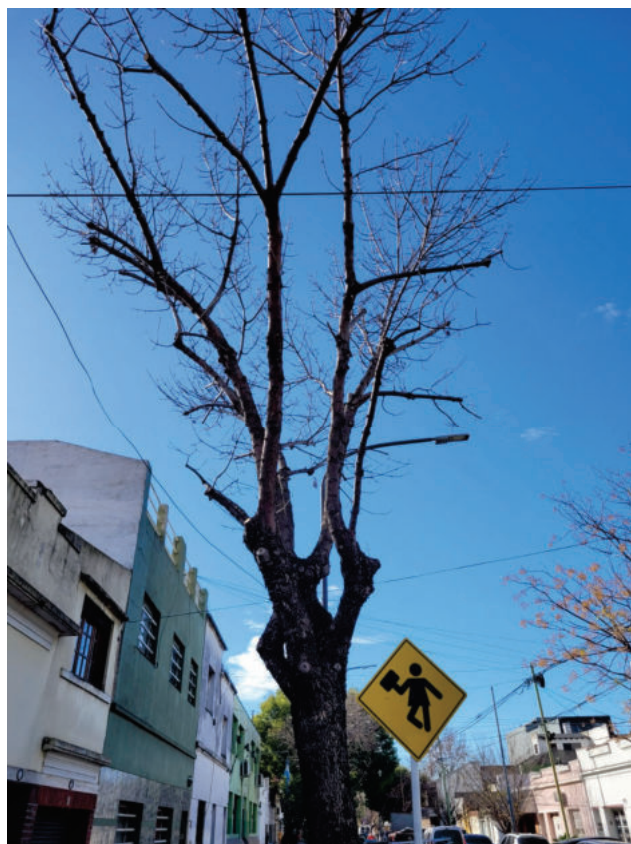
BELÁUSTEGUI 3777

Varias ramas quebradas, se recomienda poda SOS

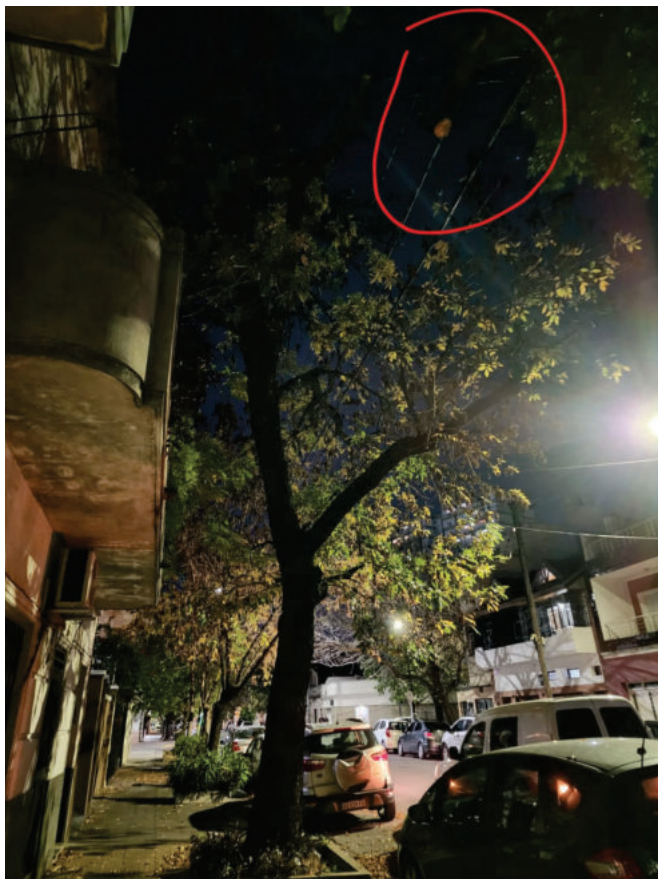
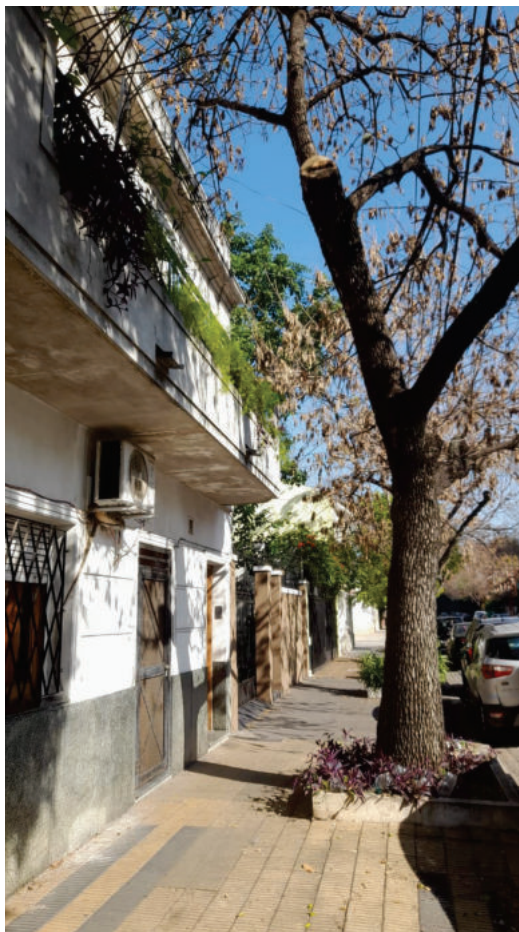
BELÁUSTEGUI 4570

Rama quebrada, se recomienda poda SOS

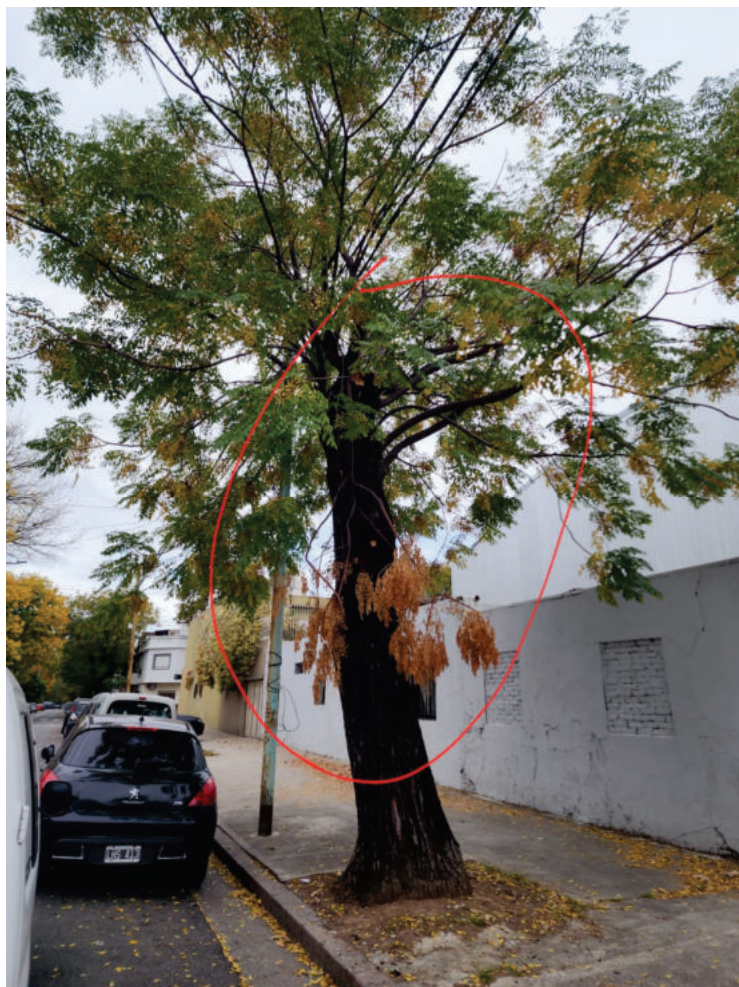
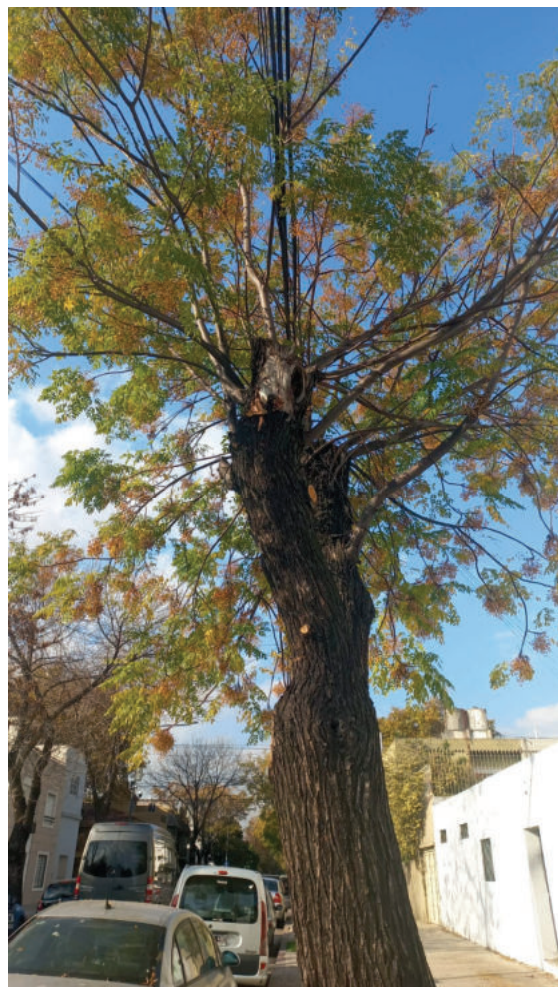
CAJARAVILLA 4939 FTE.

Rama quebrada, se recomienda poda SOS

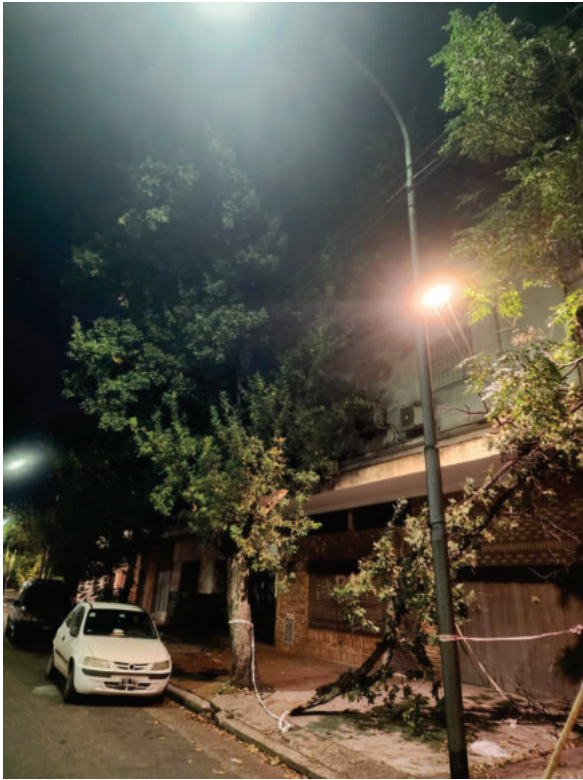
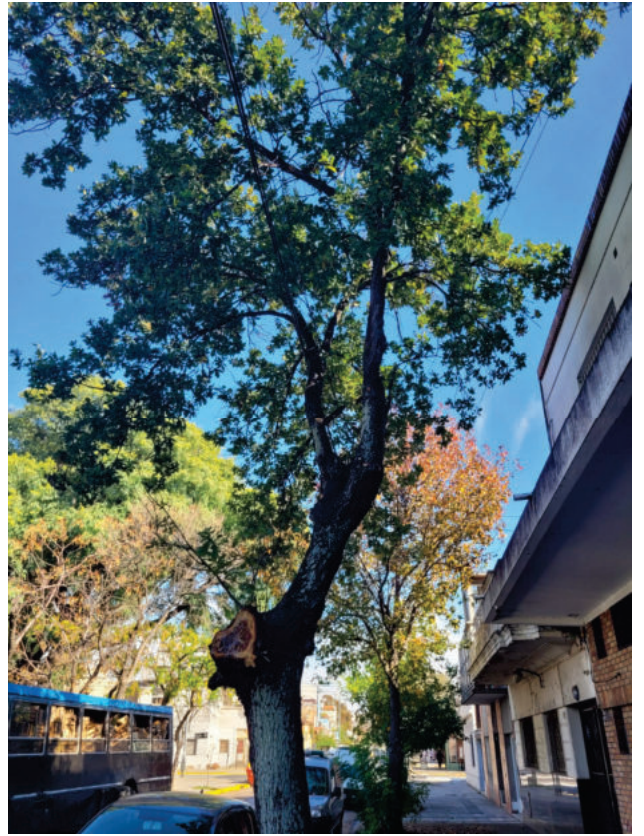
CAMARONES 4063

Rama quebrada, se recomienda poda SOS

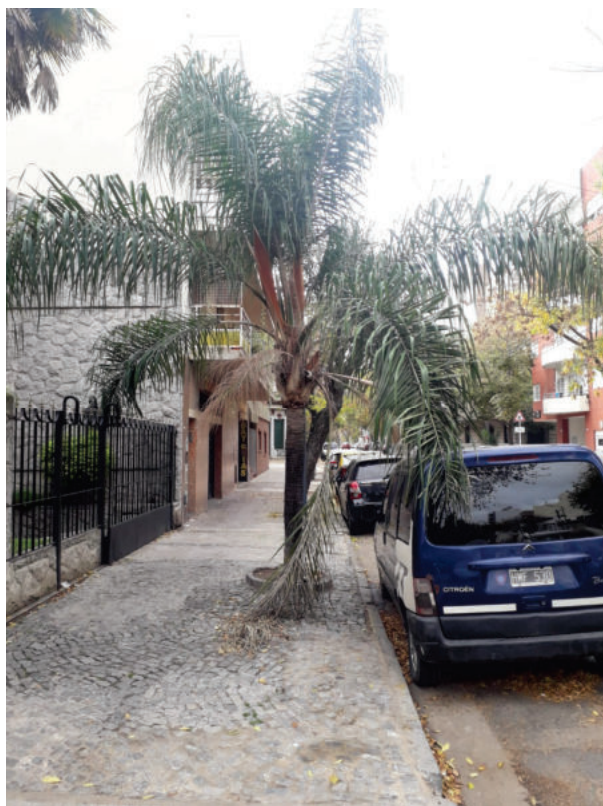
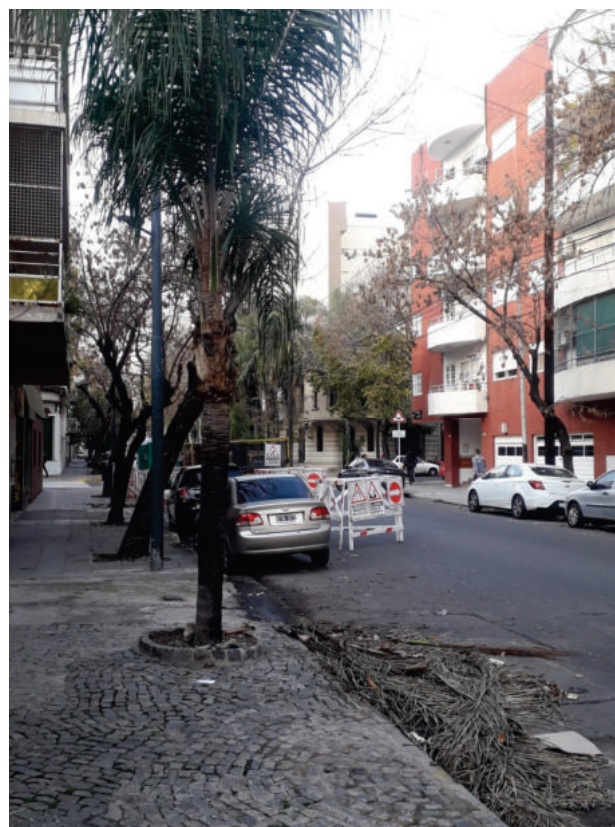
FALCON, RAMON CNEL 3533

El ejemplar presenta una hoja quebrada y hojas bajas que interfieren en la circulación. Se recomienda poda de limpieza y eliminación de interferencia.

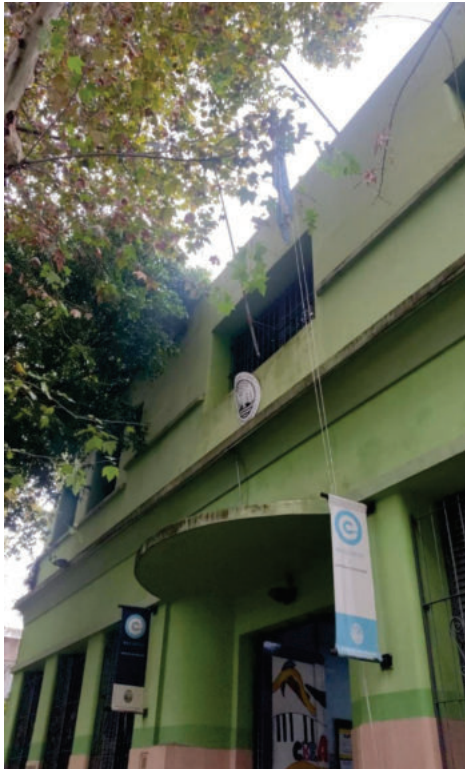
GALLARDO 521 y 521 LA – Plántano y ficus

El ejemplar se encuentra ubicado sobre la vereda de ingreso a la Escuela Normal Primaria Nro. 24. El mismo invade con sus ramas la fachada del edificio e interfiere con el izado de la bandera. Por tal motivo, se solicita su poda de emergencia.

El ejemplar se encuentra ubicado sobre la vereda de ingreso a la Escuela Normal Primaria Nro.24. El mismo invade con sus ramas la fachada y ventanas de la propiedad. Por tal motivo se solicita su poda de emergencia.

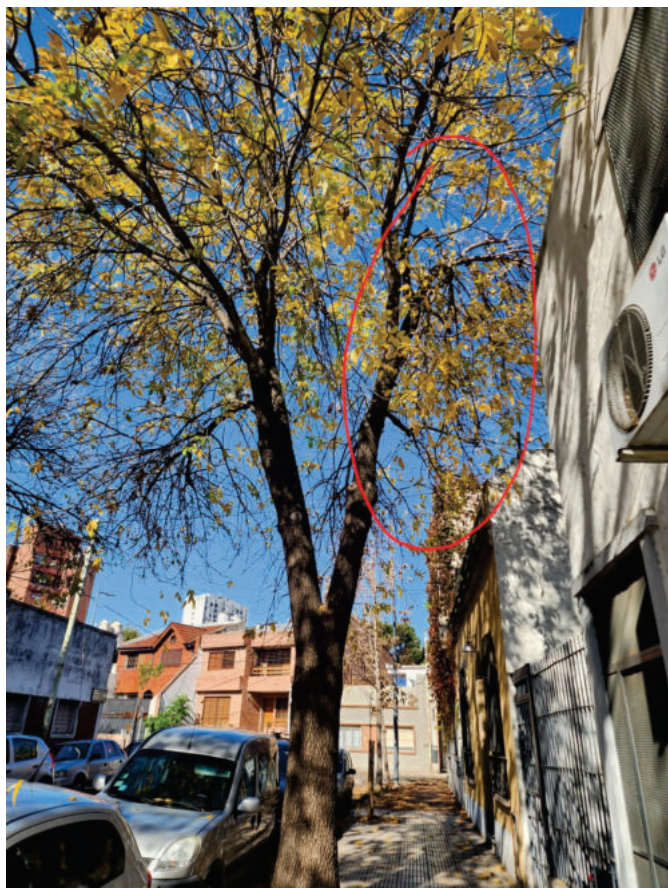
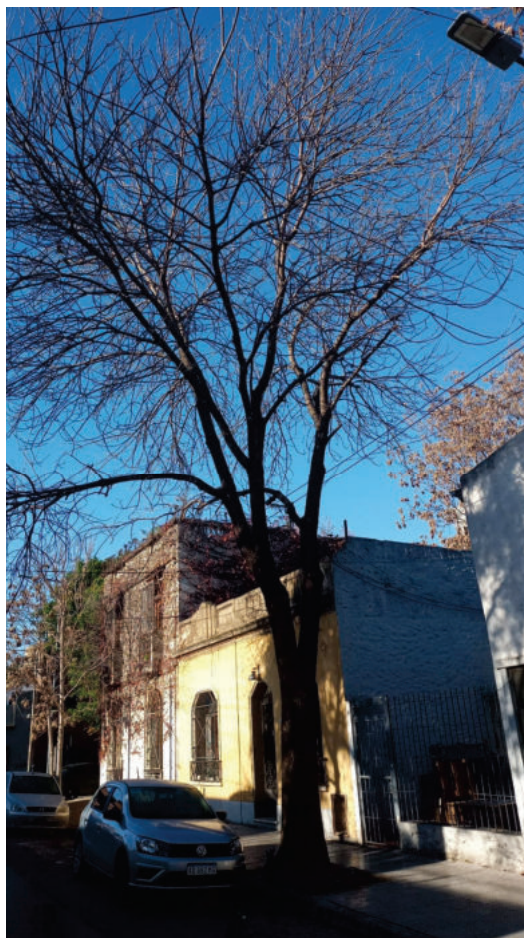
GÓMEZ DE FONSECA 230

Rama quebrada se recomienda poda SOS
