**Planilla de Inspección de Árboles**

Aviso: S00421451/24

Arme: 4 0 8 0 5 4 7 5 7

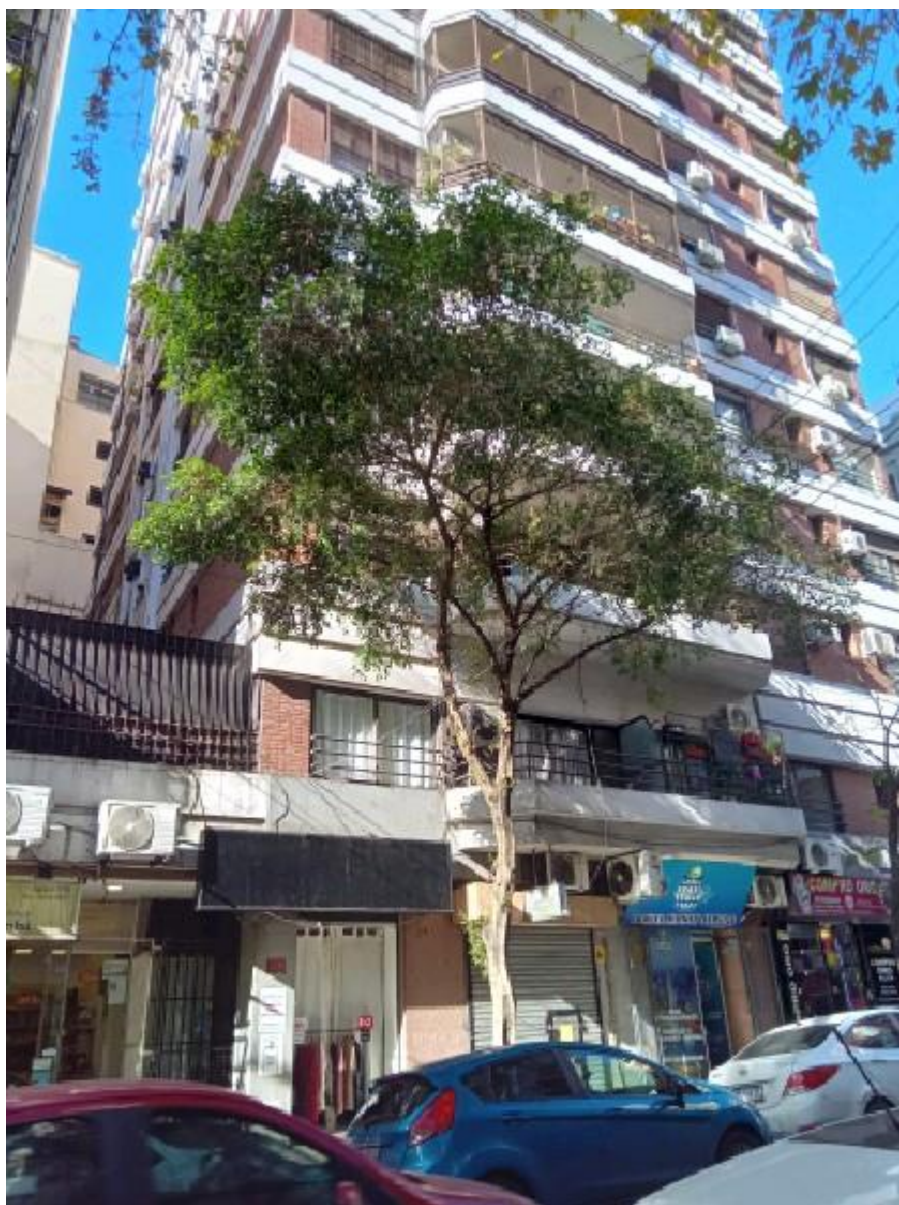
Calle .....Agüero.1707 EX.

RAMAS ☐ Tocones ☒ Excesivas / Cruzadas ☐ Con mal ángulo de inserción  
☐ Quebradas / Fisuradas ☐ Secas / Secas en las puntas ☒ Bajas  
☐ Codominancias ☐ Con cavidades / Tumores / Cancros ☒ Que invaden espacio aéreo

Se desea hacer una poda de despeje en busca de evitar daño a frentista, además se decide efectuar una limpieza de las ramas que están En el estrato inferior.

A: OBJETIVOS DE LA PODA B: TIPOS DE PODA F: CORTE DE RAÍCES  
☐ Reducción Riesgo ☐ Formación ☐ Balanceo  
☒ Eliminar interferencias ☒ Limpieza ☐ C: EXTRACCIÓN ☐ Superficial  
☐ Adecuación al sitio ☒ Aclareo ☐ E: TRASPLANTE ☐ Profunda  
☐ Regulación de estructura ☐ Refaldado ☐ D: TRATAMIENTO SANITARIO  
☐ Terciado

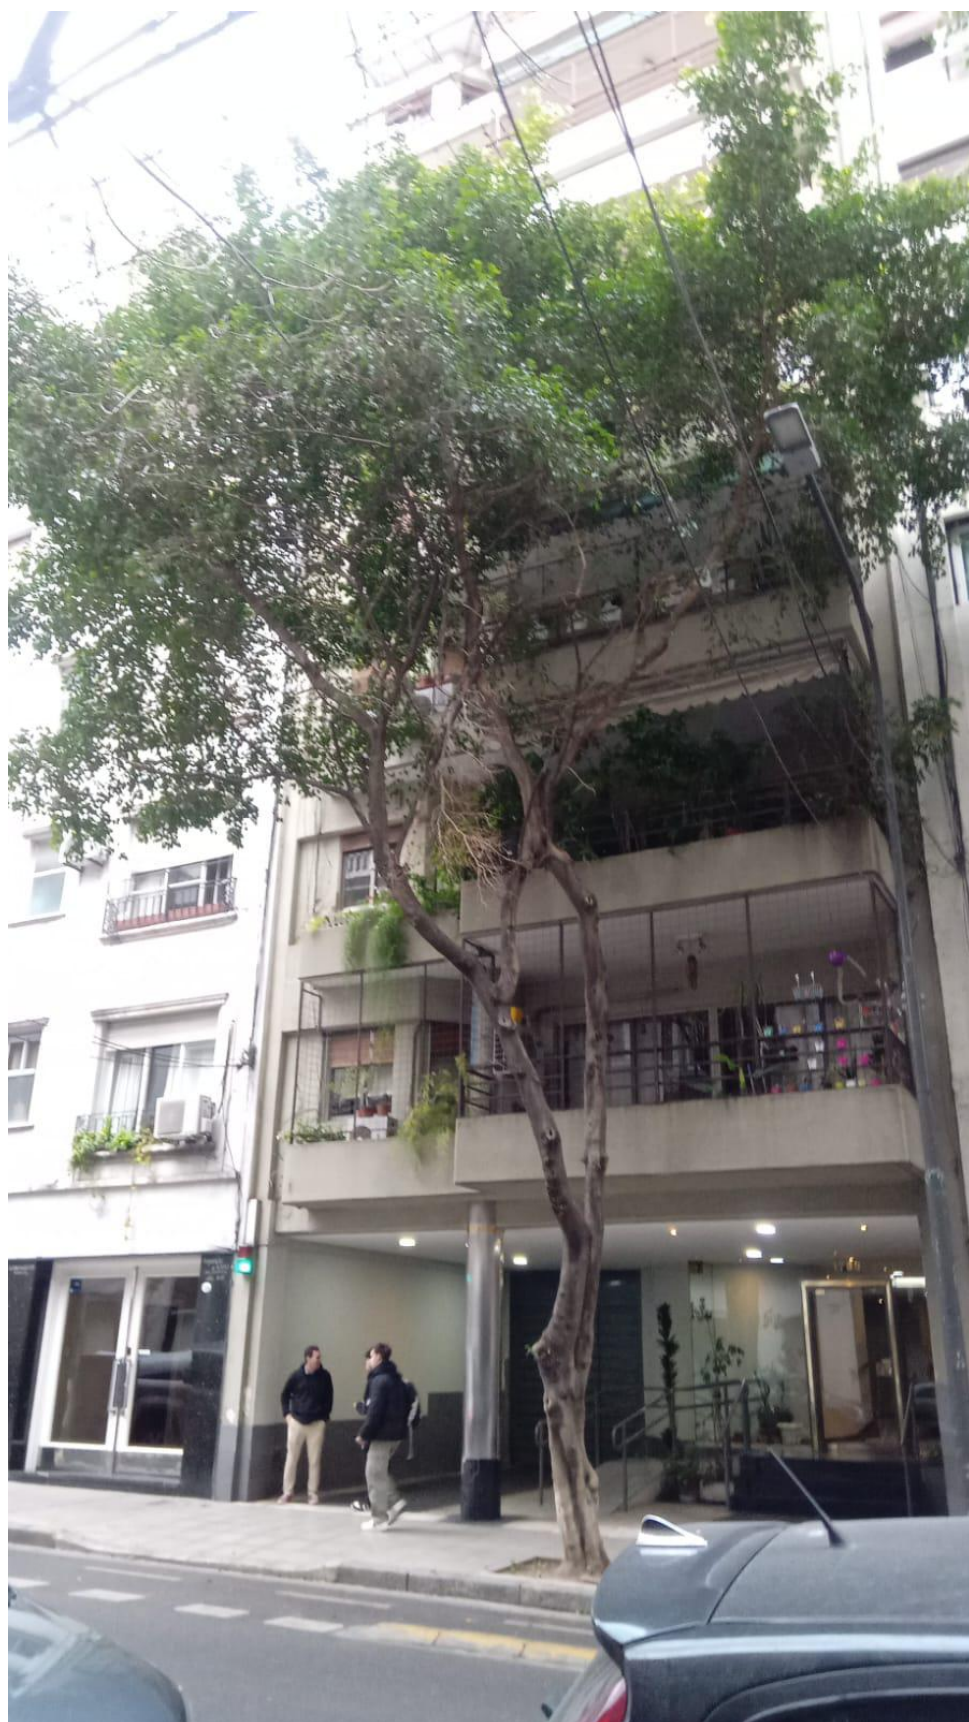
Calle ..... Anchorena 1753 .....

**RAMAS** ☐ Tocones ☐ Excesivas / Cruzadas ☐ Con mal ángulo de inserción  
☒ Quebradas / Fisuradas ☒ Secas / Secas en las puntas ☐ Bajas  
☐ Codominancias ☐ Con cavidades / Tumores / Cancros ☒ Que invaden espacio aéreo

**OBSERVACIONES** Se recomienda la poda del ejemplar por invasión área de propiedad, ramas secas y de rama quebrada sobre la ciclovía.

☒ Reducción Riesgo  
☒ Eliminar interferencias  
☐ Adecuación al sitio  
☐ Regulación de estructura

☐ Formación  
☒ Limpieza  
☐ Aclareo  
☐ Refaldado  
☐ Terciado

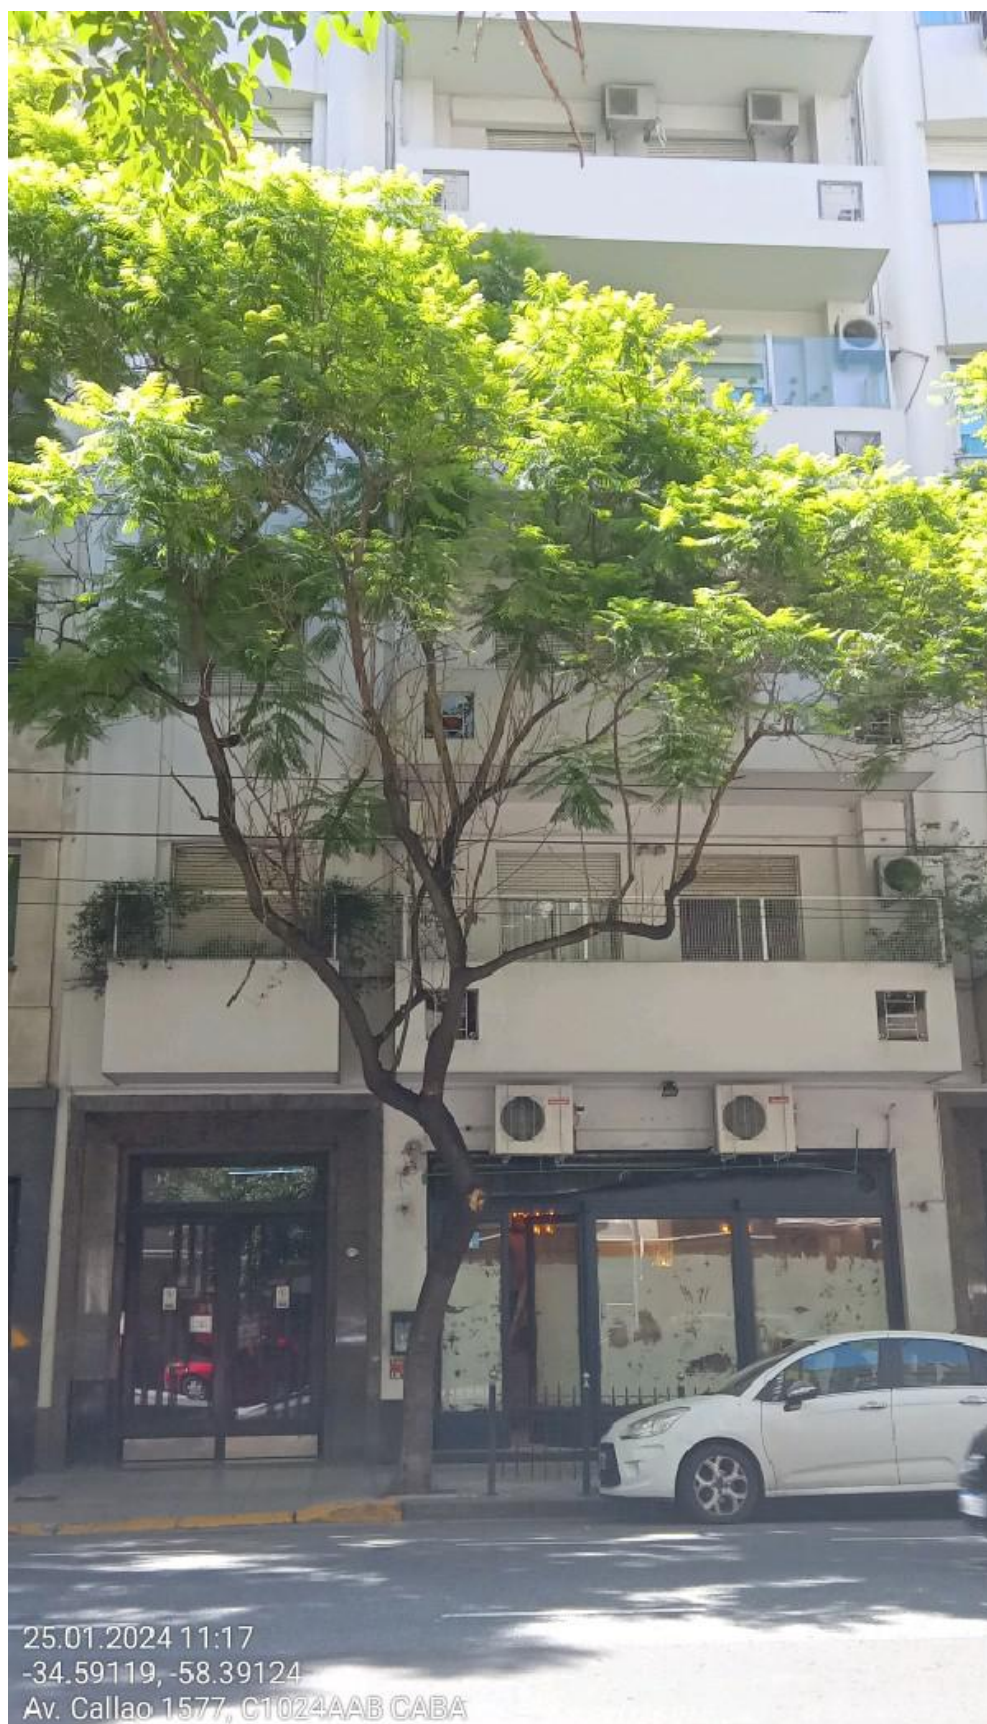
Calle Av. Callao 1565.....

**OBSERVACIONES** Jacaranda presenta invasión aérea en balcón privado.

Se recomienda realizar poda de despeje de propiedad para eliminar la interferencia.

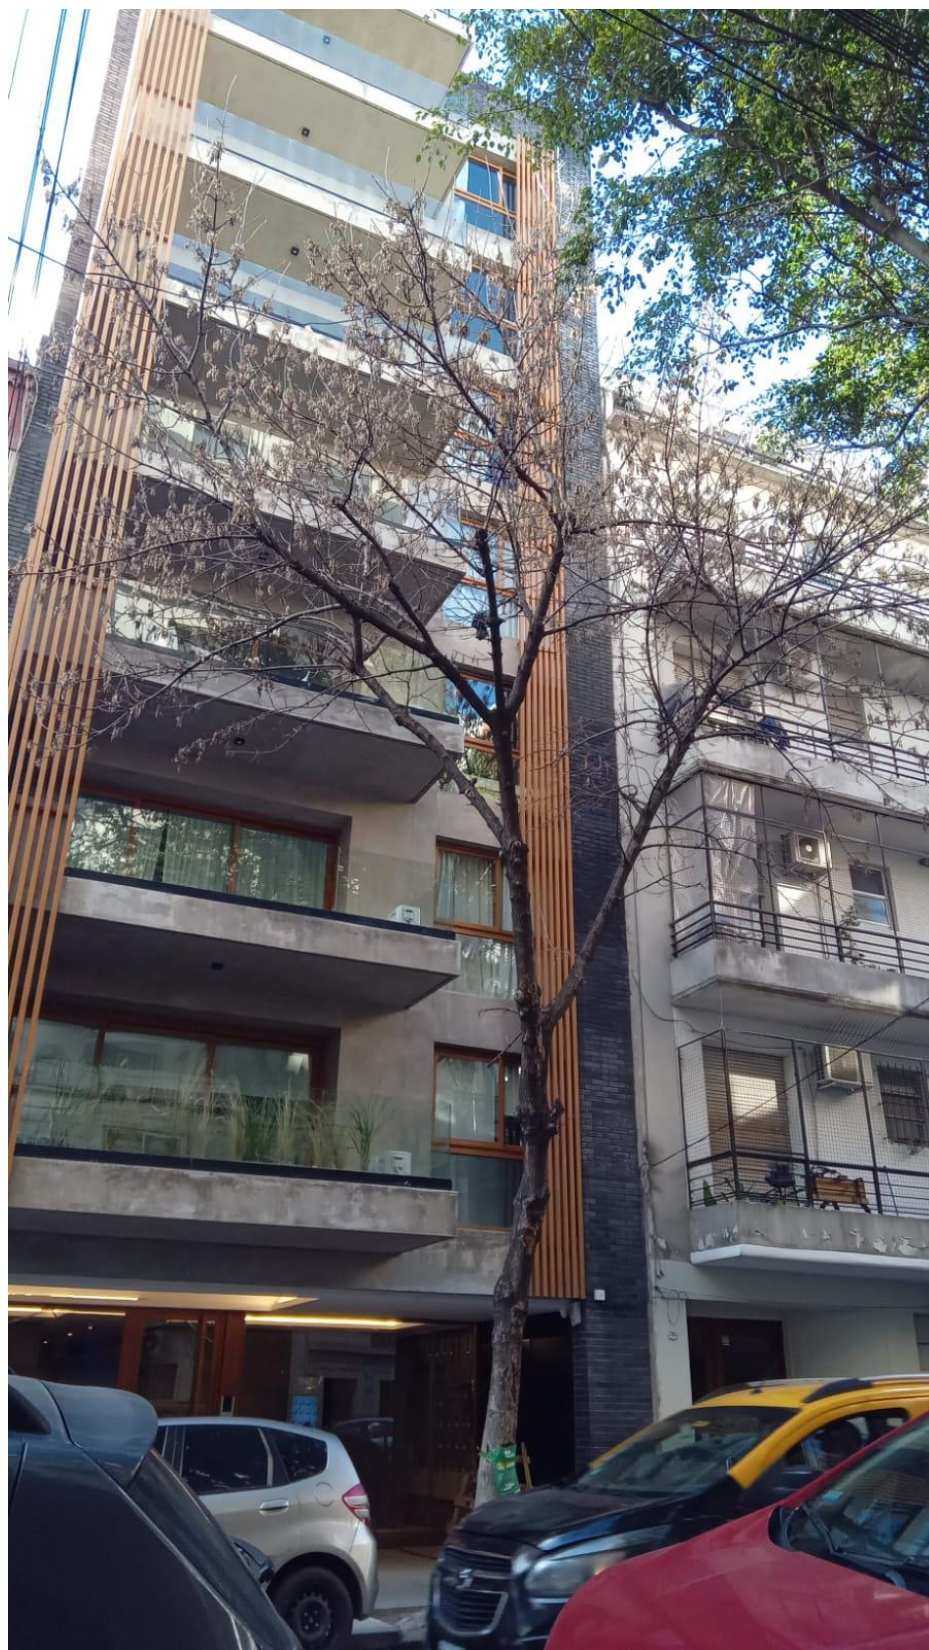
Calle ..... Beruti 2783.....

☐ Fructificaciones fúngicas ☐ Codominancias ☒ Chorreados

☒ Eliminar interferencias☒ Limpieza☐ C: EXTRACCIÓN☐ Superficial☐ Adecuación al sitio☐ Aclareo☐ E: TRASPLANTE☐ Profunda☐ Regulación de estructura☐ Refaldado☐ D: TRATAMIENTO SANITARIO☐ Terciado

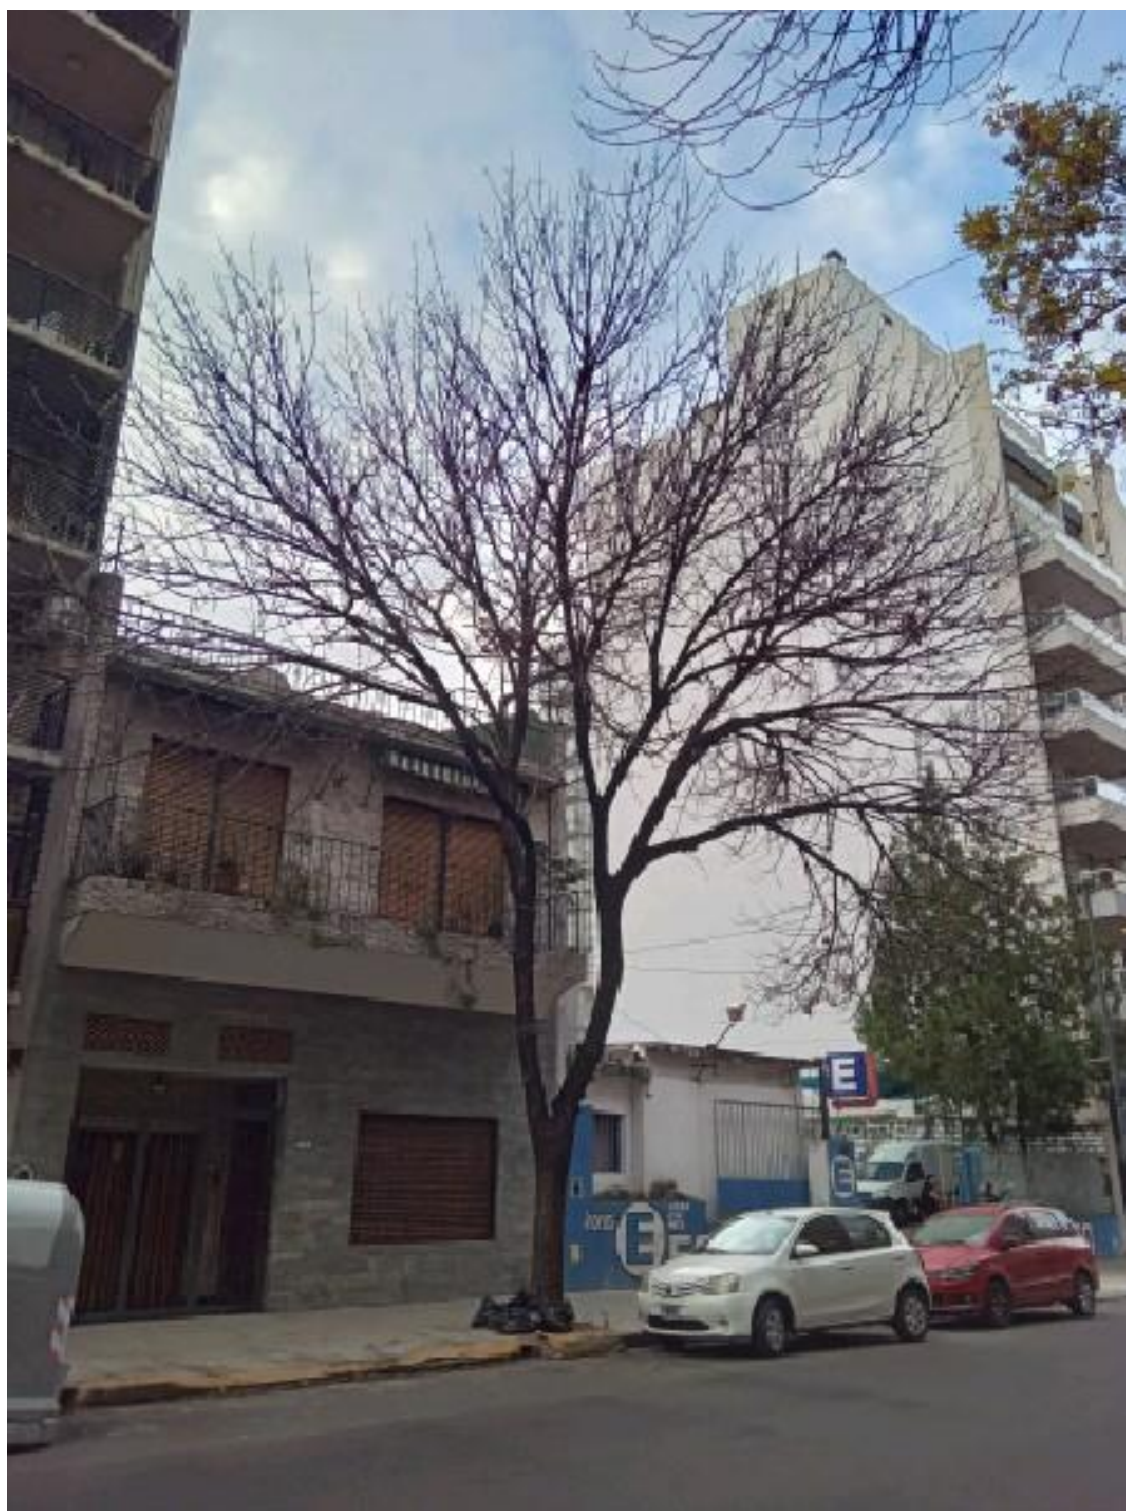
Calle .....Billinghurst 1081.....

☒ Excesivas / Cruzadas

☒ Secas / Secas en las puntas

☒ Codominancias

☒ Que invaden espacio aéreo

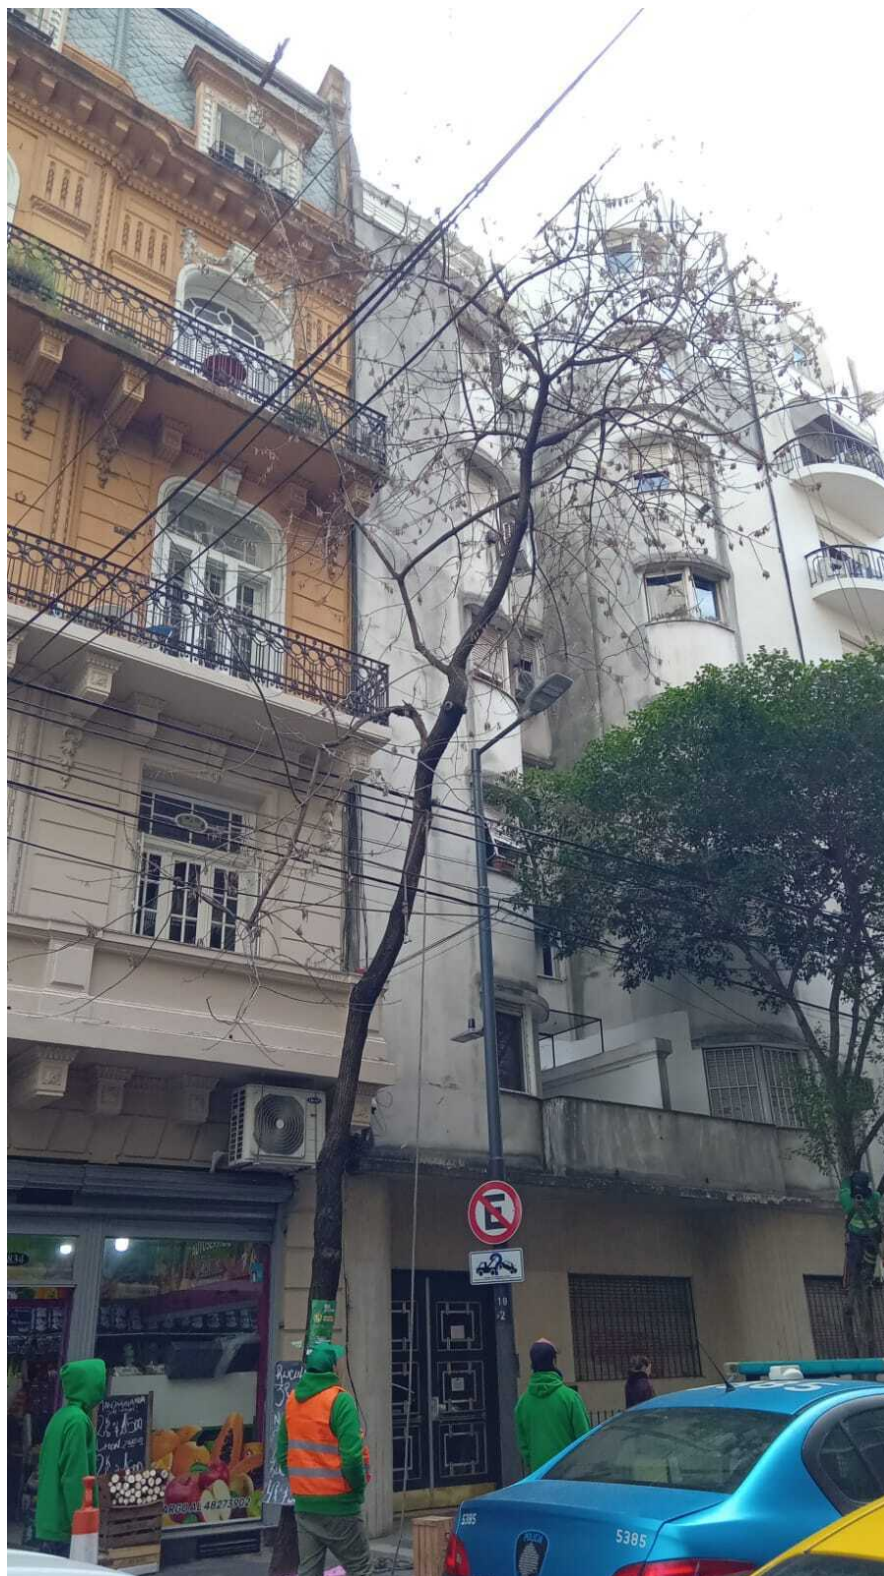
Calle Billinghurst 1834

☒ Quebradas / Fisuradas

☒ Secas / Secas en las puntas
