# Planilla de Inspección de Árboles

| ORDEN NRO: 408054745 | | CLASE DE ORDEN: ARME - Arbolado - Orden de Medición | | | | FECHA DE ENTRADA: 12.06.2024 | | | | | | | | | <b>Buenos Aires Ciudad</b> | |

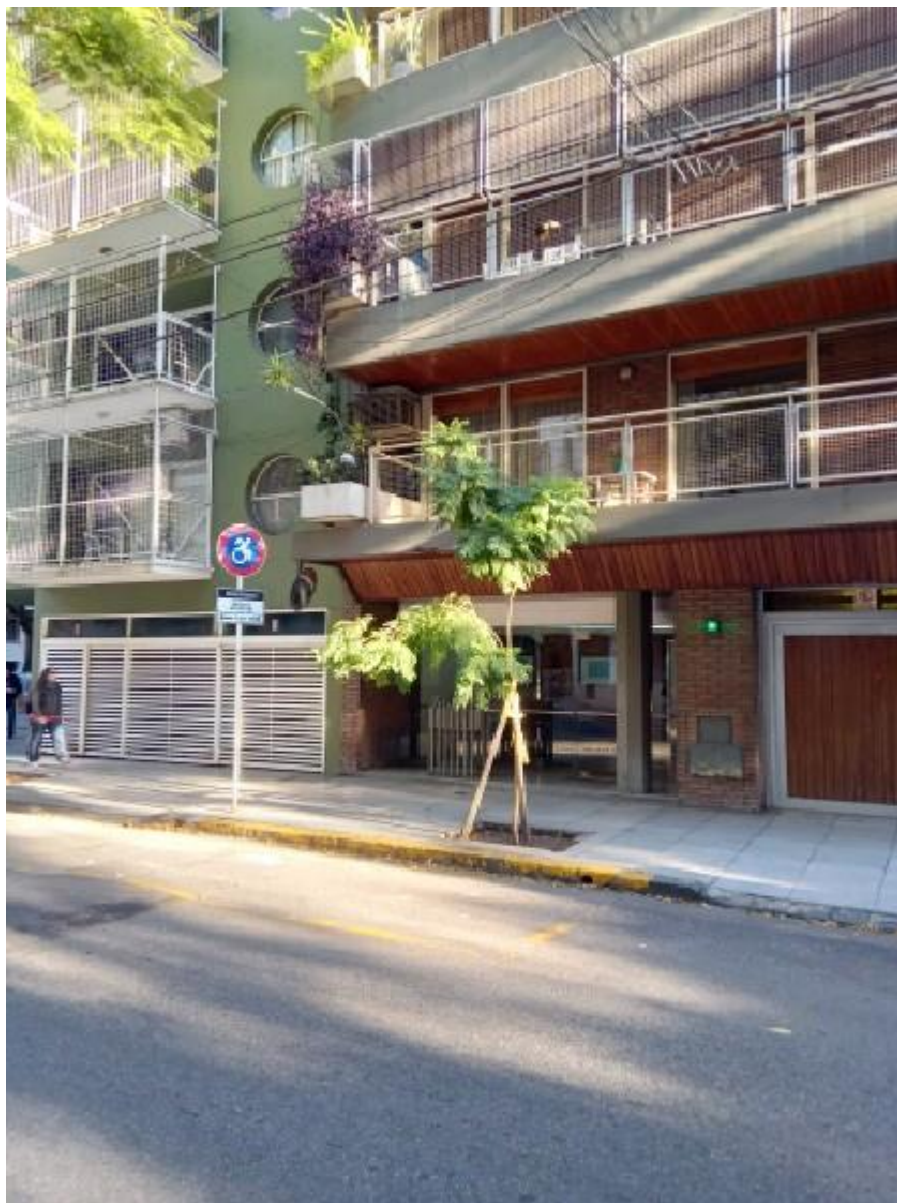
Calle .....AGÜERO 2014.....

☐ Fructificaciones fúngicas ☐ Codominancias ☒ Chorreados

☒ Bajas

Se desea hacer una poda de formación, especialmente por una rama que cae sobre la calle que interfiere con el transito vehicular.

☒ Reducción Riesgo

☒ Formación

☒ Eliminar interferencias

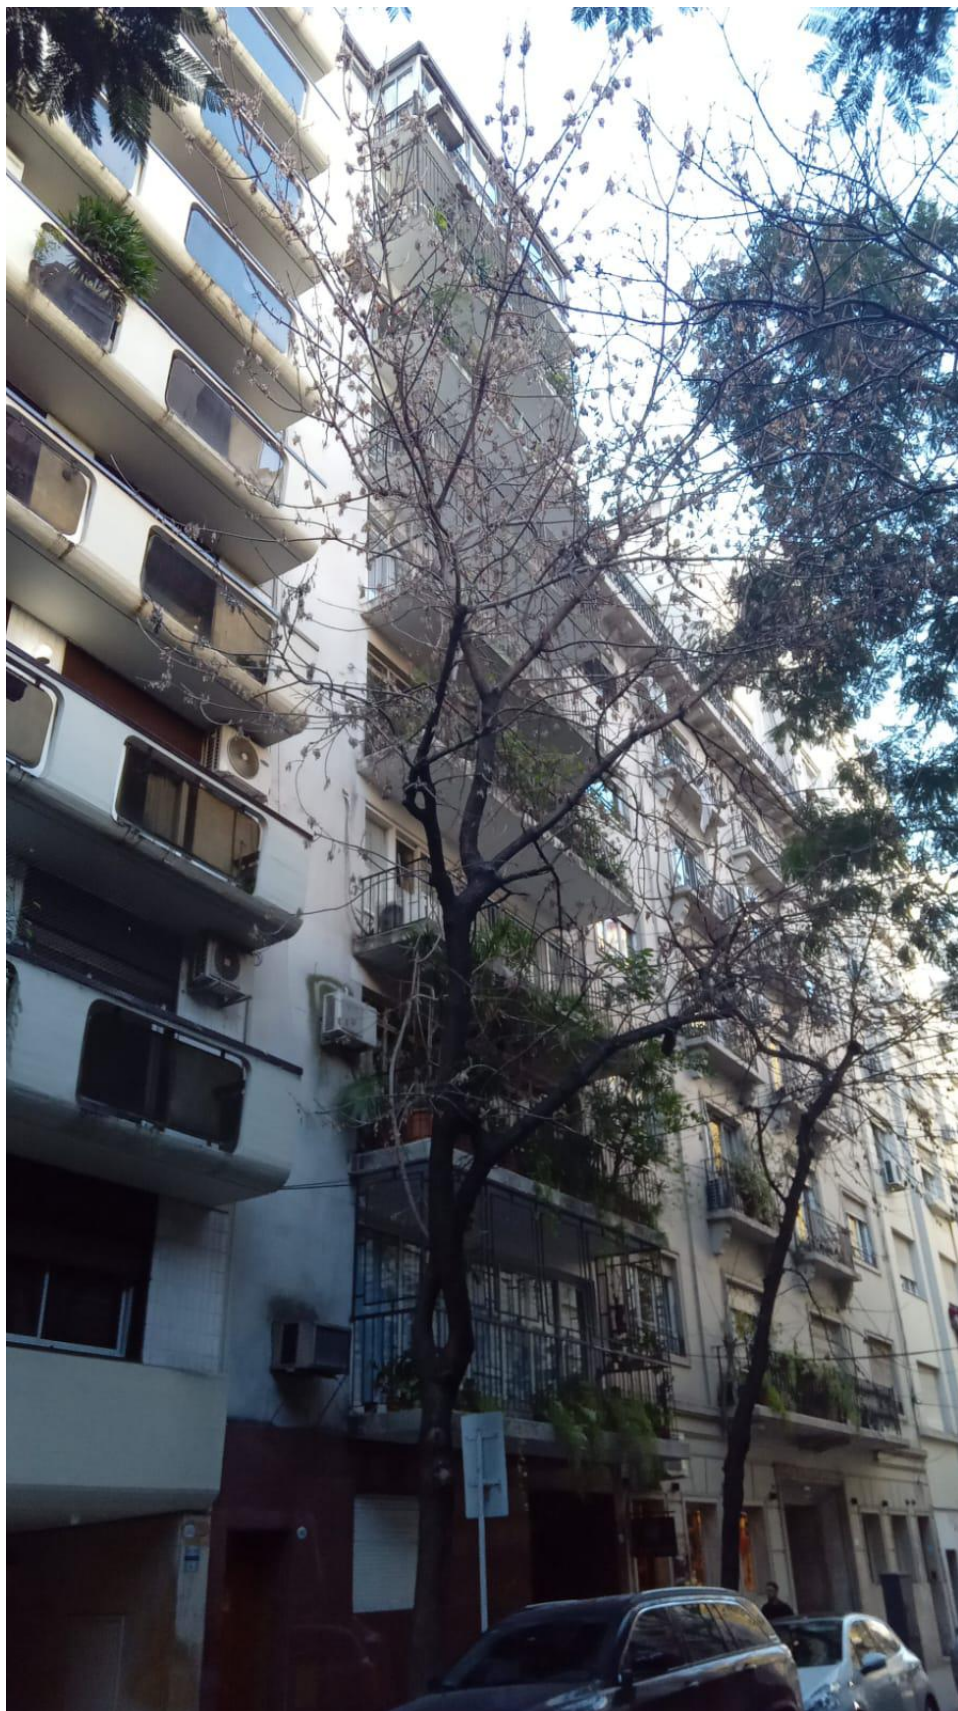
Calle **Ayacucho•1862•EX** .....

☒ Secas / Secas en las puntas

OBSERVACIONES **El ejemplar se encuentra vigoroso, corresponde una poda de balanceo**

☒ Balanceo

☒ Limpieza

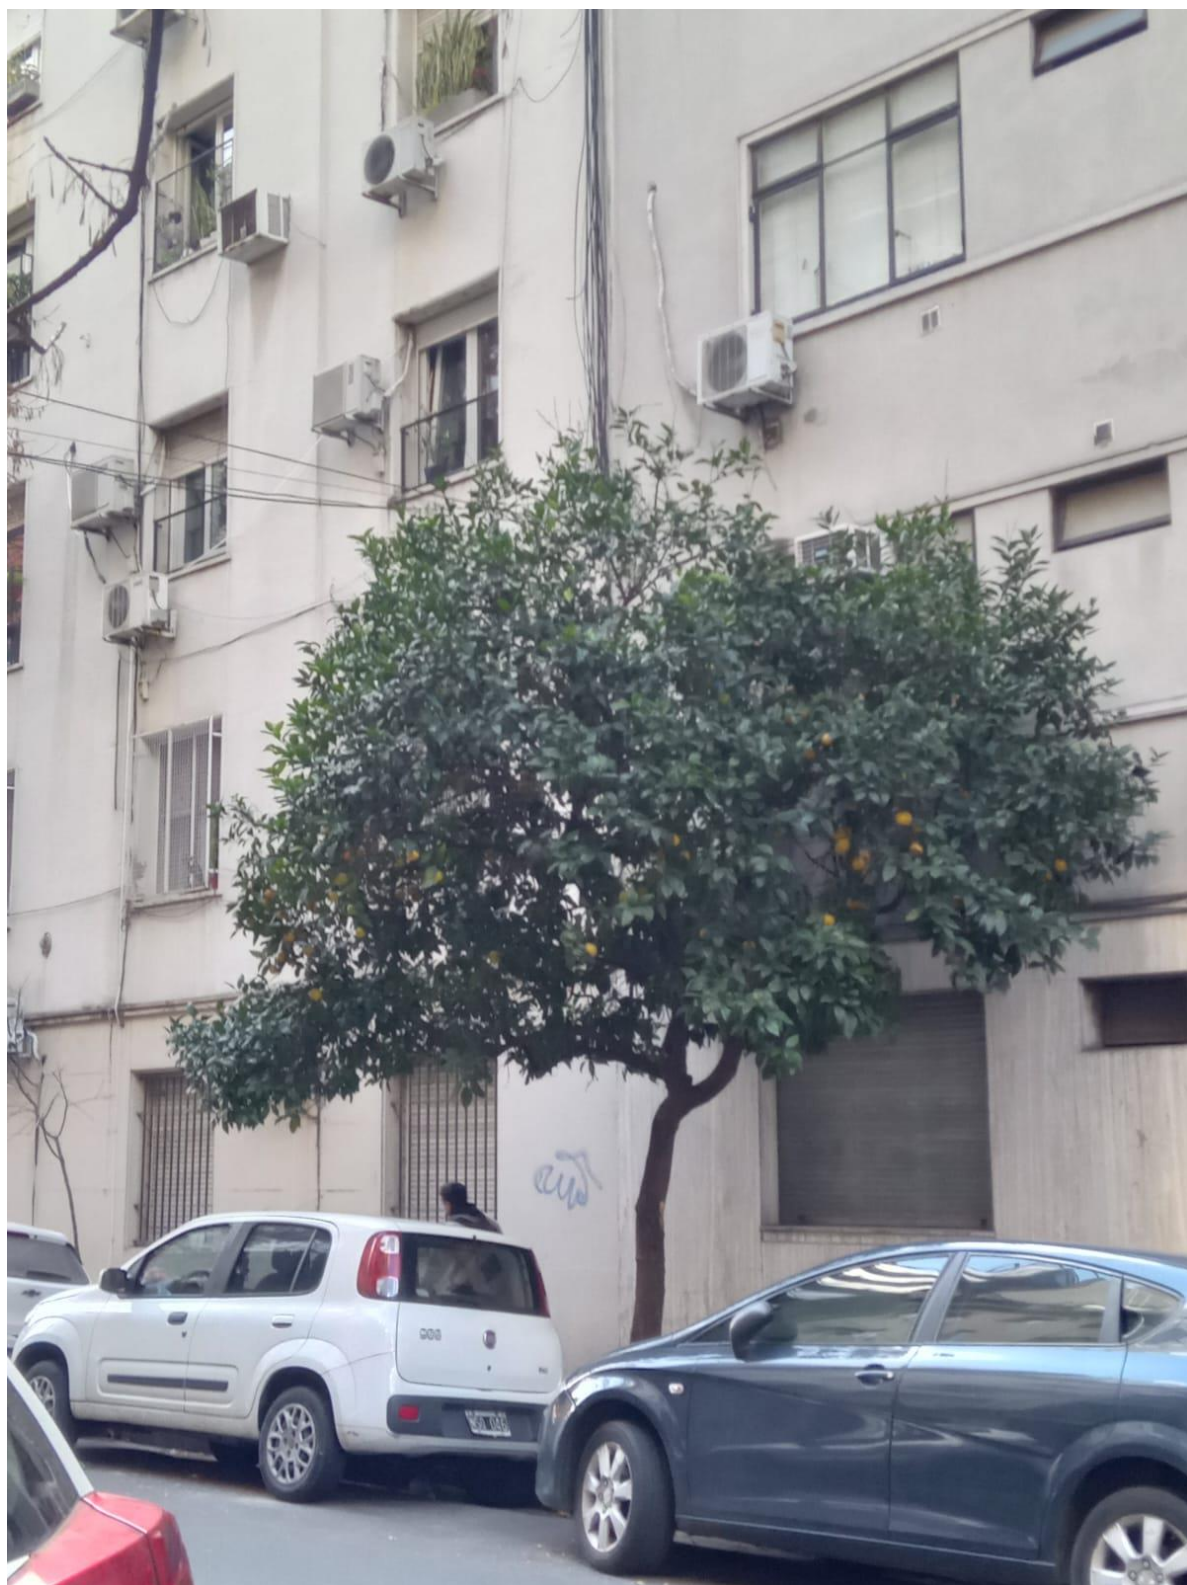
Calle .....Beruti 2877.....

☐ Tocones☒ Excesivas / Cruzadas☐ Con mal ángulo de inserción☐ Quebradas / Fisuradas☐ Secas / Secas en las puntas☐ Bajas☐ Codominancias☐ Con cavidades / Tumores / Cancros☐ Que invaden espacio aéreoHOJAS ☐ De coloración anormal ☐ Defoliación Total ☐ Con signos de insectos ☐ Con manchas foliares☐ Defoliación Parcial Síntomas de enfermedades

Despeje de propiedad.

☐ Reducción Riesgo☒ Eliminar interferencias☐ Adecuación al sitio☐ Regulación de estructura

☐ Formación☒ Limpieza☐ Aclareo☐ Refaldado☐ Terciado☐ Balanceo☐ C: EXTRACCIÓN☐ E: TRASPLANTE☐ D: TRATAMIENTO SANITARIO

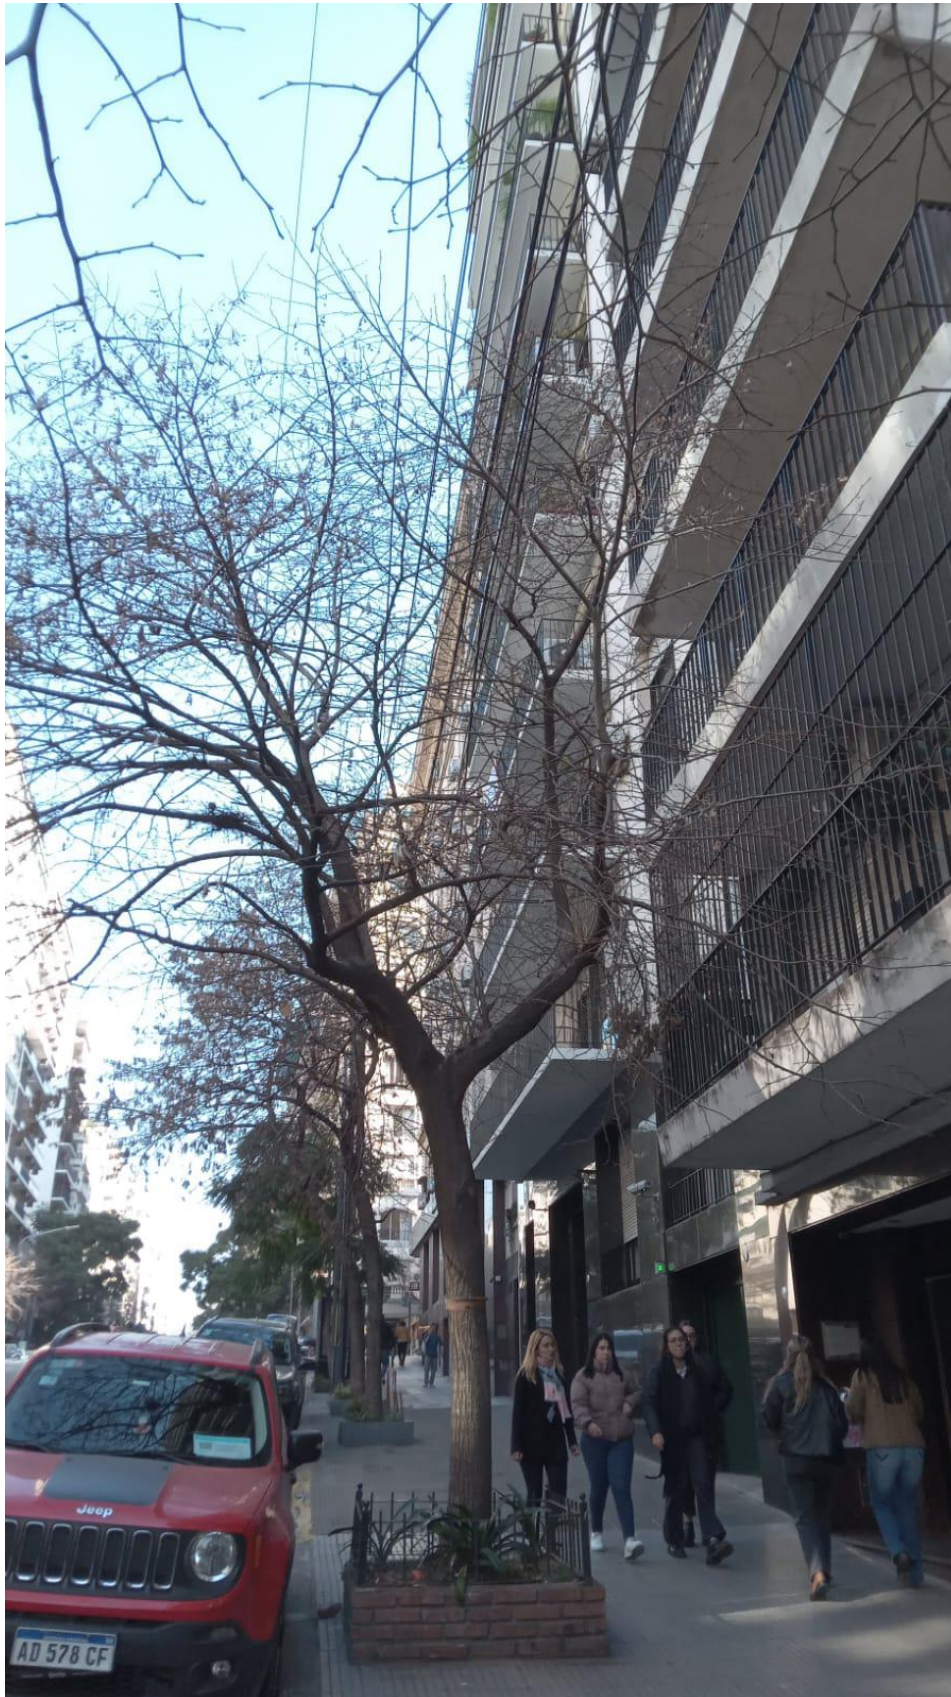
Calle **Callao Av. 1936 EX**

☒ Secas / Secas en las puntas

☒ Que invaden espacio aéreo

## OBSERVACIONES **Corresponde poda por invasion de propiedad**

☒ Eliminar interferencias

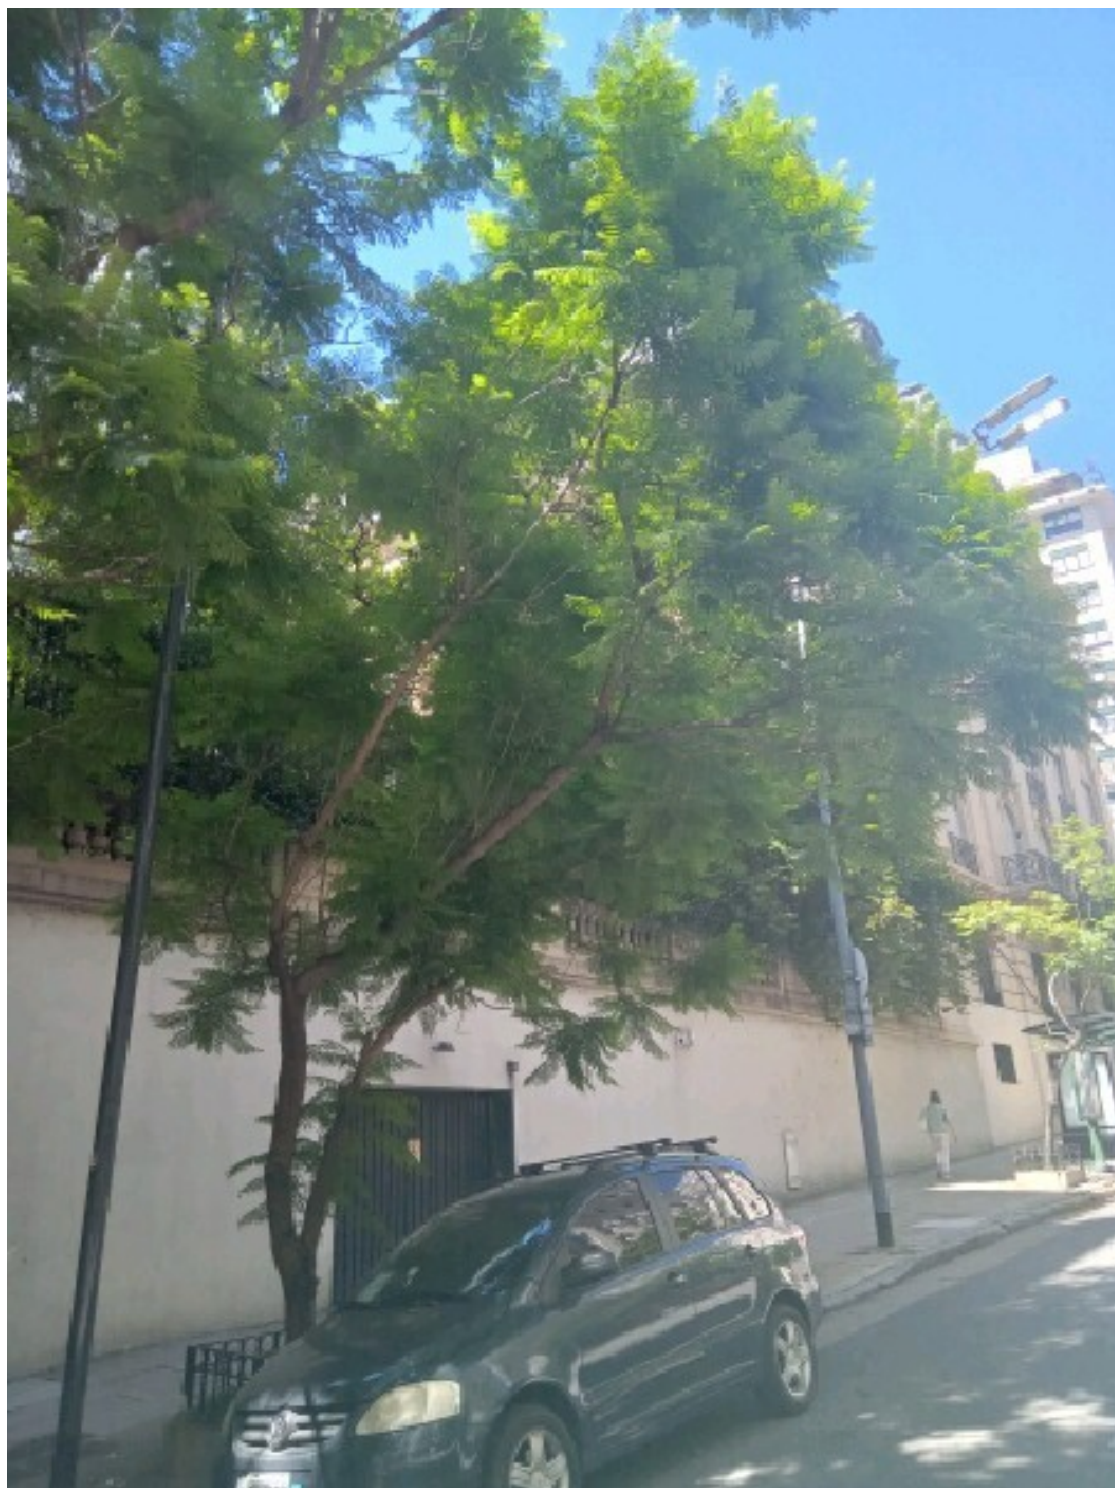
Calle Av. Callao 1953.....

☒ Excesivas / Cruzadas

**OBSERVACIONES** Jacaranda presenta ramas excesivas, cruzadas y copa desbalanceada que interfiere con luminaria adyacente e ingreso de garage.

Se recomienda realizar poda de balanceo con el fin de favorecer una mejor arquitectura.

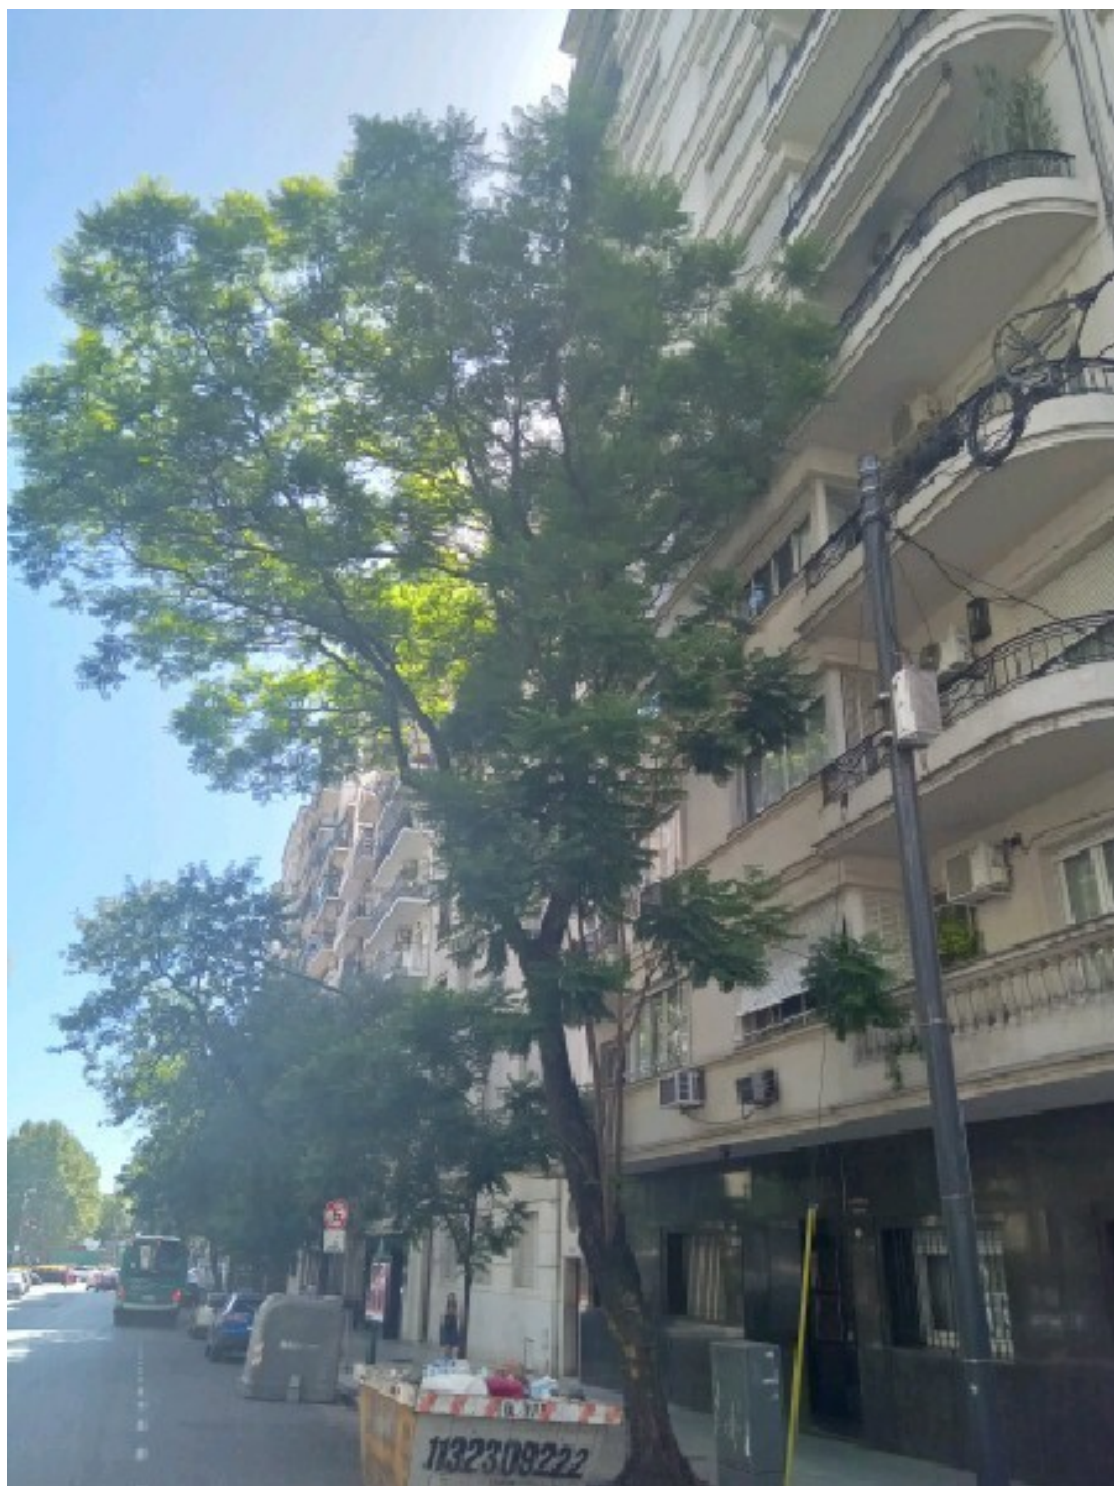
Calle Av. Callao 2021.....

Que invaden espacio aéreo

Eliminar interferencias
