URQUIZA GRAL. 1279

| GOBIERNO DE LA CIUDAD DE BUENOS AIRES<br>PLANILLA DE INSPECCIÓN VISUAL BÁSICA | |

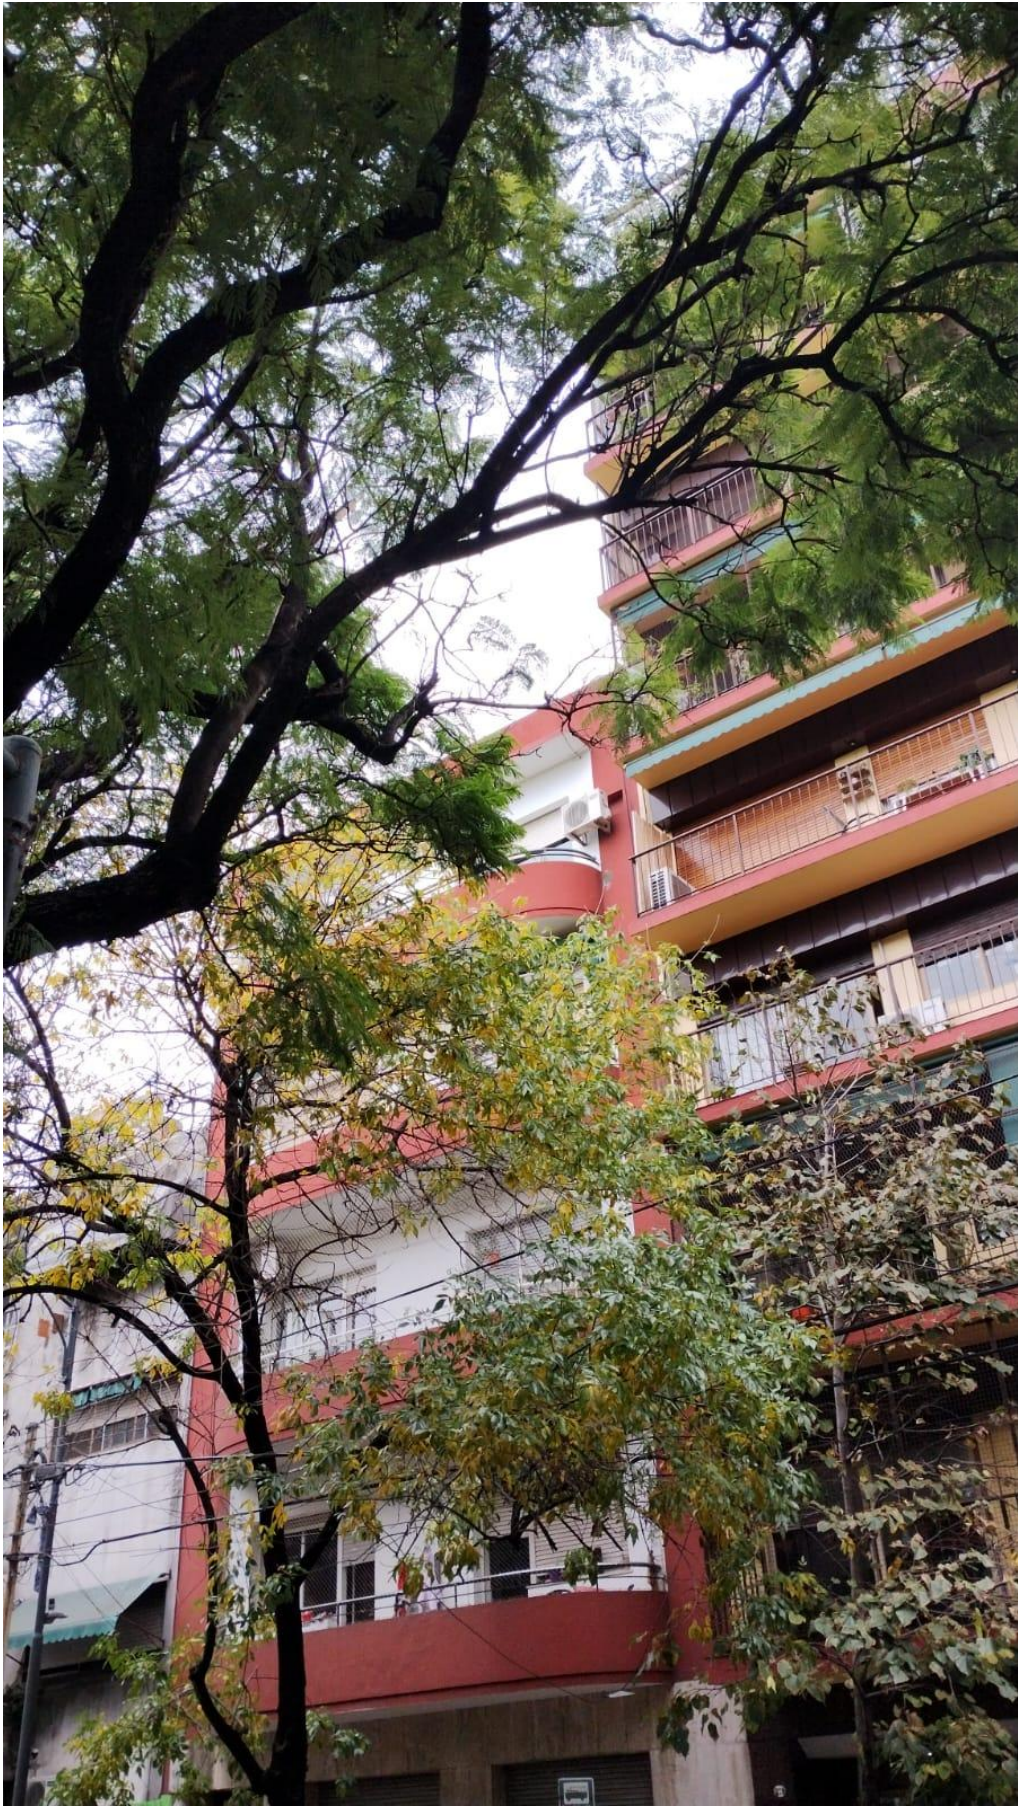
| GOBIERNO DE LA CIUDAD DE BUENOS AIRES<br>PLANILLA DE INSPECCIÓN VISUAL BÁSICA | |
|---|---|
| Ramas secas, Ramas bajas, Ramas quebradas y/o fisuradas | |

| GOBIERNO DE LA CIUDAD DE BUENOS AIRES<br>PLANILLA DE INSPECCIÓN VISUAL BÁSICA | |
|---|---|
| Se realizó poda de emergencia. Se debe realizar poda de limpieza y despeje en poda invernal. | |

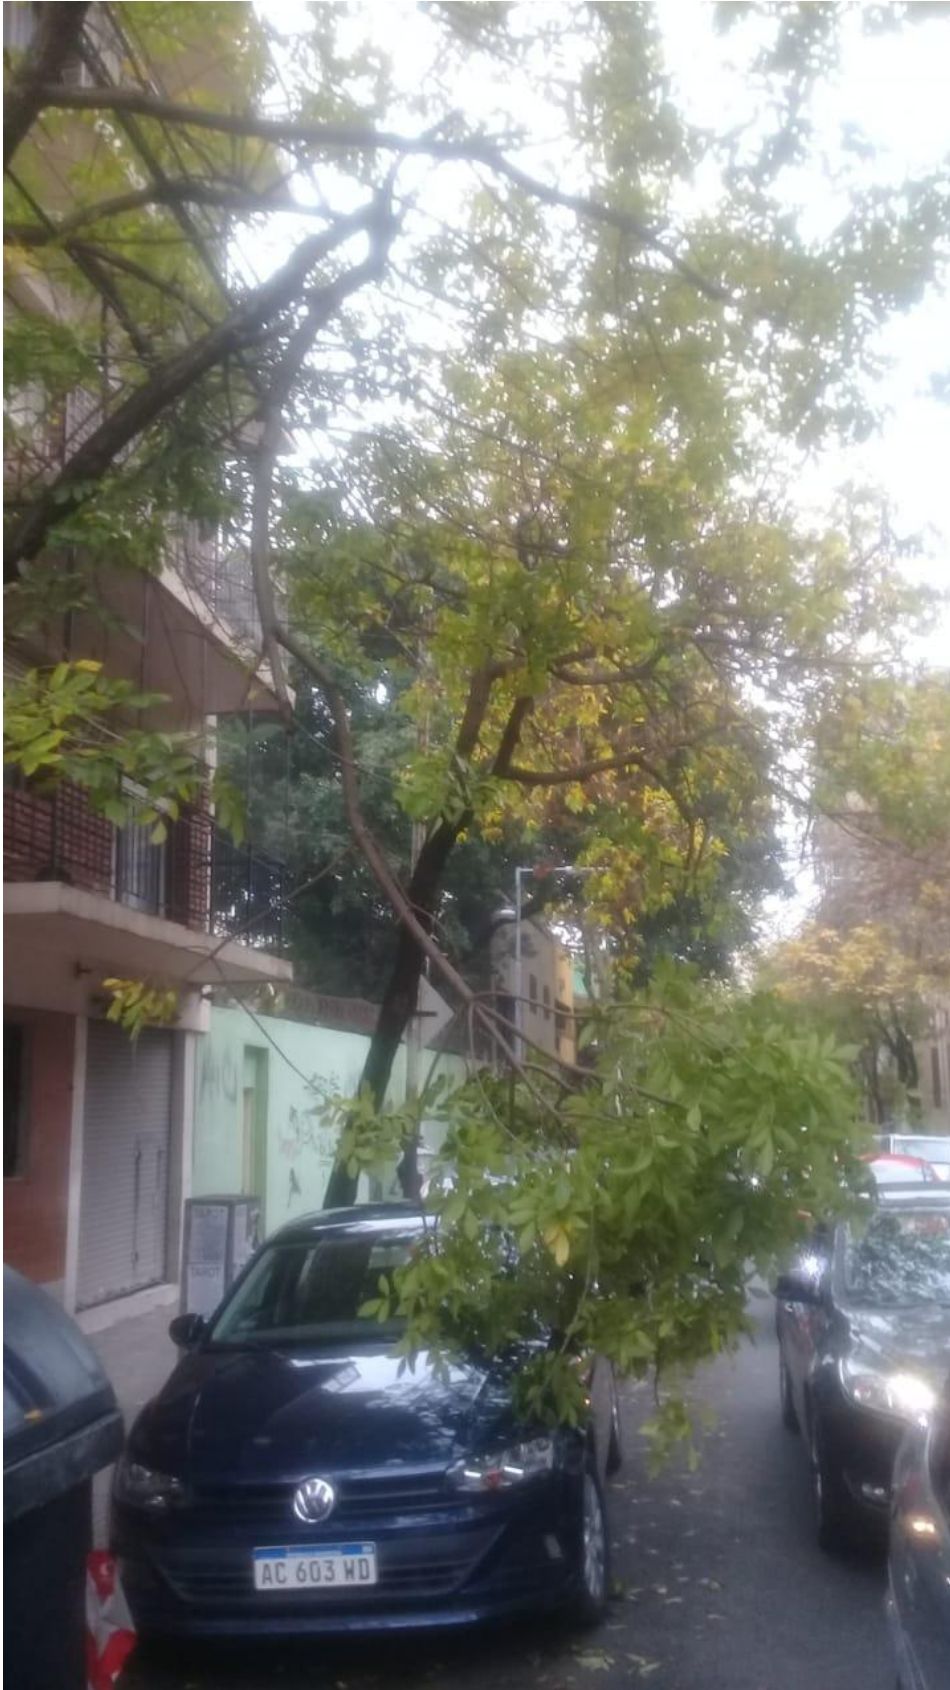
ANTES

| Ramas quebradas y/o fisuradas | | | | | |

| Se realizó poda de emergencia | | | | | |

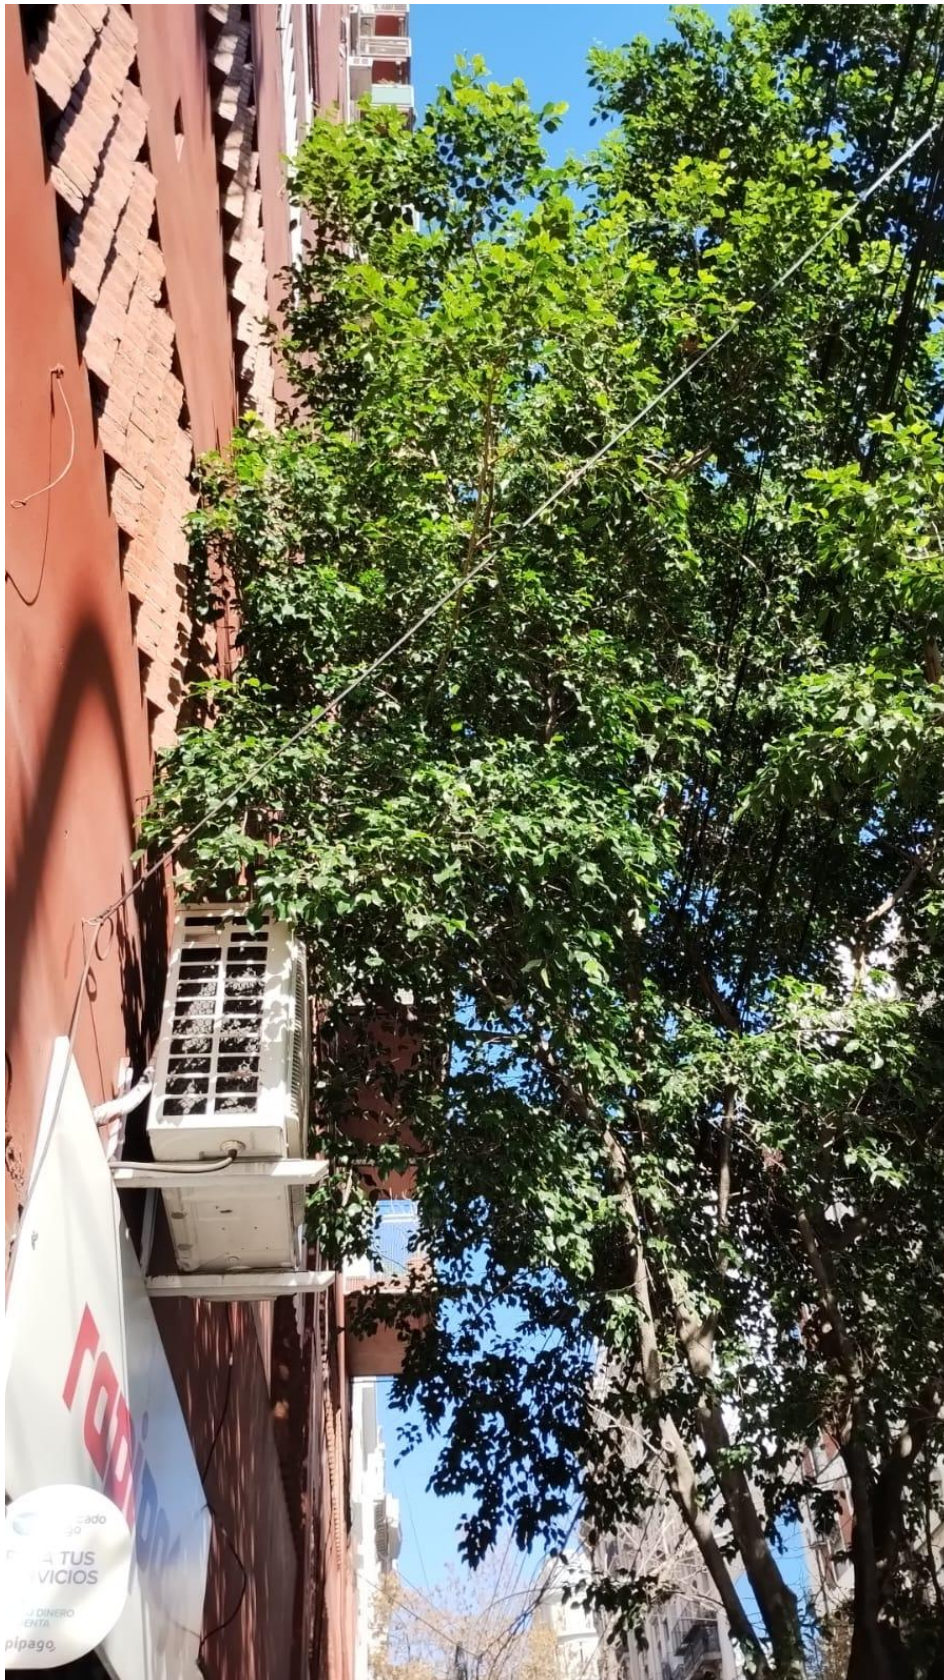
ANTES

| Ramas que invaden espacio aéreo | | | | | |
| Reclamo por invasión de propiedad privada. Se realizó poda de despeje. | | | | | |

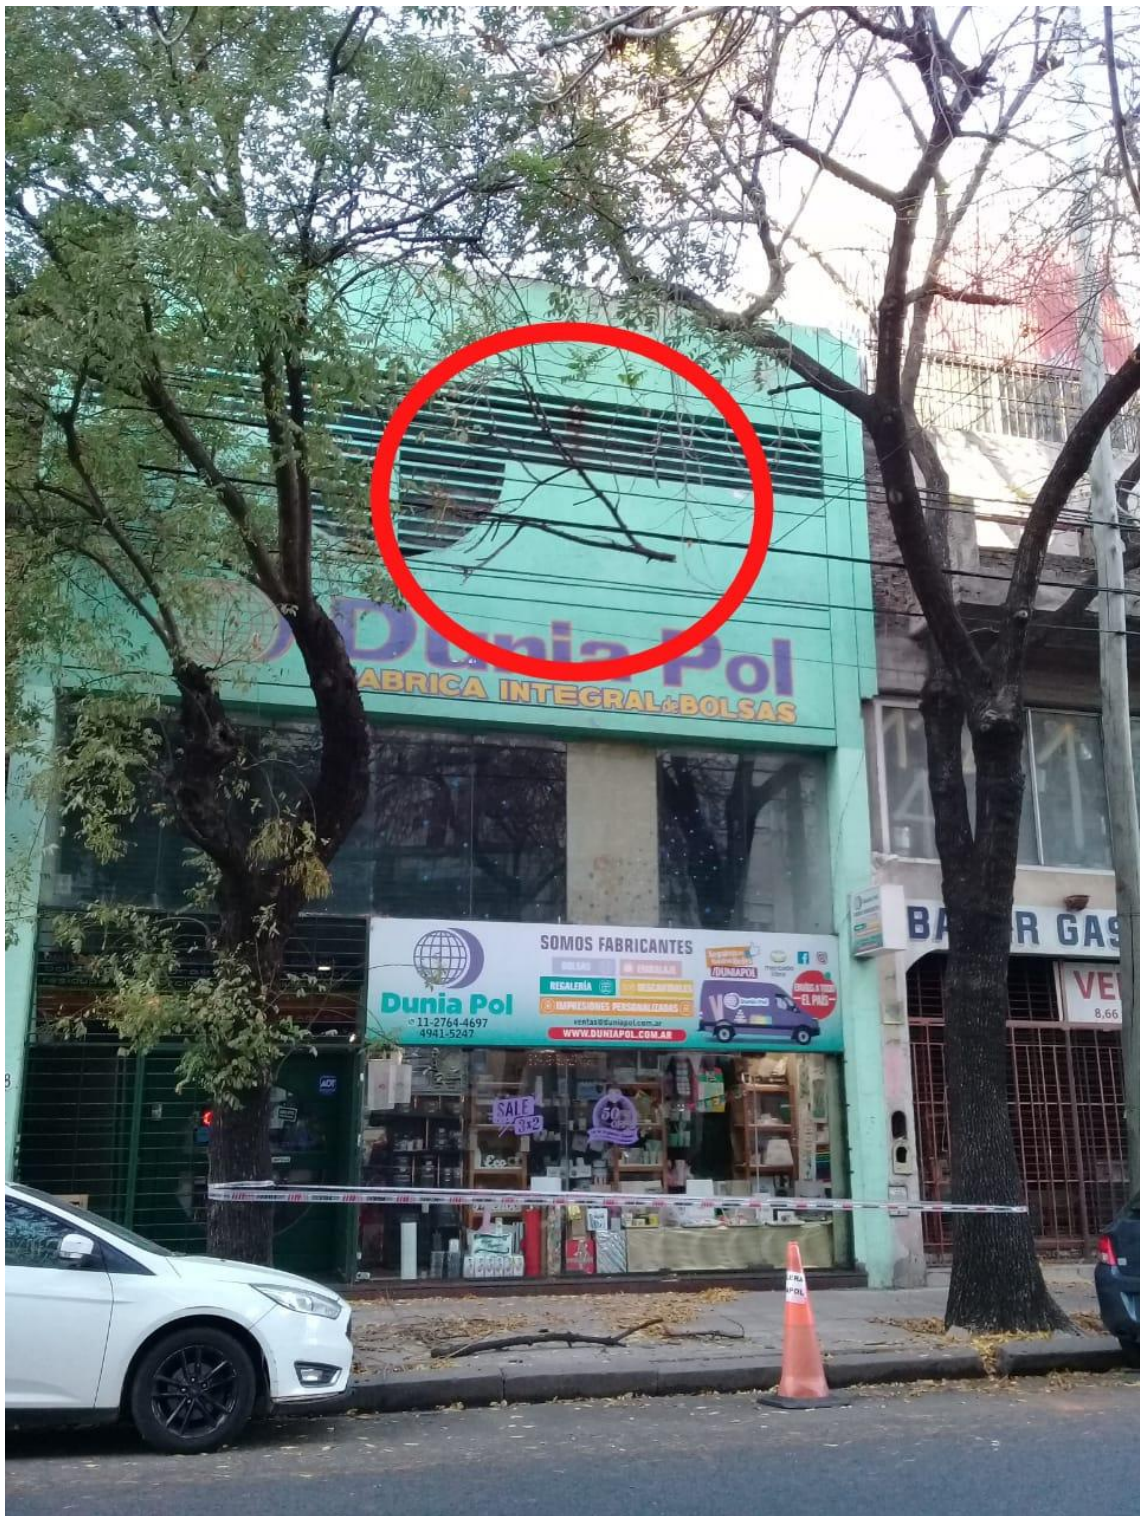
ANTES

| <br>G.C.B.A. | | GOBIERNO DE LA CIUDAD DE BUENOS AIRES<br>PLANILLA DE INSPECCIÓN VISUAL BÁSICA | | | | Fecha: 18/5/2023 | |
|---|---|---|---|---|---|---|--|
| Ramas quebradas y/o fisuradas | | | | | | | |

| <br>G.C.B.A. | | GOBIERNO DE LA CIUDAD DE BUENOS AIRES<br>PLANILLA DE INSPECCIÓN VISUAL BÁSICA | | | | Fecha: 18/5/2023 | |
|---|---|---|---|---|---|---|--|
| Se procedió a retirar la rama quebrada. | | | | | | | |

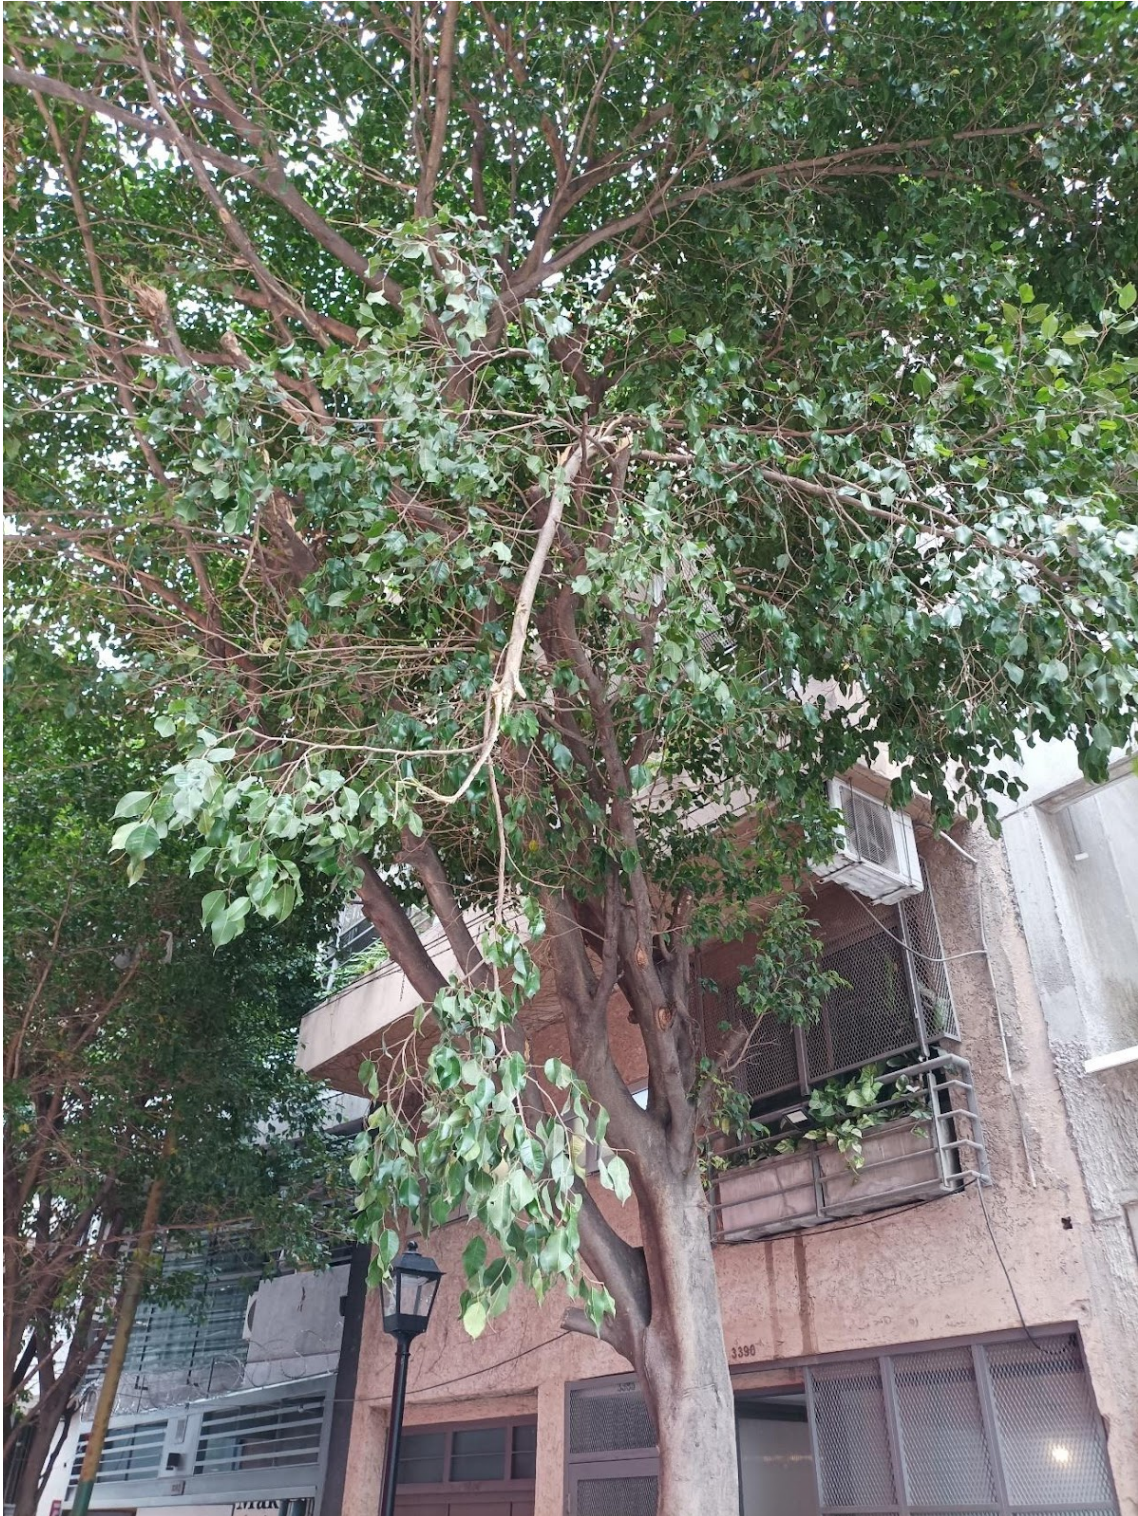
ANTES

| Ramas quebradas y/o fisuradas | | | | | |
| <p>En el ejemplar mencionado se encontraron varias ramas quebradas, que según lo comentado por los vecinos se debió al impacto de un vehículo de gran porte. Debido a esto se intervino en carácter de emergencia, realizando la poda de dichas ramas y eliminando así todo riesgo posible.</p> | | | | | |

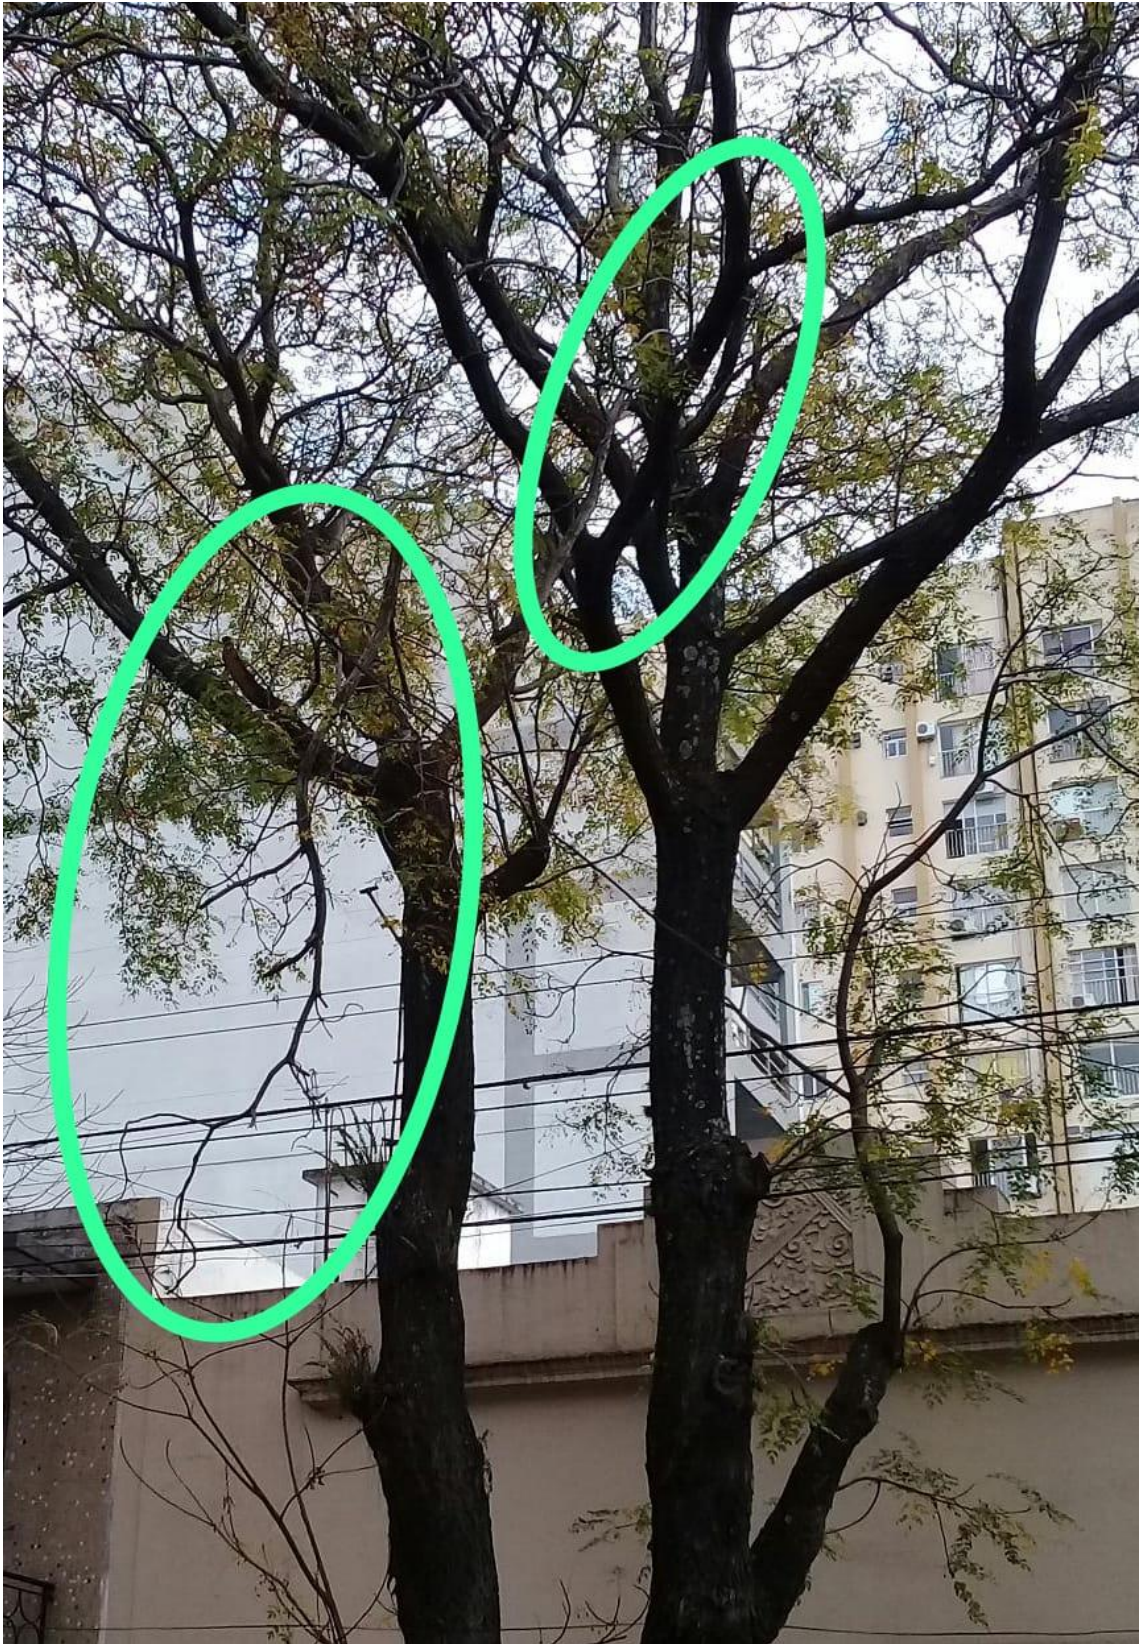
ANTES

| Ramas quebradas y/o fisuradas | | | | | |
| <p>Al momento de la inspección se encontraron dos ramas quebradas y pendientes con riesgo de caída inmediata. En base a esto se procedió a retirar dichas ramas, quitando todo riesgo posible.</p> | | | | | |

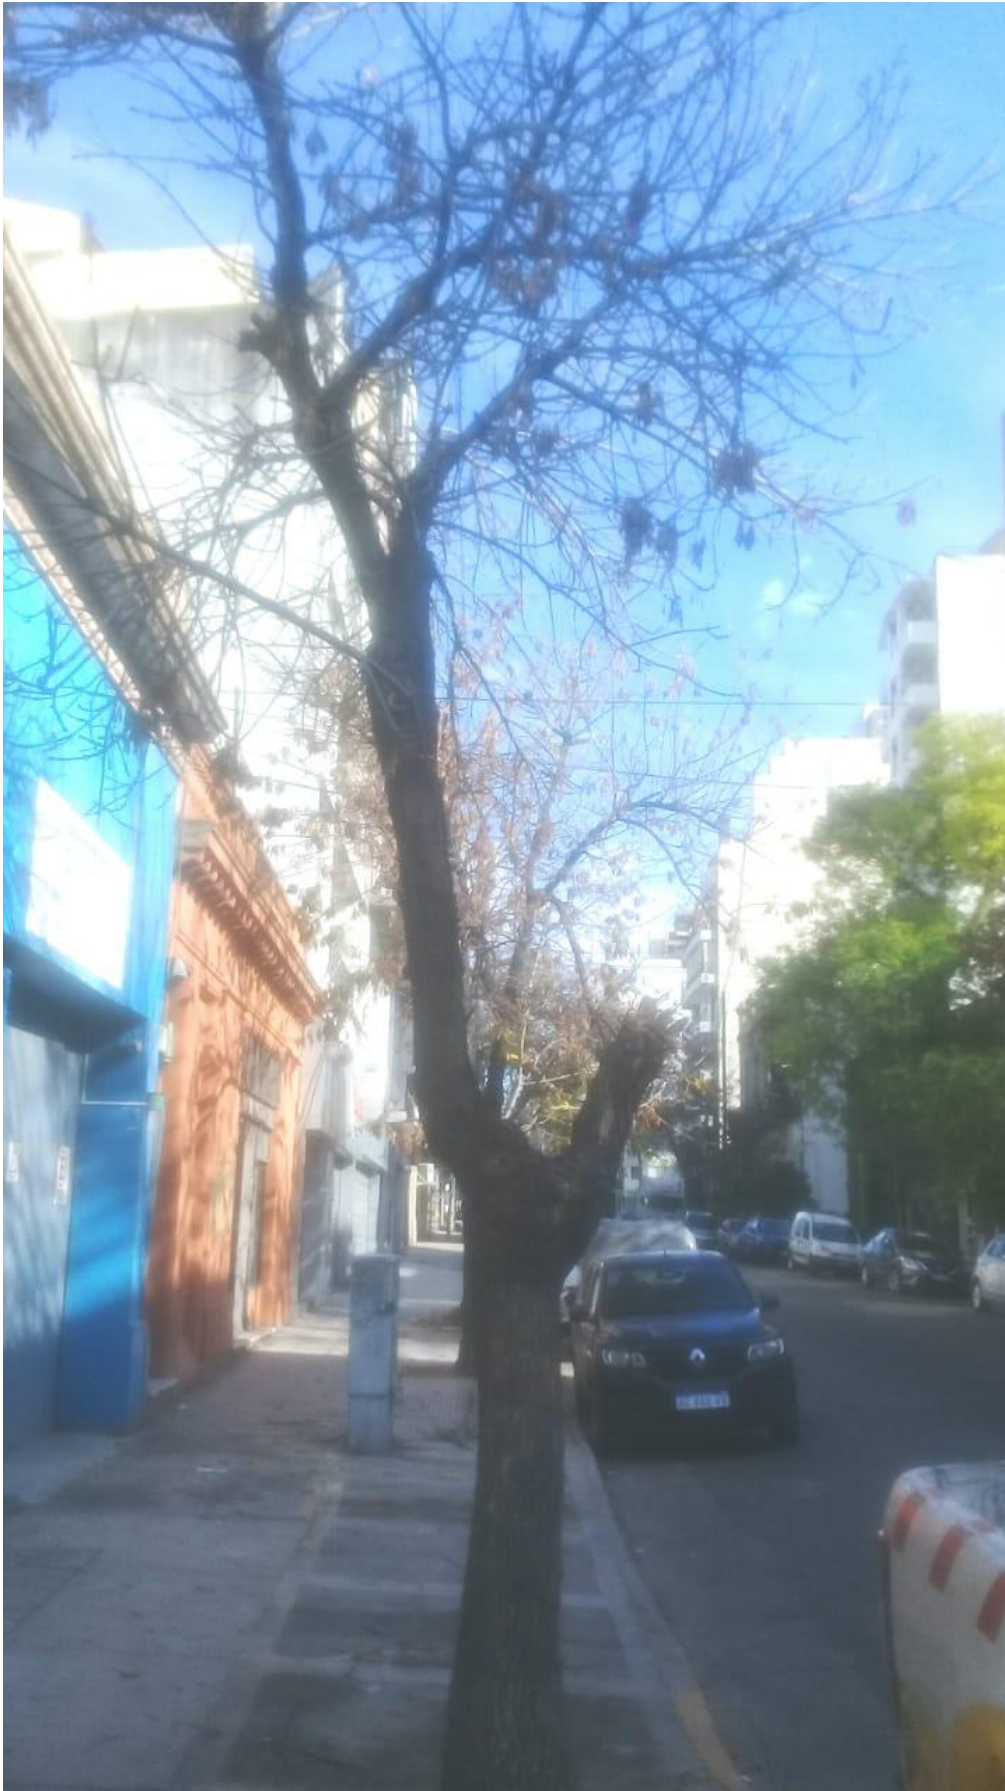
ANTES

| Ramas quebradas y/o fisuradas | | | | | |
| <p>En el día de la fecha se realizó una poda en el ejemplar ubicado en dicha ubicación, por un reclamo de emergencia. El mismo presentaba una rama quebrada la cual fue retirada previo a nuestra intervención, pero quedó desgarrada en cercanías al tronco, por lo que se corrigió el desgarró. Ya no hay riesgo.</p> | | | | | |

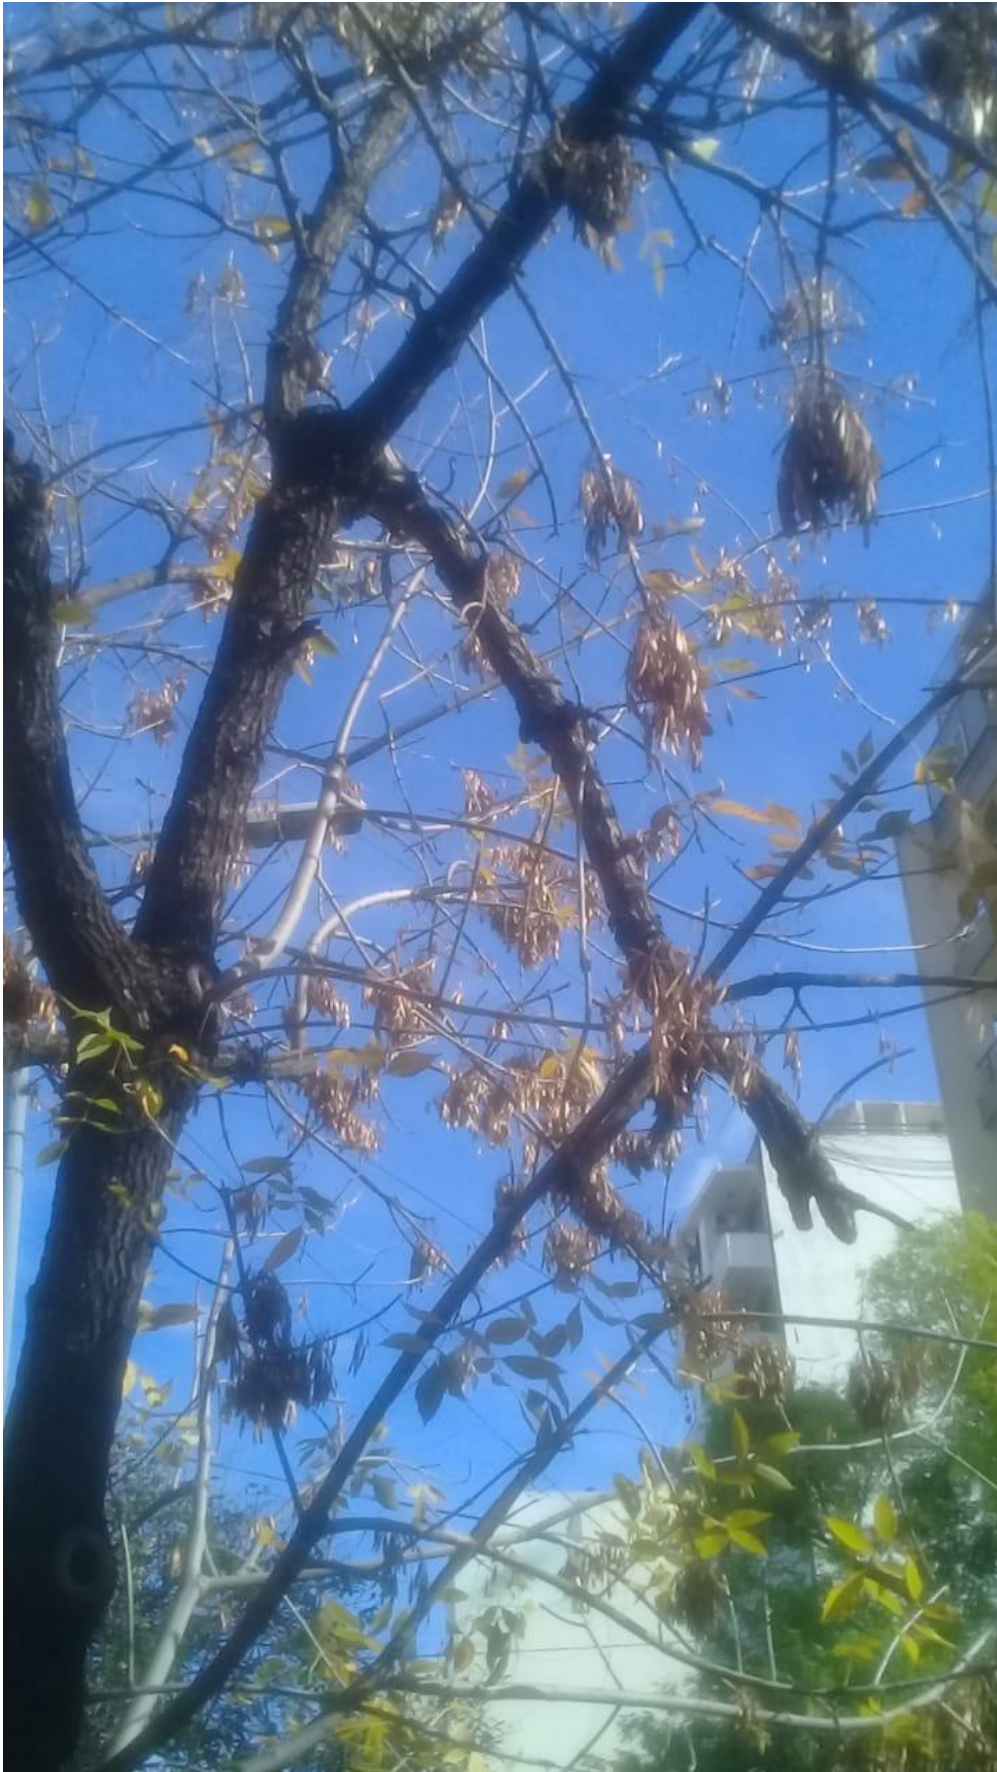
ANTES

| Ramas quebradas y/o fisuradas | | | | | |
| <p>En el día de la fecha se realizó una poda en el ejemplar ubicado en dicha ubicación, por un reclamo de emergencia. El mismo presentaba una rama quebrada colgando entre los cables, así que se intervino corrigiendo el desgarró y retirando la rama. Ya no hay riesgo.</p> | | | | | |
