CHILE 2905

| <br>G.C.B.A. | | GOBIERNO DE LA CIUDAD DE BUENOS AIRES<br>PLANILLA DE INSPECCIÓN VISUAL BÁSICA | | | | Fecha: 4/7/2023 | |

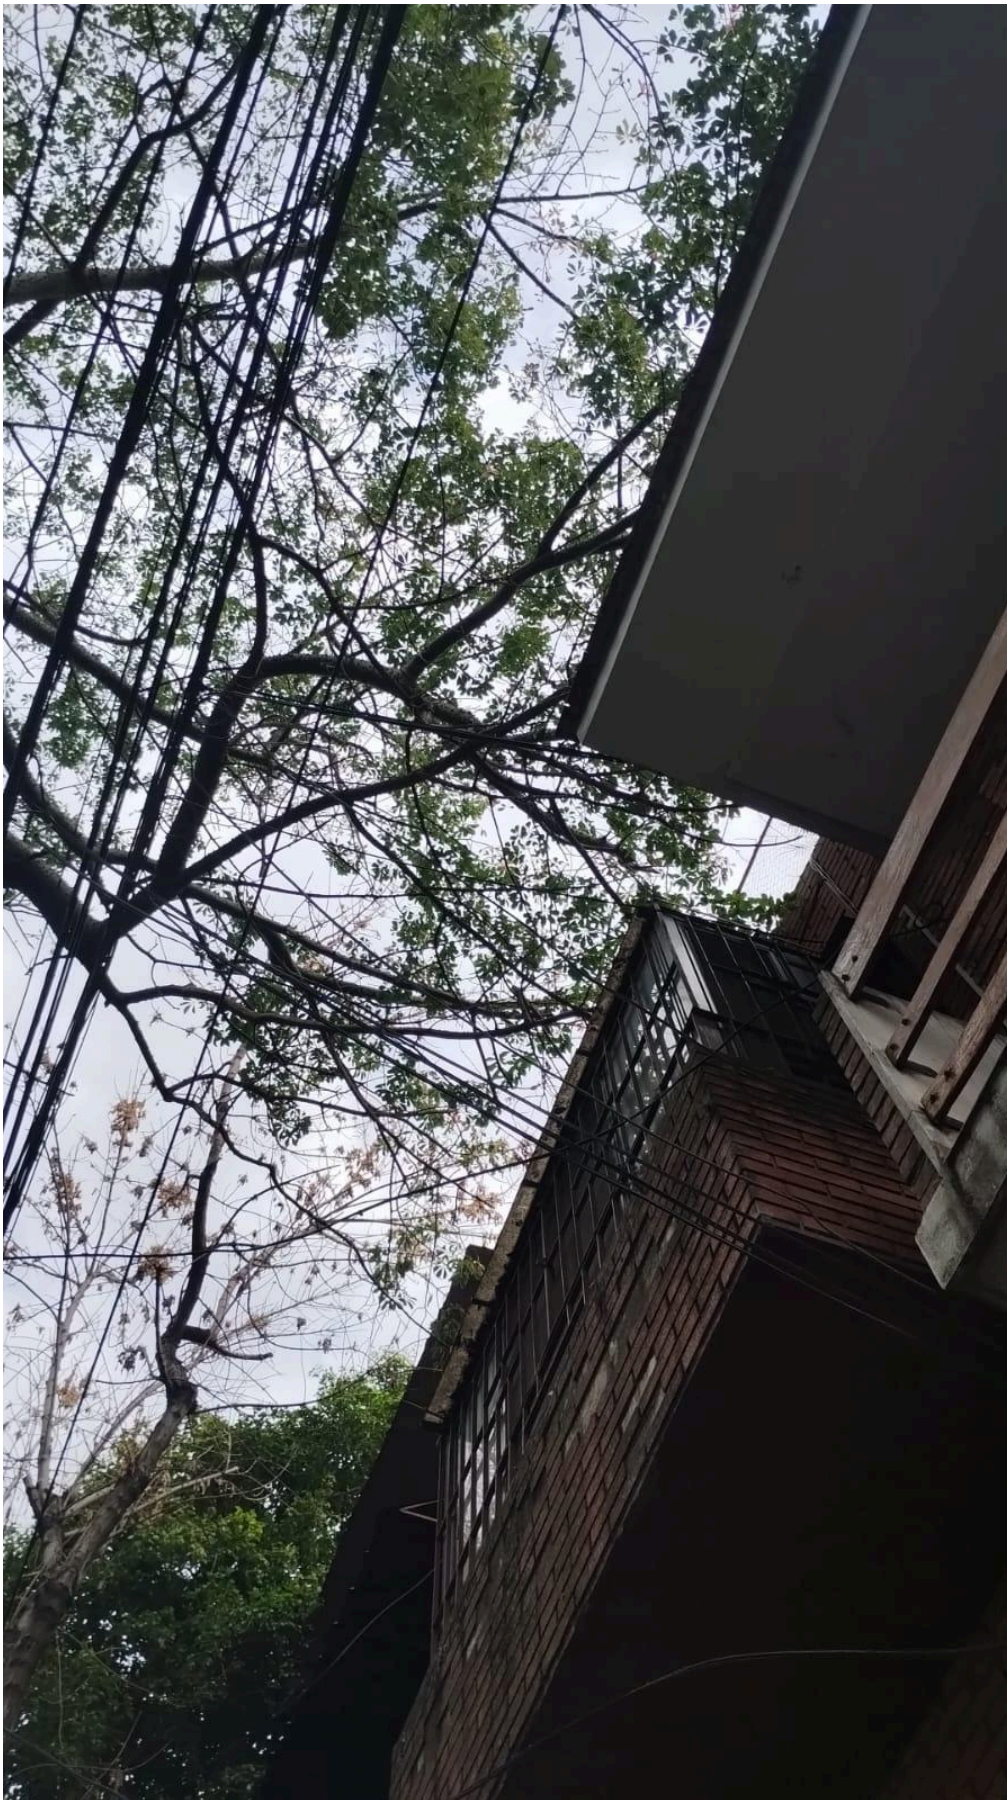
ANTES

| Ramas que invaden espacio aéreo | | | | | |
| <div>Reclamo por ramas que invaden propiedad privada. Se realizó poda de despeje por ramas que interferían con tejado.</div> | | | | | |

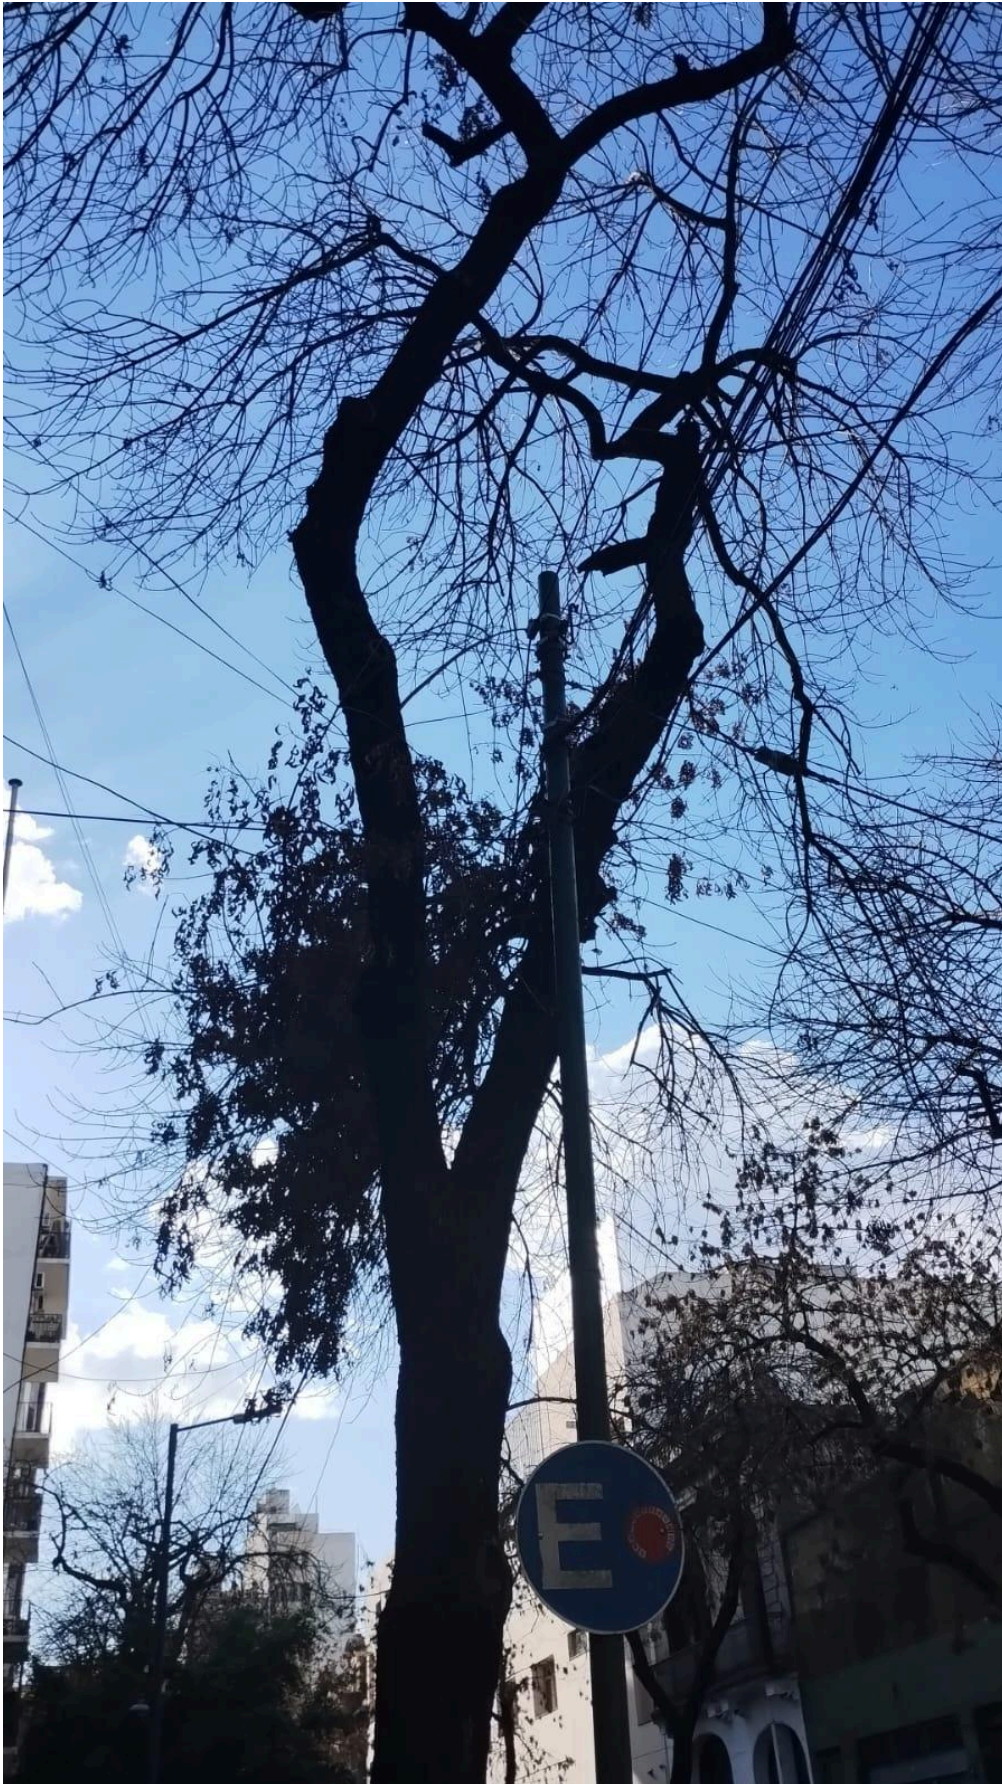
ANTES

| Ramas secas, Ramas quebradas y/o fisuradas | | | | | |
| <div> Emergencia por rama rota en suspensión. En el día de la fecha se intervino ejemplar con rama de gran porte sobre tendido de cables aéreos. Se procedió al descenso y trozado de la misma. Pendiente limpieza de ramas secas de porte pequeño y tocones que no generan peligro. </div> | | | | | |

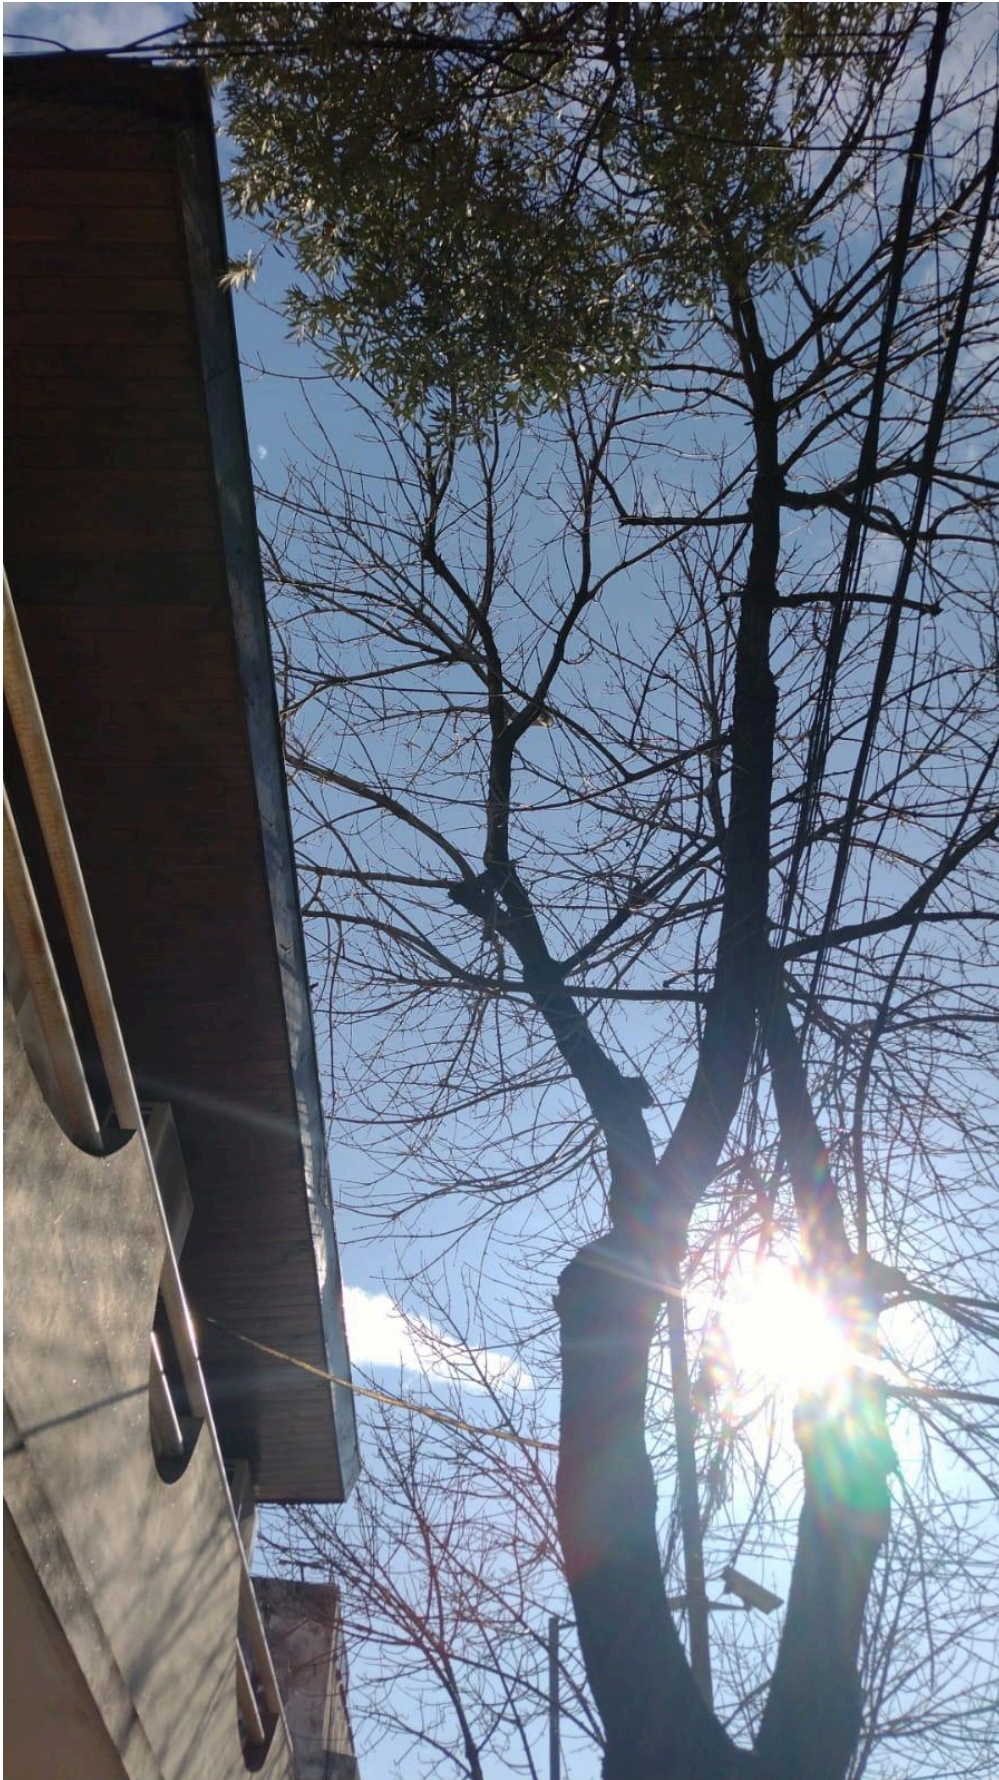
ANTES

| Ramas bajas, Ramas que invaden espacio aéreo | | | | | |
| <div>En el día de la fecha se realizó la poda puntual del ejemplar ubicado en dicha ubicación, se hizo un despeje de ramaza.</div> | | | | | |

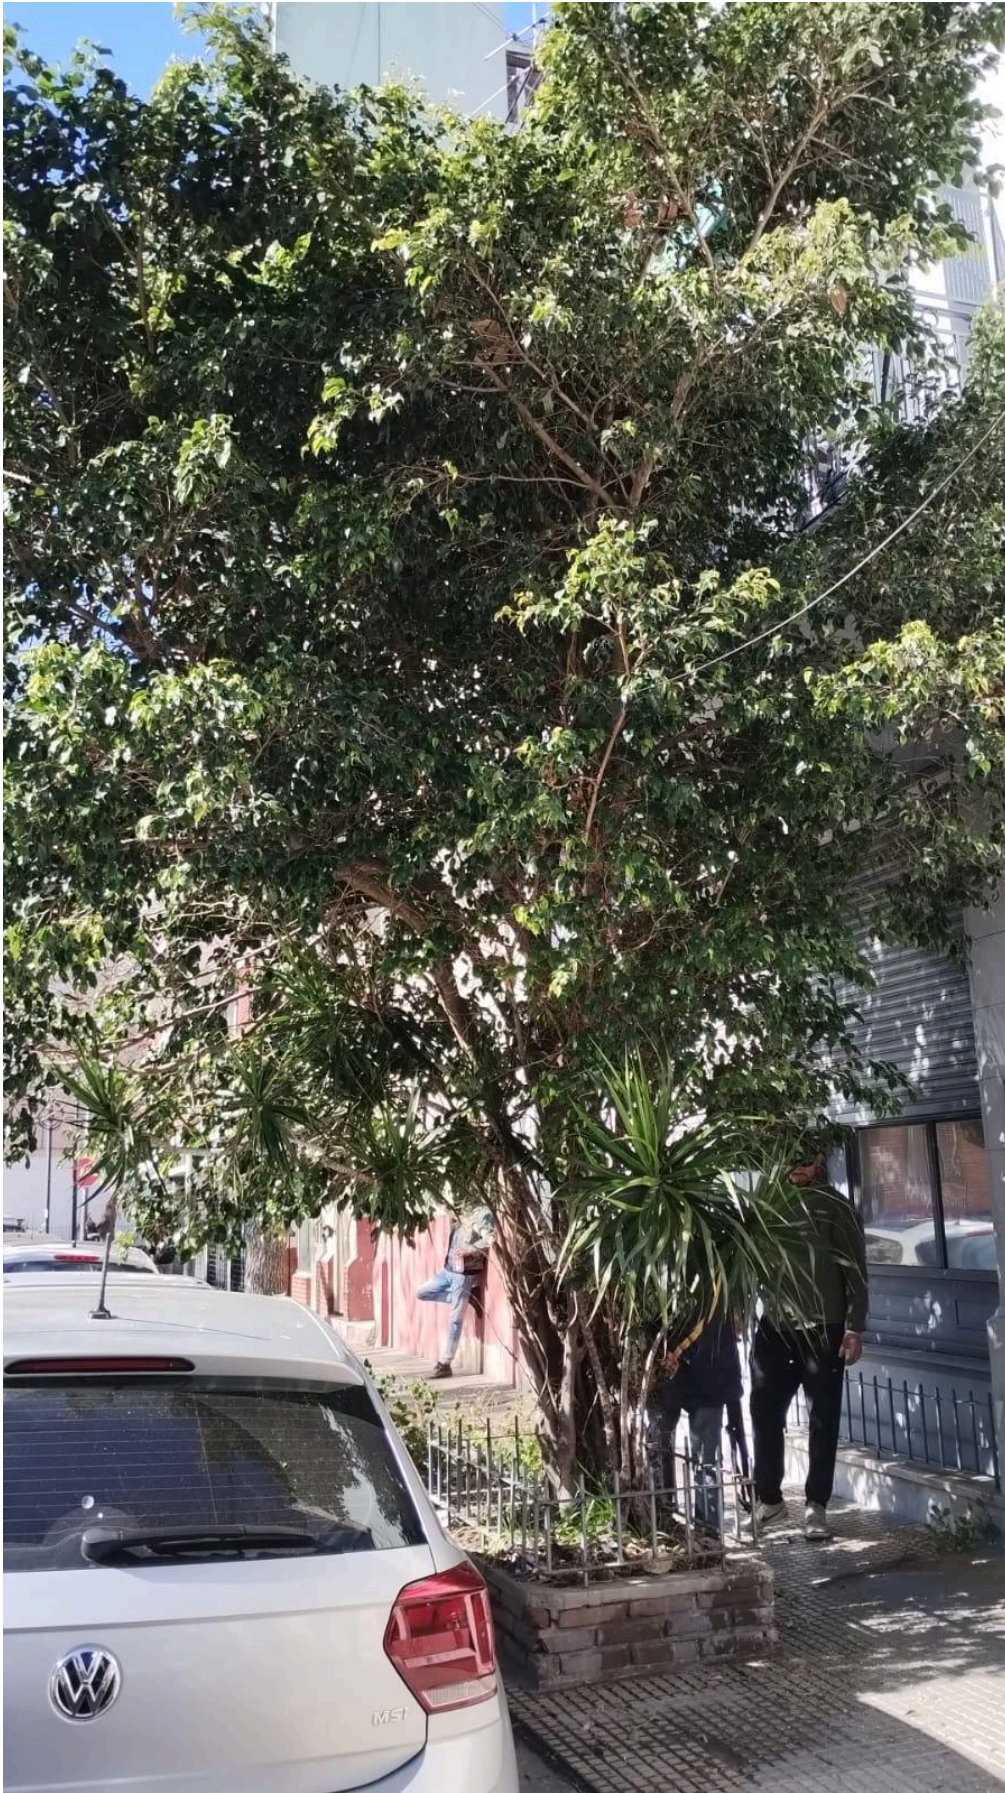
ANTES

| Ramas bajas, Ramas que invaden espacio aéreo | | | | | |
| Reclamo por invasión de propiedad privada. Se realizó poda de rebaldado y despeje. | | | | | |
