| | | GOBIERNO DE LA CIUDAD DE BUENOS AIRES | | | | |
| | | PLANILLA DE INSPECCIÓN VISUAL BÁSICA | | | | |

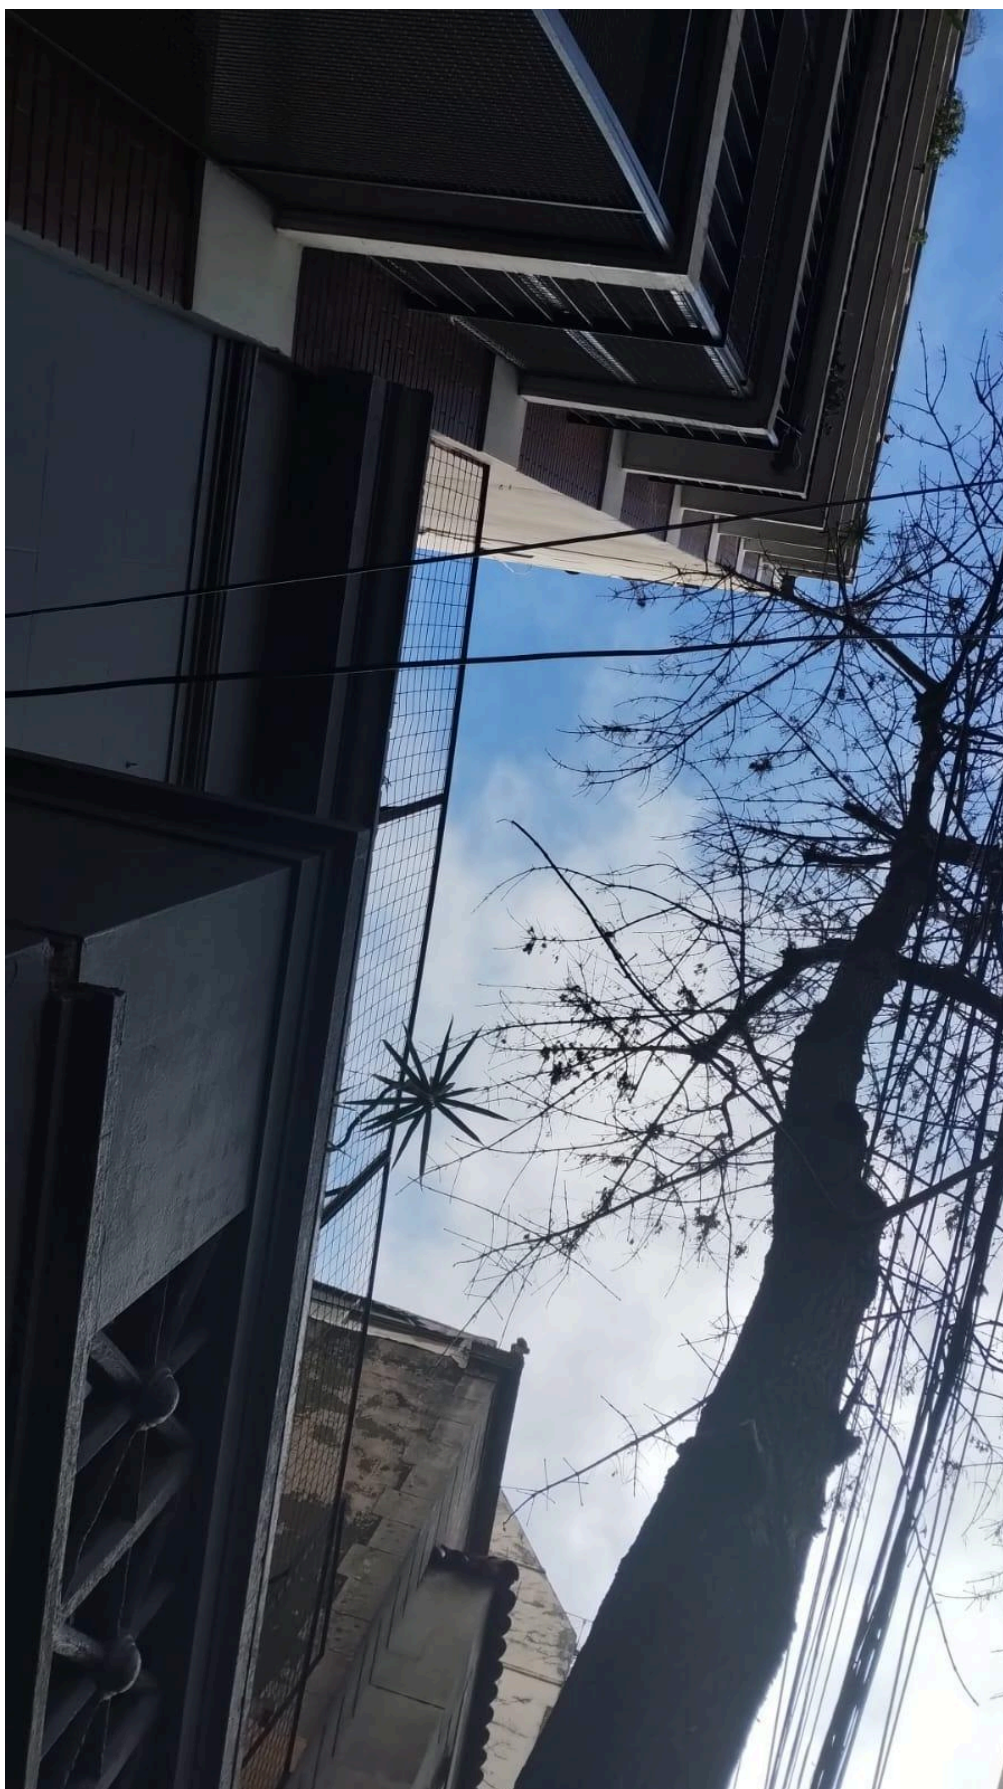
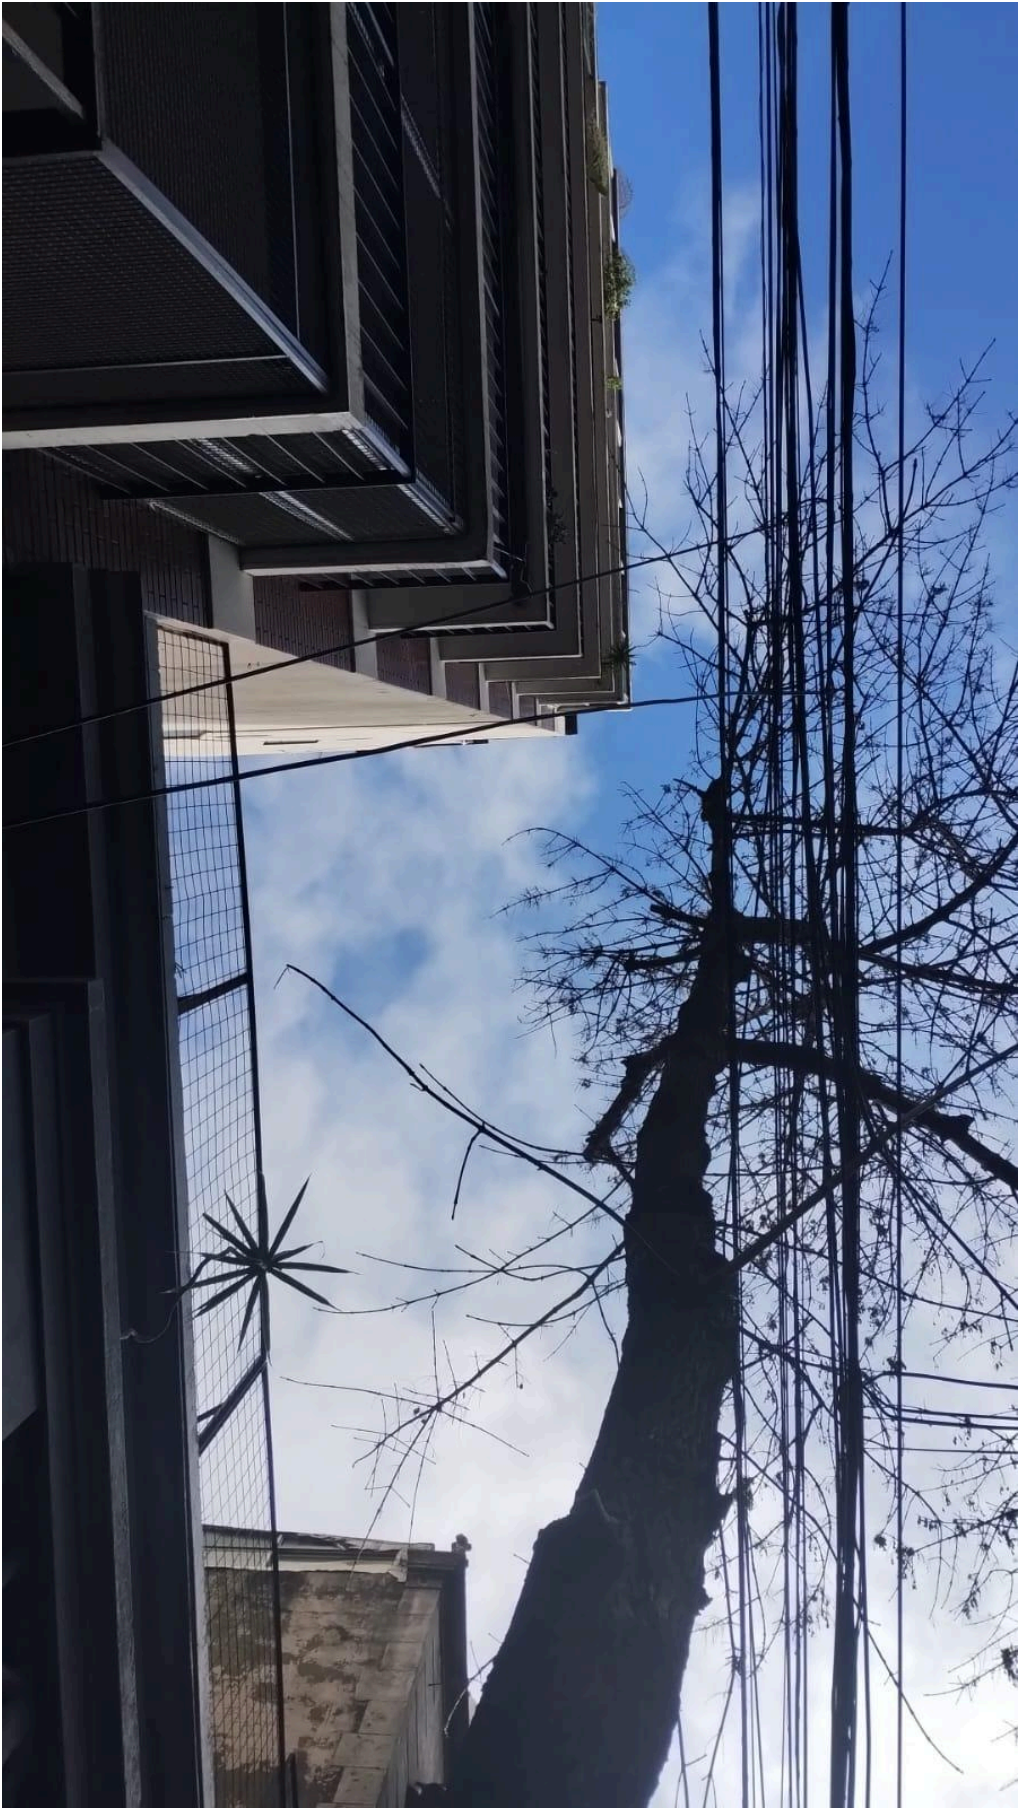
ALBERTI 137

| Ramas que invaden espacio aéreo | | | | | |
| <div>Reclamo de poda por invasión de propiedad privada. Se realizó poda de despeje.</div> | | | | | |

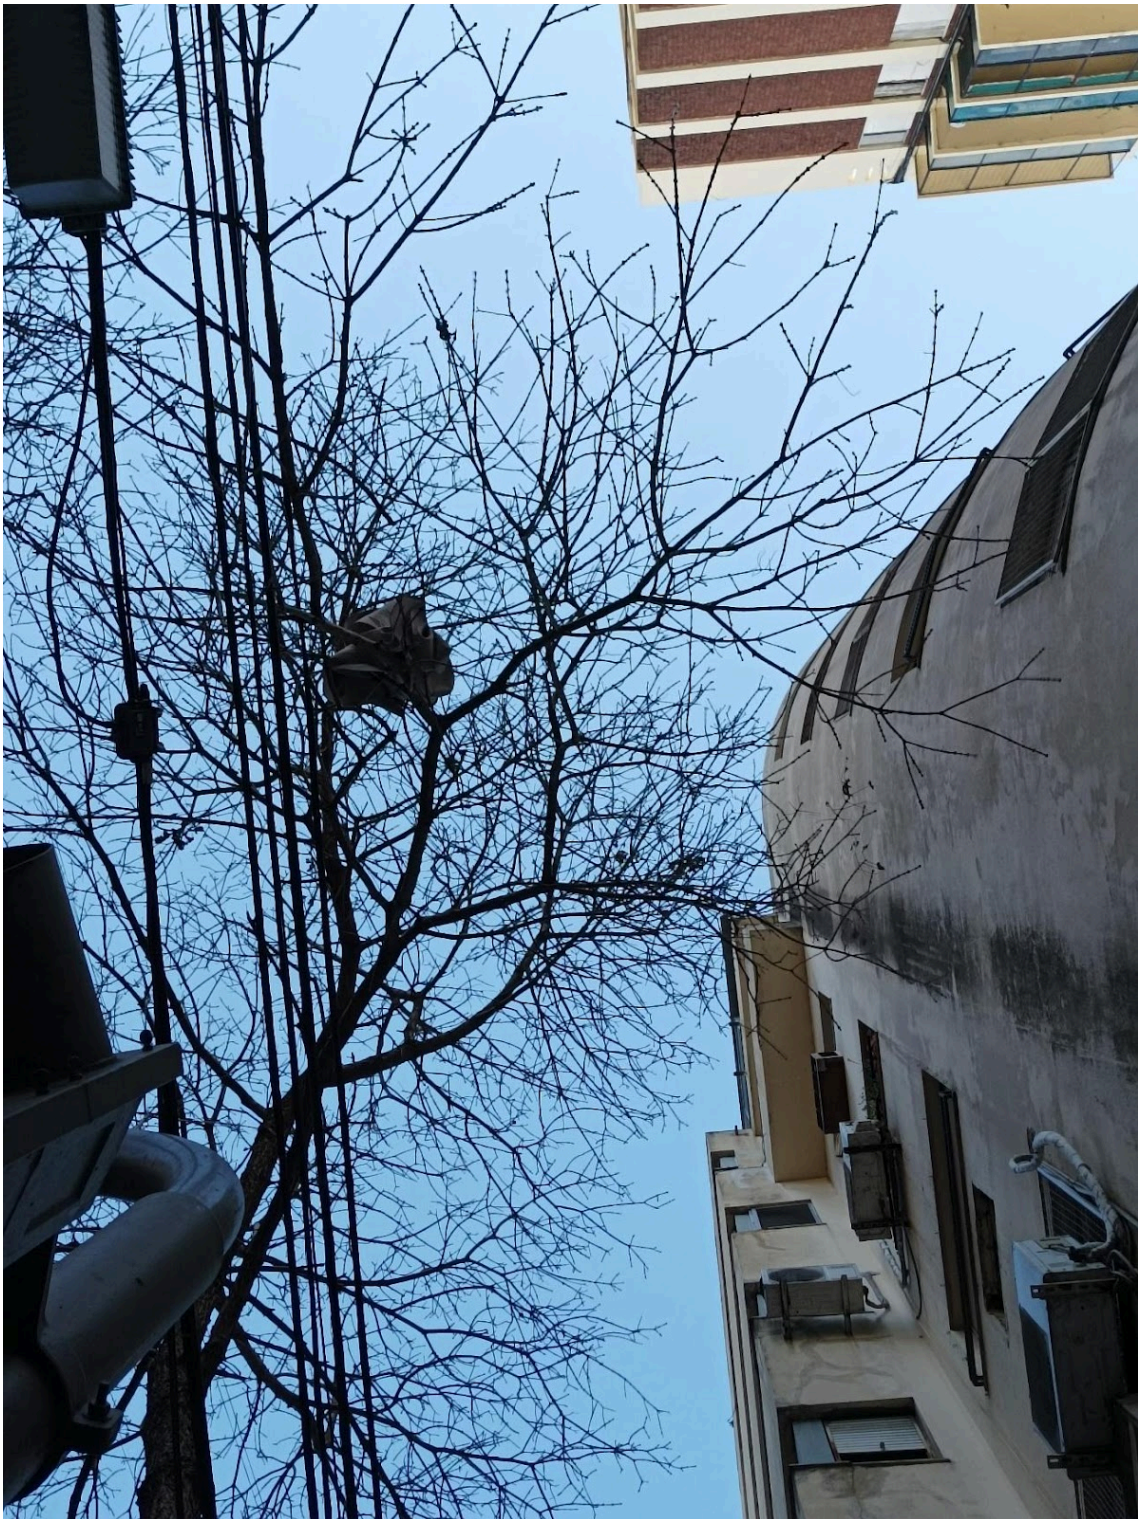
RINCON 109 LD

| Ramas excesivas y/o cruzadas, Ramas que invaden espacio aéreo | | | | | |
| Se llevó a cabo raleo y acortamiento de ramas que se encontraban dispuestas en dirección a la propiedad. | | | | | |

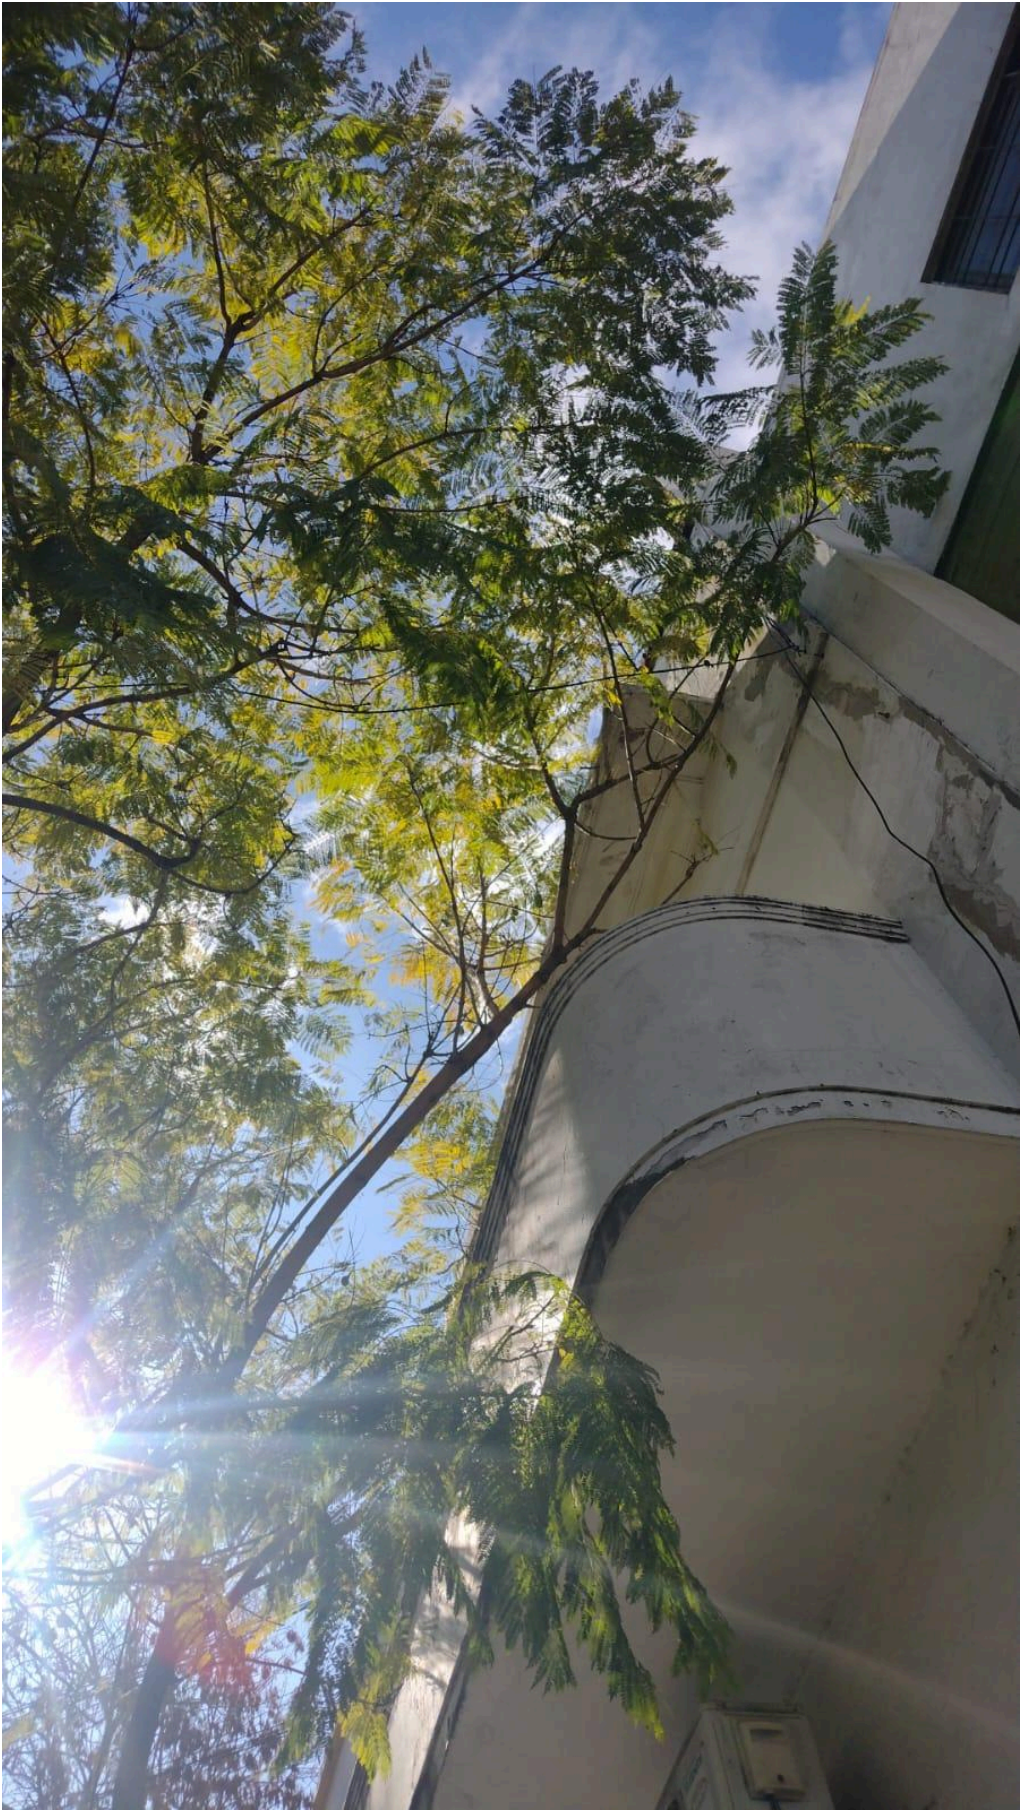
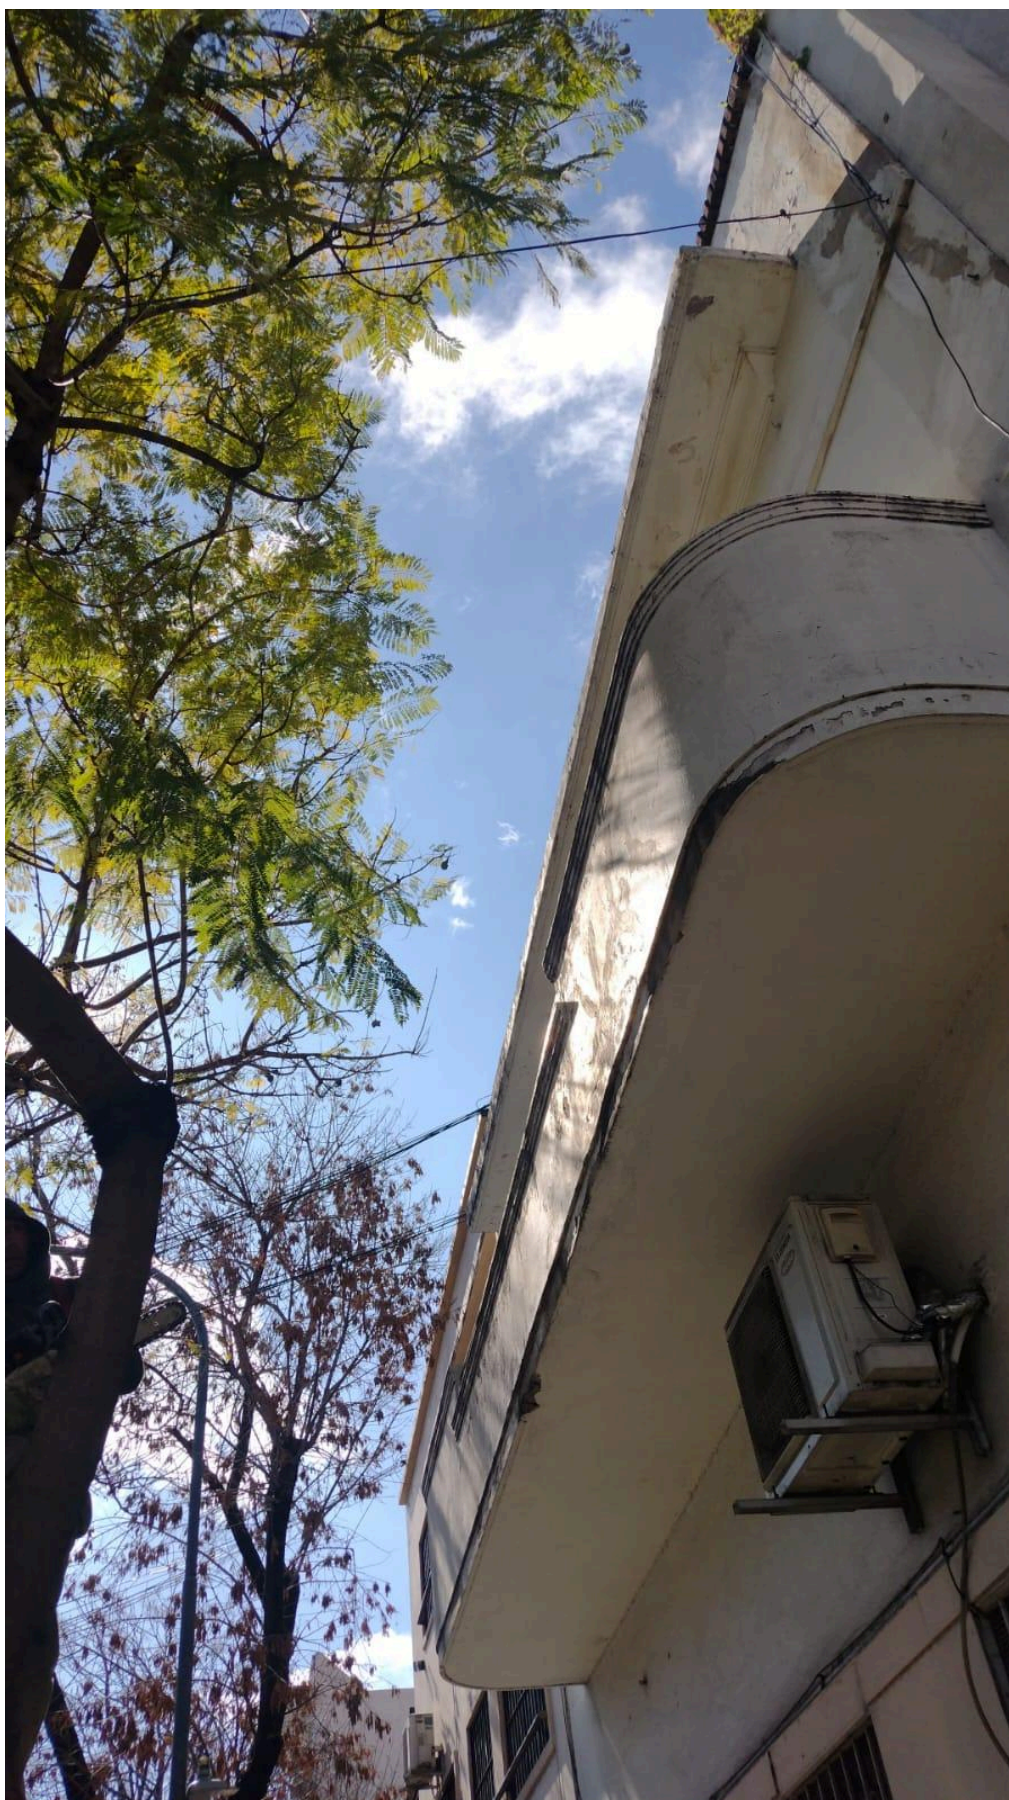
24 DE NOVIEMBRE 738

| Ramas que invaden espacio aéreo | | | | | |
| <div>El día 18 de agosto de 2023 se realizó la poda puntual del ejemplar ubicado en dicha dirección. El mismo presentaba ramas que invadían espacio aéreo del balcón del vecino, se corrigió eso.</div> | | | | | |

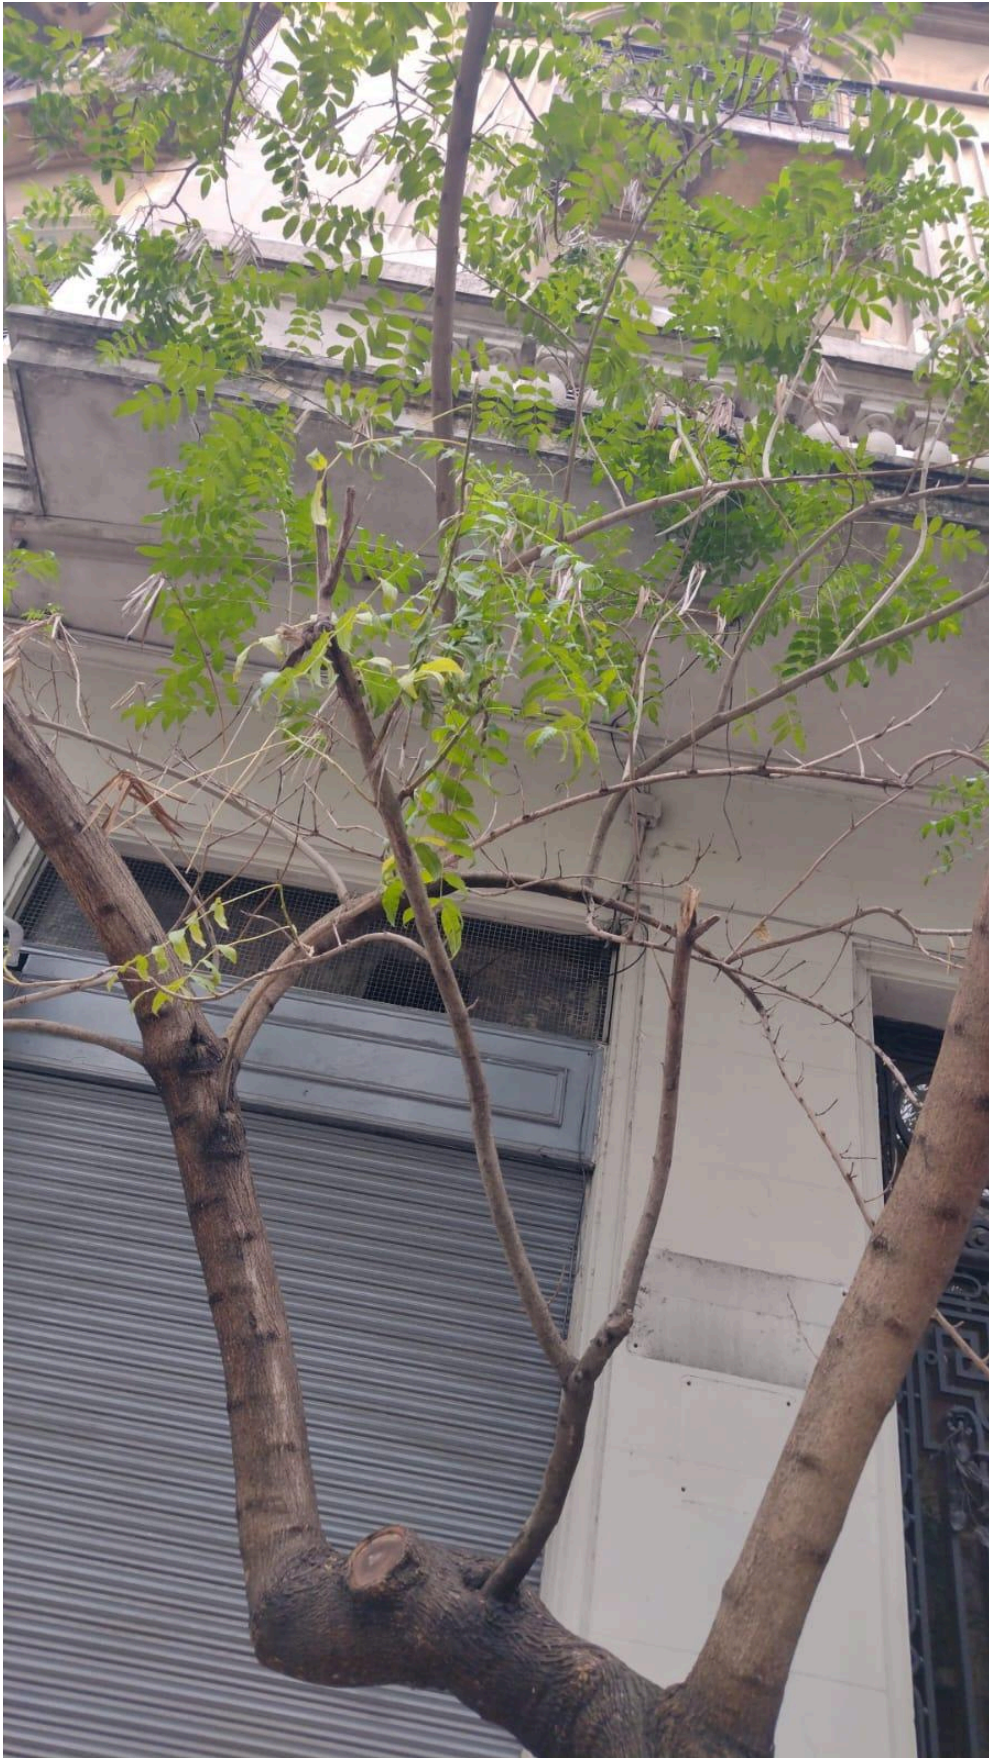
COMBATE DE LOS POZOS 697

| Ramas quebradas y/o fisuradas | | | | | |
| <div>En el día de la fecha se realizó la poda puntual del ejemplar ubicado en dicha dirección. El mismo presentaba ramas desgarradas, por lo que se realizó una poda de corrección.</div> | | | | | |

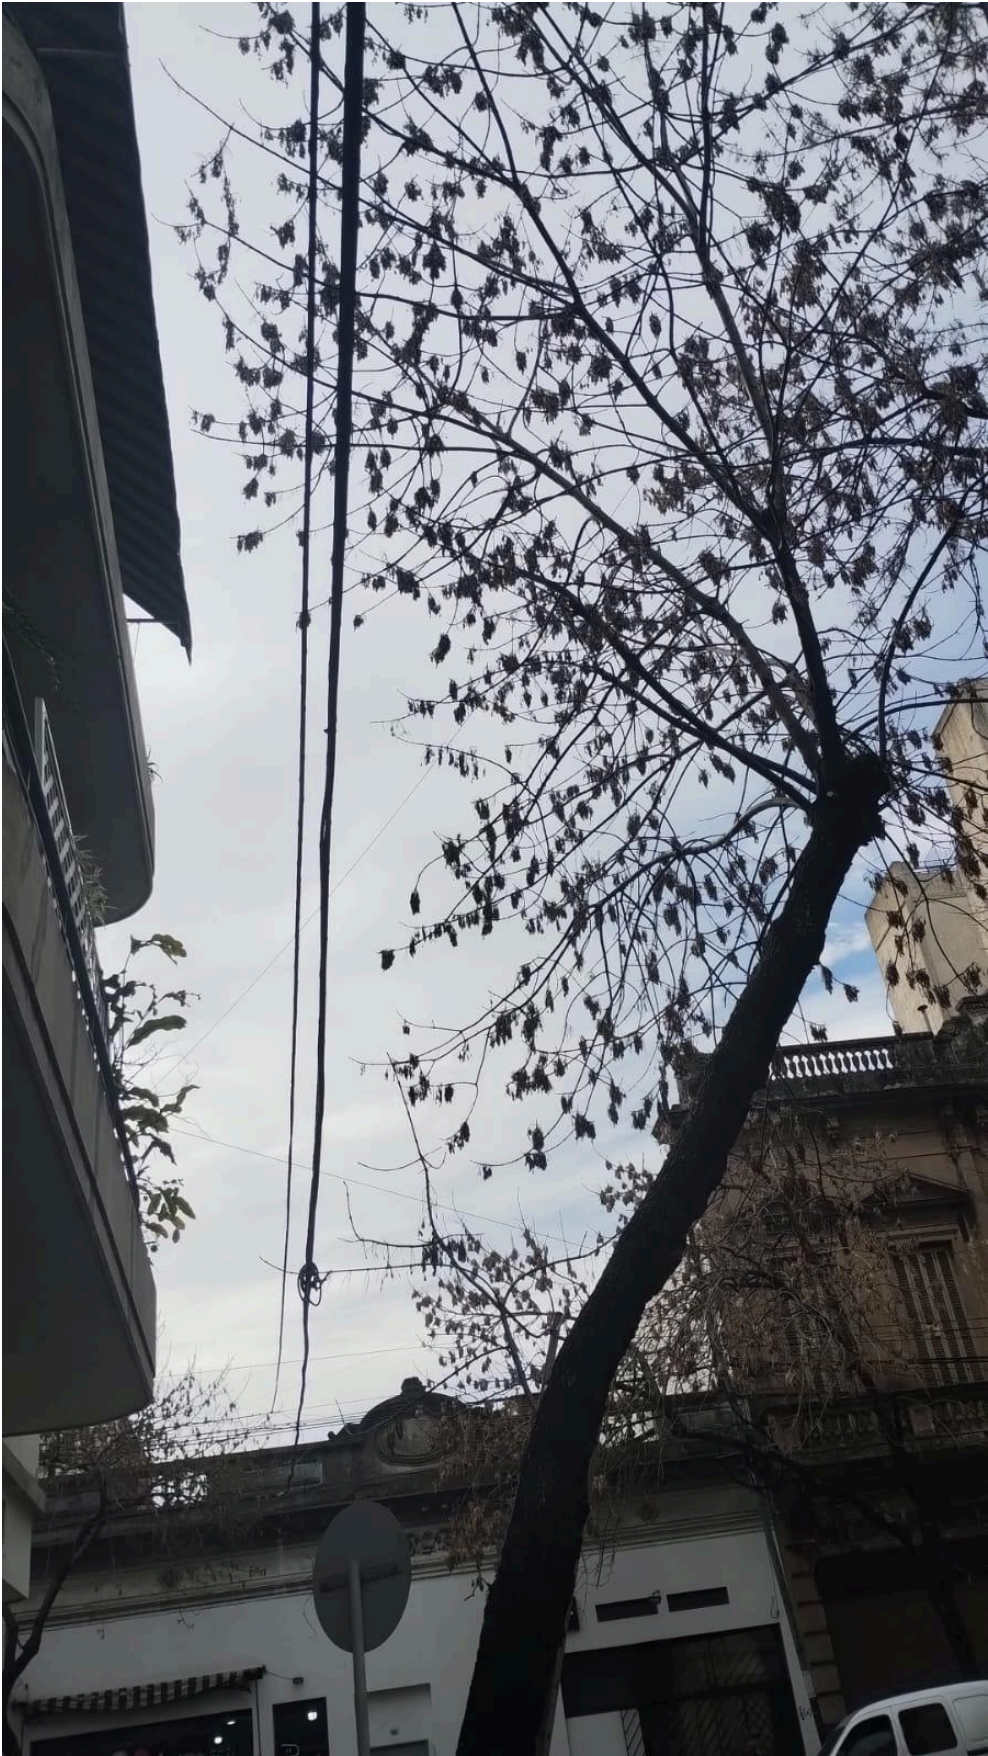
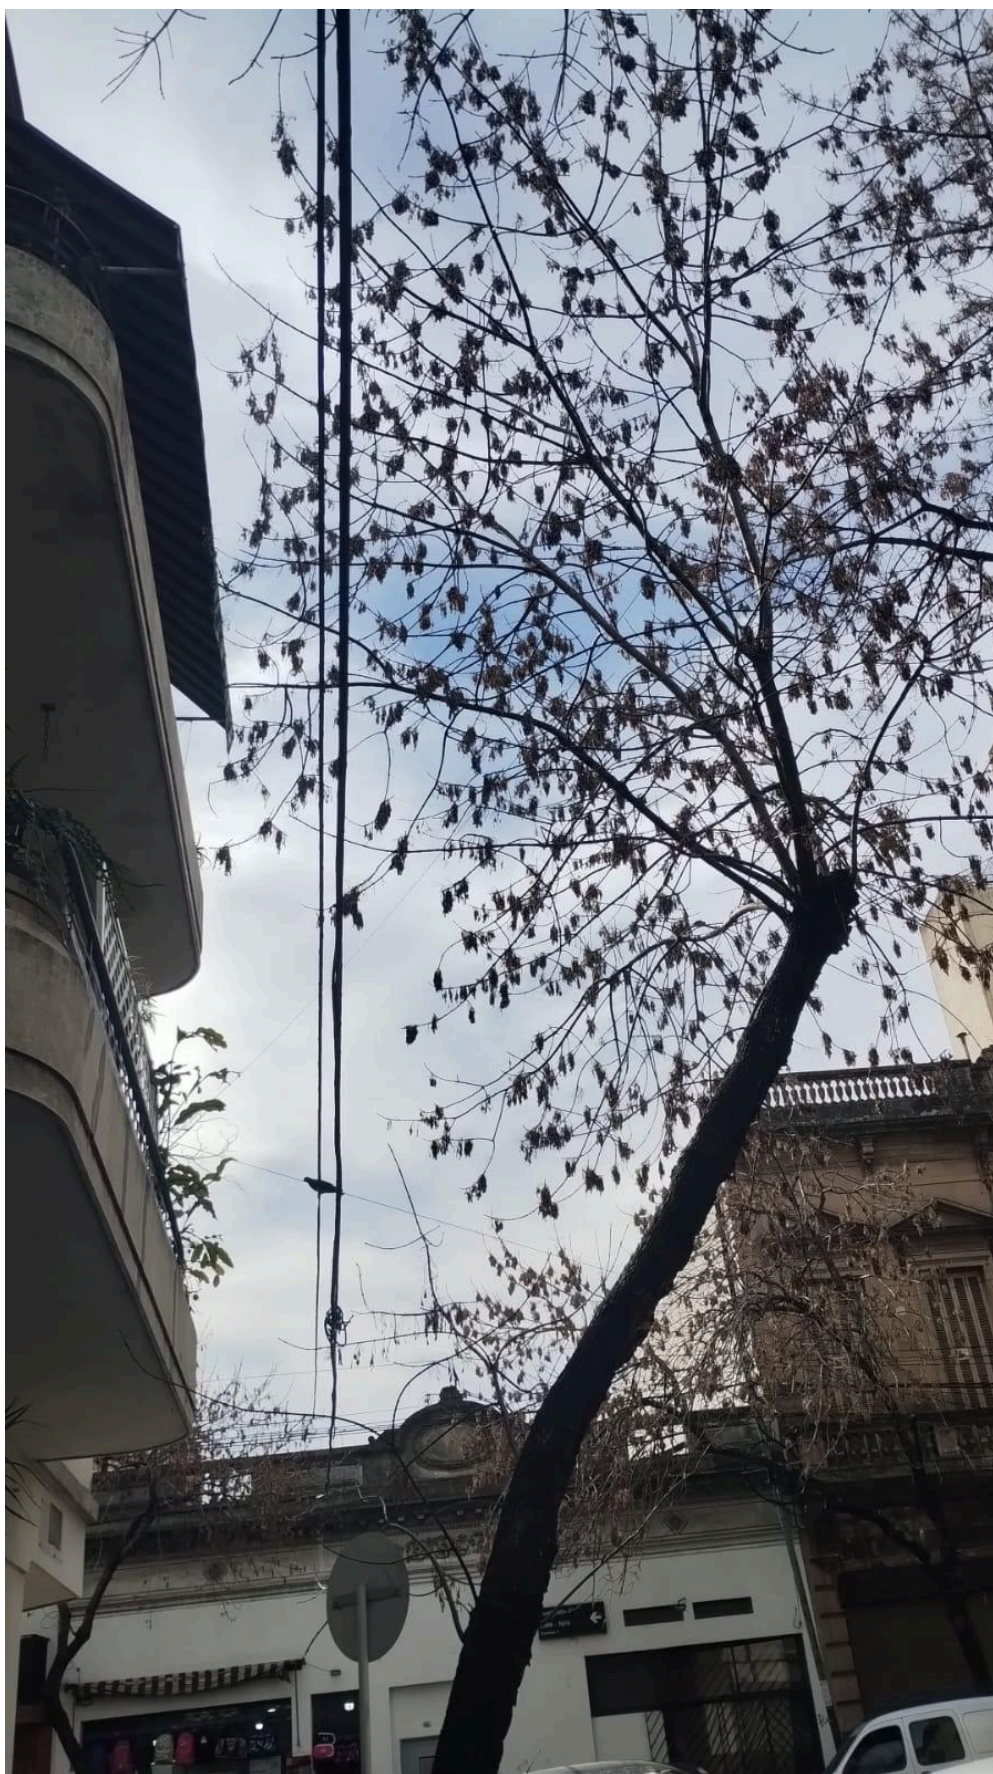
SARANDI 1115

| Ramas bajas, Ramas que invaden espacio aéreo | | | | | |
| <div style="border: 1px solid black; padding: 10px; text-align: center;"> Reclamo de poda por invasión de propiedad privada. Se realizó poda de despeje y ramas bajas. </div> | | | | | |
