# COMBATE DE LOS POZOS 1361

| <br>G.C.B.A. | | GOBIERNO DE LA CIUDAD DE BUENOS AIRES<br>PLANILLA DE INSPECCIÓN VISUAL BÁSICA | | Fecha: 18/10/2023 | |

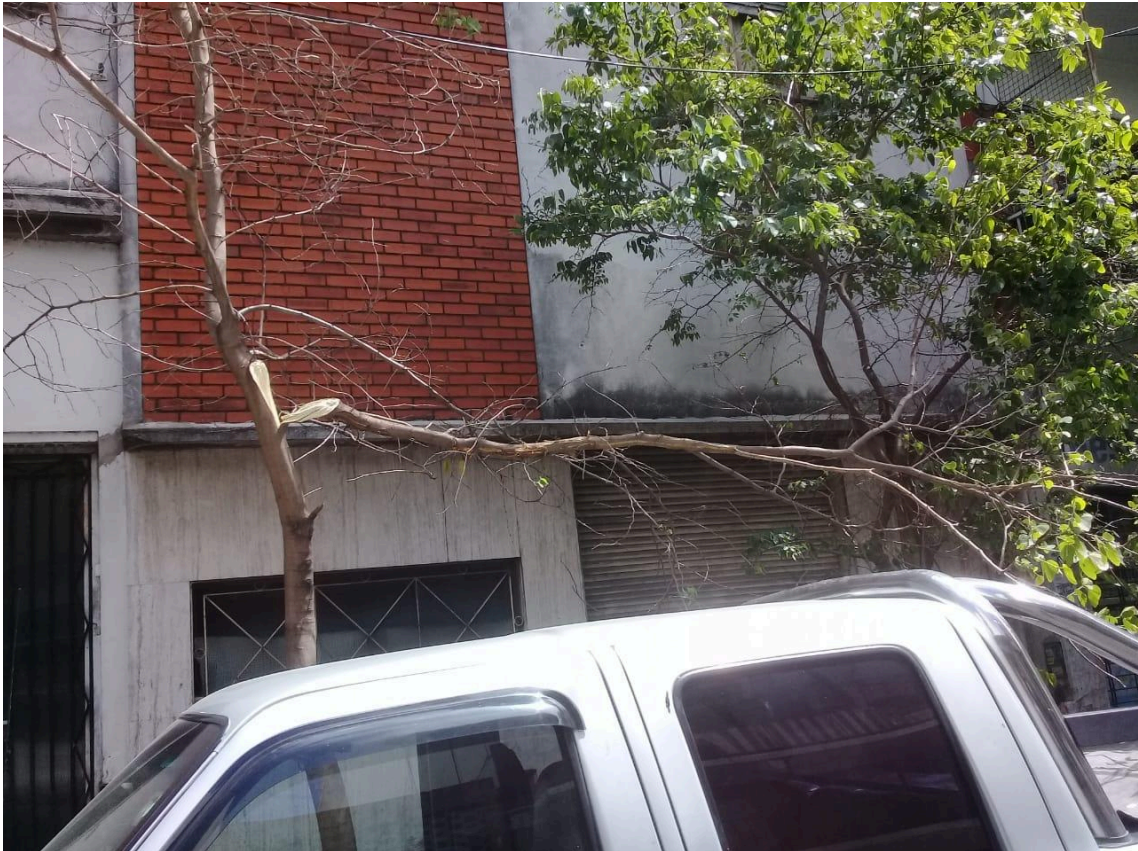
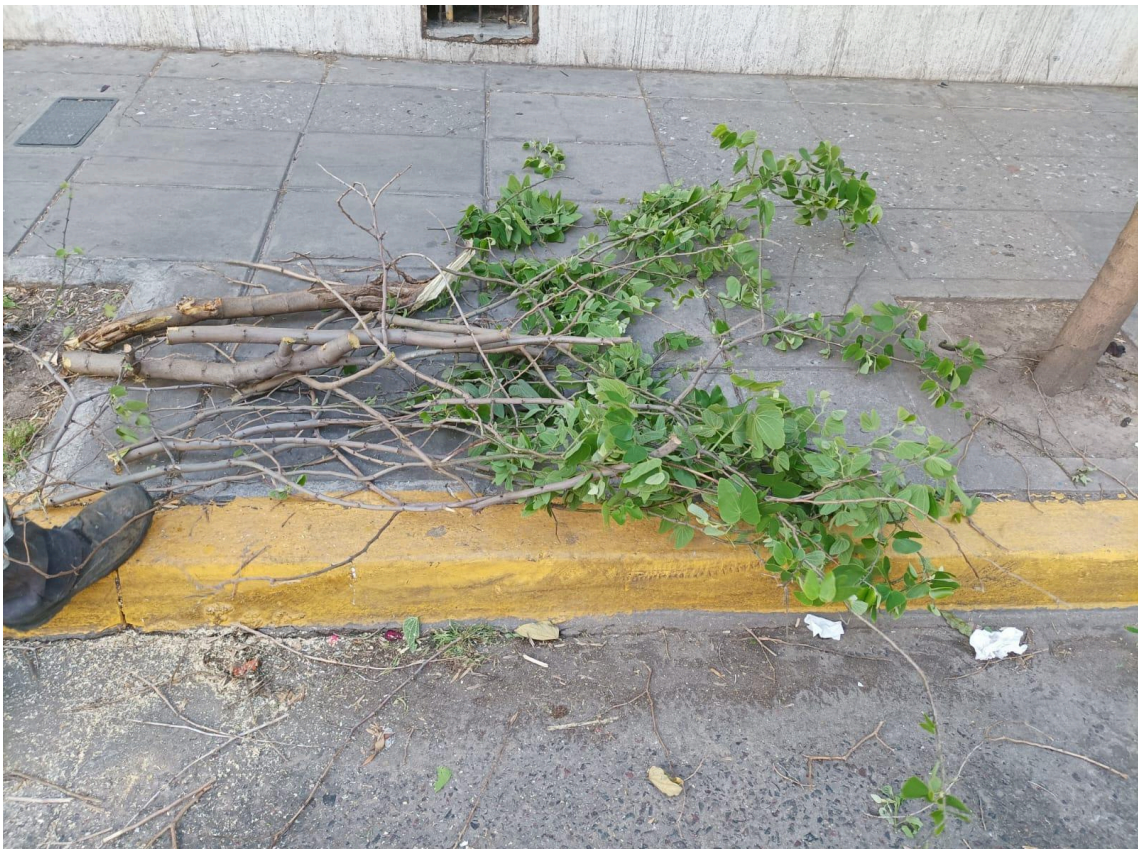
| <br>G.C.B.A. | | GOBIERNO DE LA CIUDAD DE BUENOS AIRES<br>PLANILLA DE INSPECCIÓN VISUAL BÁSICA | | Fecha: 18/10/2023 | |
|---|---|---|---|---|---|
| Ramas quebradas y/o fisuradas | | | | | |
| <div> En el día de la fecha se intervino de emergencia dicho ejemplar, llevándose a cabo la poda de una rama quebrada. </div> | | | | | |

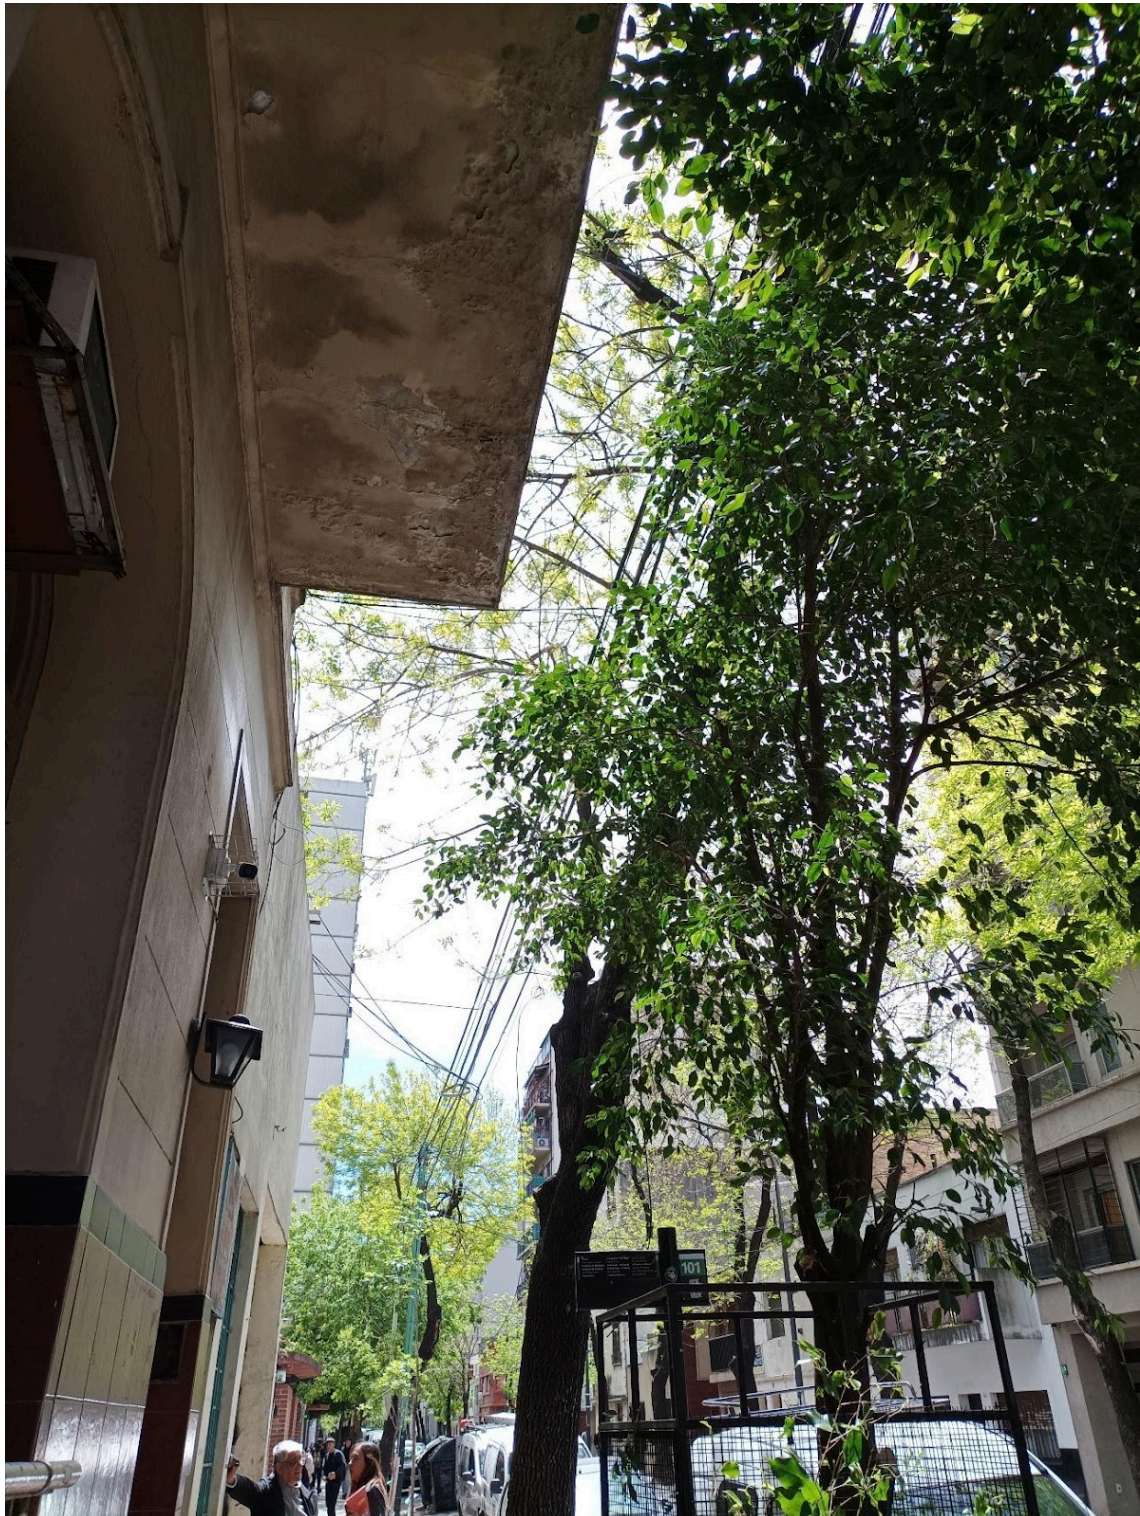
| Ramas bajas, Ramas que invaden espacio aéreo | | | | | |
| <div>Se llevó a cabo poda de retalado y para despeje de balcón. Se recomienda llevar a cabo corte de raíces ya que dicho ejemplar posee plantera elevada lo cual puede afectar la futura estabilidad del ejemplar.</div> | | | | | |

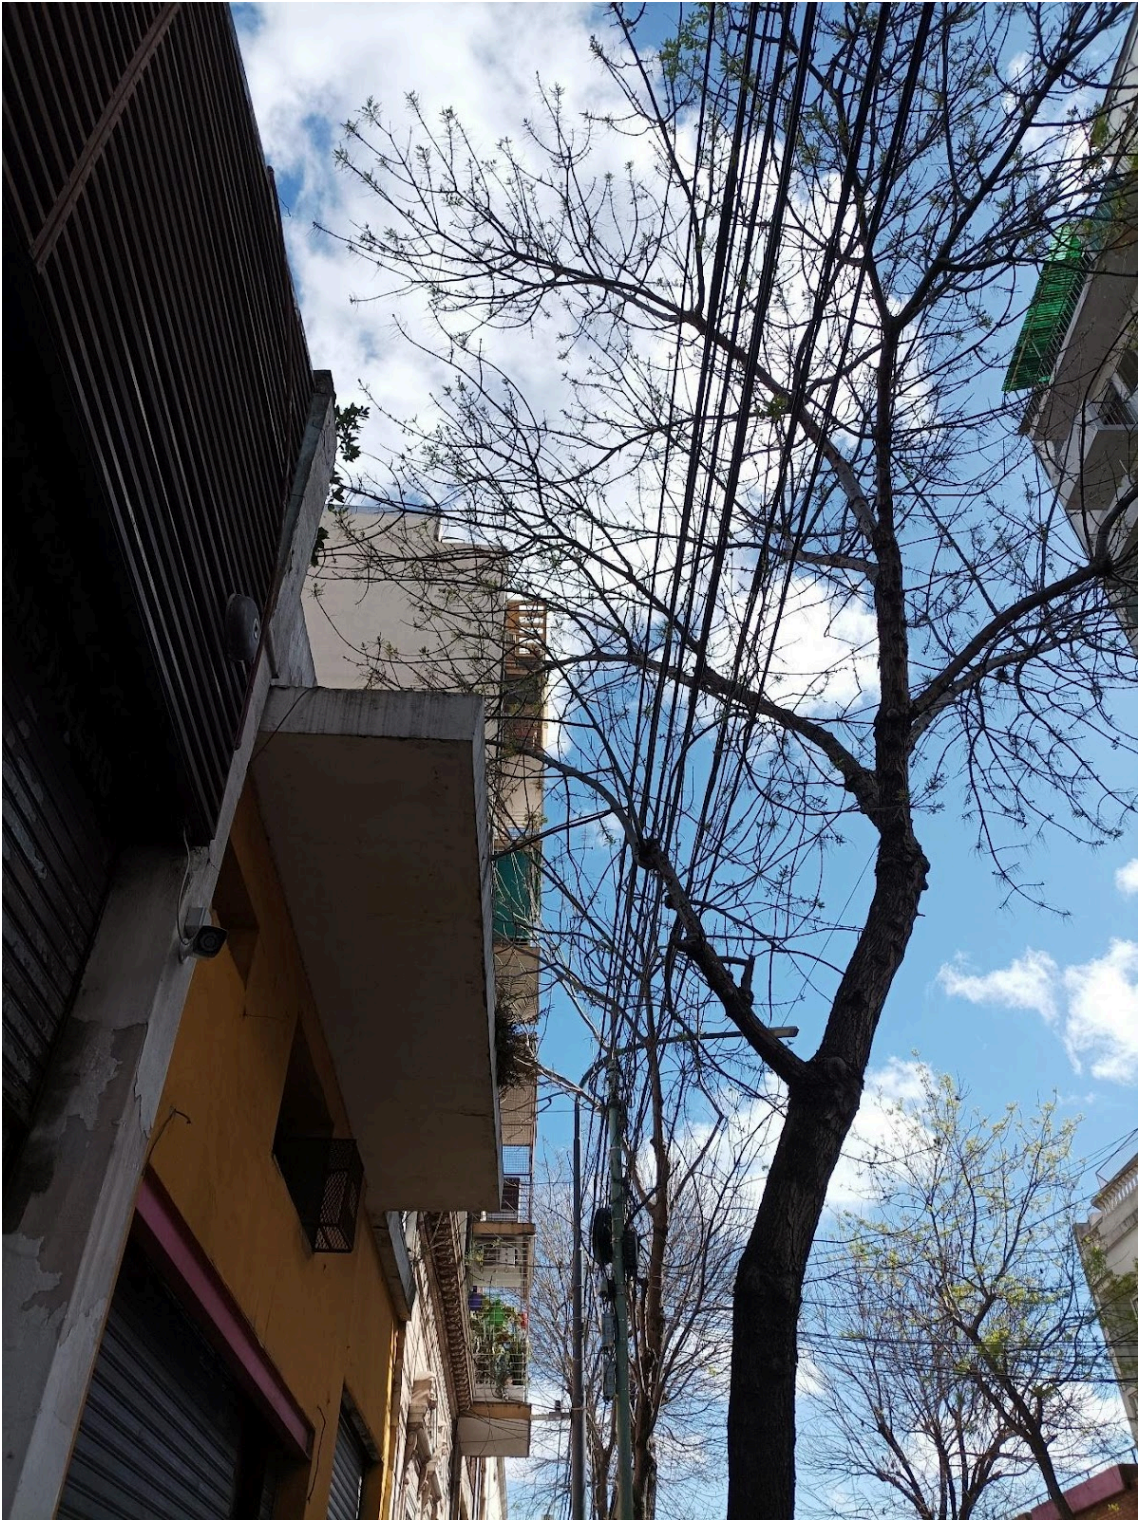
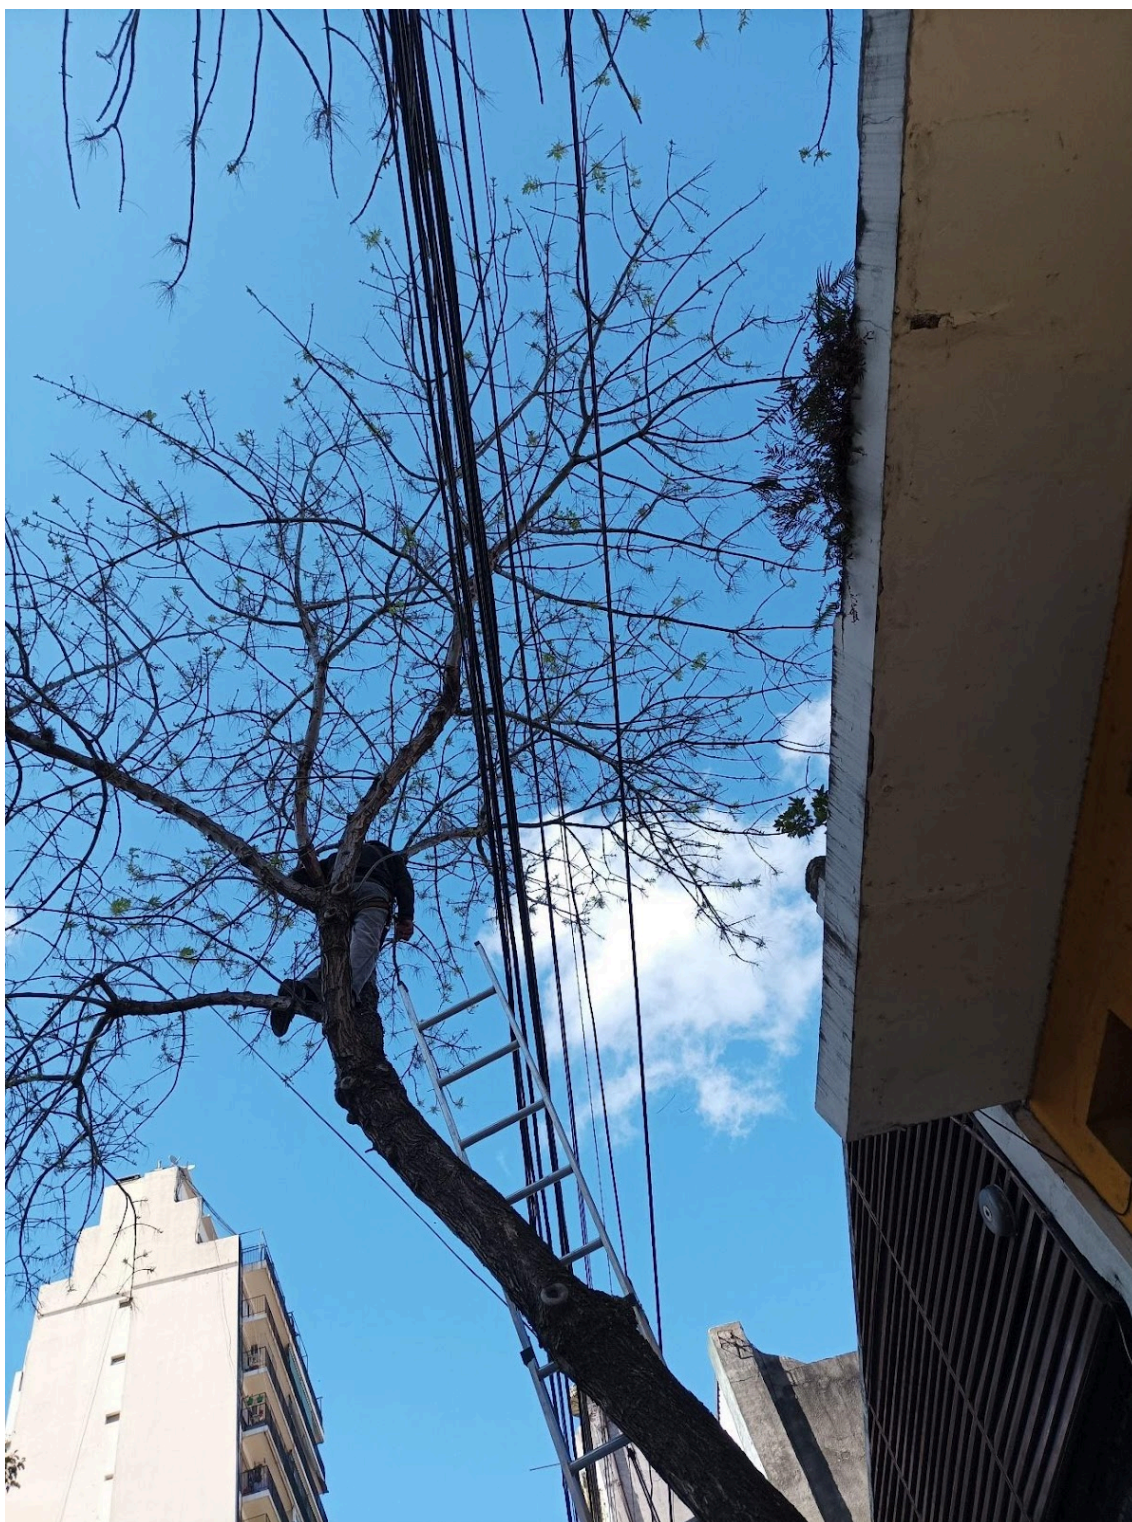
Ramas excesivas y/o cruzadas, Ramas que invaden espacio aéreo

Reclamo inicial en Jean Jaures 74. Se llevó a cabo poda para despeje de terraza.

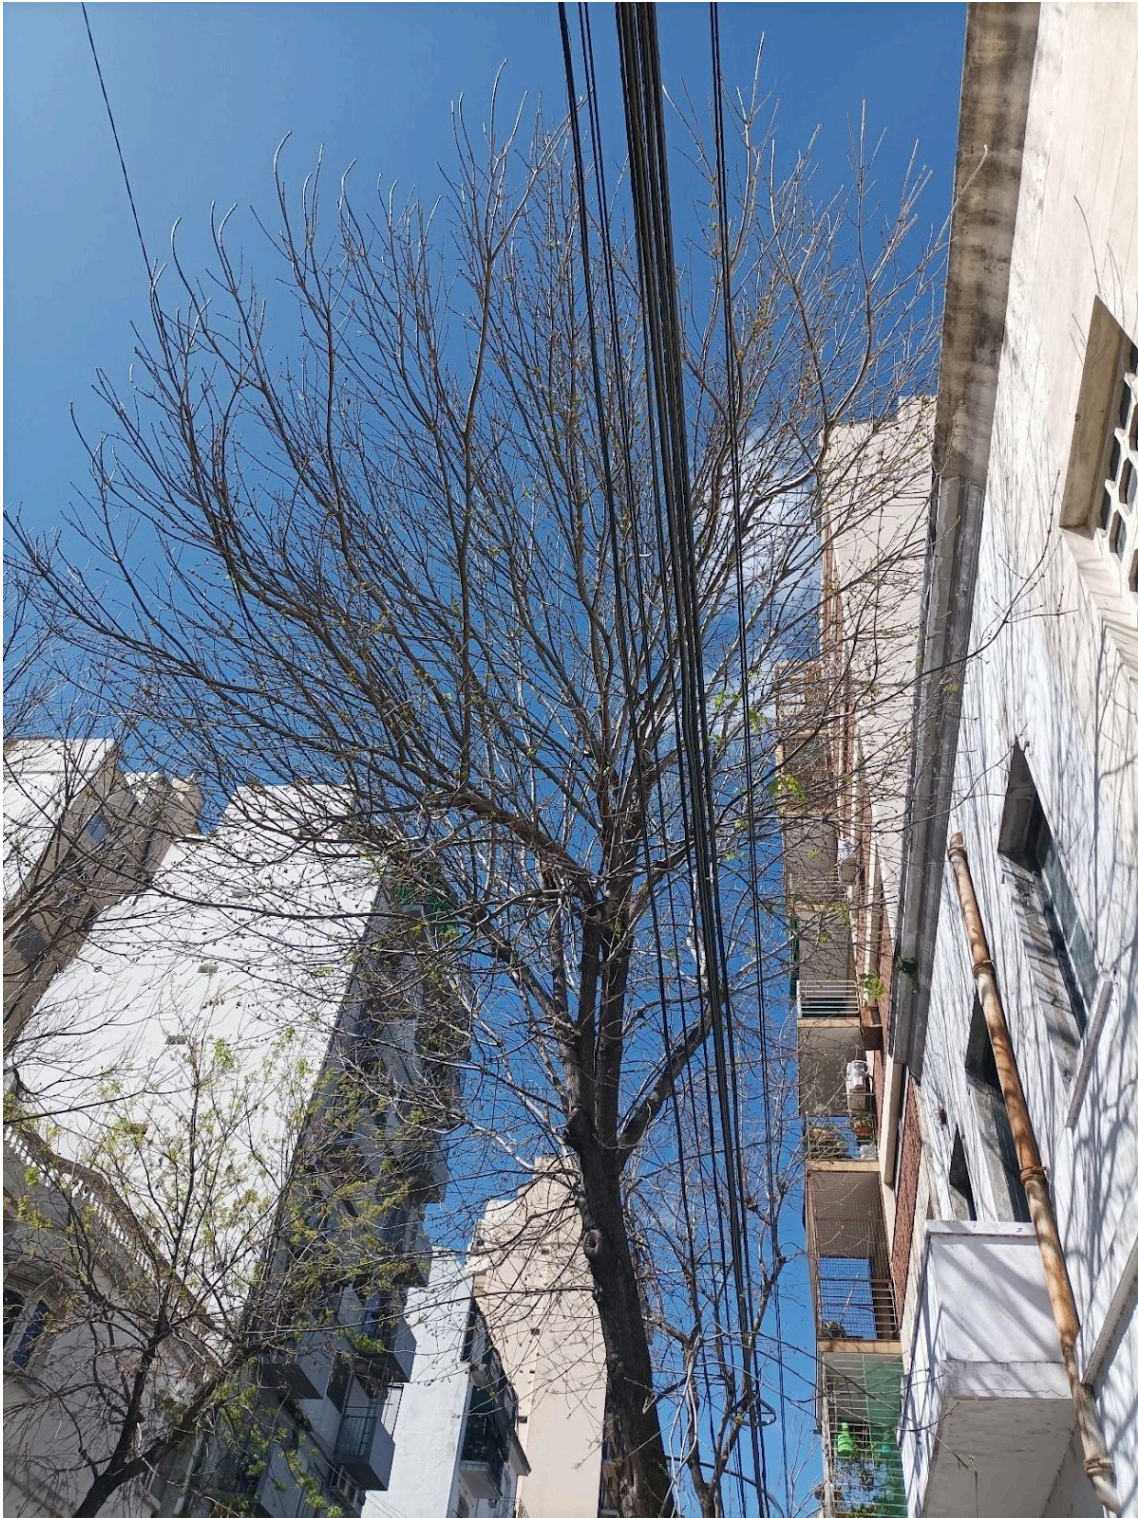
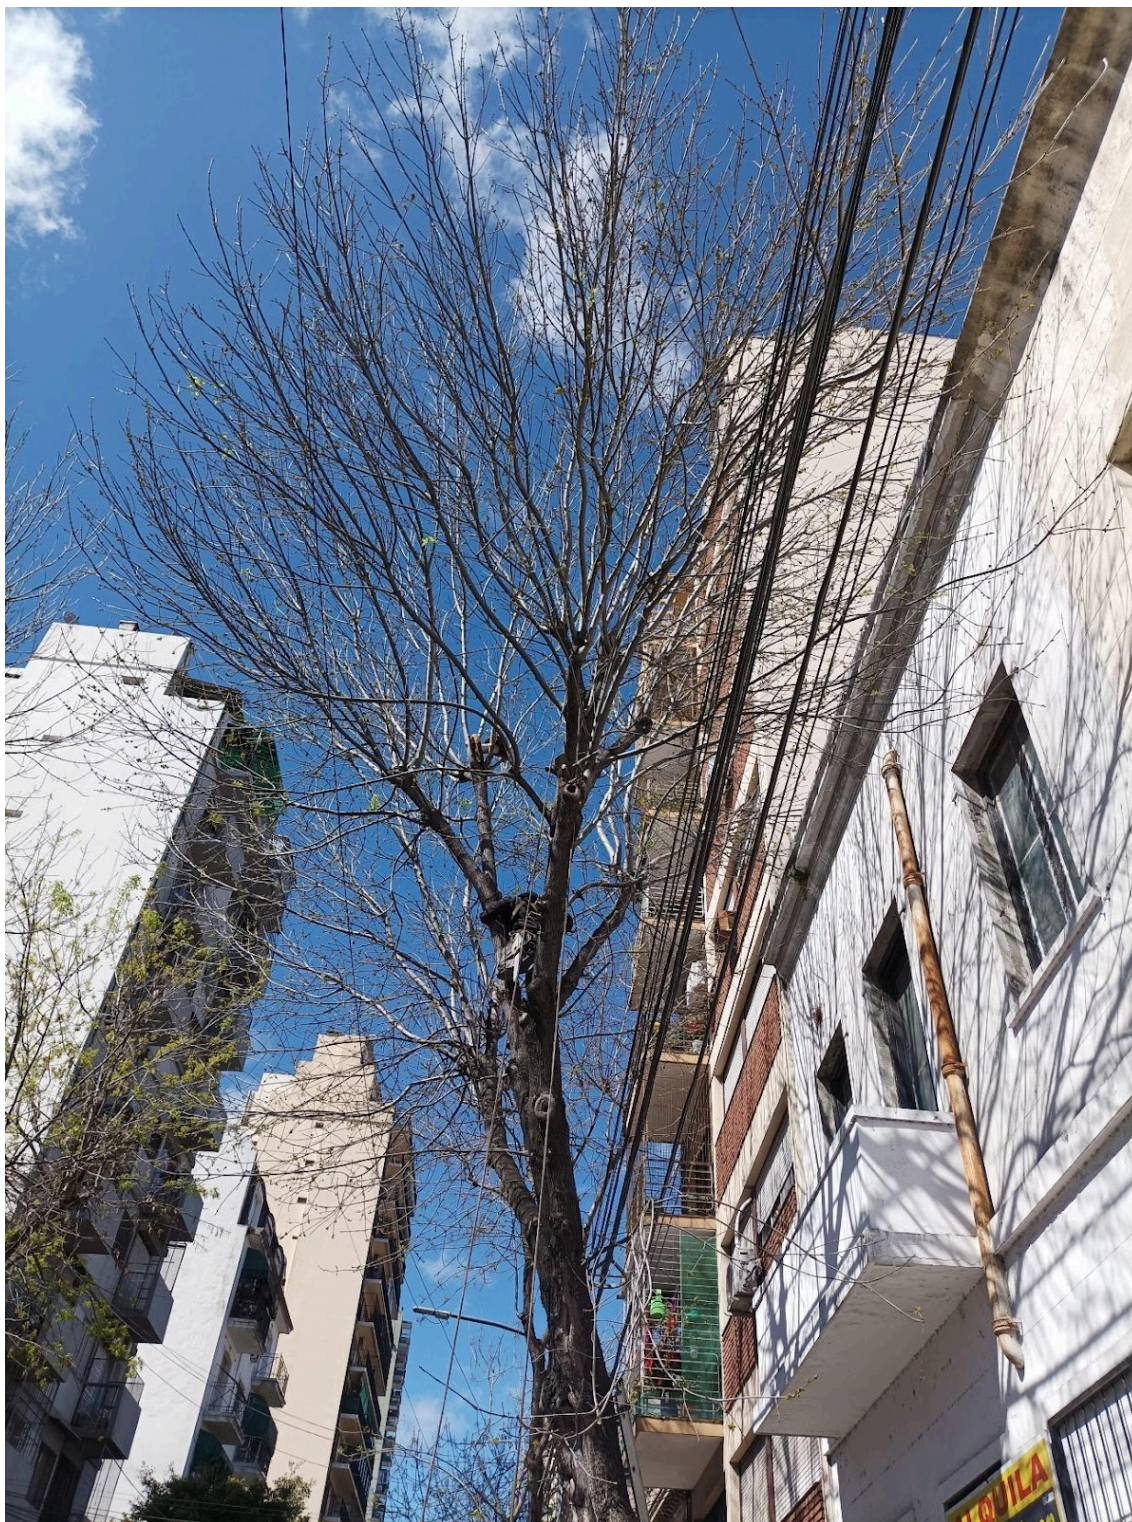
| Ramas excesivas y/o cruzadas | | | | | |
| <div>Reclamo inicial en Jean Jaures 74. Se llevó a cabo poda de balanceo.</div> | | | | | |

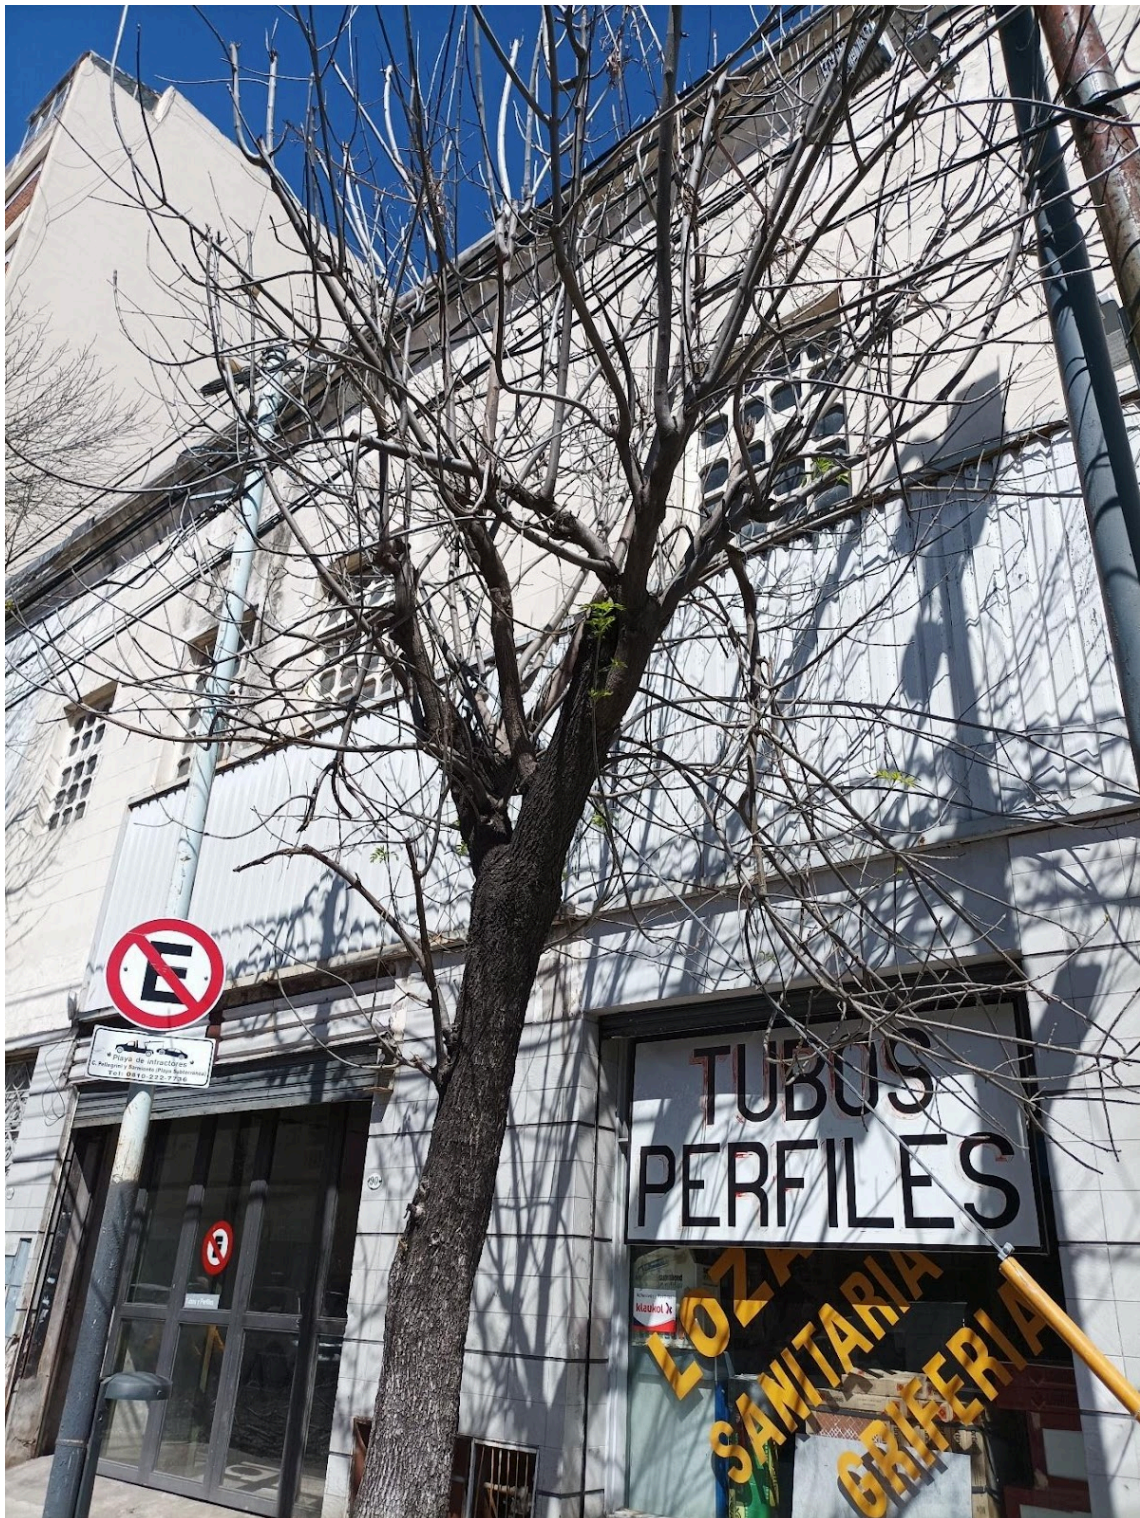
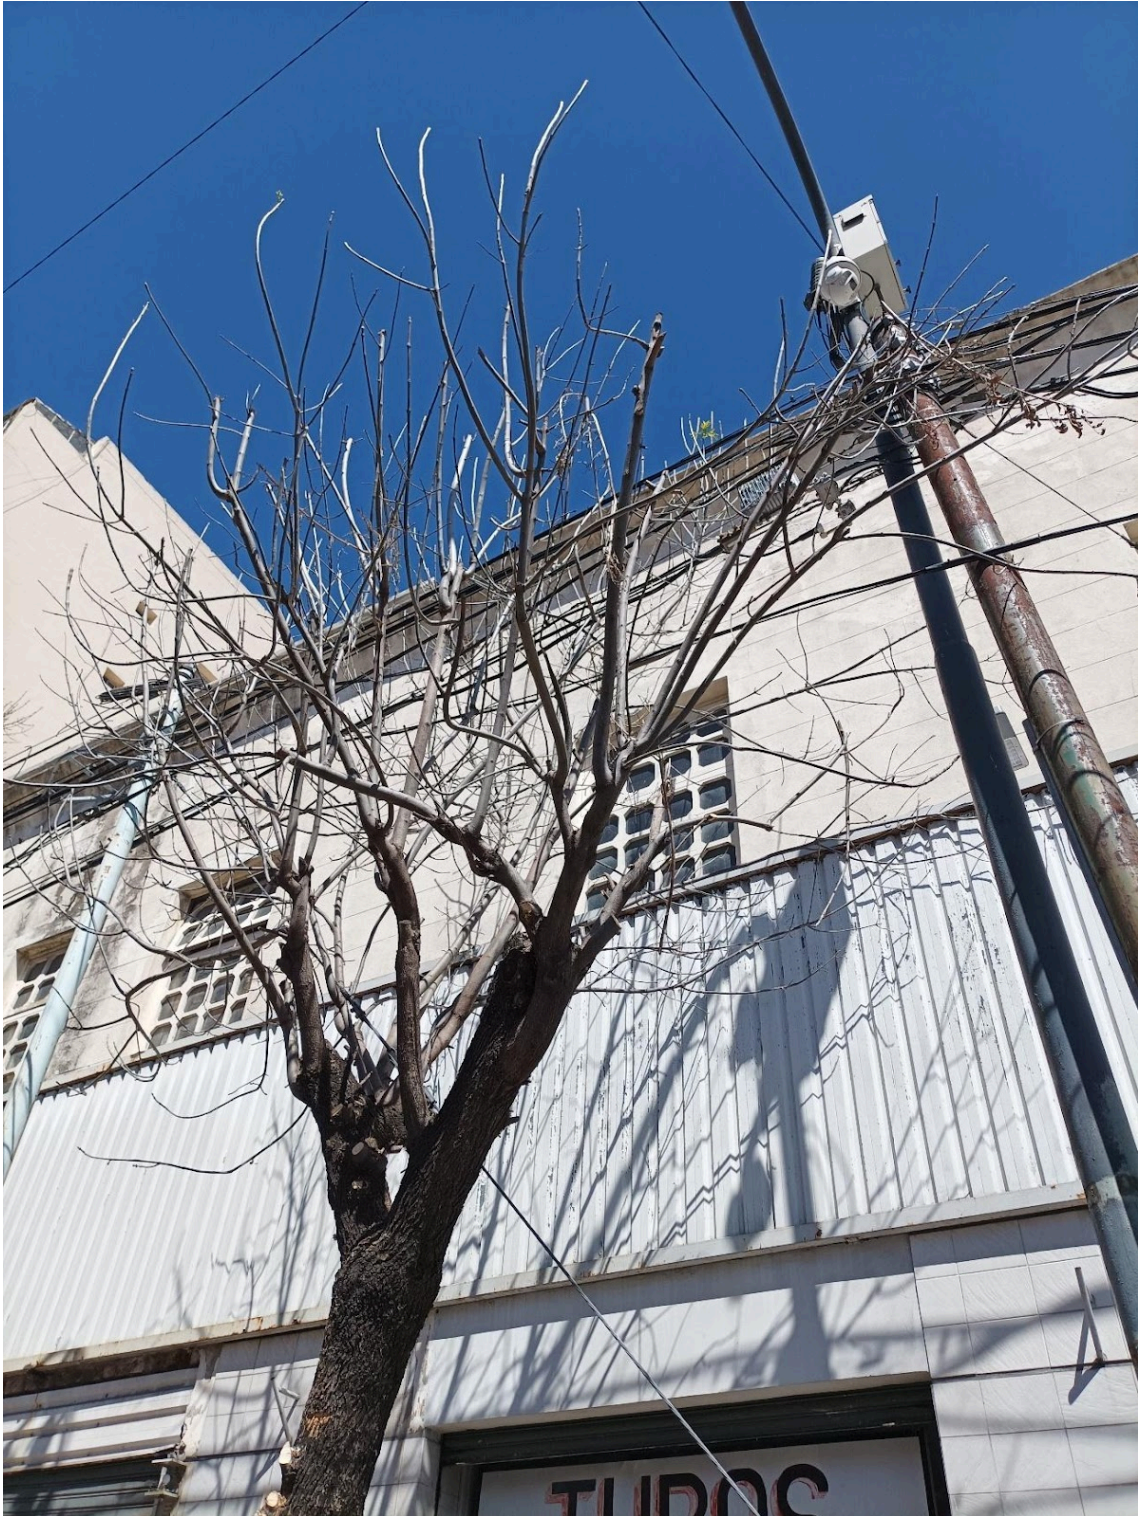
| Ramas bajas, Ramas exoesivas y/o cruzadas | | | | | |
| Reclamo inicial en Jean Jaures 74. Se llevó a cabo poda de retalado. | | | | | |

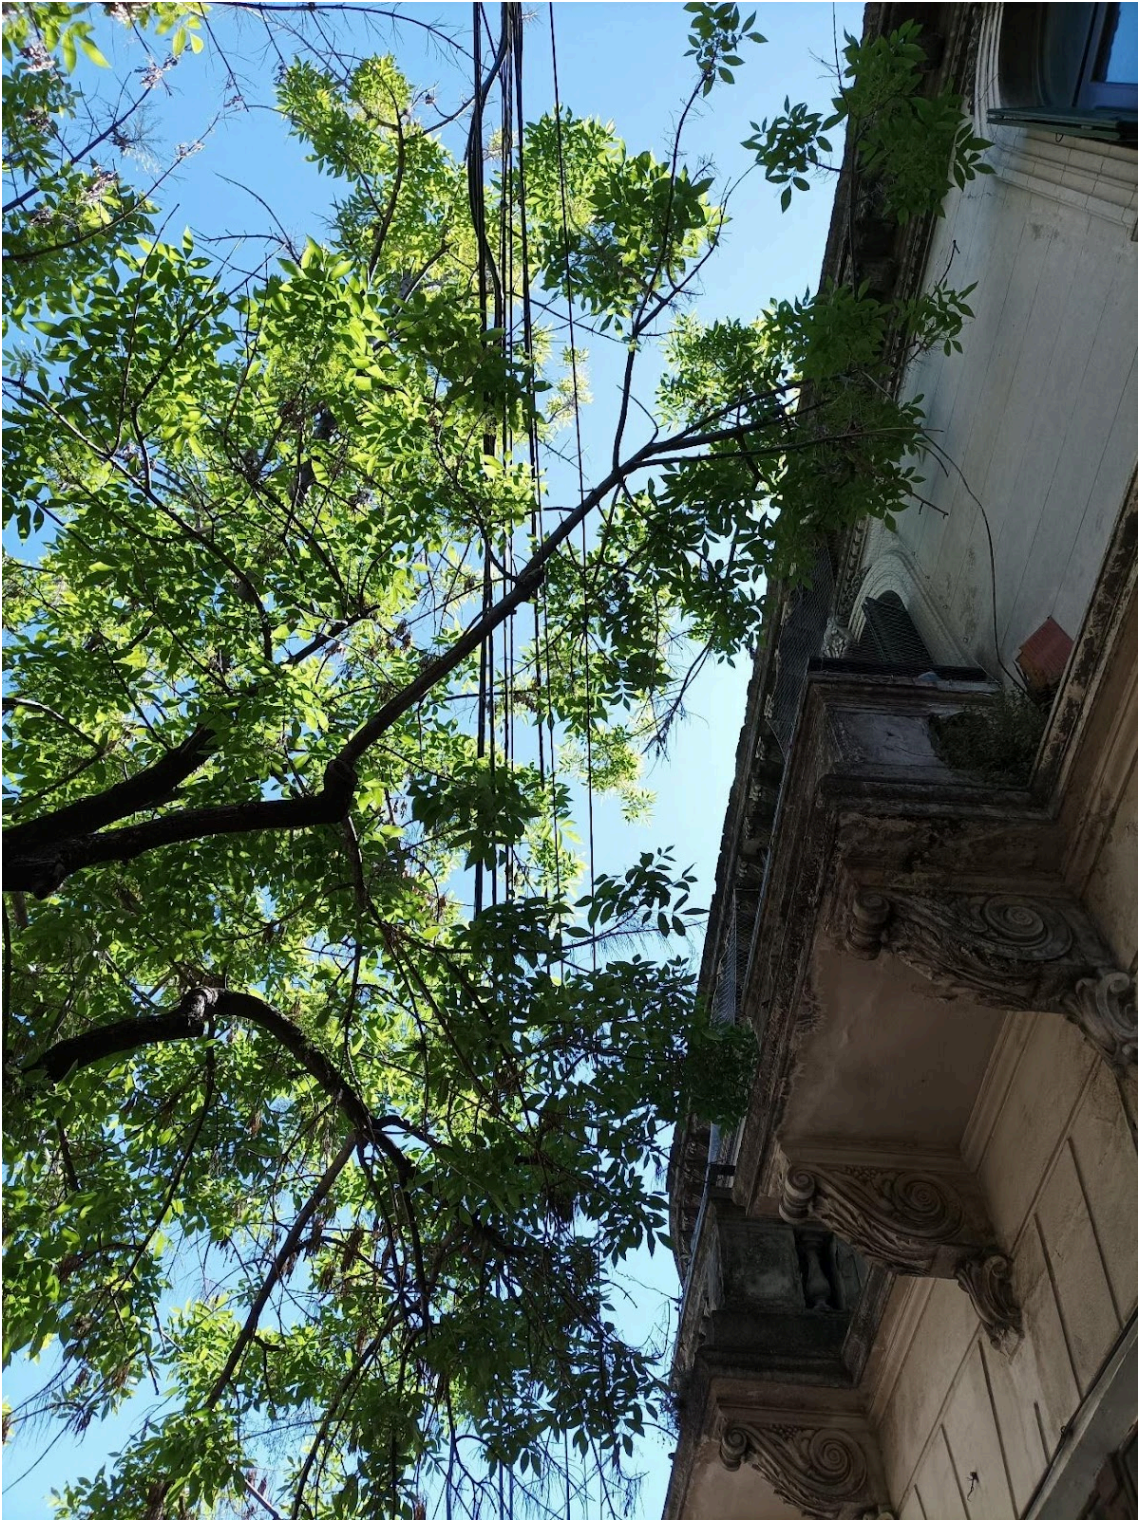
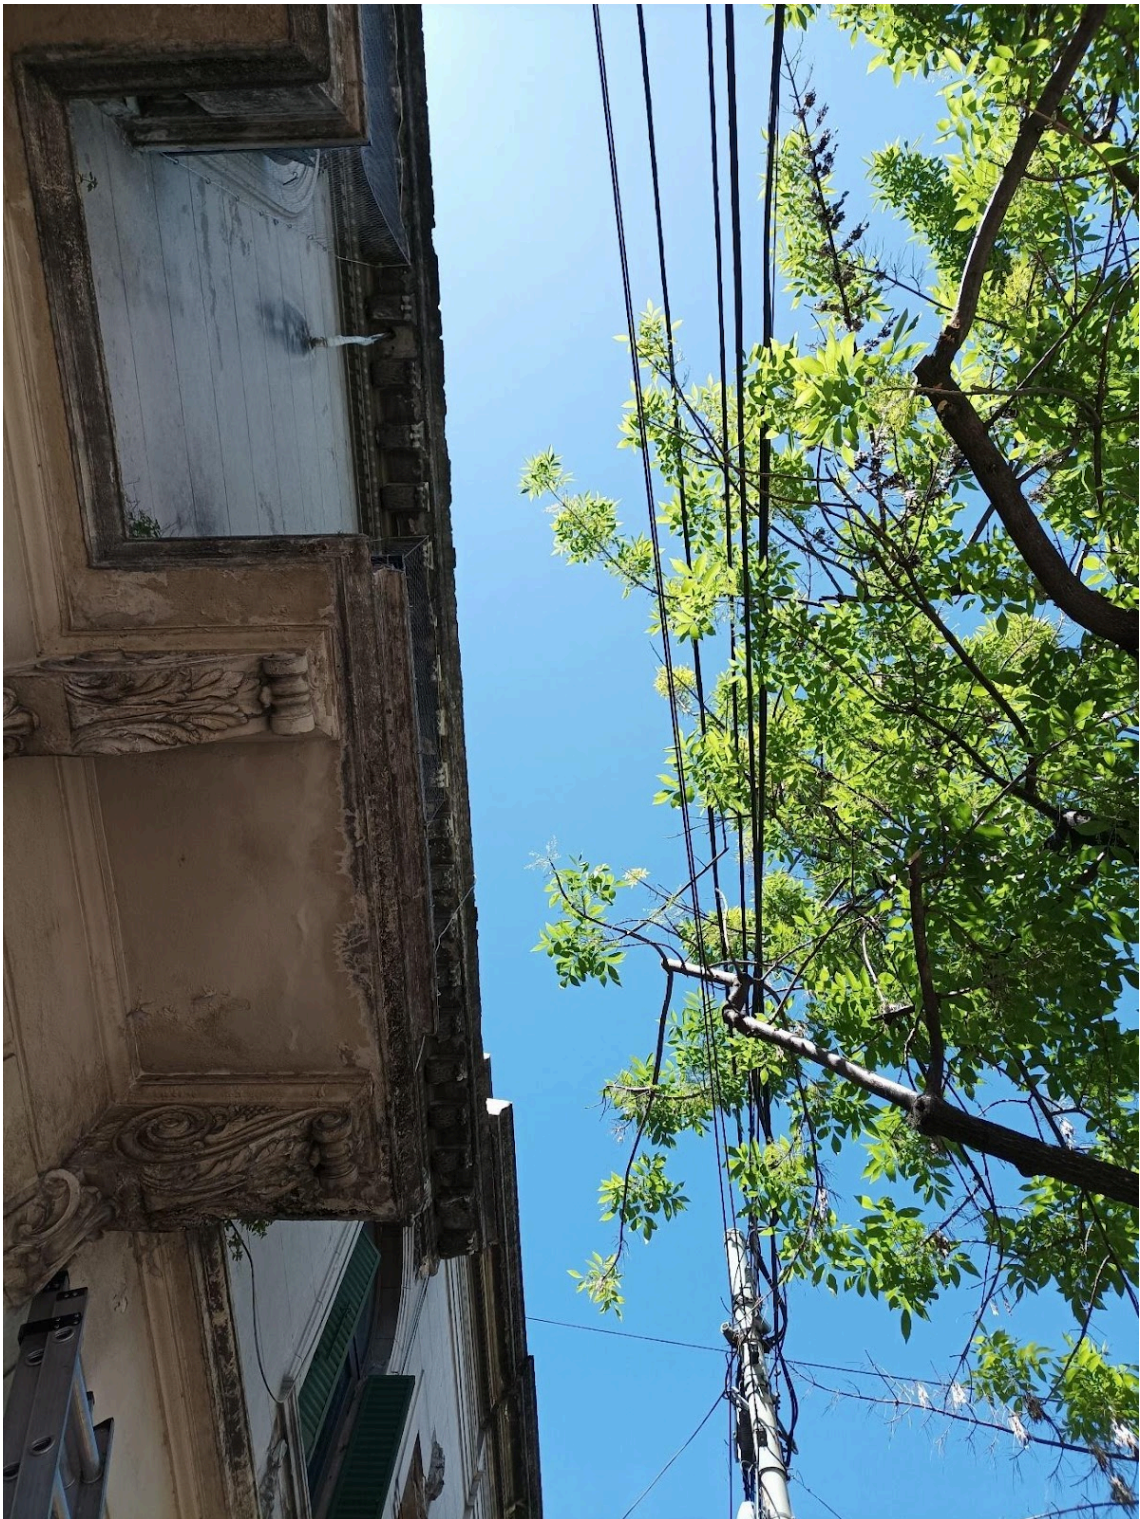
Ramas que invaden espacio aéreo

Se llevó a cabo poda para despeje de balcón.

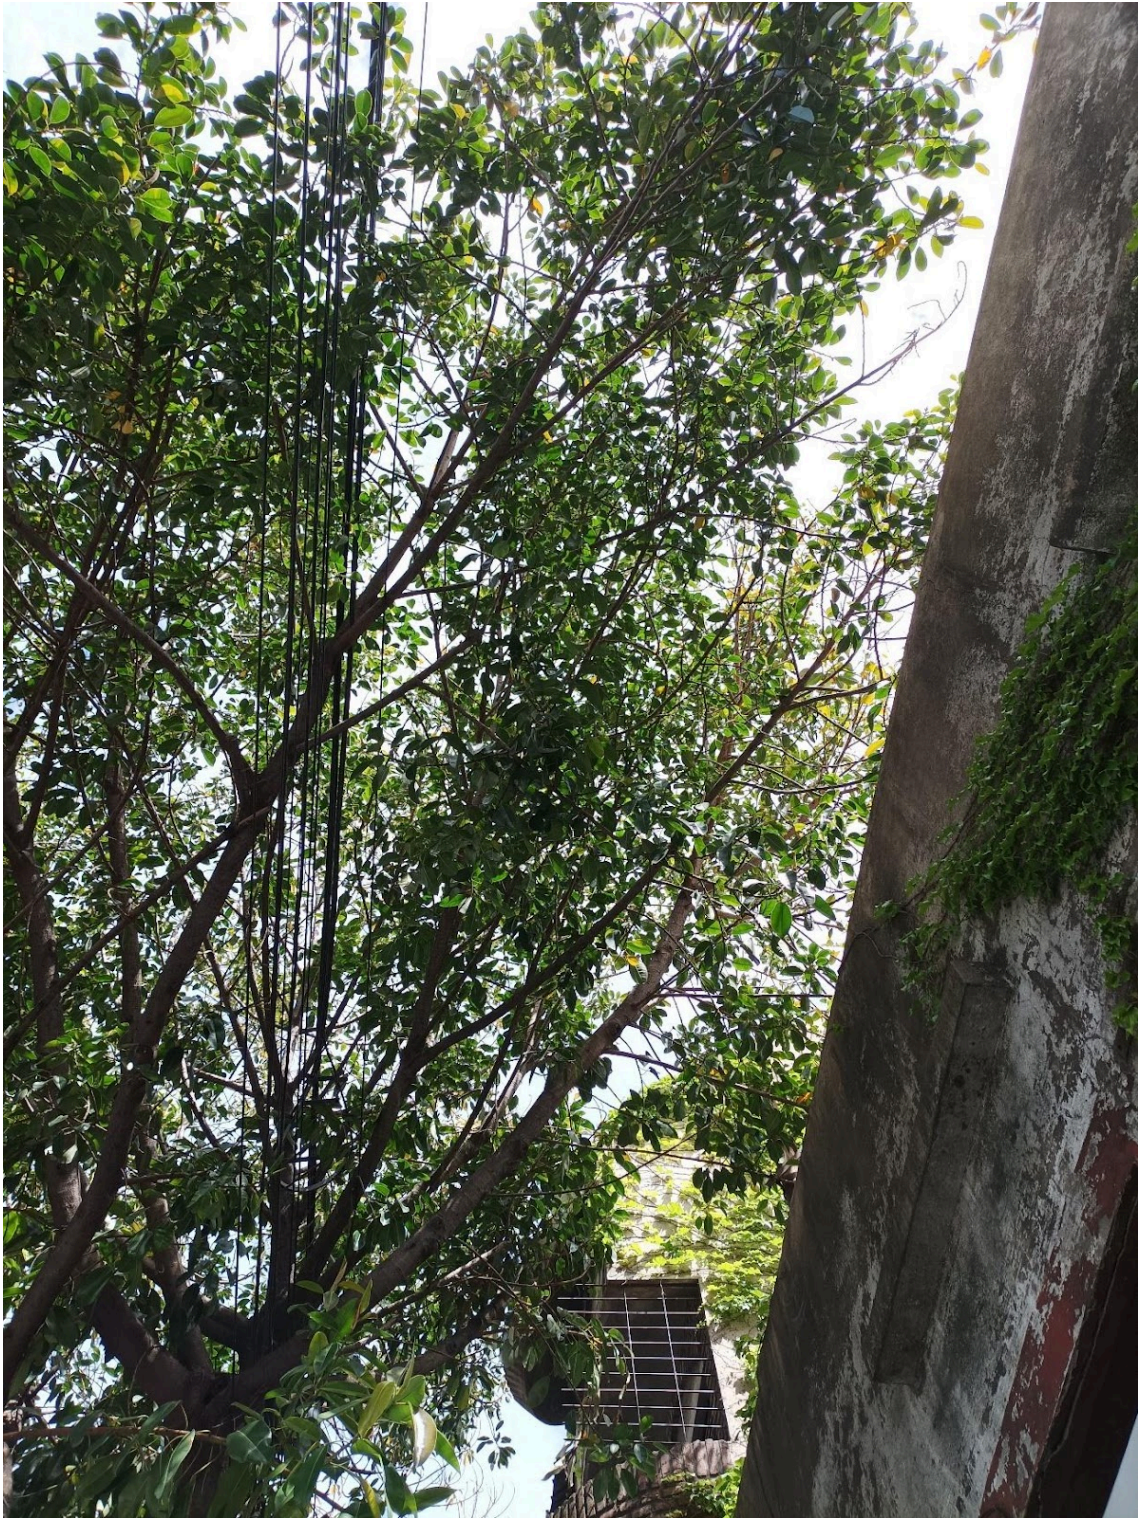
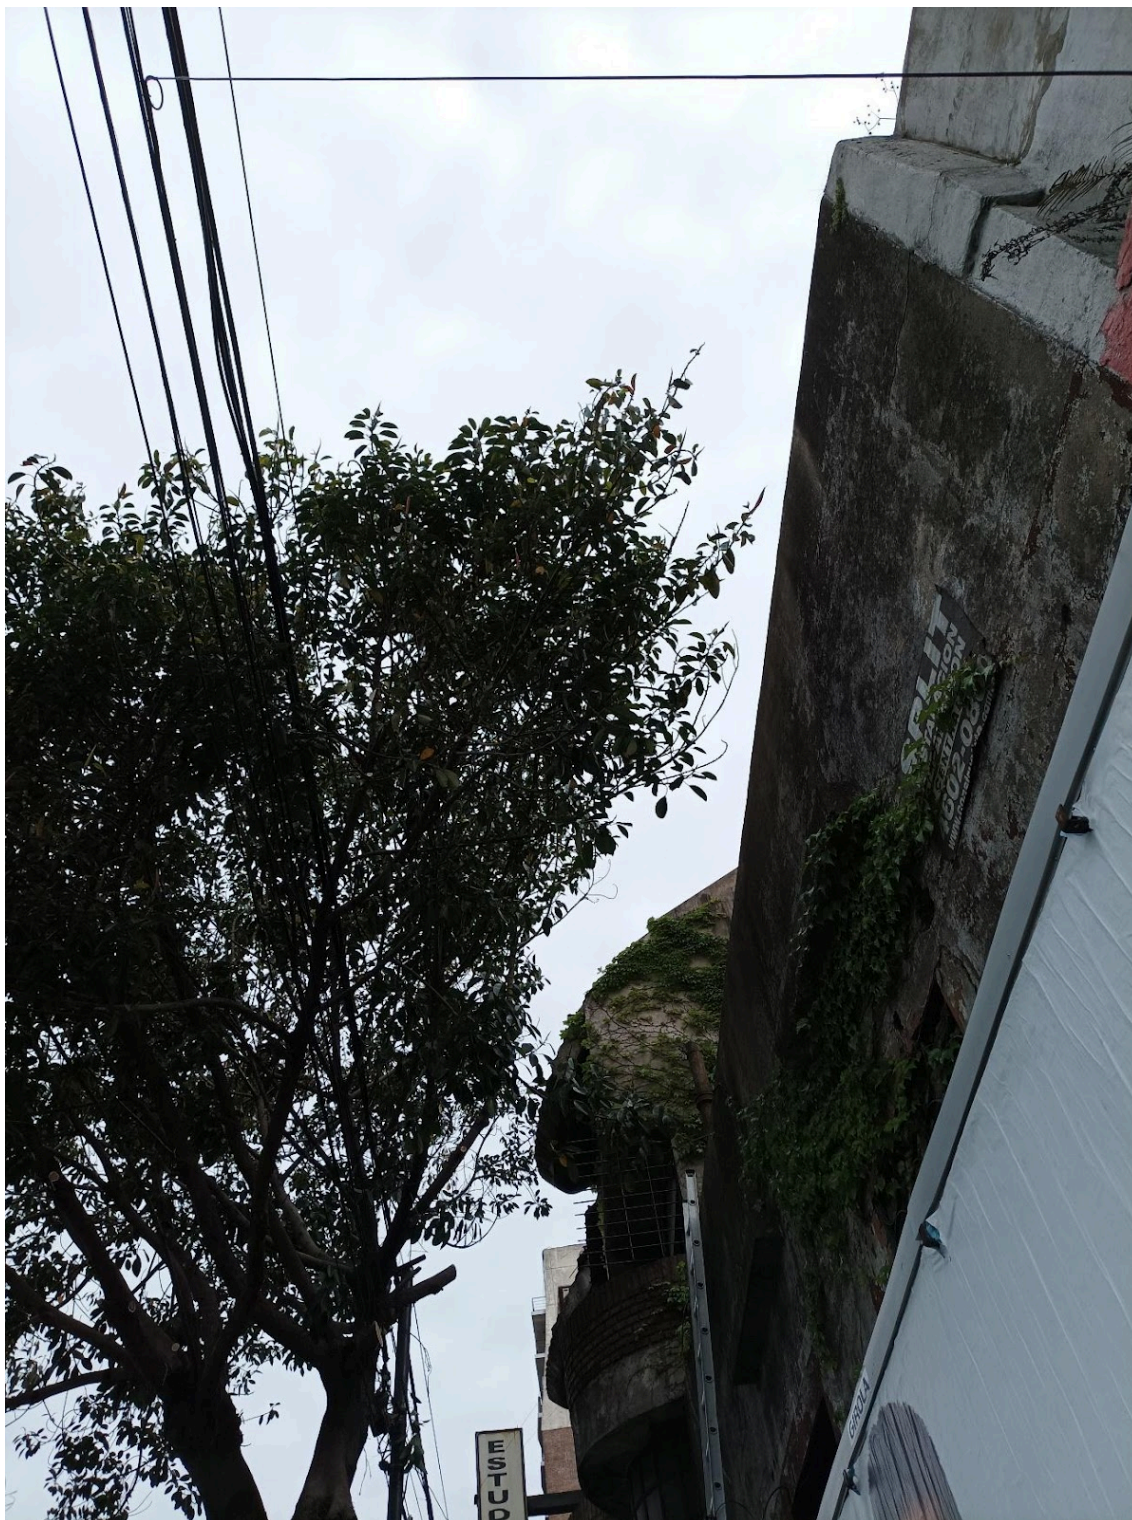
| Ramas exoesivas y/o cruzadas, Ramas que invaden espacio aéreo | | | | | |
| Se llevó a cabo poda de balanceo y de ramas que poseían dirección hacia la propiedad. | | | | | |
