# COMBATE DE LOS POZOS 1361

| <br>G.C.B.A. | | GOBIERNO DE LA CIUDAD DE BUENOS AIRES<br>PLANILLA DE INSPECCIÓN VISUAL BÁSICA | | Fecha: 18/10/2023 | |

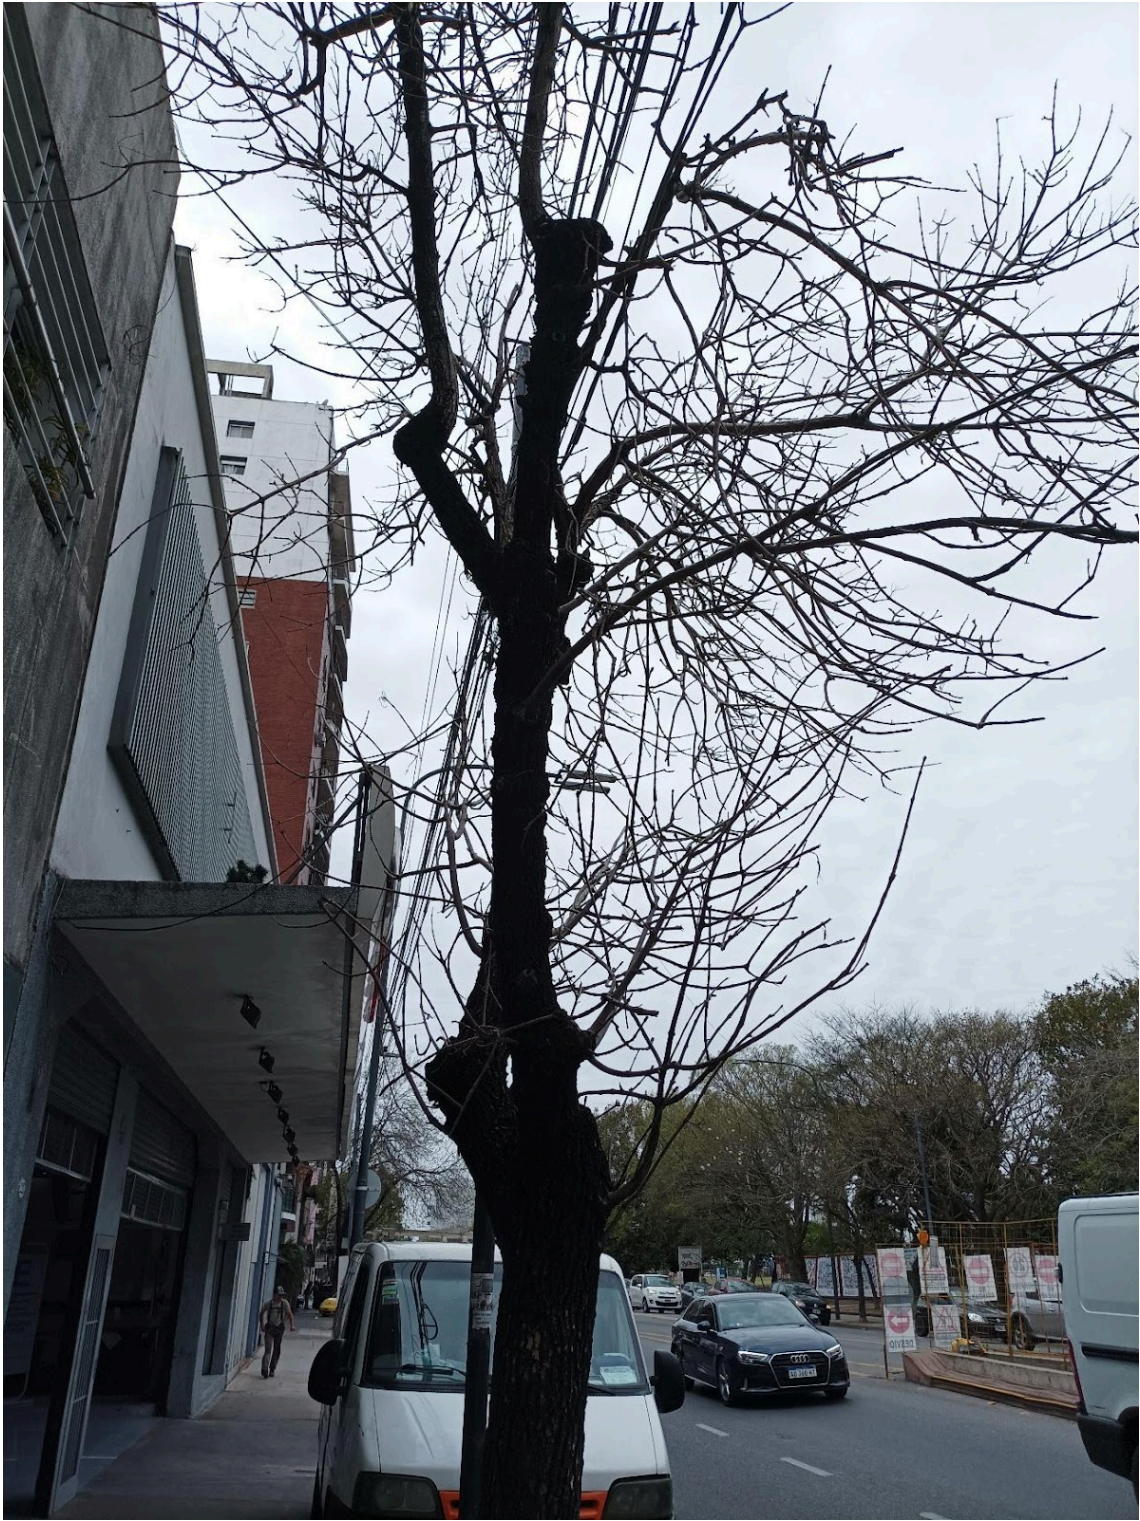
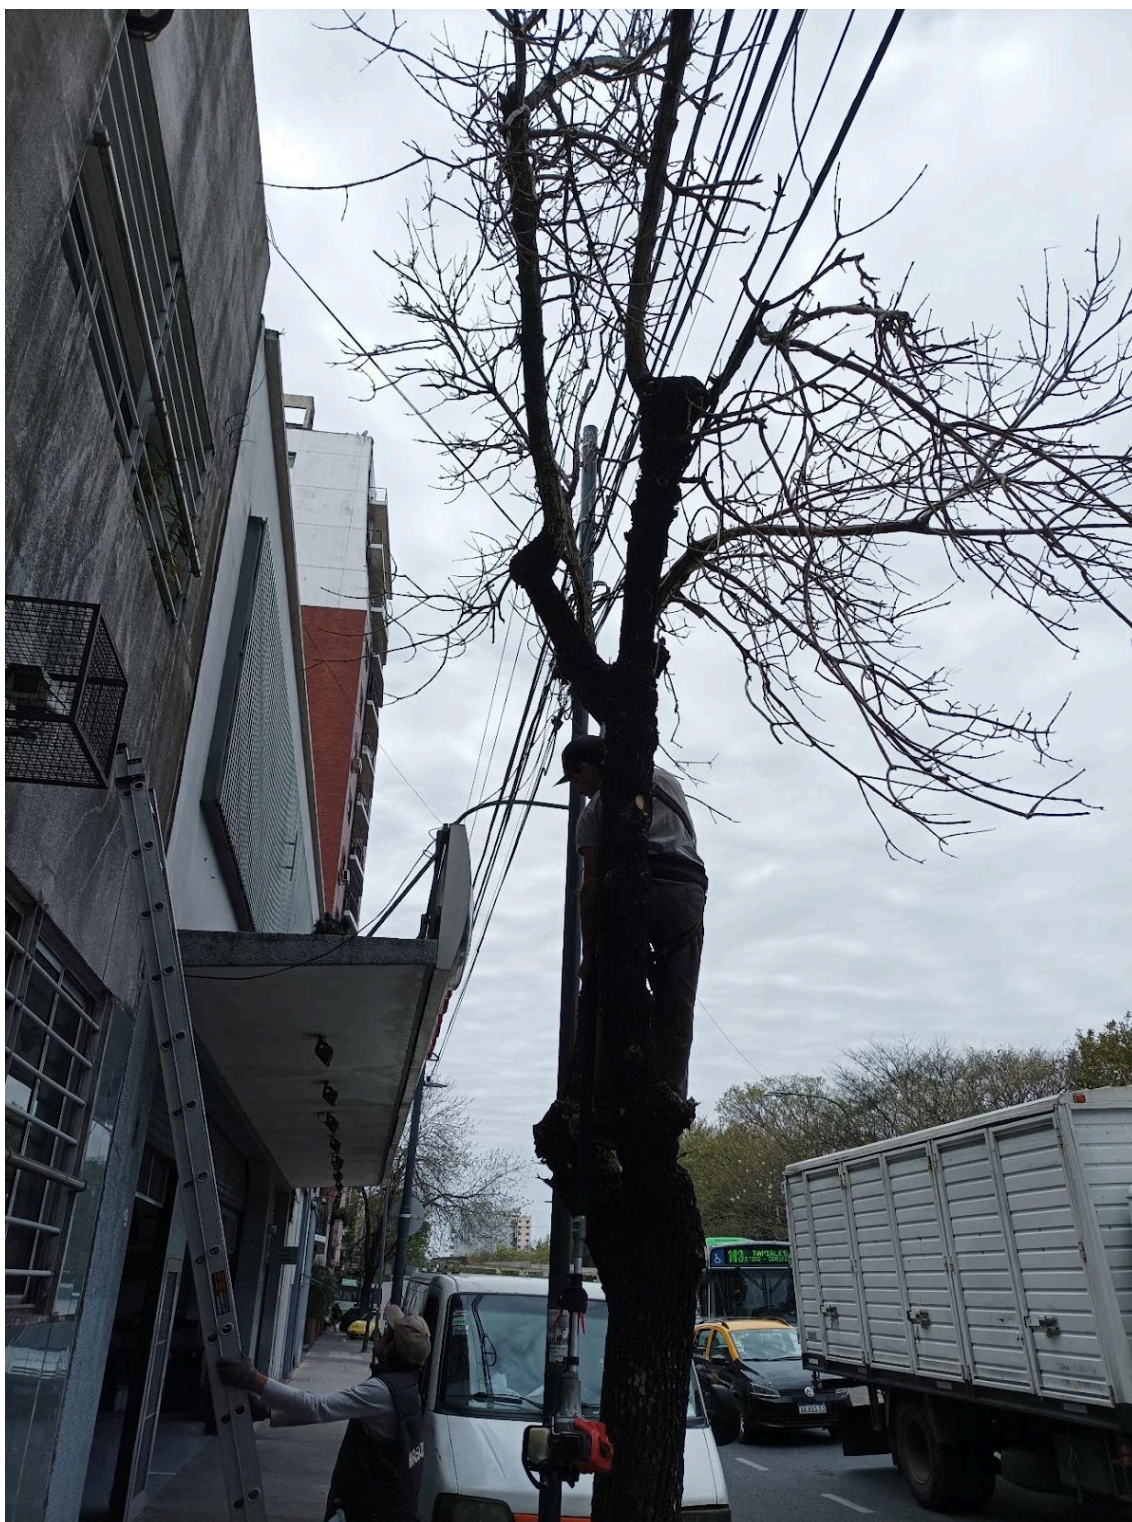
Ramas bajas, Ramas excesivas y/o cruzadas

Se llevó a cabo poda de refaldado.

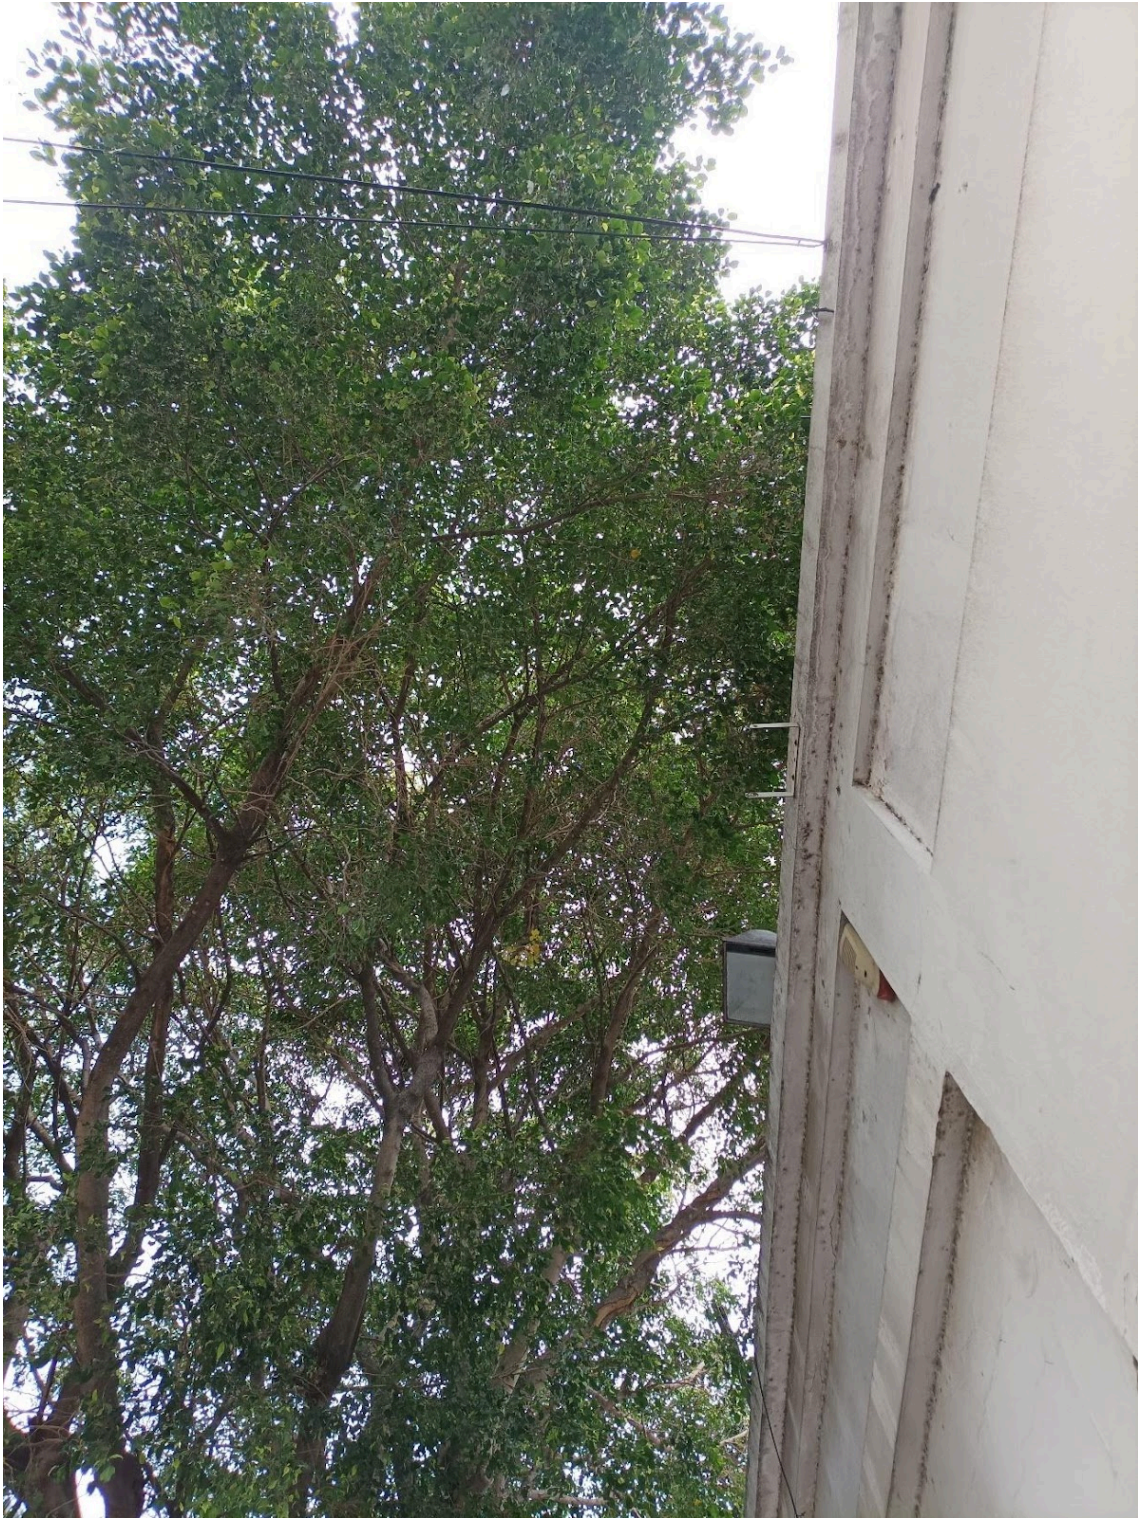
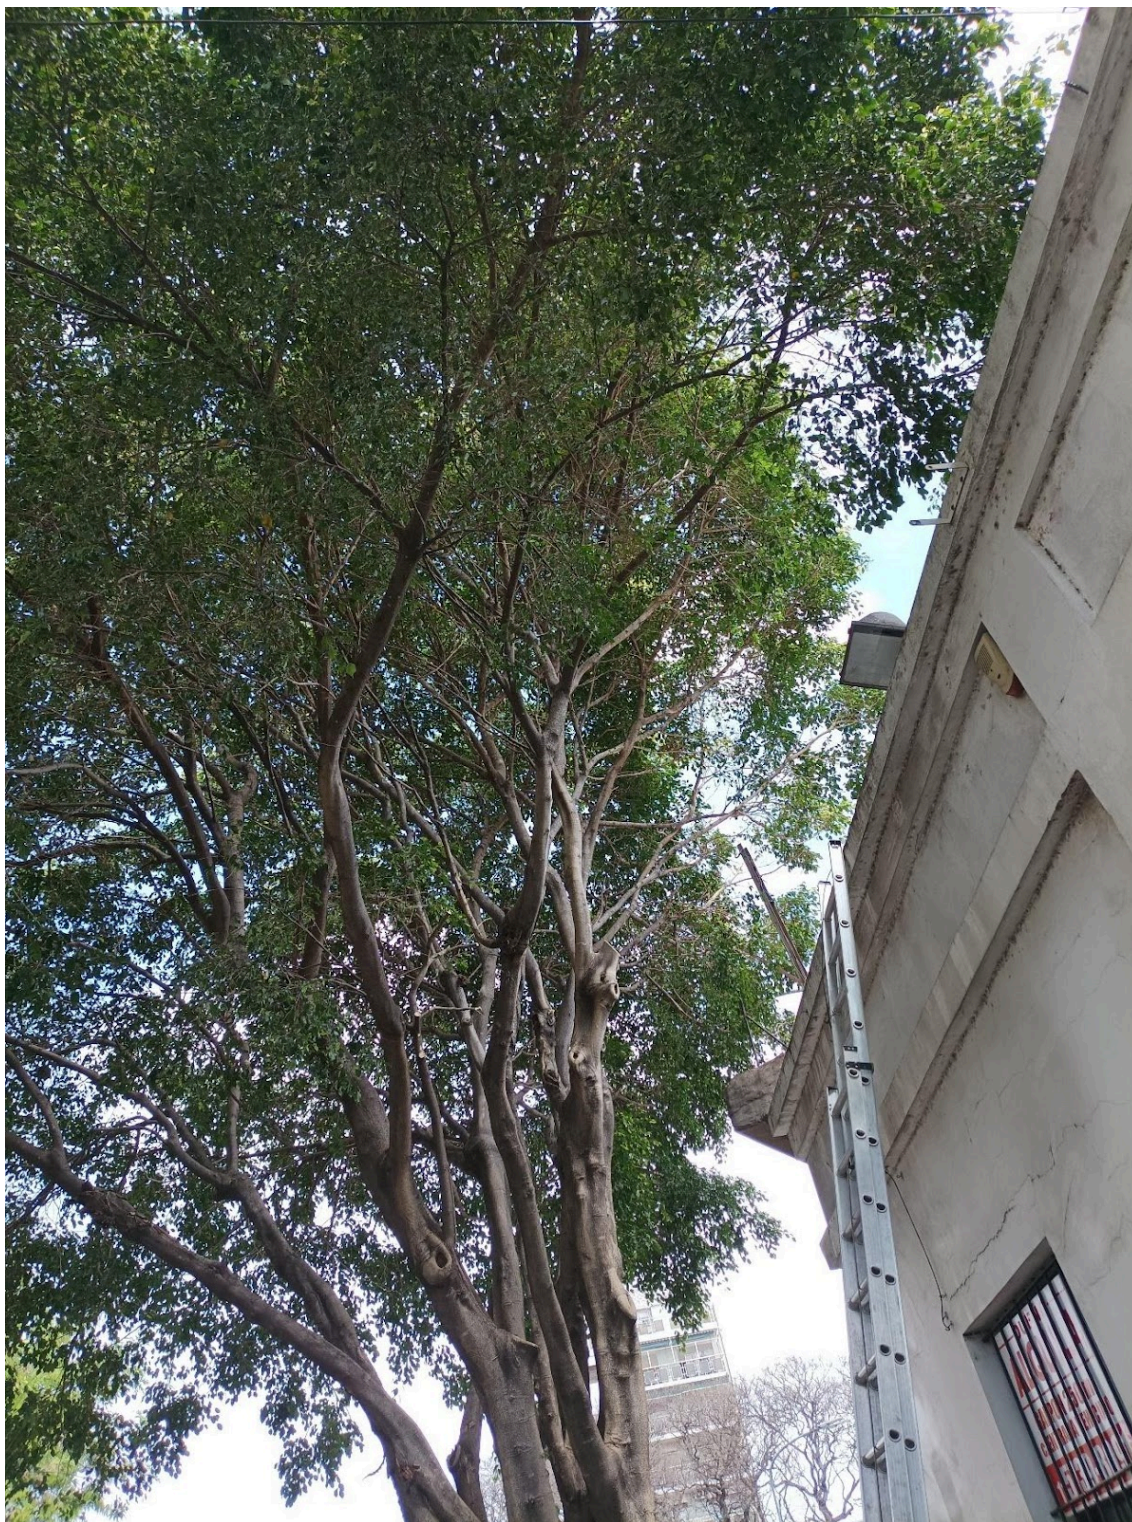
| Ramas excesivas y/o cruzadas, Ramas que invaden espacio aéreo | | | | | |
| Se llevó a cabo poda para despeje de terraza. | | | | | |

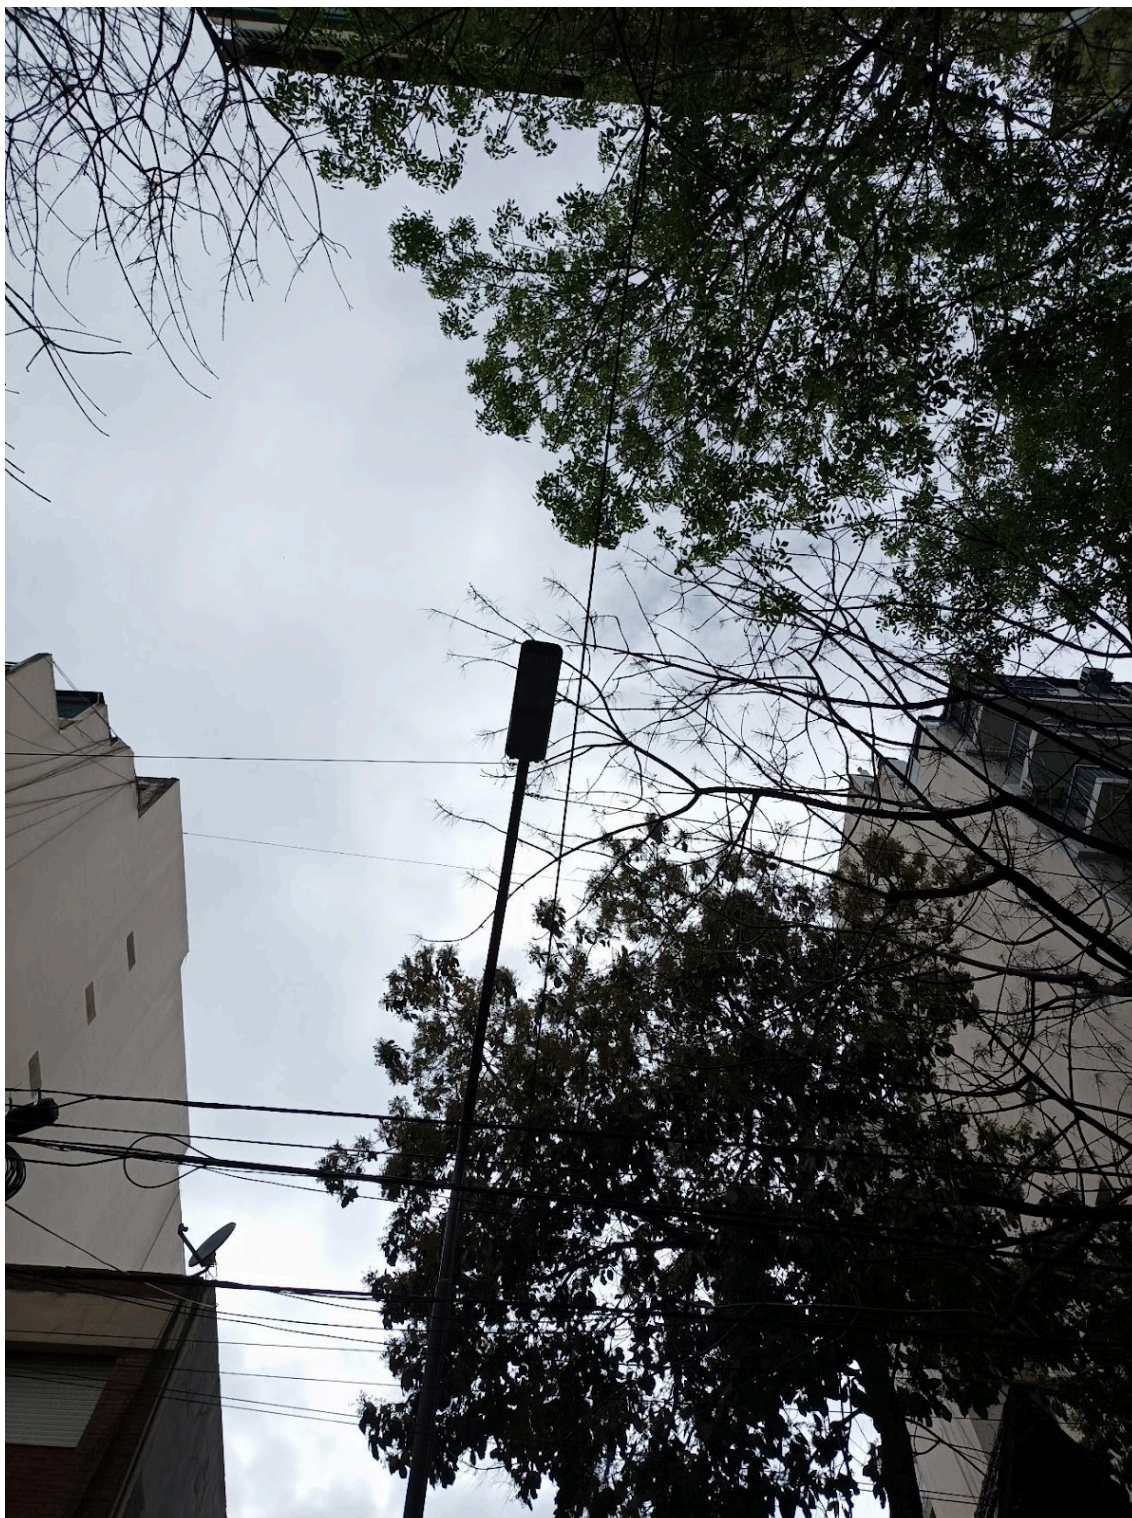
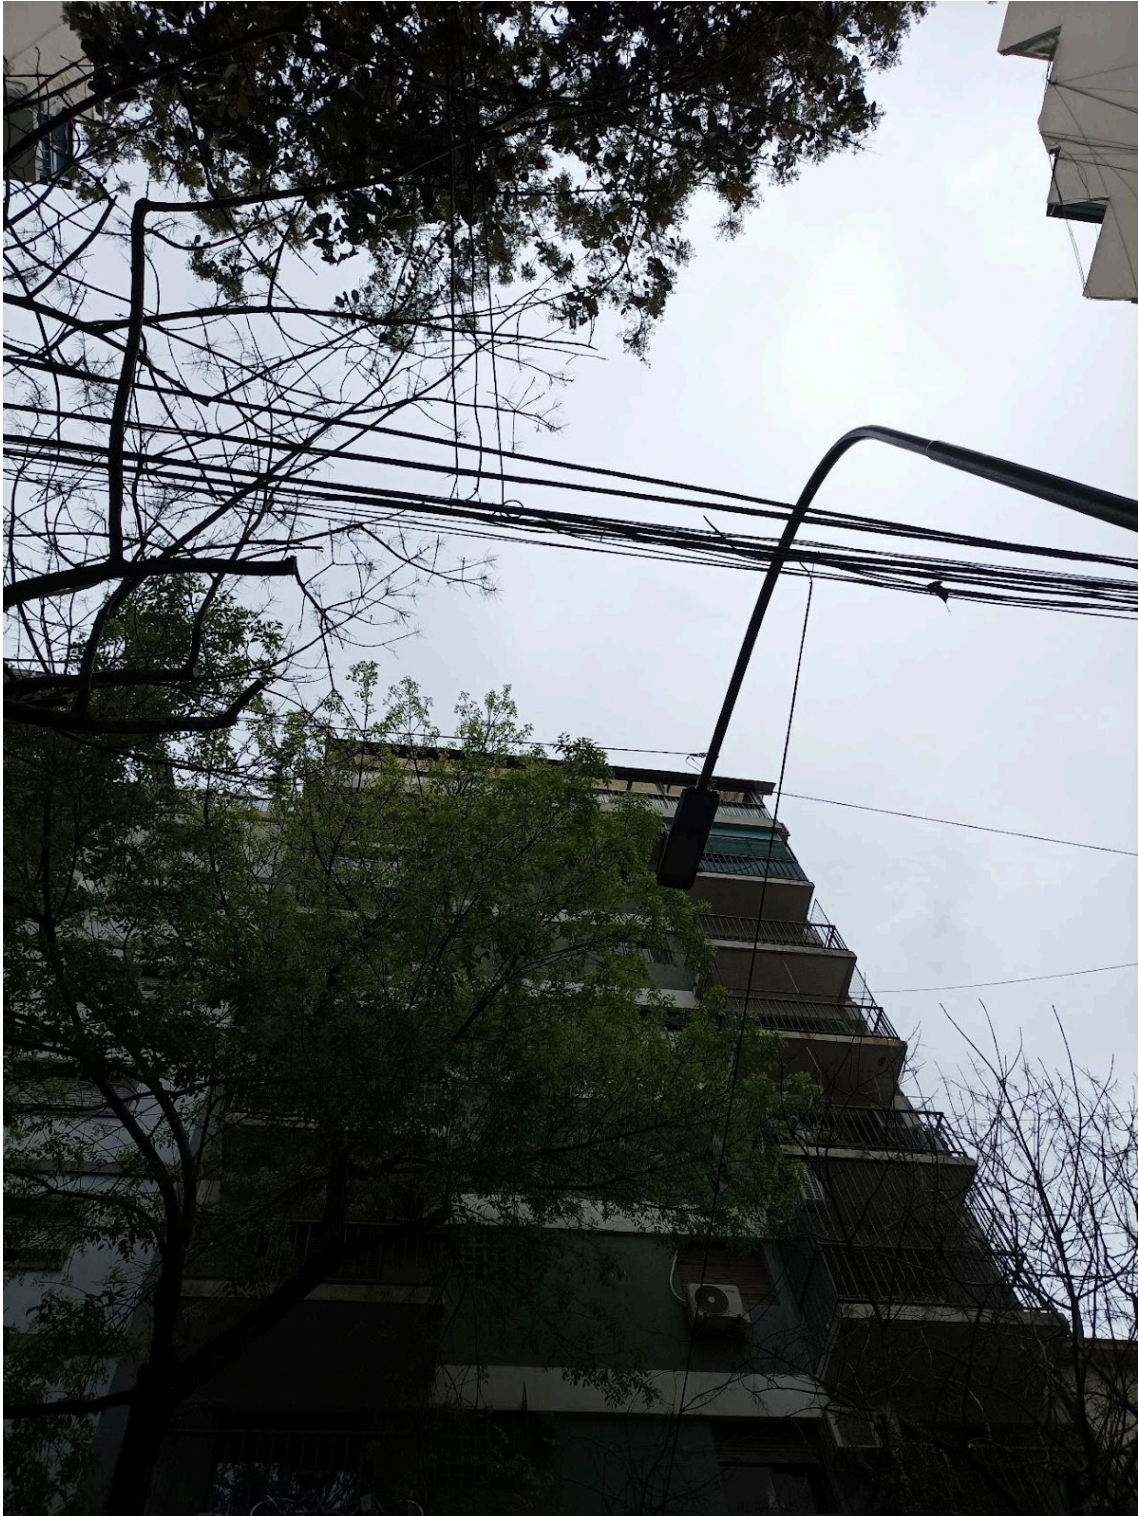
| <br>G.C.B.A. | | GOBIERNO DE LA CIUDAD DE BUENOS AIRES<br>PLANILLA DE INSPECCIÓN VISUAL BÁSICA | | Fecha: 19/10/2023 | |
|---|---|---|---|---|---|
| Ramas exoesivas y/o cruzadas, Ramas que invaden espacio aéreo | | | | | |
| Se llevó a cabo poda de ramas con dirección hacia la propiedad y para despeje de luminaria. | | | | | |

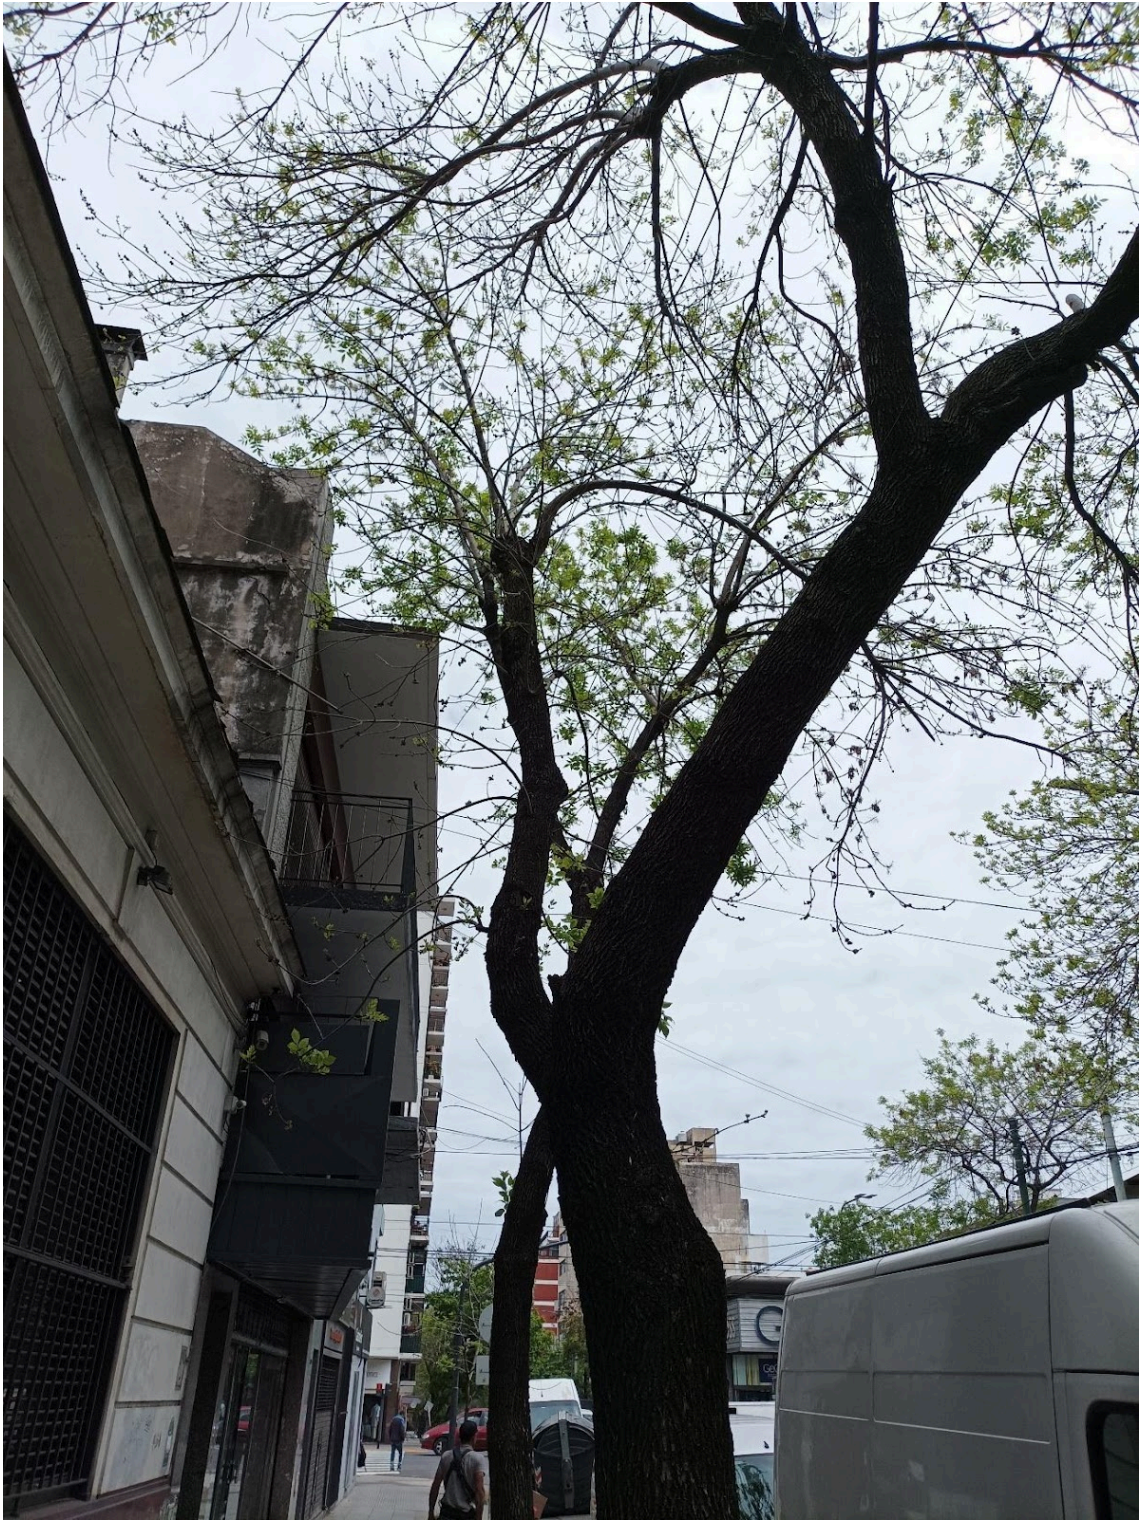
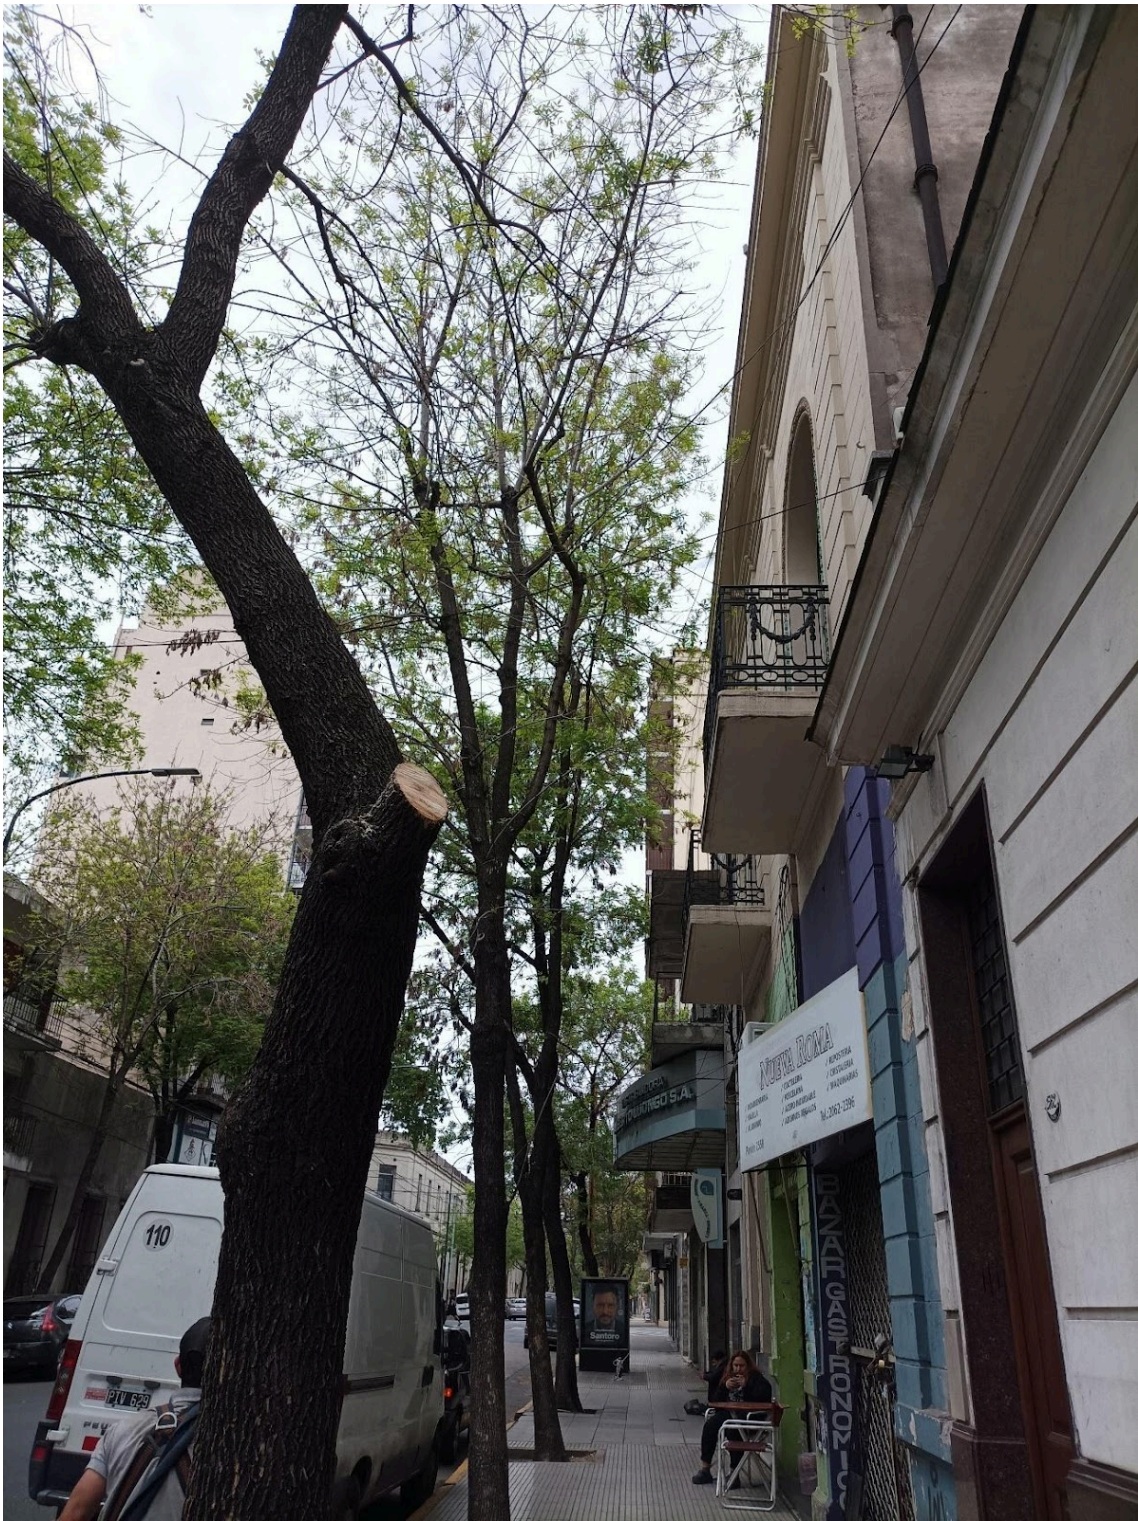
| Ramas que invaden espacio aéreo, Tocones | | | | | |
| Se llevó a cabo poda para despeje de terraza y se removió un tocón de tamaño excesivo. | | | | | |

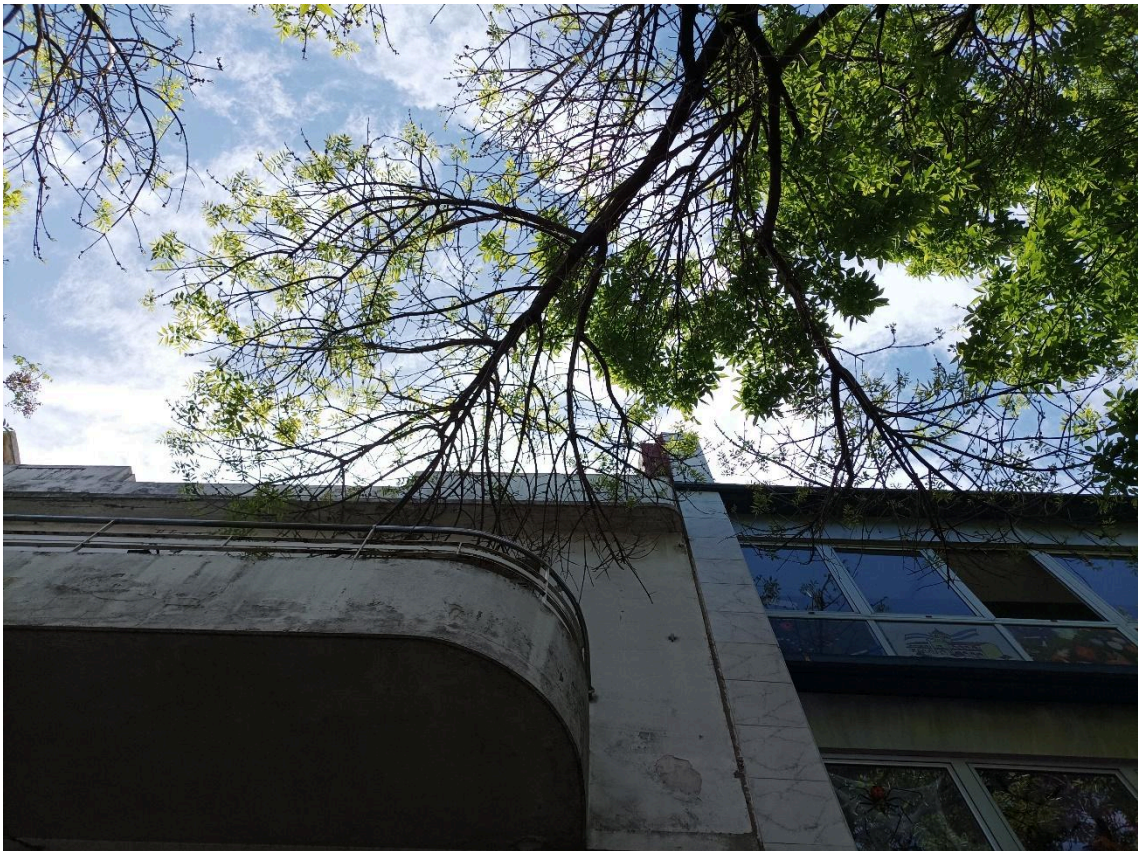
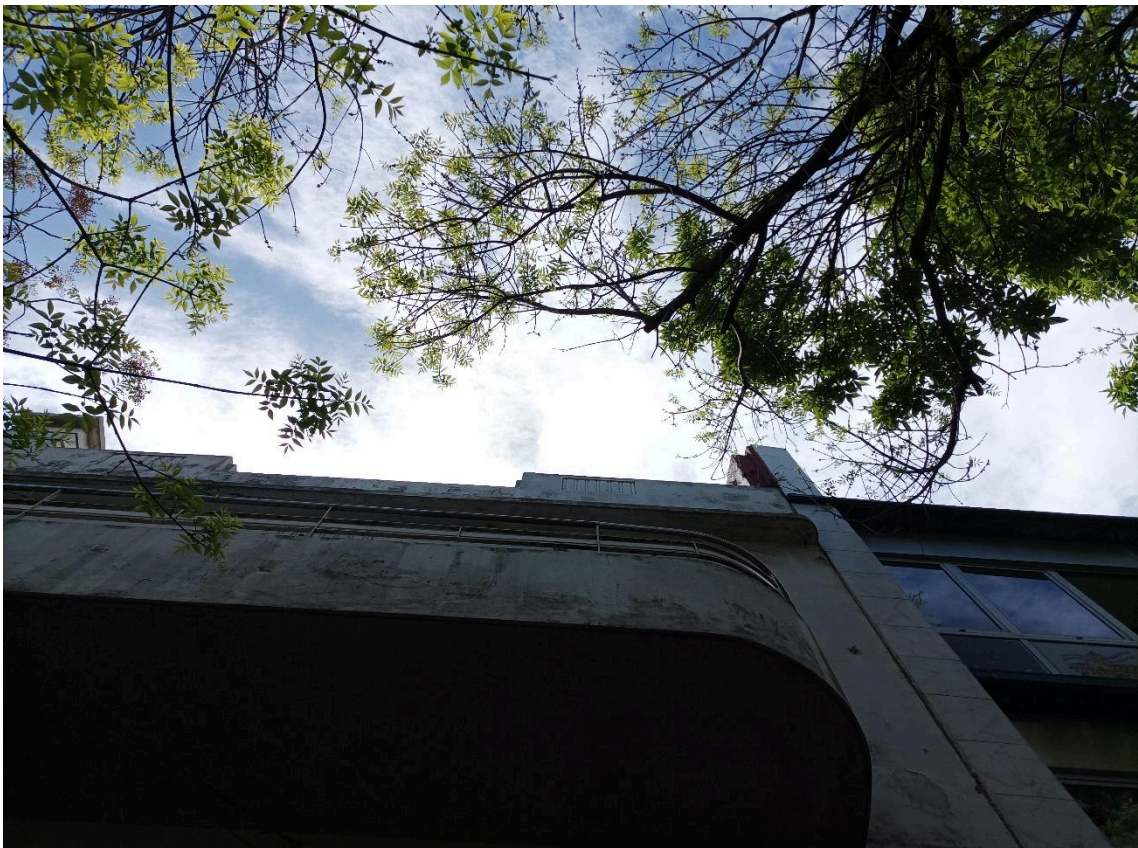
| Ramas excesivas y/o cruzadas, Ramas que invaden espacio aéreo | | | | | |
| Se llevó a cabo poda para despeje de balcón. | | | | | |
