24 DE NOVIEMBRE 1445

| G.C.B.A. | | PLANILLA DE INSPECCION VISUAL BASICA | |

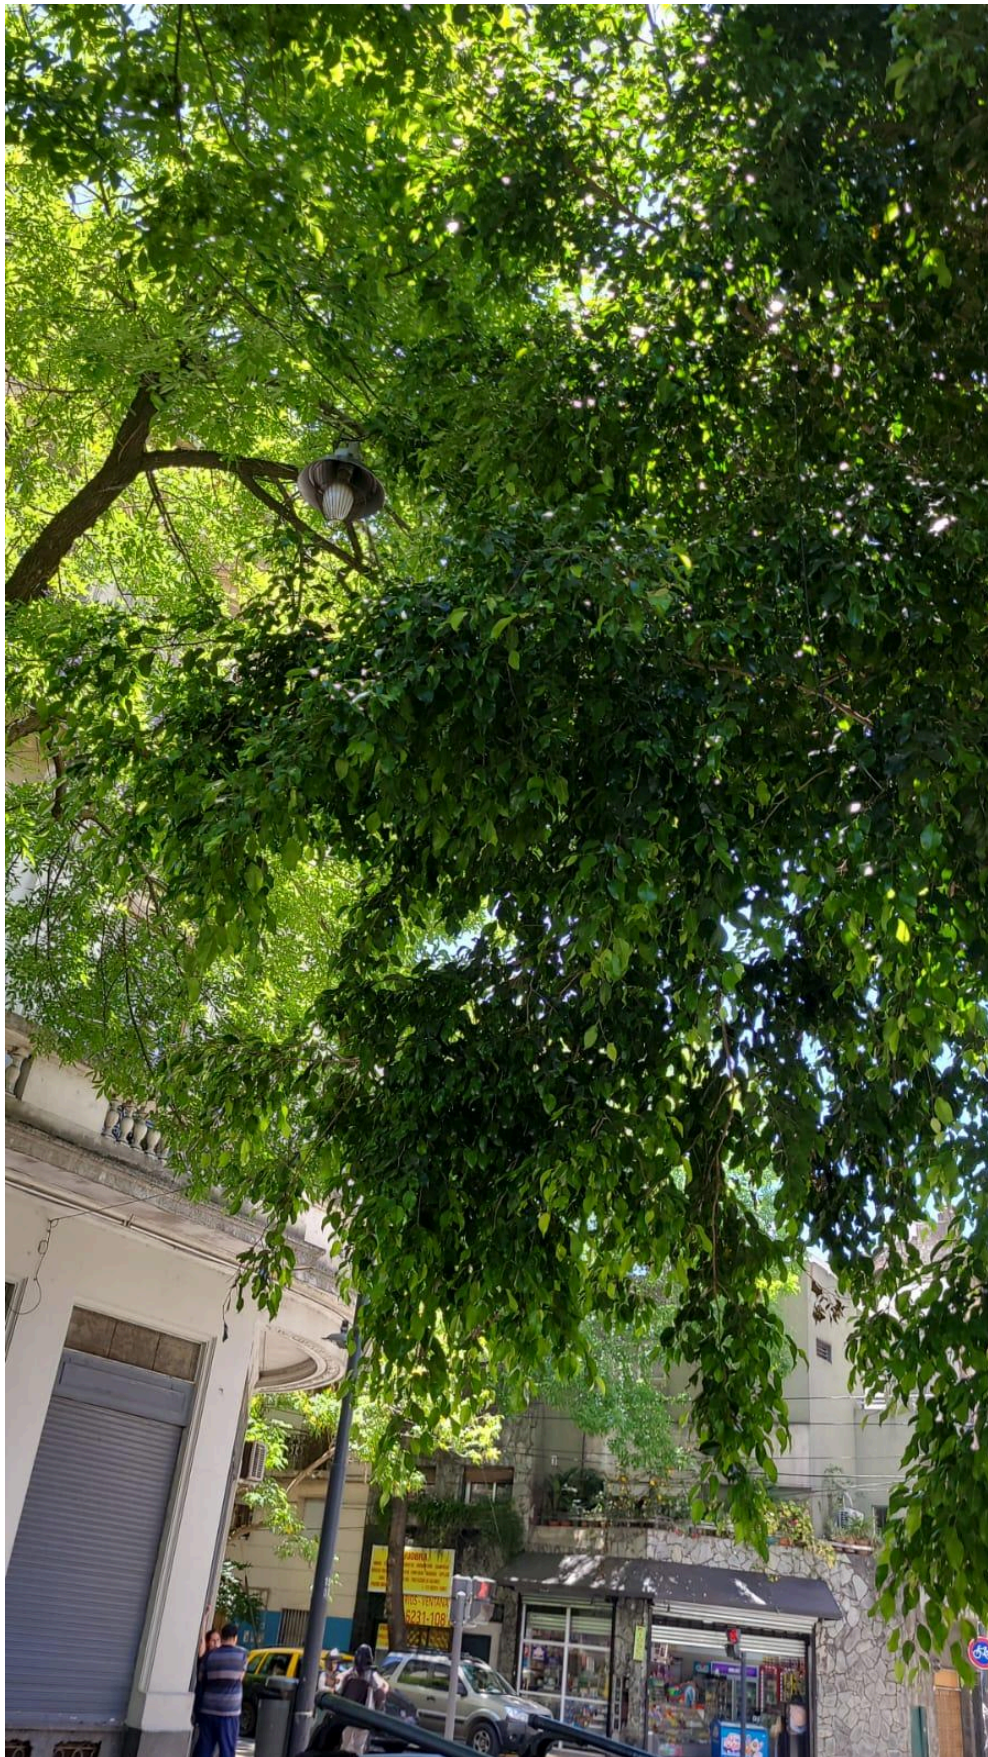
ANTES

| Ramas bajas, Ramas que invaden espacio aéreo | | | | | |

| <div>Reclamo por despeje de luminaria. Se realizó poda de despeje de luminaria y poda de despeje en ramas que invaden propiedad privada.</div> | | | | | |
