GOBIERNO DE LA CIUDAD DE BUENOS AIRES  
PLANILLA DE INSPECCIÓN VISUAL BÁSICA

Fecha: 22/10/2024

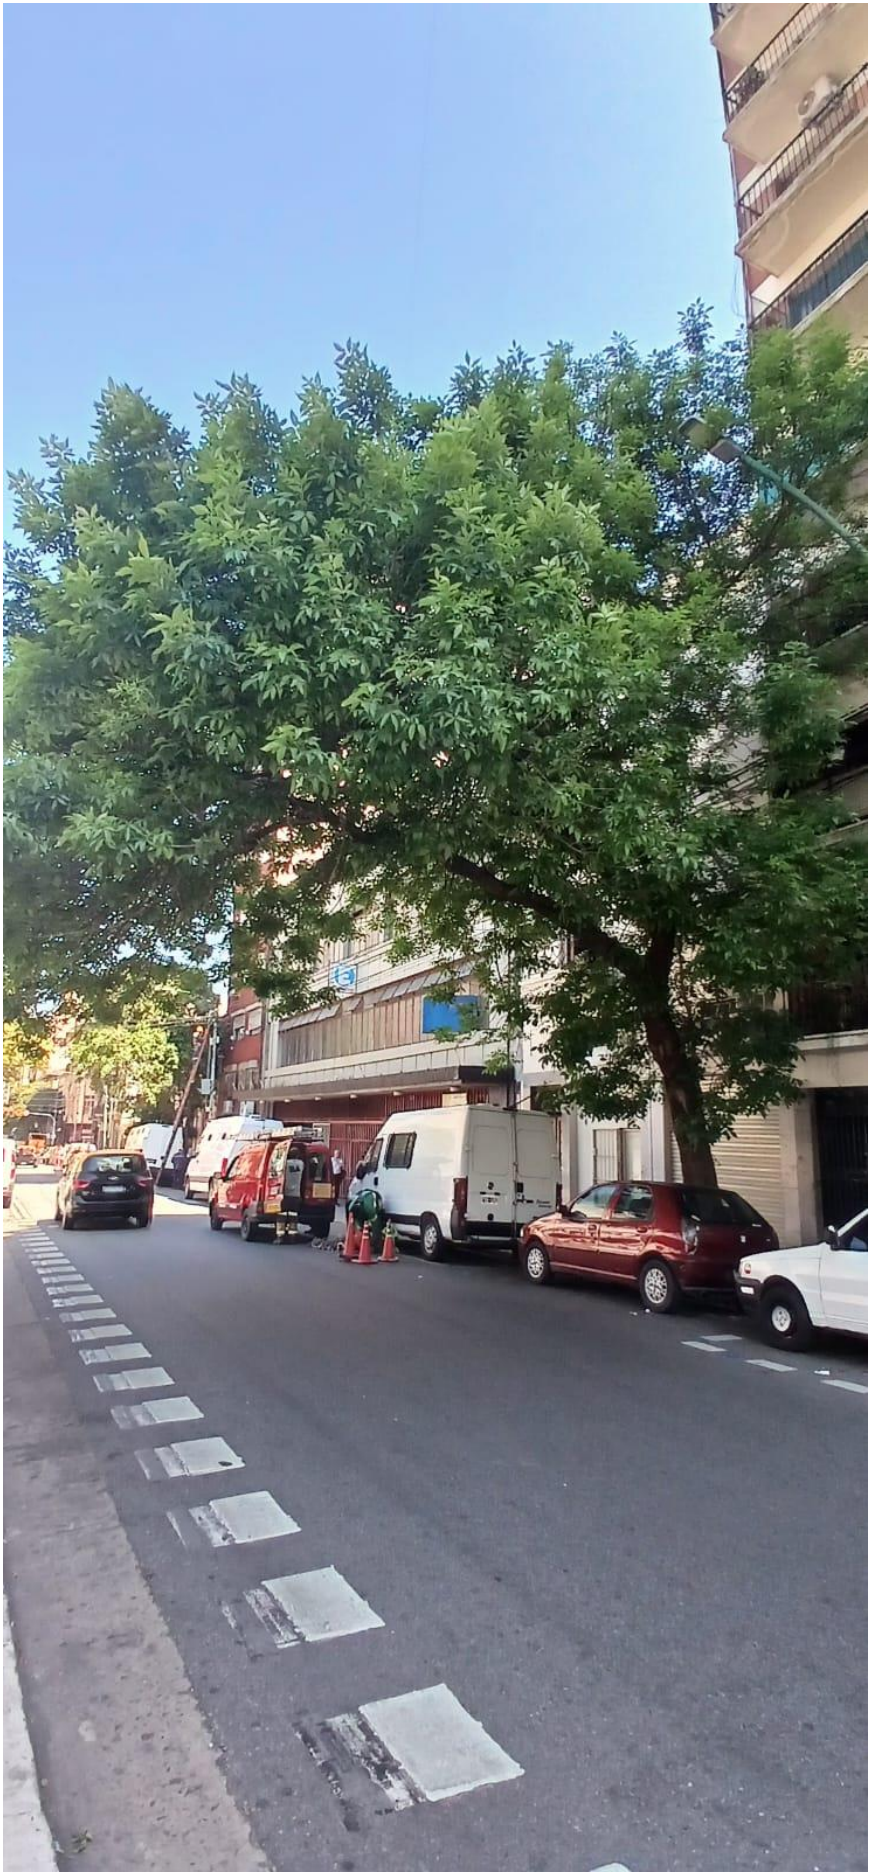
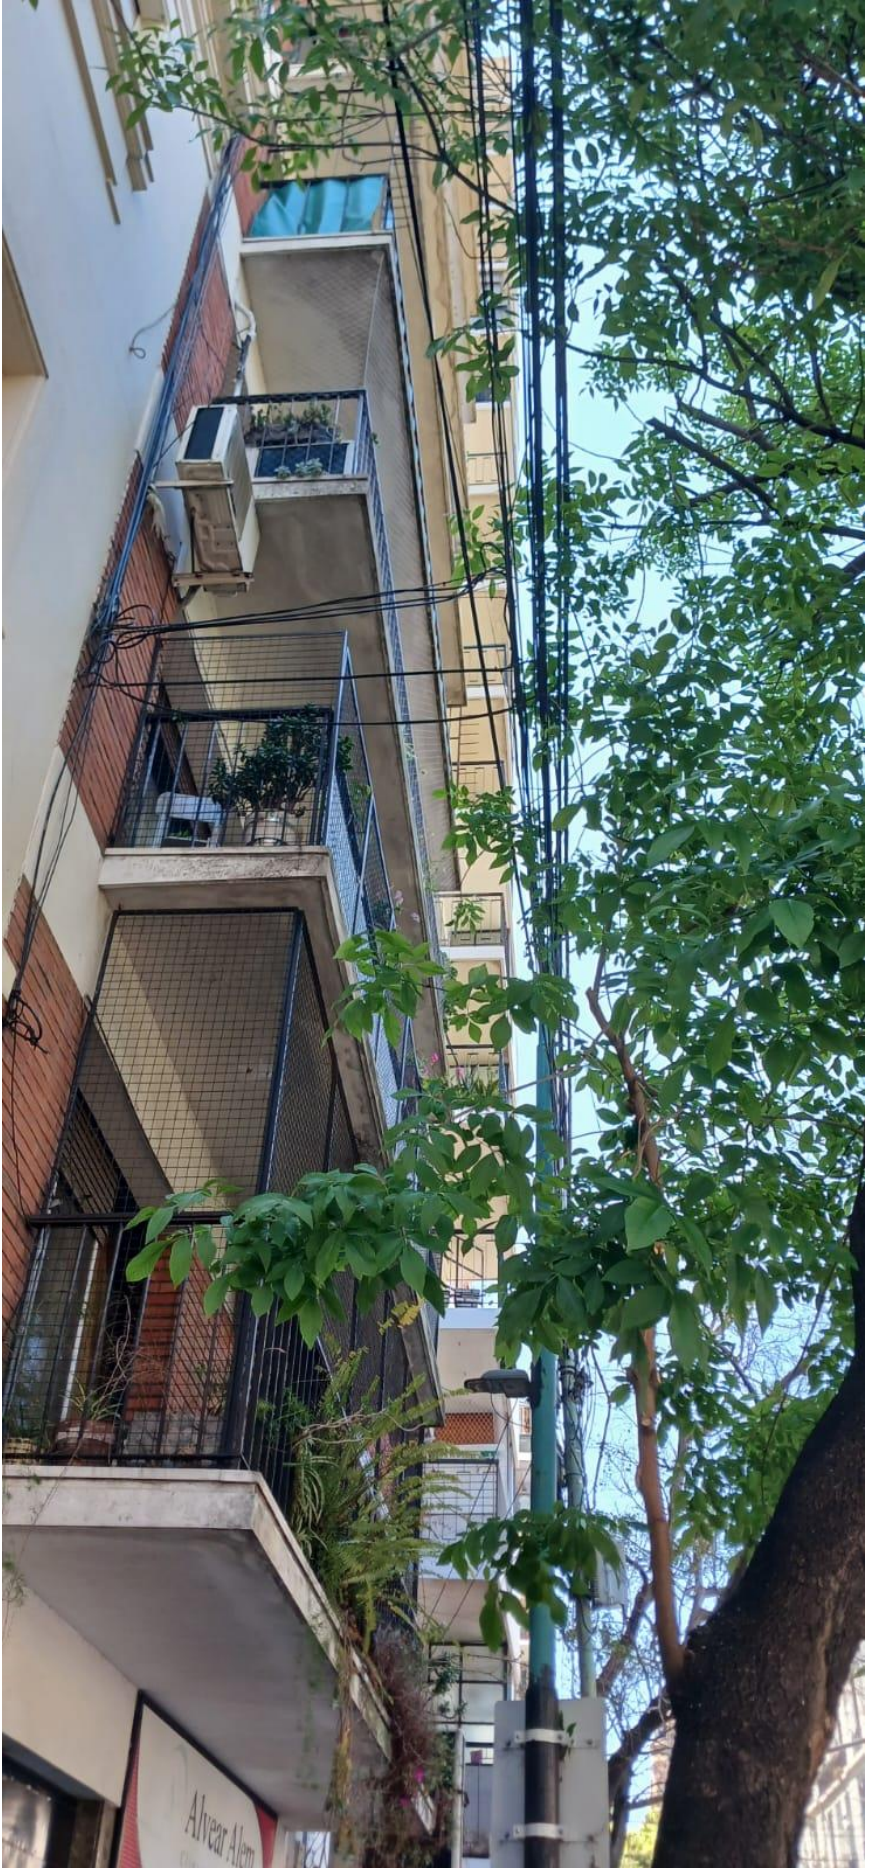
Ramas bajas, Ramas excesivas y/o cruzadas, Ramas que invaden espacio aéreo

Se realizó poda despeje de balcones y luminaria como así también poda de balanceo y ramas bajas.

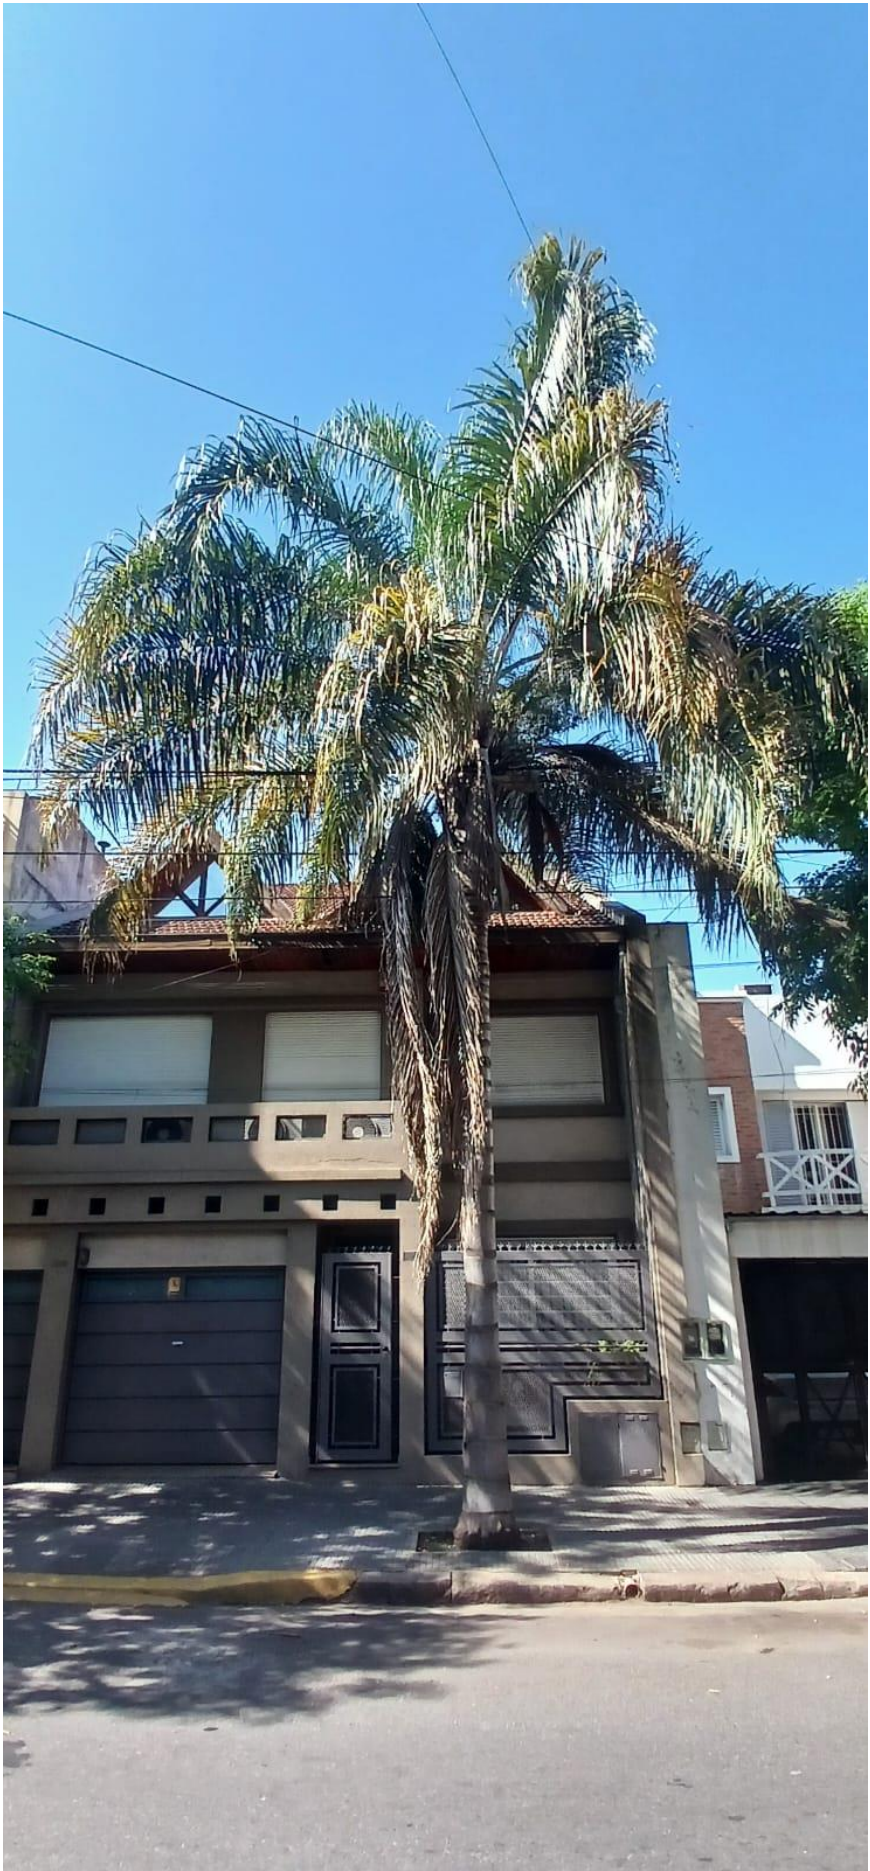
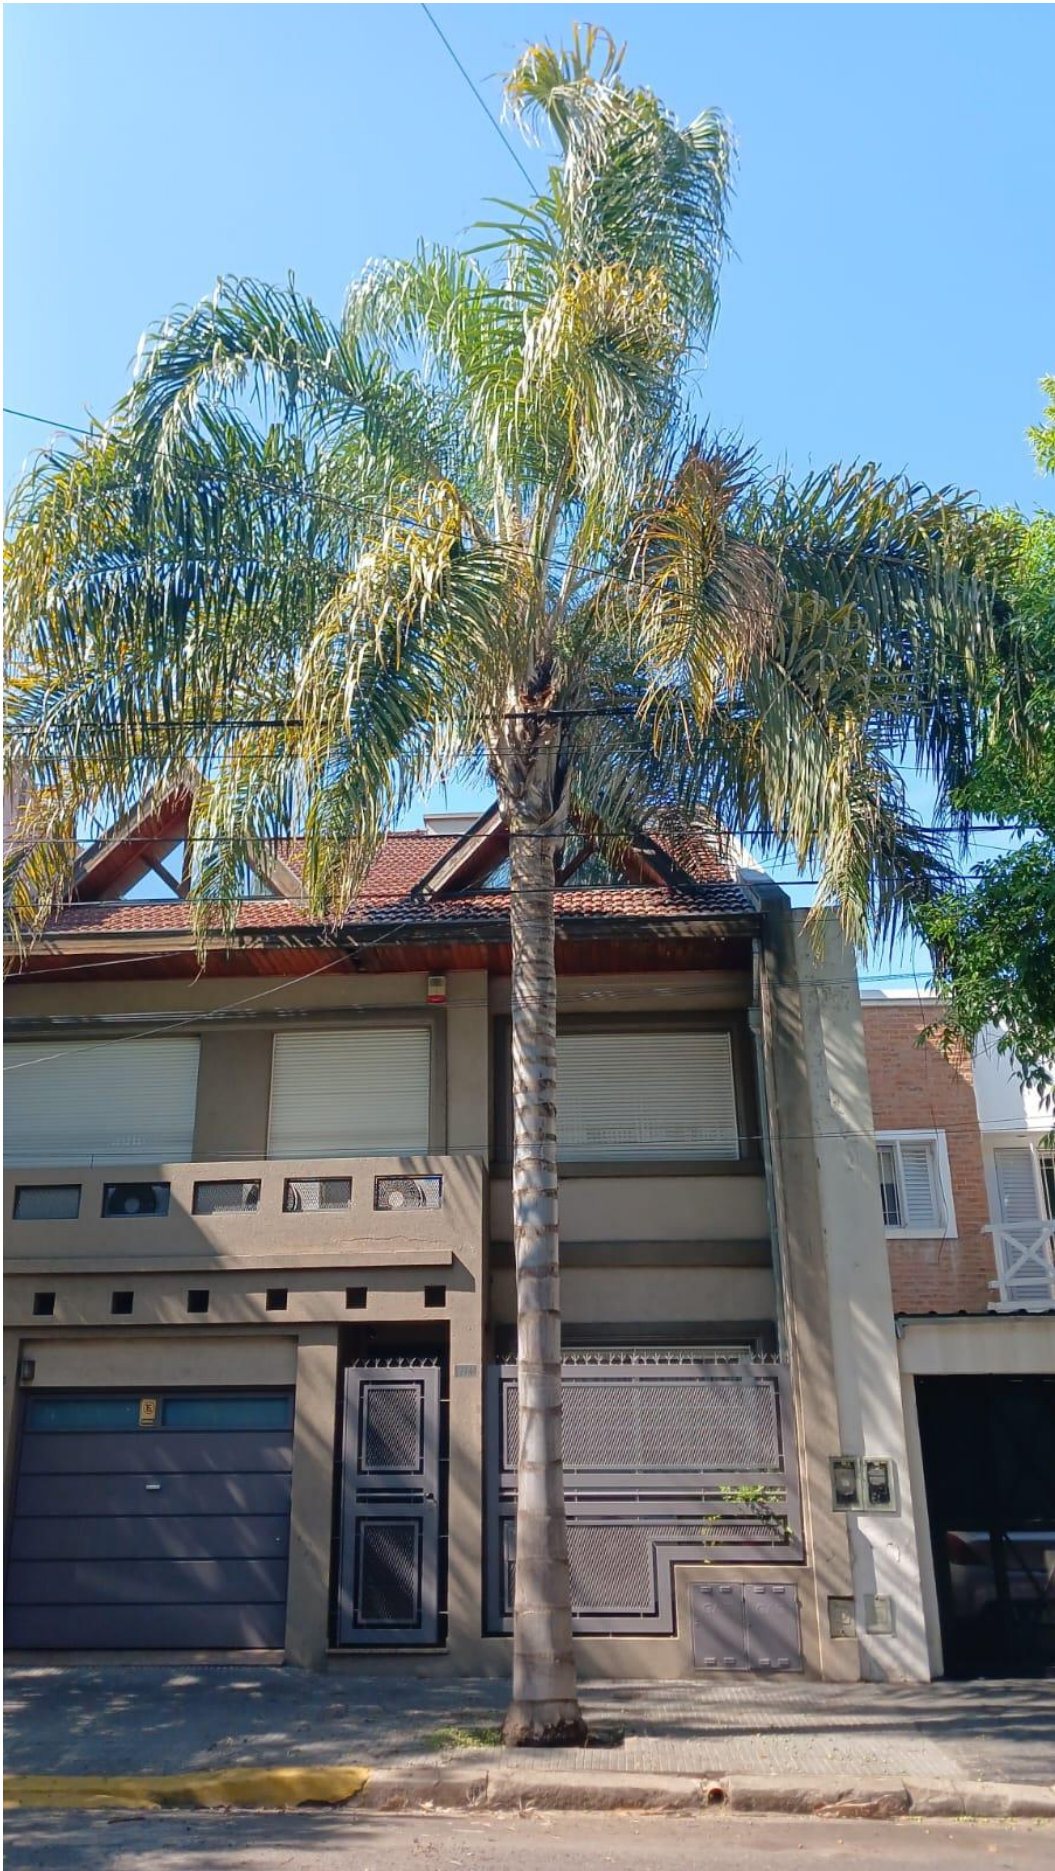
Ramas secas

Se realizó poda de hojas secas en el ejemplar y el retiro de otras colgadas sobre el tendido de cables aéreo.

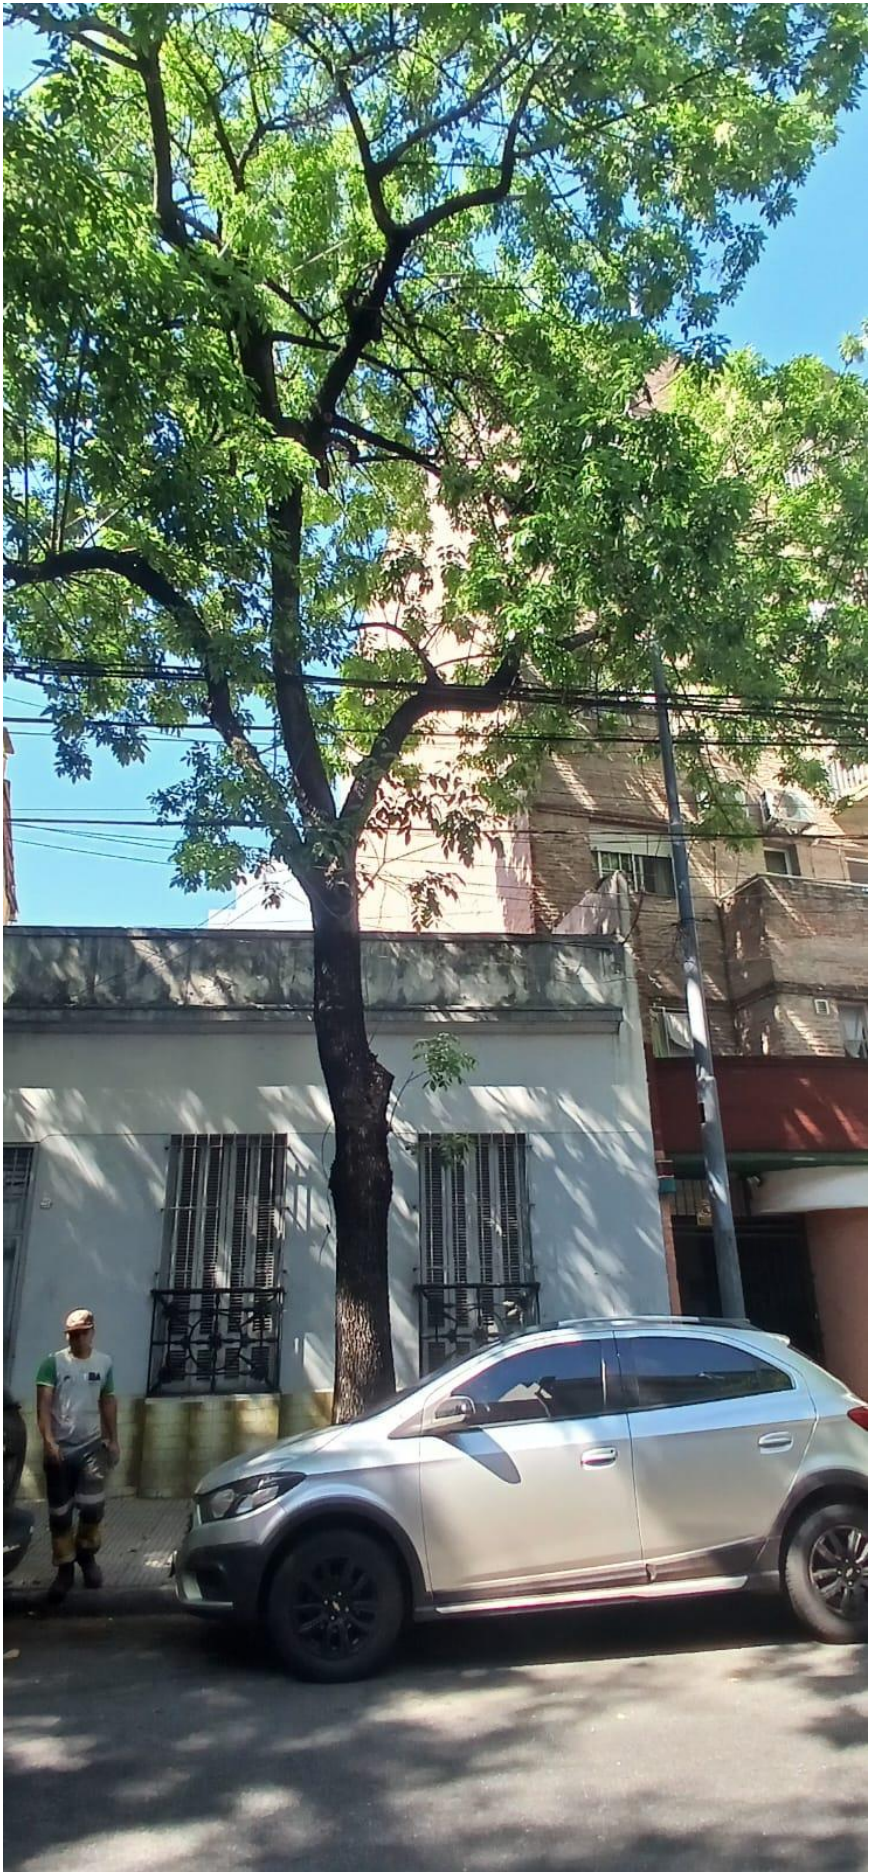
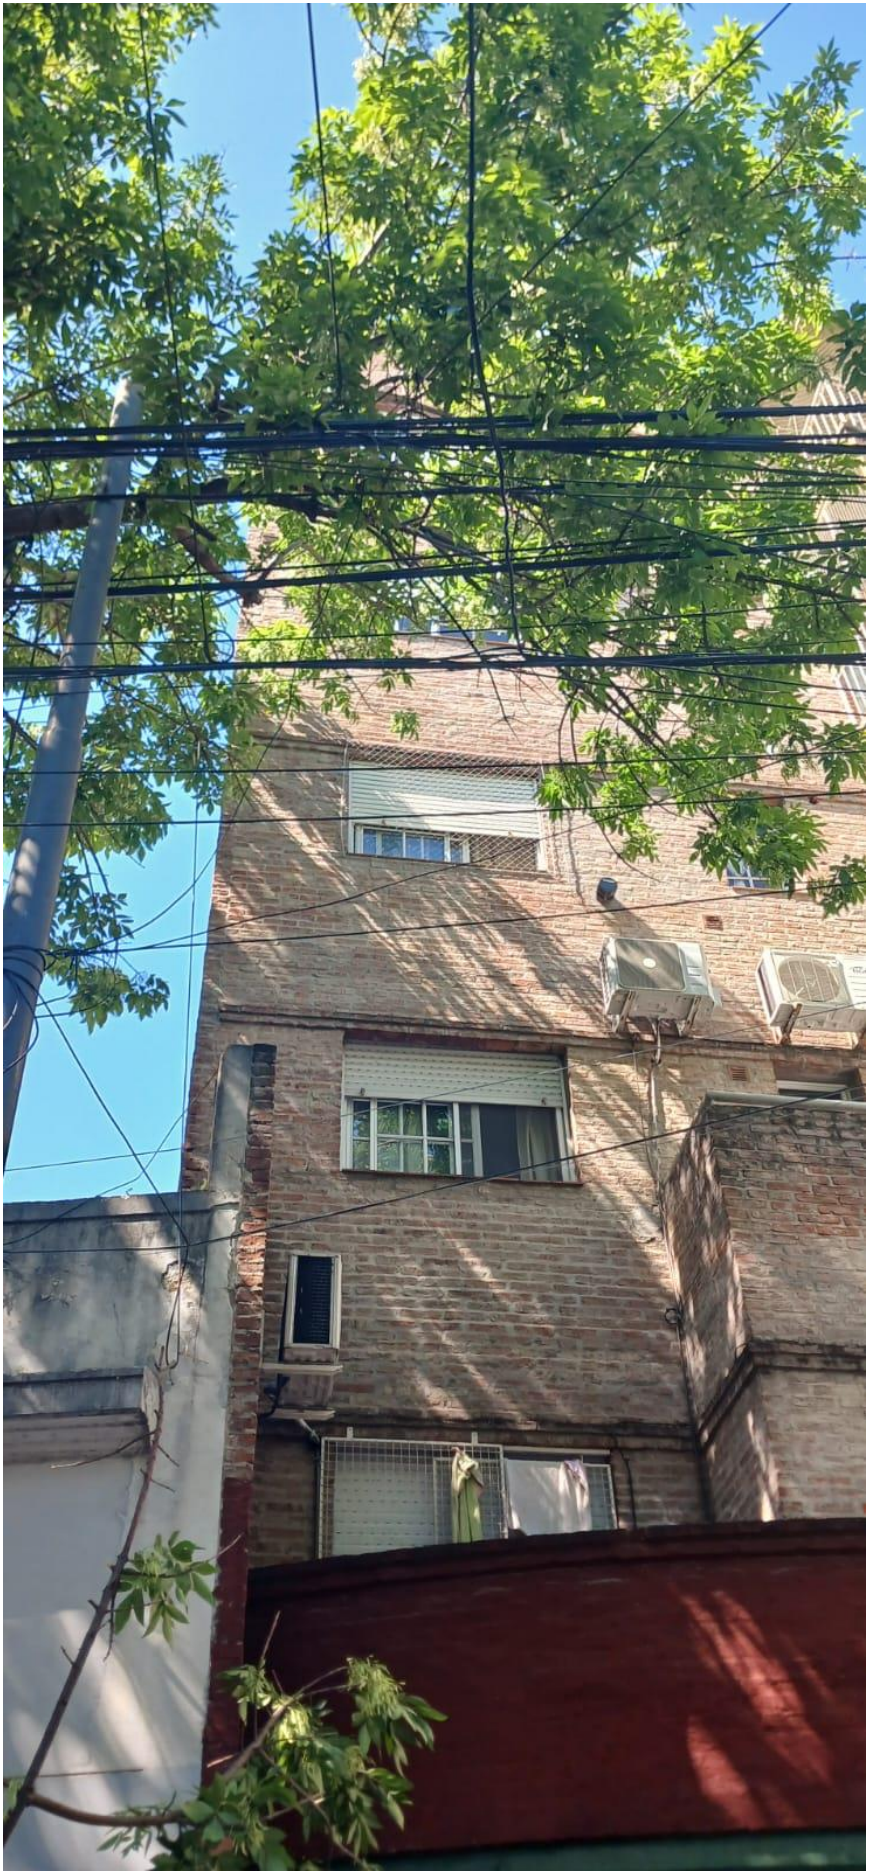
Ramas que invaden espacio aéreo

Se realizó la poda de ramas para despeje de ventanas del edificio.

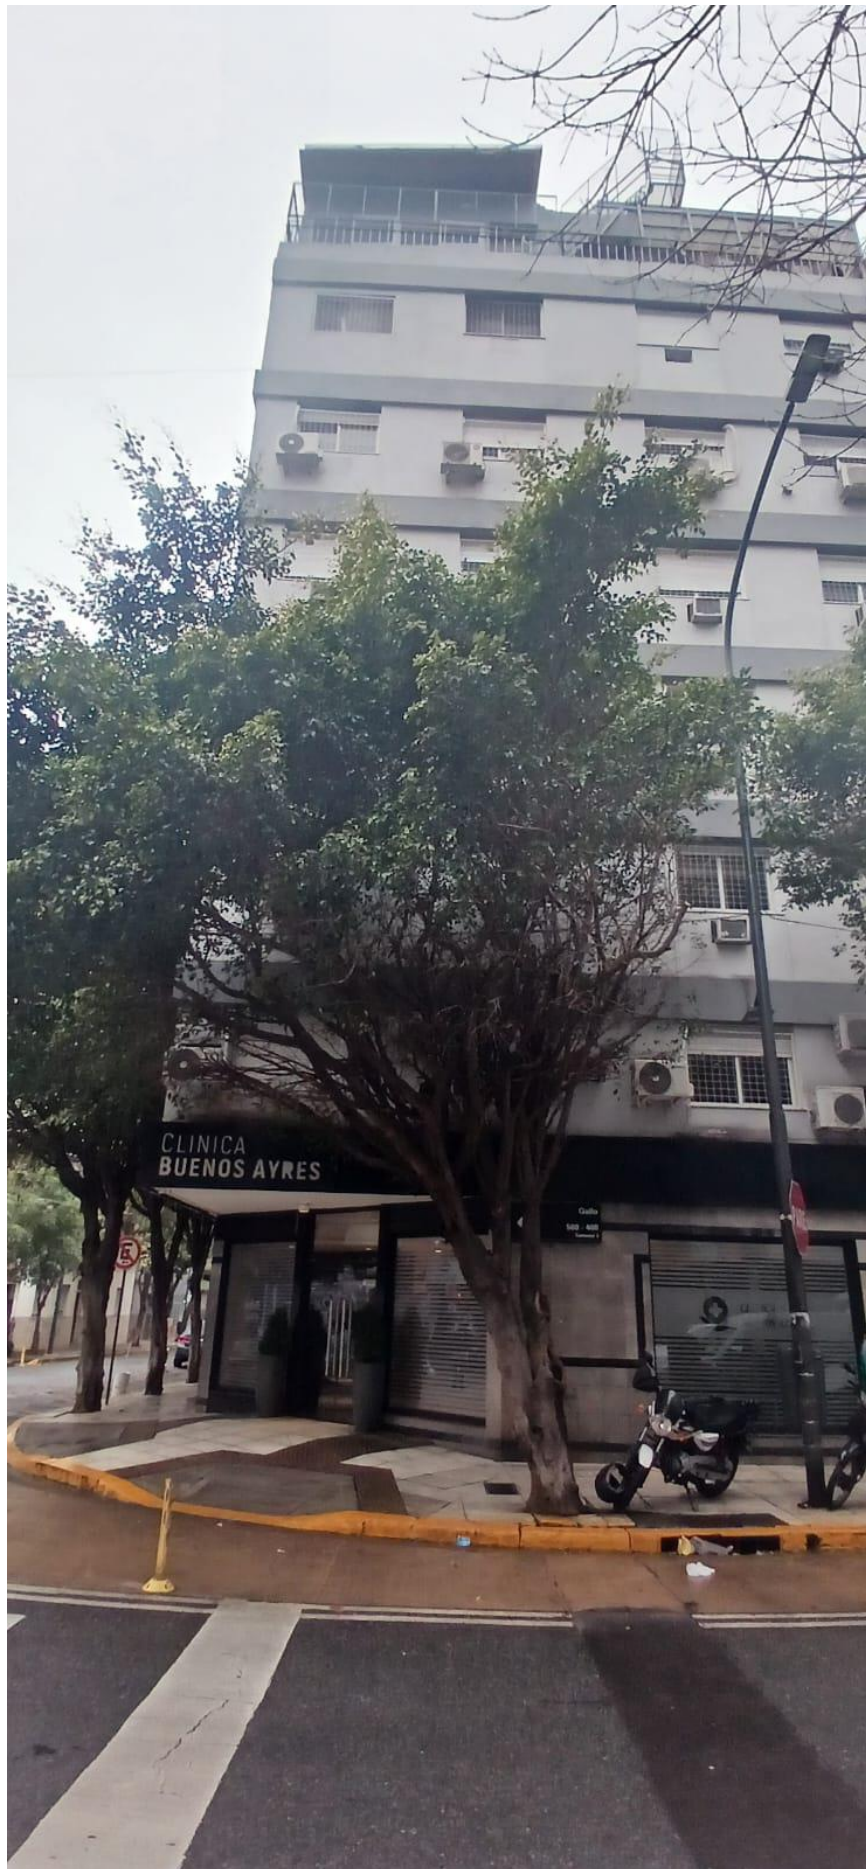
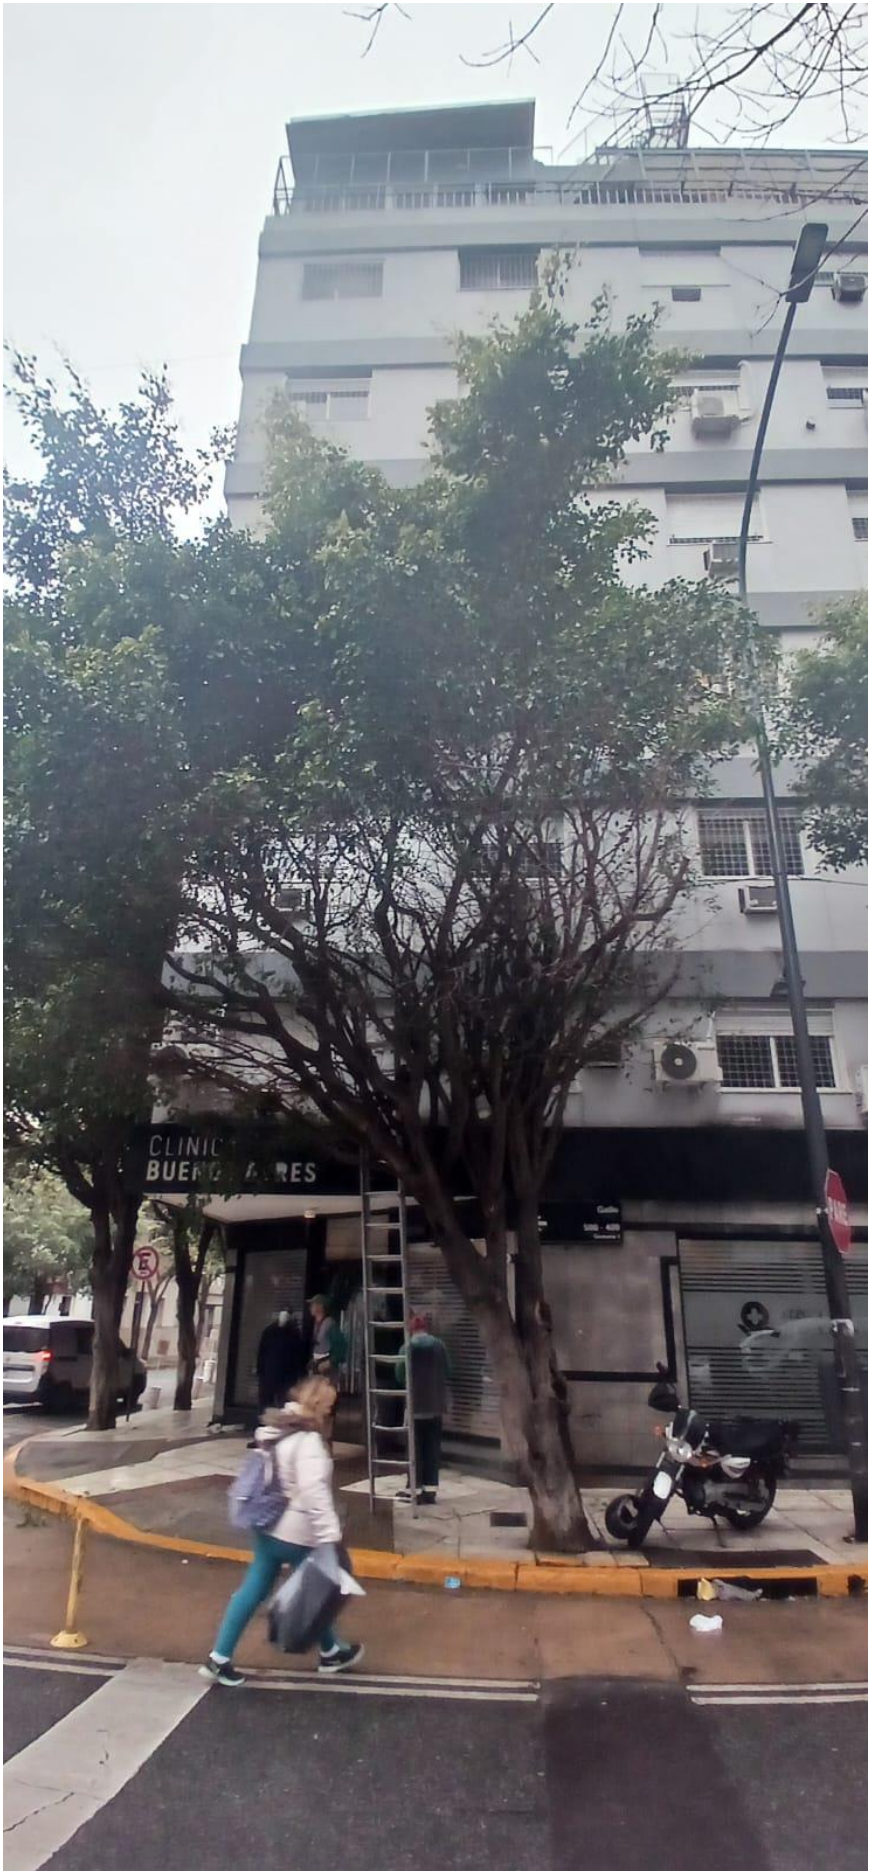
| Ramas excesivas y/o cruzadas, Ramas que invaden espacio aéreo | | | | | |

| Se llevó a cabo poda para despeje de ventanas. | | | | | |

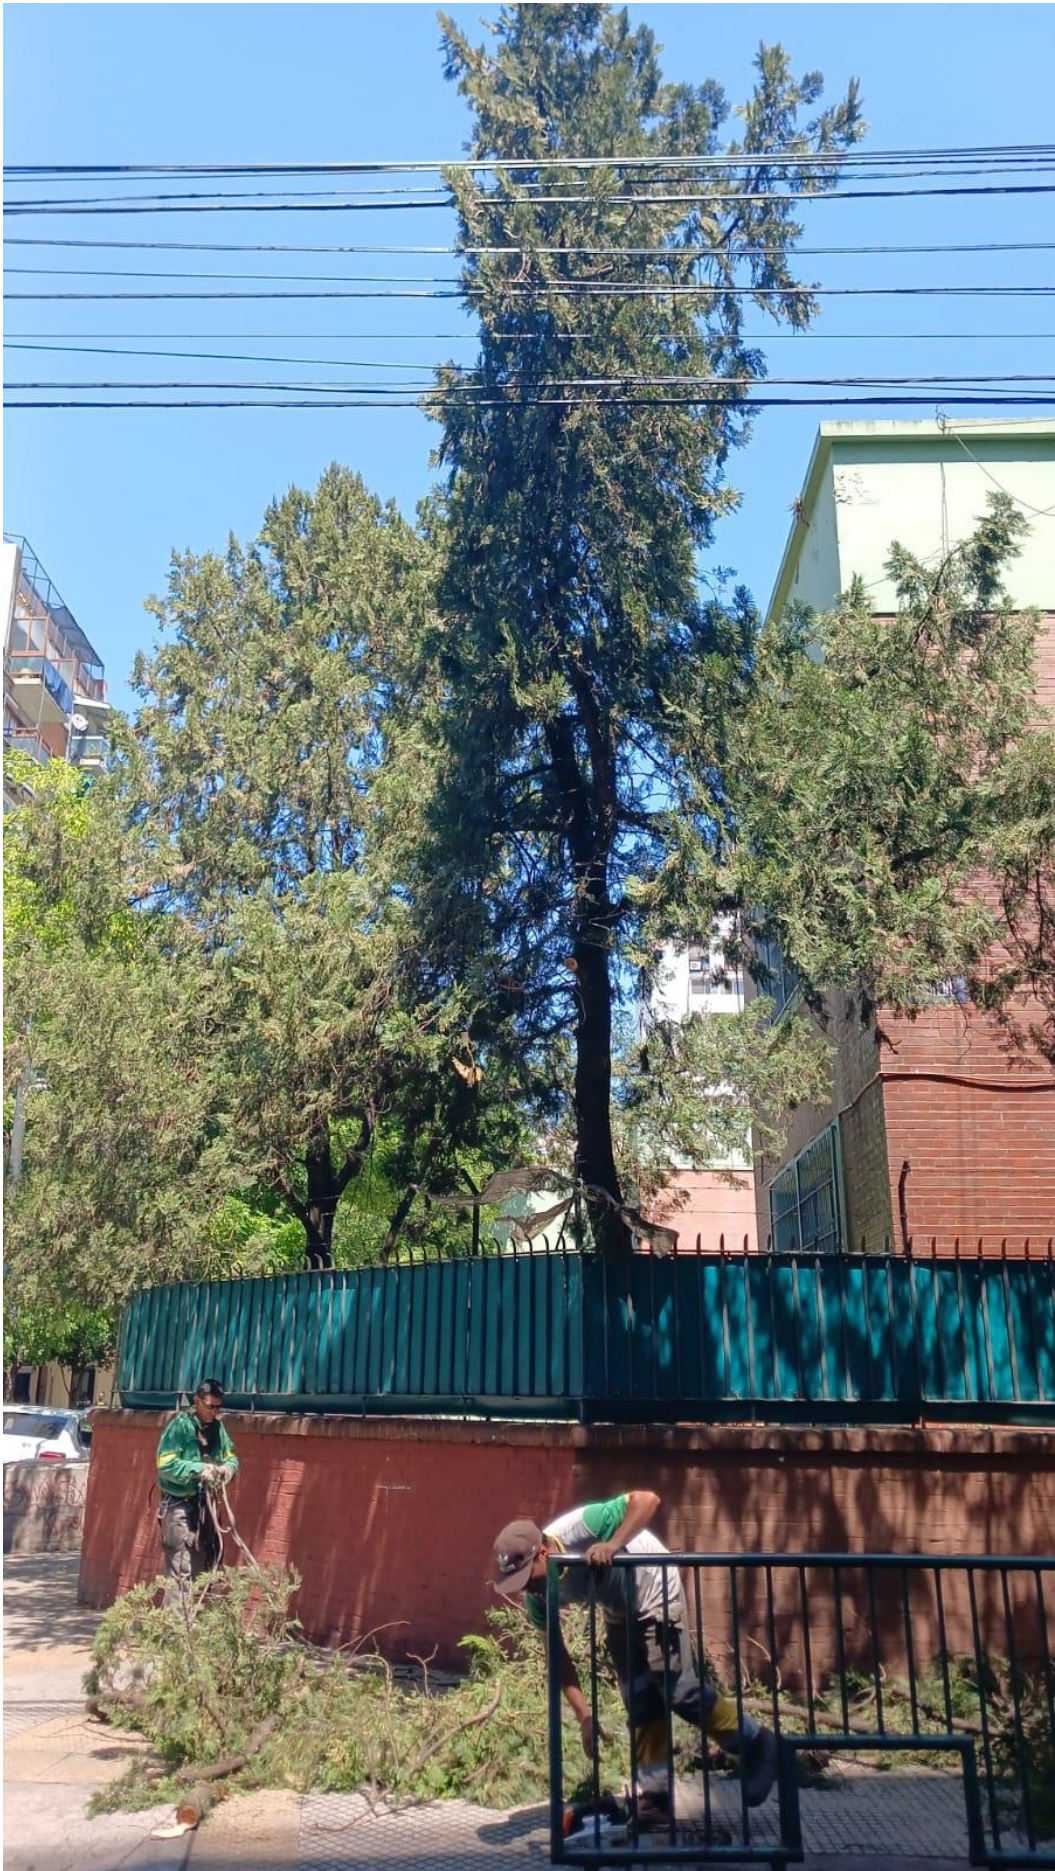
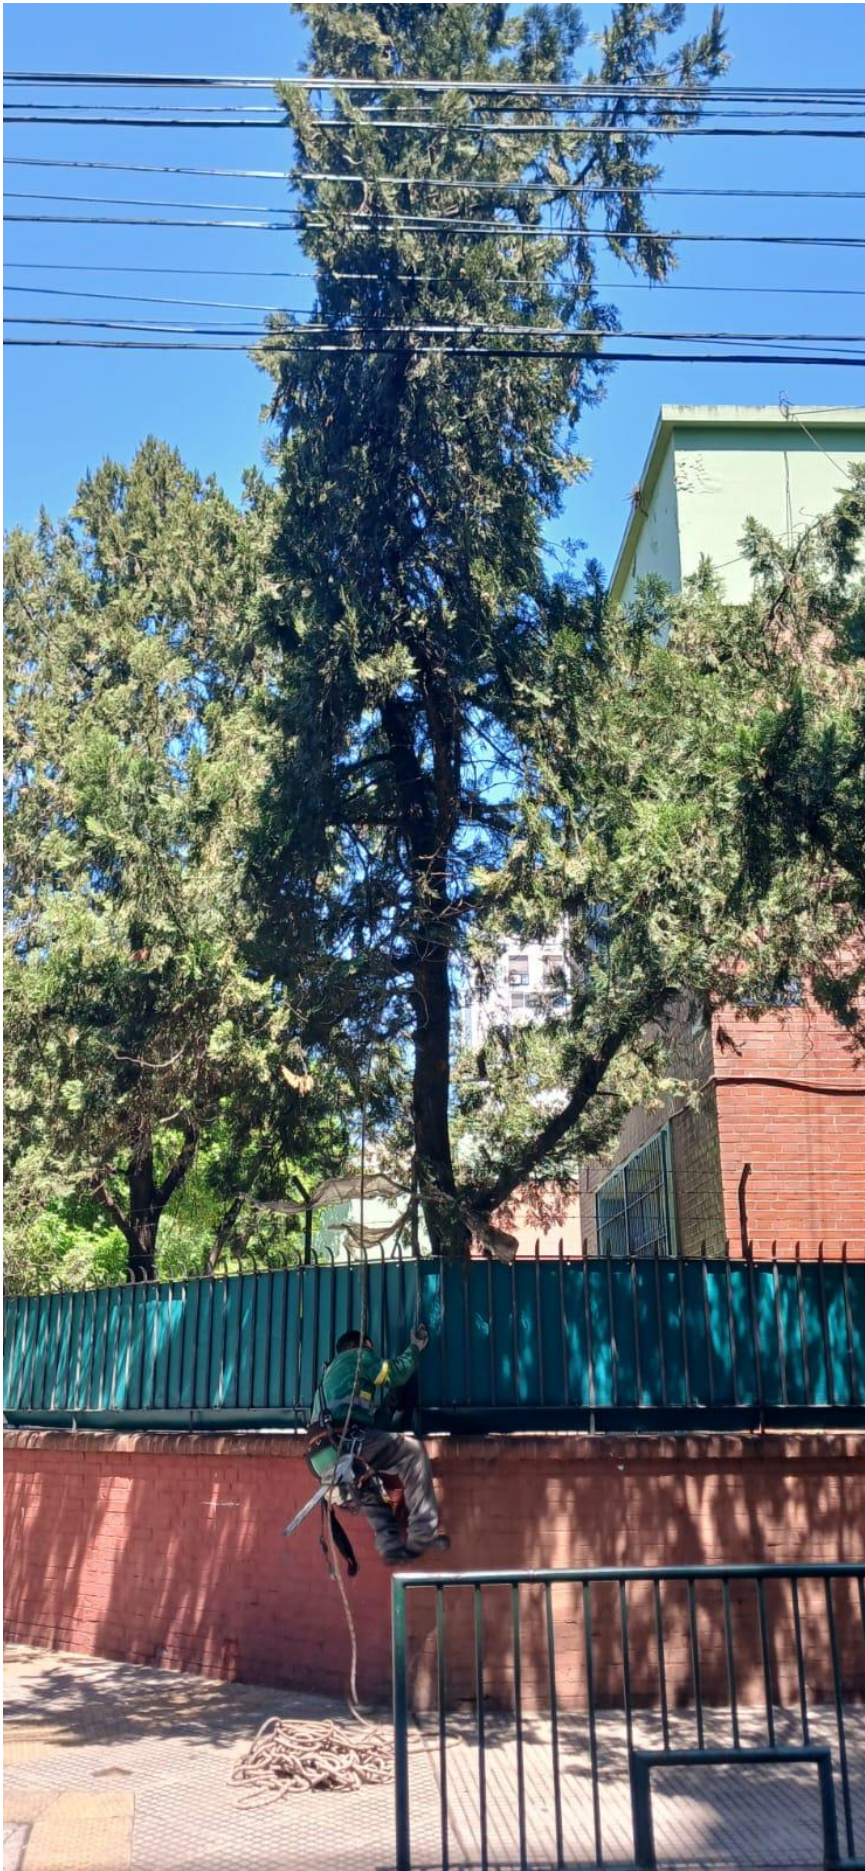
Inclinación Menor a 45°

Orientación de la inclinación Hacia la vereda

Ramas secas, Ramas bajas

Se realizó poda de balanceo en el ejemplar y limpieza de ramas secas para reducir el peso de la copa cuya inclinación es hacia la vereda ya que él mismo se encuentra dentro del patio del establecimiento EPC N° 09, Mariano Moreno.

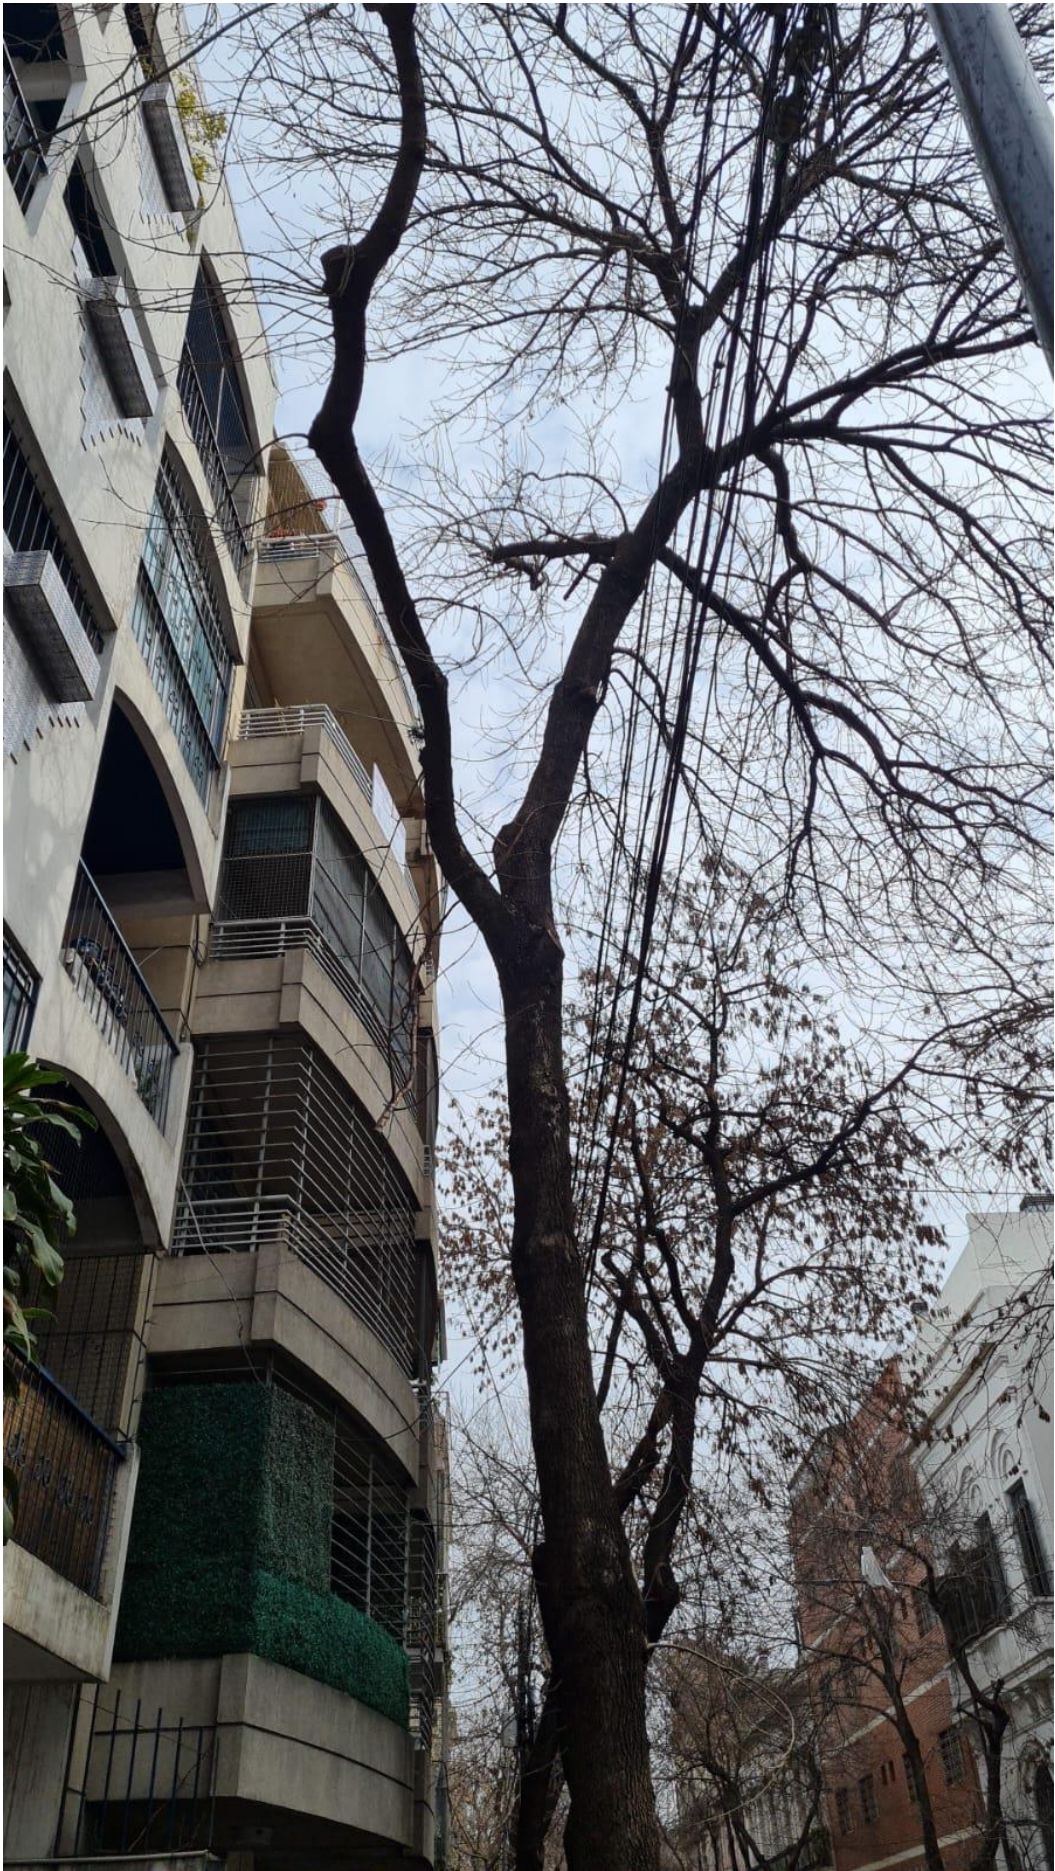
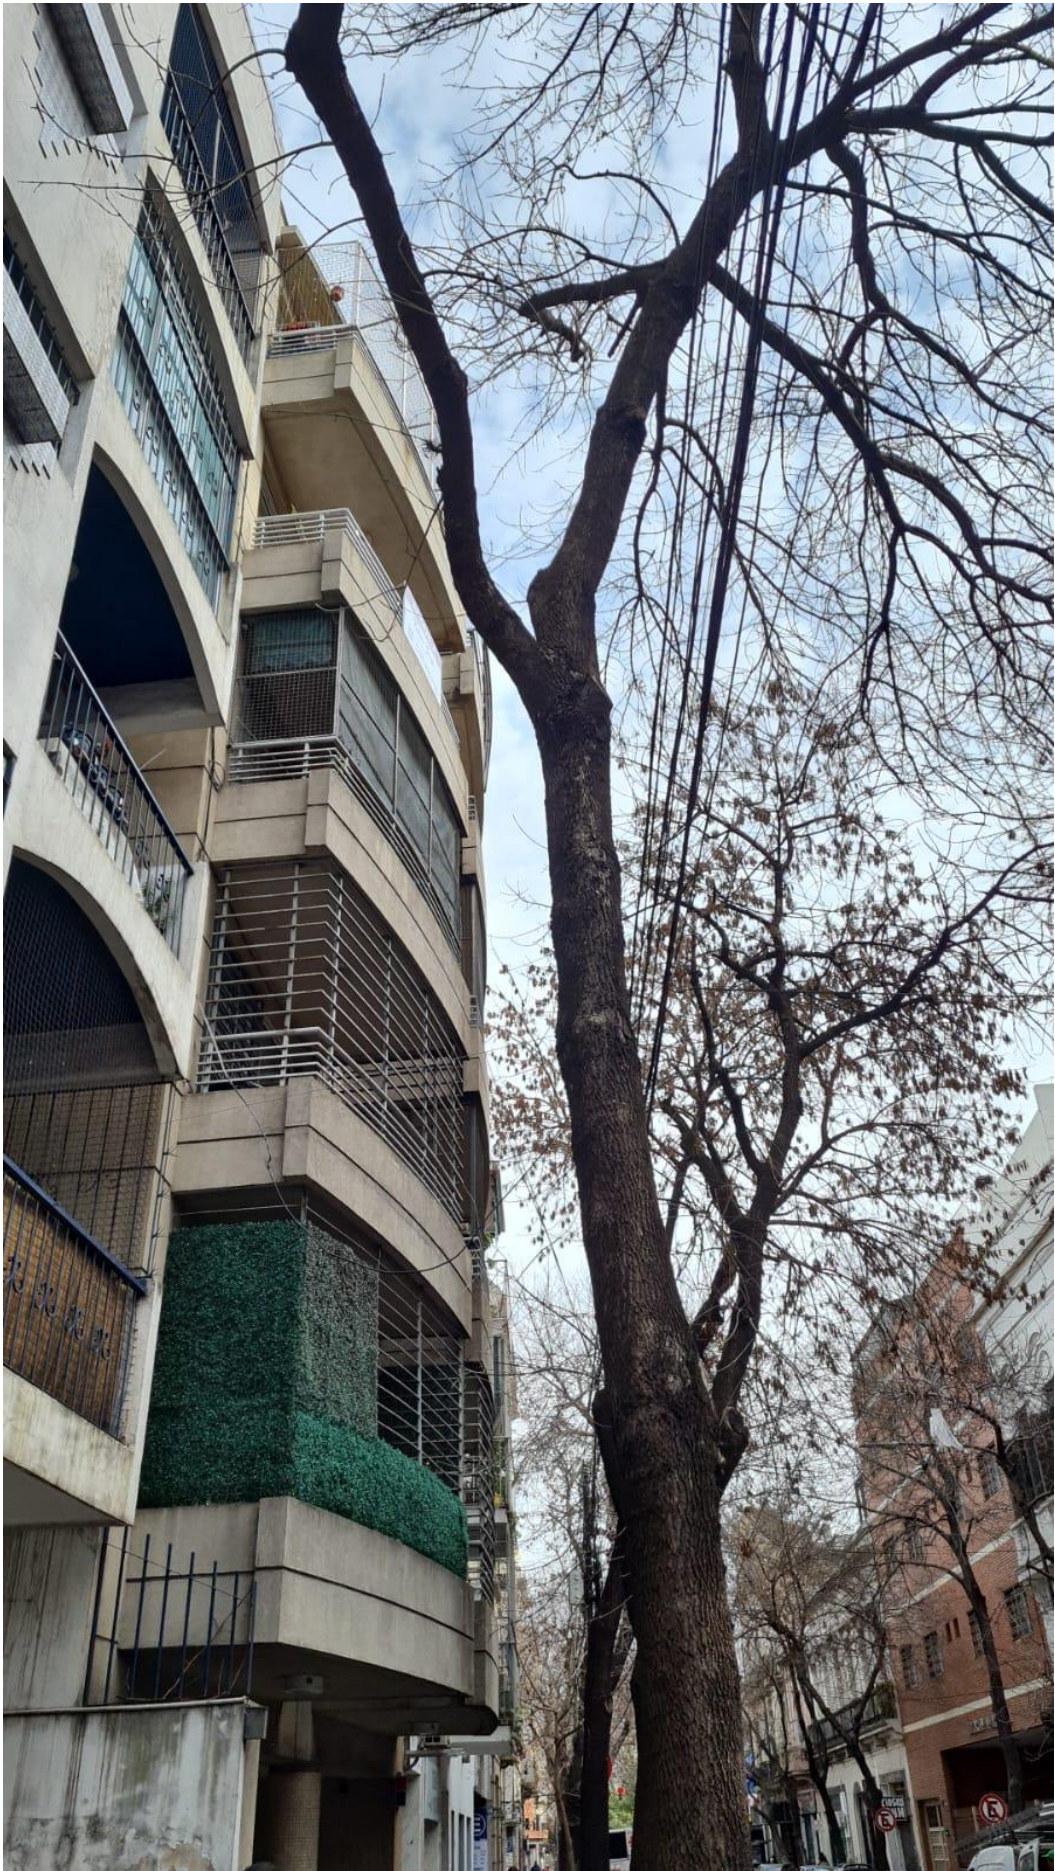
| Ramas bajas, Ramas quebradas y/o fisuradas | | | | | |

| Se llevó a cabo poda de retallado y retro de rama quebrada. | | | | | |
