GOBIERNO DE LA CIUDAD DE BUENOS AIRES  
PLANILLA DE INSPECCIÓN VISUAL BÁSICA

Fecha: 22/10/2024

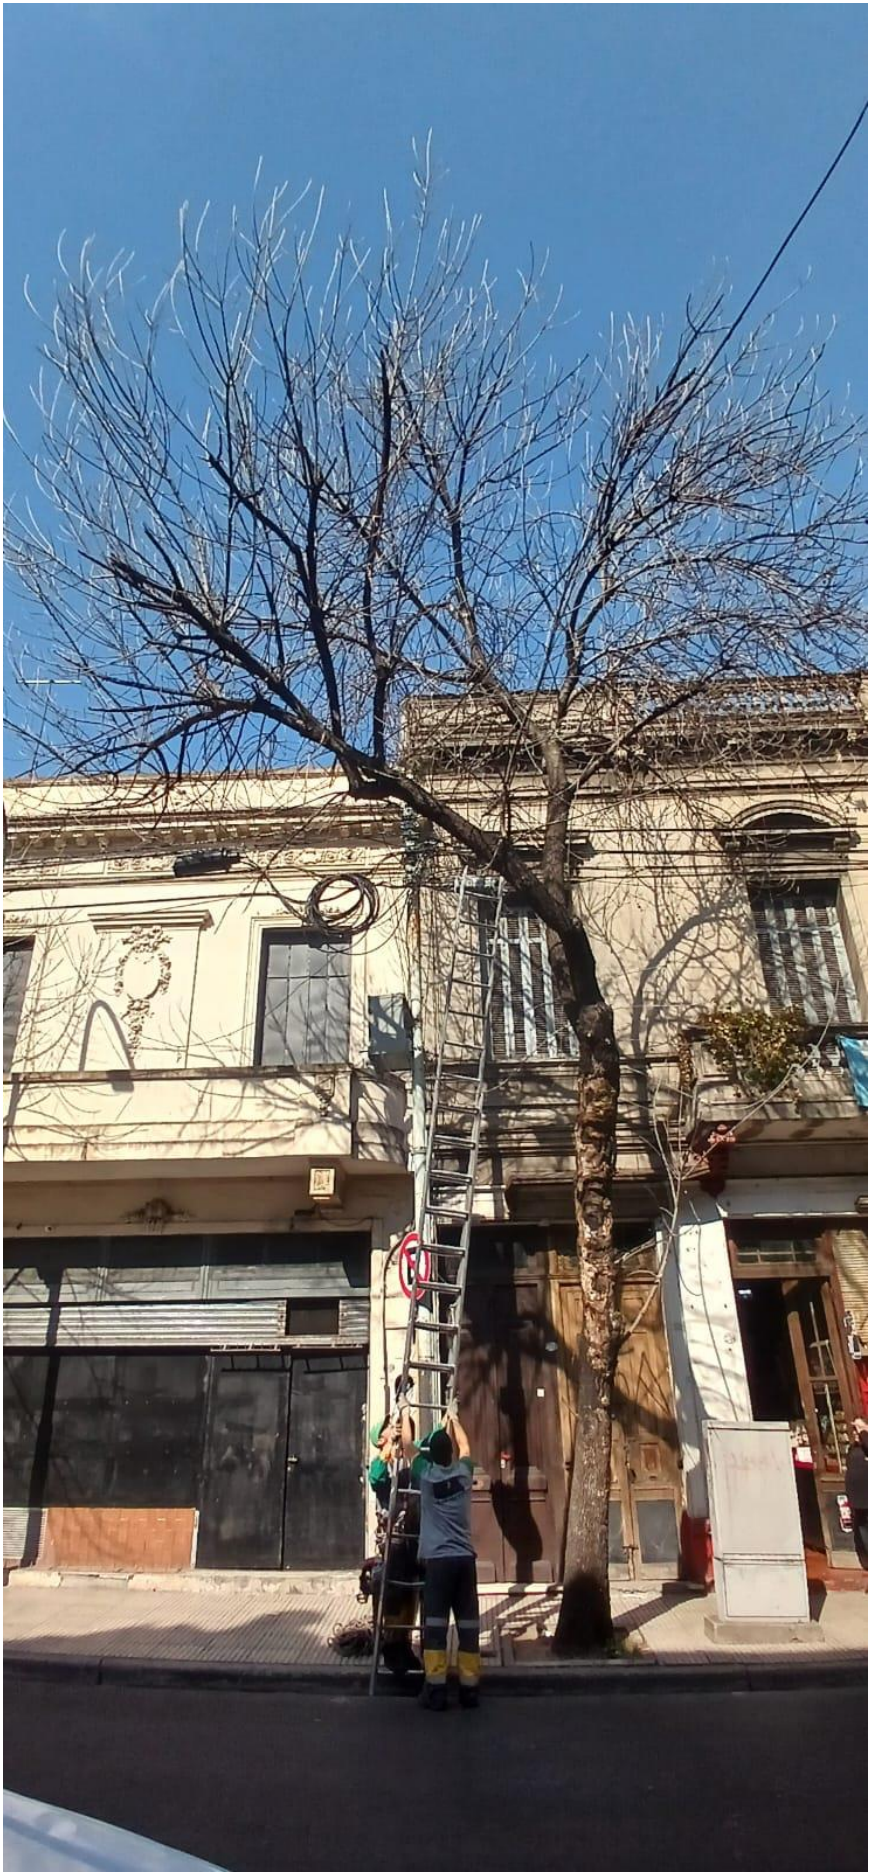
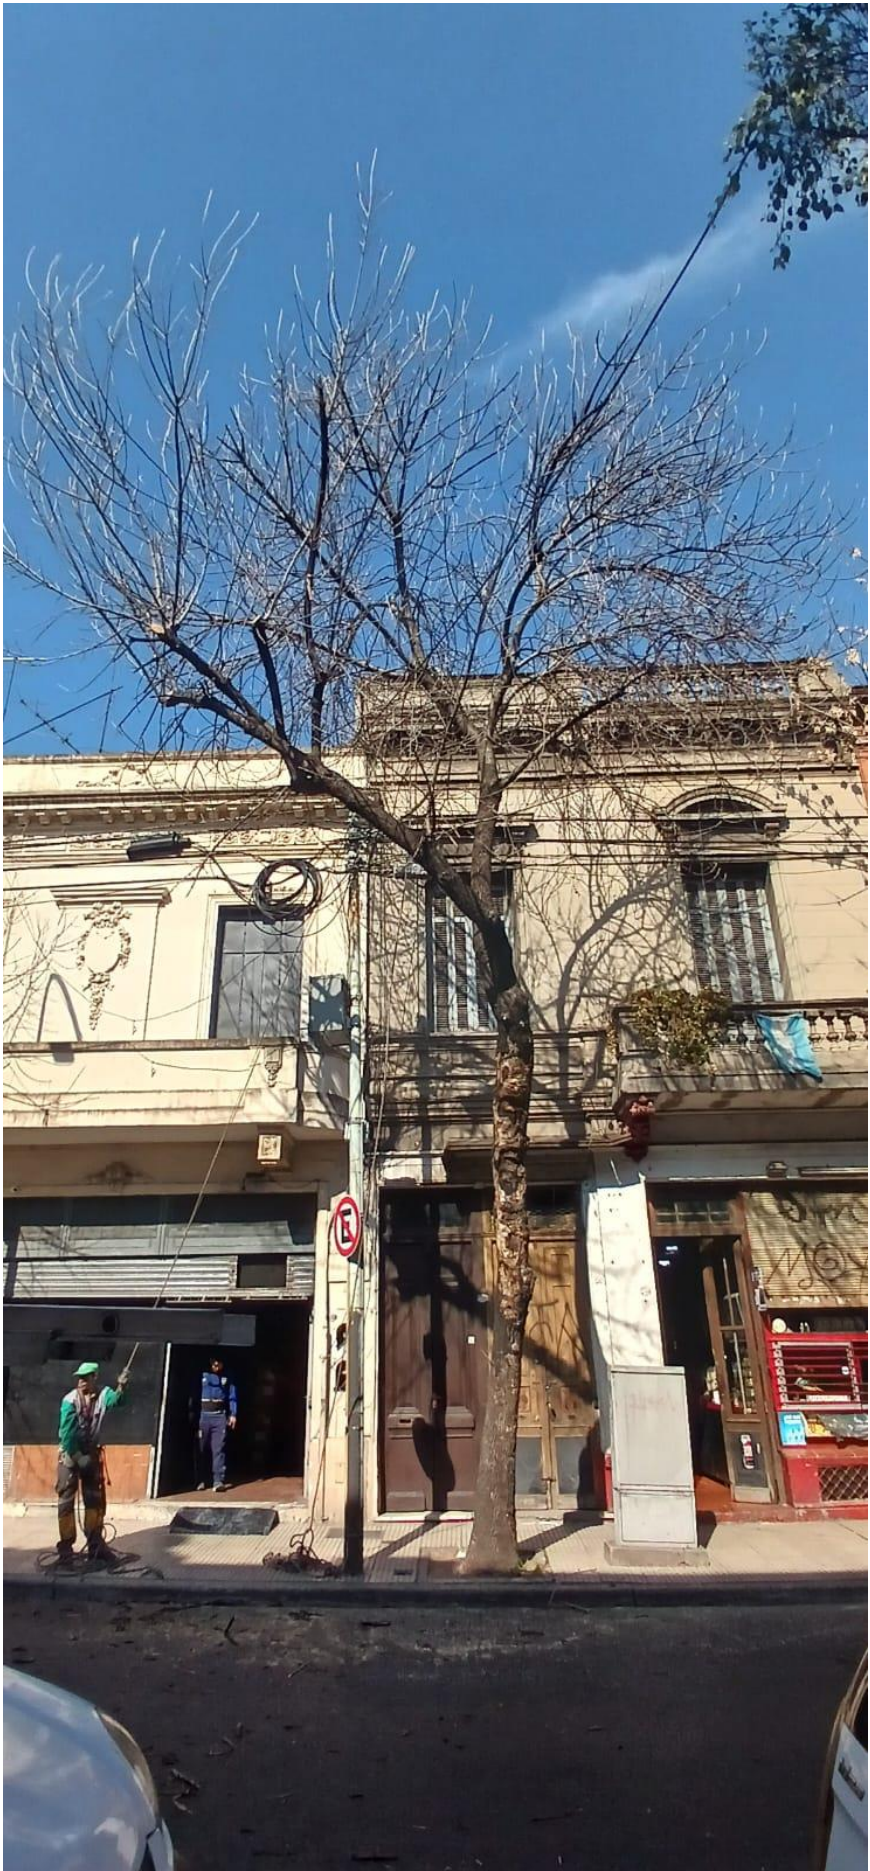
| Ramas bajas, Tocones | | | | | |

| Se llevó a cabo poda de limpieza de tocones secos y de rebeldado. | | | | | |

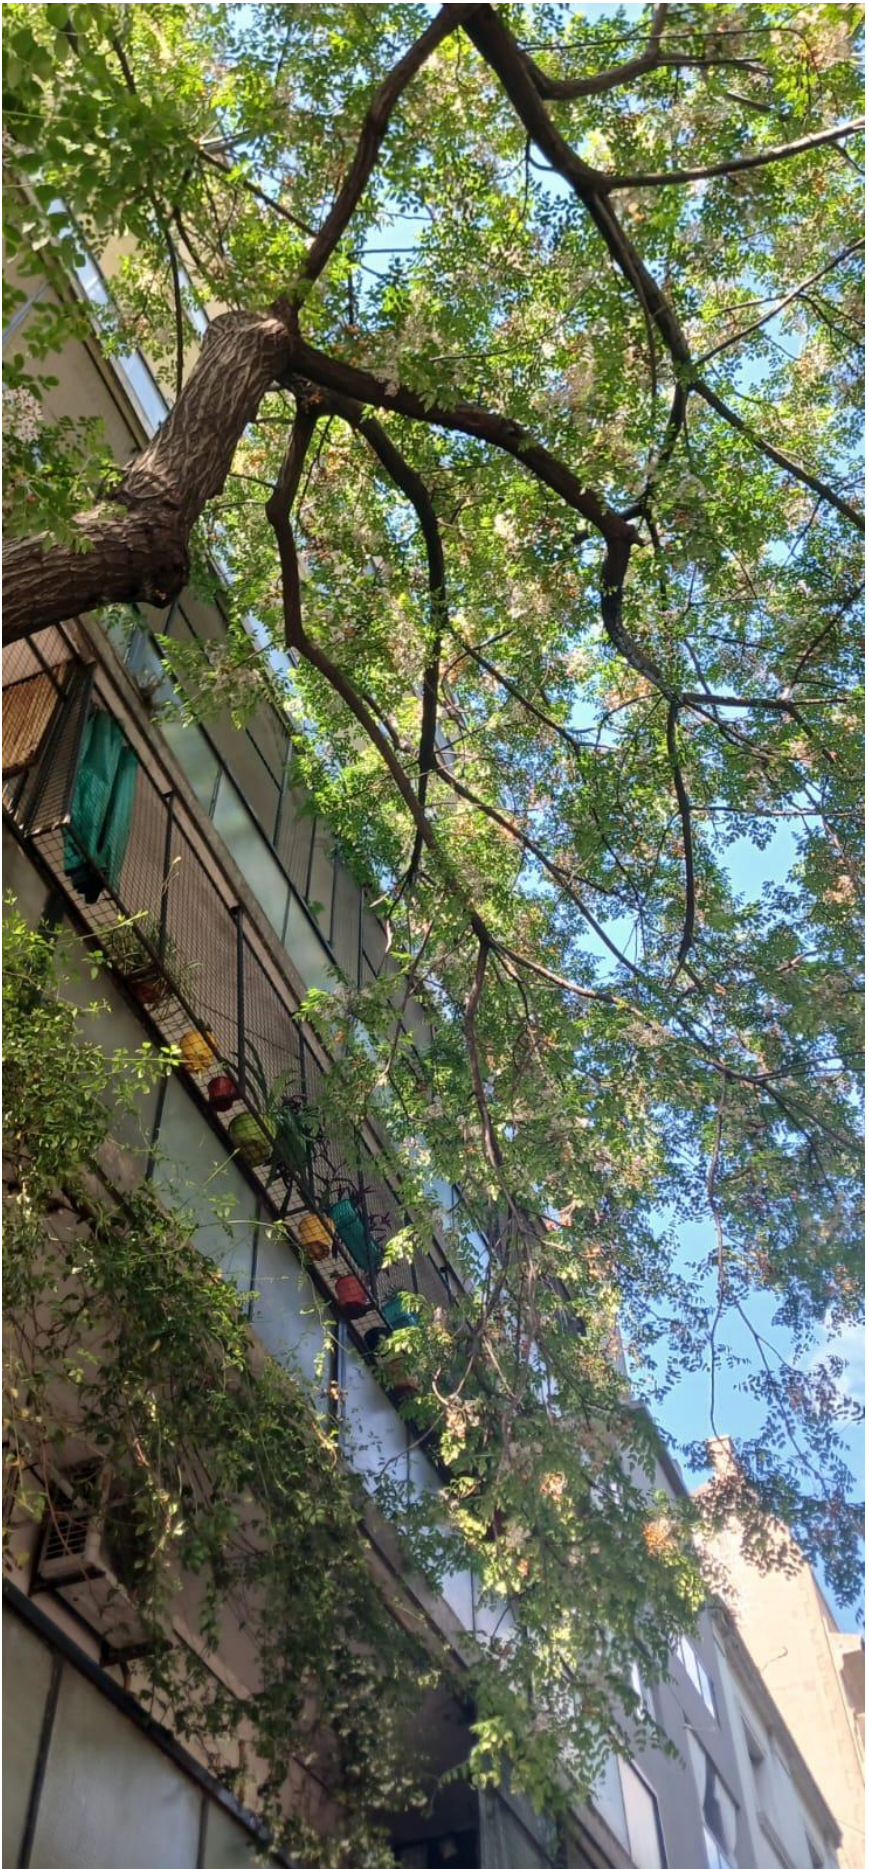
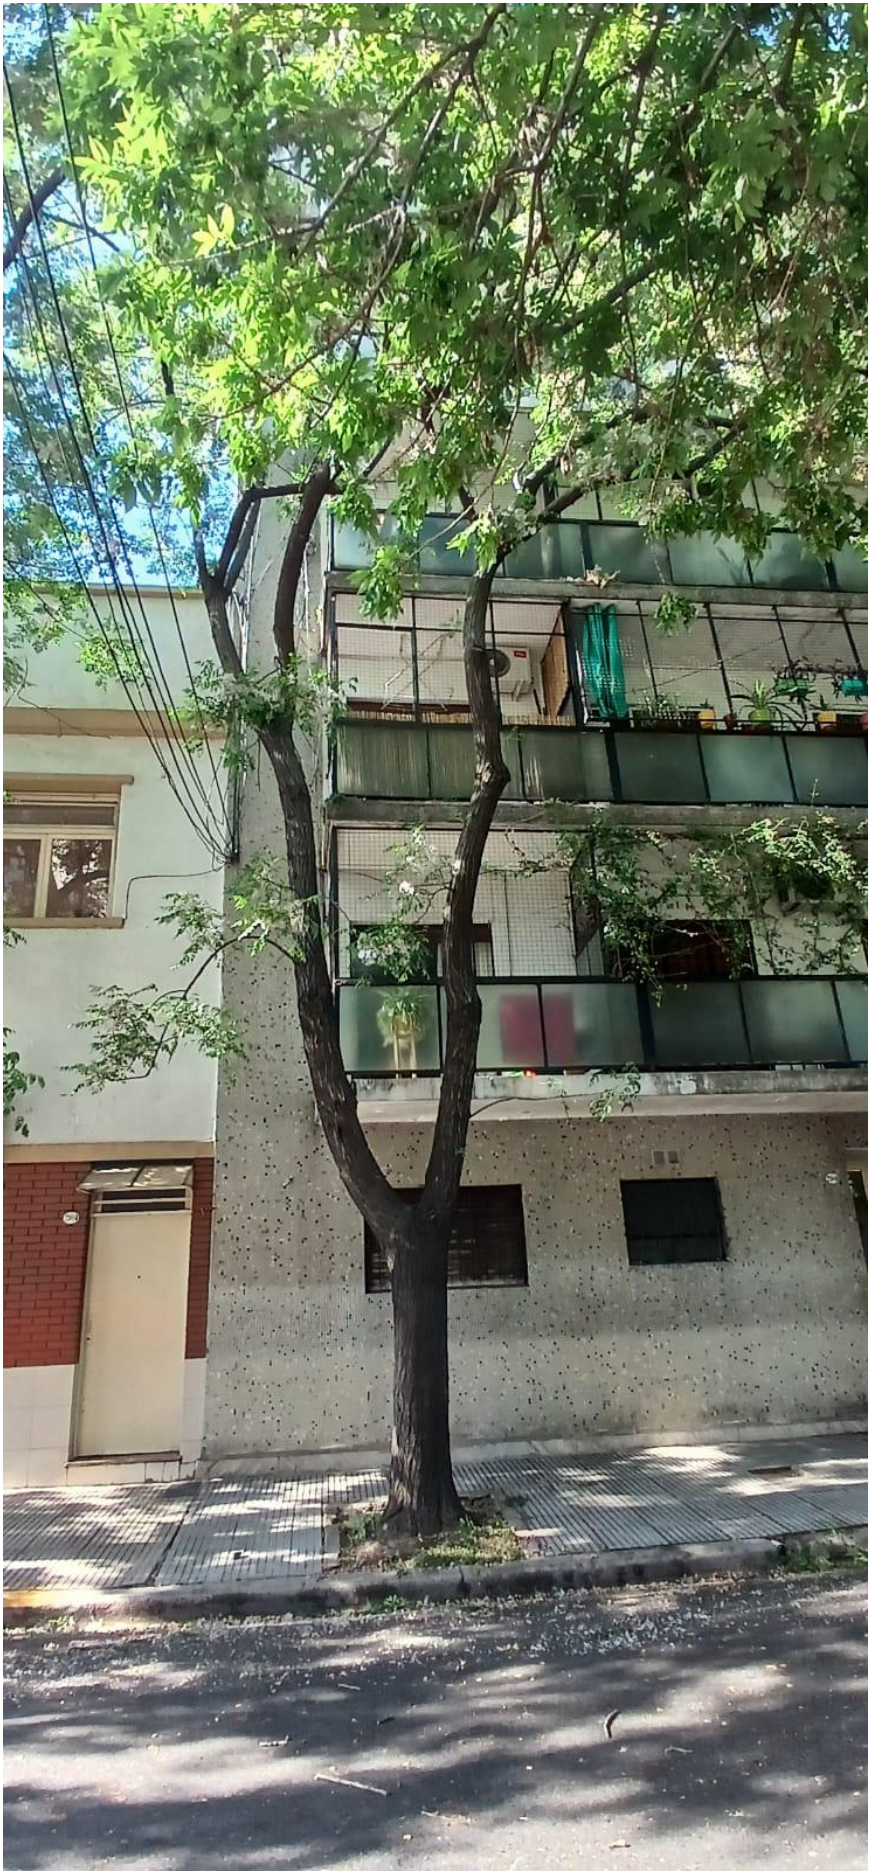
| Ramas que invaden espacio aéreo | | | | | |

| Se realizó poda de despeje de balcones. El ejemplar no presenta motivos para ser extraído como se solicita en el reclamo. | | | | | |

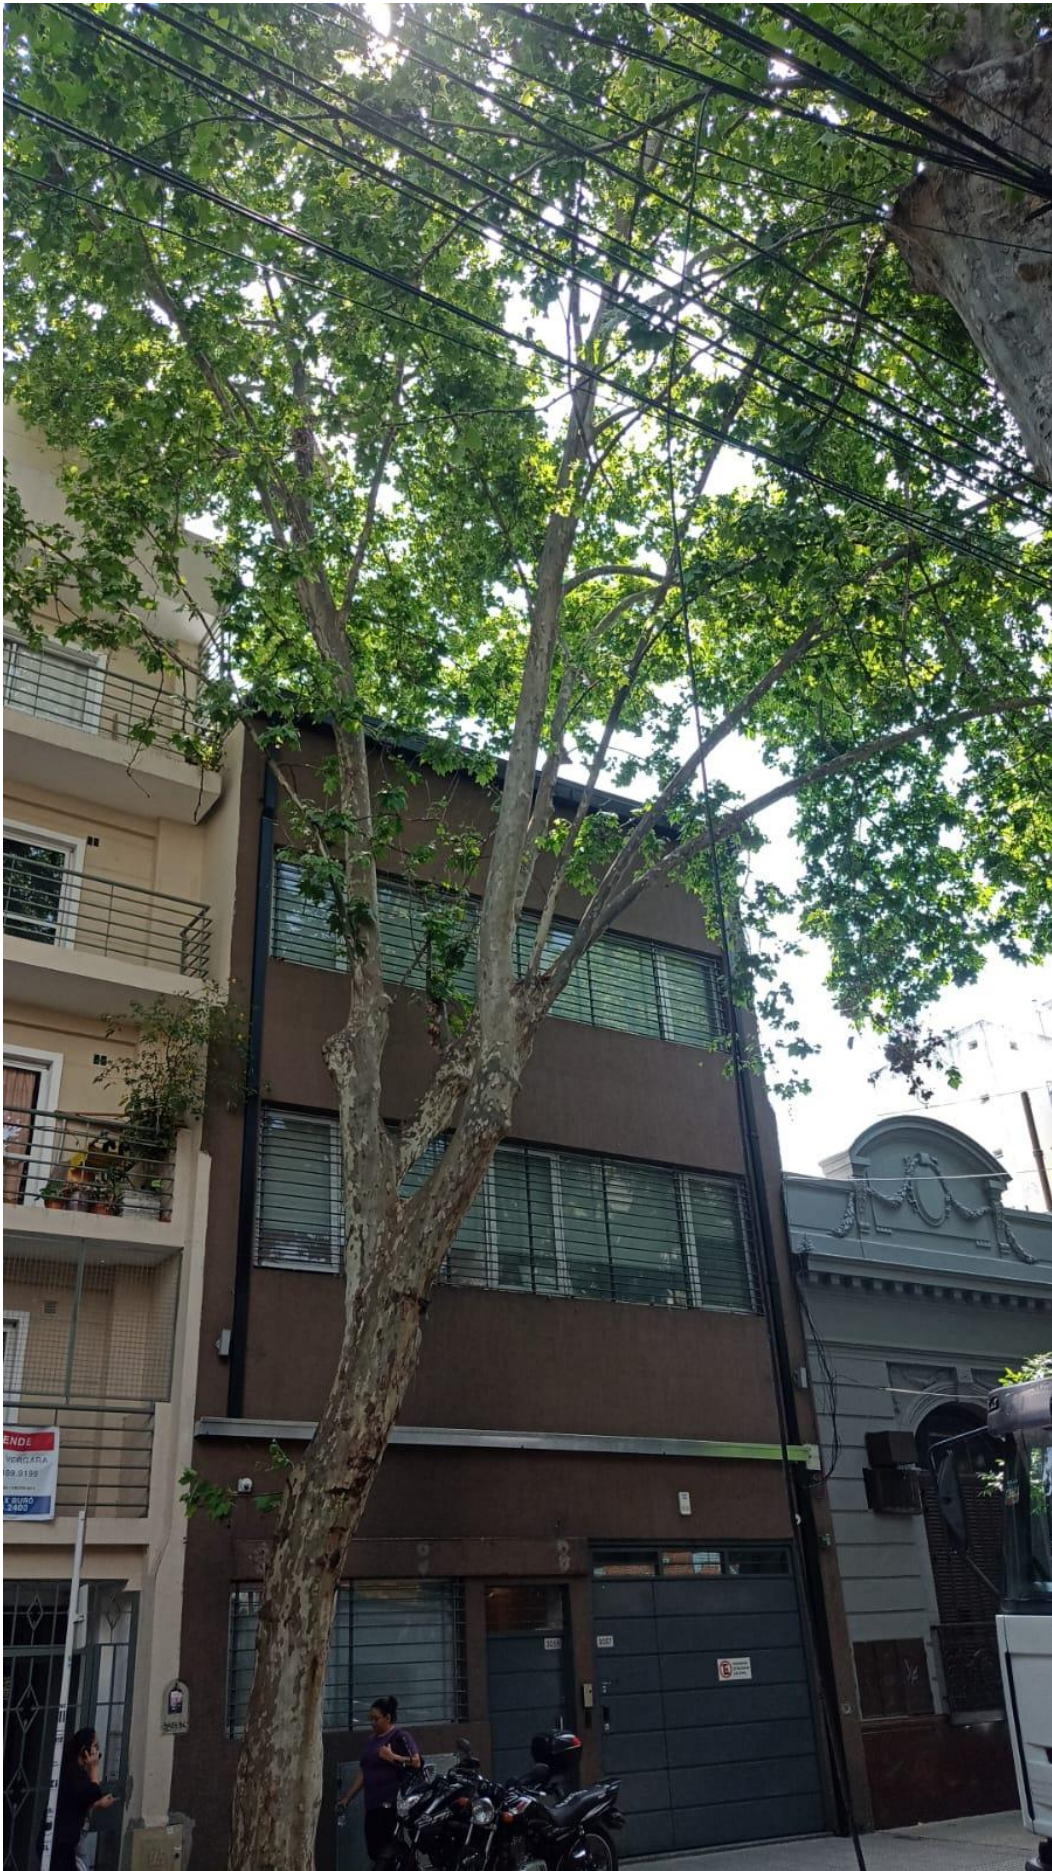
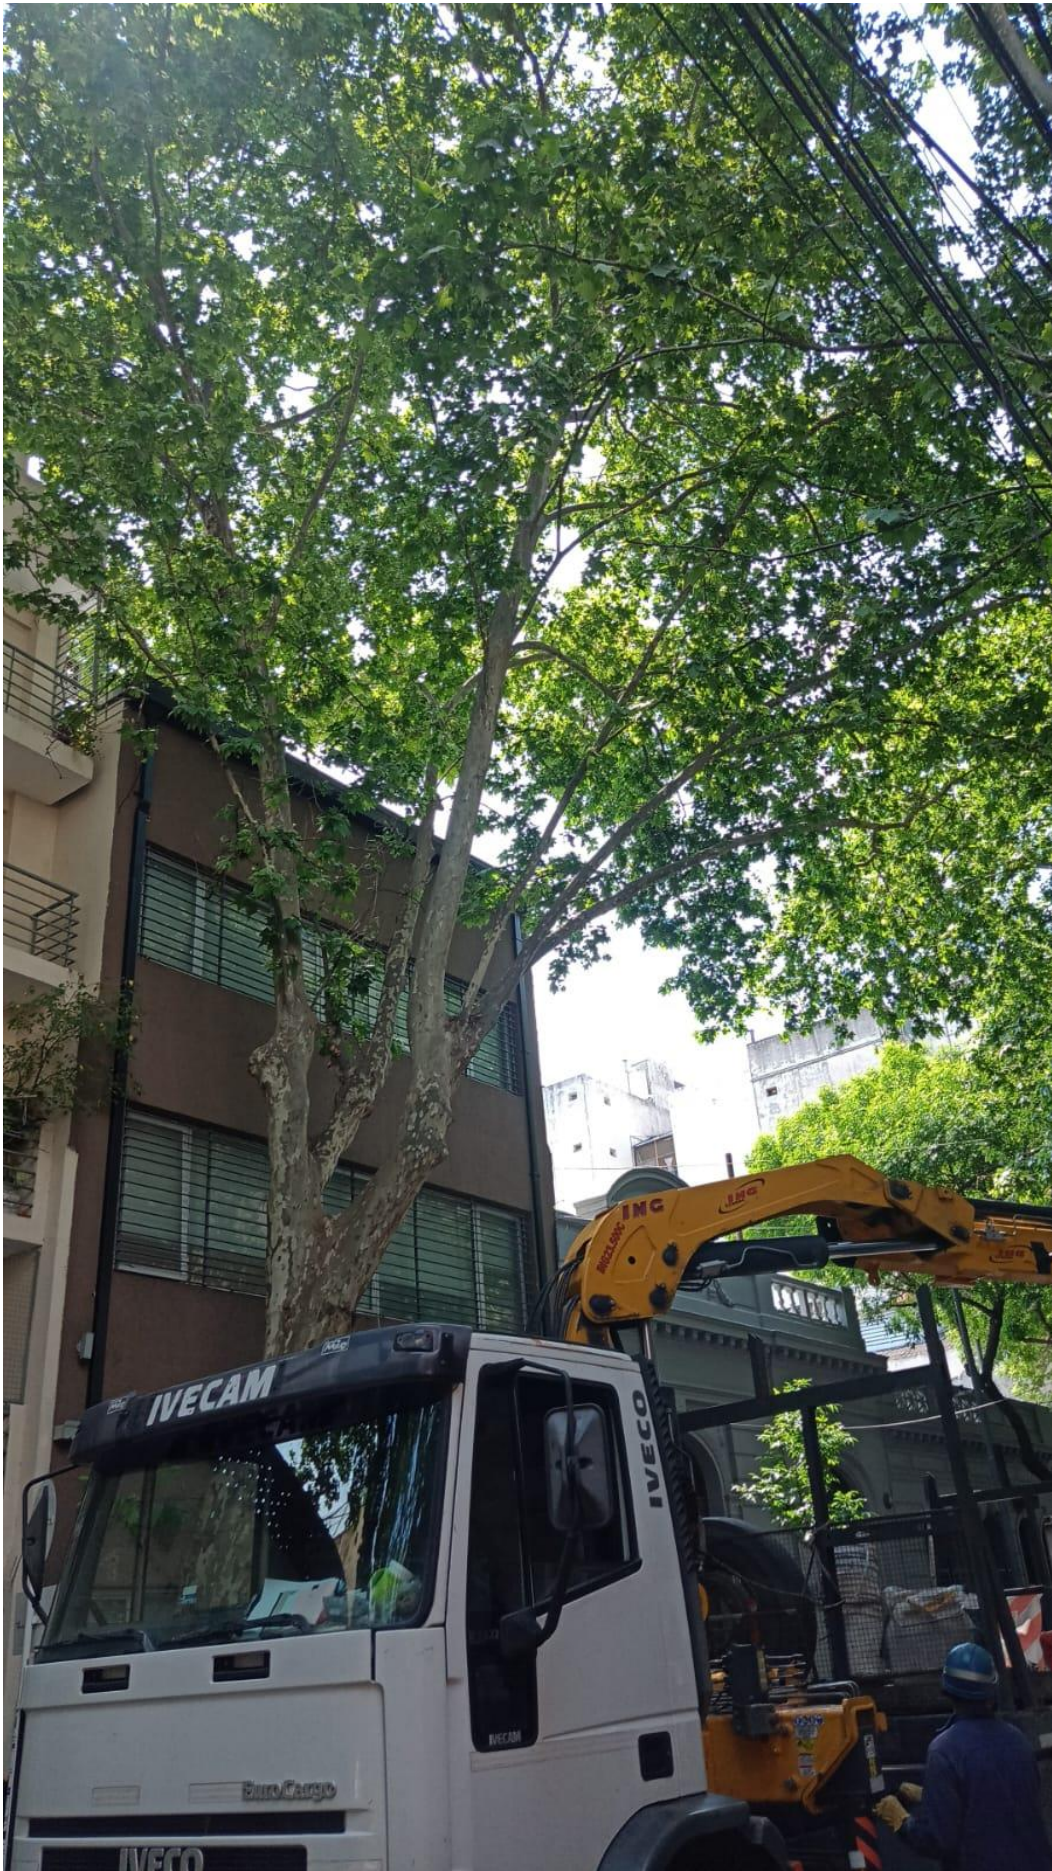
Ramas bajas

Despeje de luminaria realizado con hidro

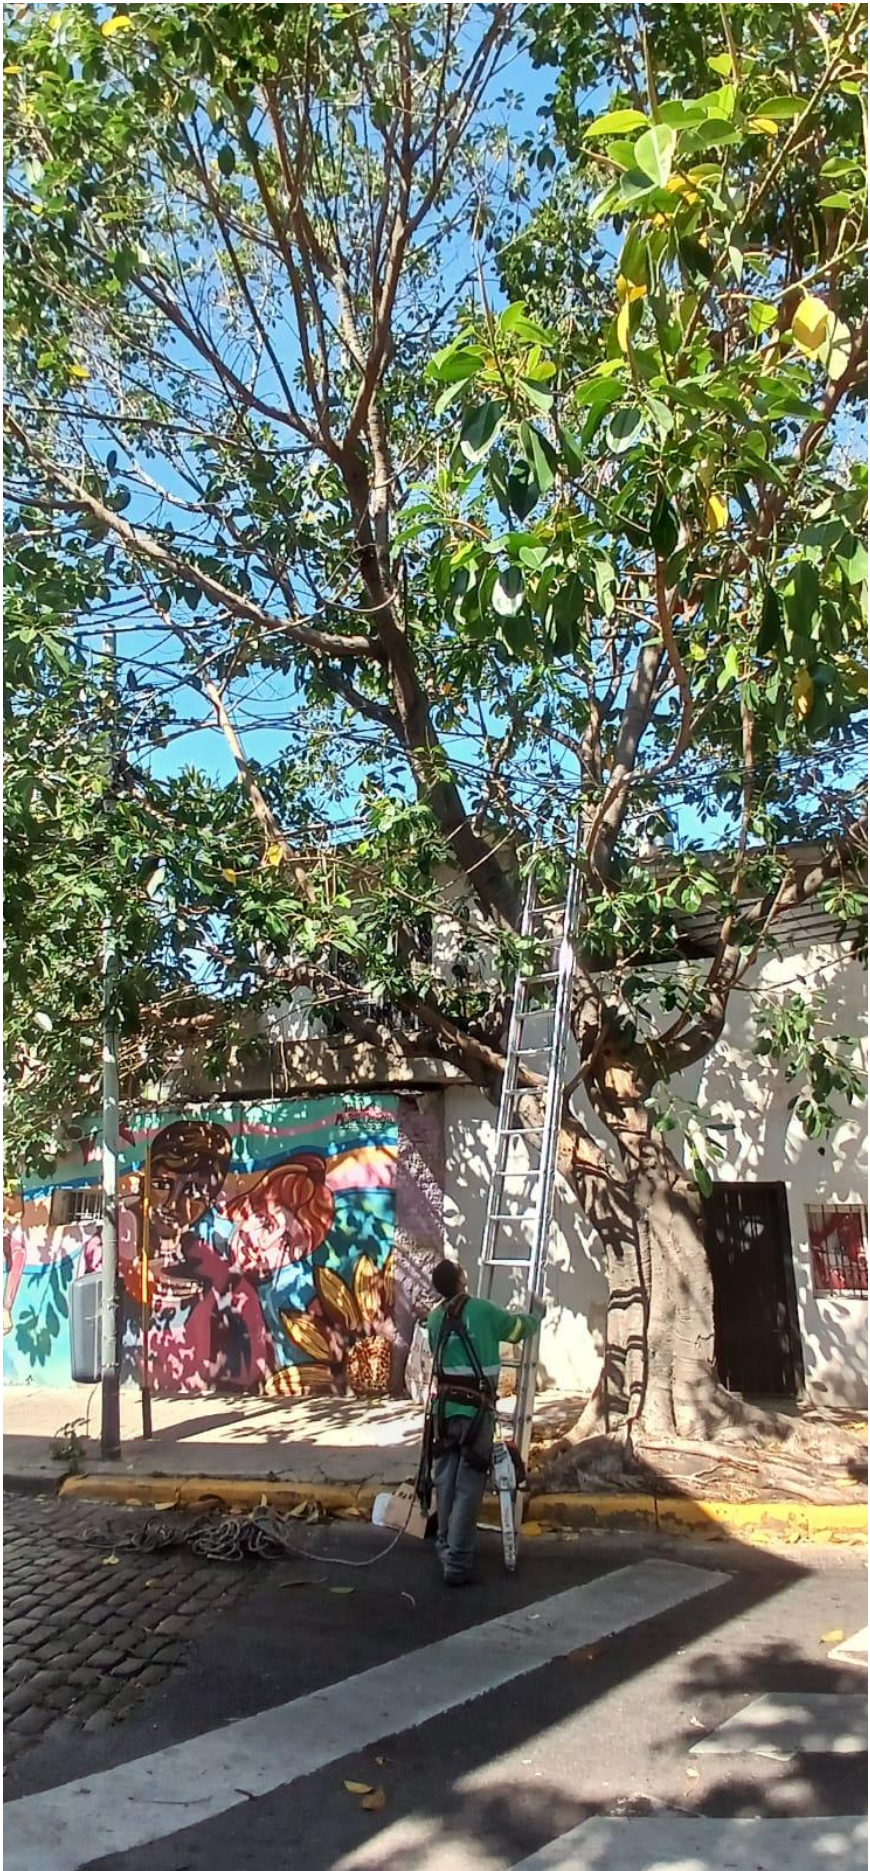
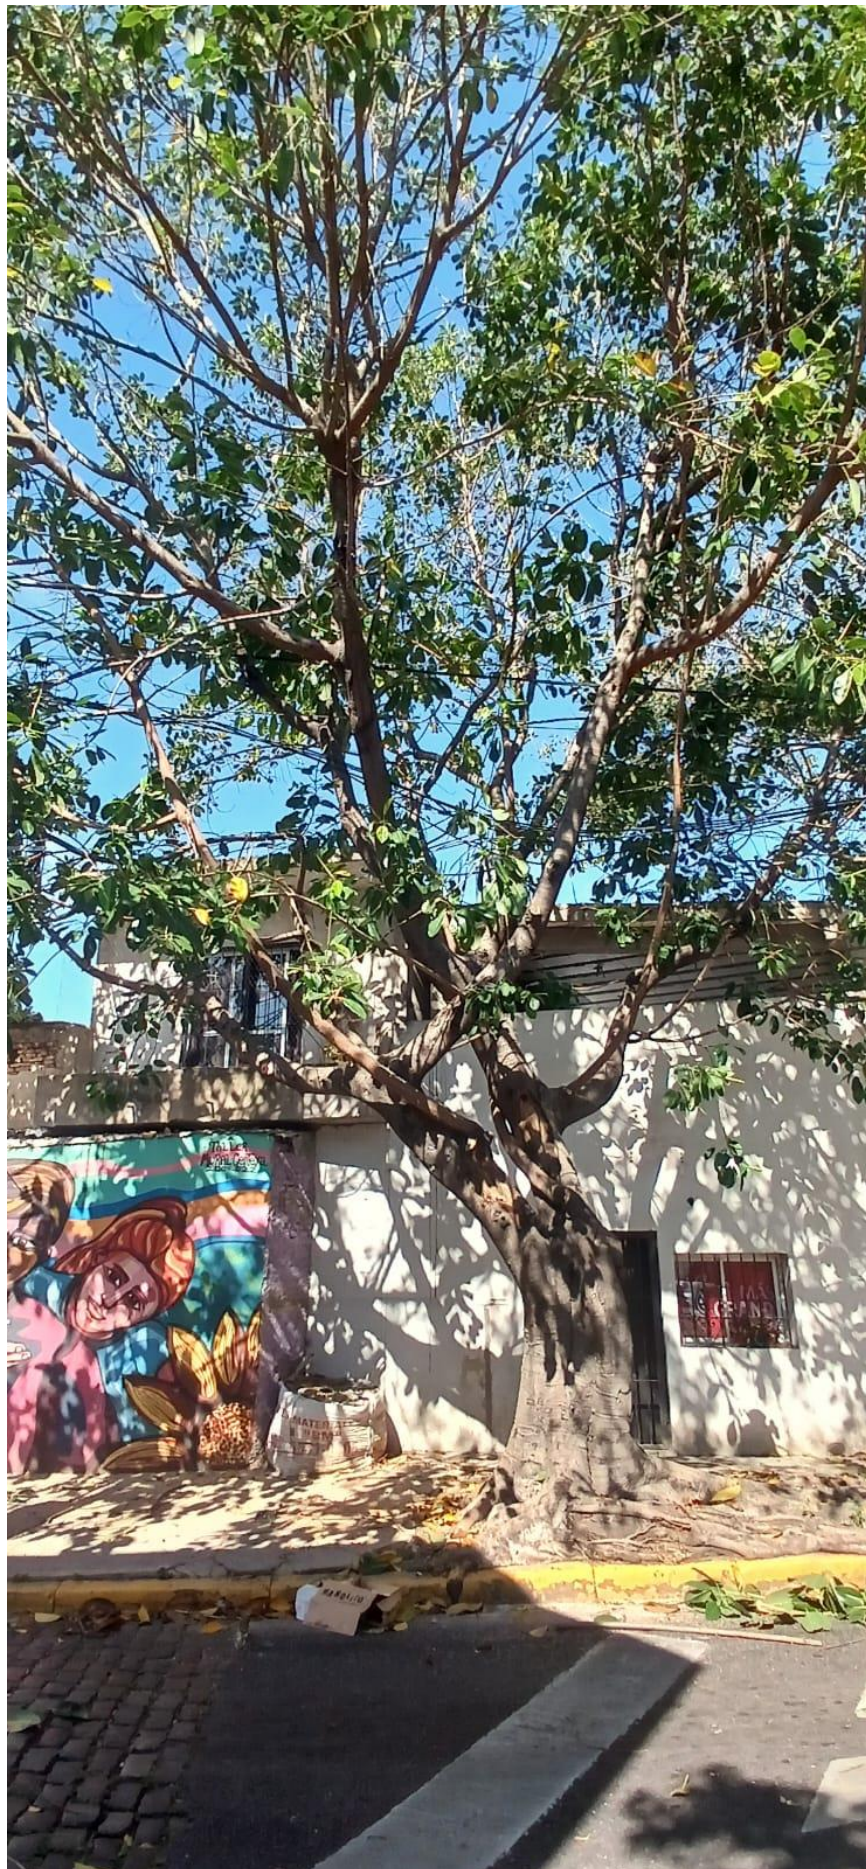
| Ramas excesivas y/o cruzadas, Ramas que invaden espacio aéreo | | | | | |

| Se realizó poda de despeje de ramas que invadían la propiedad y que se encontraban en exceso en el ejemplar. | | | | | |

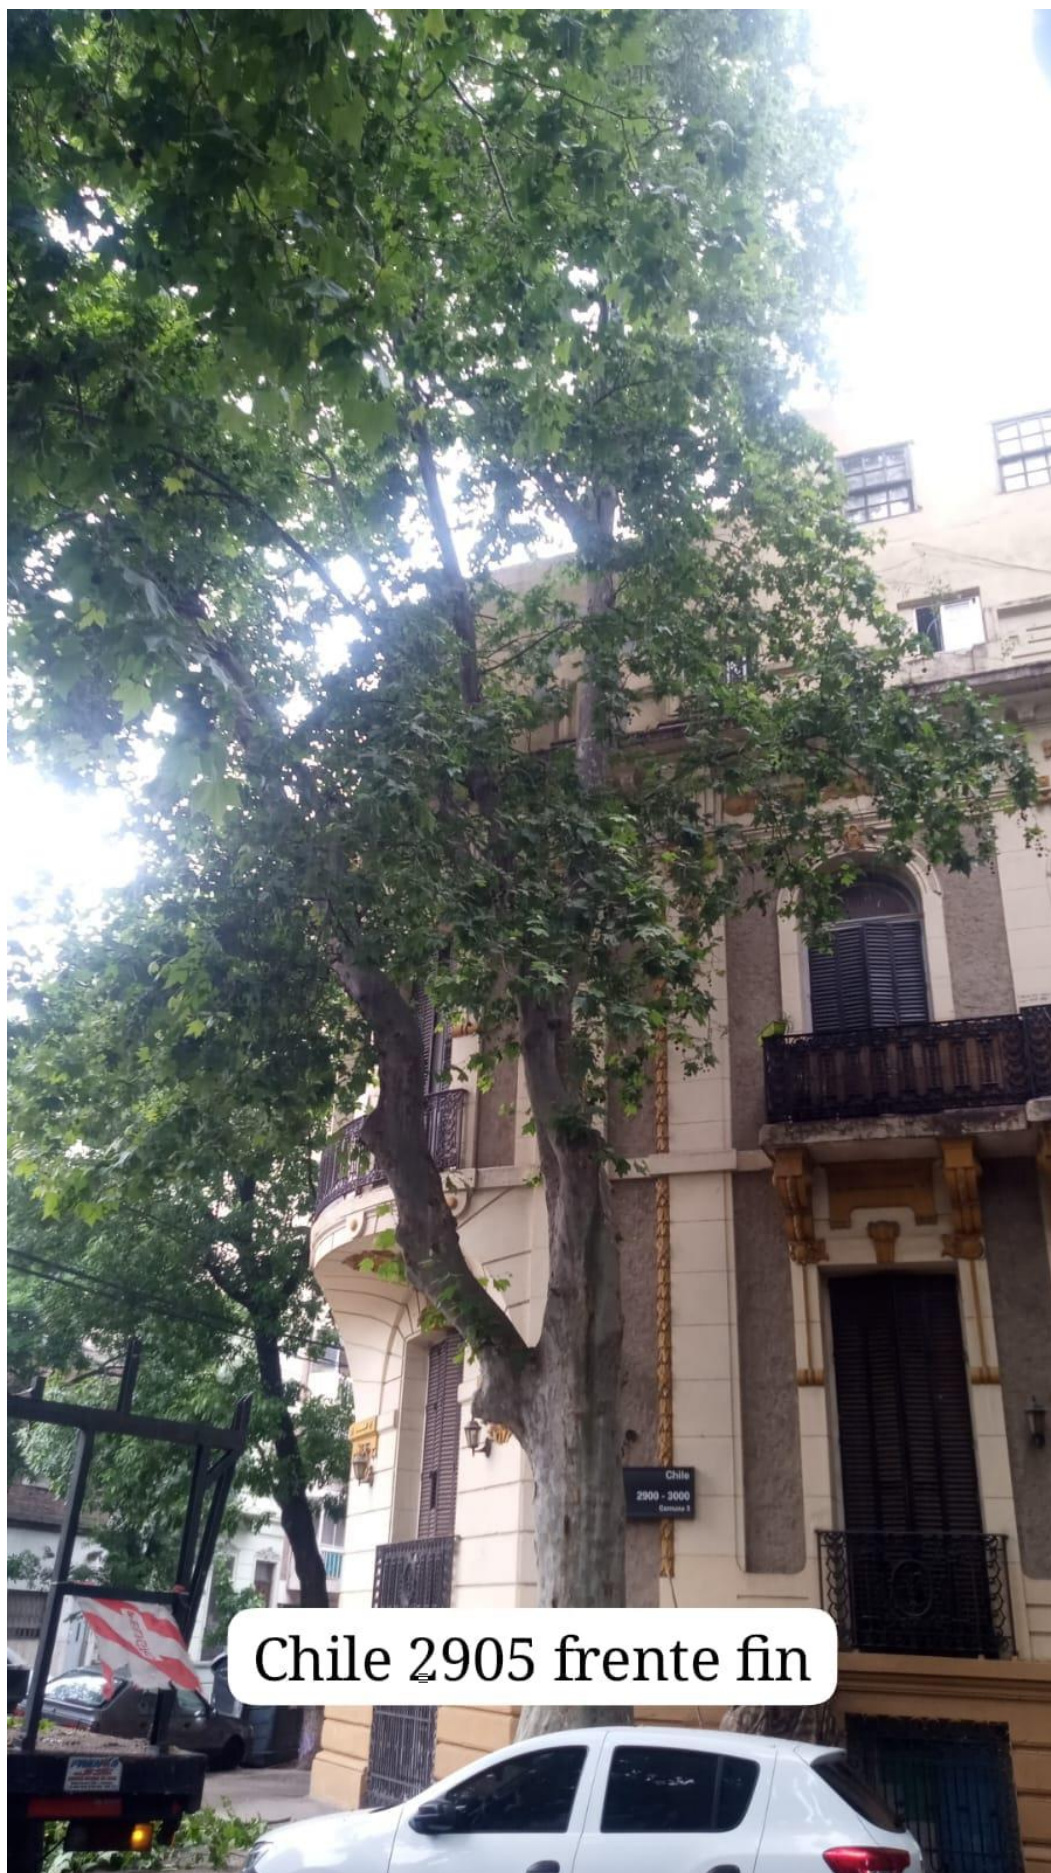
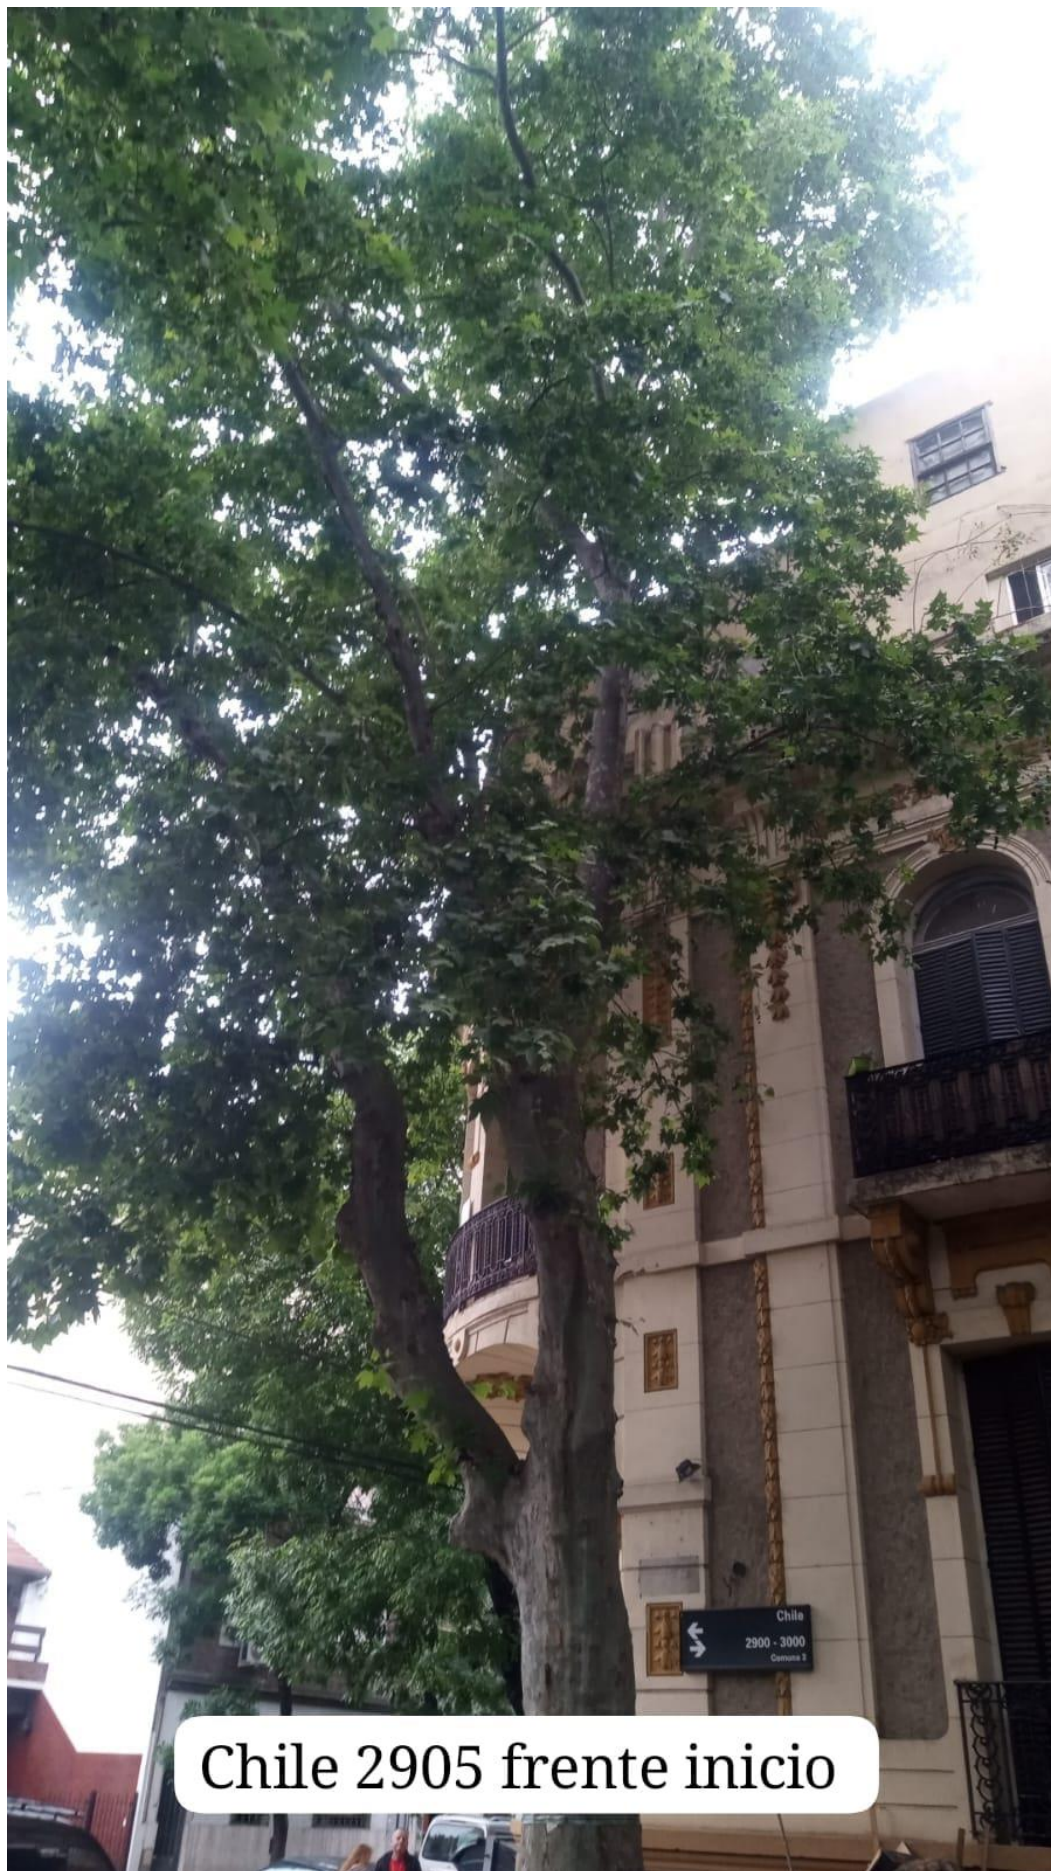
Chile 2905 frente inicio

| Ramas que invaden espacio aéreo | | | | | |

| Se realizo con hidrogel la poda del ejemplar, realizándole poda de despeje de terraza y balcones. | | | | | |

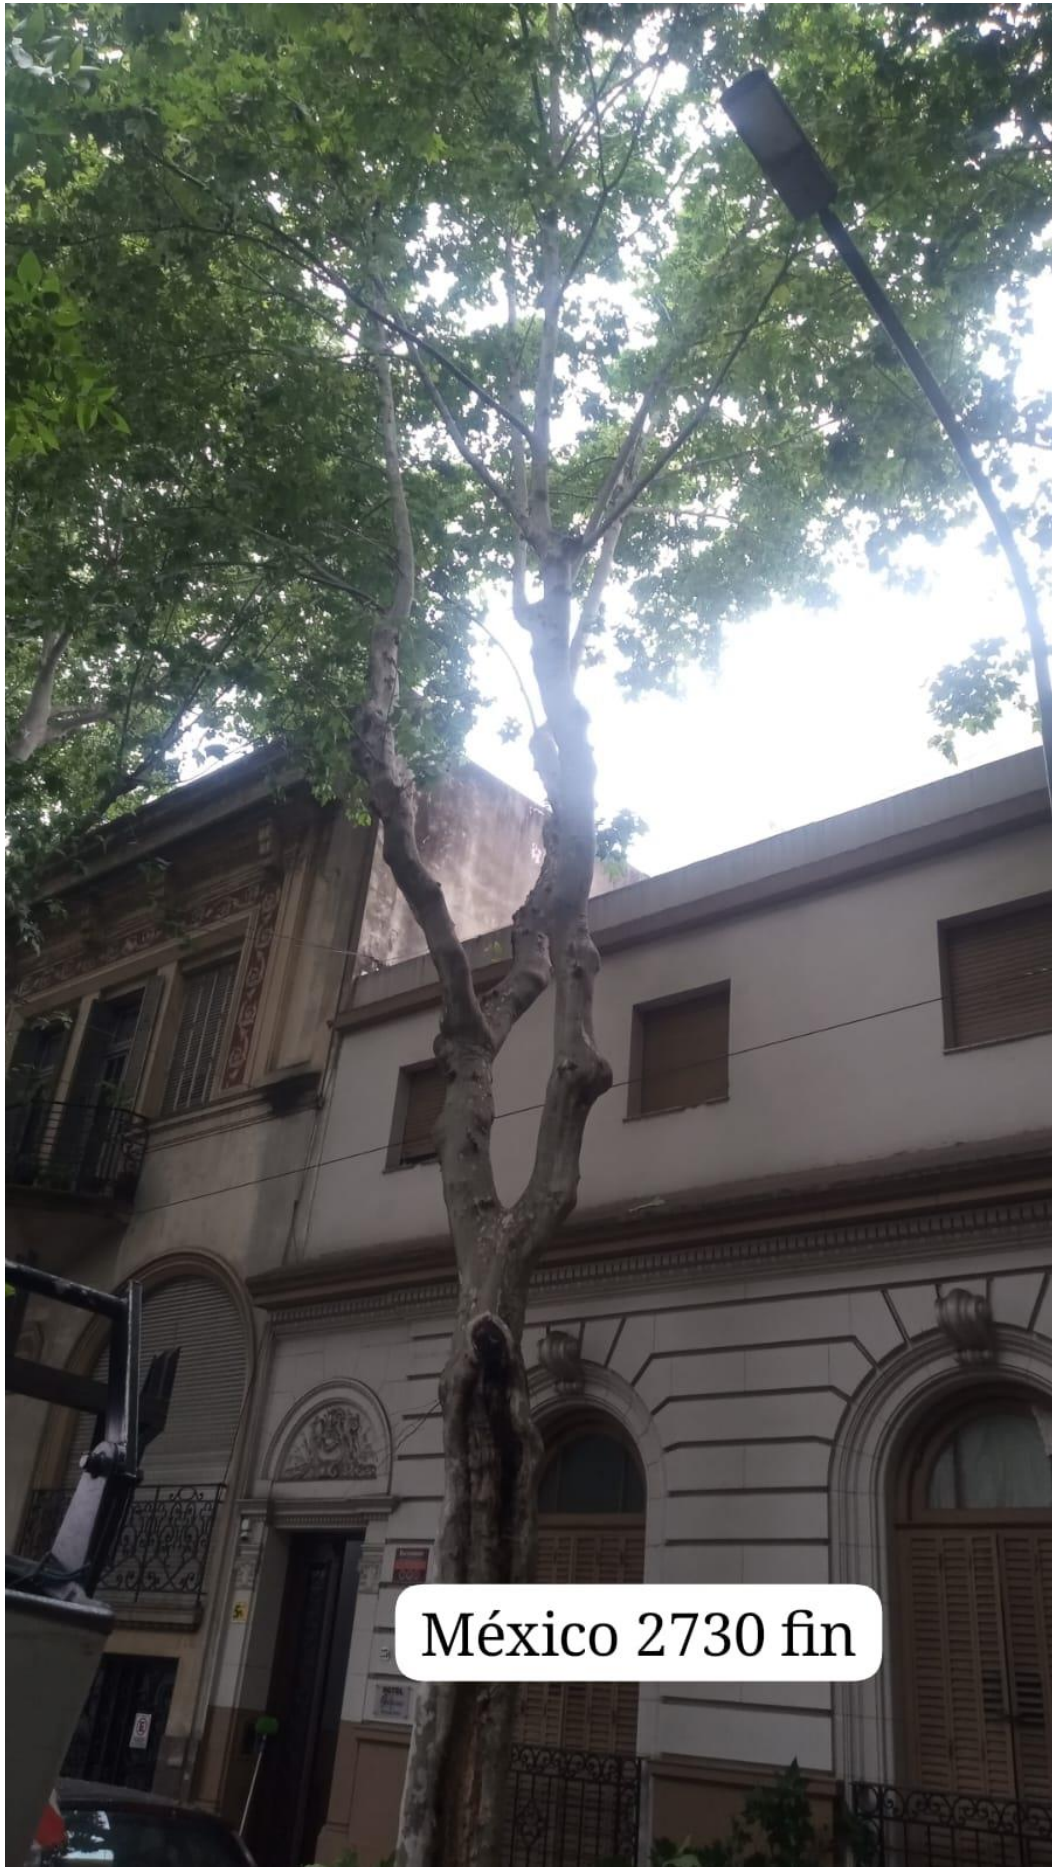
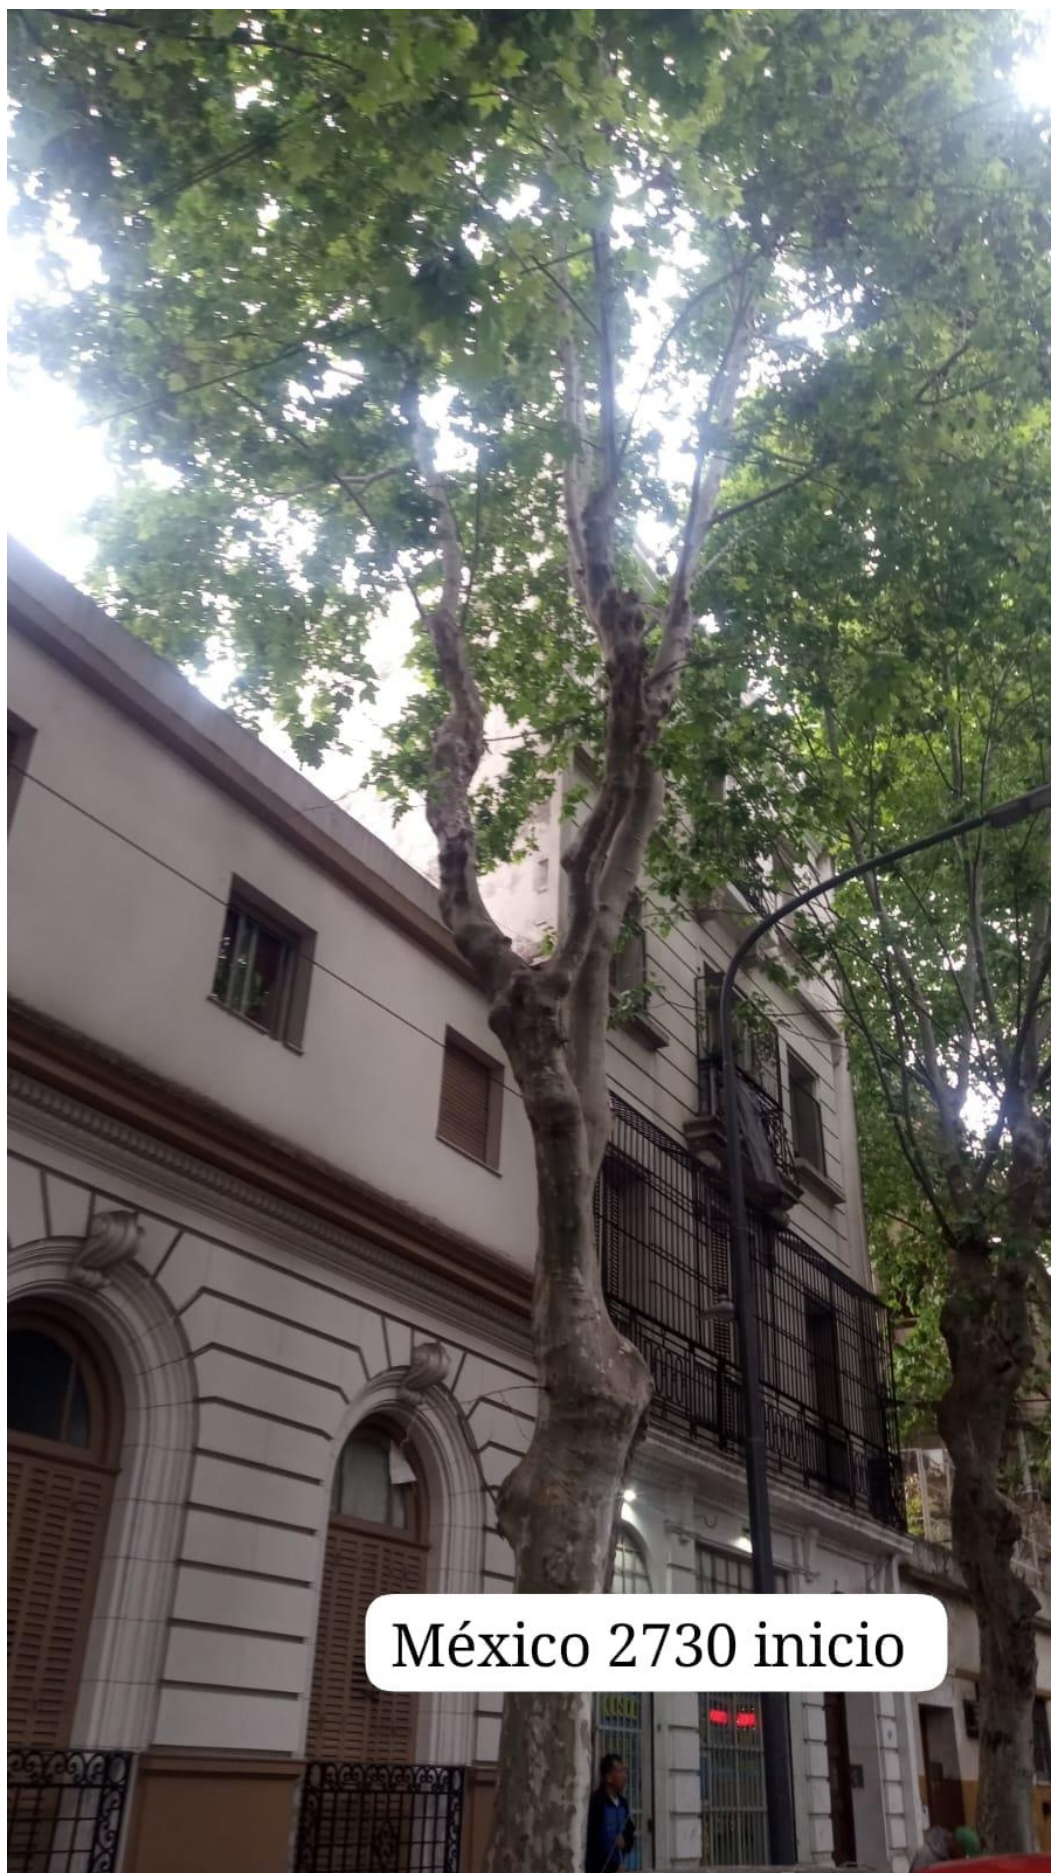
México 2730 inicio

| Ramas que invaden espacio aéreo | | | | | |

| Se realizó con hidrogrúa la poda del ejemplar realizándole poda de despeje de terraza. | | | | | |
